Deutsche Demokratische Republik  
Ministerium für Land-, Forst und Nahrungsgüterwirtschaft  
ZENTRALE PRÜFSTELLE FÜR LANDTECHNIK POTSDAM-BORNIM

# Prüfbericht Nr. 873

Milchschleuse M 919 / M 921  
Kombinat Fortschritt Landmaschinen  
VEB Anlagenbau Impulsa Elsterwerda

Potsdam-Bornim 1982

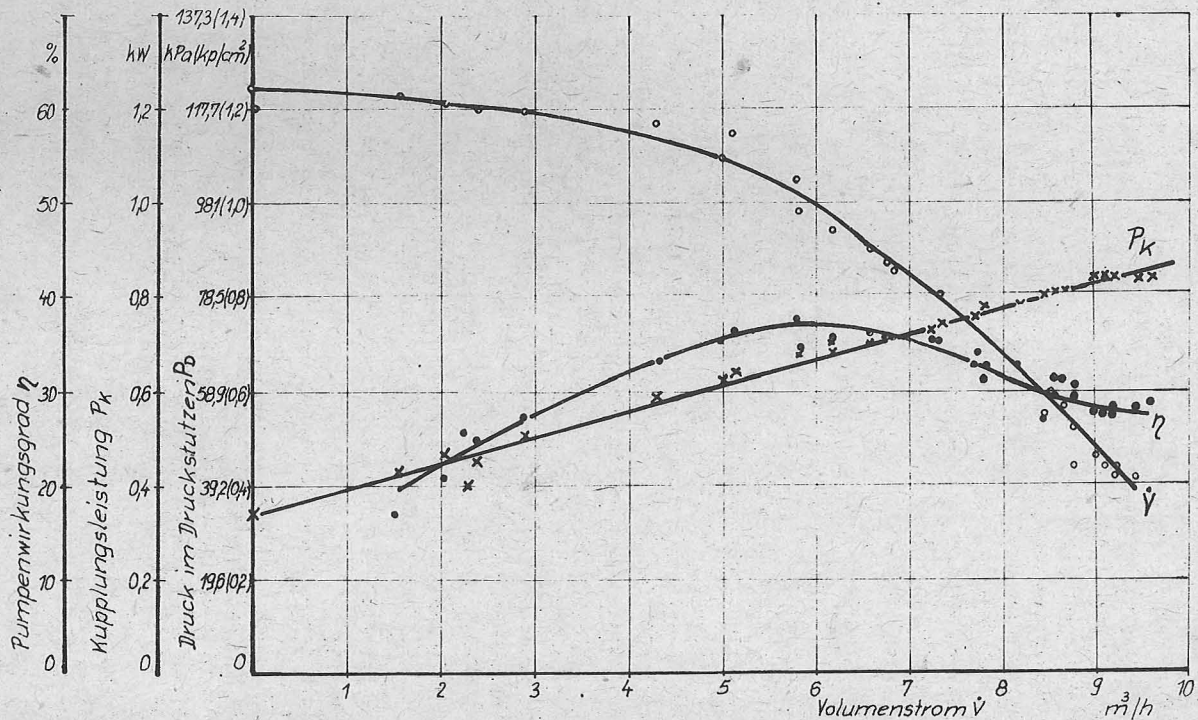
Die Funktionsprüfung der Milchschleuse erfolgte unter Laborbedingungen mit Wasser als Prüfgut an dem Gerätetyp M 919. In Bild 1 sind die Ergebnisse der Funktionsmessungen der Milchpumpe bei Förderung aus dem unter Unterdruck stehenden Milchsammelbehälter dargestellt. Tabelle 1 enthält Meßwerte, die beim Abpumpen aus dem Milchsammelbehälter aufgenommen wurden, wenn in dem Behälter Atmosphärendruck herrscht.

Bild 1: Pumpenkennlinie (53,3 kPa Unterdruck im Absaugbehälter)
