Diplomarbeit

# Das Deckengemälde von ANTON CLEMENS LÜNENSCHLOSS im Kaisersaal der ehem. Zisterzienserabtei Ebrach

KATHARINA MEIER ZU VERL

## Kurzfassung

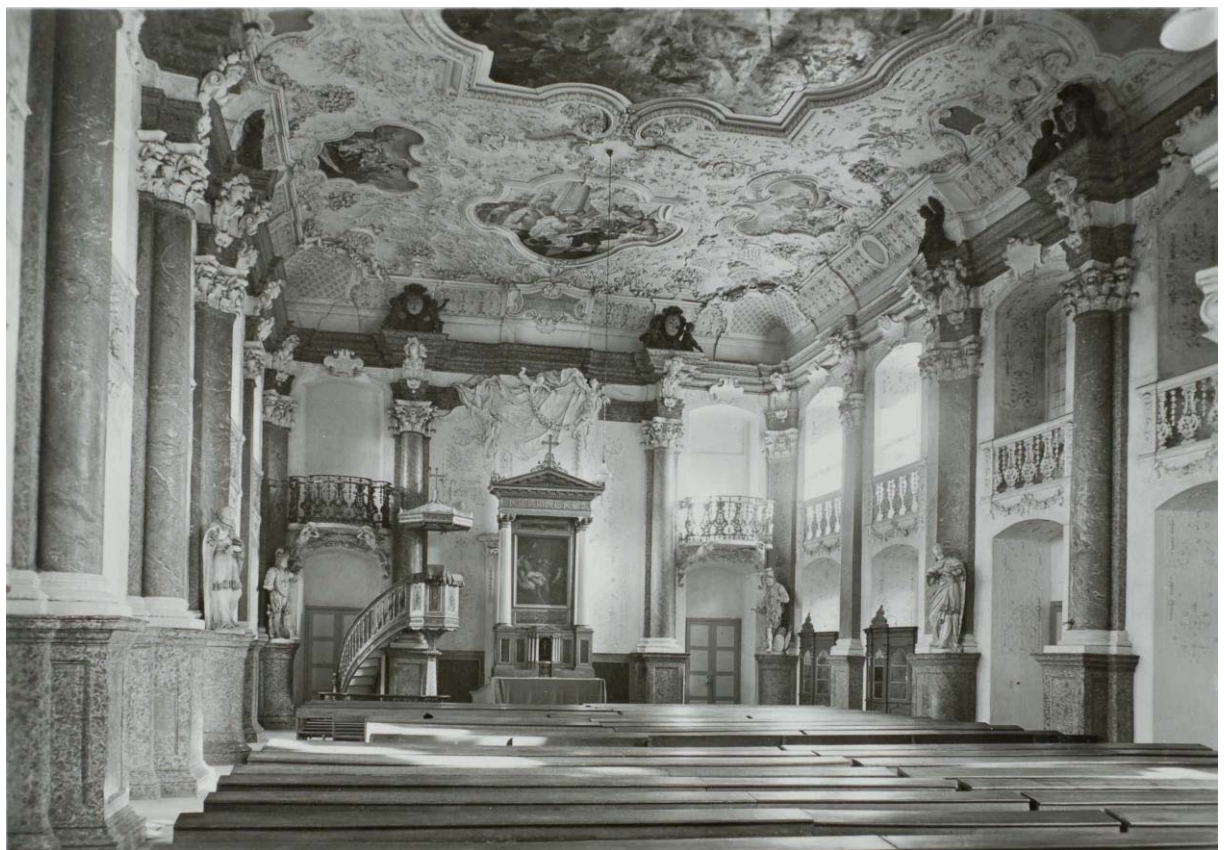
**Abb. 85:** Aufnahme des Kaisersaals aus den 1930er Jahren, Blick nach Norden, Notsicherungen an Deckengemälde von LÜNENSCHLOSS [Bildarchiv des Bayerischen Landesamtes für Denkmalpflege München 2013].

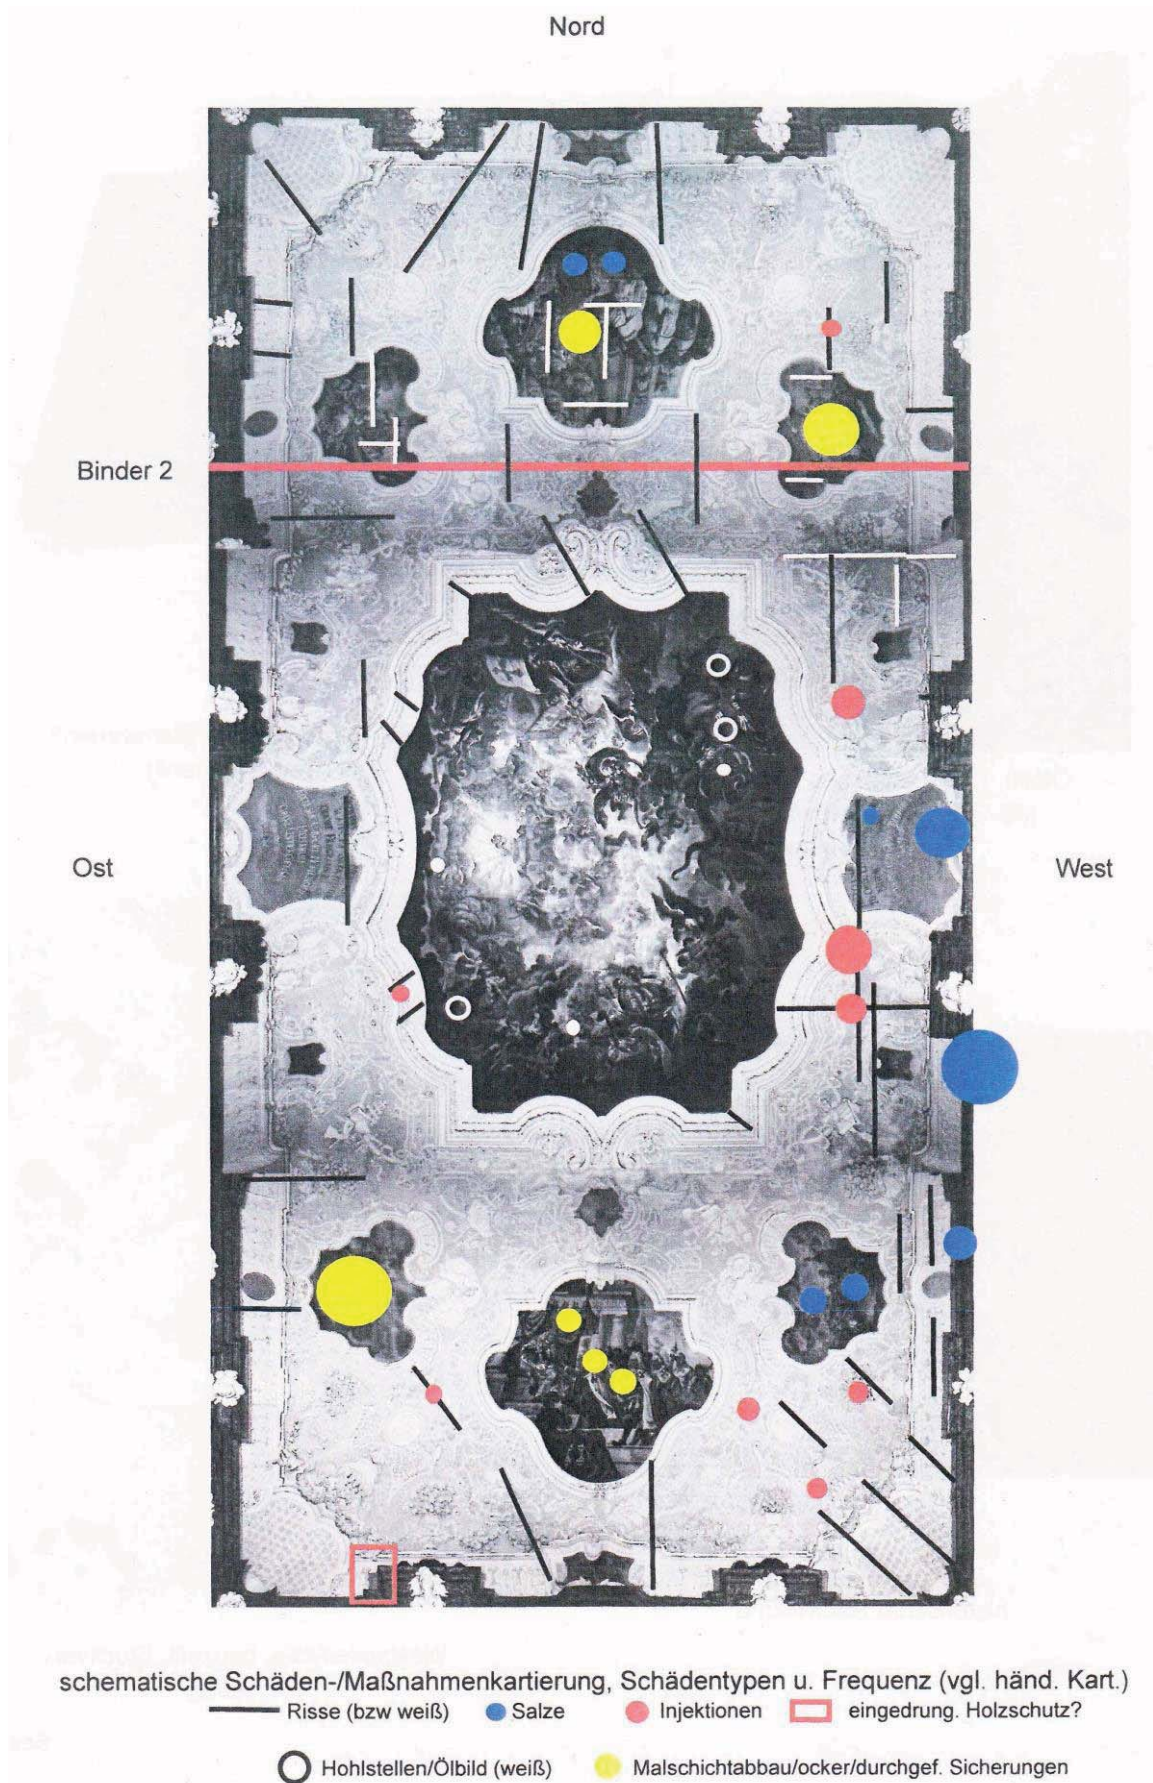
**Abb. 89:** Kartierung der Schäden und Maßnahmen von 2008, Untersuchungsbericht NEUSTADT [NEUSTADT 2008, S. 8].

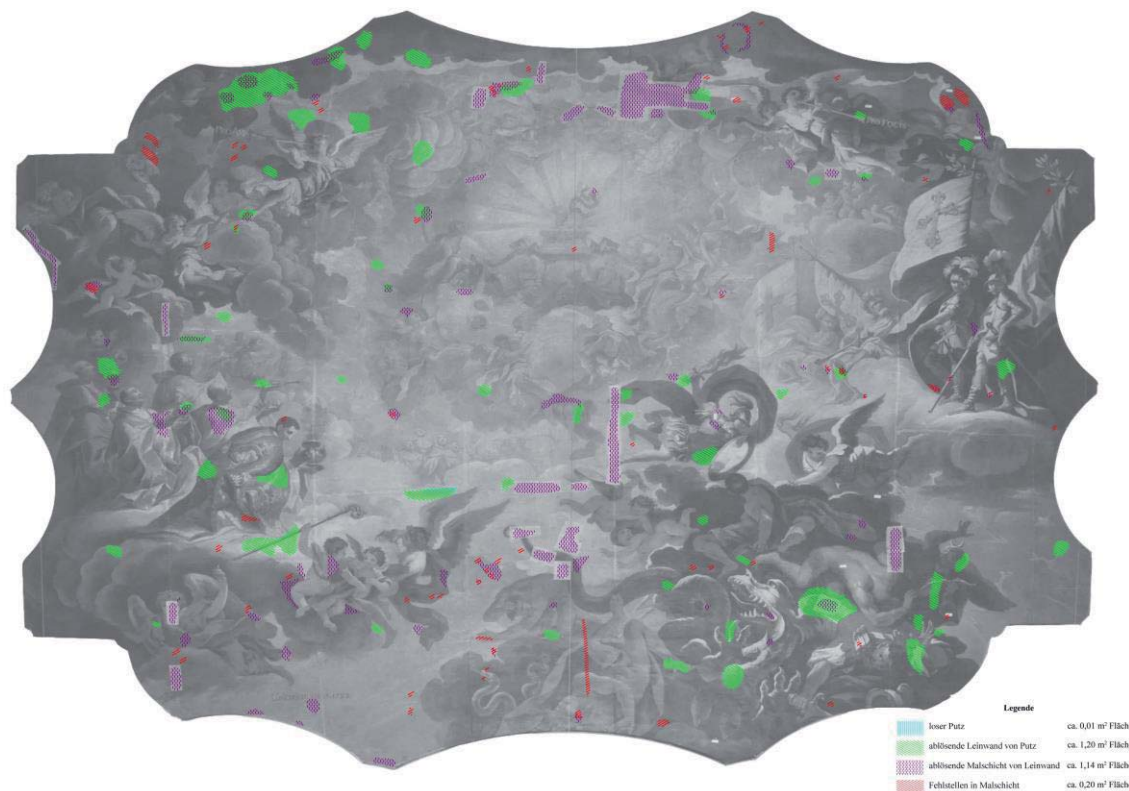
Abb. 117: Schadenskartierung des Deckengemäldes (Vgl. Schadenskartierung im Anhang auf S. 180).

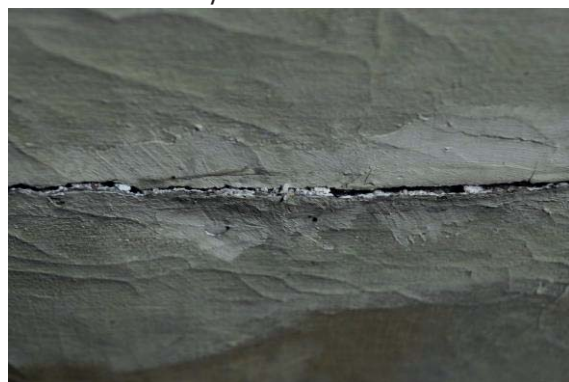
Abb. 118: Putzbrösel in Riss der Kittung zwischen den Leinwandstößen. Die Leinwand ist hier an den Rändern etwas ausgeleiert und hängt durch, weshalb sich die Putzbrösel hier gut sammeln können.

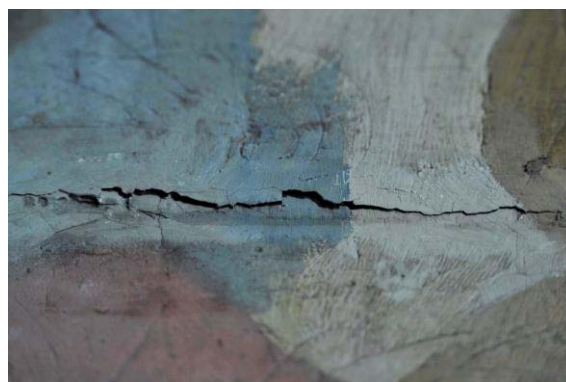
Abb. 119: Riss in der Kittung über zwei Leinwandstößen. Sichtbar ist hier die starke Verschmutzung der Malschichtoberfläche mit Pinselduktus. Die Oberfläche der Retusche ist viel weniger verschmutzt und deshalb sehr auffällig.

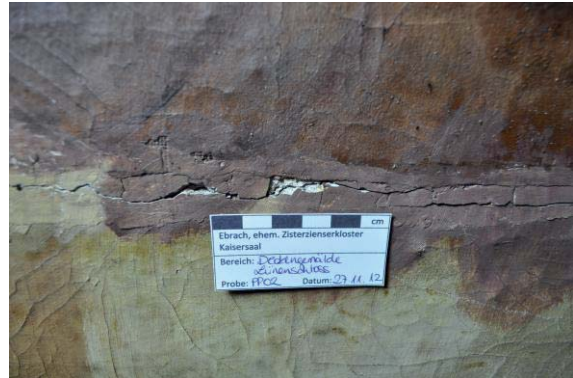
**Abb. 120:** Heraus gebrochene Kittung über den Leinwandstößen.

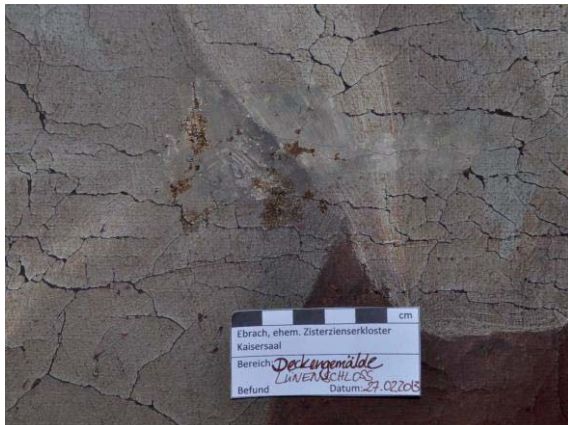
**Abb. 121:** Die Klebmasse ist durch die Leinwand und Malschicht (einschließlich Retusche) auf Malschichtoberfläche durchgetreten.

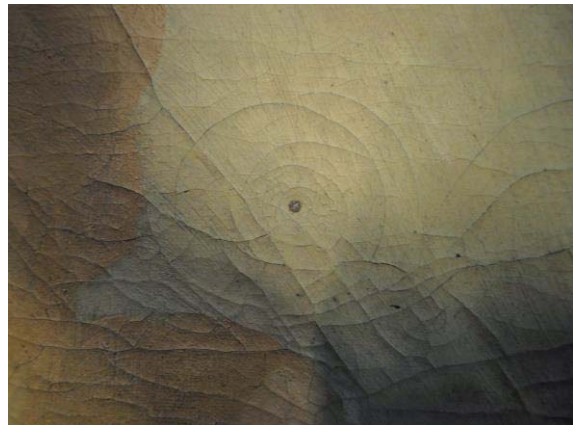
**Abb. 122:** Drahtstift in der Fläche des Gemäldes ist gerostet und hat in der Malschicht zu spiralförmiger Craquelébildung geführt.

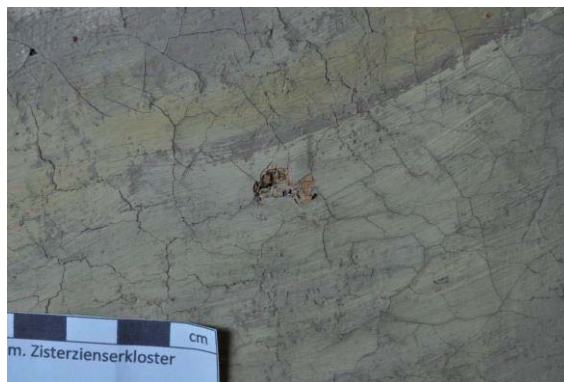
**Abb. 123:** Loch in Malschicht und Leinengewebe. Vermutlich durch den Stoß einen stumpfen Gegenstandes verursacht.

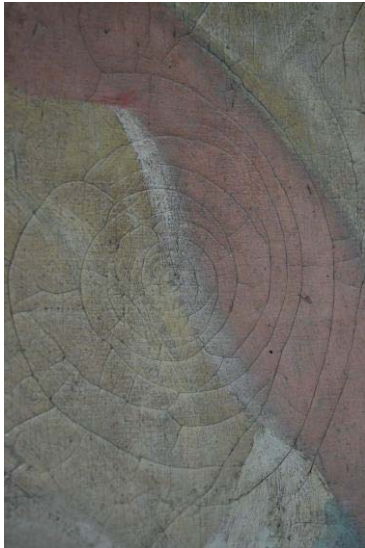
**Abb. 124:** Der sog. *Spiralsprung* ist durch partiellen Druck auf die Gemälvorderseite entstanden.

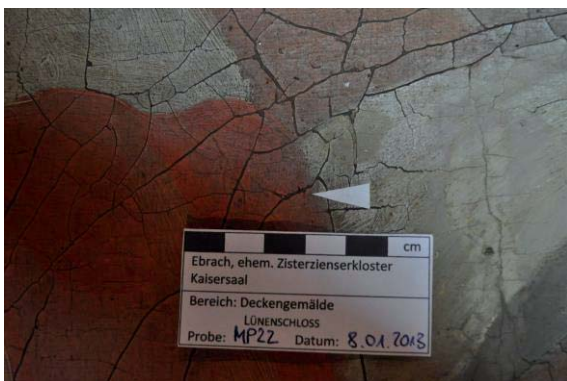
**Abb. 127:** Frühschwundrisse in der Malschicht.

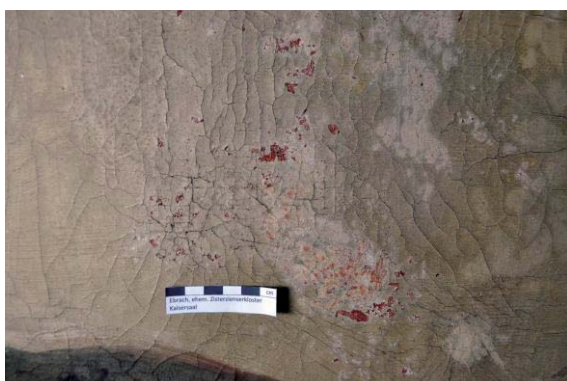
**Abb. 128:** Fehlstellen in der Malschicht und der 2. Grundierung, intakte rote Grundierung.

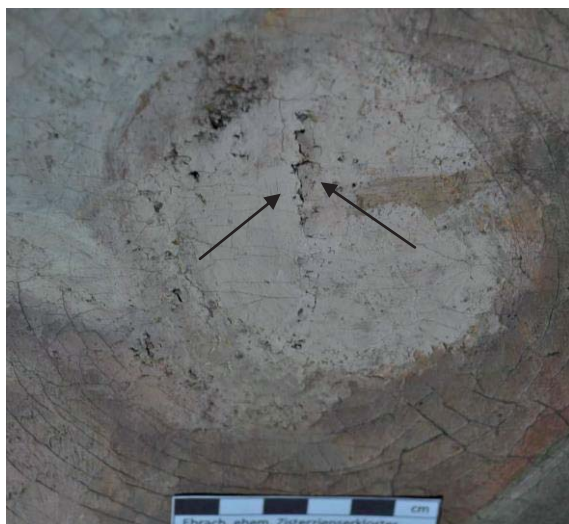
**Abb. 129:** Riss (Pfeile) in der Malschicht und der darauf liegenden Kittung innerhalb eines Spiralsprungs.

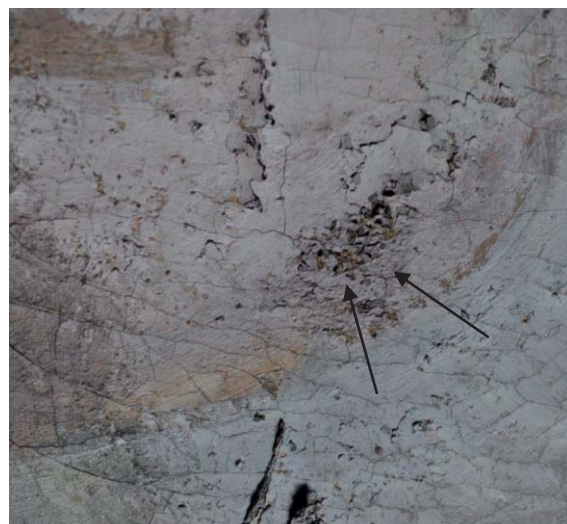
**Abb. 130:** Detail der aufstehenden Malschicht (Riss durch Spannungen in der Malschicht). Zusätzlich ist hier der Kleber durch die Risse der Malschicht hervor gedrungen (Pfeile).

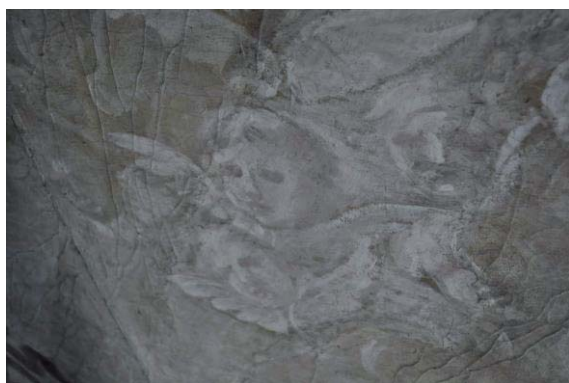
**Abb. 131:** Bleiseifenbildung bei den Engelsköpfen um das apokalyptische Lamm (VIS).

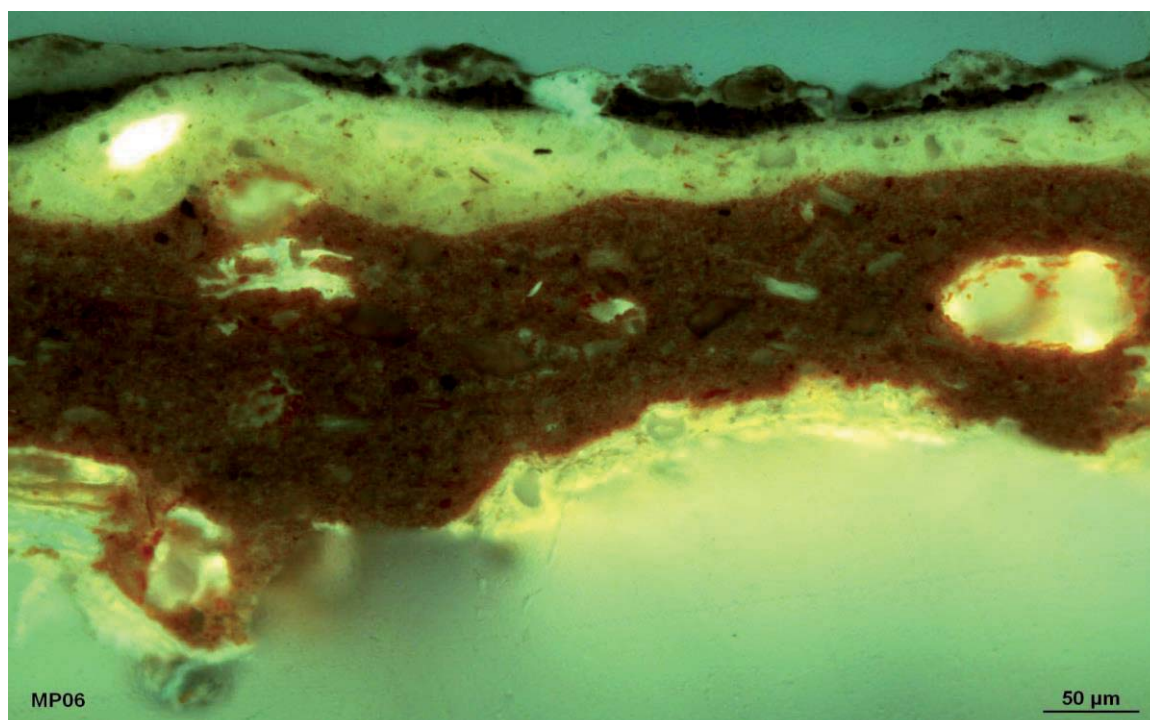
**Abb. 137:** Querschliff von MP06 unter UV-Licht. Der Firnis sitzt tief in den Rissen des Craquelés und ist außerdem eine Verbindung mit dem aufliegenden Schmutz eingegangen.

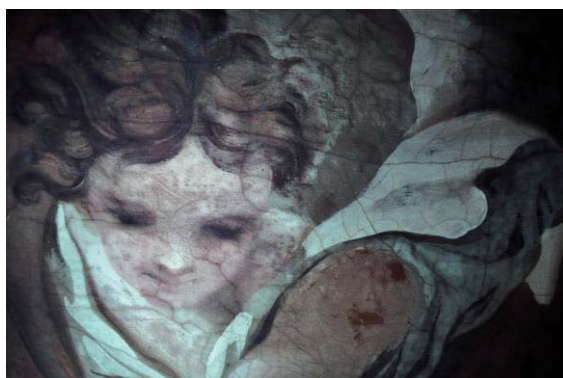
**Abb. 138:** Reste eines Firnisses im Bereich des Helferengels über dem Höllenschlund.

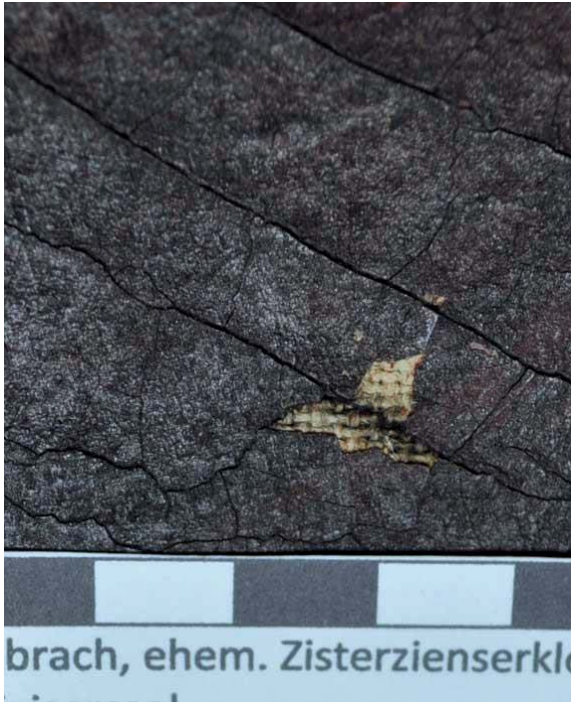
**Abb. 164:** Fehlstelle in der Malschicht mit Blick auf die Leinwand; Verschmutzung der Leinwand durch Riss des Craquelé mit Staub und Ruß.

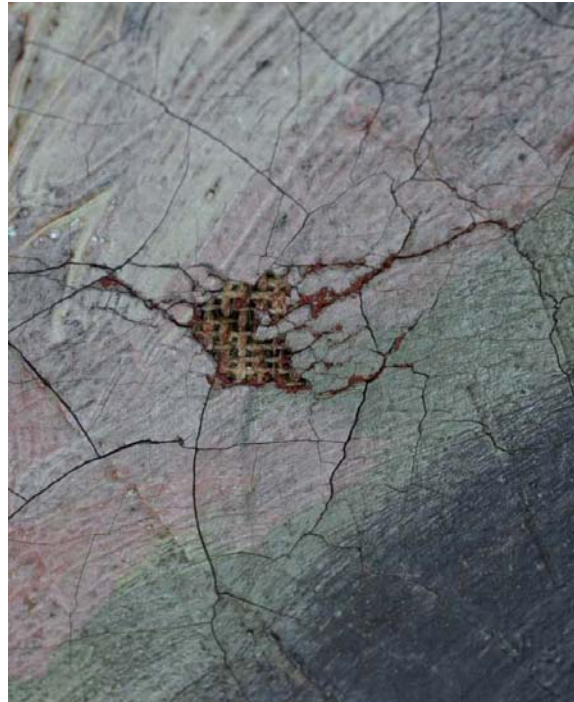
**Abb. 165:** Fehlstelle in der Malschicht bis zur grobmaschigen unter Spannung stehenden Leinwand; Reste der roten Grundierung sichtbar.

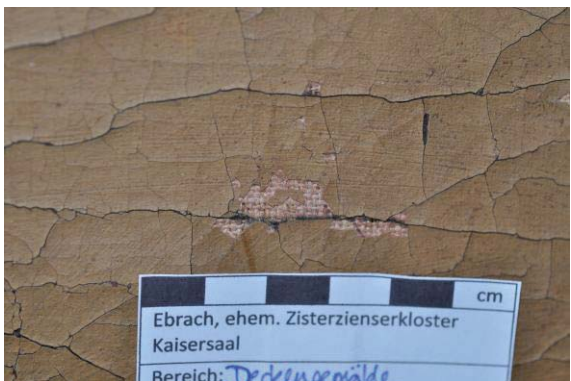
**Abb. 168:** Dreckspur in ehem. Craquelé-Riss.

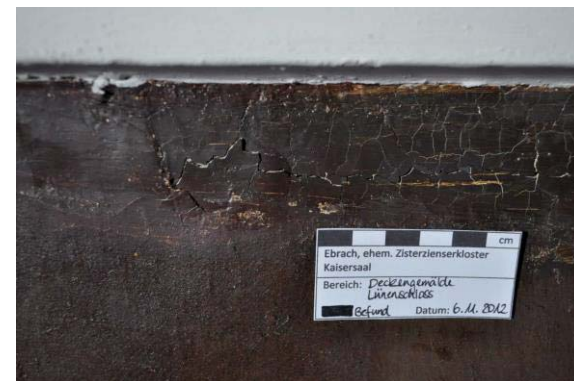
**Abb. 169:** Riss in der Retusche zum Stuckrahmen.

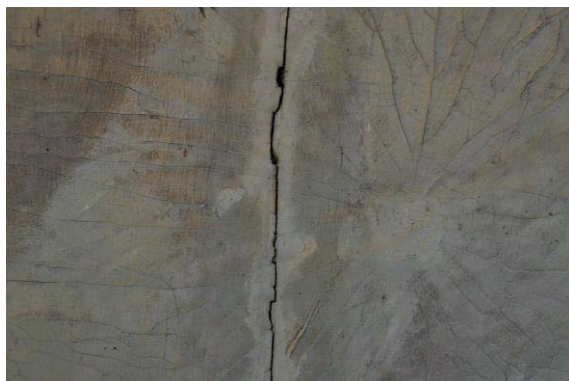
**Abb. 170:** Versatz des Craquelés über den Riss der Kittung der Leinwandschnitte. Das Craquelé muss vor der Zerteilung des Leinwandgemäldes entstanden sein und das Nagelloch daher schon von einer vorherigen Sicherung am Rahmen/Decke stammen.

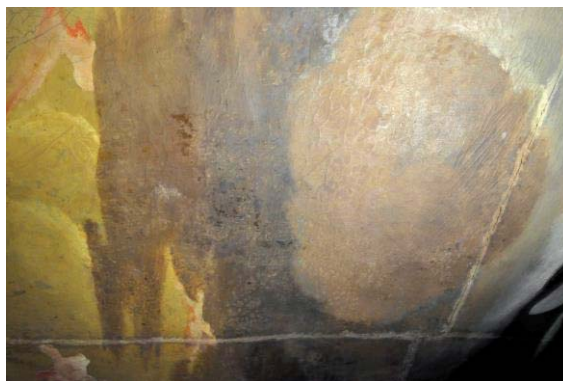
**Abb. 171:** Abgeriebene „verputzte“ Malschichtoberfläche durch unsachgemäße Reinigung bzw. Firnisabnahme. Die leicht glänzenden Stellen sind Reste eines gelblich-braunen Überzugs.

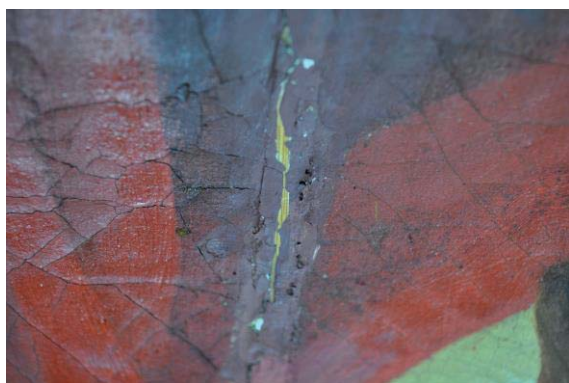
**Abb. 172:** Furnierholz in Kittung mit eingearbeitet. Furnierstücke werden bei Ergänzungen von großen Fehlstellen in spannungsreichen Stellen oft als kontrollierter Risserzeuger mit eingebettet.

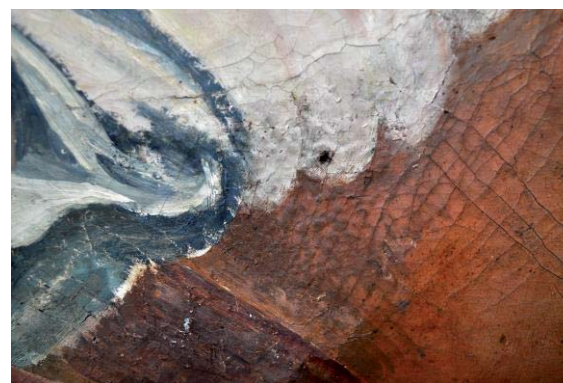
**Abb. 173:** Schaden durch Wassereintritt durch die Decke. Der Putz scheint feucht geworden und bildet kleine Hügel unter der Leinwand (brauner Bereich). Zusätzlich zeigt sich in dem weiß-blauen Gewand eine Ergänzung.

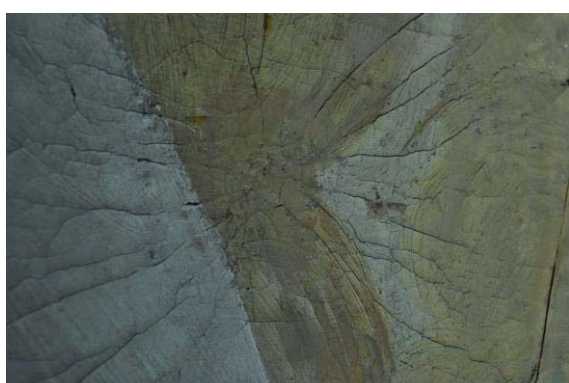
**Abb. 174:** Kittung oberhalb eines Nagels bzw. Nagellochs, von dem ein sternförmiges Craquelé ausgeht.
