Die Untersuchung der Schlosskapelle Mariae Himmelfahrt in Sünching

Diplomarbeit am Studiengang für Restaurierung, Kunsttechnologie und
Konservierungswissenschaft an der Technischen Universität München

Juliane Wenzel

vorgelegt am 18. April 2008

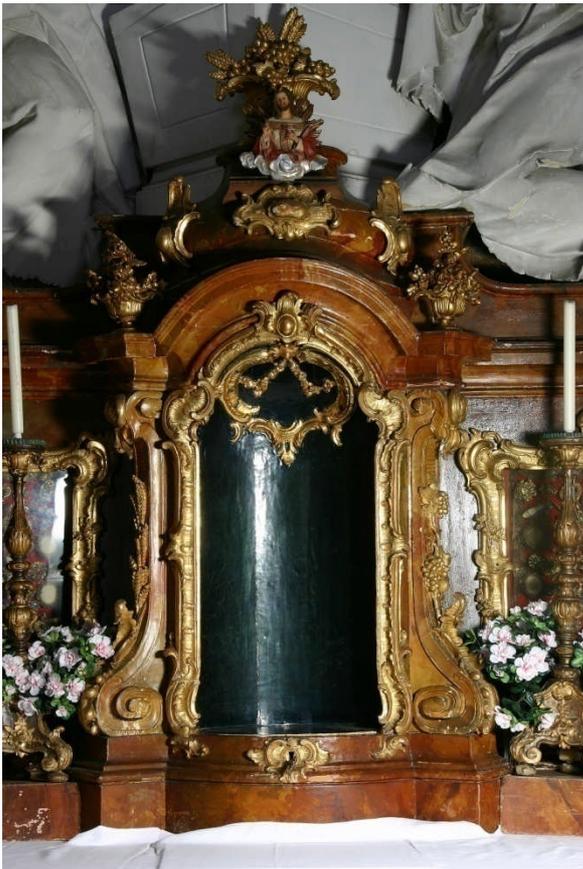
Abb. 44 blauer Lüster in Tabernakelnische

eine rote (Abb. 43) und eine blaue¹⁰⁸ (Abb. 44), leicht grünliche Lüstertechnik zu sehen. Auf dem Tabernakel steht in der Mitte ein vergoldeter Korb mit Blumen. Links und rechts davon sind zwei weitere kleinere Körbe aufgestellt. Weiterhin sind am Tabernakel zwei Rocailles befestigt. Links und rechts flankieren Voluten mit Schnitzereien den Tabernakel. Auf der rechten Seite sind vergoldete Weinreben und auf der Linken vergoldete Ähren appliziert (Abb. 45-46). Die Sockelzone des Tabernakels wird in gleicher Höhe durch zwei bräunlich-rot-ockrig marmorierte Leuchterbänke¹⁰⁹ (Abb. 47), auf denen insgesamt sechs Kandelaber stehen, begrenzt. Im Hintergrund des Tabernakels ist eine ebenfalls konkav geschwungene grün-bräunlich marmorierte Predellenzone zu sehen. In ihr vertieft sind, links und rechts neben dem Tabernakel, Kästen mit Klosterarbeiten (Abb. 48) eingelassen. Akzentuiert werden diese durch ornamentale, vergoldete, aufgesetzte Rahmen. Auf gleicher Höhe der Predella, links und rechts, sind schräggestellte konvex geschwungene grünlich-ockrig-rotbraun marmorierte Volutensockel mit Putti zu sehen (Abb. 49-50). Die Körper der Putti sind matt und die Flügel glanzvergoldet. Sie sitzen mit der jeweiligen linken oder rechten Pobacke auf einer Draperie. Die Körper sind verdreht. Die Beine zeigen in Richtung der Kapelle, die Oberkörper in Richtung des Retabels und die Köpfe geneigt wieder in Richtung der Kapelle. Sie haben leicht geöffnete Münder (Abb. 51), in denen man zwei Schneidezähne erkennen kann. Die Augen sind mandelförmig und halb geschlossen. Mit ihren Händen umfassen sie eine Art Blütenstengel, der mit floralen Blättern bestückt ist. Die Blütenstengel enden in Blütenkelchen, auf denen elektrische Kerzen befestigt sind. Der Volutensockel ist auf einem schräggestellten, konvex geschwungenen Piedestal (Abb. 52) befestigt. Er ist violettfarben und bräunlich marmoriert. Im Zentrum sind aufgemalte Füllungen zu sehen. Der Piedestal flankiert eine sarkophagähnliche Stipesverkleidung (Abb. 53). Sie ist auf der vorderen Seite durch eine heute ockrige und gräuliche Marmorierung in der Rücklage und durch aufgemalte Füllungen in rötlicher Marmorierung mit gemalten Rahmen gestaltet. In der mittleren runden Füllung, die von den beiden äußeren gestalterisch eingerahmt wird, ist ein geschnitztes vergoldetes Kreuz angebracht.

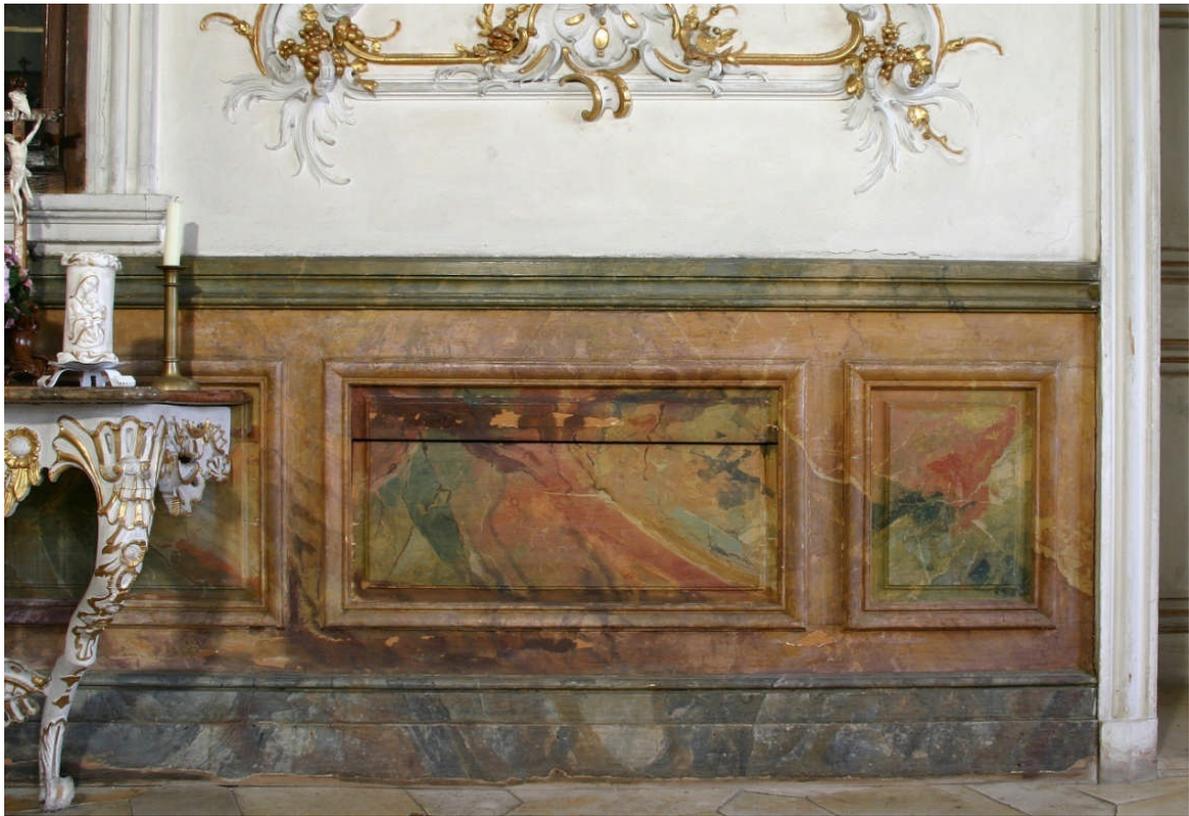
Abb. 55 rechte Seite Boiserie Füllung III und IV

Zweite Textur: Die in einem blau-roten (caput mortuum-farbenem) Farbton angelegte Vertäfelung und der äußere Rahmen zeigen großflächig mit dem Pinsel angelegte, in ihrer Helligkeit variierende Partien. Die Einteilung der Textur in Farbigkeit, der Matrix und der Bruchstücke ist an dieser Stelle nicht generell zu beschreiben, da der Fassmaler wohl Brekzien aus verschiedenen Kristallisations-/Deformationsprozessen in einem Gestein dargestellt hat. So sind zwar weitaus größere Partien mit dunkler, fast violettfarbener Matrix und helleren, in diesem Farbton gehaltenen, kleineren und größeren Bruchstücken dargestellt, jedoch gibt es auch Partien, in denen in einer helleren Matrix kleine weiße, kantige Bruchstücke eingelagert sind, so an Füllung V (Abb. 56) zu sehen. Weiterhin sind weiße, mit Calcit gefüllte Äderungen dargestellt. Die unterschiedliche Breite, d.h. auch die unterschiedliche Zerklüftung des Gesteins beim Entstehungsprozess der weißen Äderung, ist sehr gut an der Vertäfelung um Füllung I (Abb. 54) zu erkennen. An zwei Partien der Vertäfelung sind Besonderheiten dargestellt. So über Füllung III und IV (Abb. 55), die

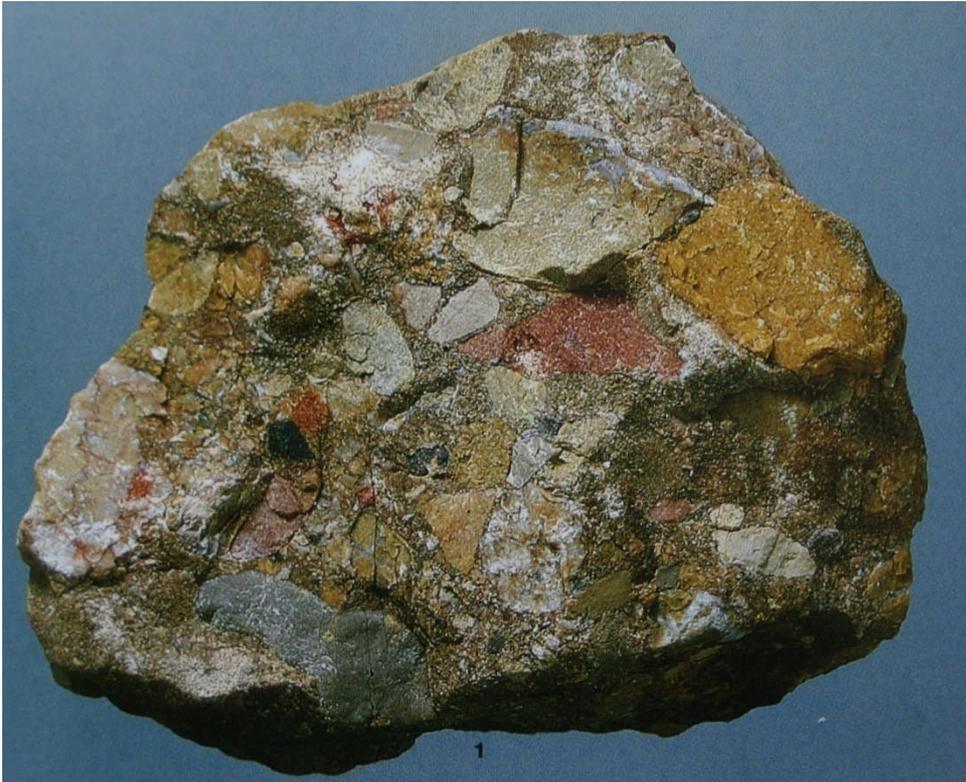
Abb. 72 Brekzie aus den Pyrenäen

72). Die Farbigkeit der Matrix variiert, so kann sie grau bis schwarz, rot, hell-gelbgrün oder gelb-ockerfarben dargestellt sein. Sie variiert von deckend bis lasierend und ist in ihrer Helligkeit unterschiedlich ausgemischt. Graue und weiße Aderungen (abgetönt oder weiß) durchziehen Teilpartien. Auch die Füllungen am Retabel stechen deutlich hervor, sie sind allerdings eher in dunkleren, bräunlicheren Rottönen gehalten, mit vereinzelt graublauen Partien. Die Farbigkeit der Füllungen V, VI, VIII, XII, und XIV (Abb. 56, 58, 59, 62, 63) unterscheiden sich sowohl von der farbigen Gestaltung als auch von der Auftragsweise der Übrigen. So fehlen in diesen Füllungen die bläulichen oder auch die grünlichen Bruchstücke. Die Füllungen IX-XI (Abb. 60) unterscheiden sich durch die Auftragsweise, sie sind relativ großflächig und lasierend in wohl schneller Auftragsweise angelegt worden. Eine ausdifferenzierte Anlage der einzelnen Bruchstücke in einer Matrix ist hier kaum zu erkennen.

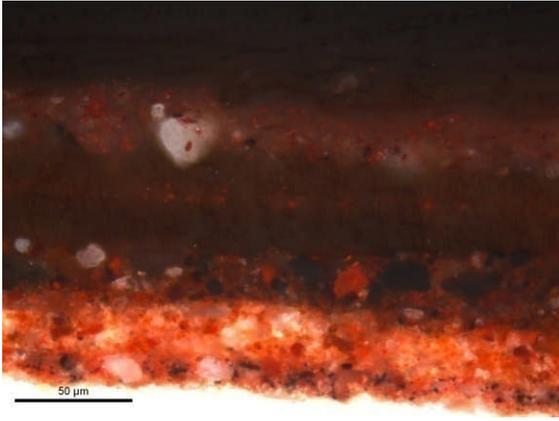
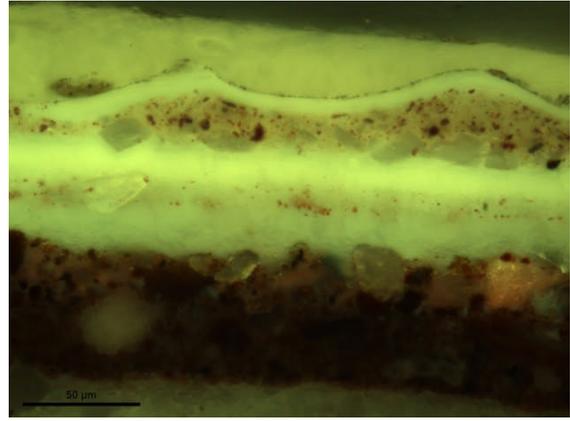
Um die vorliegende Schichtdicke des Lackes zu erzielen, ist von einem mehrschichtigen Auftrag auszugehen. Dieser ist im Querschliff durch eingeschlossene farbige Schichten zwischen den Lackschichten nachzuweisen (Abb. 207-208). Die Einlagerung von Farbschichten im Lack konnte nur in den Proben des Retabels festgestellt werden. Die Einlagerungen bestehen aus einer rot pigmentierten dünnen Schicht, wobei teilweise in unregelmäßigen Abständen nur einzelne Pigmentkörner vorliegen. Da die Schichten nur partiell aufzufinden sind, kann man wohl davon ausgehen, dass es sich um vereinzelte Adern oder Schattierungen handelt. Wie WALCH in ihrer Arbeit „*Transparente Glanzlacke des Barock und Rokoko*“ bemerkt, war es eine weit verbreitete Technik zwischen den Lackschichten mit Farbe zu malen. Dabei sollten die in die Lackschichten eingelagerten Farbschichten die Tiefenwirkung der Marmorierung zusätzlich zum hochglanzpolierten Charakter der Oberfläche noch verstärken.²⁴⁵

Abb. 207 P 57: Piedestal rechts
VIS; 500x Vergrößerung
Weiß-graue Grundierung; dunkelrote Schicht mit weißen, roten und schwarzen Körnern; orange-rote Schicht mit weißen und roten Partikeln; dunkelrote Schicht mit schwarzen und roten Körnern; braune Schicht (Lack) mit rot pigmentierter Schicht in den Zwischenlagen; rote Farbschicht mit roten und schwarzen Partikeln; Überzug

Abb. 208 P 57: UV; 500x Vergrößerung
Weiß gelbliche Grundierung; drei Lagen an roten Schichten (hier nicht eindeutig erkennbar) mit roséfarbenen und gräulichen Körnern; Bindemittelschicht mit eingelagerten roten Partikeln; roséfarbene Schicht mit grauen Körnern und roten Partikeln; partiell weiße fluoreszierende Bindemittelschicht (im REM analysiert: Bleiweiß und ein hoher Kohlenstoffanteil (Öl?); Schmutzschicht; fluoreszierende Bindemittelschicht

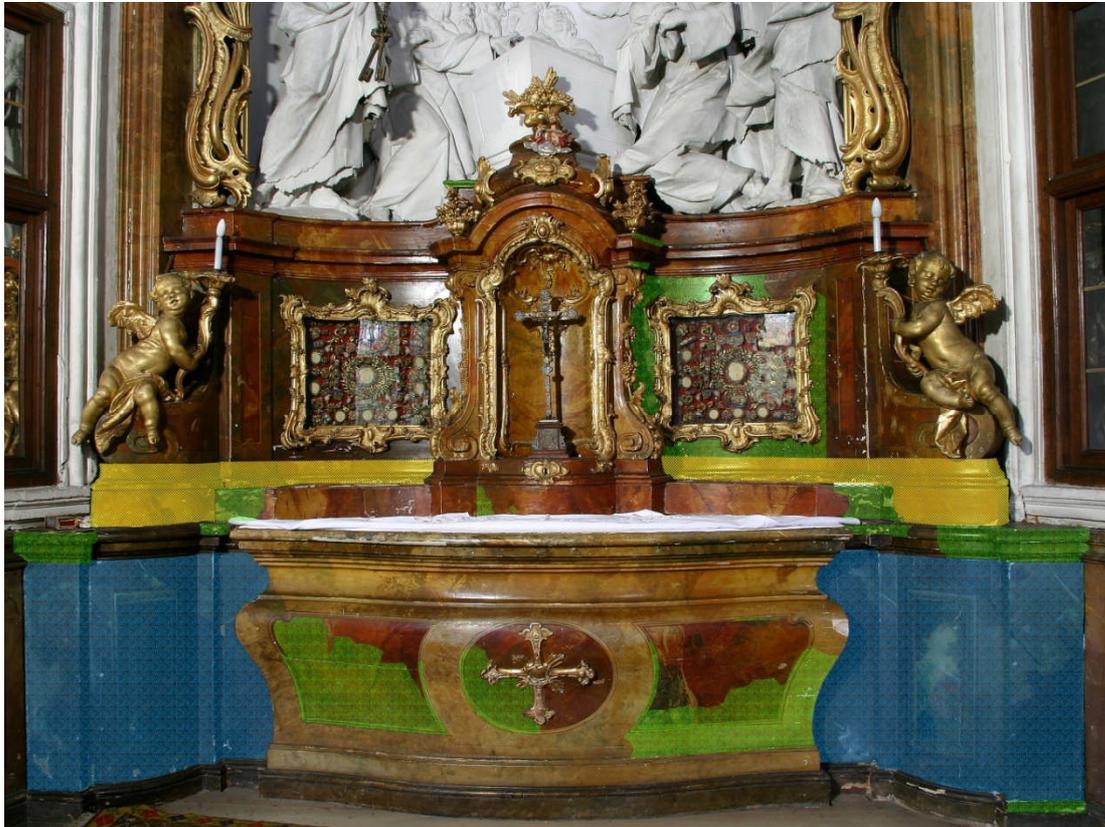
Abb. 243 Kartierung der Überarbeitungen am Piedestal

Die erste betrifft den Piedestal, der großflächig überfasst wurde. Die ursprüngliche Fassung scheint aber noch großflächig darunter zu liegen, da an einigen Stellen die Textur durchscheint (Abb. 235-237). Aussagen über die Darstellungsform können nicht getroffen werden. Eine zeitliche Fixierung war durch Archivrecherche nicht möglich, es ist aber davon auszugehen, dass die Überarbeitung vor 1910 erfolgte, da die heutige Textur auf einer historischen Aufnahme des Retabels zu erkennen ist. In Hinblick auf die Aussagen der Schlossbaurechnungen, die von einer Schädigung des Retabels durch den unter der Kapelle liegenden Eiskeller sprechen, stellt sich die Frage, ob es sich nicht um eine entstehungszeitliche oder kurze Zeit später durchgeführte Überarbeitung handelt. Dafür spricht auch die Feststellung, dass auf dem polierten Lack unter der Überfassung keine Schmutzschicht festzustellen war (Abb. 208). Allerdings kann der Lack auch vor der Überarbeitung leicht angeschliffen worden sein. Auch der Versuch die Überfassung anhand von verwendeten Farbmitteln zeitlich zu charakterisieren schlug fehl. Die partiell beprobten Farbmittel der Überarbeitungen entsprachen in der Ausmischung denen der Ursprünglichen. So konnte durch REM/EDX und Streupräparate bei der Übermalung des blau-roten Farbtones Blei, Eisen, Kalzium, Magnesium; Aluminium, Silizium nachgewiesen werden. Es handelt sich somit um eine Ausmischung aus Bleiweiß, rote und gelbe Eisenoxide, Calcit, Dolomit und Tone. In der durch Streupräparat analysiert grüne Farbschicht der Füllungen konnte eine Ausmischung von Preußisch Blau, rote und gelbe Eisenoxide und Calcit analysiert werden.

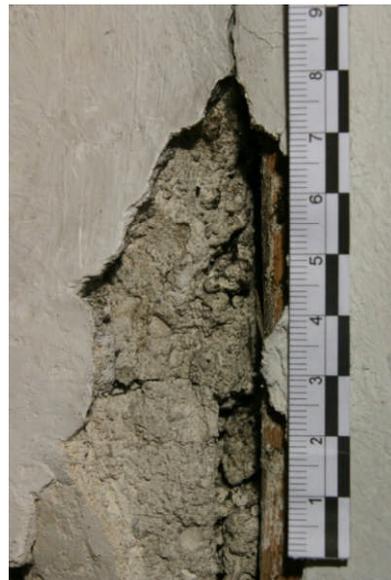
²⁵¹ Die Beobachtungen konnten an einer Putzausbruchsstelle auf der rechten Wand auf der Empore am Übergang zur Emporenbalustrade angestellt werden.

Abb. 252 Putzausbruchsstelle, erstes Obergeschoss; rechte Wand am Übergang zwischen Empore und Wandfläche

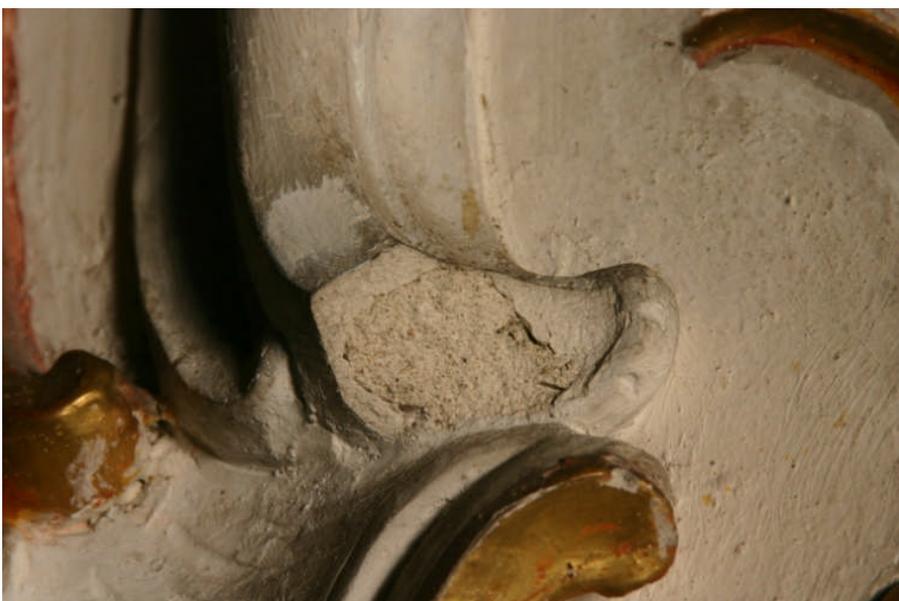
Abb. 259 Detail rechte Wand im Erdgeschoss - Antragsstück

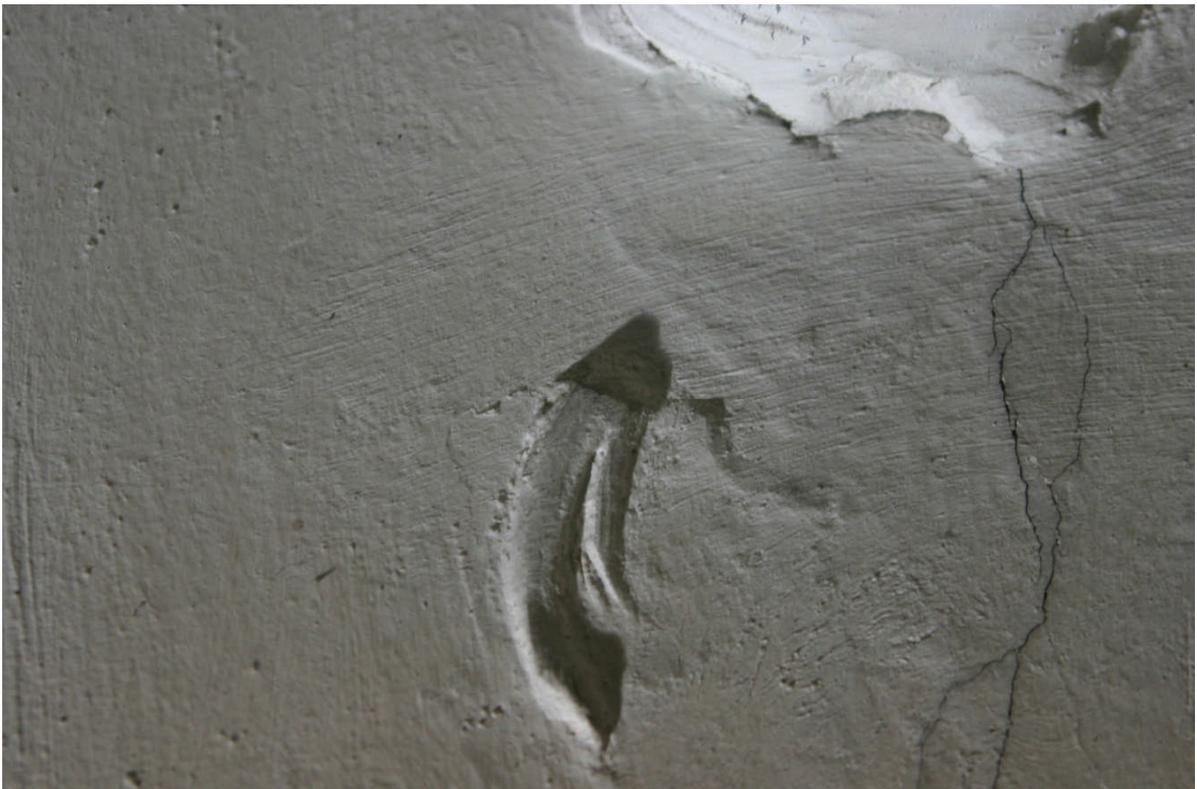
Abb. 273 Detail rechte Wand oberhalb der Eingangstür – Überarbeitung der ursprünglichen Kalkfassung
