## **Prüfbericht Nr. 489**

**Motorkarrenspritze M 100**  
**Werk Morawa, Jugoslawien**

Motorkarrenspritze M 100

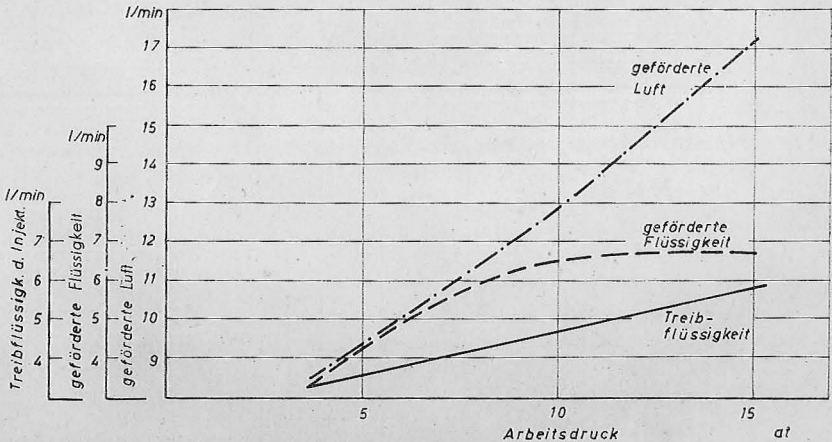
Das kombinierte Luft-Flüssigkeitsinjektorrührwerk leistet gute Arbeit. In der Abb. 1 sind die geförderten Mengen in Abhängigkeit vom Druck aufgetragen. Es treten keine Konzentrationsschwankungen über  $\pm 1\%$  auf. Der mittlere Kraftstoffverbrauch bei der Drehzahl von  $2400 \text{ min}^{-1}$  beträgt 0,6 l/h.

Kennlinien des kombin. Luft-Flüssigkeitsrührwerks der Karrenspritze M 100
