## 2. Nachtrag zum Prüfbericht Nr. 735

Abwurfwagen nach FaN 48420  
VEB Landmaschinenbau Falkensee,  
Betrieb des VEB Kombinat Impulsa

Bearbeiter: Ing. Matiaske

Potsdam-Bornim 1976

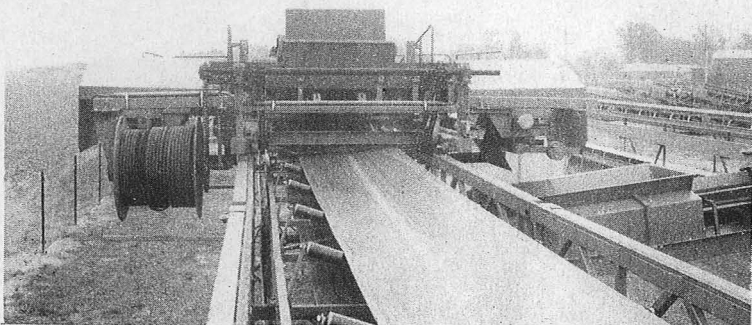
Abwurfwagen nach FaN 48420
