Panamarenko: Umbilly II und Flying (Magic) Carpet

Bestand und Konzepte zur Konservierung

Diplomarbeit

Miriam Schanz
München, den 8. Oktober 2010

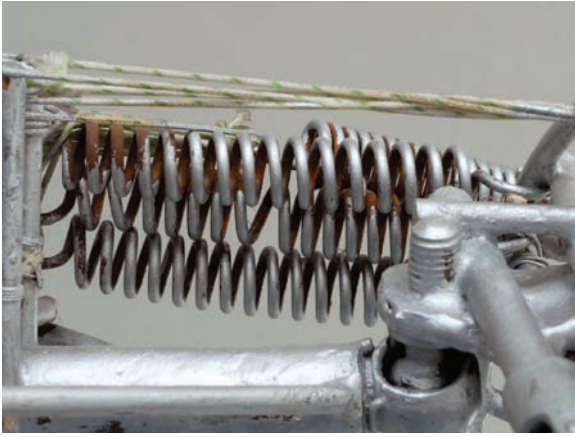
31 Eisenfeder mit Korrosion, silberfarben übermalt

Die Antriebsflügel und die Kurbelwelle sind mit **Federn** aus Eisen aufgehängt, die der Antriebsflügel wurden nachträglich etwas unsauber silberfarben übermalt. An frei gebliebenen Stellen ist Korrosion zu sehen, wohl der Grund für den Anstrich.

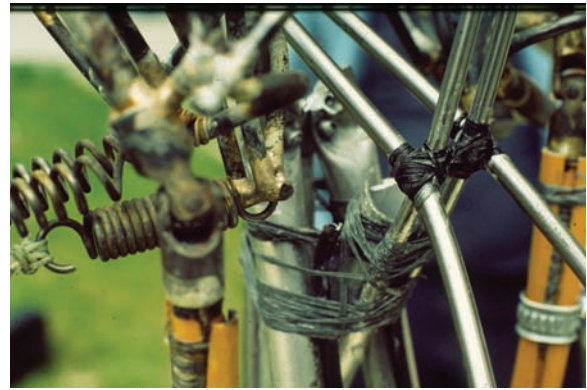
46 Brems- oder Einstellzug bereits 1977 abgetrennt

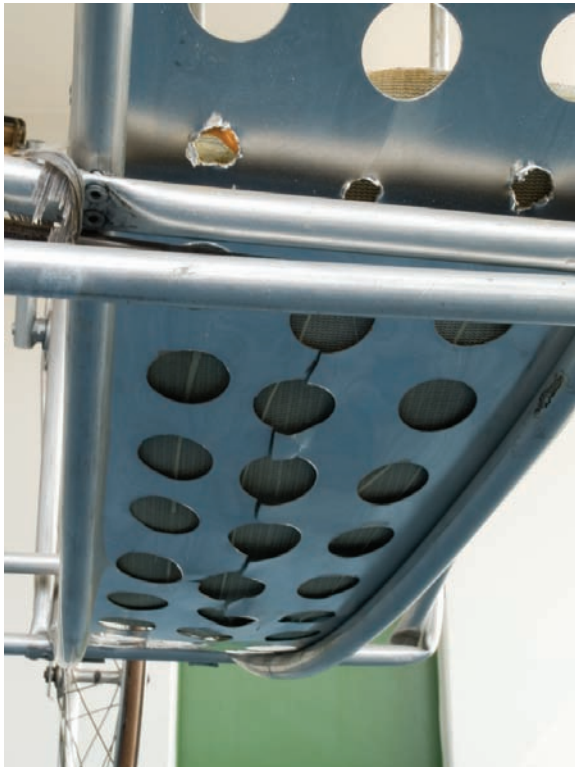
Die **Sitzschale** ist infolge hoher Krafteinwirkung, mittig längs gebrochen (Bruchlänge 21 cm). Dabei hat sich auch die Radachse verformt/durchgebogen und zwei Schnurumwicklungen, Tragerahmen und Stützquerstrebe verbindend, sind gerissen. Die verbogene Achse hatte zur Folge, dass die Räder aus der Senkrechten geneigt wurde, die Scheitel der Räder zeigen nun nach innen. Der heutige Kunstlederbesatz der Sitzfläche ist mit einem orangefarbenen Klebemittel fi-

56 Bruch im Lochblech der Sitzschale

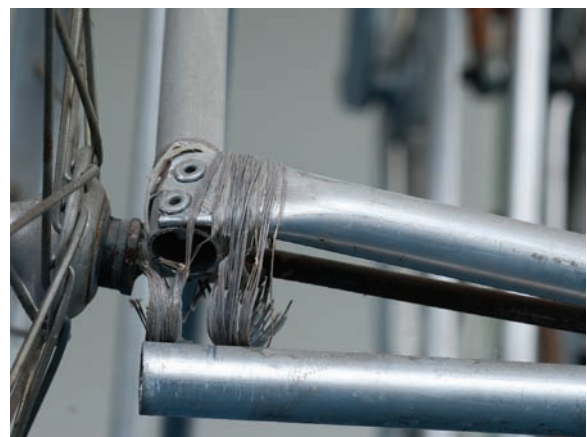
57 Gerissene Schnurwicklung

An einer Stelle an der Hinterachse sind zwei **Fadenwicklungen** gerissen (Abb. 57), da sie der Belastung, unter der sich auch die Hinterachse verformte und das Lochblech der Sitzschale gebrochen ist, nicht stand halten konnte.

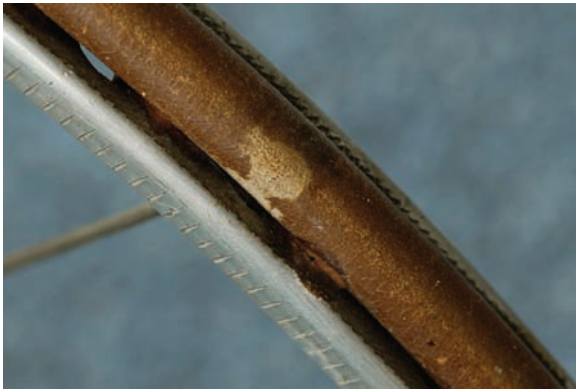
58 Weißer Gummireifen mit bräunlicher Beschichtung, mit bräunlichem Kleber stellenweise an der Felge fixiert

erhafte mechanische Beanspruchung viele größere Risse entstanden. Zudem ist das Gummi an diesen Stellen weiß und die bräunliche Beschichtung fehlt (Abb. 59). Ursache kann dauerhafte mechanische Beanspruchung, Wechselwirkungen mit dem Teppichboden (mit darin enthaltenen Lösungsmitteln) oder Einwirkung von Feuchte sein. Stellenweise scheint es, als hat sich die bräunliche Schicht nicht ausbilden können (Abb. 58). An anderer Stelle scheint es als sei die bräunliche Schicht weggewaschen zu sein. Es sind Flecken vorhanden, die aussehen, als sei Wasser aufgetropft, die bräunliche Beschichtung angelöst und zur Seite geschwemmt (Abb. 60). An einer Stelle, die zu einem früheren Zeitpunkt Standfläche gewesen zu sein scheint, hat sich ein Saum gebildet, als wäre der Reifen in einer Pfütze gestanden (Abb. 58)

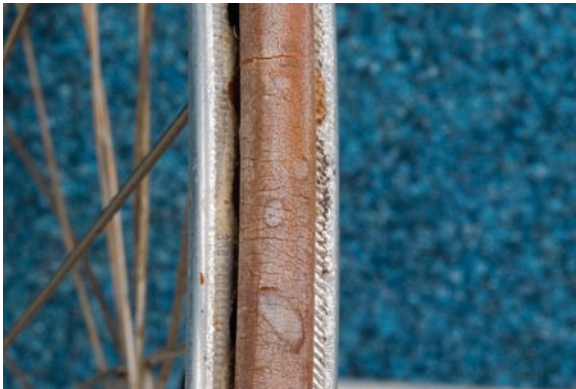
60 Craquelé und Fleckenbildung, Flecken durch aufgetropfte Feuchtigkeit

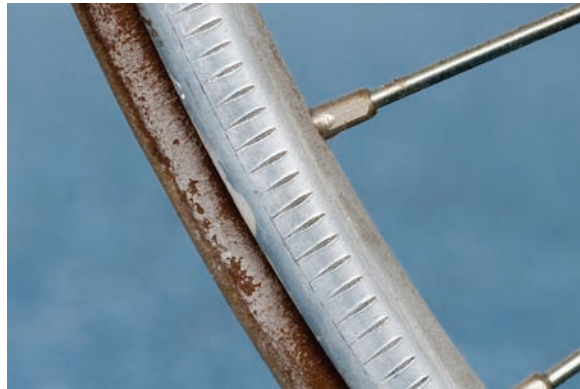
64 Weiße Farbflecken auf Reifen und Felge, vom Anstrich der Tragflächen

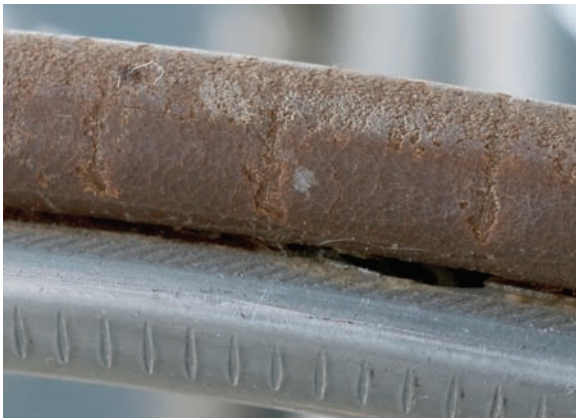
61 Belastungs-Risse quer zur Laufrichtung, Lauffläche abgeschliffen

An der Reifenoberfläche ist ein Craquelé (Crazing) vorhanden. Das Kunstwerk befindet sich in einer Umgebung in der Sauerstoff und Licht vorhanden sind und zeitweise direkte Sonneneinstrahlung auf die Reifen fällt. Das Craquelé kann als das Resultat fotooxidativer Zerstörung eingestuft werden. An der abgeschliffenen Lauffläche ist das Craquelé stärker ausgeprägt als an den Reifenwänden. Die bräunliche Beschichtung scheint also Schutz vor Fotooxidation bieten zu können. Es könnte sich um an die Oberfläche gewanderte Antidegradentien (Antioxidantien) handeln, die eine Schutzschicht gegen Oxidation bilden. Auch auf den abgeschliffenen Laufflächen ist das Gummi braun, demnach müssen nach der Beschädigung weitere Antidegradentien an die Oberfläche gewandert sein. Größere Risse sind nur quer zur Laufrichtung der Reifen zu finden. Durch mechanische Beanspruchung haben sich hier zunächst Brüche in der verhärteten Gummioberfläche gebildet, die Oxidation konnte dann an der darunterliegenden Substanz angreifen und somit voranschreiten, bis Antidegradentien nachgewandert waren. Durch Substanzverlust haben sich regelgerechte Krater gebildet (Abb. 61).

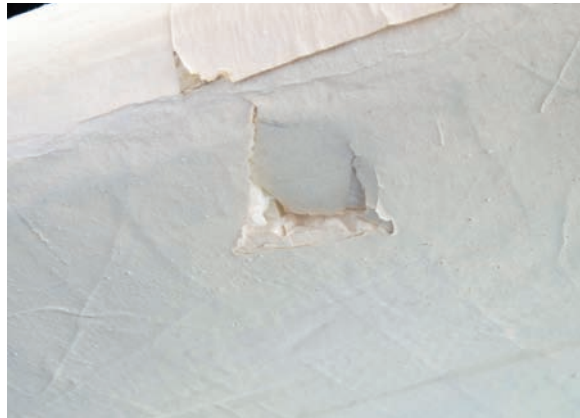
65 Eingedrückter, eingebrochener Bereich an Tragfläche

An den eingedrückten Stellen der **Tragflächen** ist die Beschichtung eingebrochen. Es ist zu versuchen, die Beschichtung wieder auf das ursprüngliche Niveau anzuheben und an den Bruchflanken zu fixieren. Fugen des Bruchs könnten dann gekittet werden. An der rechten Tragflächenspitze ist eine unsauber und über den beschädigten Bereich hinaus ausgeführte Kittung beschädigt. Die Kittung ist abzunehmen. Nach der Abnahme wird die Kittung neu ausgeführt. Risse an den Beugen können ebenfalls gekittet werden. Da vermutet wird, dass im Inneren der abgeknickten Enden ebenfalls ein Rohr oder eine Strebe vorhanden ist, scheint eine Rissverklebung oder Rissverpressung aus statischen Gründen nicht erforderlich. Die Randablösungen der aufgeklebten Papierstreifen sind an den Tragflächen wiederzubefestigen, sofern man sich gegen die Abnahme derer entscheidet (s. S. 56, spätere Überarbeitung)

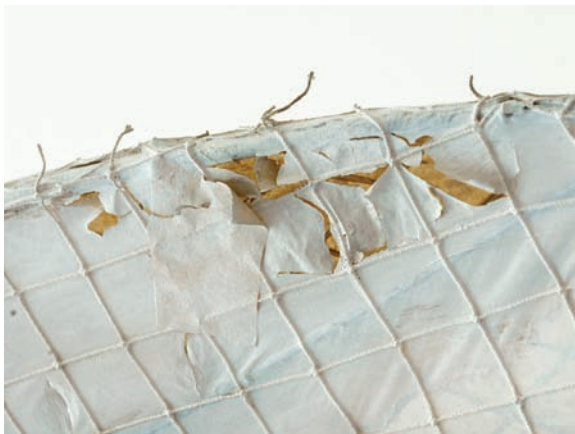
67 Brüche, verbranntes Bindemittel an Innenseite sichtbar
96 Ebd., S. 69.

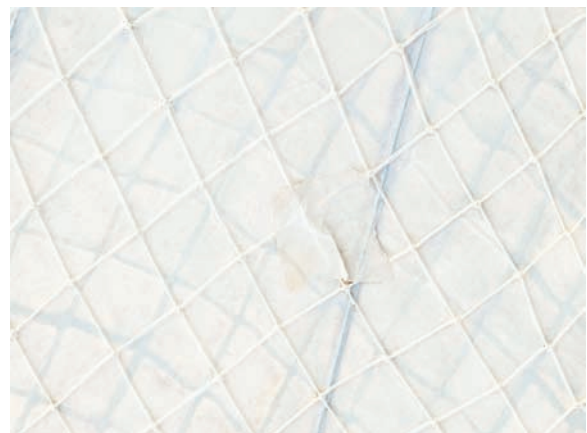
68 Aufgeklebter Papierflicken, Reparatur eines Bruchs

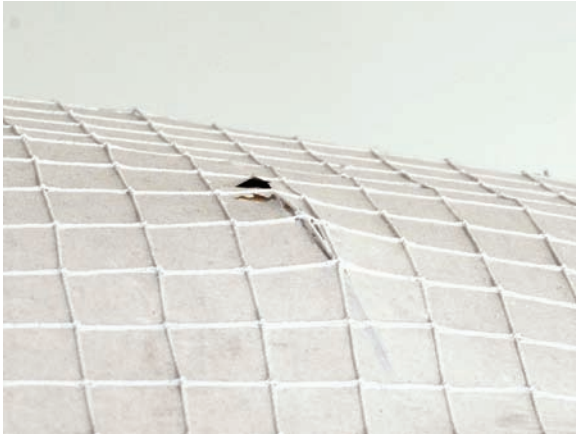
69 Bruch, entstanden durch Deformation einer Rippe

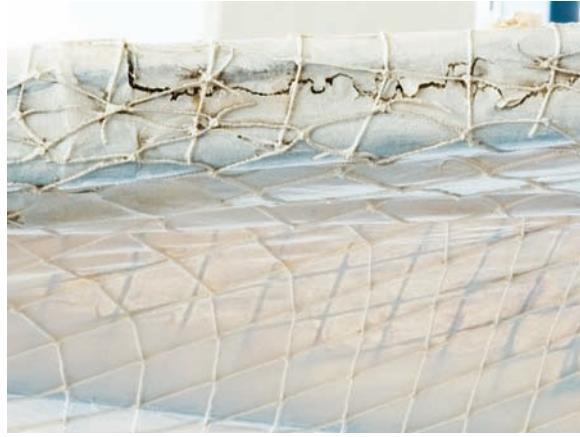
70 Spannungsriss durch auseinandergedriftete Streben

Durchstossungen und Risse in der Bespannung der **Antriebsflügel** können geschlossen werden. Kleinere Risse, passgenau gefügt, sind mit einem geeigneten Klebemittel zu verkleben. Auf die Kompatibilität mit dem Bindemittel, das zur Imprägnierung und Beschichtung der Bespannung verwendet ist, ist zu achten. Aufstehende Schollen wären rückzuformen und an den gebrochenen Flanken wieder mit der Umgebung zu verbinden. Bei breiteren Rissen und Fehlstellen in der Bespannung sind Ergänzungen erforderlich. Passgenaue, bzw. etwas größer als die Fehlstelle zugeschnittene Papierstücke können im Idealfall in die Fehlstelle eingeführt und von innen gegen die Flanken der Fehlstellen geklebt werden. Die Papierergänzung könnte zuvor mit Bindemittel zur Stabilisierung getränkt werden. Hierzu sind Versuche nötig.

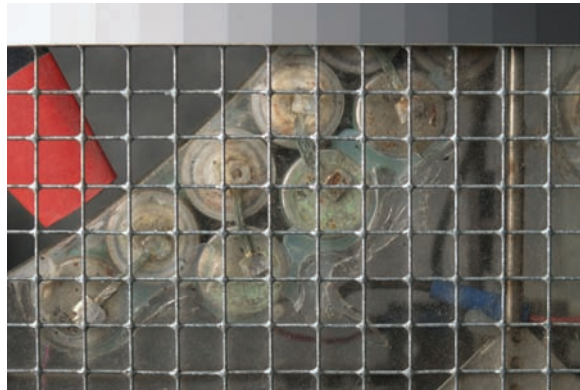
Alle unter Alterung aufgelisteten Faktoren haben an den Zellen von *Flying Carpet* Schäden verursacht. An einigen Zellen ist am Dichtungsventil Elektrolyt ausgetreten und hat sich als kristalline Substanz an und auf der Plus-Polkappe festgesetzt. In manchen Fällen ist das Elektrolyt in die am Pluspol angelötete Kupferlitze mit vernickeltem Netz gewandert und hat diese dabei teilweise oder ganz korrodiert. An manchen Akkupacks ist das Elektrolyt über die Litze vom Pluspol der einen Zelle bis zum Minuspol der anderen gewandert, so dass sich auch am Minuspol des Stahlbeckers der nächsten Zelle kristallines Elektrolyt bildete. An der Bördelung an der Plusseite hat sich an manchen Zellen Rost am Stahlbecher gebildet. An Minuspoleseiten sind zum Teil punktuell rötliche, korrodierte Bereiche am Stahlbecher vorhanden.

89 Akkupack mit ausgetretenem Elektrolyt und Korrosion an der Oberseite, zwischen Zellen und Makrolon

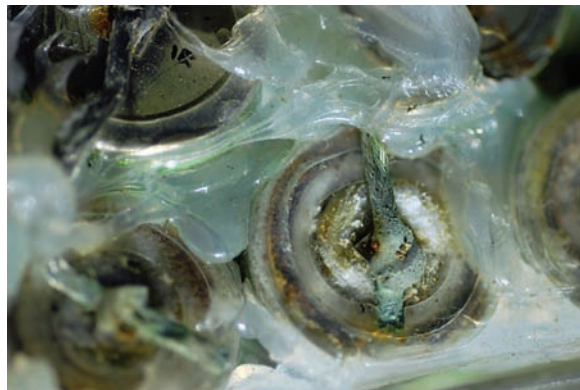
90 Detailaufnahme karbonatisiertes Elektrolyt, grünlich korrodierte Litze, rötliche Korrosion am Stahlbecher

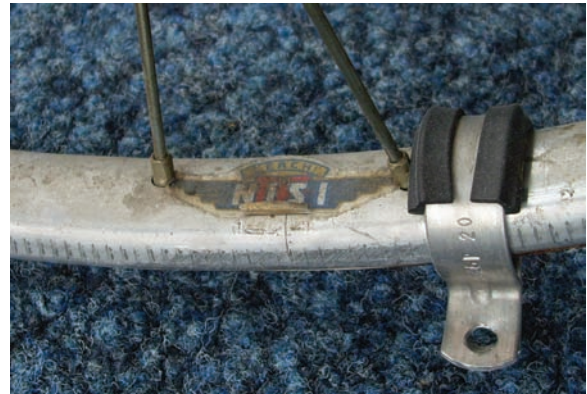
95: Innenseite der Felge, gelöstes Label

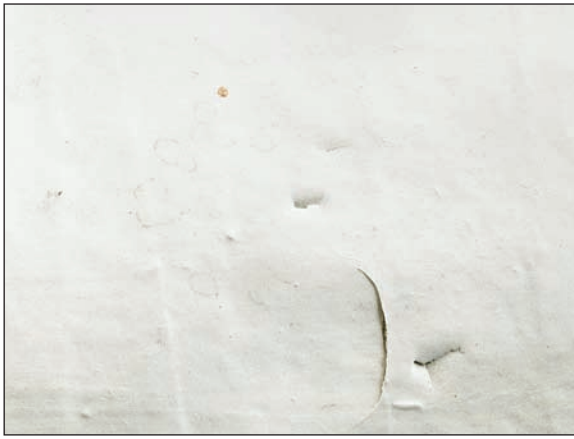
91: Tragfläche, Fleckenbildung durch Feuchtigkeit.

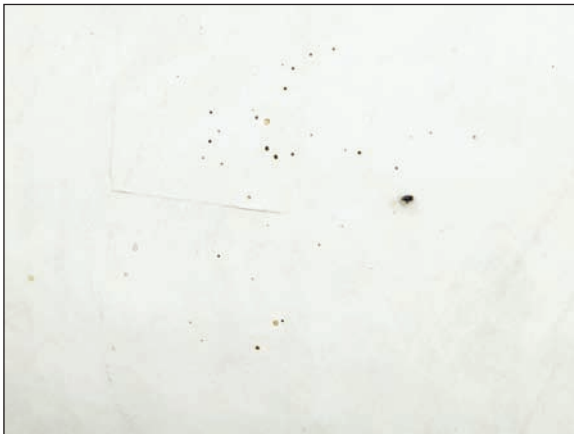
92: Tragfläche, Fliegenexkremete

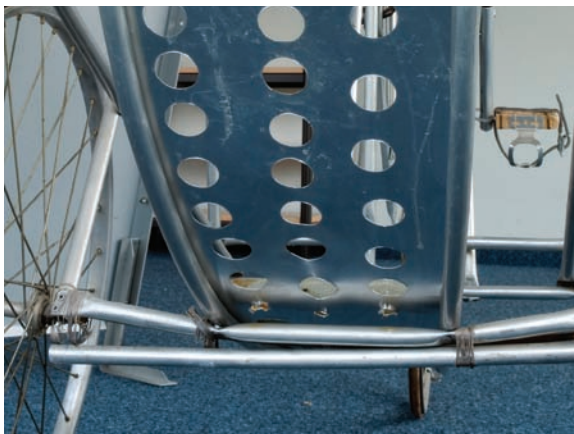
94: Rahmenstrebe ist rechts und links der Nietverbindungen mit der Sitzschale nach oben gebogen.
