Studiengang Restaurierung, Kunsttechnologie und Konservierungswissenschaft

**DER HOSTIENWUNDERZYKLUS DER WALLFAHRTSKIRCHE
ST. SALVATOR IN DONAUSTAUF –
UNTERSUCHUNG UND ERSTELLUNG EINES
KONSERVIERUNGS- UND RESTAURIERUNGSKONZEPTES AM
BEISPIEL DER TAFEL NR. 2.**

Bachelor Thesis

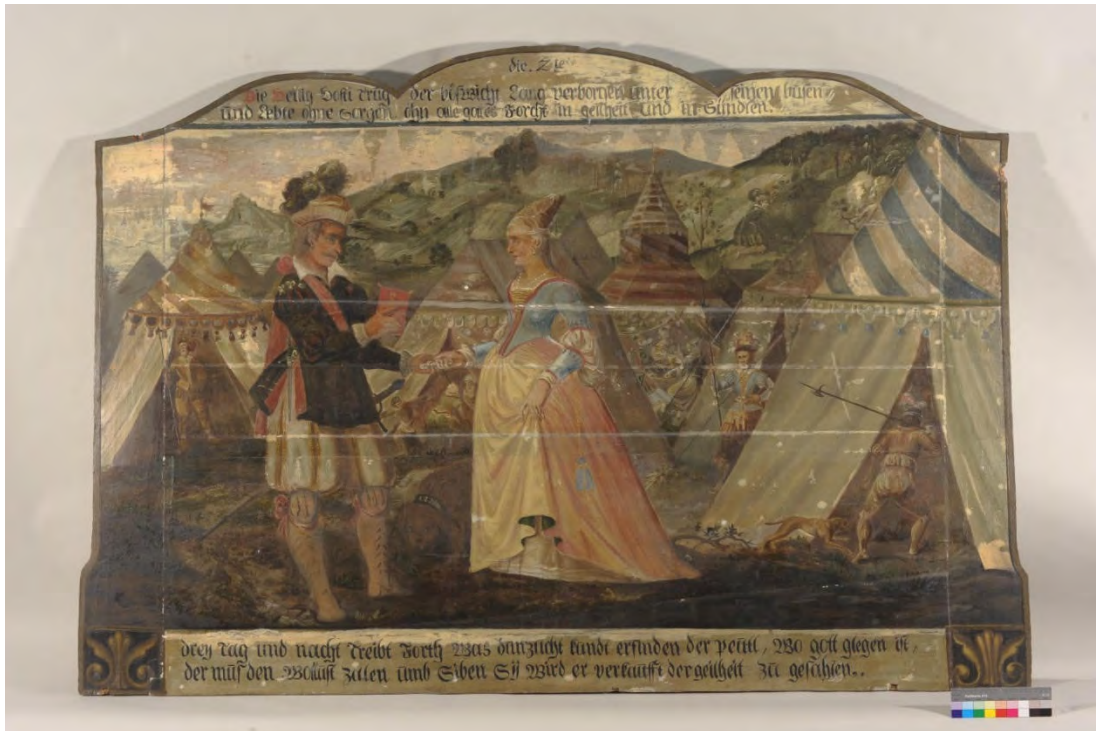
Abb. 9: Tafel Nr. 2, Vorzustand. Siehe auch Abb. 28, Anhang S. 56.

Der Gesamteindruck des Gemäldes ist heute von den großflächigen, farblich veränderten Retuschen der frühen 1970er Jahre beeinflusst. Diese markieren die Risse und Fugen. Abgesehen von den farblich veränderten Retuschen erscheint der Zustand des Tafelgemäldes gut.

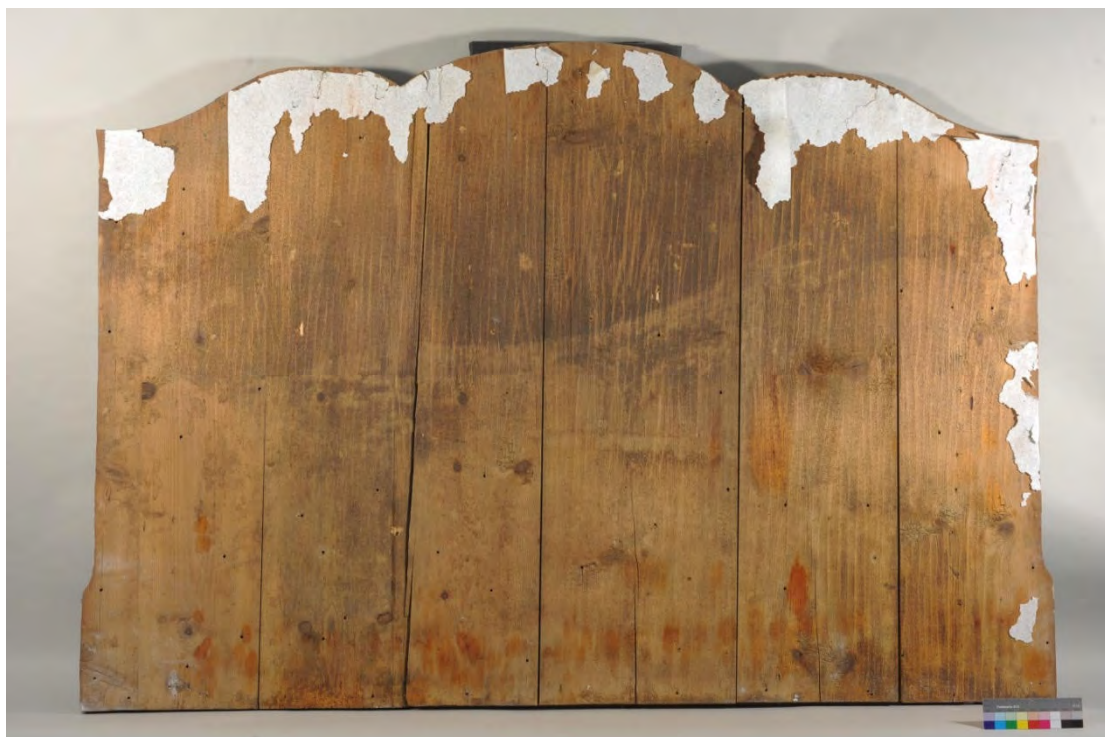
Abb. 10: Tafel Nr. 2, Vorzustand, Rückseite. Siehe auch Abb. 29, Anhang, S. 57.

Die Rückseite der aufgedoppelten Holz Bretter war mit dünnem, brüchigem Styropor bedeckt, das größtenteils bei Abnahme der Tafel entfernt wurde. Die Reste des Styropors wurden entfernt, um störende Fluoreszenzen bei UV-Aufnahmen zu vermeiden. Die Bretter weisen mehrere vertikale Risse sowie Löcher von nicht mehr vorhandenen Nägeln und Dübeln auf (Kartierung Nr. 2). Die Bretter sind leicht konkav verwölbt. Auf der Rückseite finden sich Spuren eines inaktiven Anobienbefalls. Über die gesamte Fläche, verstärkt jedoch in der Mitte, befinden sich kleine, harte schwarze Flecken. Der untere Bereich der Tafeln weist bräunliche Flecken auf. Entlang des oberen Endes der Tafeln befinden sich Reste des Klebstoffes, mit dem das Styropor aufgeklebt war.

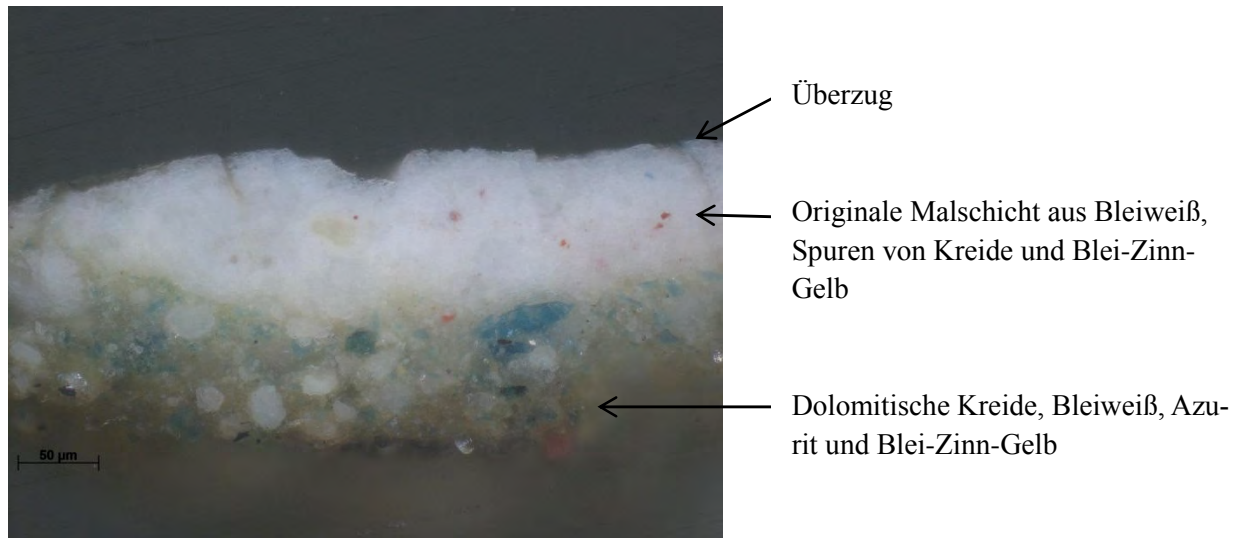
Abb. 16: Querschliff Nr. 1, Auflicht im VIS Bereich.

Vermutlich sind weitere Reste der originalen Malerei unter der heutigen Übermalung zu finden. Der geringe Restbestand der mutmaßlich originalen Malerei deutet darauf hin, dass sie stark beschädigt war und/oder vor dem Übermalen gezielt entfernt wurde.

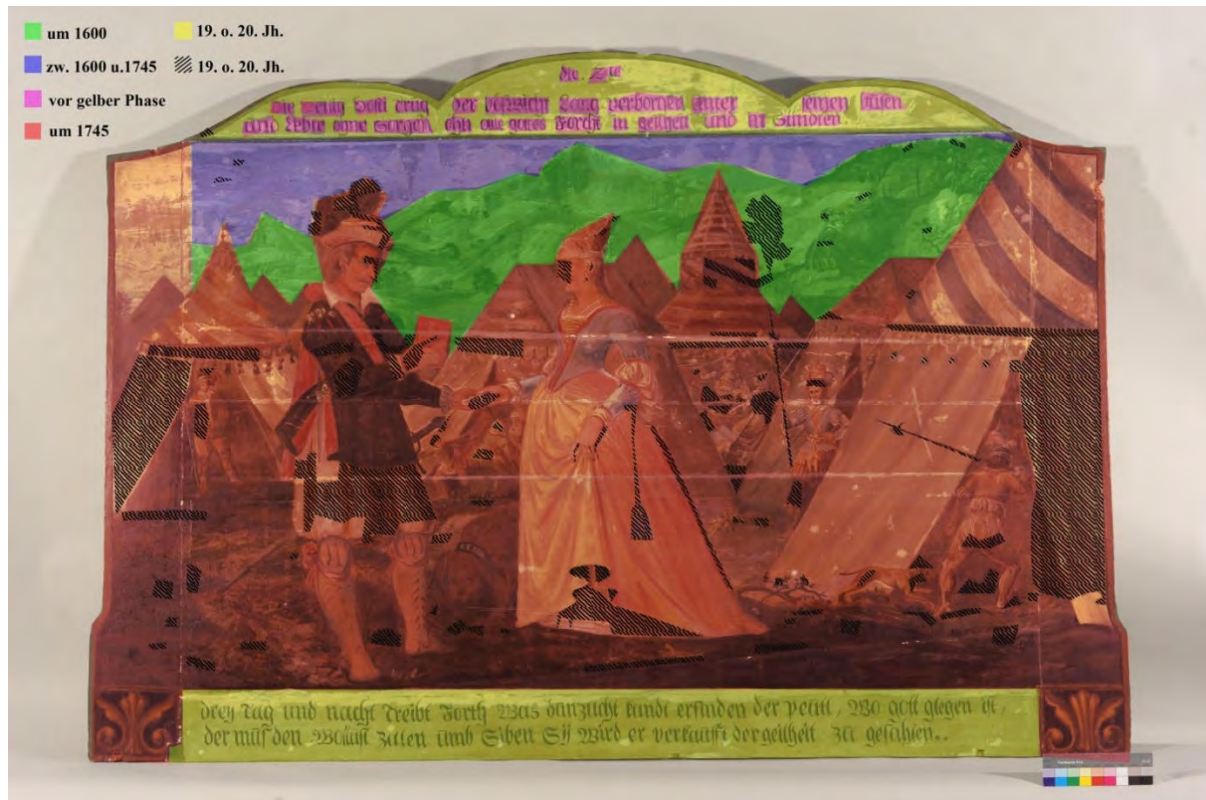
Abb. 20: Veränderungen der Malschicht. Sich deutlich abzeichnende Übermalungen der 1970er Jahre sind nicht eingezeichnet. Siehe auch Kartierung Nr. 9.

Die aufgehellten Retuschen und Übermalungen aus den 1970er Jahren mindern das Erscheinungsbild des Gemäldes und sollten entfernt werden. Die älteren Retuschen und Übermalungen hingegen können belassen werden, da sie das Erscheinungsbild nicht nachteilig beeinträchtigen. Risse, Fugen und Dübelköpfe sind zumeist mit einer weißen Kittmasse der Maßnahme der 1970er Jahre bedeckt. Durch den Abbau des Bindemittels sind sie instabil und sollten daher entfernt und beispielsweise durch einen Leim-Kreide-Kitt ersetzt werden. Bei dem erweiterten Riss in der Mitte des Gemäldes ist zu prüfen, ob das Einsetzen eines Holzspans nötig ist. Eine Kittmasse in diesem Bereich sollte wegen der Größe des Risses zur zusätzlichen Stabilisierung mit einem Füllmaterial versetzt werden.

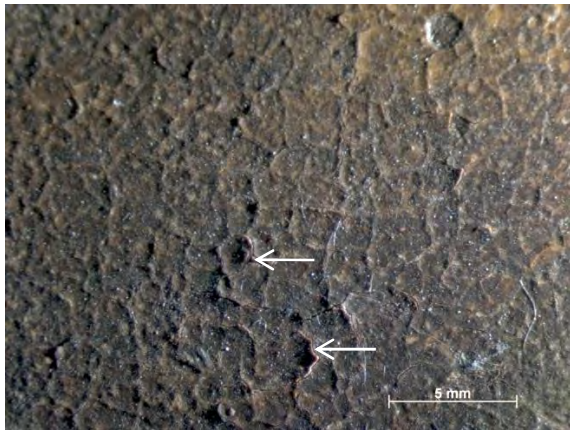
Abb. 25: Vorzustand, abstehende Malschichtschollen, Streiflicht.

Der bearbeitete Bereich wurde mit Isopropanol vorbenetzt. Als Festigungsmittel diente ein 4 %iger Störleim, der mit einem Pinsel eingebracht wurde. Nach dem Trocknen wurden die abstehenden Schollen mit einem Heizspachtel niedergelegt und überschüssiges Festigungsmittel mit einem befeuchteten Wattestäbchen entfernt.

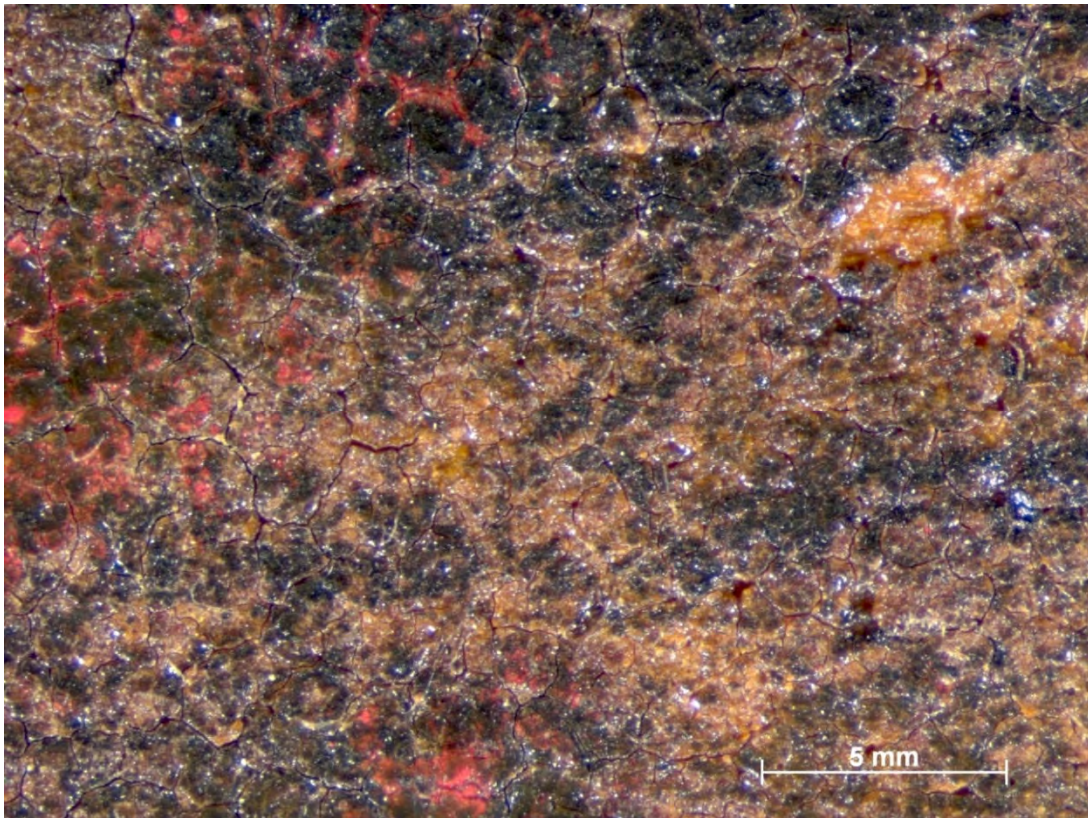
Abb. 34: Vorzustand, rote Farbreste unter der Malschicht links neben dem linken Fuß des Landsknechtes.

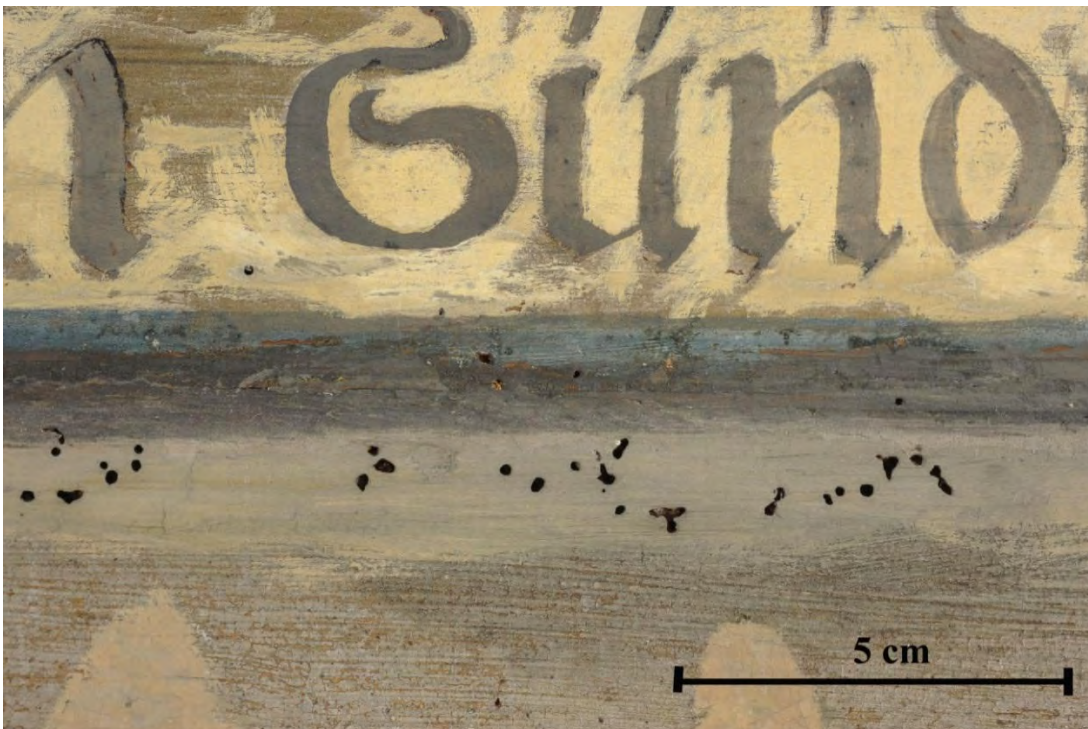
Bei der Untersuchung von Tafel Nr. 2 wurden keine instabilen Holzbereiche festgestellt. Die Holzsubstanz ist jedoch in der Vergangenheit durch Anobienbefall geschädigt worden. Bei der Bearbeitung der Holztafel ist zu überprüfen, ob eine erneute Festigung des Holzes notwendig ist, speziell im Bereich des erweiterten Risses.

Abb. 35: Vorzustand, Ausflugslöcher eines inaktiven Anobienbefalls, Übergang obere Schrifttafel und Mitteltafel.

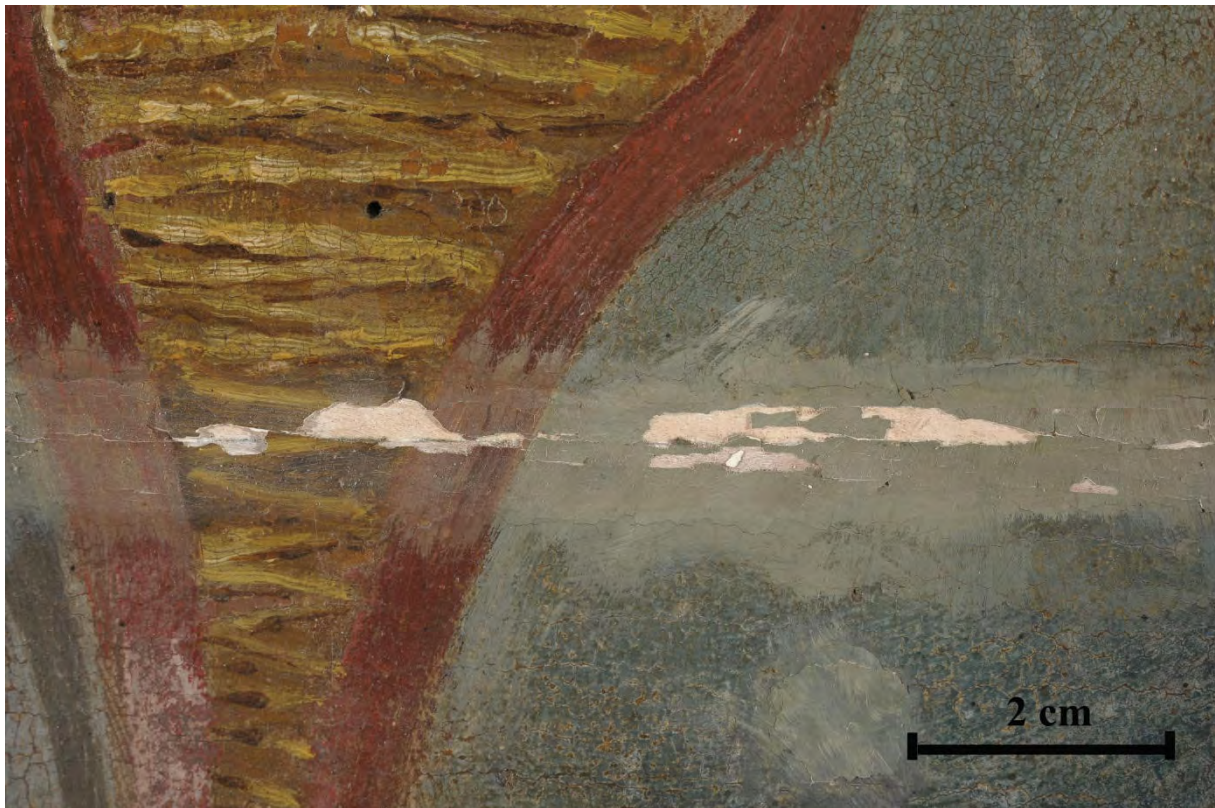
Abb. 38: Vorzustand, Mieder der Dirne, Retuschen und Kittungen der 1970er Jahre lösen sich.

Für die beschriebenen Arbeitsproben zur Dekontamination wurde das Gemälde umgedreht. Um Substanzverluste zu vermeiden, wurden die Lockerungen und Abhebungen in den Retuschen und Kittungen der 1970er Jahren zuvor gefestigt.⁵¹ Es wurde die gleiche Methode wie für die Festigung der Malschicht angewandt. Der bearbeitete Bereich wurde mit Isopropanol vorbenetzt. Anschließend wurde 4 %iger Störleim mit einem Pinsel in die lockeren Bereiche eingebracht. Nach dem Trocknen wurden die Schollen mit einem Heizspachtel niedergelegt. Überschüssiges Festigungsmittel wurde mit einem befeuchteten Wattestäbchen entfernt.

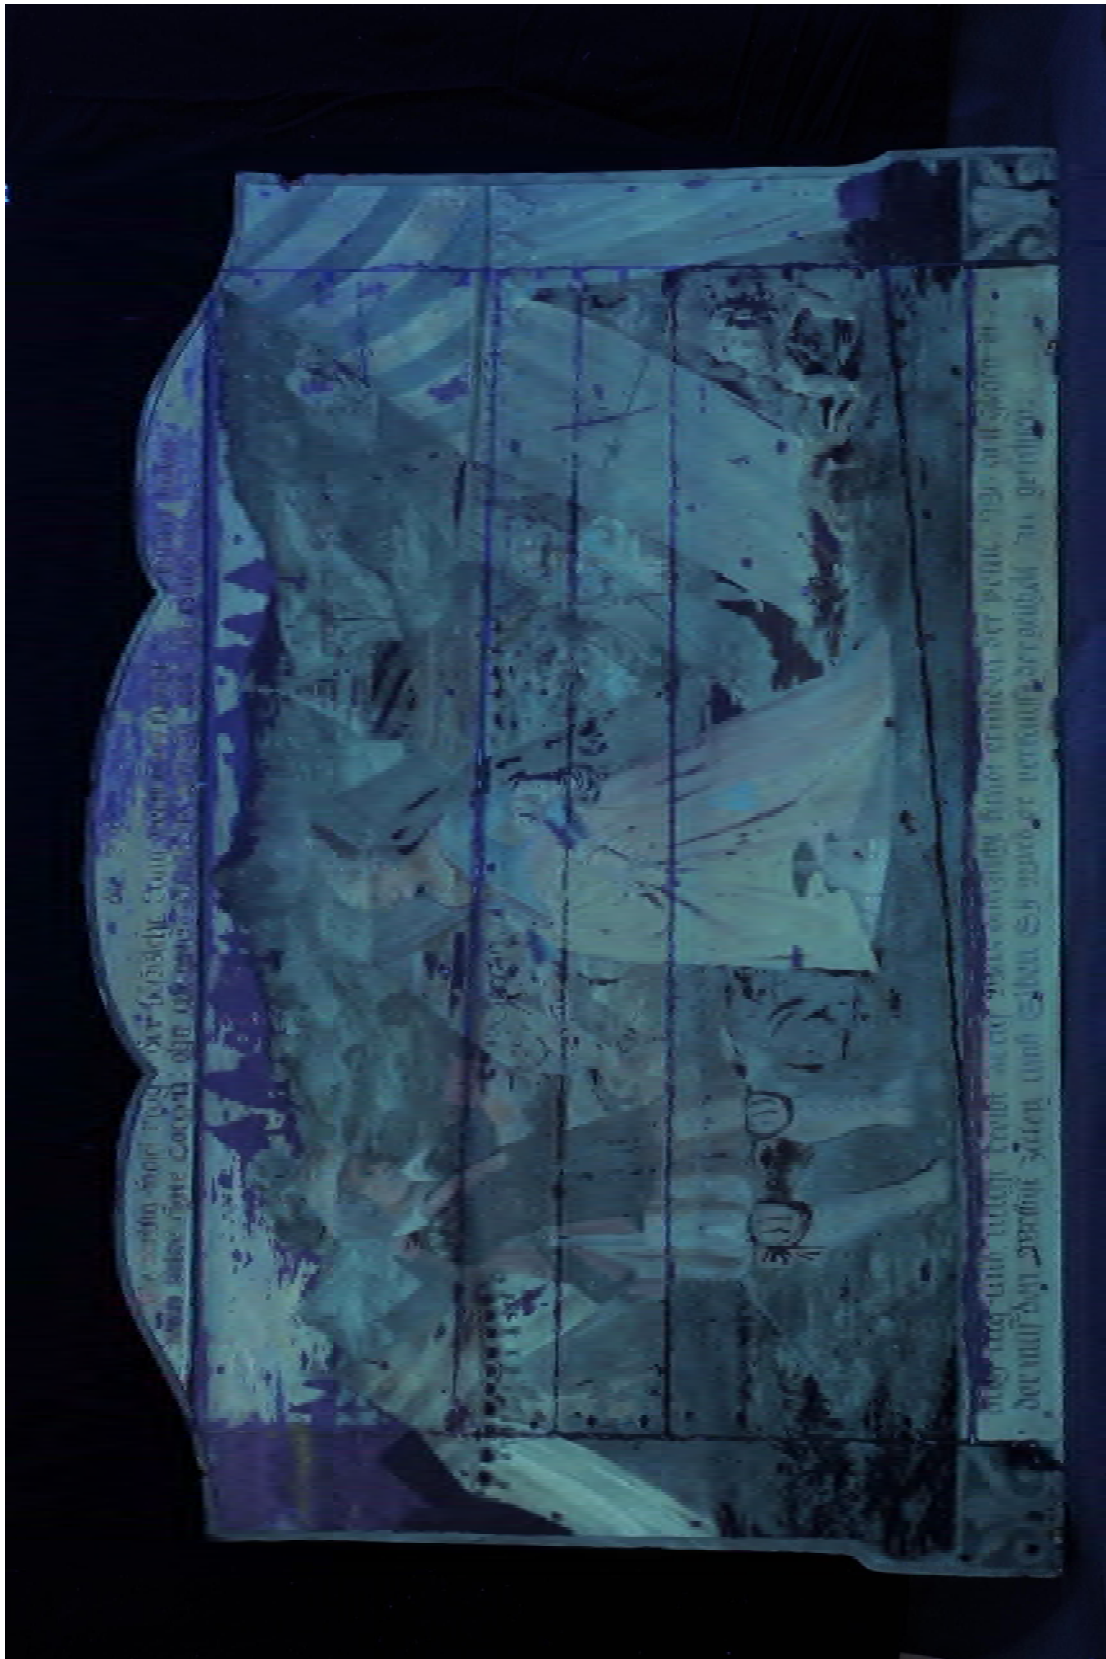
Abb. 39: Vorzustand, Vorderseite unter UV-Licht. Retuschen der 1970er Jahre heben sich dunkel ab, weiß ausgemischte Retuschen fluoreszieren dunkelviolett.

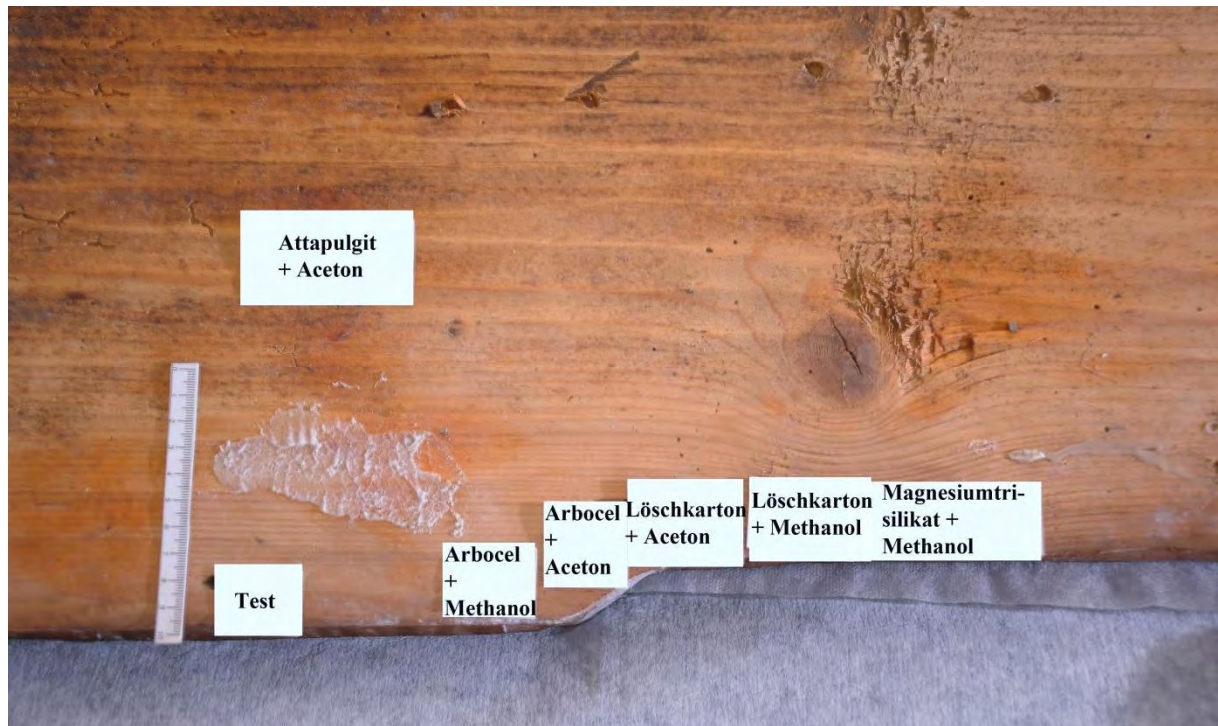
Abb. 43: Vorzustand, Dekontaminationsproben.

Eine Dekontamination der Rückseitenbretter ist möglich. Da es sich nicht um den Originalbestand handelt, wäre ein Maskieren der Rückseitenbretter vertretbar. Durch das Quellen und Schwinden des Holzes sind Risse im Film und somit eine nachlassende Wirkung zu erwarten. Das Ausdampfen der Schadstoffe würde jedoch wesentlich reduziert. Ebenfalls in Frage kommt das Unterdruckwaschverfahren. Die Rückseitenbretter sind nicht fragil und würden durch den Unterdruck nicht geschädigt. Da das Verfahren nur in oberflächennahen Bereichen wirkt, ist nicht zu erwarten, dass die Waschlösung auf den Bildträger durchdringt. Vor einer tatsächlichen Dekontamination der Tafeln müssen diese Verfahren genauer auf ihre Eignung überprüft werden. Auch ohne eine Dekontamination des Bildträgers kann durch eine Behandlung der Rückseitenbretter die Gesamtbelastung gesenkt werden. Eine Möglichkeit, die Raumluftbelastung in der Kirche zu senken, ist das Hinterspannen der Gemälde mit einem Aktivkohlegewebe, das die austretenden Schadstoffe auffängt. Das bei der Untersuchung zum Einhüllen des Gemäldes verwendete Zorflex F10 L100 ist aufgrund seiner Fragilität für diesen Zweck ungeeignet. Es muss ein stabileres Produkt, beispielsweise Permasorb,⁵⁰ verwendet werden. Dieses könnte hinter das Gemälde gespannt oder auf der Rückseite befestigt werden. Der Vorteil dieser Methode ist,

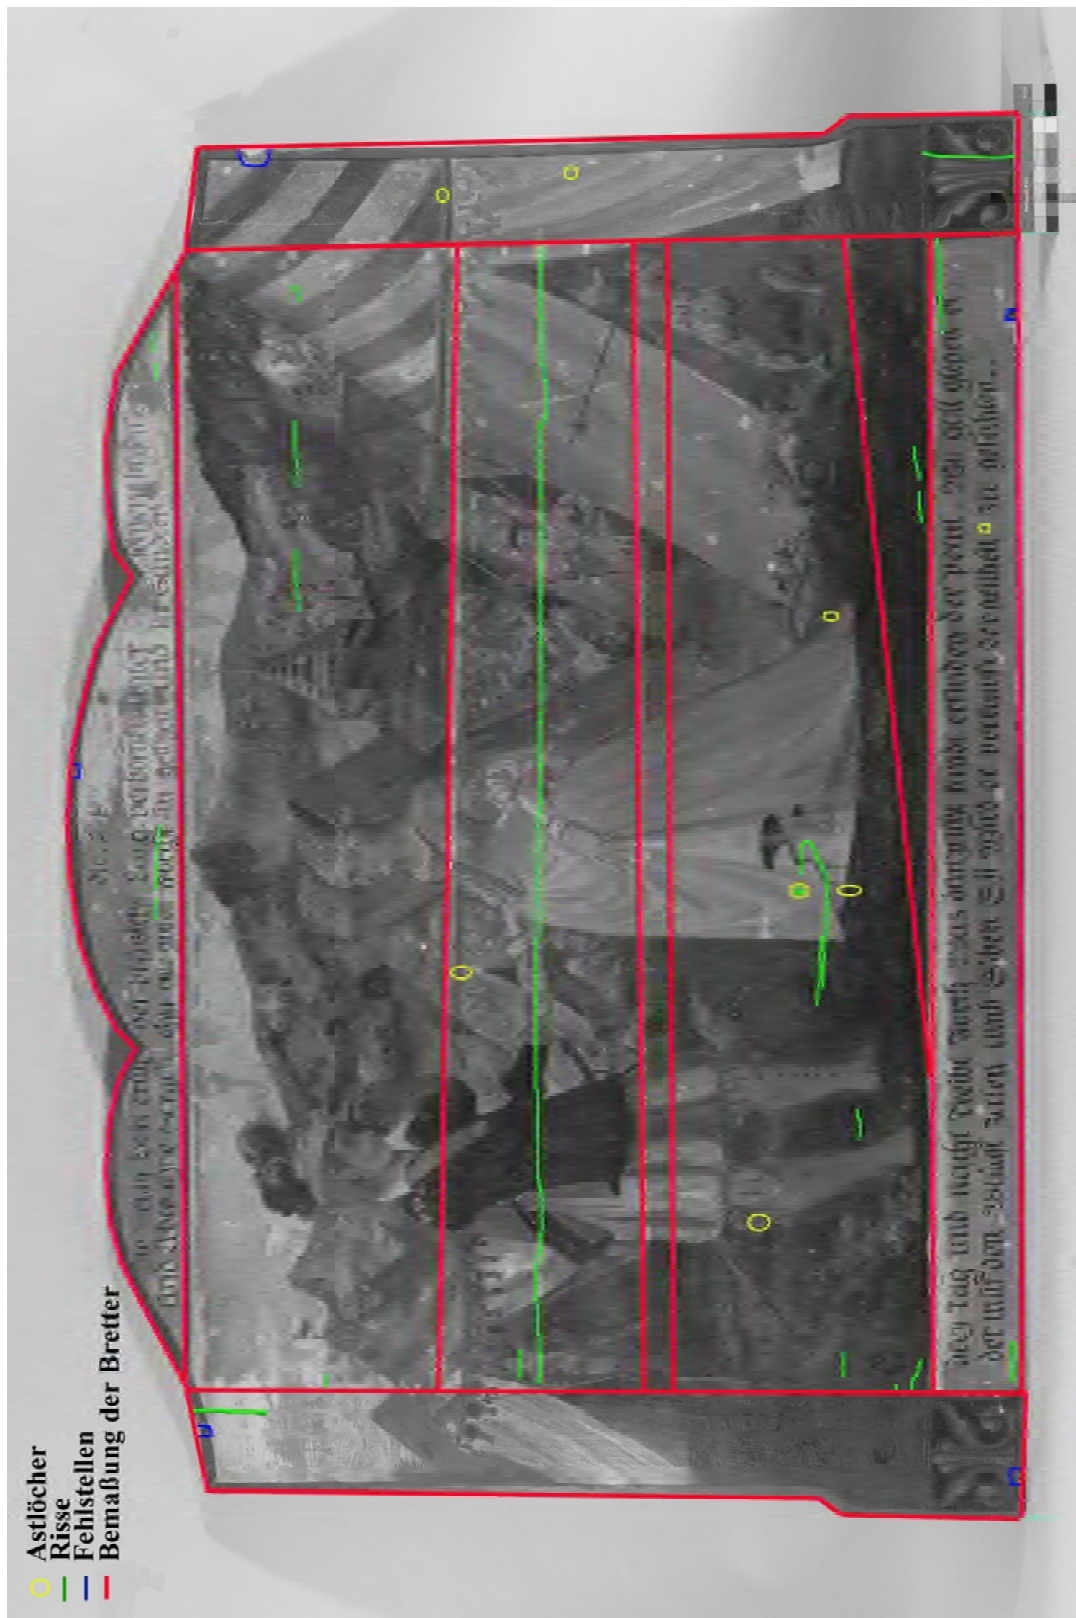
Abb. 55: Kartierung Nr. 6, Schäden am Bildträger.

Das Holz des Bildträgers ist an mehreren Stellen gerissen, und Fugen haben sich geöffnet. In der Mitte der Tafel zieht sich ein 170 cm langer Riss über die gesamte Breite der Mitteltafel. Die Bretter sind nahezu unverwölbt. An mehreren Stellen befinden sich Astlöcher sowie eingesetzte Holzstückchen (Kartierung Nr. 6). Entlang der Ränder der Mitteltafel sind in regelmäßigen Abständen kreisförmige Kittungen mit einem Durchmesser von etwa 1 cm angeordnet. Diese bedecken die Dübel, mit denen die Rückseitentafeln aufgesetzt sind. Auf den Seitenbrettern und im mittleren Bereich der Bildtafel finden sich weitere Kittungen, besonders entlang der Risse und Fugen (Kartierung Nr. 3). Über den gesamten Bildträger verteilen sich Ausflugslöcher eines inaktiven Anobienbefalls (Abb. 35). Aus den Akten des BLfD ist ersichtlich, dass in den frühen 1970er Jahren Xylamonpräparate zur Holzfestigung verwendet wurden. Dies könnte darauf hin deuten, dass sich unter den Rückseitenbrettern morsche und instabile Bereiche befinden. Bei Versuchen zur Abnahme des linken äußeren Rückseitenbretts weitete sich trotz geringster Erschütterungen der durchgängige Riss in der Mitte der Tafel.²¹ Im Spalt lässt sich erkennen, dass das Innere der Tafel durch Insektenfraß abgebaut ist.
