Ertüchtigungsmaßnahmen an historischen Holzkuppeln

individuelle und denkmalgerechte Lösungen

Jörg Rehm
Dr.-Ing. Architekt
Dozent, Technische Universität München, Deutschland

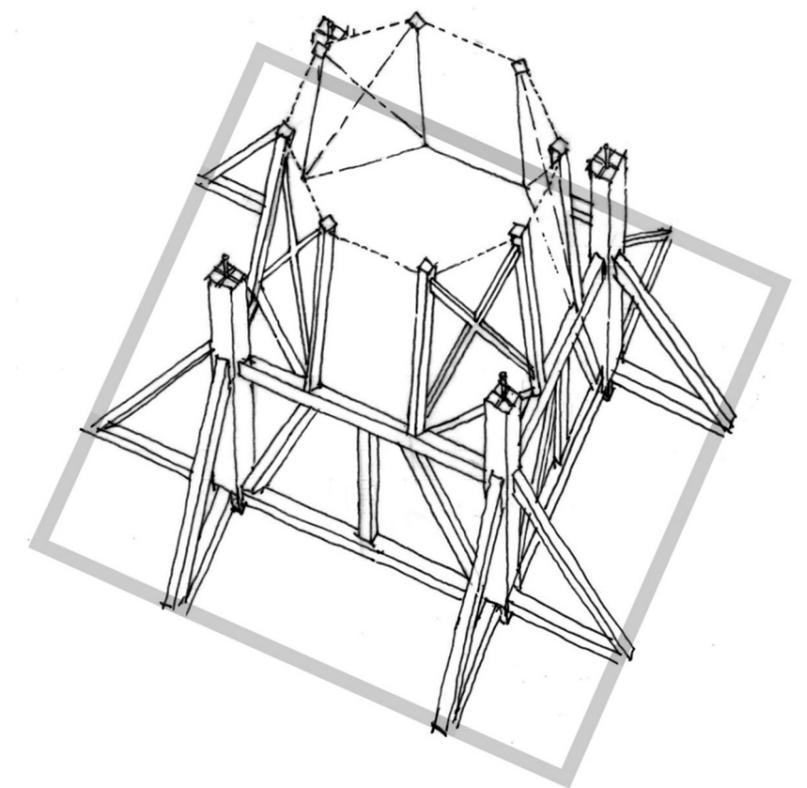
Die hölzernen Sprengwerke, die die Kuppel tragen, haben eine wirksame Bauhöhe von 2,3 m. Sie bestehen aus einem System von Druckstreben (B x H = 20 x 24 cm) und Hängesäulen (zusammengesetzter Querschnitt 4 x 19 x 19 cm), untereinander und zu den Untergurten verbunden mit eisernen Zuggliedern. Die Untergurte dienen zugleich als umlaufendes Auflager für die Deckenkonstruktion. Die Deckenbalken sind dabei in einer Ebene mit diesen Untergurten angeordnet und somit mit

Abb. 2: Kuppelkonstruktion der Pfarrkirche Maria Loreto (Kayser + Böttges, vorm. Barthel&Maus)

Überschlägige statische Berechnungen ergaben, dass die Sprengwerke auch bei intakten Verbindungen in allen Bauteilen sehr hohe Ausnutzungen aufwiesen. Vor der jetzt durchgeführten Maßnahme musste der Obergurt der Sprengwerke die Lasten aus der Kuppel über Biegung bis zu die Hängesäulen abtragen. Die Diagonalstreben waren völlig überbeansprucht. Verbindungen hatten sich gelöst und es waren deutliche Klaffungen in den Verbindungen vorhanden. Auslenkungen und deutlich sichtbare Faserquetschungen waren die Folge.

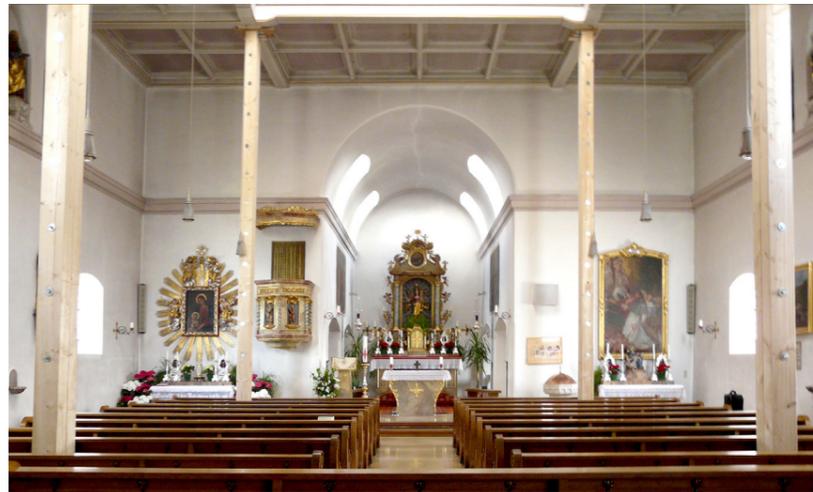
Bei Maria Loreto war es eine statische Routineprüfung, die im Jahr 2011 von dem Staatlichen Bauamt Rosenheim in Vertretung des Erzbischöflichen Ordinariats München-Freising beauftragt und bei der erhebliche Mängel und Schäden an der Kuppelkonstruktion festgestellt wurden. Sowohl die Kuppel, als auch die dazugehörige Kassettendecke wiesen erhebliche Verformungen auf. Tragende Elemente waren wegen Überlastung schadhaft, Verbindungen hatten sich gelöst oder waren unwirksam. Eine umgehende Notsicherung in Form von vier massiven Holzstützen unter den Eckpunkten der Kuppel wurde veranlasst und eingebaut. Sie diente im weiteren Verlauf auch als Bauzustandssicherung

Abb. 7: Notsicherung in der Pfarrkirche Maria Loreto, Ramsau

während der Instandsetzungsarbeiten.

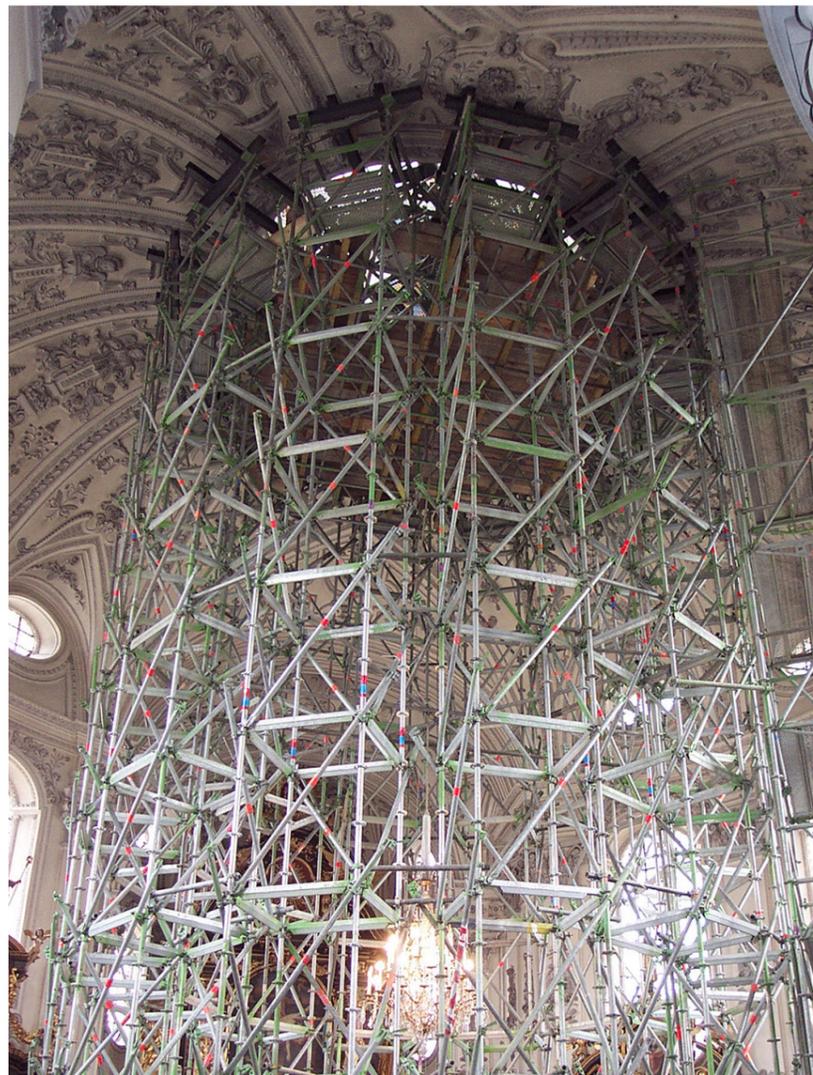
Vor der kürzlich durchgeführten Instandsetzung waren wieder so erhebliche Schäden festzustellen, dass die Kirche zunächst gesperrt werden musste. Der 15 m hohe Tambour des Mittelbaus hatte sich deutlich abgesenkt. Im Gewölbe und in den Außenwänden waren Risse entstanden. Das Schindeldach war undicht, zahlreiche Holzquerschnitte waren durch Fäulnis geschädigt. Die Kuppel musste mit einem Traggerüst gestützt werden.

Abb. 8: Notsicherung in der Wallfahrtskirche Maria Birnbaum, Sielenbach (Foto: Christian Kayser)

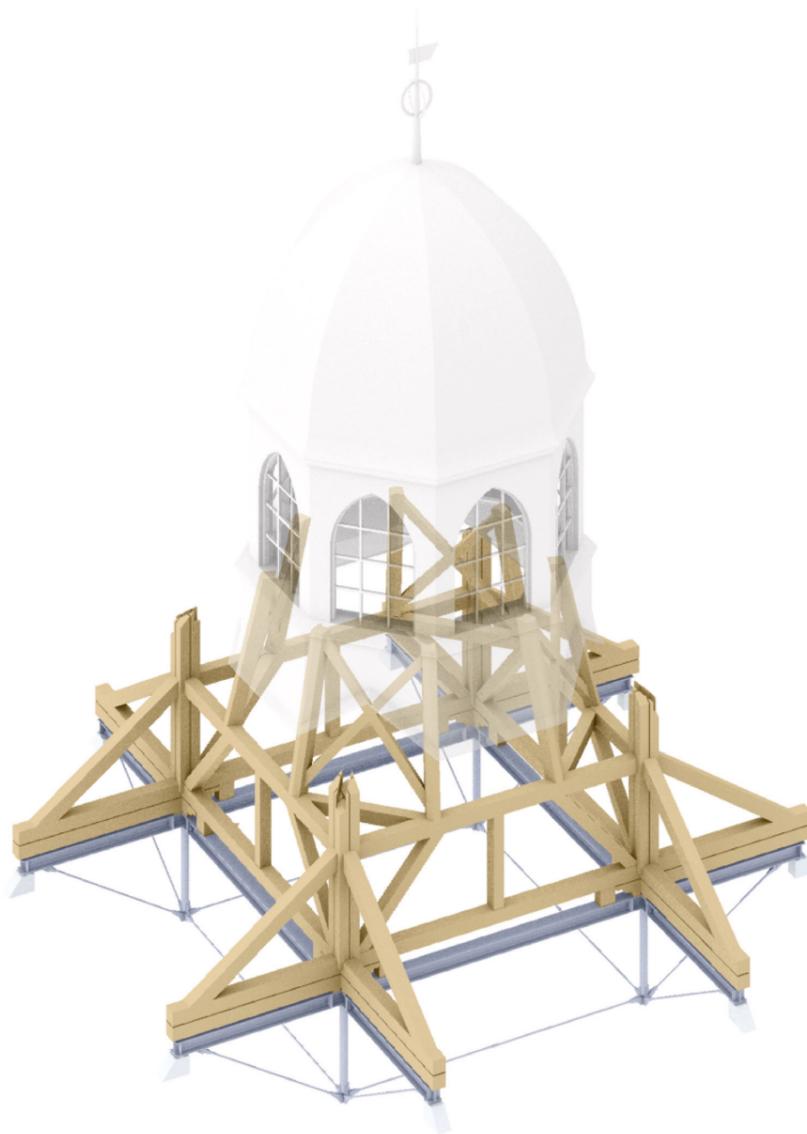
Abb. 9: Axonometrie Ertüchtigungsmaßnahme Kuppel der Pfarrkirche Maria Loreto, Ramsau (Sebastian Nägele)

Kuppel dauerhaft zu gewährleisten, war folglich auch bei diesem Kuppeltragwerk der Einbau eines Subsidiärsystems unumgänglich. Die Ergänzung bzw. Aufdopplung der Sprengwerke innerhalb des Dachbereichs mit Stahlformteilen wäre denkmalrechtlich die zu bevorzugende Methode gewesen. Sie schied jedoch aufgrund der beengten Verhältnisse und der extrem hohen Schadstoffbelastung infolge einer Hausbockbekämpfung im Jahr 1973 aus. Der Einbau einer Stützkonstruktion, die deutlich im Kircheninnenraum in Erscheinung treten wird, war sehr viel einfacher zu realisieren, stellte dagegen aus denkmalpflegerischer Sicht eine eher ungewöhnliche Maßnahme dar und war insofern eine Herausforderung für die Planer. Zielführend war die nun realisierte Variante in Form eines unterspannten Trägers. Diese Lösung kommt überwiegend mit Zuggliedern zurecht und stärkt sinnfällig die bestehende Konstruktion, indem sie mithilfe der Unterspannung die vorhandenen Sprengwerke „umkehrt“.

Um die Trägerhöhe der Stahlkonstruktion von vorneherein reduzieren zu können, wurden die vier Kuppelecken als kreuzförmige Knotenpunkte mit unterspannten Druckstäben entwickelt, mit deren Hilfe die statisch erforderlichen Bauhöhe von 1,7 m erreicht wurden. Die Knoten verbinden die insgesamt 12 Trägereile miteinander. Zur Entlastung der

Ober- bzw. Untergurte der hölzernen Sprengwerke wurden zudem alle Druckverbindungen der vorhandenen Konstruktionen im Dachraum ertüchtigt und gelöste Verbindungen wieder eingerichtet.

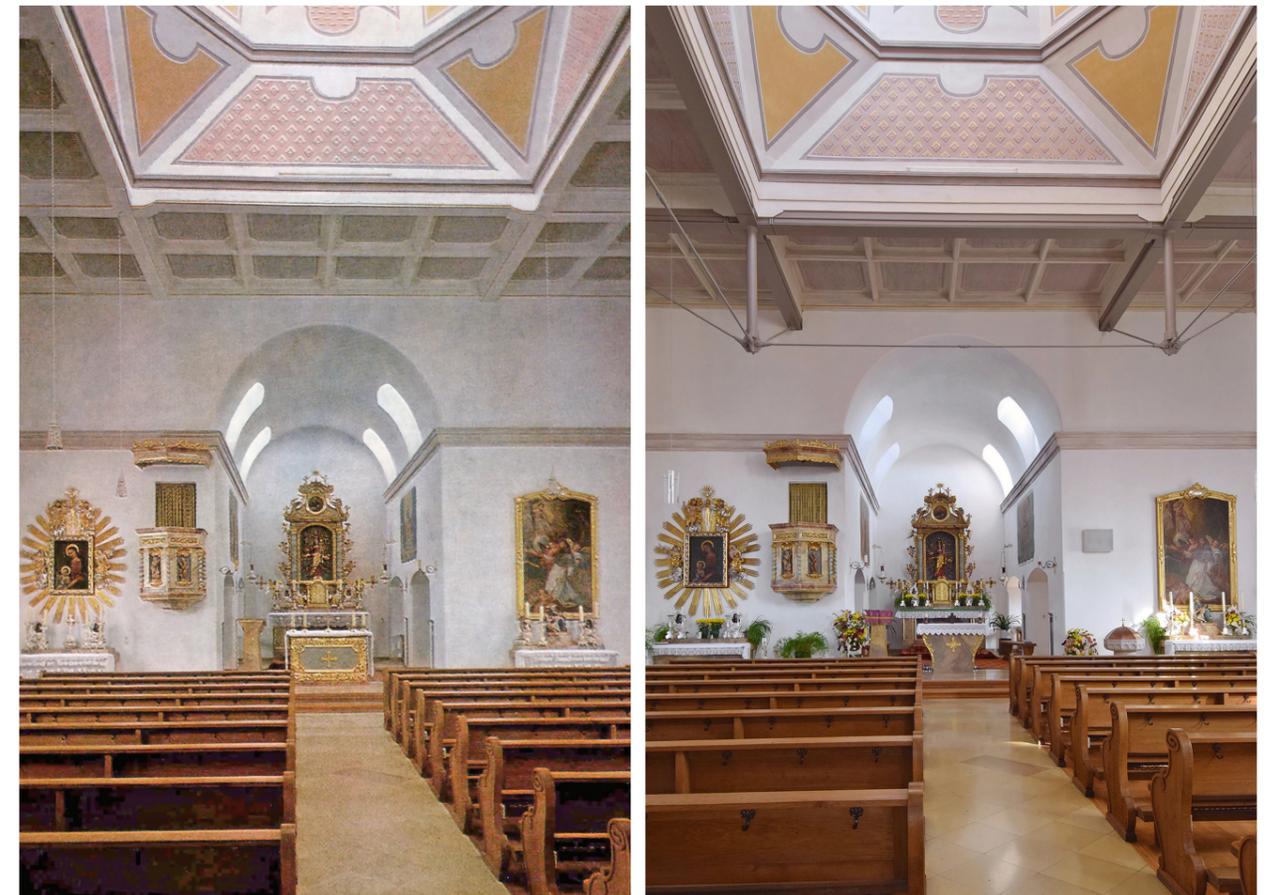
Abb. 10: Vergleich des Innenraumeindrucks vor und nach der Ertüchtigungsmaßnahme in der Pfarrkirche Maria Loreto, Ramsau (Peter Kifinger)

Anstelle einer harten Zäsur zwischen Alt und Neu wurde dabei versucht, eine sensible Detailausbildung für einen schlüssigen Übergang zu finden. Alle Konstruktionsteile in den Deckenachsen wurden mit einer teilweisen, den Bestand fortsetzenden Verkleidung versehen, deren Erscheinung an die Profile der bestehenden Holzdecke angelehnt ist. Die Untersichten der Stahlträger blieben unbekleidet. Die Einbauhöhe der Stahlkonstruktion musste sich am tiefsten Punkt der verformten Decke orientieren. Wegen der erheblichen Absenkung von ca. 15 cm wurde der zu überbrückende Abstand erheblich. Damit die Träger in ihrer Wirkung im Vergleich zur fein profilierten Kassettendecke dennoch nicht zu massiv gerieten, springt die Verkleidung in Stufen zurück bis in den Stegbereich der Stahlträger hinein; die entstehenden Schattenkanten nehmen die Maßstäblichkeit des Bestandes auf. Die mehrlagige, überschuppte Verkleidung führt durch die entstehende Profilierung zu einer angenehmen Leichtigkeit des Gesamteindrucks. Durch das Sichtbarlassen des Untergurts der HEA-Profile lässt sich die konstruktive Disposition und Materialität der Ertüchtigung ablesen. Die differenzierten Farbfassungen lehnen sich an den überkommenen Bestand an. Zugleich wurden durch Schatten-

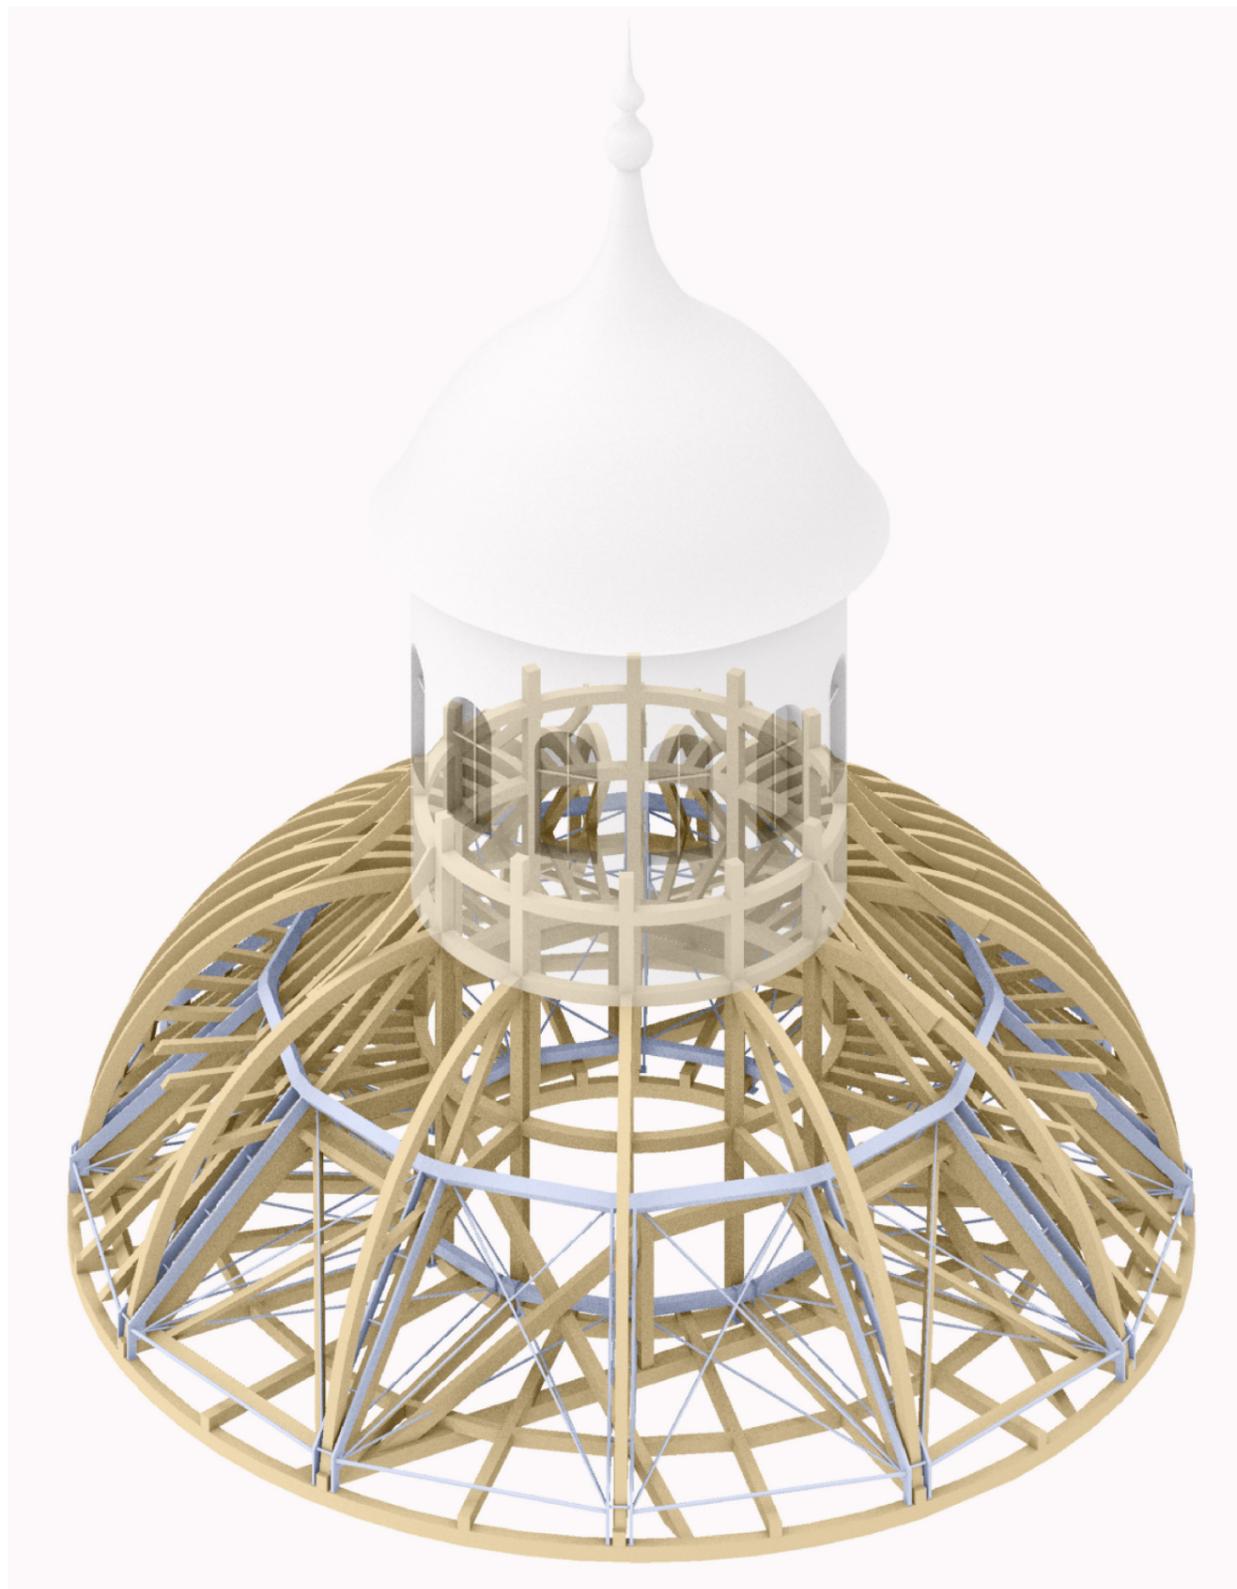
der durch den Tambour durchbrochenen Kuppel zu suchen. Die hölzerne Konstruktion war nie geeignet, die Schubkräfte des Tragwerks aufnehmen zu können. Auch eine durchgeführte Reparaturmaßnahme, bei der zusätzliche Sprengwerke im Dachraum ergänzt wurden, war nicht ausreichend, da die erforderliche statische Höhe in dem niedrigen Dachraum nicht erreicht werden konnte.

Abb. 11: Axonometrie der Ertüchtigungsmaßnahmen an der Kuppel der Wallfahrtskirche Maria Birnbaum, Sielenbach (Sebastian Nägele)

Für die zentrale Kuppel von Maria Birnbaum war der möglichst weit oben ansetzende Einbau eines stählernen Druckrings um den vorhandenen Tambour zielführend, der in Kombination mit einem Zugring am Fuße des Tambours und mit Verstreben und Spanngliedern die Lasten aus dem Turm sicher auf die Außenwände abträgt. Beim Anspannen der Konstruktion war es auch möglich, den Tambour wieder etwas anzuheben und schließlich von dem zuvor eingebauten, sichernden Traggerüst in der Kirche zu lösen.
