KIRCHHEIM IN  
SCHWABEN  
POSTSTRASSE 14

# HAUSDOKUMENTATION

**Die Sölde in der Poststraße 14 in Kirchheim in Schwaben**

**Diplomarbeit, TU München 2009, deutsch**

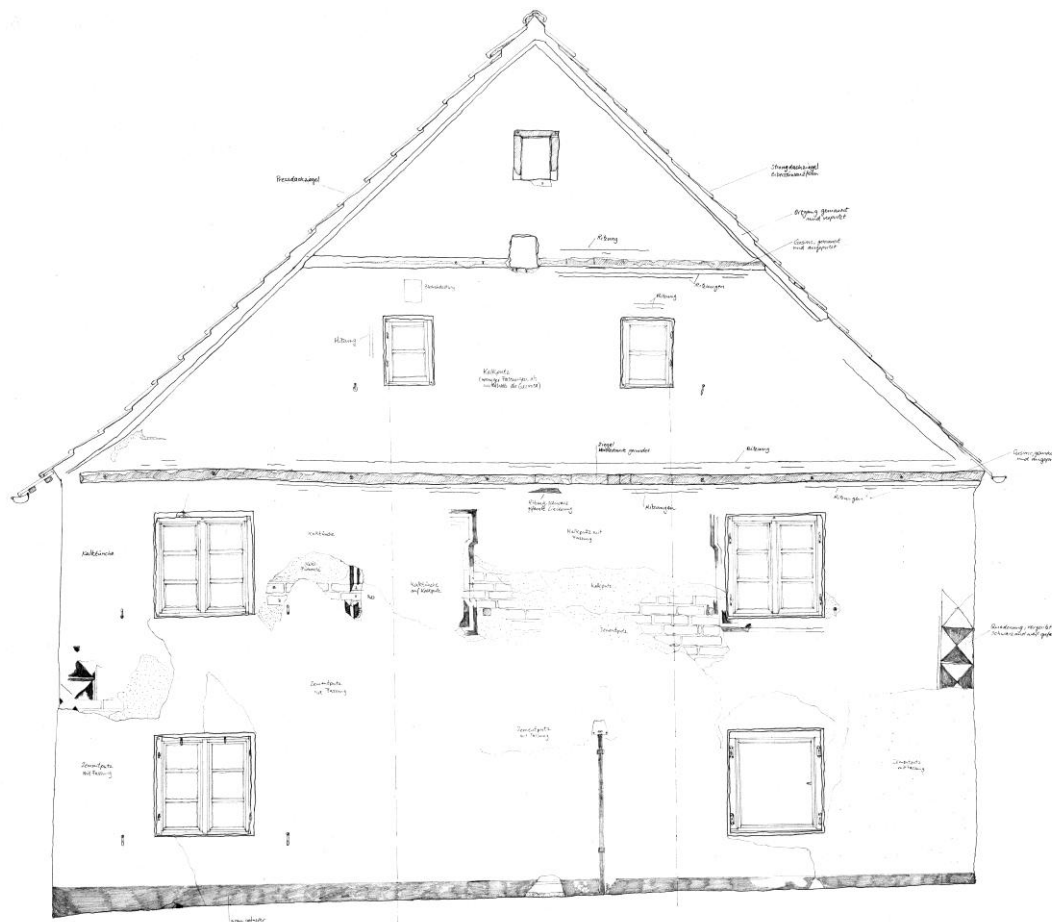
Überarbeitung des Putzes erfolgte großflächig mit zementhaltigem Mörtel. Es finden sich zahlreiche Fehlstellen und flächige Ablösungen.

Abb. 14 Südfassade der Sölde, heutiger Zustand, an den Hausecken und um die Fenster sind Reste der ehemaligen Fassadengestaltung erhalten.

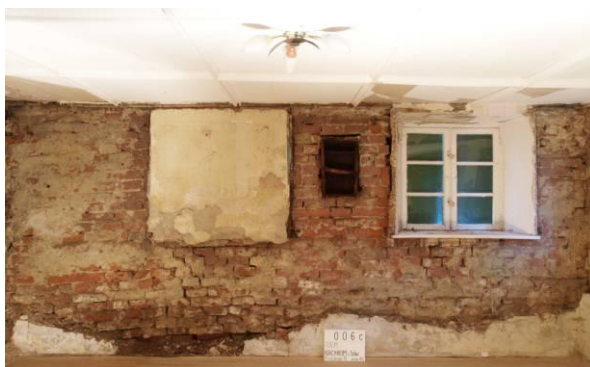
In der Sölde besitzt die Stube einen annähernd quadratischen Grundriss. Sie wird an der Süd- und an der Westseite durch je zwei Fenster<sup>113</sup> von gleicher Größe und gleichen Abständen belichtet. Eines der Fenster der Südseite wurde in jüngerer Zeit mit Ziegelsteinen zugesetzt.

Abb. 24 Stube, Südwand mit zugesetztem Fenster und „Wandkastl“.

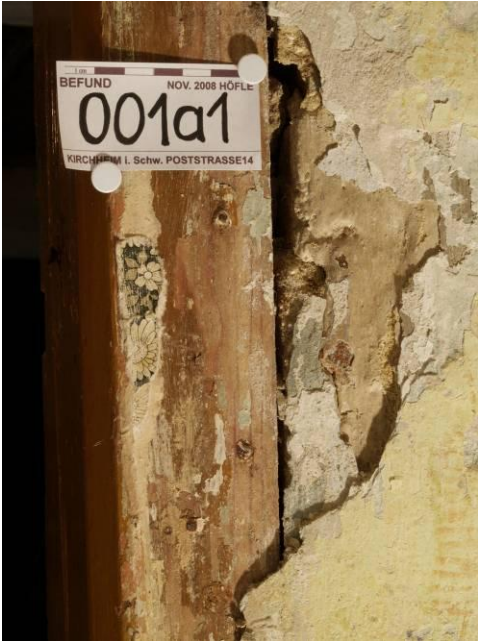
Lage der Befundstelle	Befund-Nr.
Nordwand (a), Türstock von T001/004, östliches vertikales Rahmenholz, ca. 140 cm über Fußbodenniveau.	<b>001a1</b>

<p><b>Beschreibung</b></p> <p>Das Mauerwerk scheint immer mit dieser Türöffnung zusammen konzipiert gewesen zu sein, die Ziegel am Türstock sind nicht abgeschlagen, die Putzkante nicht abgerissen. Die angrenzenden und als frühest errichteten Fassungen sind weiße Kalktünchen, die durch Ruß verbräunt und verschwärzt sind. Auf diesen 3 – 4 Schichten liegen weiße Kalktünchen und die polychromen Fassungen des 20. Jahrhunderts.</p> <p>Die Konstruktion der Tür und die eher geringe Anzahl der Fassungen lassen vermuten, dass dieser östliche Teil der Nordmauer erst im 18. oder 19. Jahrhundert entstand.</p>

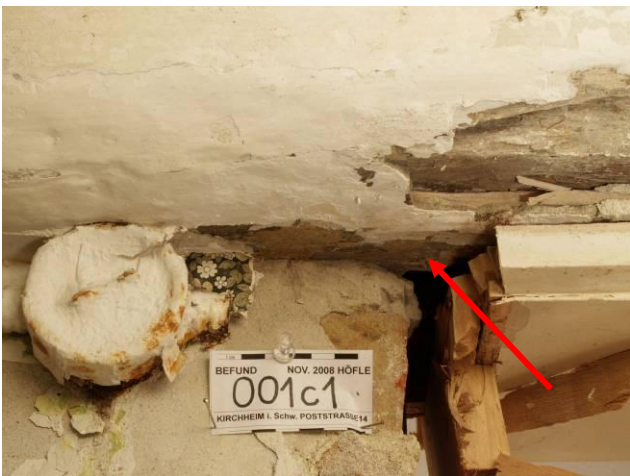
Lage der Befundstelle	Befund-Nr.
Südwand (c), östlich des Türstocks von T001/005, Anschluss zur Decke.	<b>001c1</b>

<p><b>Beschreibung</b></p> <p>Die Putzschicht an der Decke wird durch gespaltene Ruten gehalten. Die Ruten und die Putzschicht ziehen über einen in Ost-West-Richtung eingefügten Deckenbalken direkt über der in jüngerer Zeit aufgemauerten Südwand im östlichen Teil des Flurs. Die Putzschicht liegt mit Fassungen dazwischen. Dies spricht dafür, dass dieser (östliche) Teil der Südwand im Flur vorher nicht vorhanden war und die Küche im Norden durch den östlichen Teil der Nordwand des Flurs begrenzt wurde. Der östliche Teil des Flurs gehörte also vermutlich im 19. Jahrhundert zur Küche. Die eingezogene Südwand stammt wahrscheinlich aus dem 20. Jahrhundert.</p>

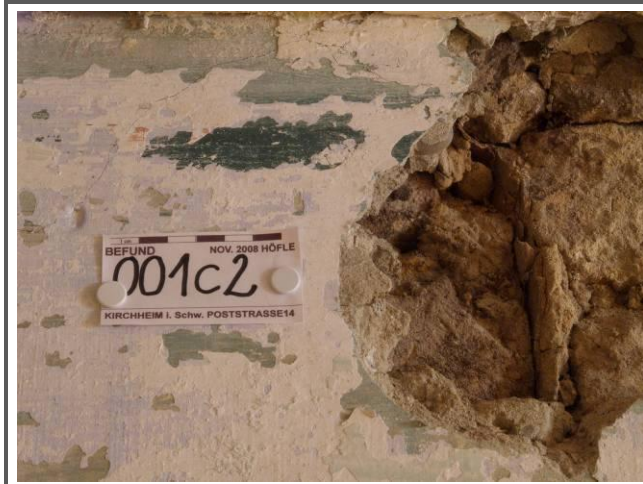
<b>Lage der Befundstelle</b> Südwand (c), Bereich gegenüber der Stelle, an der die Nordwand des Flurs nach Süden verspringt, ca. 120 cm westlich der Tür T001/005, ca. 150 cm über Fußbodenniveau.	<b>Befund-Nr.</b> <b>001c2</b>
---	-----------------------------------

Rechts im Bild Ziegelköpfe, an diesen Ziegeln anhaftend eine vertikal verlaufende Putzschicht mit zahlreichen verußten Kalkfassungen. Der Blick ist sozusagen auf das nördliche Ende der Westwand der Küche gerichtet. Ein weiterer Beweis, dass der östliche Teil des Flurs ehemals zur Küche gehörte. Die Teilung war auf der Höhe, wo heute die Nordmauer des Flurs verspringt. Ob sich hier eine Tür befand, kann nicht mehr geklärt werden. Ebenso wie die Frage, ob der Flur hier in Phase I von Westen aus gesehen endete. Vermutlich jedoch nicht. Vom Grundrissgefüge her erscheint es wahrscheinlicher, dass der Flur immer ohne den Versprung seiner Nordmauer bis zur östlichen Außenmauer durchgestreckt war.

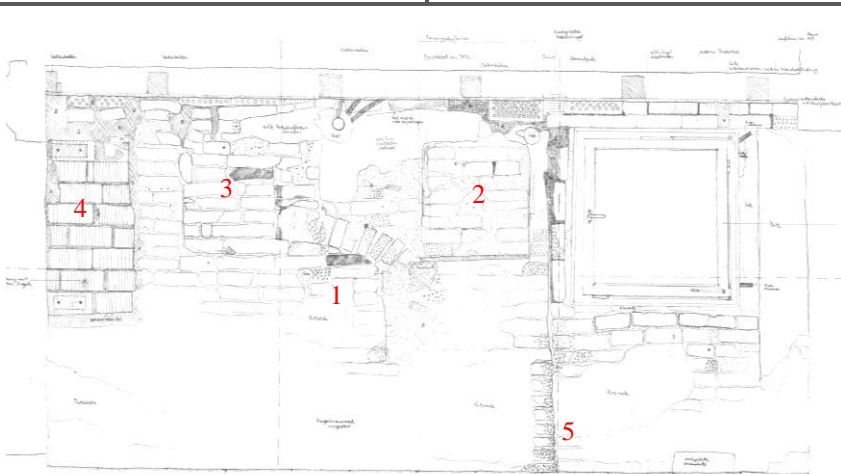
Raum 005, Wand b, Mehrere ältere Maueröffnungen, heute zugesetzt

- (1) Zugesetzte Öffnung des angenommenen ehemaligen Backofens.
- (2) Zugesetztes Fenster, Fensterbrett noch im Mauerwerk vorhanden, zahlreiche Kalkfassungen am Ansatz der Fensterlaibung zu erkennen.
- (3) Möglicherweise ein zweites zugesetztes Fenster.
- (4) Zugesetztes schmales Fenster, Zusetzung mit modernen Hochlochziegeln, (Fensteröffnung auf hist. Glasplattenaufnahme noch erkennbar)
- (5) Abrisskante im Mauerverband, deutet auf eine Türöffnung hin, ist aber nur auf dieser Seite ausmachbar.

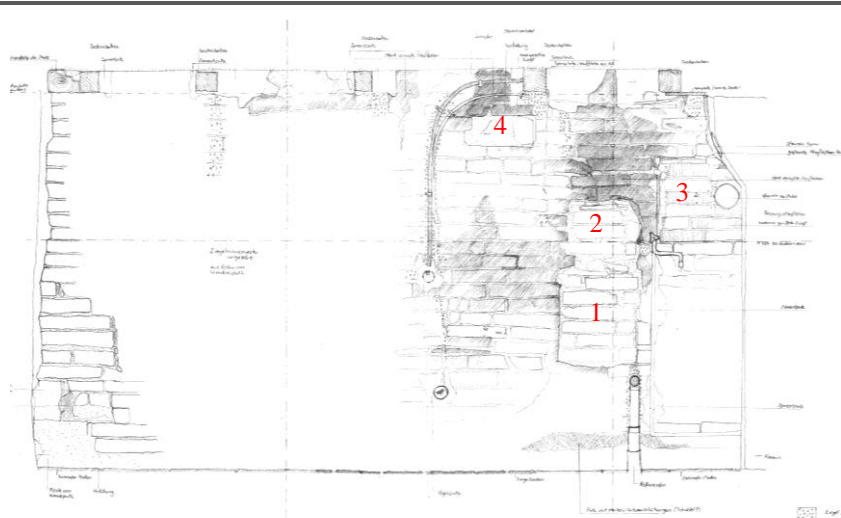
Raum 005, Wand d, Mehrere ältere Maueröffnungen, heute zugesetzt

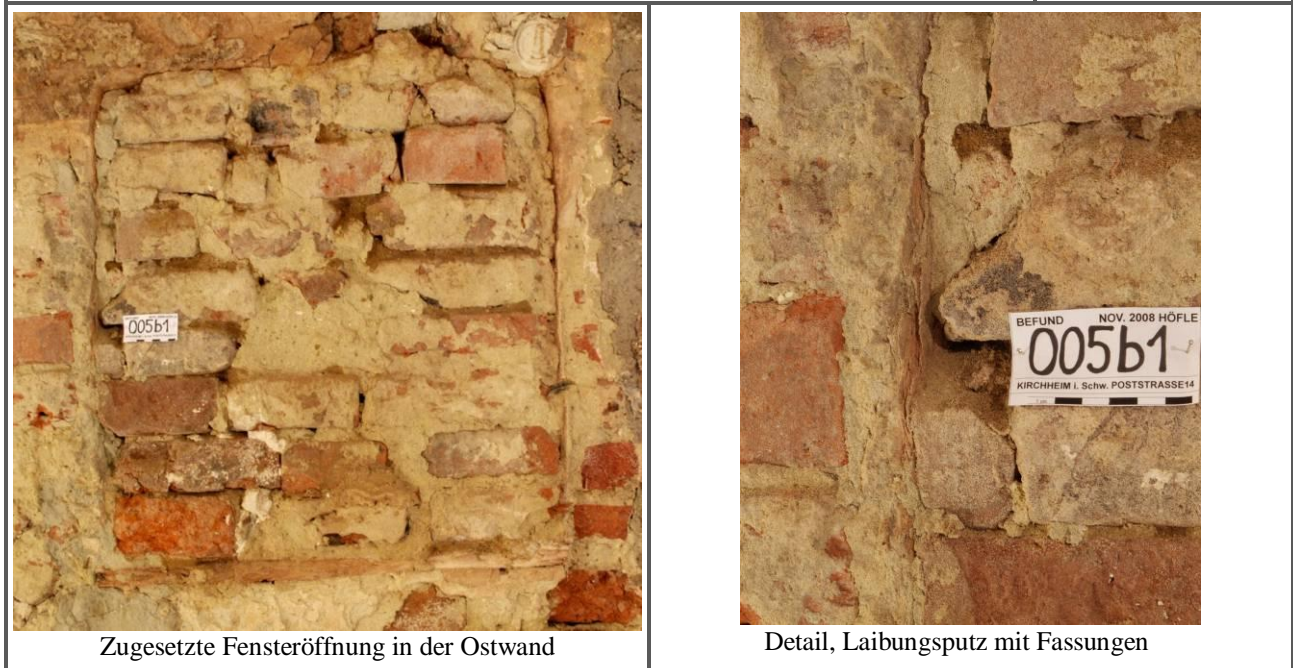
Lage der Befundstelle	Befund-Nr.
Raum 005, Ostwand, ca. 150 cm über Bodenniveau, nördlich der bestehenden Fensteröffnung	<b>005b1</b>

**Beschreibung**  
 Mit Ziegelsteinen zugesetzte Fensteröffnung, Größe ca. 58x65 cm; Ziegelmaße der Zusetzung variieren, teils wurden Bruchstücke verwendet, Ziegel meist 7 cm hoch. Setzmörtel in der Zusetzung mit Lehm gebunden, Reste des Wandputz mit Kalk gebunden. In der Laibung des ehem. Fensters ist flächig Putz mit anhaftenden Fassungsschichten erhalten. (Siehe Bild rechts) Der Laibungsputz ist ein feinsandiger Kalkputz, ca. 3,5 - 4 cm stark, darauf liegen ca. 7 Kalktünchen, die locker aneinander haften. Die Oberflächen dieser Tünchen sind verrußt. Das ehem. hölzerne

Eine bauzeitliche Entstehung ist anzunehmen. Die Zusetzung des Fensters erfolgte wahrscheinlich im Zusammenhang mit dem Abriss des Backofens und einer Veränderung der Belichtung über die Fensteröffnung am südlichen Ende der Wand, wie wir sie heute noch vorfinden.

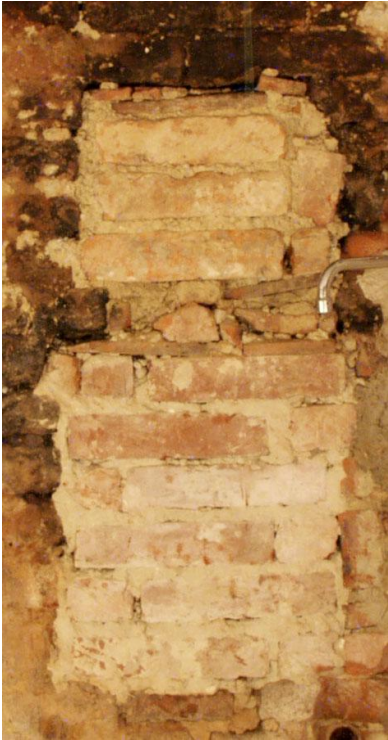
<p><b>Beschreibung</b></p> <p>Der Ausschnitt zeigt zwei verfüllte Öffnungen in der Westwand, die untere hochrechteckig ca. 45 x 50 cm, die obere querrrechteckig, 40 x 30 cm. Beide sind mit Ziegelsteinen und hellem Kalkmörtel zugesetzt. Der Zwischenraum zwischen beiden Öffnungen ca. 40 x 13 cm ist mit Ziegel- und Dachplattenbruch verfüllt. Das angrenzende Mauerwerk ist nach oben hin stark verrußt. Durch die untere Öffnung wurde der Hinterlader-Stubenofen befeuert. (Siehe auch Befund 006b1), durch die obere Öffnung wurden die Verbrennungsgase aus dem Ofen von der Stube wieder zurück in die Küche geführt. Sie zogen dort vermutlich durch einen altdeutschen Schlot ins Dach. Die Herdstelle lag wahrscheinlich direkt daneben, südlich des Schürlochs, so konnten beide Feuer von einem Ort geschürt werden und die Stube blieb rauchfrei.</p>

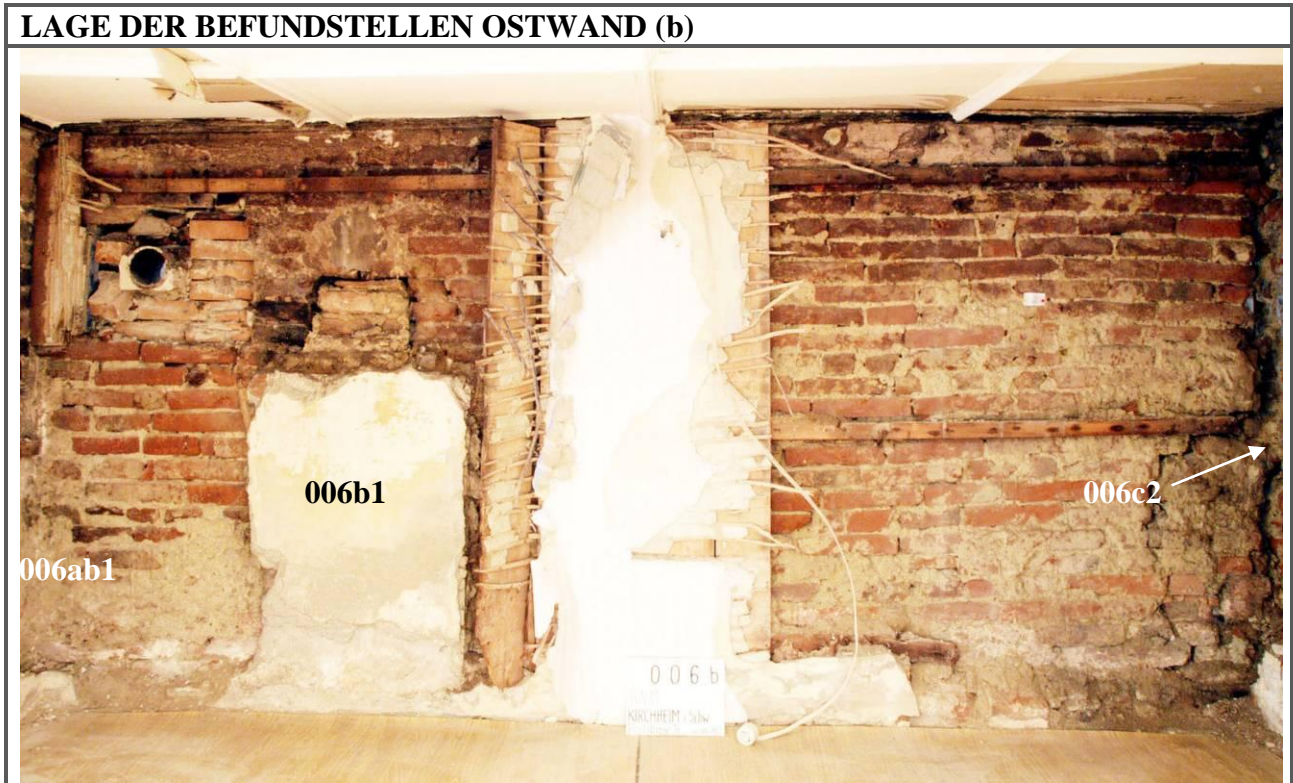
Lage der Befundstelle	Befund-Nr.
Nordöstliche Raumecke in 005, ca.40 cm über Bodenniveau	<b>006ab1</b>
	<p><b>Beschreibung</b></p> <p>Die Nordwand (a) und die Ostwand (b) sind im Verband gemauert. Sie scheinen somit gleichzeitig entstanden zu sein.</p> <p>Das jeweilige andere Ende der Mauern bindet jedoch nicht in die Außenwand ein, vgl. Befund 006c2 und 006da1. Möglicherweise handelt es sich nicht um die ursprünglichen Trennwände. Der Austausch einer Wand, an der sich die Herdstelle befindet (Wand b), wäre nicht ungewöhnlich. Sind beide Wände jüngeren Datums (da Mauerverband) ist aber die Erachtung der Felderdecke als bauzeitlich in Frage zu stellen.</p> <p>Grundsätzlich ist es natürlich auch möglich, dass beim Hausbau erst die Umfassungswände gemauert wurden und die Raumaufteilung später erfolgte.</p> <p>Ein Vergleich der Setzmörtel der Wände in Raum 006 brachte leider auch keine aufschlussreichen Erkenntnisse, die Mörtel sind alle sehr ähnlich. Die Frage unterschiedlicher Phasen muss offen bleiben.</p>

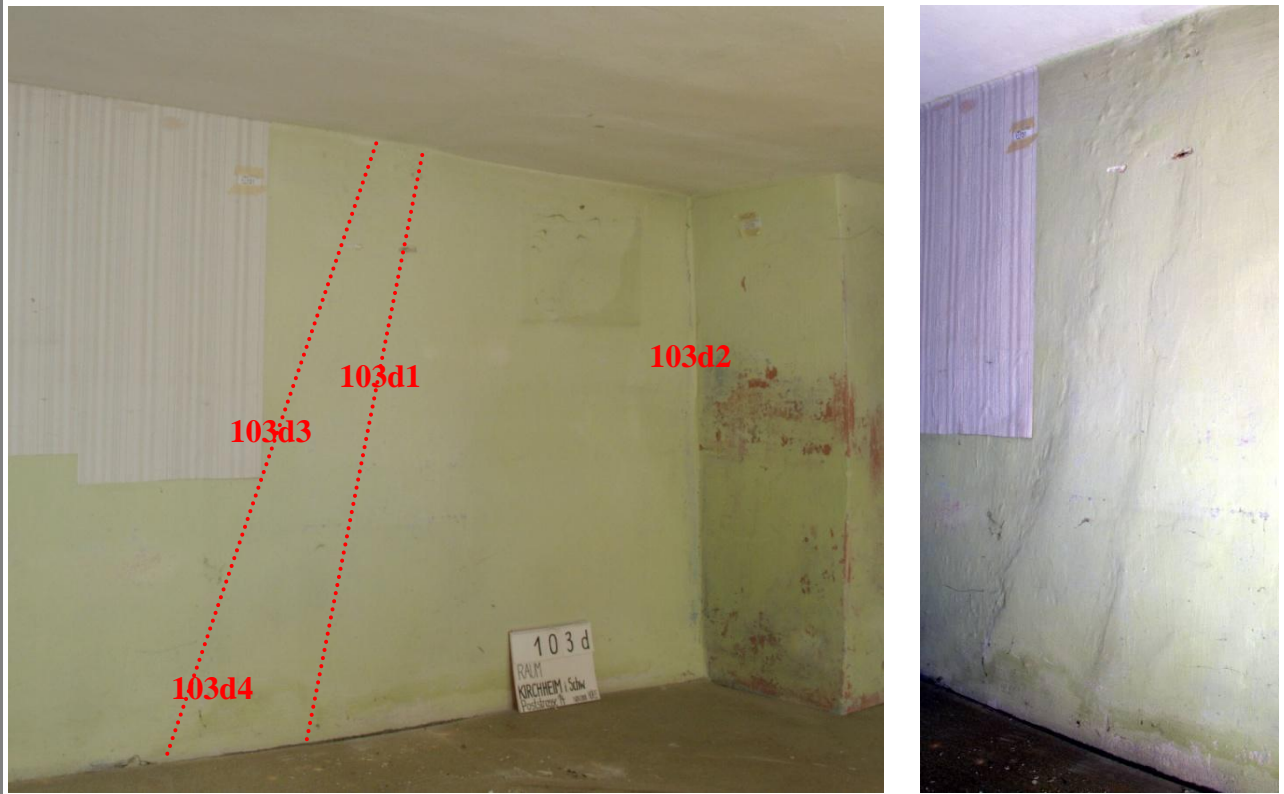
Unter den rezenten Putz- und Fassungsschicht hat sich der Abdruck eines altdeutschen Schlots erhalten. Im Streiflicht (Foto rechts) deutlich erkennbar. (Im Bild links rot markiert) Der sich nach oben verjüngende Abdruck stellt die südliche Begrenzung des Schlots dar, dieser war vermutlich nicht gemauert, sondern aus Holz und Flechtwerk hergestellt und mit Lehmputz verstrichen. (Siehe Befunde)

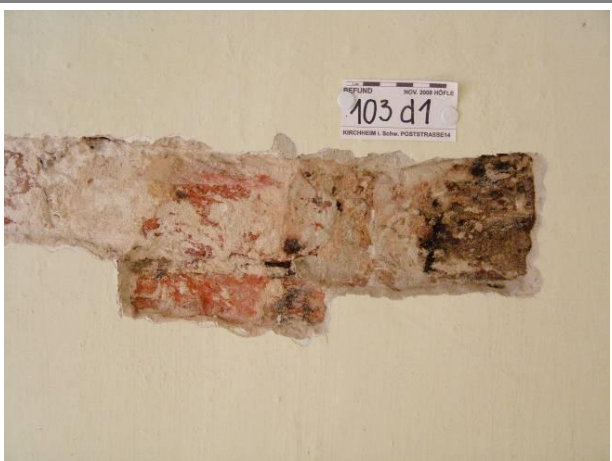
<p><b>Beschreibung</b>  Der Befund zeigt den Übergang vom Schlotinnenraum, rechts, mit sehr stark verrußten Ziegeloberflächen über einen ca. 8 cm breiten Bereich, in dem sich die Schlotwand befand. Hier sind Reste von Lehmputz erhalten. Wahrscheinlich war der Schlot mit Holzbrettern konstruiert, die mit Lehmputz verstrichen waren. Spuren von Befestigungen konnten nicht gefunden werden. Möglich ist auch eine Flechtwerk-Konstruktion. Links im Bild unverrußtes Mauerwerk, was dafür spricht, dass der Schlot gut abgedichtet gewesen sein muss.</p>

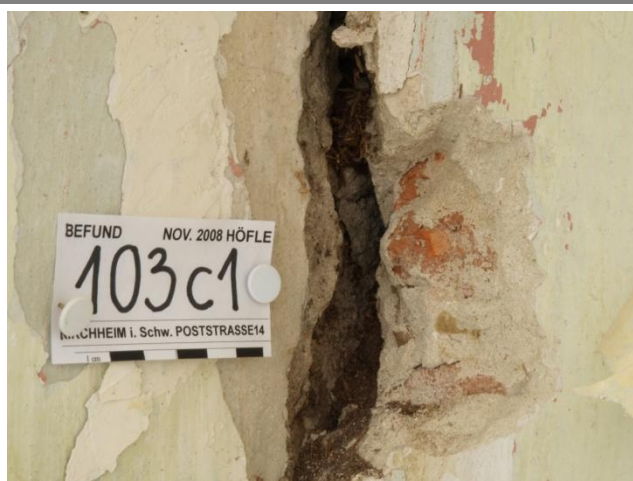
**Beschreibung**  
Zwischen der Süd- und der Westwand gibt es keinen Mauerverband. Ein kräftiger Riss verläuft vom Boden bis zur Decke. Der Abstand zwischen den zwei Wänden beträgt 2 - 3 cm. Eine gleichzeitige Entstehung ist somit nicht gesichert. Dass Wand

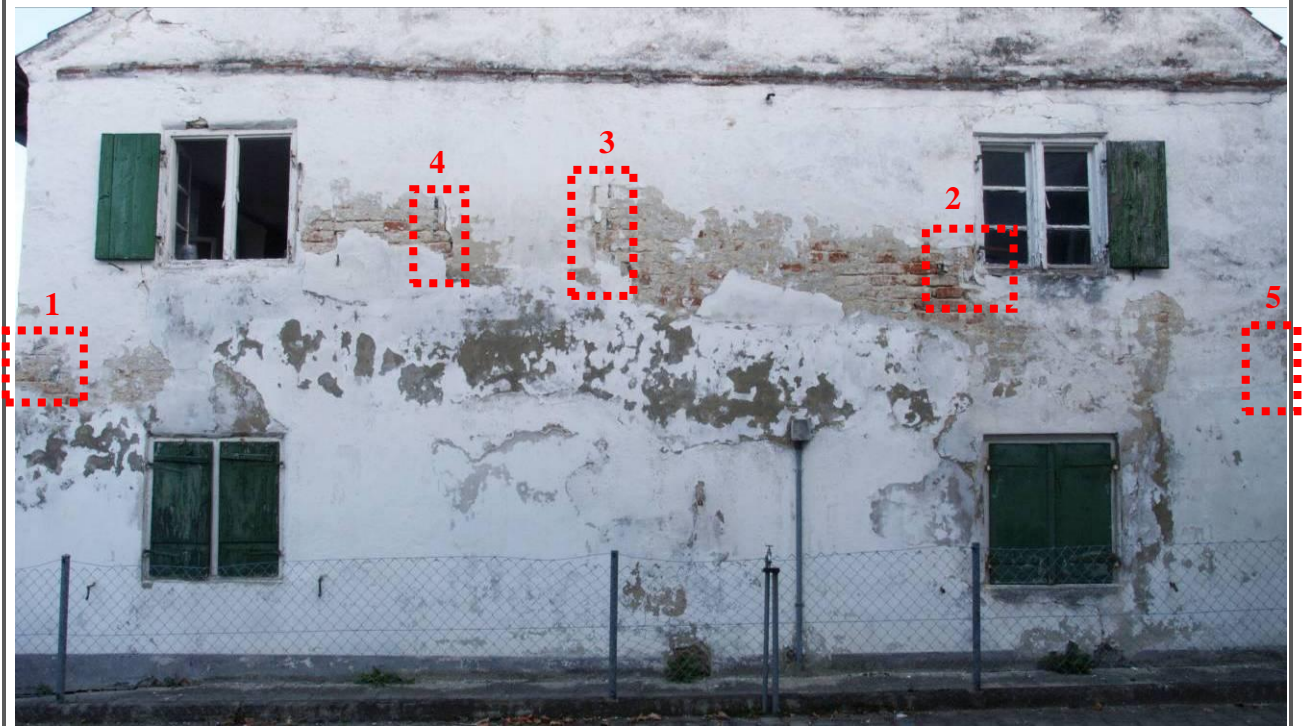
1 Befundsituation an der südwestlichen Hausecke, ca. 2 m über dem Bodenniveau. 35 x 50 cm großer Bereich, mit erhaltener bauzeitlicher schwarzer und weißer Fassung und Ritzungen in einer wenige Millimeter starken einfachen Putzlage.

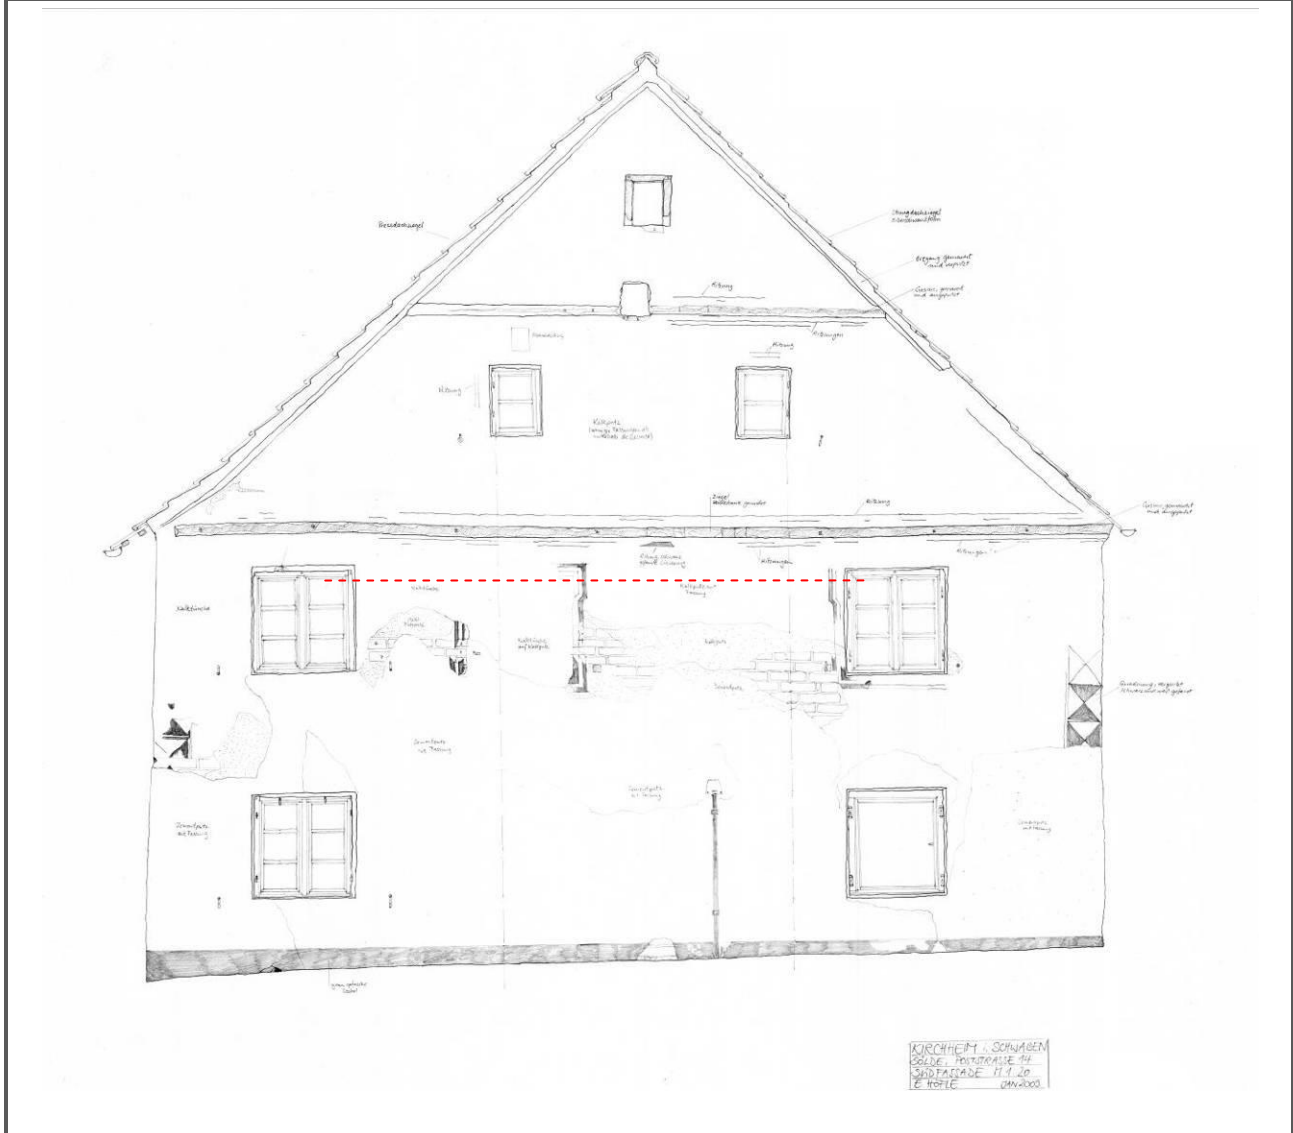
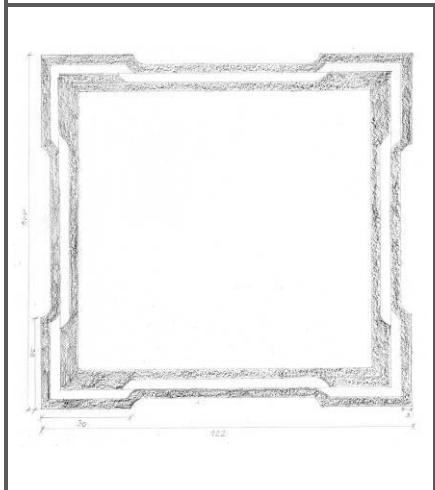
Oben: Reste der bauzeitlichen Fassadenfassung an den Hausecken der Südfassade, Quaderung zieht um die südwestliche Hausecke auf die Westfassade. Um die Fenster schwarz-weiße Begleiter in allen vier Ecken durch Ohren nach außen gezogen. Fensterumrahmungen nur auf der Südfassade. Rot markiert die obere Laibungskante der früheren Fensteröffnung  
 Ganz links: Rekonstruierte Fensterumrahmung  
 Links: Rekonstruierte Quaderung
