Die Wandmalereien der Bildfelder an der Nordwand in der ehem. Peterskirche in
Lindau am Bodensee

Diplomarbeit

am Lehrstuhl für Restaurierung, Kunsttechnologie und Konservierungswissenschaft der
Technischen Universität München

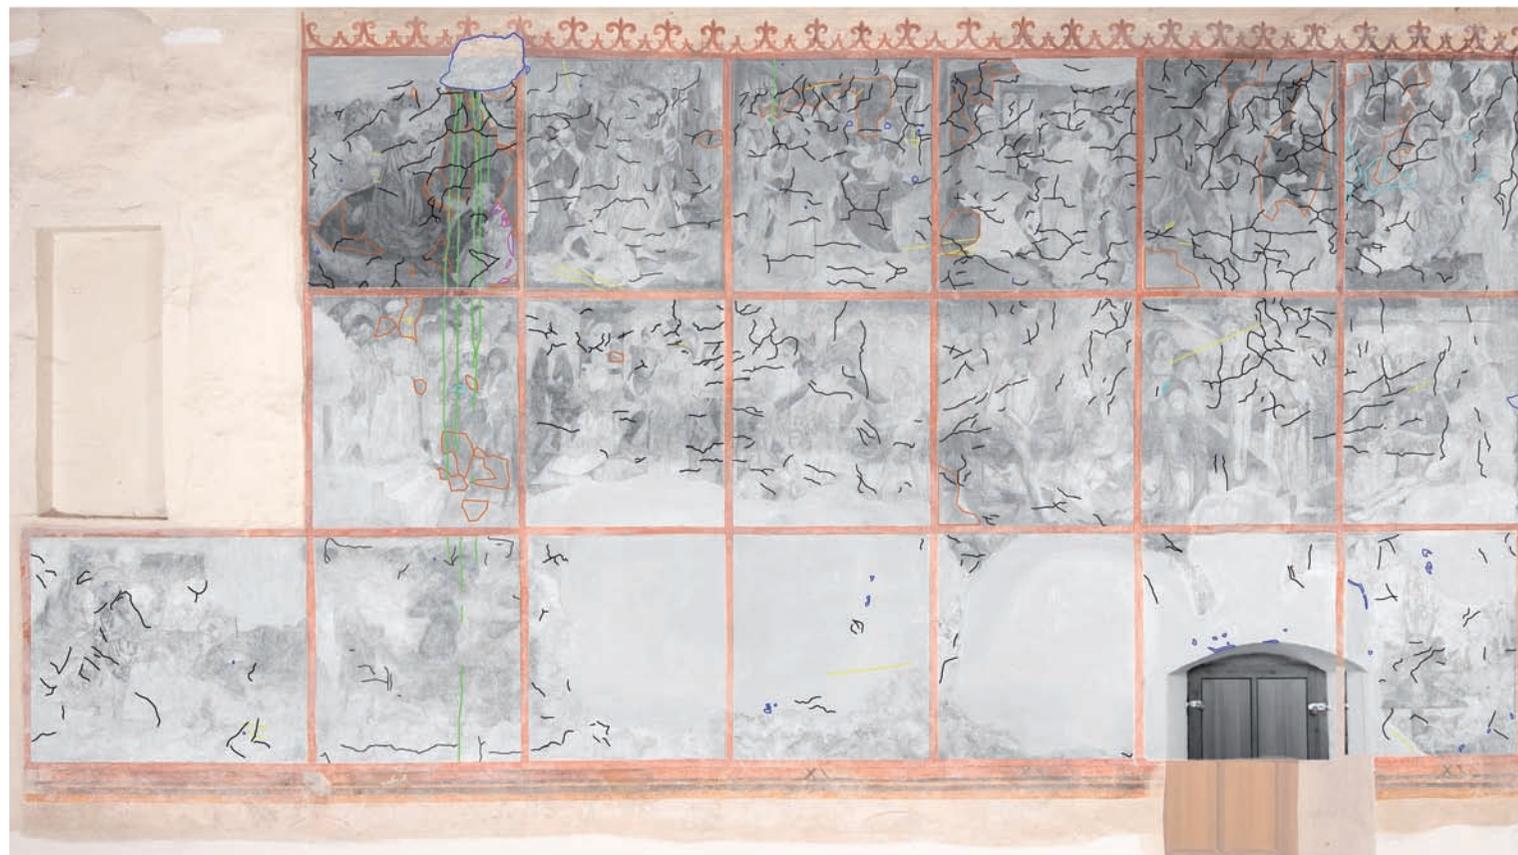
▲ Abb 39 a: Kartierung, Schäden der spätgotischen Malschicht

Die Malschichtoberfläche ist besonders auf dunklen Farbschichten stark vergraut. Dies ist vermutlich auf den Einsatz von Wasserglas zurückzuführen. Das bei der Trocknung des Wasserglases neben dem Kiesegel (SiO_2) entstehende Kaliumcarbonat (K_2CO_3) kann zu einem Grauschleier an der Oberfläche führen. Das Siliciumdioxid (SiO_2) wird bei der Trocknung leicht trüb und bildet durch Volumenverringern kleine Schwundrisse. Vereinzelt sind Salzausblühungen in Form von lockeren Belägen nadeliger Kristalle auf der Malschicht zu beobachten.

Die oberste Bildfeldreihe ist sehr stark von Rissen durchzogen. Abweichende physikalische Eigenschaften der gefestigten Malschichtoberflächen führen vermutlich bei Klimaschwankungen zu Spannungen innerhalb der Putz- und Malschichten und damit zur Rissbildung. In vielen Rissen hat sich Staub und Schmutz festgesetzt, welcher bis auf die Putzoberfläche und manchmal auch in die Putzschicht hineinreicht.

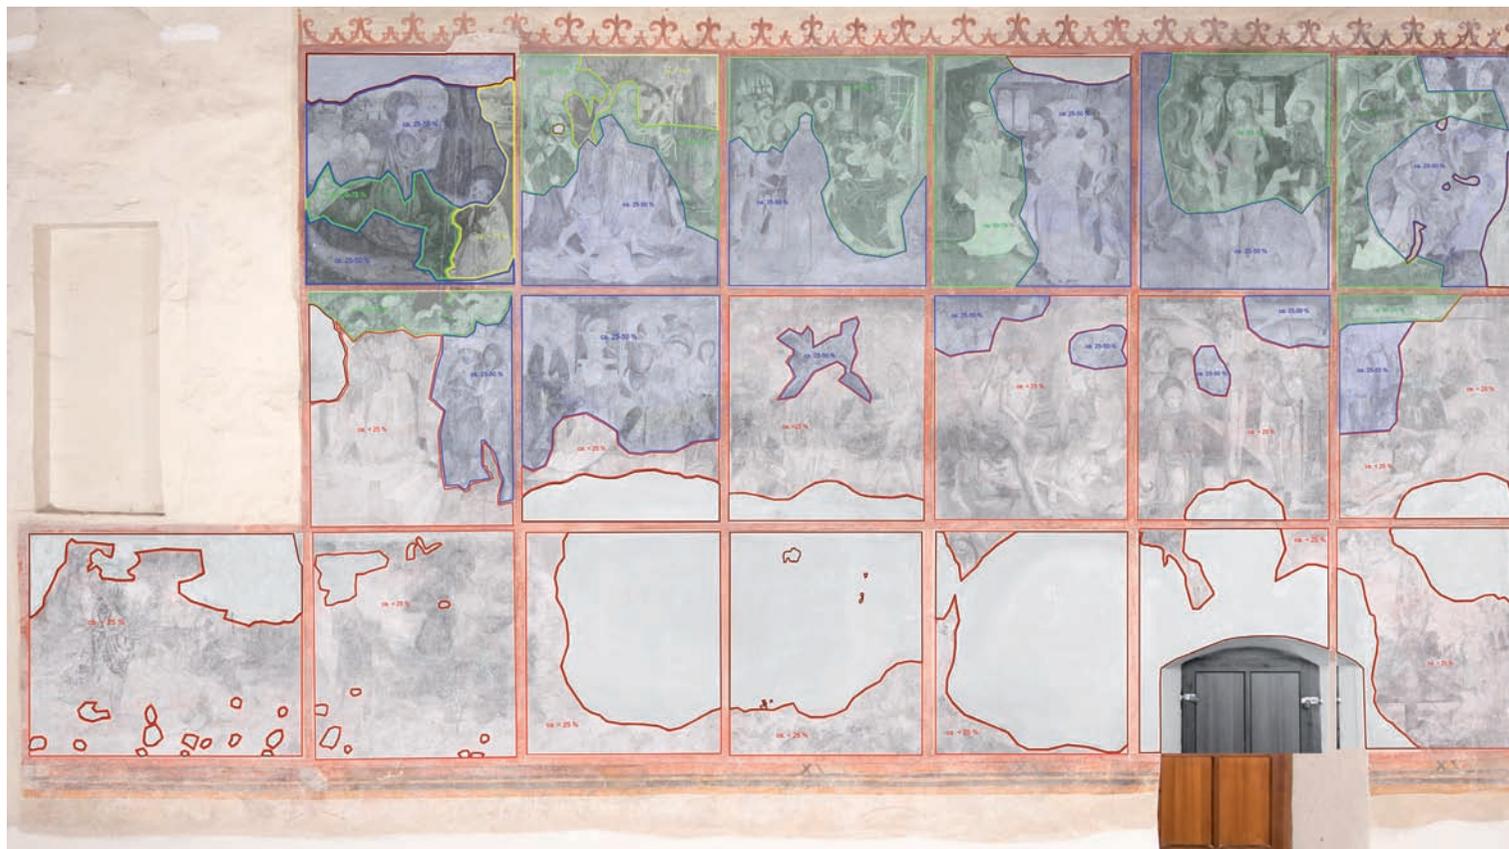
▲ Abb 39b: Kartierung des Bestandes der spätgotischen Malerei

Retuschen sind an einigen Stellen großflächig über mehrere kleine Fehlstellen hinweg und damit auch auf der spätgotischen Malschichtoberfläche ausgeführt. Teilweise liegen die Retuschen direkt auf dem oberflächlich geschädigten Putz. Die Farbigkeit einiger Retuschen wurde teilweise ohne Bezug zur Malerei ausgeführt.

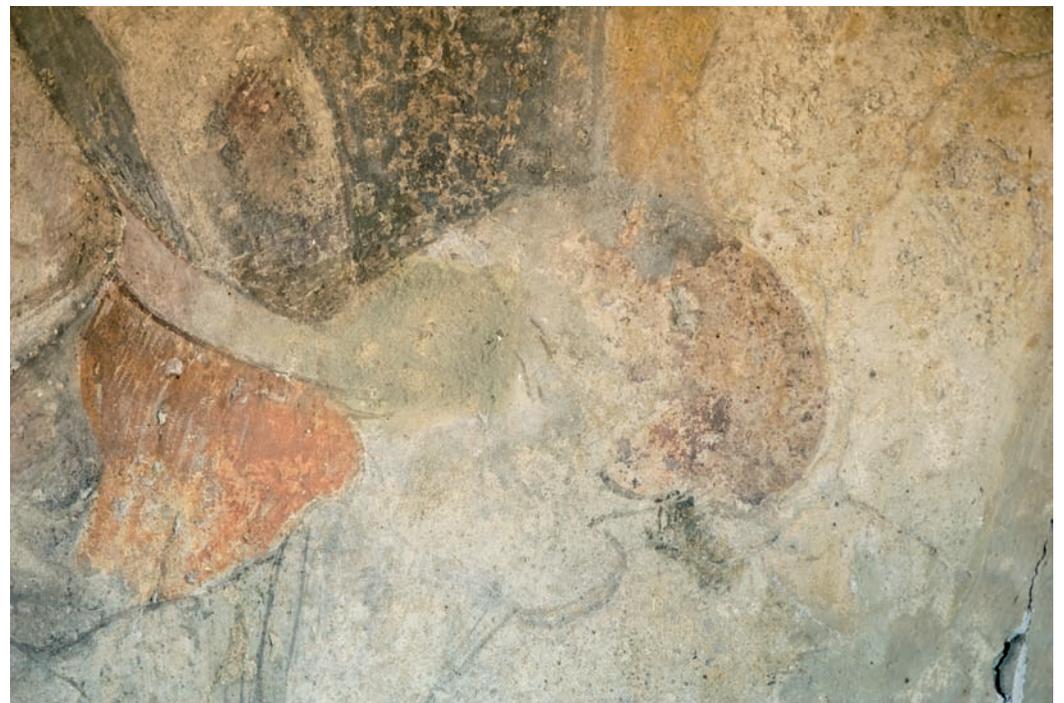
► **Abb. 243:** BILDFELD 6, Kopf eines Schergen, runde Ausbruchstellen in der Malschicht

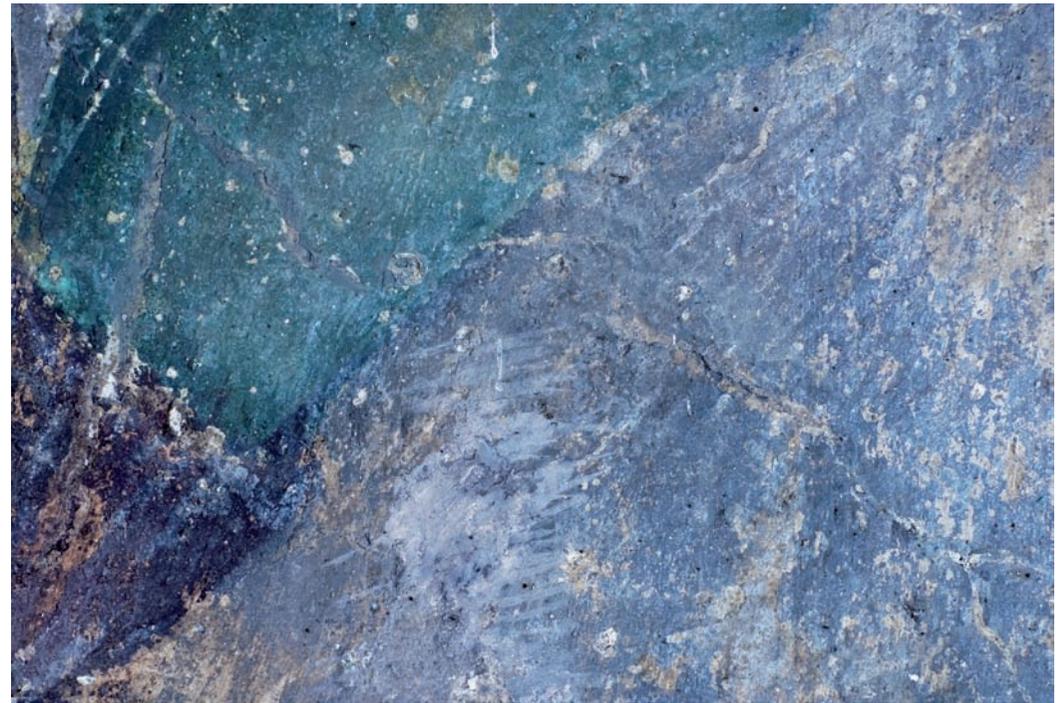
Kleine Ausbruchstellen wurden vermutlich durch hohe Oberflächenspannung des Überzugs und darunter auskristallisierende Salze hervorgerufen.

► **Abb. 250:** BILDFELD 6, Detail der Weste des Schergen rechts von Christus, Risse und kleine Ausbrüche in der Malschicht

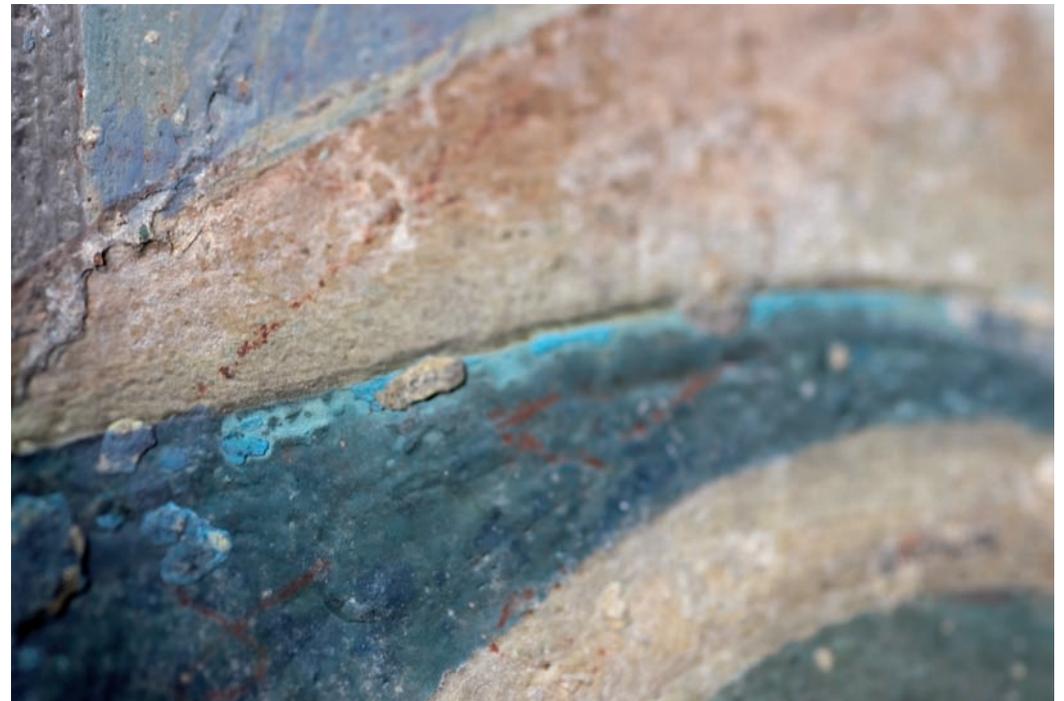
► **Abb. 251:** BILDFELD 6, Detail der Weste des Schergen rechts von Christus, Malschichtabplatzungen

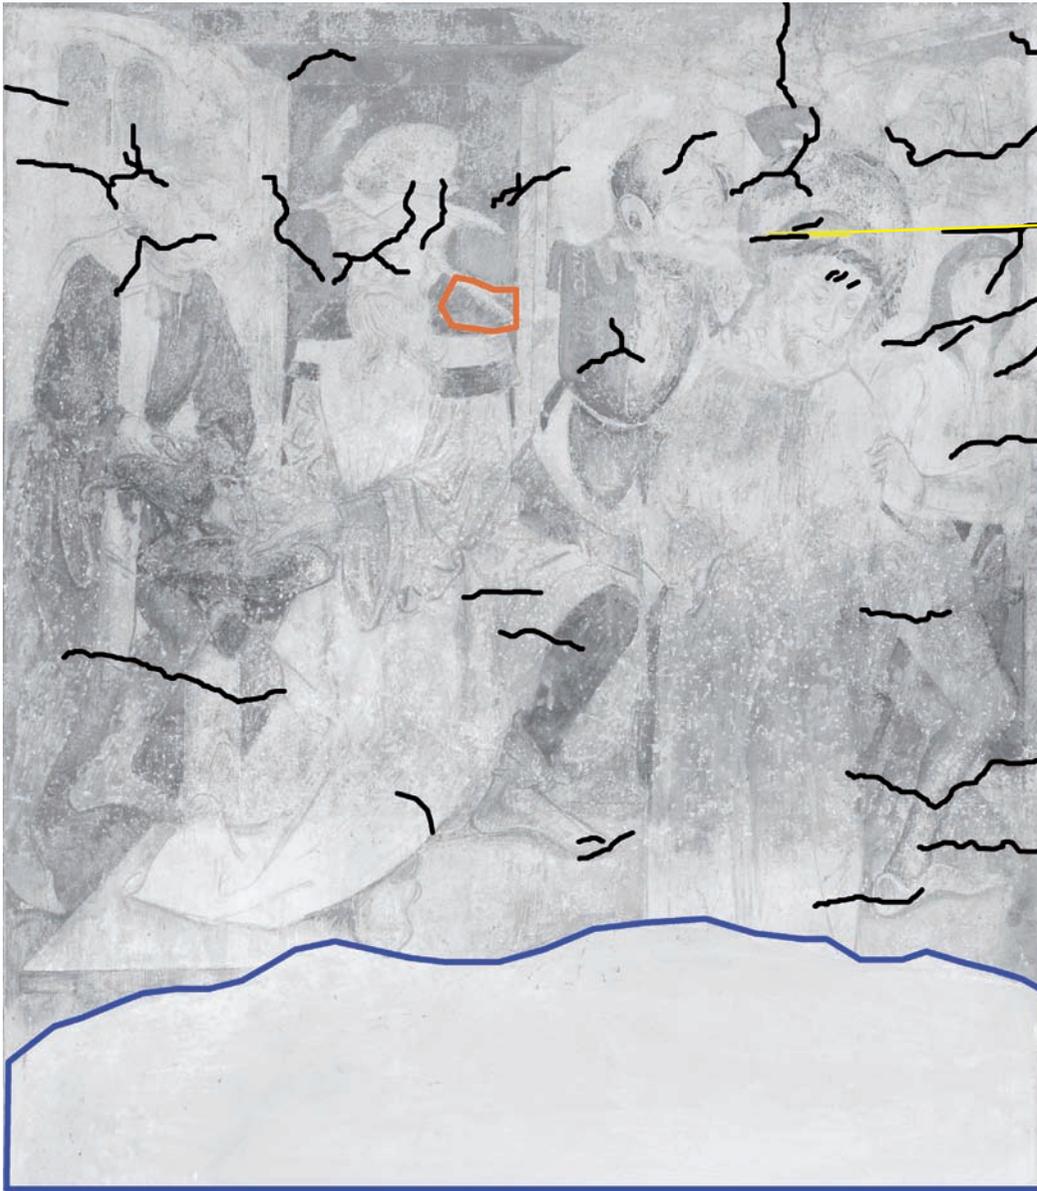
▲ Abb 303: BILDFELD 8, Kartierung, Schäden Malschicht, Maßstab 1:10

- ca. 25 - 50 % Malschicht von 1485
- ca. < 25 % Malschicht von 1485
- Totalverlust der Malschicht von 1485

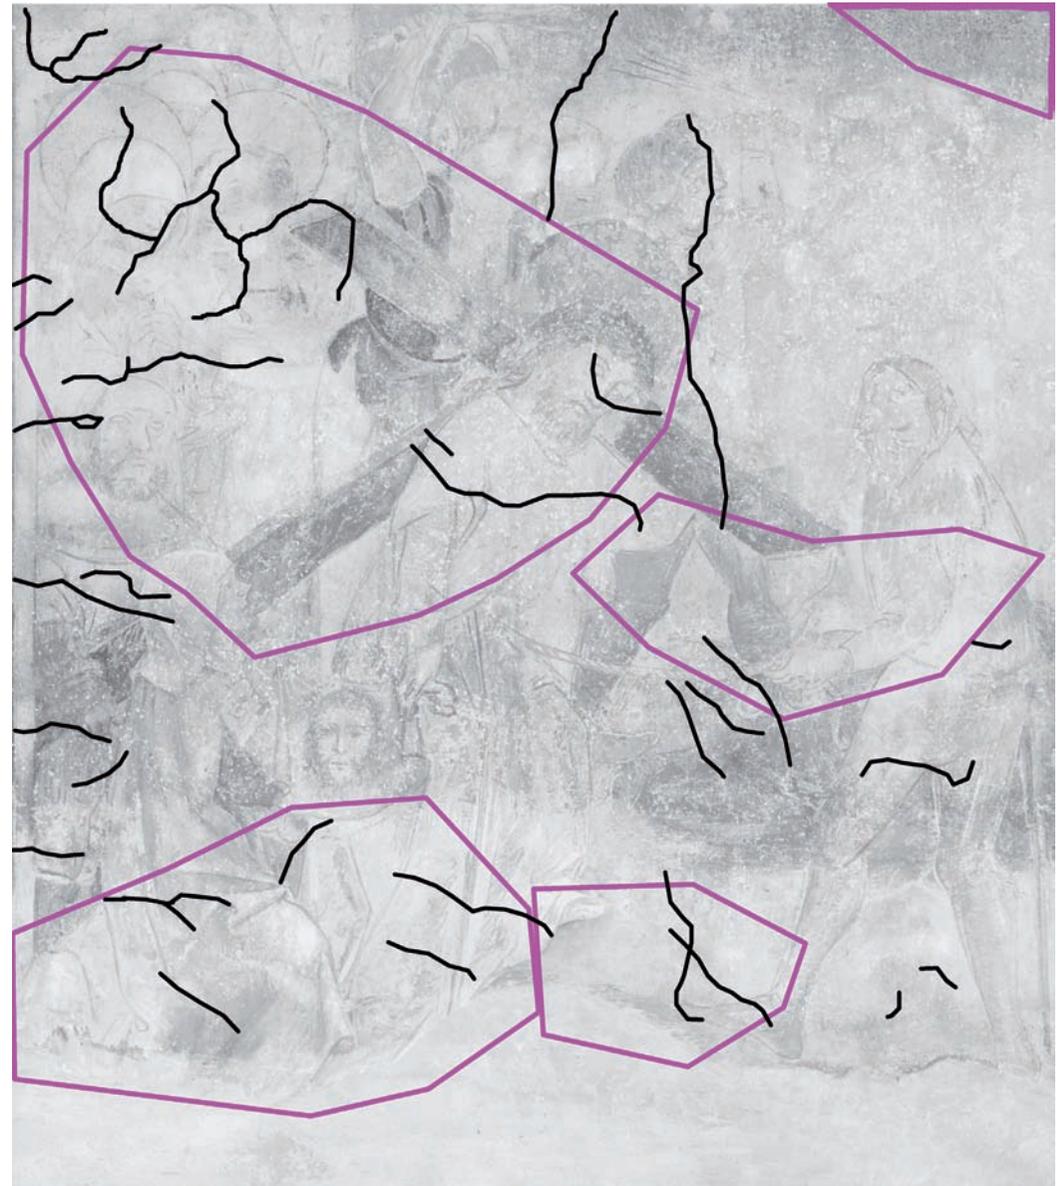
▲ **Abb 327:** BILDFELD 9, Kartierung, Schäden Putz, Maßstab ca. 1:10

Hohl liegende Putzbereiche befinden sich in der rechten oberen Bildecke, im oberen linken bis mittleren Bildbereich und oberhalb der Putzergänzung. Diese Bereiche sind nicht akut gefährdet.

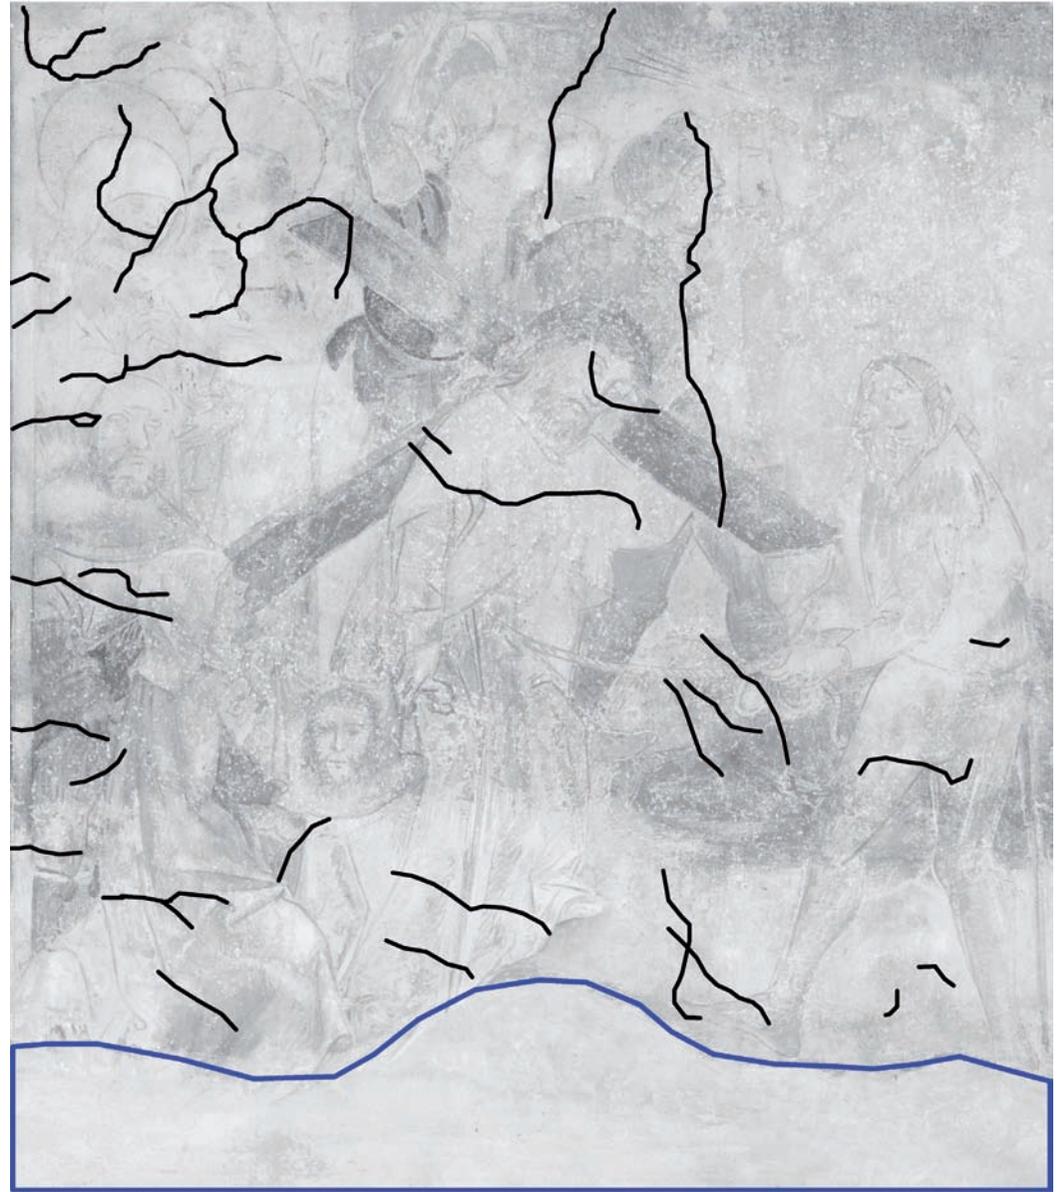
▲ Abb 333: BILDFELD 9, Kartierung, Schäden Malschicht, Maßstab ca. 1:10

Die Risse in der Malschicht sind identisch mit denen im Putz. Sie befinden sich vor allem am linken Bildrand, oberhalb der Ergänzung am unteren Bildrand und vereinzelt in der Bildmitte.

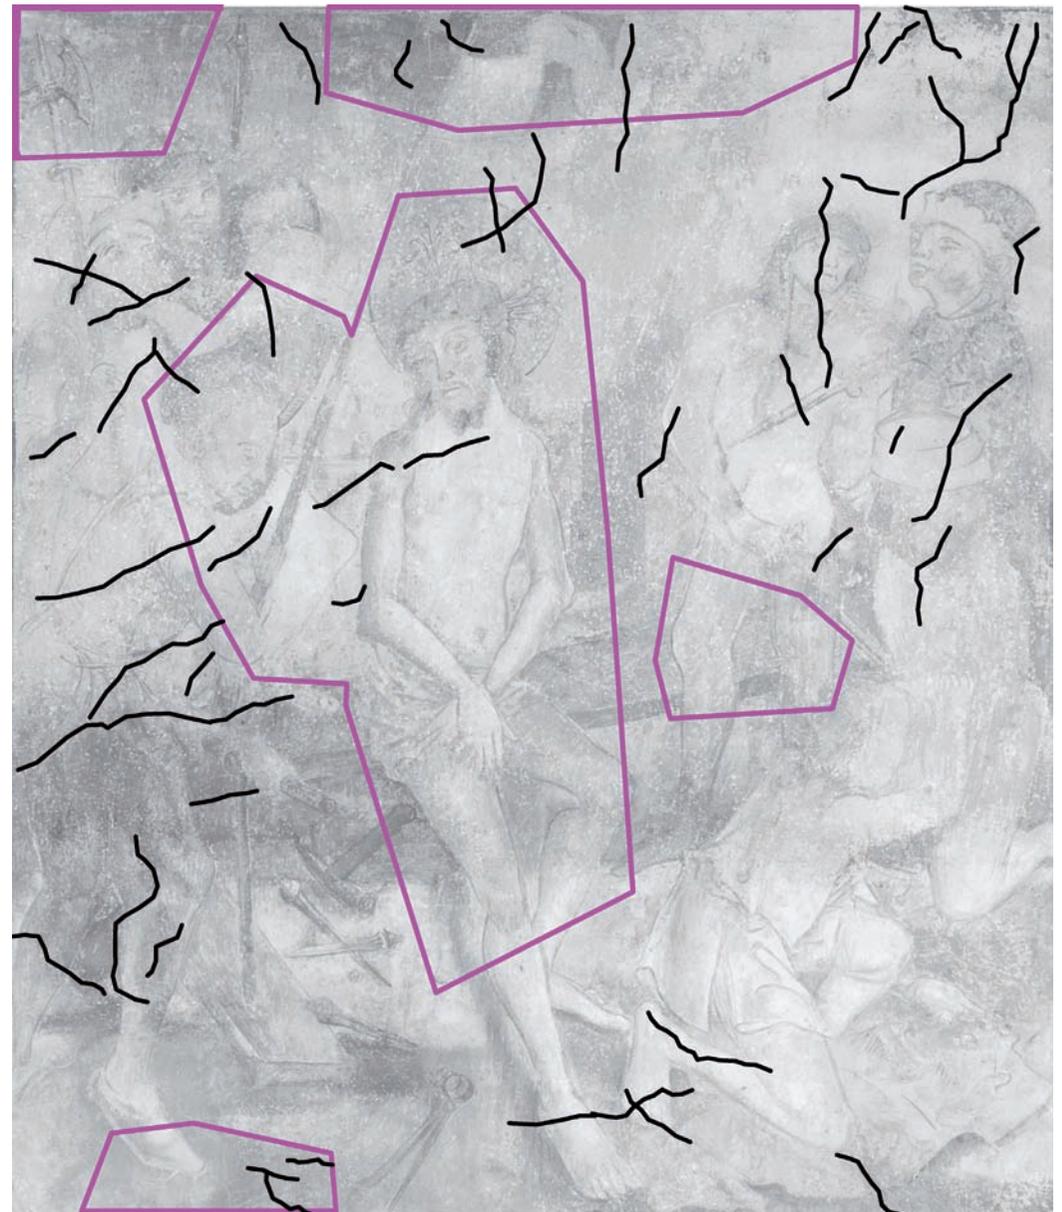
▲ **Abb 352:** BILDFELD 10, Kartierung, Schäden Putz, Maßstab ca. 1:10

Zwei hohl liegende Putzflächen befinden sich in der Bildmitte, zwei am oberen Rand und eine in der linken Bildecke unten.

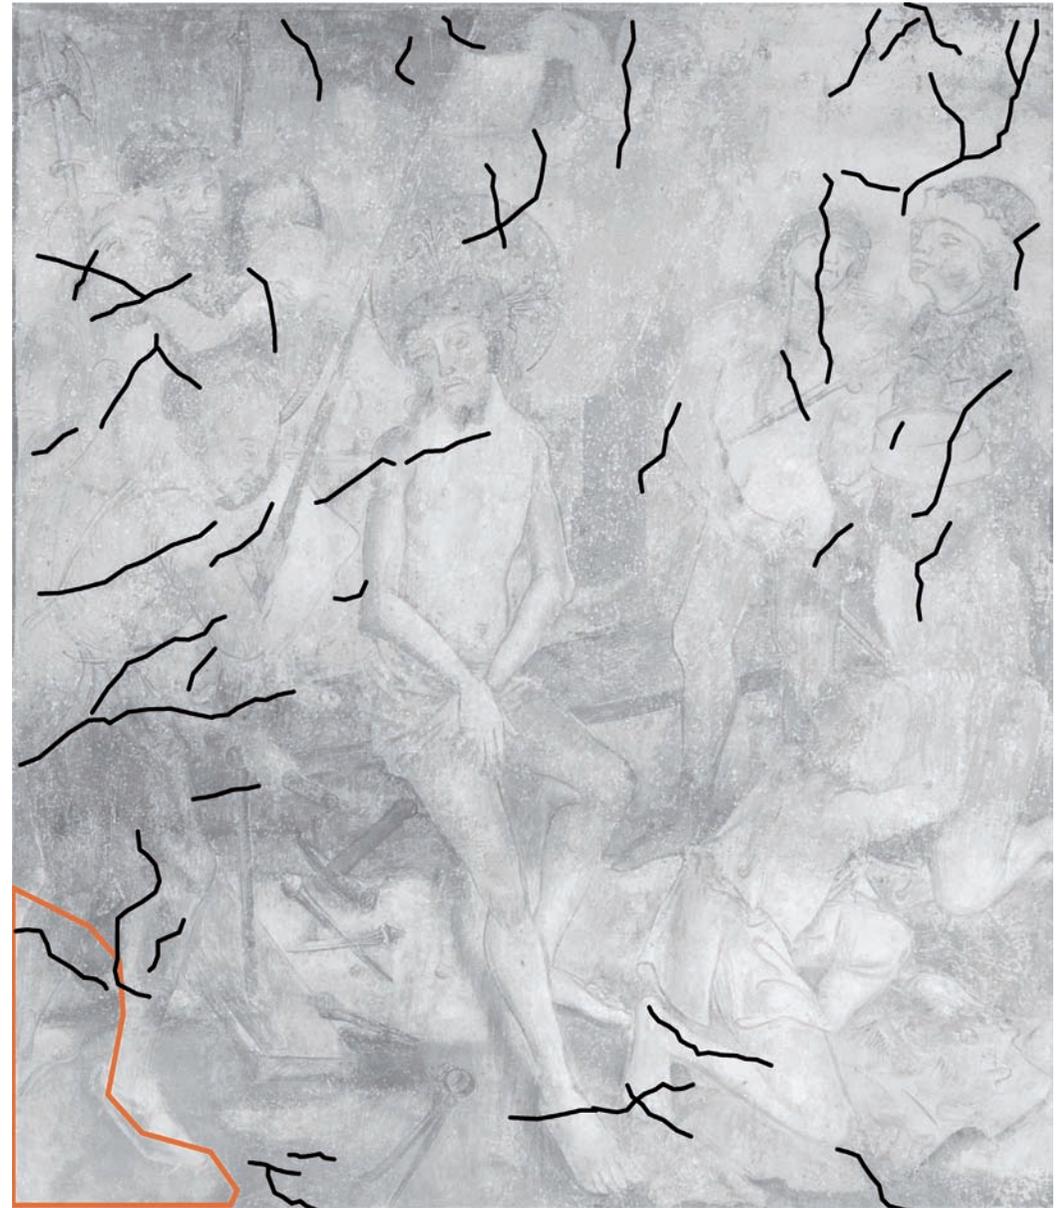
▲ **Abb 358:** BILDFELD 10, Kartierung, Schäden Malschicht, Maßstab ca. 1:10

Malschichtrisse befinden sich, wie bei den Schäden des Putzes beschrieben, im unteren und oberen Bildfeld sowie an der linken Bildseite.

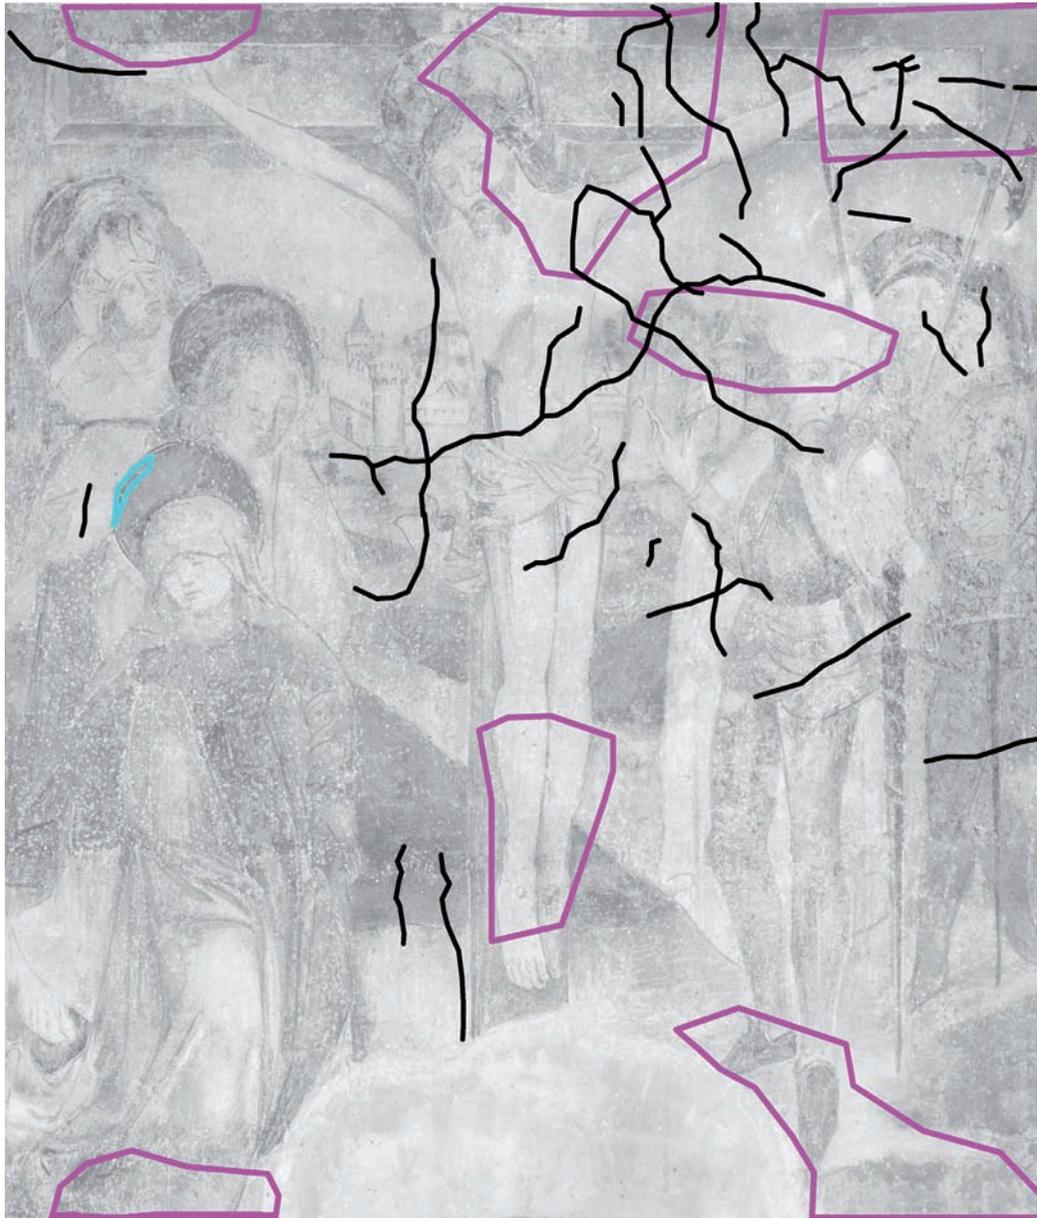
▲ **Abb 371:** BILDFELD II, Kartierung, Schäden Putz, Maßstab ca. 1:10

In dem Bildfeld liegen sieben mittelgroße hohl liegende Putzflächen. Drei der Flächen liegen in dem von Rissen durchsetzten oberen rechten Bildviertel.

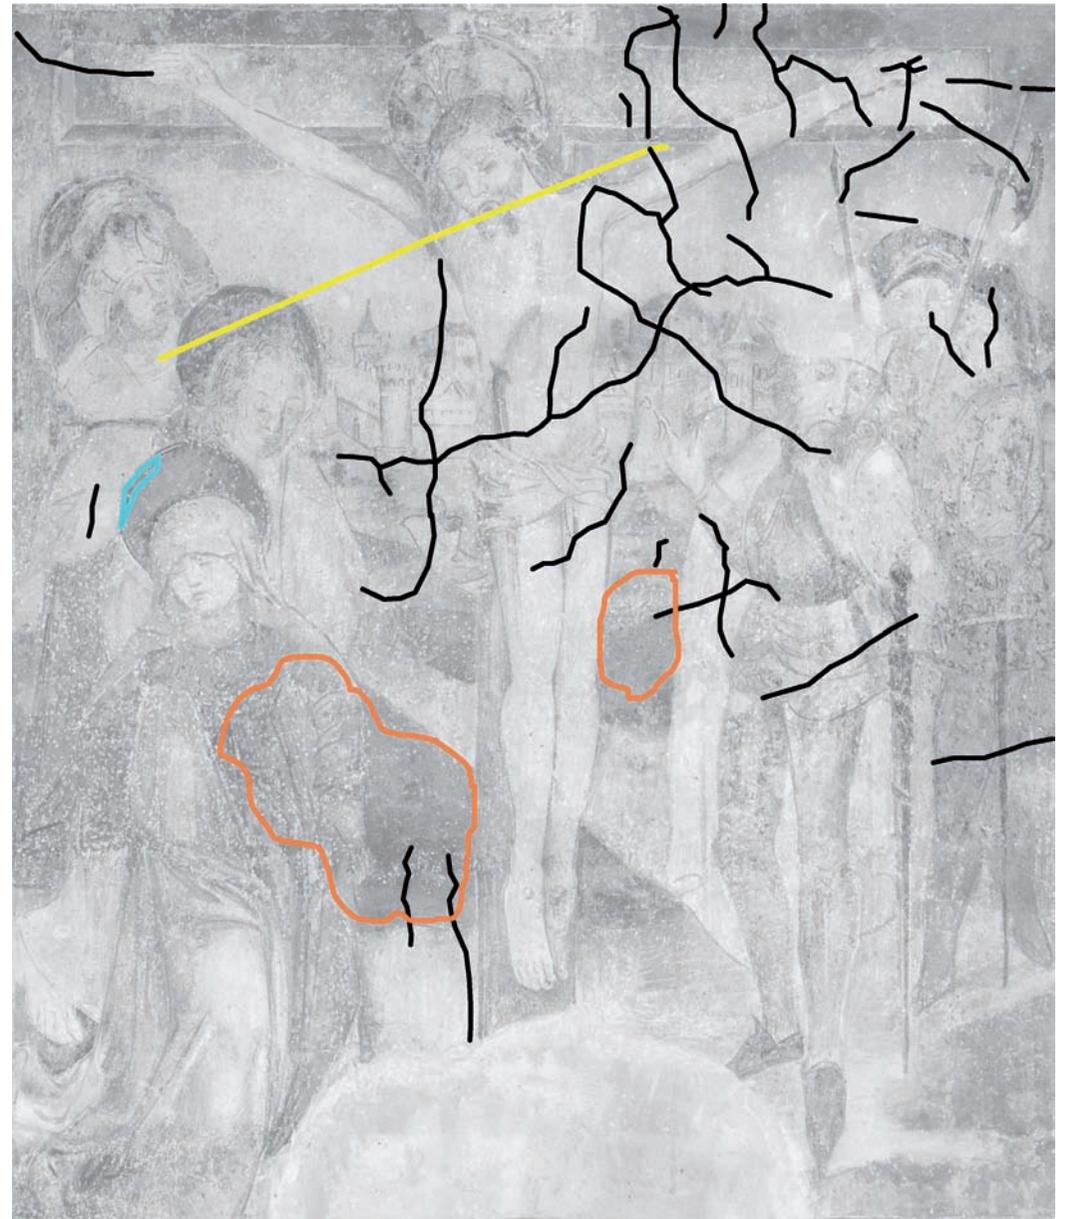
▲ **Abb 383:** BILDFELD 11, Kartierung, Schäden Malschicht, Maßstab ca. 1:10

Die Risse in der Malschicht sind mit den Rissen im Putz identische, die sich überwiegend in der rechten oberen Bildfläche befinden.

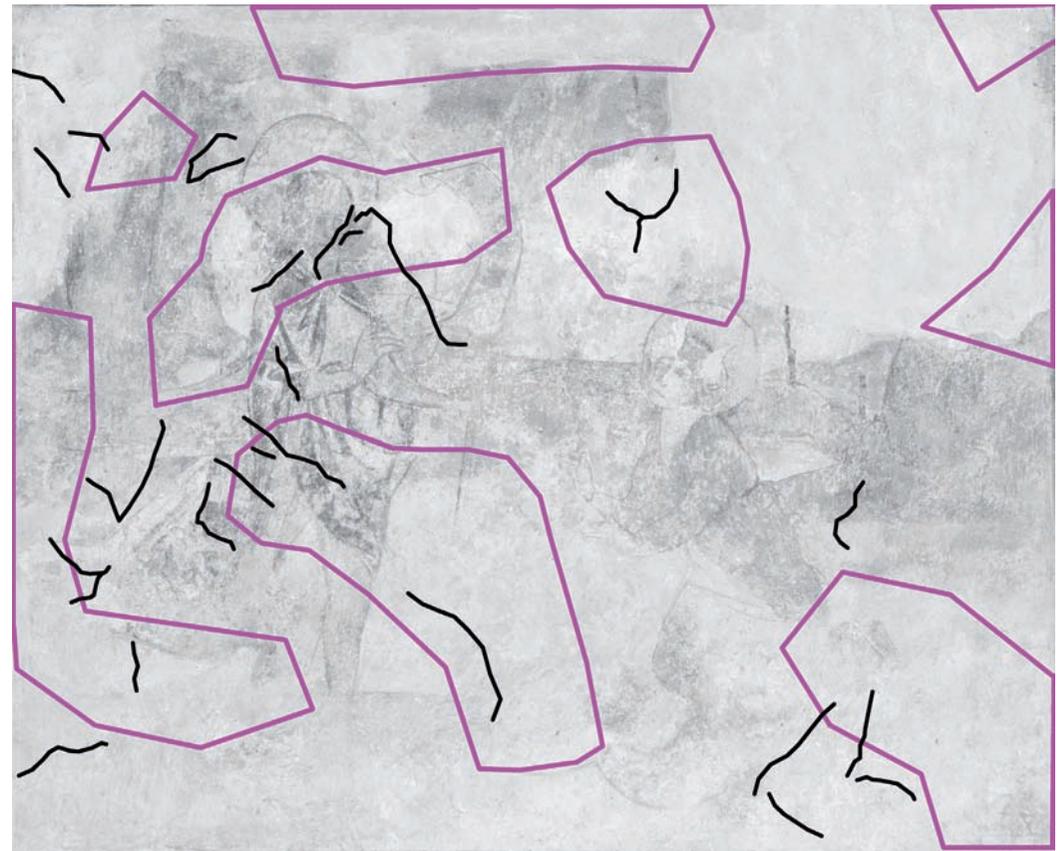
▲ **Abb 422:** BILDFELD 13, Kartierung Schäden Putz, Maßstab ca. 1:10

Der Putz weist viele hohl liegende Flächen auf, die jedoch nicht akut gefährdet sind.

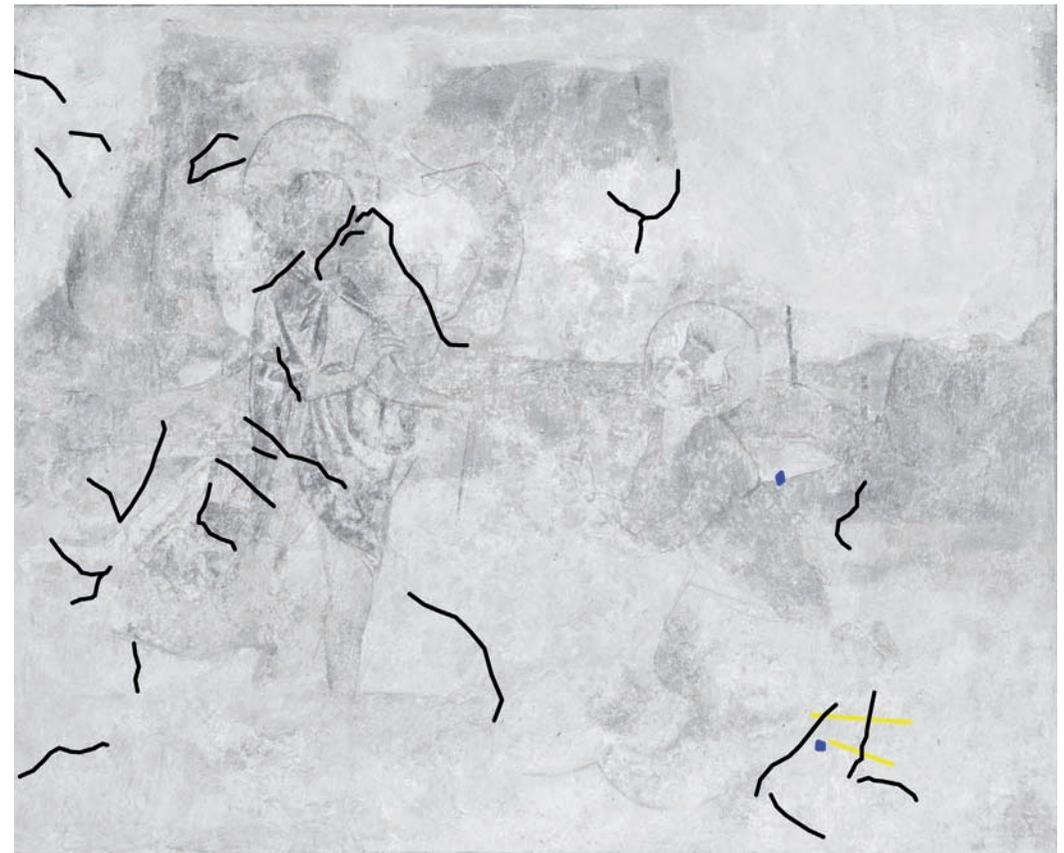
▲ **Abb 428:** BILDFELD 13, Kartierung, Schäden Malschicht, Maßstab ca. 1:10

Kleine Ausbruchstellen wurden vermutlich durch hohe Oberflächenspannung des Überzugs und darunter auskristallisierende Salze hervorgerufen.

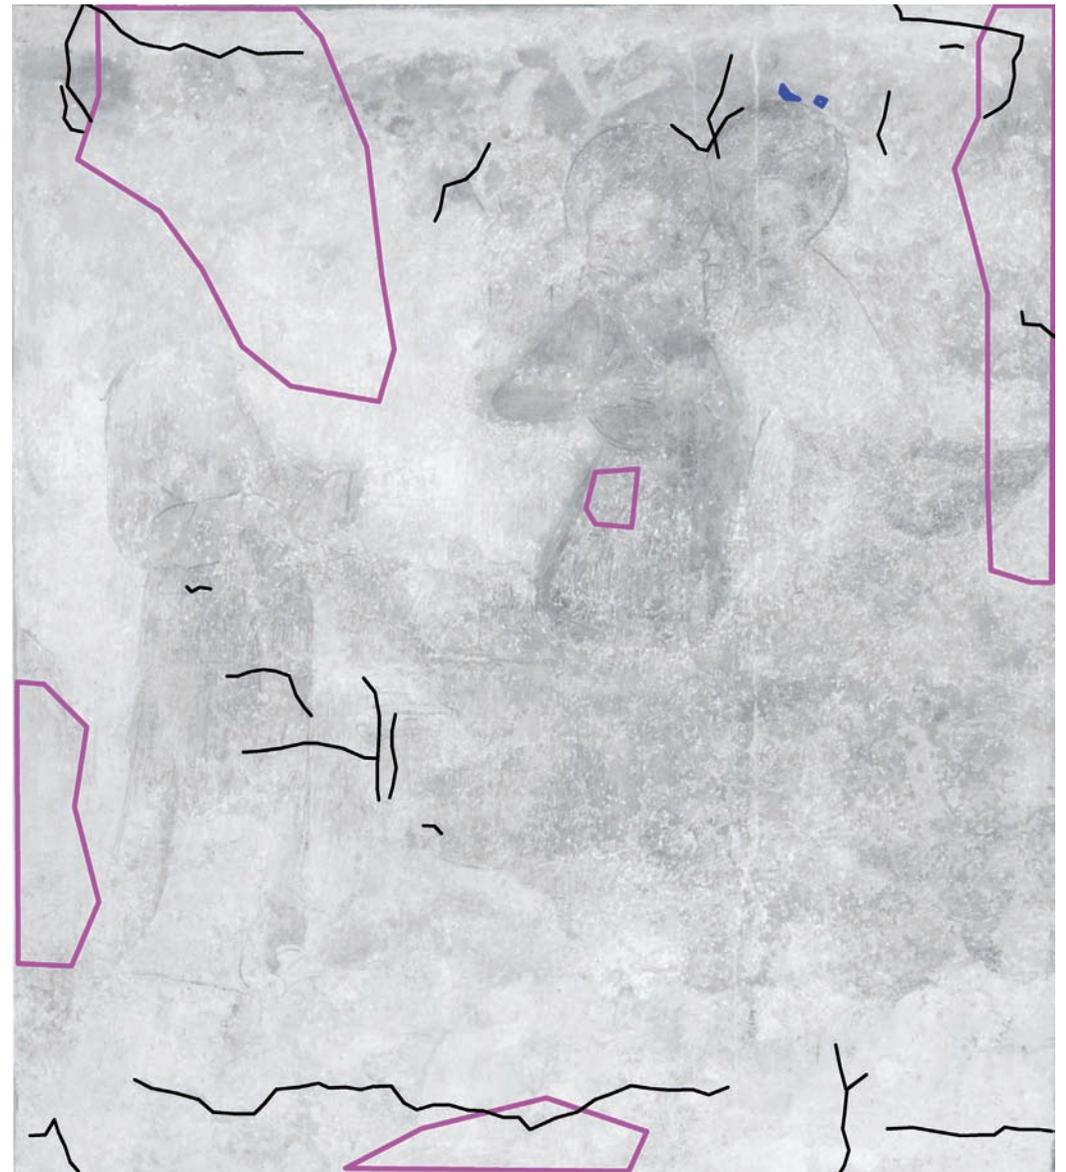
▲ Abb 437: BILDFELD 14, Kartierung, Schäden Putz, Maßstab ca. 1:10

Eine größere hohl liegende Putzfläche befindet sich in der linken oberen Bildecke und eine am rechten oberen Bildrand. In der Bildmitte, am unteren linken und am unteren Bildrand mittig befinden sich kleinere hohl liegende Putzflächen.

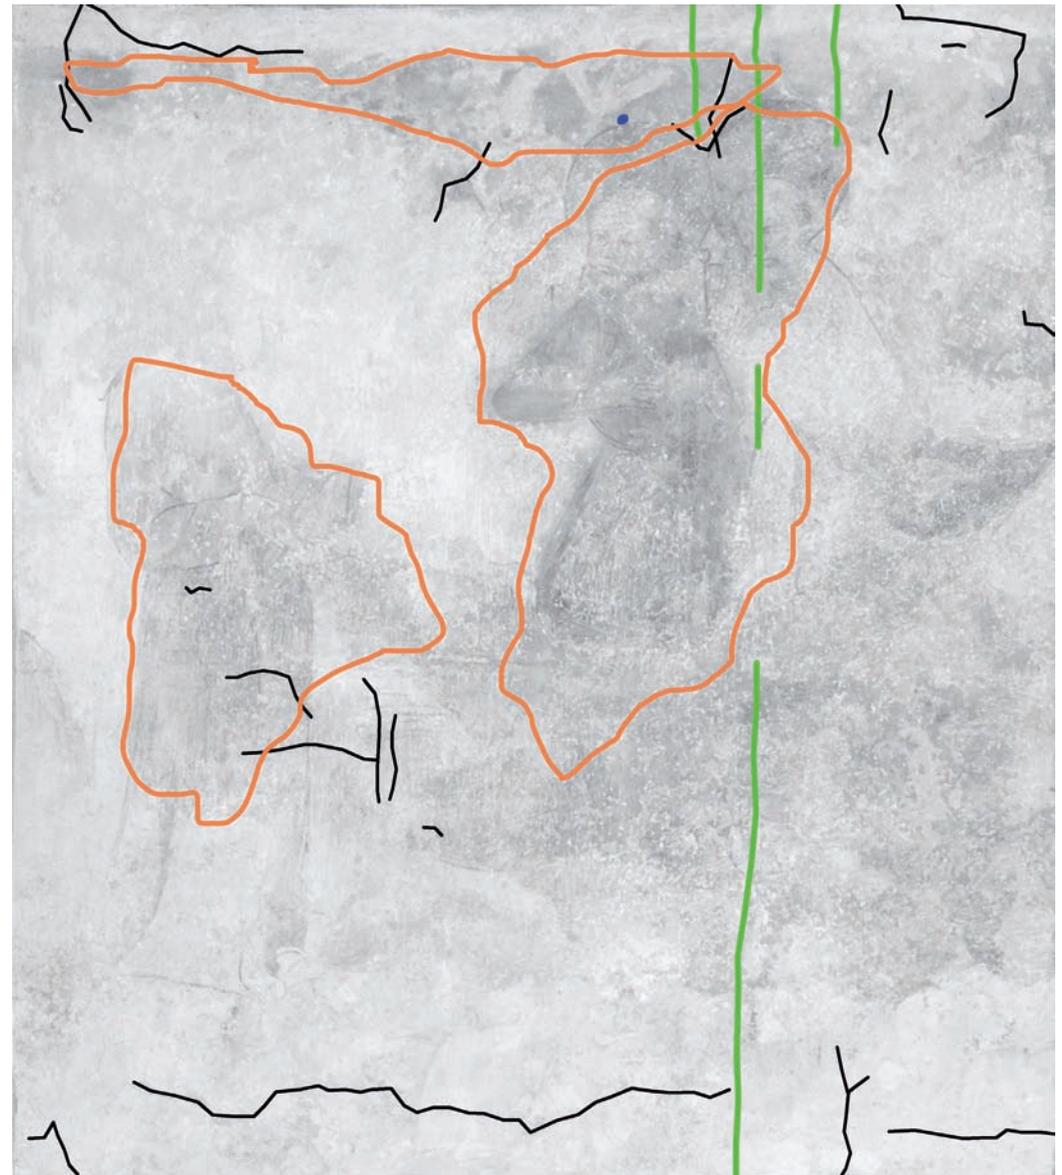
▲ **Abb 443:** BILDFELD 14, Kartierung, Schäden Malschicht, Maßstab ca. 1:10

In der rechten Bildhälfte sind Laufspuren erkennbar, die bereits in den zwei darüberliegenden Bildfeldern beobachtet wurden und von der Ausbruchsstelle in BILDFELD 1 ausgehen.

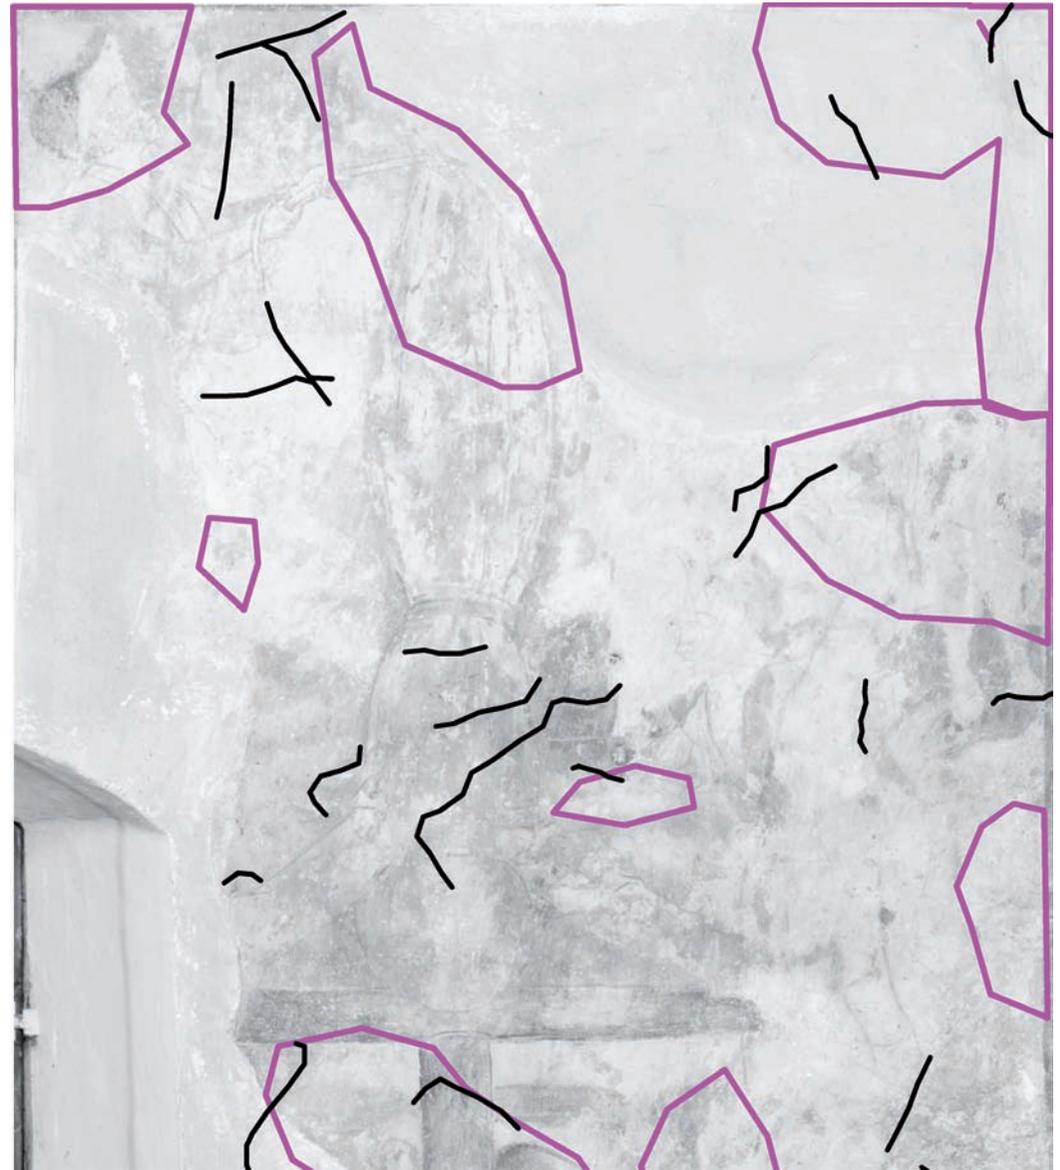
▲ Abb 462: BILDFELD 19, Kartierung, Schäden Putz, Maßstab ca. 1:10

Mehrere hohl liegende Putzflächen befinden sich in der spätgotischen Putzschicht und in den Ergänzungen.

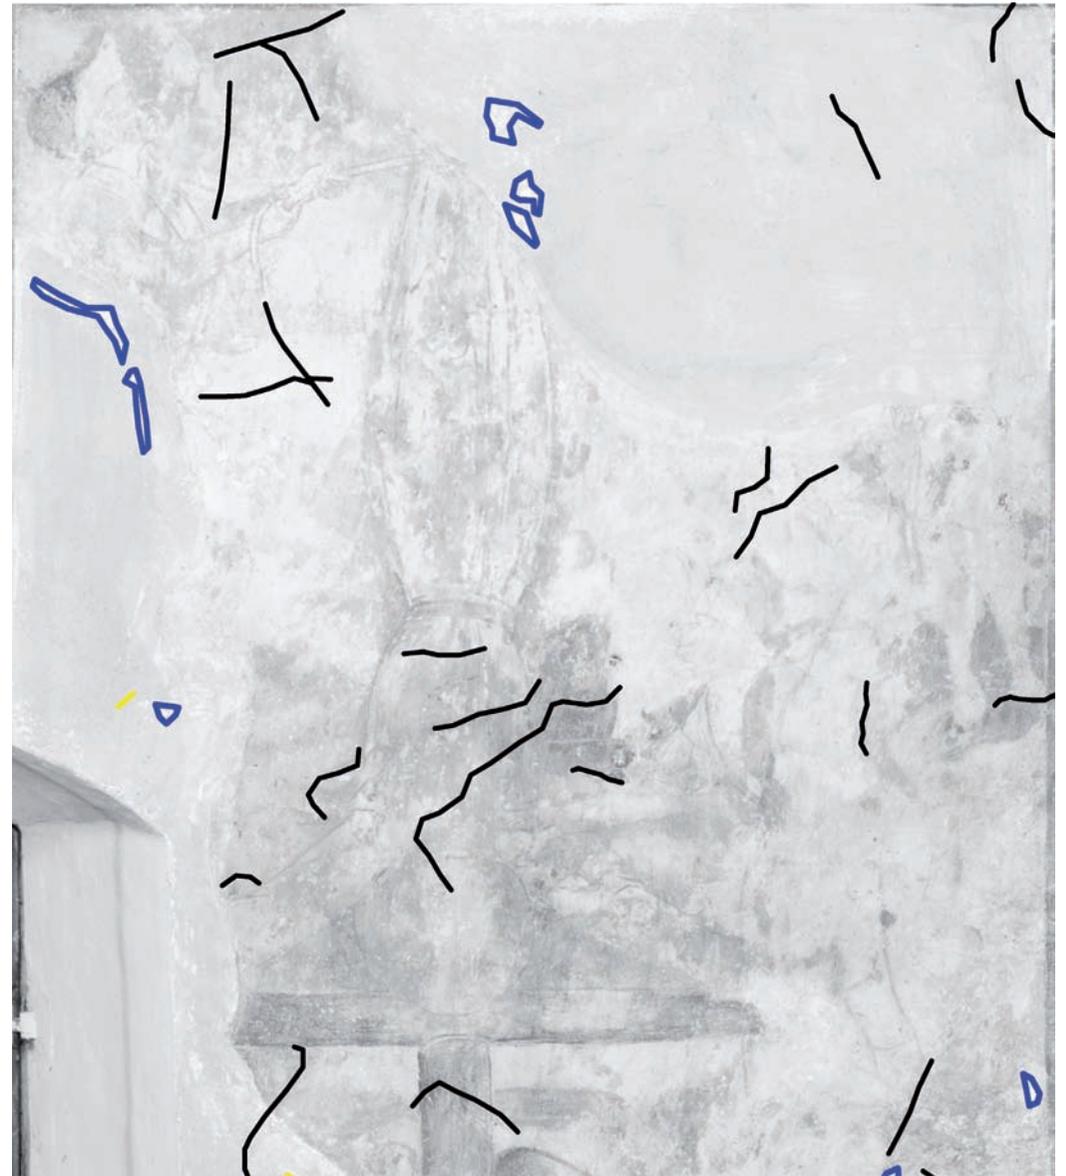
▲ Abb. 468: BILDFELD 19, Kartierung, Schäden Malschicht, Maßstab ca. 1:10

Gleich der Putzschicht zeigt die Malschicht vereinzelt Risse von ca. 1-2 mm Breite.
