## Prüfbericht Nr. 688

Dieselpumpenaggregat Typ AKRZF 80-400 DF  
VEB Zwickauer Maschinenfabrik

Bearbeiter: Dipl.-Mel.-Ing. W. Haß  
DK-Nr. 631.347.001.4

Potsdam-Bornim 1974

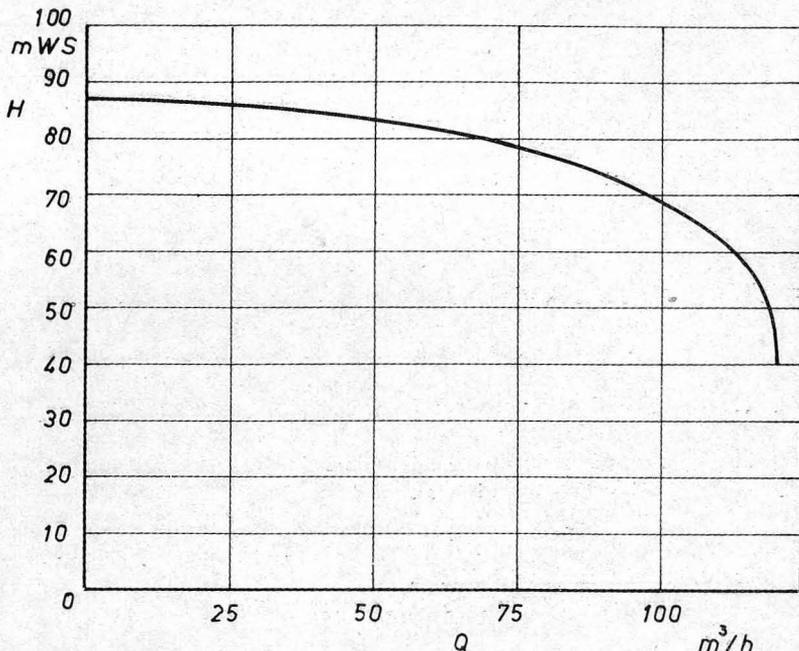
**Abb. 1**

Die Fördermenge des Dieselpumpenaggregates beträgt 100 m<sup>3</sup>/h bei einer Gesamtförderhöhe von 69 m WS (gemessen an dem zum Aggregat gehörenden Druckanschlußbogen) und einer Saughöhe von 5,0 m. Der durch das Rückschlagventil NW 80 und dem Druckanschlußbogen NW 80/100 verursachte Druckverlust beträgt 5 m WS.

Kennlinie des Dieselpumpenaggregates Typ AKRZF 80-400; DF  
(gemessen mit Druckanschlußbogen)

Die mit dem Aggregat erreichte Fördermenge ist ausreichend, jedoch entspricht die Gesamtförderhöhe bei dieser geforderten Fördermenge nicht den agrotechnischen Forderungen. Durch das Rückschlagventil NW 80 und den Druckanschlußbogen NW 80/100 treten Druckverluste von ca. 5 m WS ein, die die Parameter des Aggregates so ungünstig beeinflussen, daß die geforderte Förderhöhe von 70.....80 m, WS am Ende des Druckanschlußbogens nicht erreicht wird. Der Wasserdruck-Abschaltpunkt ist mit 5,5 kp/cm<sup>2</sup> günstig eingestellt.

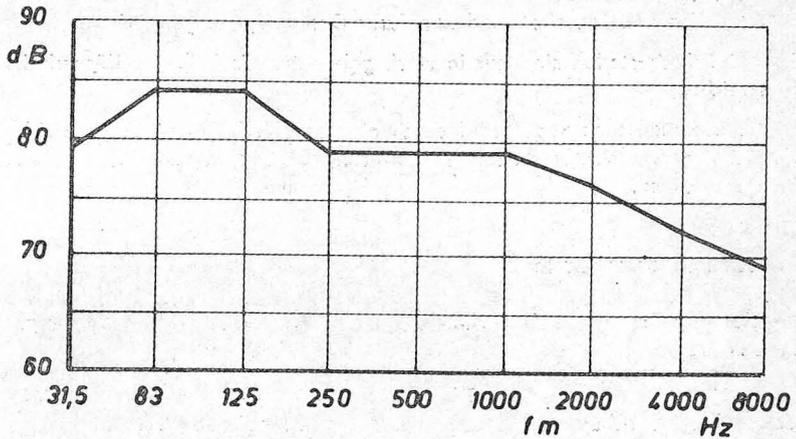
### Frequenzanalyse

Die gemessenen Schallpegel in einer Entfernung von 7,0 m von der Schallquelle betragen bei geschlossenen Klappen 80 dB (AI) und bei offenen Klappen 84 dB (AI).

Die Frequenzanalyse ist in Abb. 2 dargestellt:

Bei geöffneten Klappen tritt ab 250 Hz eine Erhöhung des Schalldruckes ein. Auf der Grundlage der Prüfungsergebnisse wurde eine Kalkulation der Einsatzkosten des Dieselpumpenaggregates vorgenommen. Dabei wurde von einem vorläufigen Anschaffungspreis von 19.910,- M einer 10-jährigen Nutzungsdauer und einer jährlichen Einsatzzeit von 1000 h ausgegangen.

Der Schalldruck liegt in den Grenzen der TGL 10687 Bl. 2.
