**DAGMAR WOITAS**

**Das Mönchsgestühl  
in der  
Benediktinerklosterkirche  
Weltenburg**

**Diplomarbeit  
am  
Lehrstuhl für Restaurierung  
Technische Universität München  
2004**

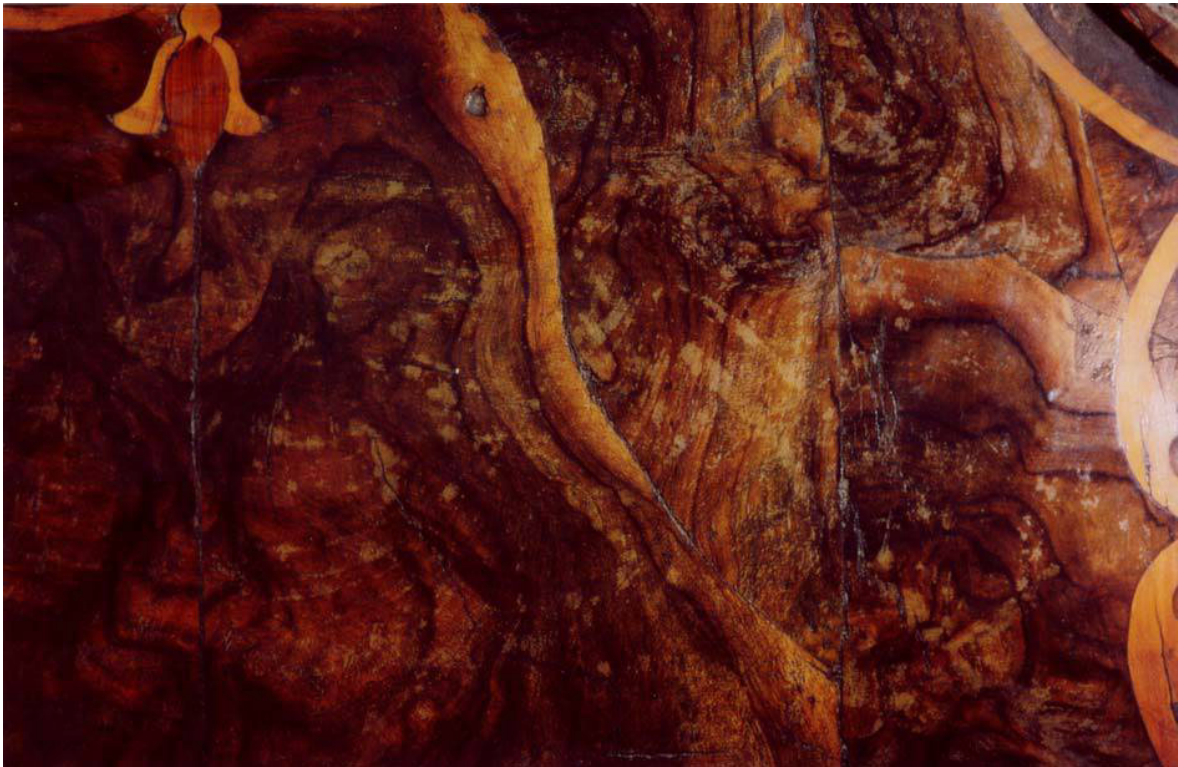
Abbildung 17: Abtstuhl. Pult, Kartusche, fleckiger Überzug

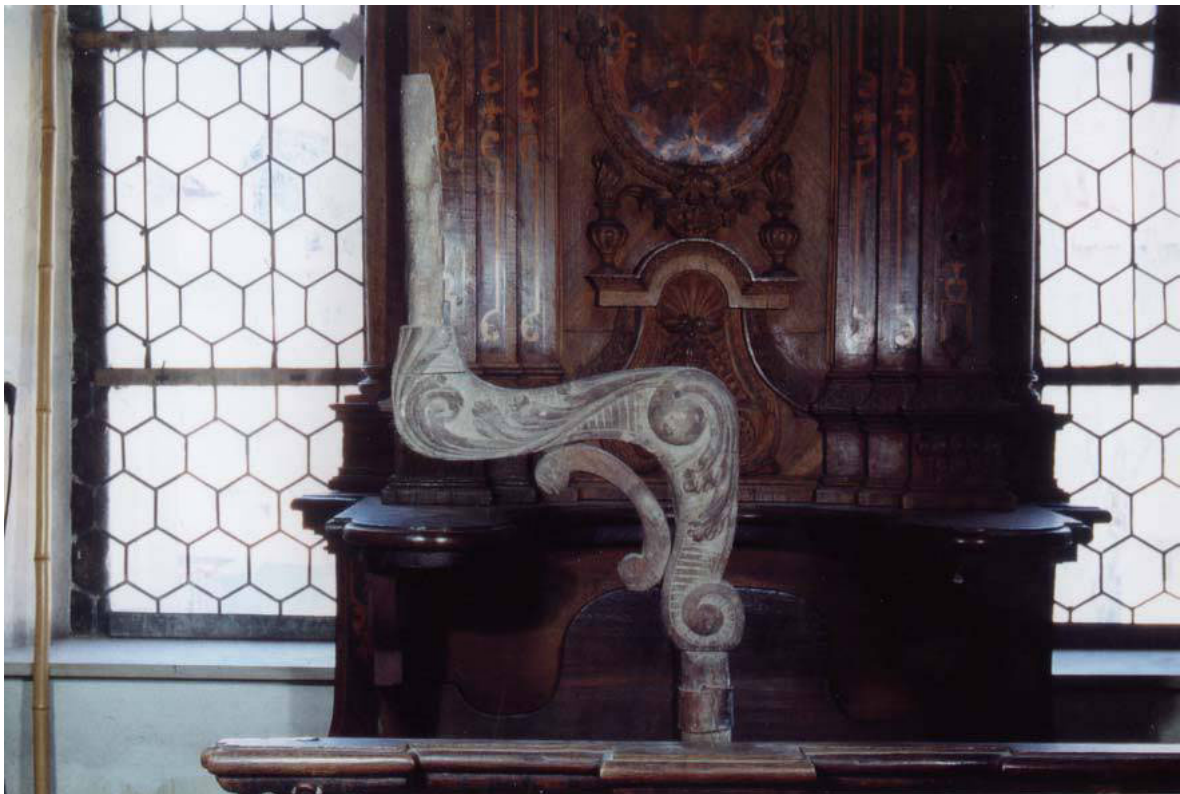
Abbildung 18: Abtstuhl, Pult, Kartusche, fleckiger Überzug

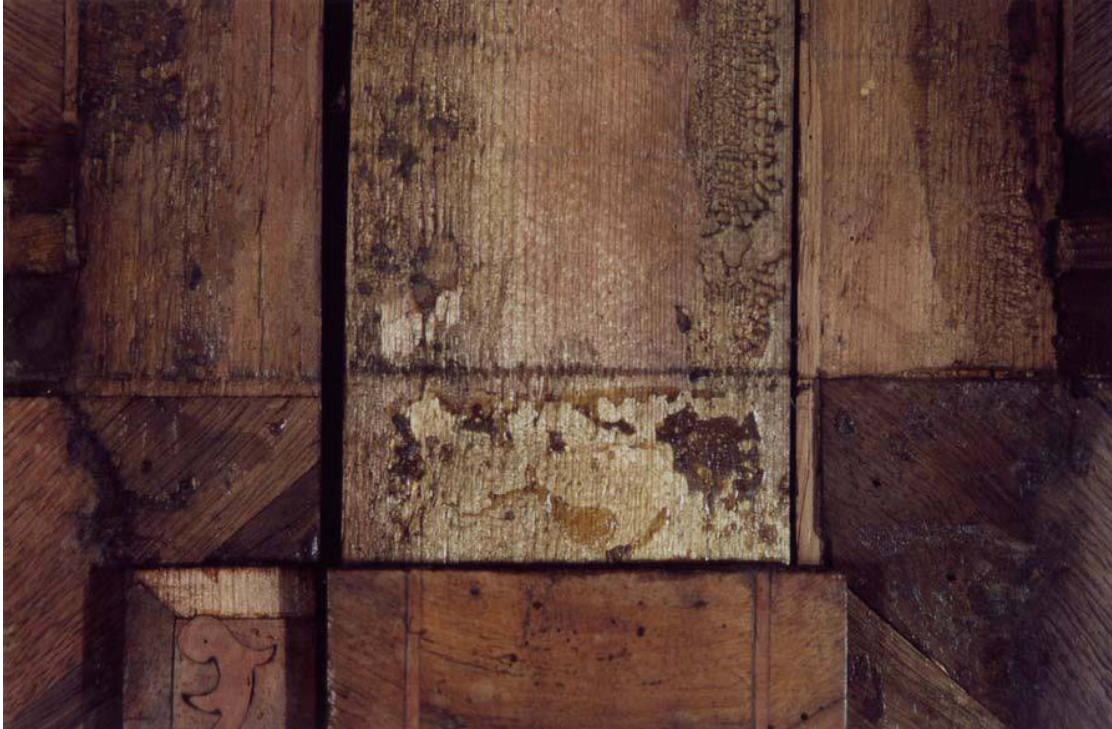
Abbildung 54: Linke Stallenreihe, Stalle 5, Dorsale, Sockelzone, Spuren eines Reisswerkzeugs

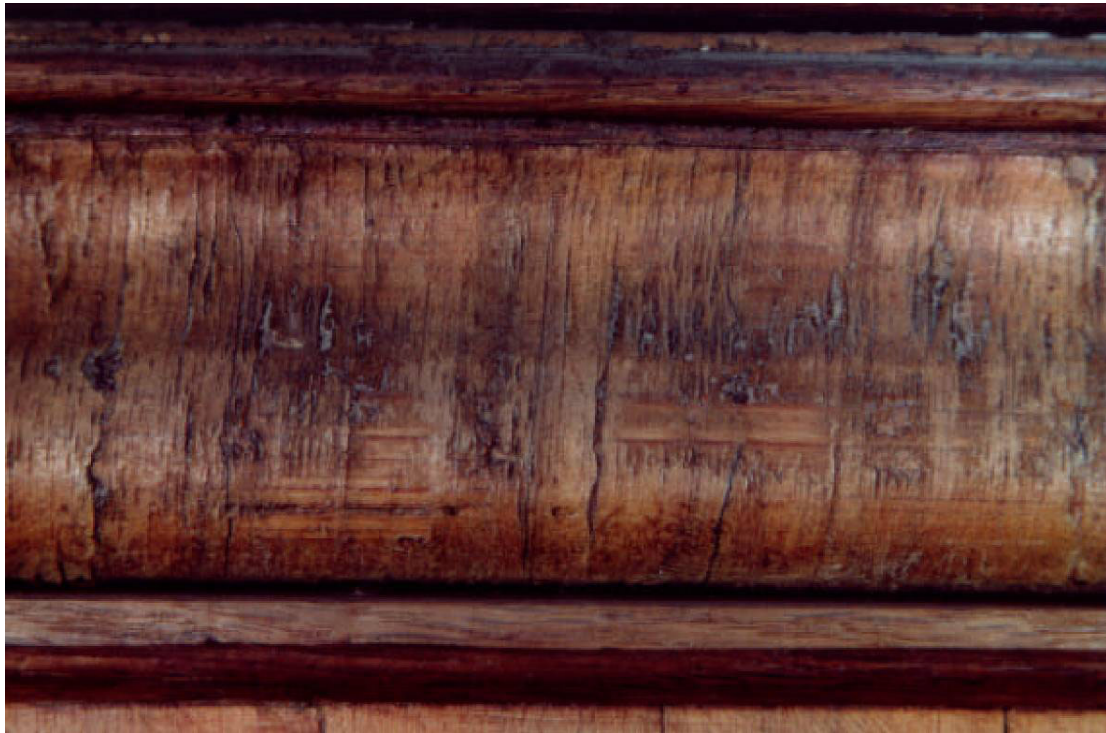
Abbildung 87: Rechte Stallenreihe, Stalle 13, Gebälk der Dorsale, durchgeschliffenes Furnier

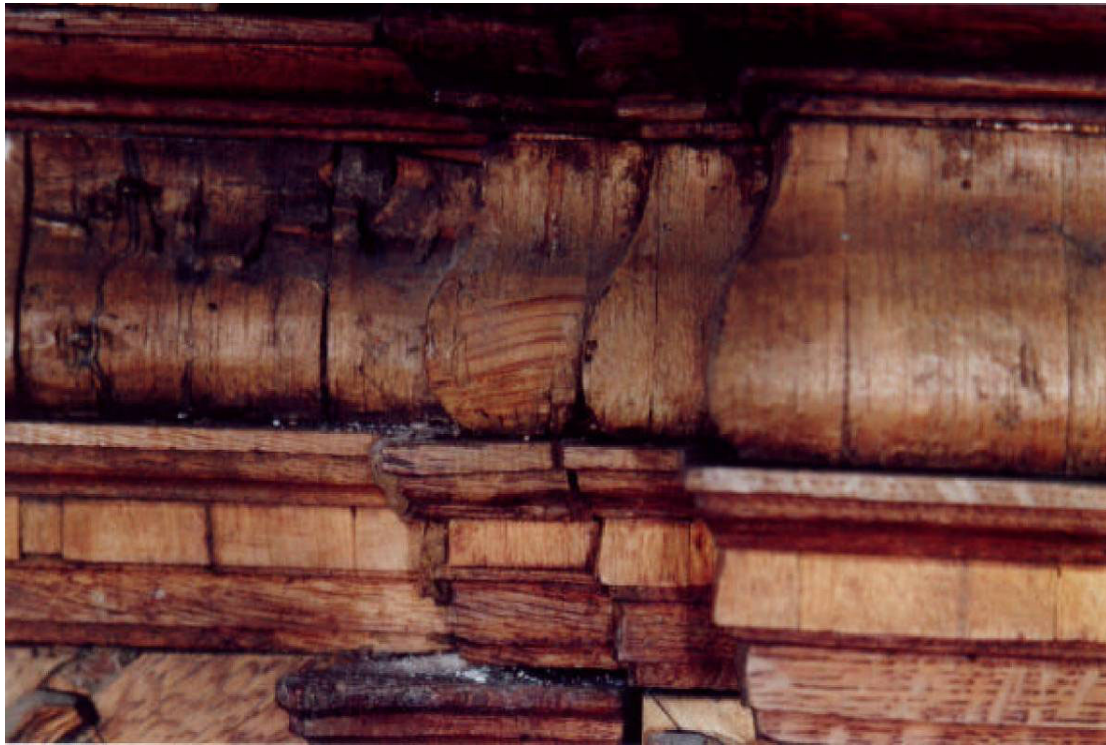
Abbildung 89: Rechte Stallenreihe, Stalle 16, Gebälk der Dorsale, durchgeschliffenes Furnier

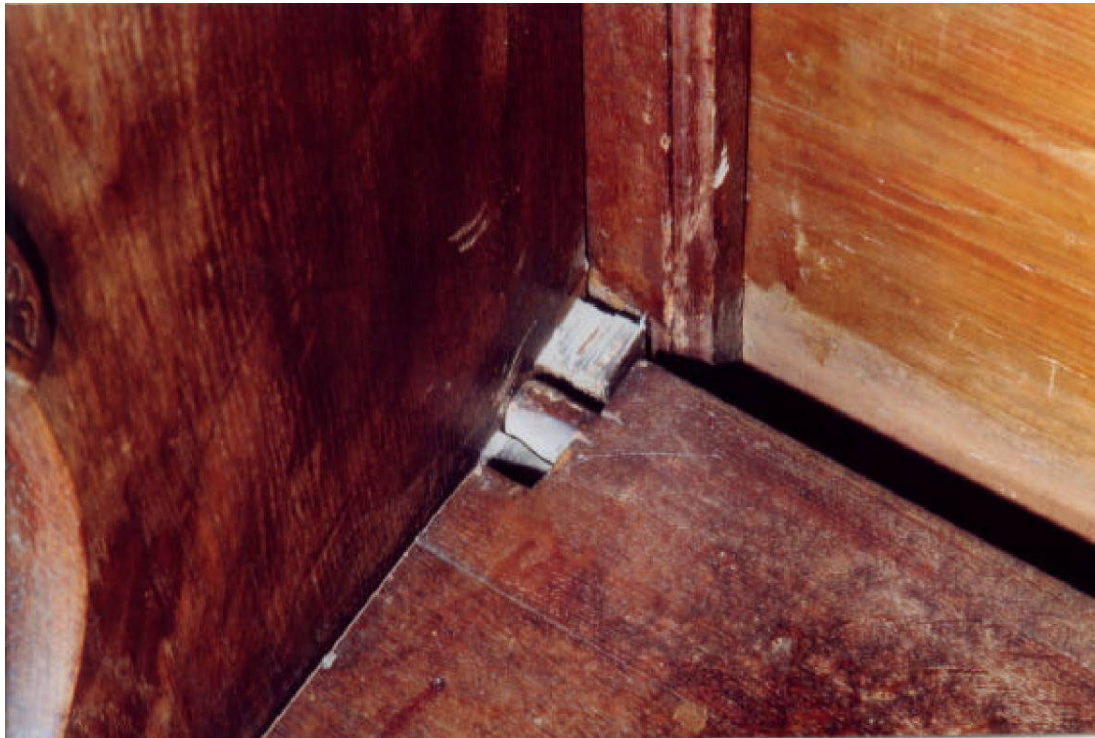
Abbildung 104: Stalle 7, reparierter linker Klappmechanismus

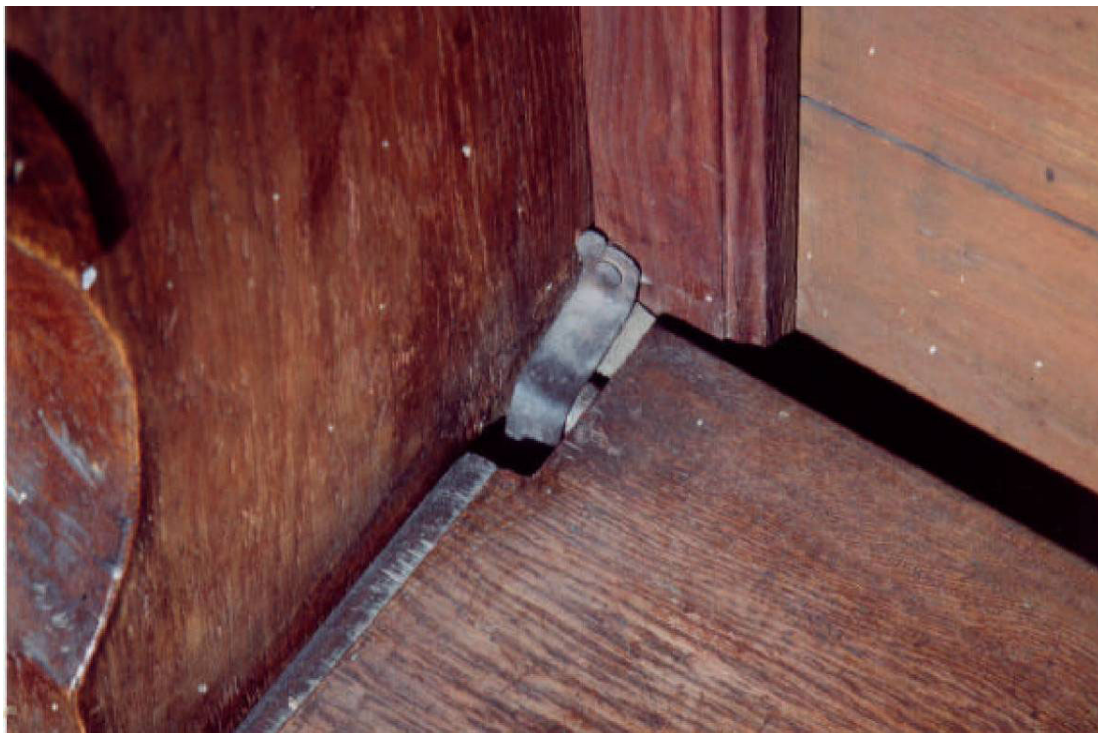
Abbildung 109: Stalle 10, linker defekter Klappmechanismus

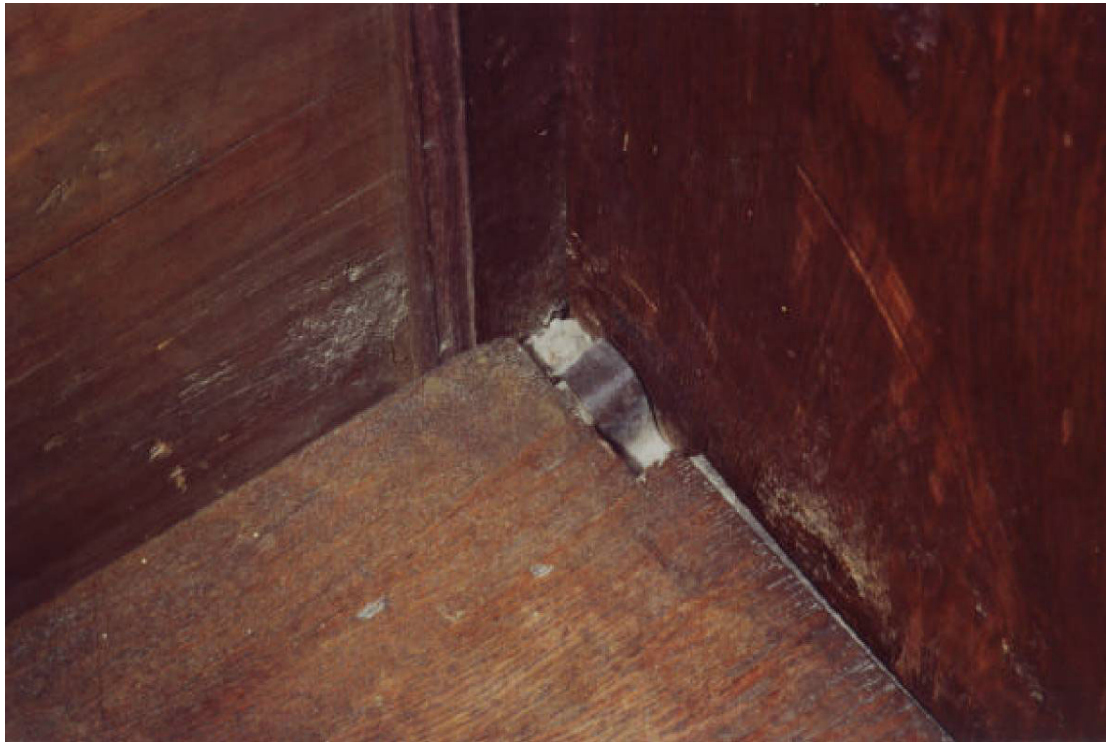
Abbildung 110: Stalle 10, rechter defekter Klappmechanismus
