„Entschuldigen Sie bitte, wo ist die Toilette?“

- Hochschule für Film und Fernsehen -

Lehrstuhl für Baukonstruktion und Baustoffkunde
Krankenhausbau + Bauten des Gesundheitswesens LBA Dr. Birgit Dietz
Semesteraufgabe „Entschuldigen Sie bitte, wo ist die Toilette?“
WiSe 2017/18 / Sebastian Seidl / 03643469

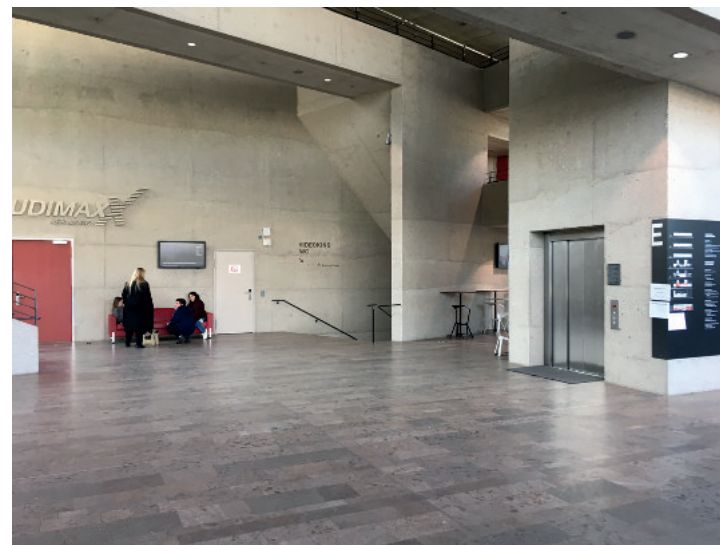
1 Eingangshalle

Betritt man die Eingangshalle (1) trifft man in der Mitte am Aufzugsschacht auf eine Übersichtstafel über die Raumaufteilung im Gebäude (5). Anordnung, Höhe und Kontrastierung zur Wand sind ok, allerdings ist die Beschriftung auf der Tafel selbst („WC“) in weiß auf hellgrauem Grund schon für eine Person ohne Seheinschränkungen durch den sehr geringen Kontrast kaum lesbar, mit Seheinschränkung sehr wahrscheinlich unlesbar.

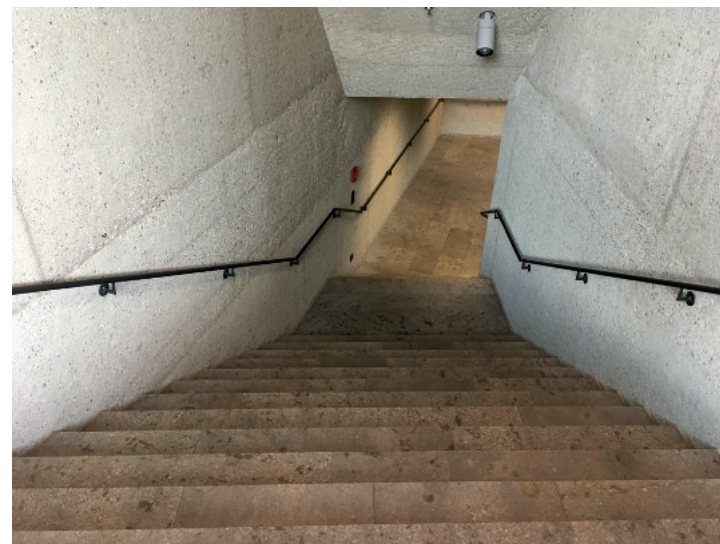
3 Treppe ins UG zu den WC-Anlagen

Die direkte Ausschilderung zu den WC-Anlagen bemerkte ich erst nachdem ich das WC im Untergeschoss vermutete, gekennzeichnet durch eine Aufschrift direkt auf der Wand (2). Falls man nicht auf den Aufzug angewiesen ist, geht man nun eine Treppe hinunter zu den WCs (3). Die einzelnen Treppenstufen heben sich nicht durch ein kontrastierendes Element voneinander ab, sodass es schwierig ist sie als einzelne Treppenstufen auseinanderzuhalten. Für blinde Menschen gibt es keinerlei taktil erfassbaren Hinweise (wie z.B. Änderung des Bodenbelags), die den Weg unterstützen könnten. Zudem ist die Treppe nicht ausreichend und gleichmäßig ausgeleuchtet (3). Das Treppenpodest erscheint deutlich dunkler als der Rest der Treppe und der dahinterliegende Bereich, sodass für einen Menschen mit eingeschränktem Sehvermögen, das Gefühl entstehen kann, in ein dunkles „Loch“ zu treten. Die weitere Wegeleitung im Untergeschoss erfolgt über kleinere Ausschilderungen (6). Hier ist die Höhe der Anordnung auf der Wand, sowie der Kontrast gut. Hilfreich wäre eine etwas größere Schrift.

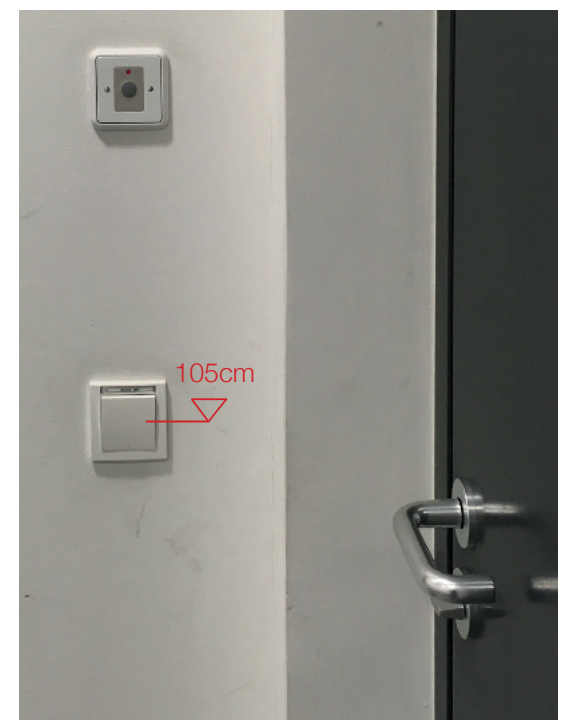
7 Lichtschalter und Türgriff

Betritt man den Toilettenraum, ist zunächst alles lediglich mit der Notbeleuchtung beleuchtet, dementsprechend dunkel. Der Lichtschalter rechts der Tür ist schwer zu finden, da er sich nicht kontrastierend von der Wand abhebt (weiß auf weiß). Zudem befindet sich vor der Tür ebenfalls ein Lichtschalter, sodass man zunächst nicht weiß welcher Schalter den Toilettenraum versorgt. (4+7) Außerdem fällt auf, dass es keinerlei Kleiderhaken o.Ä. gibt, die es ermöglichen die Garderobe aufzuhängen.

Schon Kleinigkeiten, wie z.B. die korrekte Montagehöhe der Sanitär- und übrigen Objekte, und der Einsatz von kontrastierenden Farben für WC-Drückerplatte/ Lichtschalter, hätte hier eine große Wirkung gezeigt. Insgesamt ist es doch erstaunlich wie wenig sensibel dahingehend in der Planung gearbeitet wird. Schon durch den Versuch sich einmal in eine Person im Rollstuhl hineinzuversetzen, könnten Dinge wie die zu hohe Anordnung eines Spiegels (über dem Kopf einer im Rollstuhl sitzenden Person), auch ohne Hinzuziehen einer Norm auffallen.

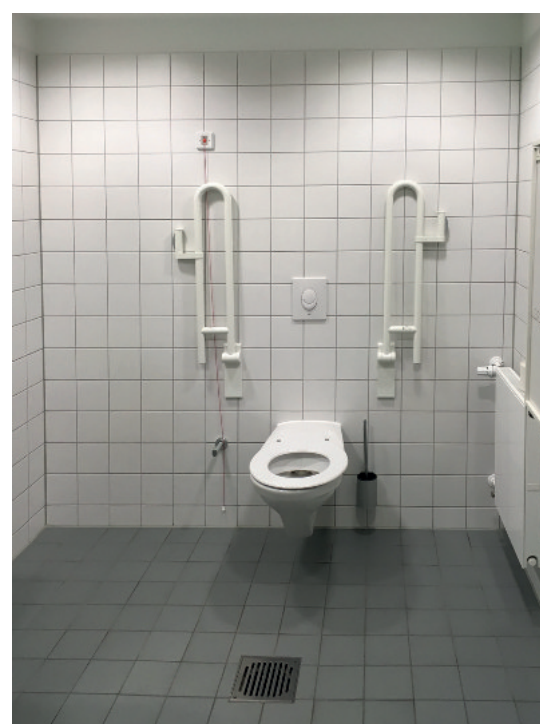
8 Anordnung WC mit Stützklappgriffen

Allgemein positiv zu bewerten ist zum größten Teil die Einhaltung der Bewegungsflächen, die Unterfahrbarkeit des Waschtischs, sowie das Vorhandensein von Stützklappgriffen (11). Nur die Anfahbarkeit des WC-Beckens von der rechten Seite ist durch eine zu geringe Bewegungsfläche (lediglich 74x70cm statt 90x70cm) leider nicht gewährleistet. Positiv ist auch das Vorhandensein einer Notrufanlage, die sich durch die Kontrastierung von Rot auf weißer Wand abhebt und durch ausreichende Länge der Schnur auch durch eine am Boden liegende Person betätigt werden kann. (9) Dies ist allerdings die einzige Kontrastierung, die geschaffen wurde. Ansonsten sind alle Sanitärobjekte weiß auf weißen Fliesen angeordnet. Gerade Lichtschalter und WC-Drückerplatte sind dadurch schwer zu finden. (7+8) Problematisch ist auch die Montagehöhe der meisten Objekte. So sind z.B. Türgriffe und Lichtschalter auf normaler Höhe von 105cm, Seifenspender, Papierspender und WC-Drückerplatte auf 110 bzw. 115cm angeordnet. Ebenfalls schlecht gelöst ist die Anordnung des Spiegels, der es mit einer Montagehöhe von UK 130cm für einen Menschen im Rollstuhl unmöglich macht sich im Spiegel zu betrachten. (10)

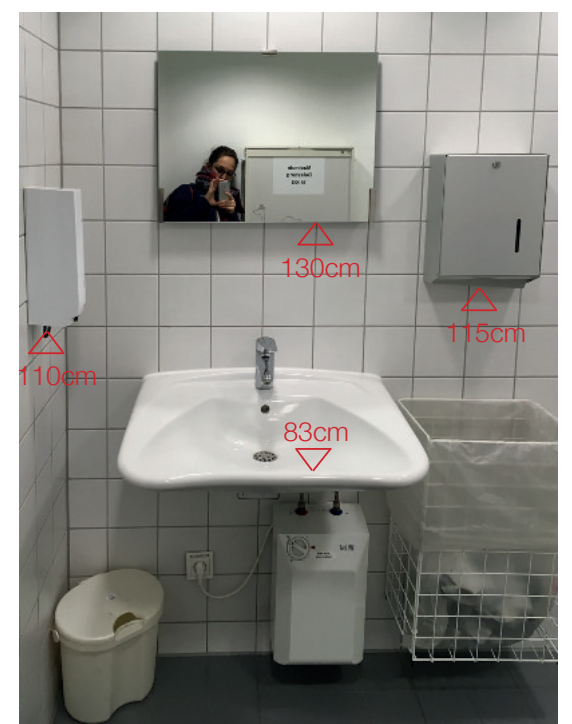
10 Anordnung Waschbecken

- 1 Waschbecken unterfahrbar - OK 83cm (\leq 80cm)
- 2 Spiegel - UK 130cm, Spiegelhöhe 46cm (besser kurz über Waschbecken, Höhe mind. 100cm)
- 3 Papierspender - UK 115cm (besser 85-90cm)
- 4 Seifenspender - UK 110cm (besser 85-90cm)
- 5 Lichtschalter - 105cm (85cm)
- 6 Türgriff - 105 cm (85cm)
- 7 WC- Drückerplatte - 110cm (besser im Sitzen bedienbar)
- 8 Stützklappgriffe - 70 bzw. 84cm

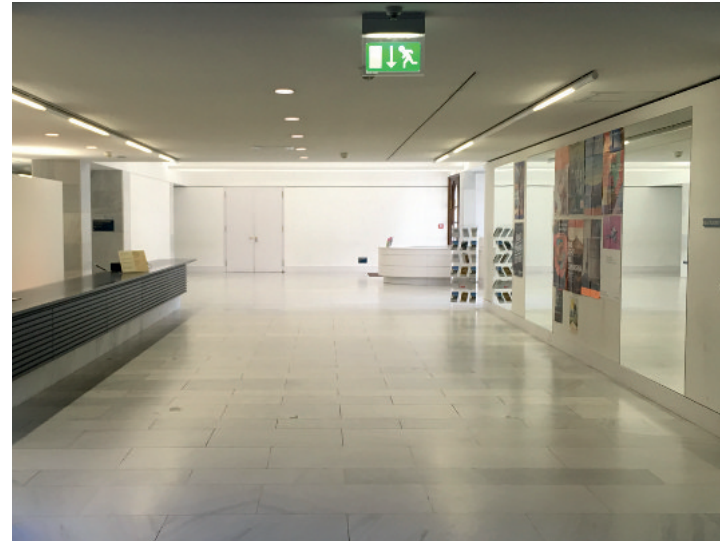
1 Garderobe

Als Person im Rollstuhl betritt man jedoch das Gebäude über einen ausgeschilderten Weg im Außenbereich im Untergeschoss des Museums und befindet sich sofort bei der Garderobe. Hier werden Menschen mit Beeinträchtigungen im Sehen durch Licht- Reflexionen auf dem Boden verunsichert und durch die Lichtführung (der hintere Bereich erscheint heller) an der Informations- und Garderobentheke vorbei ins Licht geleitet, wo sich aber eigentlich der Ausgang des Gebäudes befindet. (1)

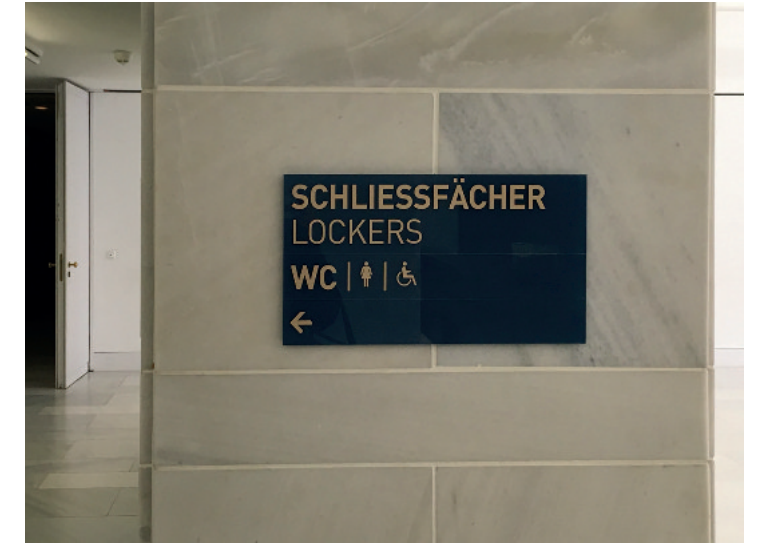
2 Ausschilderung bei der Garderobe zu den Toiletten

Davon abgesehen erfolgt die erste Ausschilderung zu den Toiletten mit gut dimensionierten Schildern, die durch gute Kontrastierung zur Wand, sowie durch die Anbringung auf Augenhöhe, leicht zu finden sind. Der Kontrast der Schrift auf dem Untergrund des Schildes ist in Ordnung, könnte jedoch stärker sein. Problematisch beim Lesen könnte die spiegelnde Oberfläche der Schilder sein. (2)

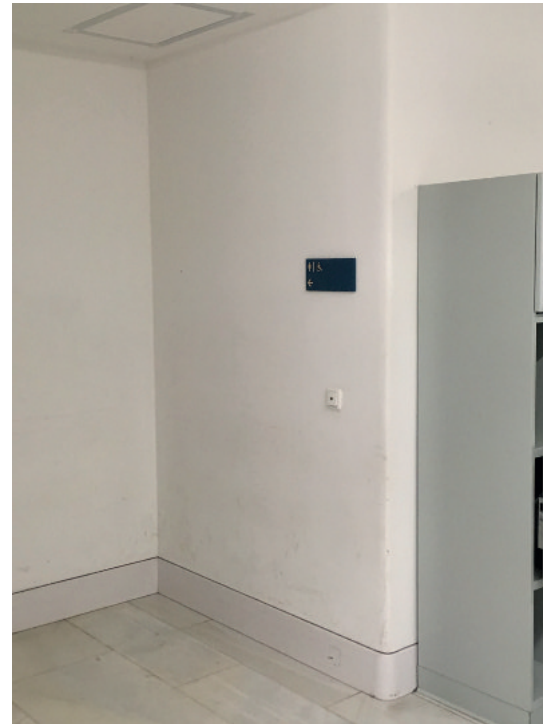
3 weitere Ausschilderung

Die weiteren Ausschilderungen zur Toilette sind dann jedoch sowohl durch die Anordnung auf der Wand, wie auch der Größe für Personen mit kognitiven Einschränkungen schwer auszumachen und könnten sogar verwirrend wirken. Wie z.B. dieses Schild (3), das die Toilette zur Ecke ausschildert oder dieses Schild (4), das niemand auf dieser Höhe auf der Wand kurz über dem Fußboden normalerweise suchen würde.

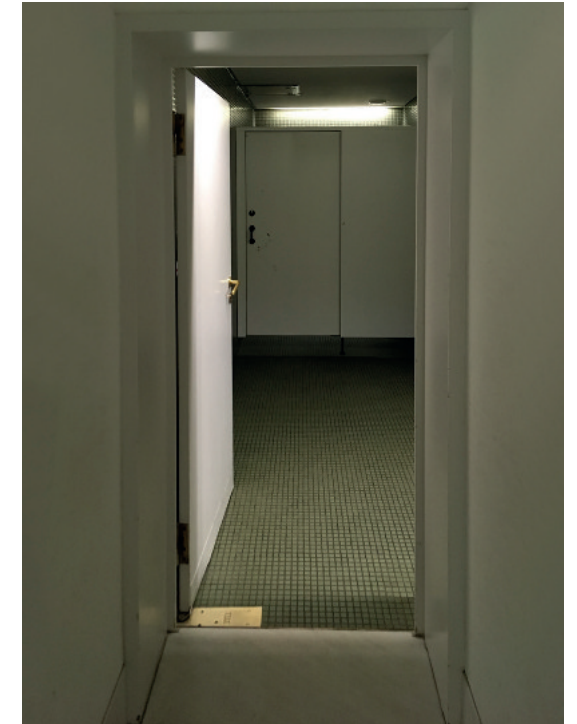
5 Eingang zu den Toiletten

Der Gang zu den Toiletten ist relativ dunkel und wenig einladend. (5) Man betritt die Toilettenanlage im Vorraum mit den Waschtischen. Der erste Eindruck der Toilettenanlage ist vor allem Dunkelheit und deutlich sichtbare Altersspuren und Abnutzungen. Das barrierefreie WC befindet sich direkt gegenüber dem Eingang, zur Rechten folgen die normalen WC-Kabinen.

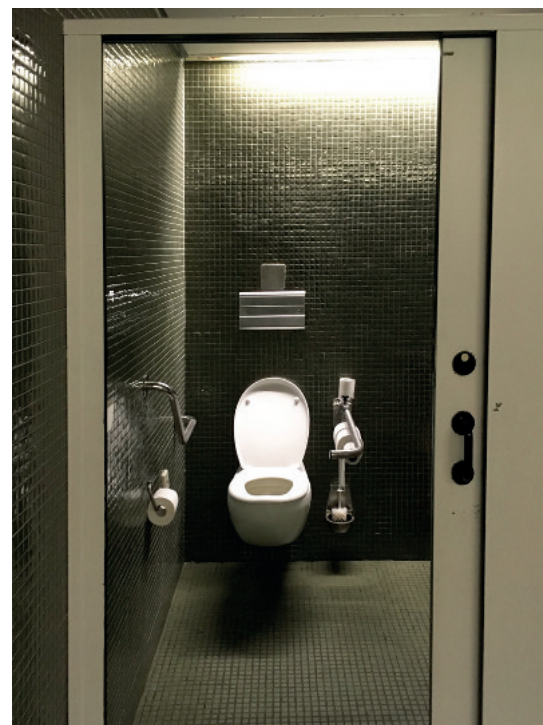
6 Schiebetür als Zugang zum WC

Man erreicht die barrierefreie Toilettenanlage durch eine Schiebetür. (6) Auch das Innere ist schlecht ausgeleuchtet, was durch das Dunkelgrün der Mosaik noch verstärkt wird. Problematisch ist zudem die Verwendung desselben Boden- und Wandbelags, welche die Orientierung im Raum für einen kognitiv eingeschränkten Menschen zusätzlich erschwert. Positiv zu bewerten ist der dadurch entstehende Kontrast zwischen Sanitärobjekten (weiß) und Wand (grün), die dadurch leicht sichtbar werden. Allerdings ist der Kontrast zu allen Objekten in Edelstahlpolitik, besonders der Haltegriffe wiederum schwierig.

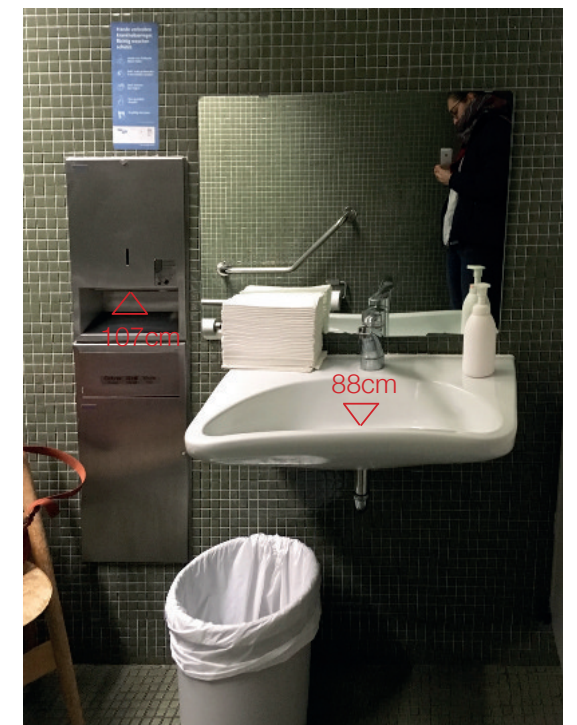
8 Anordnung Waschtisch

Einzig zufriedenstellend hier die Unterfahrbarkeit des Waschtisches sowie die ausreichende lichte Durchgangsbreite der Tür. Auch bei der Montagehöhe der Objekte gibt es einige Probleme. So kostet es im Rollstuhl sitzend z.B. deutlich mehr Kraft die Schiebetür bei einer Montagehöhe des Türgriffs von 105cm, anstelle der vorgeschriebenen 85cm, zu öffnen. Ebenfalls erschwerend ist es die Tür auf einer Höhe von 127cm über OFF abzuschließen. (9)

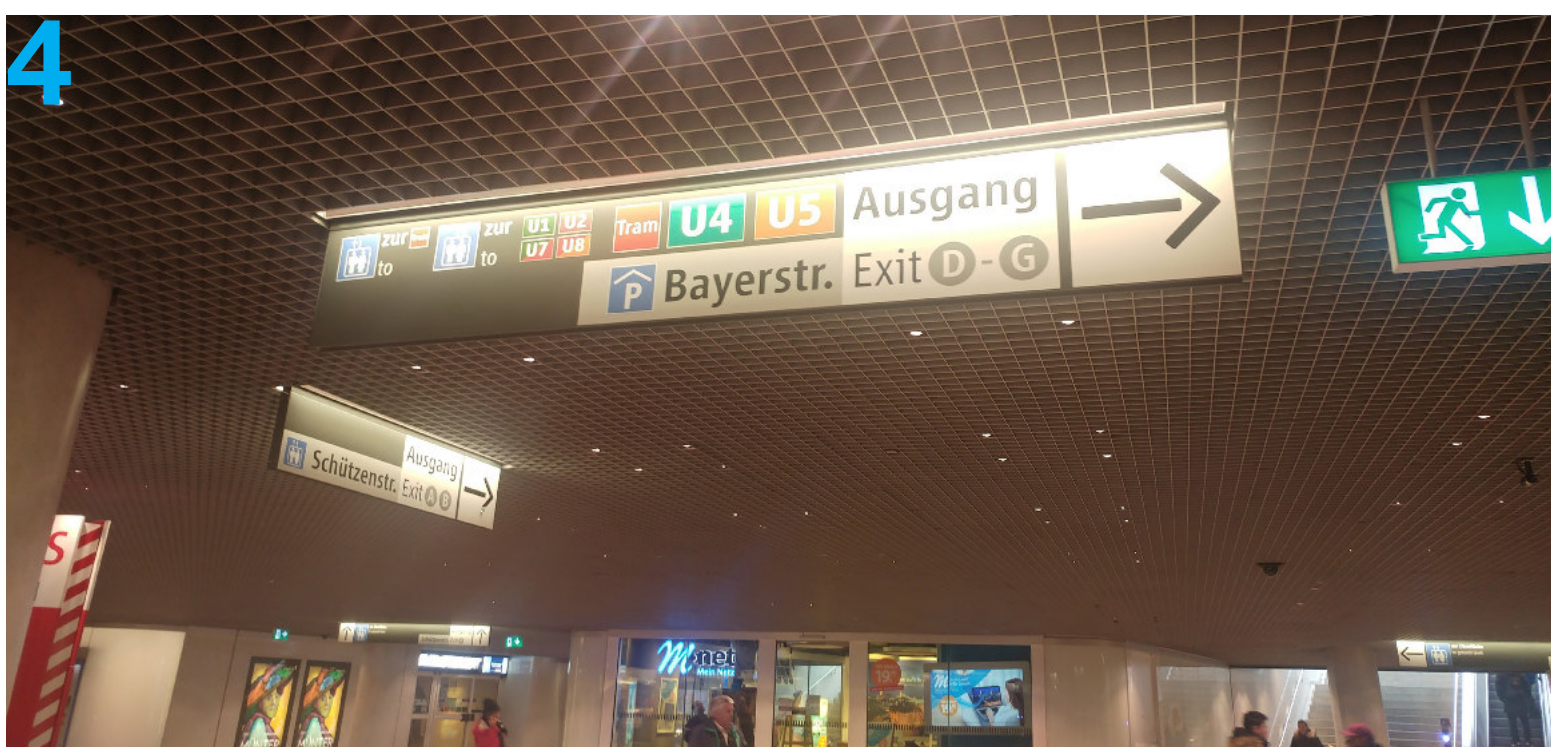
... oder zu viele Schilder – aber nirgends ein Hinweis auf eine Toilette in Sicht.

Blau eingerahmt:
das exakte
Bewegungsfeld

Rot eingerahmt:
die vorhandene
Beschilderung

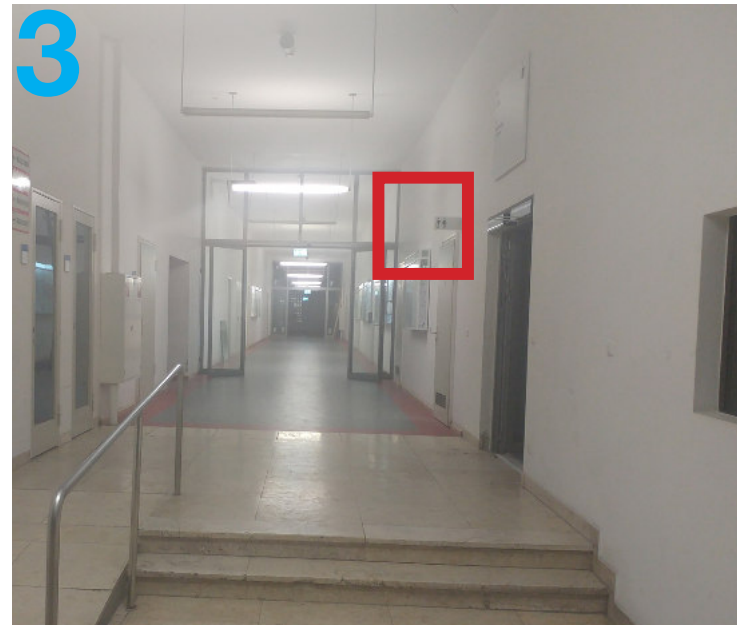
Schild geht in Umgebung unter/ hoch angebracht.

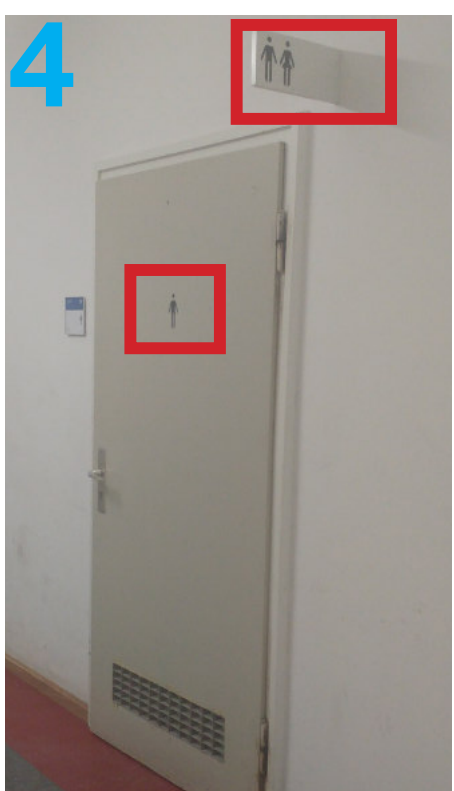
Piktogramm an Damentoilette mit Edding editiert. Toilette außer Betrieb ohne Hinweis auf Alternative.

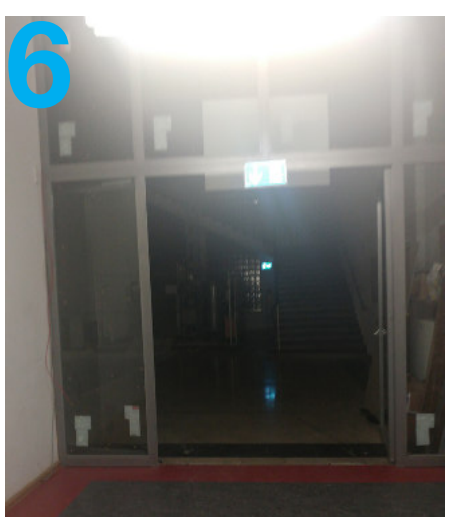
Unbeleuchteter Durchgang, mangelhafte Kennzeichnung und uneinladende Gesamterscheinung.

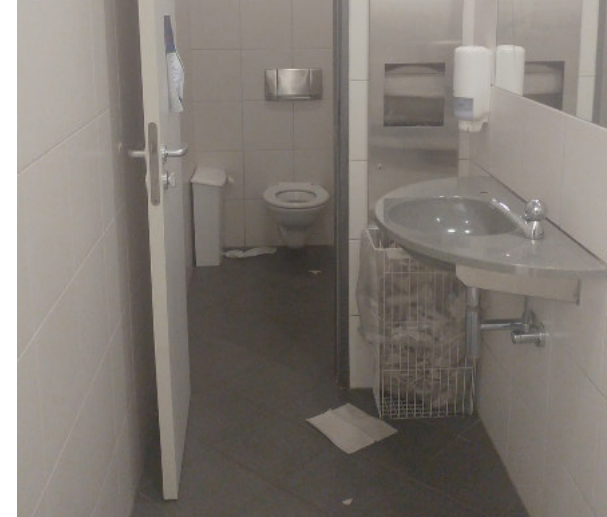
Toilette wirkt schmutzig und entspricht in nur einem Punkt der DIN Norm. Ansonsten wirkt der Raum wie eine Falle für Rollstuhlfahrer (keine Wendemöglichkeit).

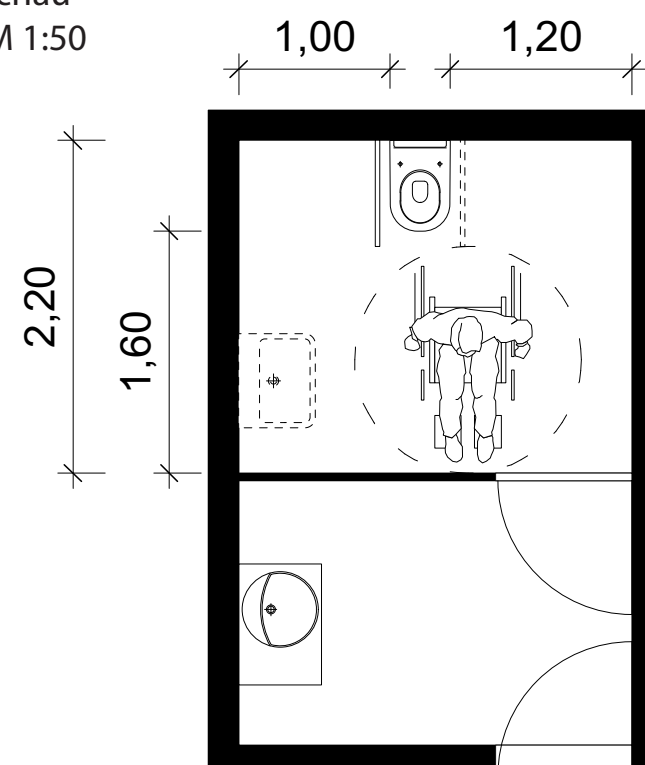
Rathaus Dachau
Grundriss, M 1:50

• Die Toilette ist nach DIN 18040-1 barrierefrei benutzbar.

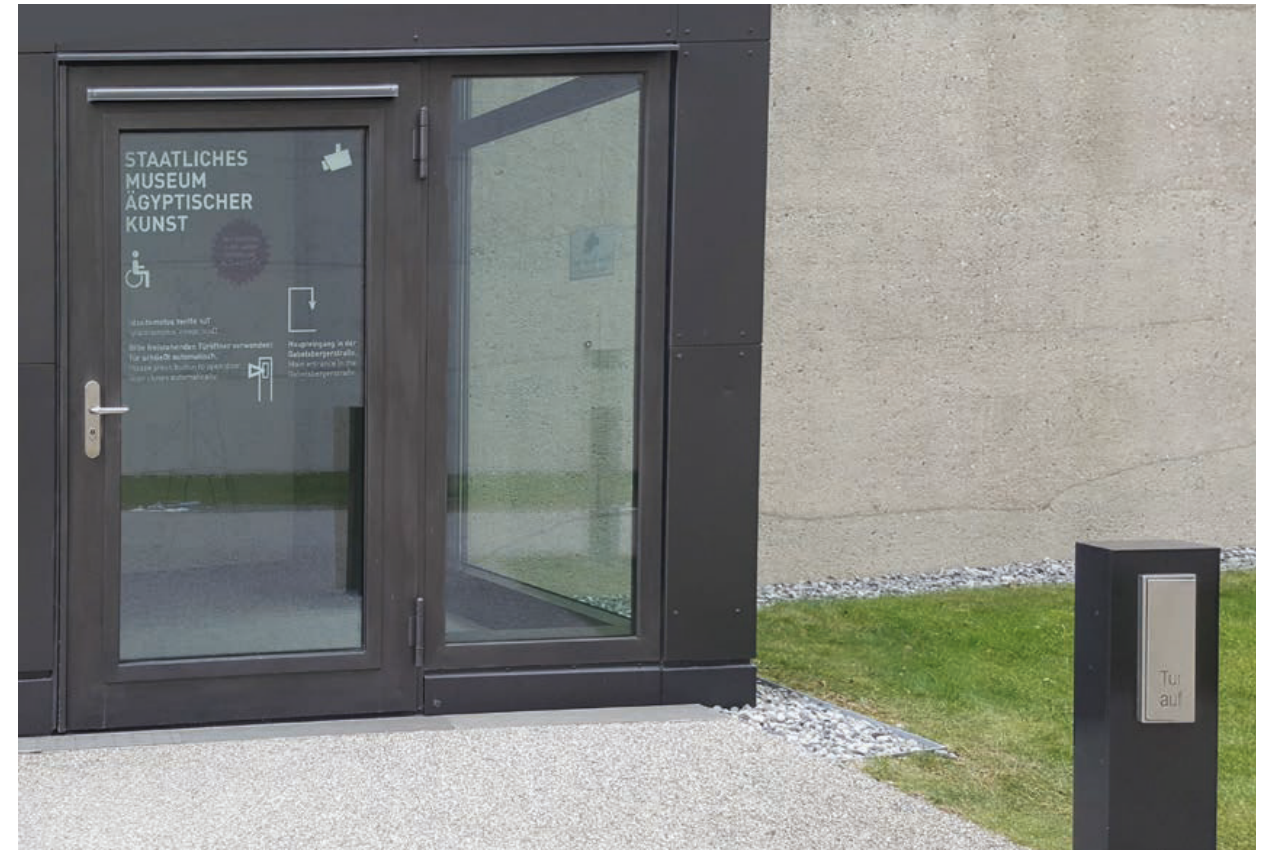
Abb. 02 Aufzug zum Foyer

Auf dem Gelände des Ägyptischen Museums wird man durch aussagekräftige Schilder (Abb. 01) direkt via Rampen zu einem behindertengerechten Aufzug geleitet (Abb. 02). Man hat keinerlei Probleme diese wahrzunehmen. Von diesem aus erreicht man den Eingang des Ägyptischen Museums im Untergeschoss. Von dort kann man direkt vom Empfang ausmachen, wo sich die WCs befinden. Die schwarzen Symbole auf den hellen Betonwänden (Abb. 03) sind gut lesbar, aber für Rollstuhlfahrer zu hoch angebracht. Die Strahler, die die Symbole beleuchten sollen, haben mich eher geblendet als mir geholfen und die sowieso schon kleinen Symbole eher verunklart. Bei dem Gang (Abb. 04), der direkt zu den Toiletten führt, fehlt die Ausschilderung. Die Toiletten sind durch Piktogramme ausgeschildert, aber nicht beschriftet. Eine Beschriftung würde das Auffinden noch einmal deutlich erleichtern. In dem Gang, in welchem sich die Toiletten befinden bin ich zunächst an der Tür für das Behinderten WC vorbeigelaufen (Abb. 05). Die verwendeten Materialien sind zwar ansprechend, dennoch denke ich, dass vor allem ältere Leute Probleme mit den dunklen Türen in den dunklen Wänden haben. Bei den Toiletten ändert sich die Farbe der Piktogramme zu weiß und wird dadurch besser auf den dunklen Wänden hervorgehoben.

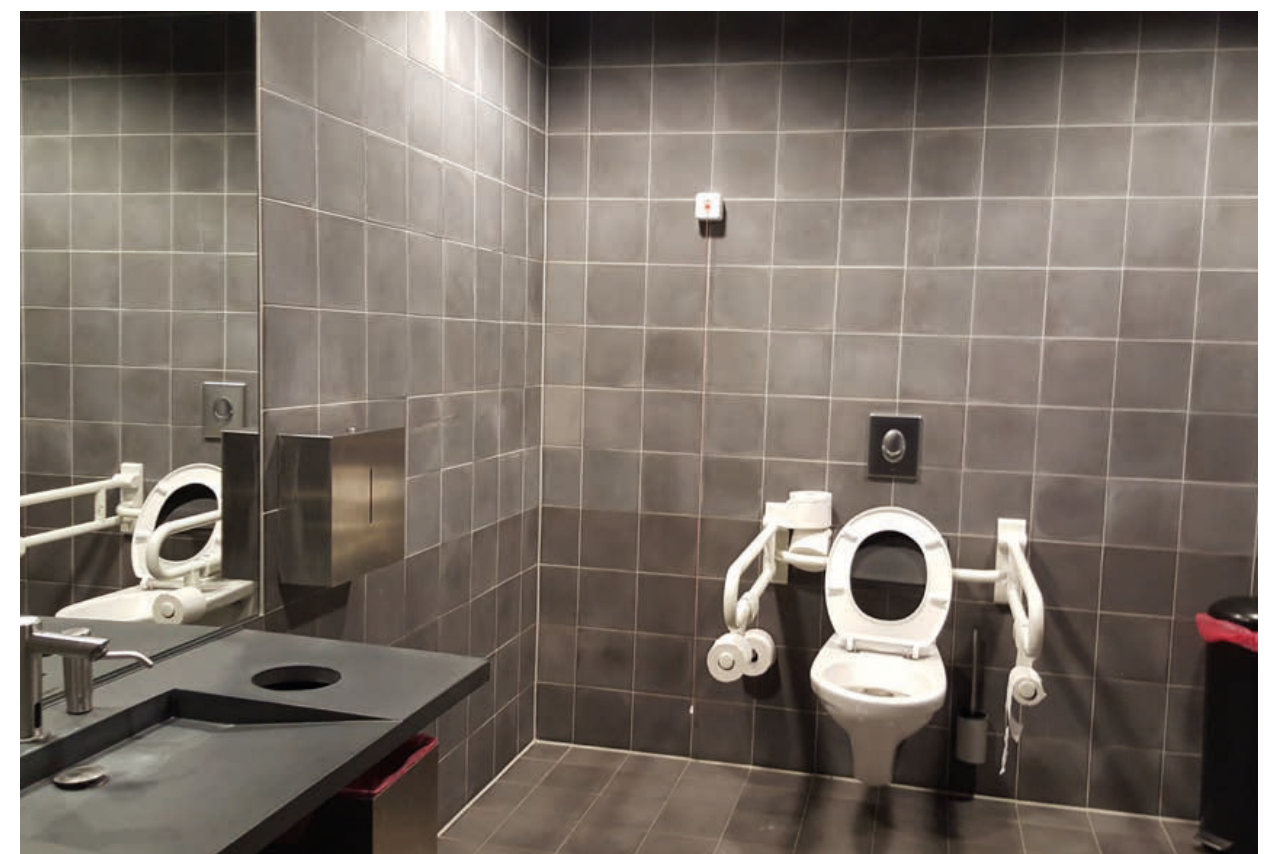
Abb. 06 Behinderten-WC

Das Ägyptische Museum ist behindertengerecht und barrierefrei gebaut. Bis auf kleinere Verständnisprobleme bei den Piktogrammen gibt es nicht viel zu bemängeln. In der WC-Anlage wäre ein Kontrast zwischen Boden und Wand jedoch sehr wünschenswert. Vor allem das Design und die Sauberkeit der Anlage sind ansprechend.

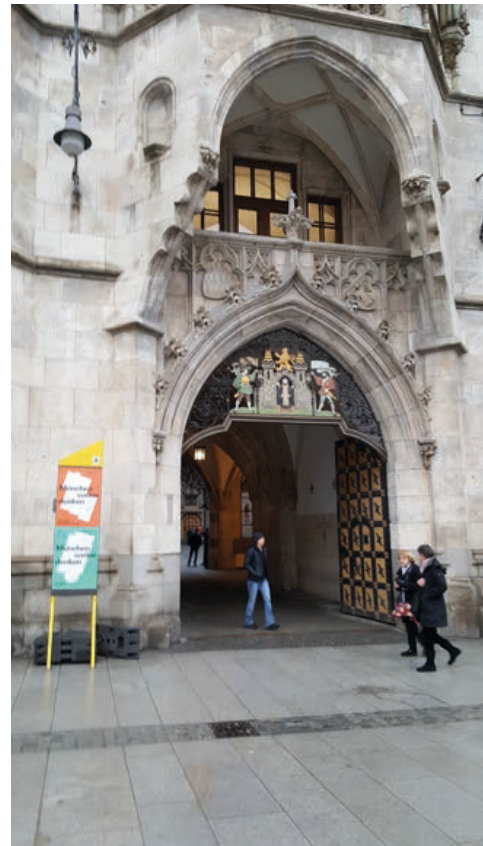
Abb. 01 Eingang Rathaus

Das Rathaus lässt sich vom Marienplatz aus barrierefrei erschließen (Abb. 01). Wenn man das Rathaus betritt, sucht man vergeblich nach einem Hinweis, wo sich die Toiletten befinden. Ein alter, verwitterter Plan am Eingang, der von einem Plakat halb bedeckt wird, hilft dabei auch nicht wirklich weiter. Nachdem ich dann den Innenhof betreten habe, konnte ich am rechten Eck ein paar kleine weiße Piktogramme für die WCs ausmachen (Abb. 03). Ich bin mir sicher, dass spätestens hier die meisten Leute die Frage „Entschuldigen Sie bitte, wo ist die Toilette?“ gestellt hätten. Die hellen Piktogramme heben sich zwar gut von der Holztür ab, sind aber viel zu klein.

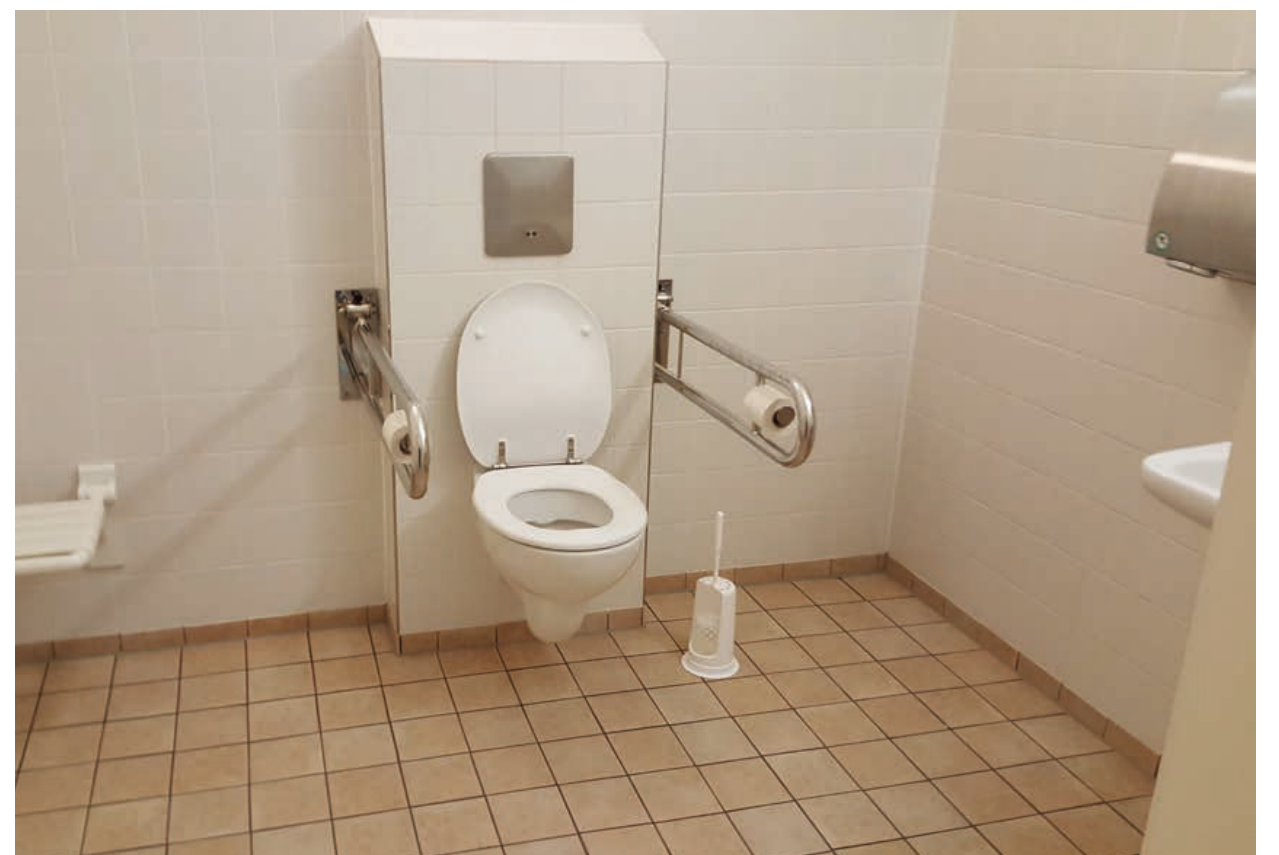
Abb. 06 Behinderten-WC

Die Tür zur Toilettenanlage ist relativ schwer zu öffnen. Es gibt keine Schwelle. In der Anlage muss ich zunächst 60 Cent zahlen um eine Schranke zu den Toiletten zu passieren. Nachdem ich die Anlage betreten habe, die nächste Verwirrung, es gibt 2 Türen mit der Aufschrift Herren. Ich betrete beide, aber keine Spur von der Behinderten-WC. Da durch ein Schild nur auf die Damen-WCs hingewiesen wird (Abb. 04), bin ich kurz davor das Rathaus zu verlassen. Ich frage die Reinigungskraft nach der Behinderten-WC und diese führt mich schließlich durch das Damen-WC hin zu einer Tür mit dem Piktogramm für die Behinderten-WC. Diese muss sie mir dann noch aufsperrn, da man dazu einen speziellen Schlüssel benötigt. Die weißen Schilder mit schwarzer Schrift und Piktogramm sind gut lesbar und verständlich. Ich betrete das WC und befinde mich in einem hellen Raum. Das WC ist sehr alt, aber sauber. Als einladend würde ich es trotzdem nicht bezeichnen. Das weiße WC-Becken und der Waschtisch heben sich nicht gut von den hellen Fliesen ab. Die Bewegungsfläche beträgt links neben dem WC 139 cm (Breite) x 196,5 cm (Tiefe), rechts 96 cm (Breite) x 71 cm (Tiefe). Hochklappbare Haltegriffe sind beidseitig in einer Höhe von 82 cm vorhanden. Der Waschtisch ist in einer Höhe von 65 cm mindestens 30 cm unterfahrbar. Es ist kein Alarmauslöser (Schnur/Knopf) vorhanden. Der WC-Sitz befindet sich in einer Höhe von 48 cm. Die Oberkante vom Waschbecken ist auf 80 cm Höhe. Es ist kein Wickeltisch, aber ein Kleiderhaken vorhanden. Zudem gibt es einen Ausklappbaren Sitz an der Wand. Bei der Anordnung und den Montagehöhen wurde sich an die Vorgaben gehalten. Die Toilette ist barrierefrei nach DIN 18040 -1:2010-10.

Das Rathaus ist weitestgehend behindertengerecht und barrierefrei gebaut. Durch fehlende Wegweiser sind die Toiletten sehr schwer zu finden. Darin selbst ist die Orientierung auch nicht leicht. Eine Renovierung würde der Toilettenanlage außerdem nicht schaden. Im Großen und Ganzen ist die Anlage behindertengerecht geplant, jedoch müssen auf jeden Fall Wegweiser hinzugefügt werden.

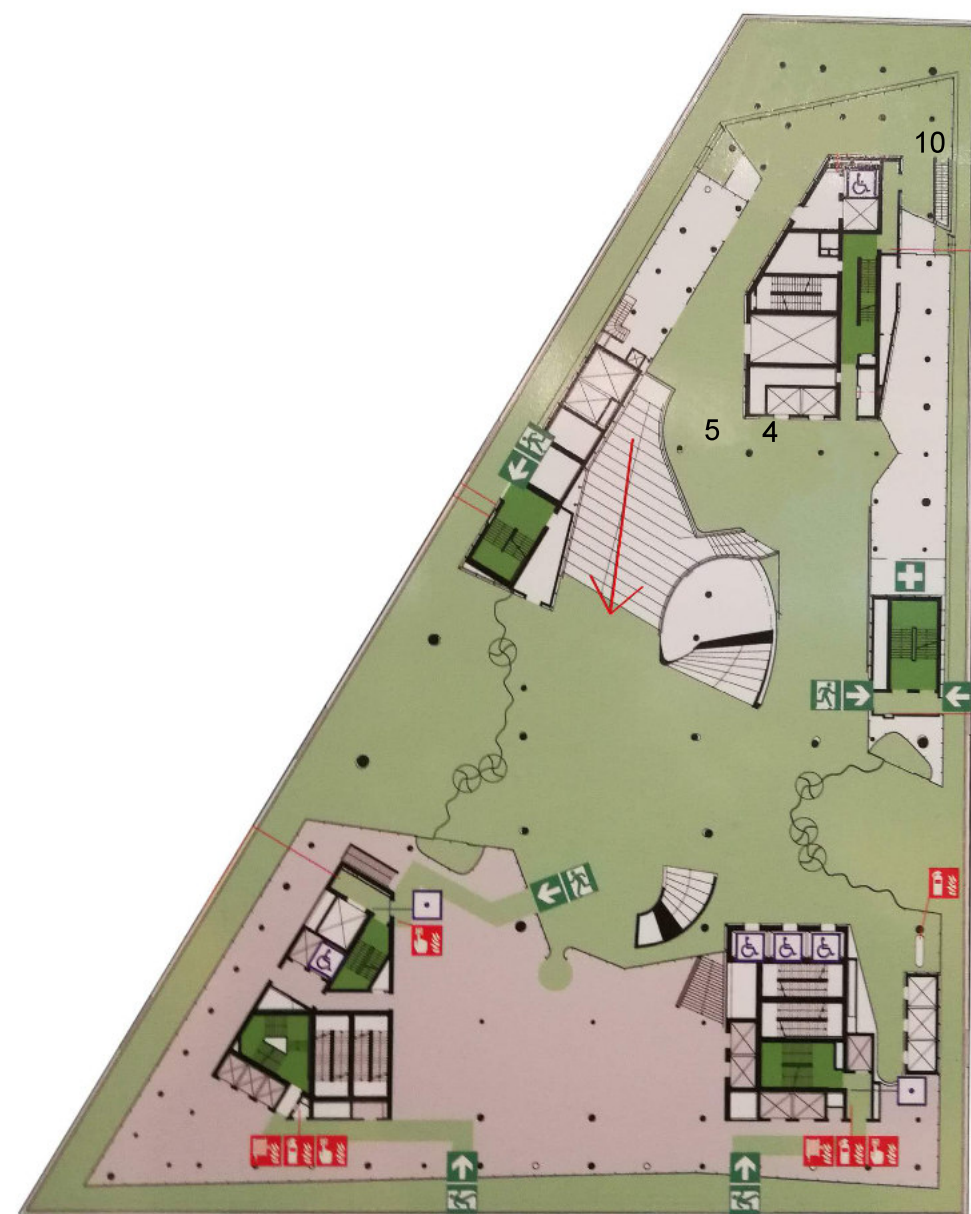
1 | GRUNDRISS 8. OBERGESCHOSS / PLAZA

Über Personenschranken am Haupteingang gelangt man auf eine lange Rolltreppe, die fast direkt hinauf zur Plaza führt. Diese ist gebogen, so dass sich die Stufenhöhen während der Fahrt ändern, was es eventuell gerade für ältere Menschen erschweren könnte diese richtig einzuschätzen. Über eine Treppe gelangt man dann auf die Plaza im 8. Obergeschoss. (roter Pfeil)

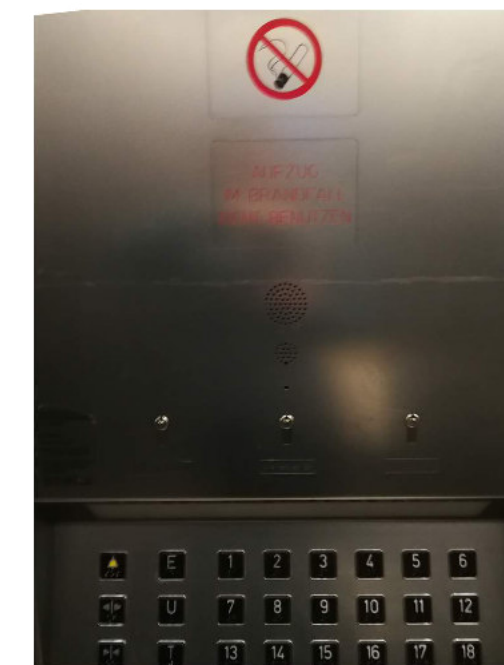
4 | TABLEAU AUFZUG TURM

In der Haupthalle selber gibt es kein Leitsystem oder Übersichtspläne über das Gebäude, so dass es für Besucher schwierig ist, sich zu orientieren. Es gibt ein kleines Schild, das auf Toiletten im UG hinweist, allerdings ist dies auf den ersten Blick schwer zu sehen. Für die Aufgabe habe ich mir die Toiletten im Turm ausgesucht, da in diesem Gebäudeteil viele Besprechungen etc stattfinden. In den Turm gelangt man über zwei Aufzüge oder zwei Treppenhäuser. Vor dem Aufzug ist reichlich Platz, und auch die Aufzugskabine selbst ist großzügig. Das Bedienungstabelleau im Aufzug (4) ist wagerecht ausgerichtet, mit großen Tasten und taktile Elementen und zudem niedrig angebracht, so dass es für Personen im Rollstuhl und mit einer Sehbehinderung gut zu bedienen ist.

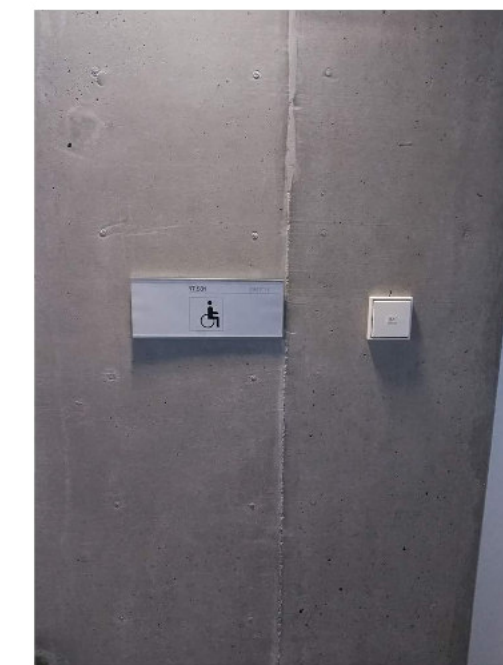
5 | AUSSCHILDERUNG TOILETTE

Auch im Turm gibt es kein Leitsystem, da der Grundriss aber auch sehr übersichtlich ist, ist dies nicht unbedingt nötig. Die Aufzüge sowie die Toiletten befinden sich im Kern des Turmes. Auf dem Türschild (5) sowie auf der Toilettentür (6) ist deutlich gekennzeichnet wo sich die barrierefreie Toilette befindet. Das Symbol auf der Tür könnte etwas niedriger angebracht und größer sein, aber durch die Kombination der beiden Kennzeichnungen ist dies nicht wahnsinnig wichtig für die Erkennbarkeit.

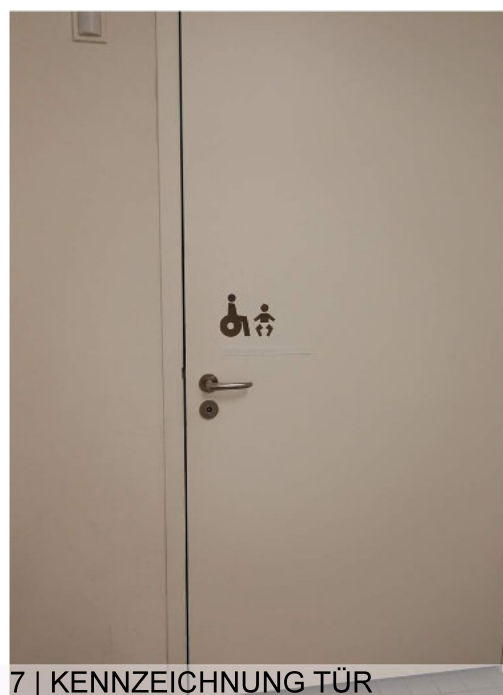
7 | KENNZEICHNUNG TÜR

Im 7. Stockwerk öffnet sich der Lift zu einem weißen Flur, mit weißen Türen und ohne Tageslichteinfall. Die Tür zu dem Behinderten-WC ist nur durch den kleinen schwarzen Aufkleber erkennbar, der zwar auf der richtigen Höhe angebracht ist, aber viel zu klein ist (7). Was auffällt, ist, dass es zwar ein kleines taktiles Element an der WC Tür gibt, allerdings keinerlei taktile Elemente um den Weg vom Aufzug zur Toilette zu markieren.

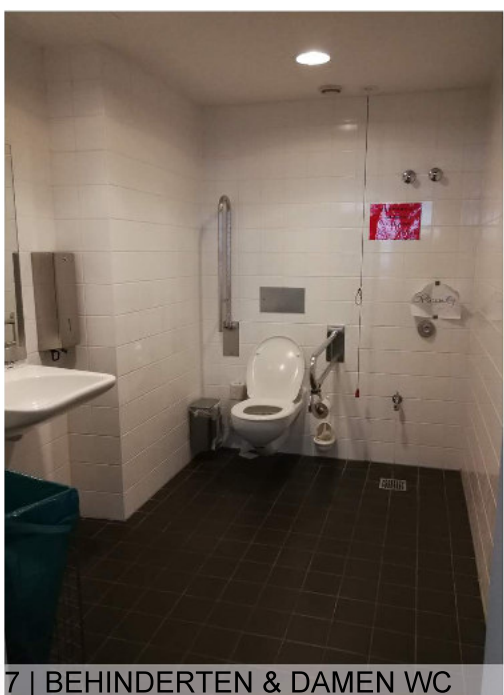
7 | BEHINDERTEN & DAMEN WC

Die Toilette selbst wirkt sehr geräumig, die Tür schlägt nach außen in den Rettungsweg auf, ist aber auch mit einem Türschließer ausgestattet, so dass sie den Rettungsweg nicht dauerhaft blockieren kann. Bodenbelag, Wandbelag und Armaturen bilden einen ausreichend hohen Kontrast.

Allerdings ist diese Toilette nicht nach DIN 18040-1 barrierefrei, da nur einseitig neben der Toilette 90cm Platz sind. Dadurch kann die Toilette nur von einer Seite aus angefahren werden (7/8/9). Auch nicht ideal ist die Positionierung der Spülung und der Notrufschnur: Dadurch, dass die Schnur direkt neben der Toilette hängt, ist man im ersten Moment versucht diese als Spülung zu benutzen bis man durch den Hinweiszettel auf die eigentliche Spülung aufmerksam wird (7). Zudem ist diese durch die Positionierung nicht durch Änderung der Sitzposition zu bedienen, was auch DIN 18040-1 entgegensteht.

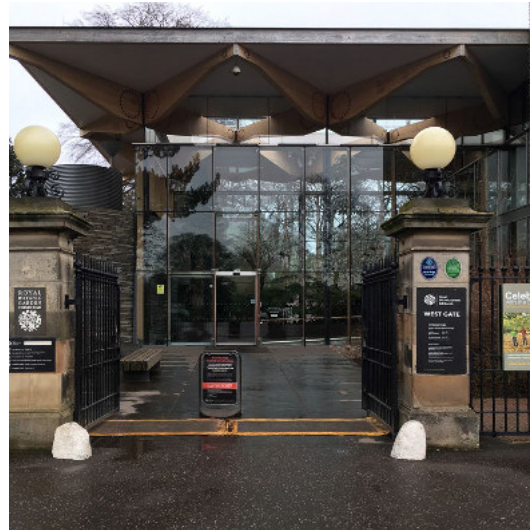
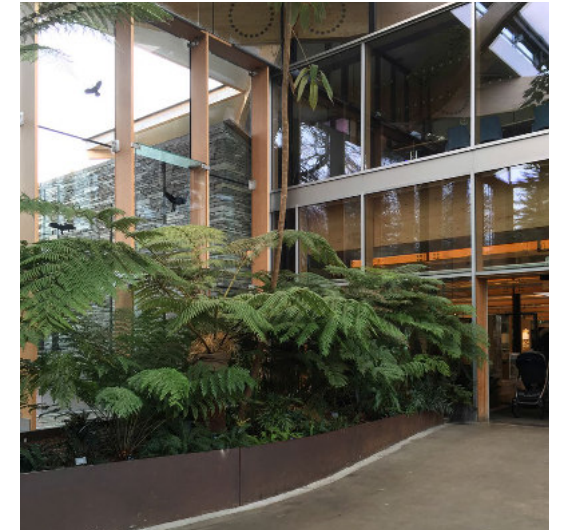
1 Der vollverglaste Eingangsbereich ist zwar leicht spiegelnd und relativ dunkel, durch das Eingangstor aber gut gekennzeichnet. Die automatisch öffnende Glastür spiegelt ebenfalls, wird aber durch den vorstehenden Holzrahmen und die dahinter liegende Bepflanzung ein wenig deutlicher als Eingang erkennbar. Die anschließende Eingangshalle ist hell und freundlich. Gleich hier teilt sich der Weg in den links gelegenen Toilettenbereich und die Haupthalle auf der rechten Seite.

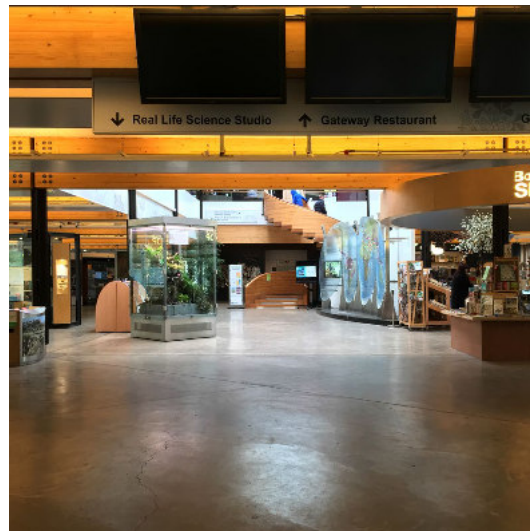
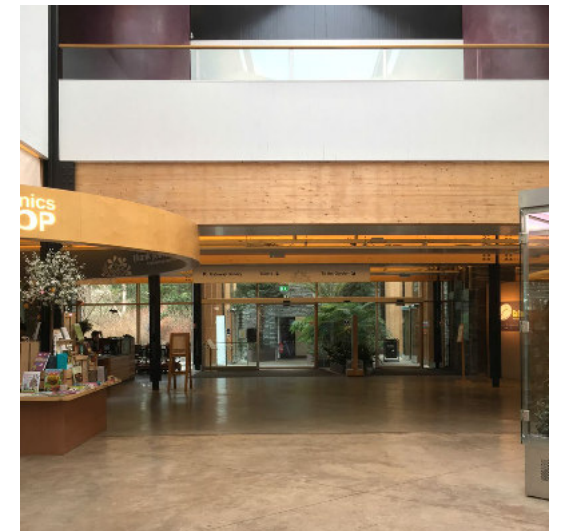
2 Die Haupthalle ist durch die tiefe Decke relativ dunkel, führt aber in die Richtung des hellen zweigeschossigen Bereichs im Zentrum des Gebäudes. Der Boden spiegelt leicht und ist im Vergleich mit den anderen raumabgrenzenden Flächen nicht die Dunkelste, was zu Unsicherheit und Orientierungsschwierigkeiten führen kann. Die an der Decke befestigten Wegweiser hängen zu hoch und zeigen kleine Textbuchstaben ohne ergänzende Symbole. Eine Gesamtübersicht des Gebäudes fehlt. Das Bild rechts zeigt den Blick zurück Richtung Informationsschalter, welcher direkt am Eingangsbereich gelegen ist und Broschüren mit Schemata zur Orientierung anbietet.

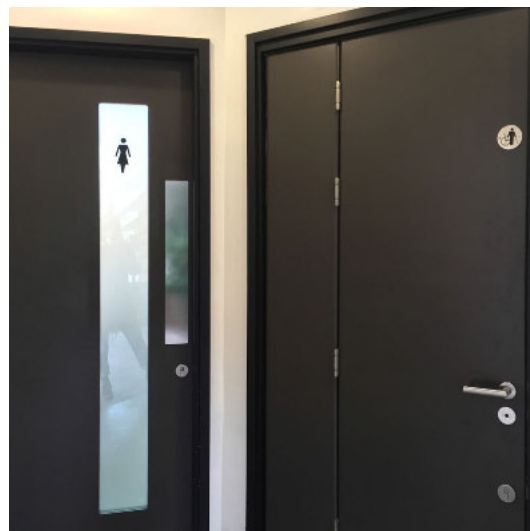
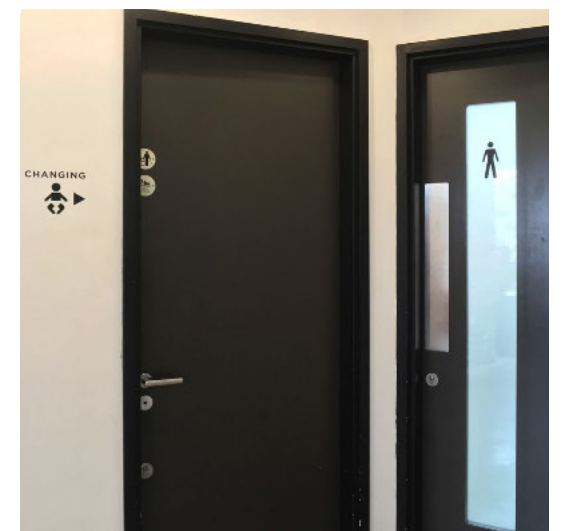
3a Der Toilettenbereich ist leicht zu finden und die Kontraste zwischen Boden und Wänden leiten in Richtung der hellen Hintergrundwand. Die auf Augenhöhe angebrachte Beschriftung besteht sowohl aus Text, als auch Symbolen und macht die einfache Aufteilung (Damen - links, Herren - rechts, Behindertentoiletten - mittig) gut verständlich. Sie ist allerdings ein bisschen klein und für Menschen im Rollstuhl zu hoch angebracht. Die roten Feuerlöscher stechen stark heraus und sind im Notfall zwar leicht aufzufinden, können Menschen mit kognitiver Einschränkung aber ablenken oder für Verwirrung sorgen.

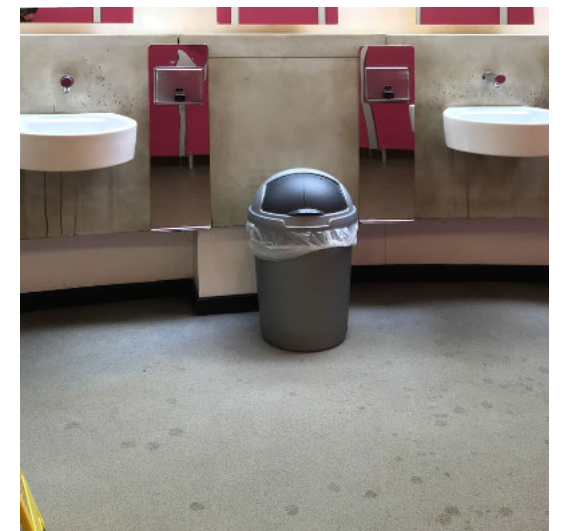
3b Die Kontraste innerhalb der Toilettenräume sind gut gesetzt: Der Boden ist am dunkelsten und spiegelt nicht, während das Oberlicht über der Waschbeckenreihe für einen Tageslichteinfall über die Decke sorgt. Das Pink der Toilettenkabinen trennt deutlich zwischen Waschtisch- und Toilettenbereich. Die vielen Spiegelflächen auf der linken Seite erscheinen allerdings ebenfalls pink. Die ungewöhnlichen Wasserhähne sowie die Spiegelplatte hinter den Seifenspendern erschweren die Bedienung der sonst gut ausgestatteten Waschtische.

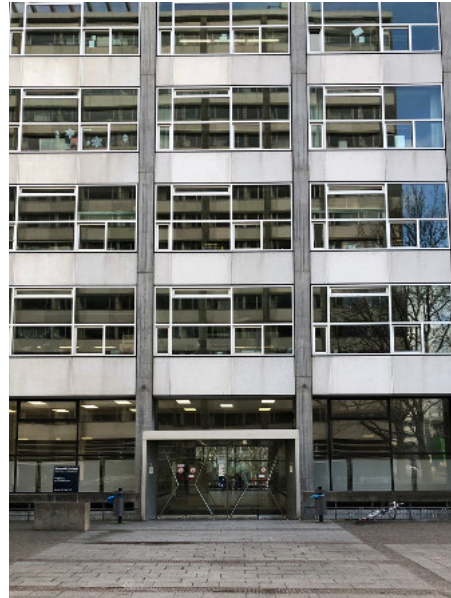
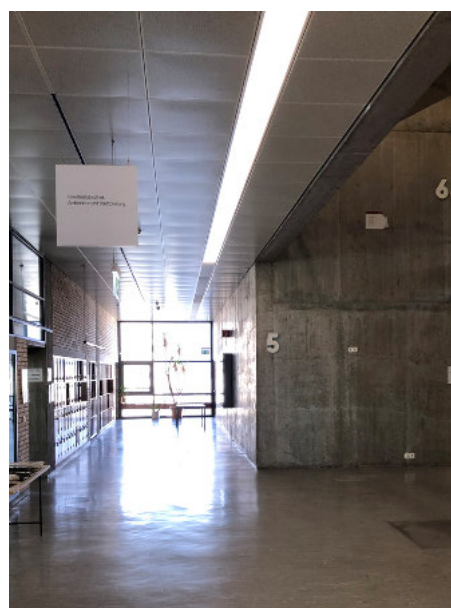
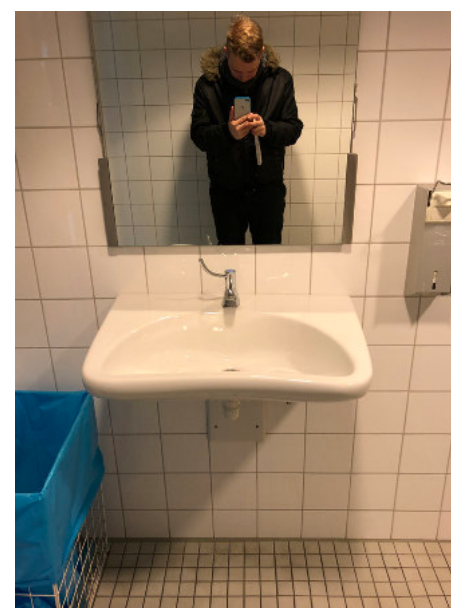
Auch das Behinderten-WC ist unzureichend ausgeschildert und nur auf dem zweiten Blick zu erkennen, da es auf der Infotafel () viel zu klein dargestellt ist. Es könnte größer sein. Im 5. Stock ist es auf den ersten Blick aus den Fahrstuhl nicht zu finden (). Die Toilette ist nach DIN 18040-1 nicht barrierefrei benutzbar, da auf einer Seite die 90cm Bewegungsfläche fehlt. Generell waren alle Toiletten in einem guten hygienisch Zustand.

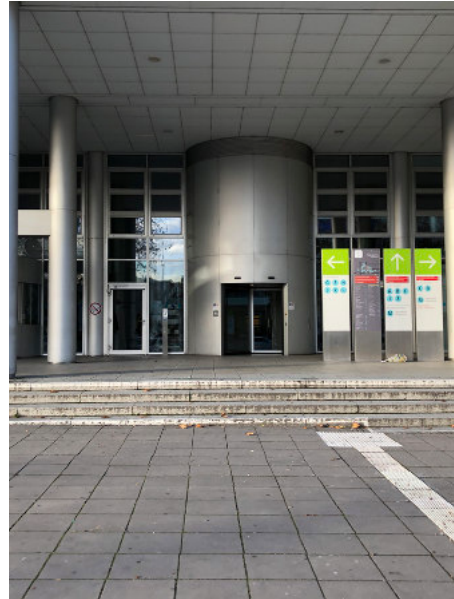
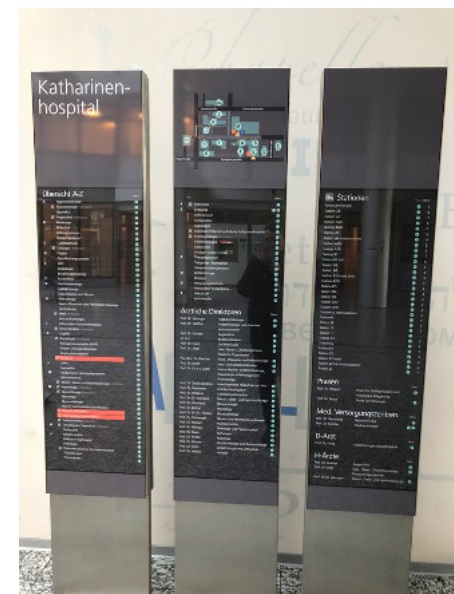
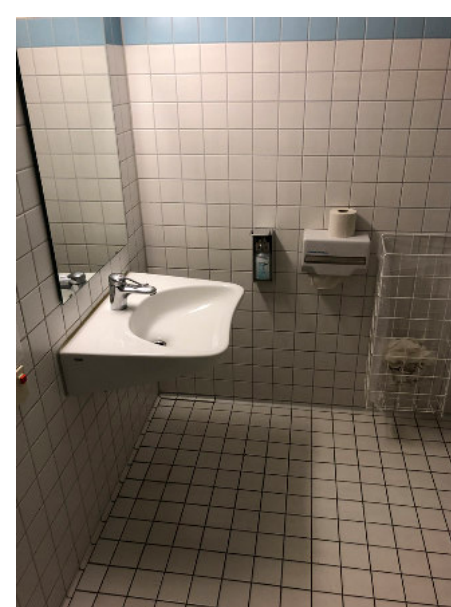
Der sich nach Süden orientierende Haupteingang (), bestehend aus einer Drehtür und zwei Nebeneingängen für Rollstuhlfahrer, befindet sich an der Kriegsbergerstraße in Stuttgart. Direkt hinter dem Eingang befindet sich der Gebäudeplan (). Leider sind die Toiletten auf diesem nicht gekennzeichnet. Doch nach kurzer Orientierung ist die gut erkennbare Ausschilderung der Toiletten gefunden ().

Die Behinderten-Toilette ist nach DIN 18040-1 barrierefrei benutzbar. Von außen ist sie sehr gut gekennzeichnet (). Die 1,50m x 1,50m Bewegungsfläche sind gegeben (mehr als 90cm Bewegungsfläche neben WC vorhanden, wenn Papierkorb verschoben wird). Auch die seitlichen Stützen sowie ein Alarmseil sind vorhanden (). Diese könnten aber mit einer kontrastreichen Farbe besser gekennzeichnet sein. Generell waren alle Toiletten in einem guten hygienisch Zustand.
