„Entschuldigen Sie bitte, wo ist die Toilette?“

- Hochschule für Film und Fernsehen -

Lehrstuhl für Baukonstruktion und Baustoffkunde
Krankenhausbau + Bauten des Gesundheitswesens LBA Dr. Birgit Dietz
Semesteraufgabe „Entschuldigen Sie bitte, wo ist die Toilette?“
WiSe 2017/18 / Sebastian Seidl / 03643469

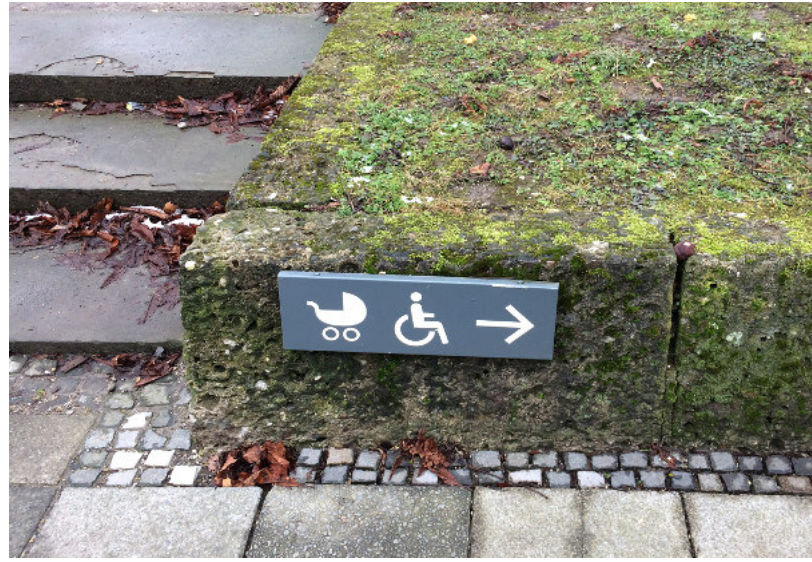
Bild 1 - Beschilderung barrierefreier Zugang

Auf dem Weg zur Alten Pinakothek sind mir die eindeutigen Beschilderungen zur barrierefreien Erschließung (siehe Bild 1) des Geländes und Gebäudes positiv aufgefallen. Man wurde gut um den vorgelagerten Park herumgeleitet um dann nördlich entlang des Gebäudes zum Eingang zu gelangen und anschließend über eine Rampe barrierefrei ins Gebäude. So selbstverständlich wie ich den barrierefreien Zugang auf das Gelände gefunden habe, so schwer habe ich mir getan die sanitären Anlagen im Gebäude ausfindig zu machen. Garderobe, Kasse und Schließfächer sind gut sichtbar ausgeschildert, während man nach einer Ausschilderung für die WCs vergeblich suchen muss. Hätte ich nicht nach einigen Minuten einen Grundriss des Gebäudes (siehe Bild 2) auf einer Tafel im Eingangsbereich gefunden, wäre ich sicherlich noch länger herumgeirrt. Ich habe so meine Zweifel, ob Menschen, mit schlechtem räumlichen Vorstellungsvermögen und Orientierungsproblemen, den Grundriss lesen und verstehen können. Vielmehr denke ich, dass diese Menschen entweder deutlich länger durch die Eingangshalle geirrt wären bis sie durch Zufall fündig geworden wären oder sie hätten fragen müssen: „Entschuldigen Sie bitte, wo ist die Toilette?“ Dank Grundriss, konnte ich nach einigen Minuten das behindertengerechte WC finden, welches für mich auf optimaler Höhe und sehr eindeutig ausgeschildert ist, für den eigentlichen Nutzer, den Rollstuhlfahrer, aber eher zu hoch (siehe Bild 3). Vor der Tür angekommen musste ich feststellen, dass die Tür keine Türklinke besitzt. Nach einigem verwirrtem Herumblicken, habe ich dann rechts neben der Tür einen Schalter zur automatischen Türöffnung (siehe Bild 3+4) gefunden. Der weiße Schalter auf weißer Wand wird nicht sofort wahrgenommen, das kleine schwarze Schild oberhalb des Schalters verbessert die Lesbar-/Verständlichkeit nur minimal. Die Montagehöhe des Schalters orientiert sich wieder nicht am Rollstuhlfahrer. Ich drücke den Schalter und betrete einen Vorraum mit Wickeltisch (siehe Grundriss WC), bevor ich durch Betätigung eines weiteren Schalters (siehe Bild 5) - auch den musste ich erst finden - das eigentliche WC betrete. Ich persönlich empfinde es als ungewohnt und verwirrend die Nutzung des Wickelraums und der behindertengerechten Toilette auf diese Weise miteinander zu kombinieren. Zunächst hatte ich kurz das Gefühl mich in der Tür geirrt zu haben. Als ich versuche die automatische Tür zu schließen muss ich mich durch mehrere Schalter kämpfen, welche nicht selbstverständlich zu verstehen sind, bis mir gelingt die Türe nicht nur zu schließen, sondern auch abzuschließen (siehe Bild 5). Positiv fällt mir die Höhe der Schalter auf, die im Rollstuhl sitzend gut zu erreichen sind.

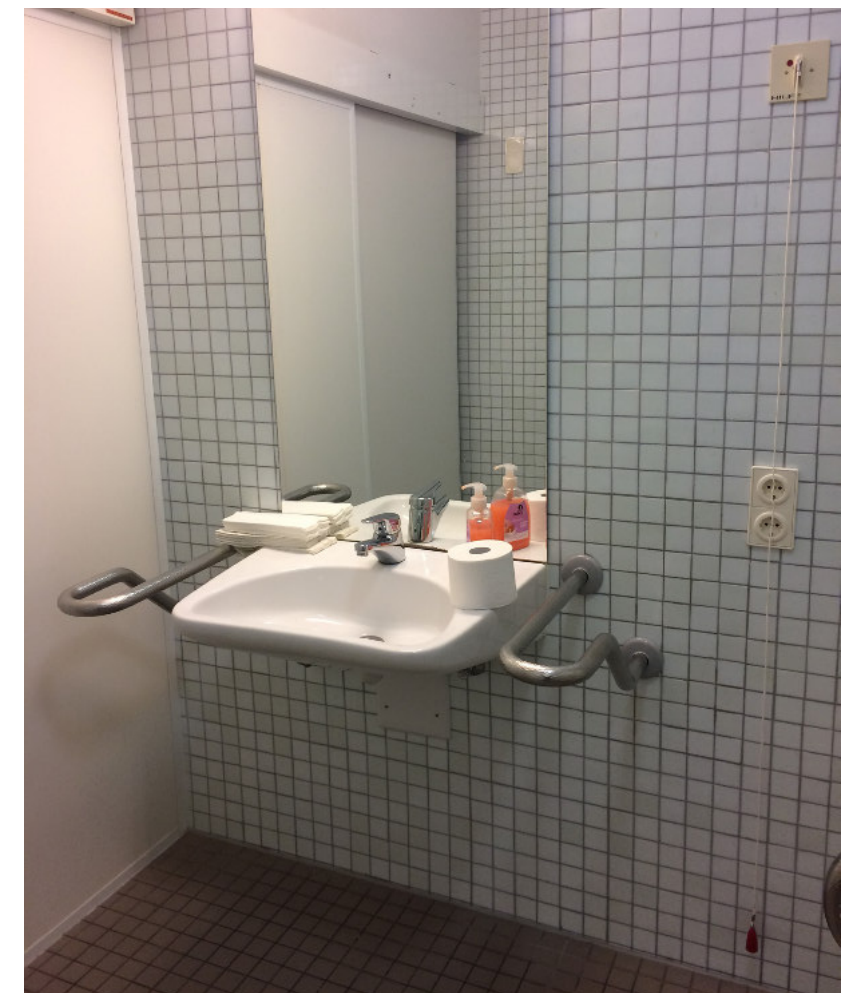
Bild 6 - Waschtisch

Die Toilettenanlage ist mit einem unterfahrbaren Handwaschbecken mit Spiegel und Stützgriffen (siehe Bild 6), sowie einer Toilette mit beidseitigen Stützklappgriffen und Papierhaltern (siehe Bild 7), einer Klobürste, Kleiderhaken, Abfalleimer und einer Notrufauslösung durch Zugschalter, ausgestattet. Die Anordnung der Papierhalter betrachte ich eher kritisch, da ich nicht denke, dass sie vom Nutzer problemlos ohne Änderung der Sitzposition oder das hochklappen der Stützklappgriffe erreicht werden können. Die Sanitärgegenstände sind für mich als gesunden Menschen gut erkennbar und bedienbar, jedoch ist ein Kontrast zur Wand nicht eindeutig gegeben und ich kann mir vorstellen, dass für kognitiv eingeschränkte Menschen die Nutzung nicht problemlos möglich ist. Das WC wird ausreichend durch künstliches Licht beleuchtet. Die Anordnung und die Montagehöhen sind entsprechend der DIN 1840-1:2010-10. Nicht den Anforderungen der DIN entsprechend sind der fehlende Papiertuchspender/Heißluft, ein Einhandseifenspender, sowie die Rückenstütze am WC. Das behindertengerechte WC riecht neutral, dennoch ist mein sonstiger Eindruck eher ablehnend. Die in die Jahre gekommenen Fliesen und Sanitärgegenstände machen einen schlechten Eindruck auf mich und lassen das WC schmutziger erscheinen, als es eigentlich ist. Vor allem der vergilbte Klodeckel (siehe Bild 8) ekelt mich, wobei das WC für eine öffentlichen Toilette oberflächlich gesehen relativ sauber ist. Wirklich unsauber ist nur der Boden, welcher wohl schon länger nicht mehr gewischt wurde.

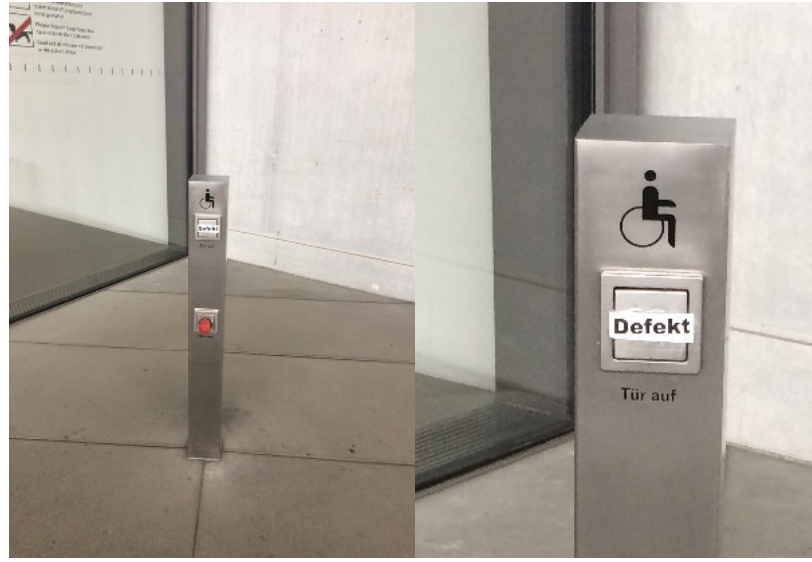
Bild 1 - Türöffner Haupteingang

Im Eingangsbereich fällt mir augenblicklich der defekte Schalter (siehe Bild 1) für die automatische Türöffnung auf und ich frage mich wie lange dieser Schalter wohl schon kaputt ist... Einem Rollstuhlfahrer ist es nur mit Schalter möglich das Gebäude ohne fremde Hilfe zu betreten, da die Türen sehr schwer sind und im Rollstuhl sitzend nicht öffnbar. In der Eingangshalle angekommen fällt mir die Ausschilderung zu den Toiletten (siehe Bild 2) direkt ins Auge. Kritisch anmerken möchte hierbei, dass die Piktogramme (siehe Bild 3), welche stellvertretend für eine Beschriftung stehen, recht weit oben aufgemalt sind, sie ziemlich klein sind und nur ein schwacher Kontrast von hellgrau zur weißen Wand gegeben ist. Vor allem in dem belebten Eingangsbereich können diese Piktogramme leicht übersehen werden. Ich gehe auf die Piktogramme zu und begreife schnell, dass die Toilettenanlagen im Untergeschoss sind. Dafür gehe ich die Treppe hinunter, wobei ein Aufzug zur barrierefreien Erschließung vorhanden und leicht auffindbar ist. Im Untergeschoss angekommen finde ich sofort das Damen WC, jedoch erst auf den zweiten Versuch das behindertengerechte WC (siehe Bild 4 und Piktogramm WC Damen). Beim ersten Eintreten in das Damen WC wende ich mich nach links und finde den allgemeinen Sanitärtrakt, ich gehe zurück in den Vorraum mit Waschbecken und stehe vor einer schwarzen Tür (siehe Bild 5) in einer schwarzen Wand. Diese Tür habe ich wohl übersehen. Genauer betrachtet wundert mich das nicht, da sie wohl bewusst unauffällig gestaltet ist. Auf meiner Augenhöhe ist ein kleines Piktogramm für das behindertengerechte WC abgebildet, ergänzt durch die Schrift "Toilette", was positiv zu bewerten ist (siehe Bild 6). Allerdings ist auch hier die Ausschilderung, besonders für Rollstuhlfahrer, zu hoch angebracht. Die Drehflügeltür selbst ist für einen Rollstuhlfahrer ausgelegt. Sie hat einen Türgriff den dieser bequem in seiner sitzenden Position erreichen kann und öffnet nach außen. Insgesamt muss ich anmerken, dass ich mir in diesem Gebäude weniger verloren vorkam, als in der Alten Pinakothek. Dies schiebe ich in erster Linie auf das unterschiedliche Alter der Gebäude und die damit verbundenen Anforderungen/Gewohnheiten an die Architektur. Auch in der Pinakothek besteht Verbesserungsbedarf was die Orientierung angeht. Hier stehen die Chance aber höher, dass ein Besucher/Nutzer die sanitären Anlagen ohne ein „Entschuldigen Sie bitte, wo ist die Toilette?“ findet.

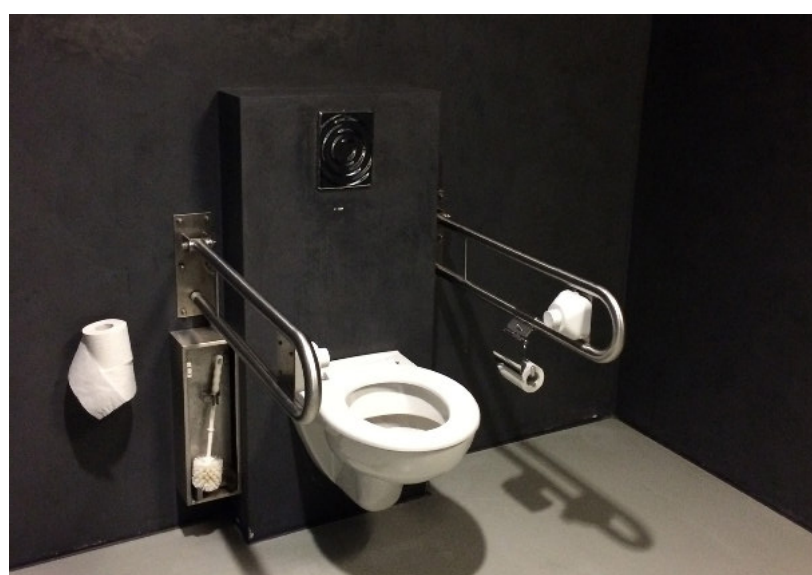
Bild 7 - WC

Die Toilettenanlage ist ausgestattet mit einem unterfahrbaren Handwaschbecken mit Einhebel-Armatur, Spiegel und Papiertuchhalter (siehe Bild 7), sowie einer Toilette mit beidseitigen Stützklappgriffen und Papierhalter (siehe Bild 8), einer Klobürste, Abfallimer und einer Notrufauslösung durch Zugschalter. Die Anordnung der Papierhalter direkt an einem der Stützklappgriffe ist DIN gerecht, da sie vom Nutzer problemlos ohne Änderung der Sitzposition oder das hochklappen der Stützklappgriffe erreicht werden kann. Die Sanitärgegenstände sind für mich als gesunden Menschen gut erkennbar und bedienbar, vor allem durch den Kontrast zur schwarzen Wand. Auch für kognitiv eingeschränkte Menschen ist dieser Kontrast hilfreich. Das WC wird ausreichend durch künstliches Licht beleuchtet. Bei der Anordnung und den Montagehöhen wurde die Forderungen der DIN 1840-1:2010-10 berücksichtigt. Negativ auffallend sind die fehlende Kleiderhaken, der Einhandseifenspender, sowie die Rückenstütze am WC. Trotz dieser kleinen Mängel gilt die sanitäre Anlage nach DIN als barrierefrei. Das behindertengerechte WC riecht neutral und ist sauber. Ob das WC auf den Nutzer einladend erscheint ist denke ich geschmackssache. Die schwarz gehaltene Wände könnten auf ältere Menschen bedrohlich wirken. Ein dunklerer Boden und eine hellere Wand entspricht unseren Sehgewohnheiten. Der Nutzer empfindet in der Regel so eher sicheren Stand auf festem Boden.
