Sind Fehlerlichtbogen-Schutzeinrichtungen in Holzgebäuden notwendig?

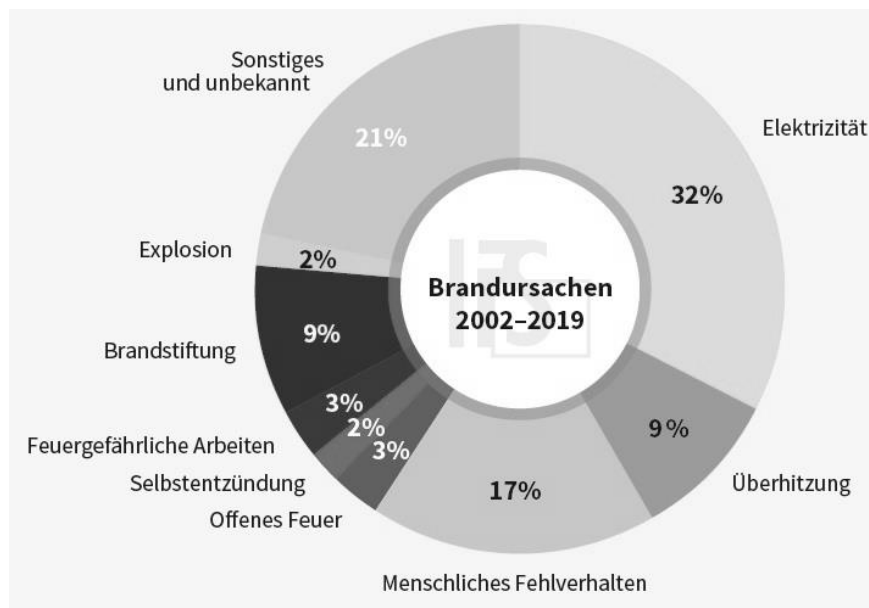
Die statistische Auswertung einer Schadensdatenbank des Instituts für Schadenverhütung und Schadenforschung der öffentlichen Versicherer e. V. ergibt für die Jahre 2002–2019, dass 32 % aller untersuchten Brände auf die Ursache „Elektrizität“ zurückzuführen sind, vgl. Abbildung 1 [1].

Abbildung 1 Brandursachenstatistik für die Jahre 2002–2019 [1]

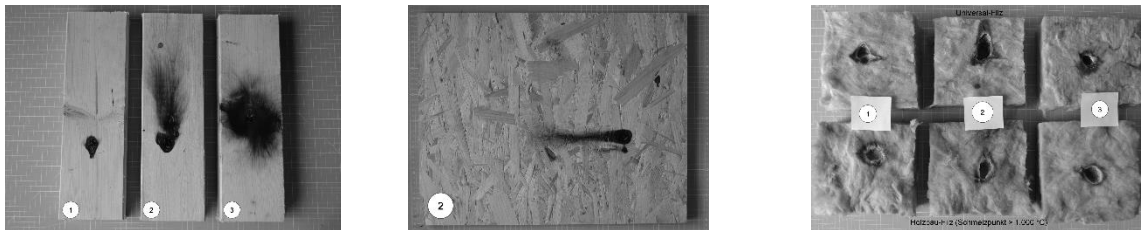
Weiter wurde die Einwirkung eines Lichtbogens auf Konstruktionsvollholz (KVH), Holzwerkstoffplatten und auf nichtbrennbare Dämmungen untersucht. Alle Prüfkörper wiesen zwar nach den Versuchen Verkohlungsflächen (KVH und OSB) bzw. Schmelzbereiche (Dämmstoff) auf, verhielten sich jedoch insgesamt nach Ende der Einwirkung des Lichtbogens und einer Beobachtungszeit als selbstverlöschend [10], vgl. Abbildung 3.

Abbildung 3 Prüfkörper nach Versuch (v.l.n.r.): KVH, OSB und Dämmung [3]

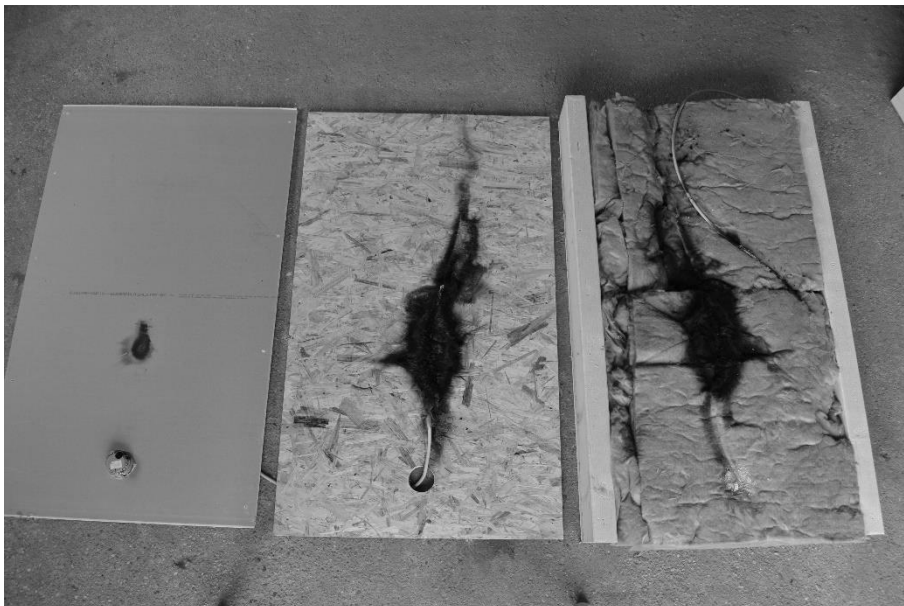
Abbildung 6 Prüfkörper mit mittig verlegtem PVC-Kabel nach Öffnung und Lichtbogeneinwirkung [3]

Abschließend wurde noch ein Fehlerlichtbogen in verschiedenen Einbauvarianten und Kabelarten innerhalb einer Holztafelbaukonstruktion erzeugt. Die Einwirkung wurde versuchstechnisch deutlich länger aufrechterhalten als dies in der Realität der Fall wäre. Trotzdem trat auch hier ein Selbstverlöschend bei allen untersuchten Varianten auf. Auch in dieser Versuchsreihe verhielten sich halogenfreie Kabel gutmütiger als PVC-Kabel [10].
