Die Agora von Priene

Alexander von Kienlin

Vollständiger Abdruck der von der Fakultät für Architektur der Technischen Universität München zur Erlangung des akademischen Grades eines Doktor-Ingenieurs genehmigten Dissertation.

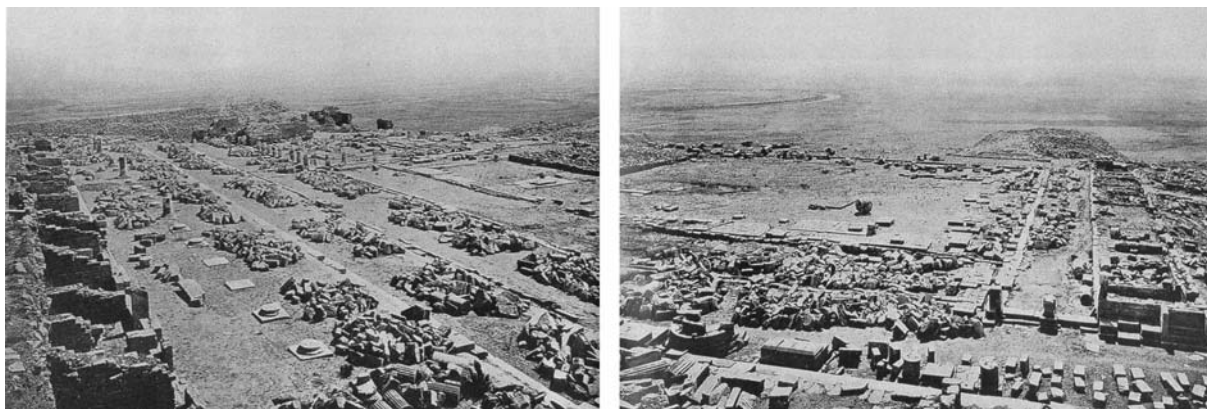
Abb.3 Zustand der Agora nach der Ausgrabung 1898

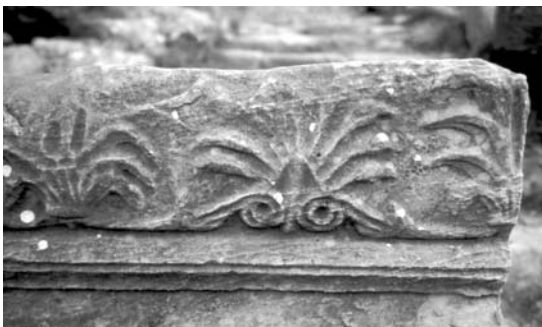
Abb.7 Anthemion des Ostgiebels

Lotosblüten und Palmetten sind durch schwach gebogene Rankenäste verbunden, die unter den Palmetten aufgerollt sind. Die Äste am Westgiebel sind jedoch zwischen Kaulis und Helix abgeflacht und mittig eingezogen, während die des Ostgiebels durchweg halbrund profiliert sind. Zudem wirken die Äste am Ostgiebel weicher geschwungen, da die größte Höhe ihres Kurvenverlaufs bereits einige Zentimeter vor den Endeinrollungen erreicht ist und die Helices sich dadurch aus den abschwingenden Ästen heraus entwickeln, während die Äste am Westgiebel noch bis in die Aufrollungen hinein einem aufschwingenden Verlauf folgen, dessen Richtung dann durch die Mitteldreiecke unmittelbar fortgesetzt wird. Auch die Blätter der Lotosblüten und Palmetten an den beiden Giebeln weisen so deutliche Unterschiede in der Ausführung auf, daß man sicher von verschiedenen Werkstätten ausgehen kann. Die prinzipiellen Übereinstimmungen in Rankenschema und Typologie der Großornamente lassen jedoch keine zeitliche Unterscheidung der Giebel zu¹³⁸.

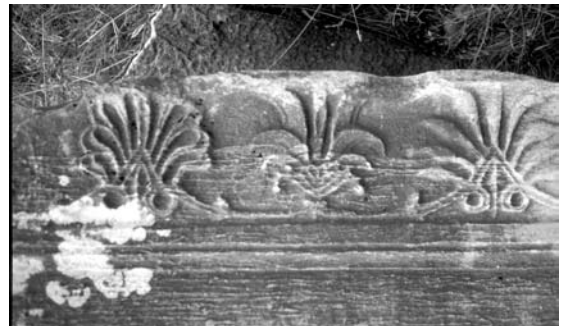
Abb.8 Anthemion des Westgiebels

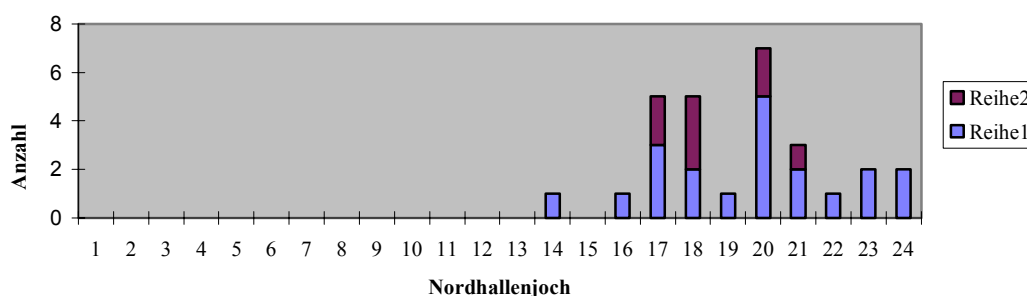
Abb.10 Verteilung von Profilbindern in der Heiligen Halle. Reihe 1: Typ A, Reihe 2: Typ B.

Die Profile der erwähnten Binder ähneln den oberen Wandprofilen der Nordhalle²²⁷ (s.Kat.Nr. 565, Abb.), sind aber mit durchschnittlichen Höhen um 16 cm etwas höher. Die Statistik zeigt, daß sie ausschließlich im näheren Umfeld des Buleuterion (der Bau liegt nördlich der Joche 17 bis 22 der Nordhalle) zu finden sind (s.Abb.10), das ehemals von der Halle her durch eine ca. 1,35 m breite Türe in der Hallenrückwand zu erreichen war²²⁸.

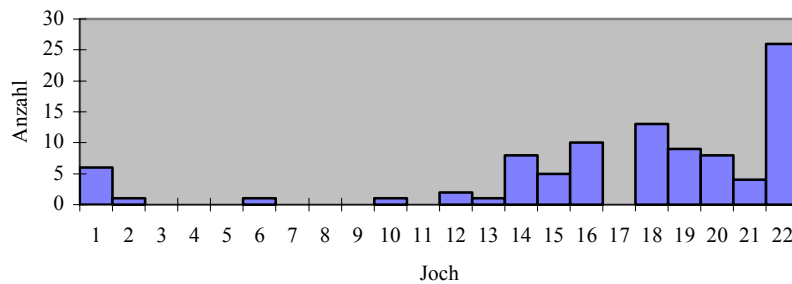
Abb.11 Verteilung von Läufern mit Sondergrößen im Bereich der Nordhalle

Für Läufer, deren Höhe deutlich von den 54 cm der Nordhallen-Orthostaten abweicht, ergibt die Statistik eine Häufung im Bereich der Joche 14-21 (s.Abb.11). Die verhältnismäßig weite Streuung, insbesondere nach Westen, ist durch die Umlagerung verstürzter Bauteile im Zuge der Ausgrabung zu erklären. Der hohe Anteil an Sondergrößen im Bereich der Joche 1 und 22 geht auf die Schmalwände der Nordhalle zurück. Da ein großer Teil der mit Inschriften versehenen Läufer der Westwand 1898 in die Königlichen Museen nach Berlin gebracht wurde, ist ihr Anteil vor Ort relativ klein.

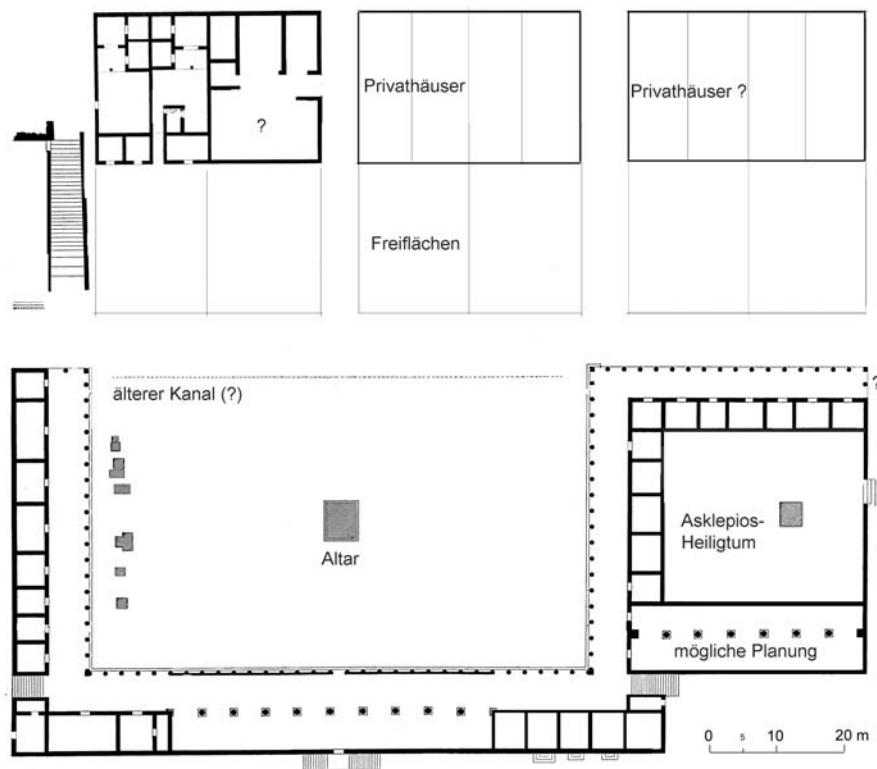
Abb.18 Ursprüngliche Planung der Agora

Damit ist es sehr wahrscheinlich, daß die Anlage in ihrer äußeren Form tatsächlich bereits im ersten Bebauungsplan der Stadt verankert war, denn die zentrumsnahen, an die Agora angrenzenden Grundstücke dürften wohl zuerst bebaut worden sein. Schwieriger ist die Beurteilung für den Bereich der Straßenhalle und des Asklepios-Heiligtums, denn als die Bauarbeiten dort begonnen wurden, war möglicherweise bereits fast ein Jahrhundert seit der Festlegung eines ersten Bebauungsplanes vergangen. Wie oben beschrieben sind die Kammern von Ost- und Straßenhalle in einem Zug errichtet und in der ersten Hälfte des dritten Jahrhunderts bereits fertig. Mit dem Neubau der Nordhalle hat also allenfalls die Fertigstellung der Straßenhalle zu tun. Sondagen in diesem Bereich haben zudem keinerlei Hinweise auf bauliche Veränderungen oder auf Vorgängerbauten erbracht. Gegen eine im
