Kirchenheizung

Eine Gratwanderung zwischen
Behaglichkeit, Kosten und Denkmalpflege

Dissertation

Technische Universität München
Fakultät für Architektur
Institut für Entwerfen und Bautechnik
Lehrstuhl für Bauklimatik und Haustechnik

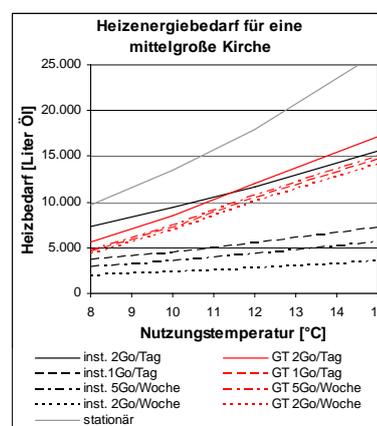
Abbildung 2.4: Energiebedarf in einer mittelgroßen Kirche (40m lang, 10m breit, 15m hoch) in Abhängigkeit der Nutzungstemperatur bei (i) unterschiedlicher Betriebsweise: instationär, stationär und Temperierung auf eine Grundtemperatur 4K unter Nutzungstemperatur, (ii) unterschiedlicher Nutzungshäufigkeit (siehe Tabelle 2.3)
 Go=Gottesdienst, inst=instationär, GT=Grundtemperierung.

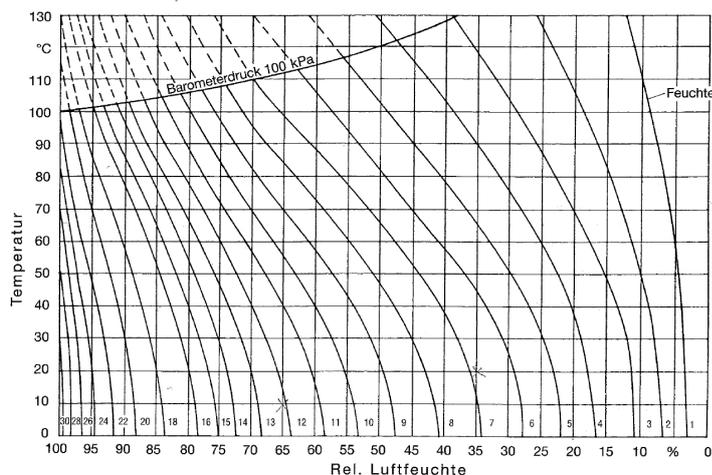
Abbildung 2.5: Hygroskopisches Gleichgewicht von Holz (am Beispiel Sitka-Fichte) in Abhängigkeit von Temperatur und relativer Feuchtigkeit, aus [Leisse, 2002]

te von 65 % auf 35 % (z.B. durch Aufheizen im geschlossenen Raum von 10°C auf 20°C) würde Fichtenholz mit einer Reduktion der Gleichgewichtsfeuchte um über 5 %, von etwas über 12 % auf knapp unter 7 %, reagieren.

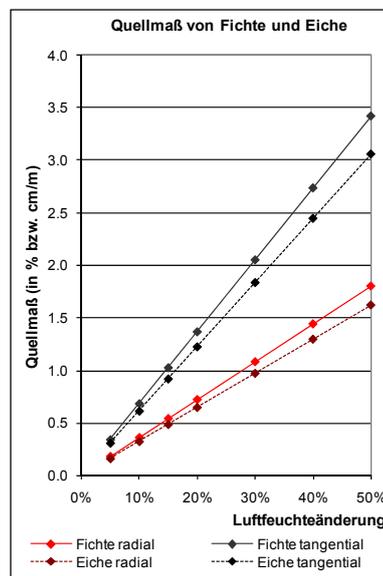
Abbildung 2.6: Quell- bzw. Schwindmaß von Holz in Abhängigkeit der Änderung der Luftfeuchte (am Beispiel von Fichte und Eiche), nach Daten von [Leisse, 2002]

Mit der Veränderung des Wassergehaltes einher geht eine Volumenänderung des Holzes: Es schwindet beim Trocknen und quillt, wenn es Wasser aufnimmt. Im obigen Beispiel würde das Holz um 1.1 % in radialer Richtung und 2.1 % in tangentialer Richtung schwinden (Daten nach Leisse [2002]). In longitudinaler Richtung verändert sich das Holz hingegen kaum. Die Veränderung ist außerdem nicht über den gesamten Feuchtebereich gleich: Im mittleren Bereich, zwischen 40 und 60 %, ist sie am geringsten, während sie sowohl zu niedrigen als auch zu hohen Feuchtigkeiten hin deutlich zunimmt, wie Abbildung 2.6 am Beispiel von Fichte und Eiche zeigt.

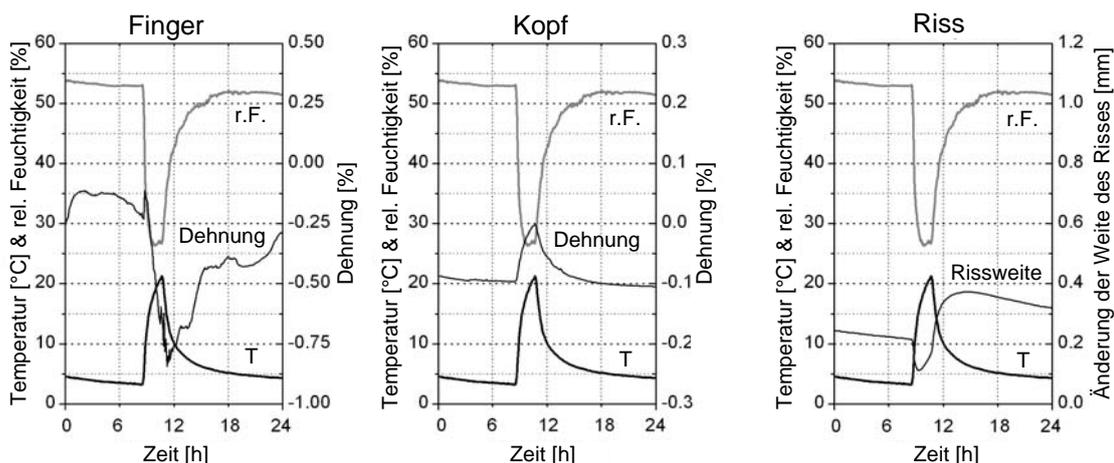
Abbildung 2.8: Reaktion unterschiedlicher Messstellen an ein und derselben Figur (siehe Abbildung 2.7) auf die von der Luftheizung verursachten ausgeprägten Feuchtigkeits- und Temperaturspitzen (aus [Bratasz u. a., 2007])

schwankt im Tageszyklus nie um mehr als 10 % - damit einher geht eine messbare Volumenänderung des Holzes, die dem Verlauf der relativen Feuchtigkeit im Raum ohne Zeitverzögerung folgt. Auch der - frei bewegliche - Finger einer Figur des Hochaltars von Rocca Pietore (im Rahmen des EU-Forschungsprojektes Friendly Heating [Camuffo, 2007] untersucht) reagiert auf die Beheizung der Kirche mit Warmluft ohne Zeitverzögerung, wie Bratasz u. a. [2007] darlegen: mit einer kurzfristigen Längenzunahme infolge der in kürzester Zeit von 5 auf 20°C ansteigenden Temperatur, die innerhalb kürzester Zeit durch das dominierende Schwinden infolge der von 54 % auf 27 % gesunkene relative Luftfeuchtigkeit überlagert wird (Abbildung 2.8, links).

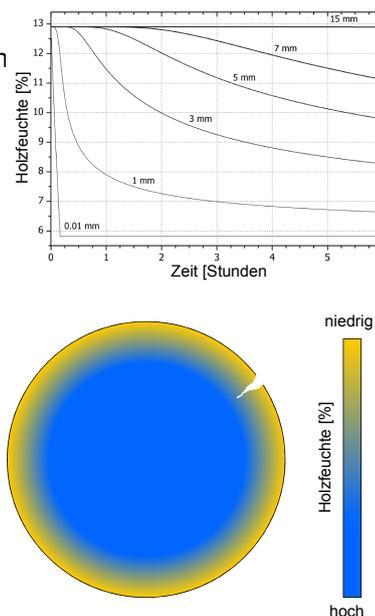
Abbildung 2.9: Schadensmechanismus bei massiven Holzobjekten durch kurzzeitige, ausgeprägte Feuchtigkeitsabfälle, nach Kozłowski u. Bratasz [2003]

von wenigen Millimetern aus, und der noch feuchtere, gequollene Kern widersetzt sich dem Schwinden dieser äußeren Schicht. Es kommt zu starken Spannungen und schlussendlich zu Rissen (siehe Abbildung 2.9). Deutlich erkennbar ist dieses Phänomen am Kopf derselben Figur des Altars in Rocca Pietore, deren Finger oben beschrieben wurde: Der Kopf zeigt eine schnelle Reaktion auf den Temperaturanstieg beim Heizen (der Durchmesser nimmt zu) aber praktisch kein Schwinden (Abbildung 2.8, Mitte). Der Riss im Kopf, der ebenfalls vermessen wird, schließt sich im ersten Augenblick, öffnet sich aber deutlich, sobald die äußeren Millimeter Holz trocknen und zu schwinden suchen (2.8, rechts). In Übereinstimmung mit den oben beschriebenen Mechanismen folgen sowohl Kopf als auch Finger im Langzeitverhalten, wenn genügend Zeit für die Ausgleichsvorgänge vorhanden ist, den Schwankungen der relativen Feuchtigkeit [Bratasz u. a., 2007].

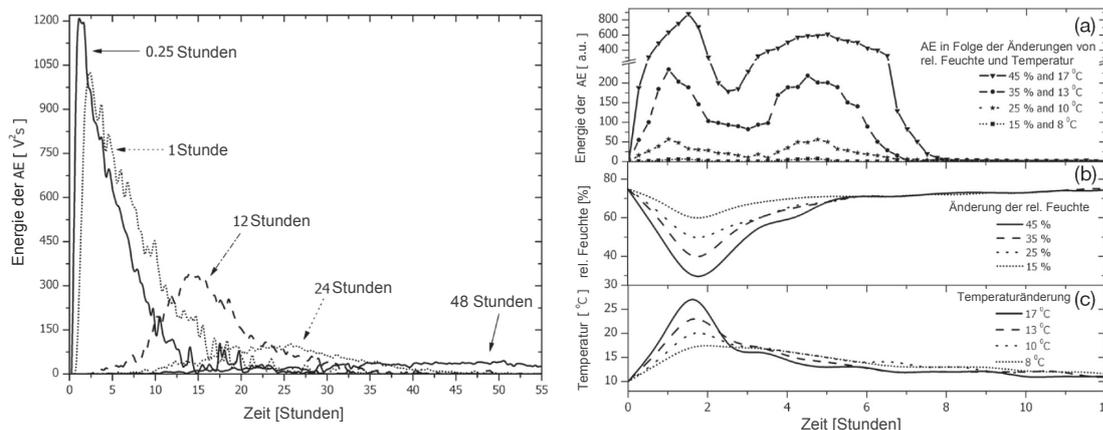
Abbildung 2.10: Links: Energie der Akustischen Emissionen (AE) für einen - unterschiedlich schnell ablaufenden - Einbruch der relativen Feuchtigkeit von 70% auf 30%. Rechts: Energie der AE (a) während einer im Labor mit unterschiedlichen Amplituden für rel. Feuchtigkeit (b) und Temperatur (c) simulierten Heizperiode (aus [Jakiela u. a., 2007a])

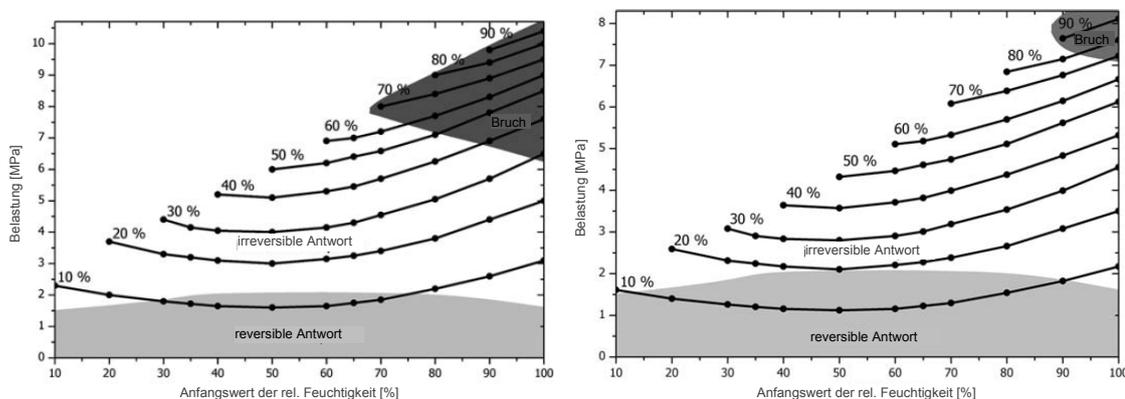
Abbildung 2.11: Während bei abrupten Feuchtigkeitsänderungen (links) bereits Schwankungen von 10-15 % zu möglicherweise bleibenden Deformationen und solche von 40 %, so sie von einer hohen Ausgangsfeuchte über 90 % ausgehen, zum Riss führen können, drohen bei Tageszyklen (rechts) vor allem bleibende Deformationen (aus [Jakiela u. a., 2007b]).

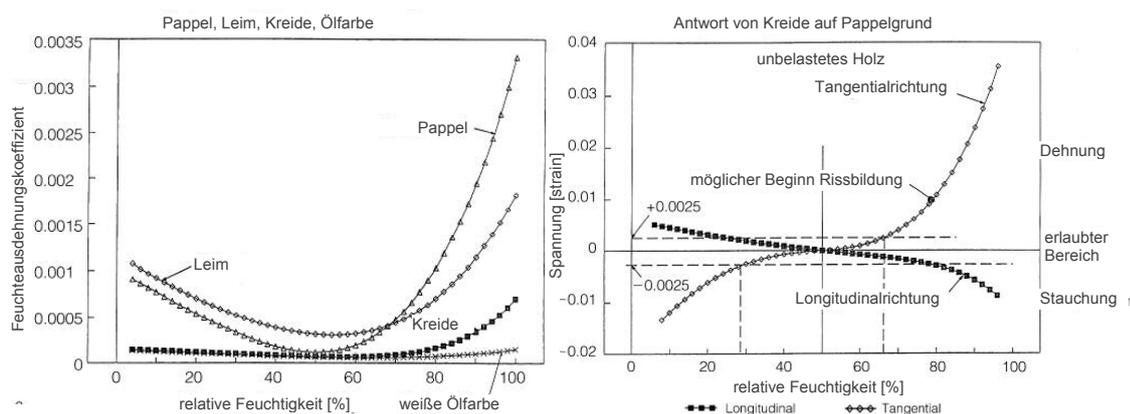
Abbildung 2.12: Links: Feuchteausdehnungskoeffizient für Pappel, Leim, Kreidegrund und Ölfarbe. Rechts: von Ausgangsfeuchte 50 % berechnete kombinierte Dehnung und Stauchung für Kreidegrund auf Pappel in Faserrichtung und quer dazu, aus [Mecklenburg u. a., 1998]

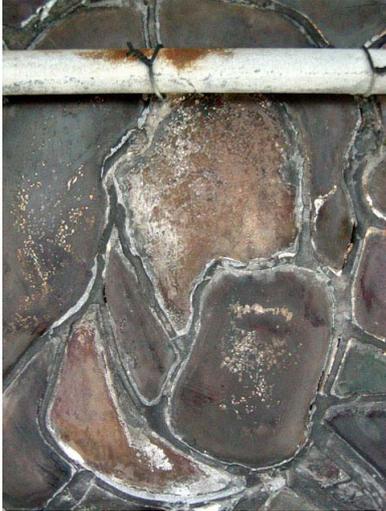
Abbildung 2.13: Detail einer Glasmalerei aus dem 14. Jh (Wells, Cathedral of St Andrew). Die ins Glas geätzten Korrosionslöcher, Korrosion an Glas und Bleirute und Ablagerungen sind in der von außen gemachten Auflichtaufnahme deutlich zu erkennen [Rauch, 2004]

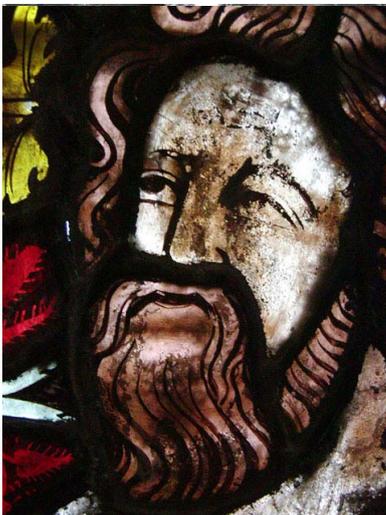
Abbildung 2.14: Detail einer Glasmalerei aus dem 14. Jh (Wells, Cathedral of St Andrew). Die ins Glas geätzten Korrosionslöcher und der teilweise Verlust originaler Farblinien sind in der von innen gemachten Durchlichtaufnahme deutlich zu erkennen [Rauch, 2004]

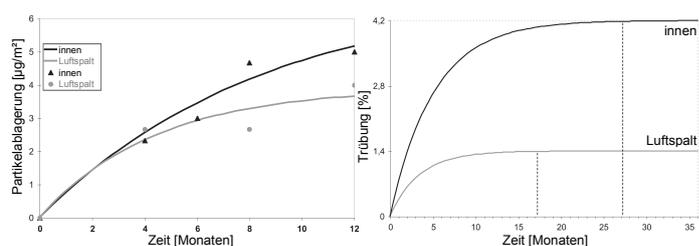
Abbildung 2.17: Ablagerung und Trübung durch Partikel an Innenoberfläche und im Luftspalt, aus [Lefèvre u. a., 2005]

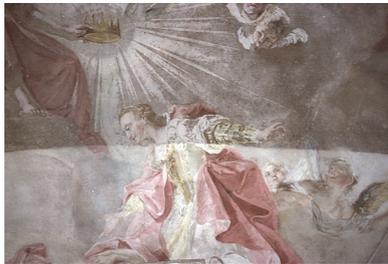
Abbildung 2.18: Zum Vergleich: verschmutzte (oben) und gereinigte (unten) Fläche am Deckenfresko in der Pfarrkirche von Martell

„Schwärzen“ bezeichnet im Allgemeinen die Ablagerung von Partikeln aus der Luft an Oberflächen. Da die Ablagerung die Raumschale, aber ebenso Ausstattungsstücke betrifft, und damit Objekte verschiedenster Art und unterschiedlichen Materials, wird das Phänomen in einem eigenen - nicht einem bestimmten Material zugeordneten Kapitel - beschrieben. Drei Fragen sind es, die im Zusammenhang mit geschwärzten Oberflächen gestellt werden müssen:

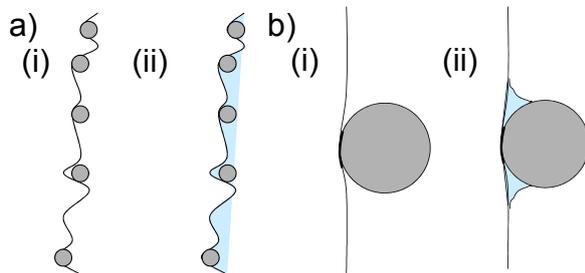
Abbildung 2.23: Haftung kleiner Partikel (a) und großer (b) Partikel an trockener (i) und nasser (ii) Oberfläche

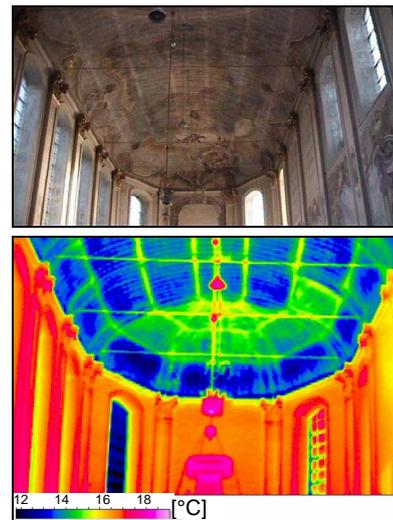
Abbildung 2.24: Im Bereich der Holzbalken ist der Wärmedurchgang durch das Gewölbe geringer und deshalb (i) die Oberflächentemperatur höher und (ii) die Schwärzung geringer (St. Gerlachus in Houthem aus [Lengweiler, 2000], Fußboden- und Bankheizung)

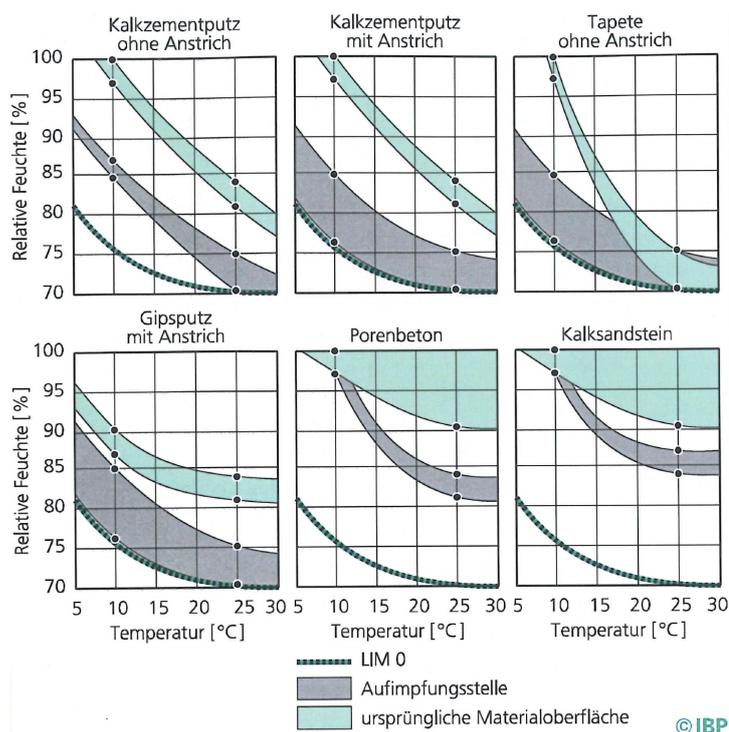
Abbildung 2.26: Darstellung der Isolplethenbereiche für unterschiedliche Materialien, nach [Hofbauer u. a., 2005].

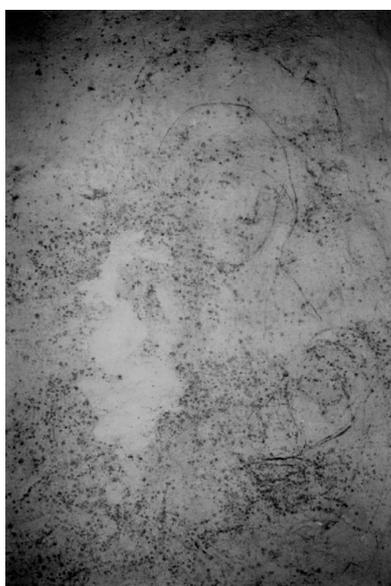
Abbildung 2.28: Wandmalerei (Detail aus der „Anbetung durch die Könige“, St. Martin, Greene, Westwand) von 1575 mit deutlichen Verfärbungen; die Punkte entsprechen einzelnen Pilzkolonien (aus [Dornieden u. a., 2000])

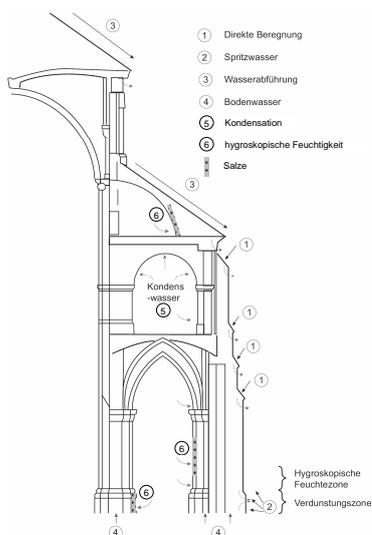
Abbildung 2.31: Schematische Darstellung der möglichen Ursachen und Quellen von Feuchtigkeit an einer Kirchenfassade, nach [Franzen, 2002], ergänzt

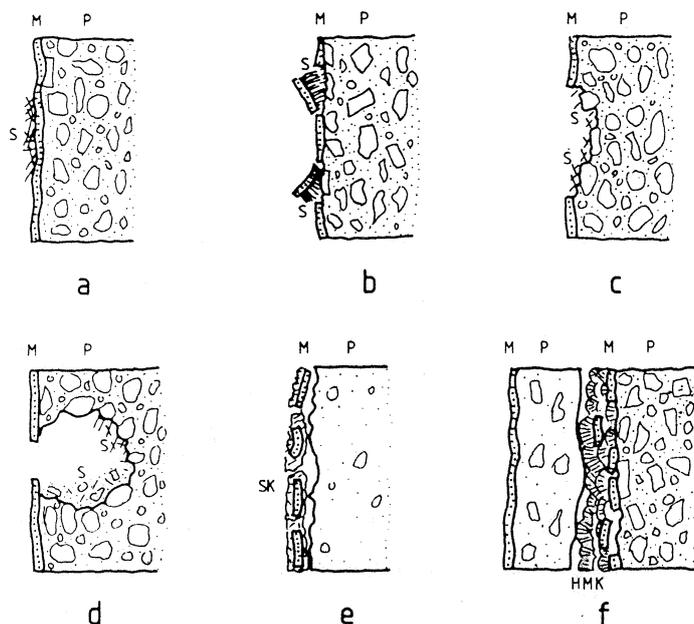
Abbildung 2.38: Typische Formen der Salzverwitterung an Wandmalereien (aus [Arnold, 1981]. M=Malschicht, P=Putzmörtel, S=Salze, SK=Salzkruste, HMK=Hydromagnesitkruste.

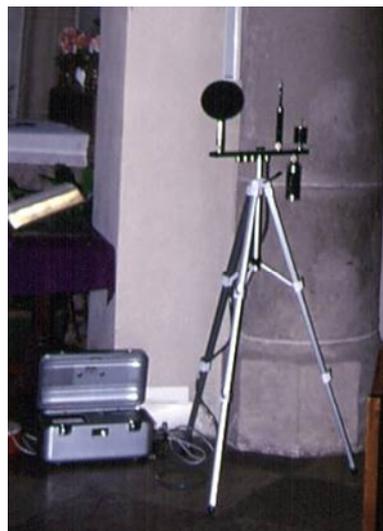
Abbildung 3.2: Messung des Raumklimas im Aufenthaltsbereich

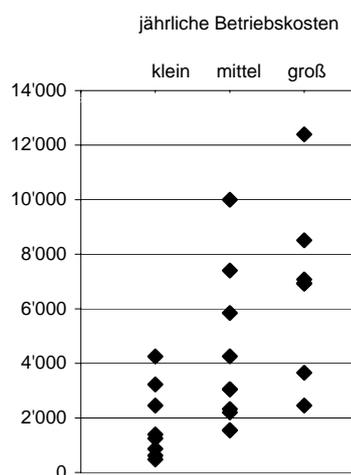
Abbildung 3.14: Betriebskosten in Euro (wertgestellt 1999) für kleine (links), mittlere (Mitte) und große (rechts) Kirchen

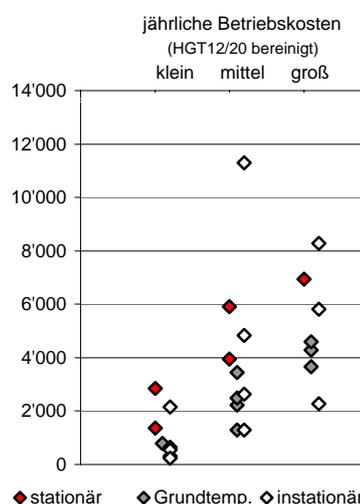
Abbildung 3.15: Betriebskosten in Euro (wertgestellt 1999) für kleine (links), mittlere (Mitte) und große (rechts) Kirchen, nach Betriebsweise der Heizung

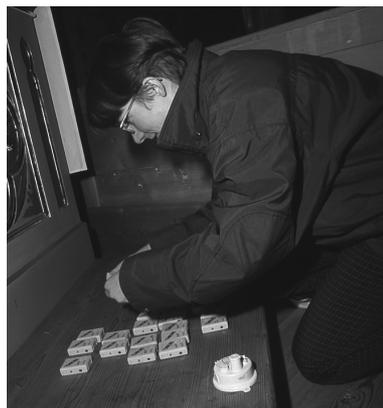
Abbildung 4.1: Vorbereitung der HOBO Datenlogger vor Ort

Zum Einsatz kamen Onset-Datenlogger der Serien Hobo H8 (Innenbereich) sowie Hobo H8 Pro (Außenbereich):

- HOBO Temp (H08-001-02) mit Temperatursensor
 Messbereich -20°C bis 70°C , Messgenauigkeit ± 0.67 K, Ansprechzeit (t_{90}) 1 Minute bei aus dem Gehäuse geführtem Sensor, Speicherkapazität 7944 Werte
- HOBO RH/Temp (H08-003-02) mit Temperatur- und Feuchtigkeitssensor
 Temperatursensor siehe oben
 Feuchtigkeitssensor: Messbereich 25 % bis 95 % (bei 25°C), Messgenauigkeit ± 5 %, Ansprechzeit 10 Sekunden
- HOBO Pro RH/Temp (H08-032-08) mit Temperatur- und Feuchtigkeitssensor für den Außenbereich
 Temperatursensor: Messbereich -30°C bis 50°C , Messgenauigkeit ± 0.1 K im hochauflösenden Modus
 Feuchtigkeitssensor: Messbereich 0 % bis 100 %, Messgenauigkeit ± 3 % bei Temperaturen zwischen 0°C und 50°C , Ansprechzeit (t_{90}) unter 5 Minuten
 Speicherkapazität 32645 Werte (hochauflösender Modus)

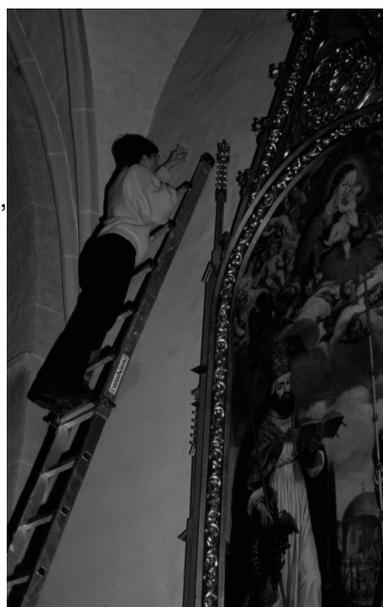
Abbildung 4.3: Befestigung eines HOBO Datenloggers zur Messung der Oberflächentemperatur an der Wand

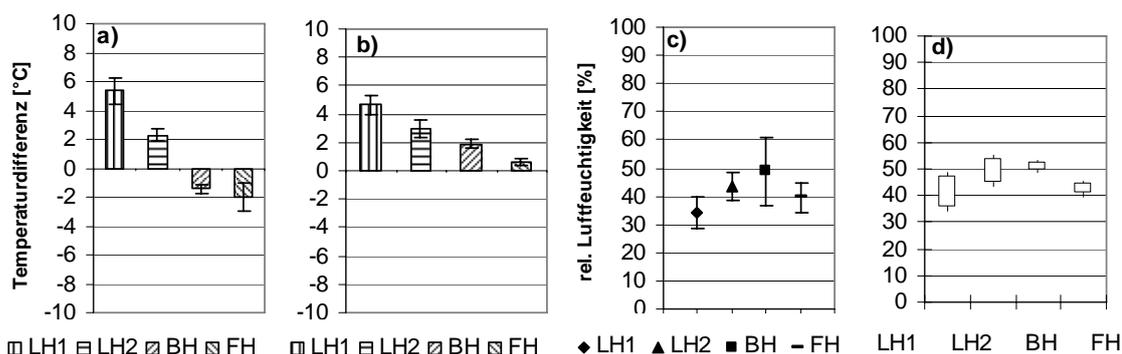
Abbildung 4.9: a) Differenz zwischen Raumlufttemperatur und Aufenthaltsbereich während des Heizens b) Mittelwert über die Differenz zwischen Raumlufttemperatur und Wandtemperatur während des Heizens c) Mittelwert der RH-Minima beim Heizen d) Mittelwert der RH-Differenzen beim Heizen

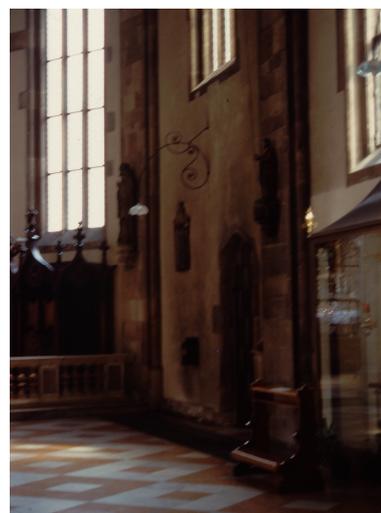
Abbildung 4.10: Schmutzfahne über dem Warmluftauslass im Bozner Dom

Um Wände und andere Oberflächen vor übermäßiger Schwärzung zu schützen, sollten (i) Luftgeschwindigkeit und Turbulenz an der Oberfläche klein sein, da sie das Absetzen von Partikeln begünstigen, und (ii) die Oberflächen selbst warm sein, um dadurch sowohl das Absetzen der Partikel (durch Stefan flow) als auch eine verstärkte Adhäsion wegen der

Kapillarkondensation zu vermeiden. Luftbewegungen können durch räumliche Temperaturdifferenzen induziert werden, Luftgeschwindigkeit und Turbulenz an den Oberflächen werden durch den Temperaturgradienten zwischen Wand und Luft verstärkt: In beiden Fällen schneidet die instationäre Luftheizung am schlechtesten ab (siehe Abbildungen 4.9 a und 4.9 b). Bei Luftheizung mit Grundtemperierung und Bankheizung ist der Temperaturgradient zur Wand ebenfalls nicht klein, bei letzterer ist das Risiko noch verschärft durch das niedrige Temperaturniveau der Wände und die dadurch erhöhte Kondensationsneigung (Abbildung 4.8 d). Dank höherer Wandtemperatur und kleiner Gradienten scheint die Fußbodenheizung bezüglich Schwärzung das geringste Schadensrisiko aufzuweisen; tatsächlich wurde in den untersuchten Kirchen mit Fußbodenheizung kaum Schwärzung beobachtet, andererseits weist Arendt [1993] sehr wohl auf Schwärzung bei Fußbodenheizung hin.

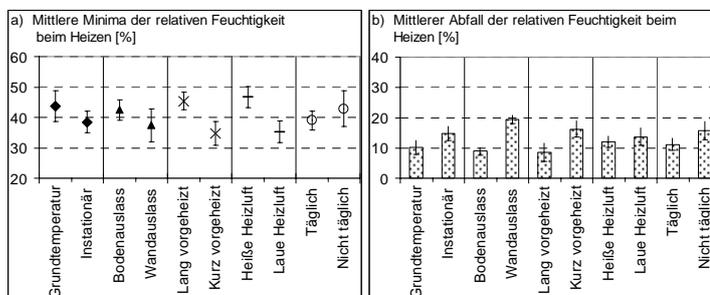
Abbildung 4.13: a) mittlere Minima der relativen Feuchtigkeit beim Heizen b) mittlerer Abfall der relativen Feuchtigkeit beim Heizen (relative Feuchtigkeit in %)

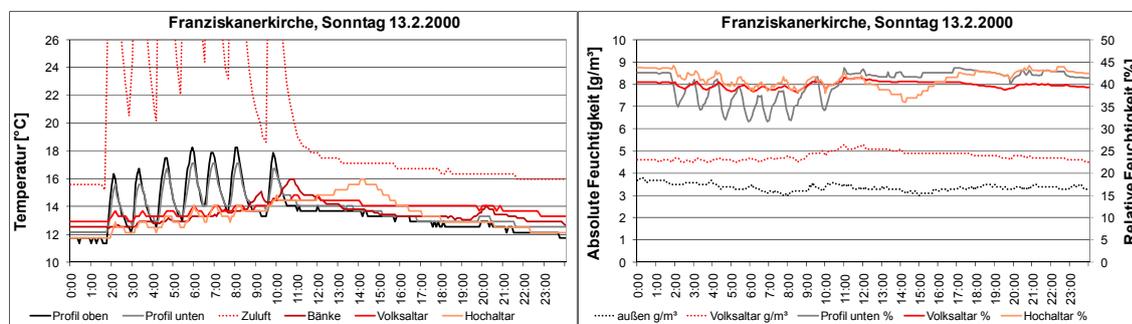
Abbildung 4.14: Temperatur- und Feuchtigkeitsverlauf am Sonntag 13.2.2000. Gottesdienste um 7:00, 8:30, 10:00 und 19:30 Uhr - die Besucher sorgen für zusätzliche 1-2K Temperaturzunahme im Bankbereich.

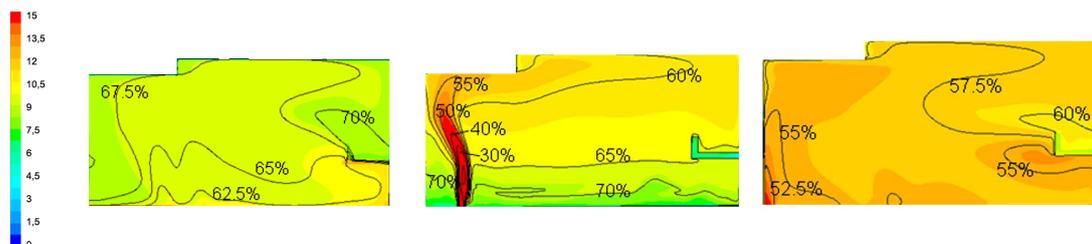
Abbildung 5.39: Temperatur und relative Feuchtigkeit auf einem Längsschnitt, 1 m von der Längsachse der Kirche versetzt, für die Fußbodenheizung (KH-FH-B), Luftheizung mit 45°C warmer Luft (KH-LH-D) und Luftheizung mit Zuluft einlass längs des Umfangs (KH-LH-E)

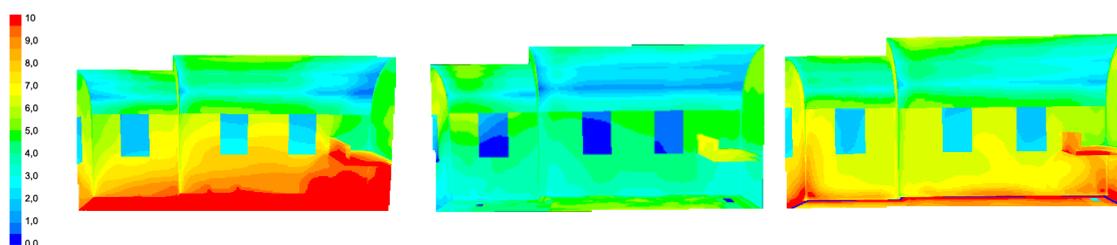
Abbildung 5.41: Oberflächentemperatur für Fußbodenheizung (KH-FH-B), Luftheizung mit 45°C warmer Luft (KH-LH-D) und Luftheizung mit Zuluft einlass längs des Umfangs (KH-LH-E)

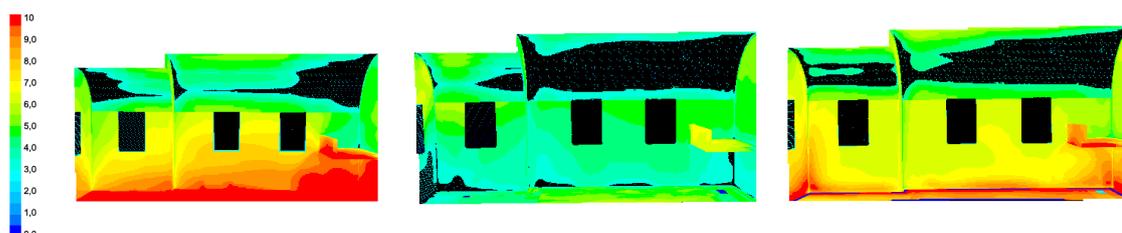
Abbildung 5.43: Kondensationsrisiko - die Flächen mit potentieller Kondensation bei einer absoluten Feuchtigkeit von 6 g/m³ sind schwarz dargestellt

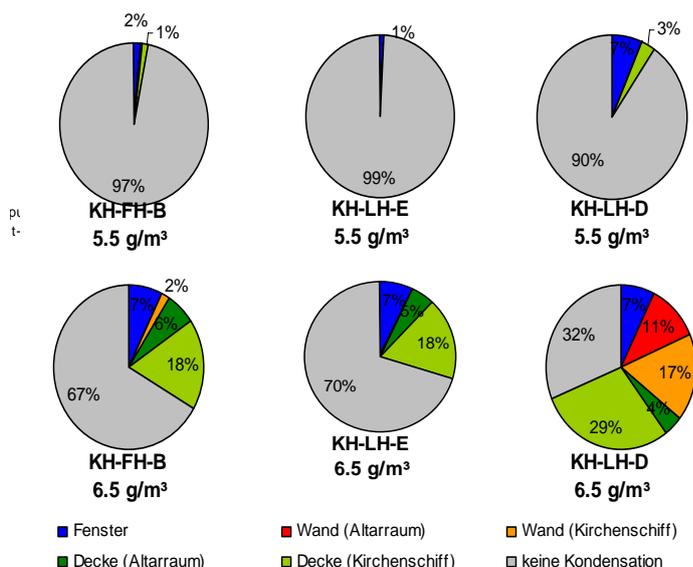
Abbildung 5.44: Anteil der kondensationsgefährdeten Fläche an der gesamten Oberfläche, nach betroffenen Bereichen, für 5.5 g/m^3 respektive 6.5 g/m^3

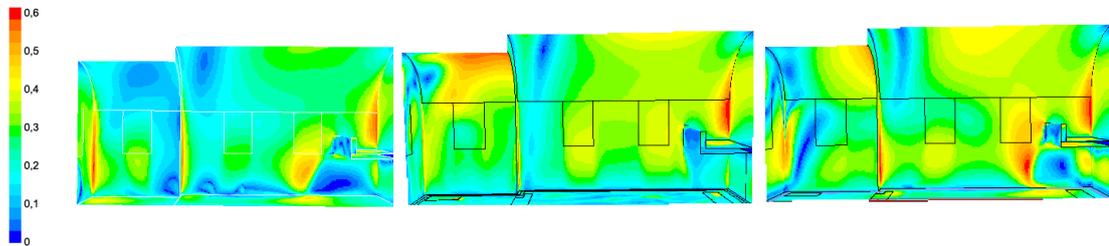
Abbildung 5.45: Luftgeschwindigkeit in der wandnächsten Zelle für Fußbodenheizung (KH-FH-B), Luftheizung mit 45°C warmer Luft (KH-LH-D) und Luftheizung mit Zuluft einlass längs des Umfangs (KH-LH-E)

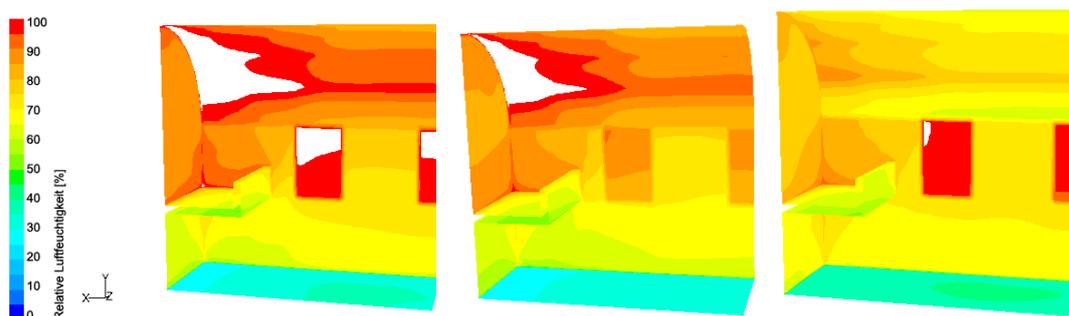
Abbildung 5.47: Relative Feuchtigkeit [%] an der Oberfläche bei einer absoluten Feuchtigkeit von 5.5g/m^3 für die Varianten KV-FH-A, KV-FH-b und KV-FH-C; die roten Flächen sind kondensationsgefährdet

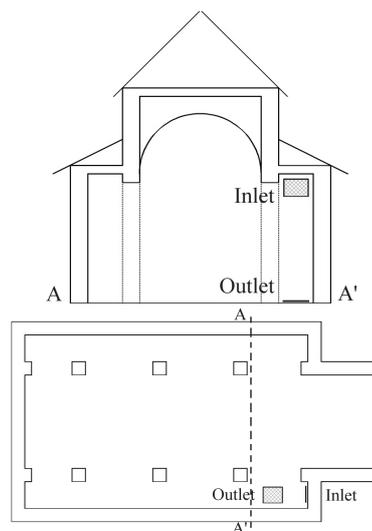
Abbildung 5.49: Grundriss- und Querschnittsschema der Pfarrkirche von Branzoll

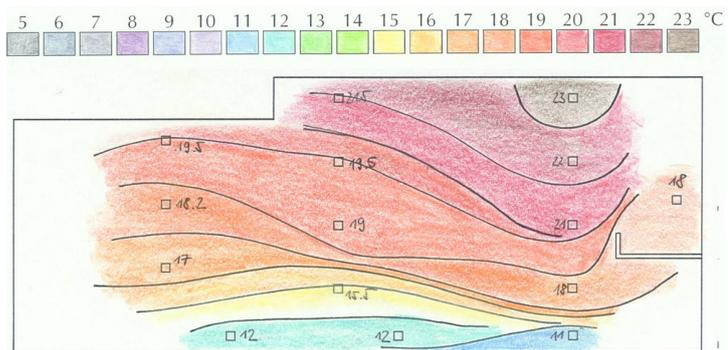
Abbildung 5.51: Temperaturverteilung im Längsschnitt für Sonntag, 26.12.1999

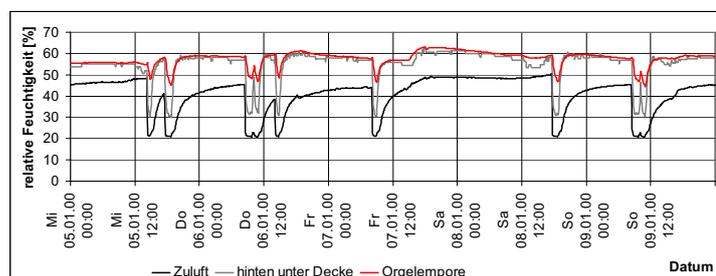
Abbildung 5.53: Verlauf der relativen Feuchtigkeit auf der Orgelempore und unter der Decke

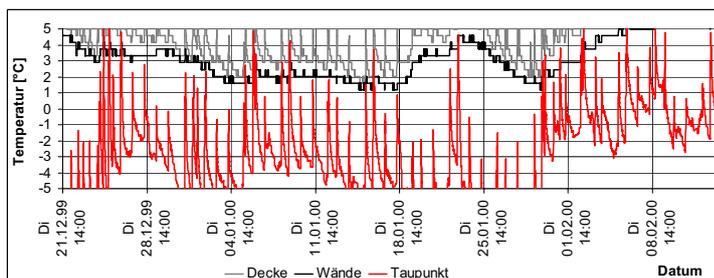
Abbildung 5.54: Oberflächentemperatur an der Nordwand oben und unten im Vergleich zur Taupunkttemperatur der Luft

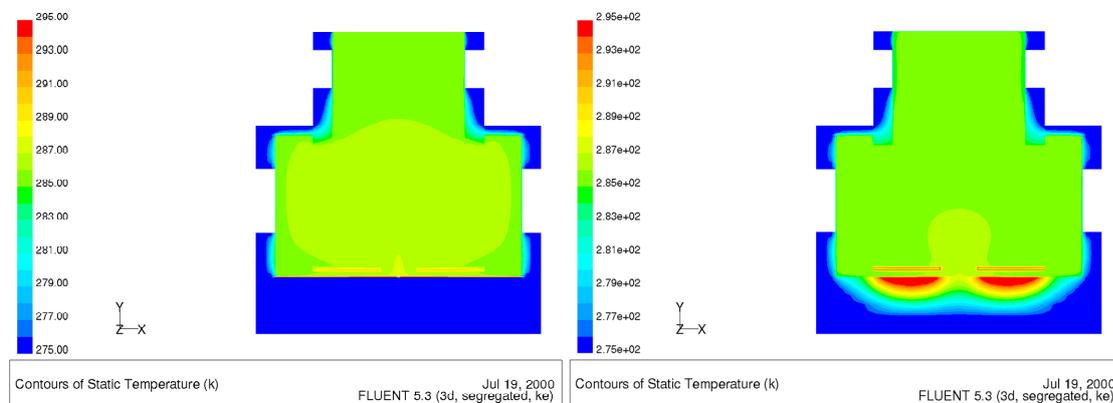
Abbildung 5.55: Temperaturverteilung in der Querschnittsebene (Temperaturangaben in Kelvin): links für FH-A, rechts für BH-A

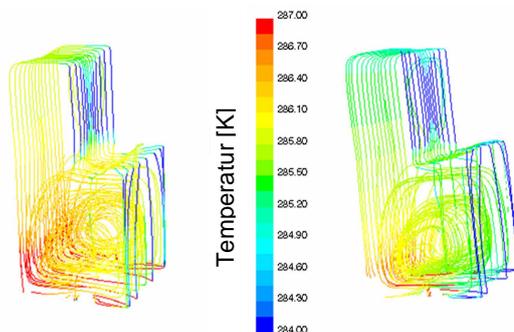
Abbildung 5.58: Stromlinien für die Varianten (a) FH-A und (b) BH-A

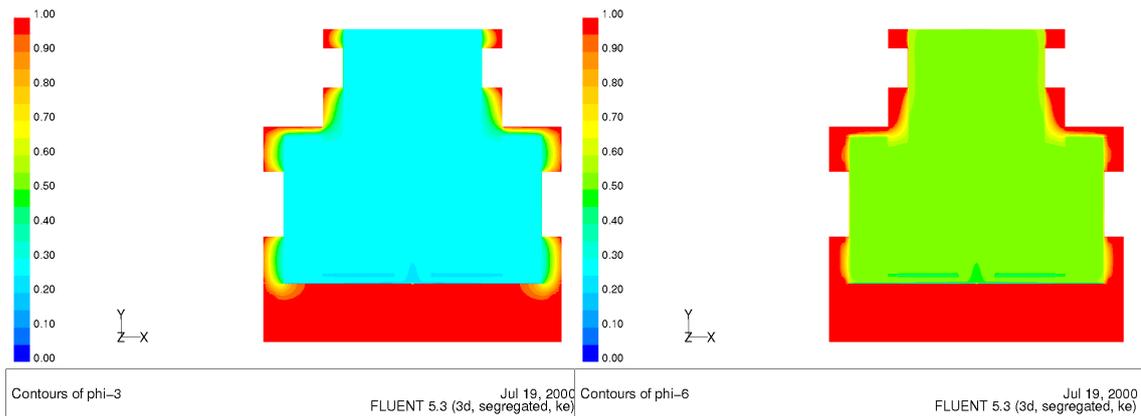
Abbildung 5.59: Verteilung der relativen Feuchtigkeit in der Querschnittsebene für FH-A, berechnet aus der Verteilung der Lufttemperatur für (a) 3 g/m^3 und (b) 6 g/m^3

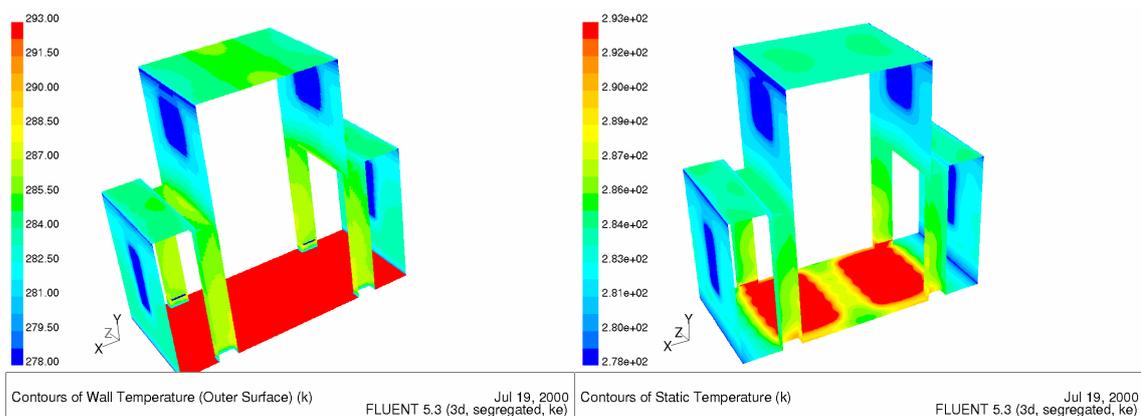
Abbildung 5.60: Oberflächentemperatur für (a) FH-A und (b) BH-A

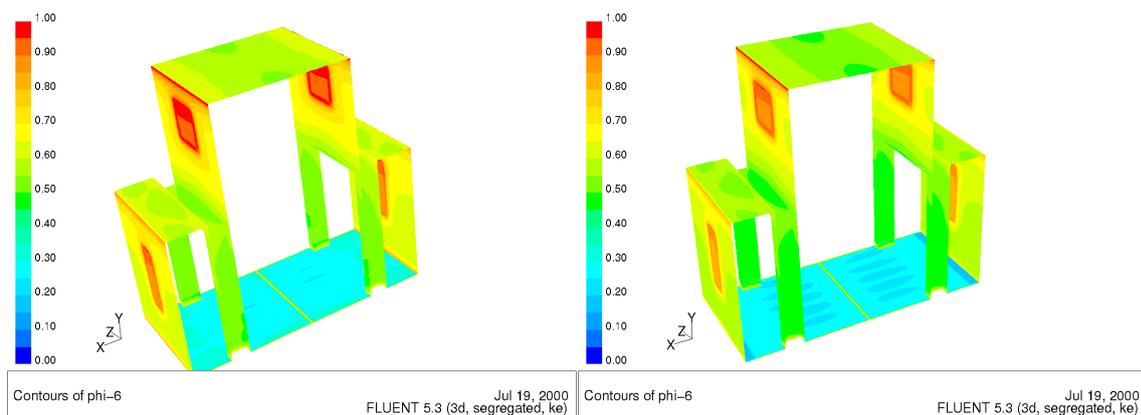
Abbildung 5.61: Relative Feuchtigkeit in der wandnächsten Zelle, berechnet für 6 g/m^3 für die Varianten (a) FH-A und (b) FH-B

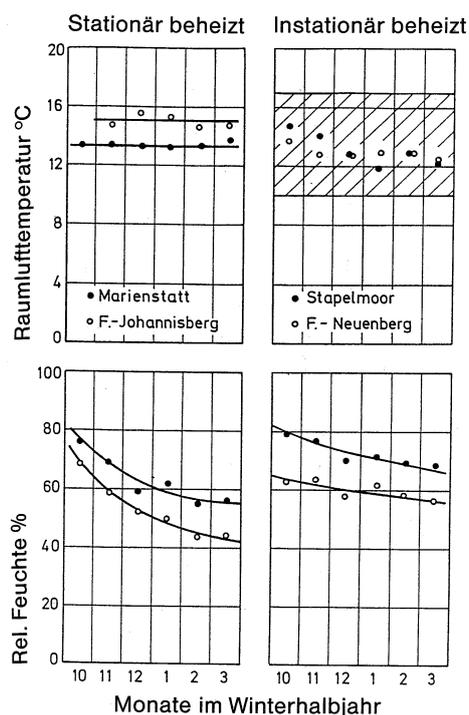
Abbildung 6.5: Eine Reihe vom Fraunhofer IBP untersuchter Kirchen zeigt deutlich die Tendenz, dass die relative Feuchte in stationär beheizten Kirchen im Laufe der Heizsaison stärker sinkt, Abbildung nach [Künzel u. Holz, 1992; Arendt, 1993]

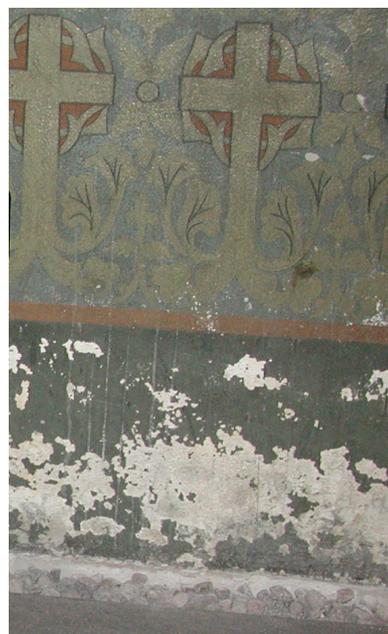
Abbildung 6.6: Salzausblühungen und abblätternde Malschicht im Sockelbereich der Pfarrkirche von Branzoll

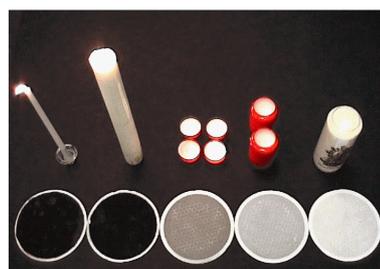
Abbildung 6.8: Qualitativer Vergleich der Verschmutzung eines Glasfaserfilters durch unterschiedliche Kerzen (von links nach rechts) Opfer-Kerze, Altar-Kerze, Opferlicht (klein), Opferlicht (groß), Novene-Kerze, aus [Schellen, 2002]

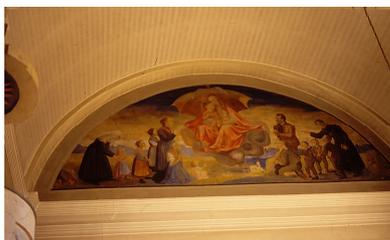
Abbildung 6.11: Die Schwärzung in der mit Bankheizung temperierten Kirche in Maria Saal am Ritten/Südtirol zeichnet die Struktur der Deckenkonstruktion nach.

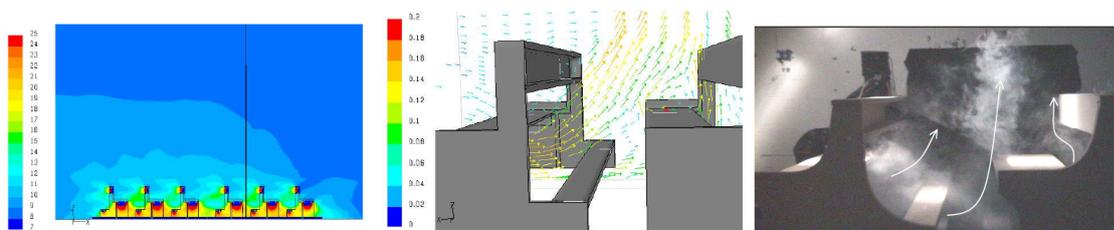
Abbildung 6.13: Simulation der Schwarzkugeltemperatur und der Luftgeschwindigkeit sowie Messung der Raumluftströmung im Bankbereich bei Friendly Heating, aus [Camuffo, 2007; Limpens-Neilen, 2006]

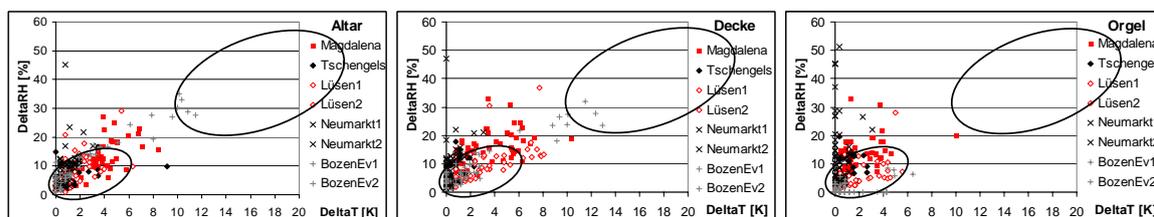
Abbildung 6.14: Tägliche Schwankungen der Temperatur und der relativen Feuchtigkeit für die untersuchten Bankheizungen und Fußbodenheizung. Das Oval links unten zeigt zum Vergleich die von „Friendly Heating“ erreichten Werte, das Oval rechts oben die Werte bei Betrieb der Luftheizung in Rocca Pietore

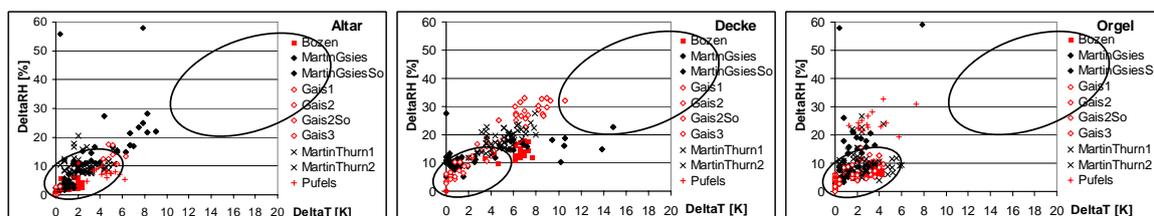
Abbildung 6.15: Tägliche Schwankungen der Temperatur und der relativen Feuchtigkeit für die untersuchten stationär betriebenen und grundtemperierten Luftheizungen. Das Oval links unten zeigt zum Vergleich die von „Friendly Heating“ erreichten Werte, das Oval rechts oben die Werte bei Betrieb der Luftheizung in Rocca Pietore

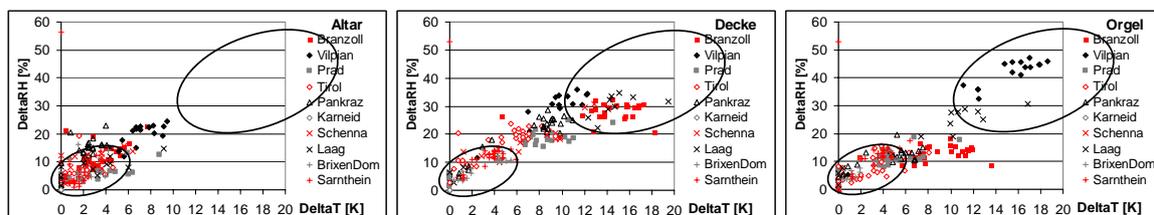
Abbildung 6.16: Tägliche Schwankungen der Temperatur und der relativen Feuchtigkeit für die untersuchten instationär betriebenen Luftheizungen. Das Oval links unten zeigt zum Vergleich die von „Friendly Heating“ erreichten Werte, das Oval rechts oben die Werte bei Betrieb der Luftheizung in Rocca Pietore

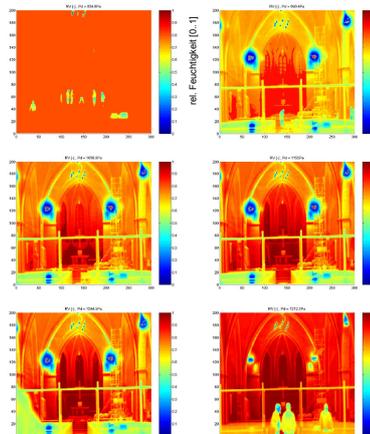
Abbildung 6.17: Hygrographen (relative Feuchtigkeit in Oberflächennähe) aus Infrarotbildern (im 1/2-Stunden Intervall) und gemessener absoluter Feuchtigkeit berechnet; dunkelrote Stellen sind stark kondensationsgefährdet; aus [Schellen, 2002]

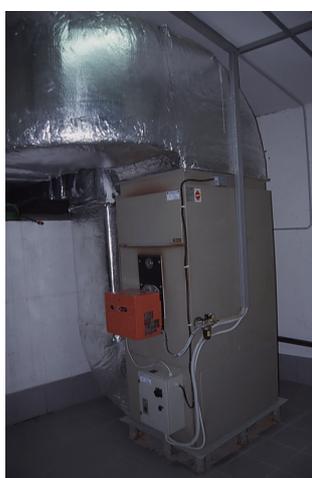
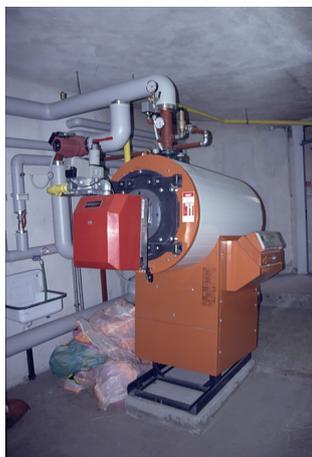
Abbildung 6.21: Im Heizraum steht entweder ein direkter Luftheizer (oben) oder ein Heizkessel (unten), der die Wärme des Heizwassers über einen zentralen Wärmetauscher oder in einzelnen Wärmestationen an die Kirchenluft abgibt

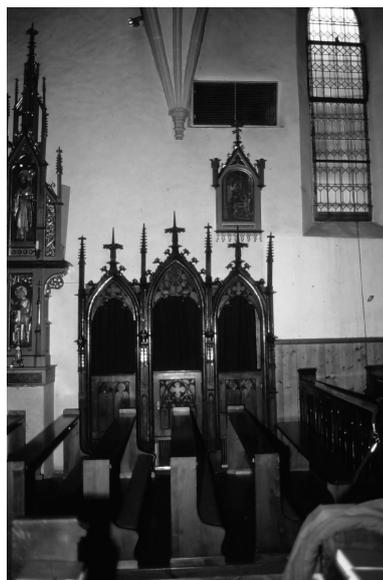
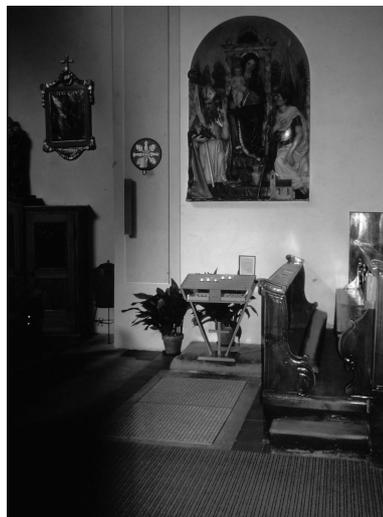
Abbildung 6.22: Beispiele für Luftheizungsauslässe

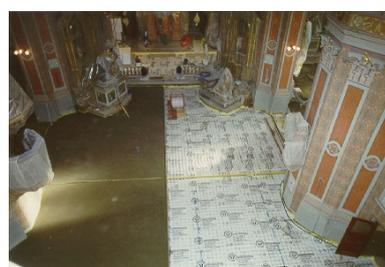
Abbildung 6.24: Verlegen der Fußbodenheizung in der Pfarrkirche von St. Ulrich in Gröden

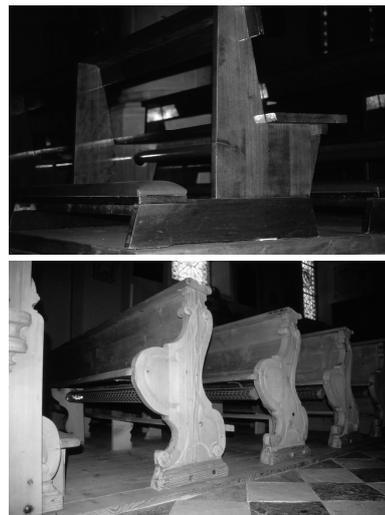
Abbildung 6.26: Beispiele für Bankheizungen

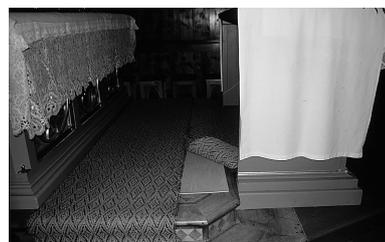
Abbildung 6.27: Heizmatte im Altarbereich

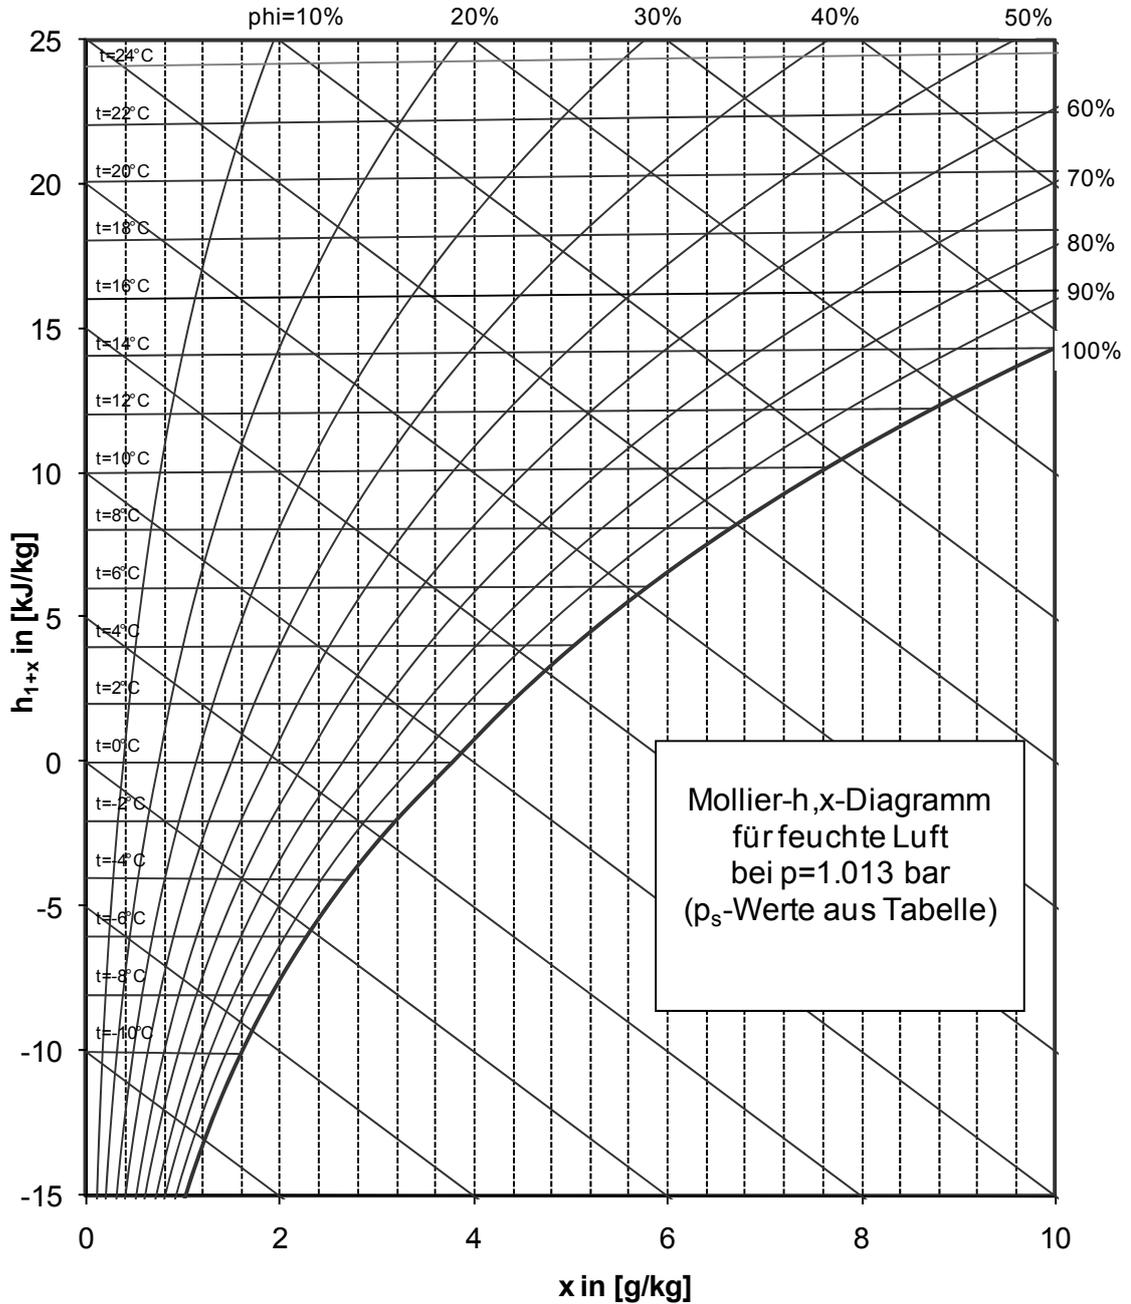
Abbildung A.1: h-x-Diagramm für feuchte Luft - kirchenheizungsrelevanter Ausschnitt

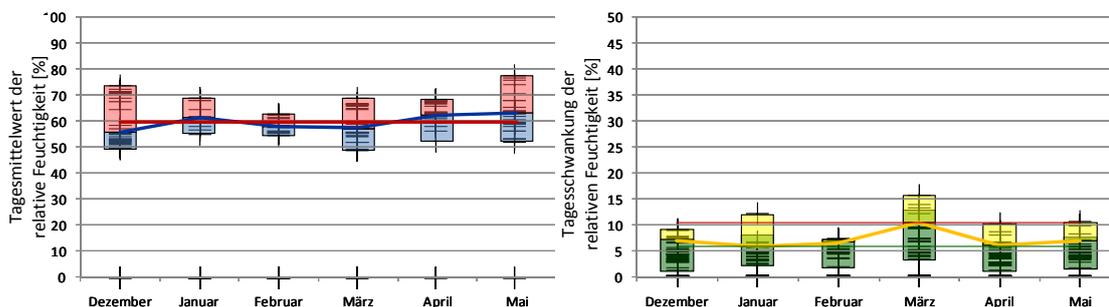
Abbildung A.9: Zielniveau und Zielbereich der relativen Feuchtigkeit am Beispiel der im Ingolstädter Münster (stationäre Temperierung auf 7-8°C mit Luftheizung) gemessenen Daten.

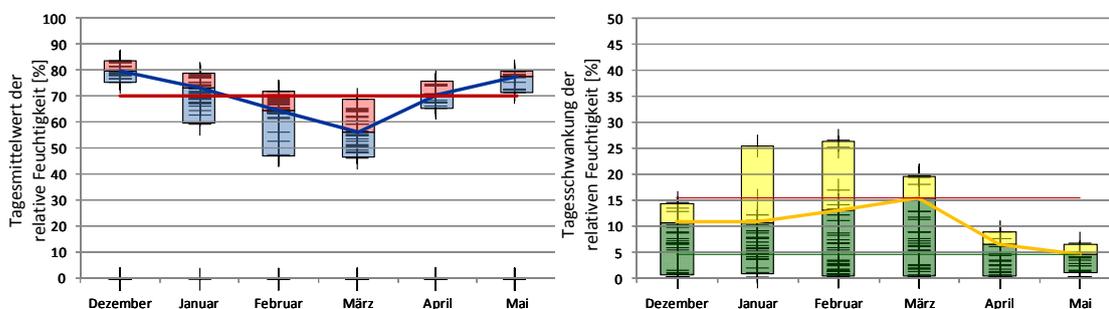
Abbildung A.10: Zielniveau und Zielbereich der relativen Feuchtigkeit am Beispiel der in der Pfarrkirche von Martell (Grundtemperierung auf 2-3°C und zusätzliche Heizung für Gottesdienste, Luftheizung) gemessenen Daten.

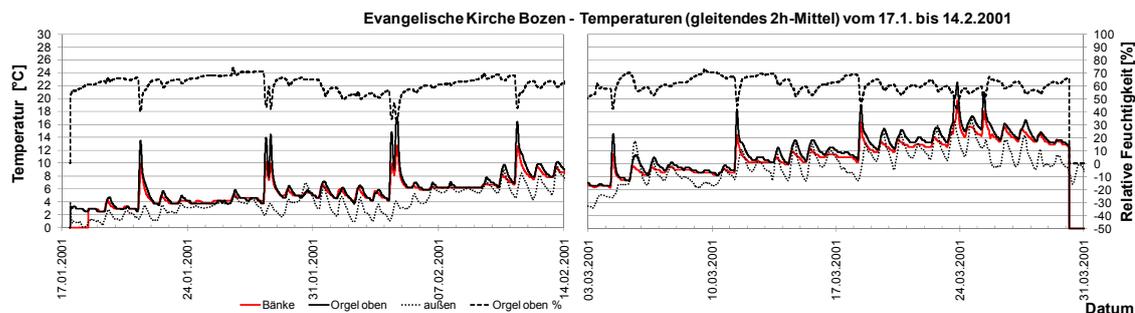
Abbildung C.3: Verlauf von Temperatur und rel. Feuchte über der Messperiode: Die Temperatur in der Kirche steigt mit der Außentemperatur an

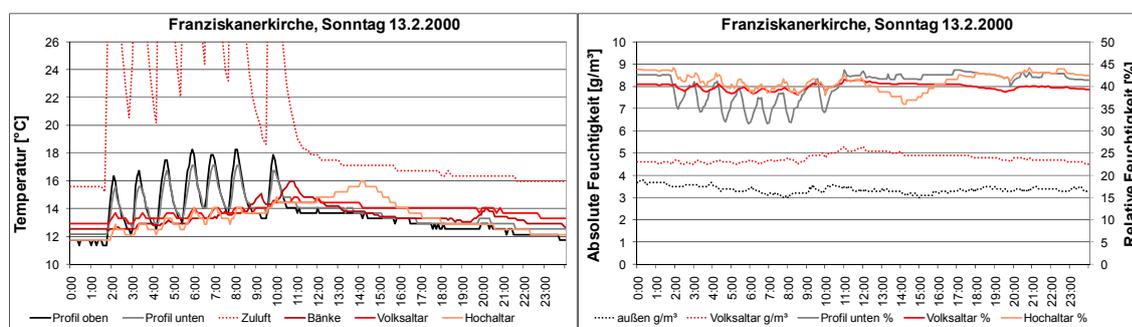
Abbildung C.4: Temperatur- und Feuchtigkeitsverlauf am Sonntag 13.2.2000. Gottesdienste um 7:00, 8:30, 10:00 und 19:30 Uhr - die Besucher sorgen für zusätzliche 1-2 K Temperaturzunahme im Bankbereich

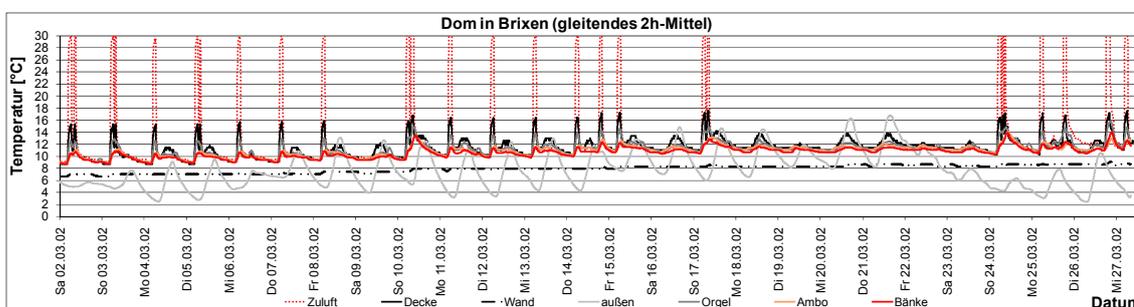
Abbildung C.8: Übersicht. Verlauf ausgewählter Temperaturen während der Messperiode
