Kirchenheizung

Eine Gratwanderung zwischen
Behaglichkeit, Kosten und Denkmalpflege

Dissertation

Technische Universität München
Fakultät für Architektur
Institut für Entwerfen und Bautechnik
Lehrstuhl für Bauklimatik und Haustechnik

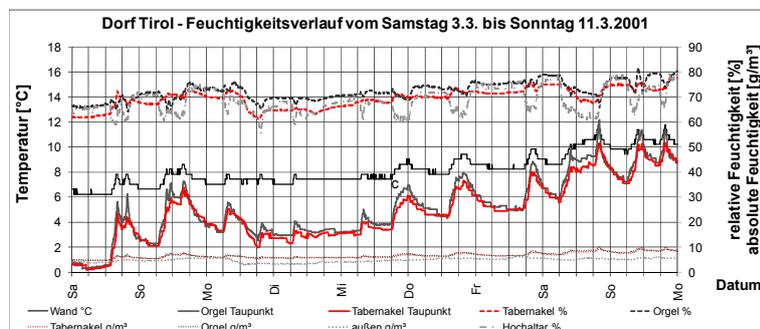
Abbildung C.11: Verlauf der absoluten Feuchtigkeit, der relativen Feuchtigkeit und des Taupunktes (im Vergleich zur Oberflächentemperatur) über eine Woche. Der Taupunktabstand sinkt regelmäßig unter 1K, es besteht Kondensationsgefahr

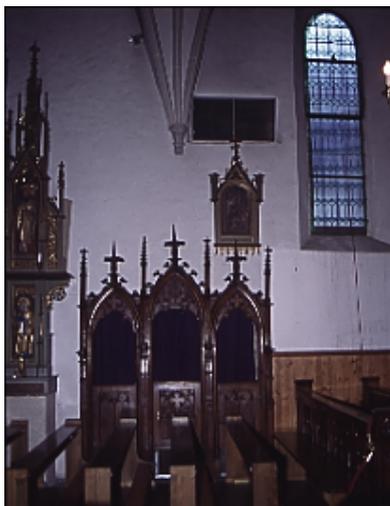
Abbildung C.19: Zuluftgitter über dem neugotischen Beichtstuhl

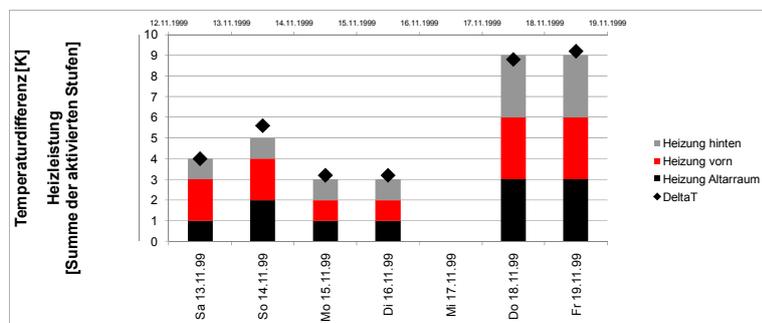
Abbildung C.22: Vergleich von Heizleistung und mittlerem Temperaturanstieg im Raum

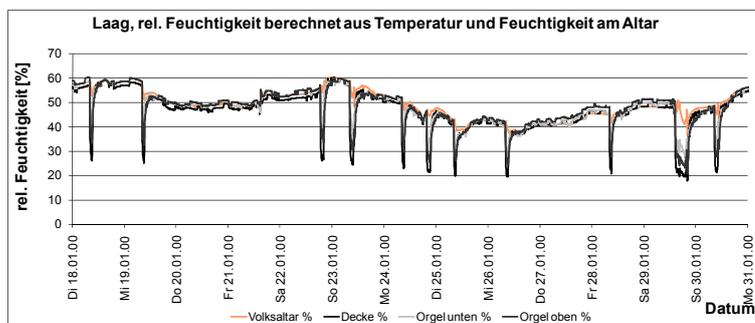
Abbildung C.25: Heizbedingte Einbrüche der relativen Feuchtigkeit in Laag

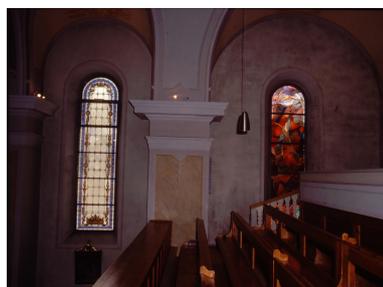
Abbildung C.26: Verschmutzung der Wände in der Pfarrkirche von Lüsen

Kondensationsgefahr besteht in Lüsen aber bei praktisch jedem Heizereignis (Abbildung C.29). Die Raumklimamessung zeigt auf, dass mit jedem Heizen Feuchtigkeit aus dem Bankspiegel desorbiert wird, die sich dann an den Wänden niederschlägt (siehe Abschnitt 4.5.4). Damit ist die Ursache für die extrem starke Verschmutzung im Bereich der Decke und der Wände (Abbildung C.26) gefunden.

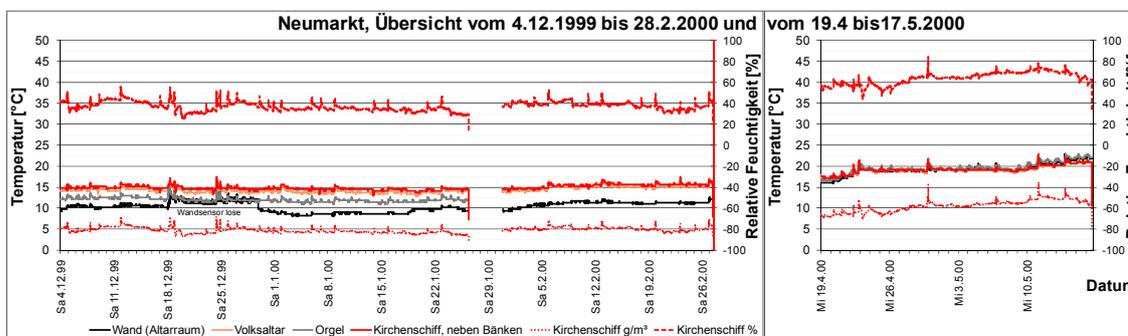
Abbildung C.31: Temperatur- und Feuchtigkeitsverlauf in Neumarkt während der Winter-Messperiode (links) und einer zweiten Messreihe im Frühjahr (rechts)

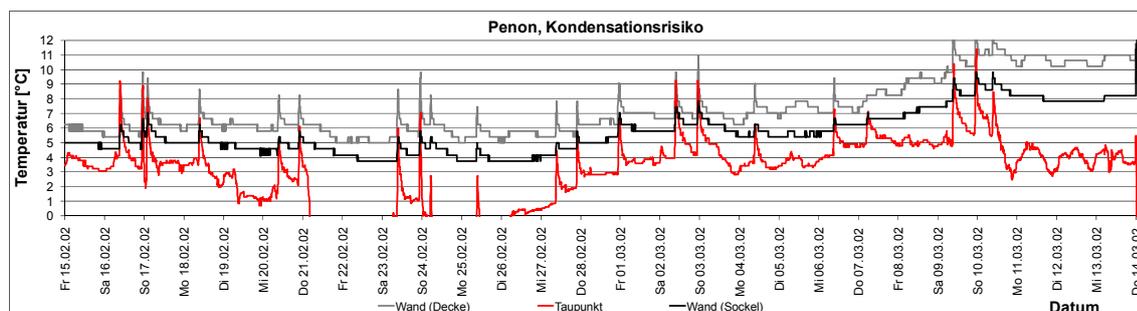
Abbildung C.34: Kondensationsrisiko in der mit Gasstrahler beheizten Kirche von Penon

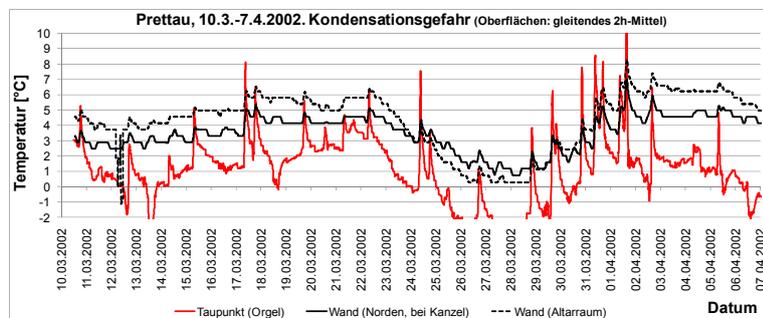
Abbildung C.38: Wandoberflächen- und Taupunkttemperatur in der Pfarrkirche von Prettau

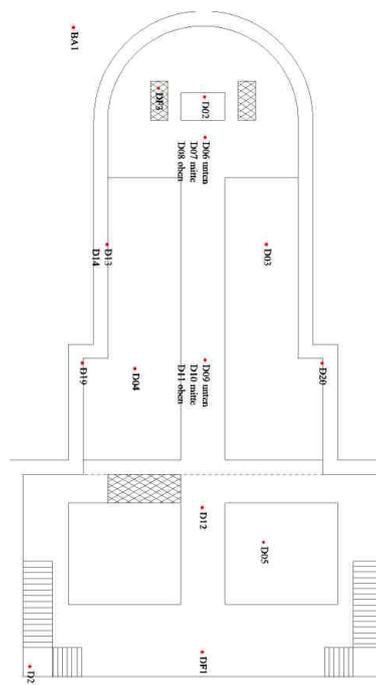
Abbildung C.49: Skizze des Grundrisses der zweimal verlängerten Kirche, mit Positionen der Zu- und Abluftgitter sowie der Sensoren

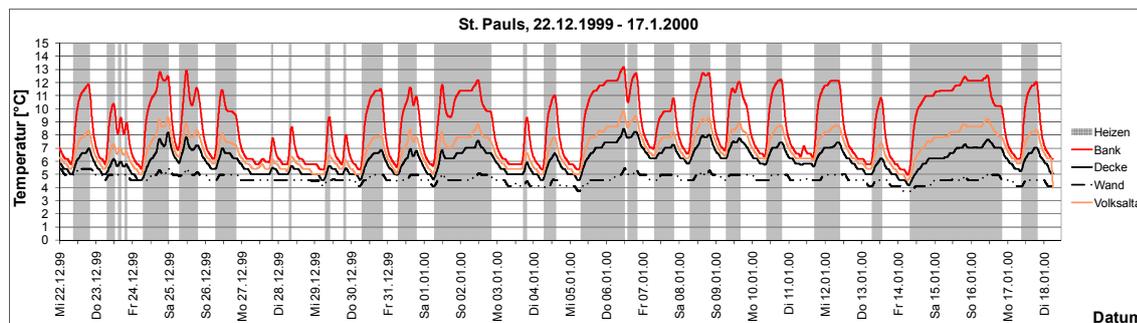
Abbildung C.57: Temperaturverlauf in der Pfarrkirche von St. Pauls (gleitender Mittelwert über 2 Stunden)

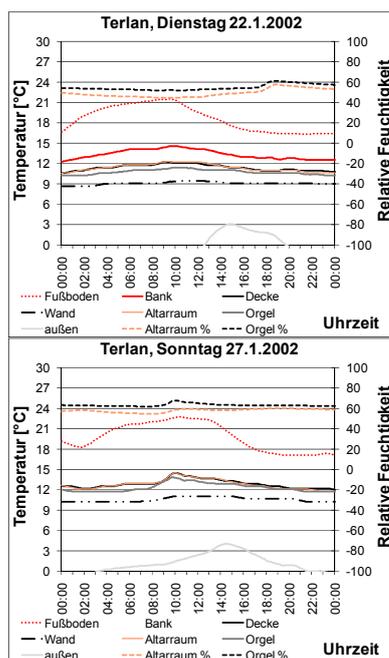
Abbildung C.63: Temperaturverlauf in der Pfarrkirche von Terlan - beispielhaft am Dienstag, 21.1.2002, und Sonntag, 26.2.2002, (ohne Temperatur im Bankbereich, da die Position des Datenlogger verändert worden war) dargestellt; deutlich erkennbar ist der Temperaturanstieg zum Gottesdienst um 20.00 Uhr; die relative Feuchtigkeit ist aufgrund der niedrigen abs. Feuchte besonders niedrig

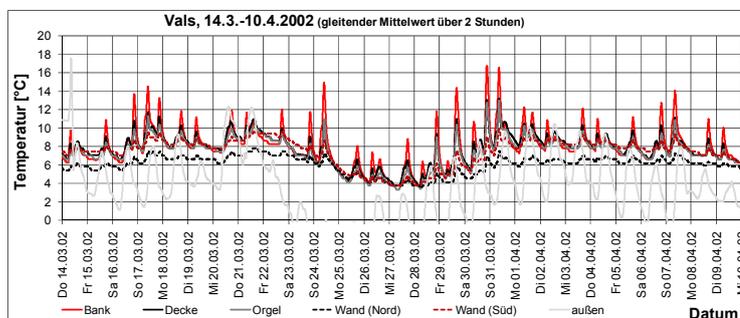
Abbildung C.66: Temperaturverteilung während der Messperiode (gleitendes 2h-Mittel): Gut erkennbar sind die Temperaturspitzen im Bankbereich während des Heizens (durch gleitenden Mittelwert 1-2K gedämpft), aber auch im Kirchenschiff steigt die Temperatur beim Heizen.
 Zwischen den Heizzeiten liegt die Temperatur der Luft zwischen den Temperaturen der Nordwand und Südwand. Mit dem deutliche Temperaturabfall außen am 22. März sinkt die Lufttemperatur in der Kirche - aber nicht unter die Temperatur der Nordwand. Erst wenn die Südwand so viel gespeicherte Wärme abgegeben hat, dass sie nur mehr geringfügig wärmer als die Nordwand ist, sinkt auch die Temperatur der letzteren - jetzt geben beide Mauern gespeicherte Wärme ab. Mit dem besseren Wetter und dank der Sonneneinstrahlung steigt am Ende der Woche die Temperatur der Südwand wieder über jene der Nordwand.

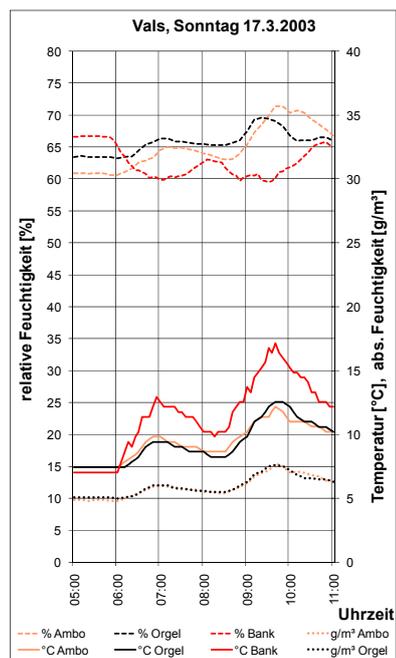
Abbildung C.67: Temperatur- und Feuchtigkeitsverlauf im Bankbereich

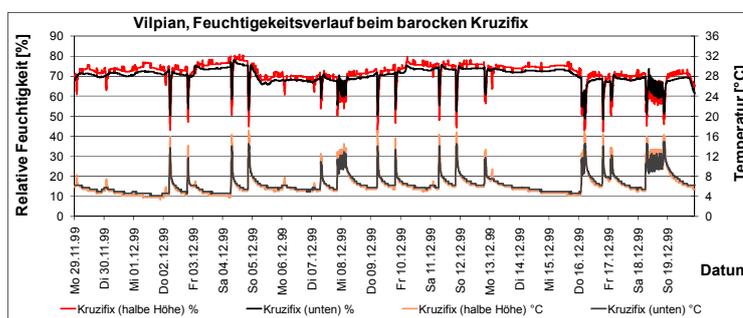
Abbildung C.69: Heizungsbedingte Einbrüche der relativen Feuchtigkeit am Kruzifix: ein Sensor auf halber Höhe, der andere am unteren Ende beim Tabernakel.
