Baugeschichte des Arsenal Hvar

# Inhalt

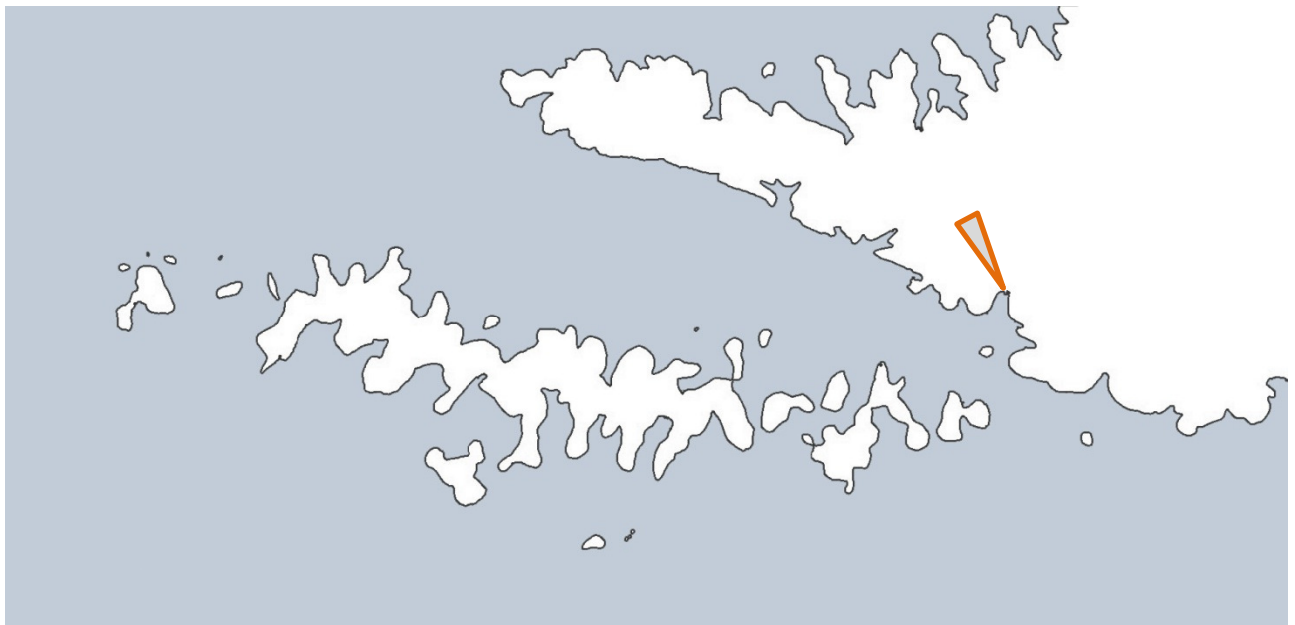
**Bild 5 Stadt Hvar – Hafen und Umgebung**

Die Stadt Hvar (Bild 5) ist ein sicherer, nach Süden hin orientierter Hafen. Der Großteil gefährlicher Winde im adriatischen Meer kommt vom Festland, aus nördlicher Richtung. Direkt vor der Stadt Hvar liegen zahlreiche kleine Inseln („Pakleni otoci“), die die Stadt vor südwestlichen Winden schützen. Eine Ausnahme ist der südöstliche Wind „Jugo“<sup>11</sup>, dem die Stadt ausgeliefert ist und der bei starken Böhen, trotz Schutz seitens der vorgelagerten Inseln, Schäden an der Hafeninfrastuktur verursachen kann.

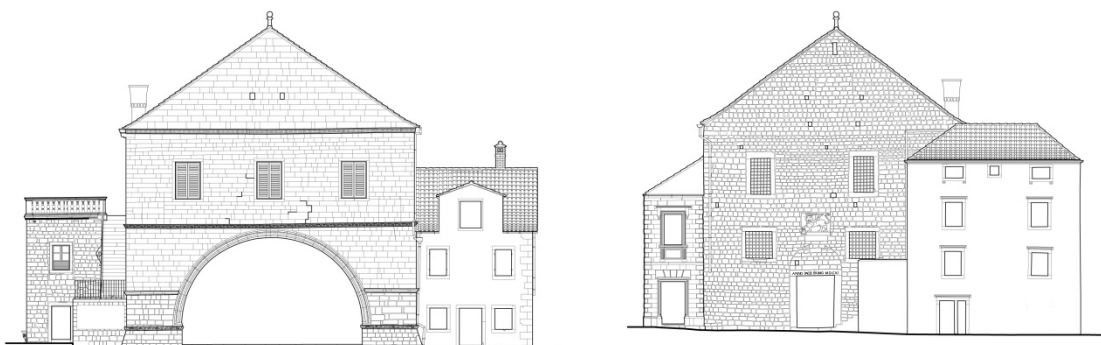
Bild 8 Westliche Fassade (1:400) Bild 9 Östliche Fassade (1:400)

Die Treppen zum Belvedere (der Terrasse auf dem Fontikdach) befinden sich an der westlichen Fontik- und der nördlichen Arsenalfassade. Das ist der einzige Zugang zum ersten Stock des Arsenal. Die westliche Fontikseite ist ein einheitliches Ganzes (ohne dekorative Teilung wie beim Arsenal), mit einem Fenster und einer Tür im Erdgeschoss. An der Tür ist ein Baujahr eingraviert: 163? (wahrscheinlich 1636). An der südlichen Seite der Westfassade des Arsenal befindet sich ein Wohnhaus. Es wurde in einer Linie mit dem Arsenal im 19. Jh. gebaut.

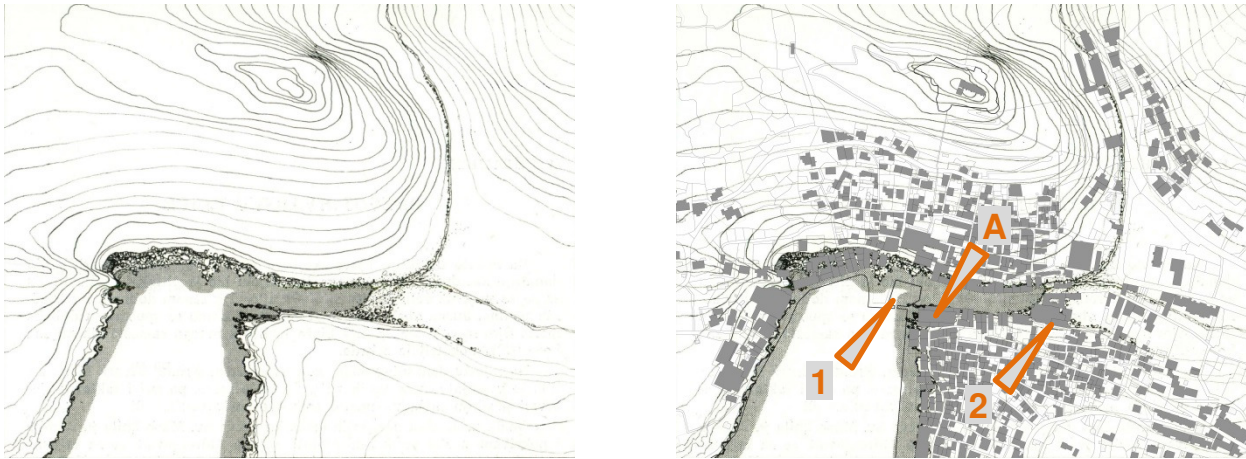
**Bild 12 Nachbildung: Bucht von Hvar nach Ivo Štambuk<sup>20</sup> (Zusätzlich - Nachbildung auf der heutigen Stadt)**

Die Bucht von Hvar war vor der Ankunft des Menschen tiefer. Sie reichte vom heutigen „Mandrać“<sup>18</sup> (Bild 12 - „1“), zwischen den zwei Hügeln, tief in Richtung der heutigen Kathedrale („2“) hinein. Die Bucht war größer als der heutige Stadtplatz „Pjaca“. Das können wir der natürlichen Küstenlinie hinter der Kathedrale entnehmen. Die Bucht ist eine natürliche Verlängerung einer fruchtbaren Ebene, die sich mehrere Kilometer östlich des Mandrać erstreckte<sup>19</sup>.

Ivo Štambuk hat, ausgehend von heute sichtbaren und natürlichen Eigenschaften, eine Nachbildung des ehemaligen Aussehens von Hvar erstellt (Bild 12 – A: Arsenal). Diese Bucht war im östlichen Teil sehr seicht und wegen zweier Bäche sehr schlammig. Die südliche Küste, wo sich heute das Arsenal befindet, war steiler und tief. Nördlich war es seichter, aber mit vielen freistehenden Felsen. An Stelle des heutigen Mandrać war das Meer seicht mit vielen Felsen, also günstig für den Bau eines Piers (Mole). Geologisch ist der südliche Teil eine Steinküste und der nördliche eine Mischung von Stein und Lehmküste. Ein Bergkamm befand sich hinter dem heutigen Arsenal.

In einer Nachbildung von Ivo Štambuk befand sich hier ursprünglich eine nicht besonders tiefe Steinküste (Bild 12). Die erste Erwähnung von Objekten in diesem Gebiet ist die Bauerlaubnis für vier Grundstücke. In den Jahren 1442 - 1443 haben vier Familien die Genehmigung bekommen, Häuser und Piere an die nördliche Hafenseite von Hvar zu bauen. Die Begrenzungen waren an der nördlichen Seite der Weg zur Kirche des hl. Markus, südlich das Meer, östlich die Werft. Die westliche Begrenzung ist unbekannt. Die Familien waren, von Ost nach West gesehen, Katarin Meštrović, Hektor Antonijev (der Großvater der Dichters Petar Hektorović), Vitko Rusković und Paladinić. Die Existenz einer Werft an der Nordseite des Hafens von Hvar wird in einem Dokument

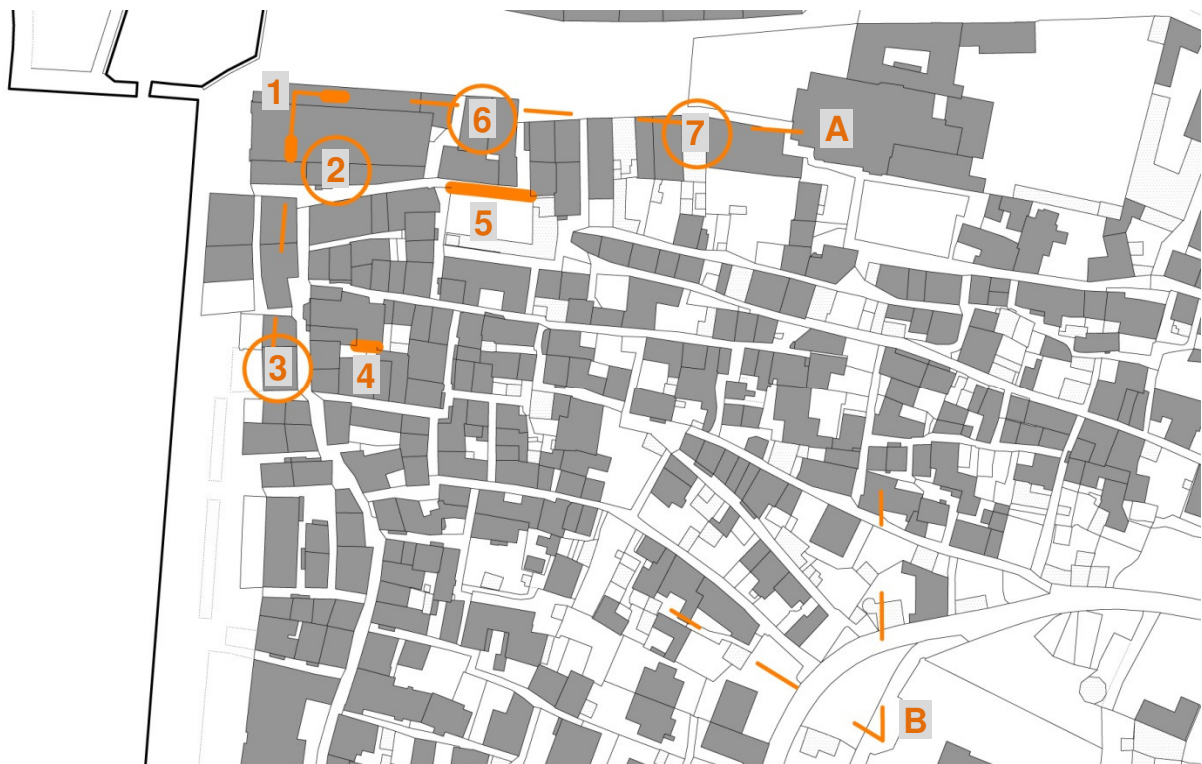
Bild 13 Hvar, Berg im Süden, Antike Stadtmauern M 1:2000

Die Positionen der anderen zwei Eckpunkte der Wehrmauern sind logisch zu erschließen. In der nordöstlichen Ecke sollte sich die Kathedrale (A), als der tiefste Punkt der ehemaligen Bucht befinden, während die südöstliche Ecke vom Hügelgipfel (B) gebildet wurde (der heutige Friedhof).

Die Stadt war strategisch gut positioniert. Ein Vorteil war sicher, dass sie nicht leicht vom Meer aus sichtbar war. Gleichzeitig war der Horizont nach Süden, von dem Hügel aus, über die Pakleni-Inseln gut zu überblicken. Der nördliche, höhere Hügel stellte keine Gefahr dar, weil es damals keine Artillerie gab die fähig war so weit zu schießen. An der westlichen Seite befindet sich das Meer. Der Hafen war sicher untergebracht an der Stelle des heutigen Mandrač, als dem geschütztesten Teil der Bucht.

Die Positionierung erfolgt auf der Grundlage von Fragmenten, archäologischer Forschungsarbeiten oder Bezeichnungen in Dokumenten; Bild 13:

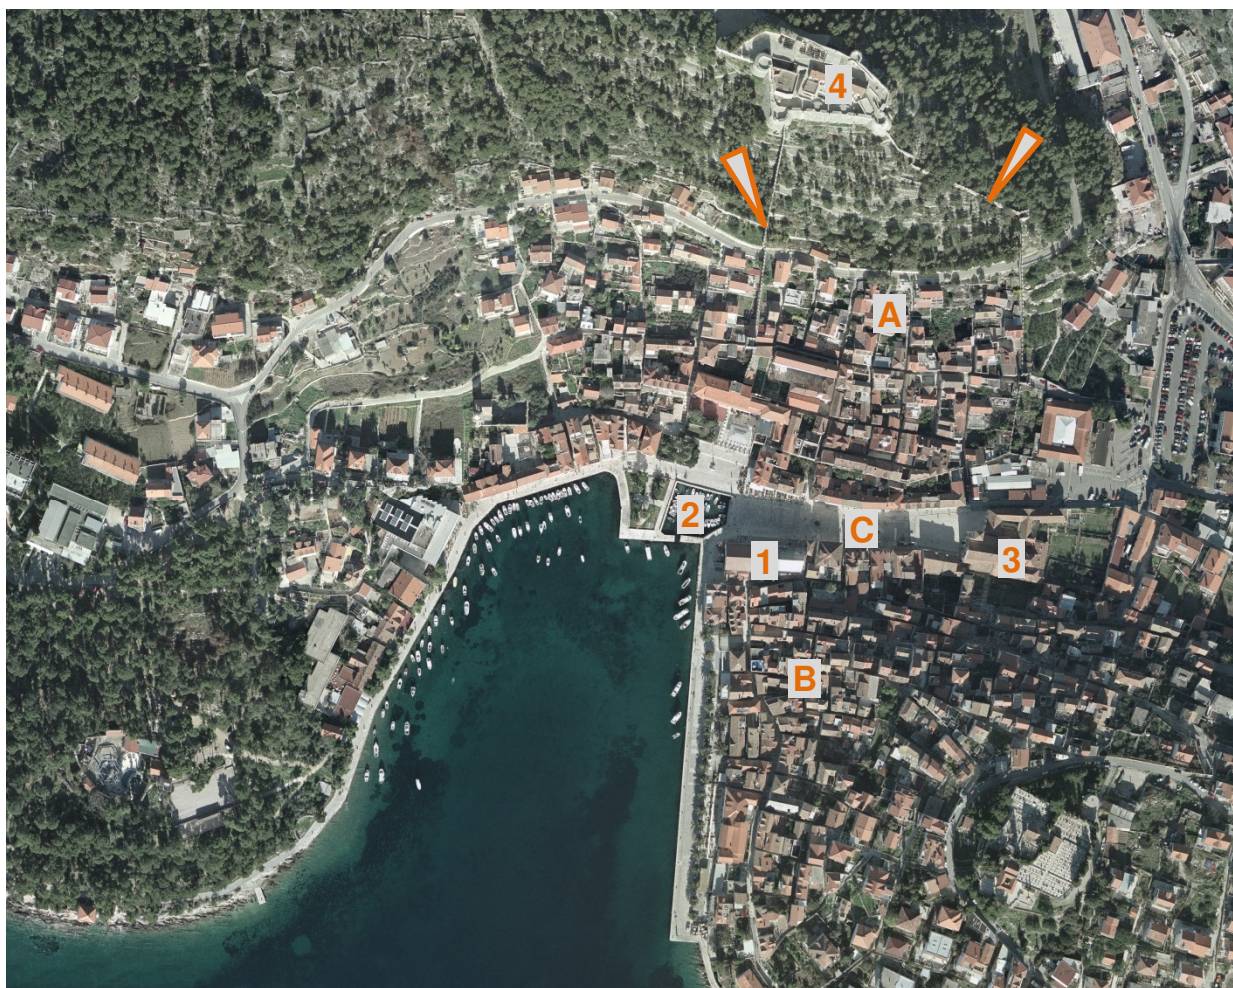
Bild 14 Stadt Hvar

Die Stadt Hvar ist eine Agglomeration die aus zwei Teilen zusammengesetzt ist. Der befestigte nördliche Berg (Bild 14 – „A“) ist mit dem südlichen Berg „Burak“ („B“) durch den Hauptplatz „Pjaca“ („C“) verbunden. Die Festung („4“) ist als Teil der Abwehrinfrastruktur am nördlichen Berggipfel entwickelt worden. Im westlichen Teil der Pjaca befinden sich der kleine Hafen „Mandrać“ („2“) und das Arsenal („1“). Am östlichen Ende ist die „Pjaca“ durch die Kathedrale eingegrenzt („3“).

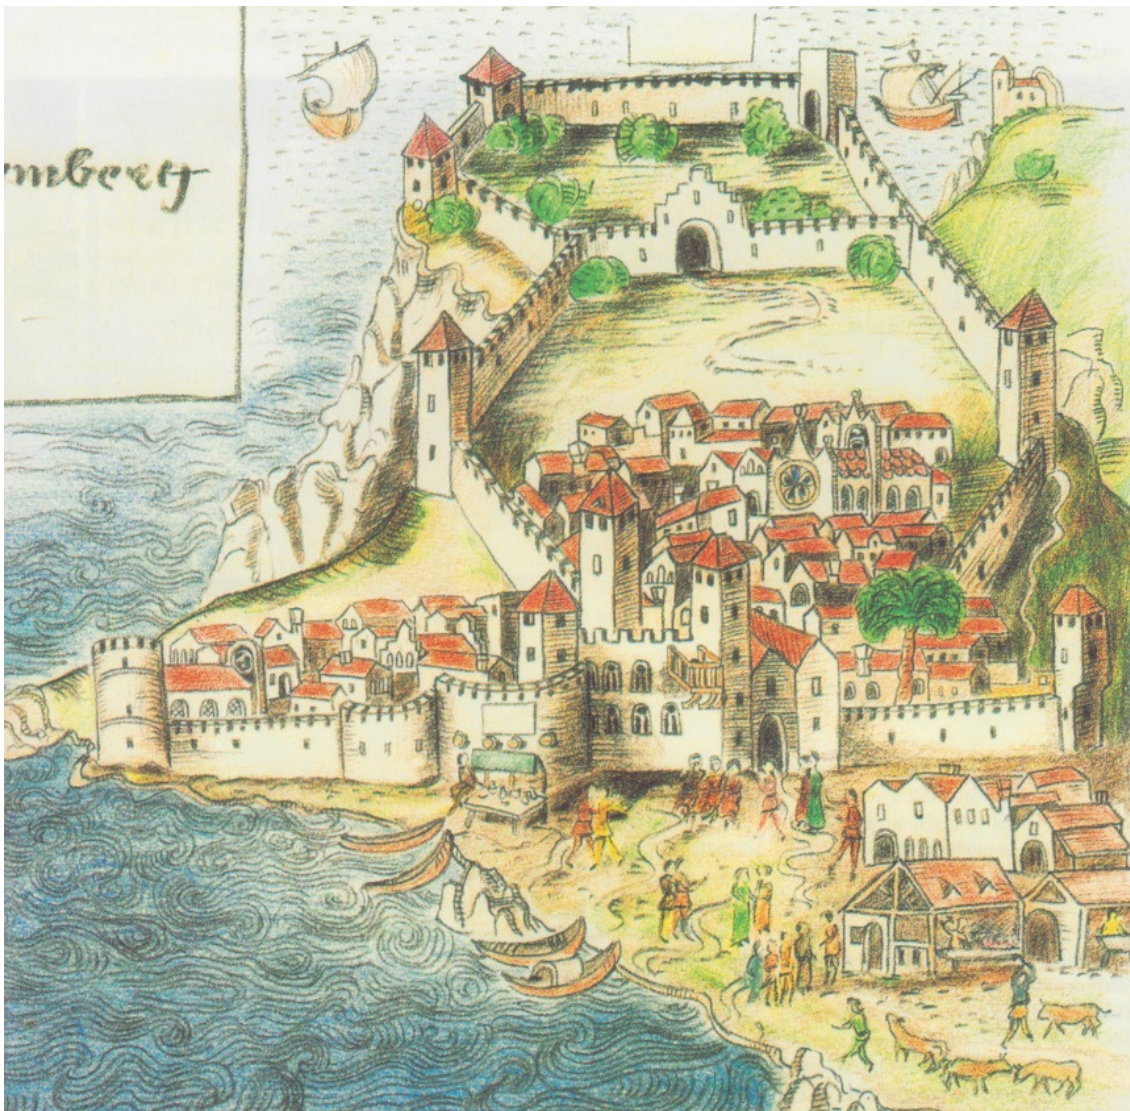
Bild 16 Karlsruher Panorama der Stadt Hvar 1486 - Konrad von Grünenberg<sup>66</sup>

Die älteste panoramische Darstellung der Stadt Hvar stammt aus dem Jahr 1486 (Bild 16). In dem Buch „Pilgerreise von Konstanz nach Jerusalem“ hat Konrad von Grünemberg seine Reise beschrieben und zusätzlich mit Zeichnungen von Panoramen dokumentiert<sup>64</sup> (Aufenthalt in Hvar am 15. Juni 1486). Er war auf dem Schiff des bekannten Kapitäns Agostino Contarini unterwegs. Für Hvar ist Contarini wichtig, weil er auf dem Weg nach Jerusalem immer die Stadt besucht hat.

Es gibt zwei Varianten dieses Buchs. Eine stammt aus der Forschungsbibliothek Gotha und die andere aus der Karlsruher Landesbibliothek. Der Text ist fast identisch. Unterschiede finden wir meistens in der visuellen Verarbeitung der Panoramen. Nach Marinko Petrić ist die Variante aus Karlsruhe (Bild 16) das Original, die Version die vom Autor während der Reise gezeichnet wurde.<sup>65</sup> Das Panorama von Hvar im Gotha-Reisebuch ist eine Reproduktion. Eine Bestätigung hierfür finden wir auch in der Tatsache, dass die Zeichnung in Karlsruhe einen breiteren Ausblick bietet. Den Stadtteil in dem sich das Arsenal befindet sehen wir nur auf dem Karlsruher Panorama der Stadt Hvar.

Gebäuden dargestellt, der Hauptplatz – die Pjaca hingegen als Zentrum der Aktivitäten mit vielen Einwohnern, verschiedenen Straßenhändlern, Läden und Schiffen. Die Häuser sind nicht der Realität nachgezeichnet, sondern eher um einen Rahmen für die Pjaca zu geben, gestaltet. Das Arsenal sollte sich hier an der südlichen Seite der Platzes Pjaca befinden und obwohl hier ein Gebäude mit einem großen Eingangsbogen im Erdgeschoss dargestellt ist, zeichnet der Autor im Stadtteil Burak mehrere andere, ähnlich gestaltete Häuser. Diese Zeichnung hat keine Bedeutung für die Verfolgung der Baugeschichte des Arsenal, denn dieser panoramische Darstellung fehlen Details.

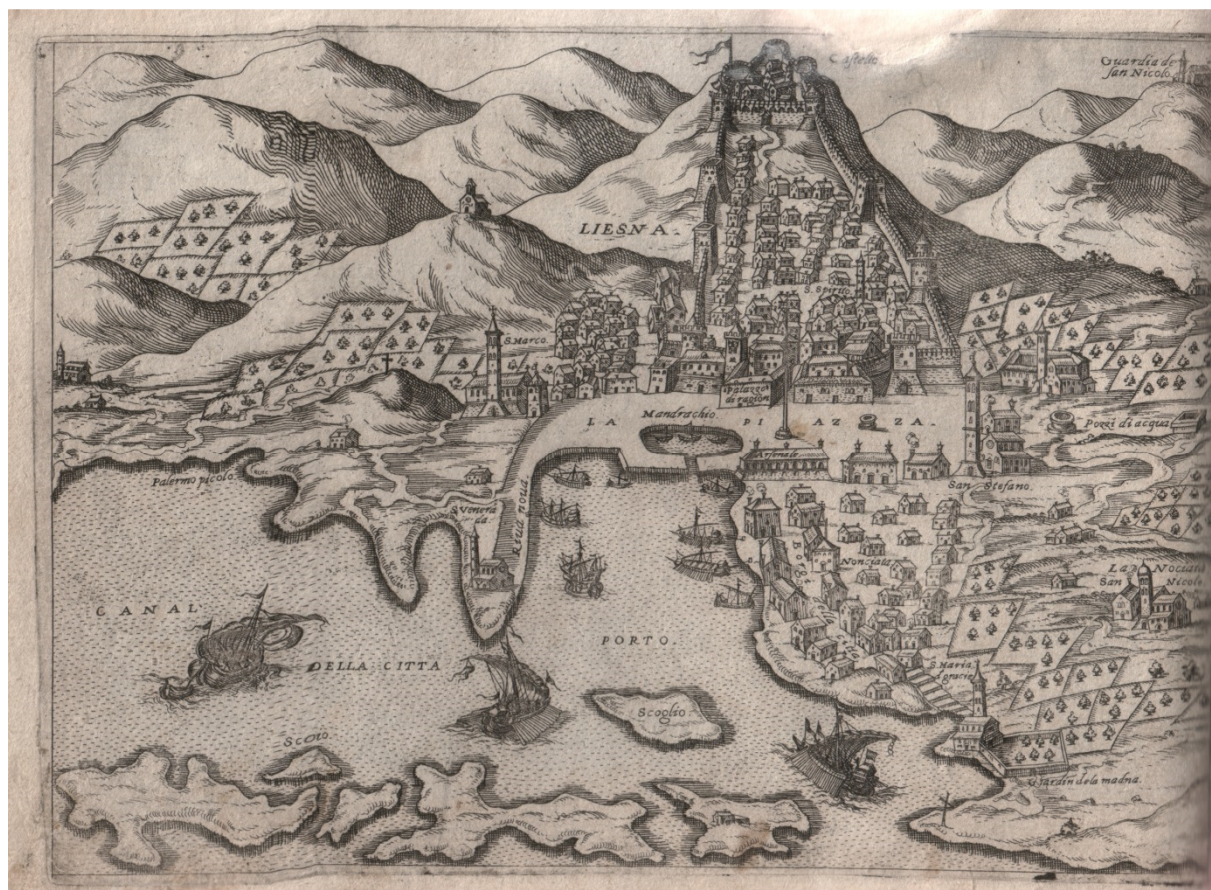
**Bild 18 Camocio, Hvar Panorama, 1571 (vor dem osmanischen Angriff)**

Das Camocio Panorama ist nur einige Monate vor dem Osmanischen Angriff im Jahr 1571 entstanden. Es zeigt die Stadt mit der Umgebung. Das Arsenal ist klar sichtbar, als ein zentrales Detail in dieser Darstellung. Es ist nicht möglich, die Zeichnung als eine Quelle zu betrachten in der

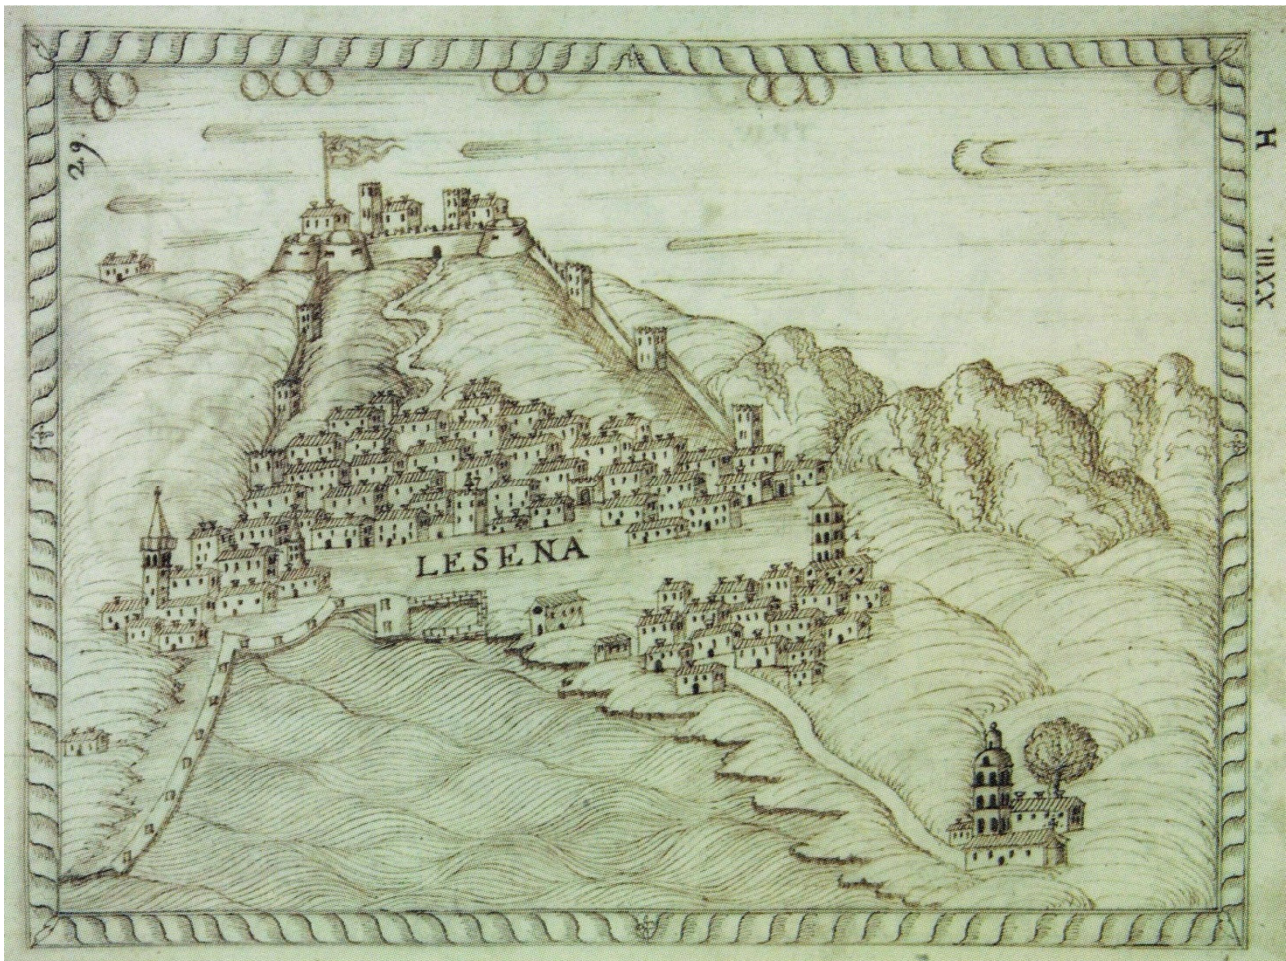
Bild 22 Angelo degli Oddi; Hvar Panorama 1584<sup>101</sup>

Auf dem Panorama von 1584 (Bild 22) ist das Aussehen der Stadt Hvar und der Umgebung dargestellt. Das Arsenal als ein wichtiges, großes und dominantes Gebäude hat augenscheinlich einen besonderen Eindruck auf Angelo degli Oddi hinterlassen, denn es nimmt die zentrale Position auf der Pjaca und im Hafen ein. Es ist in der Darstellung von der Siedlung Burak (dem südlichen Berg) getrennt, obwohl in dieser Zeit Wohnhäuser an der südlichen und Lager an der nördlichen Fassade des Arsenalens existierten.

Das Arsenal ist hier als eine zweistöckige Struktur dargestellt, was seinem echten Zustand entspricht. Der westliche Haupteingang für Galeeren, der große Kreisbogen, ist etwas kleiner gezeichnet. Über dem Kreisbogen, der sicher existierte, ist eine große, ovale Struktur zu erkennen.

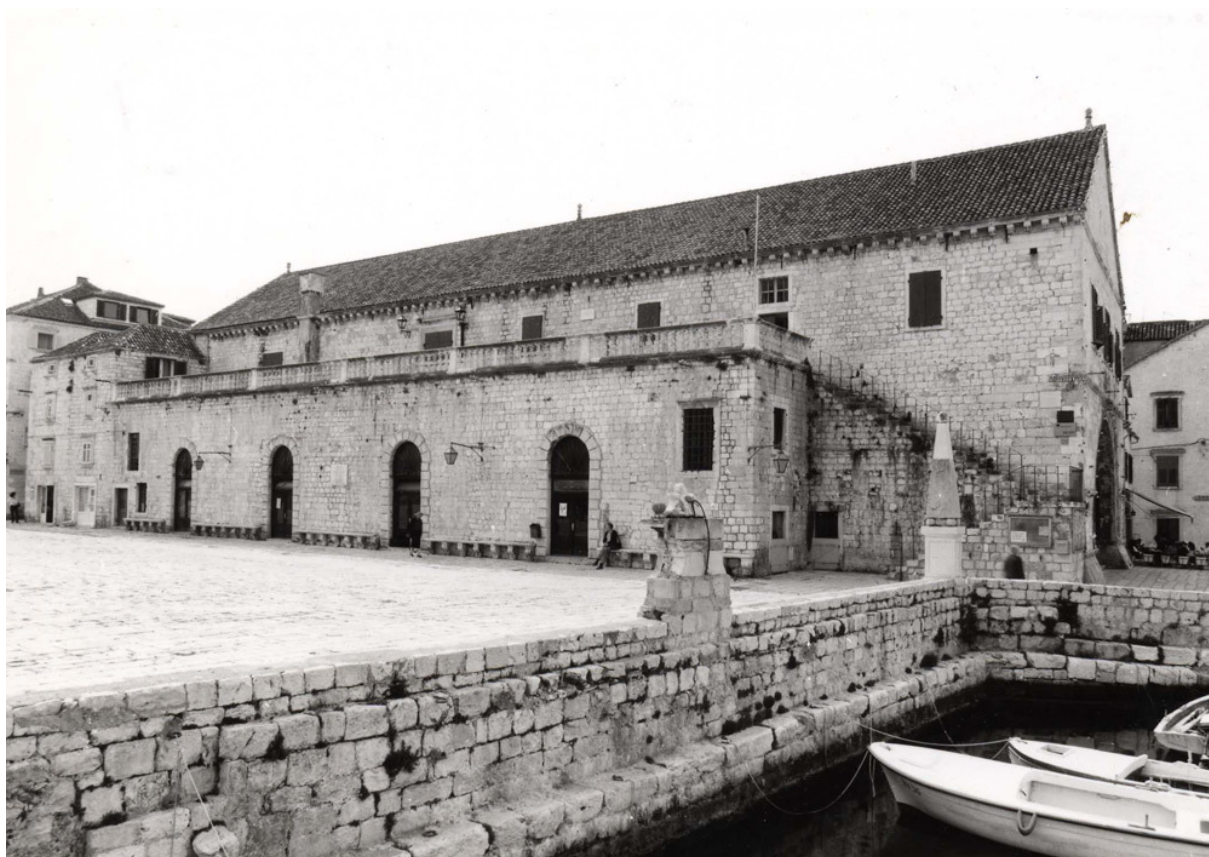
Der Inneraum des Fontik besteht aus 5 gleich großen Räumen, mit 4 monumentalen Eingängen. Die 4 Türen zu den Fontikmagazinen sind mit den Nummern III, IV, V, VI bezeichnet (Magazin 2 hatte Zugang durch das Magazin 3 – Tür III). In einem Bericht von 1618 spricht der Fürst Gerolimo Dona von 5 Magazinen. In der historischen Beschreibung aus dem Jahr 1712 von Matijašević Karamaneo (Seite 335) und auf einer Stadtrat-Sitzung vom 26. Juli 1808<sup>125</sup> sind ebenso 5 Magazine erwähnt.

**Bild 23 Fontik / Nordfassade<sup>126</sup> (Zustand vor der Bausanierung - 1996)**

Loggia ist ebenso mit gleichen Ornamenten an den Ecken gestaltet (Bild 23). Die Ornamente hat wahrscheinlich Trifun Bokanić ausgeführt, doch ohne Bestätigung in den historischen Quellen. Ein weiteres Beispiel für dieselben schlanken Fialen als Ornament ist der Turm des Benediktinerklosters des hl. Nikola in Trogir, eine weitere Arbeit von Trifun Bokanić ( Bild 26, Bild 25).<sup>128</sup>

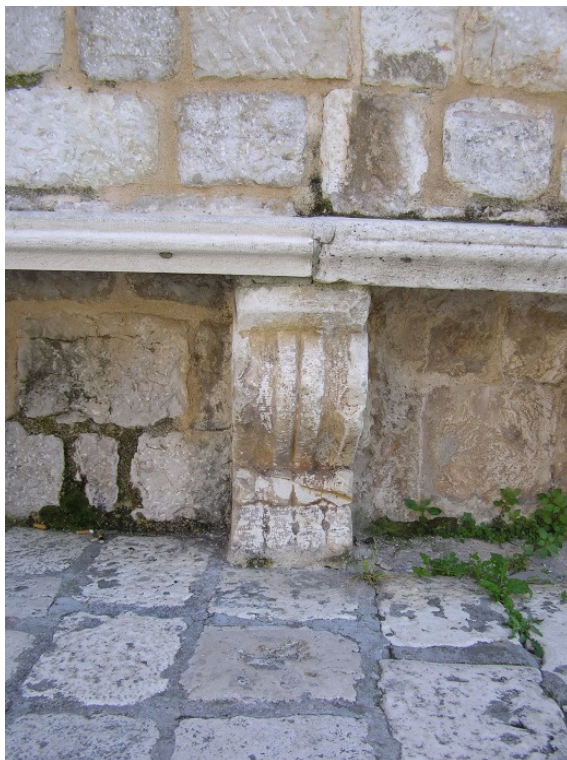
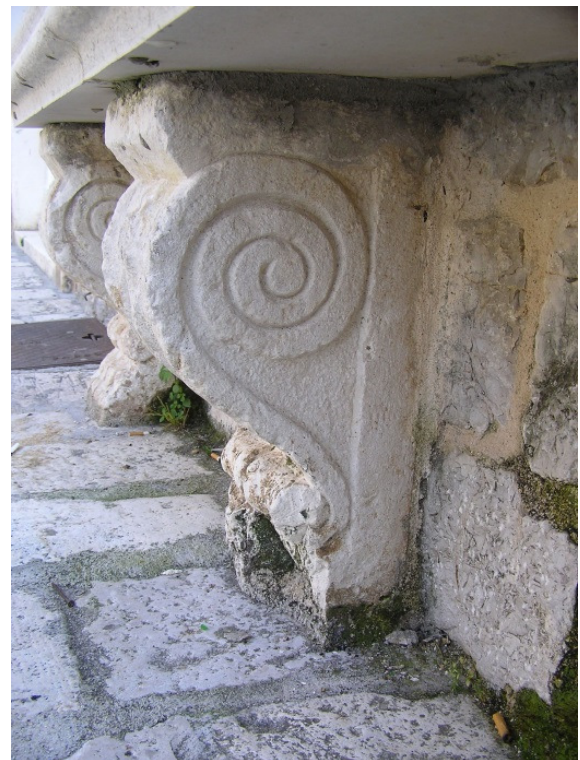
**Bild 27 und Bild 28 Steinkonsolen (Bänke an der nördlichen Fassade - Fontik)**

gepflastert. Das steinerne Geländer im neobarocken Stil stammt aus dem 20. Jh. Die Fontik Fassade bildet die Südgrenze des Hauptplatzes „Pjaca“. Sie ist symmetrisch, mit vier großen Portalen und zwei Fenstern nahe den beiden Ecken. Die Portale bestehen aus je einem Halbkreisbogen und einem rustikalen Türrahmen. Sie sind von III bis VI im Richtung Ost nach West nummeriert. Die Nummern sind in Stein eingraviert. Zwei Fenster befinden sich an den Fontikseiten. Sie sind hoch positioniert und mit Eisengittern geschützt. Entlang der gesamten Länge des Fontikgebäudes ist zwischen den Portalen eine Sitzbank integriert. Die Sitzflächen der Bank ruhen auf dekorierten Steinkonsolen.

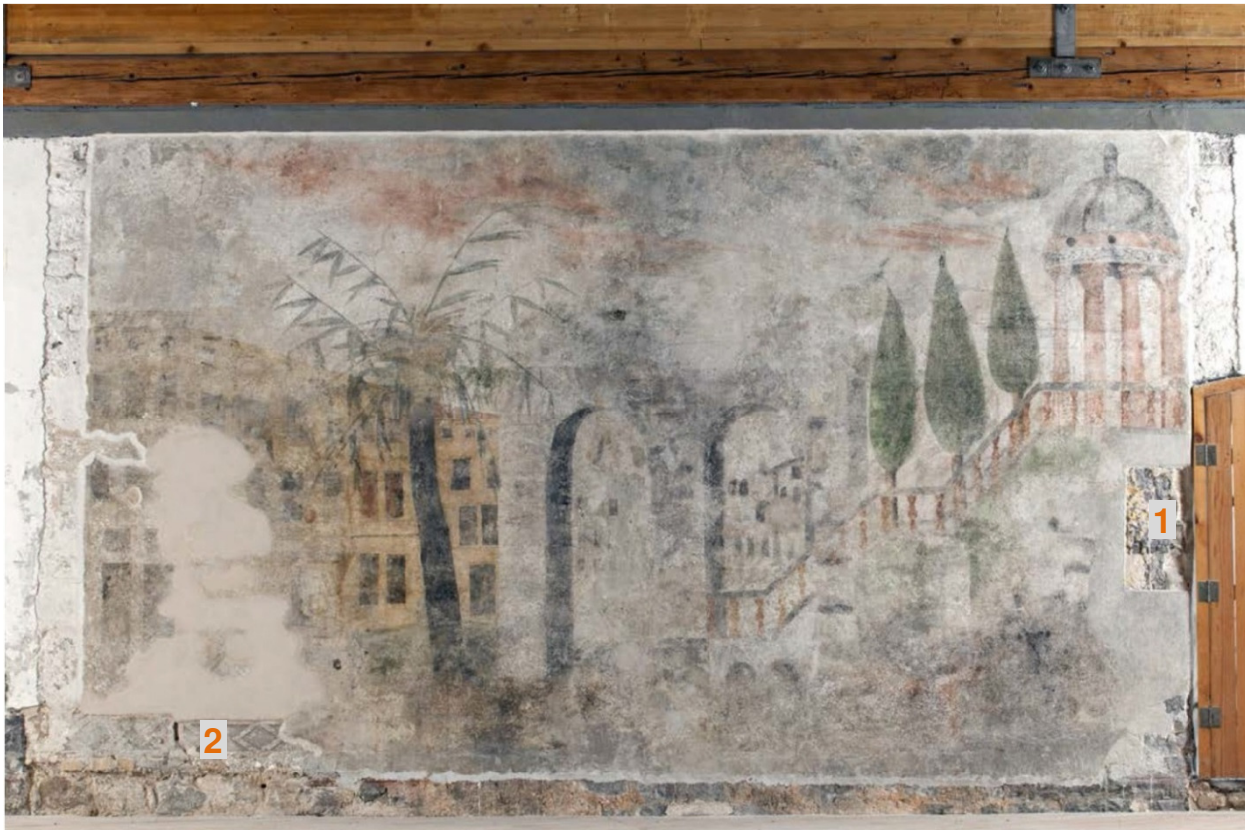
**Bild 35 1819 Panorama von Petar Galasso<sup>190</sup>**

1819 war das Theater vollkommen erneuert.<sup>191</sup> Der Schwerpunkt dieser Arbeiten war das Dach und die Bühne, wobei das nördliche Fenster an der östlichen Fassade des Arsenal, an der Bühne, verschlossen wurde. Petar Galasso hat ein imaginäres Stadtpanorama an die Wand über dieses verschlossene, ehemalige Fenster gemalt. Überreste einer unbekanntes Szenografie, die vor 1819 existierte, ist nahe zum südlichen Fenster sichtbar (Bild 35 – „1“). In der nördlichen unteren Ecke wurden einige bearbeitete Steinstücke für die Reparatur der Wand verwendet. Die Stücke stammen von der ehemals originalen Belvederegalerie, die im 19. Jh. entfernt wurde (Bild 35 – „2“).

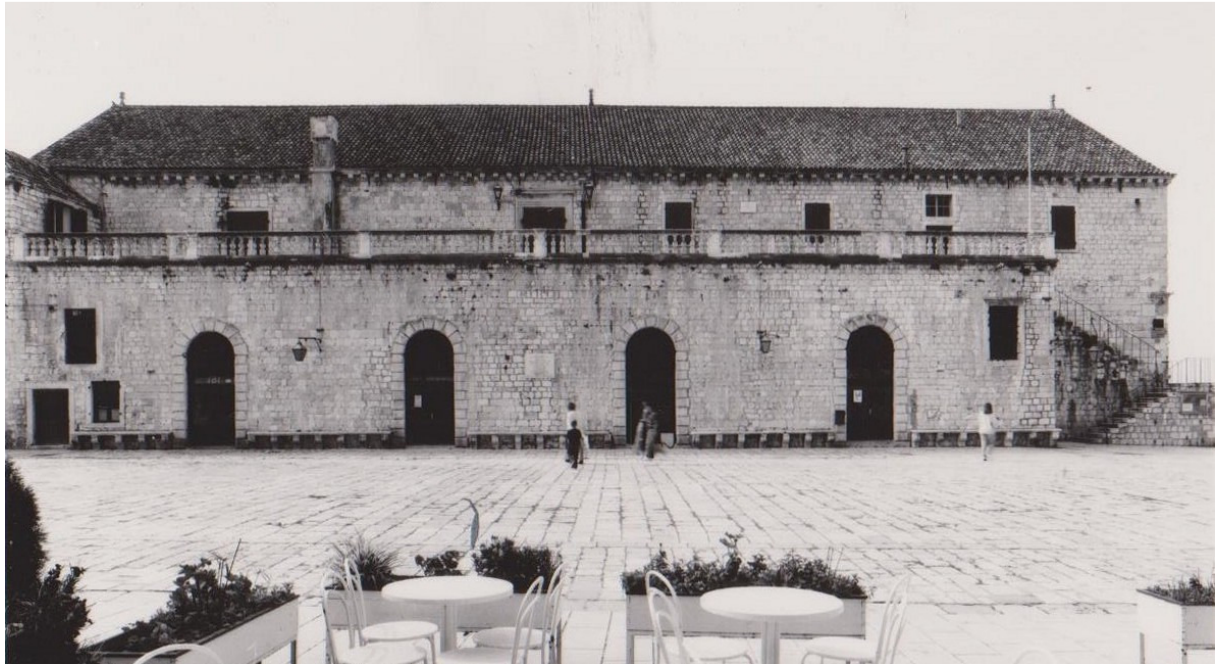
Die Symmetrie der nördlichen Fassade, die im 17. Jh. so sorgsam geplant und durchgeführt worden war, wurde im 19. Jh. im Fontikerdgeschoss und im ersten Stock des Arsenal gestört.

**Bild 38 Arsenal, Nördliche Fassade: Zustand 1994, vor der Bausanierung<sup>203</sup>**

Das Geländer an den äußeren Treppen war ursprünglich aus Holz gebaut. Im Jahr 1818, als der Kaiser Hvar besuchen sollte, war dies zu instabil<sup>204</sup>, weshalb ein neues, dünnes Geländer aus Metall angebracht wurde. Das barocke Geländer (die Balustrade) am Belvedere war auch in einem schlechten Zustand und wurde 1807<sup>205</sup> durch Befehl der Armee von einem Schmied entfernt. 1825 wurde eine gefugte Mauer, die als Brüstung diente erstellt. Am 30. Dezember 1824 hatte die Armee beschlossen diese neue Brüstungsmauer (*Muretto di parapetto*) zu bauen. Die Möglichkeit das alte Geländer wieder aufzubauen wurde in Anbetracht gezogen. Obwohl es für das Aussehen des Platzes Pjaca wichtig gewesen wäre, waren die Kosten doch zu hoch. Ein Wiederaufbau der alten Steinbrüstung, die nur noch in einer Länge von 1,36 Meter erhalten war, wurde ausgeschlossen.<sup>206</sup>

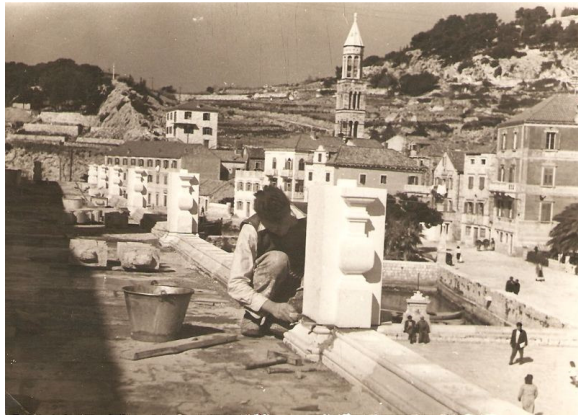
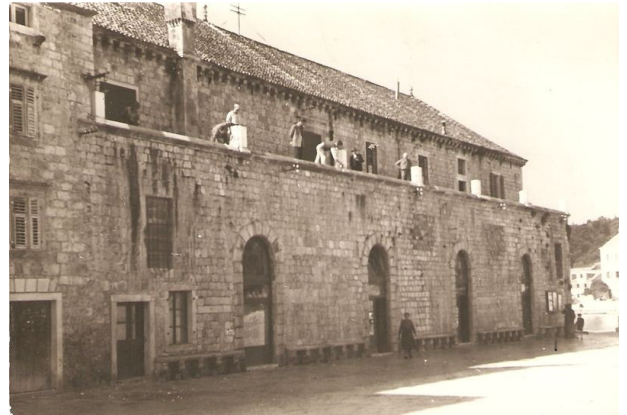
**Bild 40 Erstellung des Belvederegeländers 1953<sup>218</sup> Bild 41 Erstellung des Belvederegeländers 1953<sup>219</sup>**

Die gefugte Mauer auf der Belvedereterrasse wurde 1952 abgerissen. Ein Geländer aus Stein im neobarocken Stil wurde vom fürstlichen Palast aus Dubrovnik gebracht und am Arsenal angebracht. Ingenieur Dragutin Štambuk war für die Herstellung der fehlenden Teile zuständig.<sup>217</sup>

Auf alten Fotos des Arsenal aus dem 20. Jh. ist der Schornstein an der nördlichen Dachseite sichtbar. Die südliche, von Häusern bedeckte Seite, ist schwer auf alten Aufnahmen zu finden, aber die nördliche ist auf mehreren Fotos erhalten. Am besten ist der Schornstein auf dem Foto aus 1953, als das Gelände auf dem Belvedere erstellt wurde, sichtbar ( Bild 41).

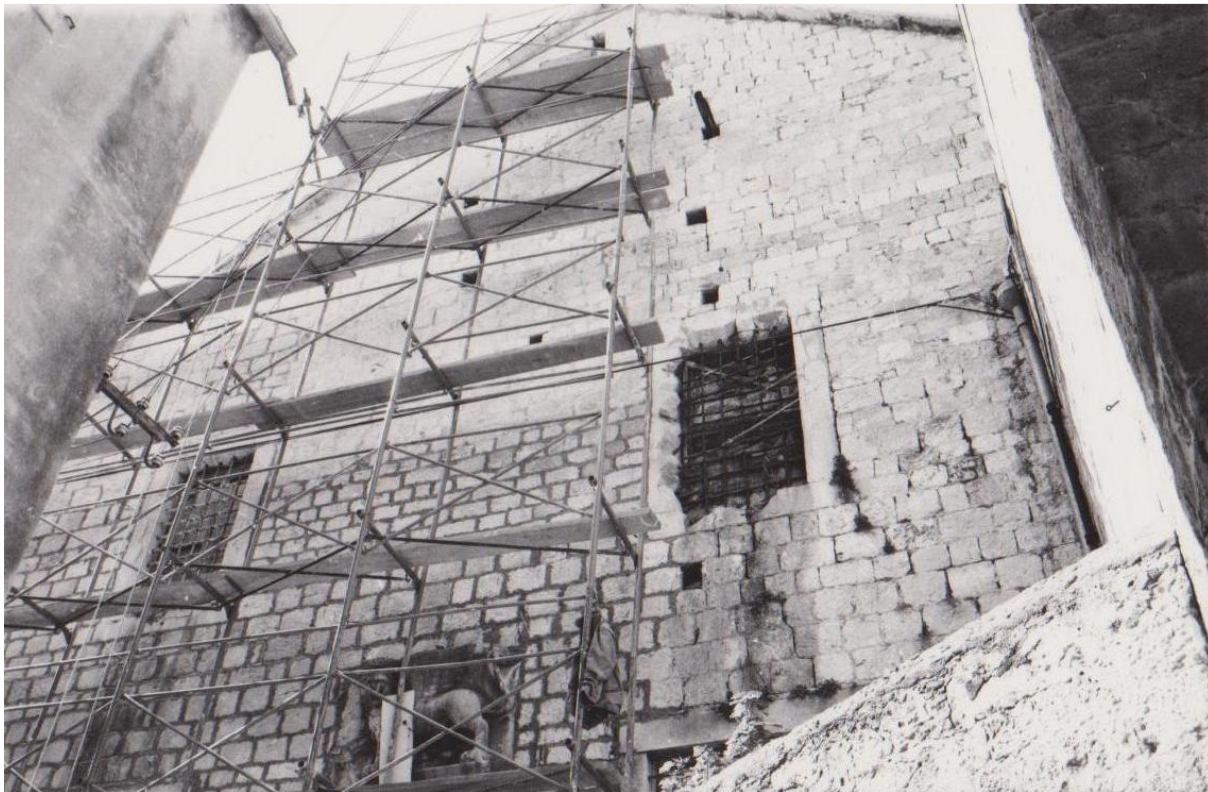
Bild 43 Sanierung der östlichen Fassade, 1988<sup>222</sup>

Die östliche Fassade wurde im Jahr 1988 saniert. Um Schäden am Innenraum des Theaters, der Bühne mit der Szenographie zu verhindern, wurden die Fugen neu ausgefüllt. Im Dachgeschoss des Arsensals wurde das Gemeindearchiv aufbewahrt. Dieses Archiv, zusammen mit Unterlagen über den Bau des Arsensals ist während des Zweiten Weltkrieges verloren gegangen.

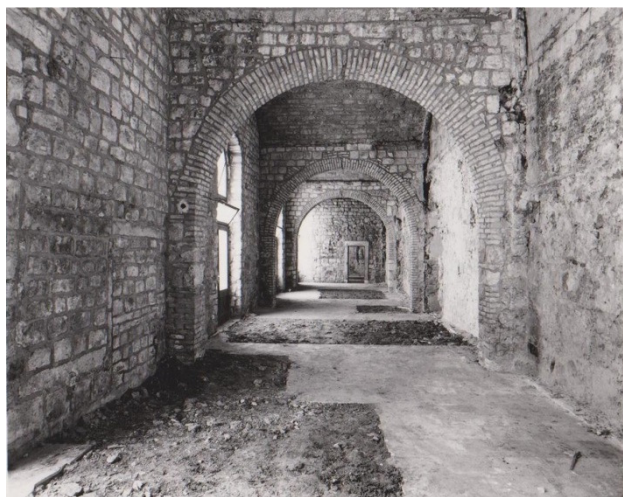
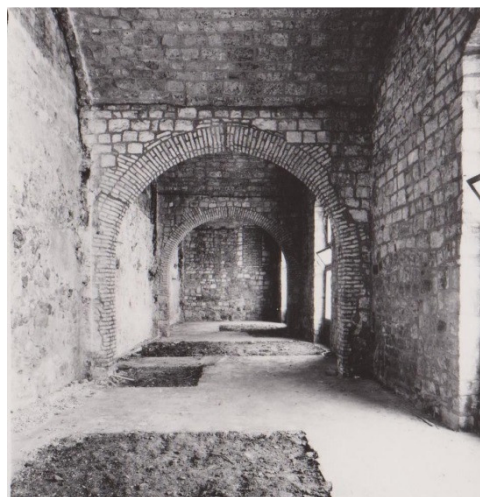
Bild 44 Fontik 1994 Blick von West nach Ost<sup>224</sup> Bild 45 Fontik 1994 Blick von Ost nach West<sup>225</sup>

Im Inneren des Fontikgebäudes wurden vier Magazine im Jahr 1963 miteinander verbunden, um einen Raum für den „Dalma“- Supermarkt zu schaffen (die Magazine Nr. 3 bis 6). Ziegelkreisbögen wurden in die drei Mauern zwischen den Magazinen eingebaut.<sup>226</sup> Nach einer Gerichtsentscheidung im Jahr 1994 hat „Dalma“ das Fontik verlassen. In der Bausanierung 1996–2010 wurden die Mauern zwischen den Magazinen wiederhergestellt.

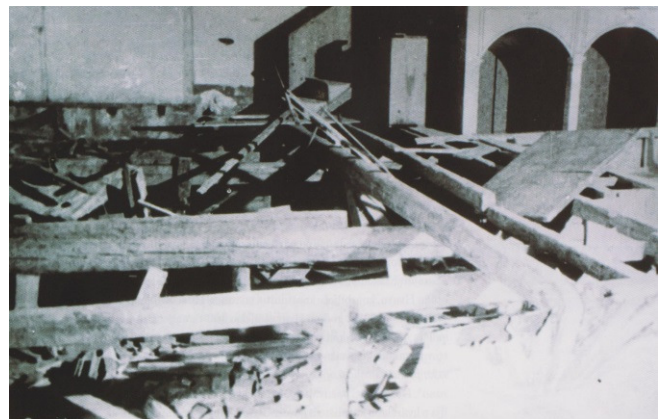
**Bild 46** Plan von Aleksandar Freudenreich 1938<sup>230</sup> **Bild 47** Zweiter Weltkrieg - Schäden, 1943<sup>231</sup>

Die Stadt Hvar war im Zweiten Weltkrieg von Italien besetzt worden. Die Armee hat den Innenraum des Theaters schwer beschädigt (Bild 47). Deshalb wird im Parterre 1948 ein neues Parkett eingebaut und in den 60er Jahren wurden die ersten, im Boden verankerten Stühle montiert. Sie stammten aus dem Marin Držić -Theater in Dubrovnik.<sup>232</sup>

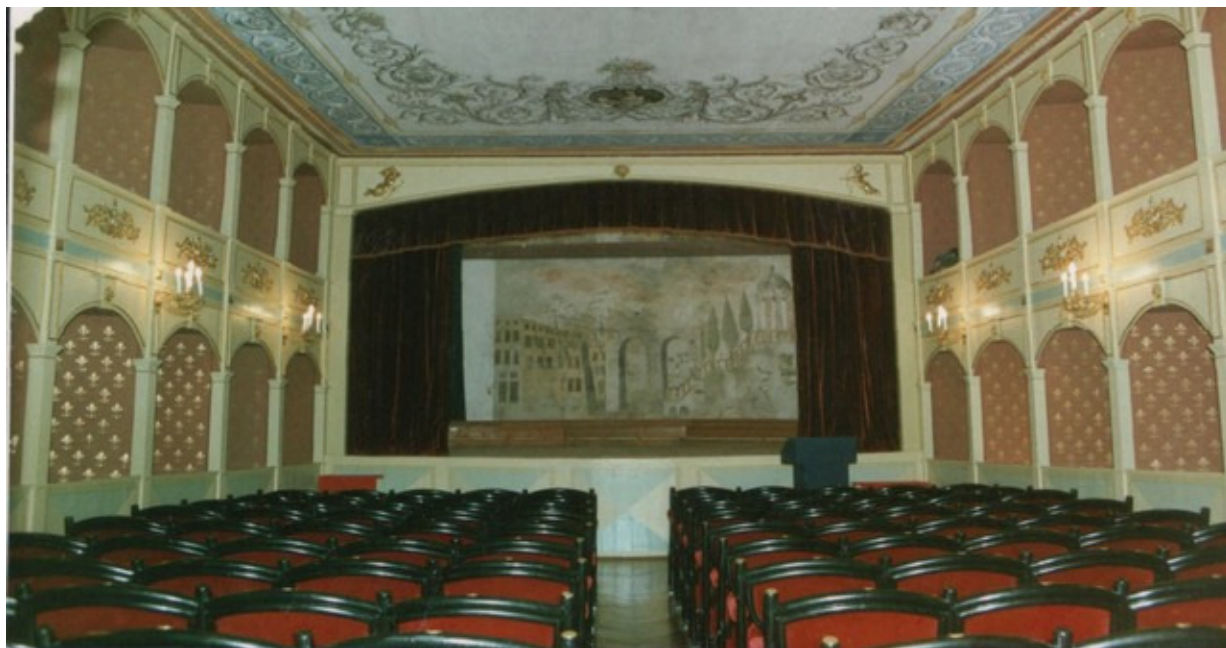
**Bild 48 Theaterinnenraum kurz vor der Bausanierung 1996 - 2010**

Das Theater wurde erneut im Jahr 1963 renoviert. Die Logenvorderseiten seien in einem schlechten Zustand gewesen und werden nun mit Hartfaserplatten beschichtet. Die Platten waren in einem hellen Blauton gefärbt, mit darauf angebrachten Ornamenten. Das Logeninnere, zuvor braunrötlicher Färbung und mit goldenen Lilien geschmückt, wird nun in einem Lilaton übermalt. Die Lampen im Vorraum wurden entfernt.<sup>233</sup>

Weitere Arbeiten werden 1988 durchgeführt, als die Hartfaserplatten abgerissen werden und die Vorderseite der Logen im Zustand aus dem Anfang des 20. Jh. erfolgreich restauriert wird. Das verzierte und bemalte Dach über dem Parterre wurde auch erneuert.

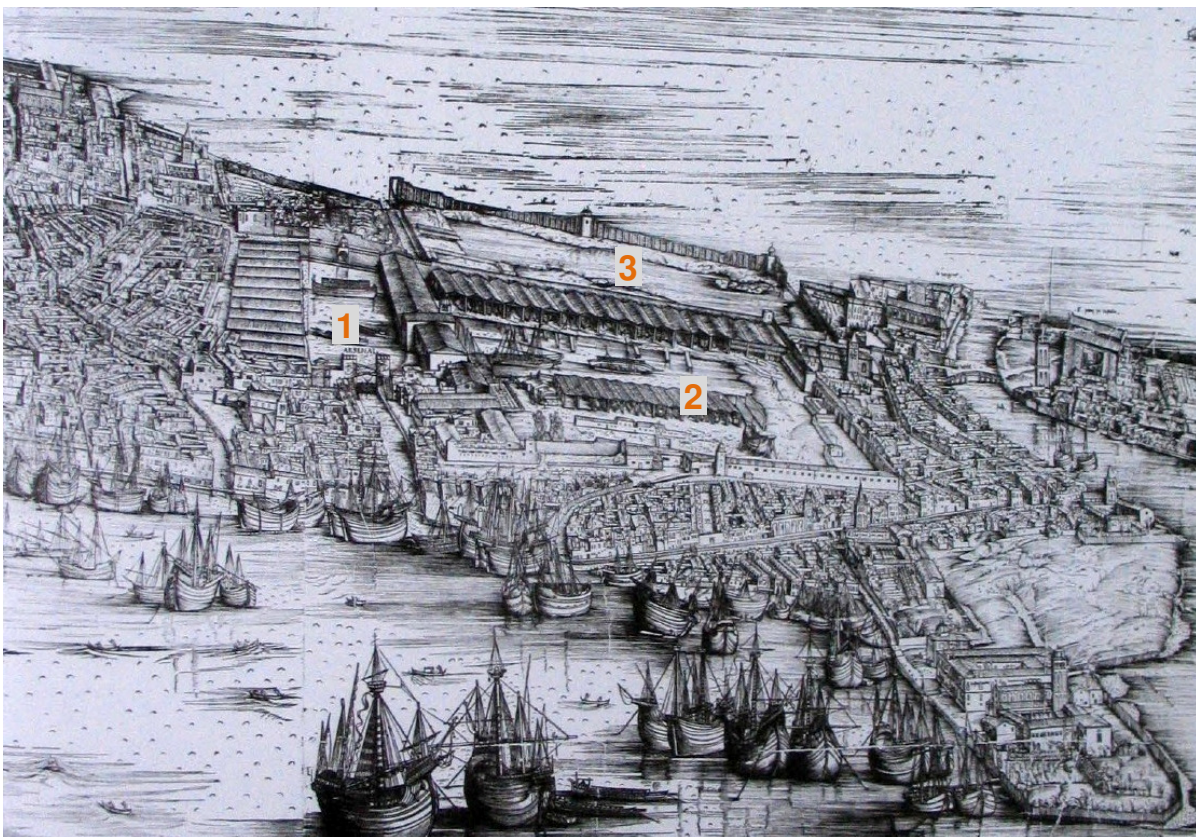
Bild 49 Jacopo de 'Barbari, Das Arsenal von Venedig, 1500<sup>244</sup>

Auf der Darstellung von Jacopo de 'Barbari ist der Bauprozess sichtbar (Bild 49); die Wehrmauer für das *Arsenale Nuovissimo* ist erstellt, doch noch ohne Hallen für Schiffe. Diese wurden nach dieser Darstellung, zwischen 1508 und 1550 erstellt.

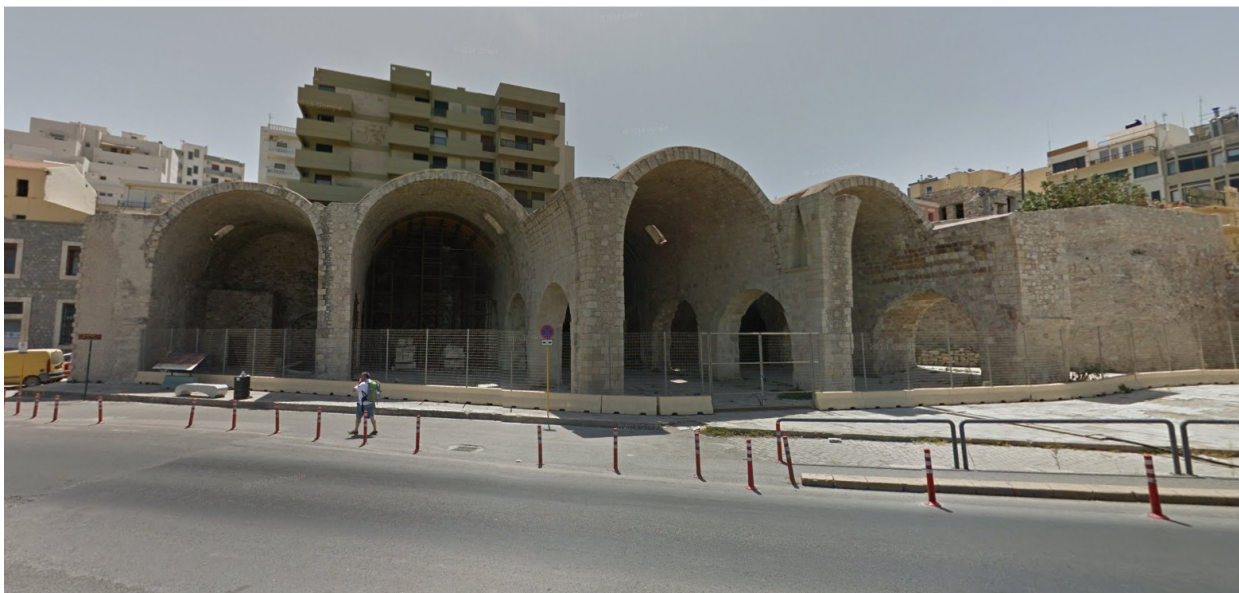
**Bild 51 Candia / Heraklion: Arsenale Vecchi; heutiger Zustand<sup>254</sup>**

Charakteristisch für den Arsenalbau auf der Insel Kreta sind die Rundbogentonnengewölbe und die Hallen, die in Reihen gebaut waren (Bild 51). Es ist eine effiziente Art der Gestaltung von Gebäuden für den Schiffbau, charakteristisch für eine Industrie. Die Hallen konnten miteinander verbunden werden (durch geöffnete Bögendurchgänge). So war das Gebäude im statischen Sinn als Ganzes in transversaler Richtung stärker und stabiler.

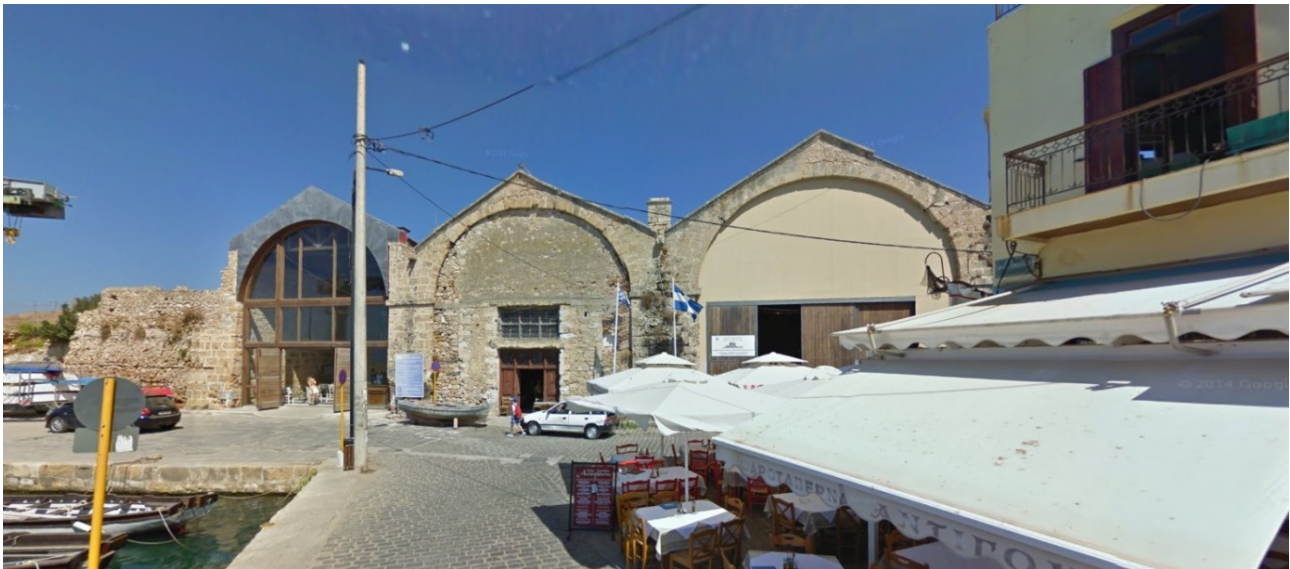
**Bild 53 Der Hafen von Canea: Arsenale „Moro“ im heutigen Zustand<sup>258</sup>**

Venedig hat 1467 die Entscheidung gefällt das Arsenal zu erweitern und setzte dies im 16. Jh. durch. Die ersten neuen Hallen wurden 1515 erstellt. 1547 wurde entschieden drei weitere Hallen zu bauen. Bis zum Ende des Jahrhunderts wurde ein 17 Hallen großer Komplex in der Mitte des Hafens gebaut (Bild 52 – „1“) und ein 5 Hallen großer, weiterer Komplex am östlichen Teil im Hafen, der *Arsenale Nuovo* oder „Moro“ genannt wurde (Bild 52 – „2“).

Am Höhepunkt der Entwicklung bestand dieser Komplex aus 22 Hallen im Hafen, zusätzlich zur großen Arsenalhalle (Bild 52 – „3“). Die Hallen waren, wie in Venedig und Candia in einer Reihe gebaut und alle waren identisch: Die Dimensionen im Inneren sind 49 Meter Länge, 9 Meter Breite und 10 Meter Höhe. Die Hallen sind mit Tonnengewölben bedeckt, mit einer dicken hydraulischen Putzschicht auf dem Dach. Die Struktur ist in einem Winkel mit Gefälle nach Hinten ausgeführt bezogen auf den Eingang, um Regenwasser freien Ablauf zu ermöglichen. Entlang der seitlichen Mauern sind Traufen eingebaut, wobei sich am Eingang eine Bogentür befand, mit einem dreieckigen Giebel über den Tonnengewölben. Der Eingang von der Landseite in den zentralen

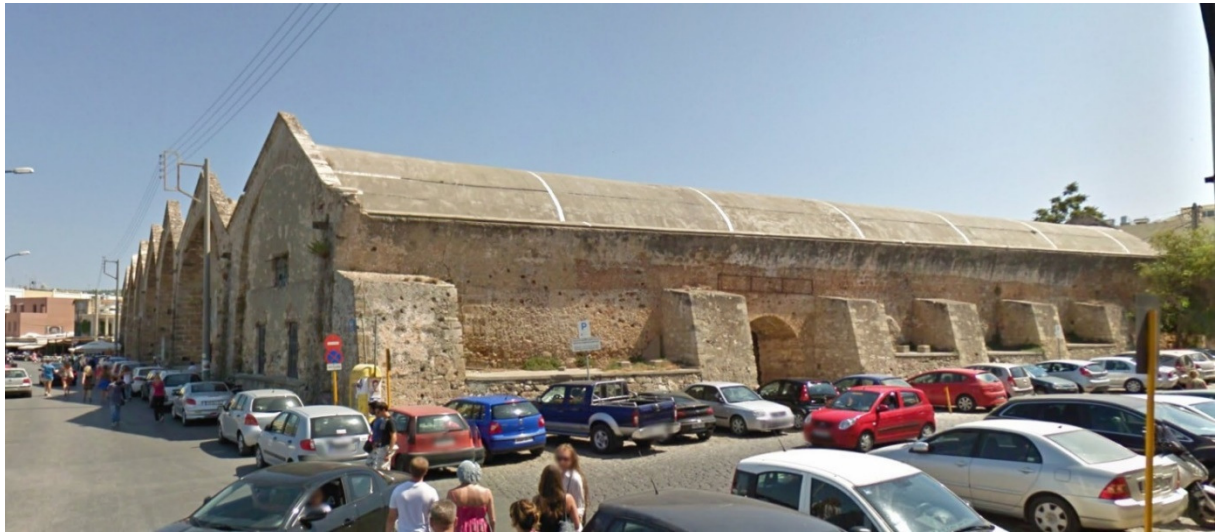
**Bild 54** Der Hafen von Canea: Der Hauptkomplex des Arsenal im heutigen Zustand<sup>260</sup>

Komplex befand sich in der Mitte der südlichen Seite – Die Hallen waren im Inneren miteinander verbunden und deren Mauernbreite variiert zwischen 1,8 und 3 Meter für die seitlichen Mauern.<sup>259</sup>

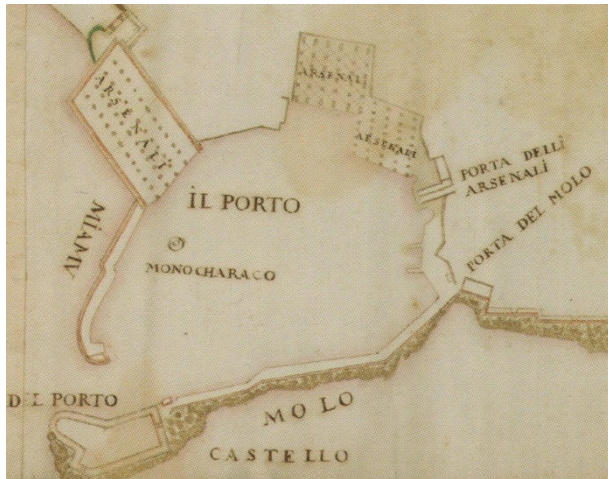
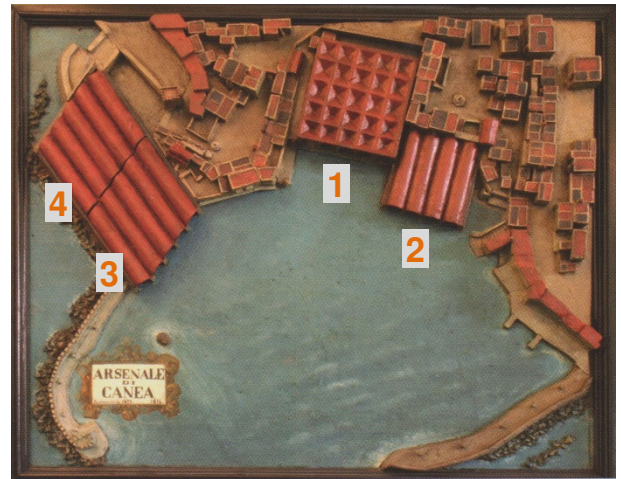
Bild 56 Francesco de Weort, Candia, 1646 (Detail)<sup>265</sup> Bild 57 Model: Candia, circa 1614<sup>266</sup>

1. Arsenale Antichi
2. Arsenale Vecchi
3. Arsenale Nuovi
4. Arsenale Nuovissimi

Das *Arsenale Antichi* wurde 1472 erstellt. Es bestand aus fünf Hallen mit einer ungewöhnlichen Kreuzgewölbedachstruktur die auf Säulen gestanden hat. Die Dimensionen der Säulen sind: an den Ecken 3.4\*4.3, an der Fassade 3.0\*1.6 und im Inneren 1.6\*1.6 Meter. Das Gebäude war 57.4 Meter lang und 49.40 Meter breit. 1508 wurde es von einem Erdbeben beschädigt und dann wahrscheinlich durch ein weiteres Beben 1810 zerstört.
