Baugeschichte des Arsenal Hvar

# Inhalt

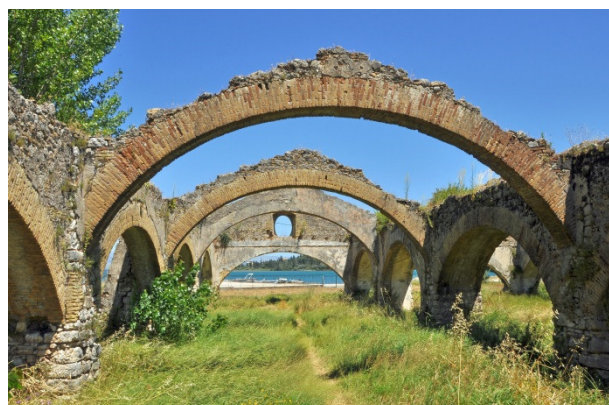
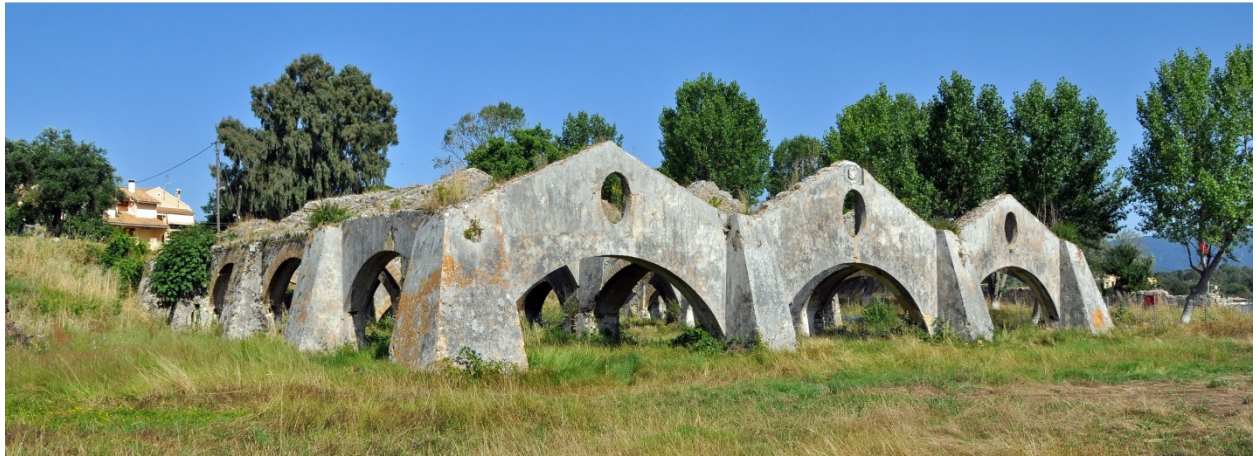
**Bild 65 Govino Arsenal: Heutiges Aussehen<sup>279</sup>**

Das Govino Arsenal war ein drei Hallen großer Komplex in Govino<sup>277</sup>, einer 7 Kilometer von Korfu entfernten Siedlung. Es war in den Jahren 1716–1717 nach den Ideen von Giovan Maria von

Schulenburg gebaut worden.<sup>278</sup> Das Arsenal diente nicht dem Schiffbau, sondern war, wie damals üblich, für die Aufbewahrung von Galeeren und Militärausrüstung bestimmt. Es war ein Versorgungszentrum für das Militär wie auch für die Handelsmarine. Die Lager für Waffen und Nahrungsmittel waren entsprechend groß.

Govino war das letzte große venezianische Infrastrukturbauprojekt „im Osten“. Die Anlage war nicht lange in Betrieb, weil Venedig Korfu durch den Frieden von Campo Formio im Jahr 1797 verloren hat. Heute ist der drei Hallen große Komplex in einem schlechten Zustand.

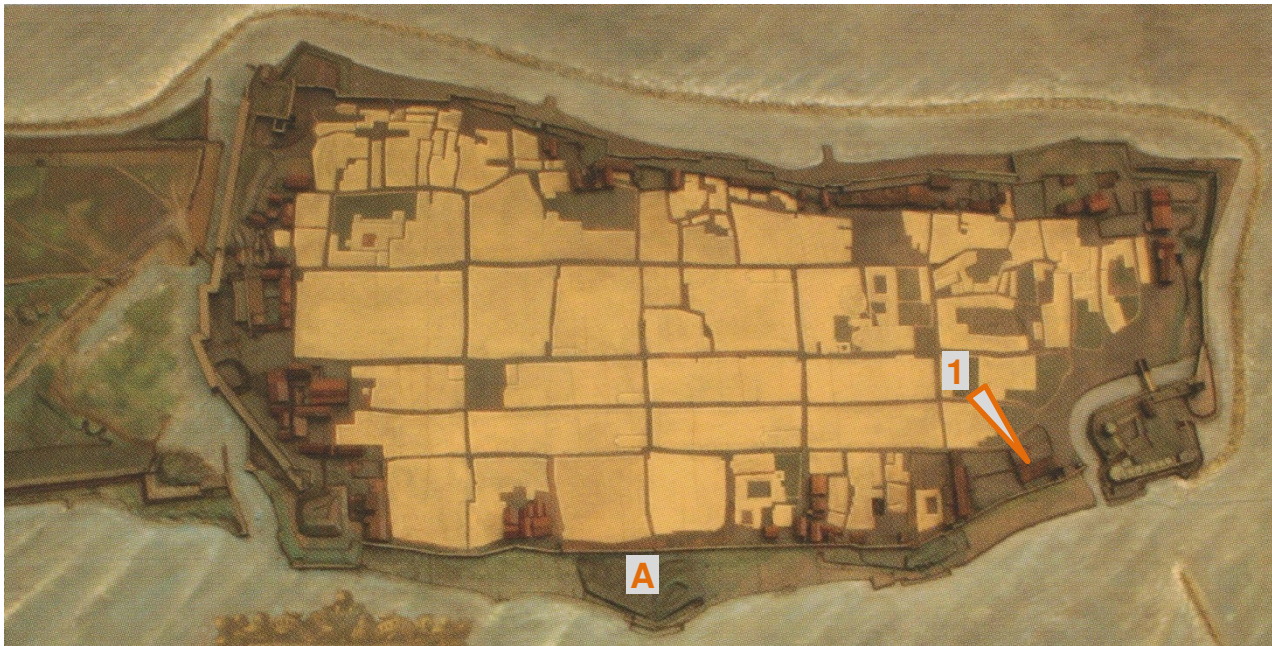
Bild 66 Zadar, Modell 1612 (Norden liegt unten)<sup>280</sup>

Im 16. Jh. wird ein Arsenal östlich der Festung gebaut (Bild 66 – „1“). Dieses Arsenal war L-förmig, mit mehreren Gebäuden die eine Einheit gebildet haben. Das Gebäude stellte eine Verbindung des alten Biscottilagars und den neu gebauten Lagerhallen dar, die für Militärausrüstung bestimmt waren. 1752 wurde das heutige Arsenal an Stelle des alten, unter Providur Hieronimus Maria Balbi erstellt. In das Gebäude werden wahrscheinlich Teile des alten Arsens integriert und es bestand aus einem Erdgeschoss, einem Ober- und einem Dachgeschoss. In der Mitte des Gebäudes befand sich eine Mauer, die es in zwei Bereiche teilte. Im Erdgeschoss werden Pilaster eingebaut, um die zwei Hallen im ersten Stock zu tragen. Weitere Säulen haben das Dachgeschoss gestützt.

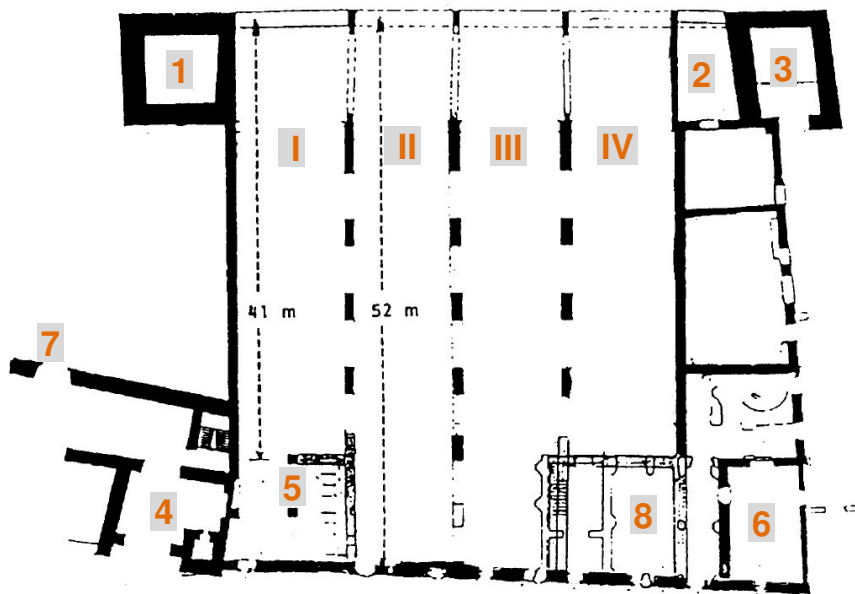
Bild 70 Dubrovnik – Das große Arsenal im 16. Jh.<sup>291</sup>:

Im 16. Jh. wurden die Hallen in Richtung Hafen (Osten) verlängert. Die neue Mauer mit 4 Bögen ist die heutige Fassade am Meer. Die erste und vierte Halle sind 41 Meter lang, und die mittleren Hallen 2 und 3 sind 52 Meter lang. Diese Länge entspricht den damals längsten, bestehenden Schiffen (Bild 70).

1. Turm / Fischmarkt 2. Fontik Eingang 3. Turm 4. Eingang Zoll 5. Zoll/Raum für das Wiegen 6. Turm des Fürstenpalasts 7. Fischmarkttür (Jahr 1387) 8. Teil des Arsenal, von dieser Zeit an gehörte es zum Fürstenpalast

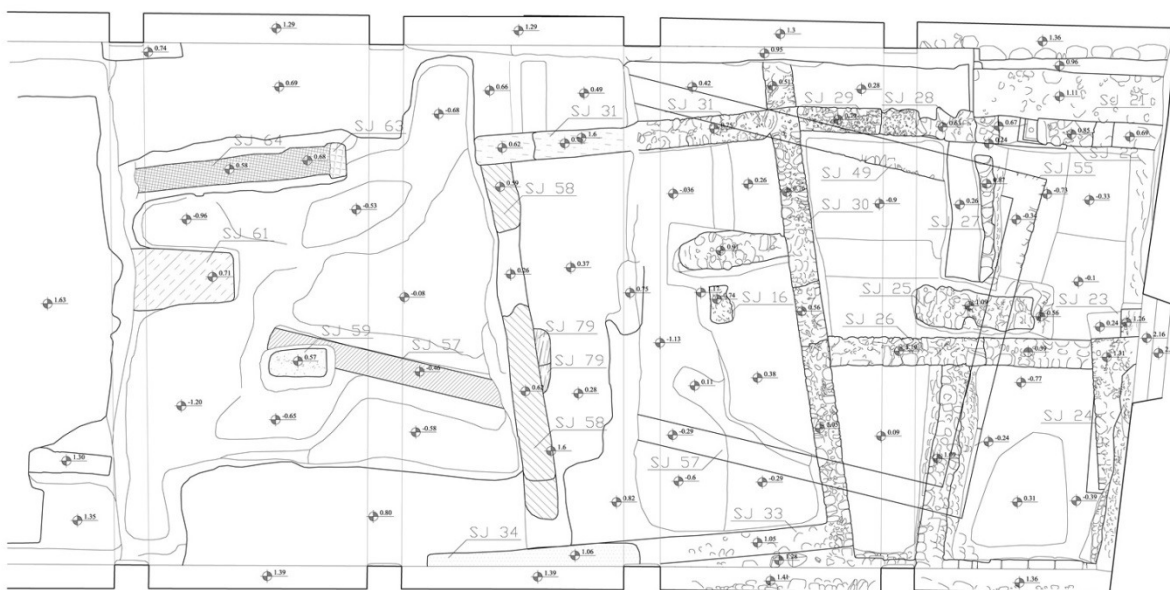
Bild 97 Archäologische Ausgrabung im Bereich des 4.–8. Joch; 2014/15<sup>393</sup>

Die Gleitbahnfläche war auf einen Winkel von 3 Grad in Richtung Ost–West abgestellt. Am östlichen Teil befand sich der höchste Punkt +150 cm (absolutes Niveau). Der westliche Teil, der Eingang für die Schiffe, war auf Meeresebene.

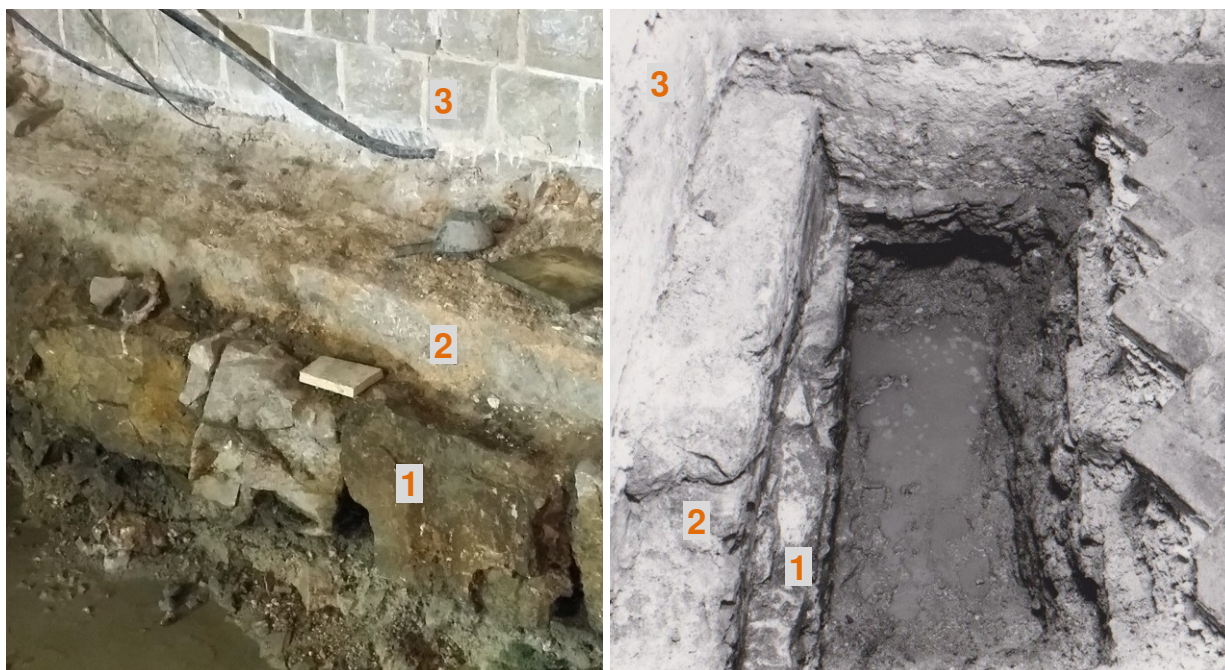
**Bild 98** Der östliche Teil – Das südliche Fundament (8. Joch) **Bild 99** Das Arsenalfundament (Fontik-Innenraum) <sup>394</sup>

verarbeiteten Steinen stellt den ersten Kontakt mit dem Naturboden her. Auf der groben Schicht (1) ist, wie im Inneren, erst das Fundament (2) und dann die Mauer (mit einer heute abgerissenen Verbreiterung (3) errichtet.

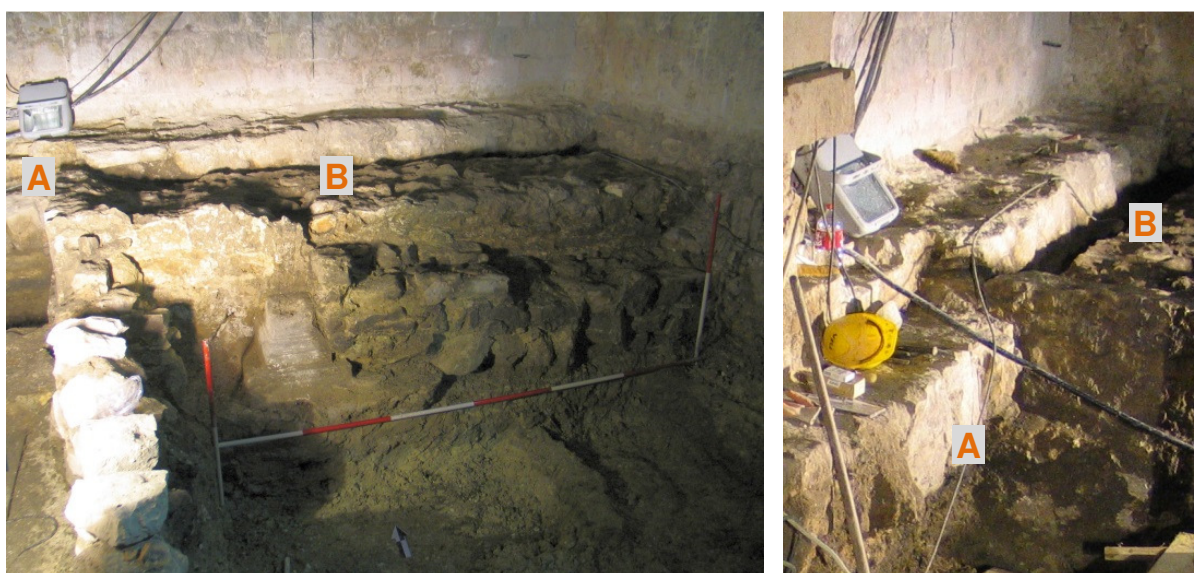
**Bild 100** Die nordöstliche Ecke des Arsens (7. und 8. Joch)

Eine Ausnahme hiervon findet sich im 7. und 8. Joch. Hier befindet sich eine historische Struktur, gleich neben der Arsenalmauer (Bild 100). Im Joch 7 ist das Arsenalfundament direkt auf der historischen Mauer erstellt („A“). Im 8. Joch ist die historische Struktur („B“) von der Arsenalmauer etwas entfernt – für die Baumeister war es nicht möglich die Mauer auf den Resten zu erstellen, so dass das Fundament ungefähr 40 cm nördlich von der historischen „B“-Struktur positioniert wurde. Es ist niedrig, mit ordentlich bearbeiteten Steinen gebaut und direkt auf die Erde gelegt. Weil es keine grobe Unterstruktur gibt, ist das Fundament hier etwas breiter als im Rest des Baus gestaltet.

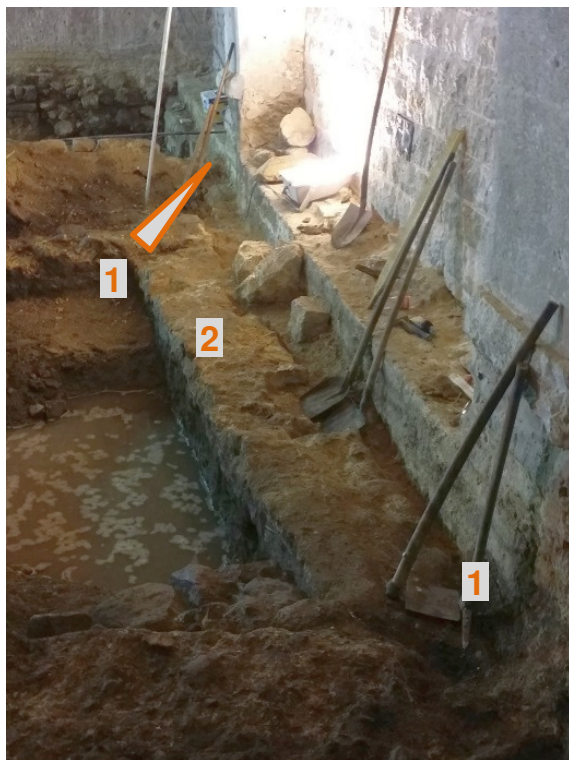
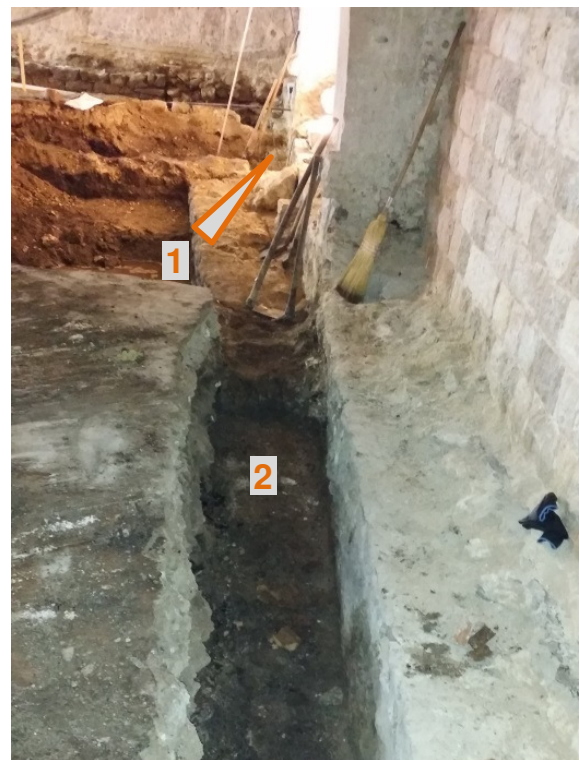
Bild 101 Die südöstliche Ecke des Arsenal (Links: Joch 7 und 8; Rechts: Joch 6, 7 und 8)

Südlich befindet sich das niedrige Fundament mit der groben Unterstruktur („1“), ungefähr 11 Meter lang (Bild 101). Es ist zwischen der östlichen Fassade und der historischen Struktur sichtbar („2“). Die historische Mauer verläuft nicht vollkommen parallel mit dem Arsenal; sie fällt ab unter die Arsenalmauer im Bereich unter dem Bogen, zwischen dem 6. und 7. Joch.

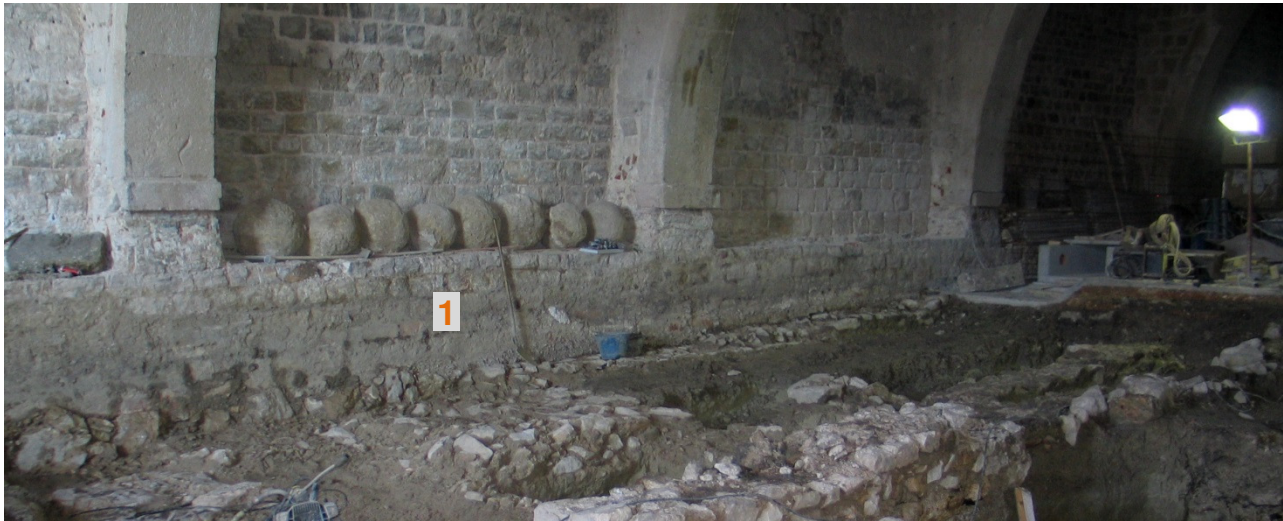
**Bild 102 Das nördliche Fundament (3. und 4. Joch)**

Auf Bild 102 ist das Fundament der nördlichen Mauer („1“) sichtbar. Es ist in direktem Kontakt mit dem Erdreich, ohne darunterliegendes grobes Fundament. Diesen Zustand finden wir auch entlang des westlichen Teils der nördlichen und südlichen Mauern.

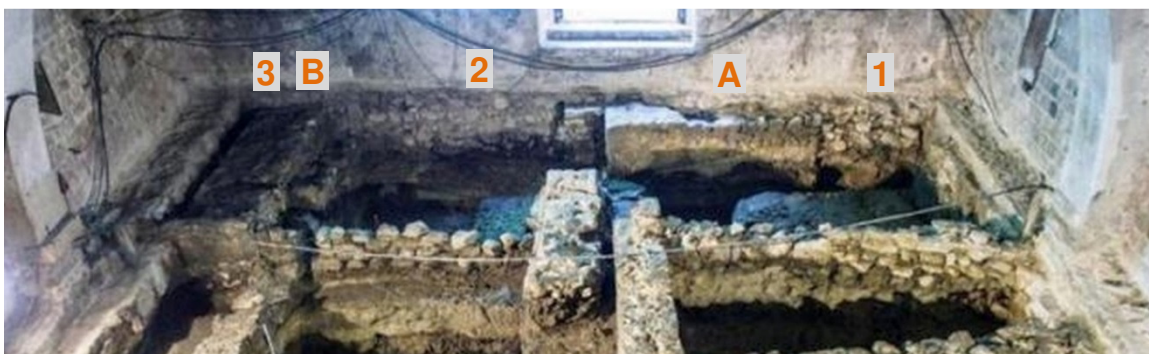
**Bild 103 Die östliche Fassade und das 8. Joch<sup>395</sup>**

Die östliche Fassade steht teilweise auf historischen Resten (Bild 103). Inmitten der Gebäudemauer befindet sich eine größere, antike Mauer (A). Sie ist fast bis zum Bodenniveau (dem höchsten Punkt der ehemaligen Gleitbahn) hoch. Diese zweite historische Struktur (B) ist nahe der nördlichen Mauer (40 cm entfernt - Bild 100) und ungefähr so hoch wie die „A“ Struktur. Um das Bodenniveau / den höchsten Punkt der Gleitbahn zu erreichen wurde es nötig hier nur ein niedriges Fundament für die östliche Fassade auf diese Struktur zu bauen.

Die Fundamentsegmente die gleichzeitig mit der Fassade gebaut wurden und direkt auf die Erde gelegt sind, befinden sich in den Bereichen „1“, „2“ und „3“: zwischen der südlichen Fassade und der mittleren historischen Struktur („1“), ein Teil zwischen den zwei historischen Resten („2“) und das 30 cm lange Fundament („3“) zwischen der historischen Mauer „B“ und der nördlichen Fassade.

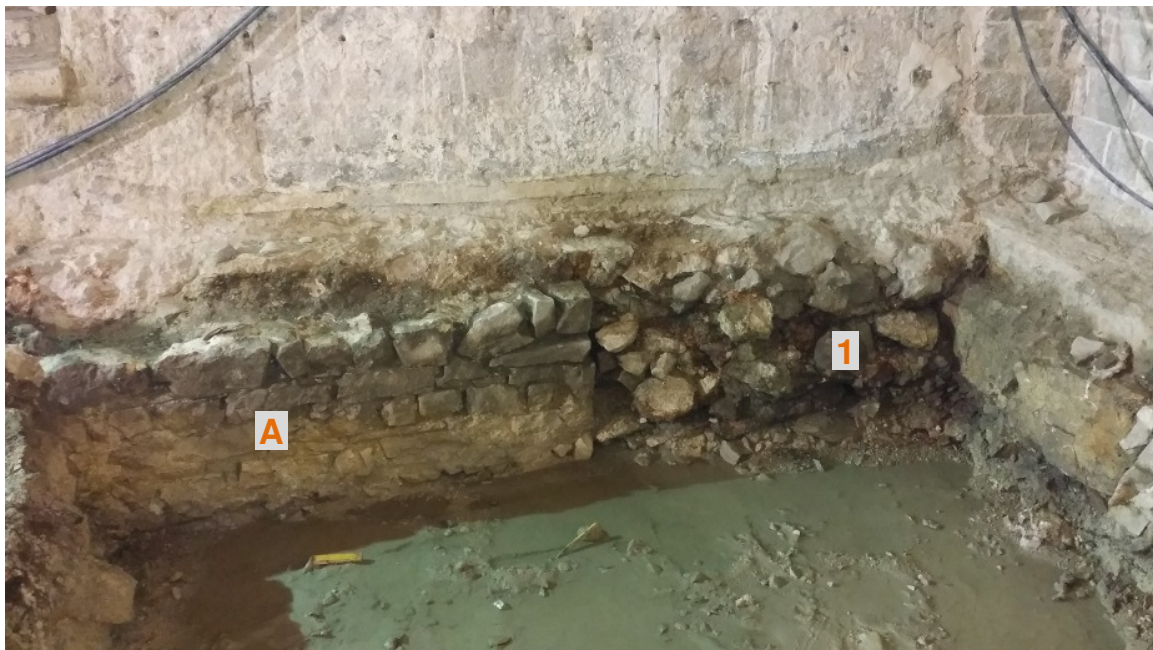
**Bild 104 Die östliche Fassade; die südliche Hälfte**

Das Fundament der venezianischen, östlichen Fassade ist aus unregelmäßigen und unbearbeiteten Steinblöcken gebaut, mit Rücksicht auf die Lastverteilung (diese Steinblöcke verbreitern sich mit der Tiefe des Fundaments), aber ohne Ordnung im Mauerwerk (Bild 104 – „1“). Diese Steine sind mit dem typischen venezianischen „roten Mörtel“<sup>396</sup> verbunden. Spuren von diesem Mörtel sind an der östlichen Fassade, aber nicht an der nördlichen und südlichen Mauer gefunden worden. Die Tiefe des Fundaments der östlichen Fassade ist dieselbe wie die bei den seitlichen Fundamenten.

Auf Bild 104 ist von links nach rechts die relativ ordentlich gebaute historische Struktur (A) und das venezianische Fundament für die östliche Fassade (1) zu sehen. Das gleichzeitig mit der Fassade gebaute Fundament hat keine Mauerverbindung mit der nördlichen und südlichen Fassade, oder gar mit den historischen Resten. In der südöstlichen Ecke stößt das östliche mit dem südlichen Fundament zusammen. Die Steinstücke der östlichen Fassade liegen eindeutig auf dem südlichen Fundament; die 60 cm hohe Steinreihe und das grobe Fundament sind ohne Verbindung.

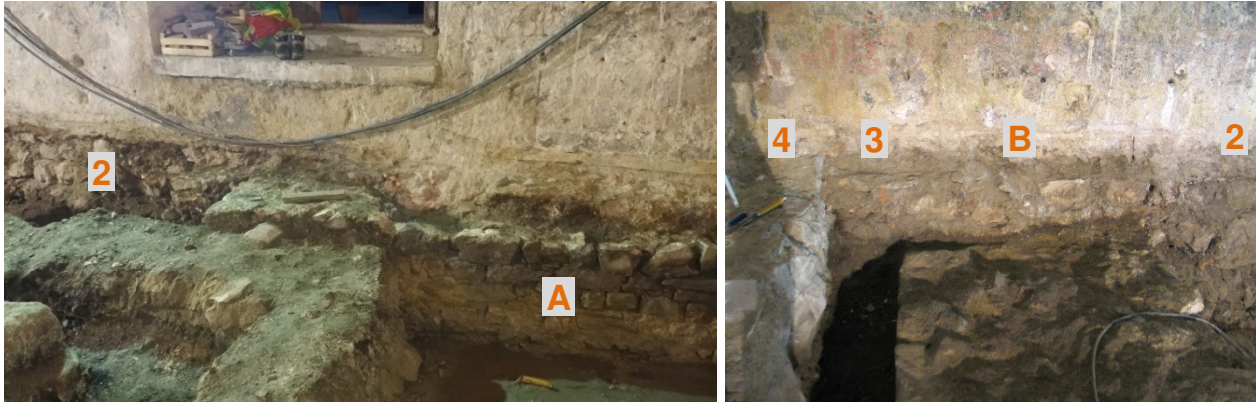
**Bild 105 Die Mitte der östlichen Fassade Bild 106 Die innere nordöstliche Ecke des Arsenal**

In der Mitte der Mauer ( Bild 106) unter der Tür befindet sich die lange, breite und hohe historische Mauer („A“), die als stabiles Fundament genutzt wurde. Hier ist das Fundament der östlichen Fassade sehr flach und schmal gebaut, um das nötige Gleitbahnniveau zu erreichen.

Zwischen den zwei historischen Resten wird das Fundament („2“) gleichzeitig mit der östlichen Fassade angelegt, ohne historische Struktur darunter. Das Fundament ist nun wieder ein unordentlicher Steinhaufen, aber etwas schmaler als der südliche Teil. Es ist ungefähr einen Meter hoch und etwas tiefer gebaut als die historische Mauer unter der Tür.

Im nördlichen Teil ( Bild 106) stößt das venezianische Fundament („2“) auf die historische Mauer („B“). Das Fundament ist hier sehr flach und liegt fest auf der historischen Struktur. Das venezianische Fundament (3) liegt zwischen der nördlichen Fassade und der historischen Unterstruktur sehr flach auf dem Grund auf, ohne feste Mauerwerkverbindung mit dem Fundament der nördlichen Arsenalmauer („4“).

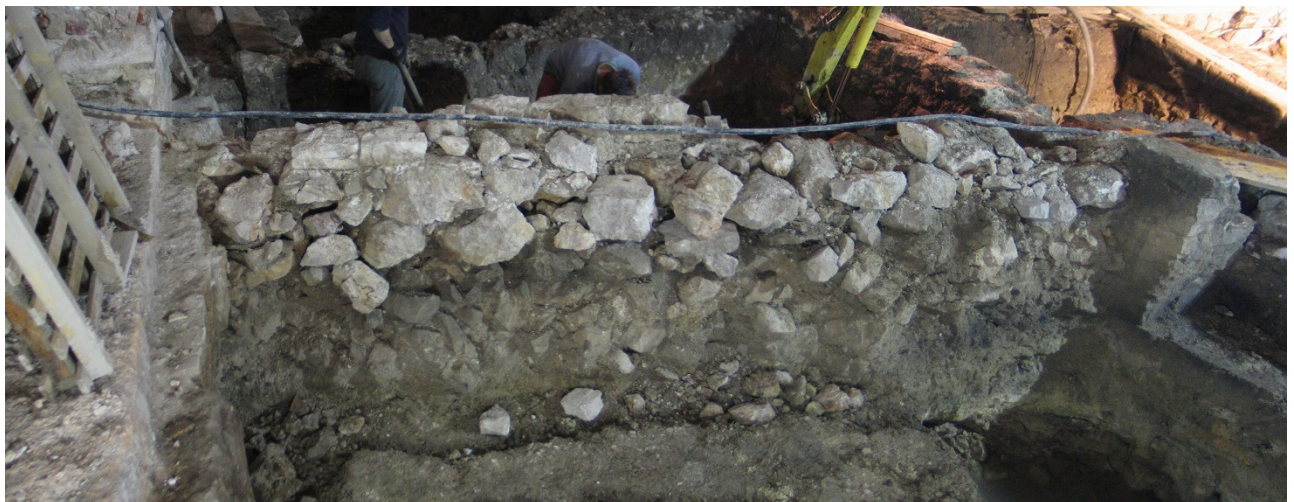
Bild 107 Das unbekannte Mauerfundament (8. Joch, südlich, Blick von Osten)

Es ist möglich, dass diese Mauer die östliche Fassade werden sollte, aber während des Baus die Entscheidung getroffen wurde, das Arsenal etwas länger und ohne östliche Fassade zu bauen. Eine alternative Möglichkeit ist auch, dass es eine innere Teilung geben sollte, die dann doch nicht ausgeführt worden ist. Es gibt keine Beispiele ähnlicher Lösungen in anderen venezianischen Arsenalen, die die Existenz dieser Mauer erklären könnten. Der Gestaltung nach sieht es aus wie eine Mauer die angefangen, aber nicht fertig gebaut wurde.

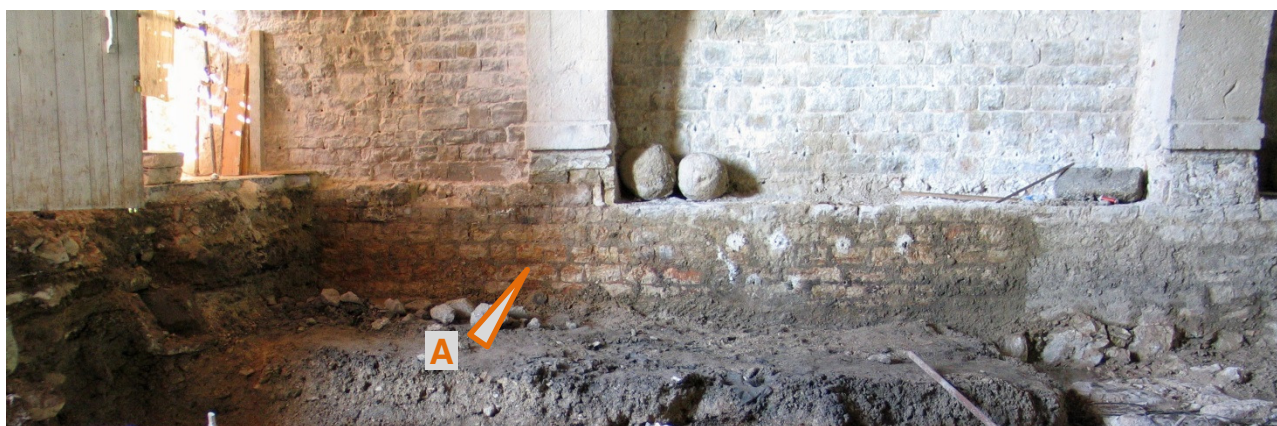
**Bild 108 Die nördliche Mauer und das nördliche Fundament (1. Und 2. Joch)**

sich im Zeitraum, in dem das Arsenal für Galeeren verwendet wurde, die Gleitbahn in einem Winkel in Richtung Meer, weshalb die heutigen Fundamente damals durch diese Funktion teilweise im Freien lagen. Nach dem großen Brand in 1571 wäre zu erwarten, dass der obere Teil der Konstruktion der sich im Freien befand, beschädigt war. Die Funde aber ergeben genau das Gegenteil. Alles ist sehr ordentlich angelegt, denn die Fundamente wurden anscheinend nach dem Brand erneuert: Die Fronten der nördlichen und südlichen Streifenfundamente stellen eine in einem Zug gebaute Struktur dar. Auf der südlichen Seite stößt das reparierte Streifenfundament auf die antike Struktur im 6. Joch (Bild 97) und auf der nördlichen Seite an den Kreisbogen am 7./8. Joch. In diesem Bereich (südlich 1.-6. Joch, nördlich 1.-7./8. Joch) gibt es in den Fundamenten keinen Riss in der Struktur des Mauerwerks. Bei der Reparatur sind meistens neue Steine verwendet worden, mit nur einigen der alten die bei dem Brand beschädigt worden waren. Das Fundament wurde in seiner gesamten Höhe erneuert.

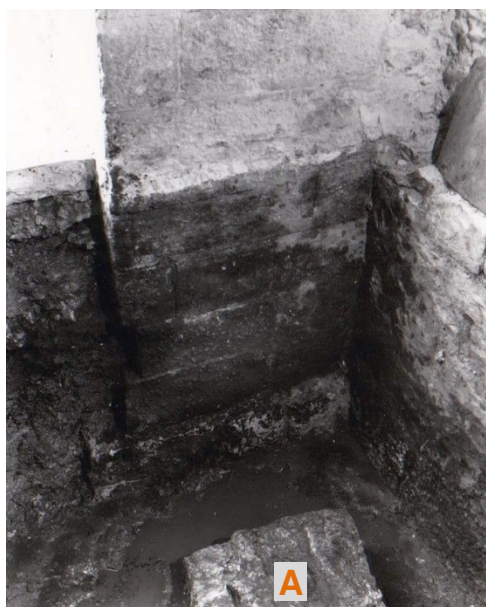
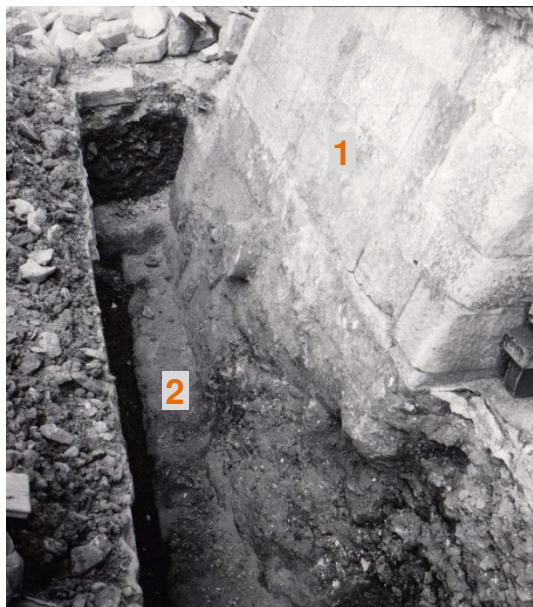
**Bild 111 Die nordwestliche innere Ecke des Arsenalns<sup>400</sup> Bild 112 Die westliche Fassade, nördlich, außen<sup>401</sup>**

In der nordwestlichen Ecke ist ein rechteckiger, ziemlich fein verarbeiteter Stein positioniert (Bild 111 – „A“). Seine Rolle ist nicht klar und es finden sich keine Beispiele dafür in der Literatur über andere Arsenalen.

Es war möglich, die äußere Seite der westlichen Fassade während der Ausgrabungen 1987 zu sehen ( Bild 112). Die westliche Mauer (1) ist schräg, in einem Winkel von 21° gebaut (vertikaler Versatz). Die Mauer ist gleichmäßig, aus fein verarbeiteten Steinblöcken gebaut und ihre Gestaltung ist konstant bis auf das tiefste Steinstück (2). Dieses hat entsprechend der inneren Ecke Kontakt mit der Erde ermöglicht – es ist etwas breiter als die Mauer selbst.

Auf beiden Seiten des Eingangsraums ist die Mauer beschädigt und es ist eine langgestreckte, ovale Steinstruktur, symmetrisch auf beiden Seiten des Eingangs sichtbar. Die Annahme ist, dass es sich um einen Teil des Systems handelt, mit dem man die Schiffe auf die Gleitbahn zog.

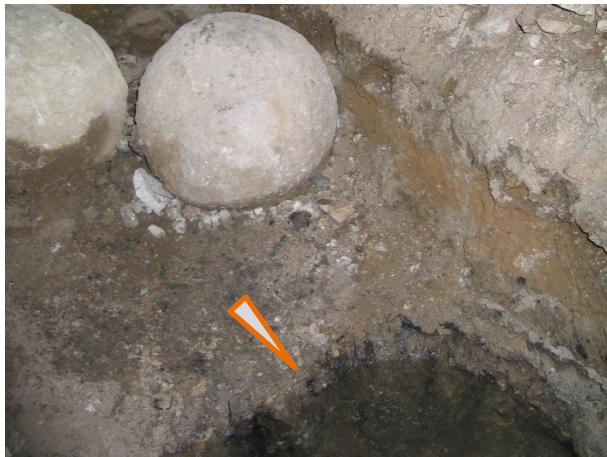
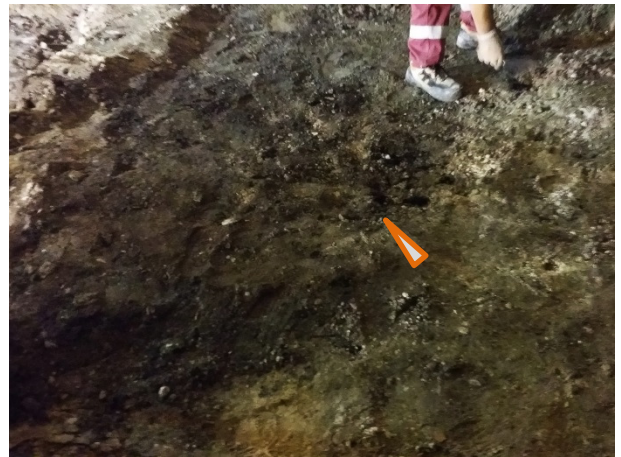
**Bild 117 Nordwestlicher Teil des Erdgeschosses Bild 118 6.–7. Joch Aschenschicht**

Eine deutliche, schwarze Ascheschicht ist auf dem Niveau der Gleitbahn aus Lehm zu finden. Der Ursprung einer solchen Menge an Asche kann nur das große Feuer im Jahr 1571 sein. Während des Wiederaufbaus in der dritten Bauphase (1571-1612) wurde die Gleitbahn nicht von der Asche gereinigt, sondern mit einer neuen Lehmschicht bedeckt. Das beschriebene Detail ist noch an dem tieferen, westlichen Teil des Erdgeschosses sichtbar.

Bild 117 zeigt den nordwestlichen Teil des 2. Jochs. Die schwarze Ascheschicht befindet sich in Meeresebene. Auf diesem Material liegt eine Lehmschicht, dem das Gleitbahnniveau nach der dritten Bauphase entspricht. Zur weiteren Bestimmung dieses Zustands gehören die Steinkugeln, die auf dieser Ebene gelagert wurden.

Diese Schichten sind nicht im gesamten Erdgeschoss zu finden. Besonders schwer ist es im östlichen Teil, wo die alten Lehmschichten sehr dick waren und durch Verwendung im 19. und 20. Jh. verändert wurden. Eine klar definierbare und dicke Ascheschicht wurde hingegen zwischen dem 6. und 7. Joch, relativ nahe unter der Oberfläche während der archäologischen Ausgrabung im Dezember 2014 gefunden – Bild 118. Auf dem Bild auf der linken Seite ist das Material ausgegraben, und die Asche liegt offen (was auf der rechten Seite des Bildes zu sehen ist, müsste noch ausgegraben werden, um bis zur Ascheschicht zu kommen).

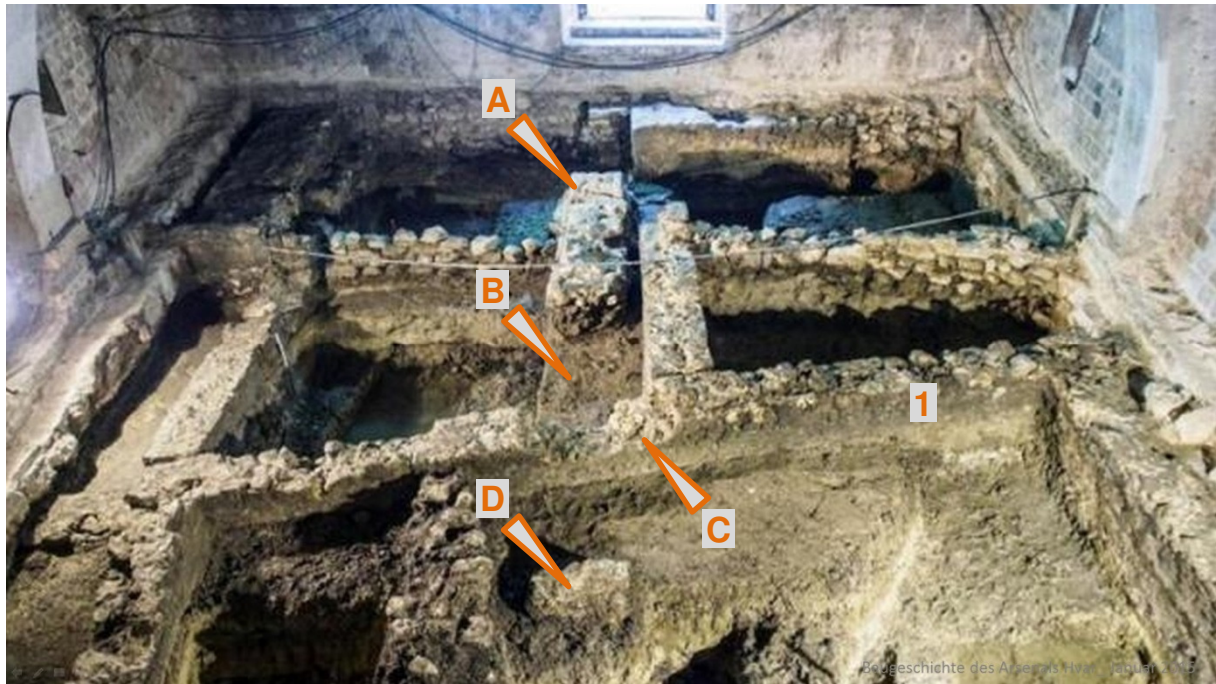
**Bild 121 Das Fundament für das Schiffgerüst**

Im östlichen Teil des Erdgeschosses, genau an der Stelle wo sich der Bug der Schiffe befand, befindet sich eine Steinmauer in der Mitte, parallel zu den nördlichen und südlichen Mauern des Arsenalts gelegen (Bild 121 – „A“). Sie ist zwischen den vielen anderen historischen Überresten gebaut worden. Die Bestätigung, dass sie aus dem 14. Jh. stammt ist der Mörtel, der dem der

Die Mauer („A“) nahe der östlichen Fassade ist Teil einer Struktur die sich in der Mitte des Arsenal, unter der ehemaligen Schiffsachse befindet. Ein Kanal („B“ und Bild 122) wurde während der Ausgrabung entdeckt. Er war rechteckig, und nur aus Erde geformt. Er wurde wahrscheinlich im 18. oder Anfang des 19. Jh. gegraben und war an der unterschiedlichen Färbung leicht zu erkennen. Die spätantike Mauer („1“) wurde wegen dieses Kanales angepasst – ein Loch in der Mauer („C“), entsprechend der Mauer („A“) und dem Kanal ist hier sichtbar. Eine weitere venezianische Mauer befindet sich in derselben Achse („D“). Sie ist niedriger als die Mauer nahe der östlichen Fassade („A“). Ihre Höhe entspricht dem Niveau des unteren Kanals.

Die Struktur ist eindeutig mit dem Stabilisierungssystem der Galeeren verbunden. Es ist nicht bekannt, wie das System genau funktioniert hat. Bisherigen Funden zufolge besteht die logische Annahme, dass die östliche Mauer („A“), als höchste, für die Stabilisierung des Bugs verwendet wurde (dafür sprechen Spuren von Holzbalken). Im Kanal („B“) war es möglich den Kiel der Galeere zu positionieren (Galeeren hatten enge Rumpfe). Einige feste Punkte („C“, „D“) waren sicherlich nötig, um das Schiffsgewicht zu tragen.

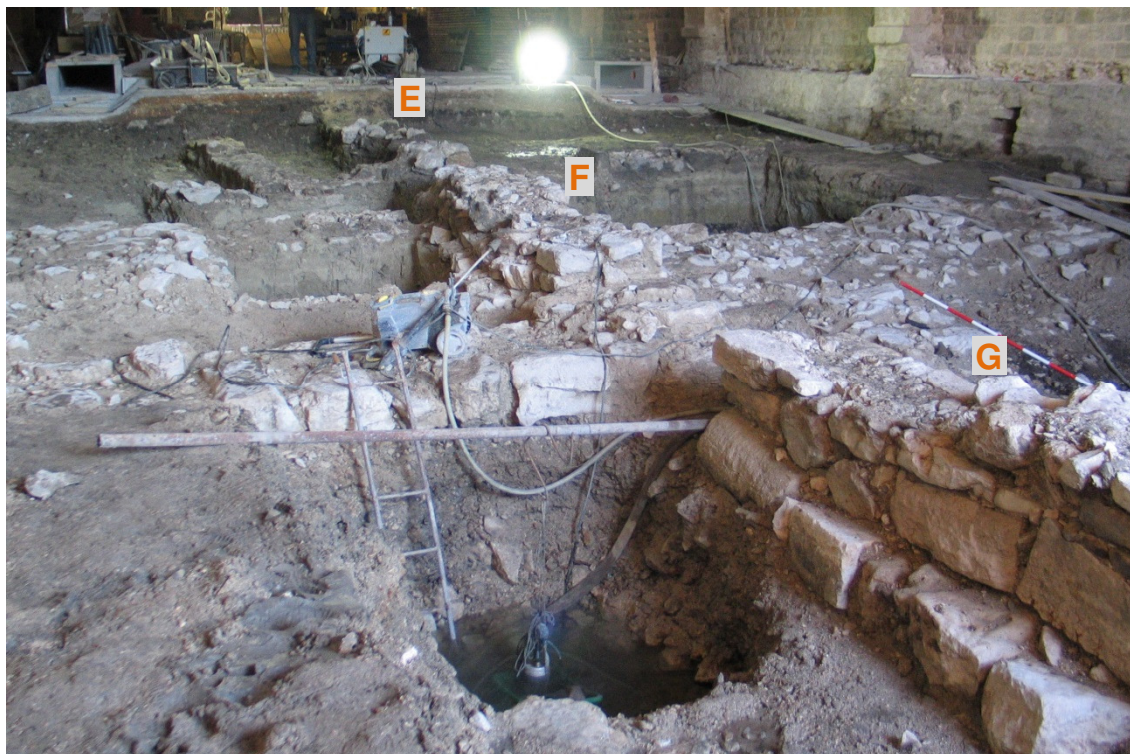
Bild 123 Der westliche Teil des Erdgeschosses (2015)

Das Fundament für die Galeere/den Kiel ist weiter im westlichen Erdgeschoss des Arsenal's zu finden. In der Arsenalachse befinden sich drei Mauern (Bild 123; „E“, „F“, „G“). Nach dem Baustil

sind sie ähnlich zu denen der Unterstruktur für den Kiel im östlichen Erdgeschoss. Nachdem alle drei Mauern offen lagen, war sichtbar, dass die Struktur relativ unordentlich erstellt worden war. Die drei Mauern befinden sich zwar in der Arsenalmitte, aber die Position weicht von der Achse um 20 - 30 cm ab.

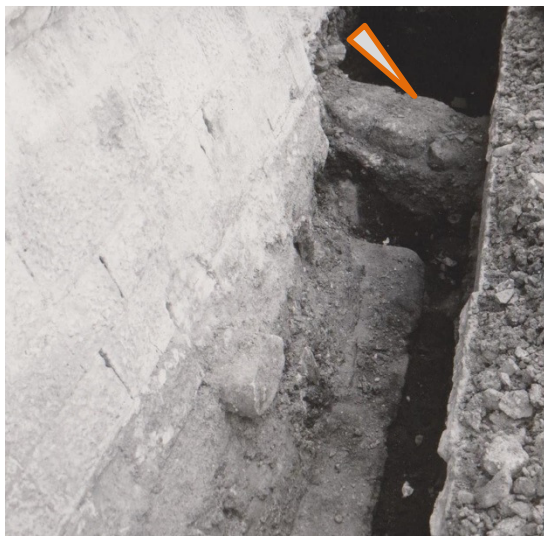
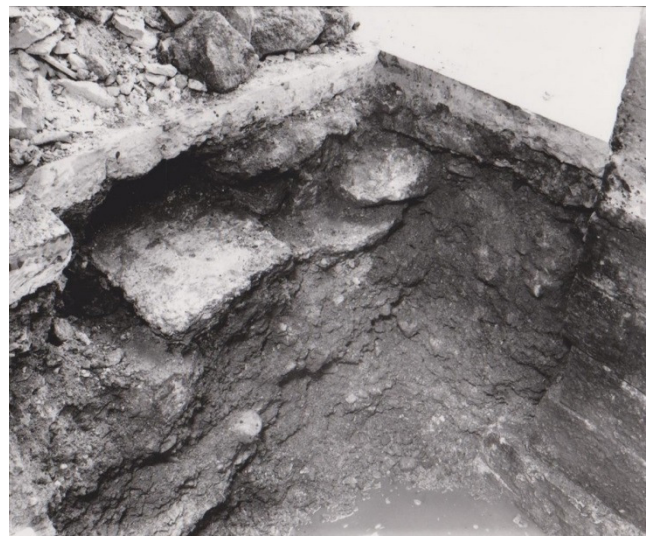
**Bild 124 Die West-Fassade: Nördliche Untersuchungsprobe (außen)<sup>412</sup> Bild 125 West-Fassade: Nördliche Untersuchungsprobe (innen)<sup>413</sup>**

Am nördlichen Teil des Eingangs (Bild 124) wurde 1987 eine lange, zwei Steine breite Struktur entdeckt. In der Literatur ist diese als ein möglicher Teil der Gleitbahn bezeichnet worden – als Teil des Zugsystems für die Galeere.<sup>411</sup> Die obere Fläche befindet sich ungefähr 130 cm über der ehemaligen Gleitbahn, am nördlichen Teil der westlichen Fassade. Sie liegt schräg in Richtung Ost–West, ist aber deutlich verstärkter ausgeführt als die Gleitbahn. Die Struktur ist eine longitudinale, zwei Steinstücke breite Fläche, die direkt auf der Erde aufliegt (Bild 109). Im Inneren ist eine Fortsetzung dieser Struktur nicht sichtbar (Bild 125).

Es ist schwer ohne weitere Untersuchung eindeutig zu bestimmen, wie und wann diese Struktur verwendet wurde. Sie befindet sich über dem Niveau der ehemaligen Gleitbahn, direkt auf der Erde. Dadurch ist als sicher anzunehmen, dass die Struktur kein Teil des Arsenalns in der venezianischen Periode gewesen ist. Hinzu kommt, folgt man den Darstellungen, dass die Galeeren mit Holzgerüsten auf der Gleitbahn aufrecht gehalten wurden (Seite 130). Eine solche longitudinale feste Fläche wäre auf der Stelle für den Kiel, in der Mitte des Arsenalns, nötig gewesen anstatt an den Seiten, wo sich die gefundene Struktur befindet. Das Fundament dieses zentralen Gerüsts bestand meistens aus Holzbalken auf einer Unterstruktur aus Stein (Bild 116 und Bild 119).

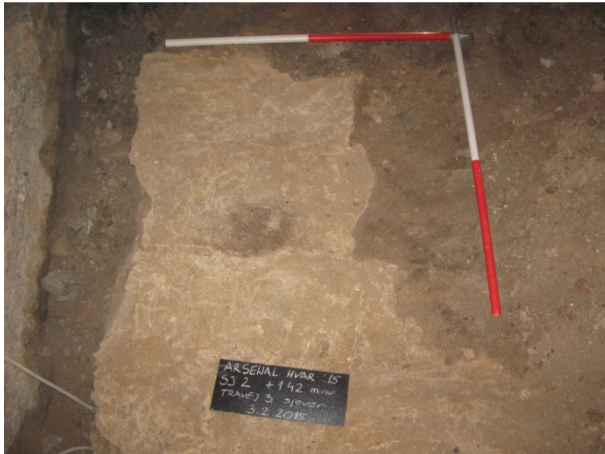
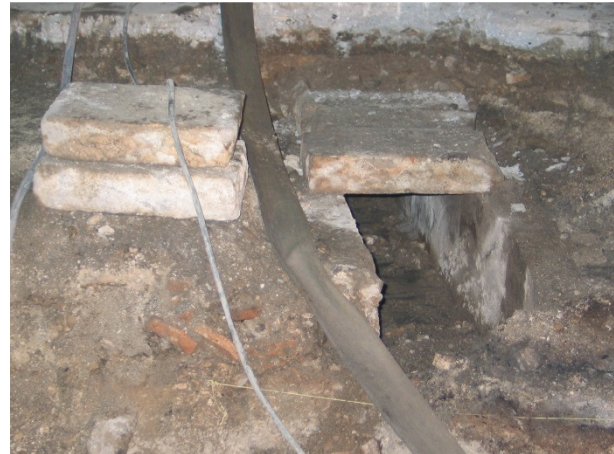
Bild 126 Steinabdrücke im Mörtel<sup>414</sup> Bild 127 Entwässerungskanal

Spuren von Eingriffen in die Baustruktur im 19. und 20. Jh. sind auch an der Fläche der Gleitbahn zu finden. Der neueste Betonboden im Erdgeschoss stammt aus dem 20. Jh. Unter dieser Schicht befand sich ein Boden, wo Steinplatten auf Mörtel gelegt worden waren. Heute ist der Mörtel nur teilweise erhalten. Es ist sichtbar, dass er mit Steinplatten gefliest war, weil klar sichtbare Abdrücke erkennbar sind (Bild 126).

Zwei Entwässerungskanäle wurden 2,3 Meter weit entfernt von der südlichen und nördlichen Mauer entdeckt ( Bild 127). Die Kanäle sind rechteckig; 40 x 40 cm im Schnitt, aus Beton gebaut und ungefähr 20 Meter lang. Sie sind mit Steinplatten, die früher als Bodenplatten verwendet wurden, abgedeckt. Die Kanäle durchbrechen die Bodenschicht aus Mörtel, woraus zu schließen ist, dass sie nach der Fertigstellung der Bodenebene entstanden sind. Die Steinplatten wurden dort, wo der

Die Kanäle befinden sich an der westlichen Seite des Arsens. Sie beginnen nahe bei dem Bogen zwischen dem 4. und 5. Joch. Die Länge (20 Meter) wurde mit Laser vermessen und es finden sich keine Spuren von ähnlichen Strukturen an der östlichen Arsenalseite.

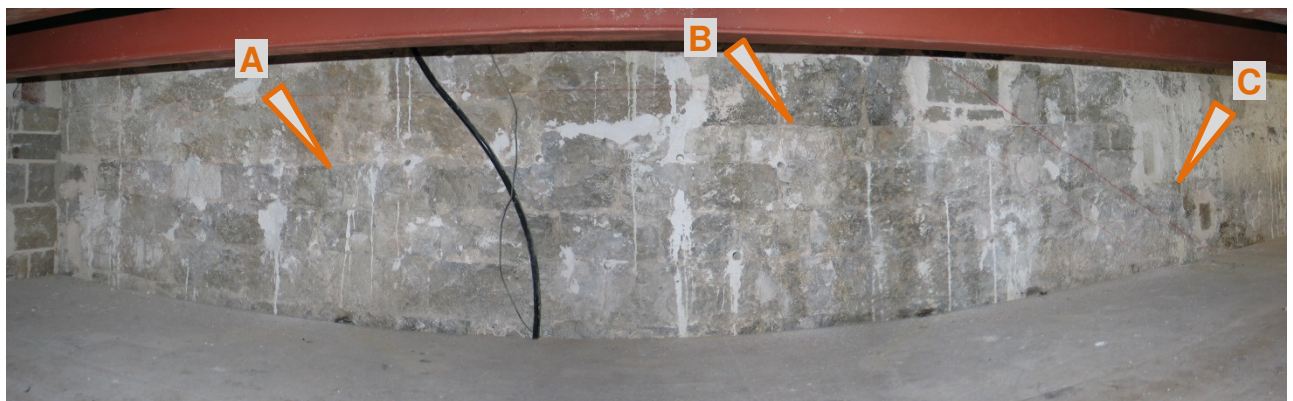
**Bild 128 Die südliche Mauer unter der Bühne; erster Stock (2014; während der Bauarbeiten)**

Die Höhe wird auch durch die südliche Mauer unter der Bühne bestätigt. Ein Teil stammt aus dem 14. Jh. und ist erhalten (nicht neu gemauert), weil er sich innerhalb der damals, im 17. Jh. neu gebauten Bühne befand (Bild 128). Es war nicht nötig die Mauer, wie andere sichtbare Flächen im ersten Stock zu reparieren. In den Mauerfugen wurden verschiedene Arten von Mörtel verwendet, die meistens aus der neuen Bausanierungsperiode stammen. Nur in einer Untersuchungsprobe an der Oberfläche war es möglich Mörtel aus der ersten Bauphase, dem 14. Jh. zu finden und dadurch das Alter der Mauer zu bestätigen.

Die Höhe des Arsenal aus der ersten Bauphase (14. Jh.) ist zusätzlich aus der Mörtelanalyse erschließbar. Der älteste Mörtel wurde nur im Bereich des 2.-8. Jochs im Erdgeschoss und in einer Untersuchungsprobe im ersten Stock gefunden. Die Probe befindet sich niedrig gelegen (ungefähr 25 cm über der Decke) in der südlichen Mauer. Sie ist erhalten, weil sich die südöstliche Ecke des ersten Stockes innerhalb der Bühnenstruktur befindet (Bild 128).

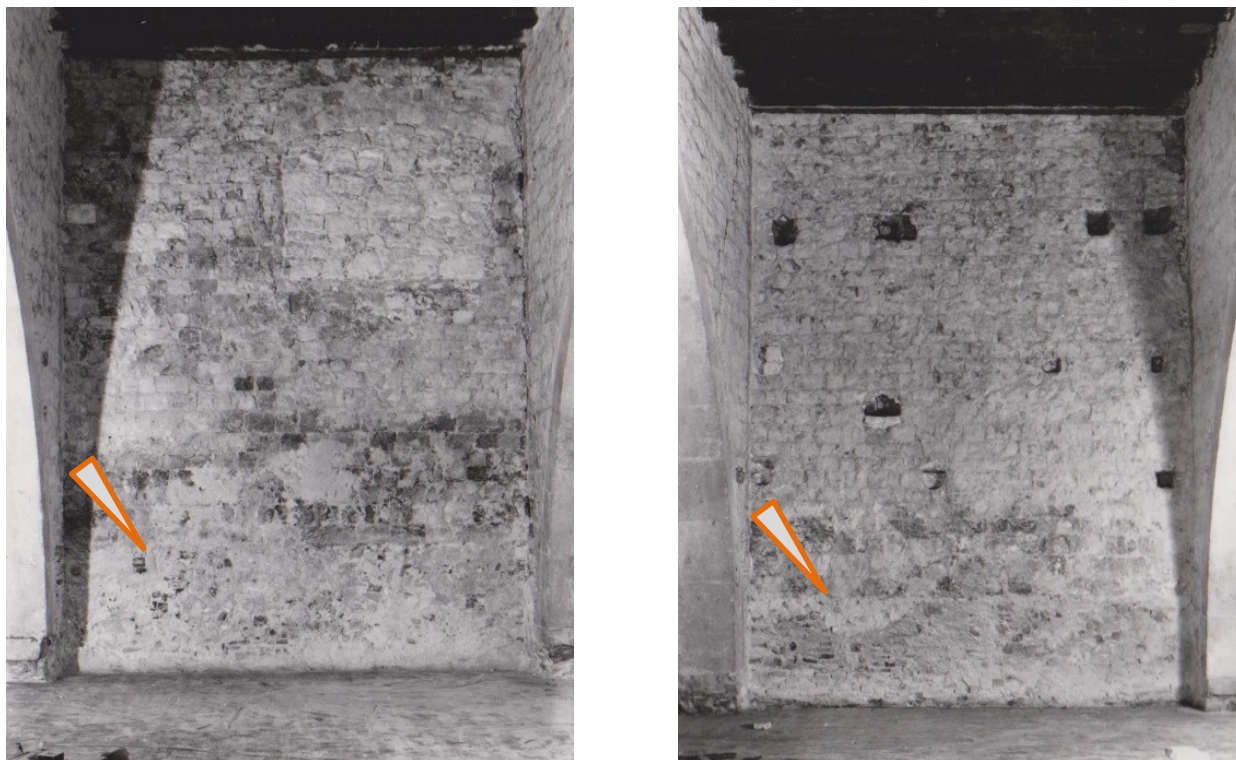
Bild 129 6. Joch nördlich (1996)<sup>418</sup> Bild 130 5. Joch südlich (1996)<sup>419</sup>

Entlang der inneren Seite der nördlichen und südlichen Mauer befand sich ursprünglich eine Verbreiterung. Sie war wichtig als Stabilisierung, aber wahrscheinlich diente diese Fläche auch als Arbeitsraum, eventuell für Werkzeuge die man auf dieser trockenen und sauberen Fläche aufbewahren konnte. Diese Verbreiterung des Gebäudes wurde im 19. Jh. während der österreichischen Herrschaft abgerissen. Die österreichischen Pläne von 1822-1824 dienten dazu die Gebäude zu dokumentieren und um dadurch deren weitere Widmung zu bestimmen. Auf diesen Plänen befindet sich diese Verbreiterung im Erdgeschoss (Seite 82), doch nachdem das Gebäude für die Armee angepasst wurde, ist diese Struktur verschwunden. Auf den Plänen von 1858 ist sie dann nicht mehr sichtbar (Seite 82).

Die Spuren dieser Verbreiterung waren entlang der seitlichen Mauern und besonders in der nordöstlichen Ecke des Arsenal 1996 deutlich zu erkennen in Form einer unordentlichen Struktur im unteren Teil der Mauer. Nachdem die Verbreiterung abgerissen wurde, ging das ordentliche

Gesicht der Mauer verloren und die innere Struktur der Mauer, mit unbearbeiteten Steinen verschiedener Größe wurde offengelegt. Auf Bild 129 und Bild 130 ist der Zustand von 1996 sichtbar. Die grobe Struktur, die nach dem Abriss der Mauerverbreiterung offen lag ist heute, nach der Bausanierung von 1996-2010, zum größten Teil mit neuem Mauerwerk bedeckt.

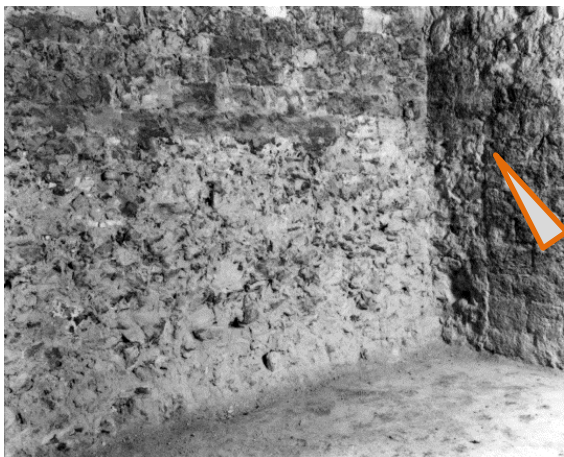
Bild 131 Die nordöstliche Ecke des Arsenal<sup>420</sup> Bild 132 Die nordöstliche Ecke des Arsenal: heutiger Zustand - Detail

Der beschriebene Riss in der Baustruktur im Fundament (Seite 155), dort wo die östliche Fassade ohne Verbindung auf die nördliche und südliche stößt, kann an den Erdgeschossmauern weiterverfolgt werden. Die nordöstliche Verbindung im Innenraum des Erdgeschosses ist das Detail, an dem man die Reihenfolge des Baus dieser Elemente bestmöglich bestimmen kann. Diese ist in großen Teilen im originalen Zustand bis zu der Bausanierung erhalten (Bild 131). In der Periode 1996-2010 wurde die unordentliche, nördliche Mauerinnenstruktur mit neuen dünnen Steinen bedeckt, so dass sie heute nicht mehr sichtbar (Bild 132 – „4“) ist. Auf dem Bild 131 (entstanden im Jahr 1996) ist die grobe Mauerinnenstruktur noch zu sehen. Das Bodenniveau liegt auf +150 cm absoluter Höhe, die ursprüngliche Verbreiterung war ungefähr 140 cm hoch und 50 cm breit. Wichtig ist der 50 cm breite Abdruck an der östlichen Fassade, wo diese ehemalige Mauerverstärkung sichtbar ist („1“).

Der beschriebene Zustand ist gut in den Löchern zwischen den zwei Mauern sichtbar: Es ist zu erkennen dass die Steine der nördlichen Mauer, ohne Unterbrechung weiter unter den östlichen verlaufen (Bild 132). Weil die nördliche Mauerverbreiterung ein Hindernis im Sinne der Höhe der Steinreihen war, mussten die Mauerer eine kurze Steinreihe („3“) mit der nötigen Höhe einbauen – als eine Ausgleichsreihe. So war es möglich die nächste Steinreihe (über der „3“) auf der nötigen Ebene hinsichtlich der ganzen östlichen Fassade zu bauen.

Dasselbe Detail ist an der südlichen Seite zu finden. Nach der Bausanierung 1996-2010 ist es nicht so deutlich sichtbar wie an der nördlichen Seite. Die Fugen sind mit neuem Mörtel ausgefüllt und mehrere neue Steinstücke sind eingebaut worden. Auch gibt es kein Bild der südlichen Seite, so wie wir das Bild 131 für die nördliche haben.

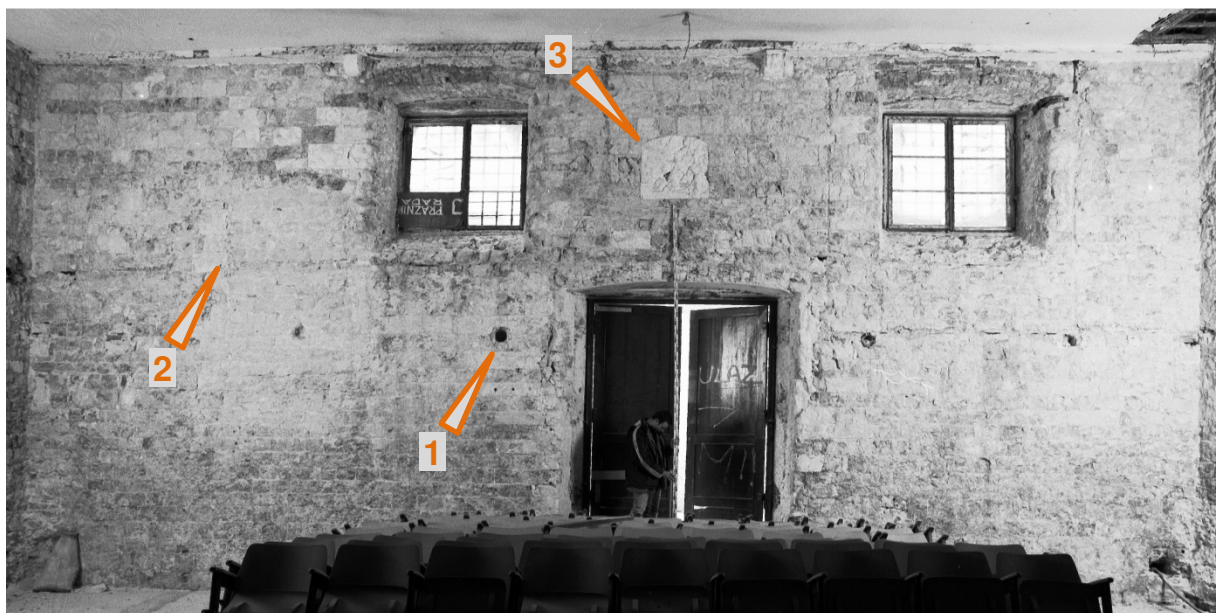
**Bild 133 Östliche Fassade - Erdgeschoss<sup>421</sup>**

Weitere Beschädigungen einer Holzbalkenstruktur sind an der Mauer sichtbar (Bild 133 – „1“). Diese war eine sekundäre Struktur für den Zwischenstock, der in der Periode vom Ende des 18. bis zum 20. Jh. existierte (Seite 204). Die Hauptträger wurden an den seitlichen Mauern aufgelegt, mit einer zusätzlichen Unterstützung an der östlichen Mauer (Seite 204).

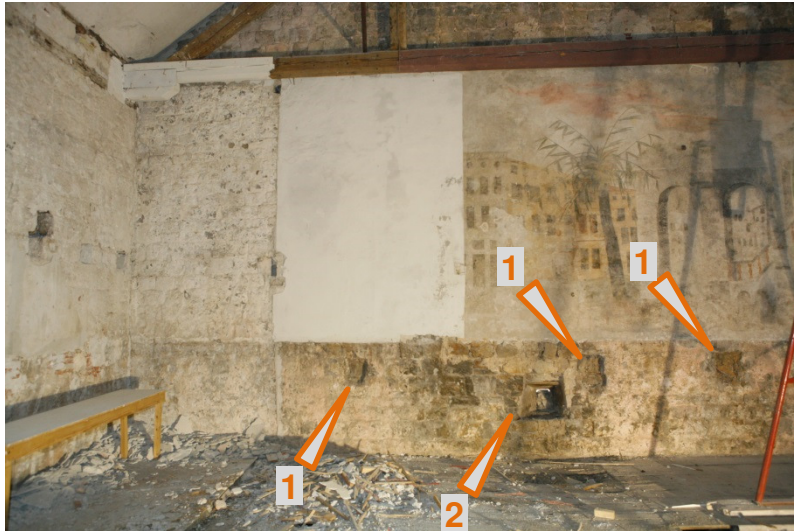
**Bild 134 Die östliche Fassade, erster Stock<sup>422</sup> Bild 135 Die östliche Fassade (ohne Decke)<sup>423</sup>**

Ein rechteckiges Loch innerhalb der Bühne durchbricht die Fassade (Bild 134 – „2“). An der Außenseite ist es kleiner als im Innenraum, wo es ungefähr die Größe eines Steinstücks hat. Heute ist das Loch von außen mit Beton verschlossen. Obwohl die Öffnung ihrer Größe nach nicht anders als die Steinstücke ist, ist sie doch deutlich zu erkennen, weil der Beton tiefer in der Mauer liegt und eine kleine Vertiefung an der östlichen Fassade formt. Diese Öffnung diente wahrscheinlich der Belüftung des Innenraums der Bühne.

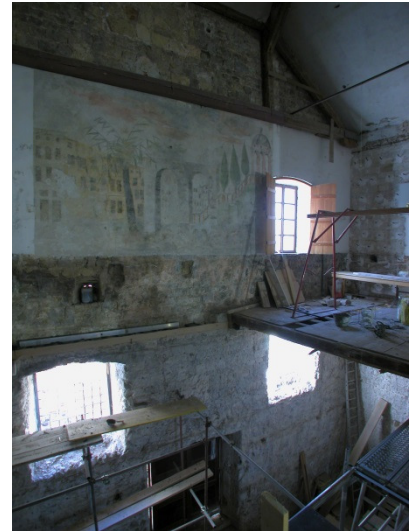
In den Giebel wurde gleichzeitig mit der Fassade ein Fenster eingebaut, wobei dieses später mit weißen Steinstücken in der Periode der österreichischen Herrschaft geschlossen wurde. Heute ist es von innen und außen durch das Mauerwerk (und die Farbe im Inneren) leicht erkennbar. Die östliche Fassade ist in ihrer ganzen Höhe in dem Brand von 1571 beschädigt worden. Diese Beschädigungen wurden nicht beseitigt und sind bis heute leicht erkennbar.
