Baugeschichte des Arsenal Hvar

# Inhalt

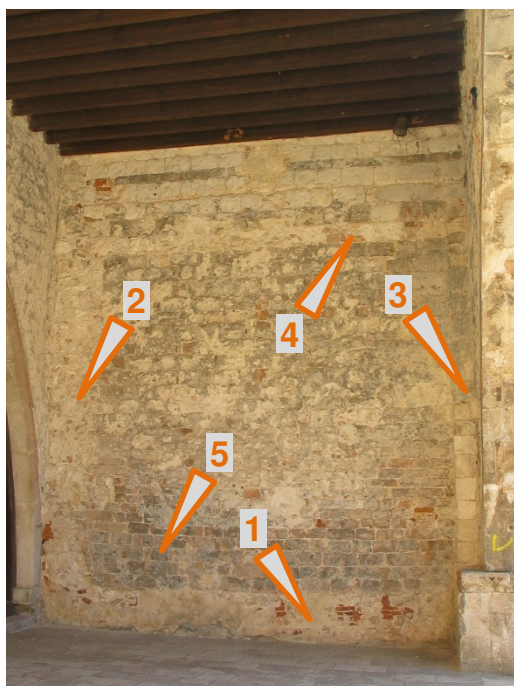
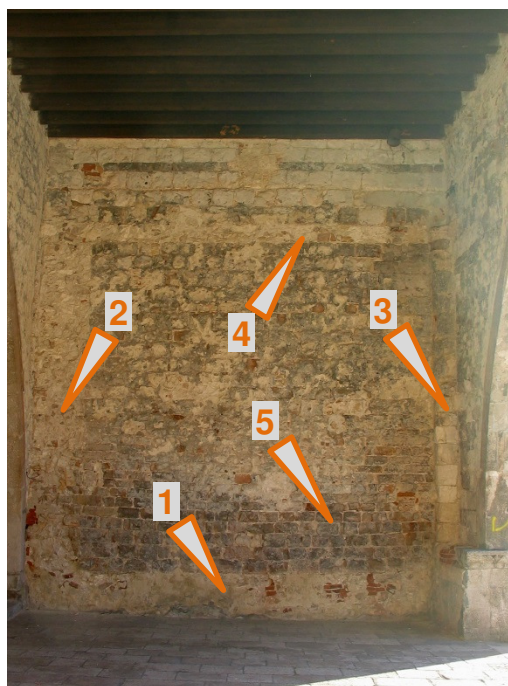
**Bild 137 Das erste Joch – Die südliche Mauer vor der Bausanierung 1996 - 2010<sup>425</sup>**

Im ersten Joch waren Verstärkungen in alle vier Ecken gebaut und bis heute sind die zwei dünnen Pilaster zwischen den seitlichen Mauern und der westlichen Fassade noch erhalten (Bild 137 – „3“). Diese sind rechteckig, mit ungefähr 25-30 cm großen Seiten und deutlich sichtbaren Brandschäden. Solche Beschädigungen könnten nur in dem Feuer von 1571 entstanden sein. Spuren von breiteren Pilastern an der östlichen Seite des ersten Joches sind an der nördlichen und der südlichen Mauer (Bild 137 – „2“), wie auch seitlich an den Kreisbögen sichtbar (Bild 138). Diese ehemaligen Pilaster wurden im 19. Jh., wahrscheinlich während des österreichischen Umbaus herausgenommen und abgerissen, so dass nur eine unordentliche Struktur verblieben ist. Die östlichen Pilasterspuren an den Kreisbögen sind 20 cm breit, und an den nördlichen und südlichen Mauern ungefähr 70-75 cm. Zwischen den höchsten Punkten der Pilaster befand sich eine Steinreihe, dort wo heute dieselbe unordentliche Struktur wie an den abgerissenen östlichen Pilastern sichtbar ist (Bild 137 und Bild 139 – „4“).

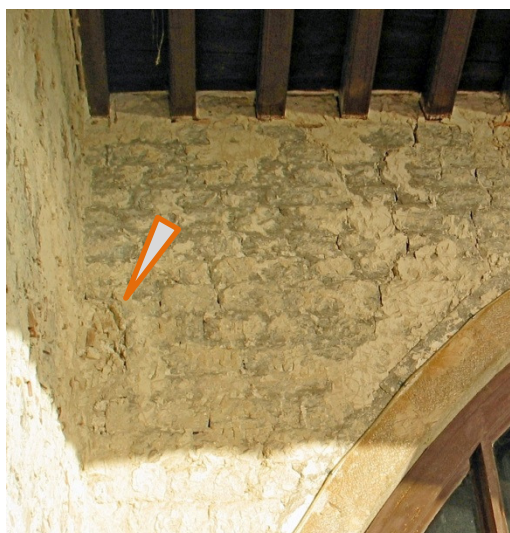
**Bild 138 Erstes Joch, Kreisbogen - Blick nach Osten Bild 139 Erstes Joch, die nördliche Mauer<sup>426</sup>**

An der nördlichen Mauer ist eine Beschädigung (im östlichen unteren Teil, „A“- Bild 139) sichtbar, die breiter als der ehemalige Pilaster ist. Als im 20. Jh. das Arsenal als Kino verwendet wurde, wurde hier die Mauer durchbrochen und eine Kabine für den Kartenverkauf eingebaut (auf der anderen, der Fontikseite gab es Raum unter den Treppen).

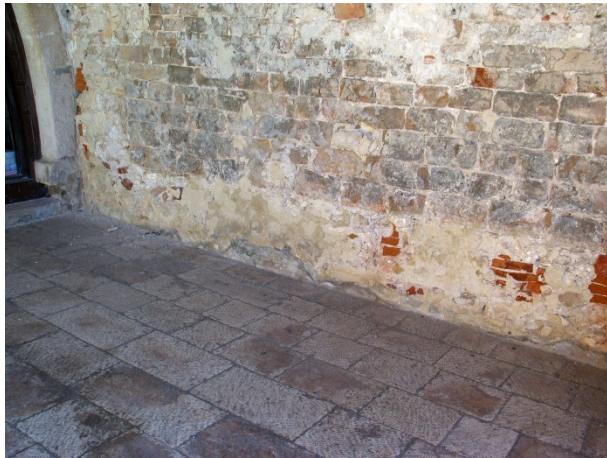
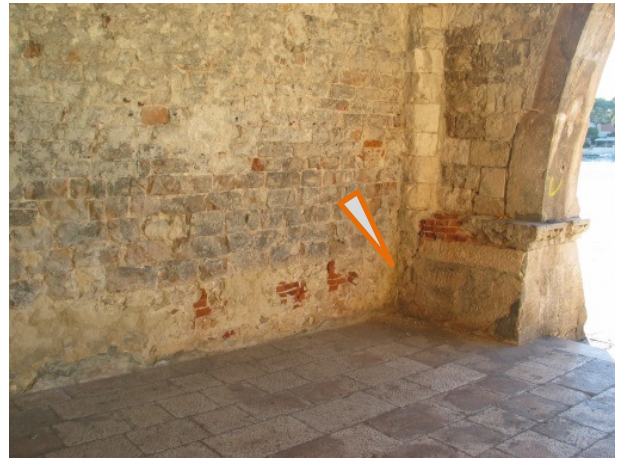
**Bild 140 Südliche Mauer, unterer Teil - erstes Joch<sup>427</sup>**

Als Teil der Verlängerung des Jochs 1 im 16. Jh. ist die Verstärkung der Mauer (Bild 140, Bild 137 – „1“) im unteren Teil gebaut worden (sichtbar auf der österreichischen Aufnahme aus 1824). Die Mauern des 1. Jochs haben die innere Linie des alten Arsenalns im Grundriss nicht fortgesetzt, aber die Mauerverstärkung im unteren Teil der Mauer hat die gleiche Höhe wie im Bereich des 2.-8. Jochs. Es war also eine Verlängerung derselben Struktur die bis zum 19. Jh. existiert hat (Seite 175). Die Breite kann an der westlichen Fassade bestätigt werden, wo ein Abdruck erhalten ist (Bild 140 - rechts), an dem die westliche Fassade an die südliche Mauer (zuerst gebaut) gestoßen ist.

Die südlichen und die nördlichen Mauern im ersten Joch sind gleichzeitig mit den Pilastern (Bild 137 – „2“ und „3“), der horizontalen Steinreihe („4“) und der unteren Mauerverstärkung („1“) gebaut worden.

Vor der Bausanierung 1996-2010 wurde hier immer mehr von der unordentlichen, inneren Mauerstruktur sichtbar, ebenso wie an den unteren Teilen der Mauer im Innenraum des Arsenalns und Teilen der Terrassenpilaster im ersten Joch. Diese Mauer ist zum Teil mit neuen Steinblöcken neu gemauert (Bild 137 – „5“) und die Fugen sind mit neuem Mörtel saniert. Nur bei wenigen dieser „Löcher“ war es möglich alten Mörtel zu finden. Aus der ersten Bauphase (2.- 8. Joch) ist es möglich, den Typ des Mörtels (Typ A) zu erkennen. Der Mörtel vom Typ A ist nicht im ersten Joch zu finden,

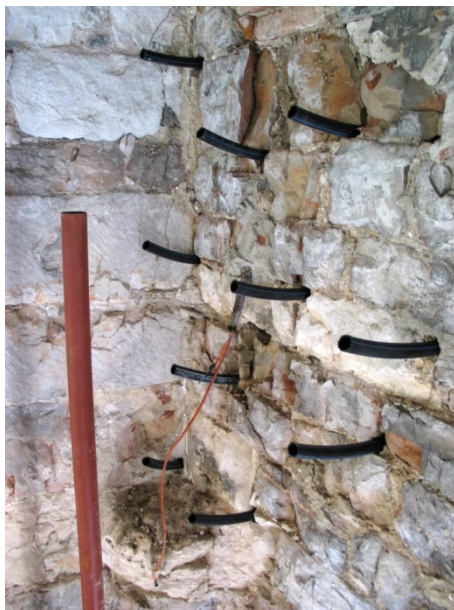
Bild 143 A3 Die südwestliche Ecke – Erstes Joch<sup>430</sup> Bild 144 Die nordwestliche Ecke - Erstes Joch – (Schema)

Die westliche Fassade ist gleichzeitig mit der östlichen gebaut worden (Seite 208). Sie stößt an die seitlichen Mauern ohne Mauerwerkverbindung (Bild 141, Bild 148 und Bild 144 – „A“). Im unteren Teil wurde die westliche Steinmauer, die mit der ehemaligen Verstärkung an der nördlichen Seite zusammenstößt, ordentlich gebaut („A1“). Oben („A2“) ist die Mauerstruktur von eher durchschnittlicher Qualität, sie kommt mit der erhaltenen Ecke des Pilasters in Kontakt, doch wieder ohne Mauerwerkverbindung. Der Teil über der ehemaligen Terrasse („A3“) ist gleichartig, in etwas niedrigerer Qualität des Mauerwerks, aber mit kleineren Steinelementen erstellt (Bild 143).

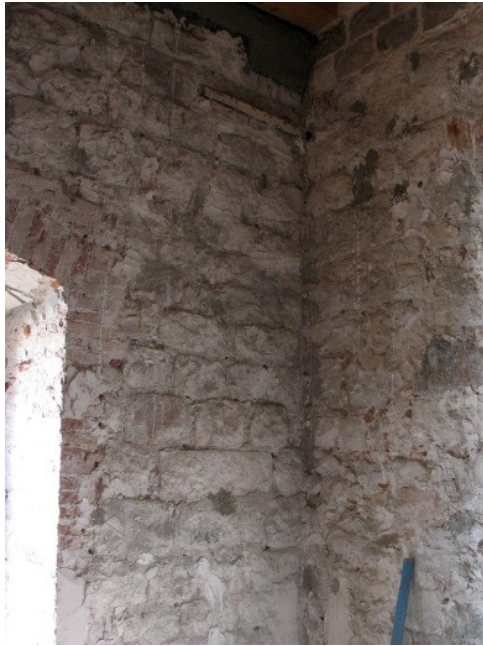
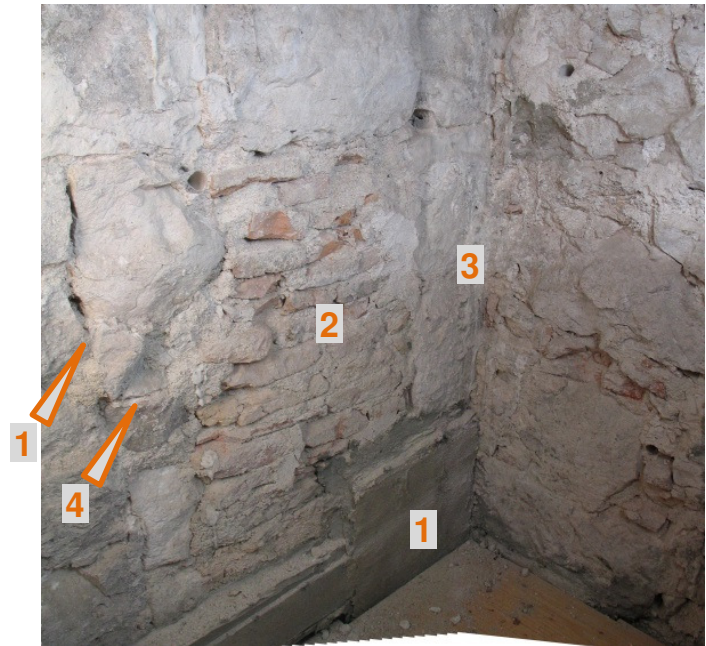
**Bild 145 Die nordwestliche Ecke, erster Stock Bild 146 Die westliche Fassade – die Struktur in der Ecke**

Auf dem Abdruck ist Mörtel vom Typ E (aus dem österreichischen Umbau) am häufigsten zu finden. Der Mörtel vom Typ D (aus der dritten Bauphase), der am häufigsten im ersten Stock sichtbar ist, ist nur an einer Stelle zu finden. Zwischen dem weißen und grauen Stein ( Bild 146 – „4“) ist ein kleines Stück Mörtel aus der zweiten Bauphase (Typ B) sichtbar. Dadurch ist das Alter der Arsenalverlängerung in der zweiten Bauphase zusätzlich bestätigt.

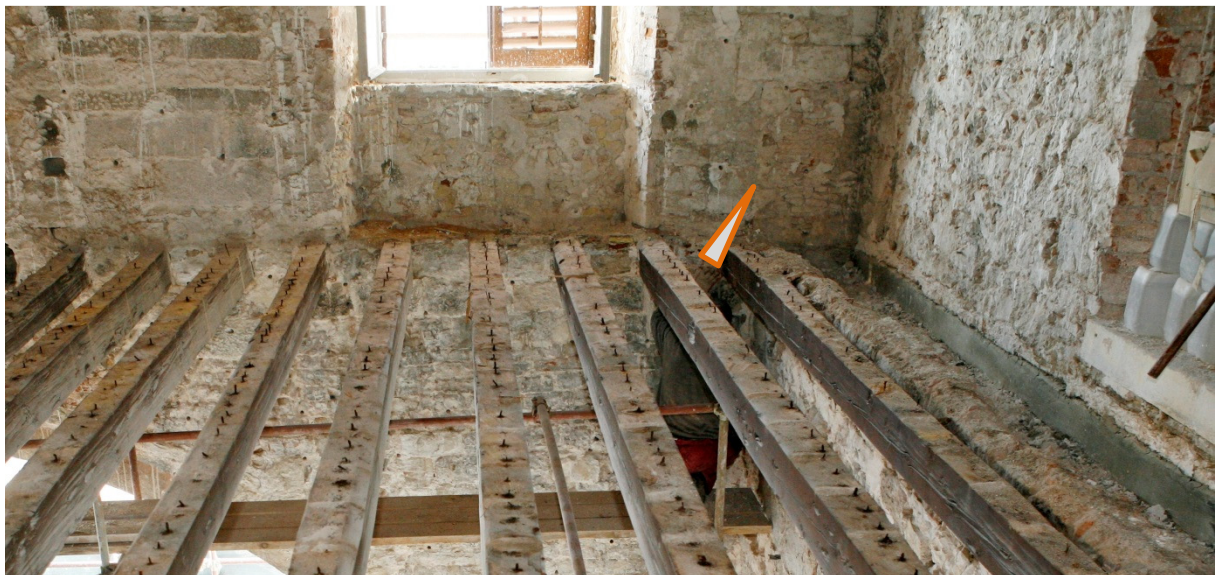
**Bild 147 Westliche Fassade – Struktur in der Ecke<sup>432</sup>**

Das Arsenal war in der zweiten Bauphase zuerst verlängert worden (mit den dickeren seitlichen Mauern im Erdgeschoss und der inneren Terrasse im ersten Joch). Danach wurde es gleichzeitig

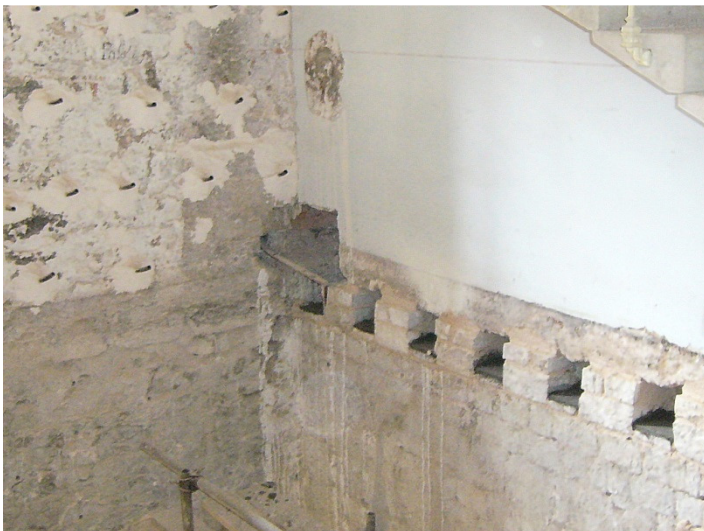
**Bild 148 Die nördliche Mauer und der Bogen (4.–5. Joch)<sup>433</sup> Bild 149 Alte und neue (2003-2007) Balken<sup>434</sup>**

Die Bögen sind eindeutig in der dritten Bauperiode (1575-1612) gebaut wurden, an den Bögen finden sich keine Feuerschäden, also existierten diese noch nicht im Jahr 1571. Die Bögen mussten wegen des Obergeschosses gebaut werden, das in ganzer Länge des Arsenalns am Anfang des 17. Jh. erstellt wurde. Zusätzlich haben die Bögen keine Mauerverbindung zu den seitlichen Mauern, sie wurden aus sehr fein verarbeiteten Steinblöcken, mit kleinen und regelmäßigen Fugen gebaut. Der Stein hat hier eine hellgraue Farbe.

Auf Bild 148 ist der Zustand während der Bauarbeiten 1996 - 2010 sichtbar. Der mittlere Bogen (4.–5. Joch) stößt auf die nördliche Mauer. Auf dem Bogen liegt die Mauer, die den ersten Stock in eine westliche und östliche Seite trennt. Das Gesicht der nördlichen Mauer ist eine ebene Fläche, ohne Halt für die Balken, die auf den beiden Seiten des Bogens aufliegen ( Bild 149). Während der letzten Renovierung im Jahr 1999 wurden alle alten Balken mit neuen ersetzt, die gegen Feuchtigkeit geschützt wurden. Die alten Balken waren von Pilzen und Insekten schwer beschädigt und eine Gefahr für die Sicherheit.

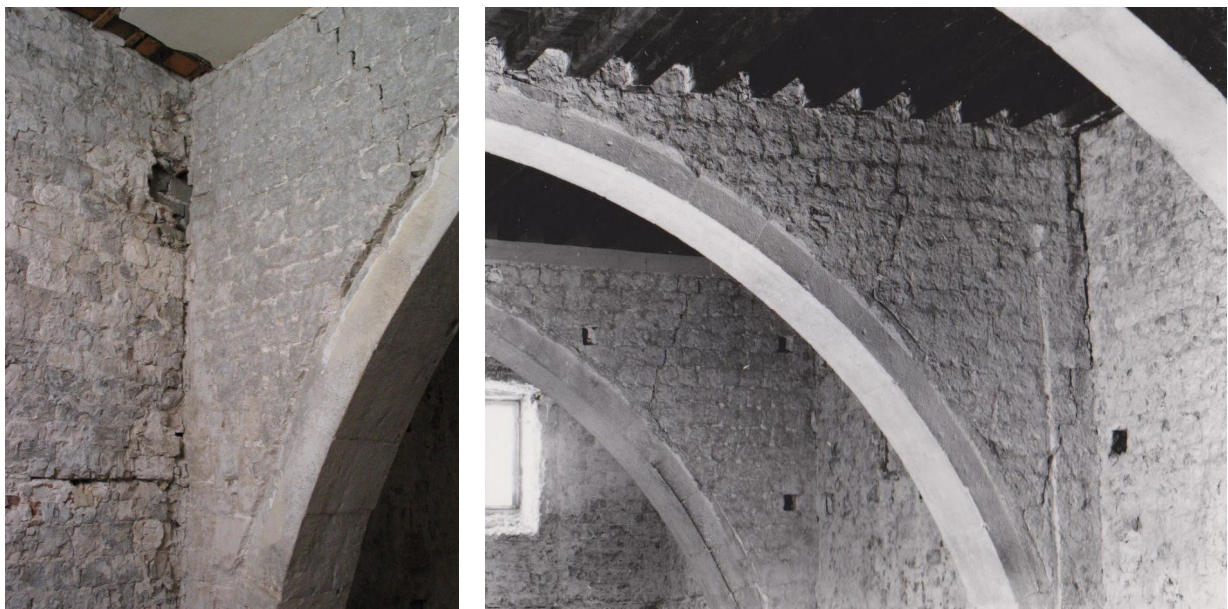
**Bild 150 Bogen im 4.–5. Joch<sup>435</sup> Bild 151 Bogen im 6.–7. Joch, südlich<sup>436</sup>**

Die Bögen haben keine Mauerwerkverbindung mit den seitlichen, nördlichen und südlichen Mauern. Die Steinreihen passen nicht zueinander und die Struktur sieht anders aus. Die seitlichen Mauern sind aus grauen und einigen weißen Steinen gebaut, während die Bögen einfarbig sind. Die Größe der Steine variiert in den seitlichen Mauern mehr als in den Bögen selbst. Diese Lösung erweist sich aber als statisch ungünstig. Die ideale Form eines Bogens ist eine Parabel, die von der Last abhängig in ihrer Form variiert (die gestrichelte Linie auf Bild 152). Die Kräfte in einer solchen Parabel werden über den Träger bis zum Fundament hin, ohne seitliche Kräfte transportiert.

Im Fall des Arsenal's Hvar deformiert die vertikale Last die halbkreisförmigen Steinbögen. Am Bodenniveau wirkt eine seitliche Kraft, die versucht den Bogen nach Außen zu drücken. Hier ist der Bogen nur an die seitlichen Mauern angelehnt, die ihm Halt geben. Über die Bogenviertel wirkt die Kraft anders und die Deformation geht in die andere Richtung – die Bogenseiten werden nach Innen gedrückt. Hier spaltet sich der Bogen von der Mauer, weil es keine Verbindung oder Verankerung in dieser gibt. Das beschriebene Problem ist im Arsenal auf dem Bild 151 aus dem Jahr 1996, vor der statischen Sanierung 1996 - 2010 sichtbar. In der oberen rechten Ecke des Bogens ist der Spalt zwischen dem Bogen und der südlichen Mauer sichtbar. Dieser Riss bricht in der Richtung des Bogens, wo die Kräfte wechseln. Unter dem Bruch lehnt sich der Bogen an die Mauer an, darüber ist er durch die Krafteinwirkungen deformiert und spaltet sich von der Mauer ab. Der Schwerpunkt für Risse ist auch die Verbindung zwischen dem Bogenmauerwerk und den Kreisbogensteinstücken, ebenso dort wo die seitlichen Kräfte wechseln - den Bogenvierteln.

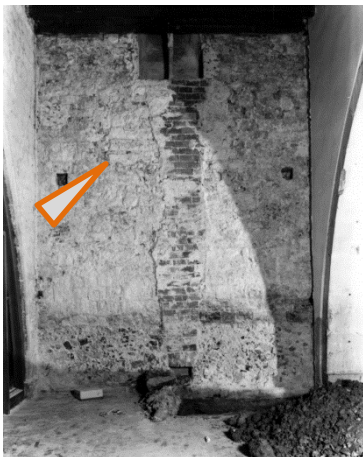
Bild 153 Das westliche Fenster: Der Innenraum des Arsenal (4. Joch)<sup>439</sup>

Das westliche Fenster im Inneren ist nicht mehr erhalten. Eine Struktur wurde im 19. Jh. über die Fenster gebaut (Bild 153). Auf dem Bild ist ein weißes Mauerwerk sichtbar, wo das Fenster zu erwarten gewesen wäre, doch in der Bausanierungsperiode (1996 - 2010) wurde die Mauer in diesem Joch saniert – das Fenster und die Ziegelstruktur sind mit neuem Stein ersetzt worden.

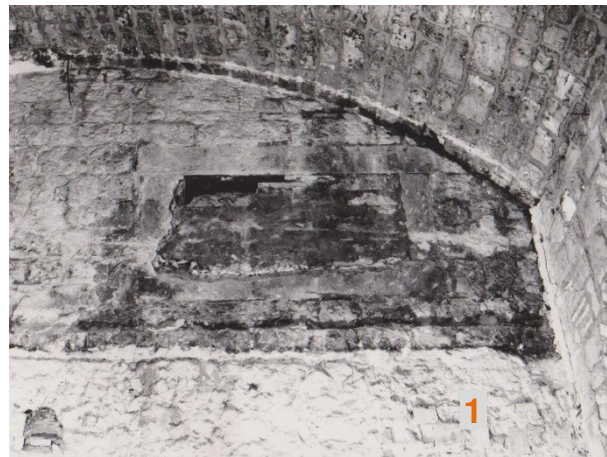
Bild 154 Das westliche Fenster: Der Fontik-Innenraum (3. Raum von Westen)<sup>440</sup>

Die Bestätigung, dass die nördlichen Fenster im 14. Jh. gleichzeitig mit dem Arsenal gebaut worden sind, kommt von der Lage und der Bauanalyse der inneren Seite der östlichen Fenster. Beide Fenster sind eine Steinreihe über der Verbreiterung der äußeren Mauer gebaut (von der Fontikseite aus sichtbar):

Bild 154 und Bild 156 - 1). Die Position ist symmetrisch in Bezug auf das Arsenal des 14. Jh. (Länge des 2. – 8. Jochs). Heute, nach dem Bau der Bögen die das Arsenal in Gänge aufgeteilt haben, befinden sich die Fenster im 4. und im 6. Joch des Arsenalens.<sup>438</sup>

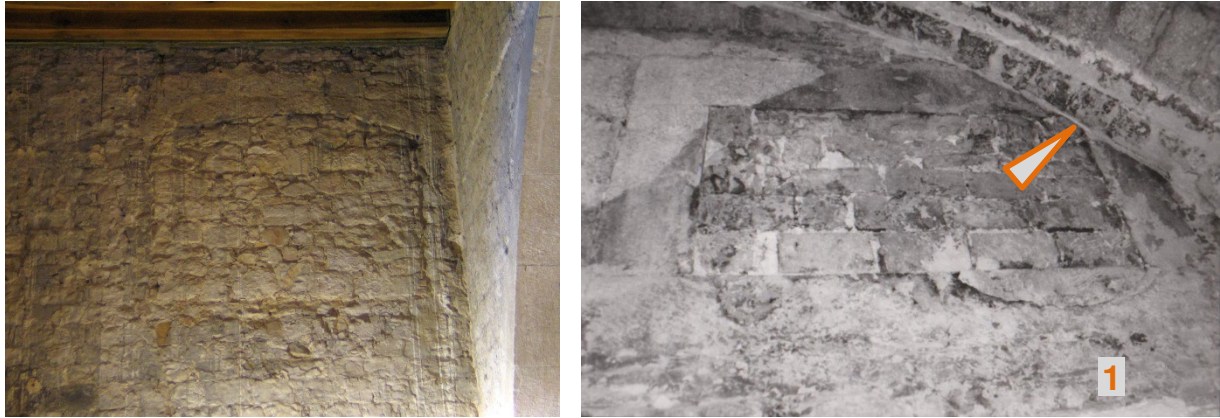
**Bild 155 Das östliche Fenster: Der Innenraum des Arsenal's (6. Joch)**

Bestätigung in der Struktur ist auch, dass die Steinreihen an den Seiten der Fenster nicht perfekt zueinander passen. Als die nördliche Mauer gebaut wurde, wurde ein Loch für das Fenster belassen, und deswegen hat der Maurer die Steinreihe in Höhe der beiden Seiten etwas anders gebaut.

Die Fenster wurden als Teil der 3. Bauphase (1571-1612) repariert. Nach der Ankunft von Fürst Semitecolo (1611) wurde die Entscheidung getroffen das Fontikgebäude zu bauen. Da das Fontikgebäude höher als die Fenster war, wurden beide Öffnungen wahrscheinlich unter der Regierung Semitecolos (1610-1613) zugemauert (Bild 157 – „3“). Auf dem Bild 156 ist sichtbar, dass das Tonnengewölbe des Fontik nachträglich über die Fensterrahmen gebaut wurde. Die Entscheidung die nördlichen Fenster zu schließen nutzte der Adel von Hvar in dem Konflikt mit dem Fürsten Semitecolo. In historischen Quellen ist vermerkt, dass er in einen Prozess vor Gericht wegen dieser Fenster verwickelt war. Den Konflikt hat die venezianische Republik zugunsten des Fürsten gelöst. Im Inneren ist das Fenster mit einer unordentlichen Struktur verschiedener Größen geschlossen worden, einige der Steine sind bearbeitet, die anderen sind kleinere Stücke die die Löcher ausfüllen. Die Farben variieren; es gibt weiße, graue und auch gelbliche Elemente.

An der Fontikseite ist heute, nach der durchgeführten Bausanierung nur der Rahmen sichtbar. Die Mauerstruktur ist unter der neuen Putzschicht versteckt. Das Schwarzweißbild Bild 156, das vor

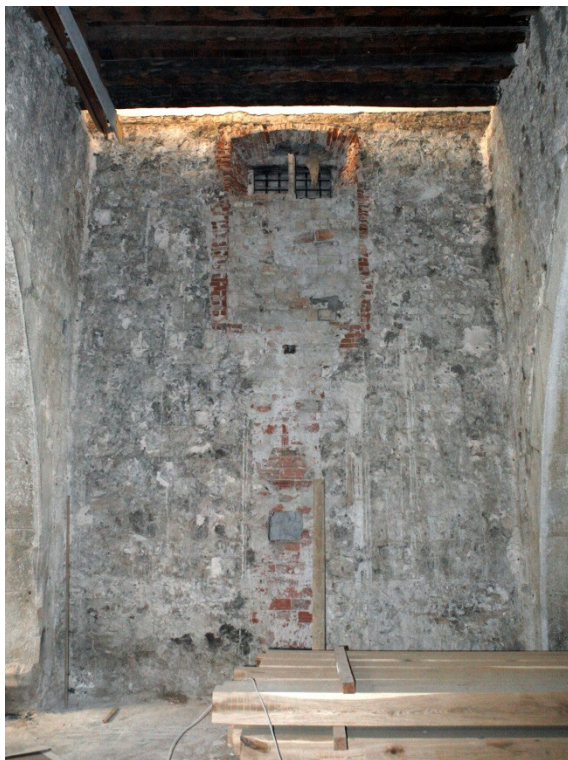
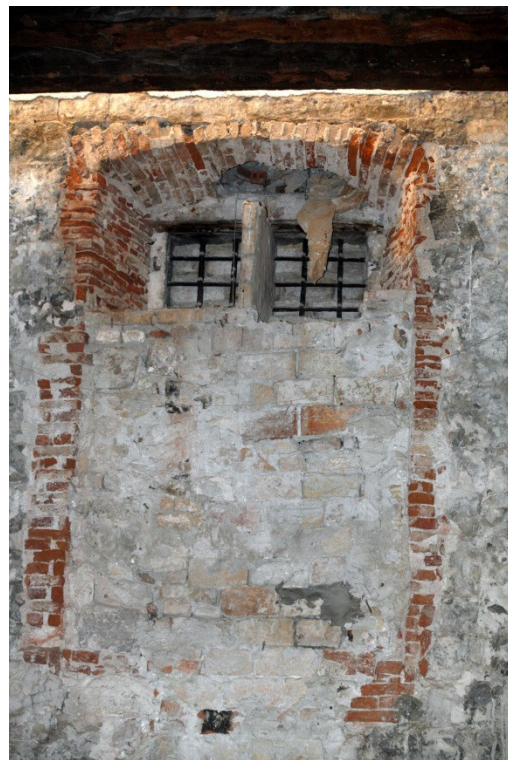
Bild 158 Innenraum des Arsenal (7. Joch südlich)

Die Fotos, auf denen die ehemaligen Fenster noch sichtbar sind, zeigen eine Struktur mit vielen Schichten. Die Bauart entspricht den Fenstern an der westlichen Fassade. Die Annahme ist, dass die Fenster im 19. Jh. in dem österreichischen Umbau renoviert wurden und beide sind auf den österreichischen Arsenalplänen von 1824 und 1858 dargestellt (Bild 31 und Bild 32). Die Rahmen und der kleine Bogen sind aus Ziegeln gebaut und in die rechteckige Struktur integriert, ohne Schäden an der Mauer (eine Bestätigung, dass die Öffnung vorher existiert hat).

In der Bausanierung von 1996–2010 sind die Mauern im Erdgeschoss, besonders die südliche wegen Schäden in den Privathäusern, statisch stabilisiert worden. Eine neue Mauerwerkstruktur ist im Joch 3 und 7 über beiden südlichen Fenstern errichtet worden. Die einzigen Quellen heute sind Fotos, die in dieser Sanierungsperiode aufgenommen wurden.

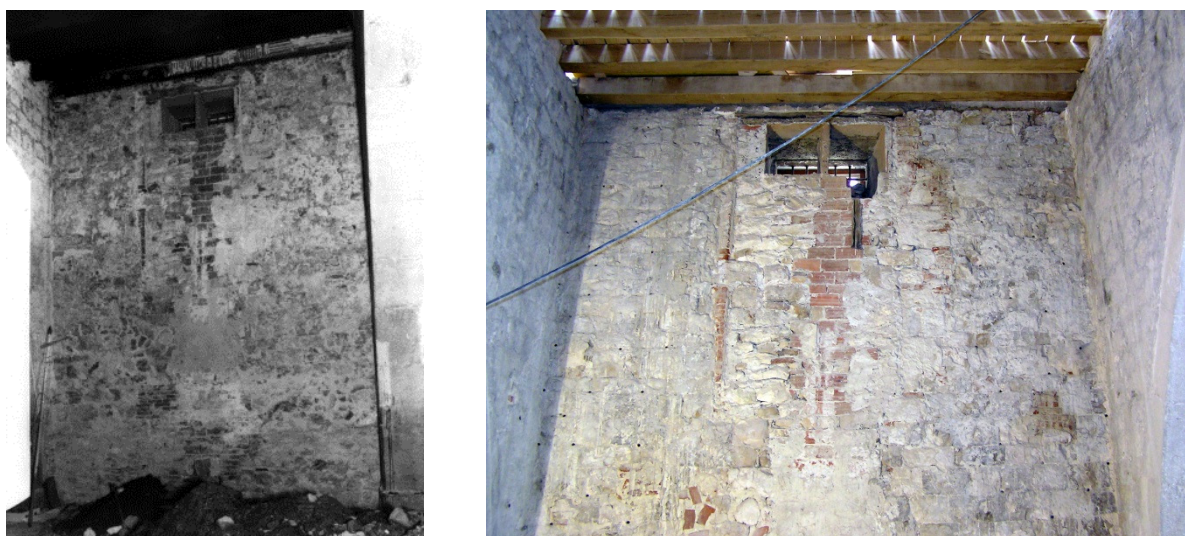
Bild 159 Arsenal Innenraum (3. Joch südlich)<sup>442</sup> Bild 160 Arsenal Innenraum (3. Joch südlich)<sup>443</sup>

Eine wichtige Bestätigung, dass die südlichen Fenster in der Zeit des ersten Arsenal gebaut wurden und bis Ende des 20. Jh. erhalten waren, ist die Entwicklung der Häuser entlang der südlichen Fassade. Die wertvollen Grundstücke vor den Fenstern wurden immer freigehalten und sind erst vor Kurzem bebaut worden.

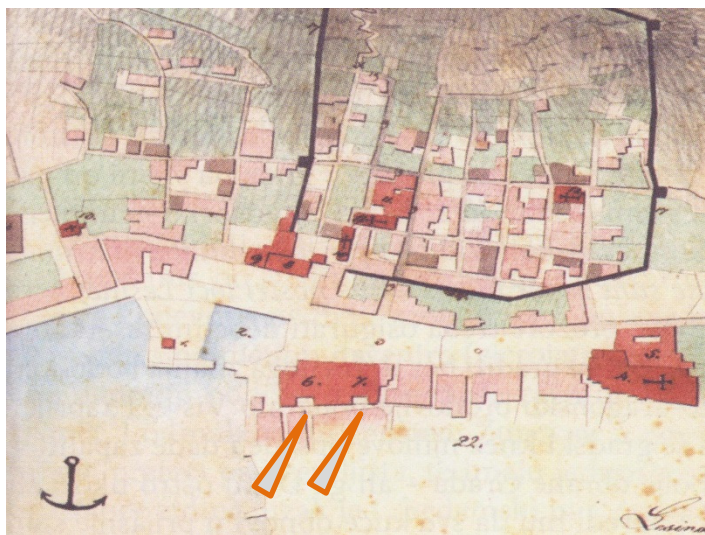
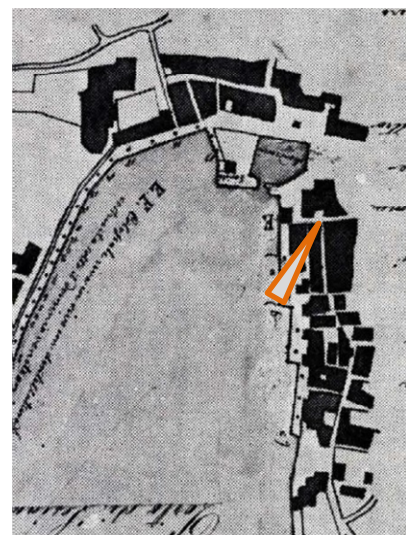
**Bild 162 Jabornigg Stadtplan 1841 (Detail)<sup>446</sup> Bild 163 Hvar 20. Dezember 1856 (Detail)<sup>447</sup>**

Dieser Zustand wird durch die Unterlagen und die Stadtpläne aus dem 19. Jh. bestätigt. Der Jabornigg Stadtplan aus dem Jahr 1841 ist der erste Plan von besserer Qualität (Bild 162). Dort wo sich Fenster an der südlichen Fassade befanden, sind jetzt Einbuchtungen in der Stadtstruktur gezeichnet. Dieselbe Einbuchtung (nur westlicher) ist auch auf dem Plan von 1856 sichtbar (Bild 163). Hier ist in einer Entwicklungsstudie des Hafens nur ein Teil des Arsenal dargestellt.

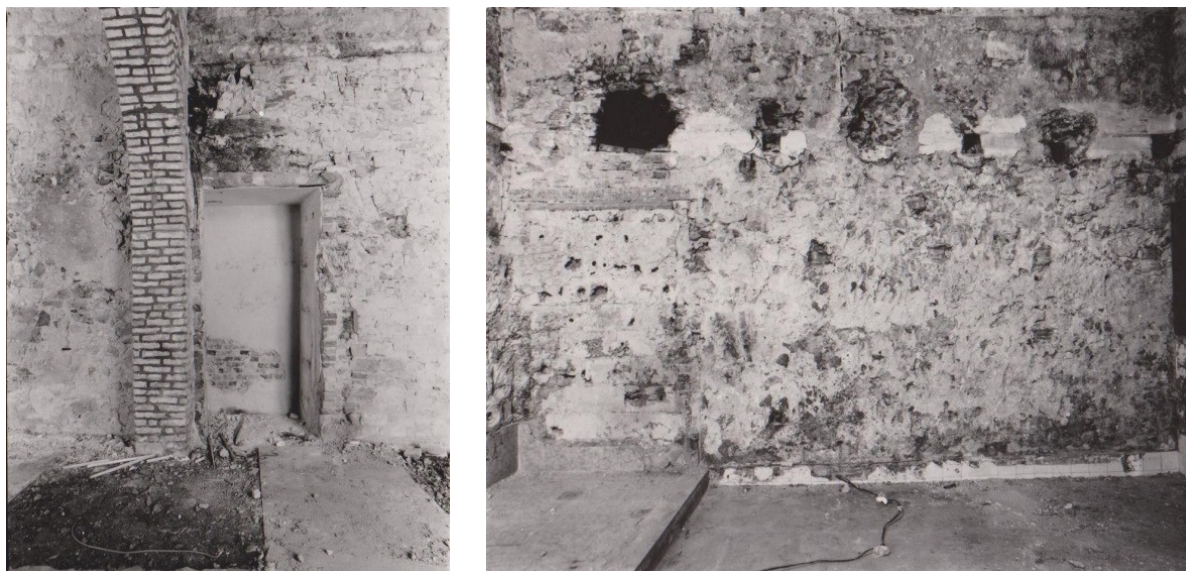
Bild 164 Fontik, 5. Magazin<sup>448</sup> Bild 165 Fontik, 2. Magazin<sup>449</sup>

Die österreichische Armee hat das Arsenal und das Fontikgebäude im 19. Jh. als Waffenlager genutzt. Um die Kommunikation zwischen diesen zwei Gebäudeteilen zu erleichtern, wurden drei Türen in der Mauer zwischen dem Fontik und dem Arsenal geöffnet, die sich auf Bodenniveau befinden. Eine Tür verbindet das fünfte Magazin im Fontik (Bild 164) mit dem fünften Joch im Arsenal. Eine zweite Tür wurde zwischen dem zweiten Magazin und dem achten Joch des Arsenaus geöffnet (Bild 165).

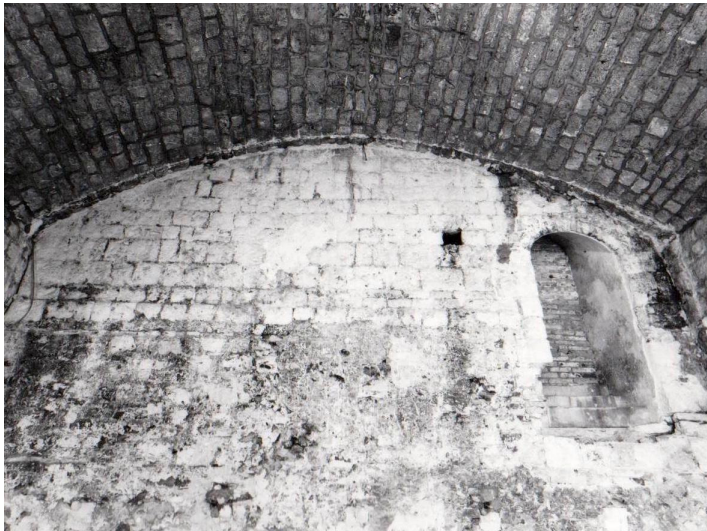
Bild 168 Fontik: Nördliche Arsenalmauer<sup>452</sup>

Der Zeitpunkt zu dem die Treppen im Innenraum abgerissen wurden, ist nicht bekannt. Die breite Beschädigung an der Mauer wo die Treppen befestigt worden waren, ist mit Ziegeln ausgefüllt.

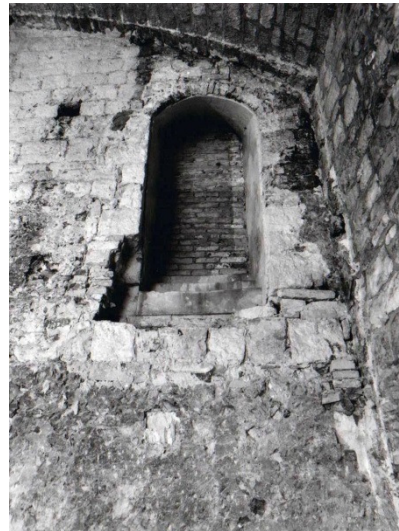
innerhalb der Mauer angefangen (Bild 168), Die Türebene ist im Arsenal höher und östlicher gelegen, als die Tür im Fontikgebäude.

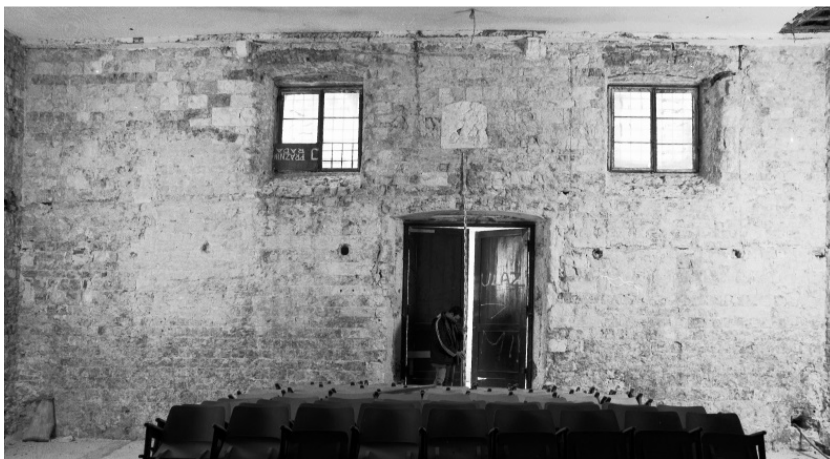
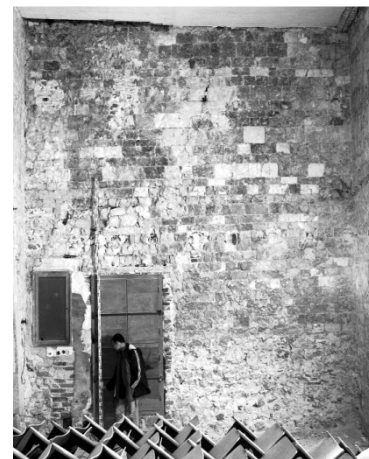
Bild 169 Östliche Fassade: Inneren 2007<sup>453</sup> Bild 170 8. Joch, Nord 2007<sup>454</sup>

An dem Gebäude gab es vor der Bausanierung Spuren einer inneren Terrasse in der Höhe von ungefähr 300-310 cm über dem heutigen Boden. Löcher in einem regelmäßigen Abstand sind an der nördlichen Mauer sichtbar, vier davon waren symmetrisch an der östlichen Fassade in derselben Höhe positioniert. Die Struktur in dieser Höhe hat den östlichen Eingang eingengt, die oberen 50

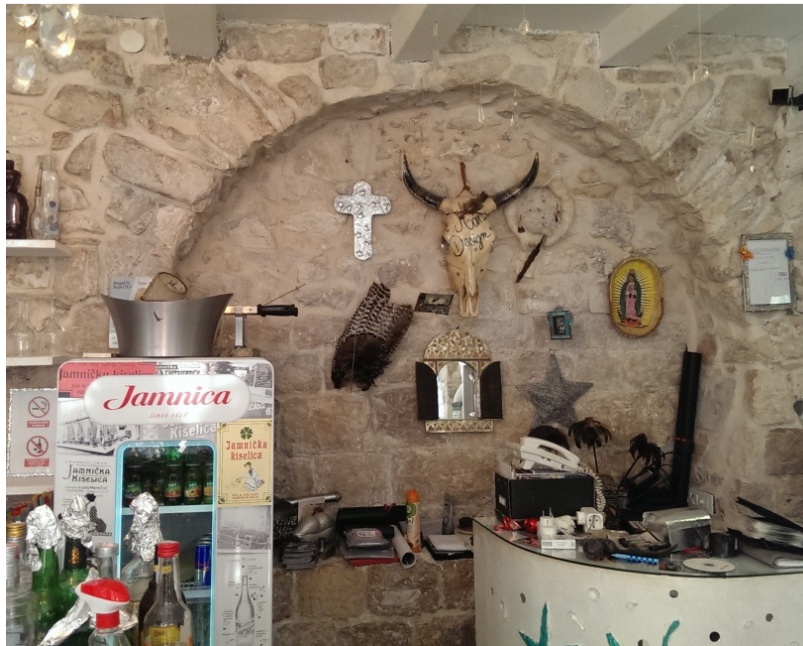
**Bild 172 Nische an der äußeren südlichen Mauer des Arsenal<sup>457</sup>**

zwischen langen und kurzen Elementen, die relativ klein und zahlreich sind. Auf dem höchsten Teil des Bogens liegt die Steinstruktur, die den Druck aufnehmen sollte, durchbrochen mit vier Elementen, die „hängen“ anstatt eines Teils der Struktur zu bilden (Bild 172).

In dem hinteren Teil des Kreisbogens, nahe zur hinteren Mauer der Nische ist sichtbar, dass einige Steinstücke, die „hängen“, nicht fein verarbeitet sind – wahrscheinlich, weil sie beim Bohren in die existierende Mauer entstanden sind.

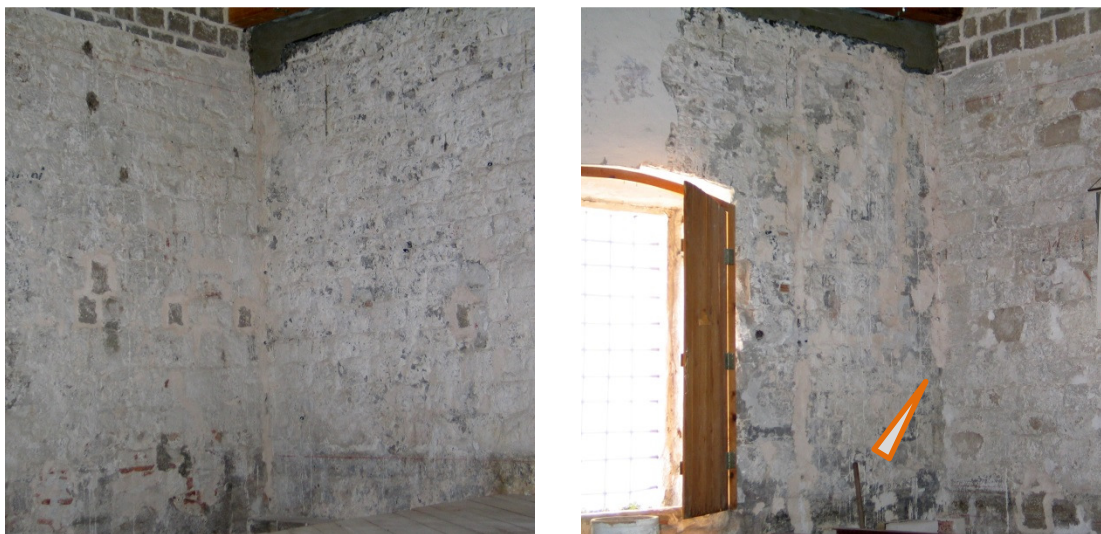
Im Erdgeschoss gibt es keine Verbindung zwischen der seitlichen Mauer des Arsenal (14. Jh.) und der neu gebauten östlichen Fassade (16. Jh.). An der westlichen Seite wurde das Arsenal im 16. Jh. verlängert, aber die Fassade ist erst nach der Verlängerung erstellt worden. Die Verbindung zwischen der östlichen und südlichen Mauer im Inneren des ersten Stocks wurde am besten vor der Einbringung des neuen Mörtels, während der Bausanierung von 1996-2010 sichtbar. Ein Spalt ist in den Ecken sichtbar. Der Grund für den Spalt ist die neue Mauerung der südlichen Fassade nach dem Brand von 1571. Als neue Steinstücke (in der südlichen Fassade im Inneren) eingebaut wurden, war es nicht möglich, eine Verbindung mit der nicht reparierten, östlichen Fassade im Inneren herzustellen. Die neuen Steinelemente wurden bis zur Ecke (Bild 175 – „1“), oder nur knapp unter die östliche Fassade geführt (Bild 175 – „2“). Im Laufe der Zeit ist diese schwache Mauerwerk-Verbindung zu einem Riss - Spalt (2-3 cm) gewachsen. Heute ist die Linie an der Verbindung der zwei Mauern mit neuem Mörtel ausgefüllt, aber mit einigen Löchern belassen in denen der beschriebene Zustand beobachtet werden kann. Der Zusammenstoß an der nördlichen Fassade befindet sich unter neuen Mörtelschichten und kann nicht untersucht werden. Eine Annahme ist, dass es genauso wie an der südlichen Fassade aussieht, weil die nördliche Mauer, genau wie die südliche im 17. Jh. neu gemauert wurde.

Bild 174 Die östliche Fassade im Inneren (nördliche /links und südliche Seite/rechts; Detail: Bild 175)

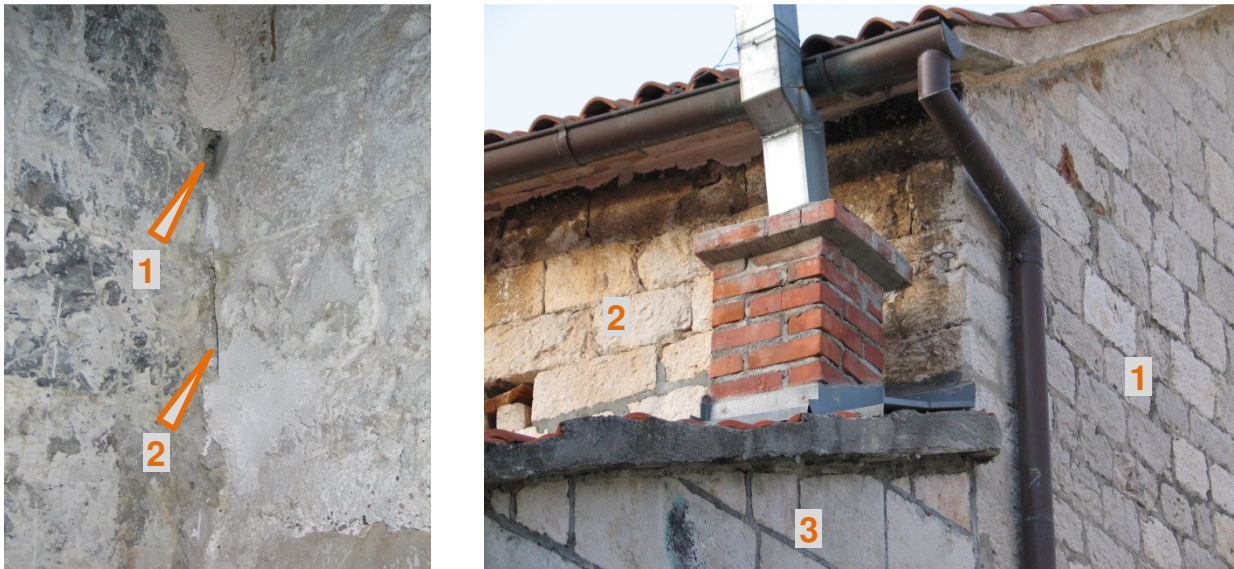
Bild 175 Erster Stock, südöstliche Ecke Bild 176 Südöstliche Ecke, außen

Da die äußere, westliche Fassade im 17. Jh. nach dem Brand neu gemauert wurde, ist die Verbindung zwischen der Fassade und den nördlichen und südlichen Mauern aus dem 16. Jh. heute nicht mehr existierend. An der östlichen Fassade ist das Detail erhalten (Bild 176). Hier ist deutlich, dass die östliche („1“) und südliche („2“) Fassade gleichzeitig erstellt wurden, mit demselben Stein und in derselben Bauart. („3“ – Haus an der südlichen Arsenalfassade). An der östlichen Fassade, über dem Babić-Haus, ist die Verbindung identisch (zusätzlich wurde dort gleichzeitig mit der Erhöhung ein Renaissancegesims gebaut).

Der Baubericht von Tagliapietra kann heute im Inneren, wegen der beschriebenen neuen Mauerung, schwer überprüft werden. Auf der äußeren Seite ist aber sichtbar, dass die Mauern im ersten Stock gleichzeitig als eine Einheit erstellt wurden. Wahrscheinlich haben die Maurer im 16. Jh. an der westlichen Seite mit der Erhöhung angefangen und den Prozess weiter östlich fortgesetzt. Diesen Zustand hat dann Tagliapietra im 16. Jh. observiert und interpretiert.

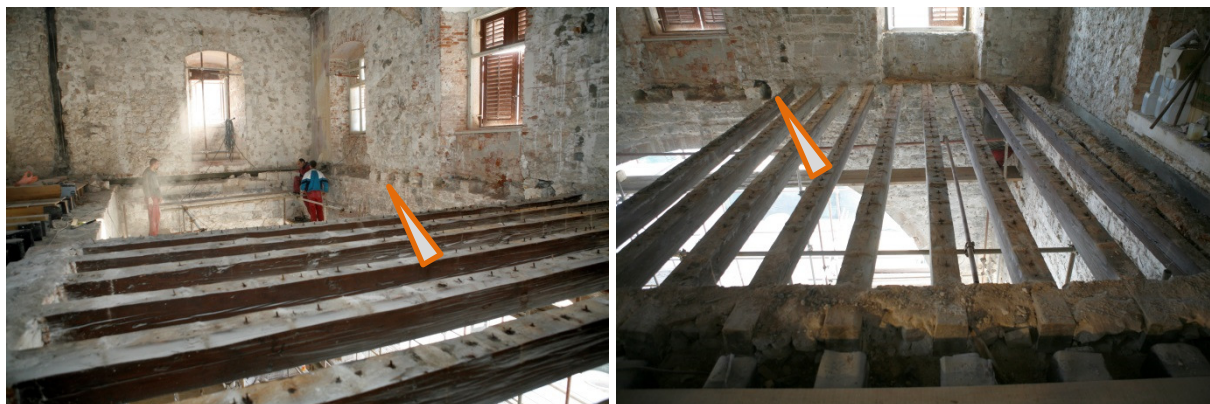
An der westlichen Fassade ist das Detail anders gelöst worden (Bild 180). Weil die westliche Fassade im Gegensatz zur östlichen neu gemauert wurde, war es möglich, Öffnungen für den longitudinalen Balken entlang der Fassade einzubauen (Bild 180).

Bild 180 Erstes Joch, Stockwerkstruktur<sup>462</sup>

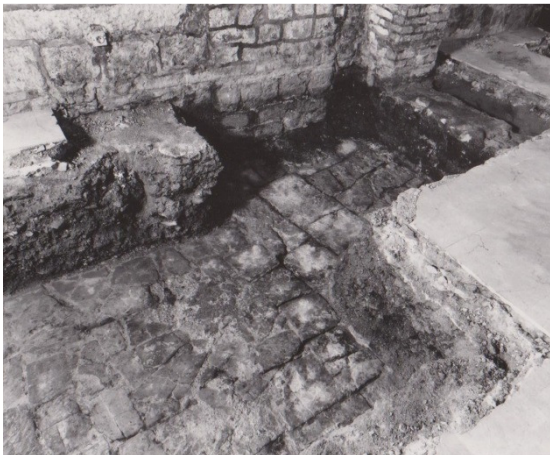
**Bild 182 1.Magazin West: Steinboden<sup>467</sup> Bild 183 Zwischen Magazin 2 und 3 Lehmziegel- und Steinboden<sup>468</sup>**

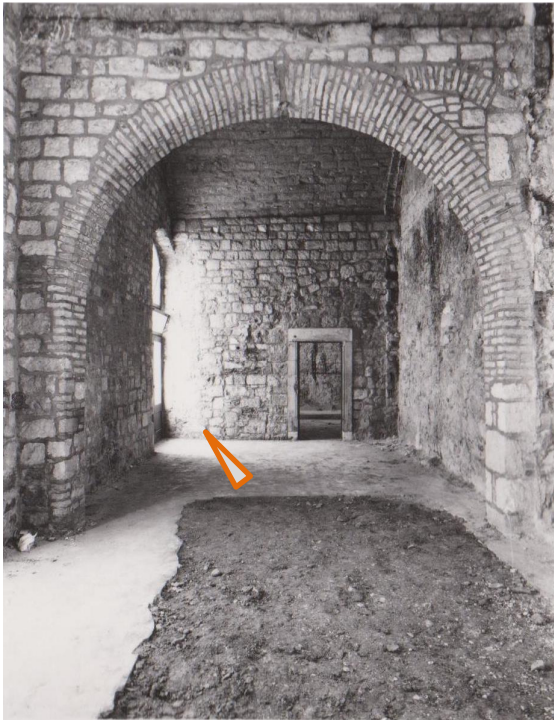
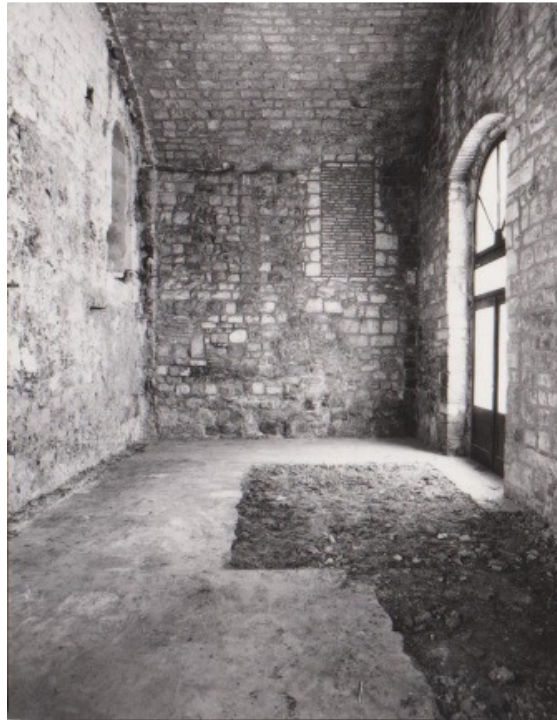
**Bild 191 Der zweite Raum von Osten hergesehen (West)<sup>476</sup> Bild 192 Das erste Magazin von Westen hergesehen (Ost)<sup>477</sup>**

Die vier Türen wurden anders positioniert, als es der alten Teilung im Inneren entsprochen hätte. Dieser Verlauf ist am besten durch das ungewöhnliche Detail an der ersten großen Tür von Osten zu sehen. Hier ist die Tür III durch die Gestaltung der Fassade gerade auf eine innere Mauer positioniert. Die Mauer musste bearbeitet werden (ein schmaler Teil ist abgerissen worden), um die Tür III an dieser Stelle zu öffnen und die Fassadensymmetrie zu erhalten (Bild 191).

Dem Aussehen der Mauerstruktur nach, war hier keine Tür eingebaut (Bild 192). An der nördlichen Fontikfassade befand sich wegen der Symmetrie sicherlich keine Tür, sondern nur ein hohes Fenster, wodurch das Magazin Licht bekommen hat.

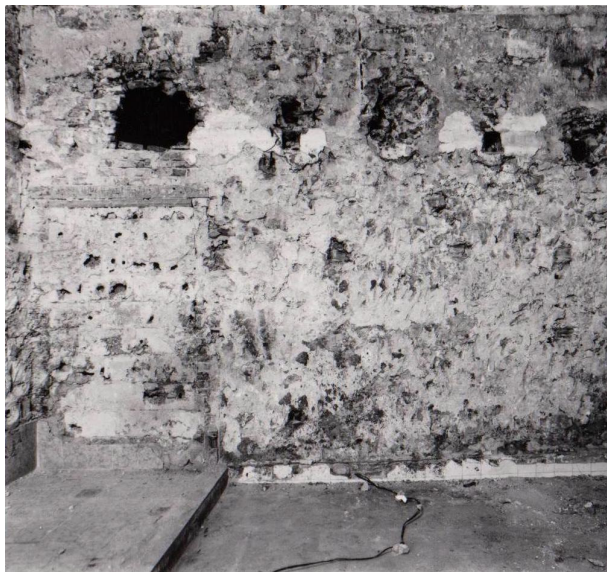
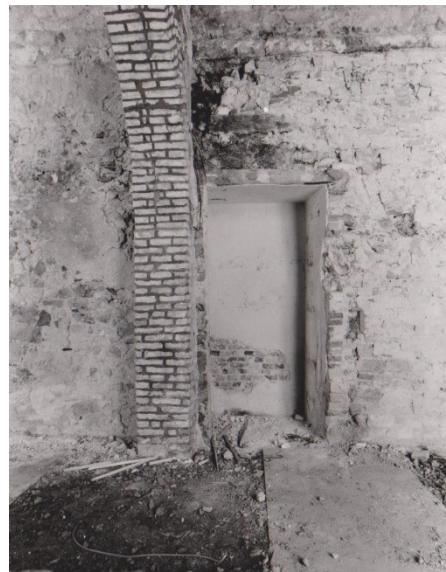
In der Mauer wurden drei Türen zwischen dem Arsenal und Fontik geöffnet, die östlichste Tür befindet sich im Magazin Nr. 2 und wurde im 19. Jh. als Teil des österreichischen Umbaus geöffnet (Bild 202). Der Stand im Jahre 1994 war, dass die Tür mit Betonelementen geschlossen war. Es handelt sich um eine rechteckige Öffnung, mit einem Türsturz aus Holz und einem seitlichen Rahmen, der aus Ziegeln gebaut ist. Über der Tür befindet sich eine rundförmige Beschädigung die mit Ziegeln zugemauert war. Es ist möglich, dass die Tür unordentlich geöffnet wurde und dann mit Ziegeln gestaltet wurde. In der Mitte der „Lünette/Beschädigung“ befindet sich ein Loch, das Teil der Stockwerkstruktur aus dem 19. Jh. war. Als das Magazin, nachdem es die österreichische Armee verlassen hat, an verschiedene private Unternehmer vermietet wurde, wurde diese Tür nicht verwendet.

Die Tür im Magazin Nr. 4 ist ähnlich gestaltet und ist wahrscheinlich gleichzeitig mit der Tür im Magazin Nr. 2, während des Umbaus im 19. Jh. entstanden ( Bild 203). Die dritte Tür ist die bereits beschriebene Tür, die die Toilette im Fontik und den ersten Stock des Arsenal in Magazin Nr. 6 verbunden hat.

**Bild 202 Tür in Magazin Nr. 2<sup>484</sup> Bild 203 Tür in Magazin Nr. 5<sup>485</sup>**

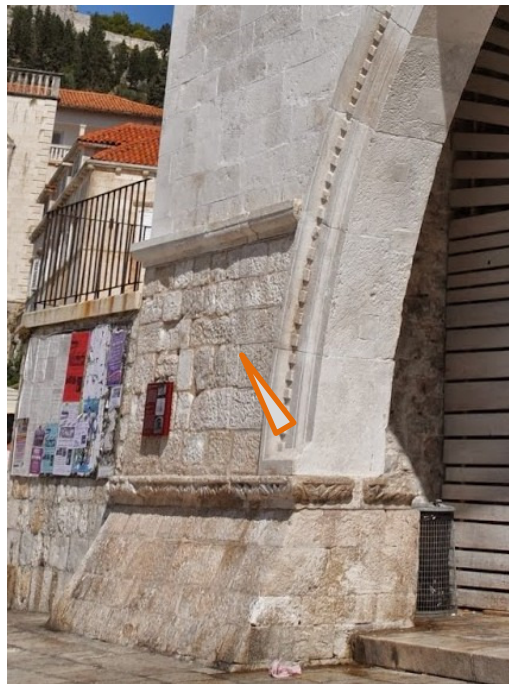
**Bild 205 Westliche Fassade (Süd), unterer Teil innen Bild 206 Westliche Fassade (Nord), unterer Teil**

Mehrere Unregelmäßigkeiten sind sichtbar: Der alte Teil mit dem eingebauten Gesims ist gebrochen – ein schmales Stück der alten Steinreihe ist im unteren Teil der alten Struktur von Einheit 2 sichtbar. Der neu eingebaute Teil entlang des Bogens ( Bild 206) liegt direkt auf dem Gesims auf, weil die zwei gleichzeitig, in der dritten Bauphase gebaut waren. Die südliche und die nördliche Struktur sind symmetrisch, die Lösung ist identisch (Bild 204).

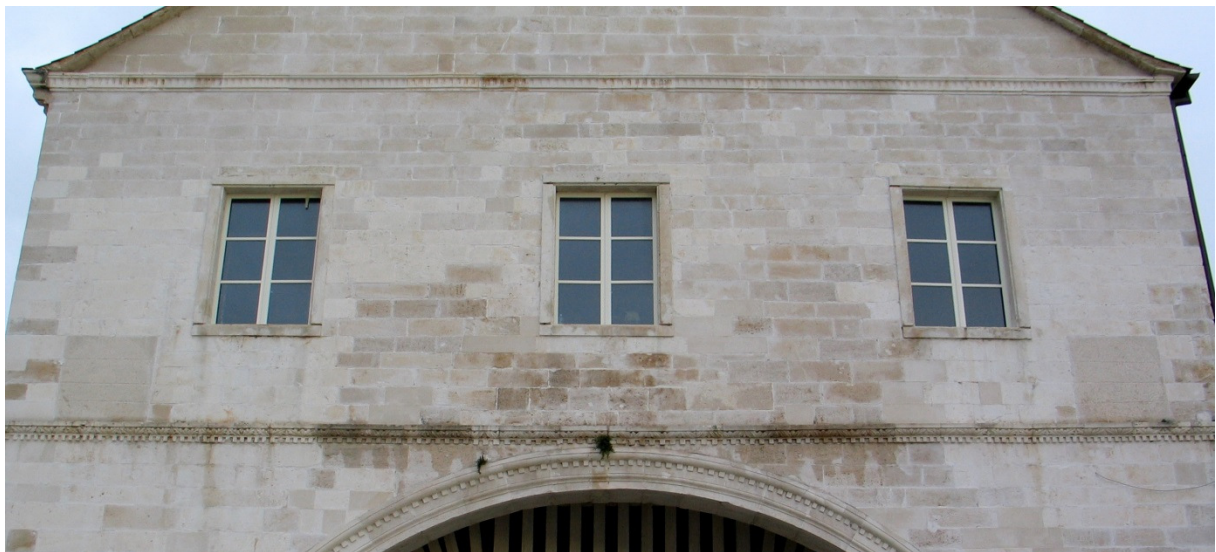
österreichischen Plänen erkennbar). Sie wurde im 19. Jh. wegen der nötigen Fenster für die Büros, die im ersten Stock eingebaut wurden, von der westlichen Fassade entfernt und die Mauerstruktur wurde umgearbeitet. Dieser Umbau ist in der Mauerstruktur sichtbar. Die Mauerer haben die Steinreihen von der nördlichen Seite fortgesetzt. An die südliche, die andere Seite des ehemaligen Reliefs, wurden Steinreihen in einer anderen Höhe gebaut. Dieser unregelmäßige Zusammenstoß ist heute klar sichtbar (Bild 209 und Bild 204). Die verschiedenen Höhen der Steinreihen auf den beiden Seiten des ehemaligen Reliefs bestätigen, dass das Relief gleichzeitig mit der Fassadenfläche entstanden ist, als diese (in der dritten Bauphase – 1575 - 1612) neu gemauert wurde. Obwohl die Existenz durch die Struktur bestätigt ist, ist es nicht möglich, das ehemalige Relief präzise an die Fassade zu positionieren.

**Bild 209** Ehemaliges „Andante“- Relief an der westlichen Fassade Einheit 4

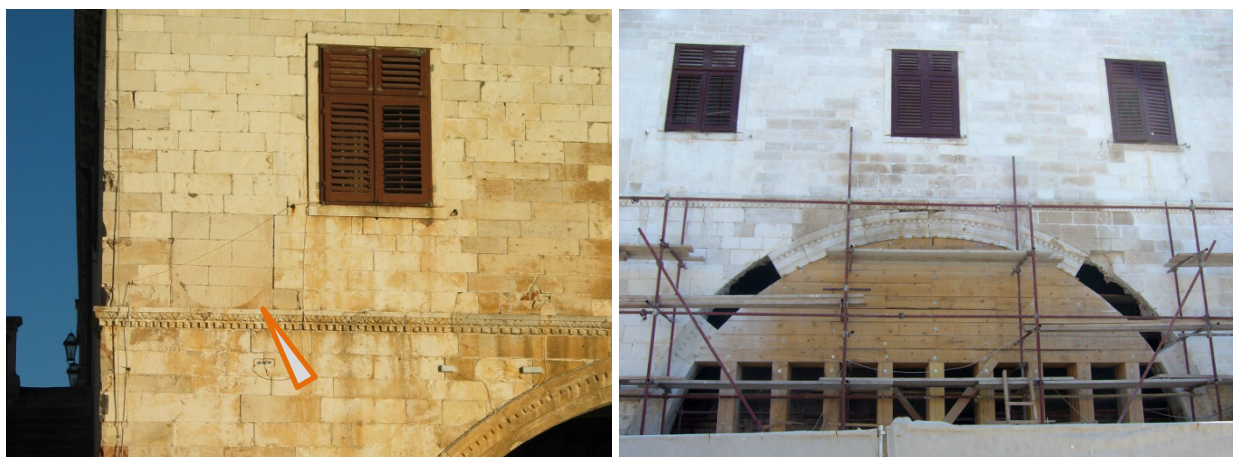
Die kreisförmigen „In Moleca“-Reliefs im mittleren Teil der Fassade nahe den Ecken sind auch im 19. Jh. entfernt worden (Bild 210). Hier wurden die Steinstücke bearbeitet anstatt herausgenommen und neu gemauert zu werden. Erst wurden die Reliefs auf das Niveau der Fassade gebracht und die Fläche geglättet. Die Fugen wurden so ausgeführt, als ob sie eine Mauerstruktur bildeten. Wie bei dem zentralen Relief sind die Steinreihen auf beiden Seiten der „In Moleca“-Reliefs in verschiedenem Höhen gebaut. (Auf dem Bild des ehemaligen „In Moleca“-Reliefs ist die westliche Fassade im Detail vor der Bausanierung zu sehen).

Die Risse im zentralen Bogen entsprachen den Schwerpunkten der Deformation bei den Halbkreisbögen (Seite 194). In der Bausanierung mussten einige Steinstücke ersetzt werden. Die inneren Seiten der Mauer waren auch an derselben Stelle beschädigt. (Bild 286: Josip Rossignoli, Panorama Hvar 1834)

Bild 210 Das ehemalige „In Moleca“-Relief<sup>487</sup> Bild 211 Westfassade: die Beschädigung des Bogens<sup>488</sup>

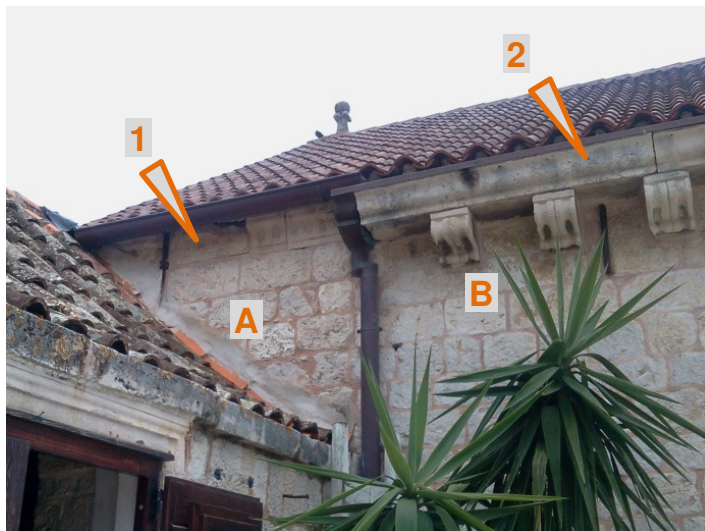
In der dritten Bauphase wurde sie neu gemauert (ausgenommen der Teil über dem Haus Babić; auf der östlichen Seite). Weil die nördlichen Lager in dem Brand von 1571 zerstört wurden, war die Fassade sicherlich auch beschädigt. Das Arsenal und die nördliche Fassade wurden in der dritten Bauphase ein für die Stadt repräsentatives, öffentliches Gebäude, wobei viel Mühe in die Gestaltung und Symmetrie investiert wurde (Seite 53). Durch die neue Bedeutung ist klar, warum die Gemeinde Hvar die Entscheidung getroffen hat Mittel zu investieren und die westliche und die nördliche Fassade (Bild 212 – „B“) von Außen neu zu gestalten.

Die Ausnahme ist der Teil, der sich nicht über das damals neue Belvedere erstreckte – die nördliche Fassade über dem Haus Babić, wo noch immer eine alte Mauerstruktur (Bild 212 – „A“) sichtbar ist. Ein „Riss“ in der Mauerwerkstruktur ist östlich vom Belvedere sichtbar.

Eine im Stil des Barocks gestaltete Steinrinne (Bild 212 – „2“) befindet sich in dem in der dritten Bauphase neu gemauerten Teil (über dem Belvedere bis zur westlichen Fassade). Über dem Haus Babić, wo die Struktur der zweiten Bauphase erhalten ist, ist ein im Stil der Renaissance erstelltes Gesims erhalten (Bild 212 – „1“). Ein Gesims, das identisch gestaltet ist und auf der gleichen Höhe liegt, finden wir auch an der westlichen Fassade, zwischen den Einheiten 4 und 5.

**Bild 212 Arsenal über Haus Babić Bild 213 Tür an Belvedere - Haus Babić**

Das Renaissancegesims wurde in der zweiten Bauphase, gleichzeitig mit der Erhöhung des Arsenaus gebaut. Wahrscheinlich wurde es entlang der nördlichen Fassade erstellt. Als Teil der Theater- und Belvederegestaltung wurde über dem Belvedere die reiche Barocksteinrinne an Stelle des früheren Renaissancegesims gebaut.

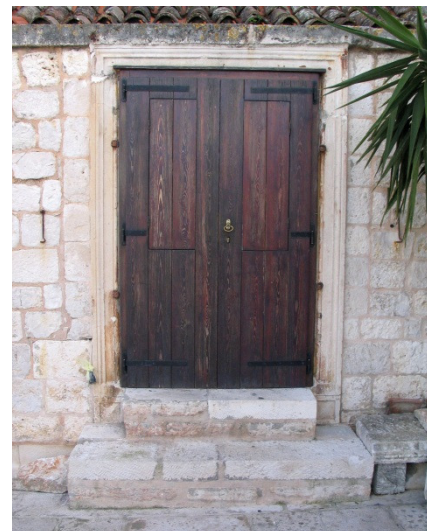
Das Haus Babić besitzt eine Tür direkt an der Belvedereterrasse (Bild 213). Die Mauerwerkstruktur rund um den Türrahmen ist mit eingefügten Steinen unterbrochen. Die Tür wurde in die Struktur eingebaut und nach Gestaltung und Mörteltyp ist dies gleichzeitig mit dem Belvedere, in der dritten Bauphase (1575 - 1612) gebaut worden. Innerhalb des Hauses Babić findet sich an der Oberfläche oft dieselbe Art von Mörtel, das Haus wurde gleichzeitig mit dem Arsenal in der dritten Bauphase repariert.
