Baugeschichte des Arsenal Hvar

# Inhalt

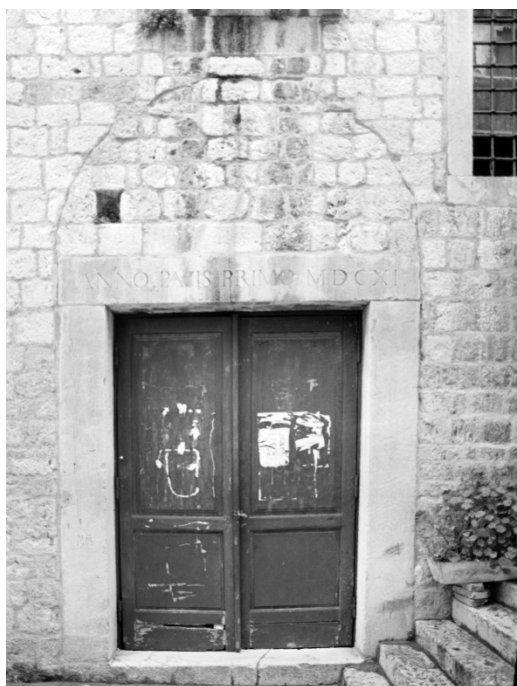
Die Portalöffnung ist gleichzeitig mit der Fassade in der zweiten Bauphase (1528 - 1559) entstanden (Bild 218). Die Mauerstruktur rund um den Eingang ist ungestört. Im Inneren sind die Steinstücke durch den Brand von 1571 beschädigt.

Am Türrahmen und besonders am Türsturz ist der Brandschaden nicht deutlich zu erkennen. Es ist möglich, dass der Rahmen, weil er niedrig im Gebäude und tief in der Mauer sitzt, an der äußeren Seite nicht beschädigt war. Eine Alternative ist, dass er am Anfang des 17. Jh. ersetzt wurde. Wegen der Rahmengestaltung, wobei kein Ornament eingebaut wurde, ist es wahrscheinlich, dass es der originale Türrahmen aus der Zeit der zweiten Bauphase (1528 - 1559) ist. Auf dem existierenden Türsturz ist das Baujahr 1611 (ANNO PACIS PRIMO MDCXI) aus der dritten Bauphase, als eine Widmung zur Wiedereröffnung des Arsenalts eingraviert.

**Bild 218 Tür<sup>495</sup> Bild 219 Fenster im Erdgeschoss (Süden)<sup>496</sup>**

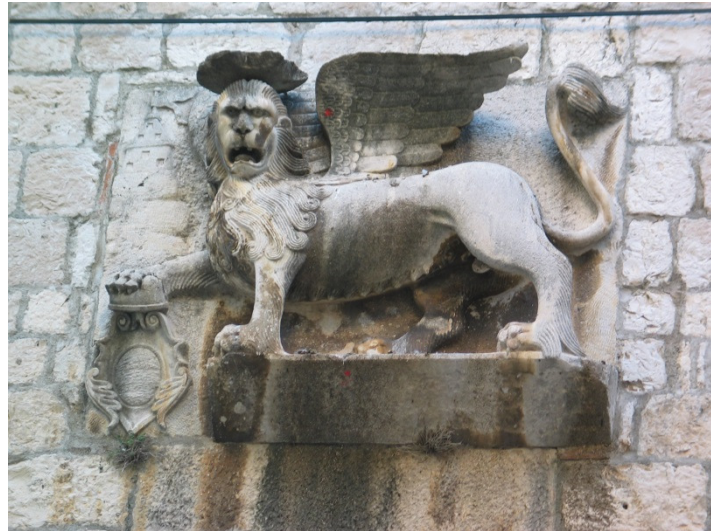
Über dem Portal befand sich in der dritten Bauphase (1575 - 1612) das Relief eines venezianischen Löwen, die Steinelemente die verwendet wurden um das Relief einzubauen, sind noch erkennbar ( Bild 221).

**Bild 220 Leonardo Donato Wappen<sup>499</sup> Bild 221 Östliche Fassade: „Andante“ Darstellung eines Löwen**

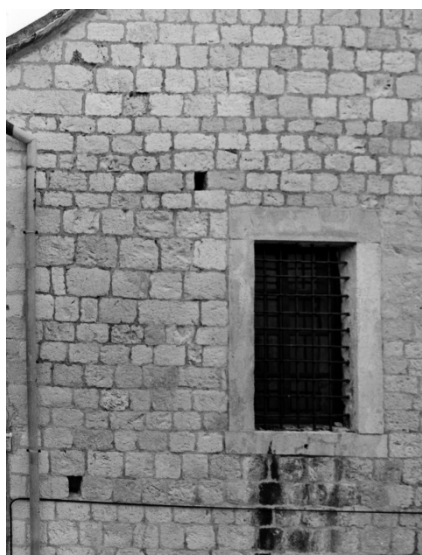
Die Fenster im heutigen ersten Stock sind gleichzeitig mit der östlichen Fassade entstanden (Bild 222). Es gibt keine Unterbrechung in der Mauerstruktur die ein Zeichen für einen möglichen späteren Einbau wäre. Zusätzlich hat der Mauerer zwischen den zwei Fenstern etwas kleinere Steinstücke verwendet. Im Inneren und an den Fenstern sind Beschädigungen durch das Feuer von 1571 sichtbar.

Bild 222 Das Fenster im ersten Stock (Süden)<sup>500</sup> Bild 223 Der Giebel<sup>501</sup>

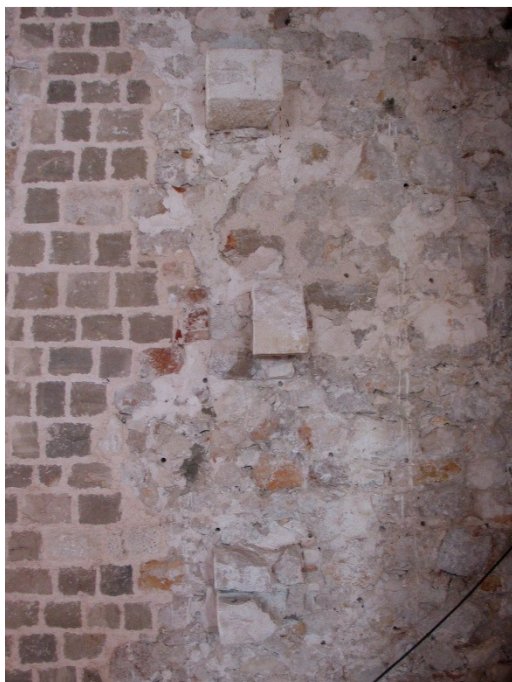
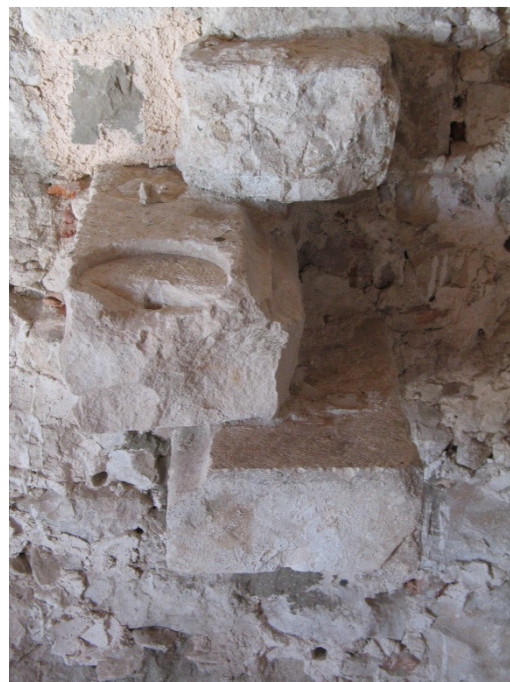
Die im 19. Jh. von der österreichischen Armee eingebauten Mauern der Büros im ersten Stock wurden in der Bausanierung 1996 - 2010 abgerissen. Sie waren mit den seitlichen (nördlichen und südlichen) Mauern mit in die Mauerstruktur eingebauten Steinstücken verbunden. Mehrere Steinstücke an der südlichen (Bild 224, Bild 228 – A) und nördlichen Mauer ( Bild 225, Bild 227- B) sind noch heute erhalten.

**Bild 224 Büromauern, eingebaute Fragmente, nördlich Bild 225 Eingebaute Fragmente, südlich**

Einige der Steinstücke sind wahrscheinlich ein Teil des originalen Belvederegeländers, das im Jahr 1807 wegen mangelhafter Bruchfestigkeit abgerissen wurde. Einige Fragmente sind bis heute sichtbar. Das Belvederegeländer wurde 1807 abgerissen und die inneren Büromauern wurden 1824

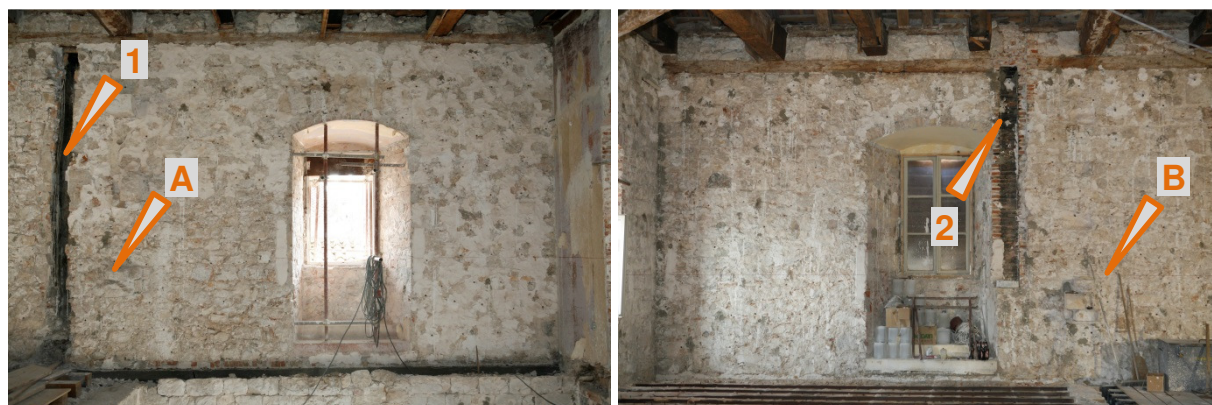
Im Innenraum sind zwei Beschädigungen durch Schornsteine an der südlichen (Bild 226 - 1) und nördlichen (Bild 227- 2) Mauer sichtbar. Die Kanäle sind eindeutig als Heizung für die österreichischen Büros in der österreichischen Umbauperiode gebaut worden. An der südlichen Mauer befand sich der Kaminkanal östlich der Büromauer aus dem 19. Jh. (Bild 228 – A: Eingebaute Steinelemente für die Büromauer). Nördlich befand sich der Schornstein innerhalb des Büros an der westlichen Fassade (Bild 227- B: Eingebaute Steinelemente für die Büromauer)

**Bild 226 Erstes Joch, erster Stock, südliche Mauer<sup>503</sup> Bild 227 Erstes Joch, erster Stock, nördliche Mauer<sup>504</sup>**

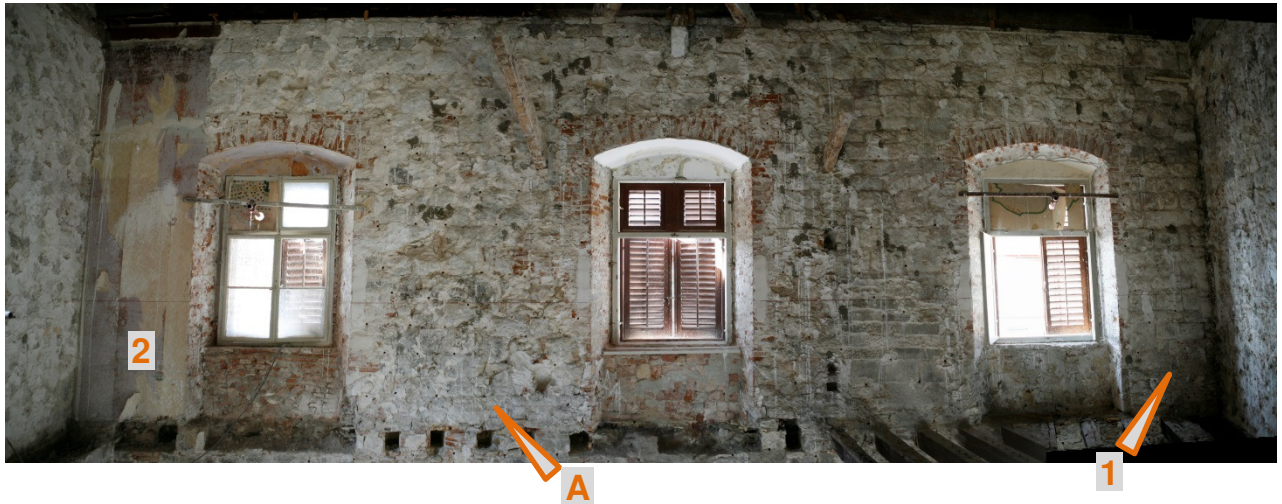
Bild 228 Westliche Fassade, erster Stock<sup>505</sup>

Die Mauerstruktur im inneren der westlichen Fassade ist unordentlich. In der dritten Bauphase wurde sie, nach dem Brand von 1571, wegen des Feuerschadens neu gemauert. Die Holzbalken sind in Bezug auf das Gebäude longitudinal zwischen die im Erdgeschoss damals neu eingebauten Bogen eingezogen. Sie liegen in Löchern in der Mauerstruktur, die gleichzeitig mit der Neumauerung entstanden sind. Einige Löcher für die Balken sind mit Ziegeln gefüllt.

Die sichtbaren Besonderheiten in der unordentlichen Struktur sind die Spur der beschriebenen Verlängerung der nördlichen Mauer im Erdgeschoss (Bild 228 - 1), die drei im 19. Jh. eingebauten Fenster und die erhaltene Putzschicht aus dem 19. Jh. im südlichen Teil (2).

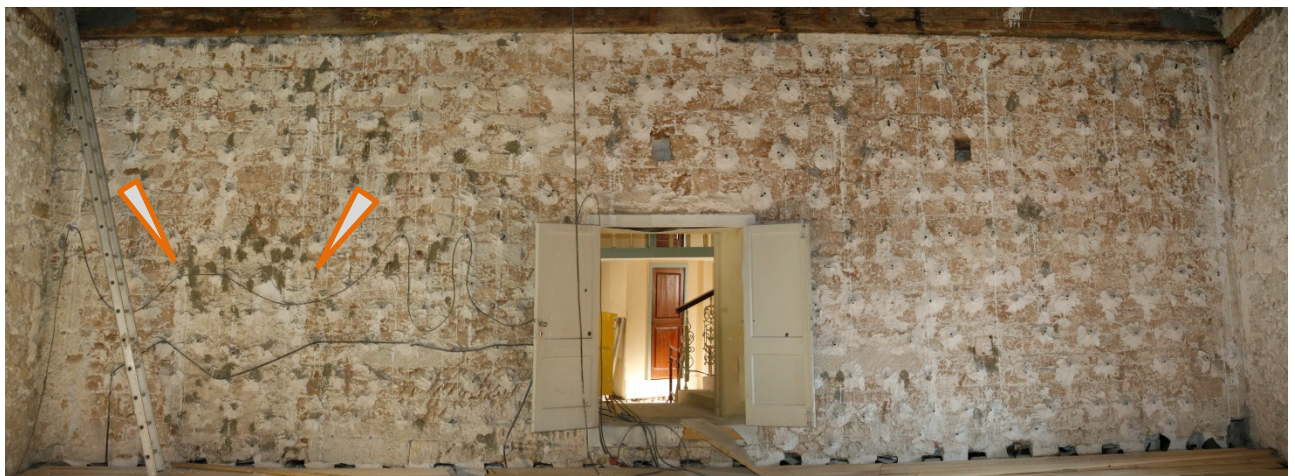
**Bild 229 Die mittlere Mauer (Blick von Westen)**

Die vorerwähnte Tür ist auf den Plänen von 1822 geschlossen. Der Grund war, dass die Armee die Kontrolle über das Fontik, das Erdgeschoss und den westlichen Teil des oberen Stockwerks hatte. Die Theatergesellschaft hat das Theater genutzt. Um sich räumlich vom Theater zu trennen, hat die Armee die Tür zugemauert. Die Steinstücke sind deutlich anders als die Kalkuffsteine der mittleren Mauer. Die Konturen der Tür sind noch leicht im nördlichen Teil der Mauer erkennbar.

Auf der österreichischen Aufnahme von 1798 ist eine Tür im nördlichen Teil der Mauer offen (Bild 29). Die Form dieser Tür ist noch in der Mauer erhalten (Bild 229) und die Tür ist in der Periode 1712 - 1798 entstanden. Es ist unklar warum der erste Stock von Anfang an als zwei getrennte Einheiten, das öffentliche Theater und das Militärlager geplant wurde. Das 18. Jh. ist die Periode, in der die Macht der venezianischen Marine immer schwächer wird. Hvar hatte seit 1716 keine Pflicht

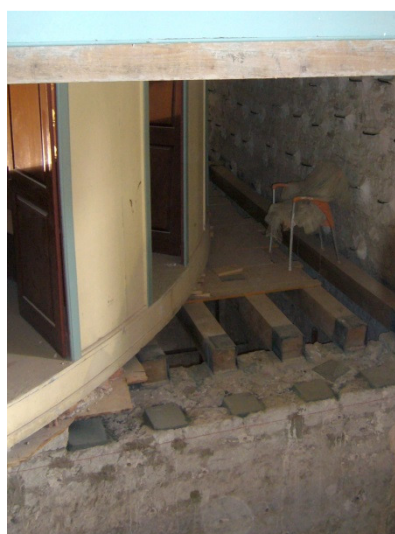
Bild 230 Theaterplan von 1908<sup>507</sup> Bild 231 Das Foyer: Südlicher Teil<sup>508</sup>

Die Last des Auditoriums wird von den Kreisbögen im Erdgeschoss ( Bild 231) und den seitlichen Mauern (für das Auditorium auf dem Niveau des ersten Stocks) getragen. Zusätzlich ist es mit dem Dachwerk verbunden. Die primäre Struktur sind die Säulen an der inneren (und im Foyer an der äußeren) Seite des Auditoriums (Bild 233– „A“), die die Last direkt auf die Dielen und auf die Kreisbögen im Erdgeschoss des Arsenal's übertragen. Die existierende Struktur im Erdgeschoss wurde wegen der neuen Last nicht verändert, es gab keine Verstärkung.

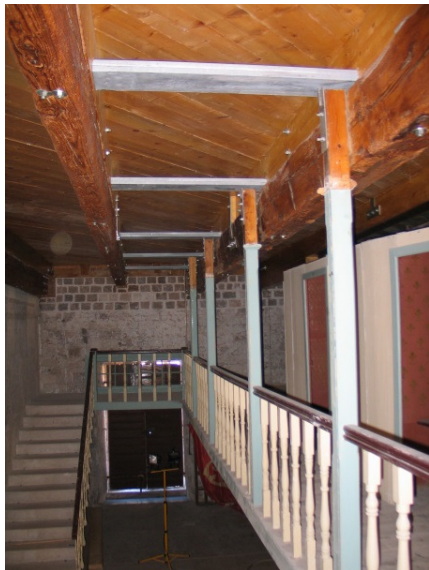
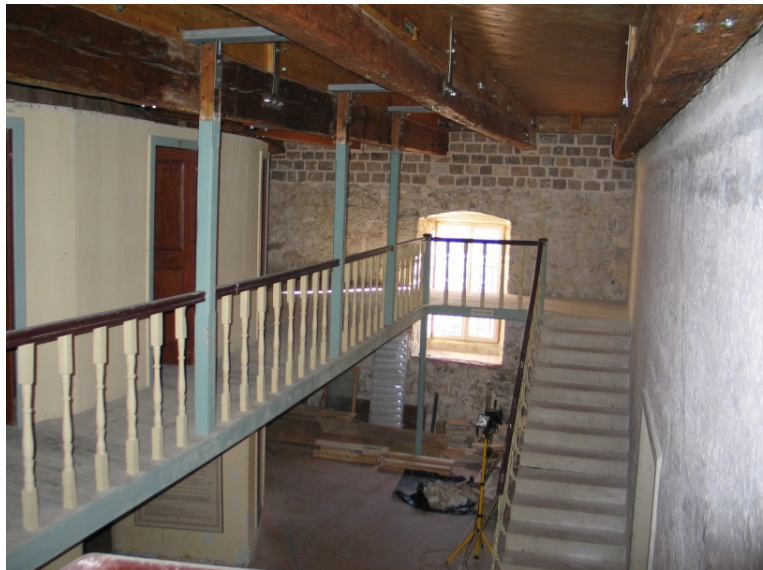
Bild 235 Foyer (Blick nach Norden) Bild 236 Foyer (Blick nach Süden)

Im Stockwerk des Auditoriums ist eine Holzdachstruktur (Bild 234) zwischen den Säulen (Bild 233– „A“) und den seitlichen Mauern errichtet worden (die Holzbalken sind direkt in die Mauer eingebaut - Bild 238). Im Foyer ist die Struktur etwas komplizierter: wegen der zwei Etagen hohen Öffnung ist die Holzstruktur den Gegebenheiten angepasst und auf primäre Säulen („A“) und eine zusätzliche Säule im Foyer („B“) gelegt worden. Auf der Struktur sind Holzdielen befestigt. Die Stockwerksstruktur des Auditoriums ist statisch gesehen eine Platte, die aus Balken und Dielen die in mehrere Richtungen verlegt sind, besteht.

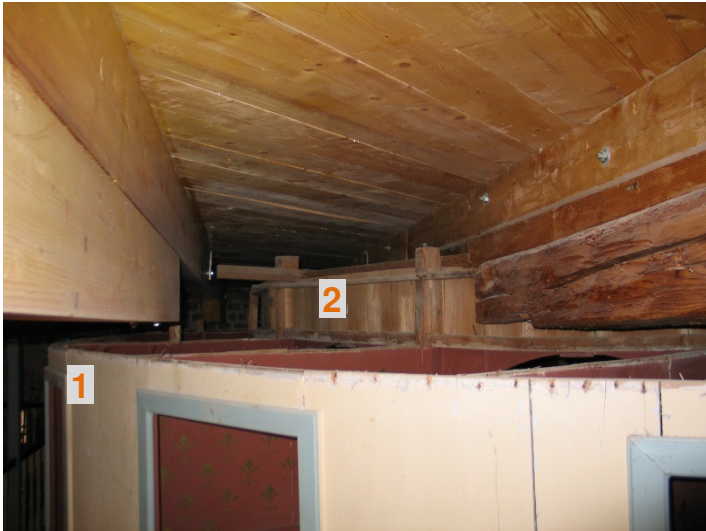
**Bild 237** Verbindung mit dem Dachwerk **Bild 238** Theater: Stockwerksverbindung mit den seitlichen Mauern

Die Verbindung des Dachwerks und der Logen war zuvor versteckt (Bild 237), weil ein abgehängtes Dach aus Holz gebaut worden war. Die äußere Kurve der Logen ist bis zu den Dachwerksbalken gebaut (Bild 237 – „1“).

Im Inneren sind die Dachwerksbalken im 19. Jh. ausgeschnitten worden, um mehr Höhe für das Parterre zu bekommen. Die neue, innere Logenkurvung („2“) folgt dem Auditorium und verbindet sich mit dem Dach, um so eine Einheit im Inneren darzustellen.

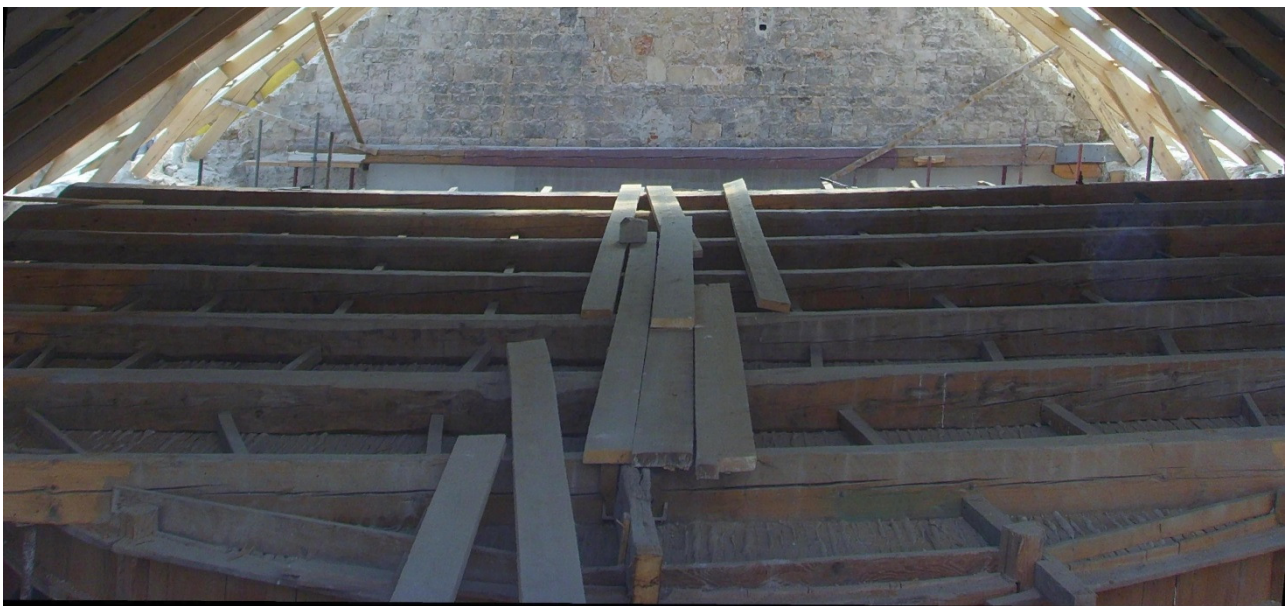
**Bild 239** Blick auf das Dach in der Bausanierungsperiode (von Westen nach Osten, über dem Theater)<sup>511</sup>

In der Bausanierungsperiode wurden die Dachwerksbretter entfernt. Die Holzstruktur, die das Dach über dem Gemälde auf Putz trägt, wurde nun sichtbar (Bild 239)

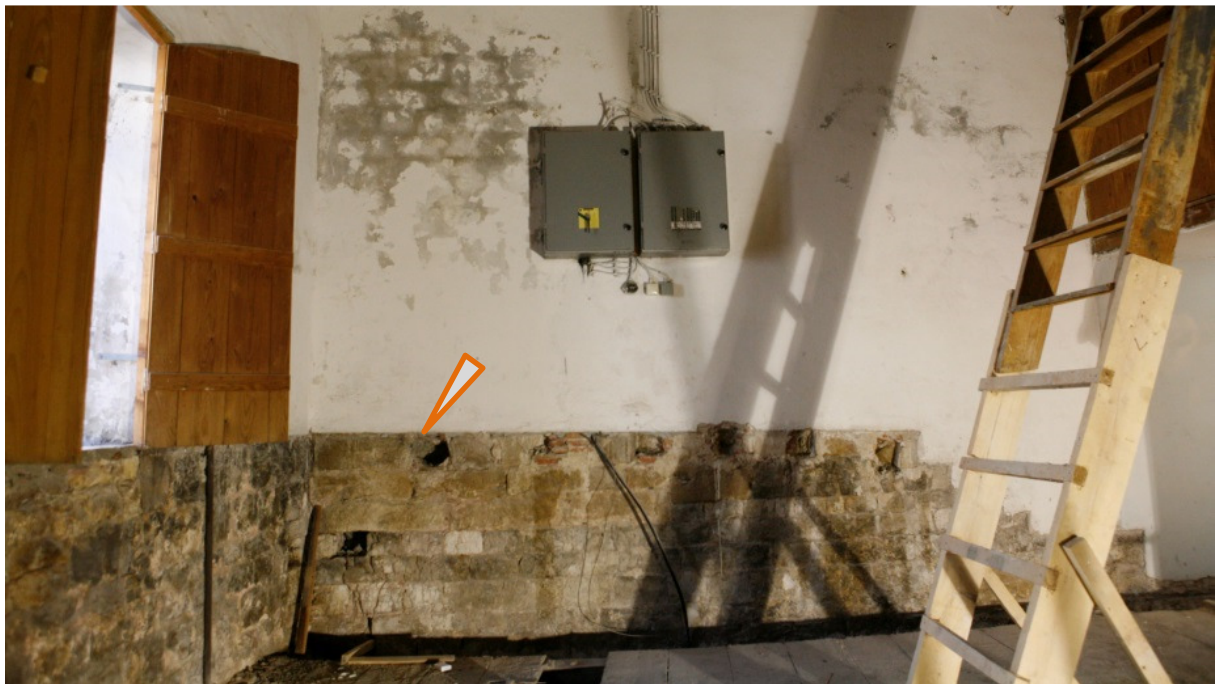
**Bild 240 Feuerspuren unter der Bühne<sup>512</sup>**

Auf dem Foto, das während der Bauarbeiten in der Zeitspanne von 1996-2010 entstanden ist, sind die verbrannten Steinstücke an der östlichen Fassade (links), an der südlichen Fassade, wie auch der nicht verputzte Abdruck der Bühne sichtbar.

Die Bühnenstruktur wurde in der Bausanierungsperiode abgerissen und durch eine moderne Stahlkonstruktion ersetzt. Die alte, wie auch die heutige Bühne liegt 1 Meter höher als das Parterre. Holzbalken wurden in der südlichen und nördlichen Mauer verankert (Bild 240).

Die Bühne ist erst in der dritten Bauphase entstanden. Der Beweis sind die Brandspuren im Inneren der Bühne. Da der Teil der Mauer im Inneren der Szene (zwischen der Bühne und der Bodendecke) seit 1611 nicht sichtbar war, war es nicht nötig, die von dem Brand von 1571 beschädigten Steinstücke zu ersetzen.

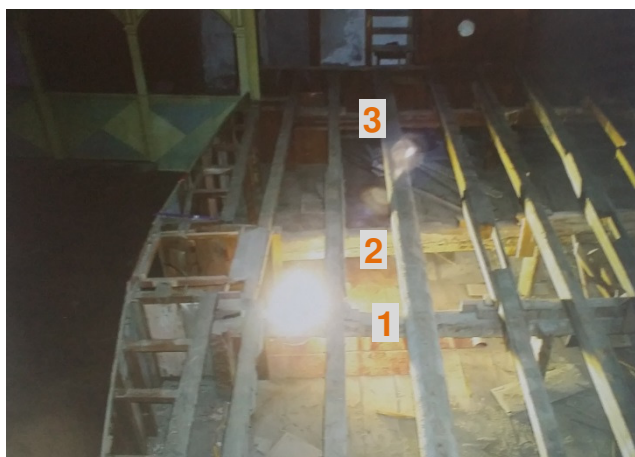
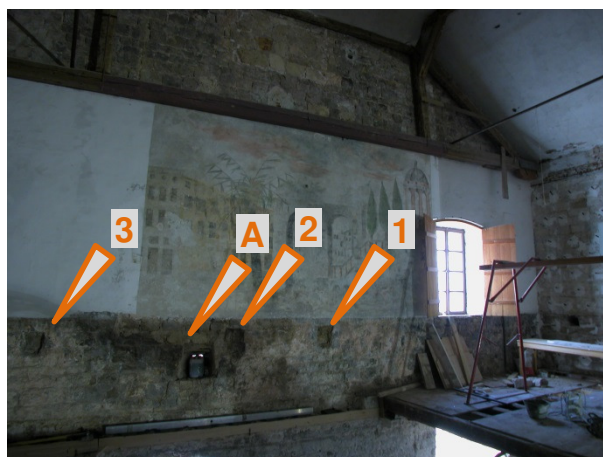
Bild 241 Die Bühnenstruktur<sup>513</sup> Bild 242 Die Bühnenstruktur<sup>514</sup>

Vier sekundäre Balken in der ostwestlichen Richtung helfen die Last der Bühne zu tragen. Holzsäulen sind am westlichen Bühnenende – dem Bogen zwischen dem 7. und 8. Joch erstellt worden. Zwei Balken, ungefähr einen Meter voneinander entfernt, sind an der östlichen Fassade und den Säulen am Ende der Bühne befestigt worden (Bild 241 und Bild 242 – 1, 2). Weitere zwei Balken sind ungefähr an den ersten Vierteln der Spannweite erstellt worden. Sie befinden sich ungefähr 3 Meter von den seitlichen Mauern entfernt (Bild 241 und Bild 242 – 3; der Balken Nr. 4 ist auf den Bildern nicht sichtbar).

Auf der Bühne ist die bereits beschriebene Öffnung zu sehen die für die Belüftung eingebaut wurde ( Bild 242 – A; siehe Seite 178). Die Öffnung befindet sich nicht in der Mitte der Mauer, sondern im nördlichen Bereich, näher zum Haus Babic.

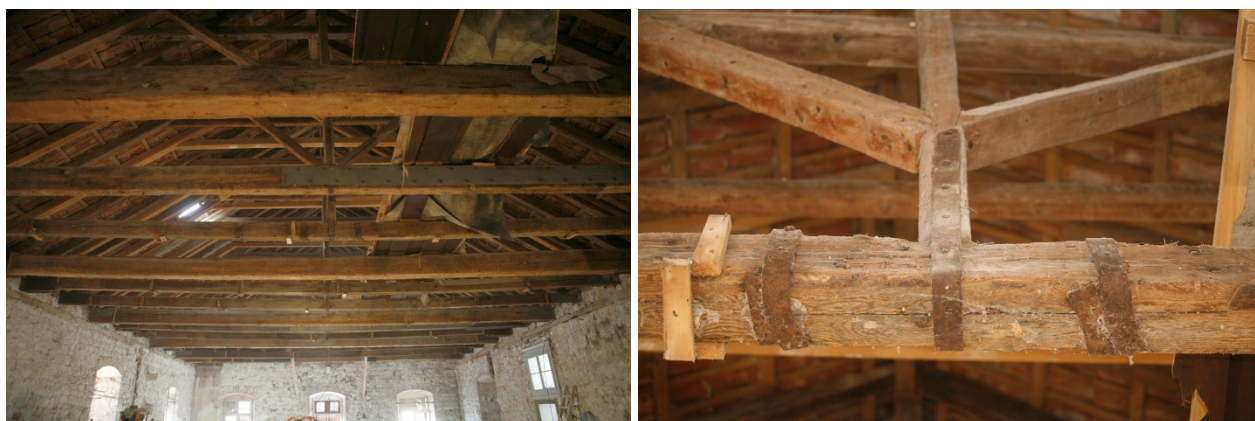
Bild 244 Der westliche Teil (Bausanierungsperiode)<sup>517</sup> Bild 245 Detail: Hängender Träger (Typ A)<sup>518</sup>

Im westlichen Teil hat jede Sparre einen Kehlbalken in mittlerer Höhe, in Dimensionen von 17/22 cm für die Sparren und 20/13 cm für die Kehlbalken. Der Abstand ist unregelmäßig, er variiert von den nebeneinander positionierten Sparren bis zu einem Abstand von 75 cm. Der Grund dafür ist, dass die Sparren in die existierende Struktur eingefügt wurden.

Die Träger (Sparren mit einem Deckenbalken) sind in einem regelmäßigen Abstand von 1,5 Meter eingebaut. Es gibt zwei Arten von Trägern. Eine (Bild 243, Bild 246 – „A“) als ein hängender Träger mit einer Säule und Kopfbändern die die Sparren unterstützen. Die Säule und die Kopfbänder sind gleich; 14/16 cm groß. Die Deckenbalken sind viereckig, mit ungefähr 25-30 cm breiten Seiten. Die zweite Art die mit jedem dritten Balken als Träger gebaut – „B“ wurde ist eine einfache Sparre mit einem Deckenbalken, aber hier ist der Deckenbalken größer, ungefähr 30 x 40 cm.

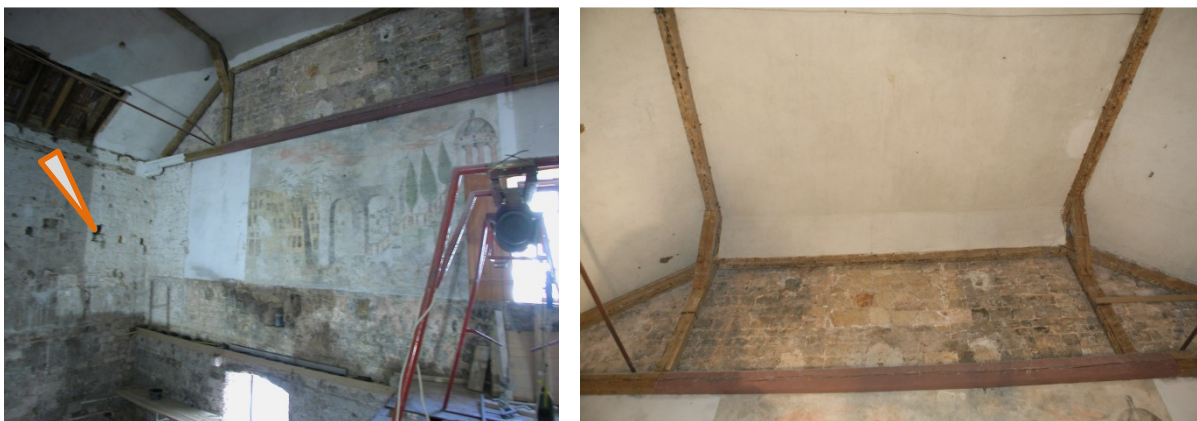
Bild 248 Nordöstliche Ecke<sup>519</sup> Bild 249 Hängender Träger; östliche Fassade<sup>520</sup>

Über der Bühne ist das Dachwerk anders gebaut. Eine heute abgerissene Holzstruktur wurde erstellt, um Raum für die Schauspieler und die Theaterrequisiten zu schaffen. Zwei doppelt abgehängte Träger wurden erstellt. Einer über die Abgrenzung zwischen der Bühne und dem Zuschauerraum und der andere entlang der östlichen Fassade im Inneren. An der nördlichen Seite, im Bereich der Bühne wurden Treppen vom ersten Stock bis zum Dachgeschoss gebaut. Löcher für die Holzbalken, die die Struktur gebildet haben, waren in den Mauern sichtbar (Bild 248). Die Struktur ist auf den Bausanierungsplänen noch dargestellt. In der Periode 1996-2010 wurde sie abgerissen und ist nicht Teil des im Moment laufenden Umbaus des Theaters.

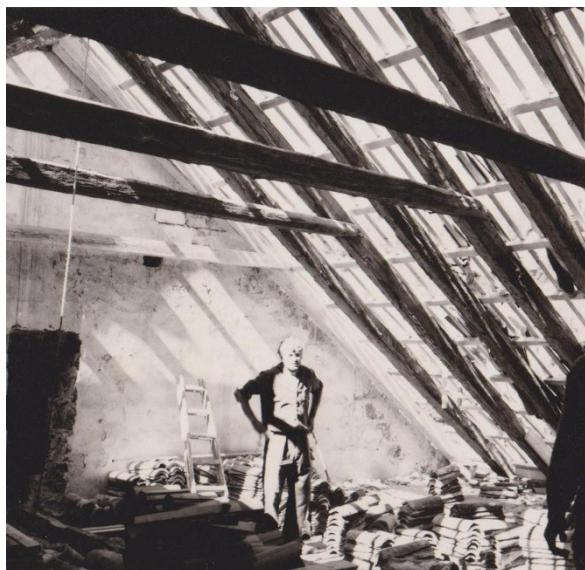
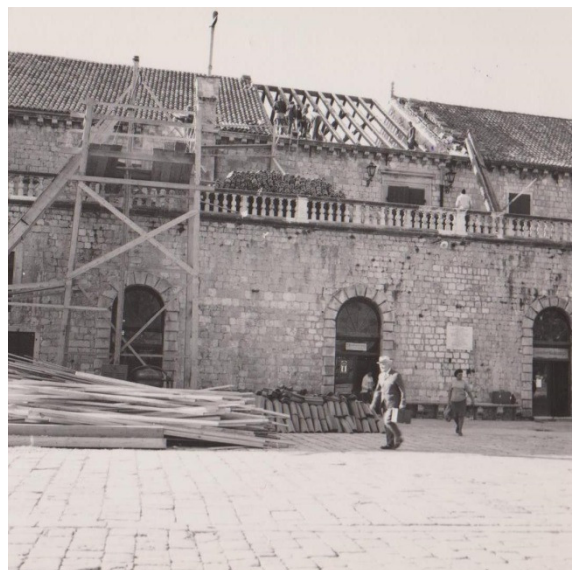
Bild 251 Die Dachreparatur von 1970 (am östlichen Teil)<sup>522</sup>

Seite der Bühne gegeben. Das Dachwerk wurde sicherlich mehrmals repariert. Die Balken, Sparren und die Verbindungen sind oft mit Eisen und Stahl verstärkt. Die letzte dokumentierte Reparatur wurde im Jahr 1970 durchgeführt.

Das Dachwerk hatte viele typologische Nachteile. Die Sparrendimension von 17/22 cm und ihre Gestaltung waren für eine Spannweite von 12.8 Metern nicht ausreichend. Viele Elemente, wie Kehlbalcken und hängende Trägersäulen wurden mit der Zeit abgerissen. Die existierenden Kehlbalcken wurden deutlich aus der Achse der Sparre erstellt, was Spannungen an dem Träger verursachte. Besonders schlecht war die Lage im westlichen Teil. Im östlichen Teil ist das Theaterdach direkt mit dem Deckenbalken verbunden. Jede konstruktive Bewegung des Balkens hat Schäden an dem verputzten Dach verursacht und umgekehrt.

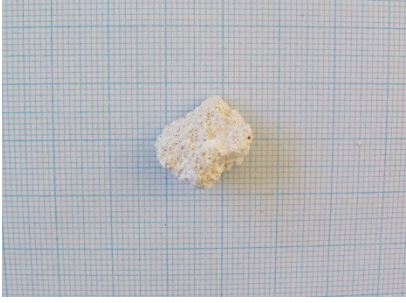
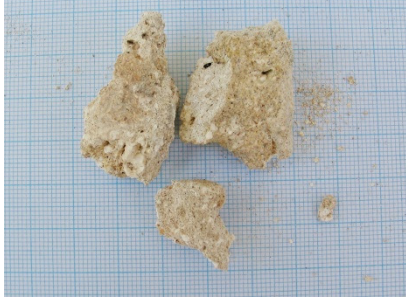
<p><b>C.1:</b> 0E-1J-B (nw)</p>	<p><b>B.1:</b> 0E-1J-13y-3x (s) 180cm Höhe</p>

<p>Diese Art von Mörtel ist in den engen Fugen zwischen den Steinresten die den Bogen am Haupteingang bilden, überall sichtbar.</p>	<p>Sichtbar an den Mauern im ersten Joch des Erdgeschosses, wo die Fläche nicht mit neuen Steinen neu gemauert wurde.</p>
<p><b>B.2:</b> 0E-1J-170cm hohe</p>	<p><b>B.3:</b> 0E-1J (s)</p>

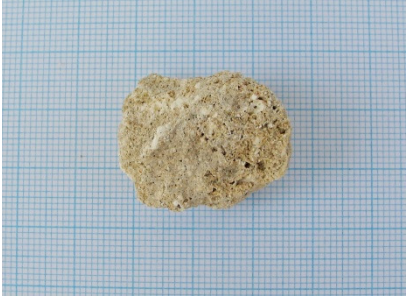
<p>An den Mauern im ersten Joch des Erdgeschosses.</p>	<p>Dieses Mörtelstück war noch mit einem Stein, der in dem Brand von 1571 beschädigt wurde, verbunden.</p>
<p><b>E.1:</b> 0E-1J (s) Loch Füllung</p>

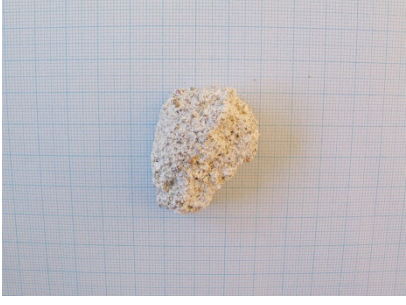
Entlang der offenen Mauerschicht ist dieser Mörtel im 19. Jh. als Füllung benutzt worden.

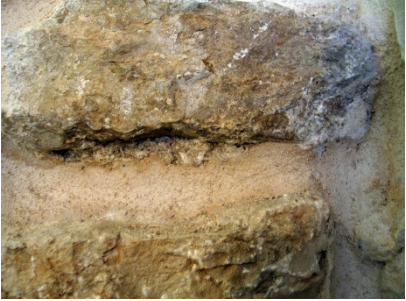
<p><b>A.4:</b> „HA Yachting“</p>

<p>In dem Innenraum der Firma „HA Yachting“ ist ein kleines Stück Mörtel sichtbar. Es ist die älteste Mörtelart – Typ A</p>

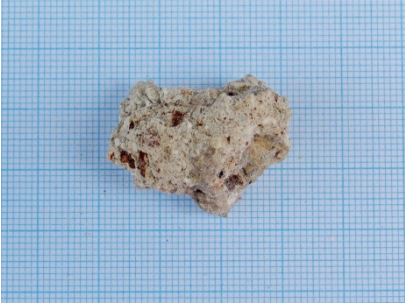
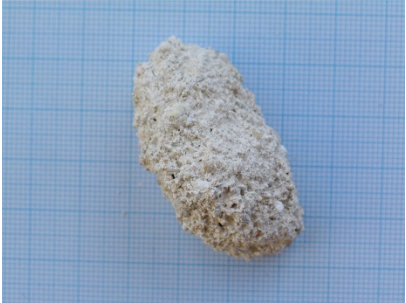
<b>A.6: 0E-6J-8y5x (nw)</b>	<b>E.3: 0E-6J(n)-F</b>

<p>Dieses Mörtelstück stammt aus dem Mauerinneren. An dieser Stelle wurden die Reparaturarbeiten nicht gut durchgeführt und der neue Mörtel wurde nicht eingebracht. Ein kleines Loch war geöffnet aus dem wahrscheinlich historischer Mörtel herausgefallen ist. So war es möglich den originalen Mörtel aus der Mauer zu bestimmen. Das Loch ist durch das Wachstum von Salzkristallen entstanden. Hier wurden wesentliche Salzansammlungen gefunden.</p>	<p>Die Probe stammt aus der Fensterausfüllung. Es ist der österreichische Mörteltyp. Er wurde während der Reparatur im 19. Jh. verwendet, um die Erdgeschossmauern zu sanieren.</p>
<b>A.7 und B.6: OE-6J-11y2x (sw)</b>

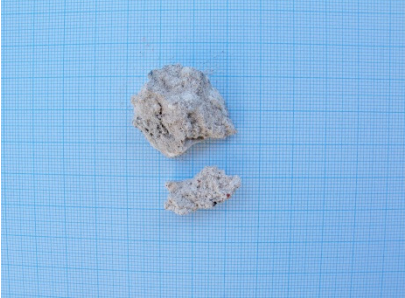
<p>Ein Stück, das in zwei Teile brach (während der Sondierung). Das kleinere ist der älteste Mörteltyp, das größere vom Typ B. Beide sind direkt neben einem in dem Brand von 1571 beschädigten Steinstück gefunden worden. Ein Stück Salz war mit dem Mörtel verbunden (die Beschädigung erfolgte durch kapillare Wasseraufnahme).</p>

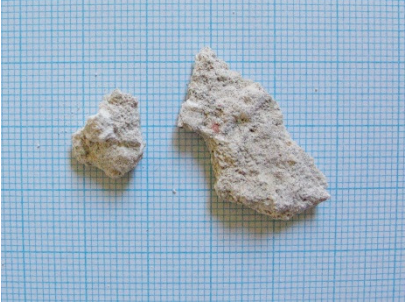
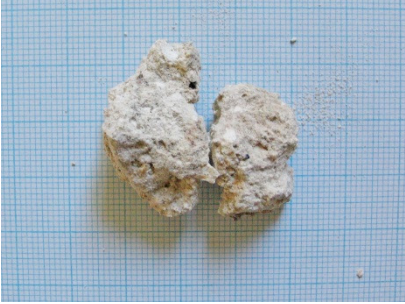
A.8: 0E-8J-9y12x (n)	B.7: OE-OF

<p>Das 8. Joch ist zum größten Teil mit neuem Stein erneut gemauert worden. Durch eine erhaltene Stelle war es möglich eine unveränderte Mörtelprobe zu finden.</p>

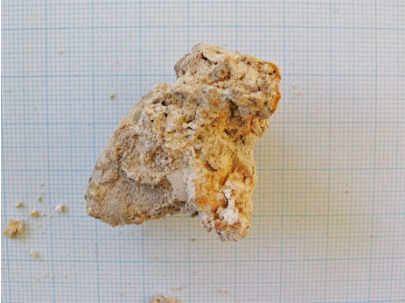
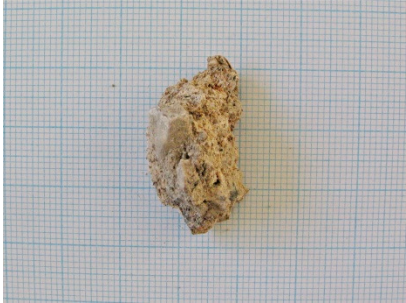
B.8: 0E-OF Grundlagen	A.9: 0E-8J(n)-Grundlage

<p>Der Mörtel entspricht dem Mörtel der Bauphase zwei. Ein Unterschied hier ist, dass er viele rote Elemente enthält. Die Erklärung hierfür ist, dass diese Art Mörtel – „roter venezianischer Mörtel“ für den Bau der Fundamente als Schutz vor Wasser verwendet wurde.</p>	<p>Die Probe wurde aus den Fundamenten im 8. Joch entnommen. Die Elemente (kleine farbige Stücke) entsprechen dem Mörtel des Typs A. Dieser Teil des Fundaments liegt auf antiken Resten und ist in der dritten Bauphase nicht repariert worden, anders als die nördlichen und die südlichen Streifenfundamente.</p>

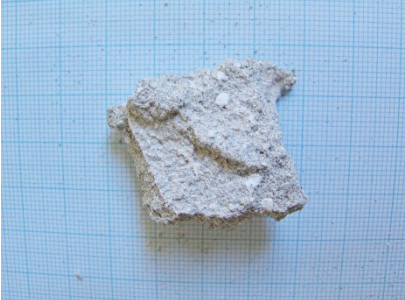
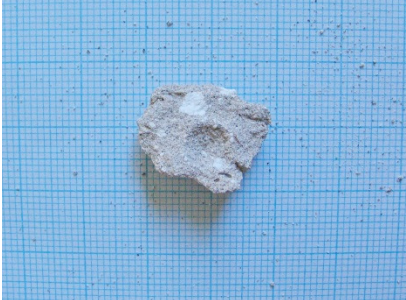
<b>D.2: 1E-W (s)-1F</b>	<b>D.4: 1E-W(s)-3F</b>

<p>Das Fenster wurde im 19. Jh. in der österreichischen Umbauperiode eingebaut. Die Mauerstruktur wurde aufgebrochen und mit Mörtel bearbeitet. Diese Probe wurde zwischen den Steinen gefunden, in denen es keinen Mörtel aus dem 19. Jh. gab.</p>	<p>Obwohl sich an dieser Stelle seit der dritten Bauphase ein Fenster befand, wurde es im 19. Jh. bearbeitet. Die Probe ist wie D.2 in einem Loch gefunden worden, das nicht mit neuem Mörtel bearbeitet wurde (weil der Mörtel aus dem 19. Jh. teilweise herausgefallen ist, und</p>

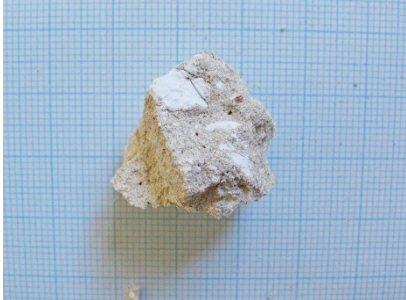
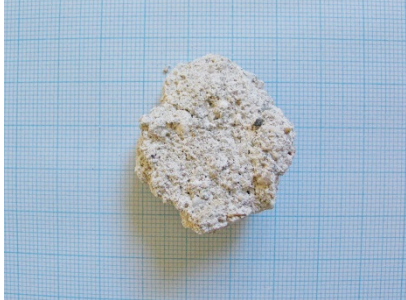
Im österreichischen Umbau wurden die neuen Büros mit einer Mauer getrennt. Heute ist die Mauer abgerissen. Dort wo sie gestanden hat sind Mörtel vom Typ D (dritte Bauphase) und vom Typ E sichtbar. - Typ E befindet sich über/auf dem Mörteltyp D.	Der Mörtel, der sich über dem Mörtel D.3 befindet.

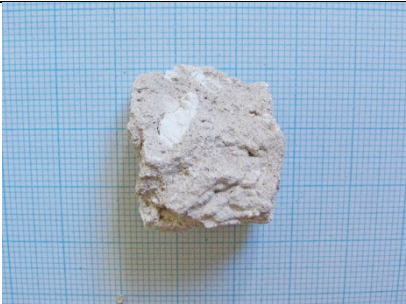
A.10: 1E-O(s)	D.5: 1E-O-M

<p>Die Probe wurde innerhalb der Bühne gefunden, wo ein deutlich vom Brand im Jahr 1571 beschädigter Teil der Steinmauer erhalten ist. Die Fugen sind klein und mit neuem Mörtel saniert, aber es war möglich, einen Teil des alten Mörteltyps zu finden und damit zu bestätigen, dass dieser Teil der Mauer am Anfang des 14. Jh. entstanden ist.</p>	<p>Eine Probe aus der dritten Bauphase - Typ D, nahe des Theatereingangs.</p>
B.11: 1E-OF	D.6: 1E-OF

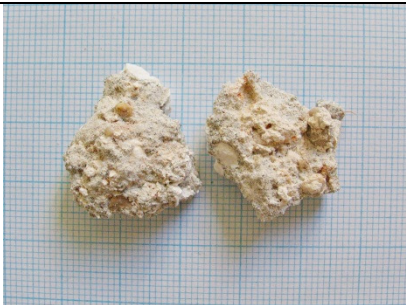
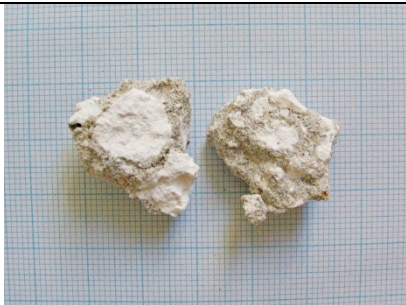
<p>Die Probe befand sich an zwei in dem Brand von 1571 beschädigten Steinen. Mörtel vom Typ B aus der zweiten Bauphase (auf dem Bild) wurde unter einer dünnen Schicht von Typ D aus der dritten Bauphase (nicht dargestellt) entdeckt.</p>	<p>Dieselbe Probe (B.11), aber von der anderen Seite fotografiert.</p>
<p><b>B.12: 1E-O-OF-F</b></p>	<p><b>B.13: 1E-O(s)-F</b></p>

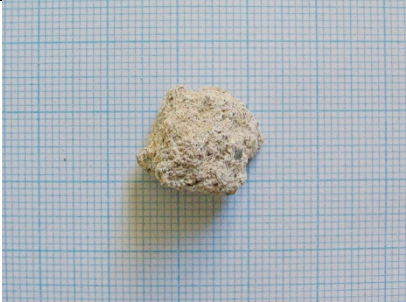
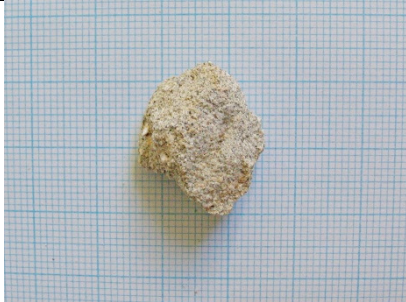
<p>Die zwei Proben B.12 und B.13 sehen gleich aus. Sie gehören zu dem Typ B, dem Mörtel der zweiten Bauphase, obwohl sie etwas anders als die anderen entdeckten Proben des Typs B aussehen. Vom Inhalt der verschiedenen Elemente her sehen sie gleich aus, aber die Farbe der zwei Proben ist etwas dunkler und die Struktur ist etwas feiner. Beide Proben befanden sich zwischen Steinelementen an den Fenstern. Es ist wahrscheinlich, dass der Mörtel für die kleinen Fugen an den Fenstern etwas modifiziert wurde, in Vergleich zum Mörtel innerhalb der Mauern.</p>

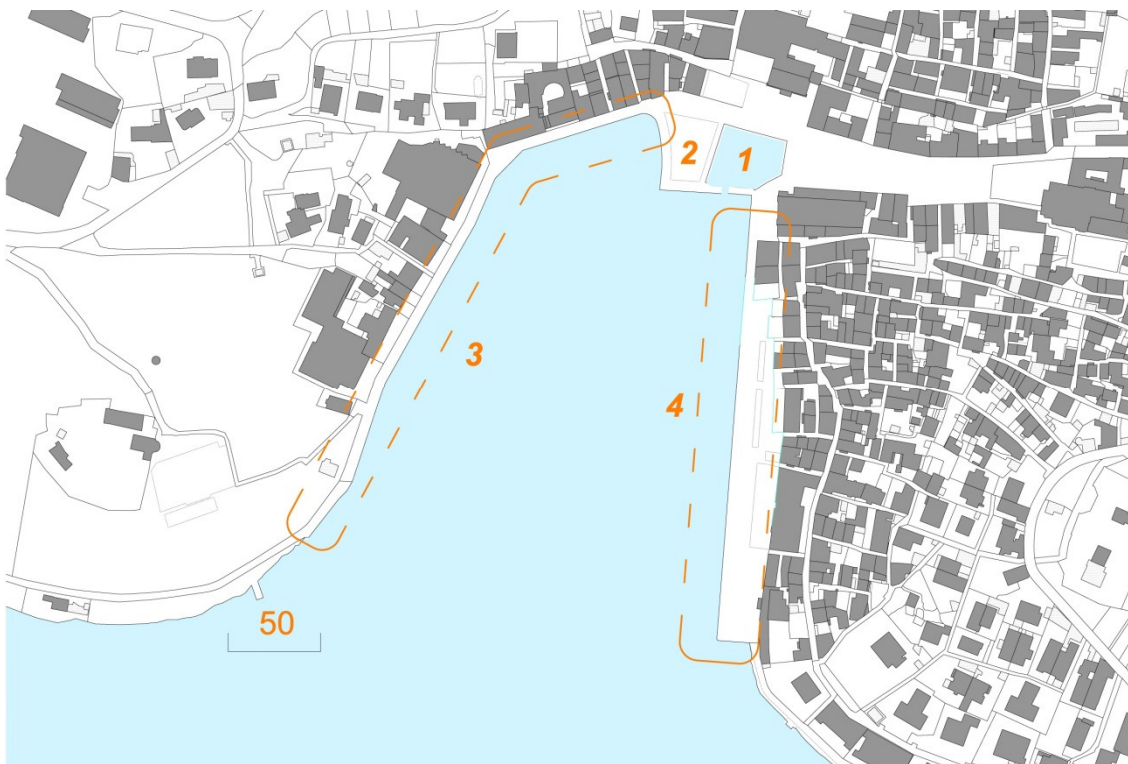
1. Mandrać
2. Der kommunale Pier (erste Erwähnung 1331)

Die erste Möglichkeit für Schiffe im Hafen anzulegen und der hierfür geeignete und natürliche, günstigste Platz im Hafen war der Bereich des heutigen Mandrač (1). Der Bereich des kleinen Hafen Mandrač wurde mit dem kommunalen Pier (2) an seiner westlichen Seite gestaltet. In der Nachbildung der natürlichen Form des Hafens in Hvar, von Ivo Štambuk (Bild 12), befand sich an dieser Stelle eine Halbinsel. Die Halbinsel wurde innerhalb des Piers integriert um den Bau zu erleichtern und die Kosten zu senken.

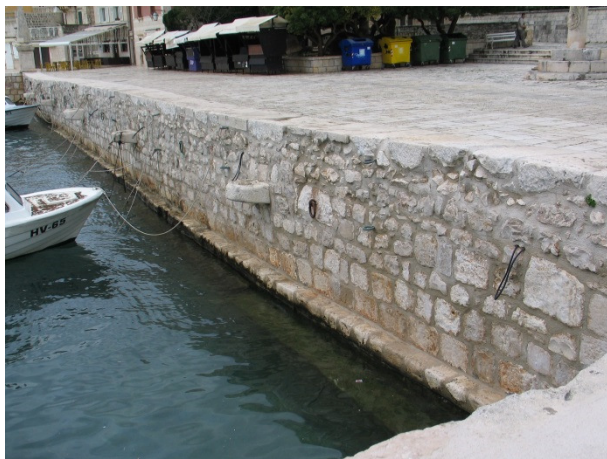
**Bild 266 Nördliche Mauer Bild 267 Östliche Mauer**

Die westliche mauer des Hafen Mandrač wurde im 20. Jh., nach dem Zweiten Weltkrieg repariert und wiederaufgebaut. Ein Teil dieser neuen Struktur ist an der äußeren, nordwestlichen Seite wie auch an der nördlichen Mauer sichtbar (es war nötig, die Ecke zwischen den zwei Mauern auszubauen). An der inneren Ecke ist ein Zusammenstoß ohne Mauerwerkverbindung zwischen der alten Struktur an der nördlichen Mauer und der neuen an der westlichen zu sehen. Fünf Steine zum Anlegen von Schiffen sind in die Mauerstruktur integriert, diese sind bis heute erhalten und werden genutzt (Bild 266).

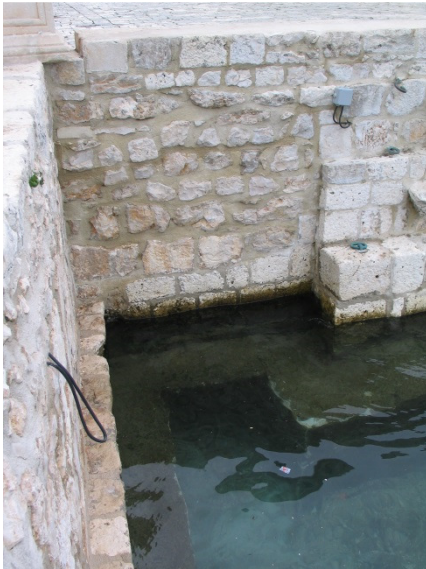
**Bild 268** Ehemaliger Entwässerungskanal **Bild 269** Östliche Mauer

An dem nördlichen Teil der östlichen Mauer befindet sich eine heute verfüllte, ehemals rechteckige „Öffnung“ (Bild 268). Diese war der Auslauf ins Meer für den beschriebenen, ehemaligen Entwässerungskanal, so dass als Folgerung zu schließen ist, dass die fünfte, südöstliche Seite des Mandrač zwischen 1668 und 1708 gebaut wurde. In dem Zeitraum ist in den historischen Quellen nur ein bedeutender Ausbau erwähnt. – Der heutige, fünfeckige Mandrač ist in der Reparaturphase 1670 unter Providur Antonio Barbaro gebaut worden.

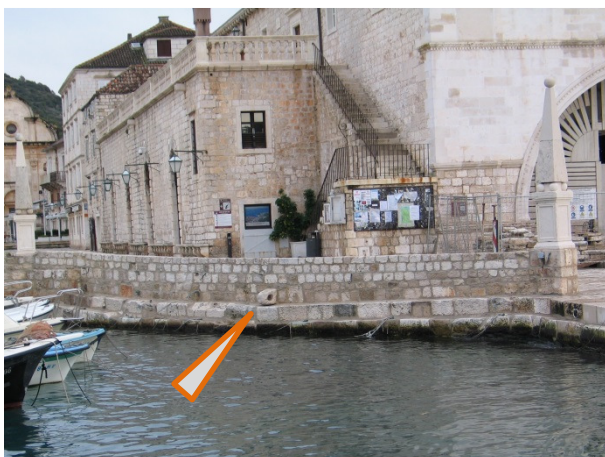
Bild 274 Südöstliche Mauer Bild 275 Südlicher Pier (östliche Seite)

schlanker gestaltet. Ein altes „Anel“ (Steinstück) für die Schiffsanlegung ist an der Mauer erhalten (Bild 274).

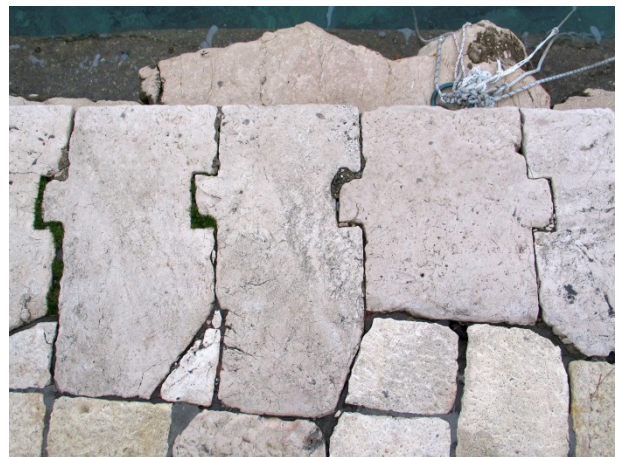
**Bild 280 Fabrika Pier Bild 281 Steinverbindungen**

Der Pier besteht aus Steinstückchen, die miteinander fest verankert waren, so dass die Struktur trotz der Wirkung des Meeres zusammengehalten hat – Es gibt keinen Mörtel der die Macht der Wellen und die Einwirkung des Meeres langfristig ertragen kann. Der Pier besteht aus drei Steinreihen, jede etwas eingezogen in Bezug auf die untere (Bild 280). Die unterste, tiefste Schicht gestaltet eine massive Linie auf dem Niveau des Meeres. Die Mitte ist eine gezackte, fest verbundene Steinreihe. Die obere Schicht besteht aus großen Steinen, die durch Keile oder ein Nut- und Federsystem fest verbunden sind. Mit ihrem Gewicht stabilisieren sie die unteren zwei Reihe ( Bild 281).

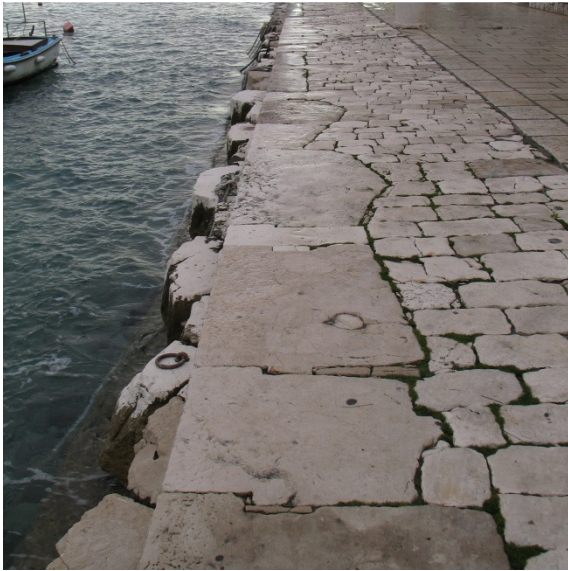
**Bild 282 Obere Steinreihe Typ 1 Bild 283 Obere Steinreihe Typ 2**

Es gibt zwei Arten von Steinen in der oberen Steinreihe. Eine besteht aus kleinen und großen Elementen, jedes einzigartig und seiner Position angepasst (Bild 282). Die zweite Art der Blöcke befindet sich an drei Stellen, nahe am gefährdeten südwestlichen Bereich von Fabrika. Wahrscheinlich sind sie im Verlauf einer Reparatur eingebaut worden. Das System besteht aus zwei Arten von Steinen, eine longitudinale und eine transversale Form, die miteinander durch ein Nut- und Federsystem fest verbunden waren. Der Vorteil des zweiten Systems ist, dass die Steinstücke vorgefertigt sein konnten und nur an den Verbindungen der alten Struktur angepasst werden mussten. Die Steine sind dunkler im Vergleich zu den alten ( Bild 283).

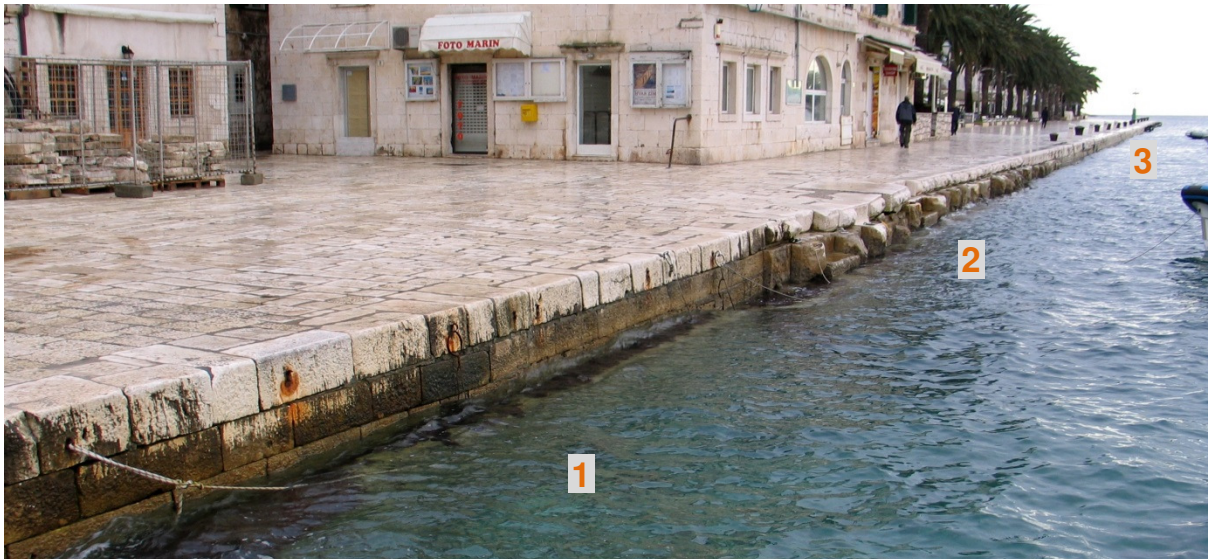
Bild 285 Östliches Ufer – „Riva“

Der Pier Vidali ist vom Baustil her gleich wie das Ufer Fabrika gebaut; drei Steinreihen, die untere massive, die mittlere gezackt und die obere massiv mit einer Nut- und Federsystemverbindung. Bild 285; „1“: Verlauf des Piers vor dem Arsenal. Gebaut im Jahr 1824 unter Österreich; „2“ Pier Vidali: historische Bauart; „3“: Riva, im 19. und 20. Jh. in Phasen gebaut.

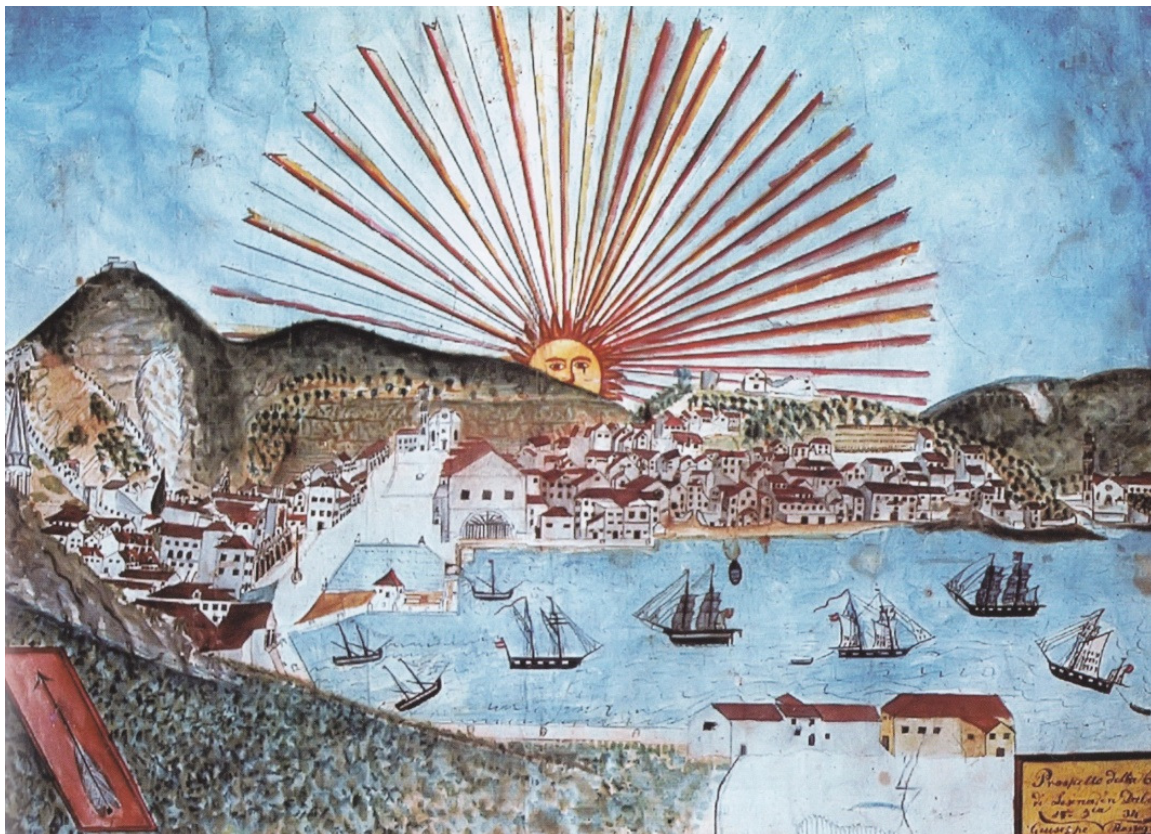
Bild 286 Josip Rossignoli, Panorama Hvar 1834<sup>602</sup>

Auf dem Panorama der Stadt Hvar von Josip Rossignoli ist der Zustand im Jahr 1834 sichtbar. Vor dem Arsenal und dem Vidali Haus befindet sich ein Pier. Der Pier von 1824 vor dem Arsenal ist mit dem südlichen, älteren Molo Vidali / Pier Vidali verbunden. Weiter südlich ist sichtbar, dass sich die Stadtstruktur bis zur Uferanlage entwickelt hat. Die Küste selbst ist nicht als gleichwertig wie die öffentlichen Piere dargestellt, weil die Piere dort von Einzelpersonen in einem deutlich kleineren Maßstab gebaut worden waren.

Die Risse im zentralen Bogen entsprachen den Schwerpunkten der Deformation bei den Halbkreisbögen (Seite 194). In der Bausanierung mussten einige Steinstücke ersetzt werden. Die inneren Seiten der Mauer waren auch an derselben Stelle beschädigt. (Bild 286: Josip Rossignoli, Panorama Hvar 1834)

Die neue Metzgerei wurde vor das Arsenal, an seine südwestliche Seite gebaut (Bild 286 - rechts unten Arsenal und Bild 289), weil die vorige, die nordöstlich von Mandrač lag, wegen dessen Ausbau 1795 ausziehen musste. Sie wird 1799 als *Nuova Beccaria* erwähnt. Dieses Gebäude wurde 1875 vor dem Besuch des Kaisers Franz Joseph I abgerissen und ein neues in Križna Luka wurde 1886 errichtet (in der zweiten Bucht östlich).<sup>603</sup>

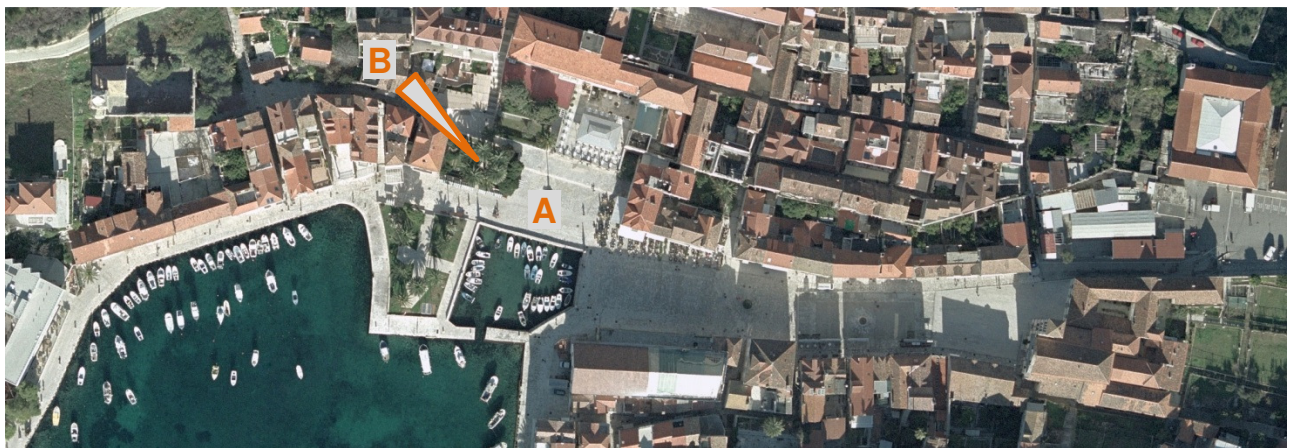
Bild 291 „Pjaca“

Im 15. Jh. ist der erste Teil der Pjaca mit Steinplatten gepflastert geworden. Es ist der repräsentativste Teil des Platzes, die Fläche vor der Loggia, nördlich vom Hafen Mandrač (Bild 291 - „A“). Der Platz Pjaca wurde zum größten Teil 1780 gepflastert. Kapitän Antun Piovesana, der Leiter für öffentliche Arbeiten, hatte mit Meister Mate Štambuk (dem Sohn von Ante Štambuk aus dem Dorf Selca auf der Insel Brač) einen Vertrag abgeschlossen. Die Steine wurden aus dem „Pod Planik“-Steinbruch bestellt. Der nordwestliche Teil wurde in dieser Bauphase nicht gepflastert. Hier wurde im Jahr 1877 die älteste Parkanlage in Hvar angelegt („B“).
