Baugeschichte des Arsenal Hvar

# Inhalt

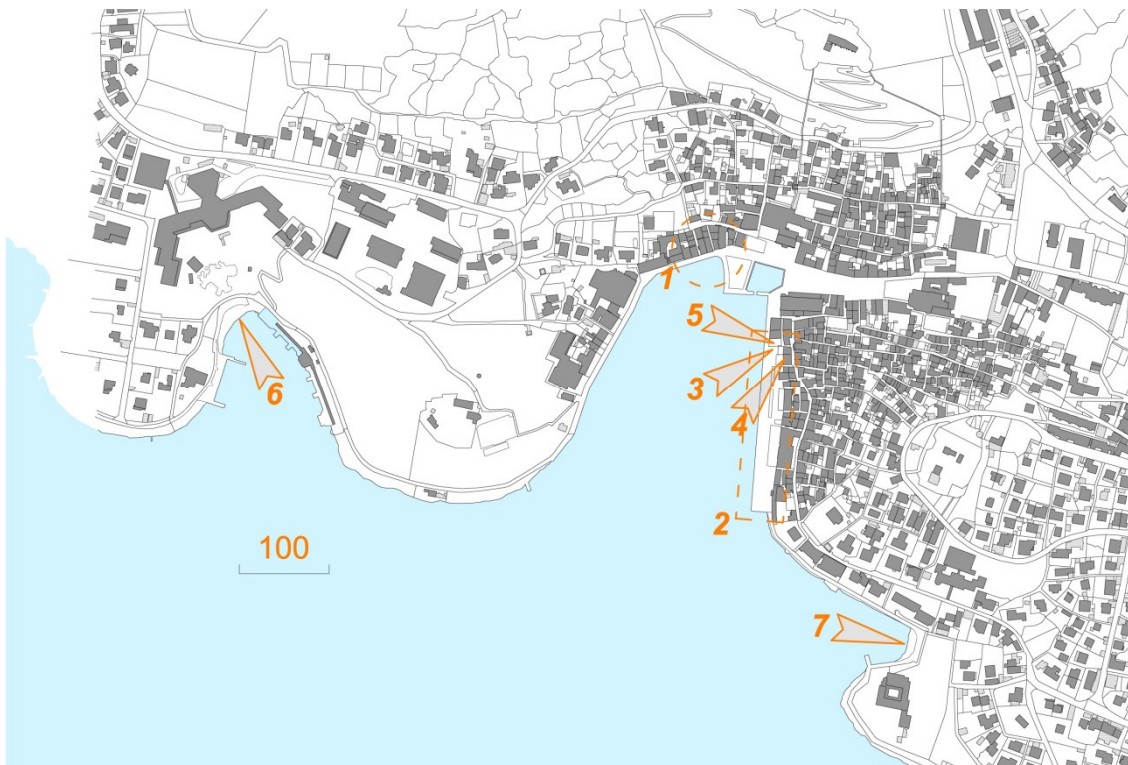
**Bild 292 Historische Werften, Hvar (ausgenommen des Arsenal)**

1. Nördliche Werft (Fabrika); erste Nennung im Jahr 1442
2. Östliche Werft (Riva); erste Nennung im Jahr 1469
3. Anuncijata Werft (Riva); erste Nennung im Jahr 1697
4. Paladinić Werft (Riva); erste Nennung 17. Jh.
5. (heutiges „Red Baron“) Werft (Riva); erste Nennung im Jahr 1830, außerhalb des Hafens von Hvar:
6. Werft der Familie Samohod (Bucht Babina Lučica / Bonj, die erste Bucht westlich des Hafens von Hvar) erste Nennung im Jahr 1706
7. U Križa-Werft (Bucht U Križa, die erste Bucht östlich des Hafens von Hvar, nördlich des Franziskanerklosters) erste Nennung im Jahr 1853
