Diplomarbeit

# Die Kapelle der Rosenkranzbruderschaft in Tuntenhausen

## Dokumentation der Ausstattung

LEHRSTUHL FÜR RESTAURIERUNG,

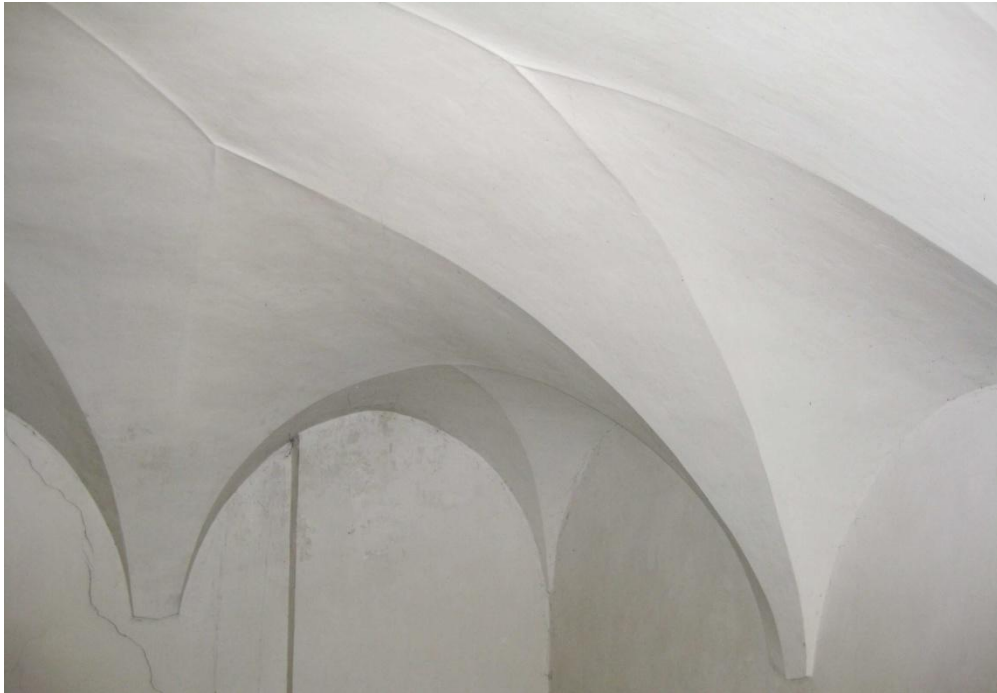
Abb. 10: Gewölbe der Kapelle.

Das Gewölbe des nahezu quadratischen Kapellenraums bilden vier kleine und vier große Stichkappen. Die kleinen Stichkappen sitzen dabei mittig auf der jeweiligen Wand, die große Stichkappe läuft über Eck und wird von Tromben abgeteilt. Dadurch entsteht ein Achteck, das mit einem Stern mit acht Spitzen verziert ist. Die Gewölbeansätze tragen nur einige Zentimeter auf. Auf Dekor wurde verzichtet. Der Boden der Kapelle ist mit in Ost-West Richtung verlaufenden breiten Holzdielen belegt. Dabei ragt aus einem der Bretter in der Mitte des Raumes ein kurzes Holzstück heraus. Da es sich um eine zentrale Stelle im Raum handelt, liegt die Vermutung nahe, dass eine wichtige Prozessionsstange mit Mariensymbol oder Kreuz eingesteckt war.

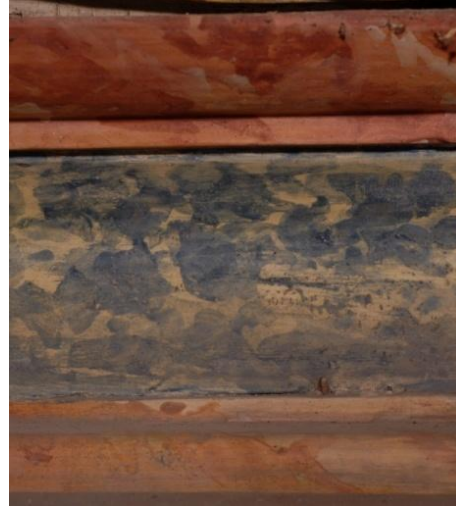
Abb. 19: Predella Detailaufnahme.

Zuunterst befindet sich eine mehrschichtig aufgetragene Grundierung. Für die blaue Marmorierung wurde zunächst eine dünne bleiweißhaltige Schicht aufgebracht. Auf dieser liegt eine dicke blaue Farbschicht – Smalte mit Weiß ausgemischt. Zuoberst ist teils ein reiner Smalteauftrag ausgeführt. Die weiße Schicht schaut an zahlreichen Stellen unter der blauen hervor. Die blaue Farbschicht ist mit kurzen, schwungvollen Pinselstrichen aufgebracht und stellenweise aufgestupft, der Pinselduktus ist teils deutlich zu erkennen. Blaue und rote Marmorierung sind matt.

Für die rote Marmorierung wurde auf die Grundierung eine dünne rote, mit Weiß ausgemischte Farbschicht aufgetragen. Diese ist an einigen Stellen recht dick und bildet Ränder. Vermutlich ist die Farbschicht nass aufgetragen worden, weil sie an einigen Stellen verlaufen ist. Ein Pinselduktus ist nicht zu erkennen. An einigen Stellen der roten Marmorierung finden sich mit einem Pinsel aufgemalte weiße Adern. Der auf der Marmorierung liegende dünne Überzug lässt die Marmorierung heute leicht gelblich wirken.

Die Predella ist zweifarbig marmoriert: Sockelplatte und Profile rot, die gewölbte Fläche blau (Querschliff P13, P19).

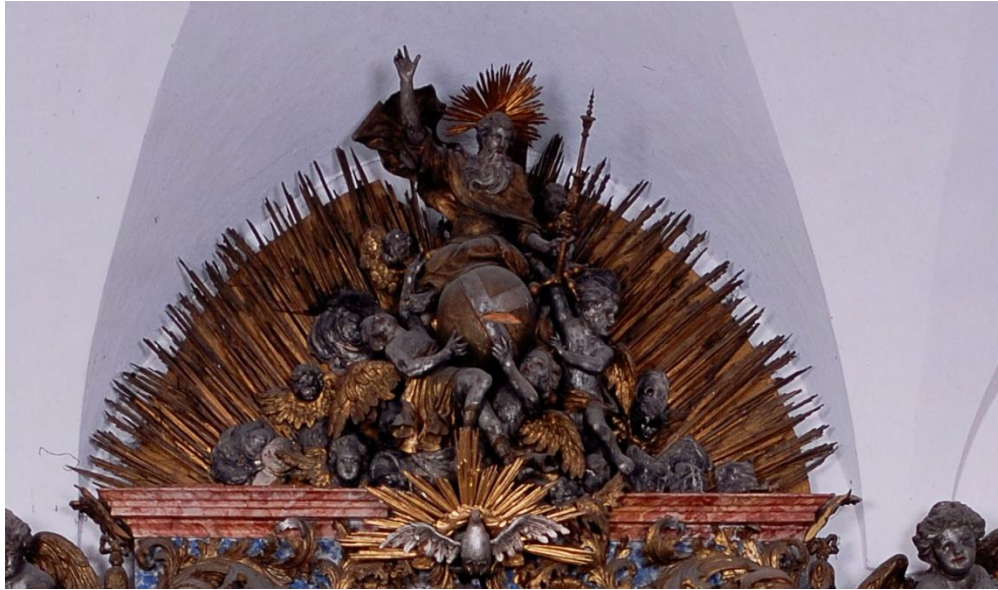
Abb. 35: Auszug, Gesamtaufnahme.

Über dem Retabel ist ein Auszug mit Gottvater als zentrale Figur angebracht. Die Auszugsgruppe bildet ein Dreieck mit Gottvater an der Spitze. Der Hintergrund besteht aus einer halbkreisförmigen Scheibe mit darauf befestigten Strahlen. Zuerst thront Gottvater sitzend auf einer Weltkugel. Die Weltkugel und das Gewand Gottvaters werden von drei Engeln gehalten. Fünf Puttenköpfe und zahlreiche Wolken umgeben Gottvater.

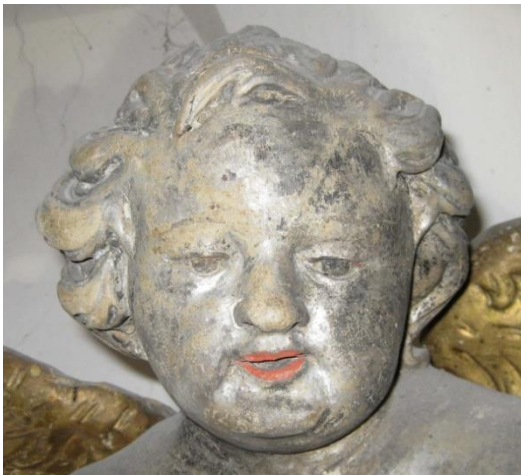
Abb. 44: Gesicht Engel linke Seite.

Die Engel sind versilbert, die Tücher und die Flügel sind mit Messing-Schlagmetall versehen. Die Augen sind weiß hinterlegt und tragen schwarze Pupillen. Sie sind rot umrandet, die Augenbrauen in schwarz aufgemalt. Der Mund ist rot. Die Engel sind nur auf der vom Betrachter einsehbaren Fläche mit Blattmetall belegt. Auf den Rückseiten der Engel ist die weiße Unterlegung, auf den Flügelrückseiten die gelbe Unterlegung aufgetragen (Abb. 117).

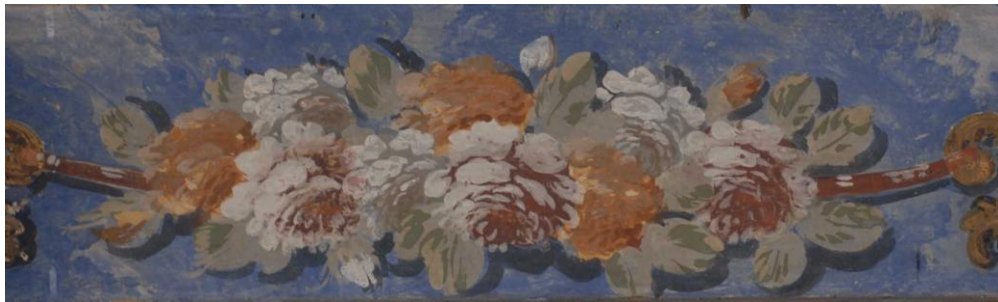
Abb. 67: Fries, Blumenarrangement linker Altarschrank.

Die Blumenarrangements wurden mit verschiedenen Farben aufgemalt. Für die Blätter wurde zunächst ein helles Grün aufgetragen auf dem mit dunklerem Grün und Braun die Strukturen des Blattes gemalt sind. Die roten Rosen entstehen durch eine auf rot aufgetragene weiße Malerei. Für die grauen Rosen wurde zunächst der graue Grundton aufgetragen, auf den mit Weiß Strukturen aufgemalt sind. Die gelben Rosen sind gelb unterlegt, darauf wurden mit orange und abschließend mit einem weißlichen Ton die Blütenblätter herausgearbeitet. Die kurzen Bänder zwischen Ornamenten und Blumenarrangements sind nach Anschließen des Blattmetalls aufgemalt, dafür wurden die Grundform mit einem Rotton aufgebracht und anschließend mit

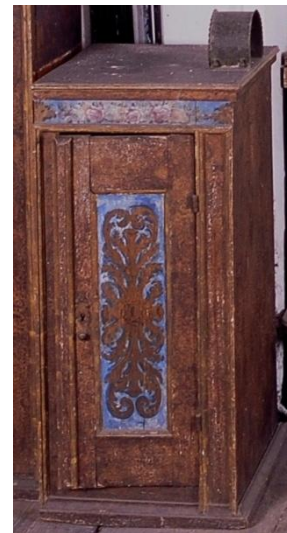
Abb. 69: Opferstock, Gesamtaufnahme

Der rechteckige Opferstock aus Holz steht an der Westseite und stößt mit der linken Seite an den an der Westseite stehenden eintürigen Schrank (Konstruktion 9). Aufgrund von Umrissen am eintürigen Schrank kann davon ausgegangen werden, dass der Opferstock vor dem Fassen der Schränke hier aufgestellt wurde (Abb. 138). Der kleine Opferstock mit nur einer Türfüllung unterscheidet sich wenig vom Aufbau der Schränke. Er ist in Sockel, Mittelteil, Fries und Gesims unterteilt. Nur durch den Einwurf, einem bogenförmigen Metallband, an der Oberseite des Opferstocks ist dieser als solcher zu erkennen (Abb. 139).

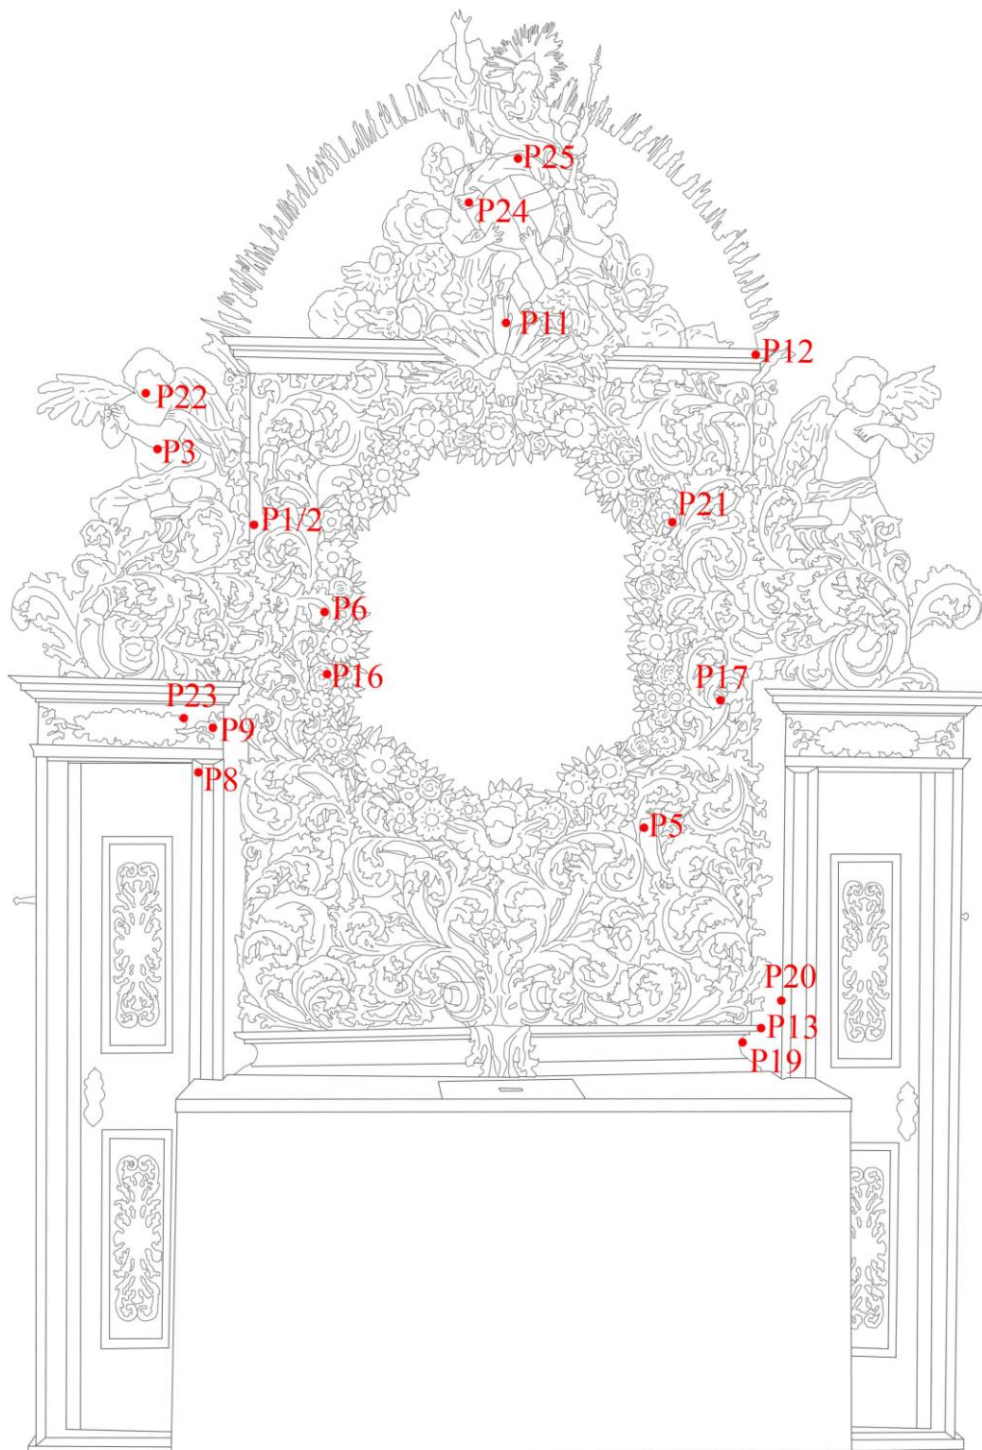
Kartierung 5: Retabel, Entnahmestellen der Proben für die Querschlitze.

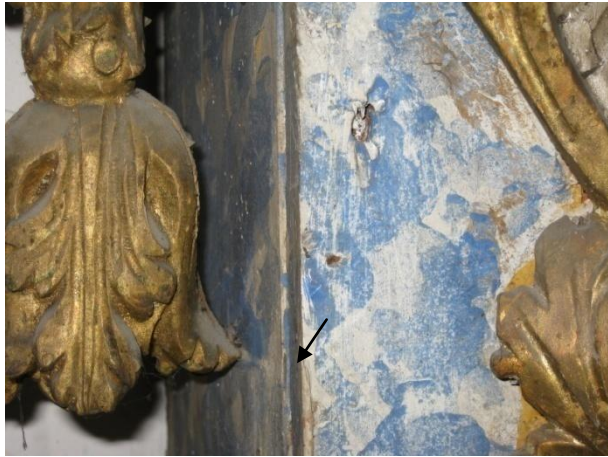
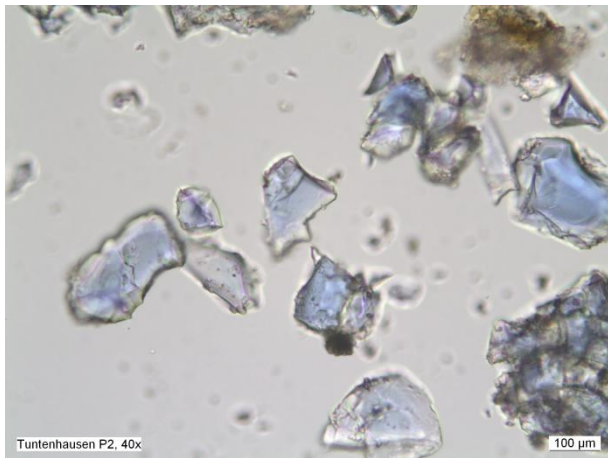
<b>Kapelle der Rosenkranzbruderschaft, Retabel</b>		<b>Probe-Nr. P2</b>
<b>Streupräparat</b>		
<p>Hintergrund; blau-weiße Marmorierung; Rand, linke Seite.</p>

<b>Beschreibung</b>	<b>Probe VIS</b>	
<ul style="list-style-type: none"><li>- Blau</li><li>- klar durchscheinende Partikel</li><li>- inhomogen</li><li>- muscheliger Bruch</li></ul> <p>=&gt; Smalte</p>

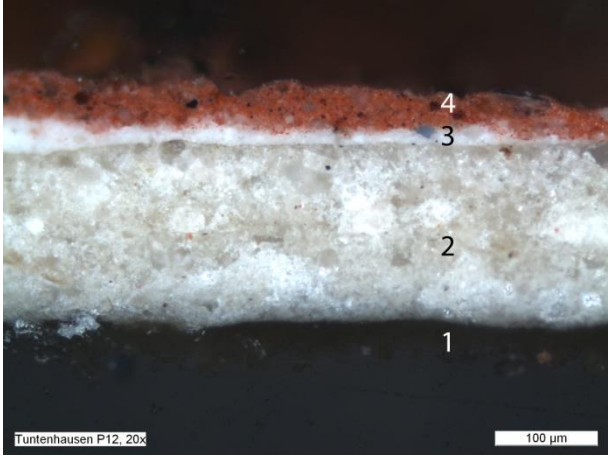
<b>Kapelle der Rosenkranzbruderschaft, Retabel</b>	<b>Probe-Nr. P12</b>
<p>Querschliff</p> <p>Rote Marmorierung; Gesims, rechte Seite.</p>

<p><b>Beschreibung der Schichten</b></p> <p>5. Überzug (in UV sichtbar).                      4. Rot pigmentierte Schicht.                      3. Bleiweißhaltige Schicht.                      2. Grundierung.                      1. Isolierschicht (in UV sichtbar).</p>	<p><b>Probe VIS</b></p>

Die Blüten und Blätter des Kranzes um das Gemälde sind wie die Akanthusblätter mit Messing-Schlagmetall versehen. Die Leisten des Spannrahmens sind gelb gefasst. Bei den Blüten wurde das Holz mit einer dünnen Bindemittelschicht isoliert und anschließend eine Grundierung aufgetragen. Die Grundierung ist mit einer Bindemittelschicht abgesperrt. Darauf befindet sich eine gelbe bleiweißhaltige Unterlegung. Das Blattmetall ist mit einer dünnen Bindemittelschicht angeschossen. Die eingesteckten Blätter sind ebenfalls mit Messing belegt, welches auf verschiedene Arten aufgebracht ist (Abb. 107). Entweder sind die Blätter, wie auch die Blüten, mit Grundierung und gelber Unterlegung versehen, auf der das Blattmetall angeschossen ist, oder das Blattmetall liegt einem roten Anlegemittel auf. Daher wirkt die Farbigkeit des Blattmetalls der Blätter unterschiedlich. Möglich, dass die Blätter mit der roten Unterlegung später hinzugekommen sind, da sie sich auch in ihrer Form unterscheiden (Querschliff P16, P21).

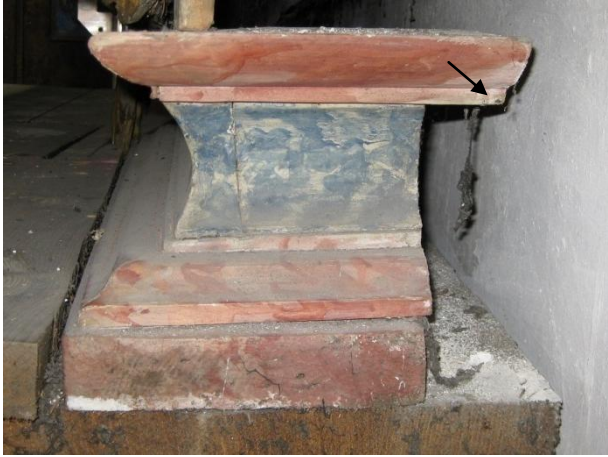
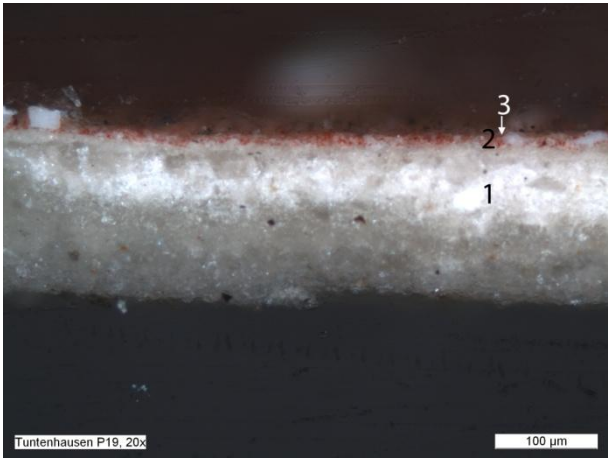
<b>Kapelle der Rosenkranzbruderschaft, Predella</b>	<b>Probe-Nr. P19</b>
<b>Querschliff</b>	
<p>Rote Marmorierung; rechte Seitenfläche.</p>

<b>Beschreibung der Schichten</b>	
<p>3. Überzug (in UV sichtbar). 2. Rot mit Weiß ausgemischt. 1. Mehrschichtige Grundierung.</p>	<p><b>Probe VIS</b></p>

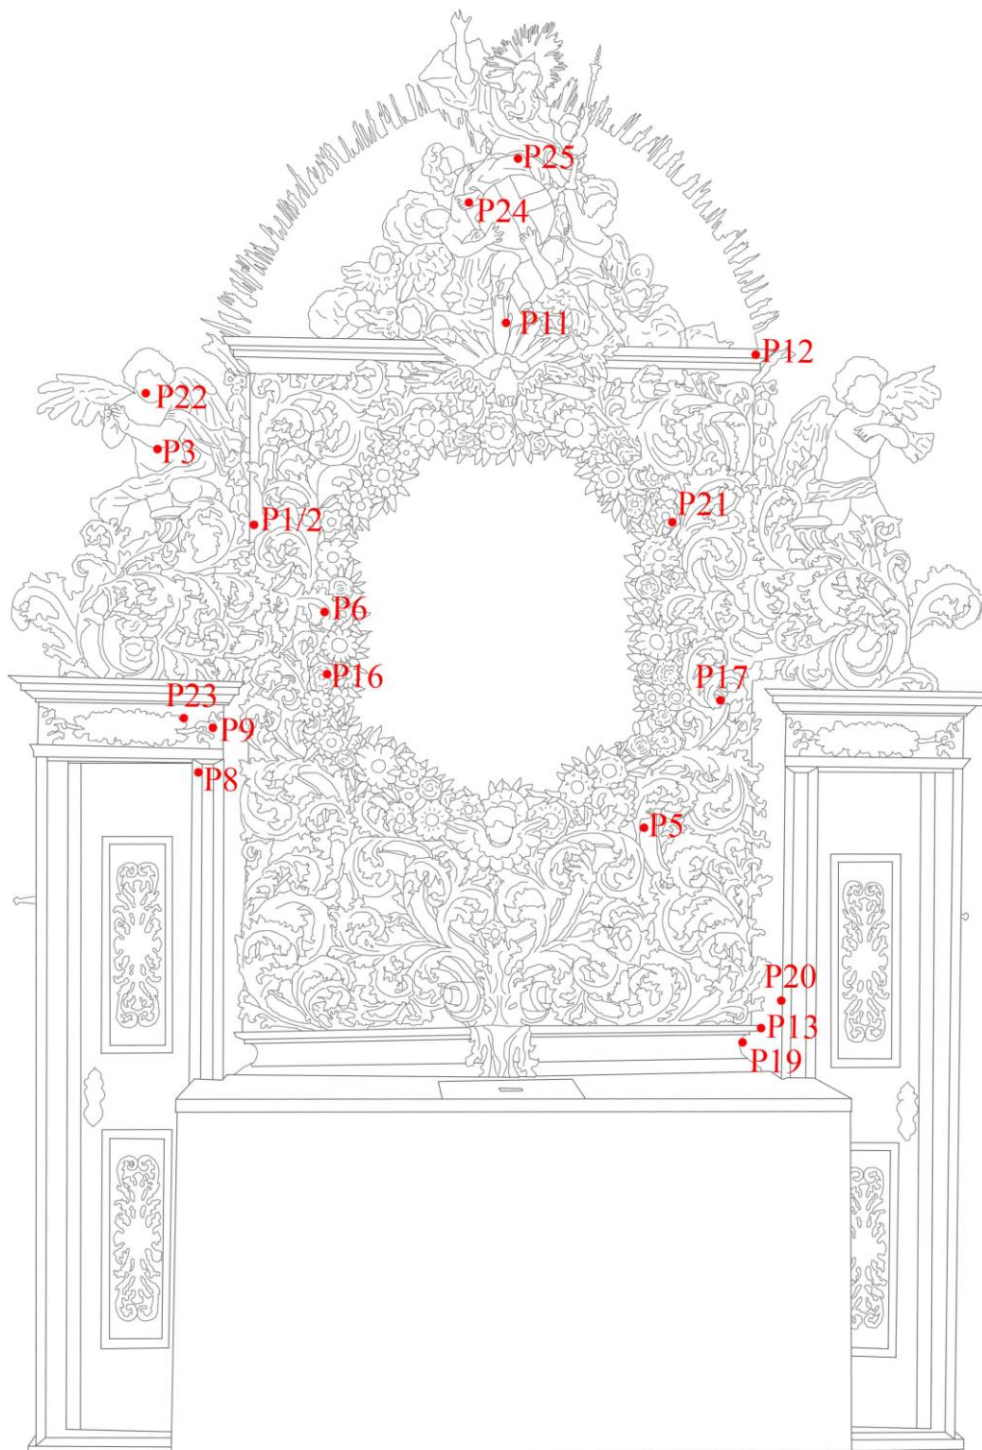
Kartierung 5: Retabel, Entnahmestellen der Proben für die Querschliffe.

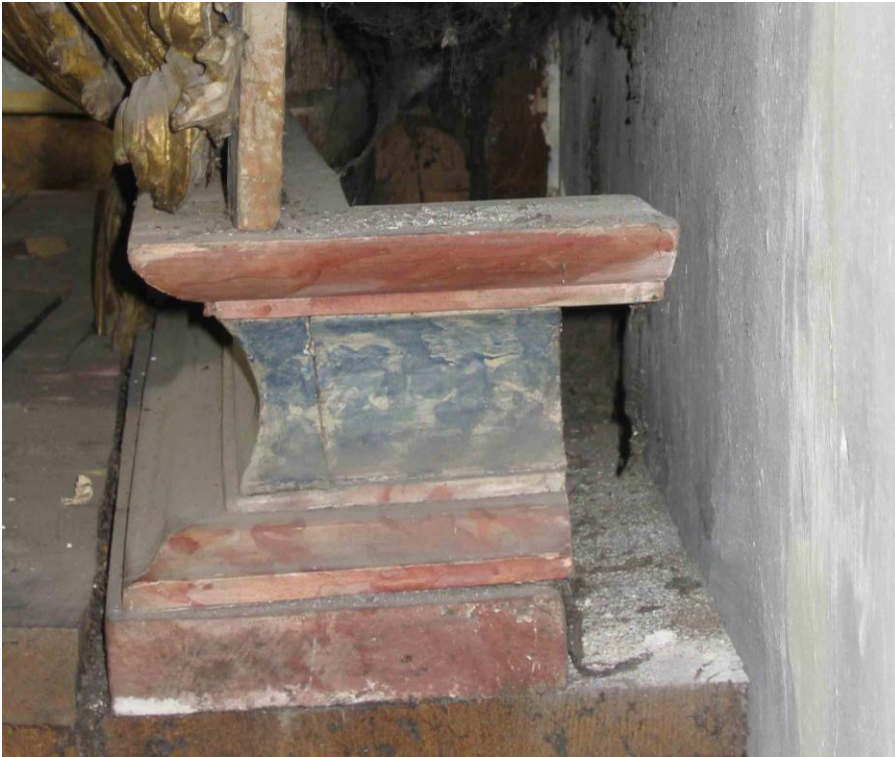
Abb. 93: Retabel, Unterkonstruktion steht ohne konstruktive Verbindung auf der Predella.

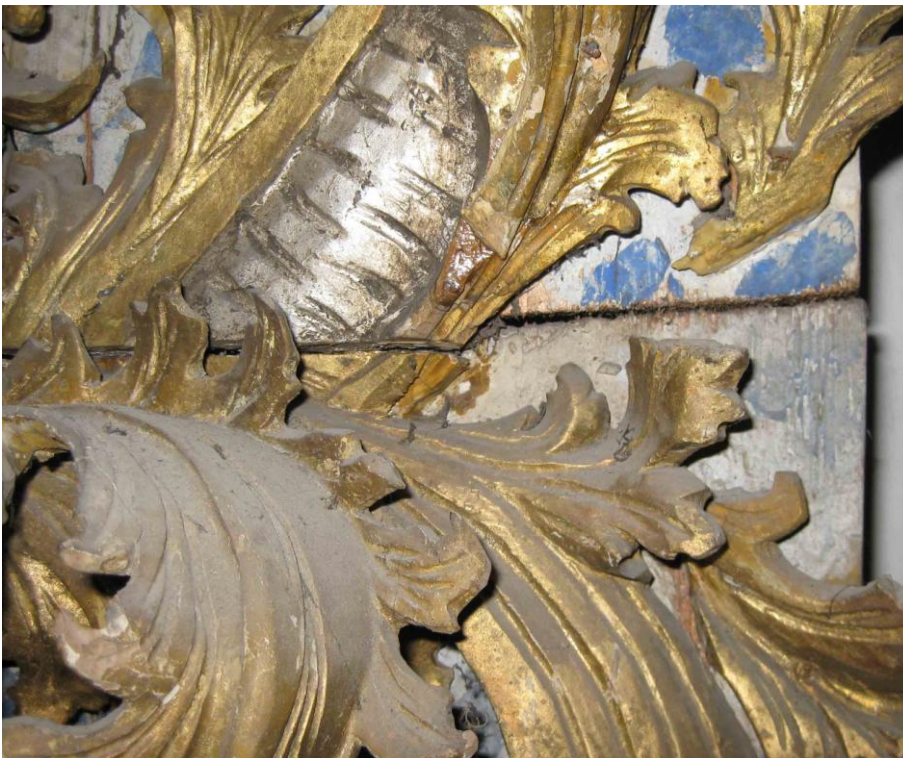
Abb. 94: Retabel, stumpf aufeinander stoßende Bretter, rechte Seite.

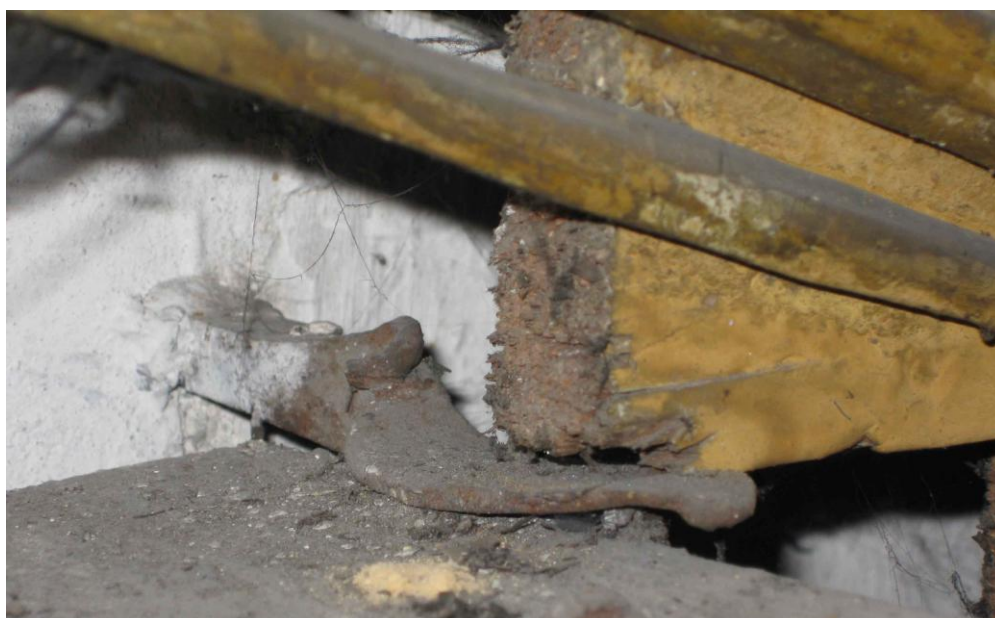
Abb. 100: Retabel, Befestigung des Gesimses mit einem geschmiedeten Vierkanteisen mit zungenförmig ausgeschmiedeter Spitze an der Wand.

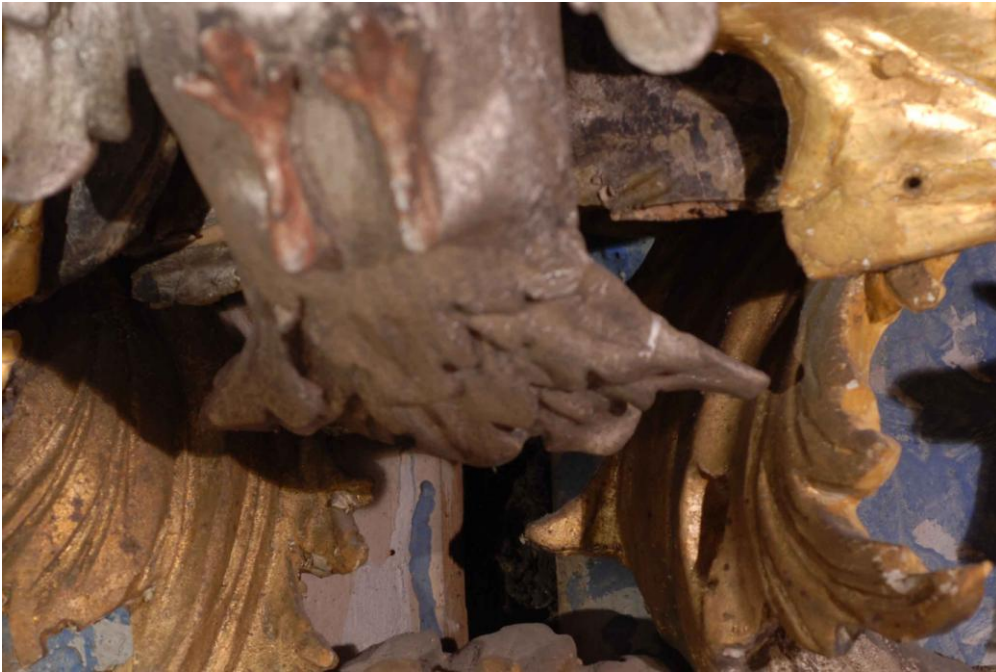
Abb. 105: Retabel, Laufspur unterhalb der Taube.

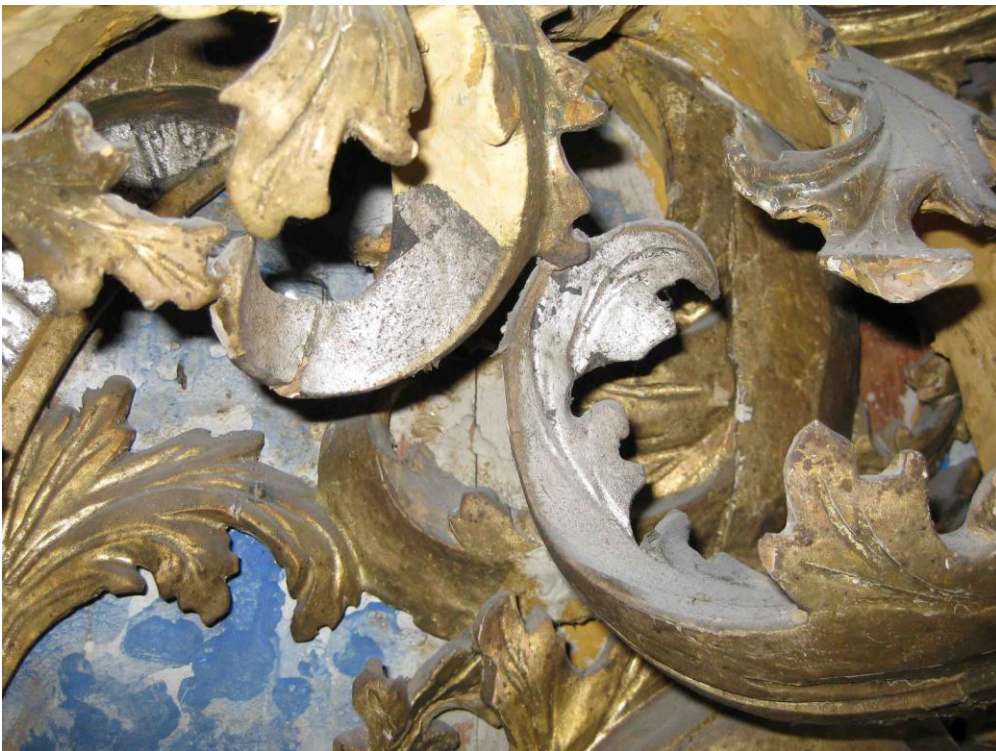
Abb. 106: Retabel, blau-weiße Marmorierung und Blattmetalle.

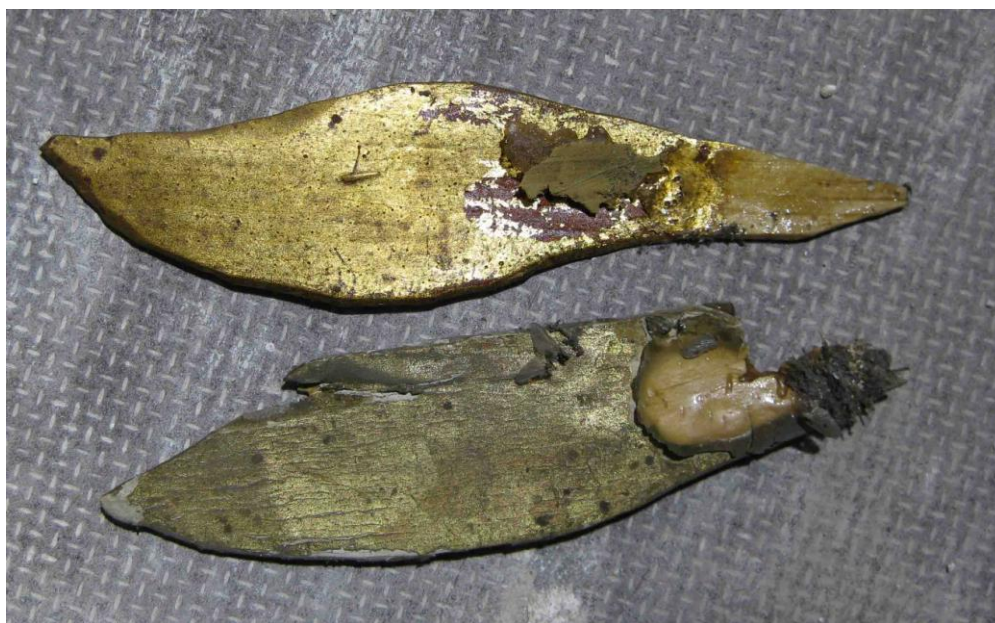
Abb. 107: Retabel, Blätter des Blütenkranzes, unterschiedliche Unterlegung des Messing-Schlagmetalls.

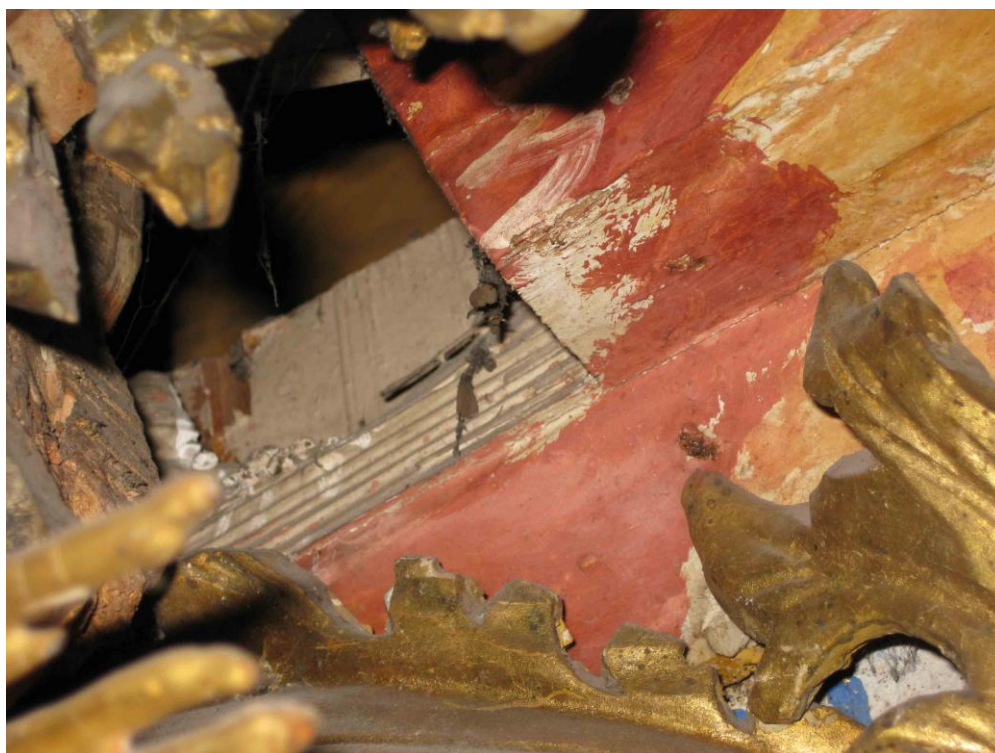
Abb. 108: Retabel, Gesims Ausschnitt für die Gottvatergruppe.

Die Aussparung im Gesims muss vor dem Fassen ausgeführt worden sein, da sich Fassungs-spritzer an den Schnittstellen befinden (Abb. 108). Das Gesims ist rot marmoriert. Auf einer das Holz absperrenden Isolierschicht liegt die Grundierung. Für die Marmorierung wurde zunächst eine dünne weiße Schicht aufgebracht. Diese ist gleichmäßig und flächig, ein Pinselduktus ist nicht sichtbar. Auf der weißen Schicht

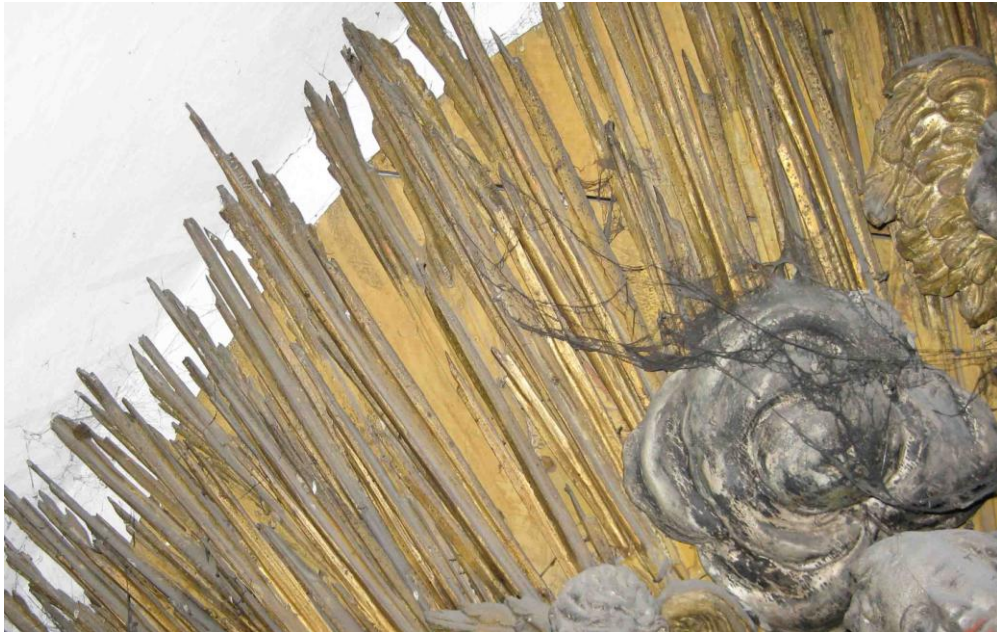
Abb. 109: Auszug, Viertelkreis mit Anstückung am oberen Teil.

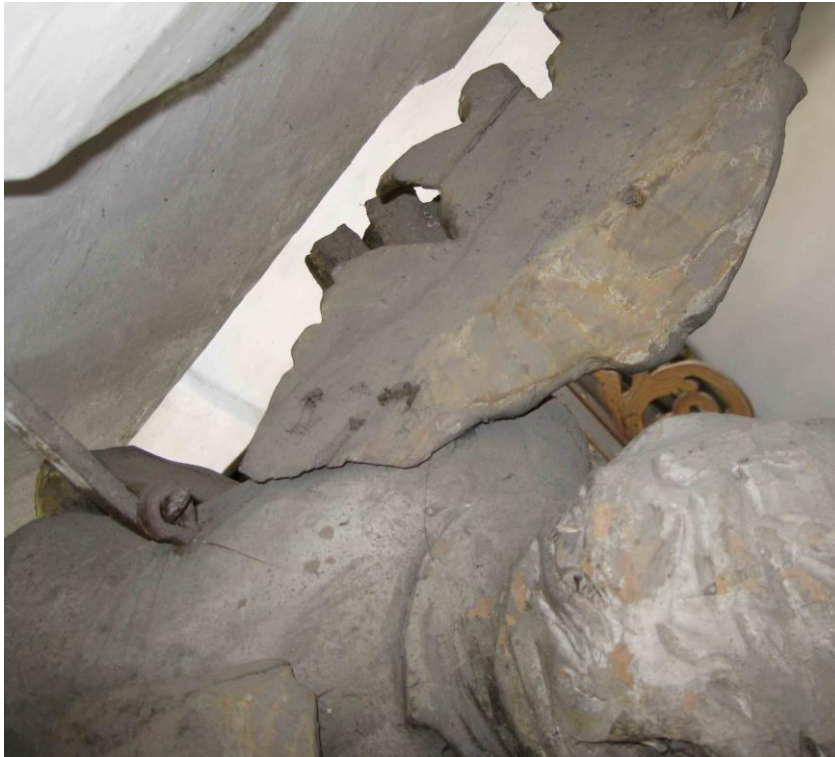
Abb. 117: Skulptur, Rückseite Engel rechte Seite.

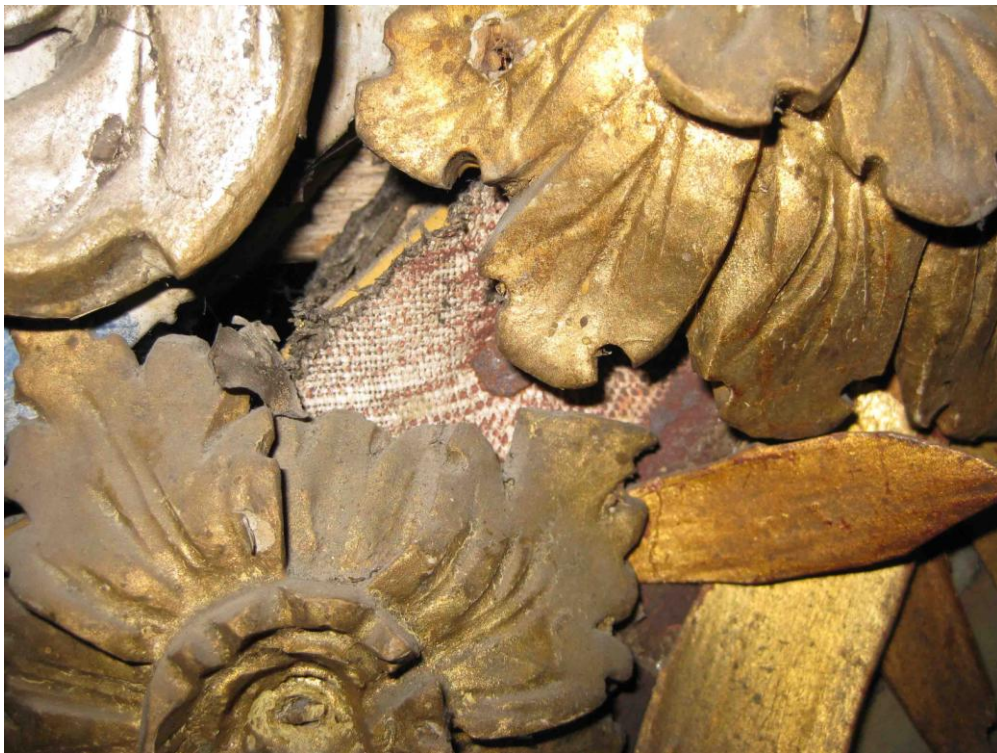
Abb. 118: Gemälde, Befestigung am Spannrahmen von vorne.

Das Gemälde ist in die Unterkonstruktion des Retabels eingesetzt und auf einen achteckigen Spannrahmen aufgenagelt. Der Spannrahmen besteht aus nach innen gewölbten Holzleisten. Die Nägel sind von der Vorderseite in den Spannrahmen geschlagen (Abb. 118). Nach dem Aufspannen des Gemäldes wurde dieses von vorne in die Öffnung eingefügt.

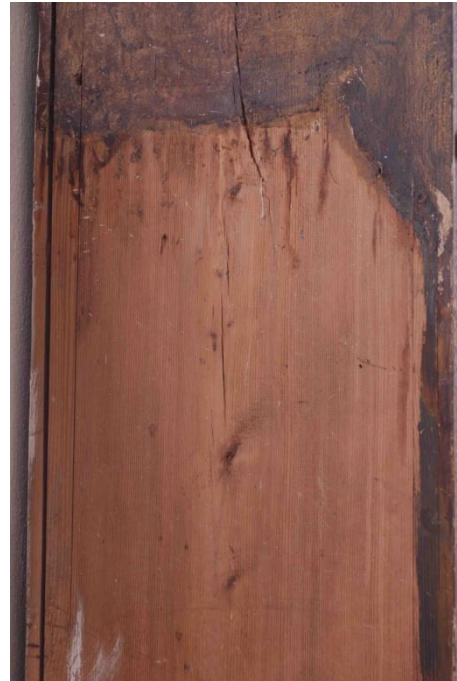
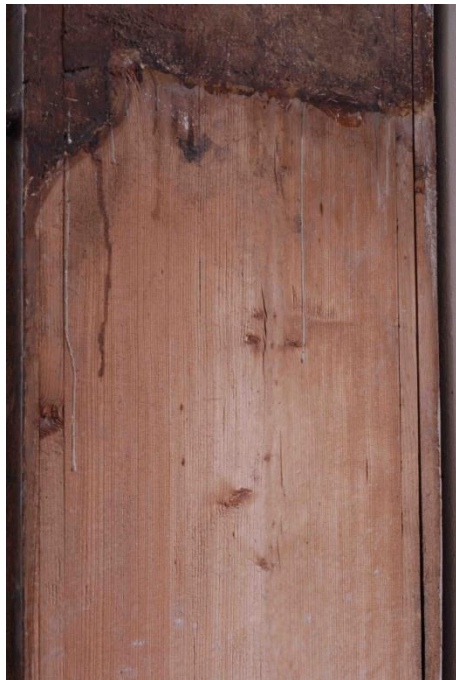
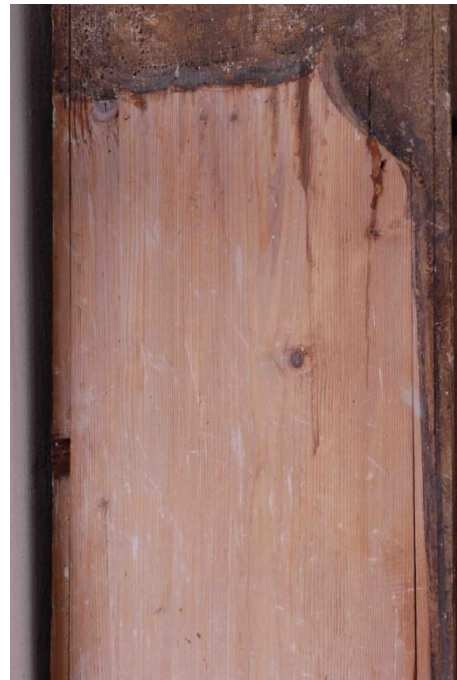
Abb. 124: Schrank, Umriss des Beichtstuhls, Eintüriger Schrank Norden.

Abb. 125: Schrank, Umriss des Beichtstuhls, Viertüriger Schrank Norden.

Abb. 126: Schrank, Umriss des Beichtstuhls, Viertüriger Schrank Süden.

Abb. 127: Schrank, Umriss des Beichtstuhls, Dreitüriger Schrank Süden.

Aus diesem Text geht hervor, dass die Kapelle für die Aufbewahrung der Gewänder und sonstigen Gegenstände der Rosenkranzbruderschaft genutzt wurde. Weiterhin werden zwei Beichtstühle erwähnt, von denen 2009 nur noch Umriss an den Schrankaußenseiten zeugen. Es ist nicht belegt wann die Beichtstühle entfernt wurden.

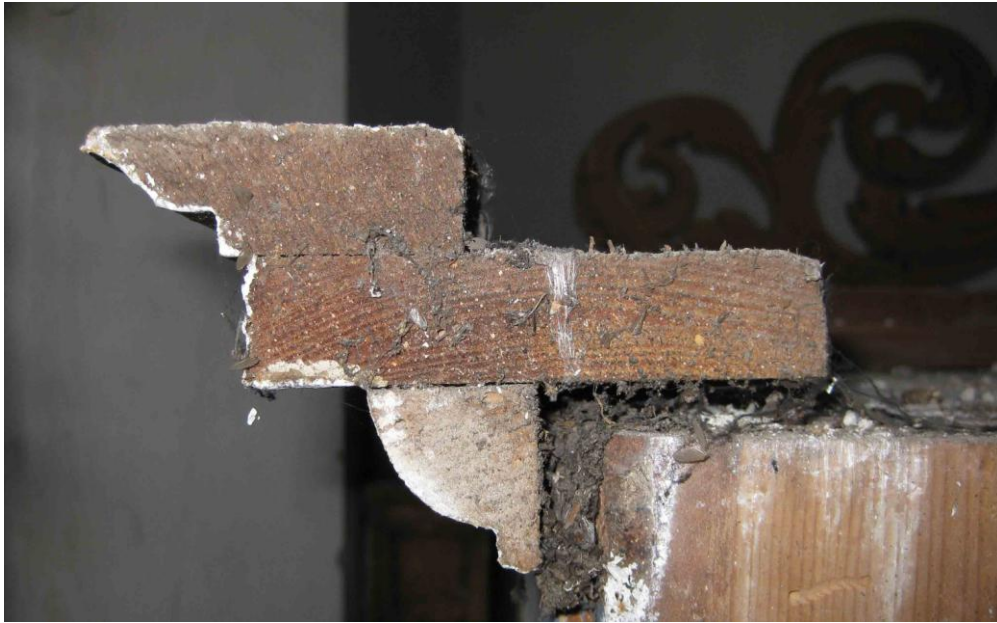
Abb. 131: Schrank, dreiteiliges Gesims, Ansicht von der Rückseite.

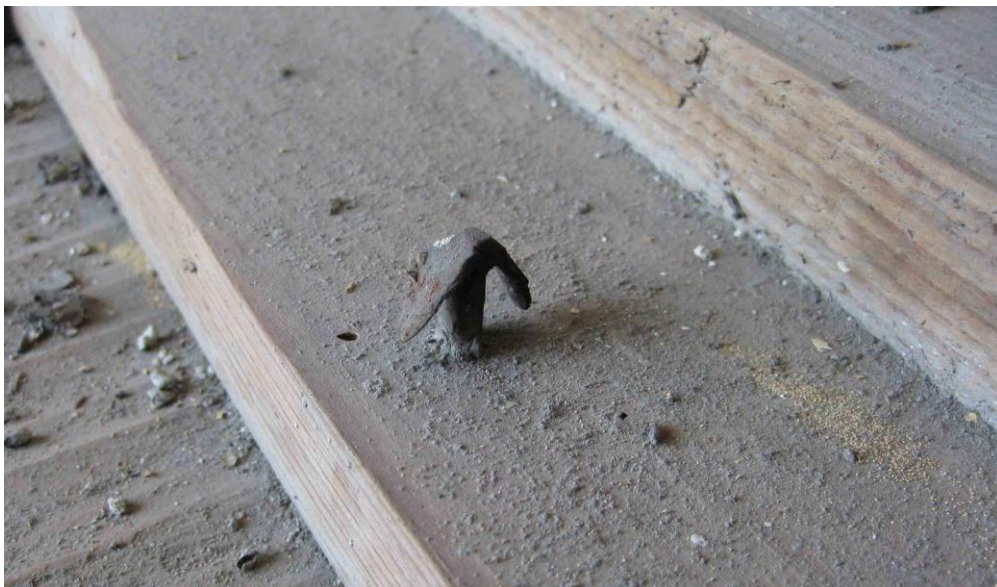
Abb. 132: Schrank, Befestigung Gesims an der Deckplatte.

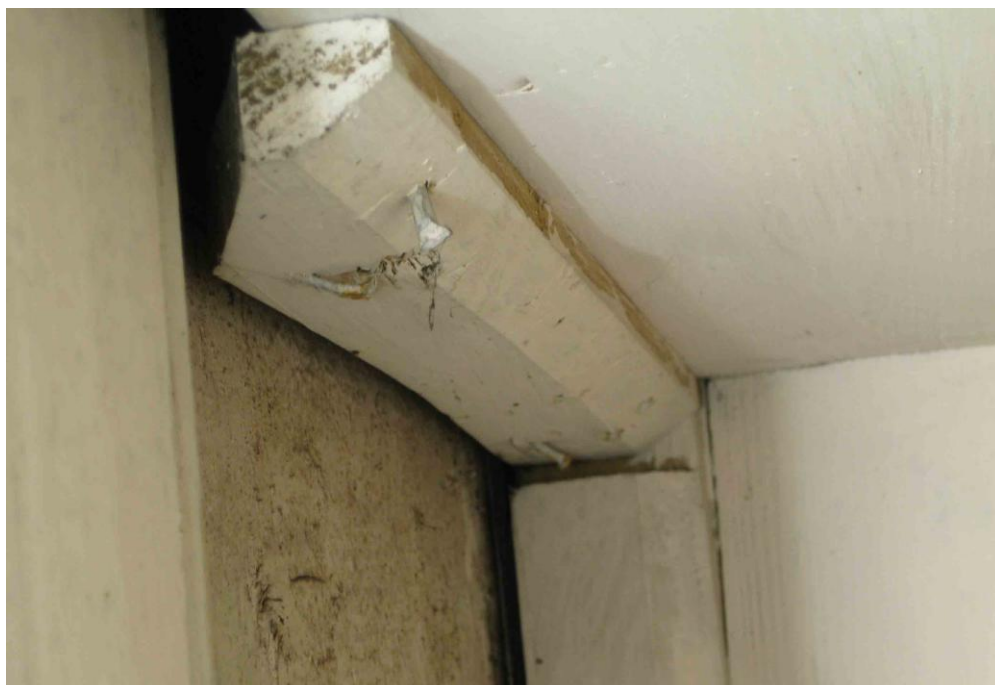
Abb. 134: Schrank, Blick in den eintürigen Schrank an der Westseite, Verbindung zum Dreitürigen Schrank.

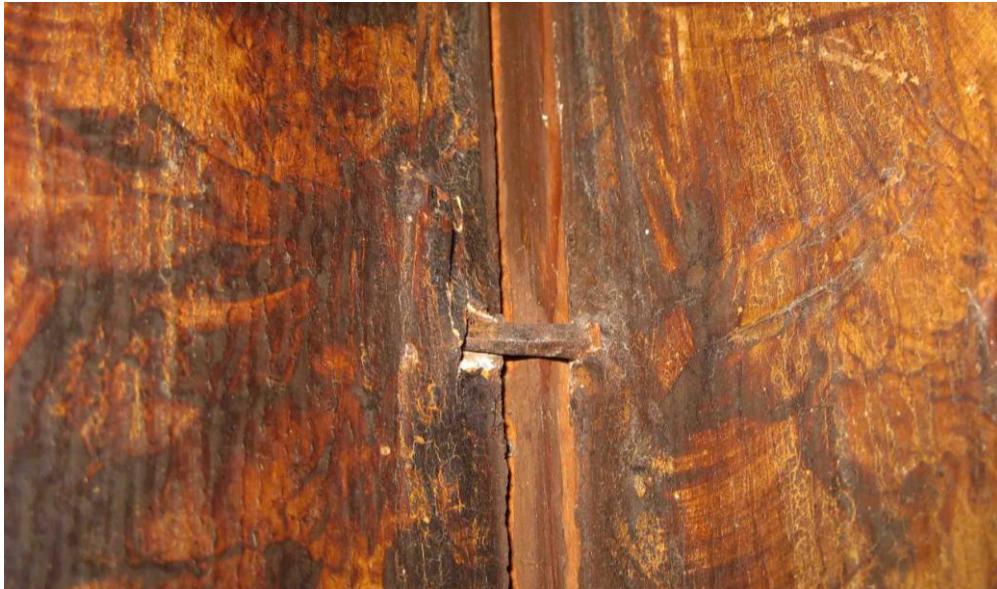
Abb. 135: Schrank, Verbindung zwischen Dreitürigen Schrank und Eintürigen Schrank.

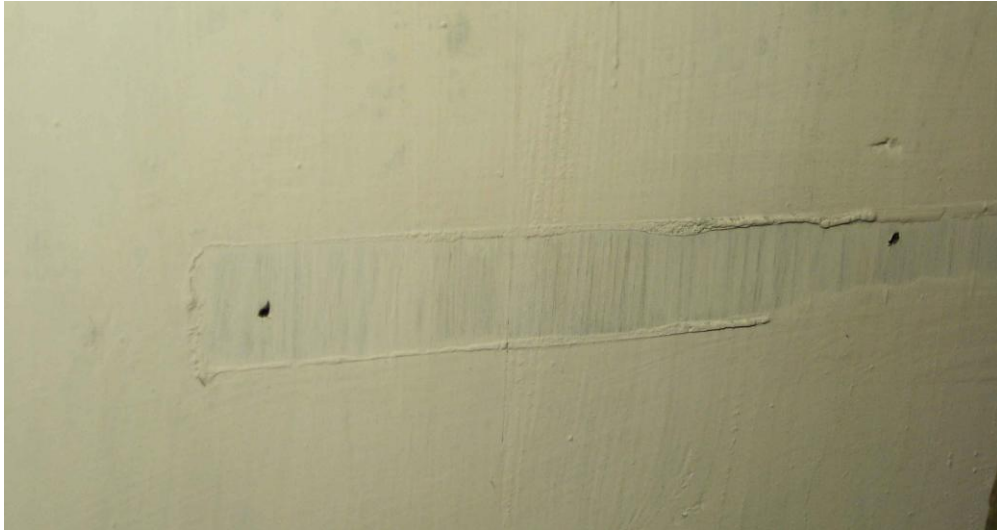
Abb. 136: Schrank, Innenansicht Dreitüriger Schrank, Umriss der Stabhalterung.

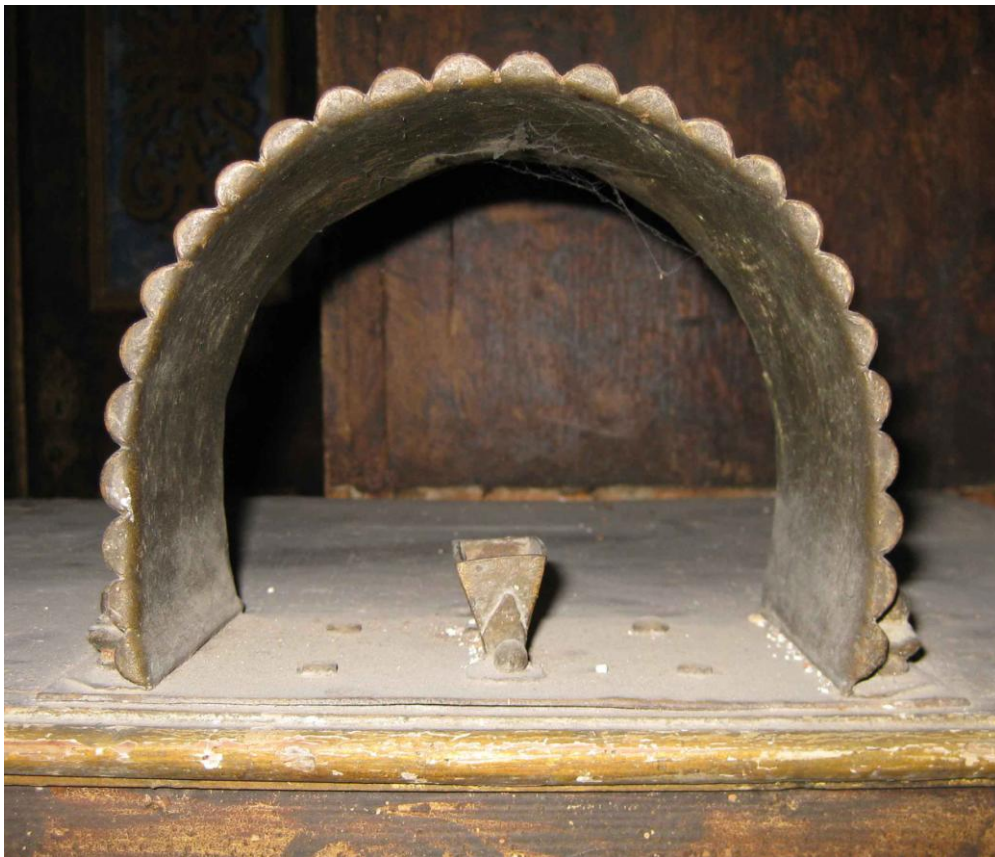
Abb. 139: Opferstock, Metallener Aufsatz.
