VALIDIERUNGSVERSUCHE FÜR BRANDSCHUTZTECHNISCH SICHERE KONSTRUKTIONEN IN STAHL-HOLZ-MISCHBAUWEISE

Patrick Dumler
Jakob Blankenhagen
Norman Werther
Martin Mensinger
TU München

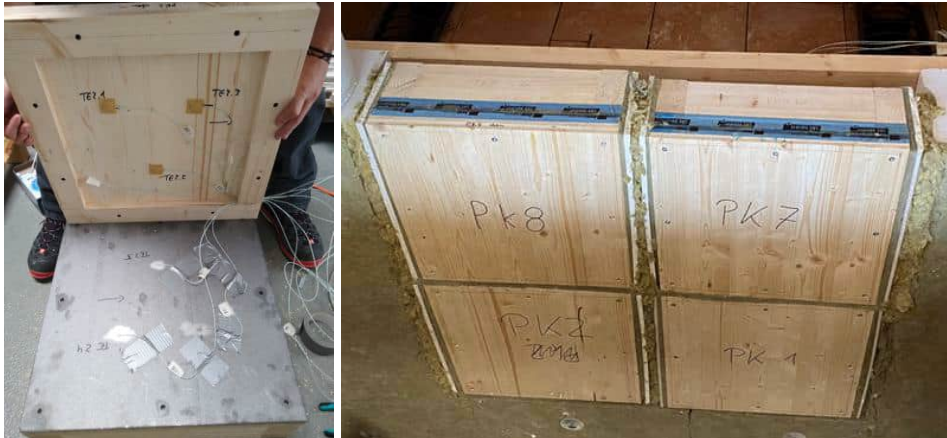
Bild 2 links: Einbau Thermolemente in den Hohlraum von PK3; rechts: Einbau von vier Prüfkörpern in den Ofen als Wandelement

Jeweils vier Prüfkörper wurden als ein Wandelement in den Brandofen eingebaut. Die beiden Wandelemente wurden dabei direkt gegenüber voneinander positioniert (s. Bild 2). Die Prüfdauer betrug insgesamt 42 Minuten und wurde abgebrochen, nachdem eine starke Rauchentwicklung auf der Rückseite eines Prüfkörpers festgestellt werden konnte. Infolge eines Messausfalls wurden die Temperaturen im Prüfkörper im Zeitraum von der 5. bis 10. Minute nicht erfasst.

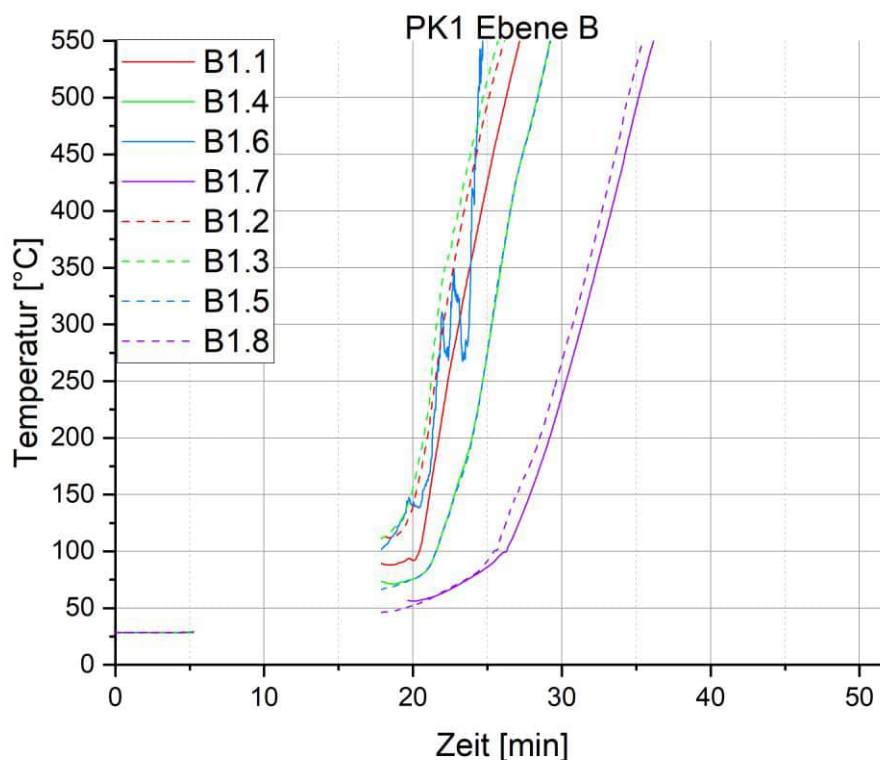
Bild 5 Temperaturverlauf in PK1 Ebene B (Thermoelementpositionen: 1.4 & 1.5 am Steg, 1.1 & 1.2, 1.7 & 1.8 Innenseite Flansch, 1.3 im Flansch, 1.6 Luftraum hinter Holzbekleidung)

Die geplante Schutzzeit der Bekleidung von 30 Minuten wurde nur von PK2 erreicht. Bei PK1 wurde die 300 °C - Isotherme bereits nach 21 Minuten in Ebene B überschritten (s. Bild 5). Ab diesem Moment ist davon auszugehen, dass das Holz vollständig abgebrannt war. Insgesamt wurden bei den Prüfkörpern am Steg ähnliche Temperaturen gemessen wie am oberseitigen Flansch. Lediglich beim Flansch am Boden verzögerte sich der Temperaturanstieg aufgrund der dreiseitigen Brandbelastung. Bei PK2 wurde die Abbrandgrenze im Vergleich erst nach 40 Minuten in Ebene C überschritten. Die große Differenz im Abbrandverhalten kann hierbei wohl auf den unterschiedlichen Profilmfaktor zurückgeführt werden. Die Ebenen wiesen in der Temperaturverteilung Unterschiede von wenigen Minuten auf, die sowohl auf die Inhomogenität des Holzes als auch die unterschiedlichen Temperaturverteilung im Ofen zurückzuführen sind.

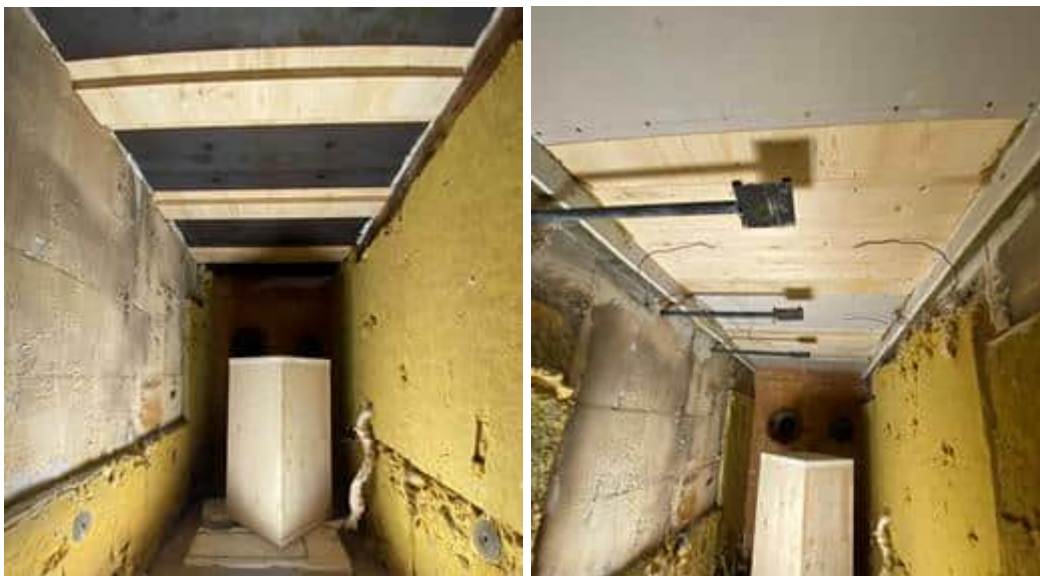
Bild 7 links: Deckensystem unbekleidet; rechts: Deckensystem bekleidet und mit Messstellen

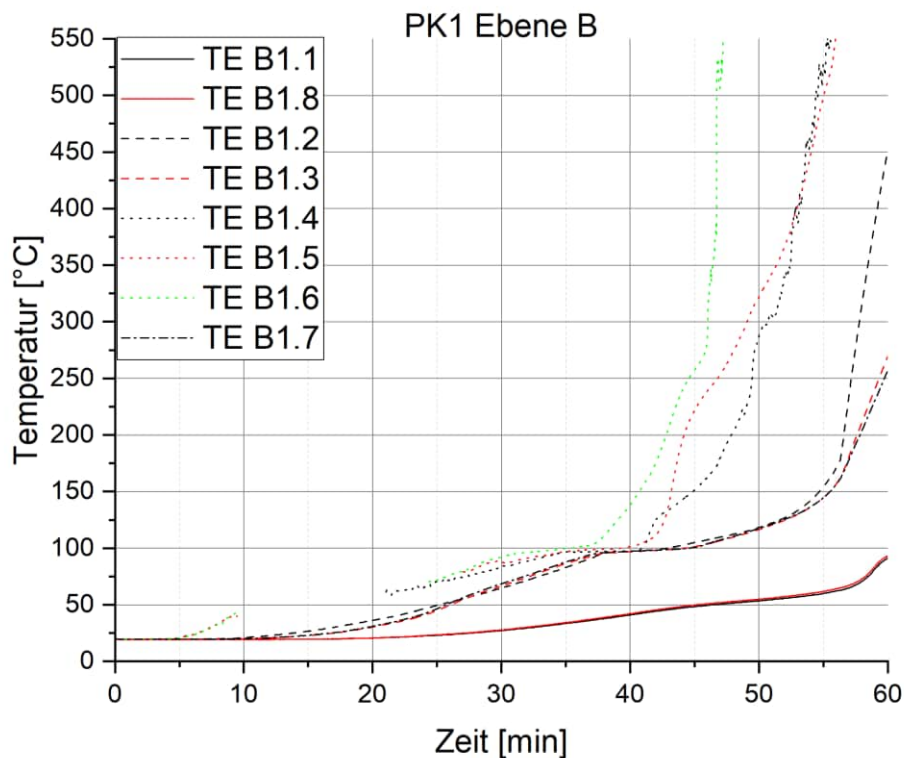
Bild 8 Temperaturverlauf in PK1 Ebene B (Thermoelementpositionen: 1.1 & 1.2 am Steg, 1.2 & 1.3 Oberseite Flansch, 1.4 - 1.6 Unterseite Flansch, 1.7 im Flansch)

Die Oberseite des Flansches erreichte etwa neun Minuten nach Versagen der Massivholzbekleidung die Abbrandgrenze und wies somit eine deutliche Verzögerung in der Temperaturerhöhung auf. Die Temperatur im Bereich des Stegs stieg nur langsam an und blieb dauerhaft unter 100 °C bis an der Oberseite des Unterflansches eine Temperatur von 300 °C erreicht wurde, was zu einem Abbrand im Auflagerbereich führte (s. Bild 8).
