# **Untersuchungen des Gelenkknorpels am Reibepfand: Einfluss von Defekten und Biomaterialien**

Vollständiger Abdruck der von der TUM School of Medicine and Health der  
Technischen Universität München zur Erlangung eines

Doktors der Medizin (Dr. med.)

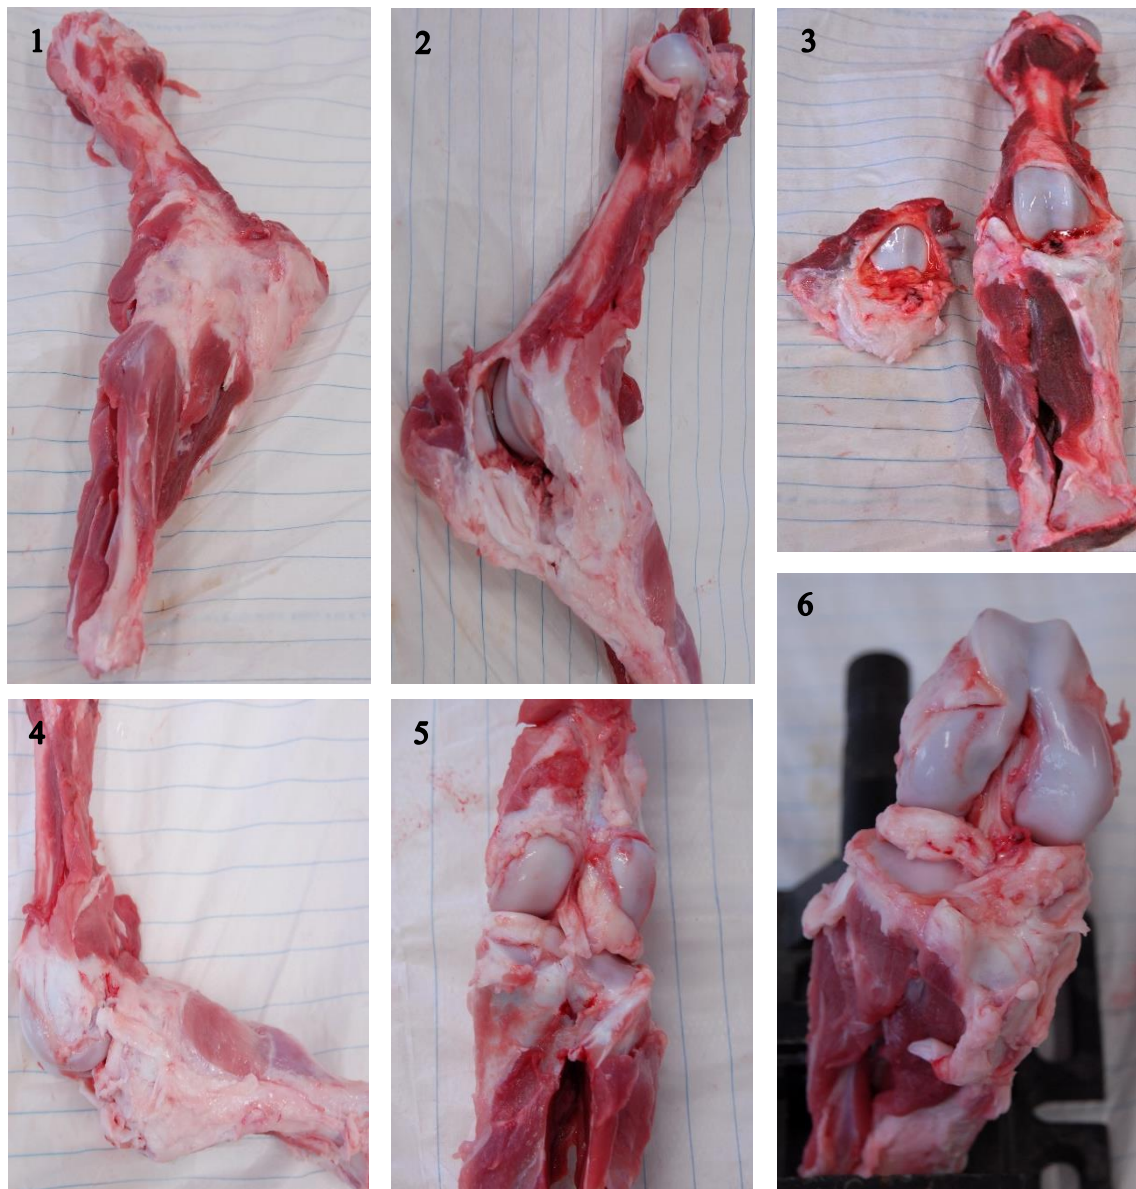
Abbildung 8: Übersicht über die Präparationsschritte (aus Diermeier, 2018)<sup>79</sup>

Zunächst wurden die Muskulaturreste entfernt, die bei der Schlachtung am Knochen verblieben sind (Abb. 8, 1). Anschließend erfolgte die Eröffnung der Kniegelenkkapsel durch einen Schnitt entlang des lateralen Patellarandes (Abb. 8, 2). Die Patellarsehne wurde bis zu ihrem tibialen Ansatz verfolgt und dort abgesetzt. Anschließend konnte die ventrale Kapsel samt Hoffa'schem Fettkörper entfernt werden (Abb. 8, 3). Ein erster Blick auf die Femurkondylen und das ventrale Tibiaplateau ermöglichte den Ausschluss bereits makroskopisch sichtbarer Knorpelschäden. Die Präparation wurde an den Kollateralbändern fortgesetzt, die ebenfalls ansatznah abgesetzt wurden (Abb. 8, 4). Damit die Kapsel weiter eröffnet werden konnte, erfolgte beidseits ein Schnitt entlang des Gelenkspalts oberhalb der *Menisci* nach dorsal. Die zum Vorschein kommende

*Arteria poplitea* wurde mitsamt dem umgebenden Bindegewebe entfernt. Auch das hintere Kreuzband wurde anschließend tibianah durchtrennt (Abb. 8, 5). Nach Präparation der Außenränder der *Menisci* wurde das Kniegelenk in eine maximale Flexionsstellung gebracht. Diese Position erlaubte einen guten Blick auf das vordere Kreuzband und dessen Insertion an der lateralen Wand der *Fossa intercondylaris*, an der es danach durchtrennt wurde (Abb. 8, 6). Zuletzt wurden die *Menisci* entfernt. Dazu wurde zunächst das dorsale Band des Außenmeniskus am femoralen Ansatz abgesetzt und anschließend der komplette Meniskus. Anschließend wurde auch der mediale Meniskus vom Tibiaplateau entfernt. Bei freiliegenden Knorpelflächen beider Gelenkpartner konnten die Knorpel-Knochen-Zylinder gewonnen werden (vgl. Abb. 9).

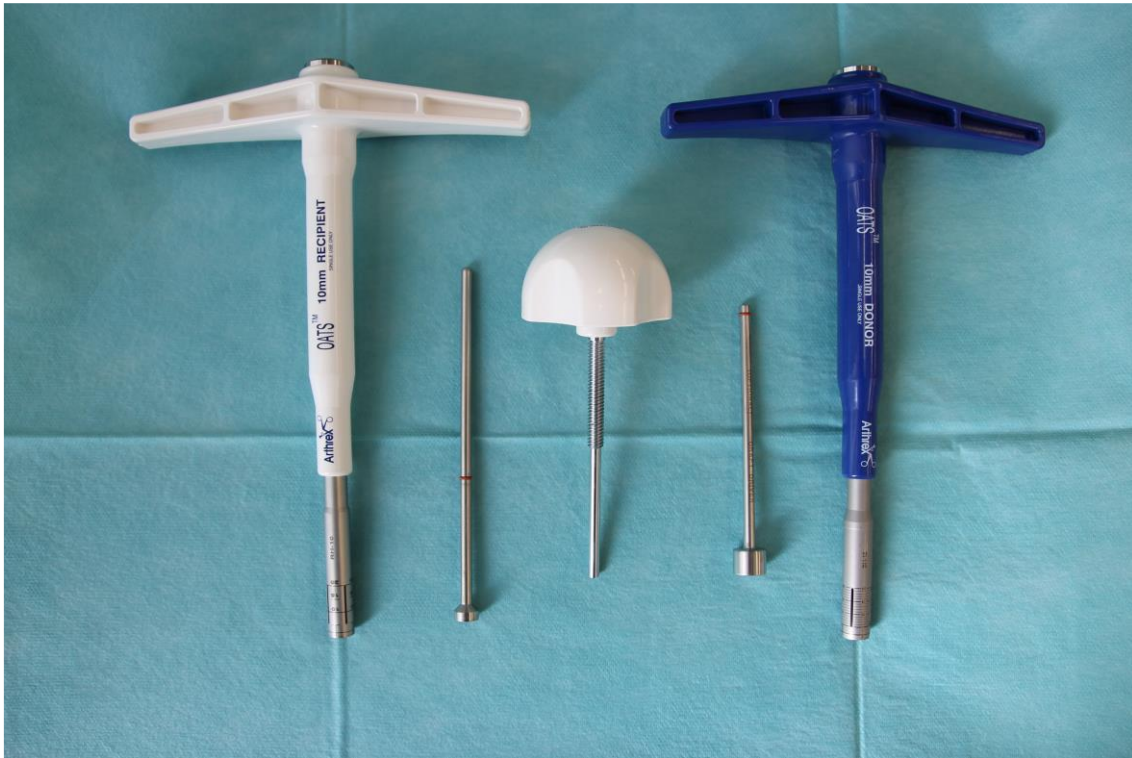
Abbildung 10: OATS-Entnahmesystem der Firma Arthrex (aus Diermeier, 2018)<sup>79</sup>

Die Entnahme der Knorpel-Knochen-Zylinder erfolgte mithilfe des *Osteochondral Autograft Transfer System* (OATS) der Firma Arthrex (Florida, USA; vgl. Abb. 10). Das Entnahmeset ist in verschiedenen Größen erhältlich, je nachdem, welchen Durchmesser der entnommene Knorpel-Knochen-Zylinder besitzen soll. Für diese Arbeit wurde für die Zylinder ein Durchmesser von 10 mm gewählt. Die Höhe betrug 10–12 mm. Ein Set besteht aus je einem Spender- und Empfängerhohlmeißel (*Donor* und *Recipient*) und weiteren Instrumenten, die für Entnahme und Einbringung der Zylinder nützlich sind, zum Beispiel einem Kernextruder und einem Stopfer.

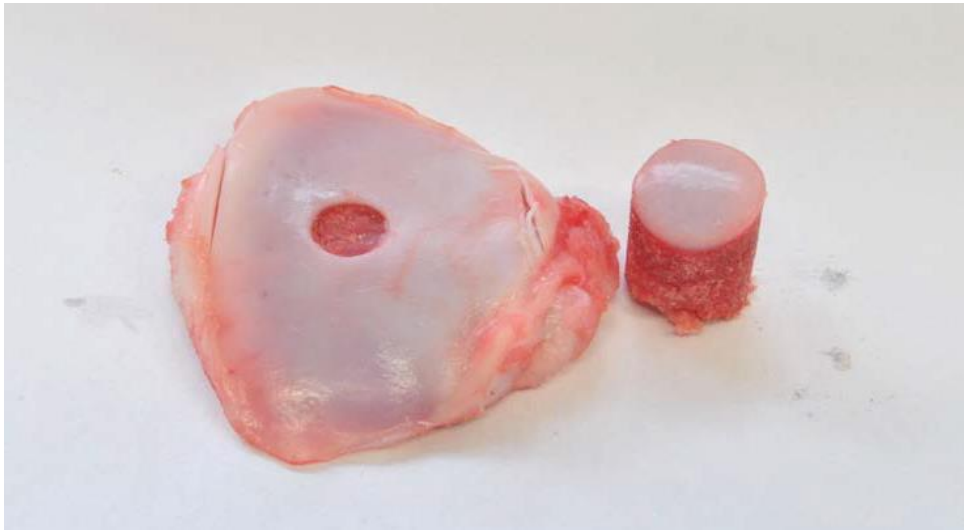
Abbildung 11: Mediales Tibiaplateau mit gesetztem 6-mm Defekt (links) und gewonnener Knorpel-Knochen-Zylinder mit 10 mm Durchmesser (rechts)

Auf Abbildung 11 ist zudem ein mediales Tibiaplateau mit gesetztem Knorpeldefekt (6 mm) zu sehen, das als starrer Reibepartner eingesetzt wurde. Als Entnahmestelle für die Knorpel-Knochen-Zylinder wurde die Mitte des medialen Femurkondylus gewählt. Die Entnahme der Knorpel-Knochen-Präparate erfolgte generell aus dem medialen Kniekompartiment, da fokale Knorpelschäden dort häufiger sind als im lateralen<sup>36,37</sup> (vgl. Abb.12). Das mediale Tibiaplateau wurde je nach Versuchsanordnung weiterbearbeitet.

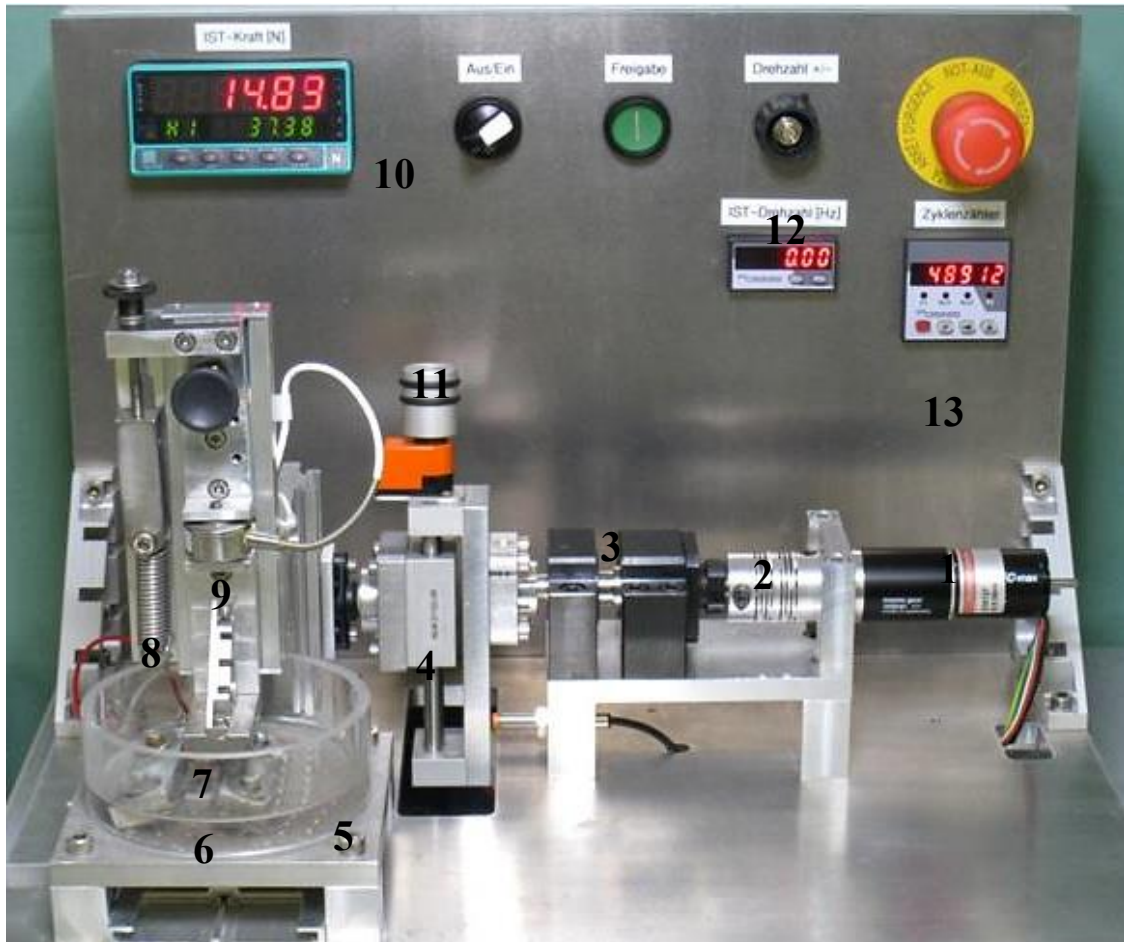
Abbildung 14: Aufbau des Reibprüfstands; 1) Motor und Getriebe, 2) Drehachse, 3) Achslagerung, 4) Exzenter, 5) Auffanggefäß, 6) fixierte Probe, 7) bewegliche Probe, 8) Zugfeder, 9) Kraftsensor, 10) Kraftanzeige, 11) Einstellung Wegamplitude, 12) Drehzahl, 13) Zyklenzähler

Der Reibepprüfstand besteht aus mehreren Bestandteilen (vgl. Abb. 14):

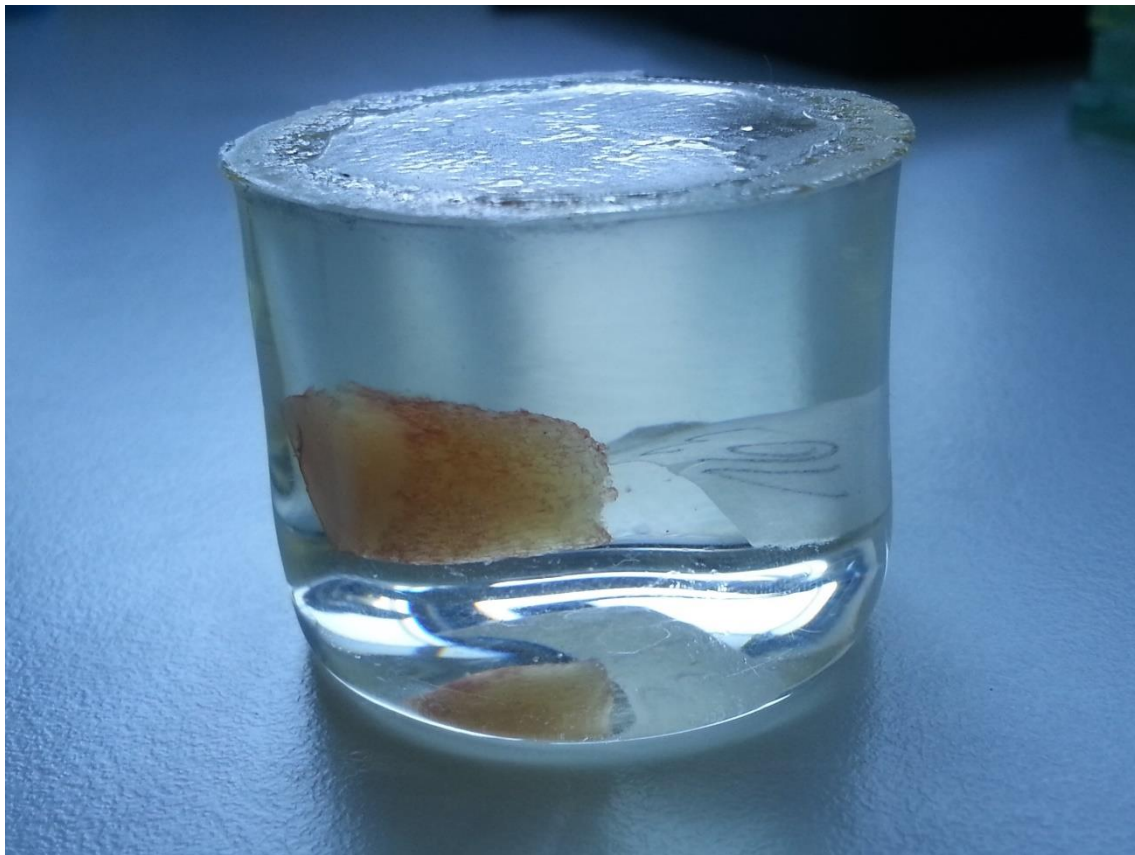
Abbildung 16: In MMA-Gemisch eingebetteter Knochen-Knorpel-Zylinder

Das eingesetzte Nonylphenyl-polyethylenglycol-acetat dient dabei als eine Art Weichmacher, der den MMA-Block schneidfähig macht. Benzoylperoxid wird als Katalysator für die anschließende Polymerisation benötigt. Dazu wurden die Proben mit dem Methylmethacrylatgemisch in einem Glasgefäß bei 22 °C zum Polymerisieren in einen Wärmeschrank gegeben. Nach Aushärtung der Blöcke wurde das Glas vorsichtig abgeschlagen, und es konnte mit der Anfertigung der Schnitte begonnen werden (vgl. Abb. 16).

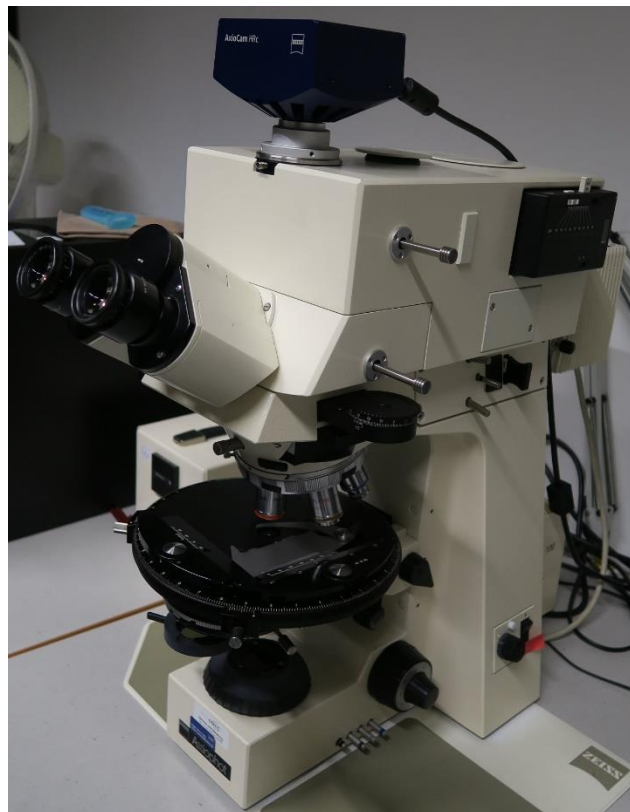
Abbildung 21: Auflichtmikroskop Axiophot der Firma Zeiss mit integrierter Kamera (AxioCam)

Die Beurteilung der gefärbten Präparate erfolgte mithilfe eines Auflichtmikroskops (Axiophot, Zeiss, Oberkochen; vgl. Abb. 21). Dabei handelt es sich um ein Forschungsmikroskop der Firma Zeiss, das mit einem sechsfachen Objektivrevolver ausgestattet ist, bestehend aus Plan-Neofluar-Objektiven (2,5x, 5x, 10x, 20x, 40x, 100x). Des Weiteren ermöglicht das Axiophot verschiedene Kontrastverfahren, unter anderem Hellfeld, Phasenkontrast, Polarisations- und Fluoreszenzmikroskopie. Durch eine integrierte Kamera (AxioCam, Zeiss, Oberkochen) und ein Programm (AxioVision, Zeiss, Oberkochen) ist es möglich, die Präparate in Echtzeit auf dem Computer anzusehen und bei Bedarf histologische Bilder aufzunehmen und zu speichern. Diverse Programmtools erlauben zudem eine Bearbeitung oder Auswertung der Präparatbilder. Auf diese Weise konnte unter anderem die Knorpeldicke durch eine integrierte Messfunktion gemessen werden.

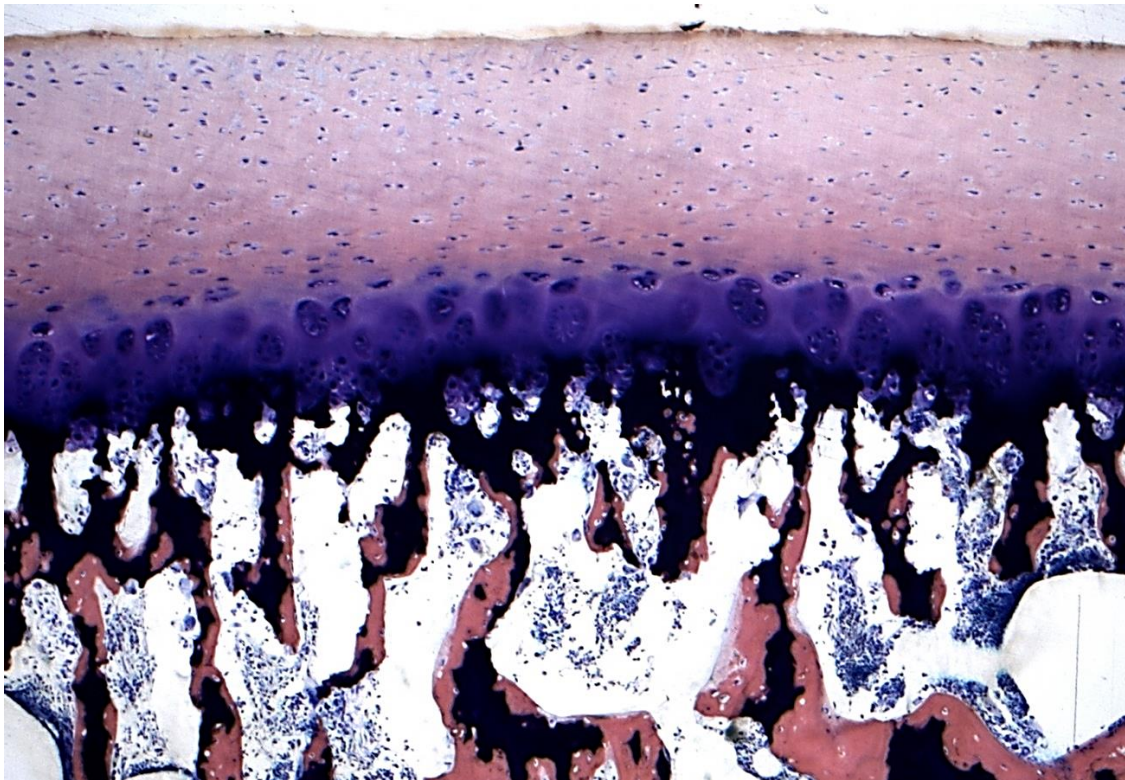
Abbildung 29: Probe 2 der Versuchsreihe C-CD NaCl 6 h, Histologie

Die Ergebnisse der Versuchsreihe *Knorpel gegen Knorpeldefekt in NaCl* sind in Tabelle 10 für die einstündige Laufzeit und in Tabelle 11 für die sechsstündige Laufzeit dargestellt. Im Anschluss an eine Tabelle ist jeweils beispielhaft das histologische Bild eines Knochen-Knorpel-Zylinders der entsprechenden Gruppe gezeigt. Tabelle 12 gibt einen Überblick über den Gesamtschaden der Versuchsreihe *Knorpel gegen Knorpeldefekt in NaCl*.

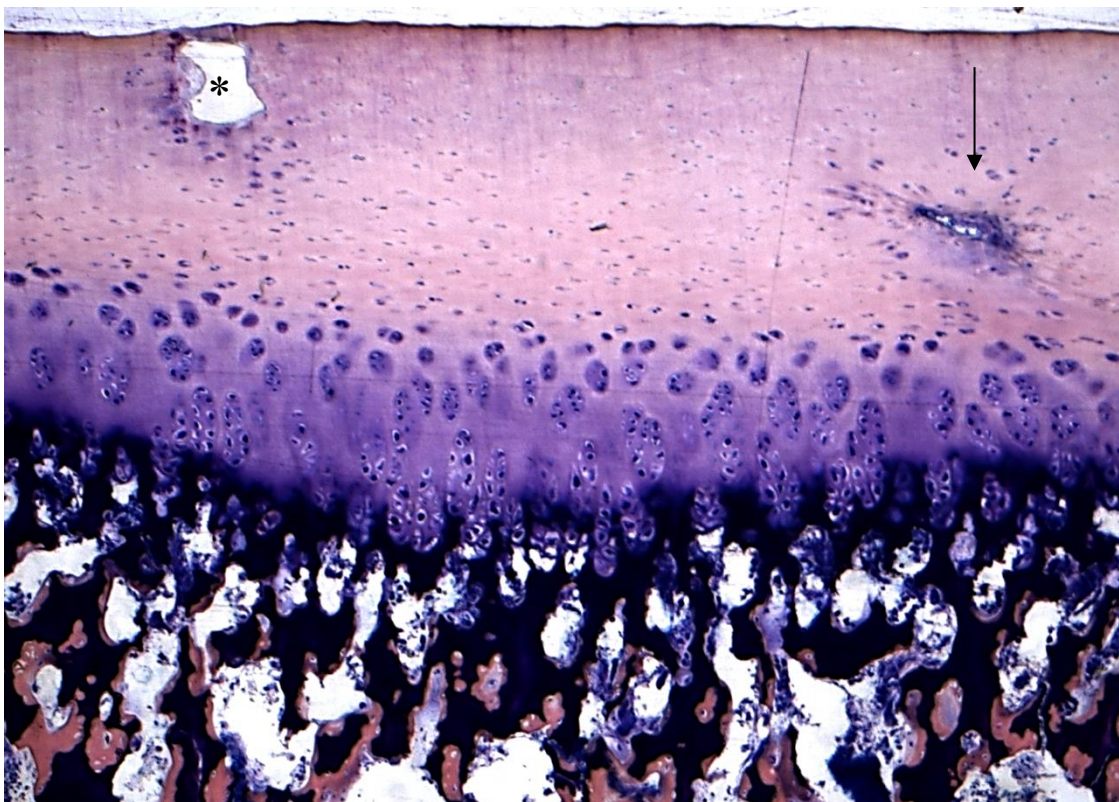
Abbildung 42: Histologisches Bild Nr. 3 eines porcinen Gelenkknorpels mit Gefäßanschnitt (Pfeil) und vermutlich zerstörtem Gefäß (\*)
