TIMPULS GROSSVERSUCHE AN HOLZBAUTEN

Sven Brunkhorst und Jochen Zehfuß
Institut für Baustoffe, Massivbau und Brandschutz (iBMB), Technische
Universität Braunschweig, Braunschweig

EINLEITUNG

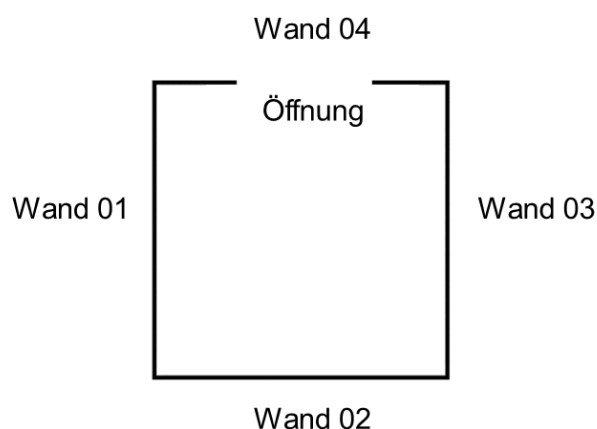
Bild 4: Grundriss mit Zuordnung der Wandbezeichnungen

Zur Darstellung von relevanten baupraktischen Ausführungen im Holzbau als auch der Untersuchung der baulichen Anforderungen der Bauordnungen (z. B. [11]) wurden unterschiedliche Wand- und Deckenkonstruktionen erarbeitet. Hierbei erfolgten neben der Verwendung der bisherigen erzielten Erkenntnisse des Forschungsvorhabens TIMpuls auch Abstimmungen mit den beteiligten Partnern aus der Praxis sowie das Heranziehen der bewährten Datenbank für klassifizierte Holzbauteile dataholz.eu [14]. In Tabelle 1 ist die Versuchsmatrix der Belegversuche, mit separater Darstellung der Bauweise des Wand- bzw. Deckenbauteils als auch der Brandschutzbekleidung für jeden Versuch, dargestellt. Die farbliche Hinterlegung gibt einen einfachen Überblick über die ungeschützte Ausführung von Massivholzbauteilen. Die Zuordnung der Wandbezeichnungen ist in Bild 4 abgebildet.

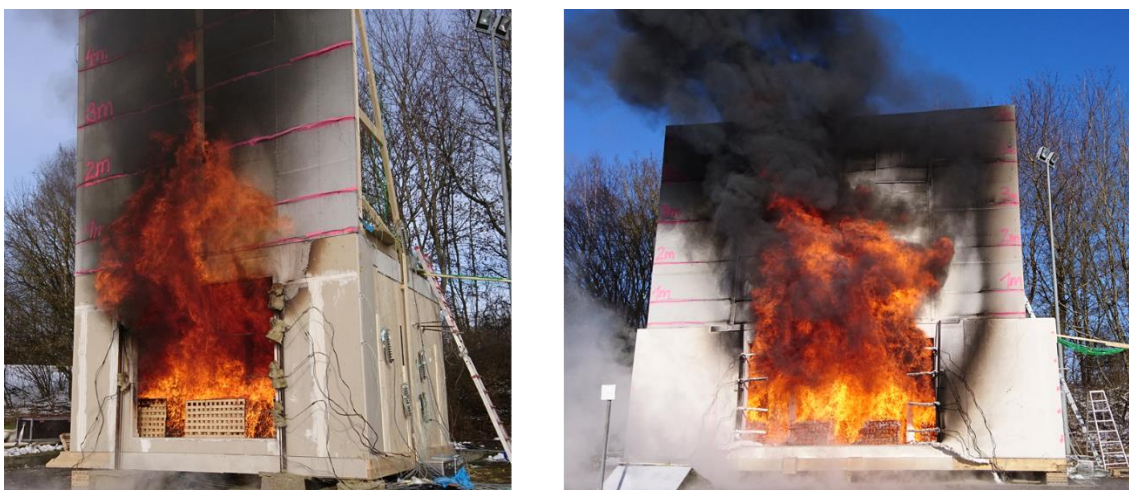
Bild 7 Aufnahmen während der Versuchsdurchführung von V1 (links) und V4 (rechts)

Nachfolgend werden für die fünf Belegversuche (Bild 7) eine Auswertung hinsichtlich der Brandraumtemperaturen, der Massenverlustrate respektive Wärmefreisetzungsrate, der Temperaturentwicklung in den Bauteilen sowie auf der Fassade dargestellt.

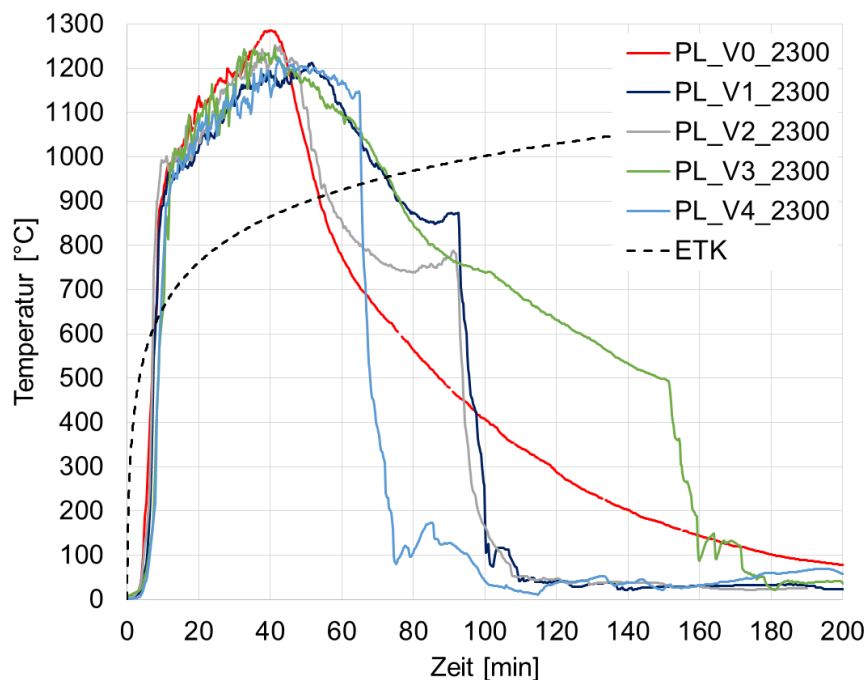
Bild 8 Vergleich der Brandraumtemperaturen der Belegversuche in 2300 mm Höhe

Eine Gegenüberstellung der Brandraumtemperaturen erfolgt über die Messdaten der Plate-Thermoelemente (PL), welche entsprechend [19] 100 mm unterhalb der Decke angeordnet waren. Bild 8 zeigt die Gegenüberstellung der gemittelten Versuchsdaten der Versuche V0 bis V4, zusätzlich ist die normative Brandbeanspruchung gemäß Einheits-Temperaturzeitkurve (ETK) zur Einordnung mit dargestellt.

Zunächst wird deutlich, dass die Brandraumtemperaturen der Versuche V0 bis V4 in der Brandentwicklungsphase infolge identischer mobiler Brandlastdichte sowie des gleichen Zündvorgangs nahezu keine Unterschiede aufweisen. Die ab der ca. 10. Versuchsminute einsetzende Vollbrandphase zeigt bis zur 40. Versuchsminute nur geringfügige Unterschiede im Temperaturverlauf ($\Delta T < 150 \text{ K}$) zwischen den Versuchen auf. Der Einfluss der ungeschützten bzw. anfänglich geschützten Holzbauteile ist erst nach der 40. Versuchsminute sichtbar.

Für V0 lässt sich nach der stationären Brandphase die Abklingphase erkennen, welche sich durch das vollständige Umsetzen der mobilen Brandlast (Ausbrand) darstellt. Aufgrund der über alle Versuche gleichbleibenden Randbedingungen - Ventilationsbedingung und mobile Brandlastdichte - endet die Vollbrandphase der mobilen Brandlast im Zeitbereich 40. – 50. Versuchsminute je nach Menge der sich am Brand beteiligten Holzflächen der Versuche. Der Verlauf der Brandraumtemperaturen im Anschluss der Vollbrandphase innerhalb der Abklingphase wird somit primär über die sich am Brand beteiligten Holzflächen (strukturelle Brandlast) definiert.

Wie aus Bild 8 zu entnehmen, und in Bild 14 verdeutlicht, zeigt sich hier kein signifikanter Anstieg der Brandraumtemperaturen aufgrund des Mitbrennens der anfänglich geschützten Wände ab der 35. Versuchsminute. Der zusätzliche Beitrag aus der strukturellen Brandlast lässt sich erst ab der 40. Versuchsminute sowie in der Abklingphase bzw. im Nachbrandverhalten erkennen.

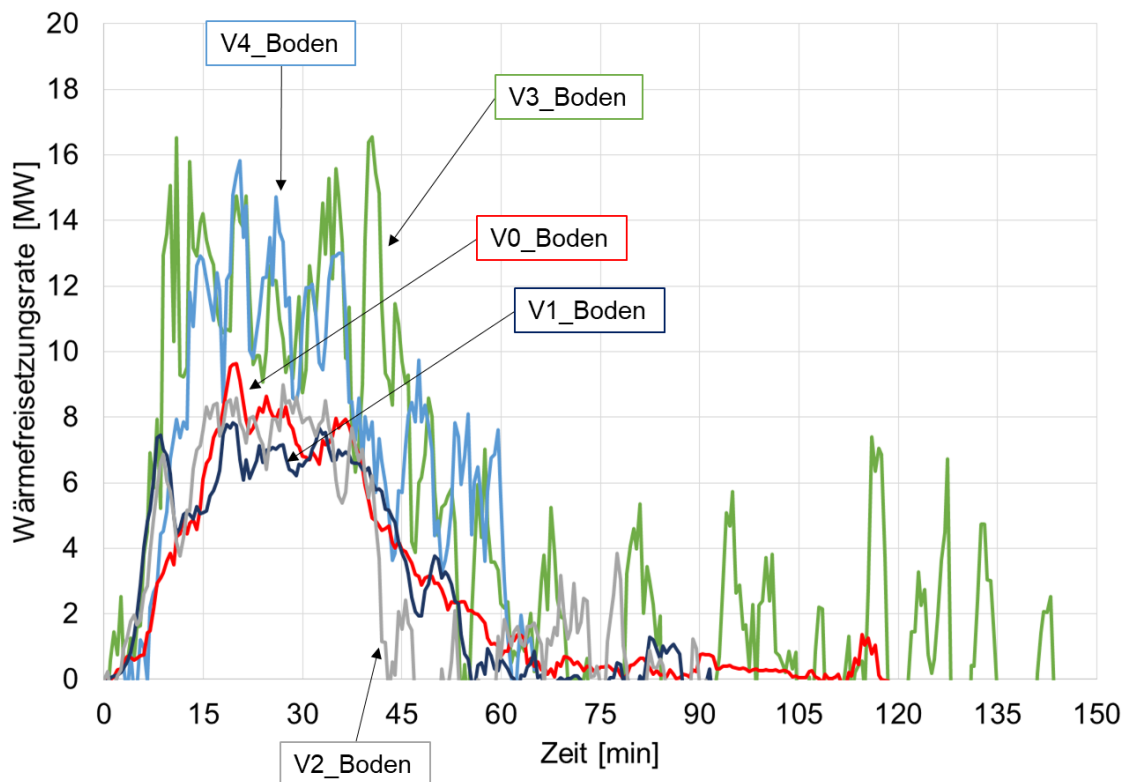
Bild 9 Vergleich der Wärmefreisetzungsraten der Belegversuche für den Boden (mobile Brandlast)

Für die berechneten Wärmefreisetzungsraten des Bodens (mobile Brandlasten) in Bild 9 und des Gebäudes (strukturelle Brandlast) in Bild 10 zeigt sich trotz der Maßnahmen zur Glättung eine bestehende starke Oszillation. Des Weiteren ist zu berücksichtigen, dass in den aufgezeichneten Versuchsdaten der Masse bzw. der ermittelten Massenverlustraten und entsprechend auch in den dargestellten Wärmefreisetzungsraten der Massenverlust aus Dehydratation der Brandschutzbekleidung und des nicht verbrannten Holzes sowie das Abfallen von Bekleidungsteilen enthalten sind. Dies führt dazu, dass die hier bereitgestellten Wärmefreisetzungsraten mit einer nicht benennbaren Unschärfe belastet sind.

Für V0 lässt sich eine maximale Wärmefreisetzungsrate von ca. 8 MW ermitteln (siehe Bild 9). Wie schon anhand der Brandraumtemperaturen beschrieben beginnt die Vollbrandphase ab der 16. Versuchsminute und geht in der 40. Versuchsminute in die Abklingphase über. Bei den Versuchen V0 bis V2, bei welchen gleichbleibende Randbedingungen bzgl. mobiler Brandlastdichte und Ventilationsbedingung herrschten, ist ein weitestgehend gleicher Verlauf der Wärmefreisetzungsrate zu erkennen. Lediglich der Beginn der Vollbrandphase erfolgte etwas früher, aufgrund der vorhandenen ungeschützten Holzflächen in V1 und V2 zur 8. Versuchsminute mit dem Eintritt eines Flashovers.

In V3 und V4 ergab sich durch die größere Menge an mobiler Brandlast eine höhere maximale Wärmefreisetzungsrate. Die Brandentwicklungsdauer bis zum Eintritt des Flashovers zeigte keine Veränderung auf, da die Randbedingungen der mobilen Brandlastdichte und der Ventilationsbedingungen gleichbleibend sind. Im Mittel ist die max. Wärmefreisetzungsrate in der Vollbrandphase mit ca. 13 MW zu benennen. Der Übergang in die Abklingphase weist in Bezug auf den Beginn als auch die Abklingrate eine geringfügige Änderung gegenüber V0 – V2 auf.

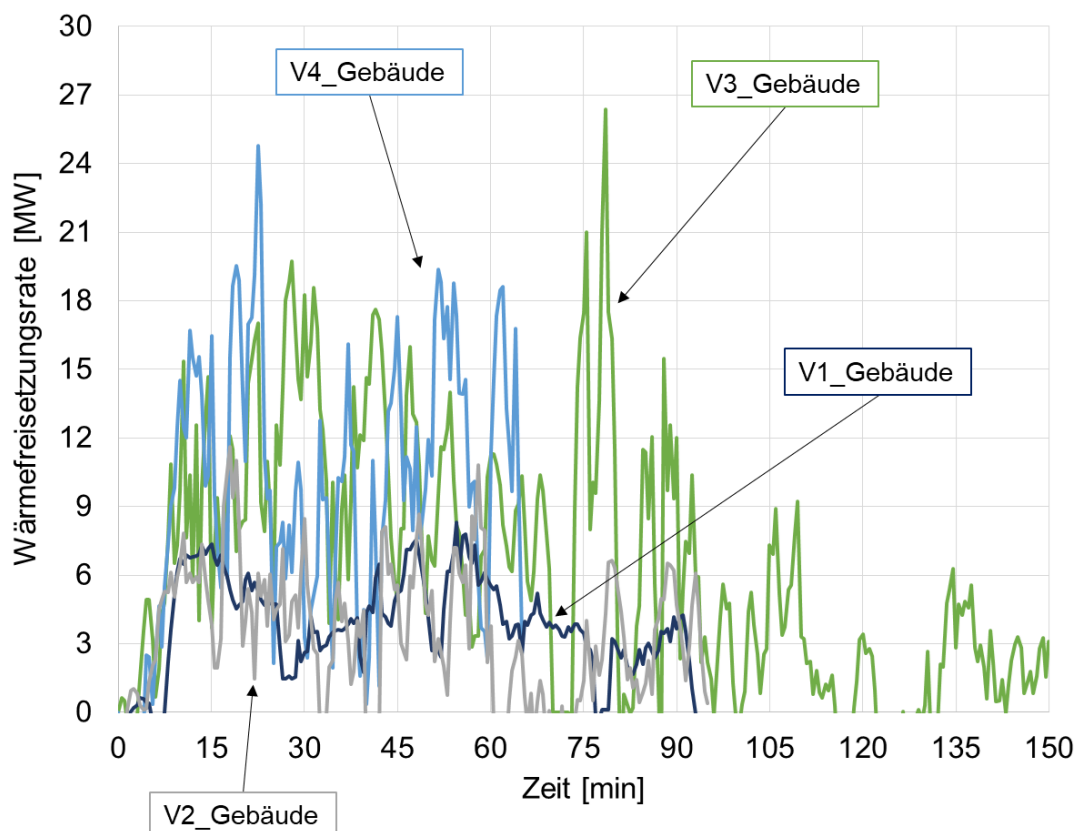
Bild 10 Vergleich der Wärmefreisetzungsrates der Belegversuche für das Gebäude (strukturelle Brandlast)

Eine Aussage zu den berechneten Wärmefreisetzungsraten für die strukturellen Brandlasten (Gebäude) stellt eine deutlich größere Herausforderung dar, wie Bild 10 zeigt. Für V0 ergibt sich durch die vollständig geschützte Ausführung keine

zusätzliche Wärmefreisetzung aus der Gebäudekonstruktion. In V1 ist vom Brandübersprung auf die ungeschützte Decke (8. Versuchsminute) bis zum Versagen der einlagigen Brandschutzbekleidung der Wände ab der 30. Versuchsminute die Wärmefreisetzung der Decke erkennbar. Anschließend beteiligten sich auch die Umfassungswände am Brandgeschehen bis zum Versuchsabbruch in der 92. Minute. Einen äquivalenten Verlauf hierzu weist die Wärmefreisetzungsrates von V2 auf, da das Verhältnis von ungeschützten zu geschützten Holzbauteilen vergleichbar ist.

Infolge des größeren Verhältnisses von ungeschützten zu geschützten Bauteilflächen sowie der Fläche der Umfassungsbauteile in V3 und V4 ergibt sich eine höhere Wärmefreisetzungsrates. In Bezug auf die durchschnittliche Wärmefreisetzungsrates in der Vollbrandphase lassen sich keine signifikanten Unterschiede ausmachen.

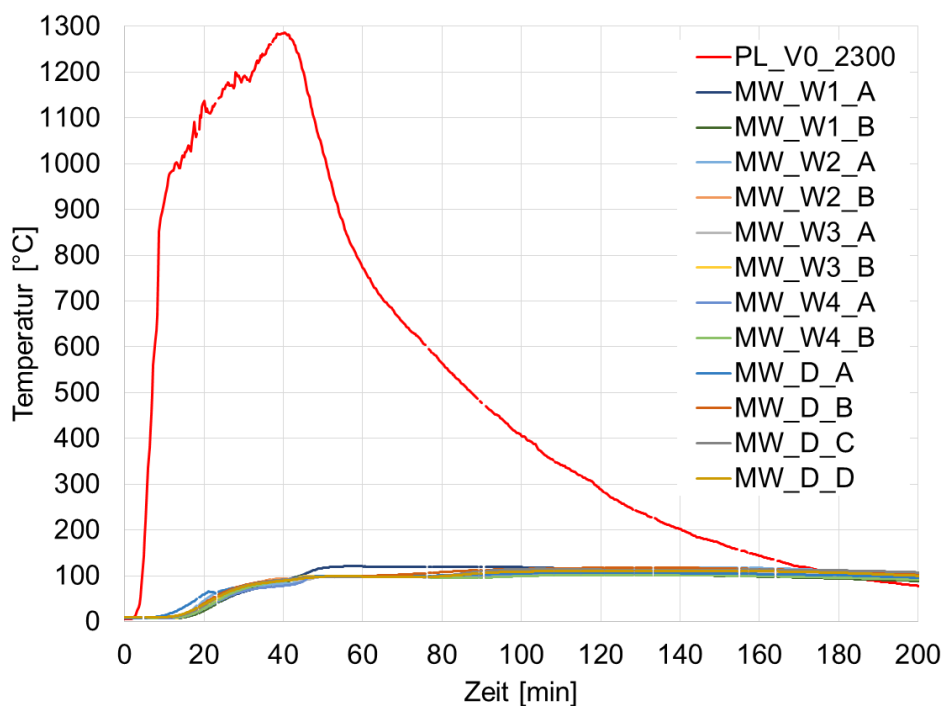
Bild 12 Temperaturentwicklung in der Grenzschicht zwischen Brandschutzbekleidung und Massivholzkonstruktion für V0

Bild 12 zeigt die Temperaturentwicklung hinter den 2 x 25 mm Gipskarton-Feuerschutzplatten für V0. Anhand der geringen Temperatur in der Grenzschicht zwischen Brandschutzbekleidung und Massivholzkonstruktion ($T_{\max} < 120 \text{ °C}$) ist die vollständig geschützte Ausführung erkennbar. Entsprechend zeigt Bild 13 keine Verfärbungen oder Verkohlungen der freigelegten Massivholzflächen.

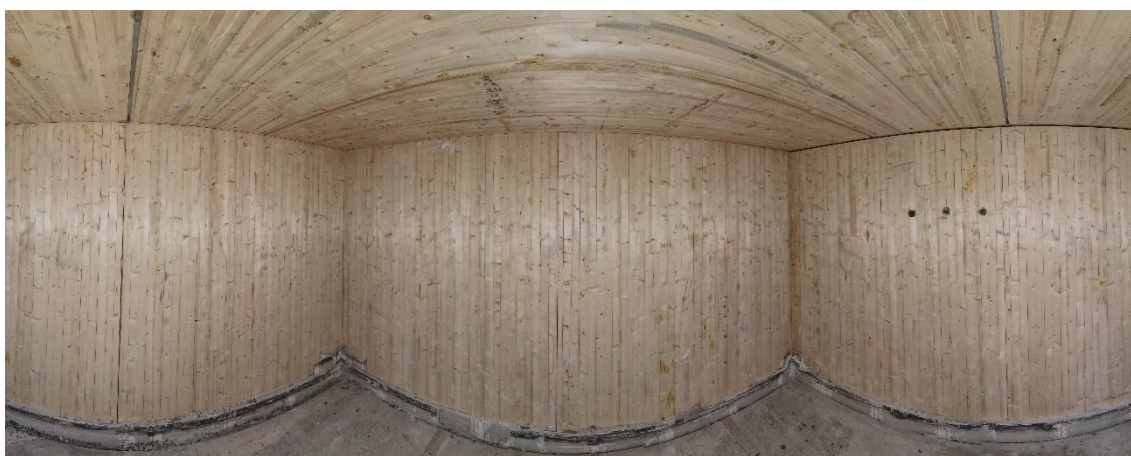
Bild 13 180° Drohnenaufnahme der Massivholzoberfläche nach Demontage der Brandschutzbekleidung für V0

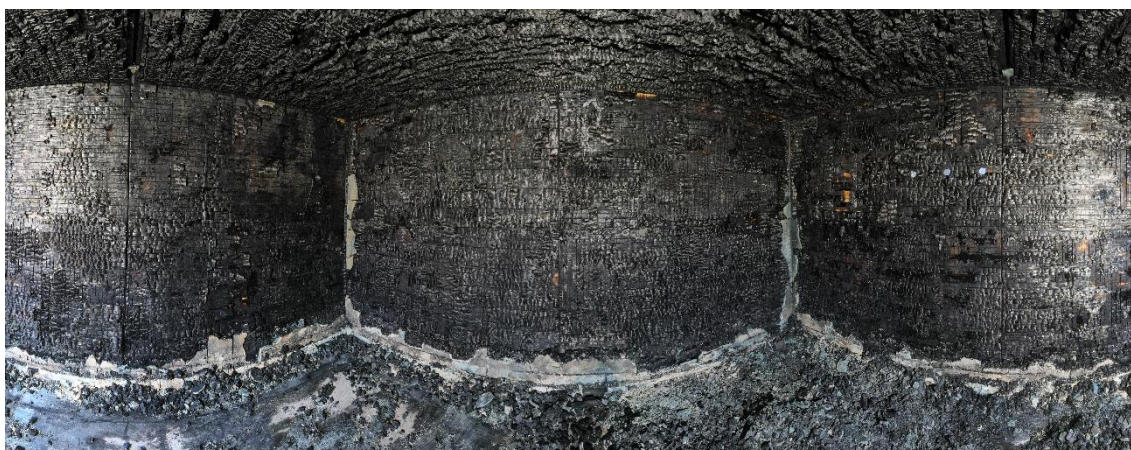
Bild 15 180° Drohnenaufnahme der Massivholzoberfläche nach Demontage der Brandschutzbekleidung für V1

Nach Demontage der Bekleidungsreste konnte das in Bild 15 gezeigte Verkohlungsbild der Bauteile festgestellt werden. Die Abbrandtiefe im ungestörten Bereich der ausgekühlten Wandbauteile beträgt durchschnittlich 35 mm und für die ungeschützt ausgeführte Decke 80 mm.

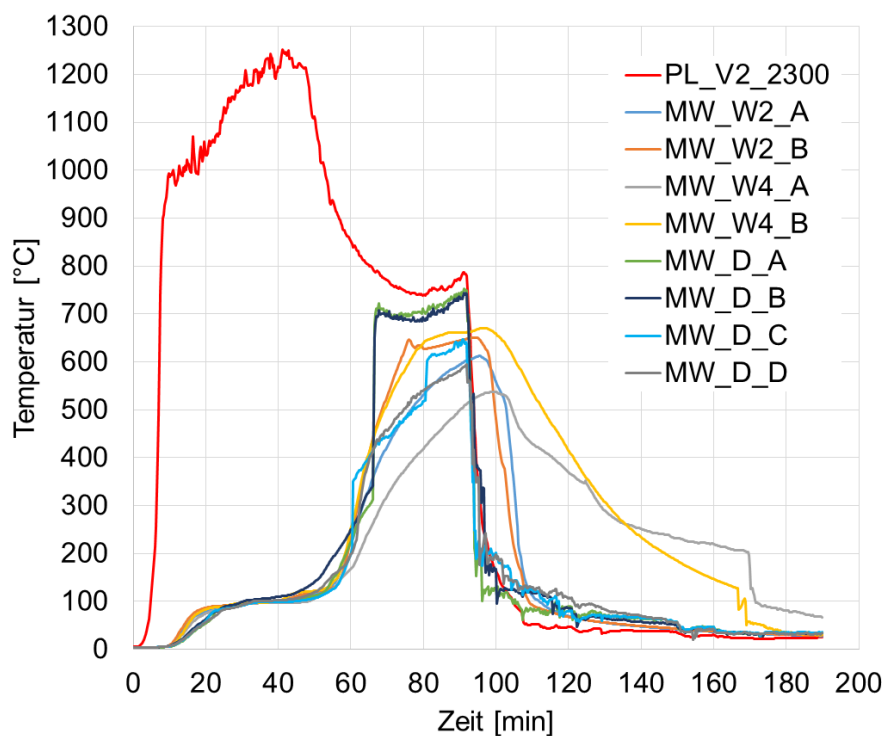
Bild 16 Temperaturentwicklung in der Grenzschicht der bekleideten Wände 2 und 4 (W2 und W4) sowie der Decke (D) zwischen Brandschutzbekleidung und Holztafelkonstruktion für V2, Beginn der Löschmaßnahmen nach der 92. Minute

Die Entwicklung der Temperaturen in der Grenzschicht zwischen Brandschutzbekleidung und Holztafelkonstruktion für den Versuch V2 ist in Bild 16 dargestellt. Die Brandschutzbekleidung der Decke und der Wände W2 und W4 bestehen aus einer Kombination von 2 x 18 mm Gipsfaserplatten. Das Versagen der Brandschutzbekleidung und ein Mitbrennen der anfänglich geschützten Konstruktion ist ab der 60. Versuchsminute ersichtlich. Wie schon

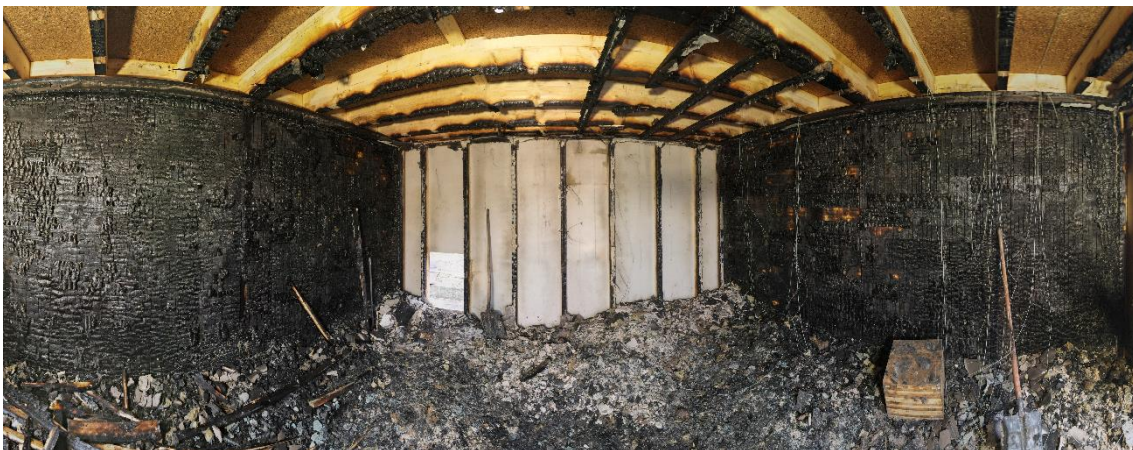
Bild 17 180° Dronenaufnahme der Bauteiloberflächen nach Demontage der Brandschutzbekleidung und Gefachdämmung für V2

Nach Abschluss der Löscharbeiten, der Demontage der Bekleidungsreste und dem Entfernen der Gefachdämmung zeigte sich das in Bild 17 dargestellte Verkohlungsbild. Die beim Rückbau durchschnittliche festgestellte Abbrandtiefe der ungeschützten Wände betrug ca. 75 mm. Für das Ständerwerk der anfänglich geschützten Holztafelbauteile konnte eine Abbrandtiefe von ca. 30 mm festgestellt werden.

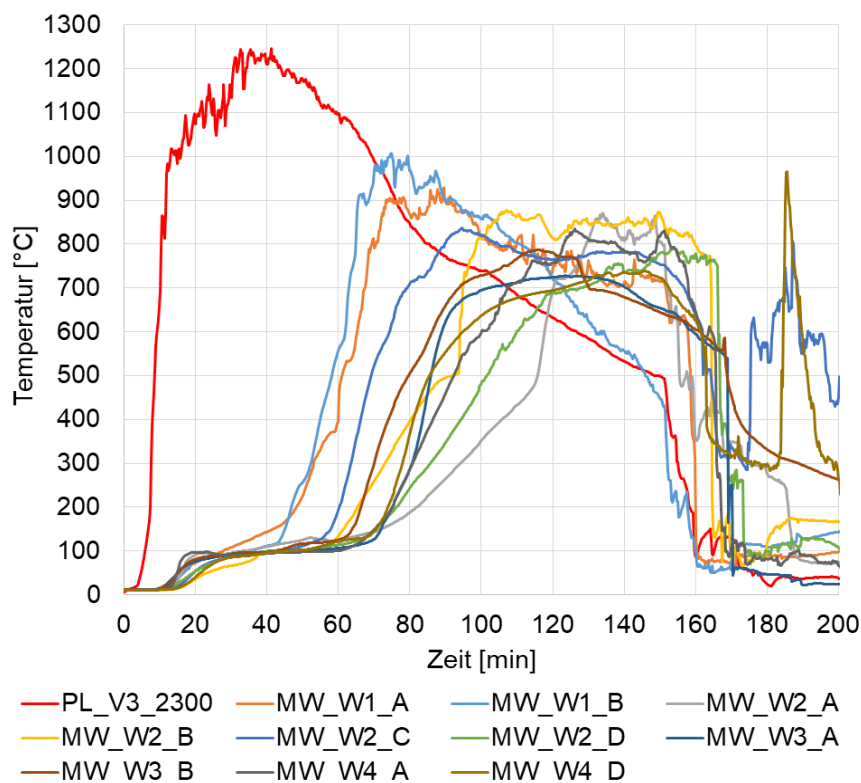
Bild 18 Temperaturentwicklung in der Grenzschicht der bekleideten Wände 1 bis 4 (W1 bis W4) zwischen Brandschutzbekleidung und Holztafelkonstruktion für V3, Beginn der Löschmaßnahmen nach der 150. Minute

Aus Bild 18 ist die Temperaturentwicklung hinter der Brandschutzbekleidung der Holztafelbauteile in Versuch V3 zu entnehmen. Es ist zu beachten, dass die Bekleidung von Wand 1 (W1) aus 2 x 12,5 mm Gipsfaserplatten und der Wände 2 – 4 (W2 – W4) aus 2 x 18 mm Gipsfaser- bzw. Gipskarton-Feuerschutzplatten bestehen. Erwartungsgemäß fand das Versagen der 2 x 12,5 mm Bekleidung bereits nach der 50. Versuchsminute statt, während die 2 x 18 mm Bekleidung erst ab der 60. Versuchsminute ein Mitbrennen der anfänglich geschützten Konstruktion zuließ. Erkennbar ist auch ein deutlich größeres Streuband innerhalb der Aufheizphase der Messdaten der 2 x 18 mm Bekleidungen, welches sich im Temperaturbereich von 300 °C über einen Zeitraum von 30 Minuten erstreckt. Als Begründung hierfür sind zum einen die Lage der Achse (auf Ständer, OSB Platte oder auf Gefachdämmung) und zum anderen der Verlauf der Stoßfugen der Brandschutzbekleidungen zu benennen. Der Beitrag der strukturellen Brandlast aus der ungeschützten Decke und dem Anteil der anfänglich geschützten Wände zeigt sich erst in der Abklingphase durch eine sehr langsam sinkende Brandraumtemperatur.

1.500 l benötigt. Wie aufgrund des Temperaturverlaufs in Bild 18 bereits erkennbar, gestalteten sich die Nachlöscharbeiten durch das Mitbrennen der Holztafelbauteile (siehe Bild 19) etwas aufwendiger, da ein Großteil der Brandschutzbekleidung sowie die nichtbrennbare Gefachdämmung zuerst entfernt werden musste.

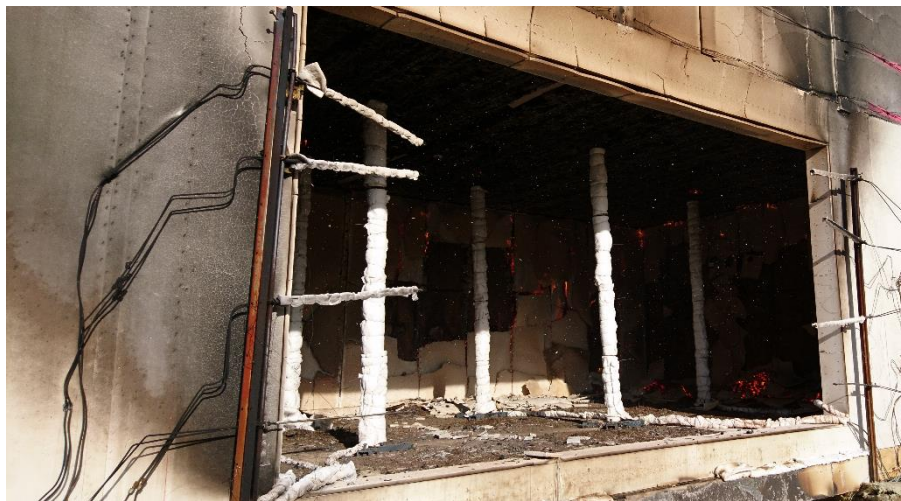
Bild 19 Belegversuch V3 kurz vor Beginn der Löschmaßnahmen

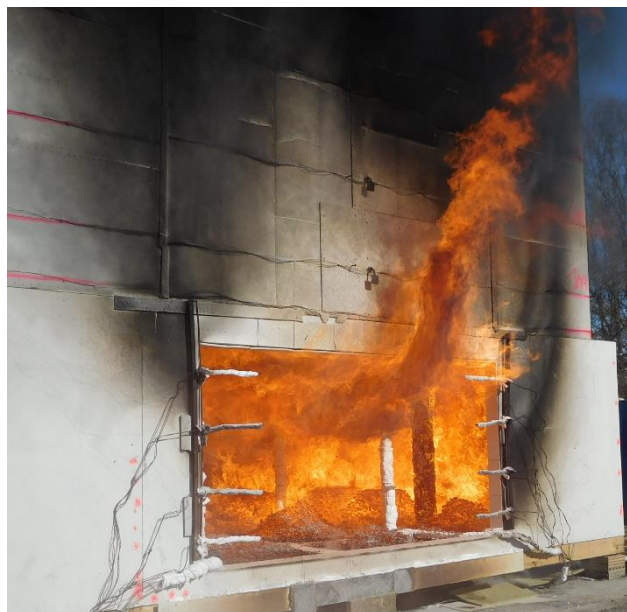
Bild 21 Versuch V4 kurz vor Beginn der Löschmaßnahmen

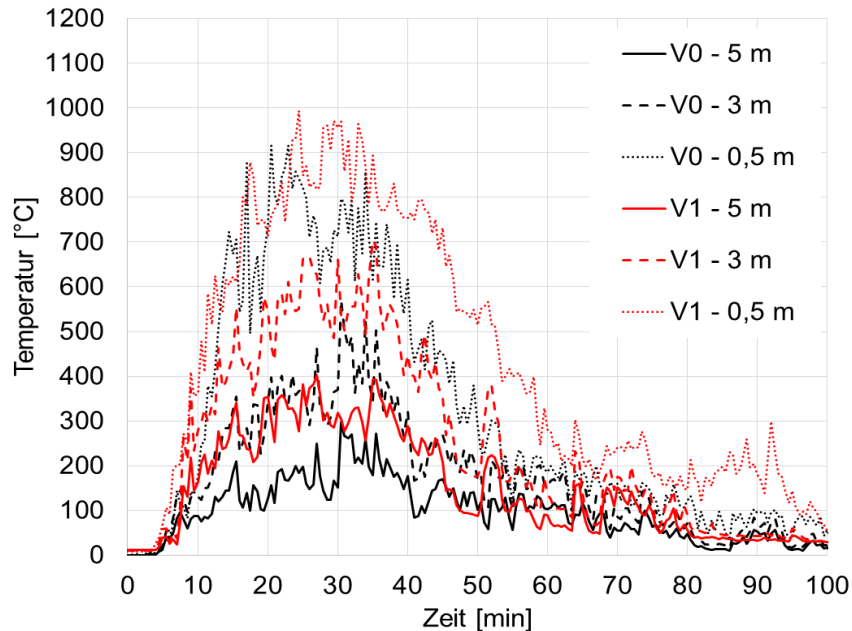
Bild 22 Vergleich der Temperaturen vor der Fassade der Versuche V0 und V1 in verschiedenen Höhen

Aus Bild 22 lässt sich der zusätzliche Beitrag der strukturellen Brandlast auf die Temperaturentwicklung vor der Fassade ablesen. Für den Versuch V0 mit vollständig geschützten Bauteilen werden geringere Temperaturen in 0,5 m

($\Delta T \approx 100 \text{ K}$) und 3,0 m ($\Delta T \approx 200 \text{ K}$) Höhe gemessen, im Gegensatz zu Versuch V1, welcher eine ungeschützte Decke zu Brandbeginn aufwies. An der Messstelle in 5,0 m Höhe zeigt sich der Einfluss der strukturellen Brandlast erst ab dem Versagen der Brandschutzbekleidung (1 x 18 mm GF) der Wände zur 35. Versuchsminute.

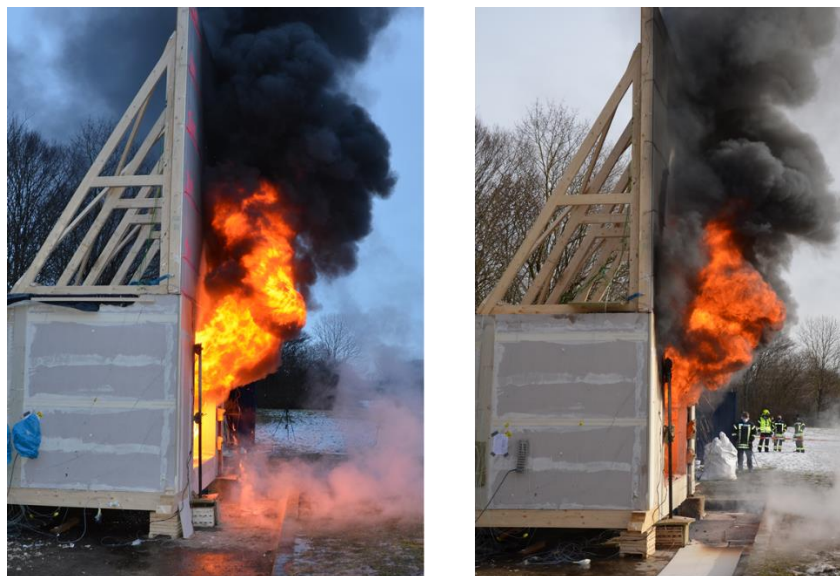
Bild 23 Aufnahmen während der Versuchsdurchführung (Vollbrandphase) von V0 (links) und V1 (rechts)

Eine visuelle Gegenüberstellung der aus der Öffnung schlagenden Flammen der Versuche V0 und V1 ist in Bild 23 ersichtlich. Ein signifikanter Unterschied der Flammenlängen auf der Fassade lässt sich nicht feststellen.

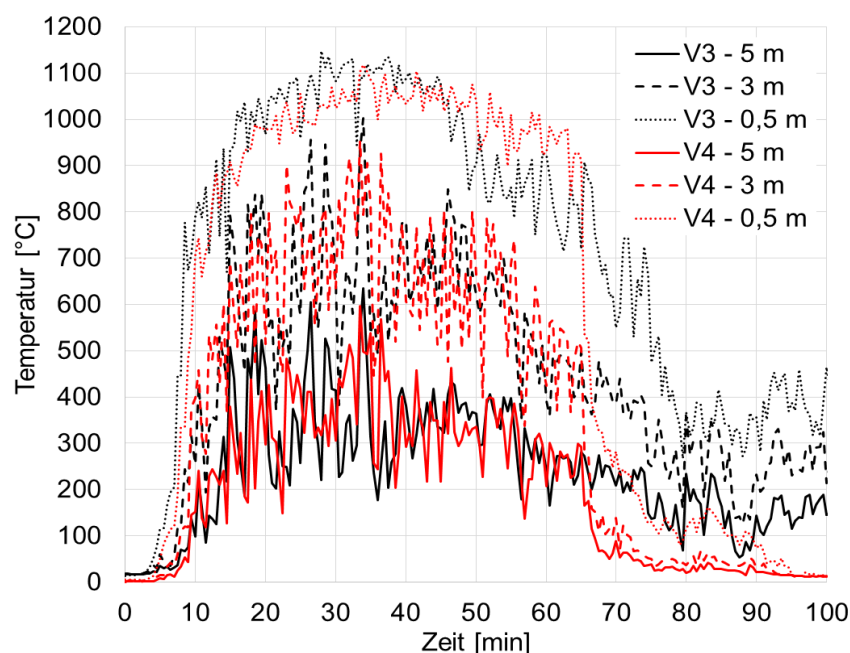
Bild 24: Vergleich der Temperaturen vor der Fassade der Versuche V3 und V4 in verschiedenen Höhen

Die Gegenüberstellung der Temperaturen vor der Fassade in Bild 24 zeigt, dass bei unterschiedlichem Verhältnis von ungeschützten zu geschützten Holzbauteilen (V3 \rightarrow 42 % und V4 \rightarrow 58 %) sich in diesen Messwerten kein wesentlicher Unterschied einstellt.
