Diplomarbeit

# Das Deckengemälde von ANTON CLEMENS LÜNENSCHLOSS im Kaisersaal der ehem. Zisterzienserabtei Ebrach

KATHARINA MEIER ZU VERL

## Kurzfassung

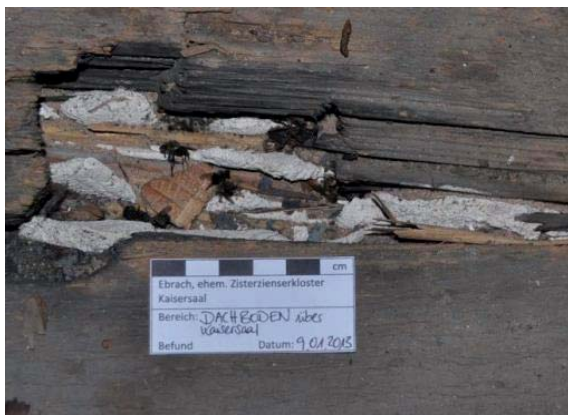
Abb. 73: Öffnung in der Holzschalung der Kaisersaaldecke mit Sicht auf die Schilfrohrarmierung und den Grundputz.

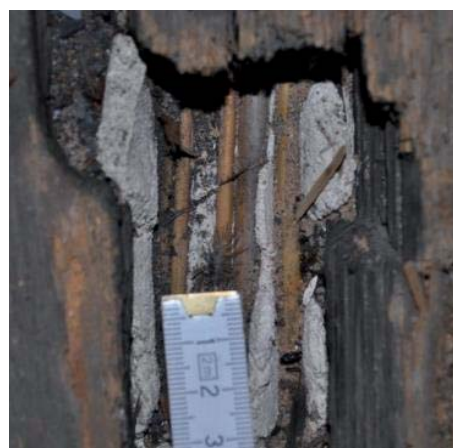
Abb. 74: Öffnung in der Holzschalung der Kaisersaaldecke mit Sicht auf die Schilfrohrarmierung (mit Draht umwickelt) des Grundputz.

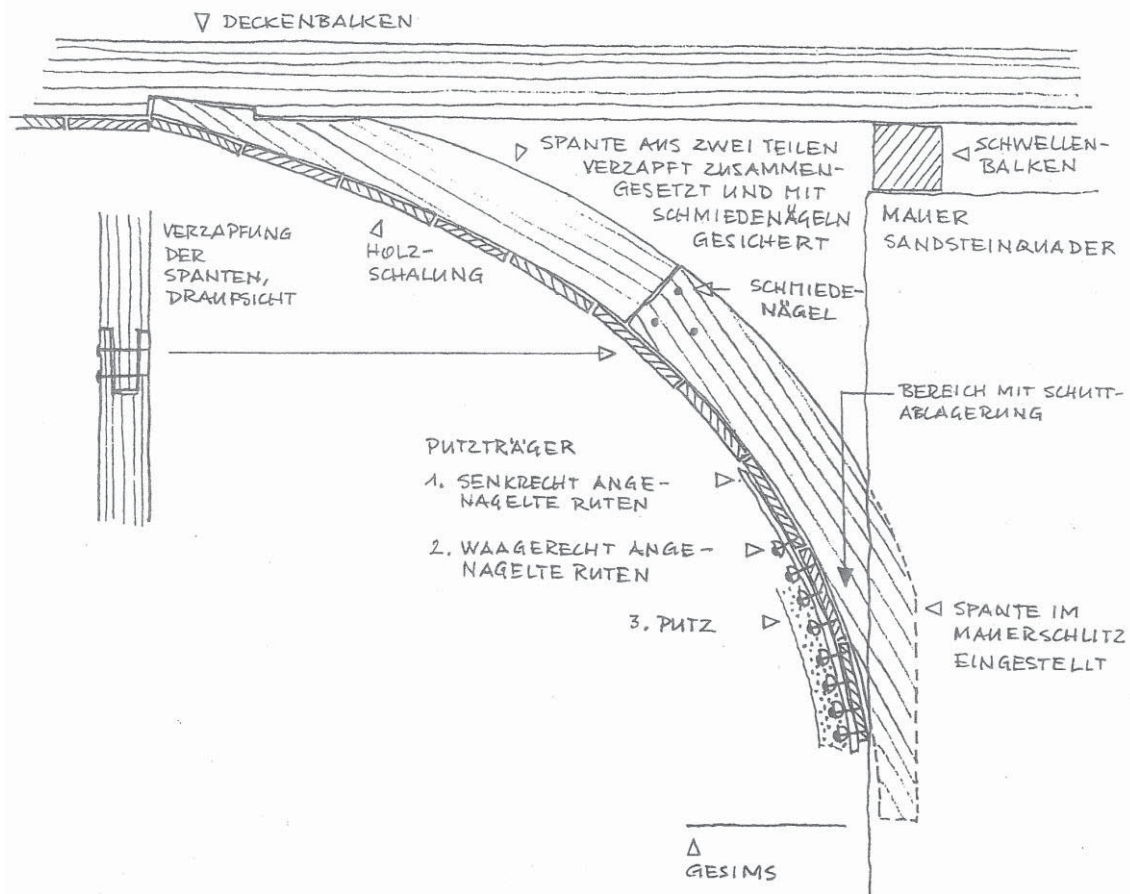
Der Aufbau der Decke im Kaisersaal wird von REICHELT 1999 beschrieben.<sup>87</sup> Es handelt sich um eine Schwellenbalkendecke, bei welcher die Deckenbalken auf den Schwellbalken der Wände aufliegen. Die Kehle besteht aus Spanten, welche am oberen Ende in die Deckenbalken eingehakt sind und am unteren Ende in einem Mauerschlitze sitzen (Vgl. „Deckenaufbau Systemskizze“ REICHELT 1999, Abb. 76).

Abb. 76: „Deckenaufbau Systemskizze“ aus Untersuchungsbericht REICHELT 1999 [REICHELT 1999, S. 8].

REICHELT untersuchte 1999 die Raumschale des Kaisersaales. Er erfasste die **Deckenkonstruktion** und die damit zusammenhängenden Schäden an der Stuckdecke (Vgl. „*Deckenaufbau Systemskizze*“, Abb. 76).

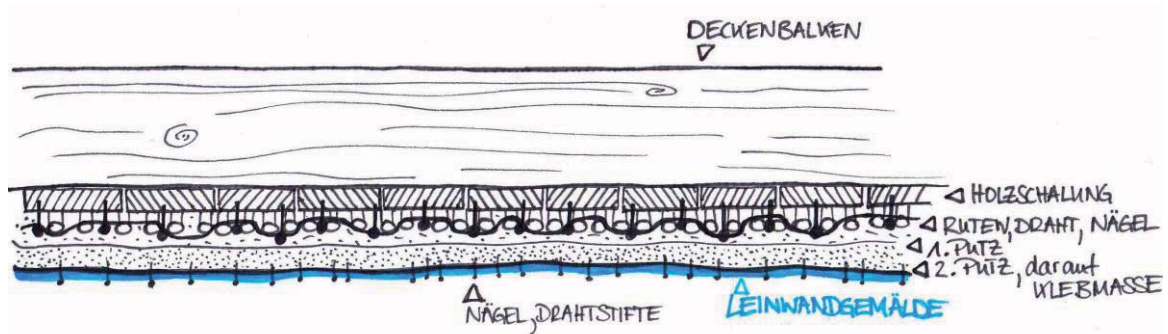
Auf die jüngste Putzschicht ist zunächst eine dicke Klebmasse (Kittmasse) aufgetragen, auf welche die 22 einzelnen Leinwandstücke heute geklebt sind. Darauf liegt die Malschicht. Hier ist als erste Schicht eine relativ dicke rote, einschichtig aufgetragene Grundierung zu sehen, welche mit einer zweiten, dünneren weißen Grundierung abschließt. Die darauf liegende Farbschicht ist unterschiedlich dick und unterschiedlich oft aufgetragen (Vgl. 5 *Technologischer Befund* ab S. 67 erklärt die technologischen Zusammensetzungen der einzelnen Schichten und Materialien). Auf der Oberfläche ist an viele Stellen noch ein Rest des Firnisses vorhanden. Die Leinwand einschließlich Malschicht ist durchgehend zusätzlich zur Klebmasse mit Schrauben und Nägeln in dem Putz der Decke befestigt (Vgl. „*Deckenkonstruktion mit Leinwandgemälde*“, Abb. 77).

Abb. 77: Deckenkonstruktion mit Leinwandgemälde von LÜNENSCHLOSS im Kaisersaal der ehem. Zisterzienserabtei Ebrach.

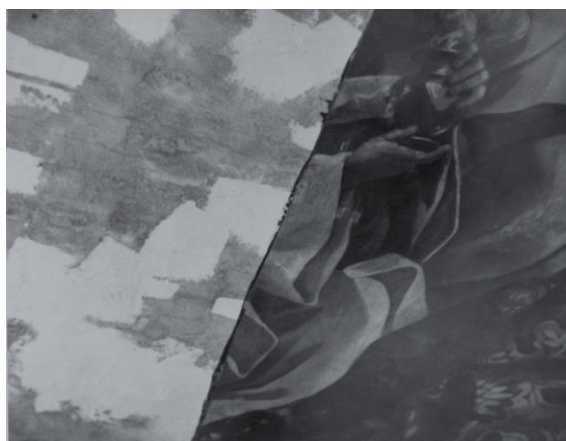
**Abb. 78:** Aufnahme der Restaurierungsarbeiten von MAYER & CIE.: Aufkleben der Leinwandbahnen auf den ausgebesserten „Deckputz“ [Nachlass MAYER & RIEDHAMMER, Stadtarchiv Bamberg D 5016 4304–12].

Der zunächst vom Landesamt vorgeschlagene Bleiweißkitt zum Kleben der Leinwand wurde durch eine Harzpaste mit Trockenmitteln (keine näheren Angaben) ersetzt, da diese günstiger war und einfacher hergestellt werden konnte. Die einzelnen Leinwandstreifen wurden an die Decke geklebt und mit Holzstützen und Sandsäcken gegen die Decke gespreizt. Nach Angaben der Restauratoren (Nachlass MAYER & CIE.) betrug die Trocknungszeit des Kitts ca. zwei Monate. Nach dem Trocknen wurden die Schäden (Wasserschäden, Löcher, Risse, abstehende Farbschollen und Blasen in der Malerschicht) ausgekittet und die „Kittflecken“ anschließend mit „Lack“ (vermutlich ist hier Schellack gemeint) getränkt. Im Anschluss erfolgte die Retusche dieser Stellen (Abb. 45/46). Als weiterer Punkt wird ein „Lackieren des Bildes“ angegeben, womit das Aufbringen eines neuen Firnisses gemeint ist.

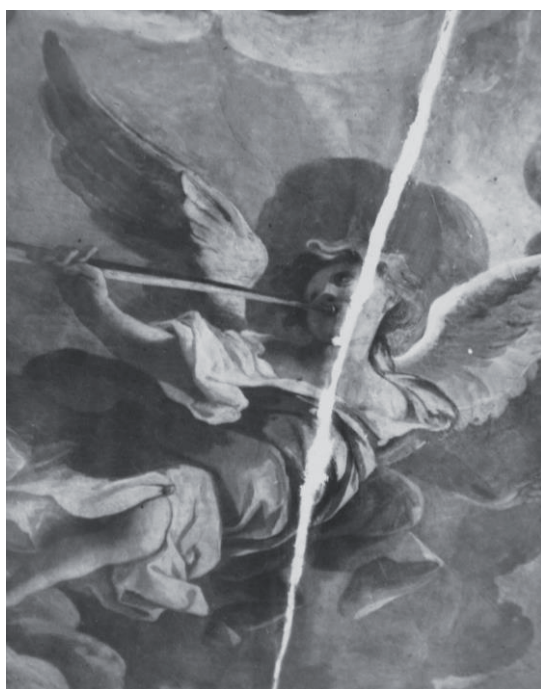
**Abb. 79:** Kittung des Hohlraumes zwischen zwei Leinwandstößen [Nachlass MAYER & RIEDHAMMER, Stadtarchiv Bamberg D 5016 4304–13].

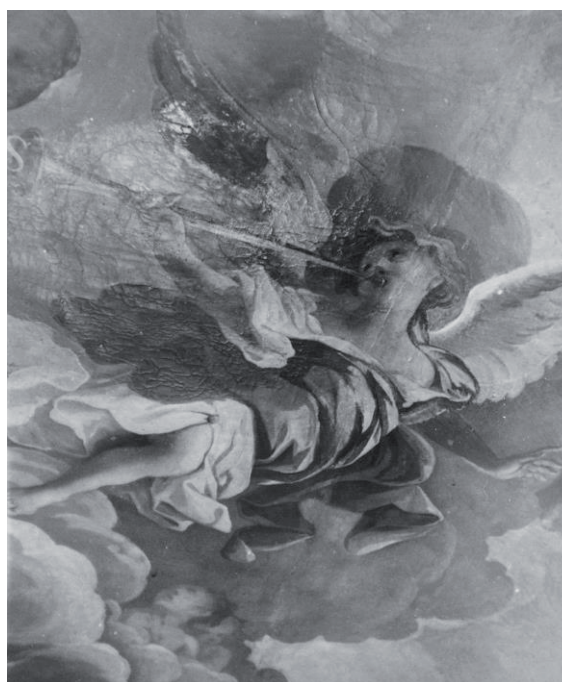
**Abb. 80:** Retusche der Kittung [Nachlass MAYER & RIEDHAMMER, Stadtarchiv Bamberg D 5016 4304–14].

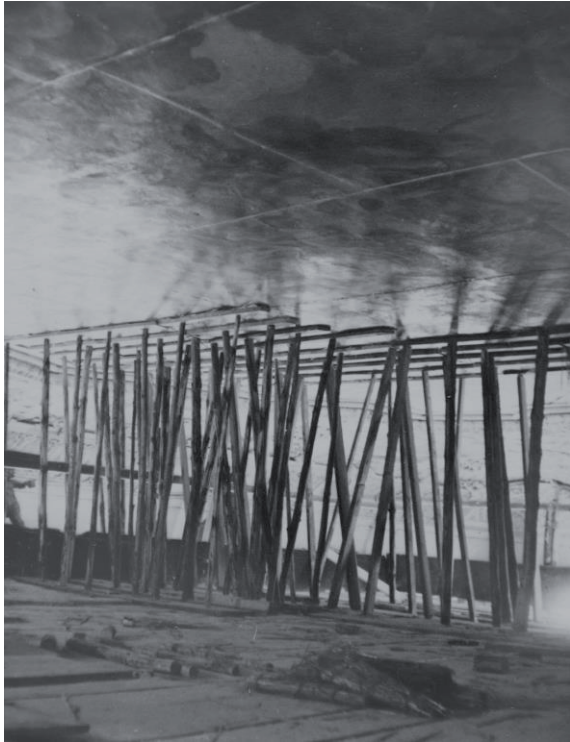
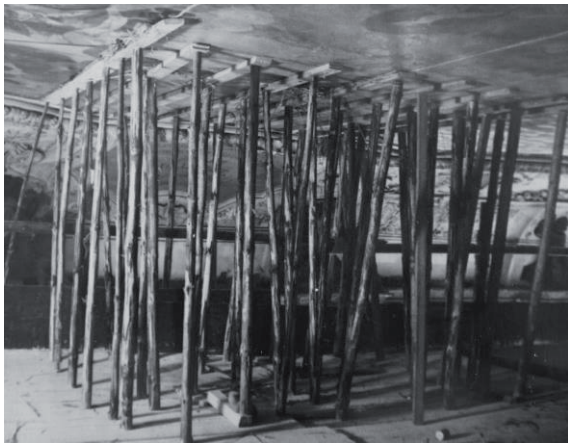
**Abb. 81:** Stützen spreizen die Leinwandstücke nach dem Aufkleben gegen die Decke [Nachlass MAYER & RIEDHAMMER, Stadtarchiv Bamberg D 5016 4304–23].

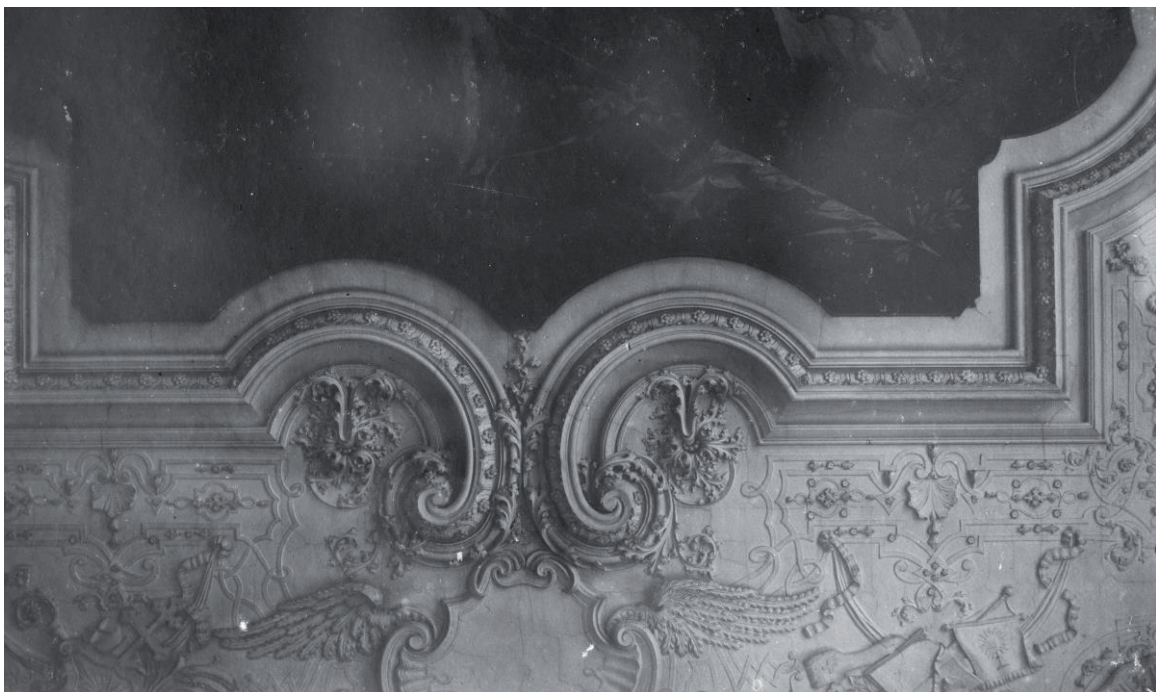
Bevor das Leinwandgemälde bei den Restaurierungsarbeiten 1938 direkt auf den Putz geklebt wurde, war das Gemälde mittels eines Spannrahmens an der Decke befestigt (Abb. 87). Dieser Spannrahmen war mit Hilfe von Drahtseilhalten in den Deckenputz und den das Gemälde umschließenden Zierrahmen (Stuckrahmen) eingebracht. Zusätzlich gab es mehrere waagrecht verlaufende Verspannungsleisten innerhalb des Rahmens, die diesen und die darauf angebrachte Leinwand spannten (Vgl. 4.1 *Restaurierung 1938 MAYER & CIE.*, S. 47).

**Abb. 87:** Leinwandgemälde auf Spannrahmen an der Decke, Detail [Nachlass MAYER & RIEDHAMMER, Stadtarchiv Bamberg D 5016 4304-15].

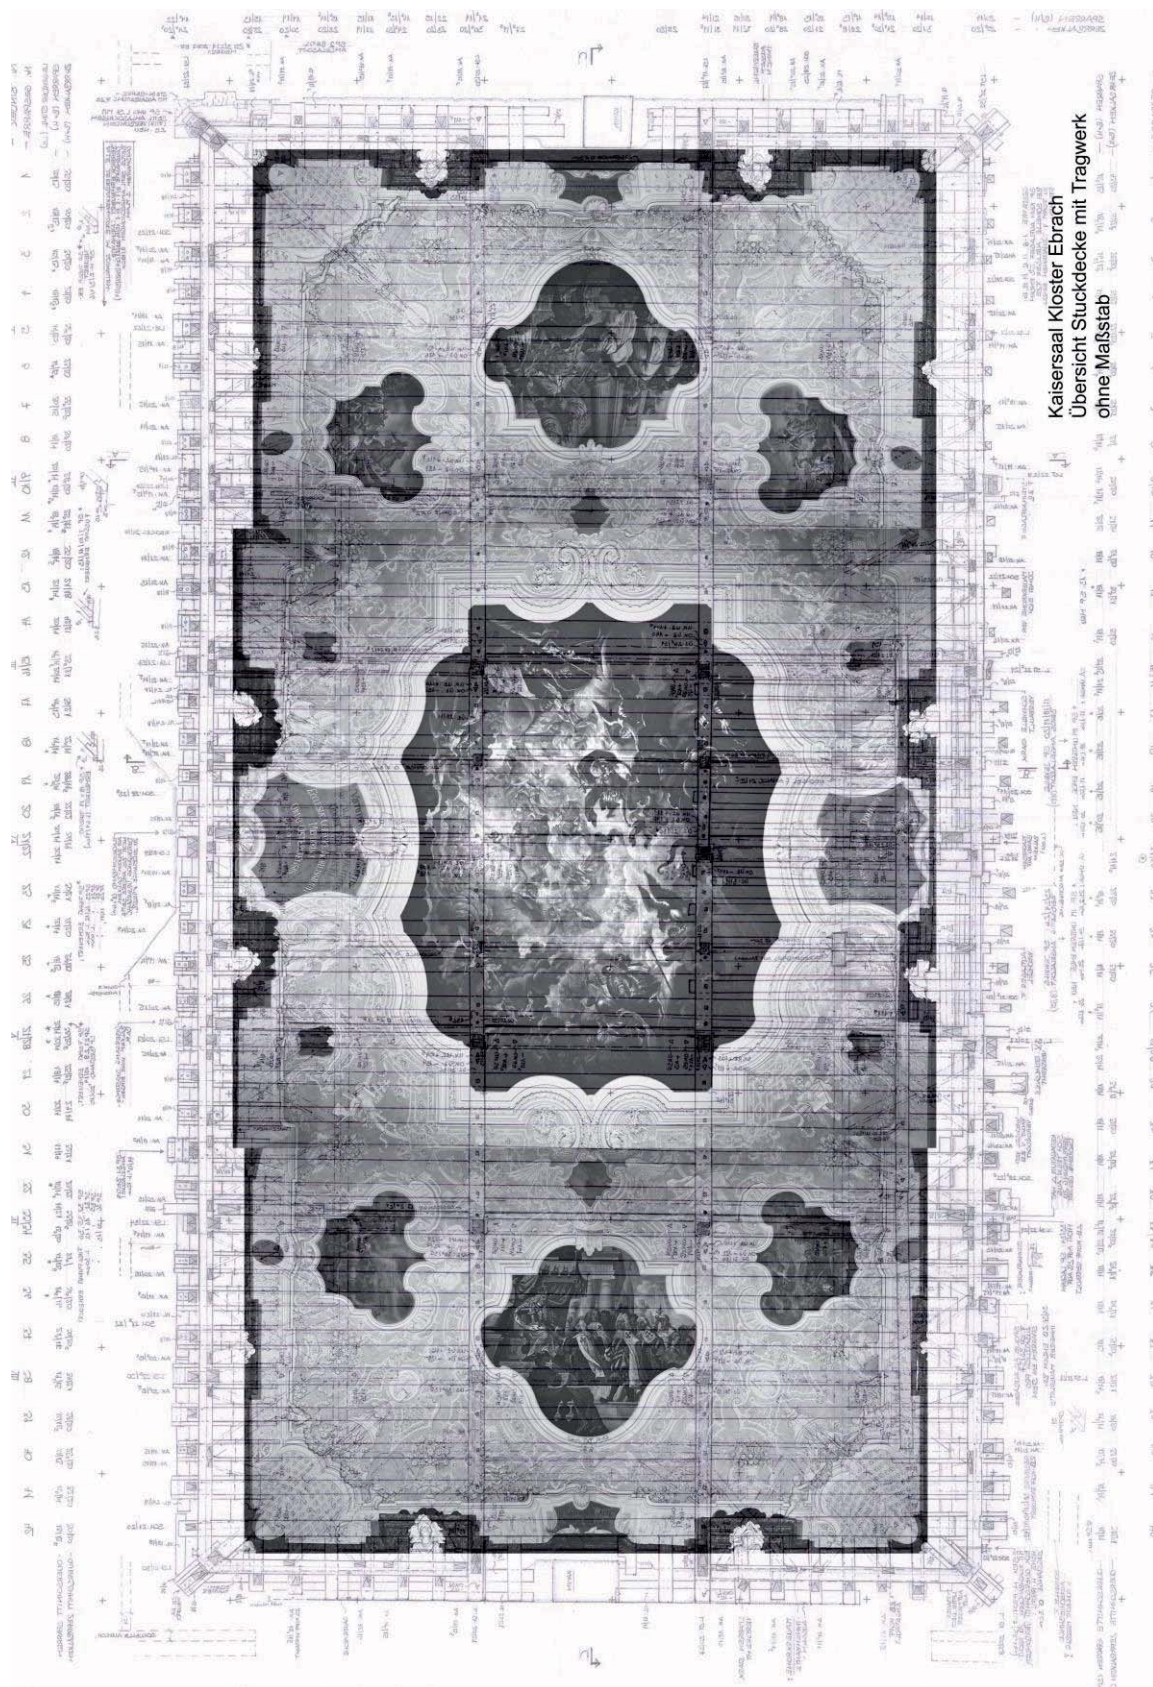
Abb. 88: Übersicht der Stuckdecke im Kaisersaals, ehem. Zisterzienserkloster Ebrach, mit Tragwerk aus dem Untersuchungsbericht von NEUSTADT 2008 [NEUSTADT 2008, S. 24].

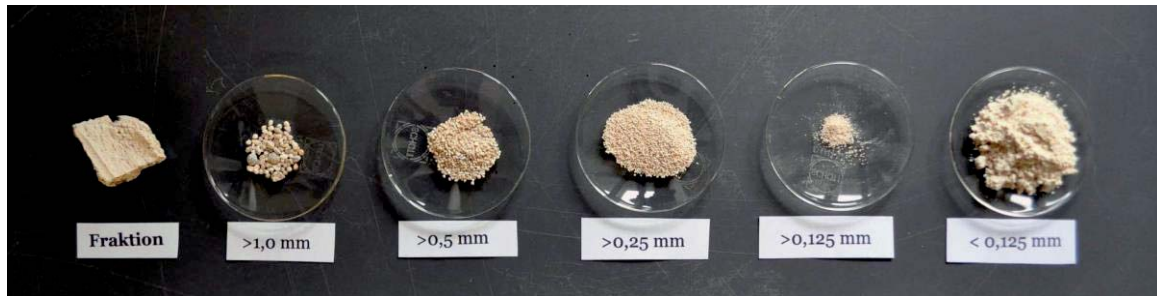
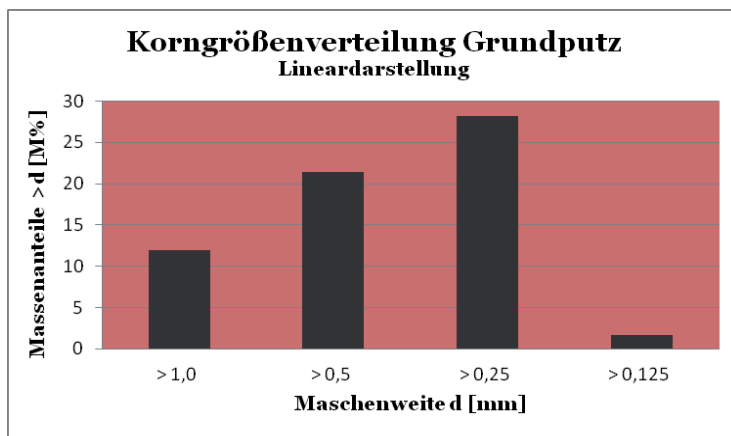
**Grundputz:** Beim Grundputz handelt es sich um einen leicht gräulichen Gips-Kalk-Putz. Das Verhältnis von Gips zu Kalk beträgt 4,5:1. Als Zuschlag wurde Quarzsand verwendet, wobei die Sandkörner bräunlich bis bunt und in allen Fraktionen gerundet sind. Das Größtkorn (GK) liegt zwischen 2–4 mm, der Hauptzuschlag (HZ) bei < 1 mm. Das Bindemittel-Zuschlag-Verhältnis liegt bei 1:2. Es handelt sich deshalb um einen sehr „fetten“ Putz. Bei Sortierung nach einer Fraktion von > 0,25 mm handelt es sich nach DIN 18123 um einen mittelsandigen Gips-Kalk-Putz mit feinem Siebkorn. Die Schichtstärke beträgt 2–3 cm (Vgl. PPO4).

Abb. 91: Korngrößenverteilung vom Grundputz der Probe PPO4.

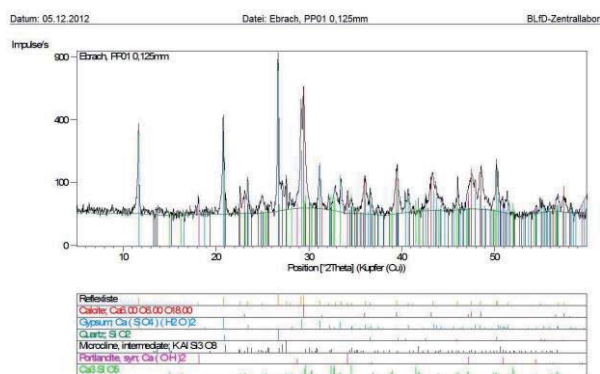
nen Zementphasen ( $\text{Ca}_3\text{Si}$ ), sog. Tricalciumsilikatphasen bzw. Weißzement, weisen darauf hin, dass es sich keinesfalls um einen Putzauftrag aus dem Jahre 1721/22 handeln kann. Erster deutscher Portlandzement wurde Mitte des 19. Jahrhunderts in Uetersen in Schleswig-Holstein hergestellt.<sup>117</sup> Als Zuschlag ist dem Putz Quarzsand ( $\text{SiO}_2$ ) beigegeben. Das GK in diesem Putz liegt bei 4 mm, dann 3 mm, 2 mm und 1 mm. Der HZ ist < 1 mm (Vgl. PPO1).

**Abb. 93:** Bindemittelanalyse des 20. Jahrhundert Putzes, Putzprobe PPO1: Kalk-Gips-Putz [Zentrallabor, Bayer. Landesamt für Denkmalpflege].

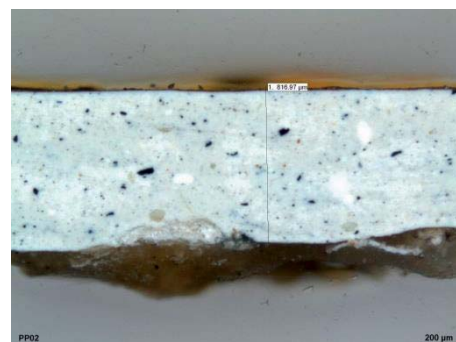
**Abb. 94:** Querschliff des Ausbesserungskitt, Probe PPO2: hier ca. 2mm dick.

**Ausbesserungskitt:** Es handelt sich bei diesem Kitt um eine sehr feine, weiß-graue Masse, deren Schichtstärke 1,5–2 mm beträgt. Die XRD-Analyse ergab, dass diese Kittmasse ausschließlich aus Bariumsulfat ( $\text{BaSO}_4$ ) und Zinkoxid ( $\text{ZnO}$ ), sowie dem  $\beta$ -Zinksulfid Wurtzit ( $\beta\text{-ZnS}$ ) besteht. Ein anorganisches Bindemittel konnte nicht nachgewiesen werden, daher handelt es sich wahrscheinlich um einen organisch gebundenen Kitt. Den Zuschlag bildet Quarzsand ( $\text{SiO}_2$ ). Eine Körnung ist nicht erkennbar (Vgl. PPO2).

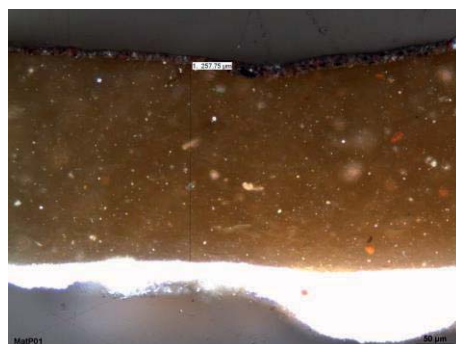
Die Klebmasse, welche die Leinwand mit dem Putz verklebt, wurde mittels Fourier-Transform-Infrarotspektroskopie (FTIR), sowie einer Kombination aus Gaschromatographie/Massenspektrometrie (GC/MS) untersucht.<sup>118</sup> Ermittelt wurde ein Gemisch aus Kiefernharz (Kolophonium) und Leinöl, sowie Tonminerale bzw. Aluminiumsilikate als Füllstoffe (die Untersuchung mittels Röntgenbeugung ergab dafür Kaolinite und vordergründig Lithopone wie Bariumsulfat ( $\text{BaSO}_4$ ) und Zinksulfid ( $\text{ZnS}$ )).

**Abb. 95:** Die Schichtdicke der Klebmasse beträgt bei der Probe MatPO1 ca. 2,5 mm.

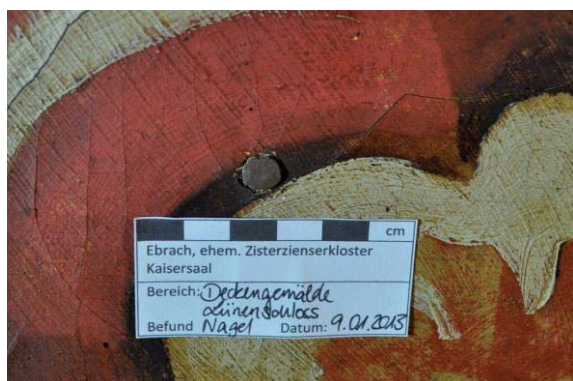
**Abb. 97:** Flachkopf-Tapezierstift im Gewand eines Geistlichen.

Die zur Klebmasse durch die Leinwand in den Putz geschlagenen Nägel zeigen zwei Varianten: Es gibt vereinzelt Flachkopf-Tapezierstifte, überwiegend sind jedoch Drahtstifte verwendet worden. Insgesamt wurden über 500 Nägel an der Decke gezählt und kartiert.

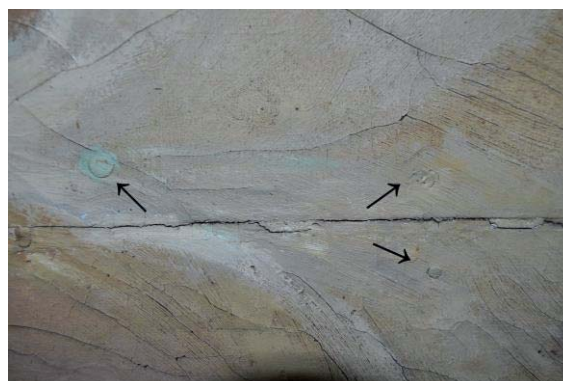
**Abb. 98:** Nägel und Drahtstifte nebeneinander entlang der Leinwandstöße des Gemäldes.

Viele der 1938 (teils auch später) in das Gemälde eingebrachten Drahtstifte und Nägel haben zu starker Craquelébildung in der Malschicht geführt. Zusätzlich sind viele der Stifte an den Köpfenden korrodiert. Allerdings scheinen keine Korrosionsprodukte auf die Malschichtoberfläche auszuwandern.

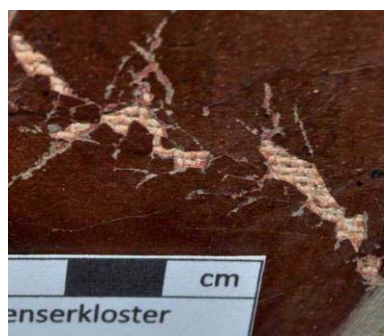
**Abb. 101:** Fehlstelle in der Malerschicht: Blick auf die Leinwand.

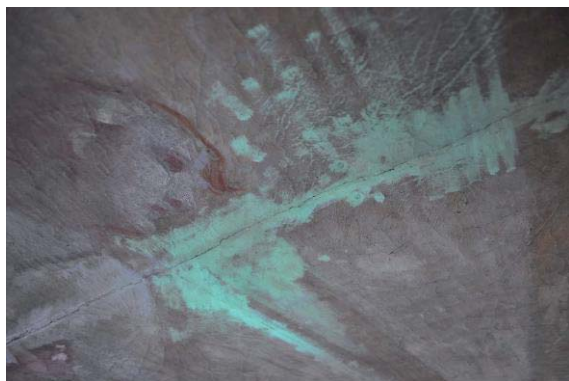
**Abb. 113:** UV-Aufnahme der Retusche der Kittstellen über den Leinwandstößen. Retusche fluoresziert grünlich und ist wahrscheinlich von 1938.

Der Restaurierungsmaßnahme 1938 sind hauptsächlich die Retuschen über den Kittungen der Leinwandstöße zuzuordnen (Abb. 113). Diese sind heute durch ihre Aufhellung vom Boden des Kaisersaals aus sichtbar. Unter UV-Licht leuchten sie grünlich. Eine spätere Ausbesserung/Überarbeitung der Malschicht zeigt sich über den Retuschen von 1938 (Abb. 114). Diese Ausbesserungen sind im VIS sichtbar, unter UV-Licht sind sie dunkel (Abb. 135/136).

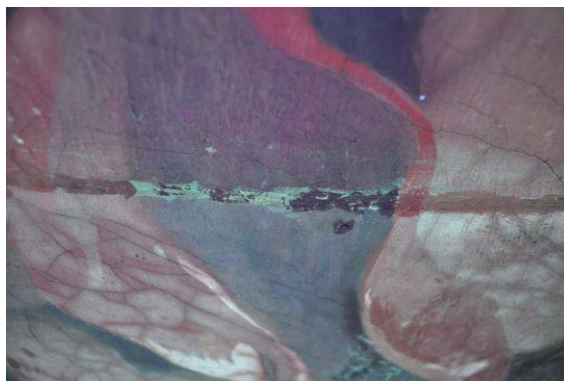
**Abb. 114:** UV-Aufnahme der Retusche der Kittstellen von 1938. Darüber ist partiell eine spätere, nicht fluoreszierende, im UV-Licht dunkel erscheinende Retusche zu sehen.

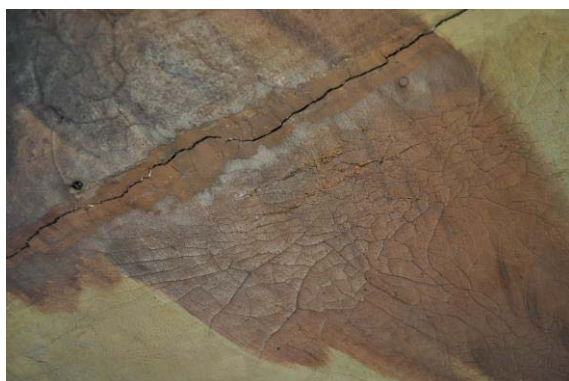
**Abb. 115:** Detail aus Deckengemälde mit gefirnisster Oberfläche und Retusche über Leinwandstoß im VIS.

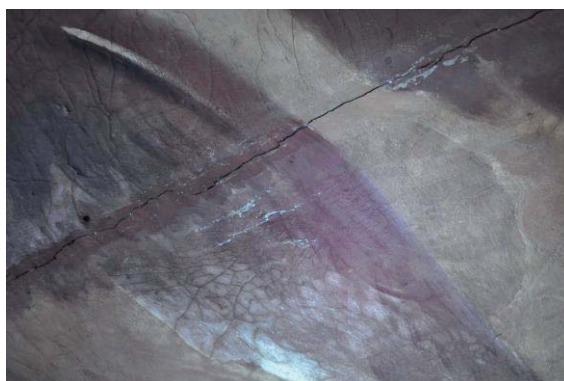
**Abb. 116:** Detail aus Deckengemälde mit gefirnisster Oberfläche und Retusche über Leinwandstoß im UV.

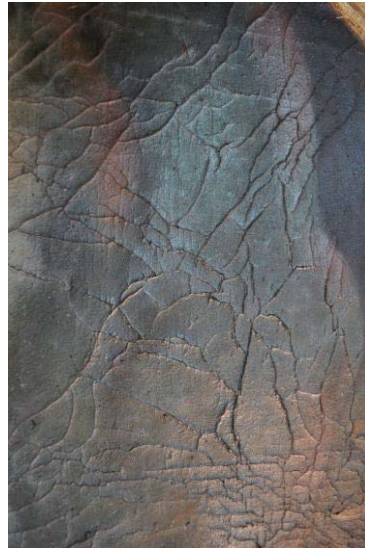
**Alterssprünge am Deckengemälde:** Die Bildschichten auf der Leinwand unterliegen ständiger mechanischer Belastung, welche durch den Wechsel der relativen Luftfeuchte im Kaisersaal entsteht. Auf die Änderung der relativen Luftfeuchte reagieren Leinwand und Malschicht mit Quellen und Schrumpfen, wobei Leinwand und Malschichten unterschiedlich elastisch sind. Es kommt daher zu einer plastischen Verformung des Bildträgers und zu einer irreversiblen Deformation, welche sich auch auf die Bildschicht überträgt (Abb. 124/125/126).

**Abb. 125:** Unregelmäßiges Craquelé. Stark glänzende Malerschichtoberfläche eventuell durch Pressen entstanden.

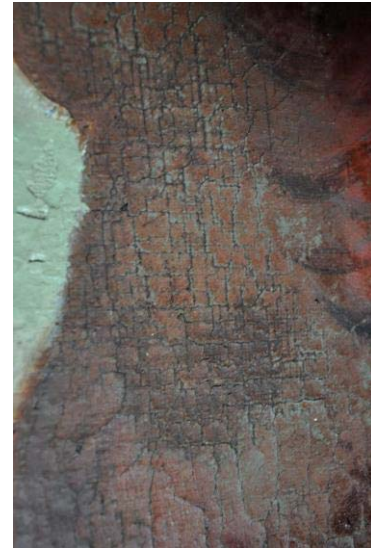
**Abb. 126:** Unregelmäßiges Craquelé. Stark verputzte, „ausgelaugte“ Malschicht, vermutlich nach Lösemittel-Einwirkung.

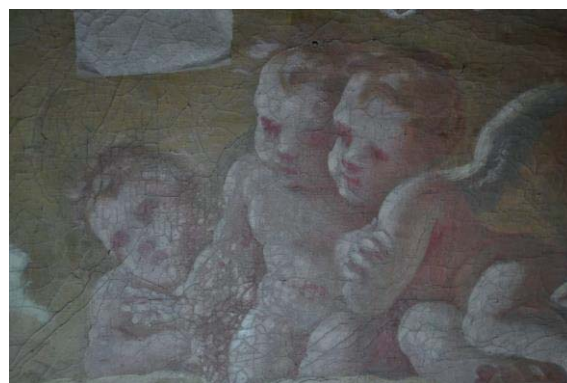
**Veränderung von Pigmenten:** Bei den in Weiß gestalteten Szenen (v. a. um das apokalyptische Lamm) ist der Verlust der Deckkraft der Malschicht sichtbar. Verursacht wird dieses Phänomen durch das verwendete Bleiweiß, welches mit dem Öl sog. Bleiseifen ausbildet. Durch Hydrolyse werden aus dem Öl Fettsäuren freigesetzt, welche mit Metallpigmenten wie z. B. Bleiweiß ( $2 \text{PbCO}_3 \cdot \text{Pb(OH)}_2$ ) reagieren und dazu führen, dass diese basischen Pigmente sich teilweise auflösen. Durch die Änderung der Kristallinität und auch des Brechungsindex wird das Reflexionsvermögen des Pigment-Bindemittelgemisches reduziert. Eine deckende Bleiweißschicht kann (teilweise) transparent werden (Abb. 131/132).<sup>134</sup>

**Abb. 132:** Bleiseifenbildung der Putti in der Himmelszone (VIS).

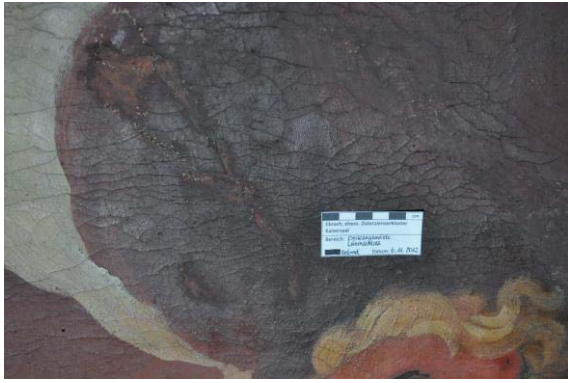
Die Malschicht weist heute zahlreiche **Retuschen** verschiedener Restaurierungsphasen auf. Diese sind teilweise großflächig und ohne Kittung in die Fehlstellen der Malschicht, d. h. direkt auf die Leinwand aufgetragen. Durch den Niveauunterschied sind diese Stellen auffällig. Viele dieser Retusche überlappen an den Rändern der Fehlstelle die originale Malschichtoberfläche.

**Abb. 133:** Braune Retusche in einer Fehlstelle überlappt die originale Malschicht an den Rändern und ist auffällig heller als die Umgebung.

Größere Risse und Fehlstellen in der Malschicht sollten gekittet und anschließend mit Aquarellfarbe retuschiert werden. Generell gilt, sobald die Schließung der Fehlstellen mit Kittmasse durchgeführt werden, müssen die Oberflächen auch retuschiert werden. Hier bietet sich, ähnlich der Malschichtfestigung, eine leimgebundene Kittmasse an. Bekannte Mischungen sind Champagnerkreide ( $\text{CaCO}_3$ ) und Bologneserkreide (meist ein natürliches Gemenge aus Calciumsulfat (Gips  $\text{CaSO}_4 \cdot 2\text{H}_2\text{O}$ ) und Calciumcarbonat (Kreide)), welche in ihrem Verhältnis zueinander nach Erfordernis eingestellt werden. Die Kittungen sollten randgenau aufgebracht, ihre Oberflächen nach dem Trocknen mit einem Lack oder Firnis abgesperrt werden. Anschließend kann die Aquarellretusche ausgeführt werden.

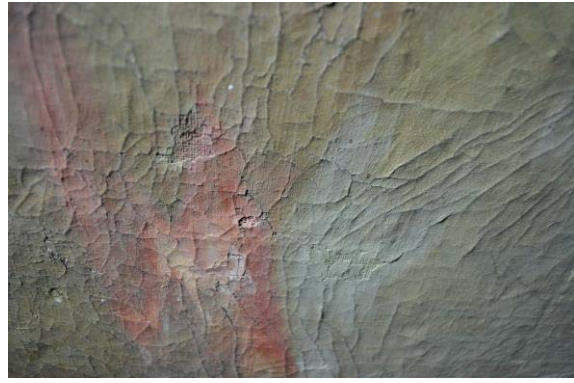
**Abb. 134:** Direkt auf die Leinwand aufgetragene Retusche überlappt die originale Malschicht an den Rändern.

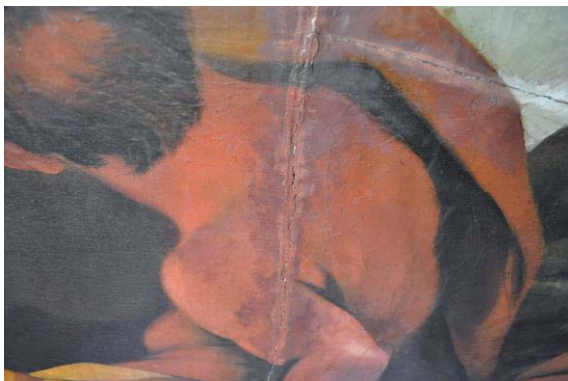
**Abb. 135:** Retusche im Schulterbereich eines Verdammten im VIS.

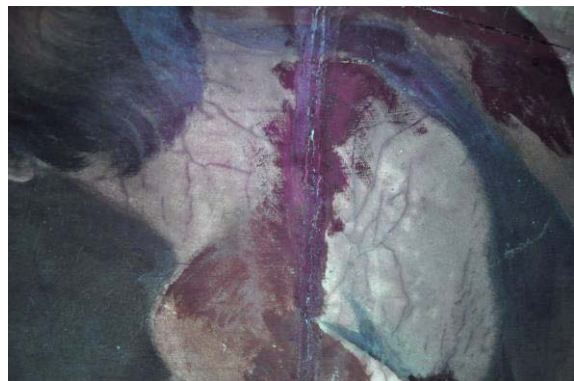
**Abb. 136:** Retusche im Schulterbereich eines Verdammten im UV-Licht.

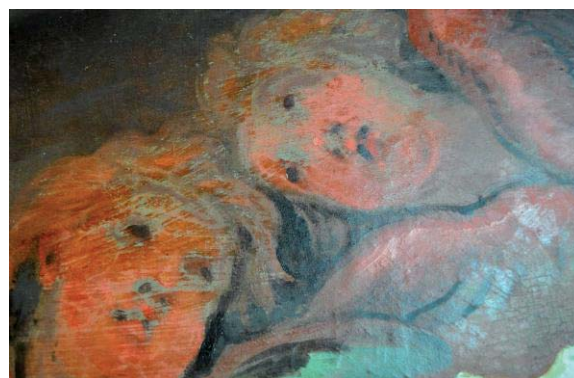
**Abb. 139:** Vergilbte Reste des Firnisses/Überzugs auf den Köpfen zweier Engel auf einer stark abgeriebenen Malschichtoberfläche.

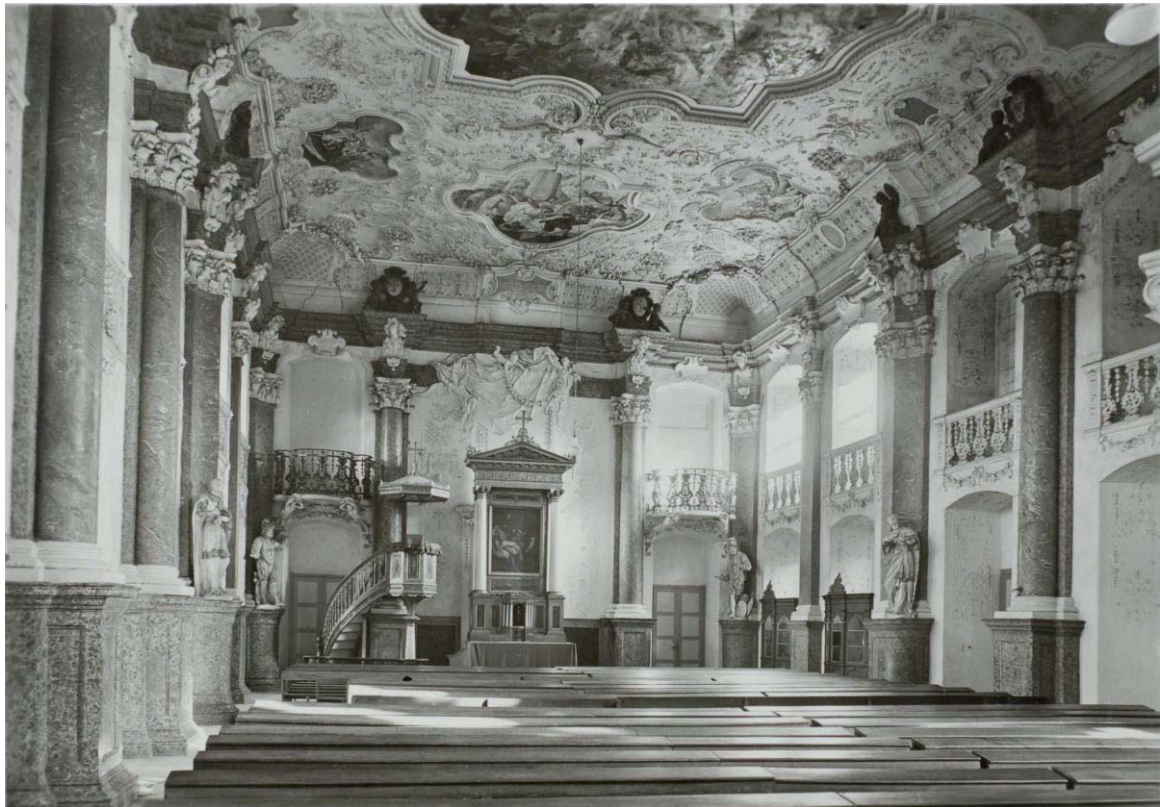
**Abb. 140:** Kaisersaal: Aufnahme aus den 1930er Jahren, vor Abnahme und Drehung des Gemäldes. Blick nach Norden, Notsicherungen am Deckengemälde von LÜNENSCHLOSS [Bildarchiv des Bayerischen Landesamtes für Denkmalpflege München 2013].

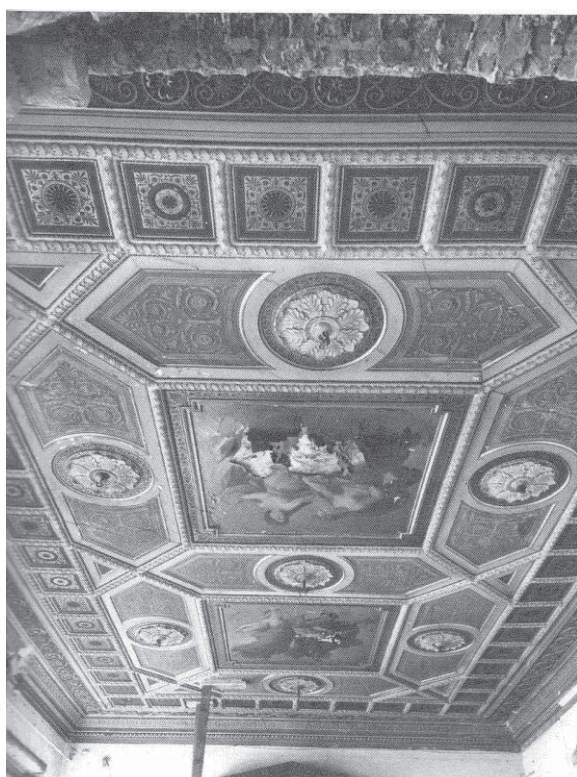
**Abb. 161:** Marouflagebild während der Abnahme  
von der Decke zeigt eine streifenförmige Originalkle-  
bung [KOLLER/VIGL 2005, S. 181].

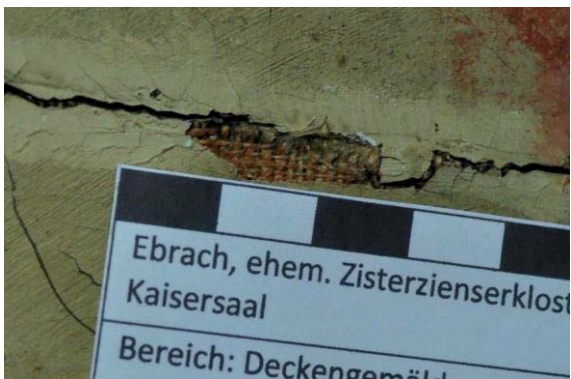
**Abb. 165:** Fehlstelle in der Malschicht bis zur grobmaschigen unter Spannung stehenden Leinwand; Reste der roten Grundierung sichtbar.

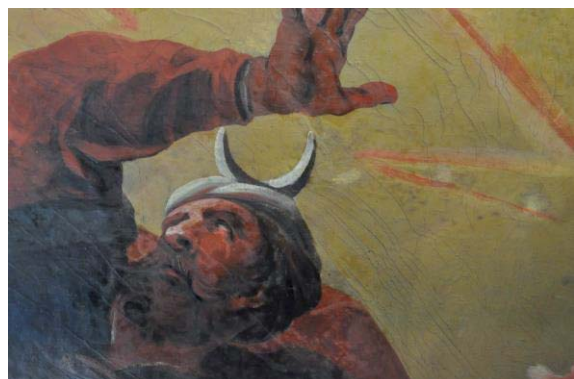
**Abb. 166:** Fehlstelle mit Blick auf die Leinwand unter einer Kittung an den Leinwandstößen; hier gerade zerschnittenes Leinengewebe.

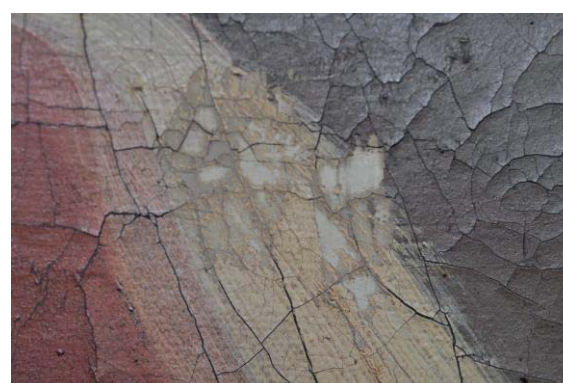
**Abb. 174:** Kittung oberhalb eines Nagels bzw. Nagellochs, von dem ein sternförmiges Craquelé ausgeht.

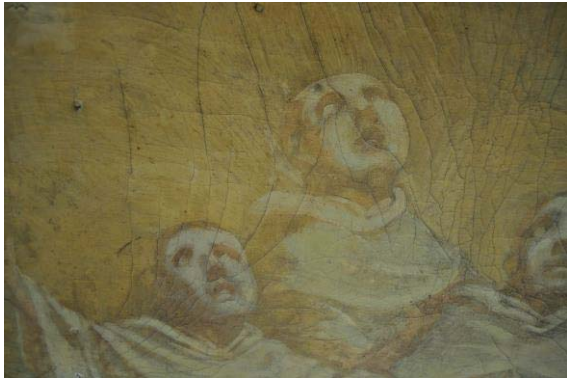
**Abb. 175:** Kittung auf intakter Malschichtoberfläche.

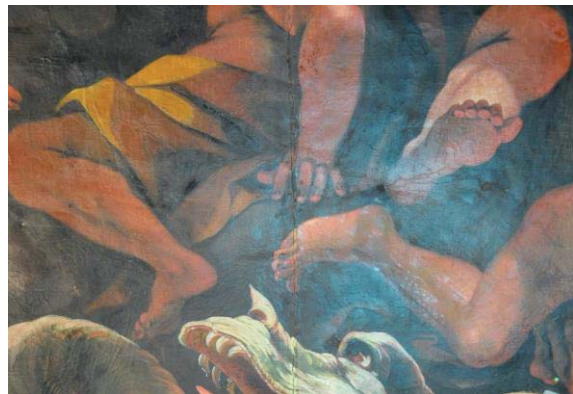
**Abb. 180:** In den Tiefen des Pinselduktus sowie auf der Oberfläche fest sitzender Schmutz, Bein eines Engels Süd-Ost-Ecke.

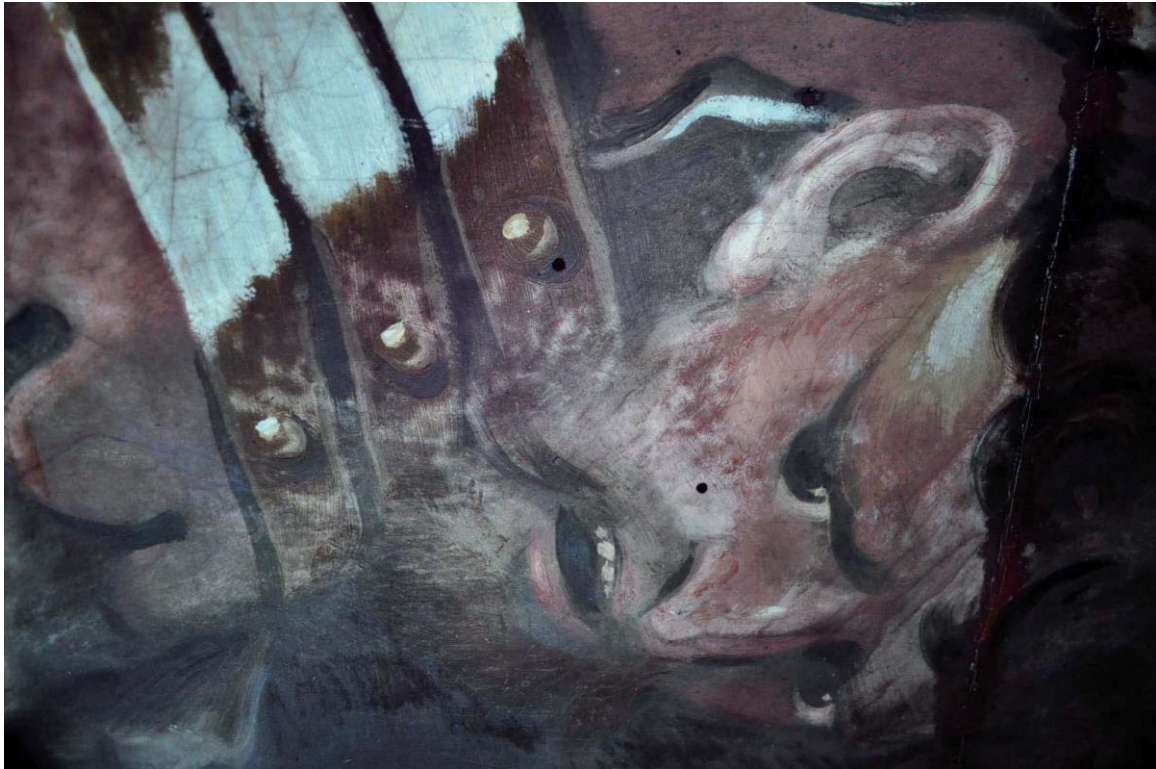
**Abb. 184:** Orientale im Holleschlund im UV-Licht. Im Gesicht und auf dem Gewand sind Reste des Firnisses auszumachen. Darauf ist durch die dunkle Hervorhebung im Bereich des blauen Gewands nochmal eine Übermalung/Retusche zu sehen.

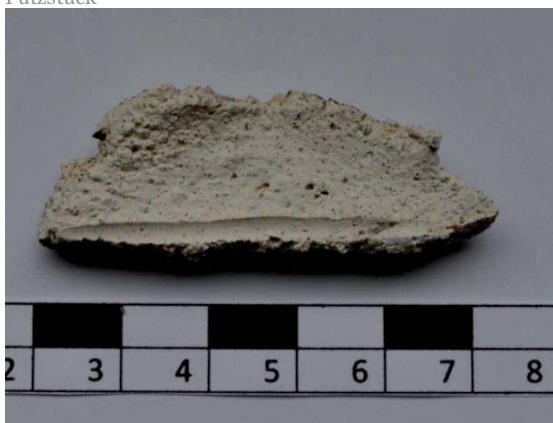
**PP04**

Die **Putzprobe** wurde im Dachboden über dem Deckengemälde aus einer Öffnung in den Holzbrettern zwischen den Schilfrohren entnommen.

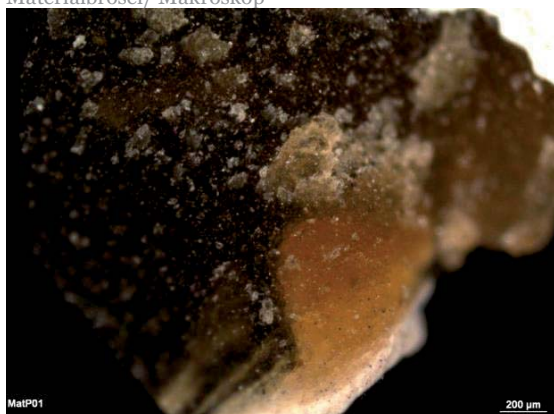
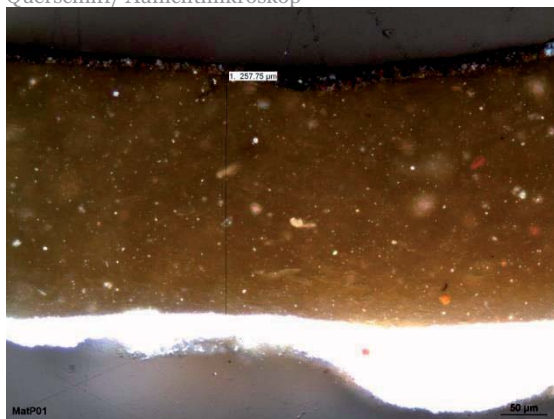
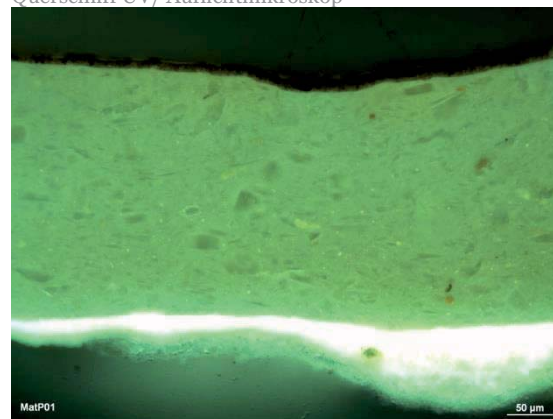
### MatP01

Die **Klebmassenprobe** wurde unter der schwarzen Farbschicht neben dem Stuckrahmen in der Süd-West Ecke des Deckengemäldes entnommen.

→ Es handelt sich bei der harzartigen Substanz um die Klebmasse für die Leinwand auf dem Putz der Decke. An dieser Stelle befindet sich die Klebmasse allerdings nicht unter der Leinwand, sondern direkt unter der Malschicht auf dem Putz (Aufbau im Querschliff: Putz, Klebmasse, Farbschicht). Die Dicke der Klebmasse beträgt hier knapp 2 mm. Darauf ist als Farbschicht eine braune Farbe zu sehen. Klebmasse und Farbschicht sind im Jahr 1938 aufgetragen worden.

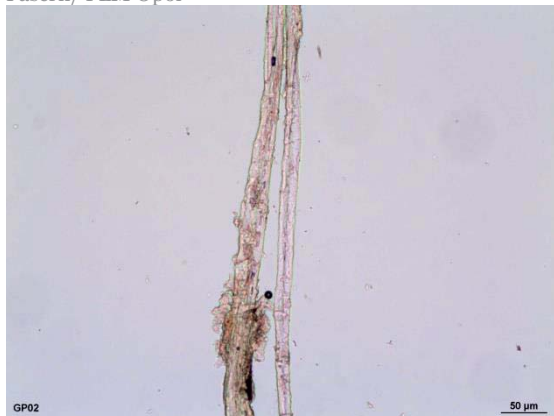
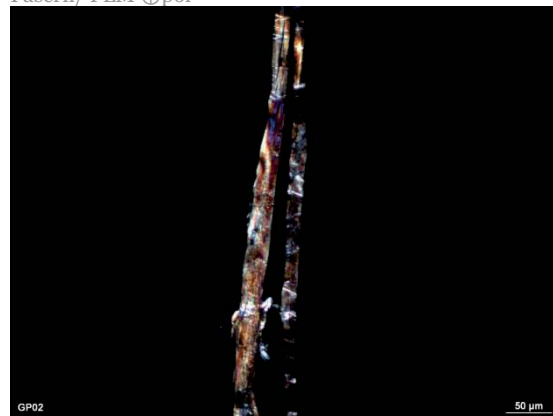
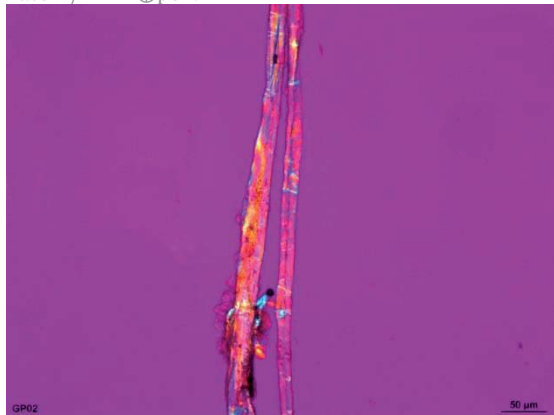
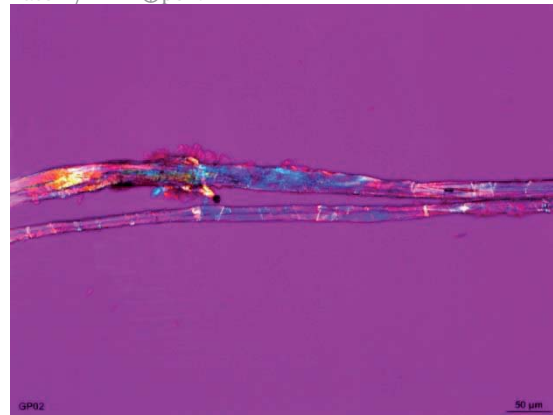
GP02

Die **Gewebeprobe** wurden aus einer Fehlstelle in der Leinwand im Flügel des Engels in der Süd-West Ecke des Deckengemäldes entnommen.

Laut HERZOG<sup>148</sup> (1926) handelt es sich bei der Gewebeprobe um Flachs (**Leinen**).

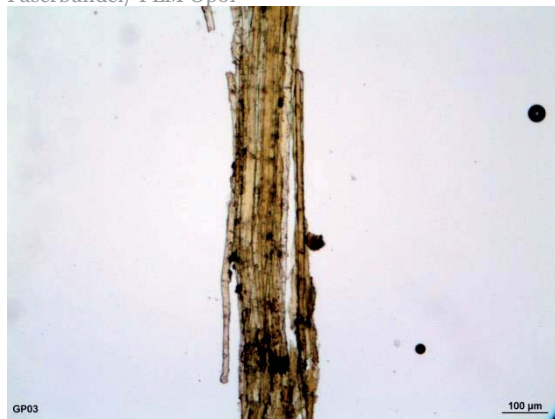
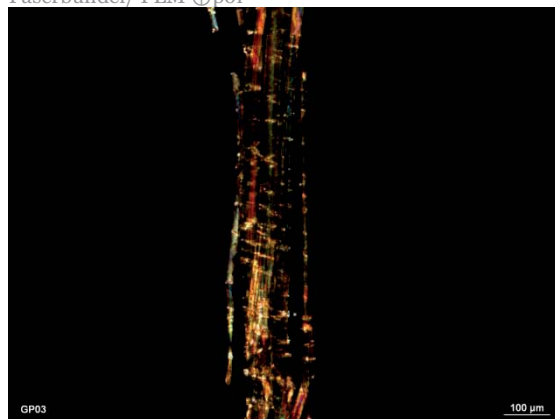
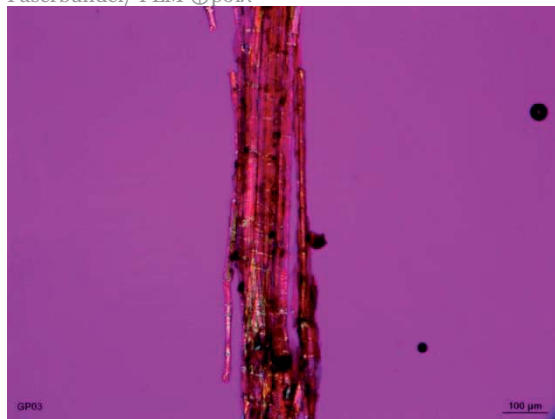
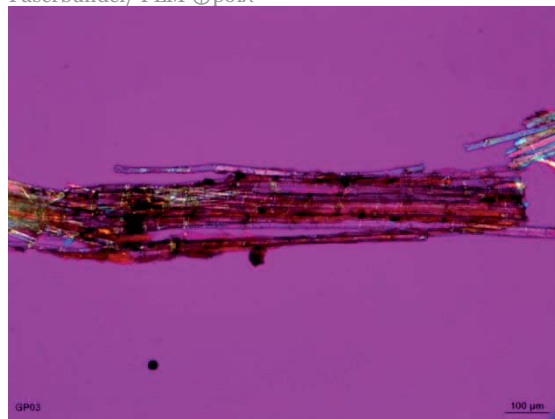
GP03

Die **Gewebeprobe** wurde am Rand (Schnittkante) der Leinwand zum Stuckrahmen in der Süd-Ost Ecke des Deckengemäldes entnommen.

Laut HERZOG (1926) handelt es sich bei der Gewebeprobe um Flachs (**Leinen**).

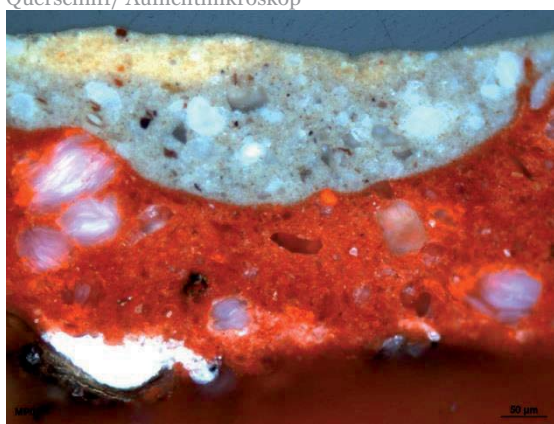
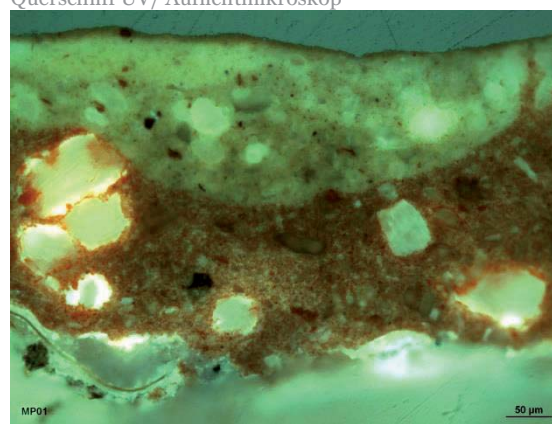
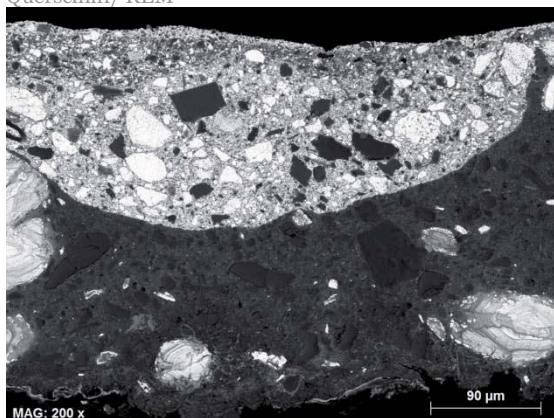
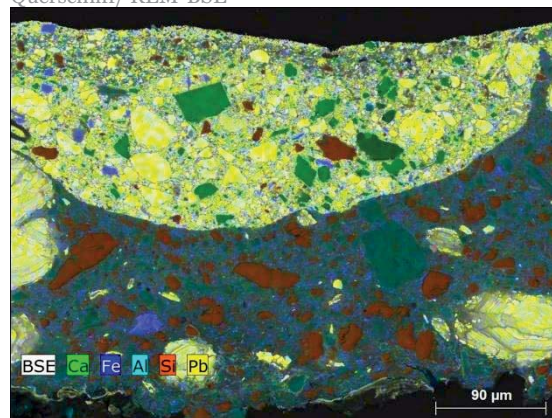
MP01

Die **ockerfarbene** Scholle wurde im Himmel in der Nord-Ost Ecke des Deckengemäldes entnommen.

**1. Grundierung:** Die REM-Untersuchungen zeigt **Rote Erde** (Farbgebender Bestandteil Hämatit  $\text{Fe}_2\text{O}_3$ ) und **Bleiweiß** ( $2 \text{PbCO}_3 \cdot \text{Pb}(\text{OH})_2$ ) als 1. Grundierungsschicht. → In dieser Schicht sind auffallend große Bleiweißklumpen (in der UV-Aufnahme des Querschliffs hell leuchtend) vorhanden.

**Oberfläche:** In der UV-Aufnahme des Querschliffs ist deutlich sichtbar, dass auf der Malschicht eine dünne Schmutzschicht aufliegt.

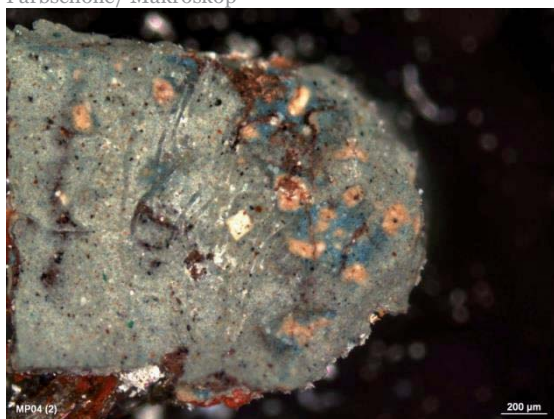
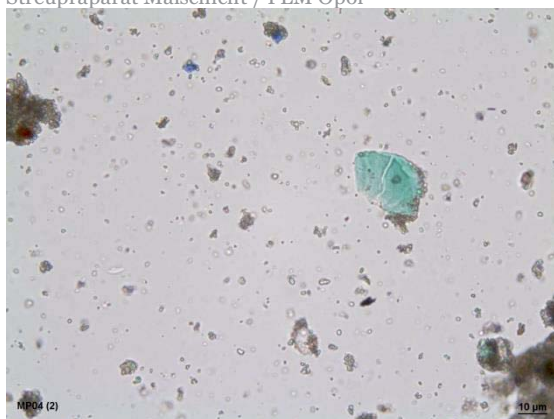
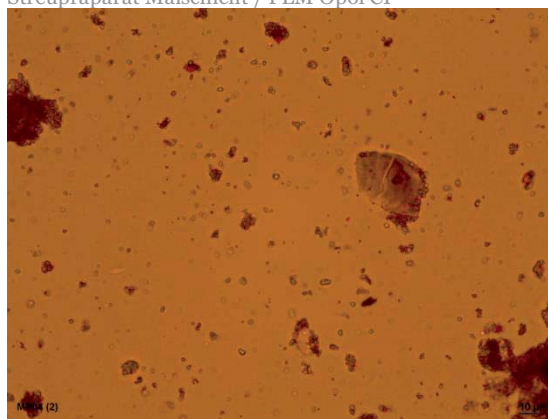
## MPo4 (2)

Malschicht: Die Makroskopaufnahme der Farbscholle zeigt, dass auf dem **Preußischblau** der Malschicht zusätzlich noch eine Schicht von relativ feinen, homogenen Partikeln aus **synthetischem Ultramarin** (Vgl. Streupräparat Malschicht; der Brechungsindex beträgt  $n < 1,662$  und unter dem Chelsea-Filter (CF) werden die blauen Partikeln rot angezeigt). Synthetisches Ultramarin wird ab 1829 erstmals fabrikmäßig produziert. Zusätzlich ist in dieser Schicht **Chromoxidhydratgrün** ( $\text{Cr}_2\text{O}(\text{OH})_4$ ) vorhanden. → Bei dieser Malschicht handelt es sich um eine Retusche. Mit UV-Licht ist die Retusche auch am Deckengemälde festzustellen.
