Diplomarbeit

# Das Deckengemälde von ANTON CLEMENS LÜNENSCHLOSS im Kaisersaal der ehem. Zisterzienserabtei Ebrach

KATHARINA MEIER ZU VERL

## Kurzfassung

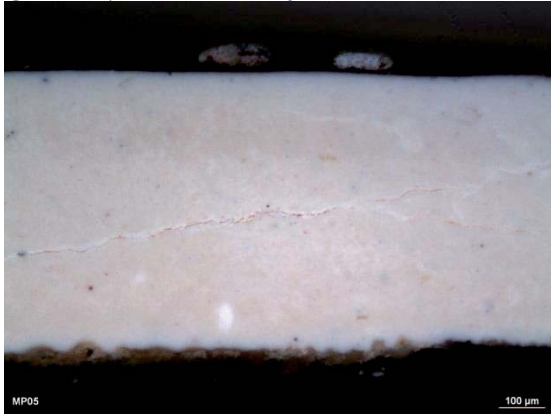
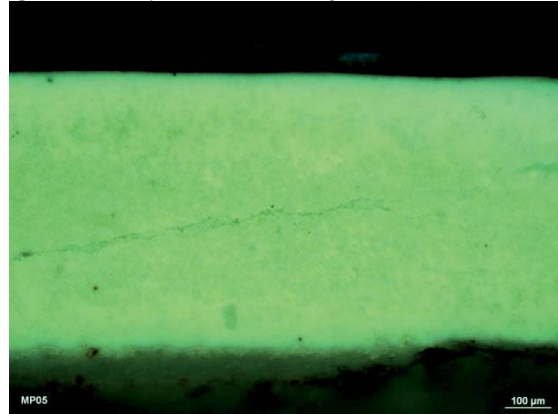
MP05

Es handelt sich um einen braunen Farbanstrich auf der Kittmasse (Vgl. PP02) über zwei Leinwandstößen. Der Anstrich ist wahrscheinlich von 1938.

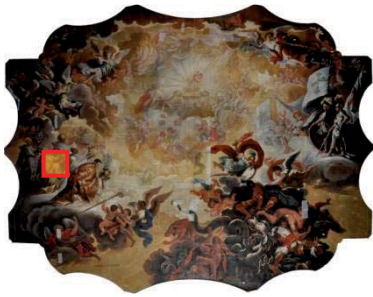
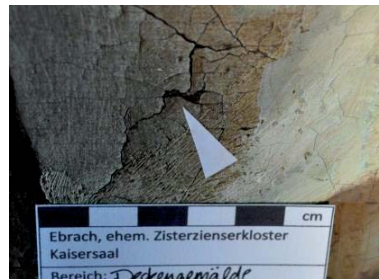
MP10

Die **grau-weiße** Farbscholle wurde im Gewand eines Geistlichen entnommen.

**Malschicht:** Die Malschicht wurde nicht im PLM untersucht. Wahrscheinlich ist, dass es sich aber erneut um **Bleiweiß** ( $2 \text{PbCO}_3 \cdot \text{Pb}(\text{OH})_2$ ) handelt, welches an der Oberfläche etwas verschmutzt sind und dadurch der Malschicht einen grauen Farbton geben.

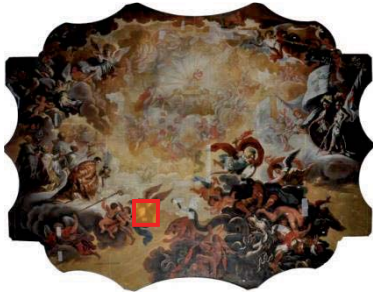
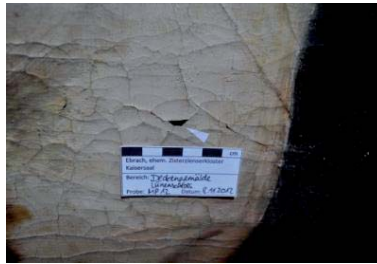
## MP12

Die **weiße** Farbscholle wurde in der Schulter des Engels mit dem blauen Gewand in der Süd-West Ecke entnommen.

**2. Malschicht:** Diese zweite Farbschicht wurde nicht bestimmt. Aufgrund ihrer Lage über dem Firnis handelt es sich um eine Retusche.

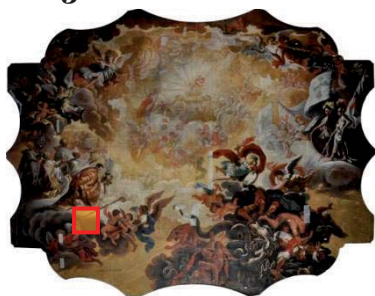
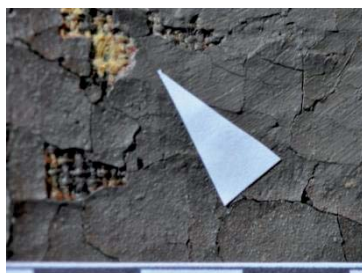
MP13

Die **bräunliche** Farbscholle wurde im Flügel eines Engels in der Süd-West Ecke des Deckengemäldes entnommen.

2. Malschicht: Bei dieser Schicht handelt es sich um ein Braunpigment des 19. Jahrhunderts (Retusche). Im Streupräparat sind zahlreiche Farbpartikel sichtbar.

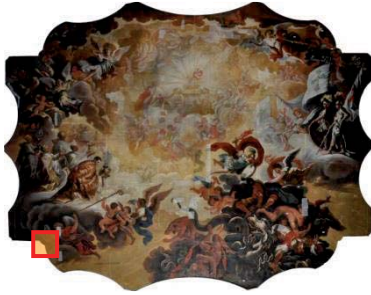
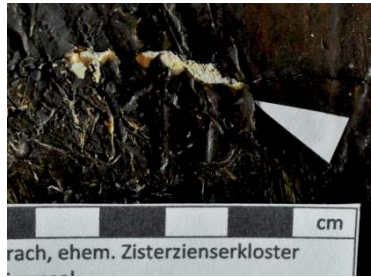
MP14

Die **dunkelbraune bis schwarze** Farbscholle wurde in der Südwestecke, außerhalb der Leinwand des Deckengemäldes, in der Retusche hin zum Stuckrahmen entnommen.

Es handelt sich um eine Farbschicht auf der Klebmasse (Vgl. MatP03) am Rand des Deckengemäldes, außerhalb der Leinwand. Der Farbauftrag stammt vermutlich aus dem Jahr 1938.

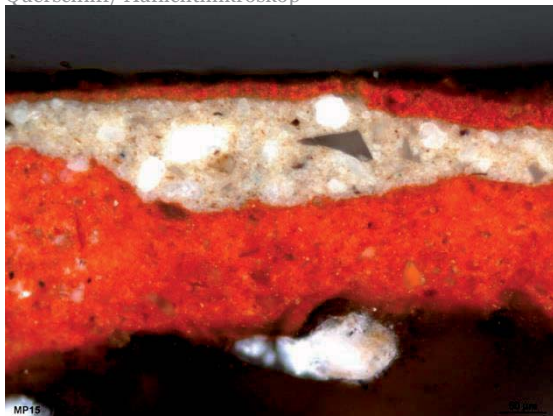
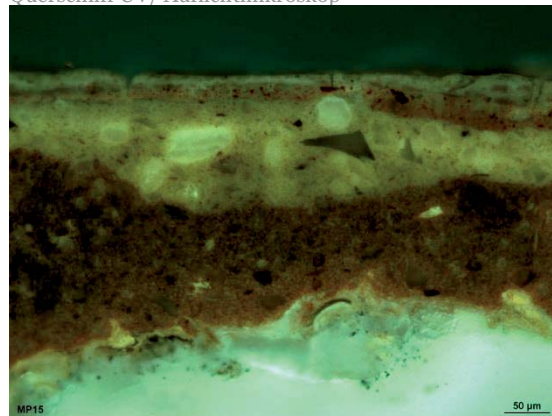
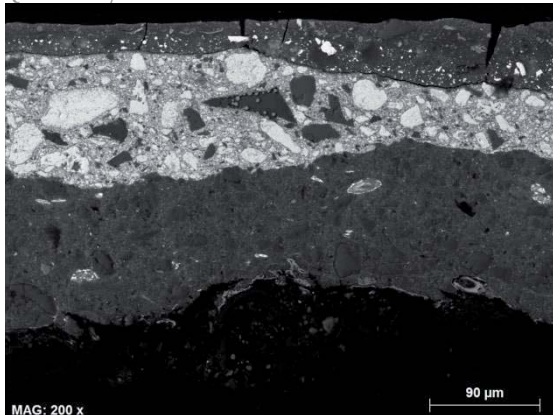
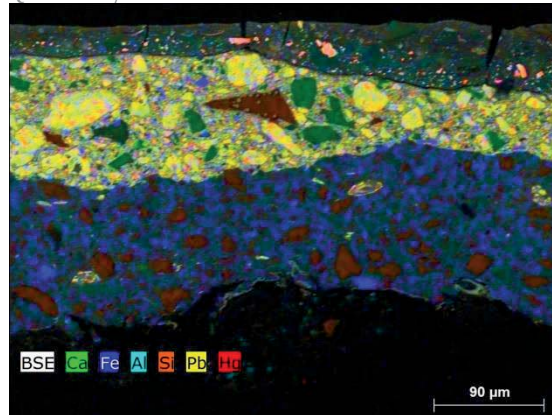
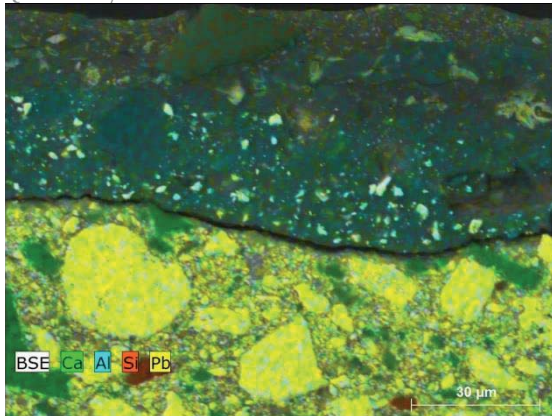
MP15

→ Es handelt sich um eine sehr spannungsreiche Schicht, welche sich von der 2. Grundierung ablöst und an der Oberfläche große Risse aufweist.

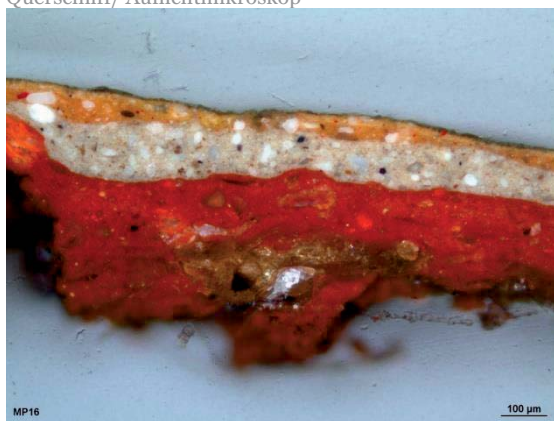
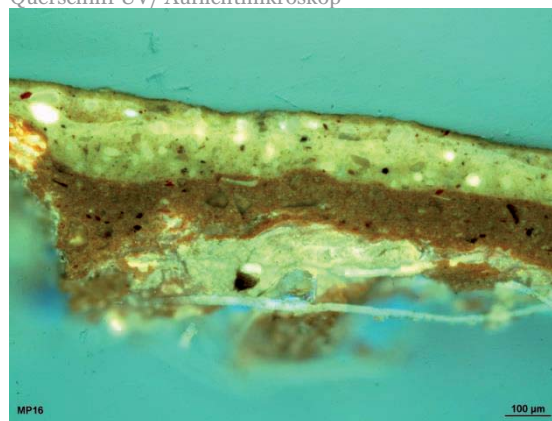
**MP16**

**Oberfläche:** Es zeigt sich in den Querschliffaufnahmen eine leichte Schmutzschicht auf der Malschichtoberfläche.

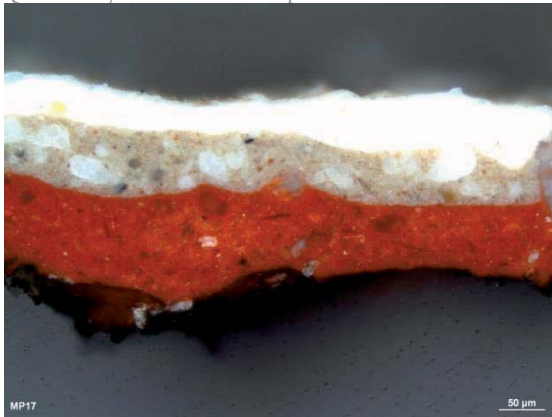
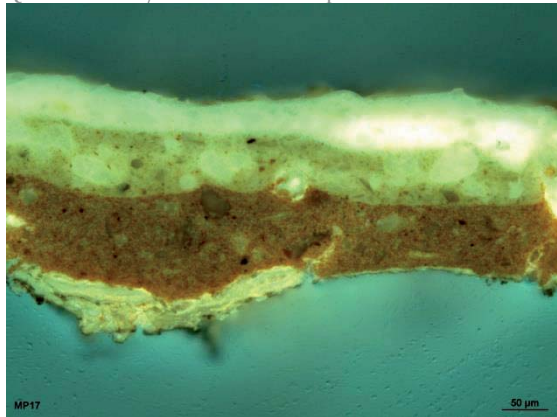
MP17

Oberfläche: Auf der Malschichtoberfläche zeigt sich eine leichte Schmutzschicht (UV-Aufnahme Querschliff).

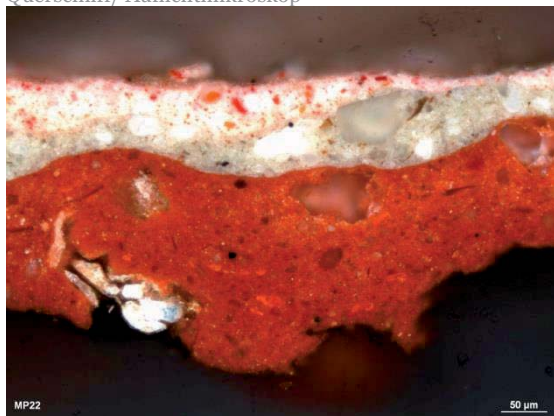
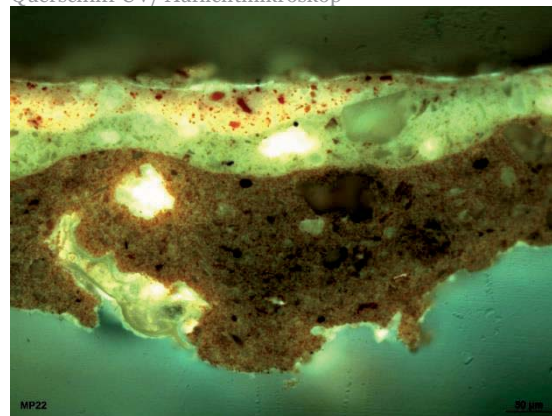
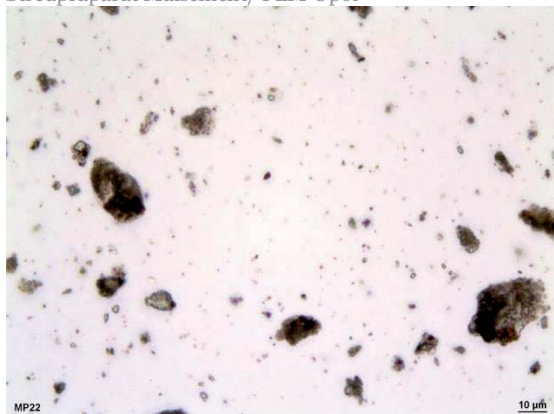
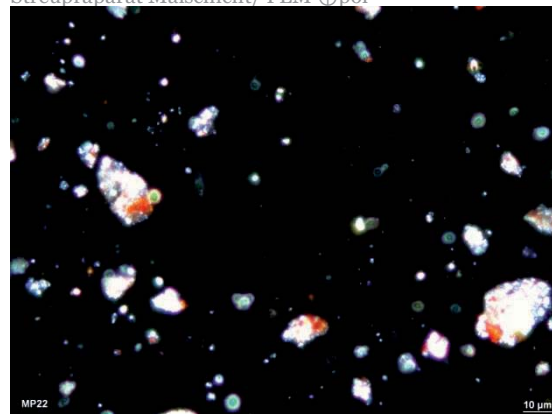
MP22

Die **rosa** Farbscholle wurde im Mantel eines Engels um die Szene des apokalyptischen Lammes entnommen.

**Firniss:** Auf der Malschichtoberfläche liegen Reste eines dünn aufgetragenen Firnisses (UV-Aufnahme Querschliff).

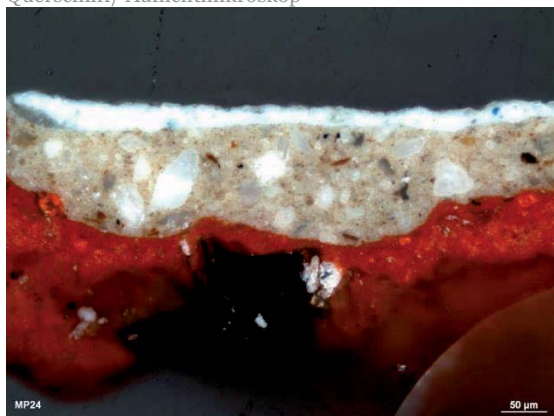
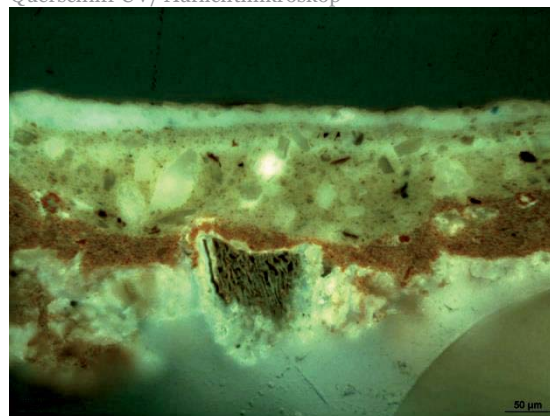
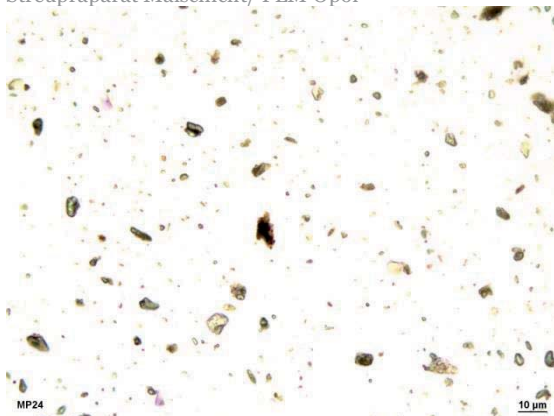
**MP24**

Die **grau-blaue** Malschichtprobe wurde im Halstuch um den Engelskopf in der Mitte des Deckengemäldes entnommen.

Oberfläche: Auf der Oberfläche liegt eine dünne Schmutzschicht (Vgl. UV-Aufnahme Querschliff), welche wahrscheinlich die gräuliche Farberscheinung der Malschicht hervorruft.

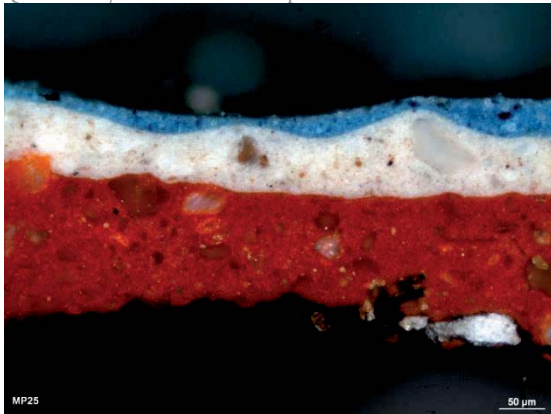
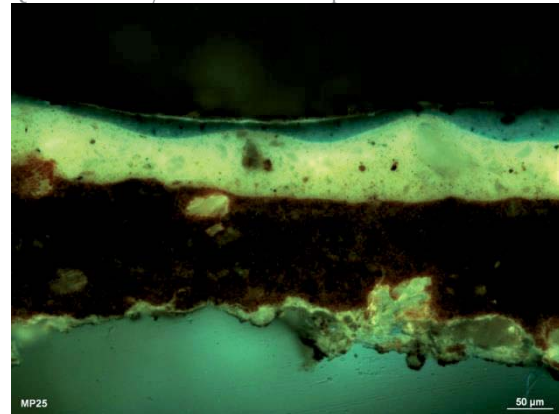
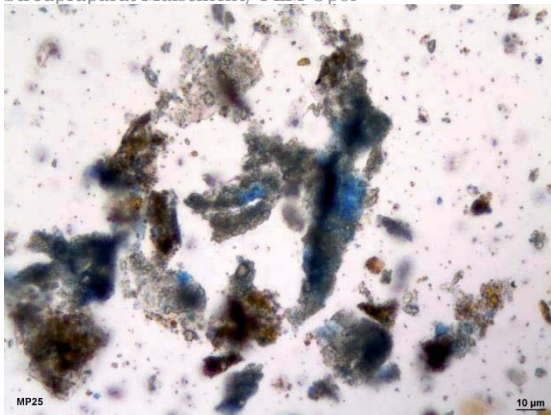
MP25

Die **blaue** Malschichtprobe wurde im Gewand eines Engels in der Süd-West Ecke des Deckengemäldes entnommen (neben MPO8).

**Firnis:** Auf der Malschichtoberfläche ist ein dünner Firnis aufgetragen (Fluoreszenz in der UV-Aufnahme des Querschliffs).
