Die Untersuchung der Schlosskapelle Mariae Himmelfahrt in Sünching

Diplomarbeit am Studiengang für Restaurierung, Kunsttechnologie und
Konservierungswissenschaft an der Technischen Universität München

Juliane Wenzel

vorgelegt am 18. April 2008

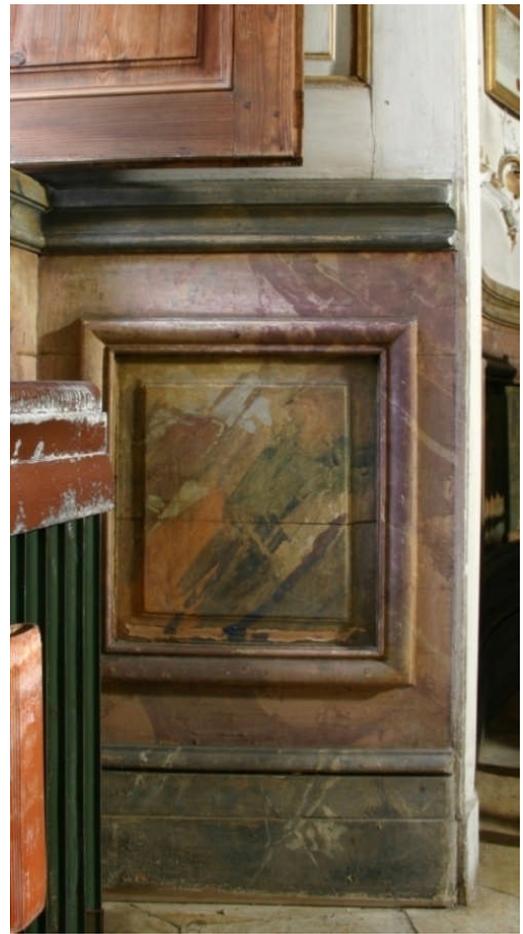
Abb. 59 Fensterwand Boiserie Füllung VIII

An dem geschwungenen Mittelstück der Fensterwand (Abb. 59) setzt sich die Vertäfelung oberhalb und unterhalb der Füllungen aus einzelnen Holzleisten, die teilweise noch sägerauh sind, zusammen (Abb. 92).¹⁷⁴ Dabei wurden die einzelnen Stücke wohl geschäftet aneinander gefügt (Abb. 93). Die aufrechten Rahmenstücke neben den Füllungen bestehen aus einem Brett. Links neben der mittleren Füllung wurde das aufrechte Rahmenstück von kleinen Holzleisten stumpf verlängert. Um die geschwungene Form der Wand aufzugreifen wurden das Gesims, die waagrecht verlaufenden Profilleisten des Füllungsrahmens in der Mitte, sowie die Sockelzone aus einzelnen Segmenten zusammengesetzt (Abb. 94).

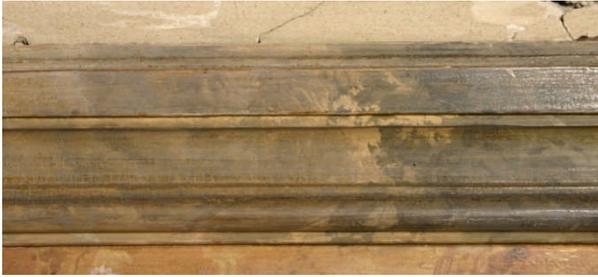
Abb. 67 Profilgesims der Boiserie

Erste Farbe: Sie zeigt beige und schwarze, gräulich bis blaugraue Partien. Sie ist an Profil (Abb. 67) und Sockelleiste der Boiserie zu sehen, die dann am Retabel in der entsprechenden Zone fortgeführt wird. Weiter zeigt der innere Teil des Rahmens am Relief dieselbe Farbigkeit und Struktur (Abb. 68).

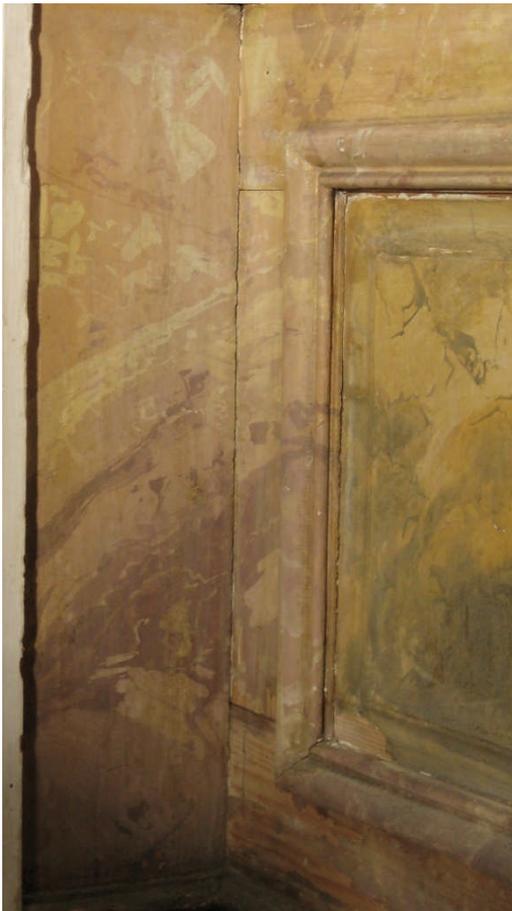
Abb. 69 Detail Boiserie neben Füllung V

Zweite Farbe: Sie ist an der Boiserie und an den Rahmen der Füllungen zu sehen (Abb. 69). Dargestellt ist ein rötlich-blaues, an Teilpartien bläulich bis dunkel violettfarbenedes Gestein mit weiß- bis roséfarbenen und grauen Adern. Diese Gesteinsart wird auch am äußeren Rahmen, am Relief (Abb. 70), am Tabernakel, am Gesims der Predella, an den Leuchterbänken und auf der rechten Seite von dem Podest der Volute aufgenommen (Abb. 71). Ob die ursprüngliche Marmorierung des Piedestals eine Weiterführung der Boiserie war, kann nicht mehr geklärt werden, da diese überarbeitet ist. Allerdings kann man sagen, dass die Überarbeitung sich farblich und strukturell an die Boiserie anlehnt.

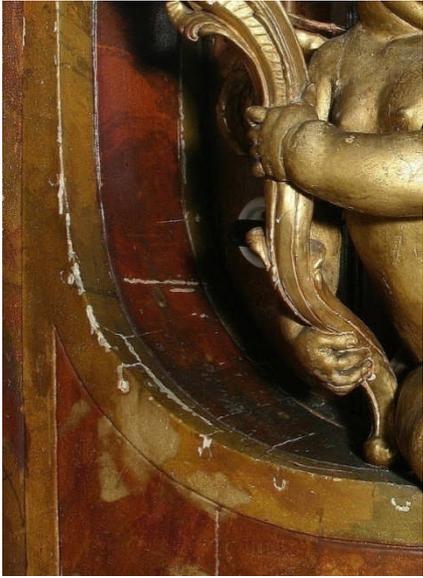
Abb. 73 Detail Volutensockel
rechte Seite

Vierte Farbe: Dieses Gesteinsimitat sieht man an der Stipesverkleidung, den Voluten (Abb. 73) und in ähnlicher Weise in der Tabernakelnische. Sie ist gelblich-weiß, mit grauen und graublauen Partien. An Stipesverkleidung (Abb. 74), Füllung XVIII und Tabernakel sind Graphitstriche zu erkennen.

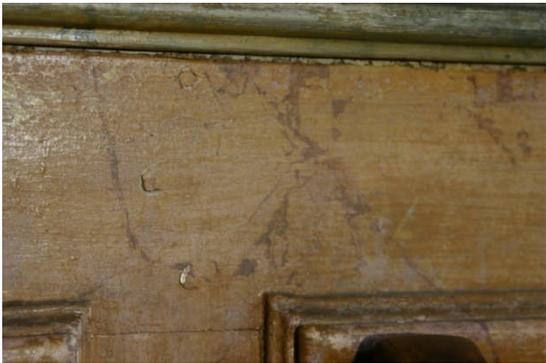
Abb. 75 Stylolithen über Füllung III und IV

sogenannten Stylolithen, die in dunkelvioletter Farbe rautenförmig, netzartig aufgemalt sind (Abb. 75). Eine weitere Ausnahme bildet der vom Fassmaler dargestellte Ammonit rechts neben der Füllung V. Im Bezug zu einem realen Gestein zeigt der „Adneter Rotmarmor“ im Vergleich der Farbigkeit und Einlagerung von Ammoniten Ähnlichkeiten auf (Abb. 76-77). Als Naturvorlage für den Großteil der Vertäfelung, der Rahmenprofile und des äußeren Rahmens zeigt der „Rote Alicante“ Analogien auf (Abb. 78).

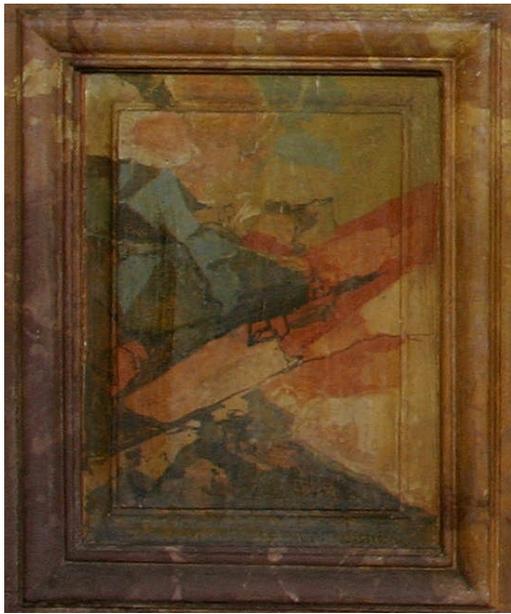
Abb. 81 Füllung I

Füllung I (Abb. 81): Die graublaue Partie zeigt deutlich begrenzte, eckige Bruchstücke, die in einer fast dreiecksförmigen, gräulich-schwarzen Matrix eingelagert sind. Im unteren Bereich dieser Partie ist ein rotes Gestein herausgebrochen. Begrenzt wird diese Brekzie im mittleren wie im unteren Bereich durch rote Bruchstücke, die flächig-eckkantig und unterstrukturiert sind, was sich anhand der orangefarbenen bis rötlichen Farbanlage zeigt. Zum einen werden die roten Bruchstücke klar von der orangefarbenen Partie abgegrenzt, zum anderen sind in den jeweiligen Bereichen diffuse Schlieren bzw. farbverlaufende Übergänge zu erkennen, die den Bereich beleben. In der Mitte der Füllung werden kleine eckige Bruchstücke von einer dünnen, dunklen Matrix umschlossen. Am unteren Rand der Füllung ist eine fast dreieckige, schwarzgraue Matrix mit rötlichen Bruchstücken gemalt. Im linken oberen Bereich zeigen sich fast schon rundliche rote Bruchstücke, wobei das eine von einer weißen Matrix eingeschlossen wird. Vom oberen Rand her ist eine dunkle Matrix zu sehen. Im oberen Bereich sind weiße Aderungen zu sehen, die die Einlagerung von Calcit in Drucklösungsfugen dargestellt. Der grünlich-ockrige Bereich auf der rechten oberen Seite stellt die Matrix für die graublauen, kantigen Bruchstücke.

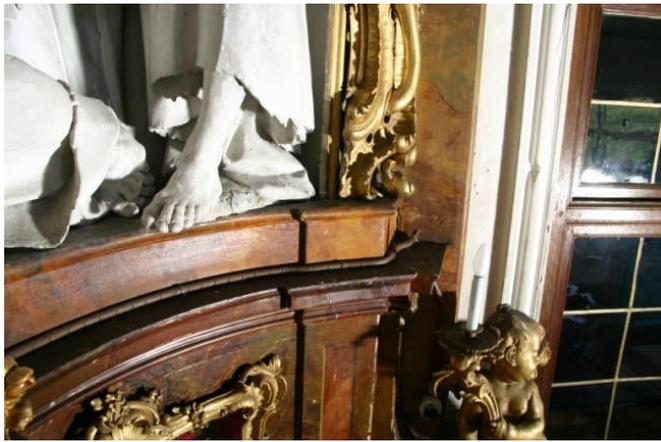
1911 wird das Schloss an die Elektrizität angeschlossen.¹⁵⁹ Am Retabel wurden dazu Löcher gebohrt, um ein Rohr, das die elektrische Leitung ummantelt, von der linken Seite zur rechten zu führen. Dabei wurde es in den Schattenzonen oberhalb der Predella und dem Tabernakel verlegt (Abb. 85).¹⁶⁰ Der elektrische Anschluss diente zur Beleuchtung der auf den Blütenkelchen der Engel (auf den Voluten) angebrachten kerzenförmigen Glühbirnen. Die für die Stromzufuhr benötigten Porzellansteckdosen (Abb. 86)¹⁶¹ sind hinter jedem der beiden Engel an dem äußeren Relieffrahmen angebracht. Weiter wurde ein Loch in die

Abb. 85 Stromleitung

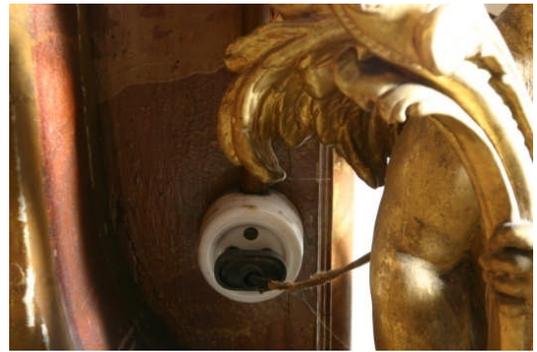
Abb. 86 Steckdose hinter Putto

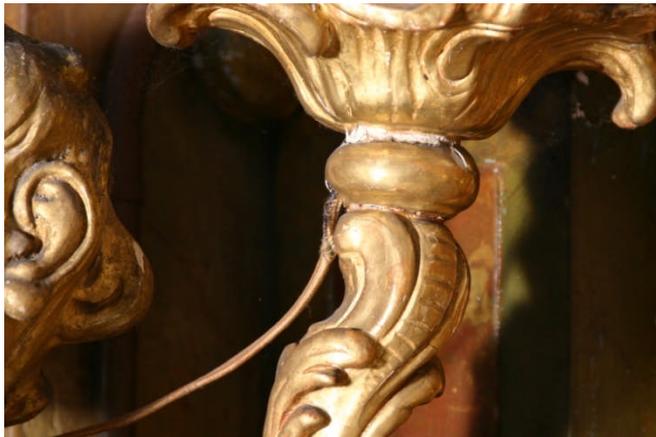
Kelche gebohrt, um ein Kabel zur Lampe zu verlegen (Abb. 87). Auf dem 1910 publizierten Foto sind auf den Kelchen noch reale Kerzen zu sehen.

Abb. 87 Stromkabel durch den Blütenkelch verlegt

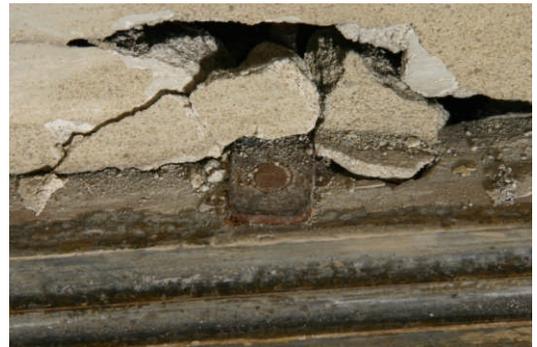
1956/57 wurde die Warmwasserheizung in großen Teilen des Schlosses eingebaut. Anhand von Plänen konnte der gleichzeitige Heizungseinbau in der Kapelle nachgewiesen werden.¹⁶² Für den Einbau der Heizungsrohre wurden auf der Fensterseite in die Boiserie Löcher gebohrt. Höchstwahrscheinlich wurden die kleineren Füllungen (Füllung V und XIV) zum Einbau entfernt. Beweise dafür sind: auf der rechten Seite die neue Befestigungsform (Abb. 88), die Boiserie mit einem Haken zu verankern, wohingegen sonst geschmiedete Nägel zur Befestigung dienten; an Füllung XIV ist die Füllung leicht beschädigt und über beiden Füllungen sind Neuverputzungen zu erkennen, die nicht durch einen Farbanstrich integriert sind und über die ursprüngliche Verputzung, mit Wandfassung, bis zur Stuckatur hinaus aufgetragen wurden.

Abb. 88 neue Befestigung von 1956/57

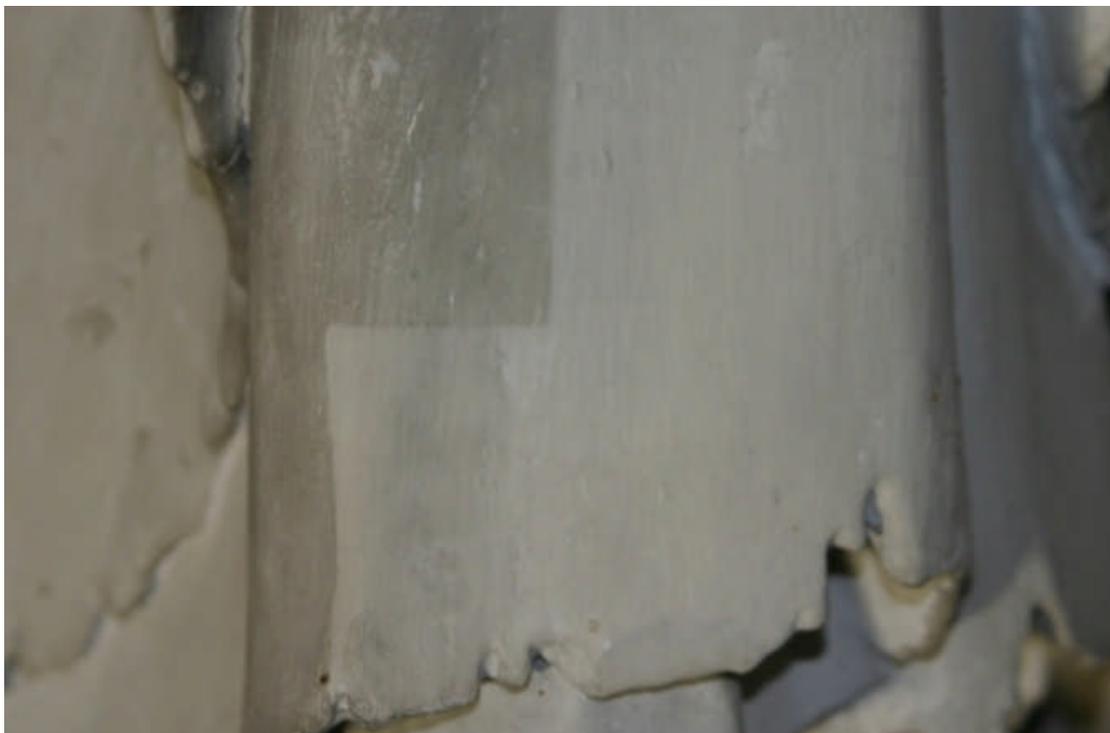
In den 1980er Jahren war eine Restaurierung der Kapelle im Zuge der großen Schlosssanierung bzw. Restaurierung geplant. So wurde die Figur des Petrus in den Werkstätten des Bayerischen Landesamt für Denkmalpflege untersucht und ein Freilegekonzept erstellt. Die Musterflächen sind an der Skulptur zu erkennen (Abb. 89). Weiter wurde ein Kostenvoranschlag eingereicht, die Restaurierung war Thema bei Ortsterminen und eine Musterfläche¹⁶³ für die durchzuführende Reinigung der Wand wurde angelegt.¹⁶⁴ Die angedachte Musterfläche für die Vergoldung kam nicht mehr zustande. Aufgrund von Finanzierungsproblemen und der zur damaligen Zeit noch nicht vorhandenen gravierenden Substanzgefährdung wurde auf Maßnahmen verzichtet.¹⁶⁵

Abb. 89 Detail Petrus-Skulptur am Retabelrelief

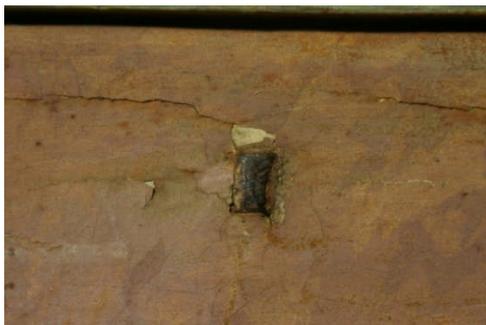
Die Befestigung der Vertäfelungen direkt an der unverputzten Ziegelwand¹⁷⁵ erfolgte durch geschmiedete Nägel (Abb. 97-98) Die Rahmenprofile der Füllungen wurden ebenfalls durch Nägel auf der Vertäfelung befestigt (Abb. 99). Sie sind allerdings nicht auf jedem Rahmenprofil zu erkennen. Die Vertäfelung ist vermutlich stumpf in einem Falz mit dem Sockel verbunden.

Abb. 97 Befestigung der Vertäfelung mit Nagel

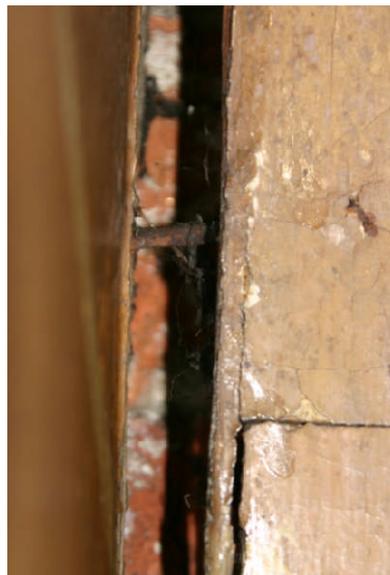
Abb. 98 Befestigung der Vertäfelung an der rechten Wand am Übergang zwischen Boiserie und Retabel zu erkennen

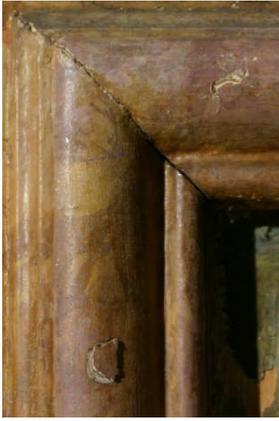
Abb. 99 Befestigung des Rahmenprofils auf der Vertäfelung

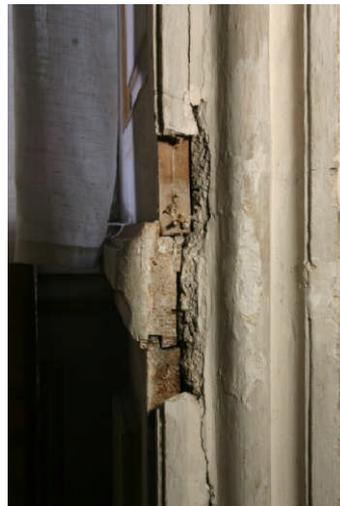
An drei Stellen konnten an herausragenden Stuckpartien Drähte (Abb. 263) und eine Eisenarmierung (Abb. 264) nachgewiesen werden. Bei dem Draht eines Stuckornamentes auf der rechten Wand, oberhalb des unteren Fensters, ist die Funktion der Stabilisierung ablesbar (Abb. 262). Die gezogenen Stuckprofile, wie die der Fensterstöcke auf der Empore, sind wohl an handgeschmiedeten Nägeln verankert worden, was ein herausgebrochenes Stuckstück am rechten Fenster der Empore beweist (Abb. 101).

Abb. 101 Detail rechte Fensterlaibung auf der Empore

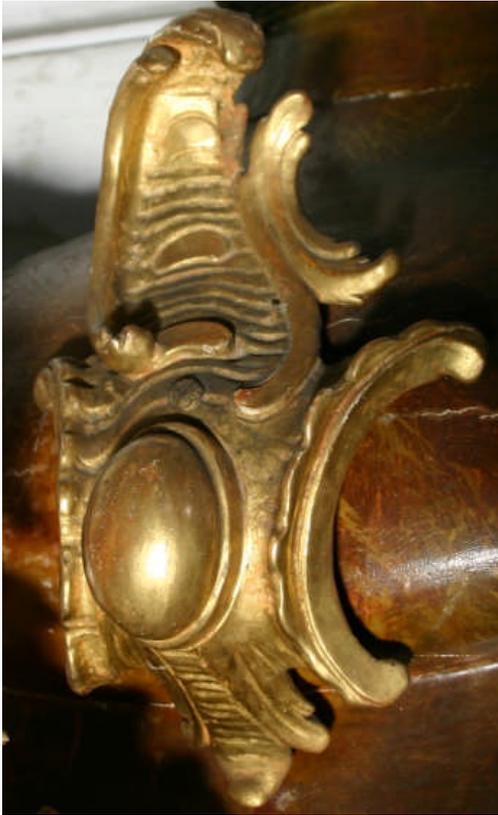
Die Befestigung der vergoldeten Ornamente erfolgte durch geschmiedete Nägel (Abb. 104). Die freischwingenden Ornamente am Relieffrahmen sind mit Bandeisen, die durch Nägel gehalten werden, befestigt (Abb. 105). An den Rahmen der Klosterarbeiten sind Schlitzschrauben zu sehen (Abb. 106). Sie scheinen aber erst später hinzugekommen zu sein.

Abb. 104 Befestigung eines vergoldeten Ornamentes

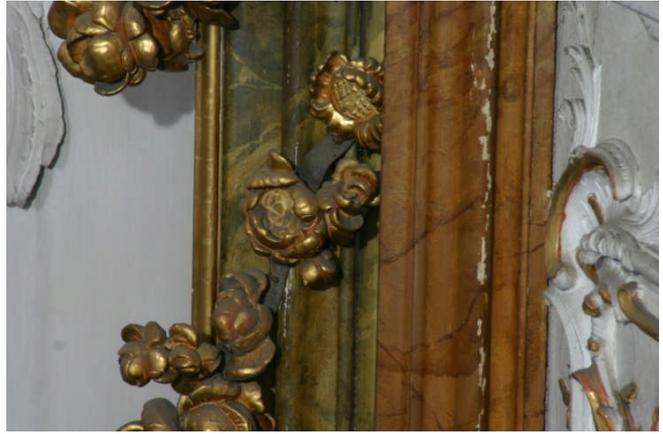
Abb. 105 Befestigung der vergoldeten Ornamente an Relieffrahmen durch Bandeisen

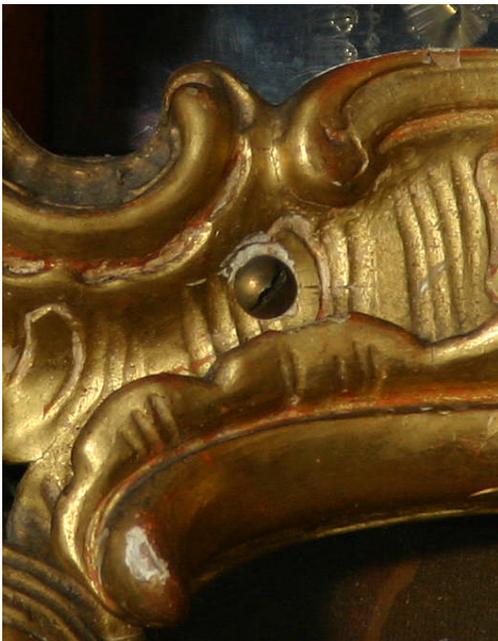
Abb. 106 Detail rechter Rahmen der Klosterarbeiten

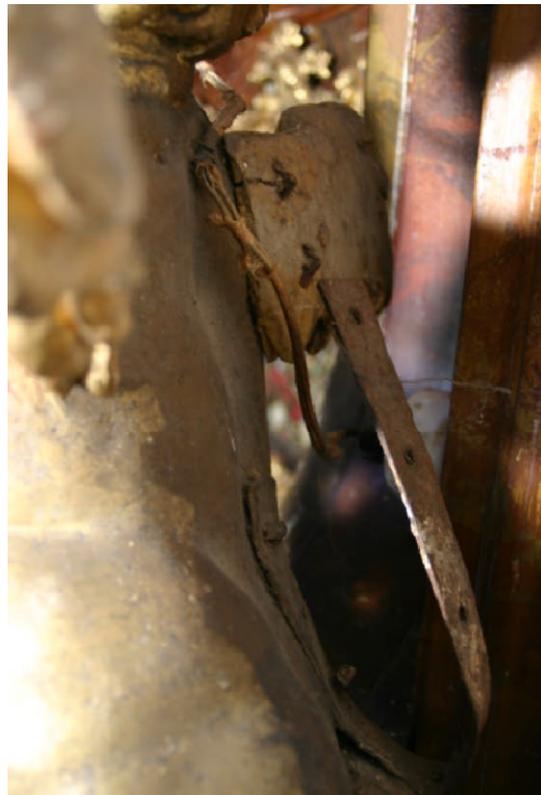
Weiter konnte auf den Rückseiten der Putti¹⁷⁷, links und rechts vom Retabel, Bandeisen die mit geschmiedeten Nägeln befestigt sind, festgestellt werden (Abb. 107). Diese Form von Befestigung könnte für eine andere Art der Montage, bzw. vielleicht auch für einen anderen Anbringungsort sprechen. Eventuell vorliegende Löcher in der Wand oder an dem Retabel konnten bislang nicht aufgefunden werden.¹⁷⁸ Heute sind die Putti fest auf dem Volutensockel montiert. Die Befestigungsart war nicht ersichtlich. Die Flügel sind mit geschmiedeten Nägeln am Körper befestigt.

Abb. 107 Rückseite des rechten Putto mit alter Befestigung

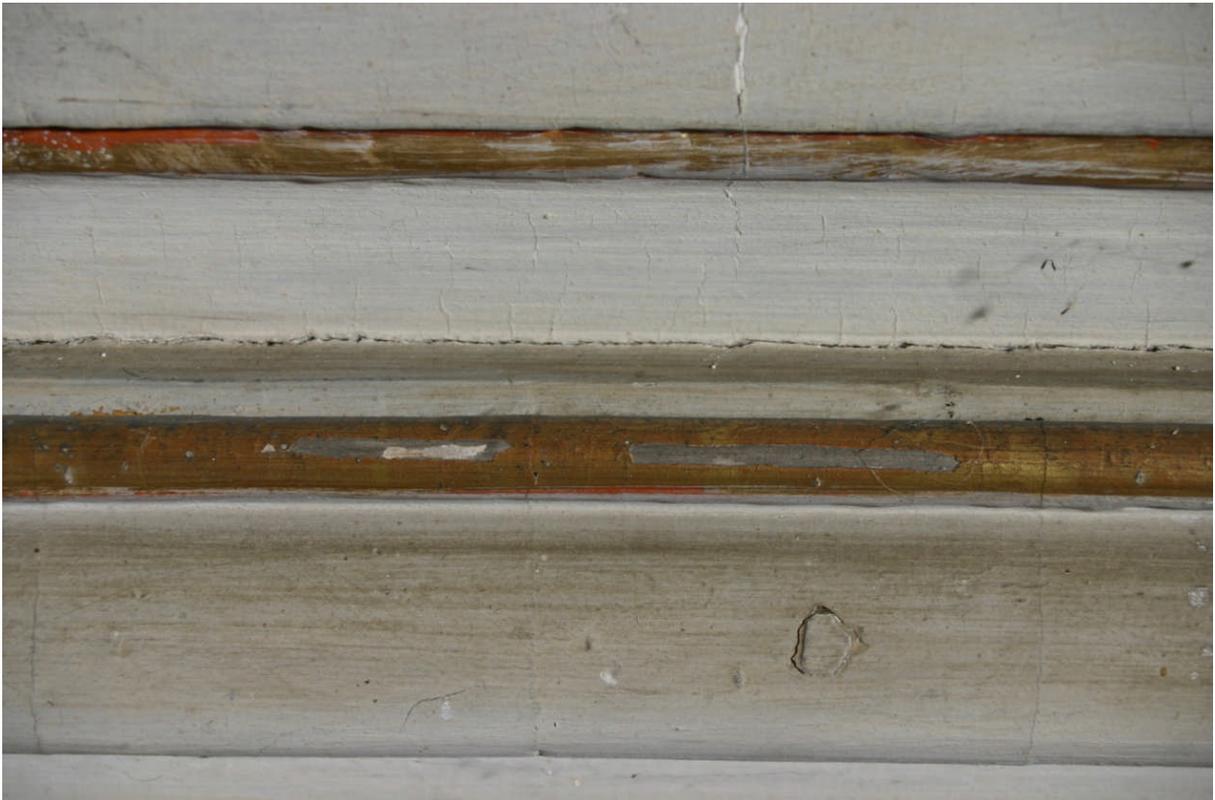
Grundierung: Der Grundierungsaufbau variiert. Ein dunklerer grauer¹⁸⁰ und dann eine weiße Grundierung waren nur an den vergoldeten Profilen der Türen, der weißen Vertäfelung auf der Empore (Abb. 127), an den Balustern und anhand von Abrieb an der Mattvergoldung des Engels, festzustellen. Im Querschliff kann dieser Aufbau nur an der Balustradenvergoldung (Abb. 128-129) und den Palmenwedel des Relieffrahmens (Abb. 130-131) nachgewiesen werden. An den anderen untersuchten Partien konnte nur eine weiße bis leicht gräuliche Grundierung festgestellt werden.

Abb. 127 Detail weiße Vertäfelung auf der Empore

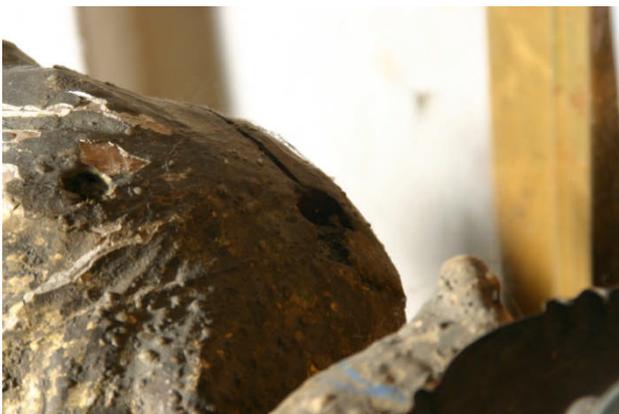
Beide Putti des Retabels wurden wohl in abmontierten Zustand grundiert und vergoldet. Was ca. 1 und 2 cm breite Löcher an den Köpfen beweisen könnten (Abb. 132). Es ist vorstellbar, dass sie zum Bearbeiten eingespannt waren. Vermutlich waren die Flügel¹⁸¹ während der Grundierung schon am Körper befestigt, was an der geöffneten Fuge, durch eine „Anböschung“ (Abb. 133) zu erkennen ist.

Abb. 132 Detail linker Putto, Löcher vermutlich
entstanden beim Einspannung für die
Vorarbeiten

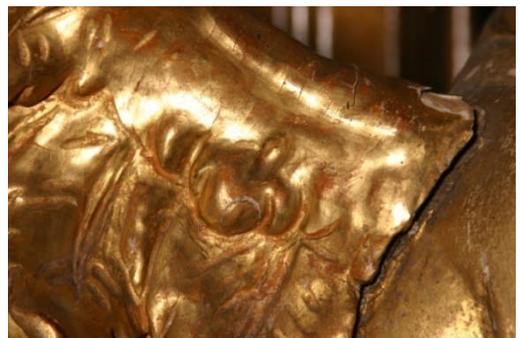
Abb. 133 Anböschung der Grundierung

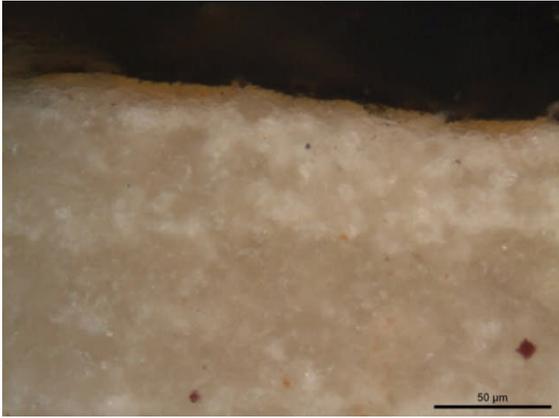
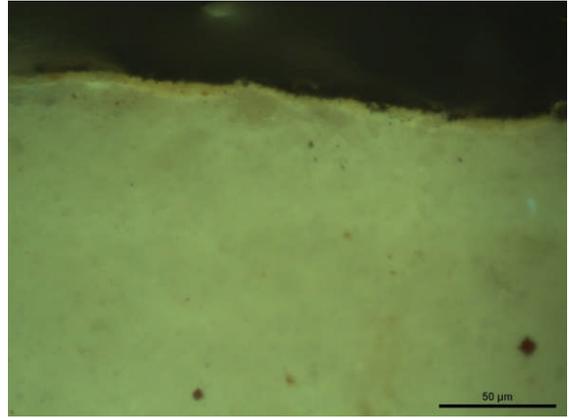
Leimlösch: Eine Leimlösch über der Grundierung war mikroskopisch als fluoreszierende Bindemittelschicht nicht eindeutig nachzuweisen. Nur in der Probe (Abb. 134-135) des linken Putto war eine sehr dünne, fluoreszierende Schicht über der Grundierung zu erkennen. Makroskopisch sprechen einige Partien z.B. am Tabernakel (Abb. 136) für das Aufbringen einer Leimlösch. Dort ist eine getönte Grundierung zu erkennen. Die Tönung wird vermutlich durch die Zugabe von Poliment verursacht, das der Leimlösch häufiger hinzugefügt wird, um sie beim Auftragen besser sichtbar zu machen.

Abb. 134 P 2: Mattgold des linken Puttos
VIS; 500x Vergrößerung
Gräulich weiße Grundierung; gelblich orangene
Schicht, Metallauflage

Abb. 135 P2: UV; 500x Vergrößerung
Weiße Grundierung; dünne weiß
fluoreszierende Schicht; gelbe Schicht mit
roten Partikeln; Metallauflage

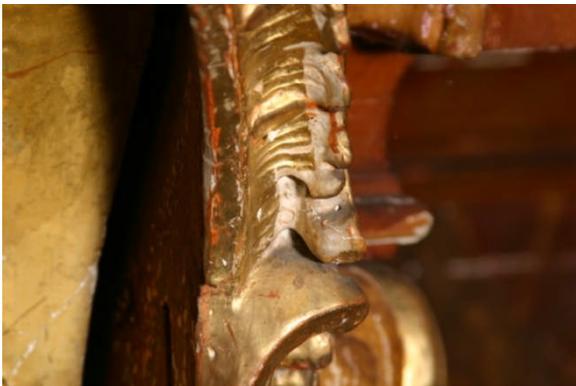
Abb. 136 Detail Tabernakel

Poliment: Generell variiert die Farbigkeit und der Auftrag der verwendeten Polimente. So wurde ein orangefarbenes Poliment bis in die Tiefen (Abb. 137) oder v.a. in Bereichen von Untersichten, vom Palmenwedel des Reliefs oder am Tabernakelrahmen (siehe Abb. 136), nicht vollständig aufgetragen. Für die Glanzvergoldungen erfolgte ein weiterer Auftrag mit rötlichem Poliment (siehe Abb. 137), das sich zumeist nicht nur partiell auf die Höhungen beschränkt, sondern teils großflächig unter dem gesamten polierten Bereich zu sehen ist (Abb. 138).

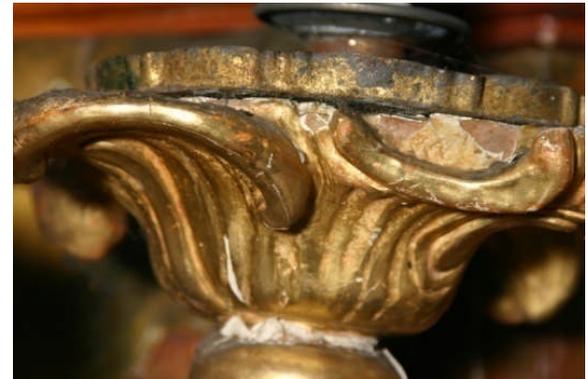
Abb. 139 Detail Blütenkelch des linken
Putto

Die Mattvergoldungen sind mit einem orangenen bis ockerfarbenen Polimentton unterlegt (Abb. 139).

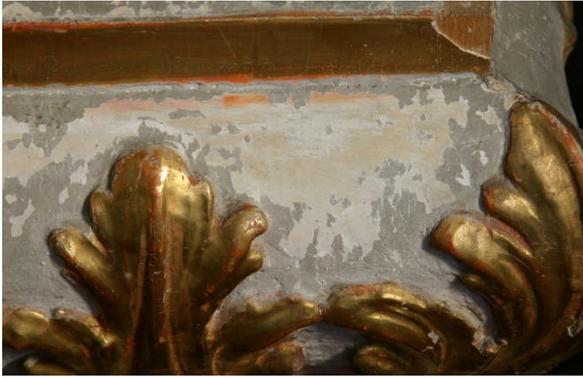
Abb. 140 Detail Balustradenvergoldung

An den Profilen der Türen, Fenster und vergoldeten Ornamenten der Emporenbalustrade wurde das rote Poliment weitgehend bis in die Tiefen und darüber hinaus aufgetragen (Abb. 140), was für ein schnelles „Durchziehen“ mit einem breiten Pinsel sprechen kann. Auffällig ist der dunklere rote Polimentauftrag über einem orangefarbenen Poliment der Stuckvergoldung. So ist ein Auftrag, für das 18. Jahrhundert typisch, nur auf den Höhungen anzunehmen, um nicht vergoldete Tiefen zu kaschieren. Jedoch konnte in weiten Bereichen ein Auftrag des Roten Poliments bis in die Tiefen (Abb. 141-142) festgestellt werden.

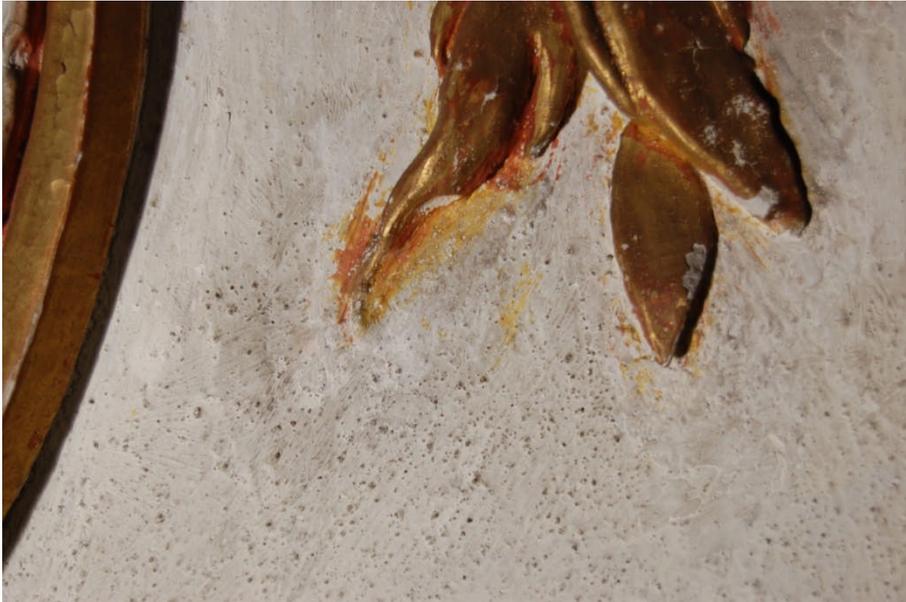
Abb. 143 Detail mittlere Fensterwand im Erdgeschoss

Das Poliment der Stuckatur wurde über den Ornamentrand hinaus aufgetragen und durch den Kalkauftrag abgefasst, zum Teil genau und in weiten Bereichen nicht genau bis in die Tiefen der Ornamentformen. Zumeist erfolgte der Kalkanstrich nicht deckend über dem Poliment (Abb. 143).

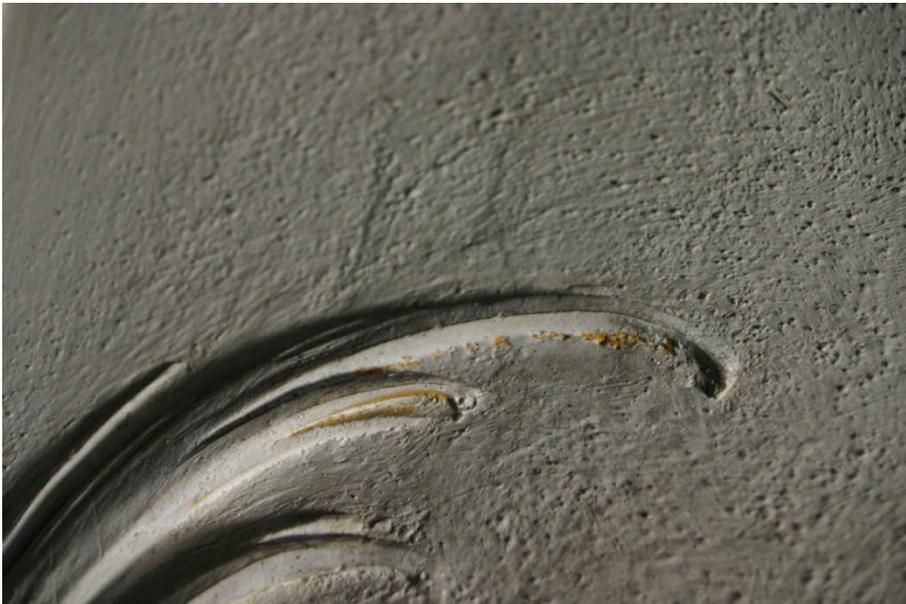
Abb. 144 Detail Stuck an der rechten Wand oberhalb der Empore

An einigen Partien der heute weiß gefassten Stuckornamente der rechten Wand oberhalb der Empore konnte ein aufgetragenes orange ockerfarbenes Poliment unter der Weißfassung aufgefunden werden (Abb. 144). An einigen Profilen der Balustrade ist ein roter Polimentauftrag unter der Weißfassung zu erkennen (Abb. 145). Hier ist eventuell ein Versehen oder aber auch eine Konzeptänderung der zu vergoldenden Partien zu erkennen. Aufgrund der unterschiedlichen Auftragsweise ist auf ein „flottes“ Arbeiten des Vergolders zu schließen.

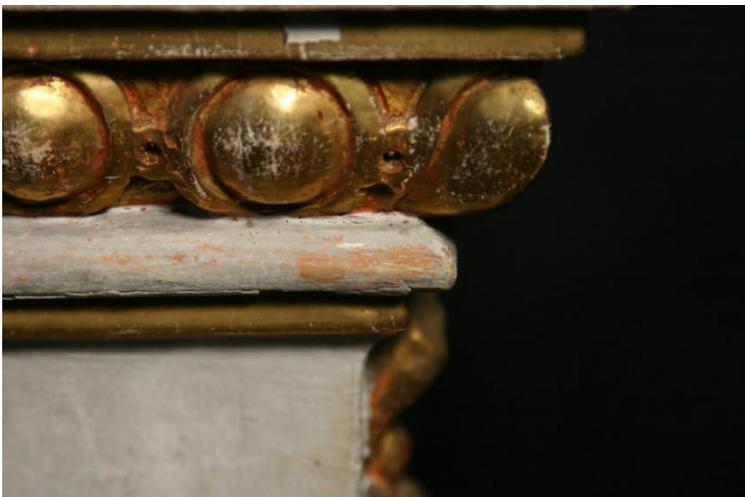
Abb. 145 rotes Poliment unter der Weißfassung

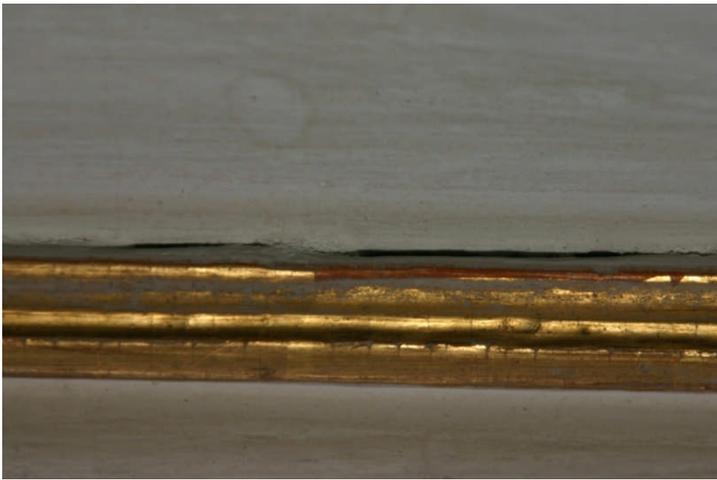
Abb. 148 Detail Füllung der linken Tür im Erdgeschoss

Eine wohl routiniert und schnell angelegte Vergoldung ist an den Profilen der Türen zu sehen, worauf kleine Aussparungen der Vergoldung und gleichzeitig in die Profilkanten angelegtes Blattmetall hinweisen (Abb. 148).

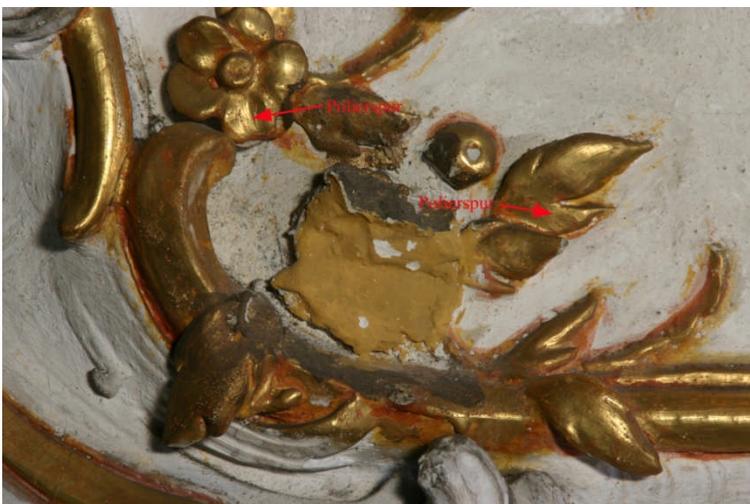
Die nachweisbaren Blattgrößen variieren zwischen ca. 4,5 und 5 cm.¹⁸⁴ Polierspuren sind auf den glanzvergoldeten Partien zu erkennen (Abb. 151).

Zusammenfassung: Anhand der Untersuchungsergebnissen konnte festgestellt werden, dass es sich bei der Vergoldung über einer gips- und kreidehaltigen Grundierung weitgehend um die originale Vergoldung aus der Entstehungszeit handelt. Überarbeitungen sind an einigen Stellen mit fehlenden Stuckornamenten und Fehlstellen in der Stuckvergoldung sichtbar. Sie wurden mit einem polimentartigen ockerfarbenen Anstrich (siehe Abb. 151), pudergoldartigen (Abb. 166) oder auch mit einem bronzefarbenen Ton retuschiert (Abb. 167).

Abb. 151 Detail der Stuckornamentik mit Polierspuren auf der rechten Wand

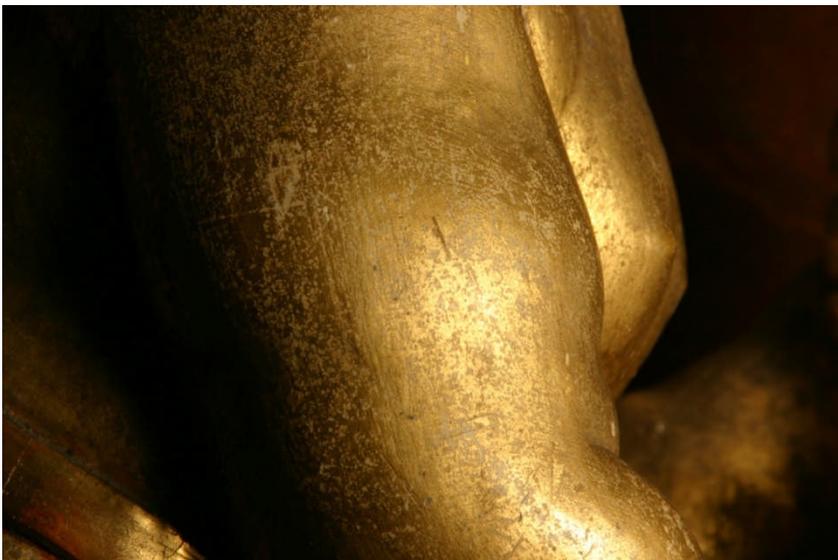
Abb. 156 Detail linker Putto

An den Inkarnaten der Putti des Retabels, vermutlich auch der Putti am Bogenaufsatz des Relieffrahmens ist eine andere Art der Metallfassung zu erkennen. Die Oberfläche zeigt einen streifigen Charakter (Abb. 156). Der Farbton reicht an der Vorderseite von goldfarben bzw. bis zu einem leichten Bronzeton. Eine Blattaufgabe ist vorderseitig nicht zu erkennen. In Unterschneidungen an den Beinen und auf den Rückseiten konnte die Aufgabe von Metallblättern nachgewiesen werden (Abb. 157-158). Das goldfarbene Blattmetall ist allerdings nicht auf der gesamten Rückseite zu sehen. Dort ist ein braunfarbenedes, vermutlich oxidiertes Blattmetall (Schlagmetall?), zu finden (Abb. 159). Am rechten Putto war im Wangenbereich und auf einer Haarlocke ein grünlicher Schimmer festzustellen, was für ein oxidierendes stärker kupferhaltiges Metall sprechen könnte (Abb. 160). Die Metallauflagen wurden über eine gelb orangene Schicht aufgetragen. Woher die Streifigkeit kommt ist (Abb. 134-135) nur schwer zu sagen.¹⁸⁶ Weiter konnte im UV keine Bindemittelschicht über dem Gold festgestellt werden.

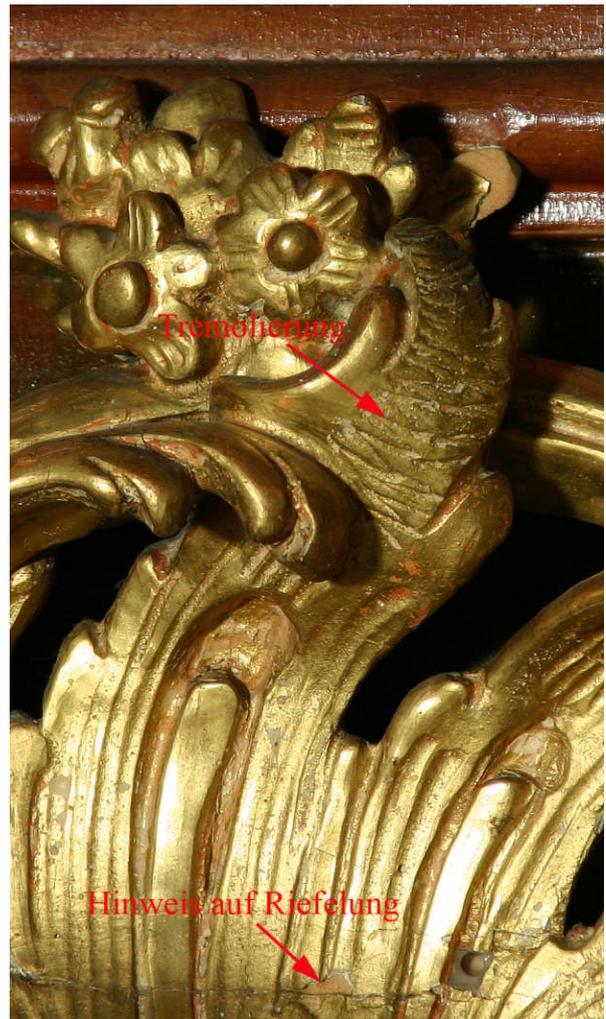
Abb. 164 Detail der linken Klosterarbeiten-Rahmung

Darüber hinaus ist an den C-förmig geschwungenen Ornamenten der oberen mittleren Kartusche der Klosterarbeitenrahmungen (siehe Abb. 164), an den Weinblättern des

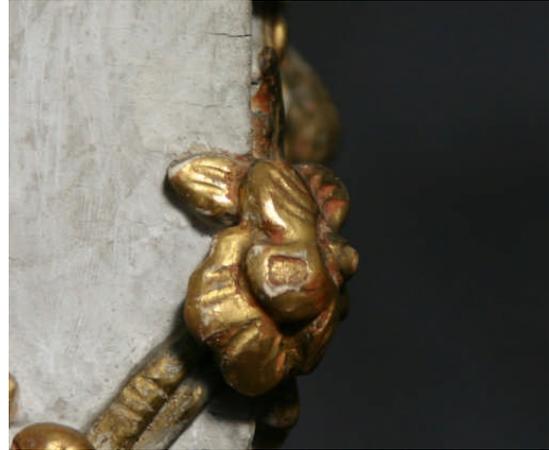
Abb. 166 Ausbesserung mit pudergoldartiger Farbe an der Balustradenvergoldung

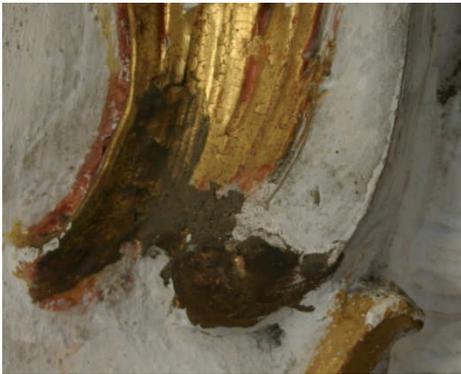
Abb. 167 grünlicher bis bronzefarbene Ausbesserung der Stuckvergoldung rechte Wand

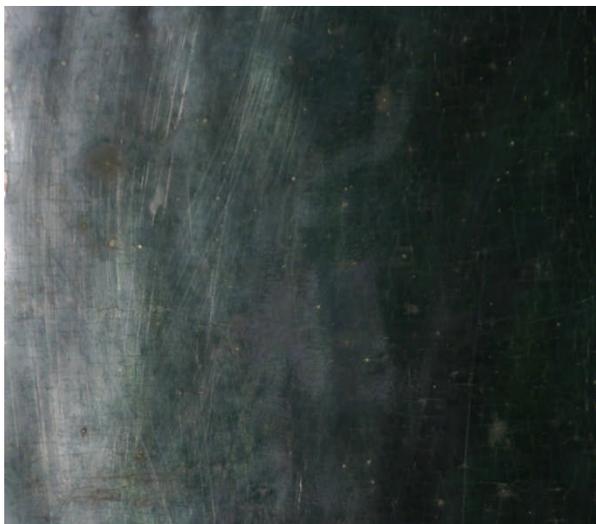
Bei der Untersuchung in der Schlosskapelle konnte an der Oberfläche des blauen Lüsters im Streiflicht sehr feine Kratzspuren (Abb. 177) festgestellt werden, die für eine Politur des Lüsters sprechen könnten. Eine Politur war durchaus üblich, sie verlieh der Farbe eine zusätzliche Tiefenwirkung und Transparenz.²¹³

Abb. 177 Schleifspuren auf dem blauen Lüster

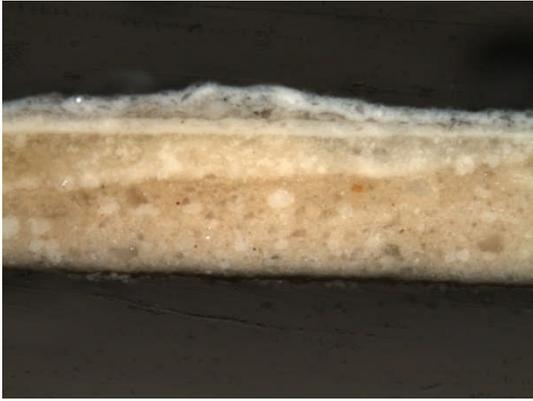
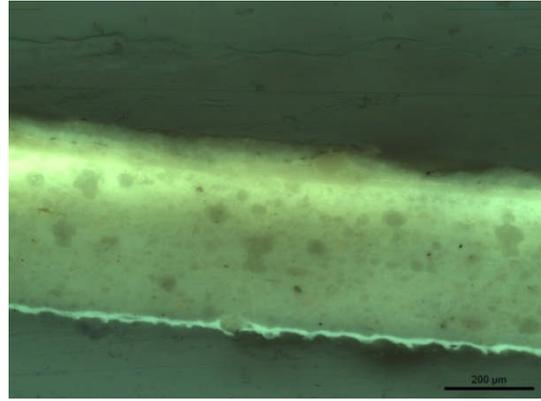
Die Probe der oberen Fensterlaibung (Abb. 182) zeigt partiell einen dreischichtigen Aufbau, wobei die untere ohne aufliegende Schmutzschicht wohl für eine Art Untermaalung spricht, um die benötigte Deckkraft zu erzielen. Im REM/EDX konnte für diese Schicht eine Mischung aus Bleiweiß und Calcit nachgewiesen werden.

Abb. 182 P 17: Weißfassung der Fenstervertäfelung rechts auf der Empore VIS; 100x Vergrößerung
Zweischichtige Beigefarbene Grundierung mit weißen und grauen Körnern und ockerfarbenen Partikel; weiße Schicht mit ockrigen und grauen Partikeln; partiell weiße Schicht mit grau-bräunlichen Einschlüssen; Schmutzschicht; weiße Schicht mit grauen Einschlüssen

Abb. 183 P 17: UV; 100x Vergrößerung Holz mit fluoreszierende Bindemittelschicht; beigefarbene Grundierung; weiß-bräunliche Schicht mit bräunlichen Partikel (Zweischichtigkeit ist nicht klar zu erkennen); Schmutzschicht; weiß-bräunliche Schicht (zweischichtig?)

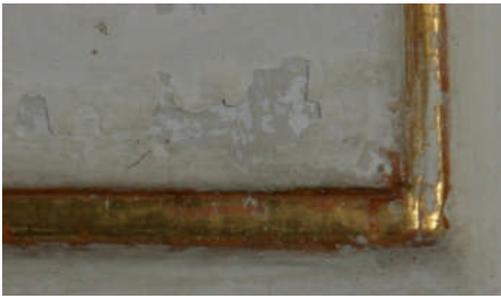
Fassung: Es konnte an den Türen, der Vertäfelungen der Fensterlaibungen, der Vertäfelung auf der Empore und am Konsoltisch (Abb. 184) eine Überfassung festgestellt werden (Abb. 185-186).

Abb. 184 Unter der Sichtfassung liegendes Weiß an der rechten Tür unten

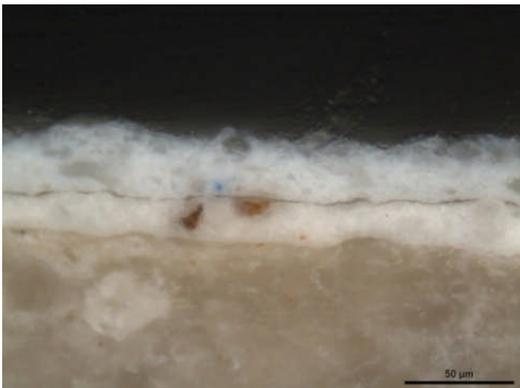
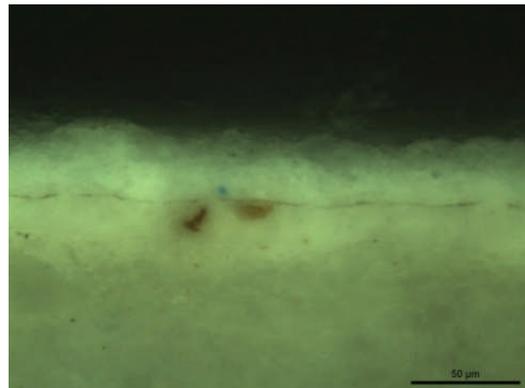
Abb. 185 P 15: Weißfassung der rechten Tür auf der Empore VIS; 500x Vergrößerung
Beigefarbene Grundierung mit weißen und Körnern; weiße Schicht mit ockrigen-braunen Körnern; Schmutzschicht; weiße Schicht mit blauen Partikel und grauen Körnern

Abb. 186 P 15: UV; 500x Vergrößerung beigefarbene Grundierung; weiße Schicht mit ockrigen-braunen Körnern; Schmutzschicht; weiße Schicht mit blauen Partikel; Schmutzschicht

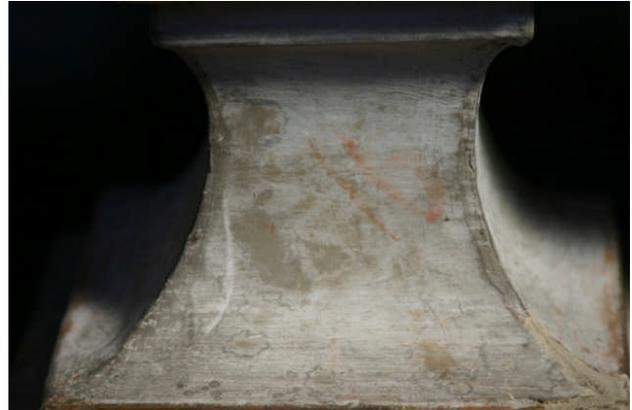
Am neunten Baluster von links konnte durch Abrieb der Fassung eine mit einem polimentfarbenen Pinselstrich aufgemalte Zahl („16“) aufgefunden. Beim Durchzählen der Baluster konnte keine schlüssige Erklärung dafür gefunden werden (Abb. 190). Auf der durch Abrieb sichtbaren Grundierung der rechten Eingangstür im Erdgeschoss ist ein Graffiti mit Zahlen, wohl mit Bleistift (?) ausgeführt, zu erkennen (Abb. 191).

Abb. 190 Detail neunter Baluster von links – mit Pinsel aufgetragener Zahl

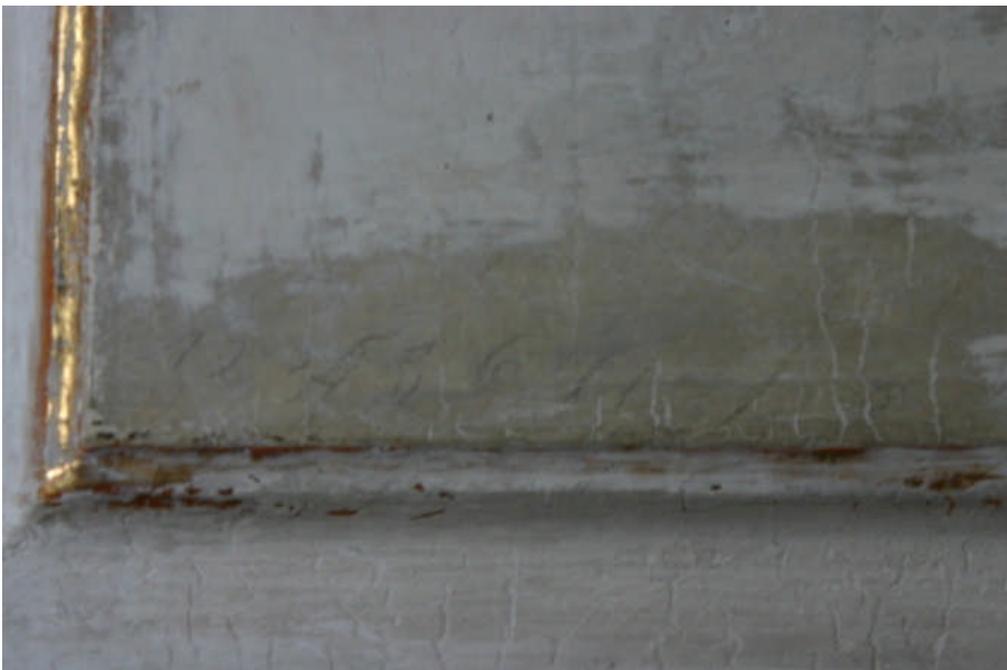
Abb. 191 Detail rechte Tür unten mit Graffiti

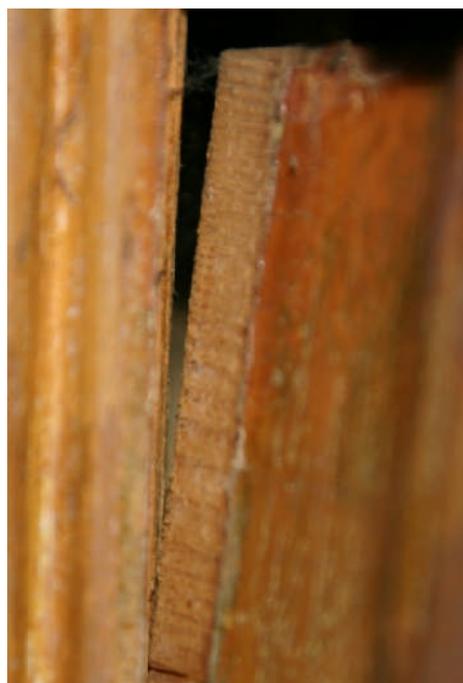
Der Auftrag der Grundierung erfolgte an der Boiserie im eingebauten Zustand, was anhand eines Schadens in der Konstruktion der Füllung III zu erkennen ist (Abb. 195). An dieser Stelle sieht man, dass die Füllung an der Verbindungsstelle zur Vertäfelung nicht grundiert ist. Der Tabernakelsockel wurde nicht vollständig grundiert. An dessen rechten und linken Seite sind Aussparungen für die Aufnahme der Leuchterbänke zu sehen (Abb. 196-197). Da auch keine Grundierungsübergänge zwischen Retabel und Leuchterbänke feststellbar war, kann man annehmen, dass diese separat bearbeitet wurden. Vermutlich wurden die Volutensockel auch extra grundiert, was an einer geöffneten Fuge am Übergang zur Predellenzone zu sehen ist (Abb. 198).

Abb. 195 geöffnete Fuge an Füllung III

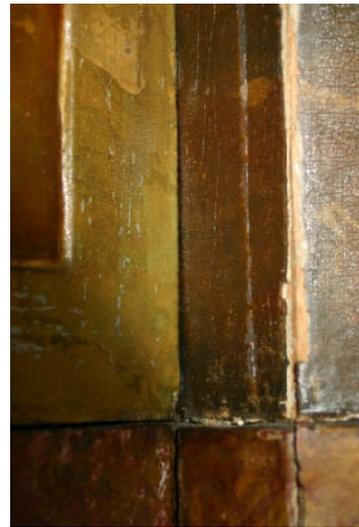
Abb. 198 Detail linke Seite – Übergang vom Volutensockel zur Predellenzone

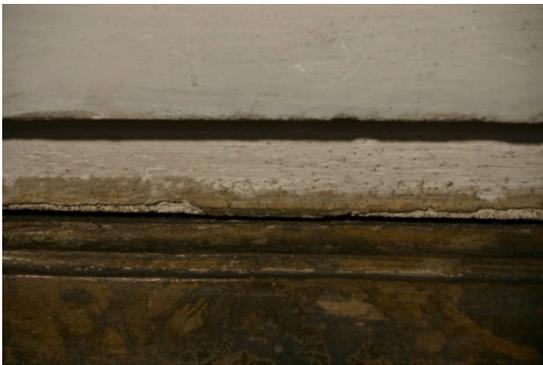
Fassung: Ein Beweis dafür, dass die Marmorierung vor Ort gefasst wurde, zeigen über den Holzrand aufgetragene Malschichten an den Übergängen zur Wand, so z.B. an der Boiserie zu erkennen (Abb. 199). Die Malschichten liegen dabei über der Wandfassung, demnach wurde die Boiserie erst nach der Bearbeitung der Raumschale gefasst.

Abb. 199 Detail Boiserie rechte Wand – über die Holzvertäfelung hinaus aufgetragene Malschicht

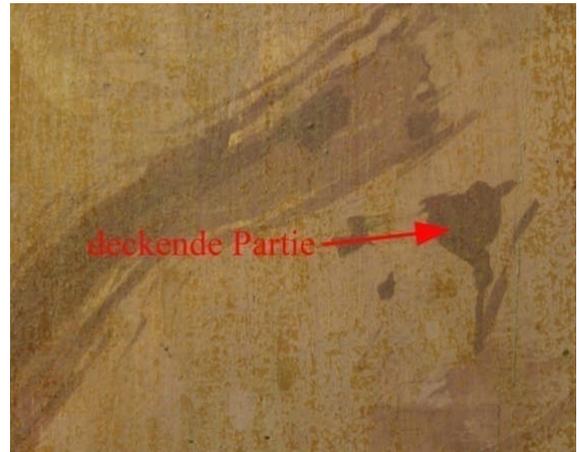
Abb. 213 Detail Boiserie neben Füllung V

Die Auftragsweise variiert. Es gibt deckende Partien an dem der Pinselduktus nicht zu erkennen ist (Abb. 213) und halbtransparente Partien an denen die Streifigkeit des Pinsels bzw. einer Feder sichtbar ist (Abb. 214). An weiteren halbtransparenten Partien ist der

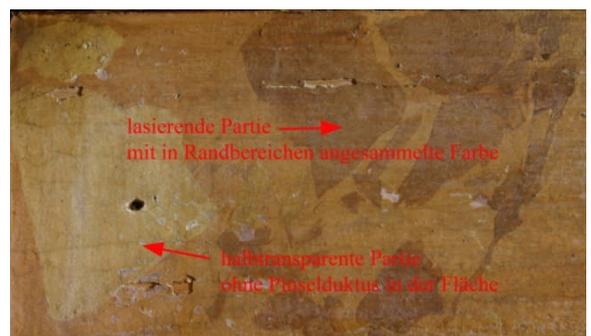
Abb. 215 Detail Boiserie neben Füllung V

Duktus nicht zu sehen. An den lasierenden Partien sind teilweise an den Randbereichen die Ansammlung von Farbe festzustellen (Abb. 215).

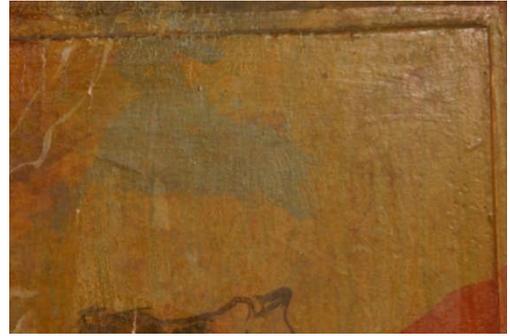
Abb. 217 Detail Füllung I

In den Füllungen der Boiserie variiert der Auftrag der Farbe. Sie wurden lokal begrenzt, wie auch übereinander aufgemalt. Zuerst wurden die helleren Partien partiell aufgetragen (Abb. 217), anschließend wie in Füllung I sichtbar z. B. die rote Partie (Abb. 218). Der schwarz graue halbtransparente Farbauftrag der Matrix wurde über der roten Partie ausgeführt, die darunter durchscheint (Abb. 219). Anschließend wurden die Bruchstücke aufgemalt. Die an Füllung I sichtbaren blauen Bruchstücke wurden fast deckend auf die Matrix gemalt. Die Bruchstücke der Füllungen die eine Unterstrukturierung eines Gesteines imitieren sollten wurden in feinen Lasuren angelegt, mit farbverlaufenden Übergängen, d.h. fließende Übergänge und nicht wie an den anderen Bruchstücken sichtbar klar begrenzte Bereiche (Abb. 220). Partiiell wurden dann Adern aufgesetzt, die sich teilweise überlappen. Die Farbaufträge in den Füllungen variieren von decken, halbtransparent bis zu lasierend.

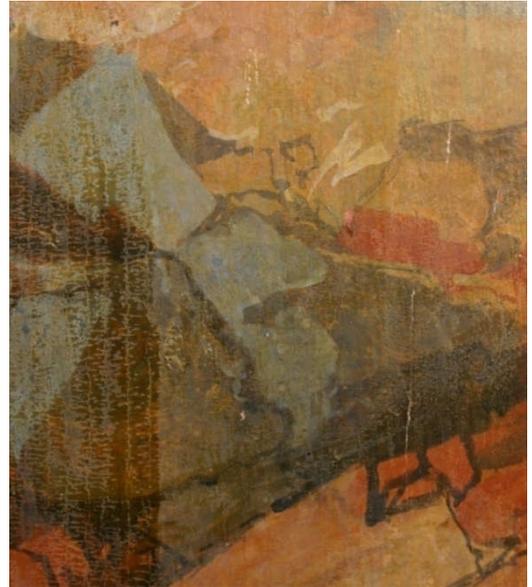
Abb. 219 Detail Füllung I

Lack: Bei dem in Sünching untersuchten Lack handelt es sich um einen transparenten Glanzlack.²⁴³ Der Glanzlack ist vergilbt und zeigt Craqueles (Abb. 219). Im Querschliff ist

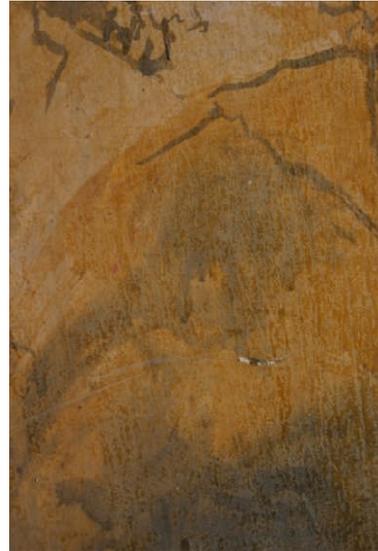
Abb. 221 Detail Füllung V

Eine sich von der bisher beschriebenen Auftragsweise unterscheidende Anlage ist an den Füllungen der Fensterwand zu erkennen. An diesen Stellen konnten dünnflüssig aufgetragene Farben festgestellt werden. Die Farbe ist teils heruntergelaufen – es sind Laufspuren sichtbar (Abb. 221). Ein lasierender streifiger Auftrag ist v.a. an den Füllungen IX-XI deutlich zu erkennen. Zudem sind die Bruchstücke, bzw. die Matrix nicht so klar begrenzt wie an der übrigen Marmorierung (Abb. 222-223). Zwar ist unter den lasierenden Partien eine getönte Schicht durchschimmernd zu erkennen, allerdings konnte an den beprobten Füllungen VIII, IX, X und XII im Querschliff jeweils nur eine dünne Farbschicht nachgewiesen werden (Abb. 224).
