Die Untersuchung der Schlosskapelle Mariae Himmelfahrt in Sünching

Diplomarbeit am Studiengang für Restaurierung, Kunsttechnologie und
Konservierungswissenschaft an der Technischen Universität München

Juliane Wenzel

vorgelegt am 18. April 2008

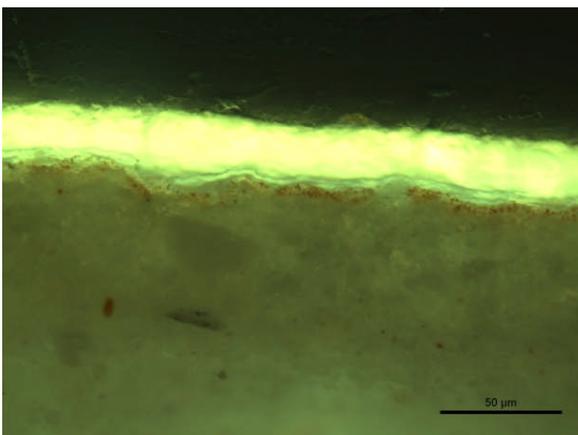
Eine sich von der bisher beschriebenen Auftragsweise unterscheidende Anlage ist an den Füllungen der Fensterwand zu erkennen. An diesen Stellen konnten dünnflüssig aufgetragene Farben festgestellt werden. Die Farbe ist teils heruntergelaufen – es sind Laufspuren sichtbar (Abb. 221). Ein lasierender streifiger Auftrag ist v.a. an den Füllungen IX-XI deutlich zu erkennen. Zudem sind die Bruchstücke, bzw. die Matrix nicht so klar begrenzt wie an der übrigen Marmorierung (Abb. 222-223). Zwar ist unter den lasierenden Partien eine getönte Schicht durchschimmernd zu erkennen, allerdings konnte an den beprobten Füllungen VIII, IX, X und XII im Querschliff jeweils nur eine dünne Farbschicht nachgewiesen werden (Abb. 224).

Isolierschicht: Bei der Betrachtung der Querschliffe ist eine dicke bläulich fluoreszierende Bindemittelschicht festzustellen (Abb. 224). Sie diente wohl zur Isolierung der Fassung vor dem Lackauftrag. Dieses Bindemittel ist allerdings nicht an allen Proben nachzuweisen.

Abb. 224 P 37: Füllung X
 UV; 500x Vergrößerung
 Weiß-graue Grundierung mit rotem Korn;
 orangefarbene Schicht; blau fluoreszierende
 Bindemittelschicht; fluoreszierende
 Bindemittelschicht (Lack)

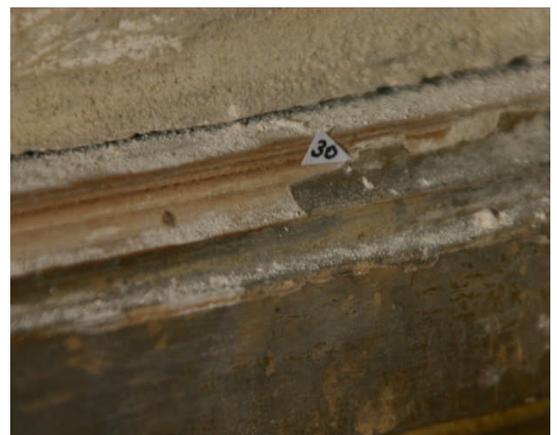
Abb. 225 Detail Gesims der Boiserie
 neben Füllung V

Gesims: Augenscheinlich ist unter der halbtransparenten dunklen grauen Matrix des Gesimses eine hellgraue gelbliche Farbschicht feststellbar. In den Querschliffen war diese jedoch nicht nachzuweisen (Abb. 225-226). Das Aufmalen der dunkleren grauen Matrix erfolgte wohl mit einem flächigen Pinsel, was an den Enden der Textur durch fransige Strukturen nachvollziehbar ist (Abb. 227).

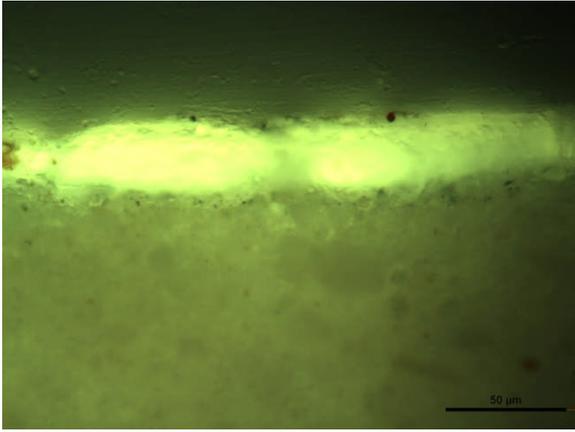
Abb. 226 P 30: Gesims der Boiserie neben Füllung V
UV; 500x Vergrößerung
Weiß-graue Grundierung, gräuliche Schicht mit schwarzen Partikeln; fluoreszierende Bindemittelschicht (Lack)

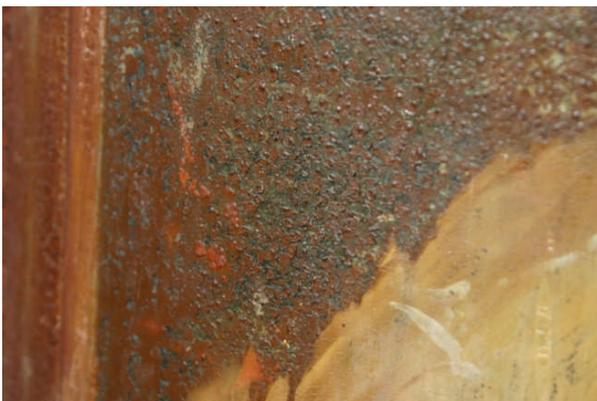
Abb. 235 Detail rechte Füllung des Piedestals

Die erste betrifft den Piedestal, der großflächig überfasst wurde. Die ursprüngliche Fassung scheint aber noch großflächig darunter zu liegen, da an einigen Stellen die Textur durchscheint (Abb. 235-237). Aussagen über die Darstellungsform können nicht getroffen werden. Eine zeitliche Fixierung war durch Archivrecherche nicht möglich, es ist aber davon auszugehen, dass die Überarbeitung vor 1910 erfolgte, da die heutige Textur auf einer historischen Aufnahme des Retabels zu erkennen ist. In Hinblick auf die Aussagen der Schlossbaurechnungen, die von einer Schädigung des Retabels durch den unter der Kapelle liegenden Eiskeller sprechen, stellt sich die Frage, ob es sich nicht um eine entstehungszeitliche oder kurze Zeit später durchgeführte Überarbeitung handelt. Dafür spricht auch die Feststellung, dass auf dem polierten Lack unter der Überfassung keine Schmutzschicht festzustellen war (Abb. 208). Allerdings kann der Lack auch vor der Überarbeitung leicht angeschliffen worden sein. Auch der Versuch die Überfassung anhand von verwendeten Farbmitteln zeitlich zu charakterisieren schlug fehl. Die partiell beprobten Farbmittel der Überarbeitungen entsprachen in der Ausmischung denen der Ursprünglichen. So konnte durch REM/EDX und Streupräparate bei der Übermalung des blau-roten Farbtones Blei, Eisen, Kalzium, Magnesium; Aluminium, Silizium nachgewiesen werden. Es handelt sich somit um eine Ausmischung aus Bleiweiß, rote und gelbe Eisenoxide, Calcit, Dolomit und Tone. In der durch Streupräparat analysiert grüne Farbschicht der Füllungen konnte eine Ausmischung von Preußisch Blau, rote und gelbe Eisenoxide und Calcit analysiert werden.

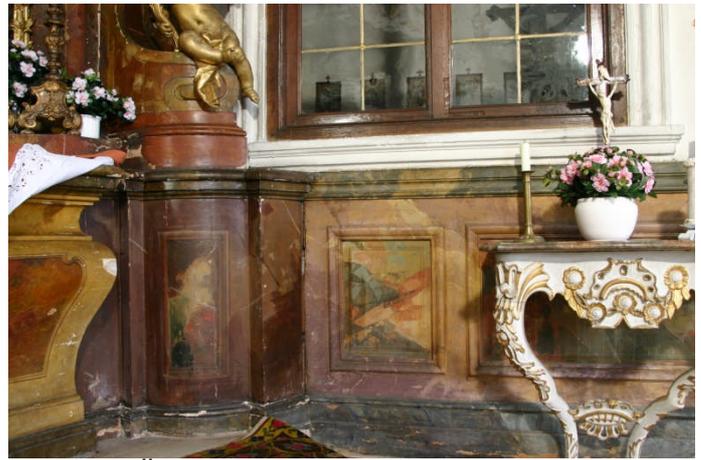
Abb. 238 Übergang vom Piedestal zur Boiserie

Die großflächig angelegte Textur der Marmorierung des Piedestals lehnt sich stark an der Textur der Boiserie an. So wurden u.a. auch Aderungen der Boiserie an der Überarbeitung des Piedestals weitergeführt (Abb. 238). In den aufgemalten Füllungen des Piedestals sind mit einer dünnflüssigen Farbe (Farbläufer sind zu erkennen) wohl farbige Bruchstücke dargestellt, was den Bezug zu den Füllungen der Boiserie herstellen könnte. Es ist erkennbar, dass der Fassmaler der Überarbeitung die Intention der angelegten Marmorierung erfasst hat und sie versucht hat umzusetzen.

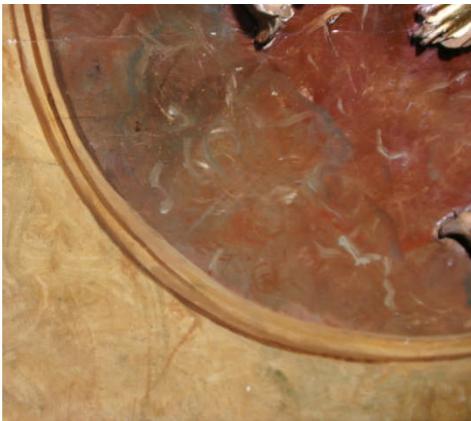
Abb. 239 Detail mittlere Füllung der Stipesverkleidung

Die zweite Überarbeitungsphase ist an einigen Partien des Retabels, wie z.B. an der rechten Predellenseite und an den Füllungen der Stipesverkleidung (Abb. 239), zu sehen. Partiiell wurde auch der Piedestal retuschiert. Weiter sind an einigen Füllungen (III; X; XVIII; XIX) die Retuschen gut durch ihren anderen Oberflächencharakter (leicht glänzend) und durch das Retuschieren an Ausbruchstücken direkt auf dem Holz zu erkennen. Die Retuschen beschränken sich dabei nicht nur auf die Ausbruchstellen, sondern wurden teils darüber hinaus auf die ursprüngliche Fassung aufgetragen (Abb. 240). Füllung XIX ist komplett überarbeitet. Die ursprüngliche Fassung scheint aber noch großflächig darunter zu liegen (Abb. 241).

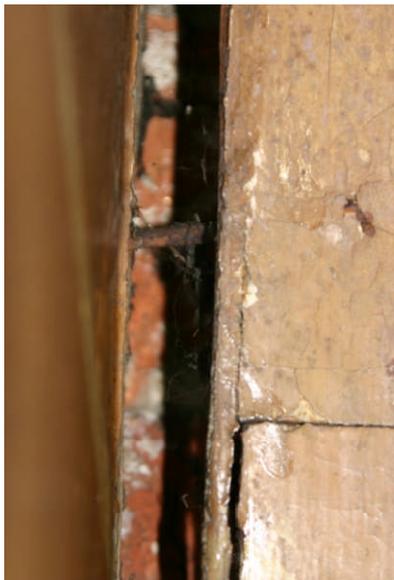
Träger: Ziegelmauerwerk, das hinter einer geöffneten Fuge der Boiserie zu erkennen ist (Abb. 251).

Abb. 251 Ziegelmauerwerk hinter der Boiserie; links neben Füllung I

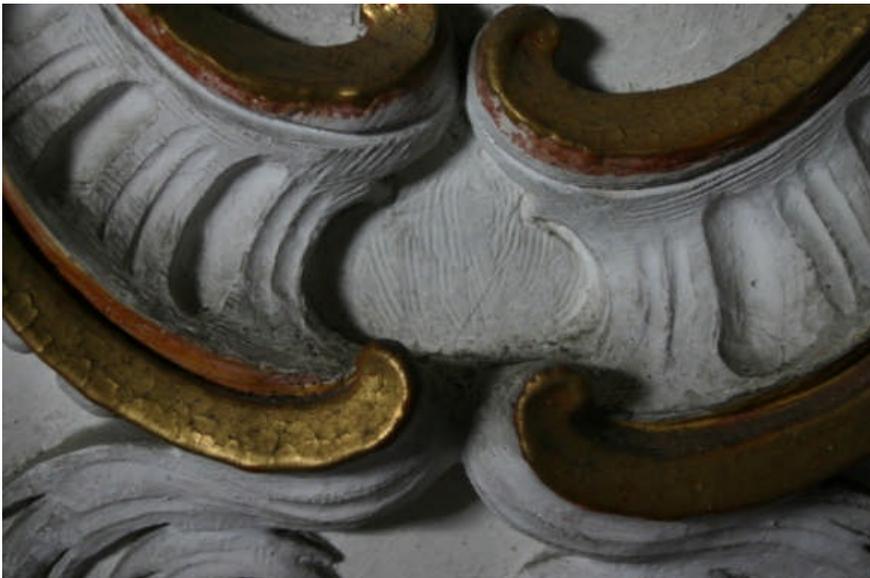
Abb. 260 Detail Fensterwand auf der Empore im mittleren Wandstück - Arbeitsspuren

Da die Fassung sehr dünn und wohl nur einschichtig aufgetragen wurde, sind an vielen Stellen der Stuckatur noch Bearbeitungsspuren zu erkennen. So konnten einfache kammartige Spuren nachgewiesen werden (Abb. 260-261) und an der linken Wand auch überkreuzte Muster (Abb. 262).

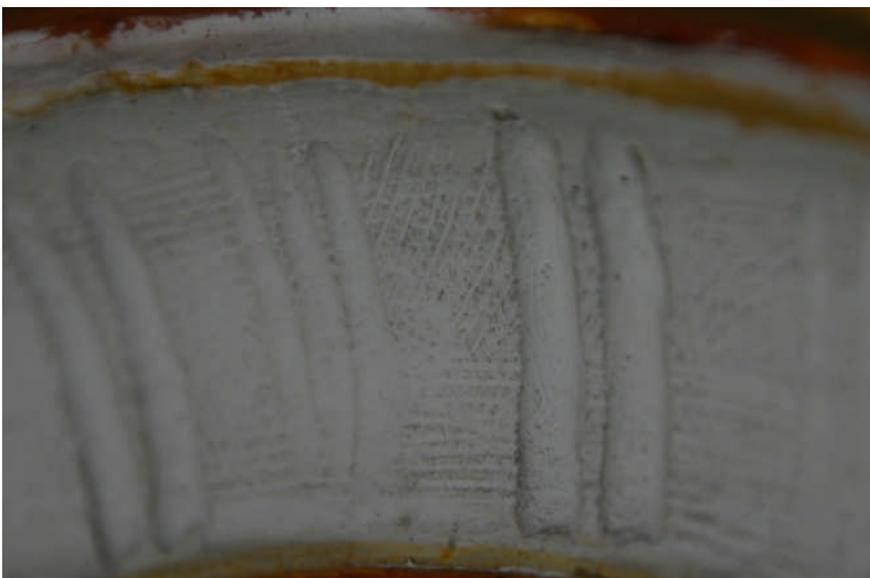
Abb. 262 Detail linke Wand im Erdgeschoss - Arbeitsspuren

An drei Stellen konnten an herausragenden Stuckpartien Drähte (Abb. 263) und eine Eisenarmierung (Abb. 264) nachgewiesen werden. Bei dem Draht eines Stuckornamentes auf der rechten Wand, oberhalb des unteren Fensters, ist die Funktion der Stabilisierung ablesbar (Abb. 262). Die gezogenen Stuckprofile, wie die der Fensterstöcke auf der Empore, sind wohl an handgeschmiedeten Nägeln verankert worden, was ein herausgebrochenes Stuckstück am rechten Fenster der Empore beweist (Abb. 101).

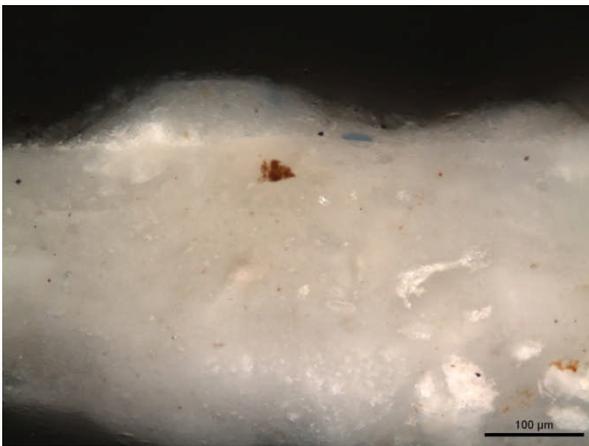
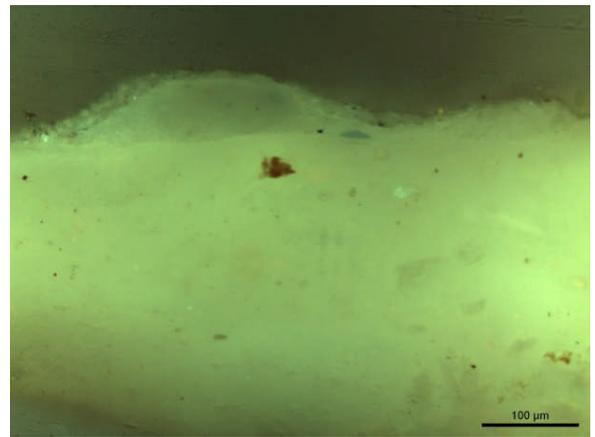
Stuckfassung: Anschließend erfolgte die Fassung der Stuckatur durch Vergoldung und der weißen Stuckfassung. Die weiße Stuckfassung wurde einschichtig (Abb. 265-266), dünn mit einem Pinsel aufgetragen, was die erkennbare Streifigkeit beweist. Z.T. ist sie abgeplatzt. (Abb. 267)

Abb. 265 P 22.1: Stuck an rechter Wand VIS; 200x Vergrößerung
Stuck partiell mit rotbraunen Partikeln; weiße Schicht mit bläulichen Partikel (und ockerfarbene Partikel?); Schmutzschicht

Abb. 266 P 22.1: UV; 200x Vergrößerung
Stuck mit rötlichen Partikeln; weiße Schicht mit bläulichen Partikel (und ockerfarbene Partikel?); Schmutzschicht

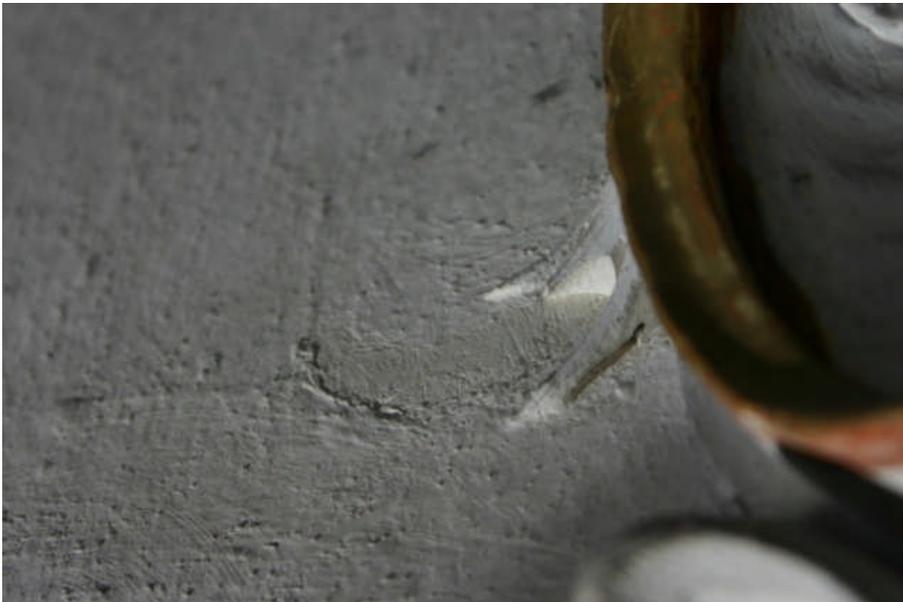
Abb. 270 Detail linke Wand Erdgeschoss oberhalb des ersten Fensters

Wandfassung: Zum Wandanstrich ist zu bemerken, dass wohl nach der „Grundierung“ für die Vorzeichnung nur noch eine weitere Schicht aufgetragen wurde. Gut ist dies an den Übergängen zum Stuck, an Stellen an denen der Stuck abgefallen ist (Abb. 270) und am abgefassten Poliment der Stuckvergoldung, auf dem weitgehend nur ein Anstrich²⁵⁸ vorliegt, zu erkennen (Abb. 271-272). Zudem spricht die rauhe Oberfläche an der die Körnung des Putzes noch gut zu erkennen ist für eine selten überarbeitete Wand. Die Fassung wurde mit einem großflächigen Pinsel bzw. einer Bürste aufgetragen, was anhand des streifigen Auftrages zu erkennen ist. Es handelt sich wohl großflächig um den originalen Wandanstrich.

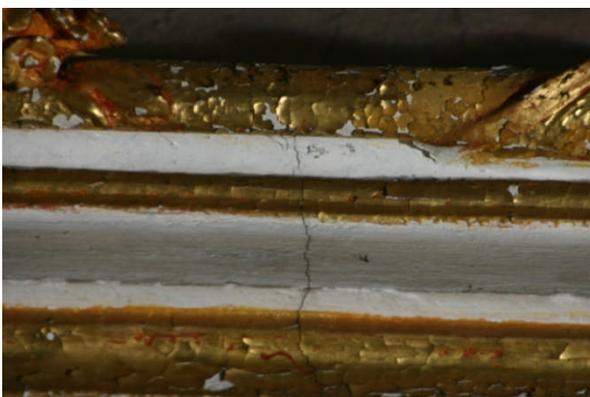
Abb. 280 Detail Kranzgesims auf der Fensterseite

Vergoldung: An den vergoldeten Ornamenten am Retabel liegen teils hohlliegende bzw. lose Schollen vor. Stärkere Schäden sind an der Stuckvergoldung festzustellen. Hier hat sich an zahlreichen Stellen, v.a. an den vergoldeten Leisten des Kranzgesimses (Abb. 280), die Vergoldung mit der Grundierung in Schollen vom Untergrund gelöst, z.T. ist die Fassung schon verloren gegangen. An der gesamten Stuckvergoldung sind partiell Ausbesserungen mit einer ockerfarbenen „Retusche“ (Abb. 281) an Partien mit abgefallenen Stuckornamenten, wie auch an Fehlstellen zu sehen. Die Ausbesserung beschränkte sich dabei nicht nur auf die Fehlstellen, sondern wurde auch darüber hinaus aufgetragen. Partiiell konnten auch bronzefarbene (Abb. 282) und pudergoldfarbene Retuschen festgestellt werden (Abb. 283).

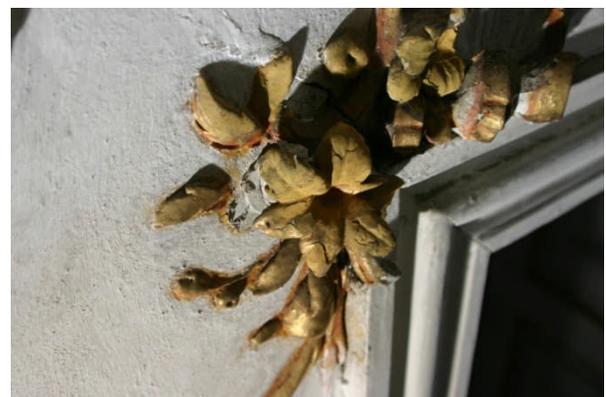
Abb. 281 Detail rechte Wand oberhalb der Eingangstür– Retusche mit ockerfarbenen Anstrich

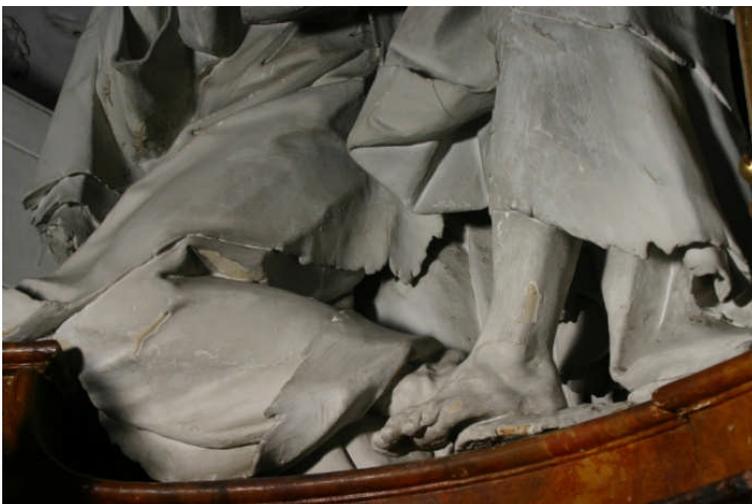
Abb. 285 Detail auf der rechten Seite des Reliefs

Farbfassung: Die Weißfassungen der Türen, der weißgefassten Vertäfelung auf der Empore und die unteren Vertäfelungen der Fensterlaibungen sind relativ stabil. Partiiell steht die Fassung auf. Die Vertäfelungen der Fensterlaibungen und die darunter befindliche Vertäfelung auf der Empore sind stark geschädigt, hier löst sich die Fassung von der Grundierung (Abb. 284). Lose Stellen, die sich teilweise mit Grundierung vom Untergrund ablösen, sind partiell auch an der Fassung der Emporenbalustrade zu erkennen. Die Fassung der Balustrade ist teilweise stark vergraut und zeigt Abrieb. Am Retabelrelief konnte die Ablösung der Fassungsschichten von der Grundierung, wie auch mit Grundierung vom Holz, festgestellt werden (Abb. 285).
