Panamarenko: Umbilly II und Flying (Magic) Carpet

Bestand und Konzepte zur Konservierung

Diplomarbeit

Miriam Schanz
München, den 8. Oktober 2010

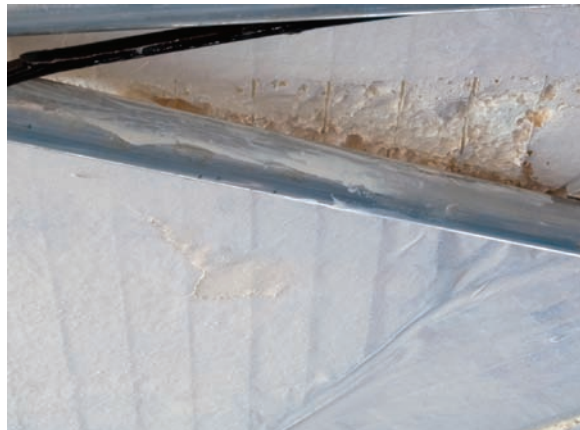
25 Schichtverleimte Styroporplatten, beschichtet und weiß übermalt

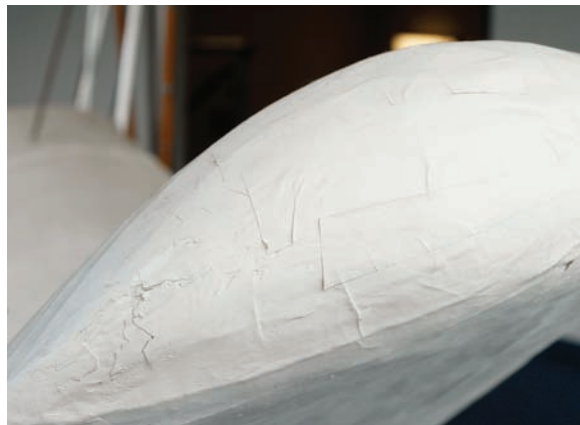
66 Abbröckelnde Kittung neben Reparatur- Papierstreifen

Anfügestellen der Tragflächen. Häufiges Ab- und Aufbauen scheint die Ursache hierfür zu sein. In den Beugen der abknickenden Enden der Tragflächen sind Risse. An der rechten Tragflächen spitze befindet sich eine Kittung, die über den beschädigten Bereich hinaus ausgeführt wurde und gebrochen ist. Die Ränder der aufgeklebten Reparatur-Papierstreifen haben sich stellenweise abgelöst und eingerollt..

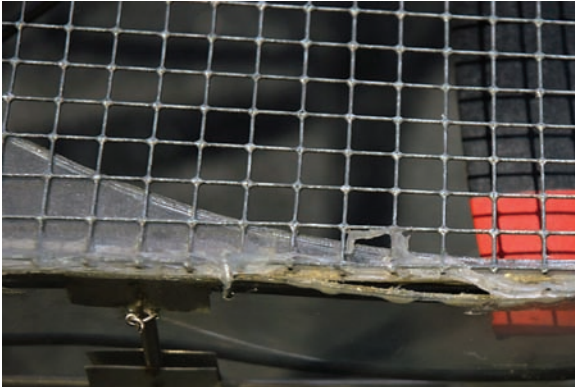
83 Defekte Klebung in der Makrolonhaut mit Reparatur-Klebstoffresten

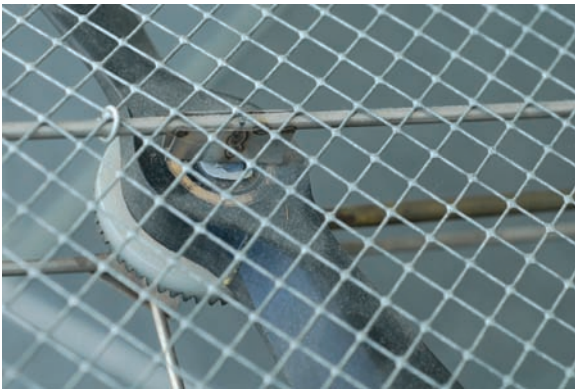
86 Defekte Unterlegscheibe ließ Abrasion durch Schweißplättchen am Rotor zu

So zum Beispiel bei *Flying Carpet*, wo Abrieb durch den Betrieb der Rotoren an diesen und an der Makrolonhaut vorhanden sind. Die Spuren sind zurückzuführen auf eine Inbetriebnahme im Jahre 1992. Bei *Umbilly II* sind Nutzungsspuren in Form von Abrieb an den Reifen vorhanden, genau genommen sind die Spuren der Nutzung bei *Umbilly II* kaum zu trennen von den Schäden, da sich hier die Nutzung in Form von Beschädigungen äußerte.
