Studiengang Restaurierung, Kunsttechnologie und Konservierungswissenschaft

**DER HOSTIENWUNDERZYKLUS DER WALLFAHRTSKIRCHE
ST. SALVATOR IN DONAUSTAUF –
UNTERSUCHUNG UND ERSTELLUNG EINES
KONSERVIERUNGS- UND RESTAURIERUNGSKONZEPTES AM
BEISPIEL DER TAFEL NR. 2.**

Bachelor Thesis

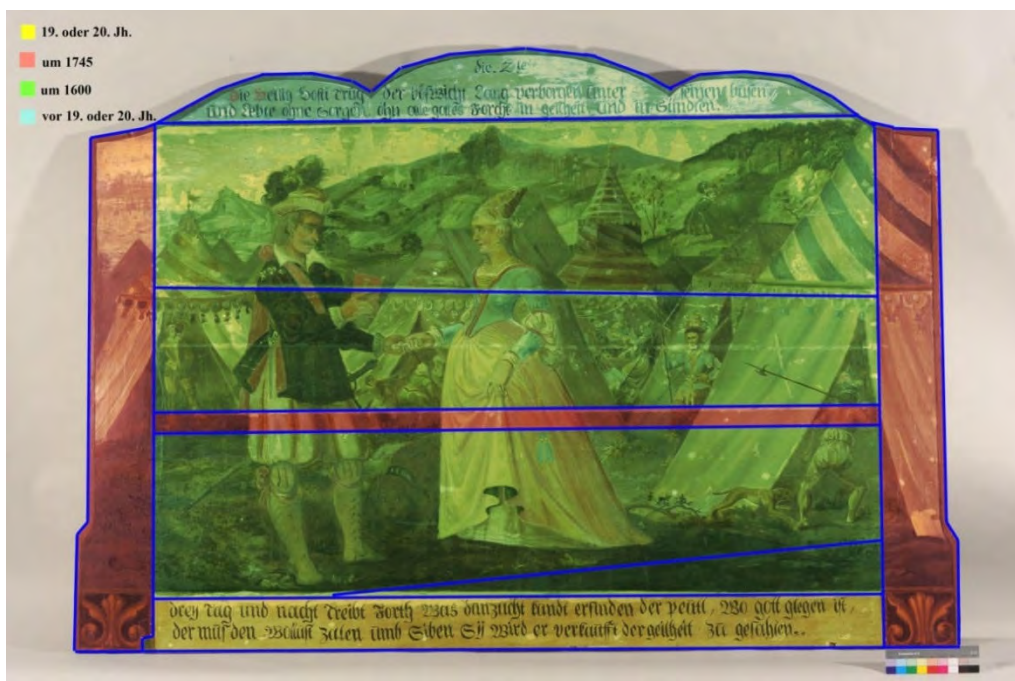
Die untere Schrifttafel weist keine Grundierung auf (Querschliffe Nr. 2, 11 und 12). Bei ihr scheint es sich um die jüngste Ergänzung am Bildträger zu handeln; die in Kapitel 6.4 beschriebene Elementanalyse der Malschicht deutet auf eine Datierung ins 19. oder 20. Jahrhundert. Da der Text der oberen und unteren Schrifttafel zusammengehören, wurde wohl eine bereits vorhandene Schrifttafel ersetzt und der Text übernommen.

Abb. 13: Veränderungen am Bildträger, siehe auch Kartierung Nr. 8.

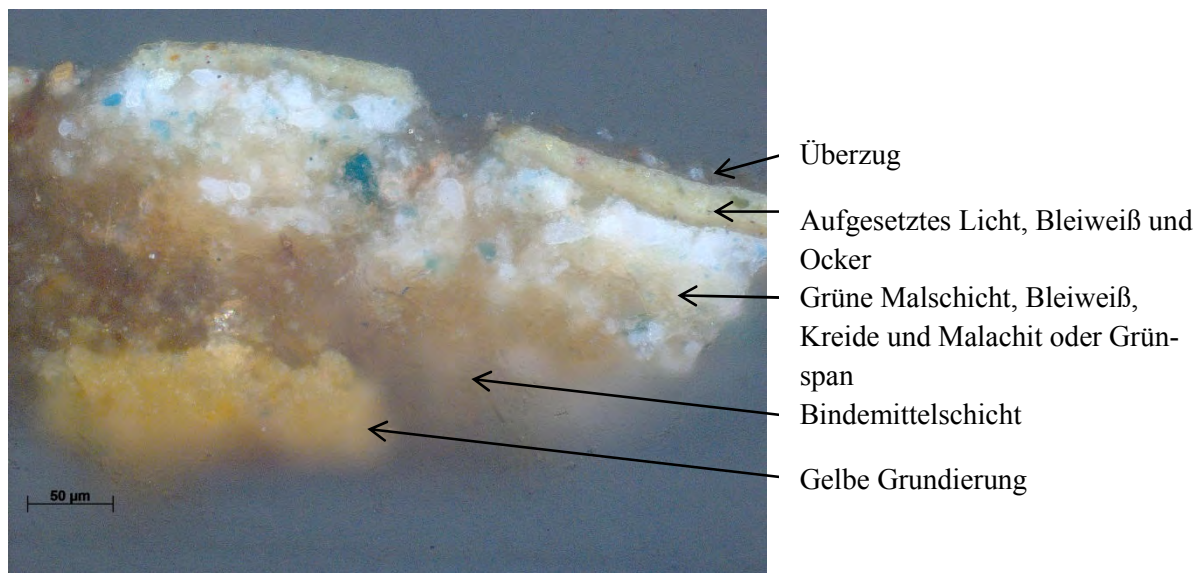
Auf der Mitteltafel befindet sich eine für die Zeit um 1600 stimmige gelbe Grundierung.²⁹ Sie ist in den Querschliffen der Proben Nr. 10 und 14 (Abb. 14) erkennbar und weist eine Stärke von etwa 80 µm auf. Die Elementanalysen belegen eine Mischung von gelbem Ocker mit Bleiweiß und Kreide. Auf der Grundierung befindet sich eine Bindemittelschicht, die dazu diente, die Saugfähigkeit der Grundierung einzustellen. Die mikroskopische Untersuchung der Streupräparate und das Anfärben der ellipsenförmigen Einschlüsse mit einer Jod-Kaliumjodidlösung zeigen, dass diese Isolierschicht mit Stärke ausgemischt wurde. Die weiße Grundierung der später hinzugefügten Seitenbretter ist in den

Abb. 14: Querschliff Nr. 14, Auflicht im visuellen (VIS) Bereich.

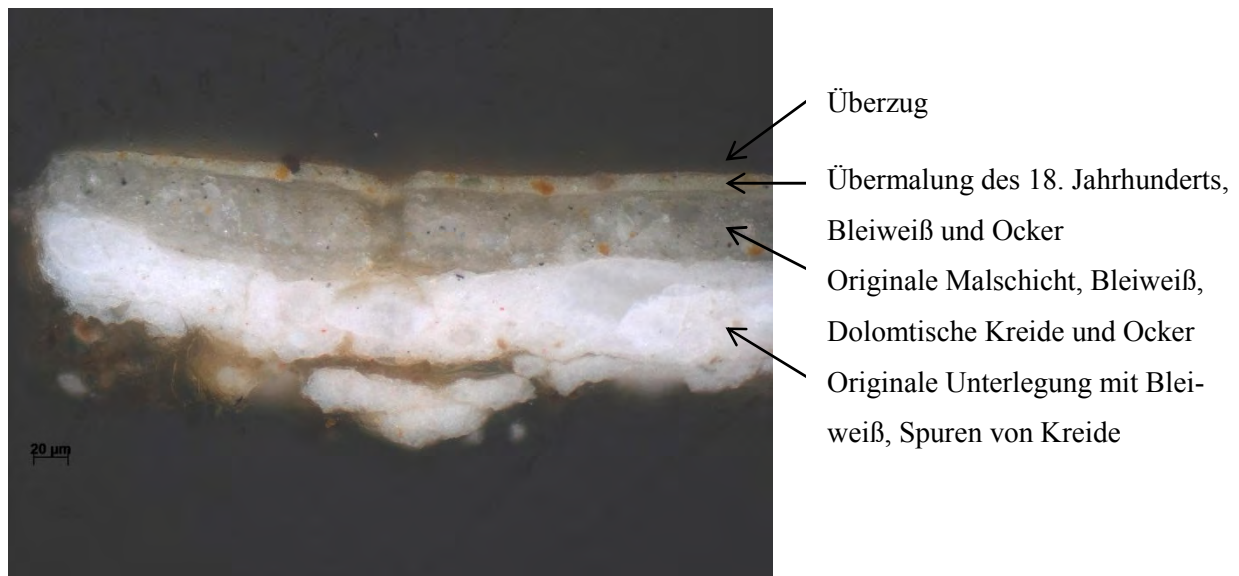
Die weiße Unterlegung des Kleides und der rechten Zeltwand (Querschliff Nr. 4, Abb. 15) liegt über der gelben Grundierung und ist möglicherweise Originalbestand. Sie besteht aus Bleiweiß und weist Spuren von Kreide auf. Dies unterstreicht das Alter der Schicht, da vor dem

19. Jahrhundert Bleiweiß oft mit Kreide versetzt wurde.³⁰ Bei einigen Querschliffen (Nr. 4 und 15), die einen mehrschichtigen Aufbau zeigen, lässt sich annehmen, dass die unteren Malschichten zur originalen Malerei gehören. In Querschliff Nr. 4 lässt sich eine heute verdeckte Malschicht, bestehend aus Bleiweiß, Dolomitischer Kreide und roten Ocker, erkennen. Auf ihr liegt eine dünne Lasur aus Bleiweiß (nur in den REM Aufnahme erkennbar, Abb. 74, 75). Hierbei könnte es sich um die originale, graue Malschicht der Zeltwand handeln.

Abb. 15: Querschliff Nr. 4, Auflicht im VIS Bereich.

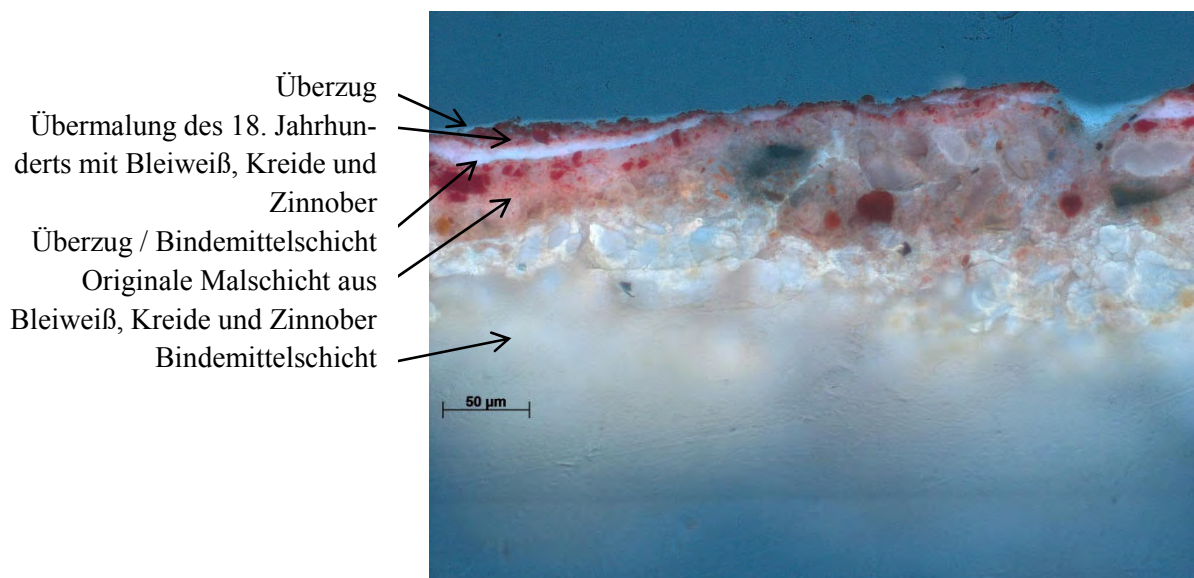
Für einen zeitlichen Abstand vor dem Auftragen der obersten Schicht in Querschliff Nr. 4 (Zeltwand, Mitteltafel) und Nr. 15 (Bursa, Mitteltafel) spricht auch die darunter liegende, dünne, unter UV-Licht weiß fluoreszierende Schicht. Hierbei könnte es sich um eine Bindemittelschicht handeln.

Abb. 17: Querschliff Nr. 15, Auflicht im UV Bereich.

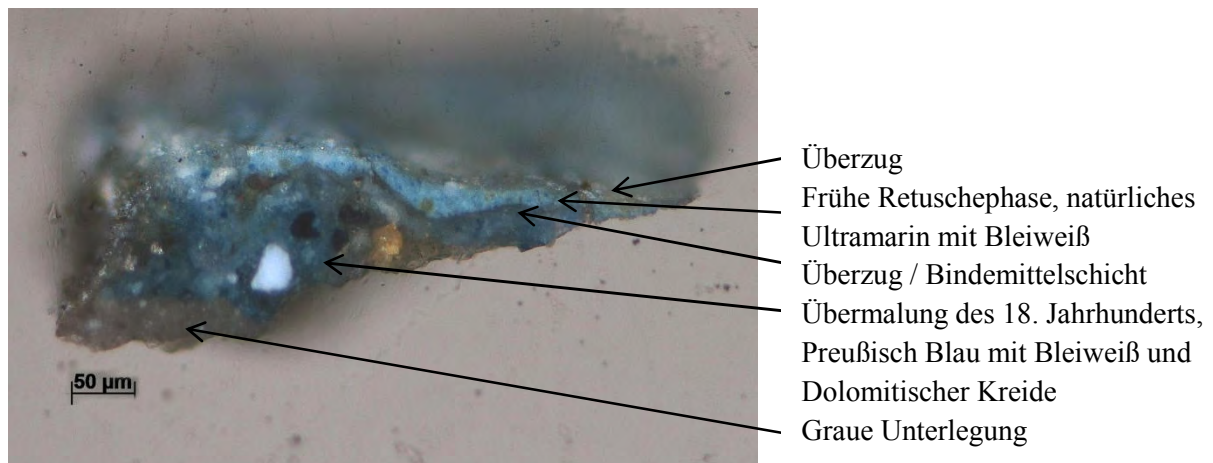
Bei den in Querschliff Nr. 6 (entnommen aus einer Troddel auf der Mitteltafel) gefundenen zwei Blauschichten kann es sich bei der unteren nicht um die originale Malschicht des 17. Jahrhunderts handeln, da die Untersuchungen belegen, dass Preußisch Blau verwendet wurde. Das Herstellungsverfahren für Preußisch oder auch Berliner Blau wurde erst 1704 entdeckt. Ab dem zweiten Viertel des 18. Jahrhunderts ist Preußisch Blau weit verbreitet.³³ Vermutlich ist die originale Malerei an dieser Stelle verloren und die untere blaue Schicht der großflächigen Übermalung zuzuordnen.

pigment verwendet wurde. Die Größe von 10 – 15 μm der Partikel spricht gegen die Verwendung von synthetischem Ultramarin.³⁴ Auf einen zeitlichen Abstand der obersten Blauschicht in Querschliff Nr. 6 zur darunterliegenden Übermalung des 18. Jahrhunderts deutet auch die dazwischen liegende dünne, unter UV-Licht weiß fluoreszierende Schicht. Diese Schicht könnte, wie bei den Querschliffen Nr. 4 und 15, eine Bindemittelschicht sein.

Abb. 18: Querschliff Nr. 6, Auflicht im VIS Bereich.

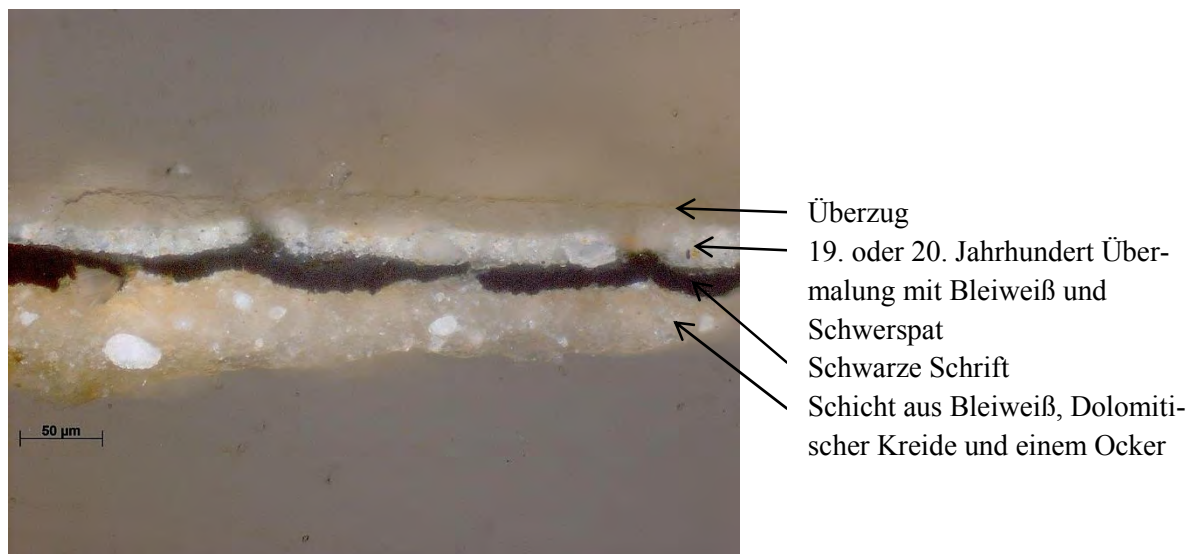
Bleiweiß mit Schwerspat übermalt, wobei die Buchstaben ausgespart wurden. Teilweise überlappt diese Schicht die Ränder der Schrift (Querschliff Nr. 13). Auf der unteren Schrifttafel findet sich ausschließlich die Malschicht aus Bleiweiß und Schwerspat. Schwerspat kommt als Verschnittmittel von Malfarben seit dem 19. Jahrhundert vor.³⁵ Die Übermalung der Schrifttafeln ist also ins 19. oder 20. Jahrhundert zu datieren. Die unterste weiße Schicht und die Schrift der oberen Schrifttafel sind offensichtlich älter.

Abb. 19: Querschliff Nr. 13, Auflicht im VIS Bereich.

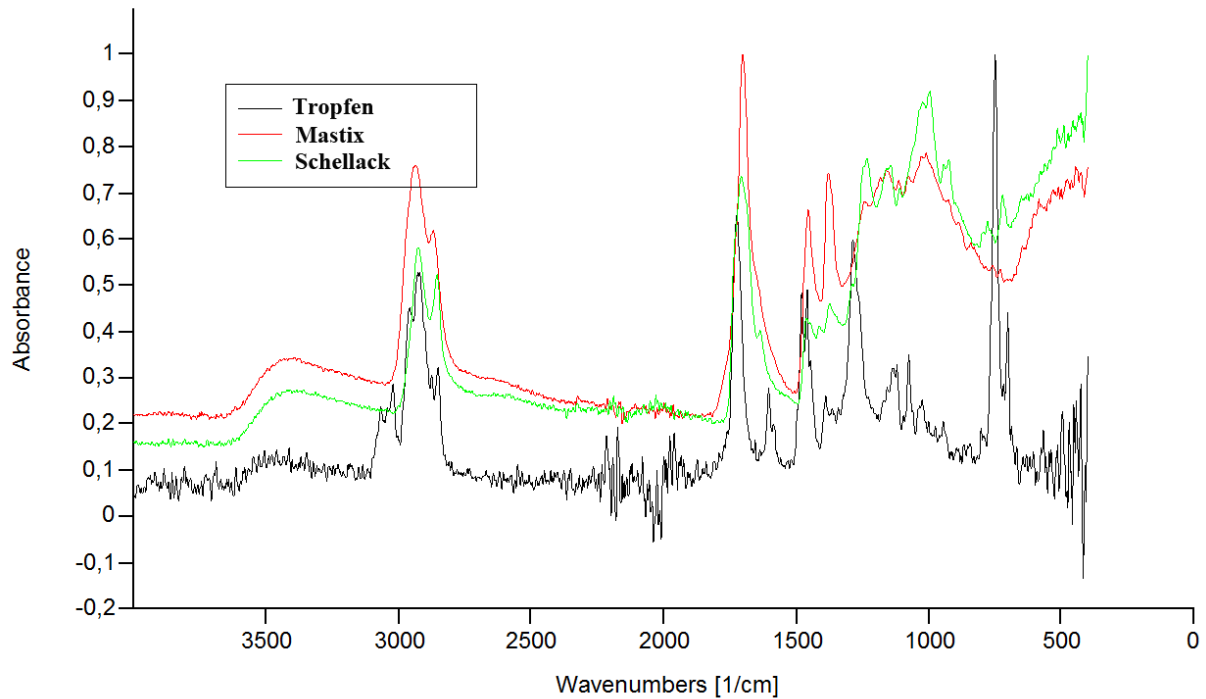
Abb. 21: Die IR-Spektren des Tropfens, Mastix und Schellack. Die Spektren der Harze zeigen keine Übereinstimmung zu dem des Tropfens.

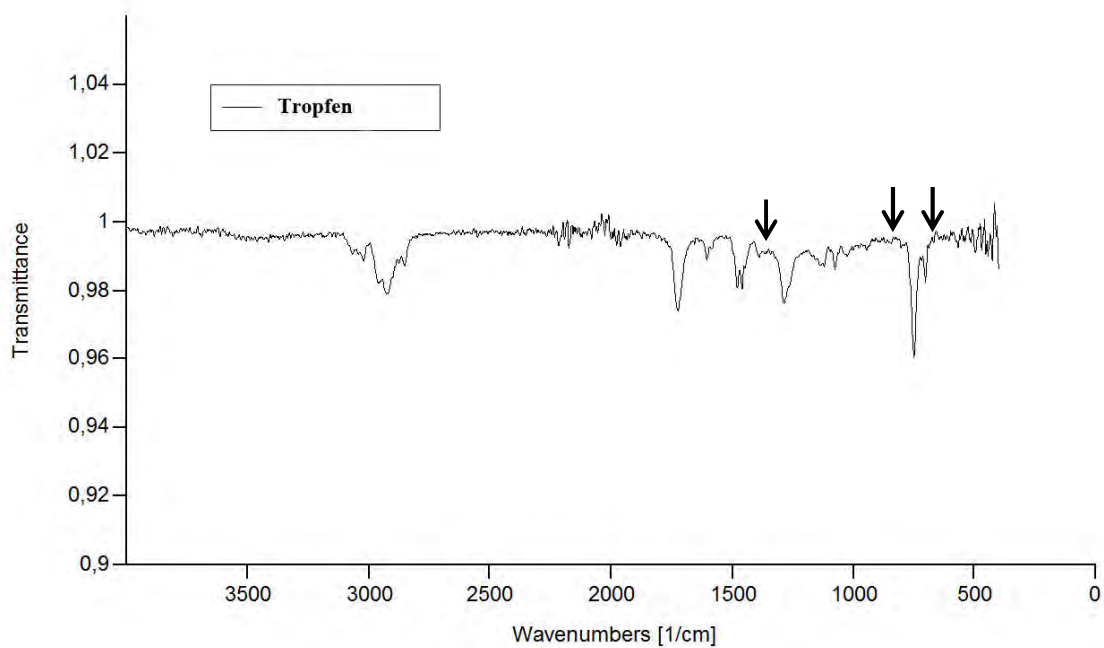
Es konnte keine Übereinstimmung mit dem Vergleichsspektrum von Lindan, das im dem Rückseitenbrett in hohem Maße nachgewiesen wurde, festgestellt werden.

Abb. 23: IR Spektrum des Tropfens, die signifikanten Peaks des Lindanspektrums fehlen.

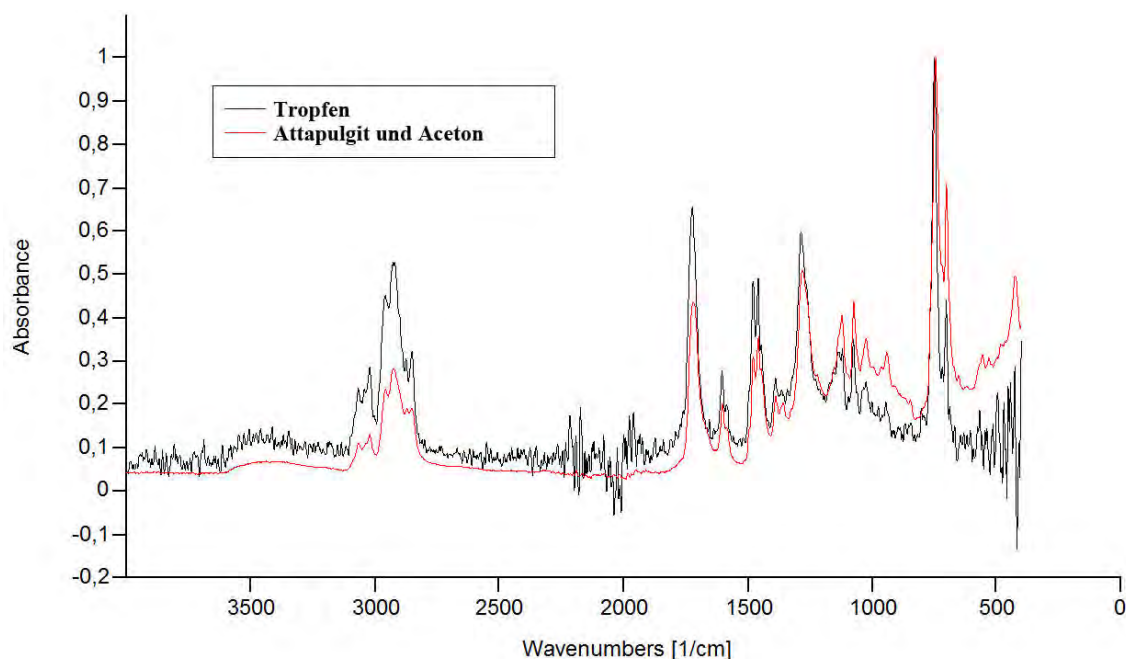
Die Kompressen wurden im entsprechenden Lösemittel wieder aufgelöst und die Lösung mit dem FTIR-Spektrometer gemessen. Die ermittelten Spektren stimmten bis auf wenige Abweichungen mit denen des jeweiligen Lösemittels überein. Aussagekräftige Übereinstimmungen zu den Spektren von PCP und Lindan wurden nicht gefunden. Nach Verdampfen des Lösemittels zeigte sich bei den Kompressen mit Aceton eine gewisse Übereinstimmung zu dem eingemessenen Spektrum der Probe des getrockneten Tropfens. Das beste Ergebnis lieferte die Komresse aus Attapulgit und Aceton, die auf einen der bräunlichen Flecken aufgelegt wurde.

Abb. 24: IR-Spektren des Tropfens und der Attapulgit/Aceton-Komresse. Ein Großteil der Peaks des IR-Spektrums der Komresse sind auch im Spektrum des Tropfens erkennbar.

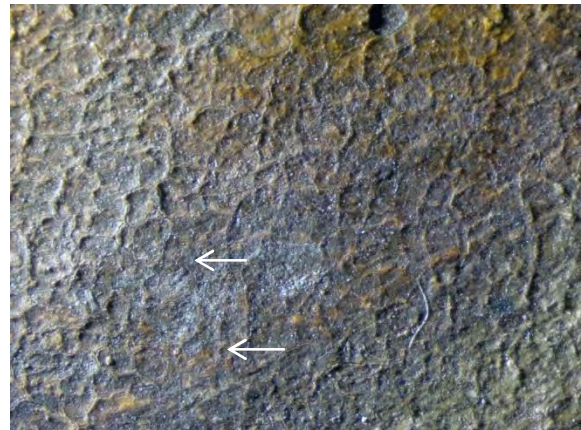
Abb. 26: Nachzustand, Streiflicht.

Der bearbeitete Bereich wurde mit Isopropanol vorbenetzt. Als Festigungsmittel diente ein 4 %iger Störleim, der mit einem Pinsel eingebracht wurde. Nach dem Trocknen wurden die abstehenden Schollen mit einem Heizspachtel niedergelegt und überschüssiges Festigungsmittel mit einem befeuchteten Wattestäbchen entfernt.

Die Festigung der Malschicht erwies sich als unproblematisch. Die abstehenden Schollen wurden durch die Wärme des Heizspachtels flexibel und ließen sich problemlos niederlegen.

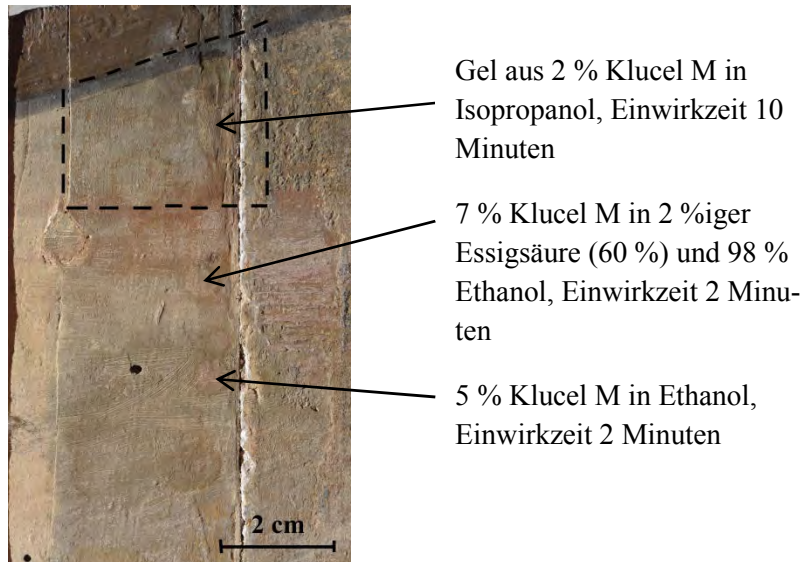
größere Fläche bearbeitet, die nach Abnahme des Gels eine deutliche Reduzierung der Übermalungen zeigte. Dennoch scheinen Reste in Tiefen der Malschicht verblieben zu sein.

Abb. 27: Arbeitsproben zur Abnahme von Retuschen.

Zur Abnahme der aufgehellten Retuschen erfolgten in einer etwa 20 x 20 cm großen Musterfläche in der oberen rechten Ecke Arbeitsproben.⁵³ Die pudrige, ungebundene oberste Schicht der Retuschen ließ sich durch Abrollen mit einem mit warmem destilliertem Wasser befeuchteten Wattestäbchen entfernen. Bei dickeren Retuschen scheint das Bindemittel jedoch nur in der obersten Schicht abgebaut zu sein. Nach Entfernung der pudrigen Schicht erscheint eine matte, gegenüber der übrigen Malerei leicht verdunkelte Schicht mit deutlich erkennbarem Pinselduktus, die ebenfalls zu den Retuschen der 1970er Jahre zu zählen ist. Zur Reduzierung dieser Schicht erfolgten Versuche mit verschiedenen Lösemitteln. Auch saure und basische Gemische sowie Lösemittelgele wurden getestet.

Die Arbeitsproben ergaben, dass sich die Übermalungen aus den 1970er Jahren mit Gelen aus Alkoholen und Cellulosen größtenteils entfernen lassen.

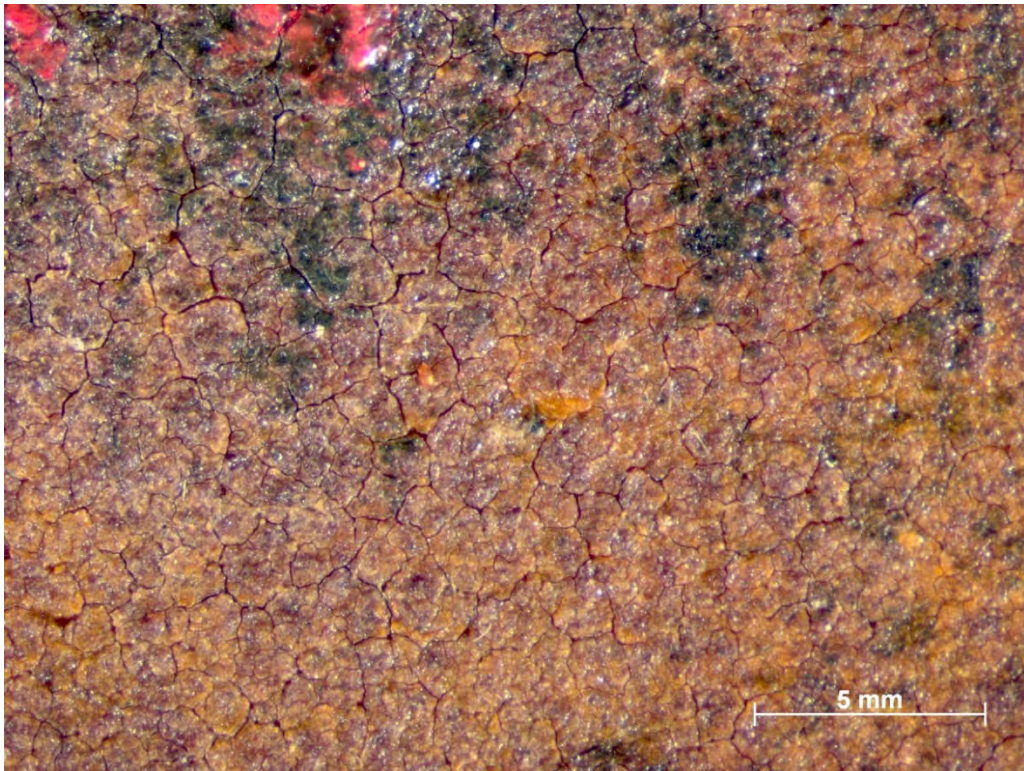
Abb. 30: Vorzustand, gelbe Grundierung auf der Mitteltafel link unterhalb des linken Fußes des Landsknechtes.

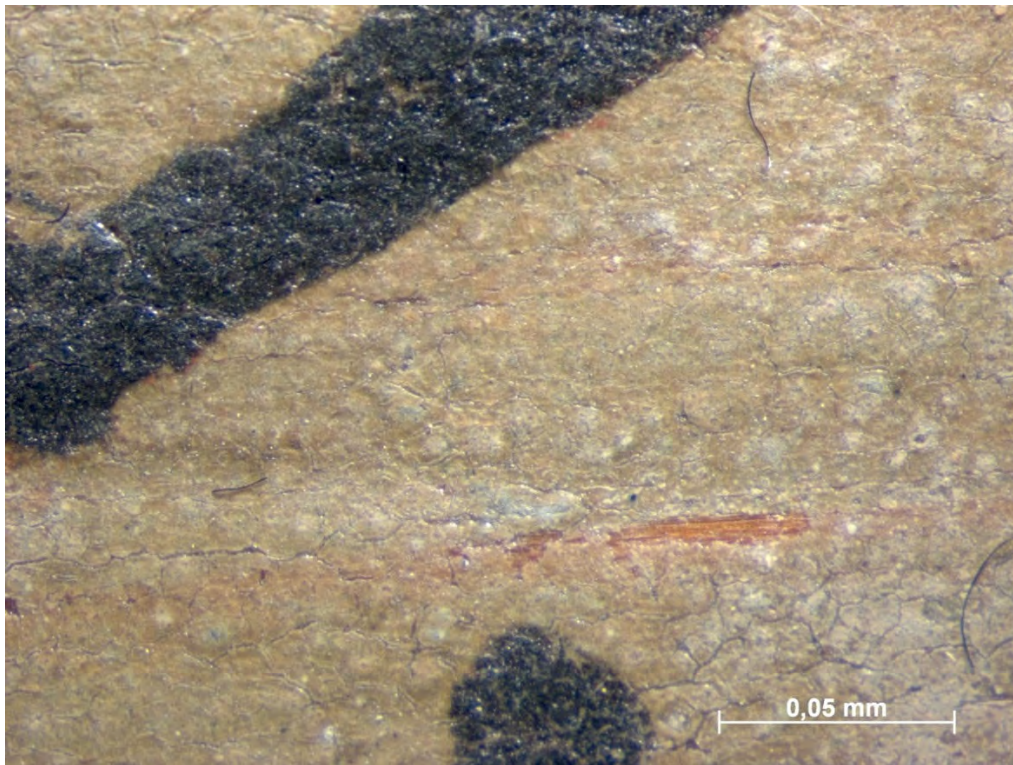
Abb. 31: Vorzustand, untere Schrifttafel, die Malschicht liegt direkt auf dem Holz

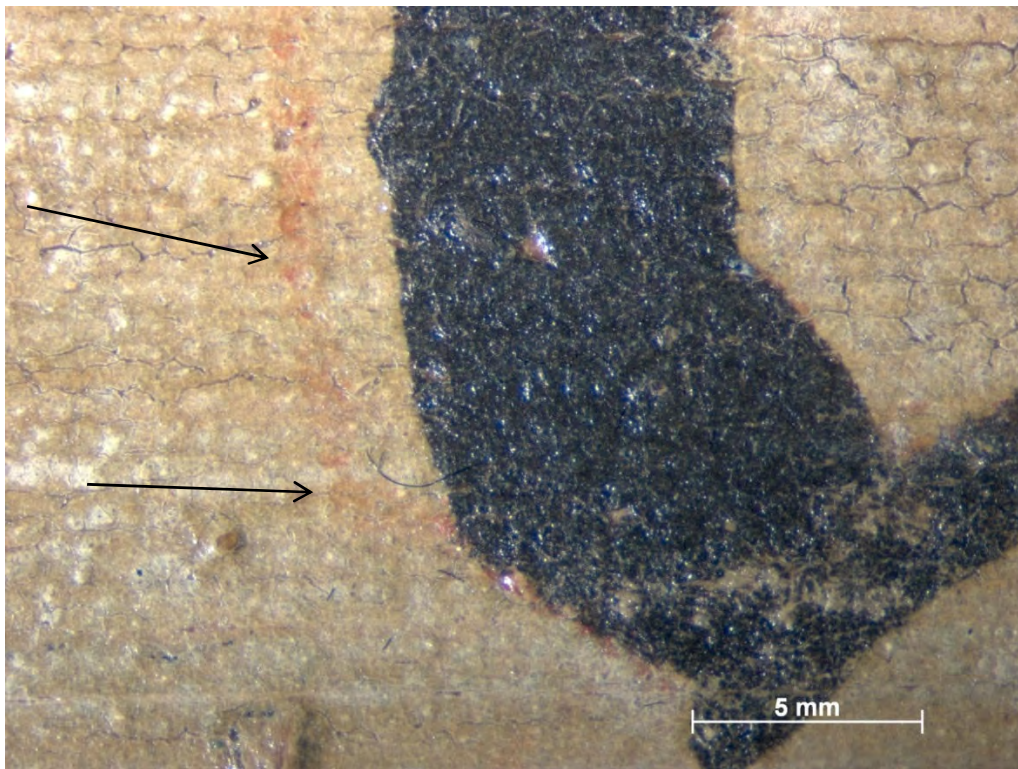
Abb. 32: Vorzustand, rötliche Vorzeichnung auf der unteren Schrifttafel.

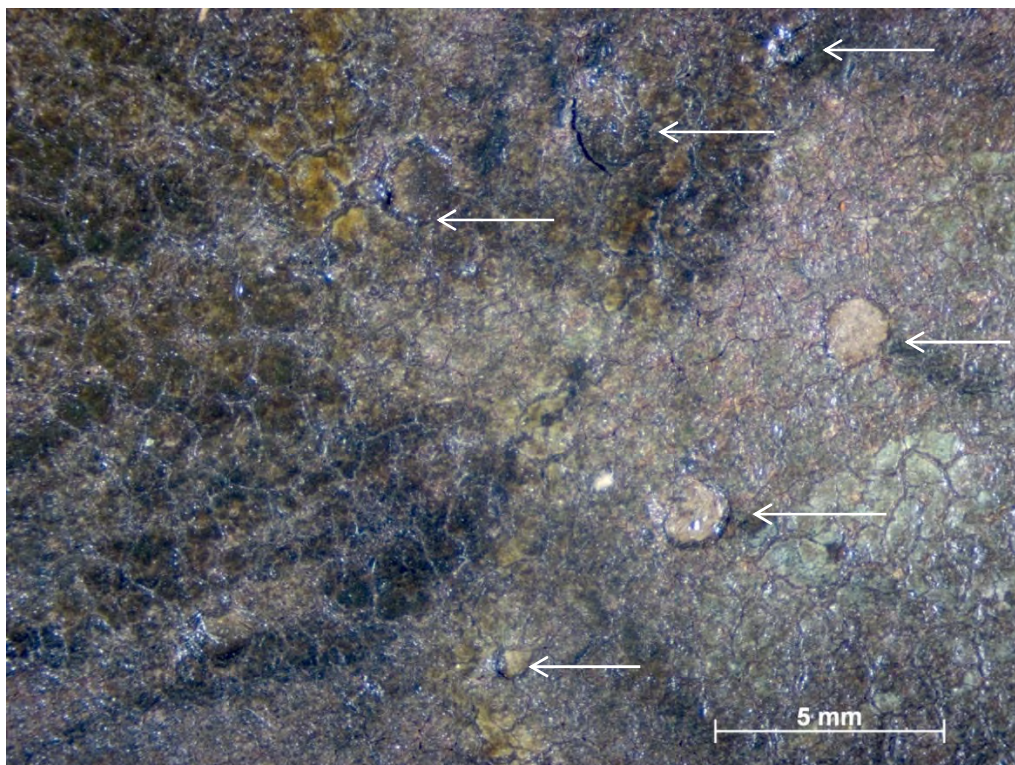
Abb. 33: Vorzustand, übermalte Ausflugslöcher auf der Mitteltafel, links unterhalb des linken Fuß des Landsknechtes.

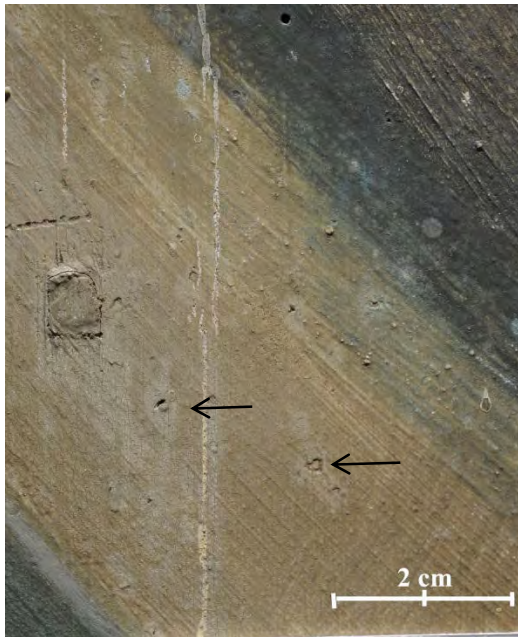
Abb. 36: Vorzustand, rechtes oberes Seitenbrett, aufgehellte Bereiche um Fehlstellen und Ausflugslöcher.

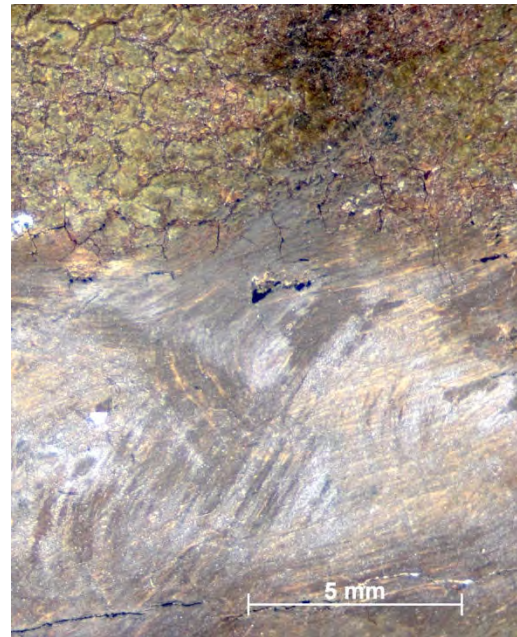
wurden, ist schlecht. Sie liegen auf dem Überzug und sind ausgeblühen (Abb. 37). Das Bindemittel ist abgebaut, deswegen pudern die Retuschen. Die Haftung der Kittungen am Untergrund ist schlecht, an einigen Stellen lösen sich Kittungen und Retuschen (Abb. 38).

Abb. 37: Vorzustand, Kittung mit aufgehellter Retusche, links neben dem Landsknecht.

Die aufgehellten Retuschen und Übermalungen aus den 1970er Jahren mindern das Erscheinungsbild des Gemäldes und sollten entfernt werden. Die älteren Retuschen und Übermalungen hingegen können belassen werden, da sie das Erscheinungsbild nicht nachteilig beeinträchtigen. Risse, Fugen und Dübelköpfe sind zumeist mit einer weißen Kittmasse der Maßnahme der 1970er Jahre bedeckt. Durch den Abbau des Bindemittels sind sie instabil und sollten daher entfernt und beispielsweise durch einen Leim-Kreide-Kitt ersetzt werden. Bei dem erweiterten Riss in der Mitte des Gemäldes ist zu prüfen, ob das Einsetzen eines Holzspans nötig ist. Eine Kittmasse in diesem Bereich sollte wegen der Größe des Risses zur zusätzlichen Stabilisierung mit einem Füllmaterial versetzt werden.

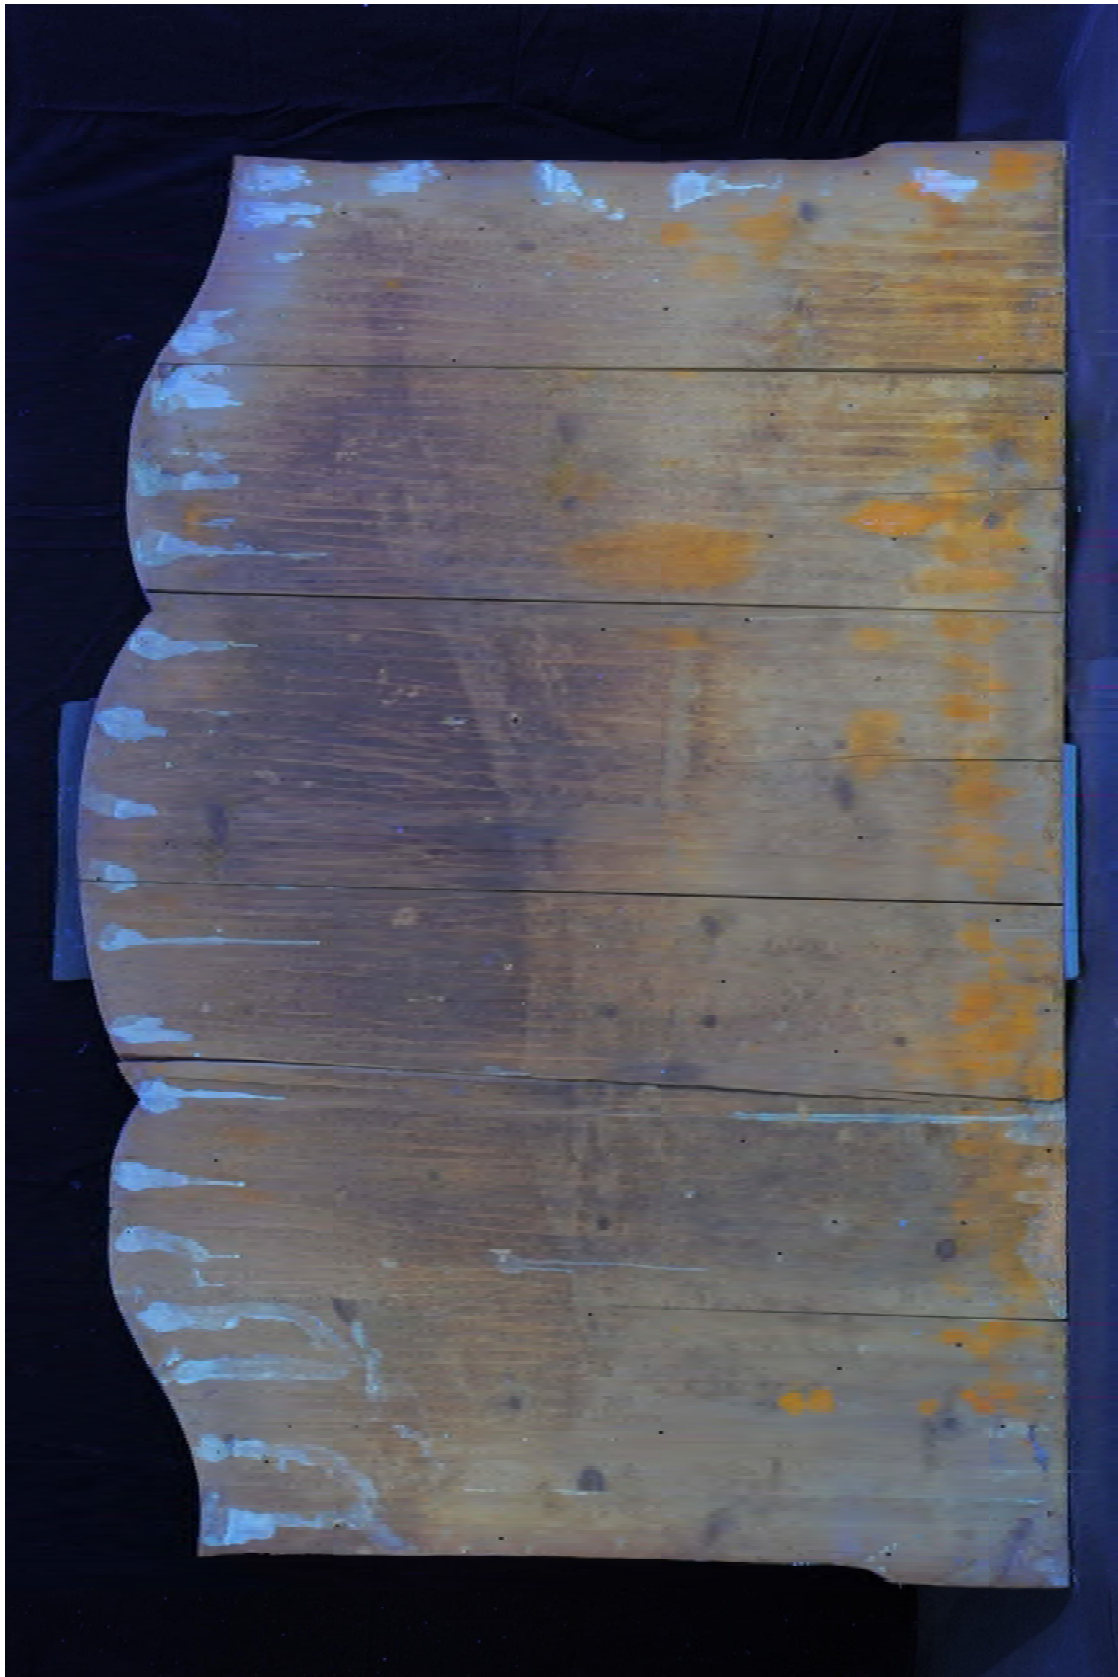
Bei der Untersuchung mit einer Infrarotkamera²³ waren keine Unterzeichnungen oder Untermalungen erkennbar (Abb. 41, 42). Auch die rötliche Unterzeichnung der Schrift der unteren Schrifttafel trat nicht stärker hervor. Die bräunlichen Flecken auf der Rückseite der Aufdopplung fluoreszieren orange. Die Klebereste, mit denen das Styropor befestigt war, fluoreszieren weiß (Abb. 40).

Abb. 40: Vorzustand, Rückseite unter UV-Licht. Die Styroporreste wurden für die Aufnahme entfernt.

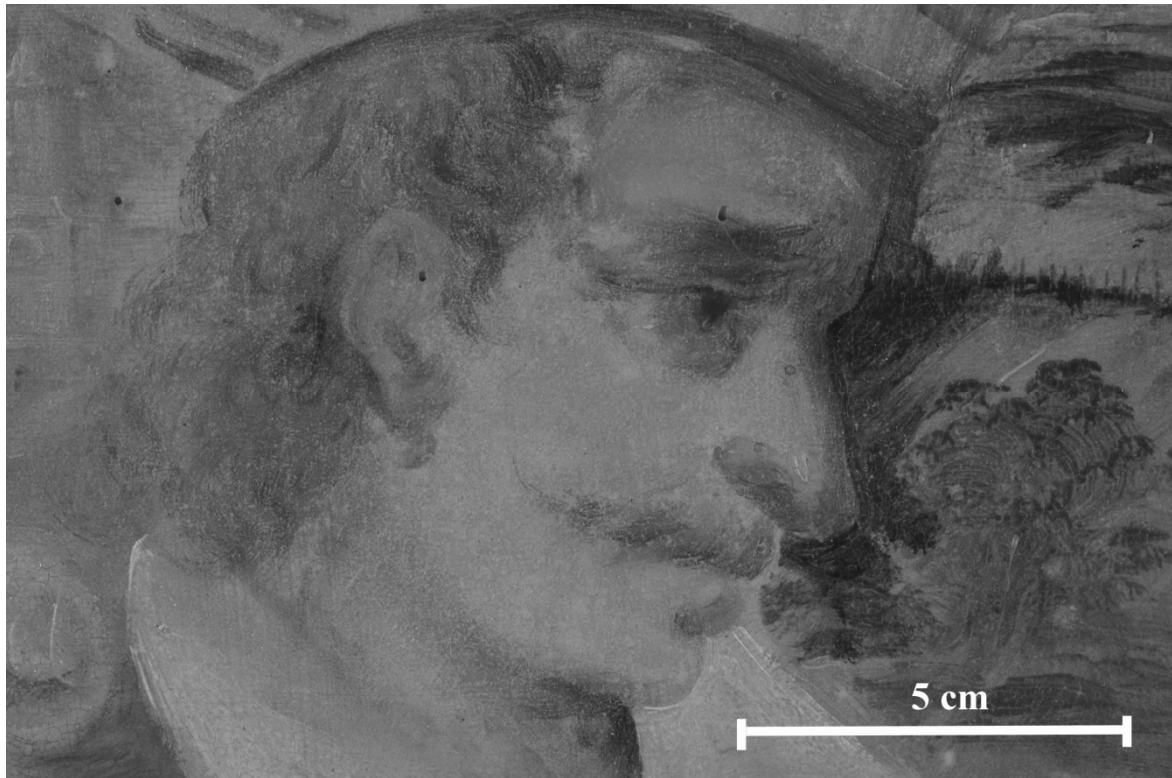
Abb. 41: Vorzustand, Gesicht des Landsknechtes, Aufnahme mit einer IR-Kamera.

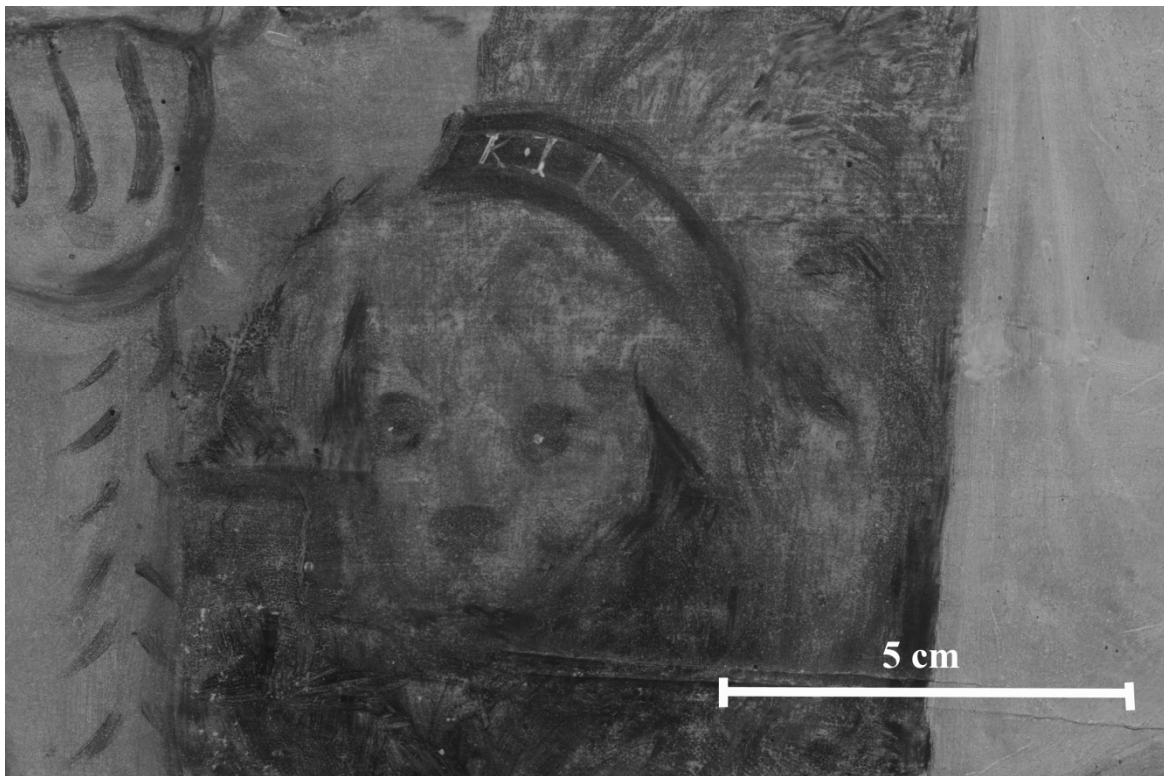
Abb. 42: Vorzustand, Hund, Aufnahme mit einer IR-Kamera.

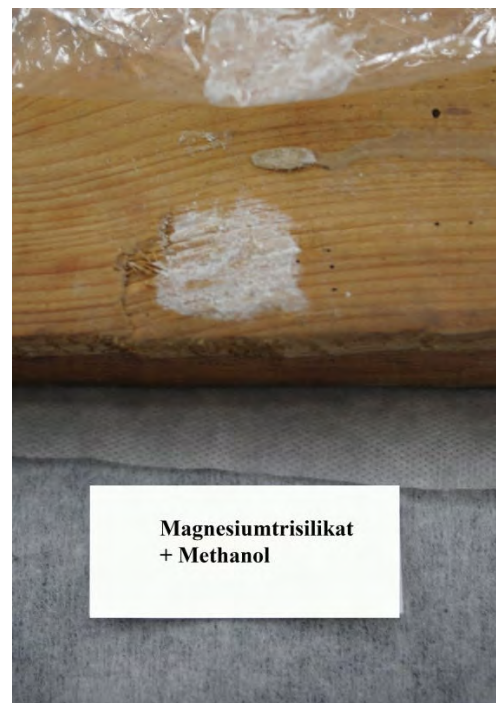
Abb. 45: Das Magnesiumtrisilikat migrierte durch das Japanpapier und schlug sich auf dem Holz nieder.

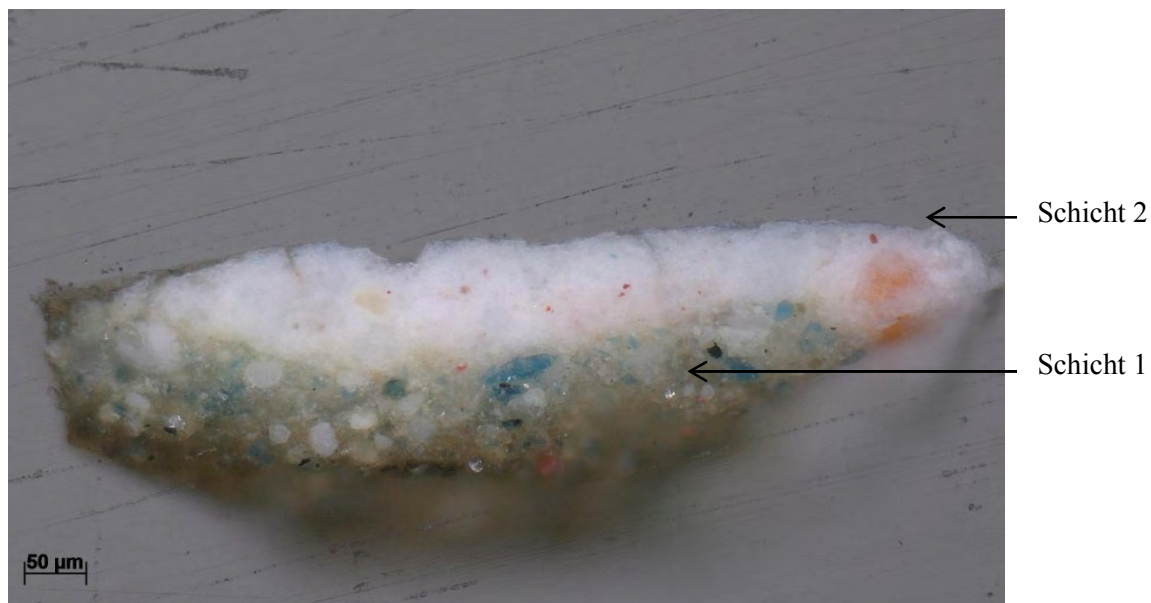
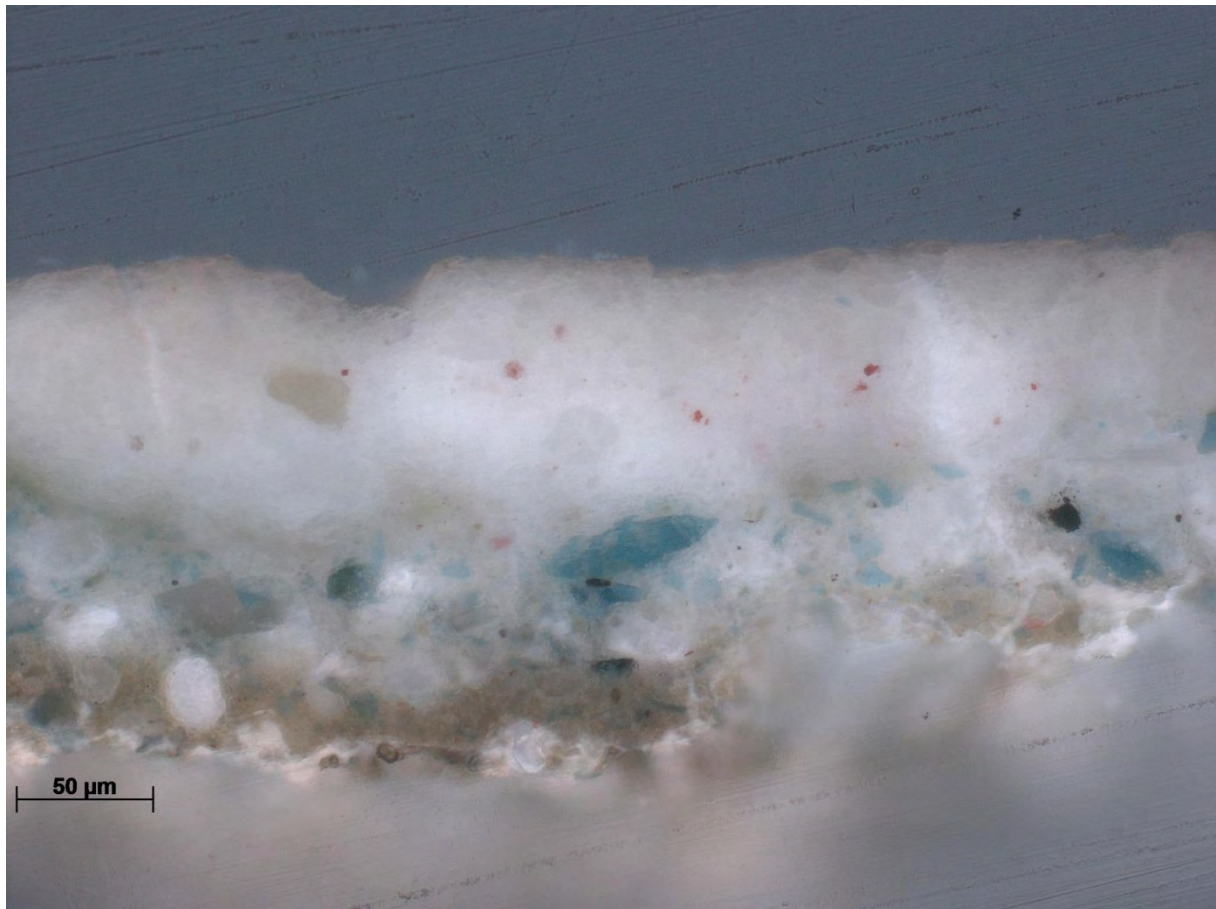
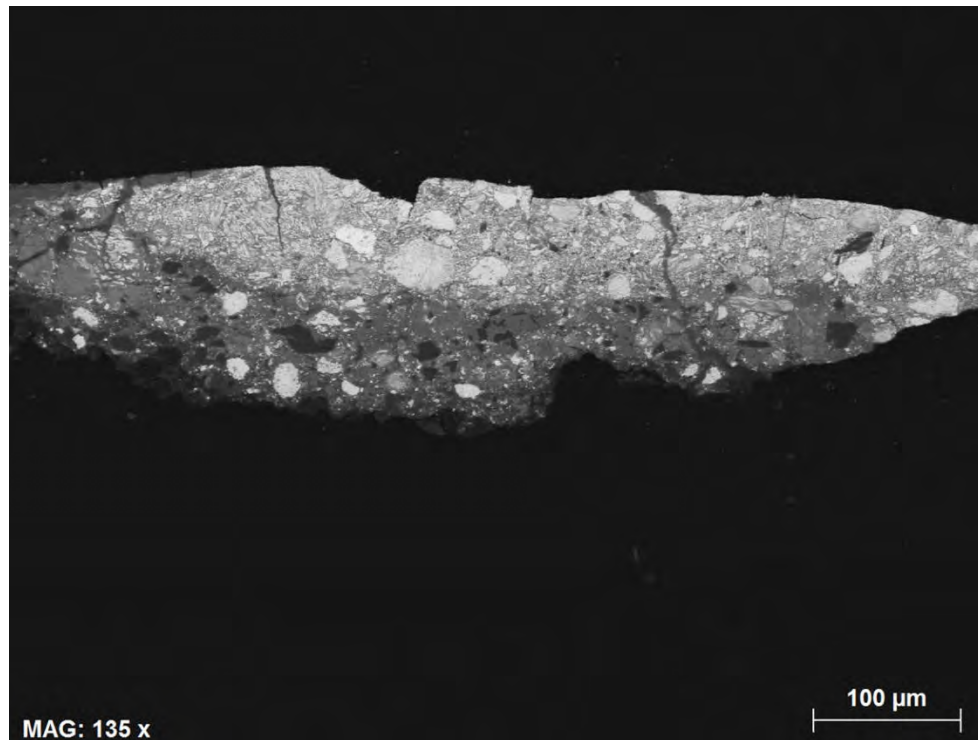
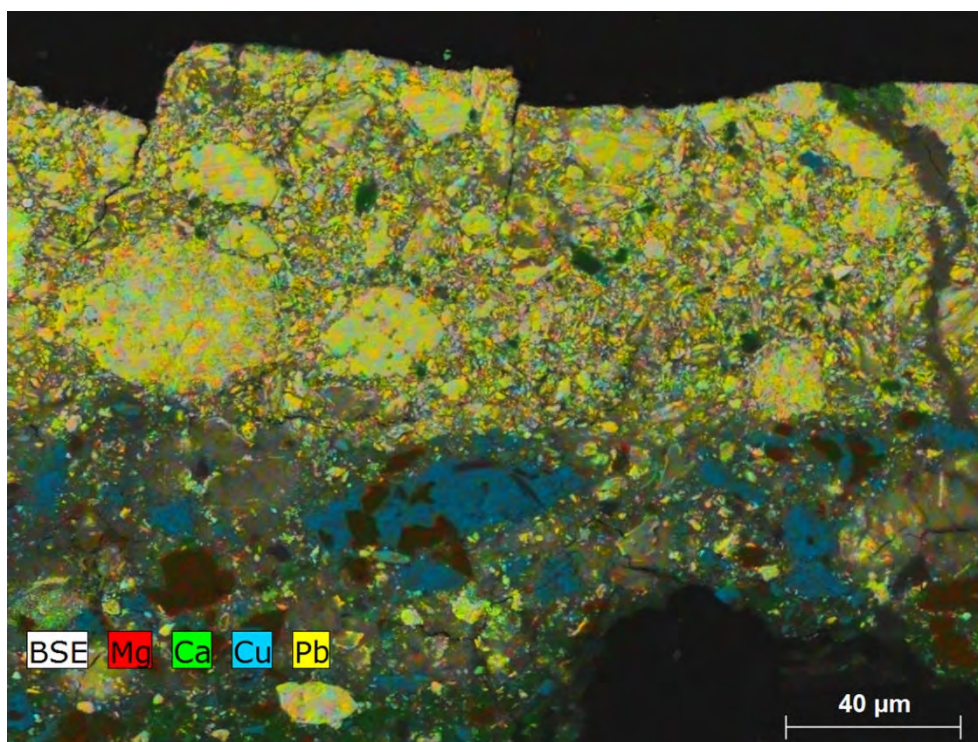
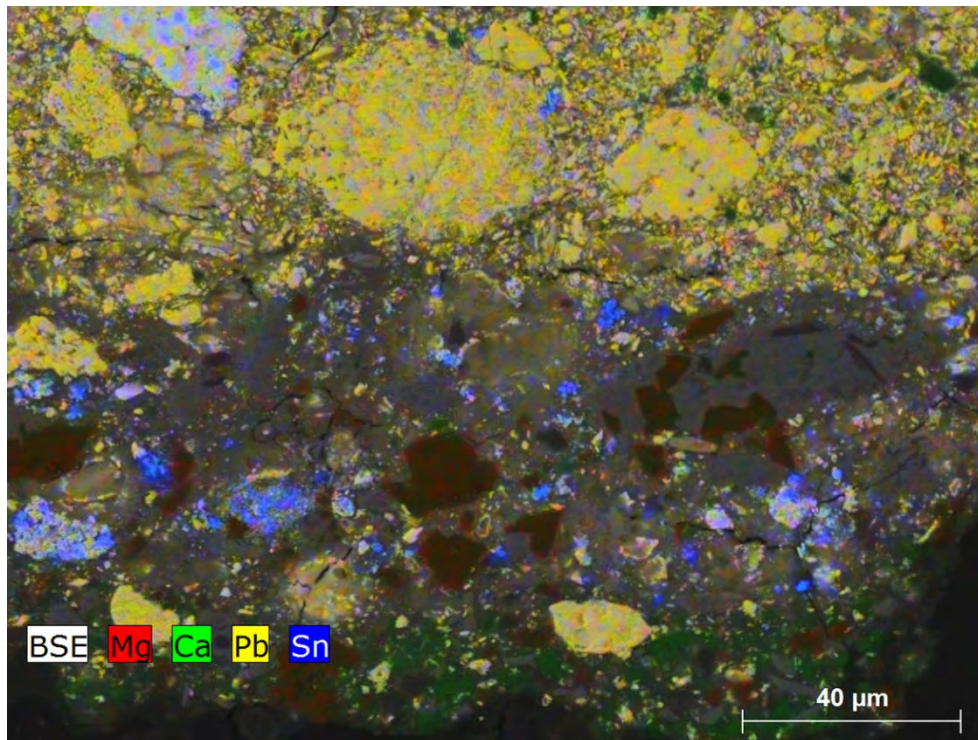
Abb. 59: Querschliff Nr. 1, Auflicht im visuellen Bereich (VIS).

- Die Malschichtpartikel wurden aus dem weißen Dolchgriff des Landsknechtes entnommen (Mitteltafel).
- Es sind zwei Schichten erkennbar:
 - Zweite (oberste) Schicht: Weiße Schicht mit Einschlüssen von gelben und roten Körnern.
 - Erste (unterste) Schicht: Stark pigmentierte Schicht, enthält blaue, rote, weiße Körner.

Schicht	Beschreibung	UV-Anregung	Elemente	Interpretation
2	Dünne weiße Schicht mit Einschlüssen von roten und gelben Partikeln	Keine Fluoreszenz	Blei, Calcium, Zinn	Weißer Malschicht aus Bleiweiß. Spuren von Kreide und Blei-Zinn-Gelb
1	Dünne stark pigmentierte Schicht. Blaue, rote, weiße Partikel	Vereinzelt weißliche Fluoreszenz	Magnesium, Calcium, Blei, Kupfer, Zinn	Bindemittelhaltige Schicht mit Spuren von Dolomitischer Kreide, Bleiweiß, Azurit, Blei-Zinn-Gelb
