Studiengang Restaurierung, Kunsttechnologie und Konservierungswissenschaft

**DER HOSTIENWUNDERZYKLUS DER WALLFAHRTSKIRCHE
ST. SALVATOR IN DONAUSTAUF –
UNTERSUCHUNG UND ERSTELLUNG EINES
KONSERVIERUNGS- UND RESTAURIERUNGSKONZEPTES AM
BEISPIEL DER TAFEL NR. 2.**

Bachelor Thesis

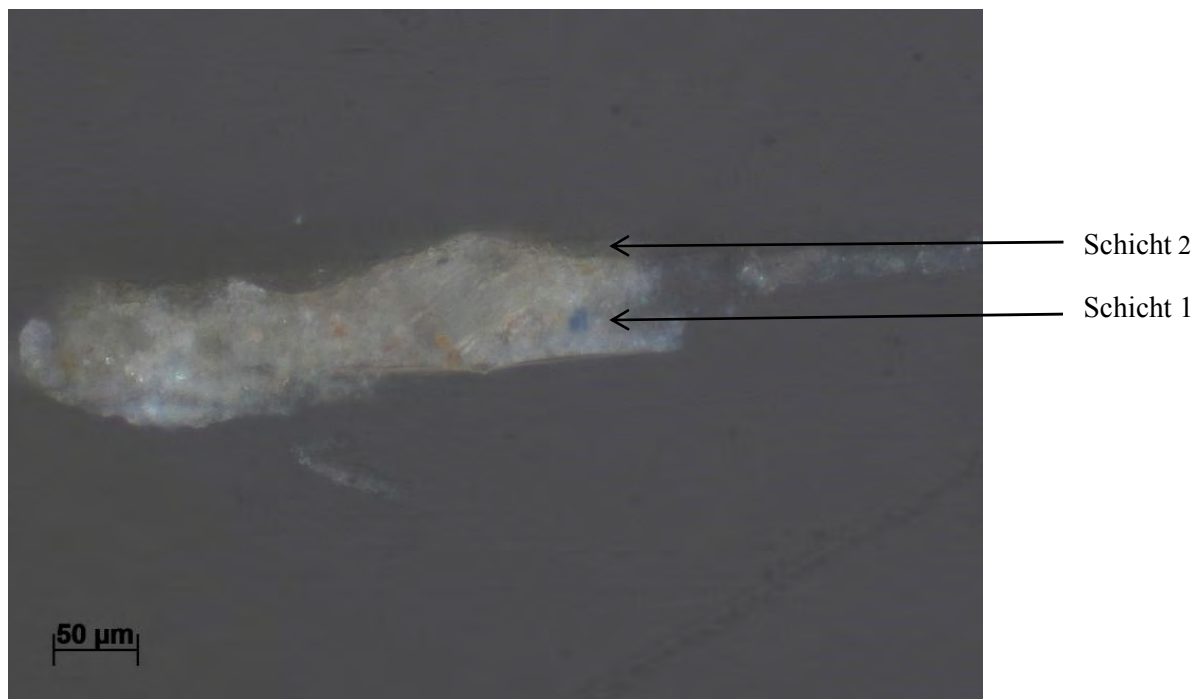
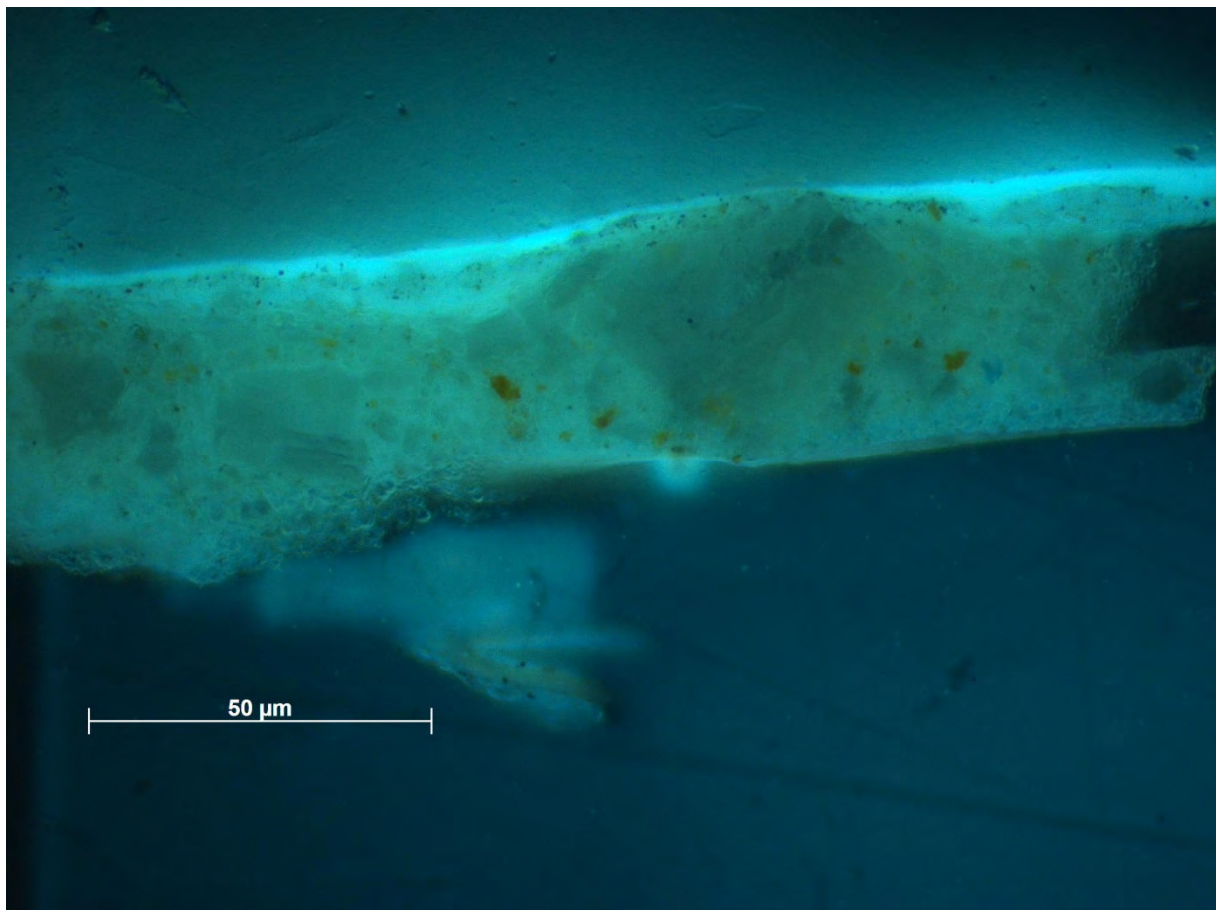
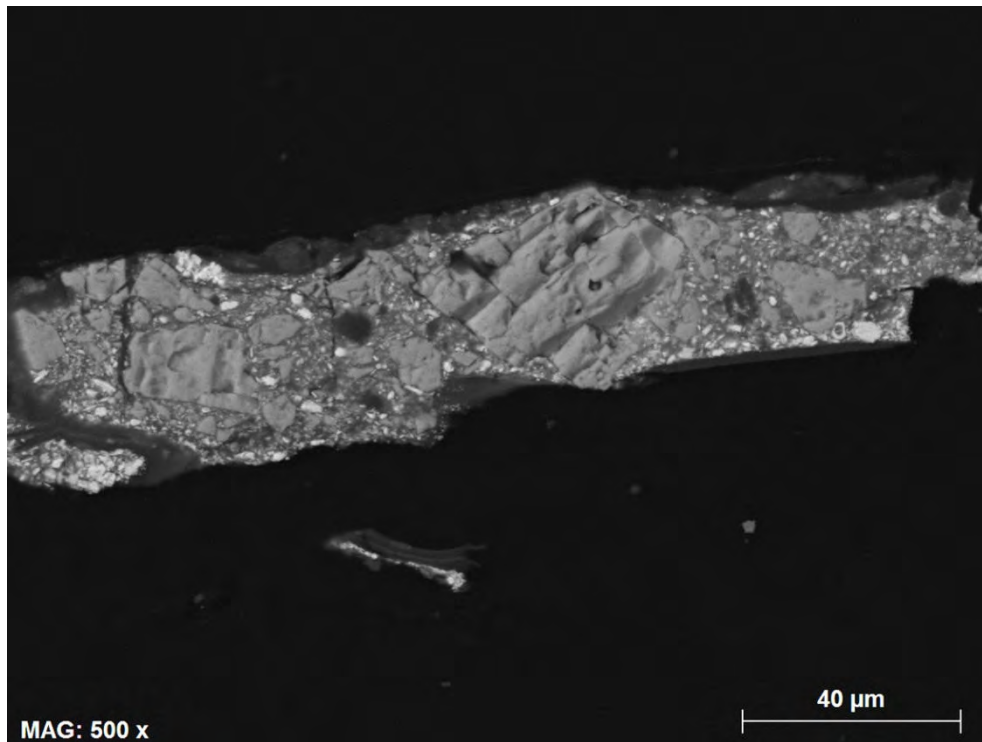
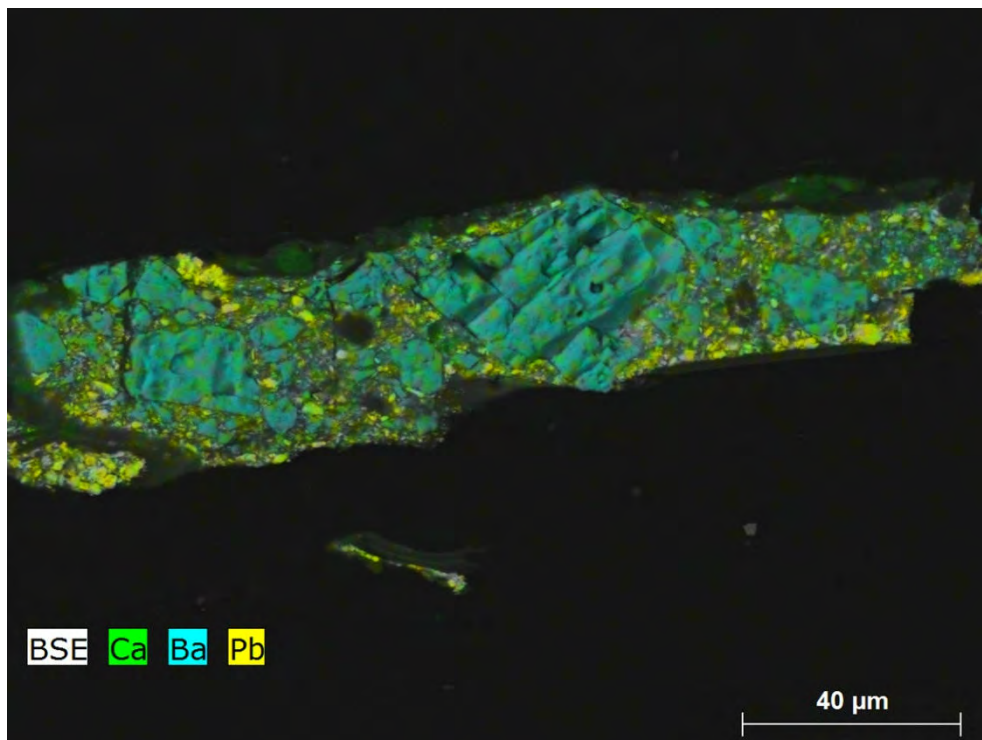
Abb. 64: Querschliff Nr. 2, Auflicht im VIS Bereich.

- Die Malschichtpartikel wurden aus dem unteren Schriftzug entnommen (Mitteltafel).
- Es sind zwei Schichten erkennbar:
 - Zweite (obere) Schicht: dünne bräunliche Schicht.
 - Erste (untere) Schicht: weiß/grau mit vereinzelt Einschlüssen von blau und rot.

Schicht	Beschreibung	UV-Anregung	Elemente	Interpretation
2	Dünne bräunliche Schicht, keine Pigmente enthalten	Weißliche Fluoreszenz	-	Überzug
1	Weiß graue Schicht, vereinzelt blaue und rote Partikel	Keine Fluoreszenz erkennbar	Calcium, Barium, Blei	Gräuliche Malschicht aus Bleiweiß, Kreide und Schwerspat, vereinzelt Verunreinigungen

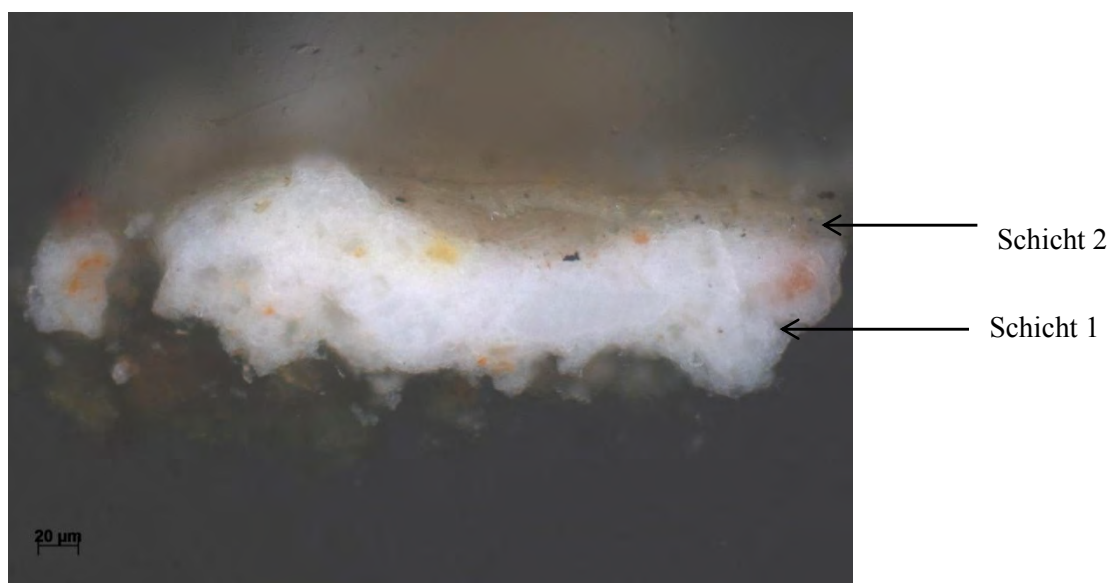
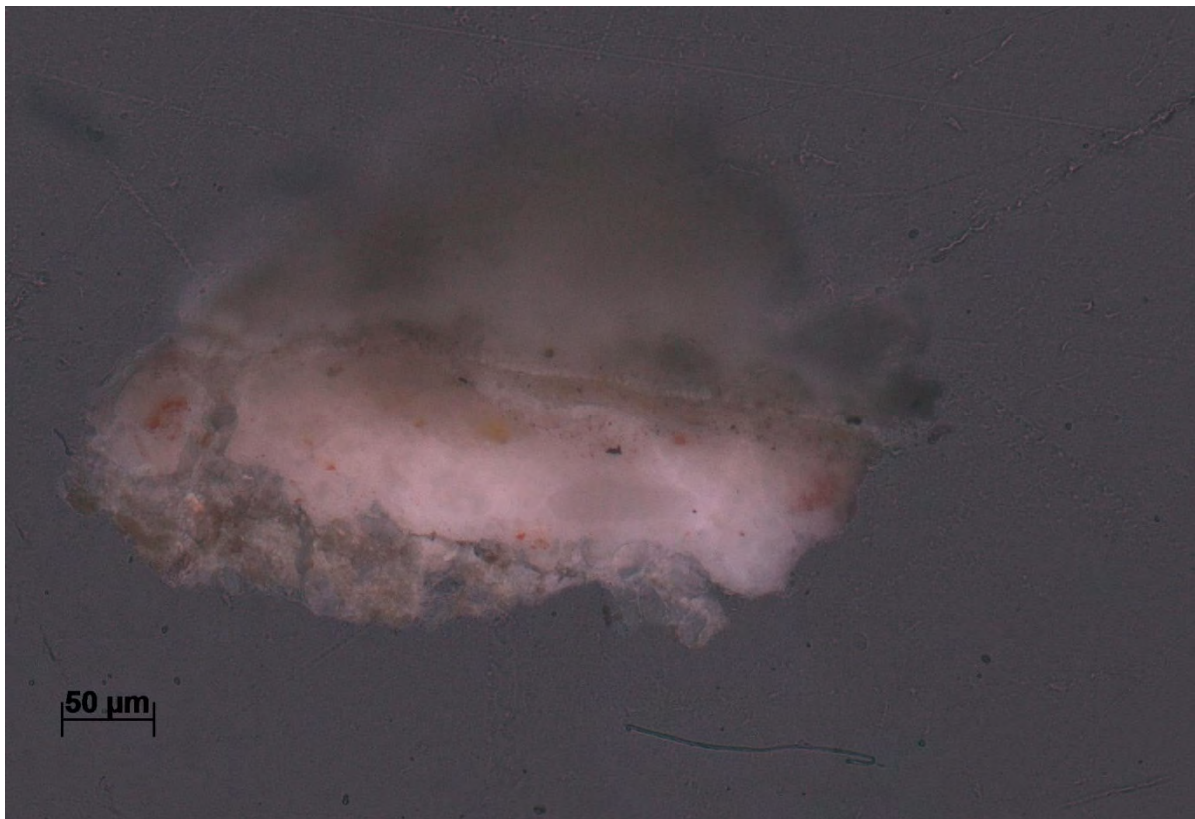
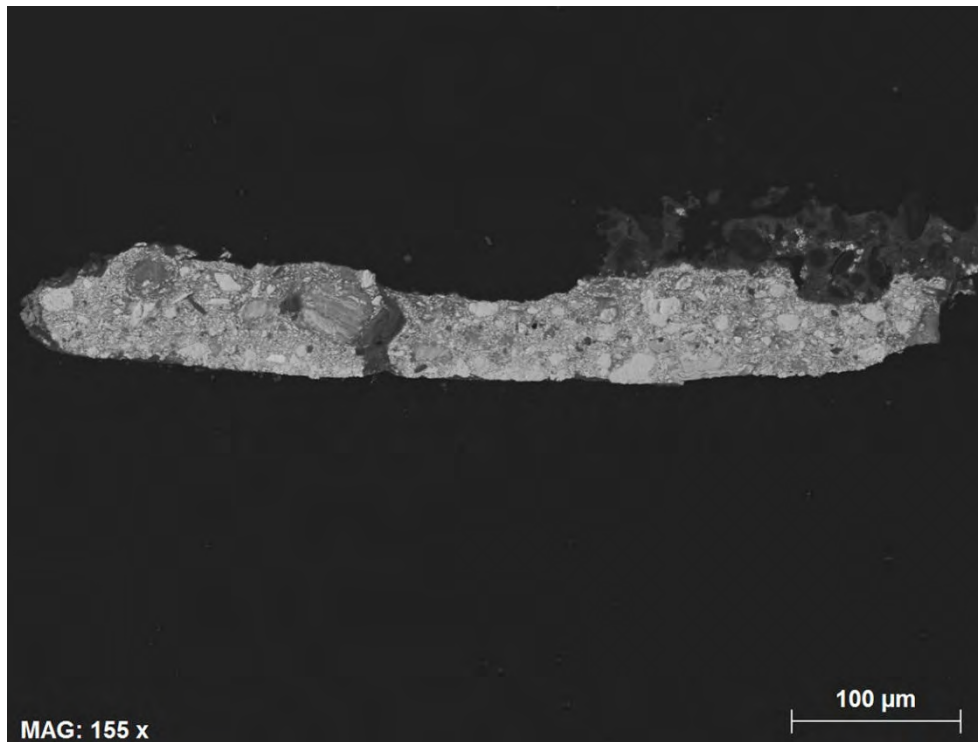
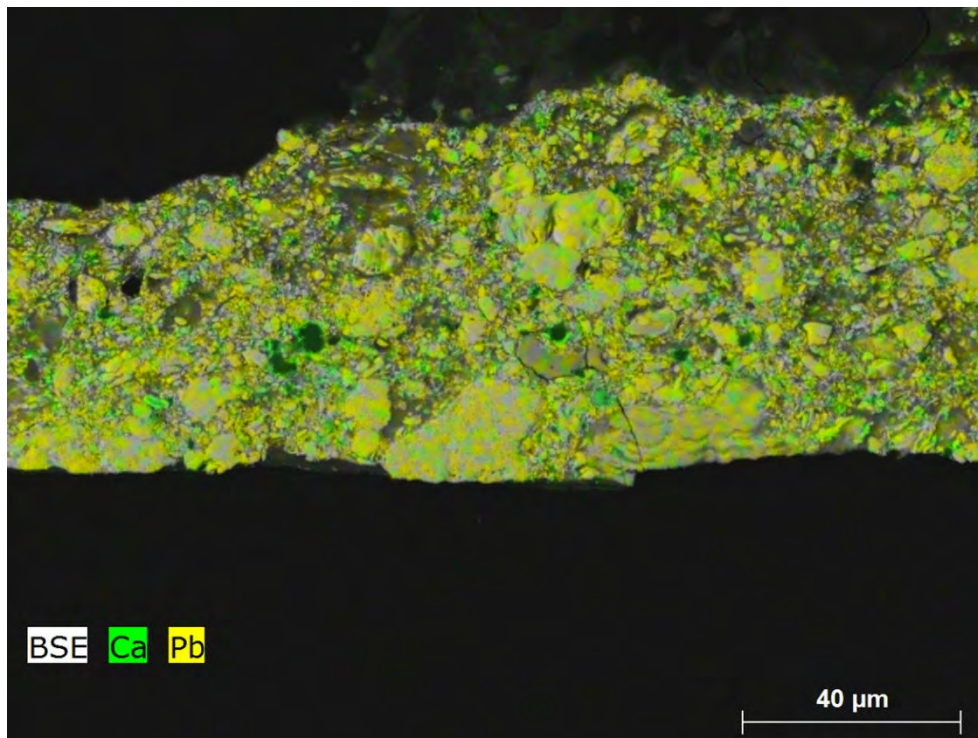
Abb. 68: Querschliff Nr. 3, Auflicht im VIS Bereich.

- Die Malschichtpartikel wurden vom unteren Ende des Kleides der Dame entnommen (Mitteltafel).
- Es sind zwei Schichten erkennbar:
 - Zweite (obere) Schicht: dünne bräunliche Schicht.
 - Erste (untere) Schicht: weiß mit Einschlüssen von gelb und rot.

Schicht	Beschreibung	UV-Anregung	Elemente	Interpretation
2	Dünne bräunliche Schicht, keine Pigmente enthalten	Weißliche Fluoreszenz	-	Überzug
1	Weißer Schicht, vereinzelt gelbe und rote Partikel	Keine Fluoreszenz	Calcium, Blei	Weißer Unterlegung aus Bleiweiß, Verunreinigungen unter anderem mit Kreide

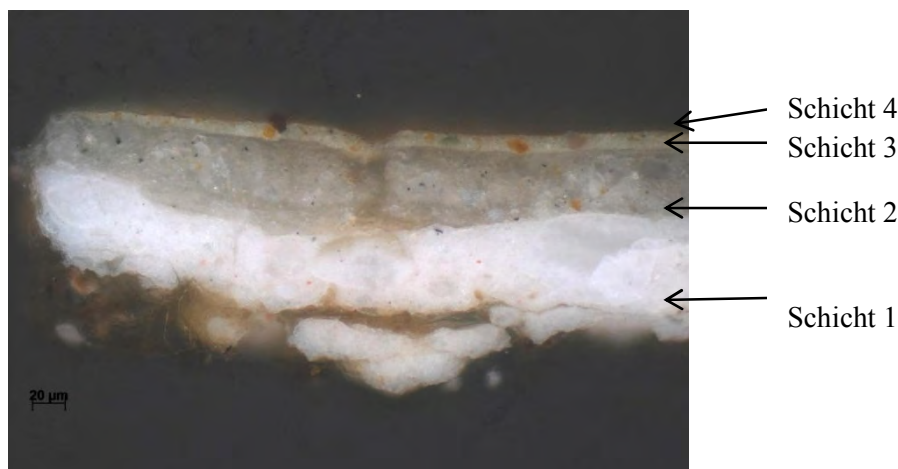
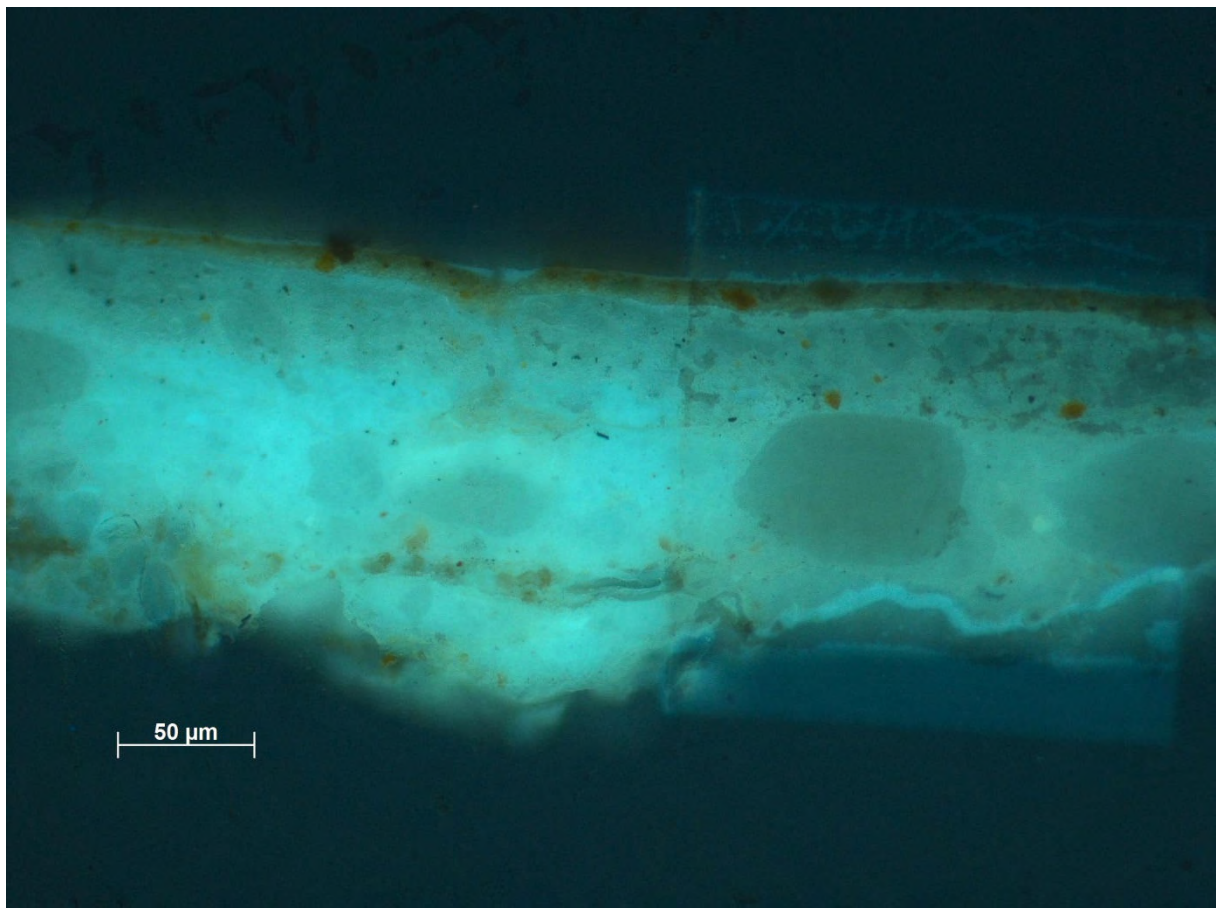
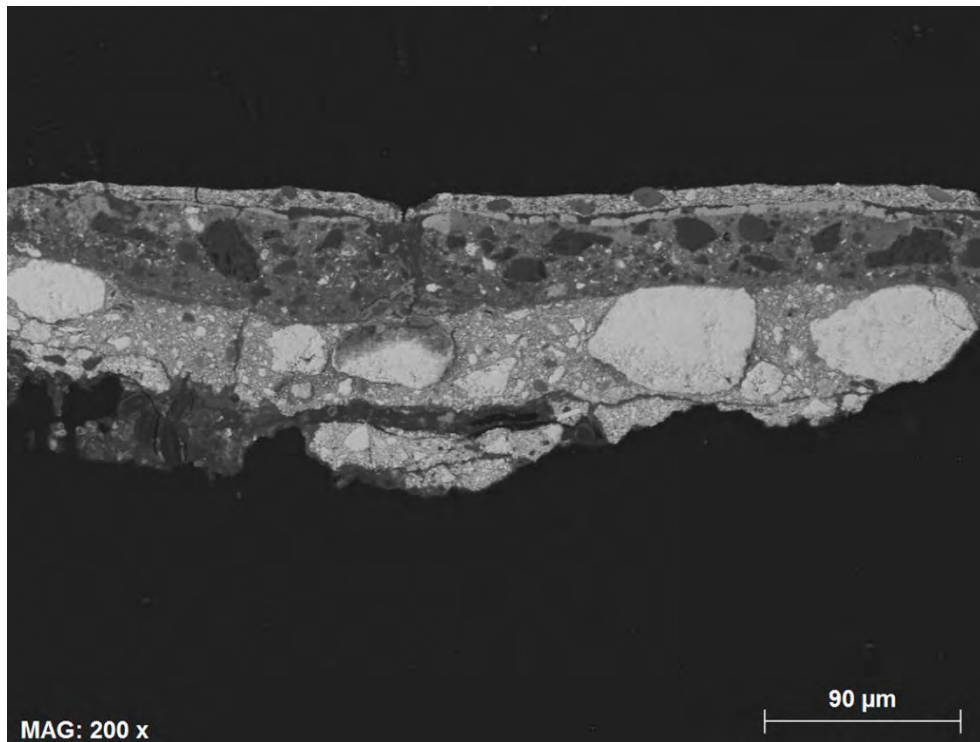
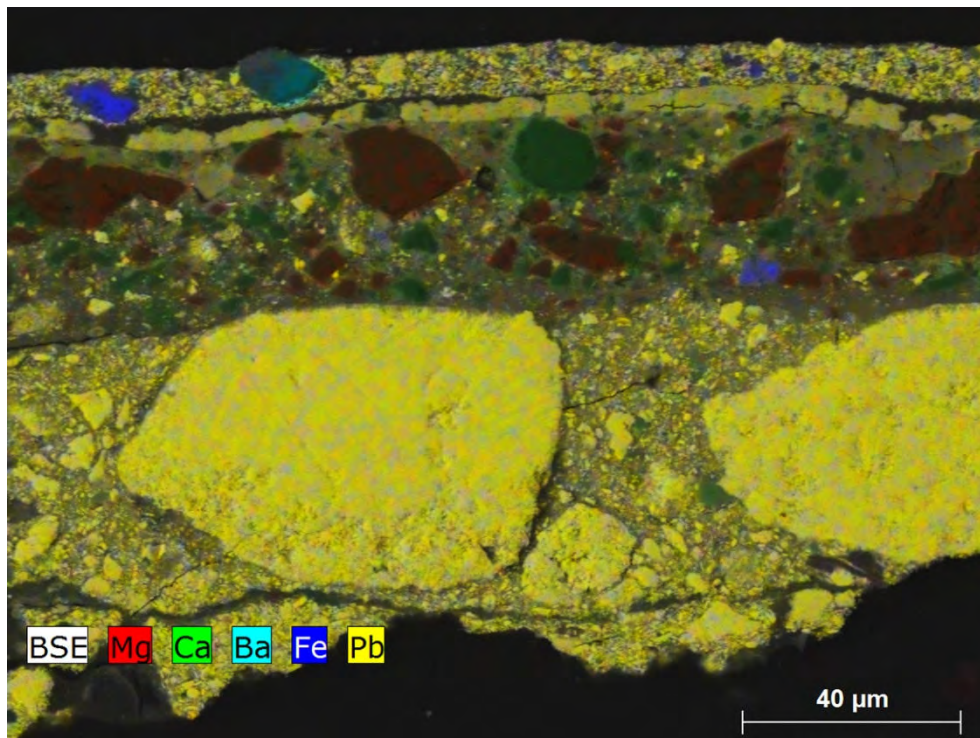
Abb. 72: Querschliff Nr. 4, Auflicht im VIS Bereich.

19. Jahrhundert Bleiweiß oft mit Kreide versetzt wurde.³⁰ Bei einigen Querschliffen (Nr. 4 und 15), die einen mehrschichtigen Aufbau zeigen, lässt sich annehmen, dass die unteren Malschichten zur originalen Malerei gehören. In Querschliff Nr. 4 lässt sich eine heute verdeckte Malschicht, bestehend aus Bleiweiß, Dolomitischer Kreide und roten Ocker, erkennen. Auf ihr liegt eine dünne Lasur aus Bleiweiß (nur in den REM Aufnahme erkennbar, Abb. 74, 75). Hierbei könnte es sich um die originale, graue Malschicht der Zeltwand handeln.

- Die Malschichtpartikel wurden einem grauen Streifen des rechten Zeltens entnommen (Mitteltafel).
- Es sind vier Schichten erkennbar:
 - Vierte (oberste) Schicht: dünne bräunliche Schicht
 - Dritte Schicht: graue dünne Schicht, Einschlüsse von braunen, roten und weißen Partikeln
 - Zweite Schicht: gräulich pigmentierte Schicht
 - Erste (unterste) Schicht: weiße Schicht

Schicht	Beschreibung	UV-Anregung	Elemente	Interpretation
4	Dünne bräunliche Schicht, keine Pigmente erkennbar	Weißliche Fluoreszenz	-	Überzug
3	Sehr dünne weiß/graue Schicht, Einschlüsse von braun, rot, weiß	Keine Fluoreszenz	Calcium, Blei, Eisen, Barium	Graue Malschicht aus Bleiweiß, gemischt mit braunen Ocker, Verunreinigungen unter anderem mit Kreide und Schwespat
2	Gräulich pigmentierte Schicht	Keine Fluoreszenz	Magnesium, Calcium, Blei, Eisen	Graue Malschicht aus Bleiweiß, Dolomitischer Kreide und rotem Ocker
1	Weißer Schicht	Große Bleipartikel im UV-Licht deutlich erkennbar	Blei, Calcium	Unterlegung aus Bleiweiß, Verunreinigungen mit Kreide

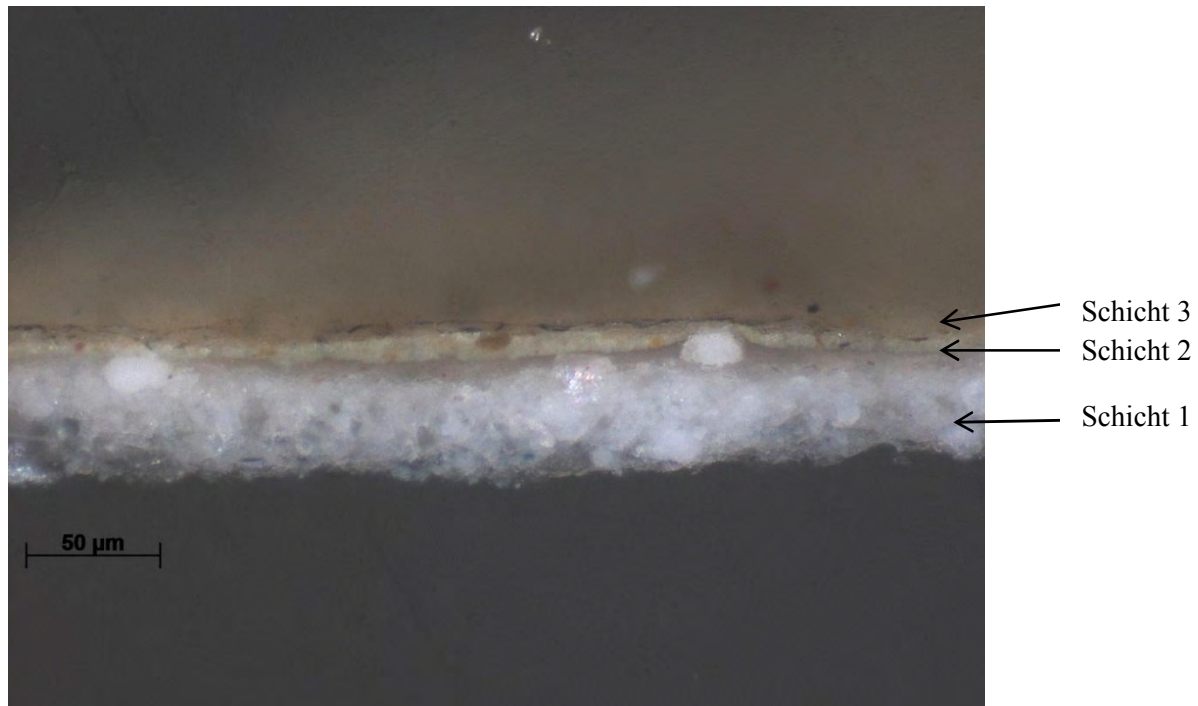
Abb. 76: Querschliff Nr. 5, Auflicht im VIS Bereich.

- Die Malschichtpartikel wurden dem grauen Streifen des Zettes auf dem rechten Seitenbrett entnommen.
- Es sind drei Schichten erkennbar:
 - Dritte (oberste) Schicht: sehr dünne bräunliche Schicht
 - Zweite Schicht: weiß/graue dünne Schicht, Einschlüsse von braunen und roten Partikeln
 - Erste (unterste) Schicht: gräulich pigmentierte Schicht

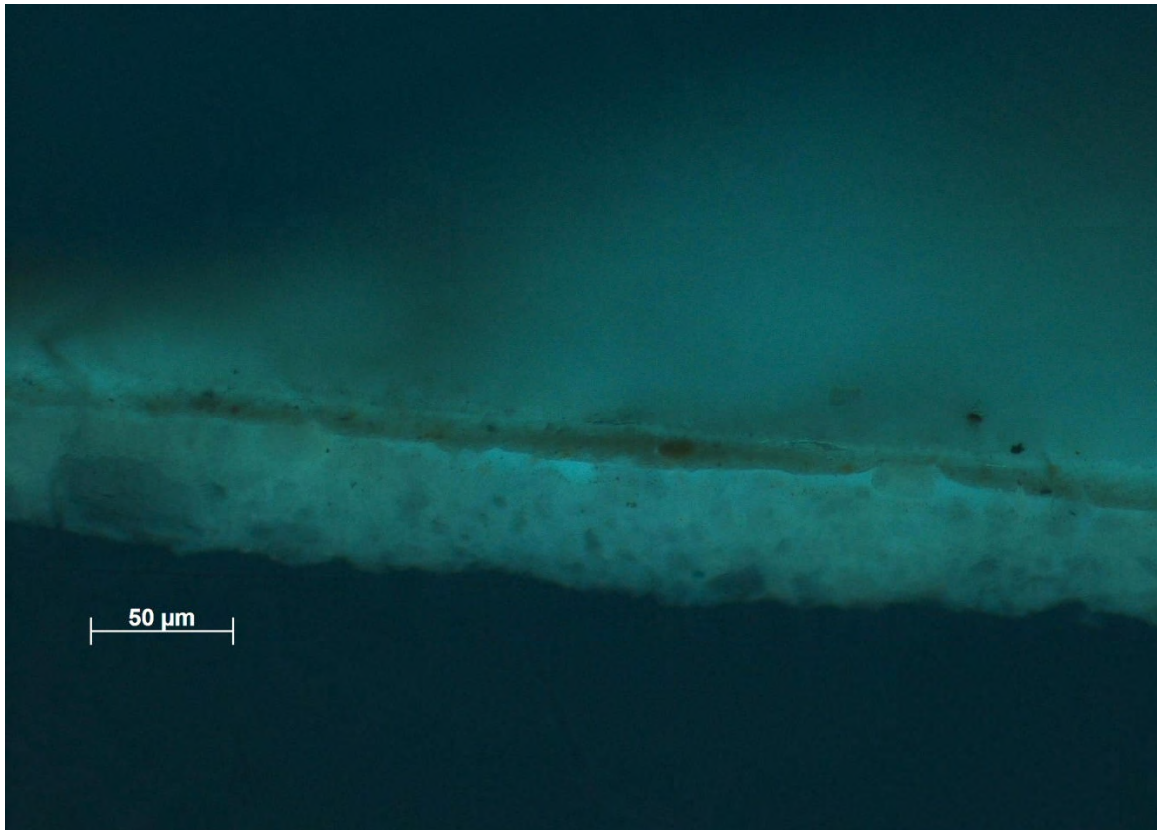
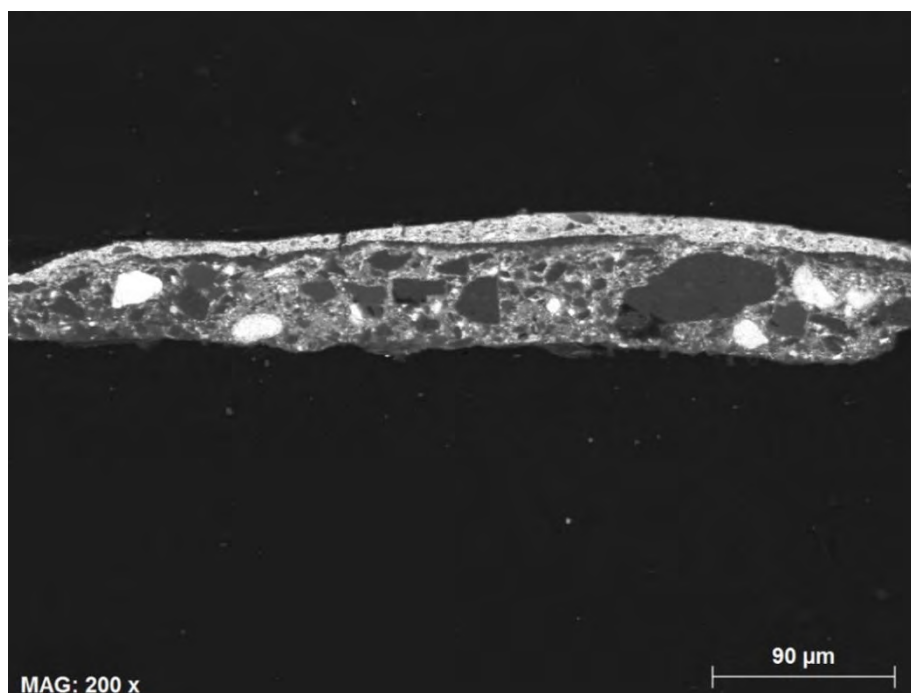
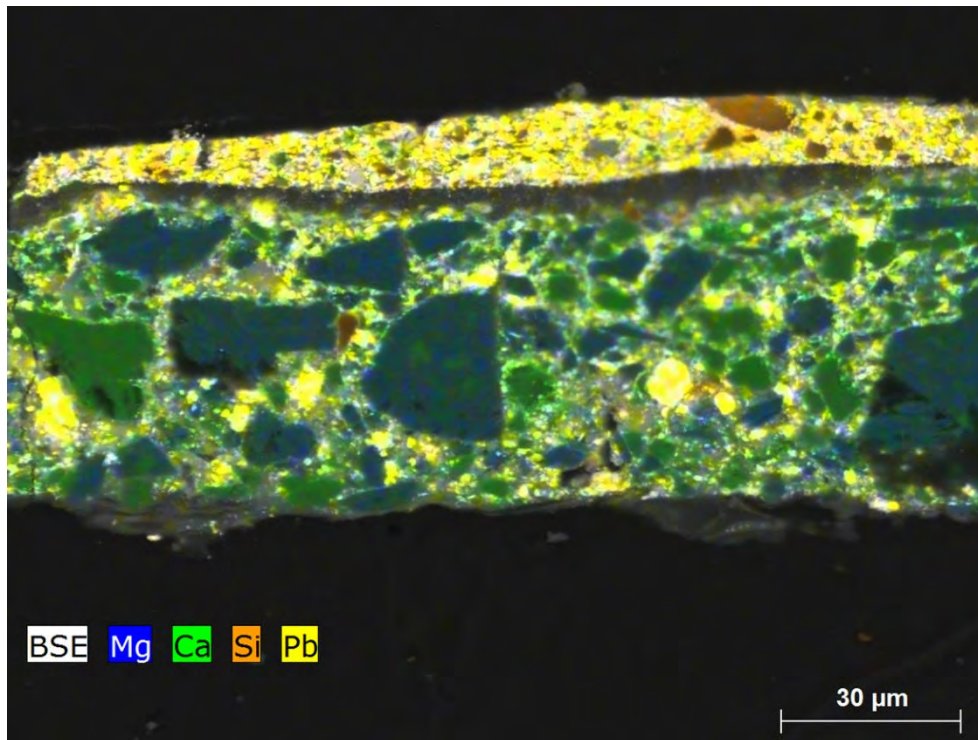
Abb. 77: Querschliff Nr. 5, Auflicht im UV Bereich.

Abb. 78: Querschliff Nr. 5, REM EDX-Aufnahme.

Abb. 79: Querschliff Nr. 5, REM EDX-Aufnahme, Elementverteilung.

Schicht	Beschreibung	UV-Anregung	Elemente	Interpretation
3	Dünne bräunliche Schicht, keine Pigmente enthalten	Weißliche Fluoreszenz	-	Überzug
2	Dünne weiß/grau Schicht, Einschlüsse von braunen und roten Partikeln	Keine Fluoreszenz	Calcium, Silicium, Blei	Gräuliche Malschicht aus Bleiweiß, vereinzelte Verunreinigungen
1	Gräulich pigmentierte Schicht	Keine Fluoreszenz	Magnesium, Calcium, Blei	Bleiweißgrundierung gemischt mit Dolomitischer Kreide.

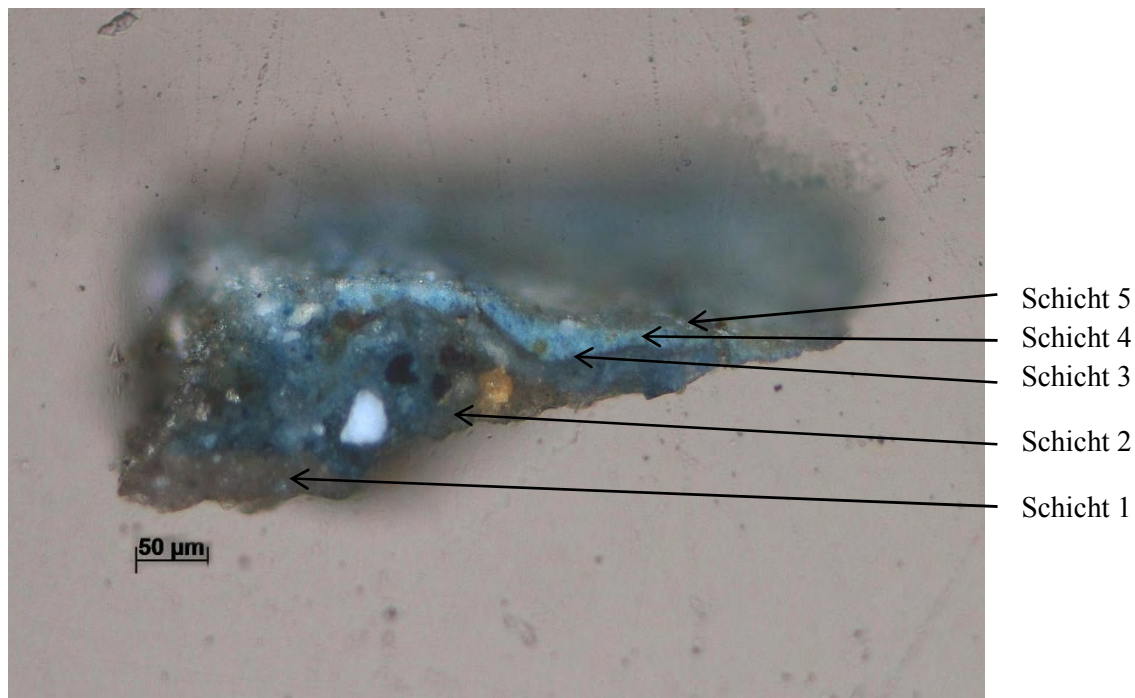
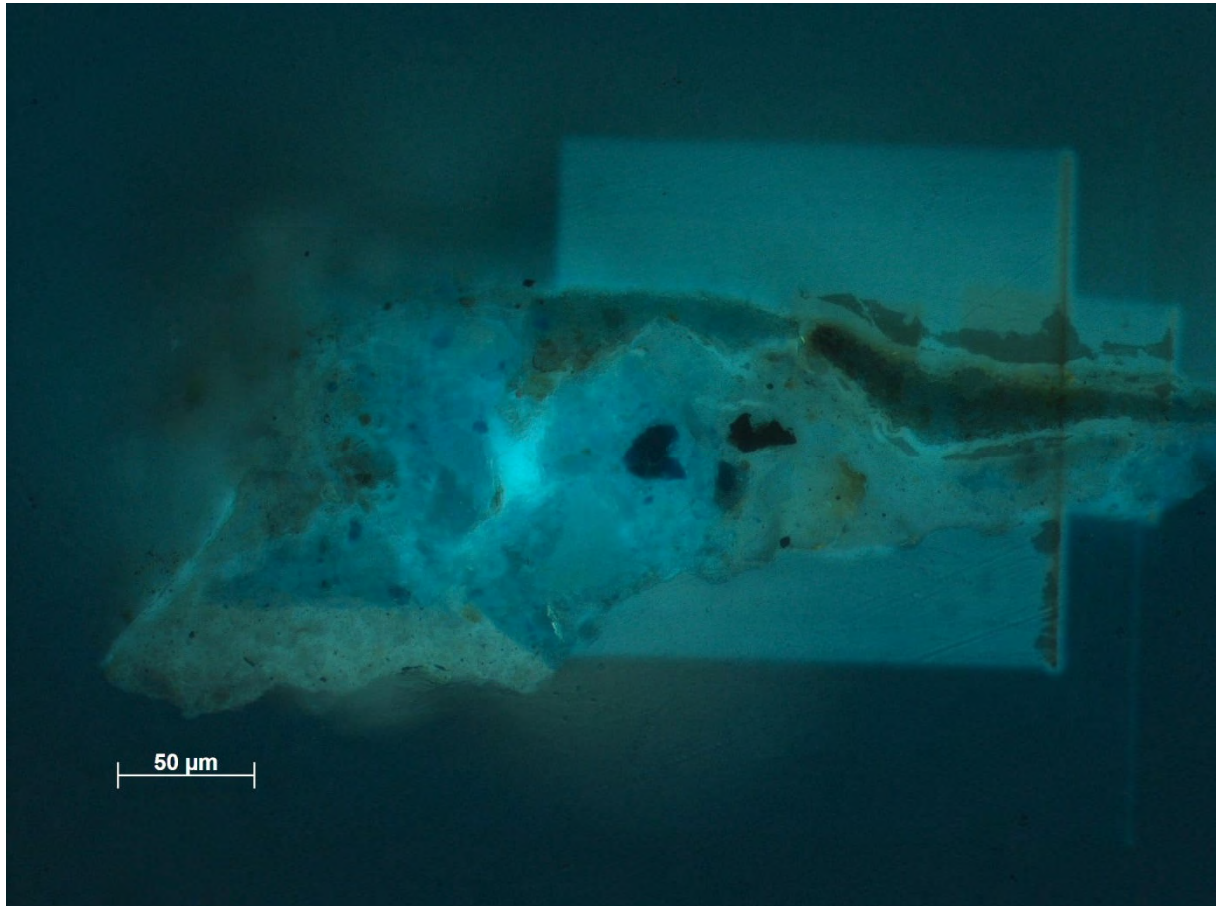
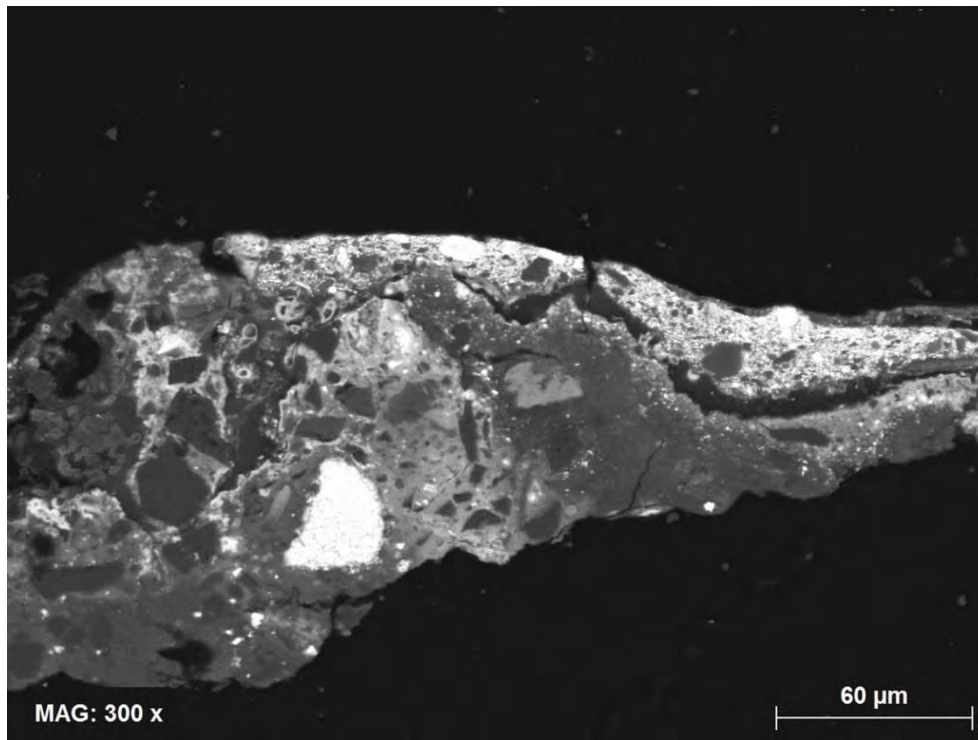
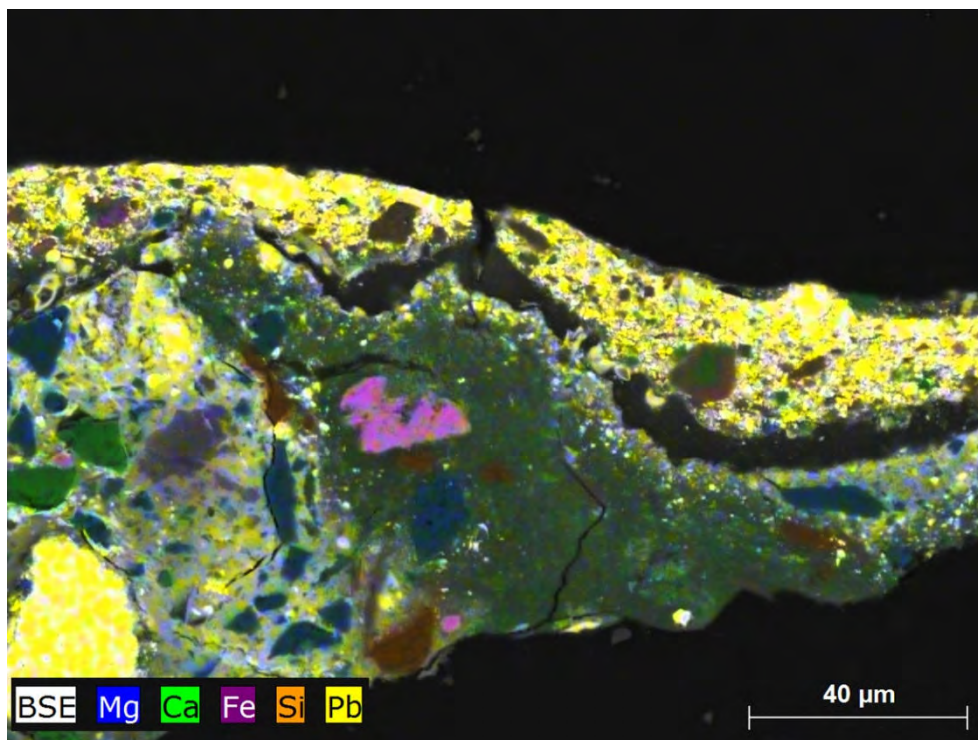
- Die Malschichtpartikel wurden aus einer blauen Troddel auf der Mitteltafel entnommen.
- Es sind fünf Schichten erkennbar:
 - Fünfte (oberste) Schicht: sehr dünne bräunliche Schicht
 - Vierte Schicht: dünne, feinpigmentierte hellblaue Schicht
 - Dritte Schicht: sehr dünne bräunliche Schicht
 - Zweite Schicht: dicke blaue Schicht mit Einschlüssen von Weiß und Dunkelblau
 - Erste (unterste) Schicht: graue Schicht

Abb. 80: Querschliff Nr. 6, Auflicht im VIS Bereich.

Abb. 81: Querschliff Nr. 6, Auflicht im UV Bereich. Das Fenster im rechten Bereich stammt von der REM-Untersuchung.

Schicht	Beschreibung	UV-Anregung	Elemente	Interpretation
5	Dünne bräunliche Schicht, keine Pigmente vorhanden	Weißliche Fluoreszenz.	-	Überzug
4	Feinpigmentierte hellblaue Schicht	Keine Fluoreszenz	Blei, Calcium	Natürliches Ultramarin, ausgemischt mit Bleiweiß
3	Dünne bräunliche Schicht, keine Pigmente enthalten	Weißliche Fluoreszenz	-	Überzug
2	Dicke blaue Schicht mit Einschlüssen von weißen und dunkelblauen Partikeln	Keine Fluoreszenz	Calcium, Magnesium, Blei, Eisen, Silicium	Preußisch Blau, ausgemischt mit Bleiweiß und Dolomitischer Kreide
1	Gräulich pigmentierte Schicht	Keine Fluoreszenz	<i>Nicht erfasst</i>	Graue Unterlegung

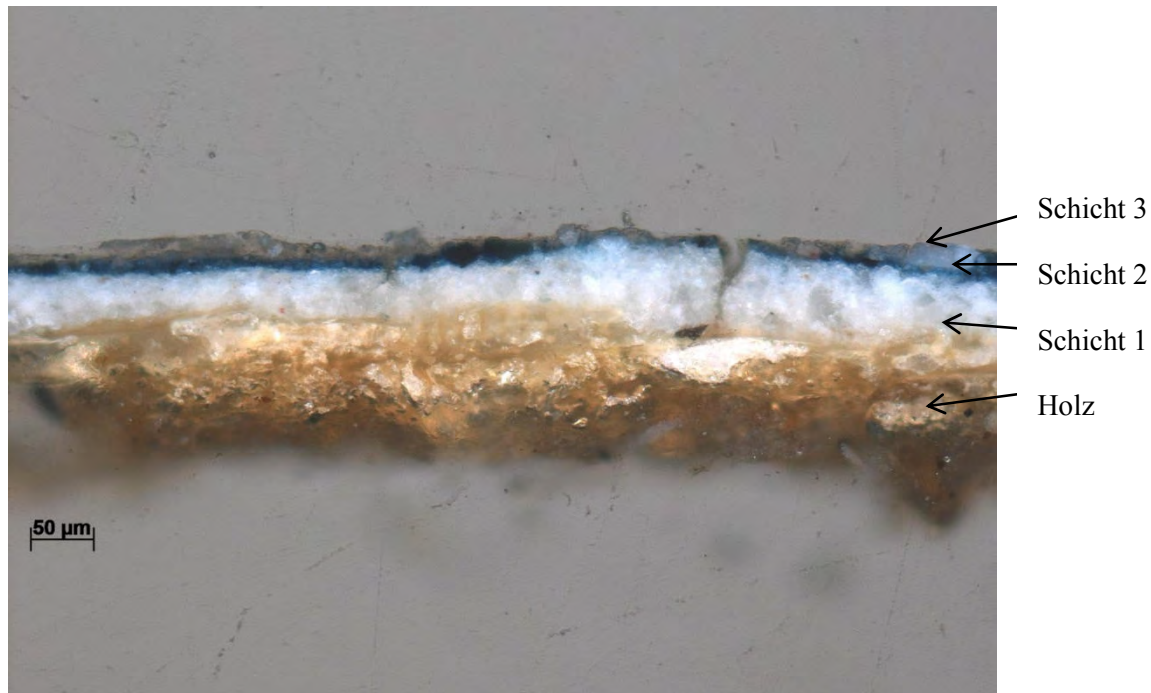
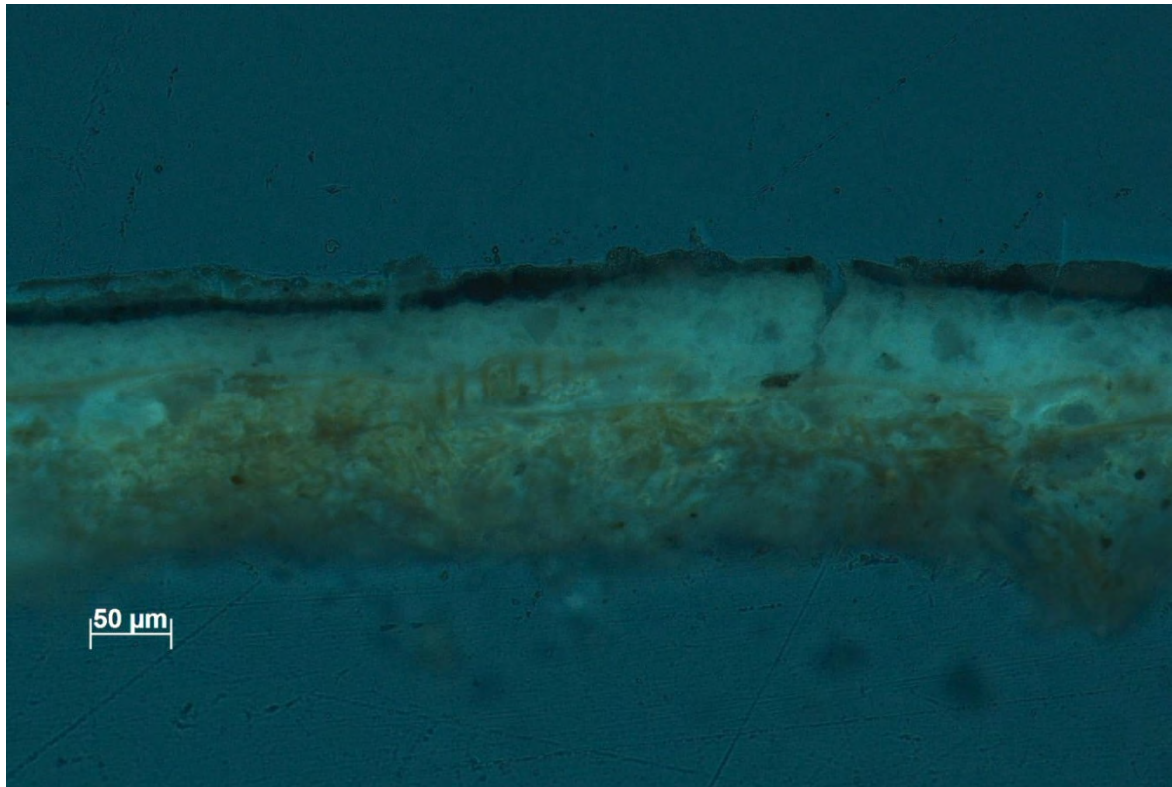
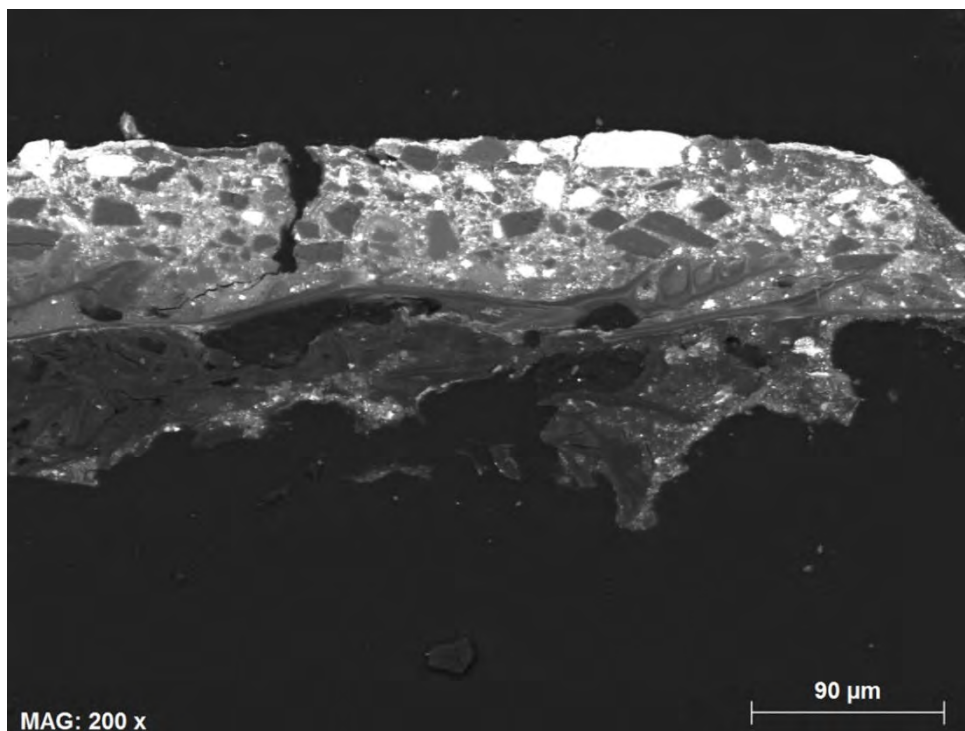
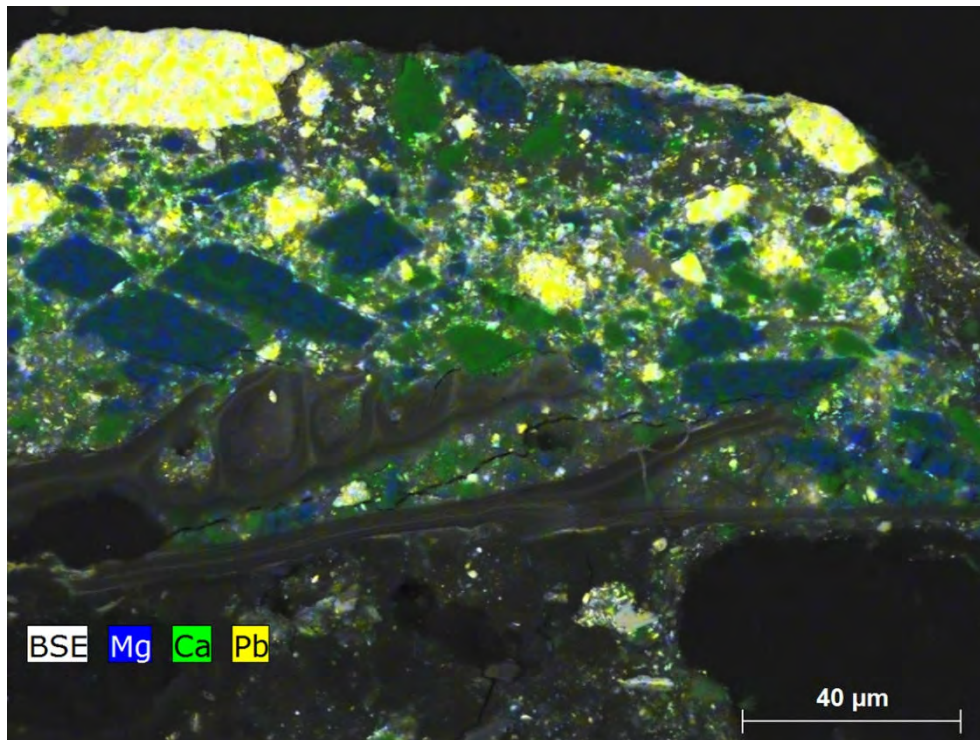
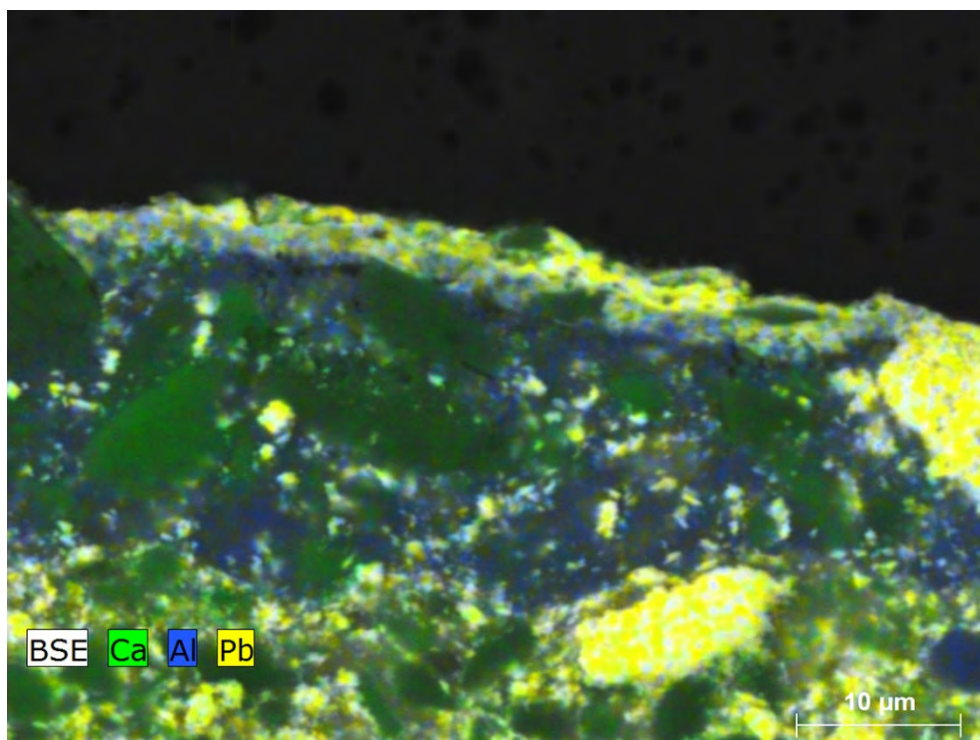
- Die Malschichtpartikel wurden aus einer blauen Troddel im rechten Seitenbrett entnommen.
- Es sind drei Schichten erkennbar:
 - Dritte (oberste) Schicht: sehr dünne bräunliche Schicht
 - Zweite Schicht: dünne dunkelblaue Schicht
 - Erste (unterste) Schicht: weiße Schicht

Abb. 84: Querschliff Nr. 7, Auflicht im VIS Bereich.

Schicht	Beschreibung	UV-Anregung	Elemente	Interpretation
3	Dünne bräunliche Schicht, keine Pigmente enthalten	Weißliche Fluoreszenz	-	Überzug
2	Dünne dunkelblaue Schicht	Keine Fluoreszenz	Calcium, Aluminium, Magnesium, Blei	Nicht nachweisbares Blaupigment, ausgemischt mit Bleiweiß und Dolomitischer Kreide
1	Weiße Schicht	Keine Fluoreszenz	Magnesium, Calcium, Blei	Bleiweißgrundierung gemischt mit Dolomitischer Kreide
