Studiengang Restaurierung, Kunsttechnologie und Konservierungswissenschaft

**DER HOSTIENWUNDERZYKLUS DER WALLFAHRTSKIRCHE
ST. SALVATOR IN DONAUSTAUF –
UNTERSUCHUNG UND ERSTELLUNG EINES
KONSERVIERUNGS- UND RESTAURIERUNGSKONZEPTES AM
BEISPIEL DER TAFEL NR. 2.**

Bachelor Thesis

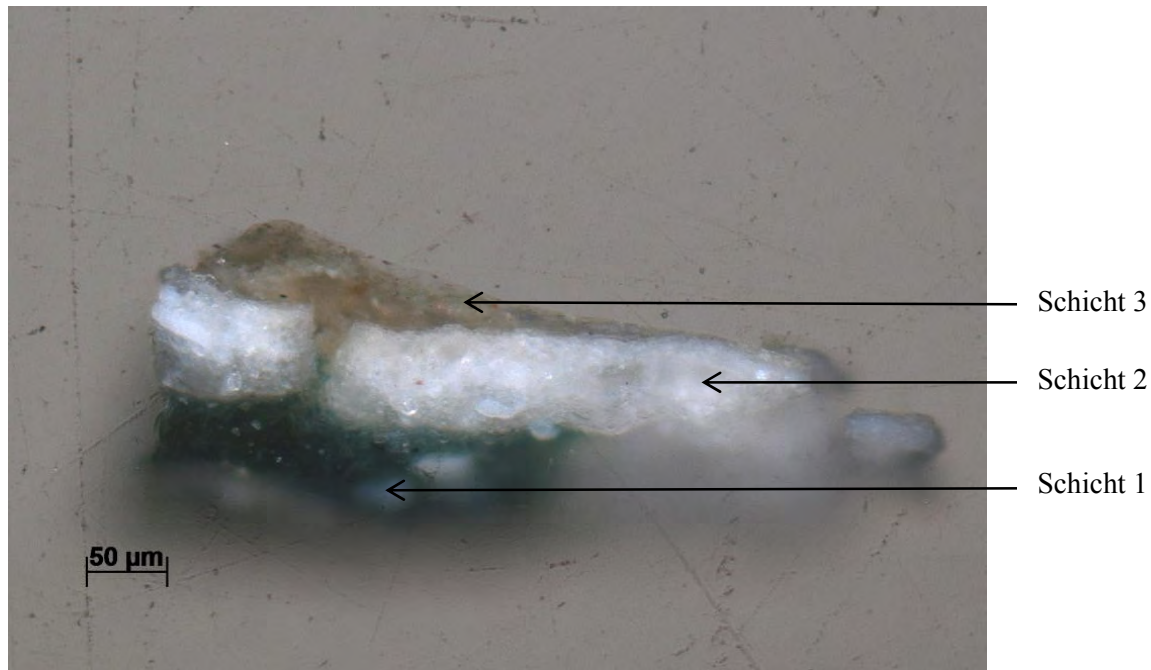
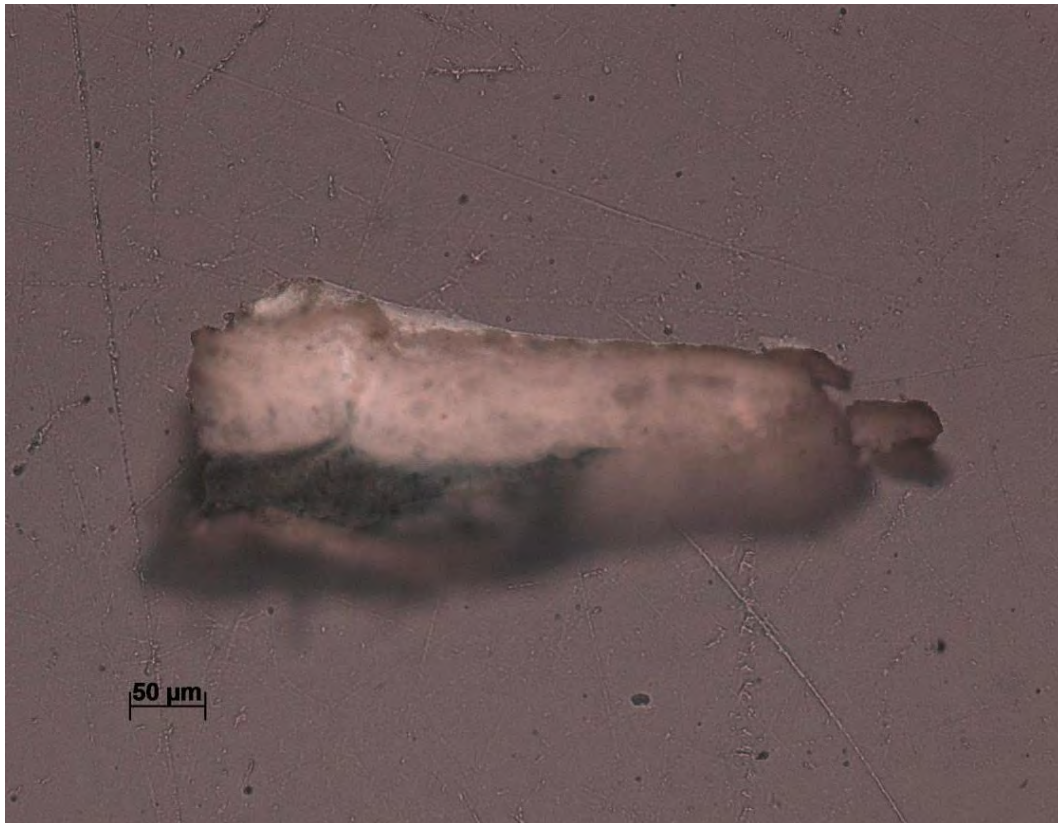
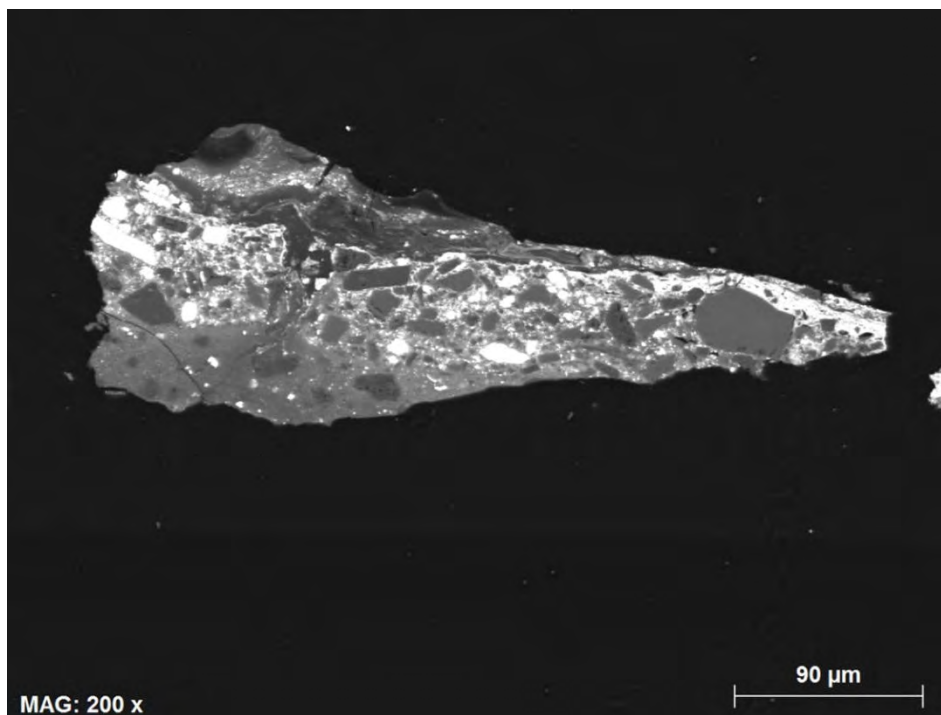
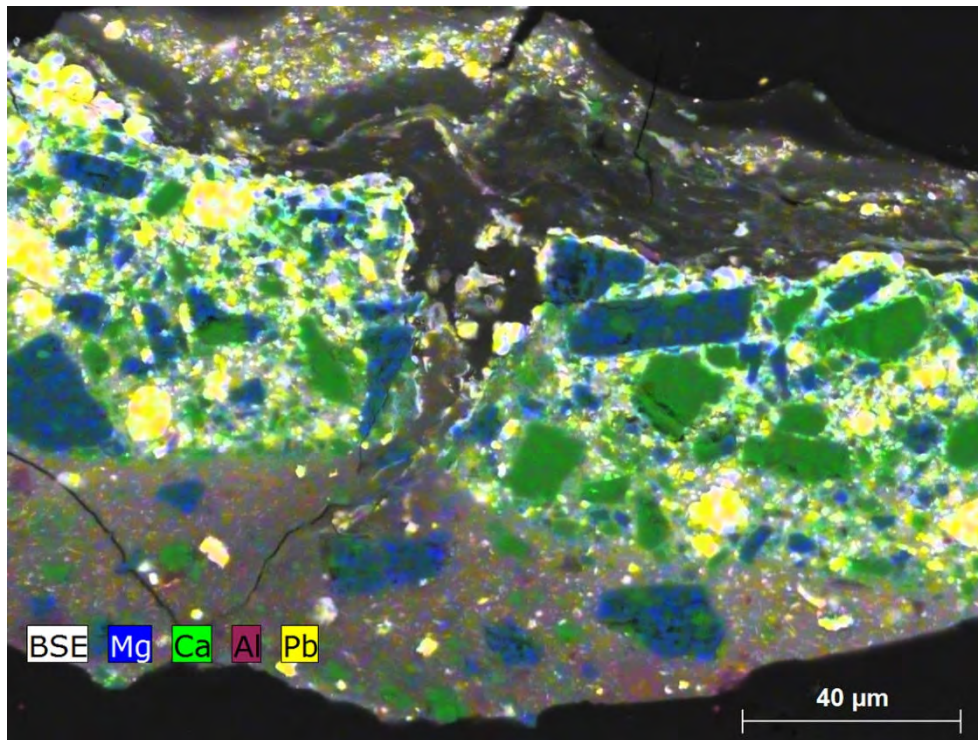
- Die Malschichtpartikel wurden aus dem Zelt vom Rand des rechten Seitenbretts entnommen.
- Es sind drei Schichten erkennbar:
 - Dritte (oberste) Schicht: weiß/graue dünne Schicht
 - Zweite Schicht: Weiße Schicht
 - Erste (unterste) Schicht: blaue Schicht

Abb. 89: Querschliff Nr. 8, Auflicht im VIS Bereich.

Schicht	Beschreibung	UV-Anregung	Elemente	Interpretation
3	Dünne weiß/grau Schicht	Weißliche Fluoreszenz	Blei, Magnesium, Calcium	Bleiweiß gemischt mit Dolomitische Kreide, stark bindemittelhaltig
2	Weiß Schicht	Keine Fluoreszenz	Calcium, Magnesium, Blei	Bleiweiß und Dolomitische Kreide
1	Blaue Schicht	Keine Fluoreszenz	Magnesium, Calcium, Blei, Aluminium	Nicht nachweisbares Blaupigment gemischt mit Dolomitische Kreide und Bleiweiß

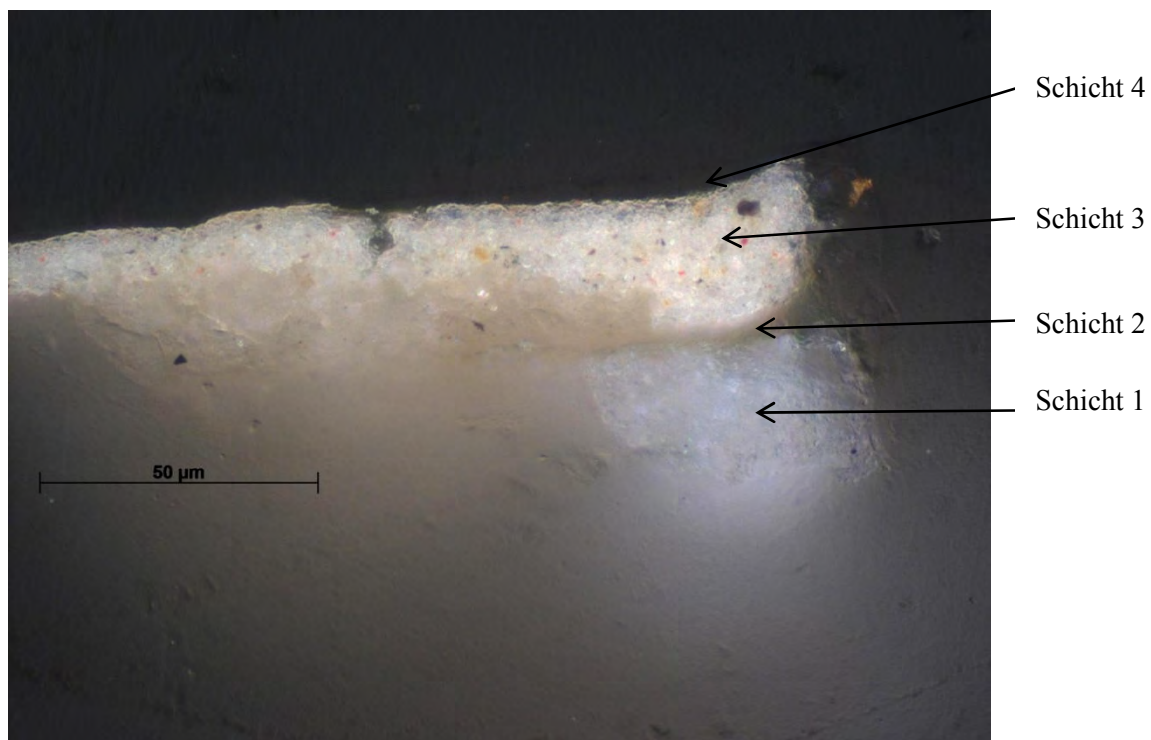
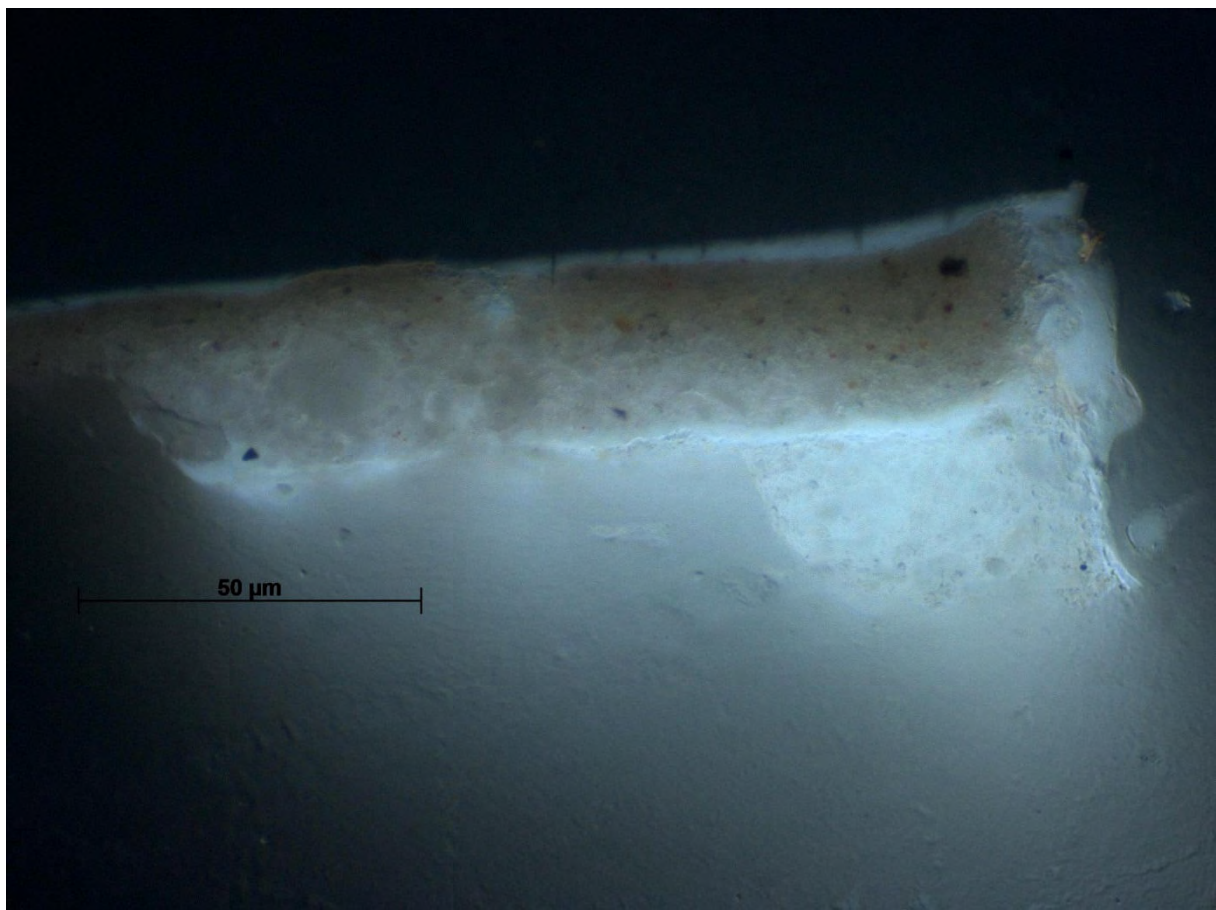
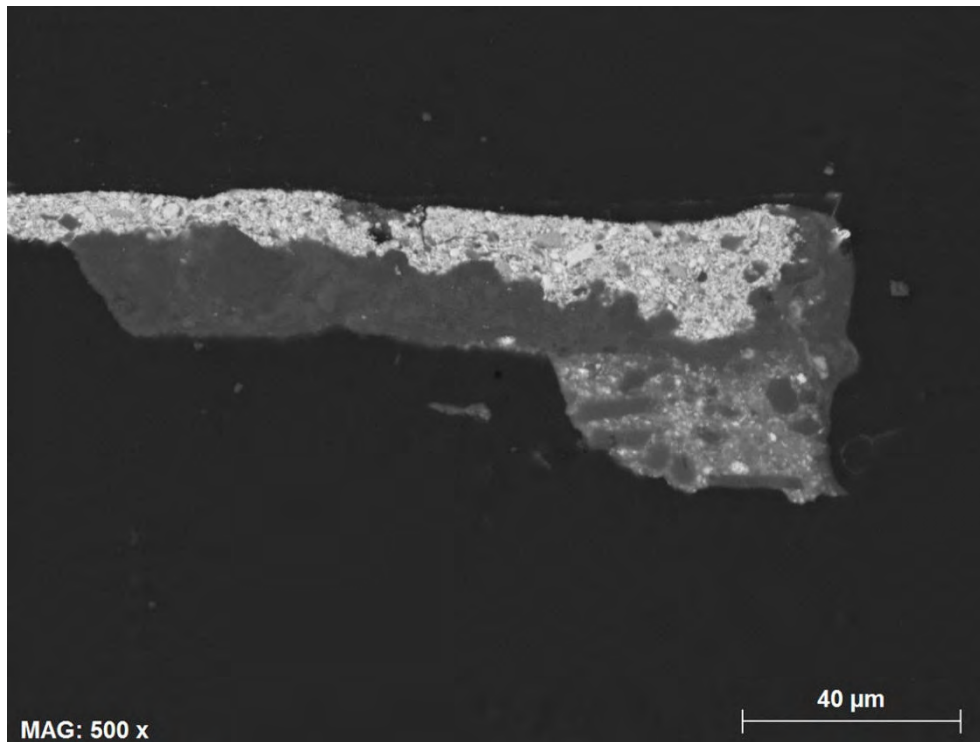
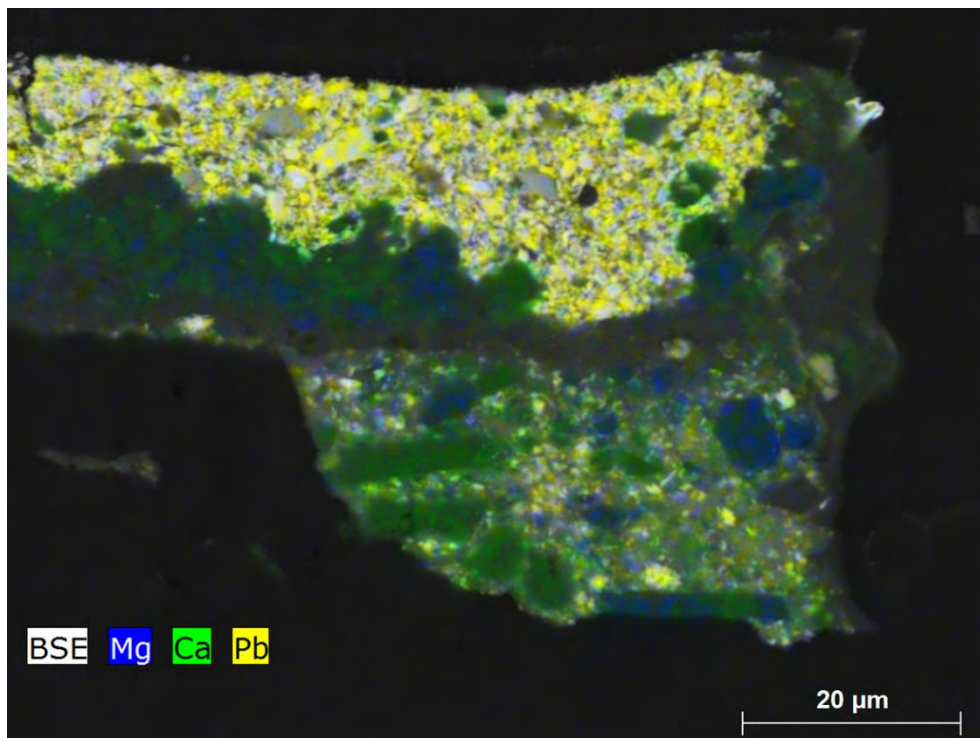
- Die Malschichtpartikel wurden aus dem Zelt vom rechten Seitenbrett entnommen.
- Es sind vier Schichten erkennbar:
 - Vierte (oberste) Schicht: dünne bräunliche Schicht
 - Dritte Schicht: weiß/graue Schicht mit Einschlüssen von roten, gelben, braunen Partikeln
 - Zweite Schicht: dünne bräunliche Schicht
 - Erste (unterste) Schicht: weiß

Abb. 93: Querschliff Nr. 9, Auflicht im VIS Bereich.

Schicht	Beschreibung	UV-Anregung	Elemente	Interpretation
4	Dünne bräunliche Schicht, keine Pigmente enthalten	Weißliche Fluoreszenz	-	Überzug
3	Weiß/graue Schicht	Keine Fluoreszenz	Blei, Magnesium, Calcium	Bleiweiß gemischt mit Dolomitischer Kreide
2	Dünne bräunliche Schicht, keine Pigmente erhalten	Weißliche Fluoreszenz	-	Eigenständiger Überzug oder von Schicht Nr. 4 durch Fehlstelle hineingelaufenes Material
1	Weißer Schicht	Keine Fluoreszenz	Magnesium, Calcium, Blei	Bleiweiß gemischt mit Dolomitischer Kreide

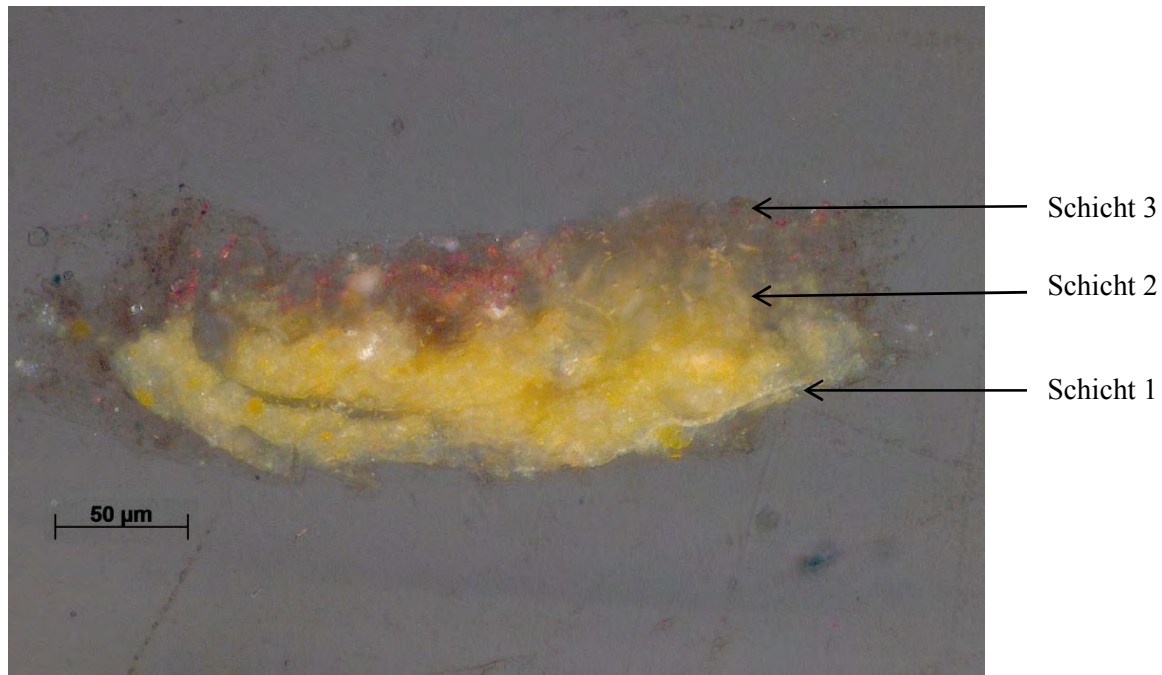
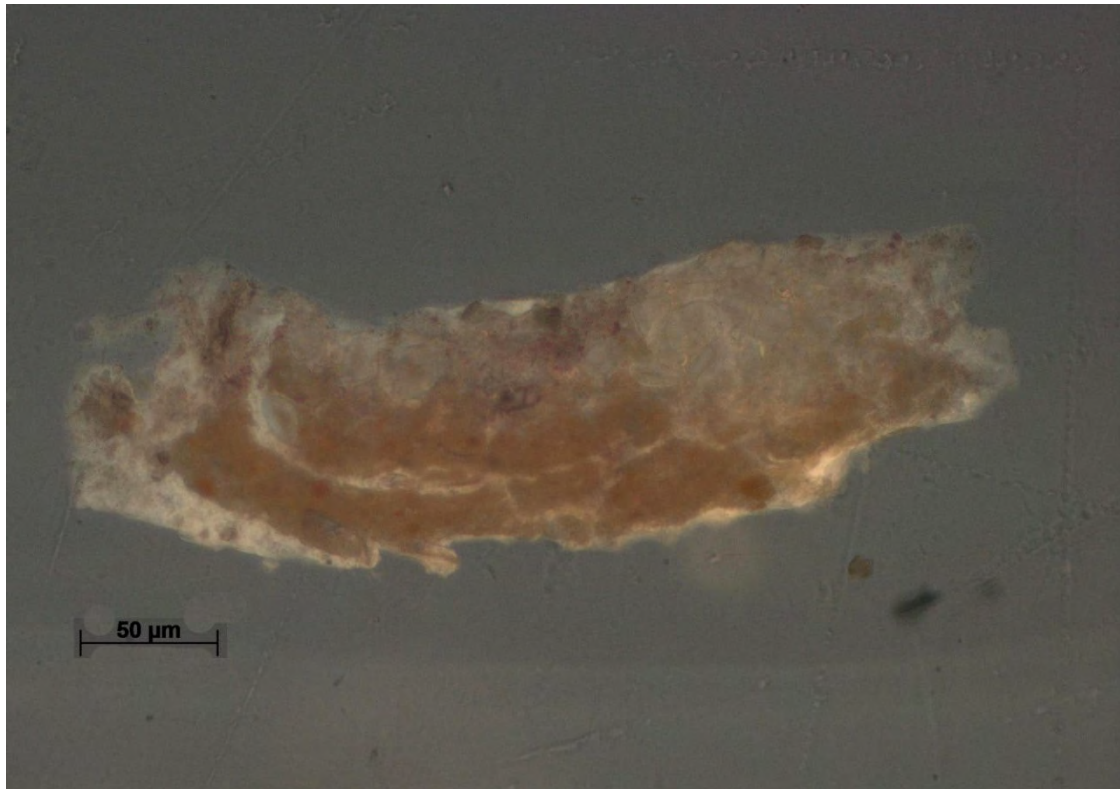
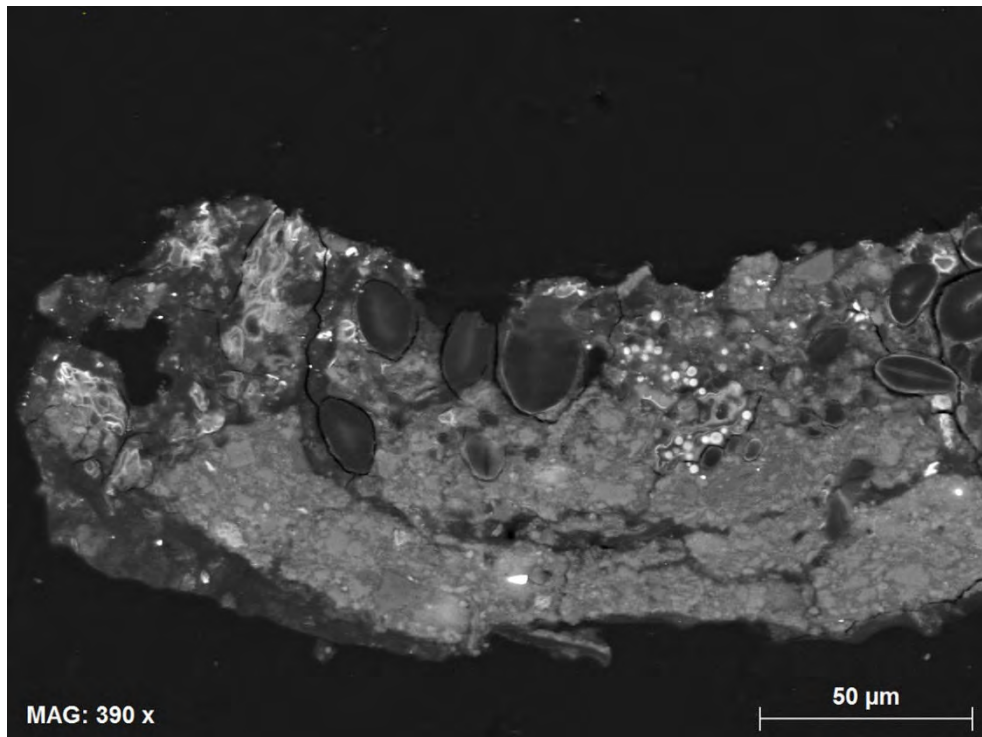
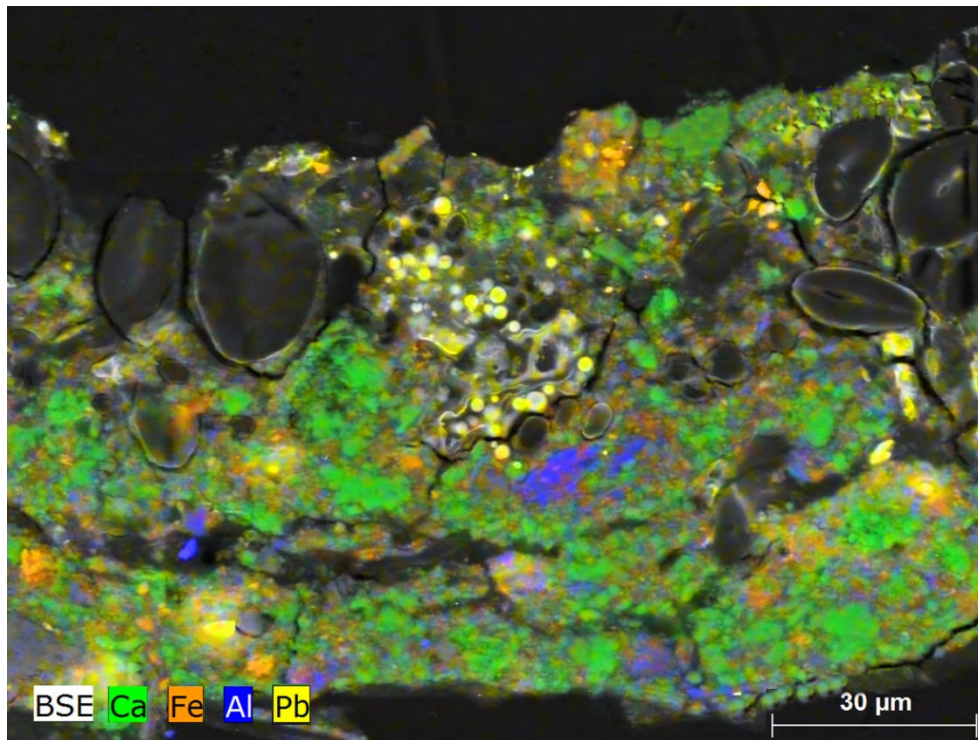
- Die Malschichtpartikel wurden aus dem grünbraunen Boden links neben dem linken Fuß des Landknechts entnommen.
- Es sind drei Schichten erkennbar:
 - Dritte (oberste) Schicht: bräunlich
 - Zweite Schicht: gelb
 - Erste (unterste) Schicht: bräunlich

Abb. 97: Querschliff Nr. 10, Auflicht im VIS Bereich.

Schicht	Beschreibung	UV-Anregung	Elemente	Interpretation
3	Bräunliche Schicht, Stärkeeinlagerungen	Keine Fluoreszenz	Eisen, Calcium, Blei (zum Teil punktförmig angelagert), Aluminium	Isolierung des Grundierung, ausgemischt mit Stärke, Verunreinigungen
2	Gelbe Schicht	Keine Fluoreszenz	Calcium, Eisen, Aluminium	Gelber Ocker, ausgemischt mit Kreide und Bleiweiß
1	Bräunliche Schicht	Weißliche Fluoreszenz	-	Vorleimung des Bildträgers

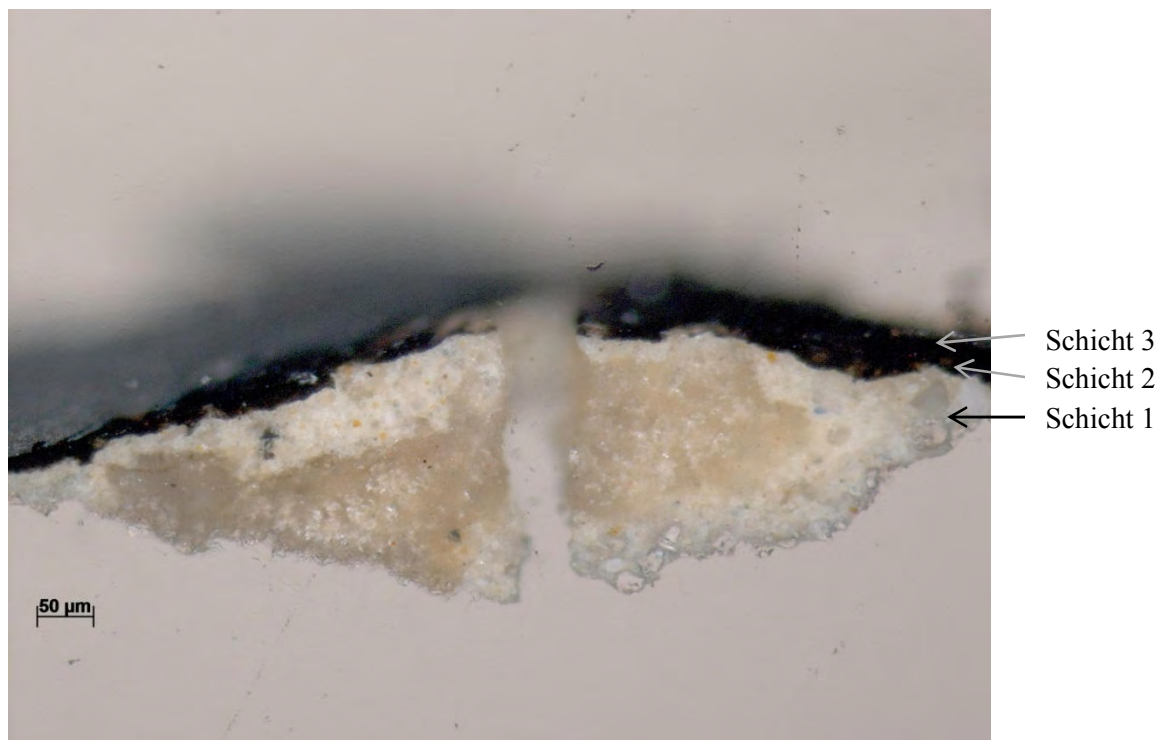
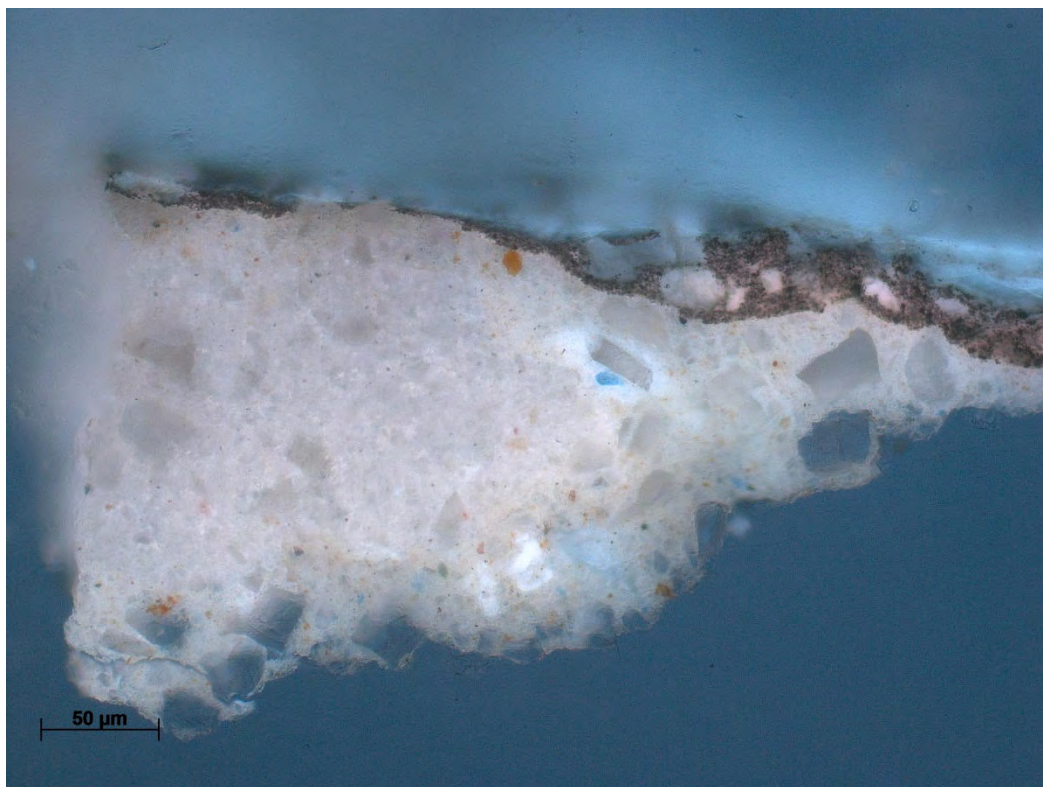
- Die Malschichtpartikel wurden aus dem unteren Schriftzug aus dem Wort „sieben“ entnommen (Mitteltafel).
- Es sind drei Schichten erkennbar:
 - Dritte (oberste) Schicht: dünne bräunliche Schicht
 - Zweite Schicht: schwarz, Einschlüsse von weißen Partikeln
 - Erste (unterste) Schicht: weiß, Einschlüsse von blauen und gelben Partikeln

Abb. 101: Querschliff Nr. 11, Auflicht im VIS Bereich.

Schicht	Beschreibung	UV-Anregung	Elemente	Interpretation
3	Bräunliche Schicht	Weißliche Fluoreszenz	<i>Nicht analysiert</i>	Überzug
2	Schwarze Schicht, Einschlüsse von weißen Partikeln	Keine Fluoreszenz	<i>Nicht analysiert</i>	Kohlenstoffhaltiges Schwarzpigment mit weißen Verunreinigungen
1	Weißer Schicht, Einschlüsse von gelben und blauen Partikeln	Keine Fluoreszenz	<i>Nicht analysiert</i>	Weiß/graue Schicht, identisch mit Schicht 1 in Querschliff 2

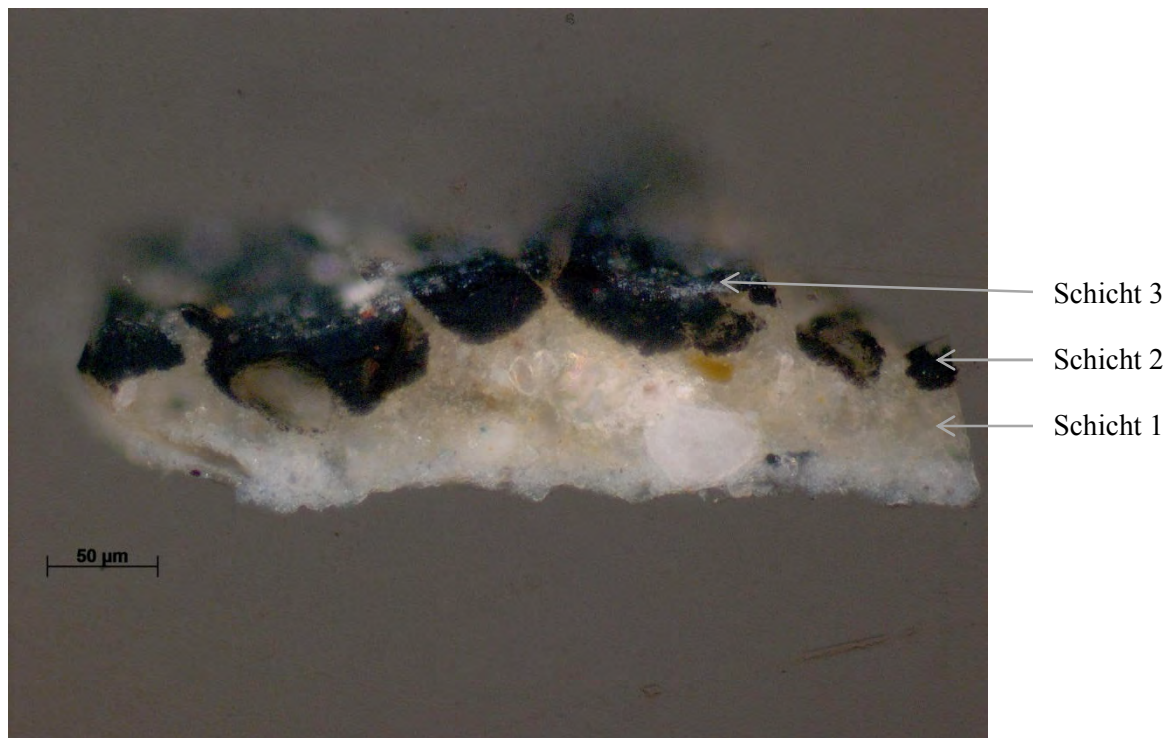
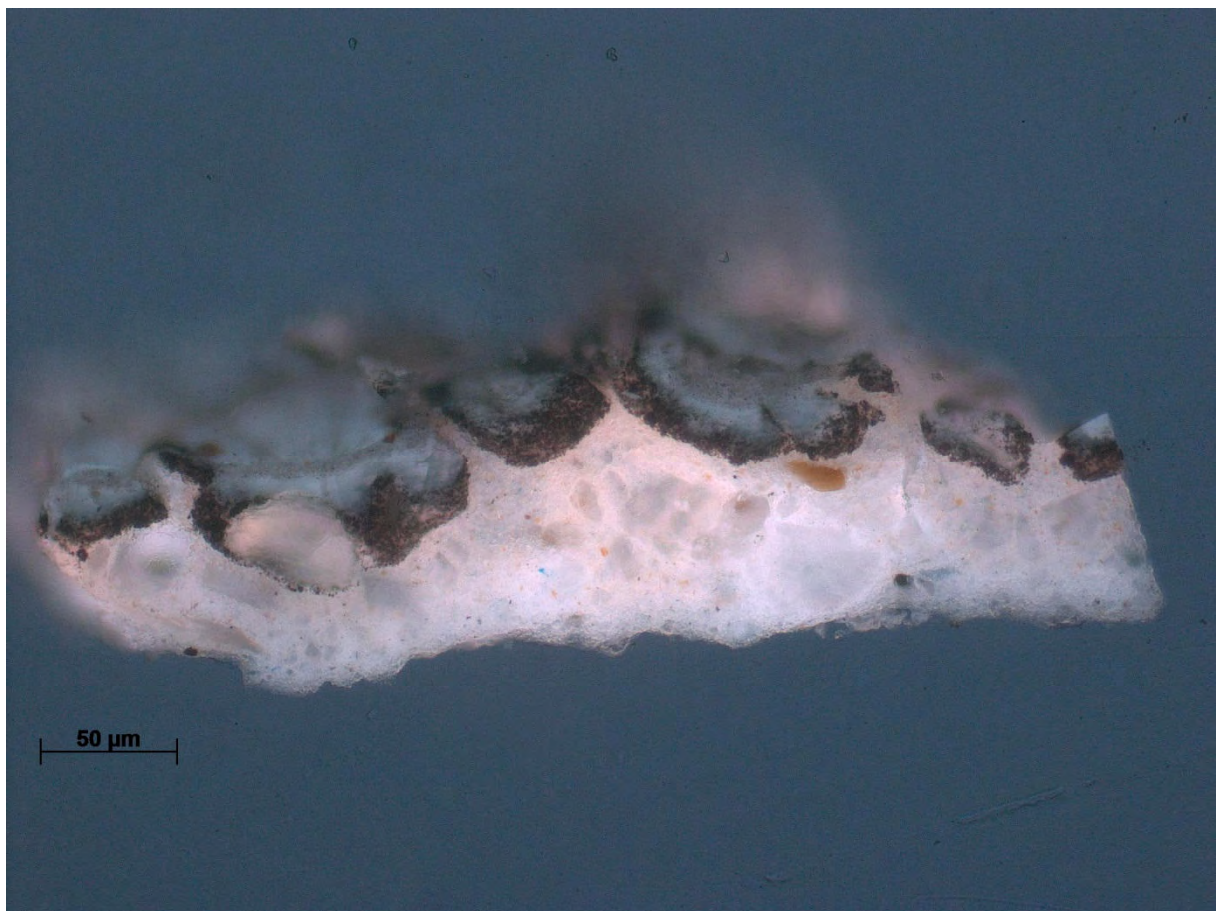
- Die Malschichtpartikel wurden aus dem unteren Schriftzug aus dem Wort „gefahren“ entnommen (Mitteltafel).
- Es sind drei Schichten erkennbar:
 - Dritte (oberste) Schicht: graue Schicht
 - Zweite Schicht: schwarz mit Einschlüssen von weißen Partikeln
 - Erste (unterste) Schicht: weiß mit Einschlüssen von gelben und blauen Partikeln

Abb. 103: Querschliff Nr. 12, Auflicht im VIS Bereich.

Schicht	Beschreibung	UV-Anregung	Elemente	Interpretation
3	Graue Schicht	Keine Fluoreszenz	<i>Nicht analysiert</i>	Retusche der 1970er Jahre
2	Schwarze Schicht, Einschlüsse von weißen Partikeln	Keine Fluoreszenz	<i>Nicht analysiert</i>	Kohlenstoffhaltiges Schwarzpigment mit weißen Verunreinigungen
1	Weiße Schicht, Einschlüsse von gelben und blauen Partikeln	Keine Fluoreszenz	<i>Nicht analysiert</i>	Weiß/graue Schicht, identisch mit Schicht 1 in Querschliff 2

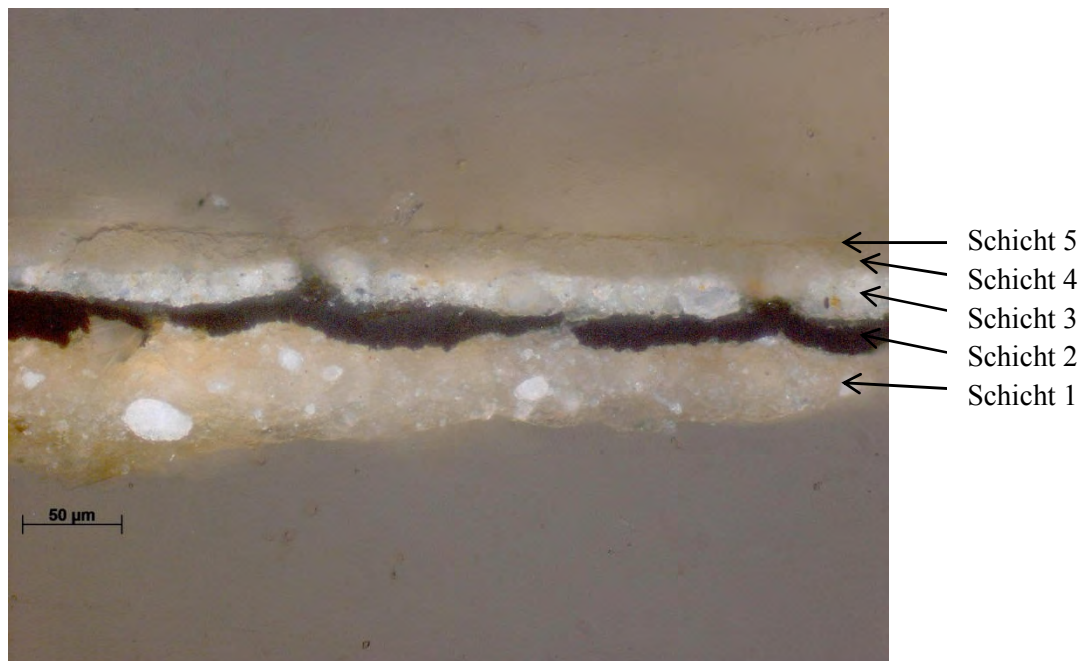
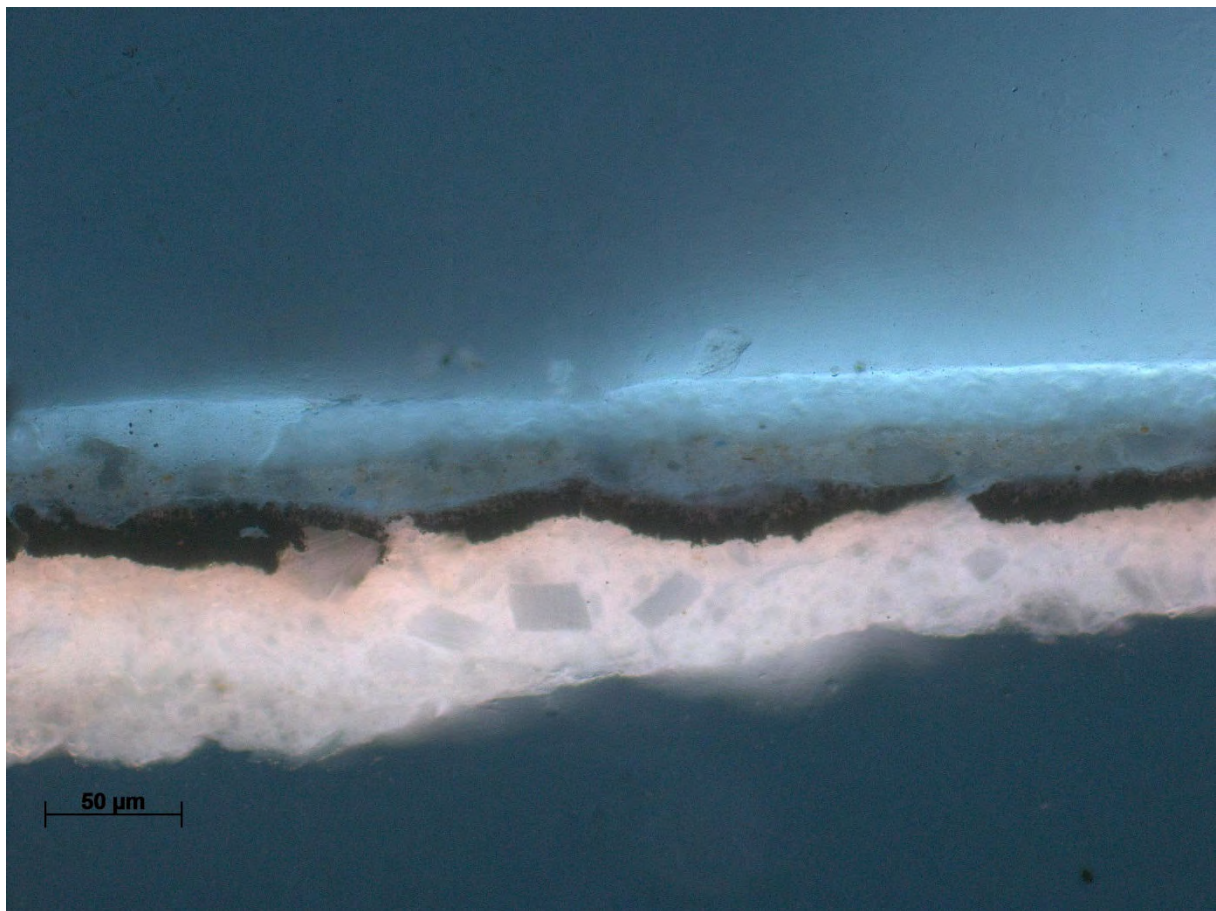
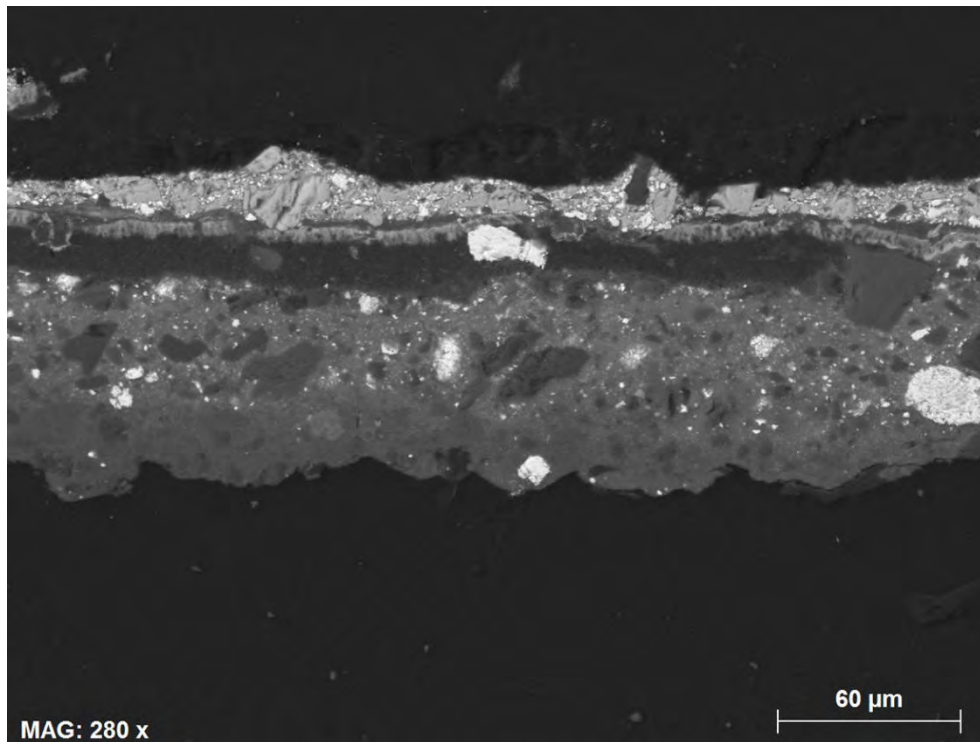
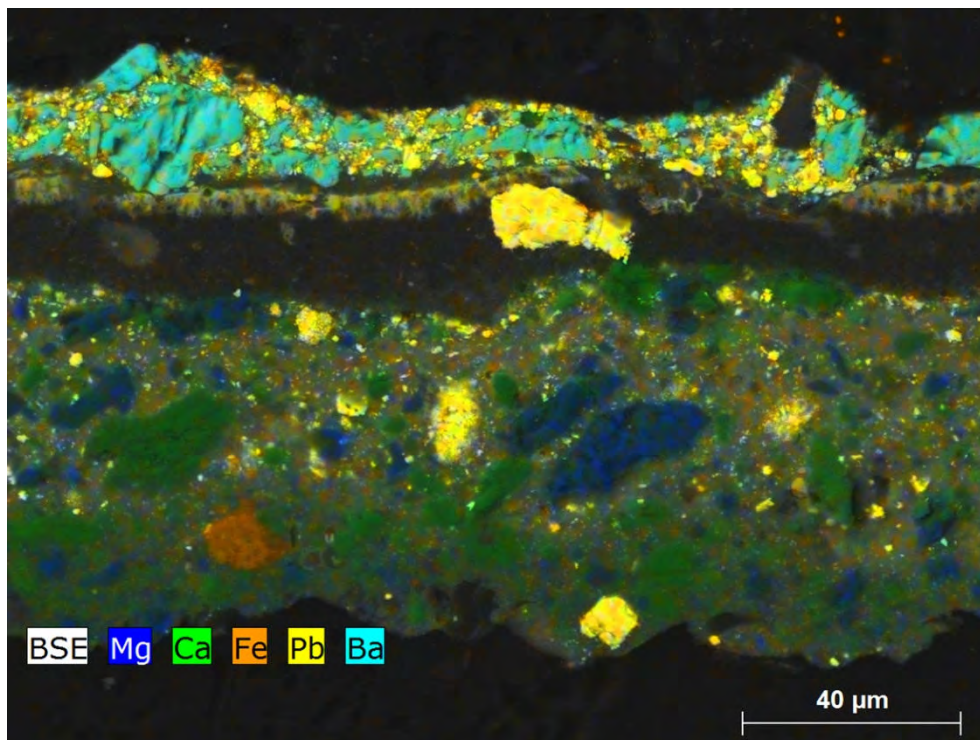
- Fünfte (oberste) Schicht: dünne bräunliche Schicht
- Vierte Schicht: weiß/graue Schicht mit Einschlüssen von roten Partikeln
- Dritte Schicht: dünne bräunliche Schicht
- Zweite Schicht: stark bindemittelhaltige schwarze Schicht
- Erste (unterste) Schicht: weiße Schicht

Abb. 105: Querschliff Nr. 13, Auflicht im VIS Bereich.

Schicht	Beschreibung	UV-Anregung	Elemente	Interpretation
5	Bräunliche Schicht	Weißliche Fluoreszenz	-	Überzug
4	Weiß/graue Schicht, Einschlüsse von roten Partikeln	Keine Fluoreszenz	Blei, Barium	Mischung von Bleiweiß und Schwerspat, identisch mit Schicht 1 in Querschliff 2
3	Bräunliche Schicht	Weißliche Fluoreszenz	-	Überzug oder Schmutzschicht
2	Bindemittelhaltige schwarze Schicht, keine Pigmentierung erkennbar	Keine Fluoreszenz	<i>Nicht analysiert</i>	Kohlenstoffhaltiges Schwarzpigment, eventuell Rußschwarz
1	Weißer Schicht	Keine Fluoreszenz	Blei, Magnesium, Calcium, Eisen	Bleiweißgrundierung, gemischt mit Dolomitischer Kreide und einem Ocker

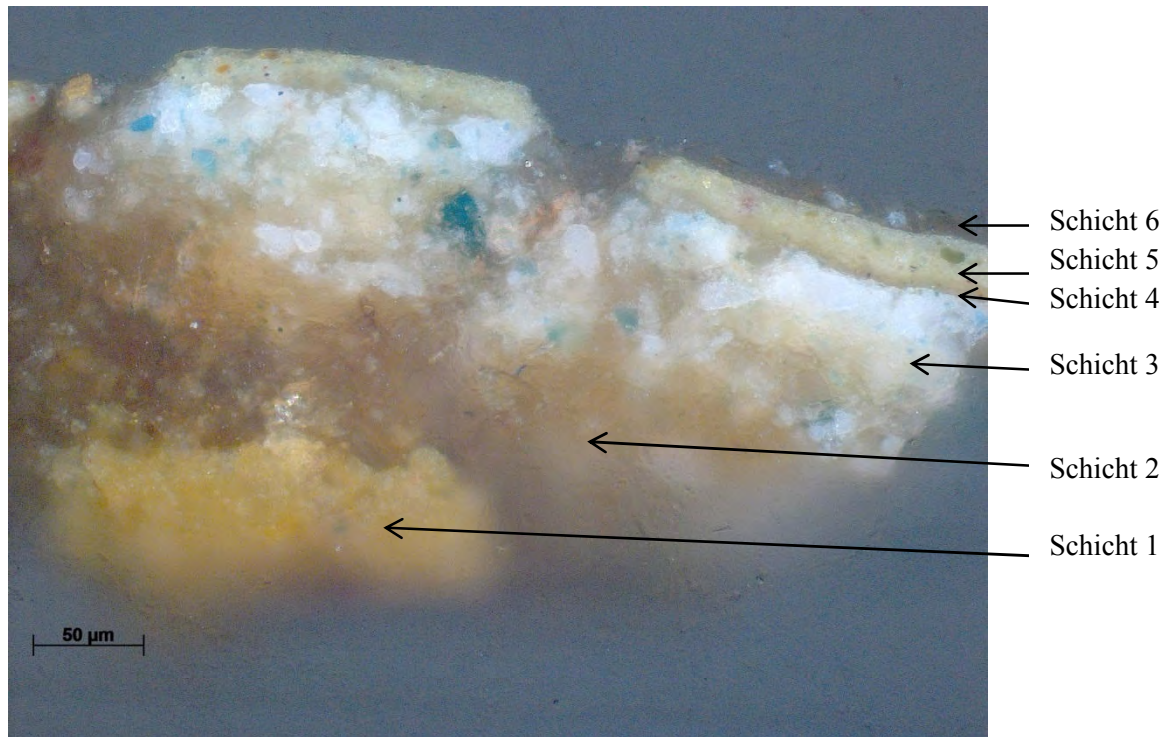
Abb. 109: Querschliff Nr. 14, Auflicht im VIS Bereich.

- Die Malschichtpartikel wurden aus dem grünen Hintergrund rechts neben dem Kopf des Landsknechtes entnommen (Mitteltafel).
- Es sind sechs Schichten erkennbar:
 - Sechste (oberste) Schicht: dünne bräunliche Schicht
 - Fünfte Schicht: weiß/graue Schicht mit Einschlüssen von roten und grünen Partikeln
 - Vierte Schicht: dünne bräunliche Schicht
 - Dritte Schicht: weiße Schicht mit Einschlüssen von grün/blauen Partikeln
 - Zweite Schicht: bräunliche Schicht
 - Erste (unterste) Schicht: gelbe Schicht

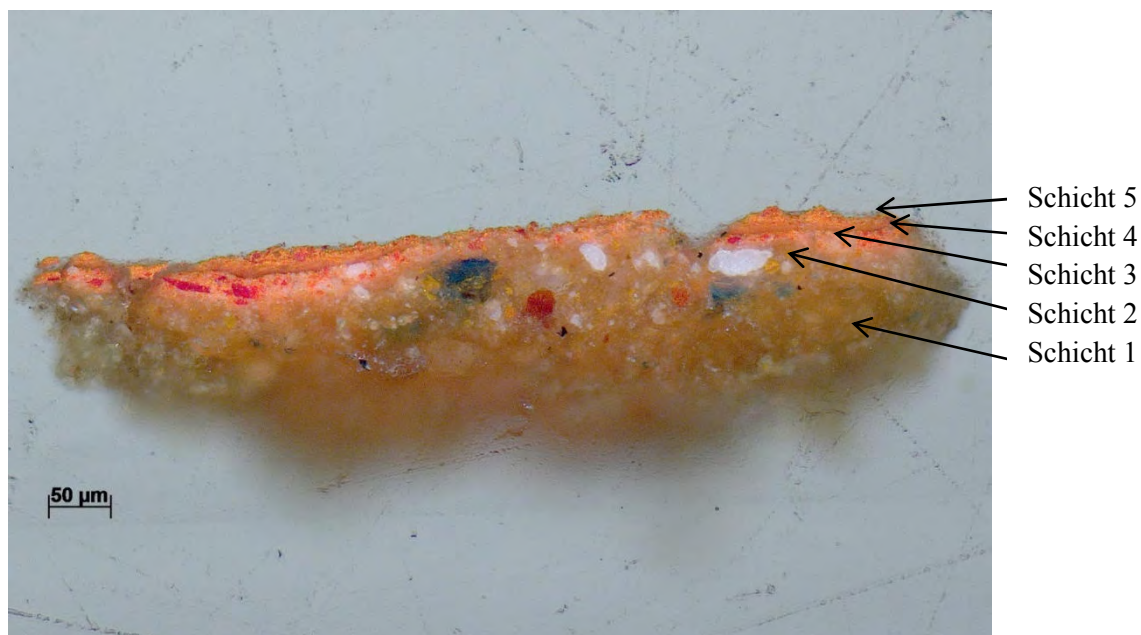
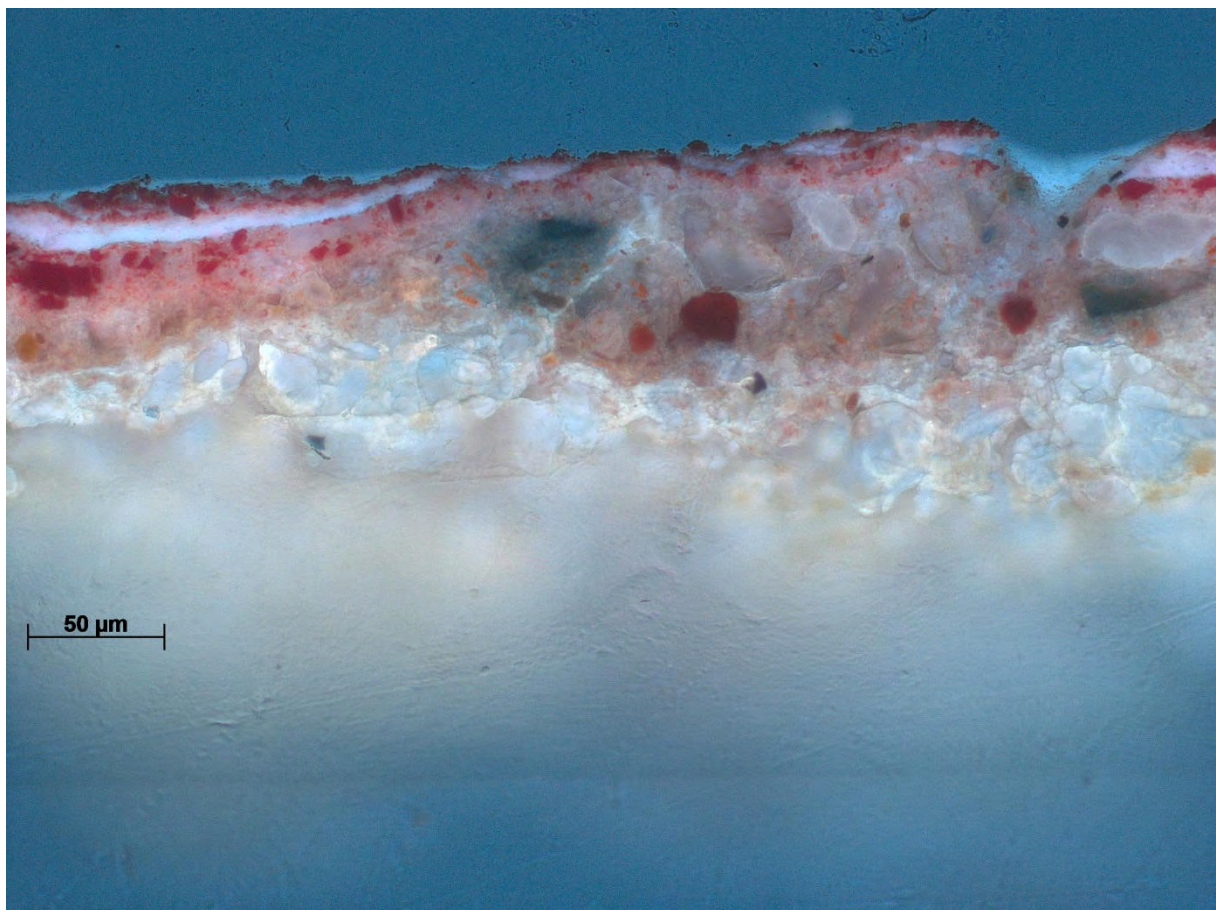
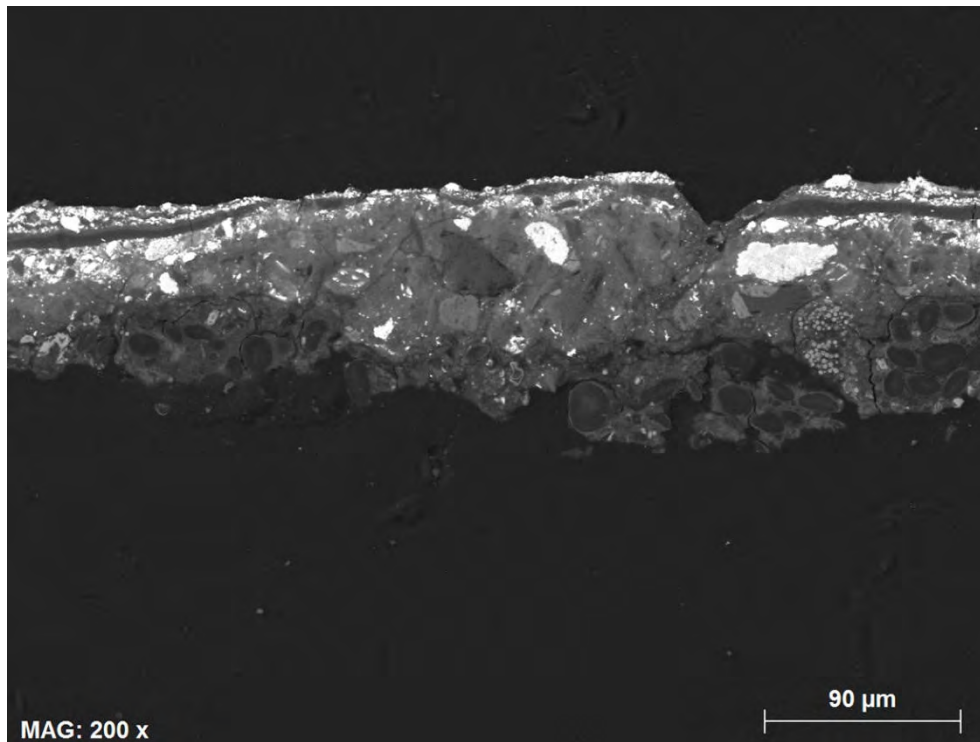
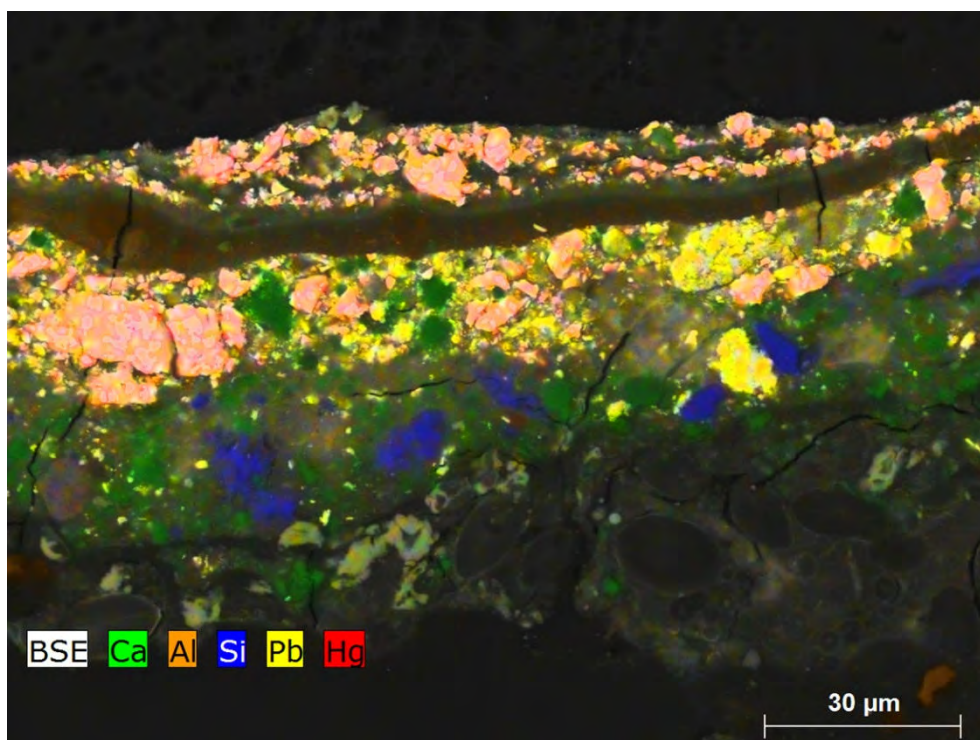
- Die Malschichtpartikel wurden aus der roten Bursa in der Hand des Landsknechtes entnommen (Mitteltafel).
- Es sind fünf Schichten erkennbar:
 - Fünfte (oberste) Schicht: dünne bräunliche Schicht
 - Vierte Schicht: dünne rote Schicht
 - Dritte Schicht: dünne bräunliche Schicht
 - Zweite Schicht: rote Schicht mit Einschlüssen von weißen, blauen und roten Partikeln
 - Erste (unterste) Schicht: bräunliche Schicht

Schicht	Beschreibung	UV-Anregung	Elemente	Interpretation
5	Bräunliche Schicht	Weißliche Fluoreszenz	-	Überzug
4	Rote Schicht	Keine Fluoreszenz	Blei, Quecksilber, Calcium	Mischung von Bleiweiß, Zinnober und Kreide
3	Bräunliche Schicht	Weißliche Fluoreszenz	Aluminium	Bindemittelschicht?
2	Grobpigmentierte rote Schicht mit Einschlüssen von blauen, weißen und roten Partikeln	Keine Fluoreszenz	Blei, Silicium, Quecksilber, Calcium	Mischung von Bleiweiß, Kreide, Dolomit und Zinnober
1	Bräunliche Schicht, ellipsenförmige Einschlüsse	Weißliche Fluoreszenz	Calcium	Bindemittelschicht mit Verunreinigungen
