Studiengang Restaurierung, Kunsttechnologie und Konservierungswissenschaft

**DER HOSTIENWUNDERZYKLUS DER WALLFAHRTSKIRCHE
ST. SALVATOR IN DONAUSTAUF –
UNTERSUCHUNG UND ERSTELLUNG EINES
KONSERVIERUNGS- UND RESTAURIERUNGSKONZEPTES AM
BEISPIEL DER TAFEL NR. 2.**

Bachelor Thesis

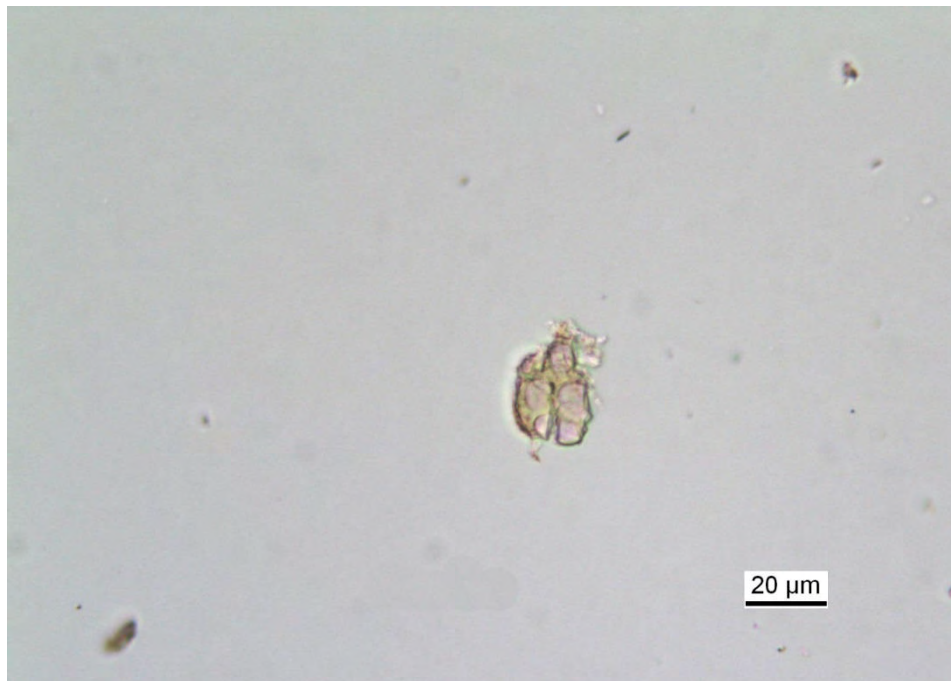
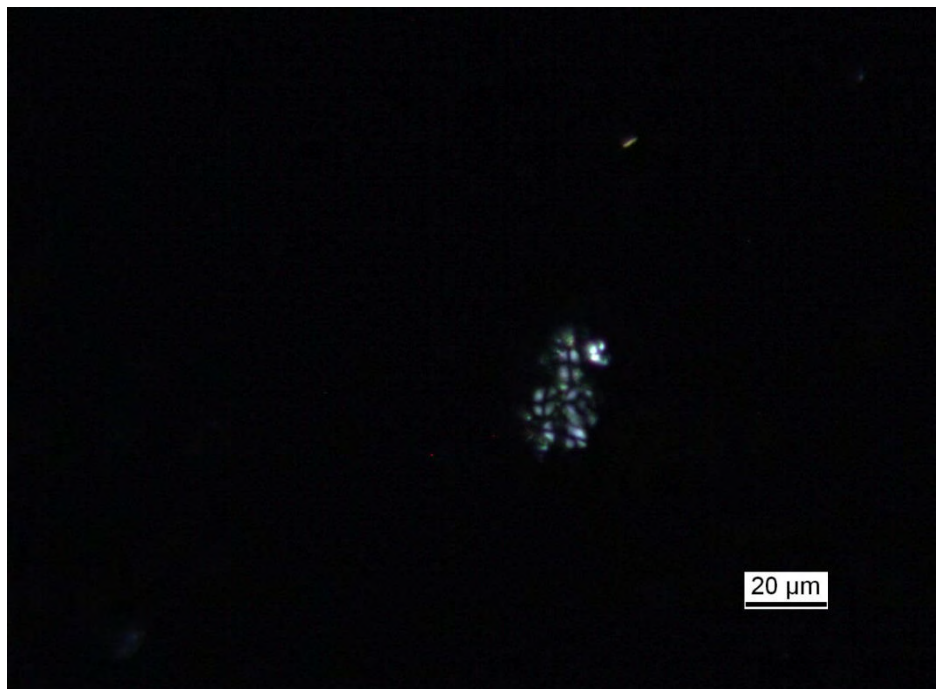
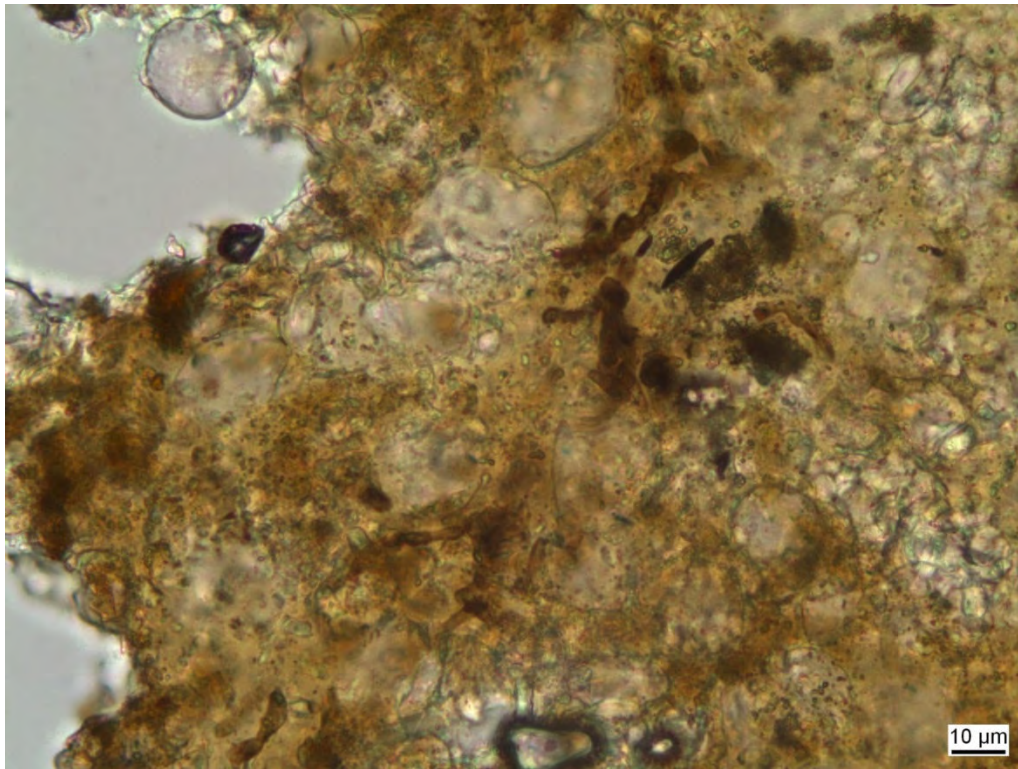
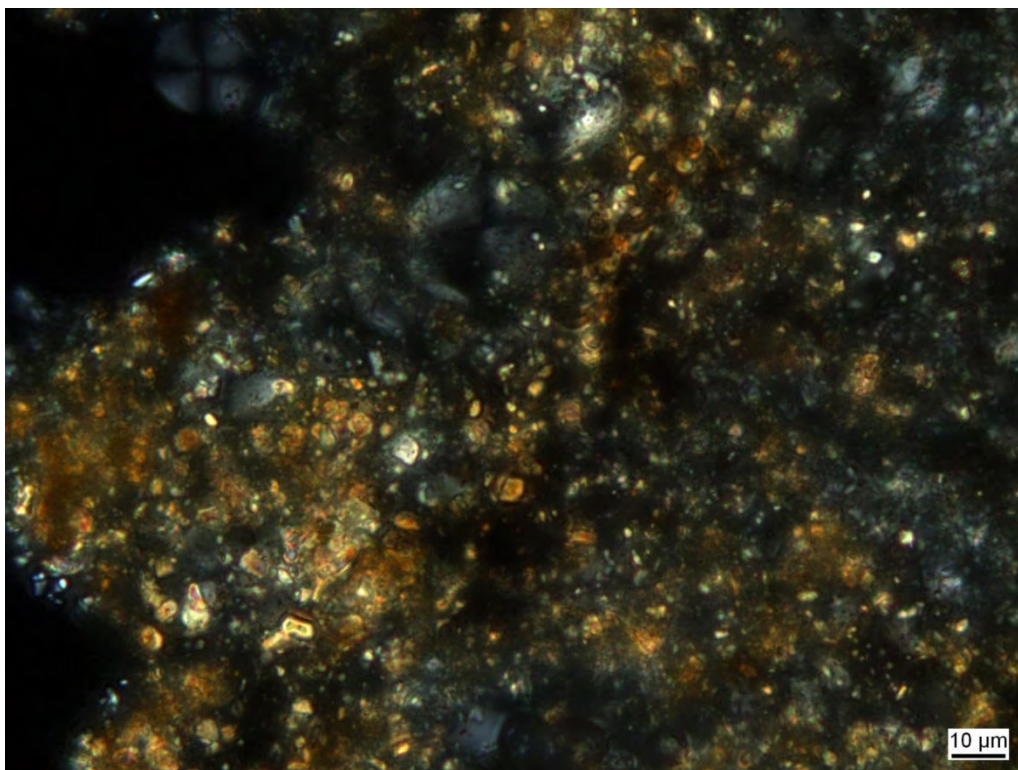
gen sie Sphäritenkreuze (Abb. 117 – 120). Ein mit einer Jod-Kaliumjodidlösung durchgeführter Stärkenachweis färbte die Einschlüsse dunkelviolett (Abb. 121).²⁷

Beschreibung	Polarisiertes Licht	Chelsea-Filter	Interpretation
Zwischen den Grundierungspartikeln und Bindemittelresten sind im betrachteten Ausschnitt der Probe durchsichtige, kugelförmige Gebilde erkennbar. Meist weisen sie ein oder mehrere spaltartige Einrisse auf.	In den Kugeln Sphärenkreuz sichtbar.	-	Bei den kugelförmigen Gebilden handelt es sich um Stärkekörner.

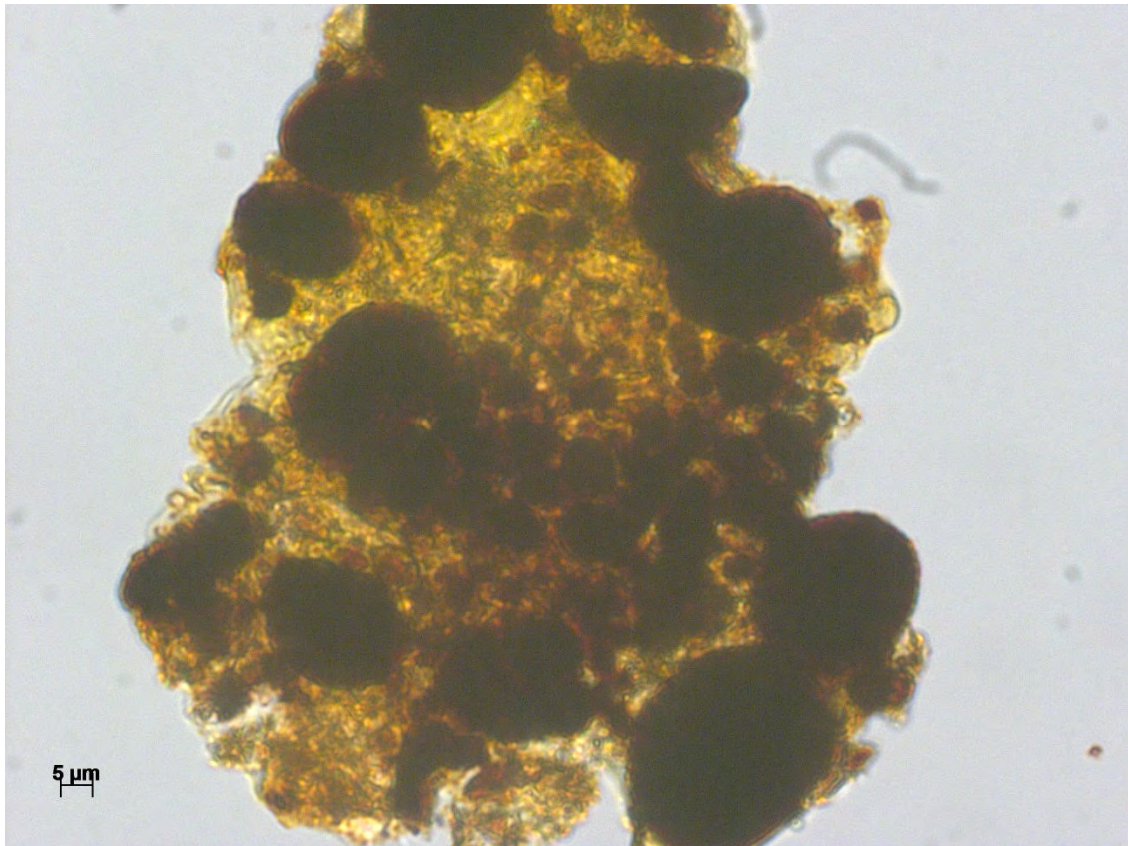
Abb. 121: Streupräparat Nr. 16 b, Durchlicht. Die ellipsenförmigen Gebilde wurden durch die Jod- Kaliumjodidlösung dunkelviolett angefärbt.

Beschreibung	Polarisiertes Licht	Chelsea-Filter	Interpretation
Die ellipsenförmigen Gebilde lassen sich mit der Jod-Kaliumjodidlösung dunkelviolett anfärben.	-	-	Bei den ellipsenförmigen Gebilden handelt es sich um Stärkekörner.

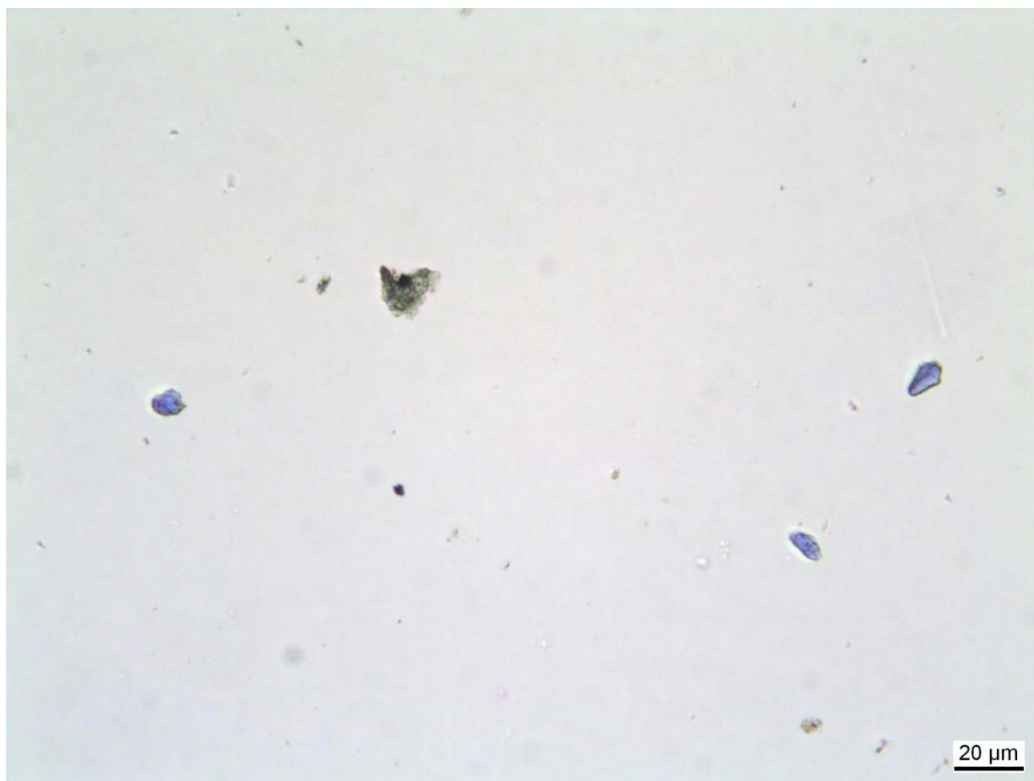
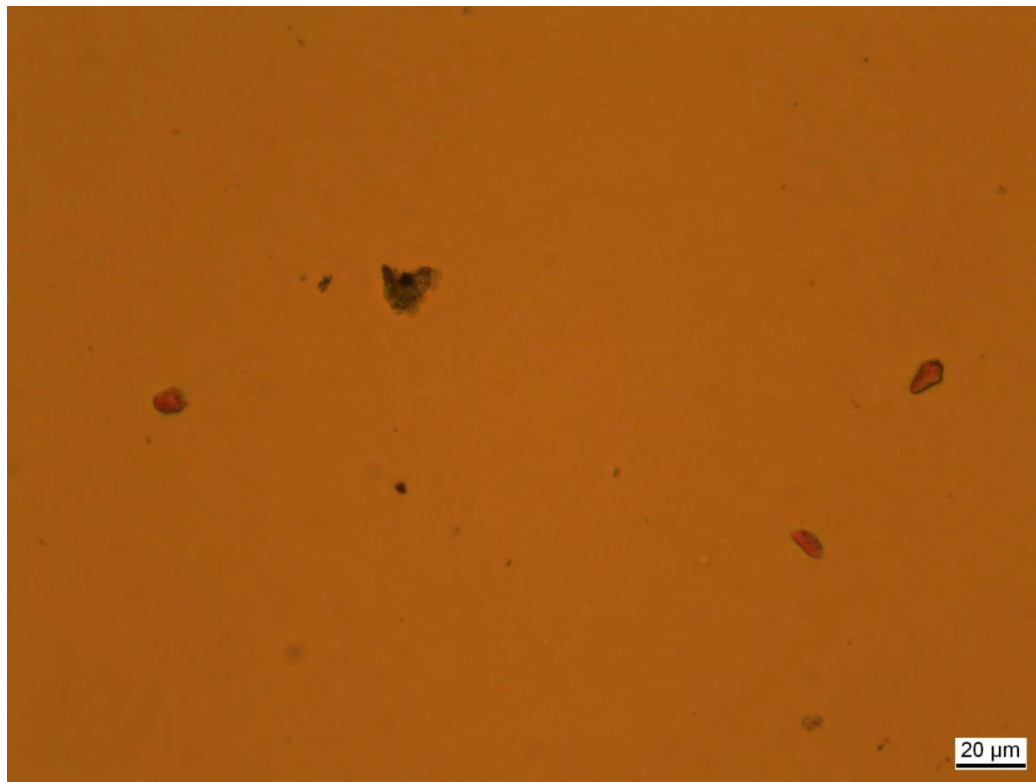
Mit den Elementanalysen der aus den blauen Troddeln entnommenen Querschliffe ließ sich kein farbiges Blaupigment ermitteln. Daher wurden aus einer Probe einer blauen Troddel auf der Mittel­tafel die Streupräparate Nr. 17 a und 17 b angefertigt. Für die Probe Nr. 17 a wurde die obere blaue Malschicht von dem entnommenen Partikel unter dem Mikroskop abgeschabt und eingebettet. Unter dem Durchlichtmikroskop zeigen sich feine blaue Partikel, die zusammengelagert sind, sowie blaue Partikel mit muscheligen Bruch und einer Größe von 10 – 15 µm. Bei Betrachtung unter einem Chelsea-Filter erscheinen die zusammengelagerten Partikel dunkel, die Partikel mit muscheligen Bruch hingegen rot (Abb. 122, 123).

Beschreibung	Polarisiertes Licht	Chelsea-Filter	Interpretation
Neben einem Aggregat feinteiliger dunkelblauer Partikel befinden sich 3 homogen blau gefärbte Partikel mit muschelartigem Bruch in dem betrachteten Ausschnitt der Probe. Die Größe der Partikel beträgt etwa 8-10 µm.	-	Die drei Blaupartikel mit muschelartigem Bruch erscheinen rot. Der Farbeindruck des Aggregats verändert sich nicht.	Bei dem feinteiligen Aggregat handelt es sich um Preußisch Blau. Die Partikel mit muschelartigem Bruch stammen von natürlichem Ultramarin.

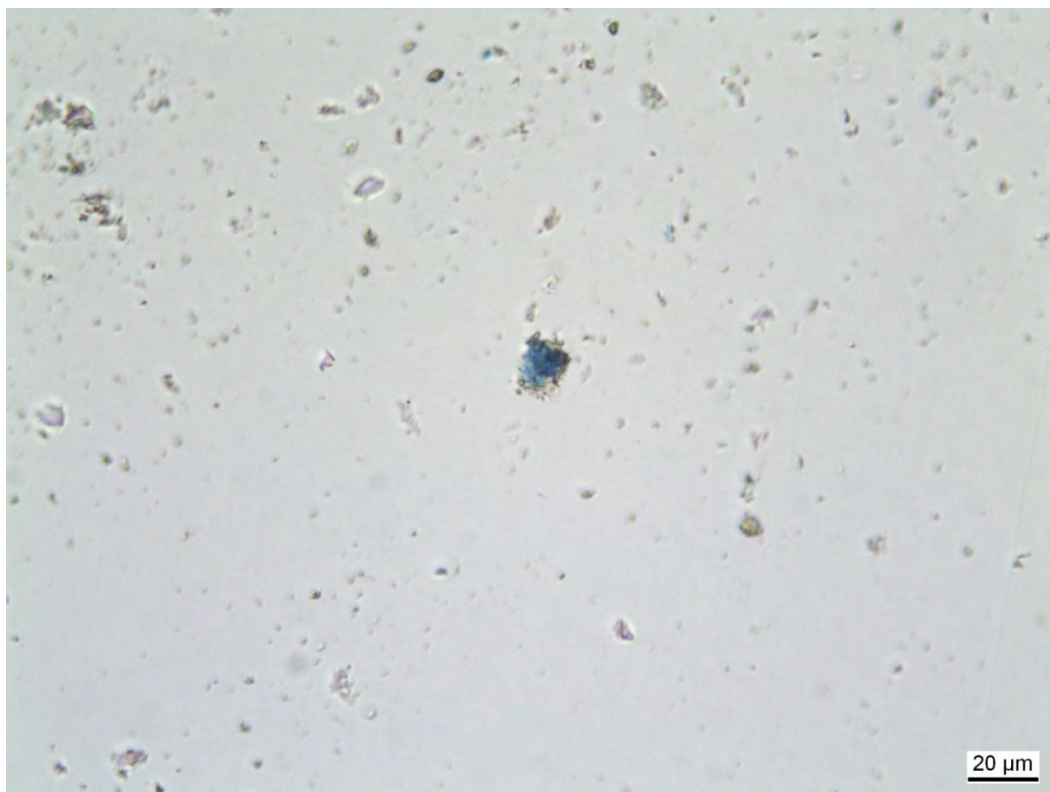
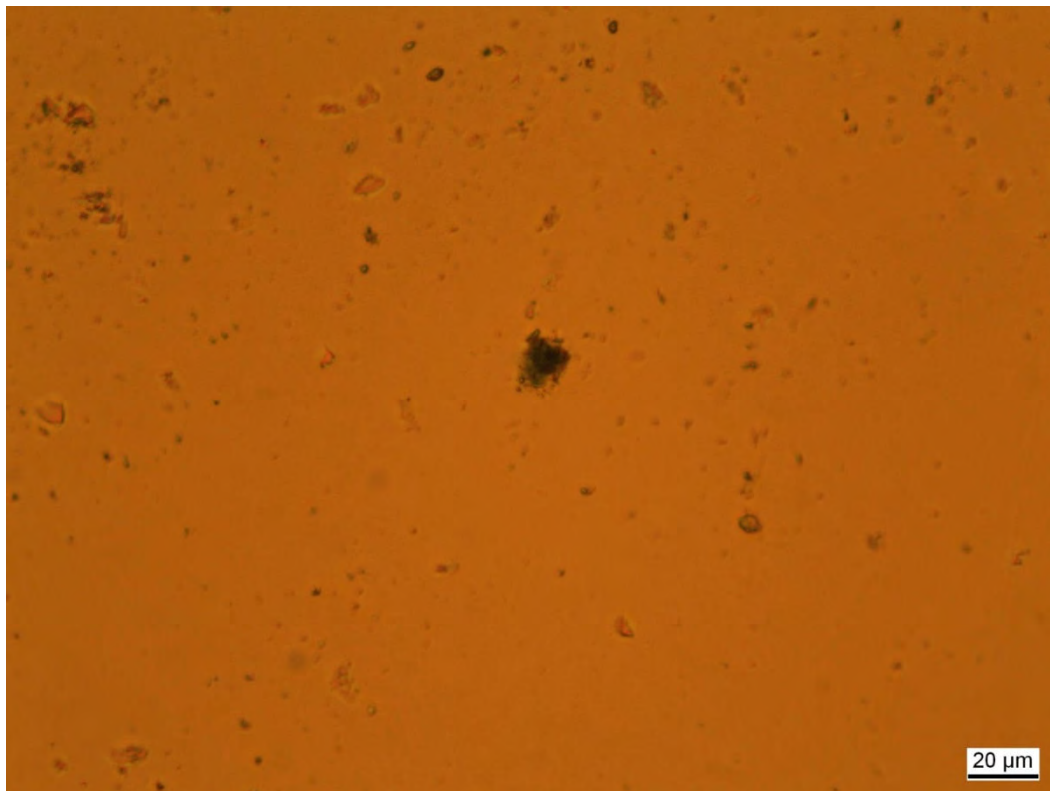
Für die Probe Nr. 17 b wurde die untere blaue Malschicht von dem entnommenen Partikel abgeschabt und eingebettet. Unter einem Durchlichtmikroskop sind feine, sowohl blaue als auch farblose Partikel sichtbar, die teilweise zusammengelagert sind. Die Partikel besitzen eine Größe von bis zu 5 µm. Unter einem Chelsea-Filter betrachtet erscheinen die Partikel dunkel oder farblos (Abb. 124, 125).

Beschreibung	Polarisiertes Licht	Chelsea-Filter	Interpretation
Im betrachteten Probeauschnitt sind feinteilige blaue Partikel, teilweise zu Aggregaten zusammengelagert, erkennbar.	-	Keine Veränderung beim Farbeindruck.	Bei den feinteiligen blauen Partikeln handelt es sich um Preußisch Blau.

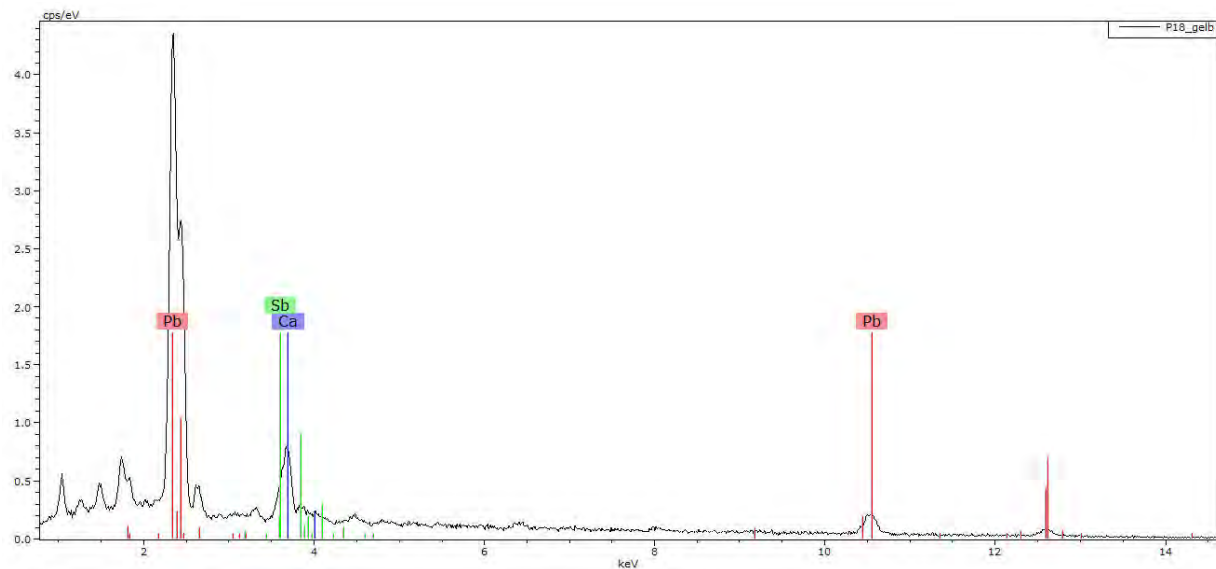
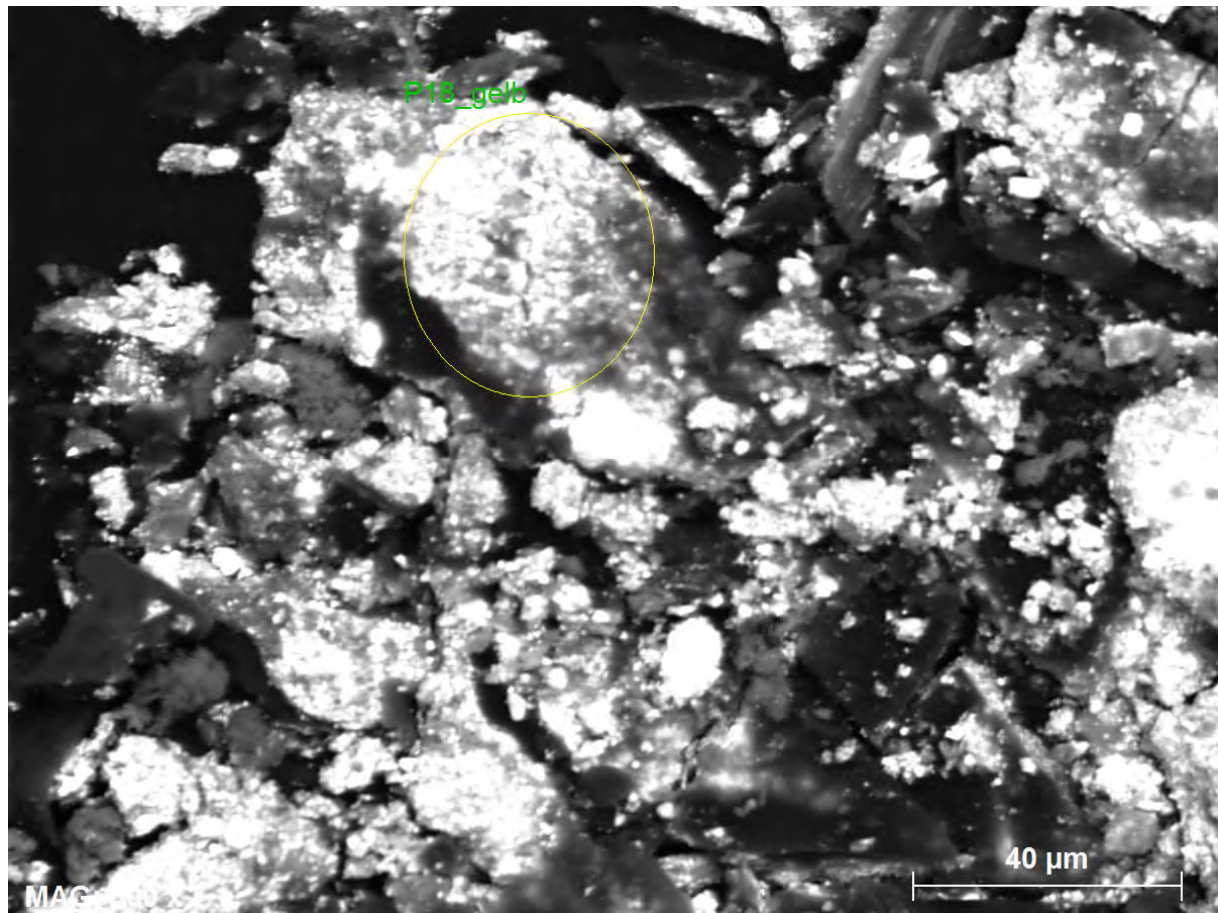
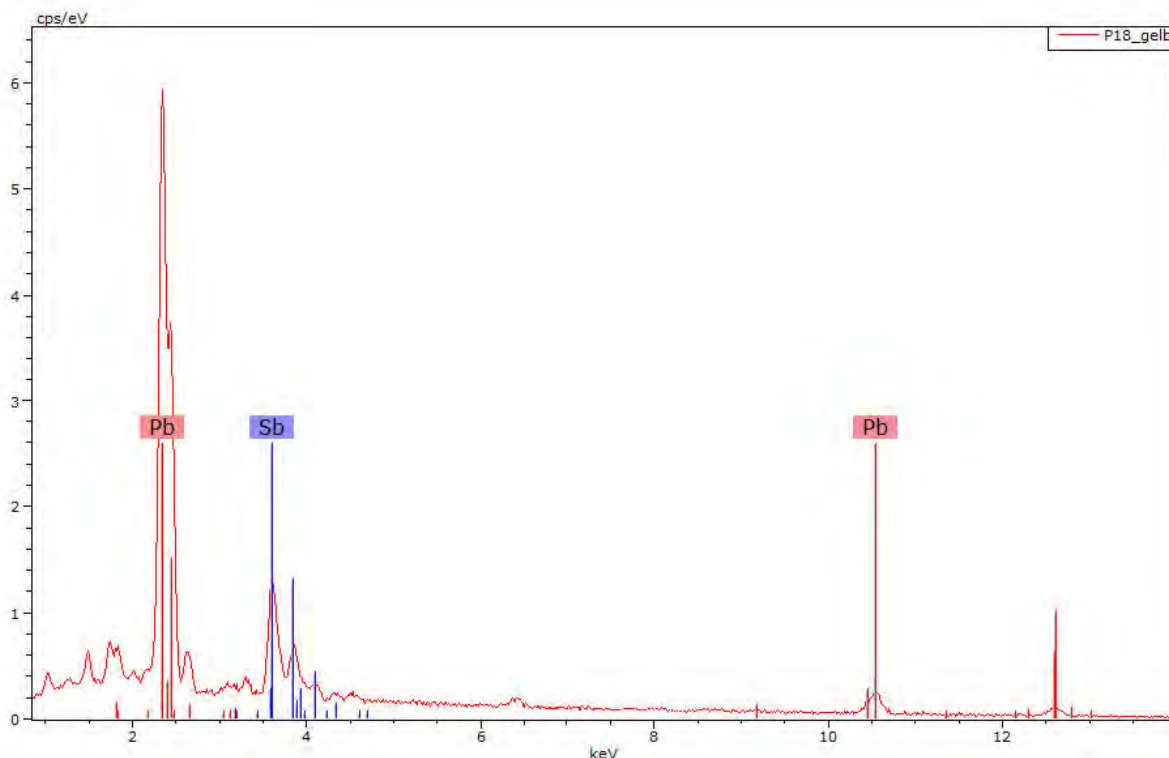
Beschreibung	Interpretation
In der Probe befinden sich Blei, Calcium und Antimon. In dem im gekennzeichneten Messpunkt gemessenen Spektrum befinden sich lediglich Blei und Antimon.	Bei dem Gelbpigment handelt es sich um Neapelgelb. Die Calciumbestandteile können von einer Bleiweiß/Kreide Unterlegung des Kleides stammen, oder das Neapelgelb wurde mit Kreide oder mit mit Kreide verunreinigtem Bleiweiß gemischt.

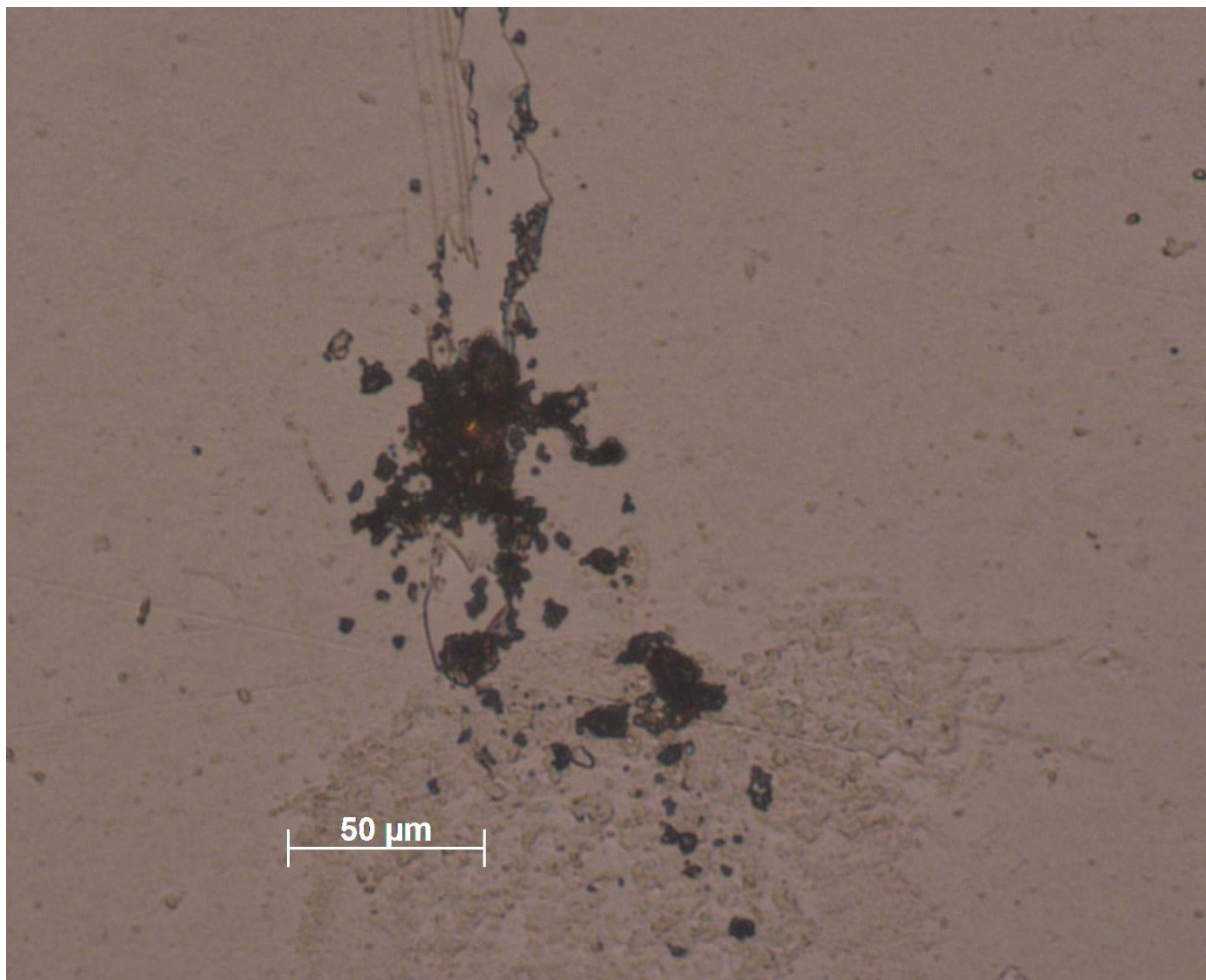
Abb. 129: Streupräparat Nr. 19, Durchlicht.

Zur Bestimmung der gehäuft auf der Malschicht des Himmels auftretenden schwarzen Flecken diente das Streupräparat Probe Nr. 19. Bei der Betrachtung mit einem Durchlichtmikroskop zeigten sich feinteilige zusammengelagerte, schwarze Partikel (Abb. 129).

Beschreibung	Polarisiertes Licht	Chelsea-Filter	Interpretation
Es sind feine, schwarze Partikel erkennbar.	-	-	Es handelt sich um eine unbestimmte Verschmutzung.

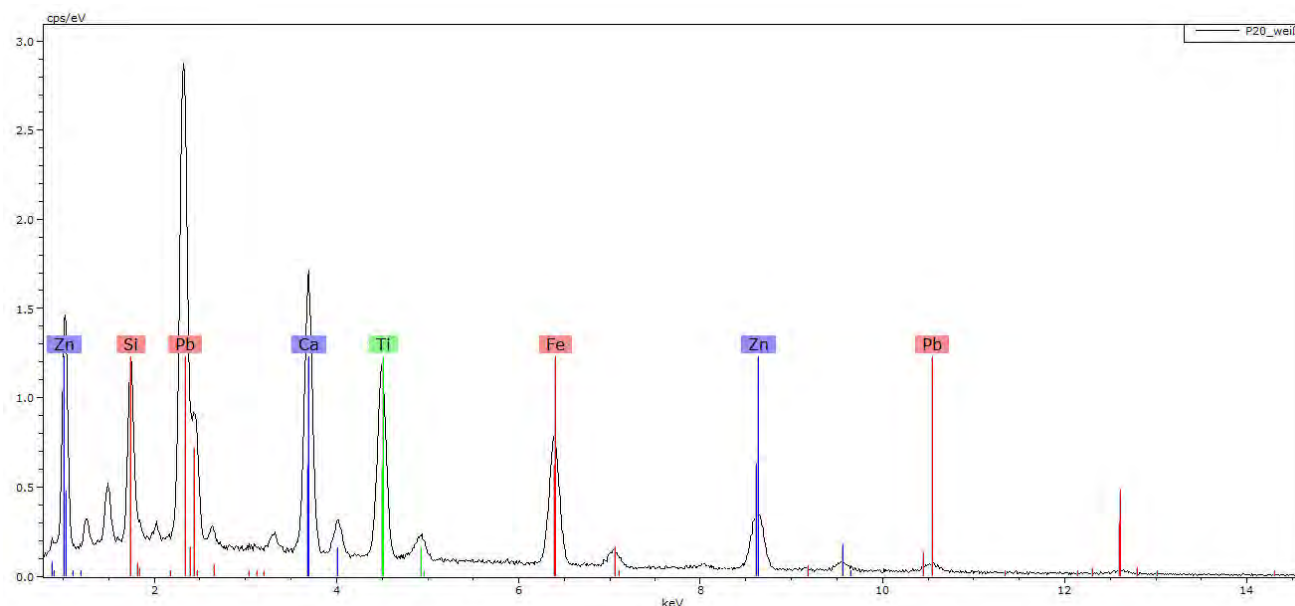
Abb. 130: Streuprobe Nr. 20, Elementenverteilung.

Beschreibung	Interpretation
Es sind Spitzen bei Zink, Silicium, Blei, Calcium, Titan und Eisen erkennbar.	Bei der Retuschefarbe handelt es sich um eine Mischung von Zinkweiß, Bleiweiß, Titanweiß einem Ocker. Vermutlich handelt es sich um eine industriell hergestellte Tubenfarbe.
