Ertüchtigungsmaßnahmen an historischen Holzkuppeln

individuelle und denkmalgerechte Lösungen

Jörg Rehm
Dr.-Ing. Architekt
Dozent, Technische Universität München, Deutschland

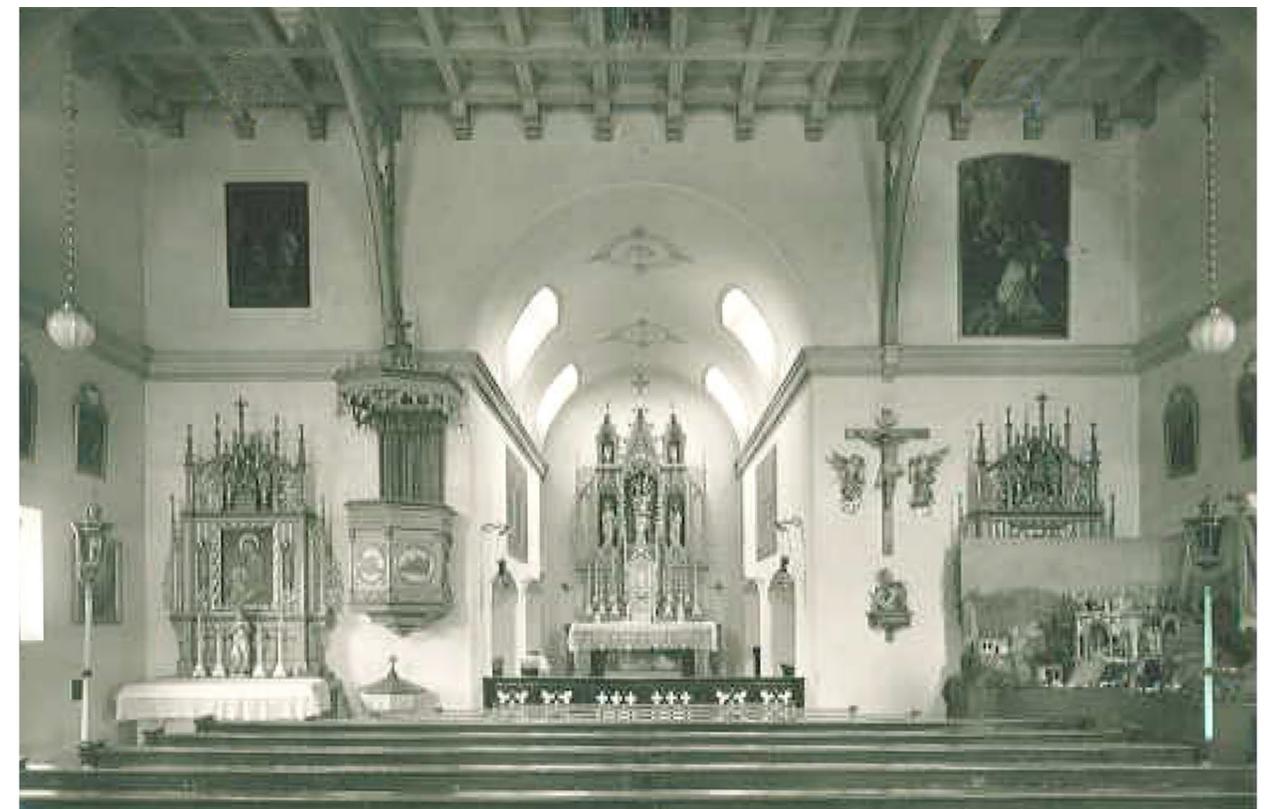
Abb. 4: Innenansicht nach Gotisierung 1859 (Archiv Staatliches Bauamt Rosenheim)

Die neugotische Ausstattung wurde in den 1950er und 1970er Jahren wieder ausgebaut und durch teils originales Barockinventar ersetzt. Insgesamt wurde der dicht ausgestattete Innenraum in seinem Erscheinungsbild deutlich reduziert und dem Zeitgeschmack entsprechend barockisiert. Die stark gegliederte Kassettendecke und die Innenseiten der Kuppel wurden in schlichten Formen relativ flächig verkleidet, und auch in der Farbigkeit mit Pastelltönen neu gefasst. Dabei wurden die erheblichen Verformungen, die sich aus der schon kurz nach dem Umbau von 1859 schadhaft gewordenen Kuppelkonstruktion ergaben, kaschiert.

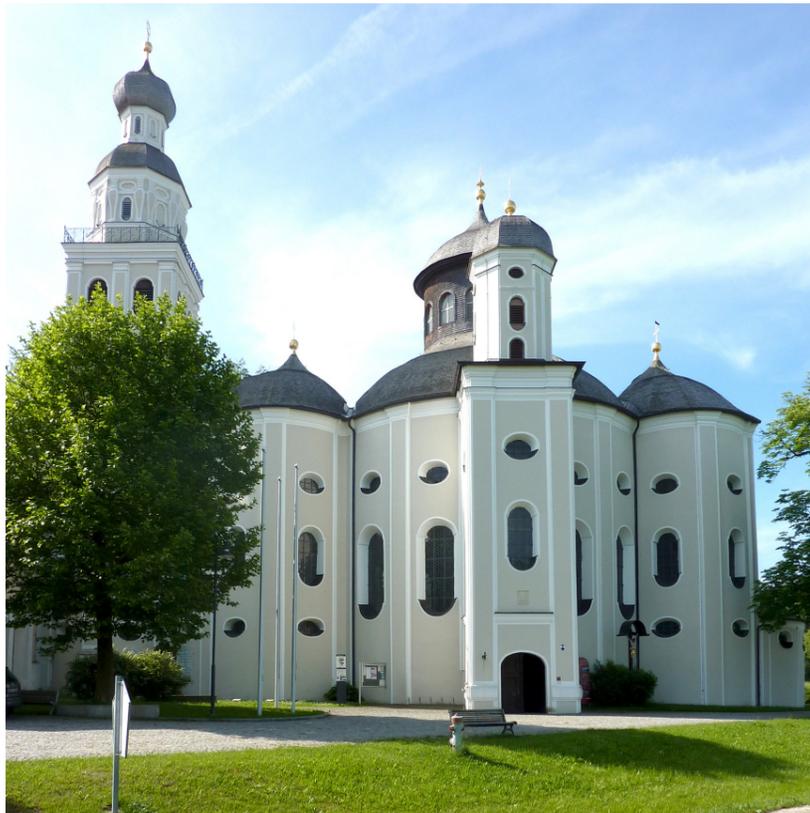
Abb. 5: Wallfahrtskirche Maria Birnbaum, Sielenbach

Auch an den Kuppeltragwerken der Wallfahrtskirche Maria Birnbaum zeigten sich schon bald nach Fertigstellung erhebliche Schäden in Form von Rissen und Verformungen. Die Kirche erfuhr zahlreiche Reparaturmaßnahmen. Zuletzt wurde in den 1970er Jahren versucht, die fortgesetzte Aufweitung des Gebäudequerschnitts mit dem Einbau eines betonierten Ringankers entlang der Mauerkronen zu stoppen.

Vor der kürzlich durchgeführten Instandsetzung waren wieder so erhebliche Schäden festzustellen, dass die Kirche zunächst gesperrt werden musste. Der 15 m hohe Tambour des Mittelbaus hatte sich deutlich abgesenkt. Im Gewölbe und in den Außenwänden waren Risse entstanden. Das Schindeldach war undicht, zahlreiche Holzquerschnitte waren durch Fäulnis geschädigt. Die Kuppel musste mit einem Traggerüst gestützt werden.

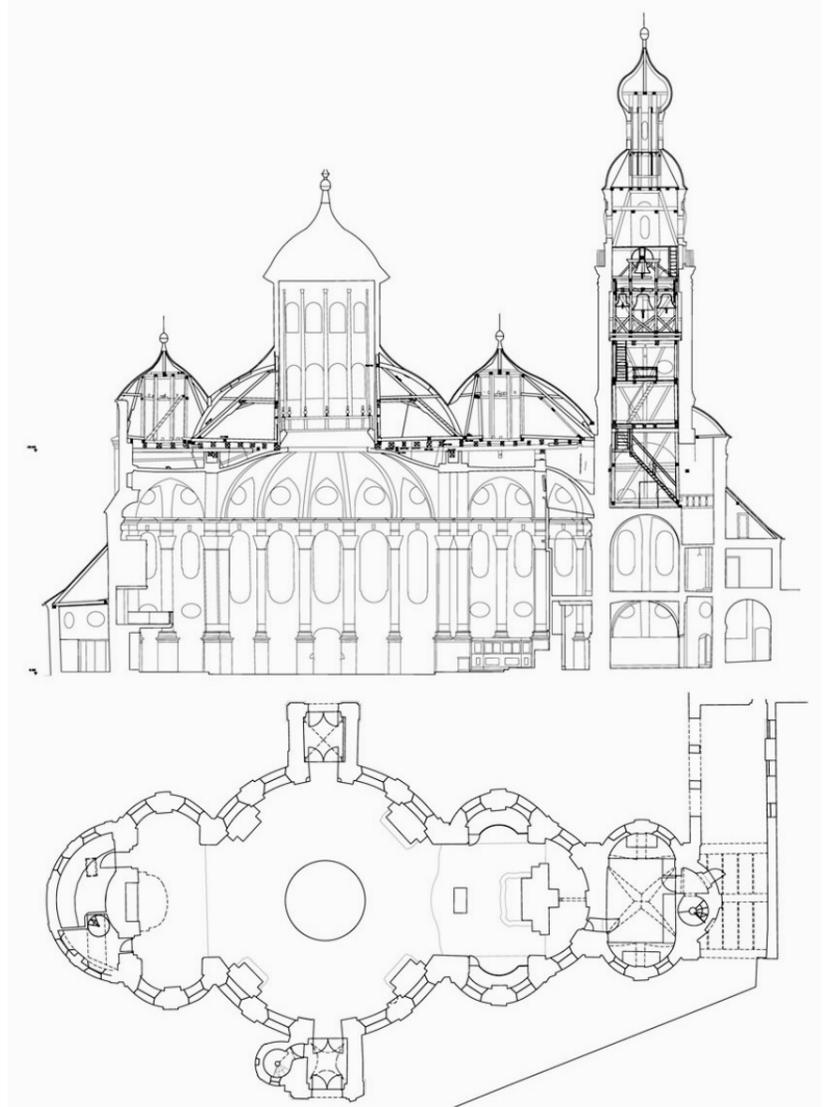
Abb. 6: Grundriss und Schnitt o.M. Wallfahrtskirche Maria Birnbaum (Kayser + Böttges, vorm. Barthel +& Maus)

Dem hochwertigen Innenraum von Maria Birnbaum wurde immer großer Respekt entgegengebracht. Ertüchtigungen der Dach- und Kuppeltragwerke beschränkten sich stets und ausschließlich auf Maßnahmen innerhalb des Dachraumes. Die Ursachen für die Verformungen sind in der konstruktiven Anlage

der durch den Tambour durchbrochenen Kuppel zu suchen. Die hölzerne Konstruktion war nie geeignet, die Schubkräfte des Tragwerks aufnehmen zu können. Auch eine durchgeführte Reparaturmaßnahme, bei der zusätzliche Sprengwerke im Dachraum ergänzt wurden, war nicht ausreichend, da die erforderliche statische Höhe in dem niedrigen Dachraum nicht erreicht werden konnte.
