KIRCHHEIM IN  
SCHWABEN  
POSTSTRASSE 14

# HAUSDOKUMENTATION

**Die Sölde in der Poststraße 14 in Kirchheim in Schwaben**

**Diplomarbeit, TU München 2009, deutsch**

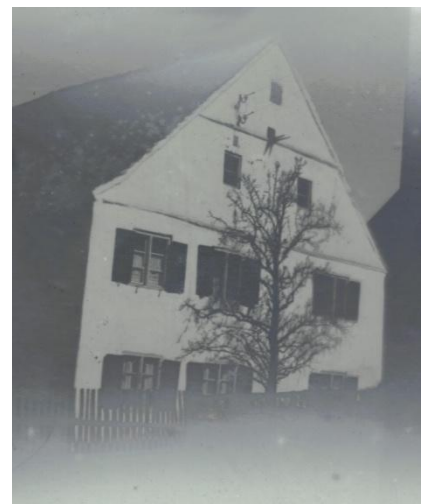
Abb. 11 Hist. Aufnahme der Südfassade

<sup>77</sup> Vermutlich um mehr Stellfläche zu gewinnen. Auf einer historischen Glasplattenaufnahme ist die Fassade noch mit drei Fensterachsen zu erkennen. Siehe Abb. 11.

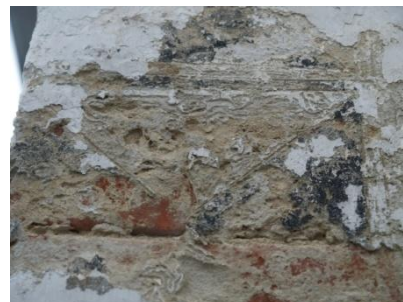
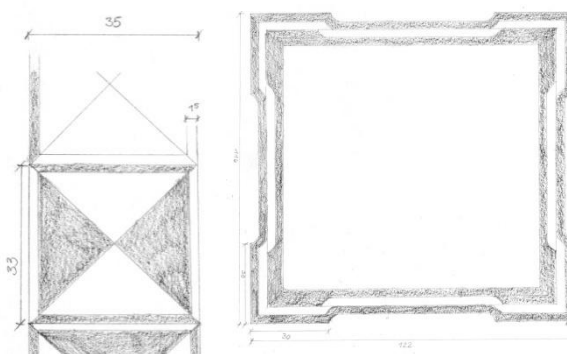
Wegen zahlreicher Putzausbesserungen und Fassadenanstriche sind nur noch Reste der Fassadendekoration erhalten. Die Anstriche sind alle im mineralischen System ausgeführt, die

Abb. 12 und 13 Reste der Fassadenmalerei, Rekonstruktionszeichnungen der Fensterumrahmung und der Quaderung

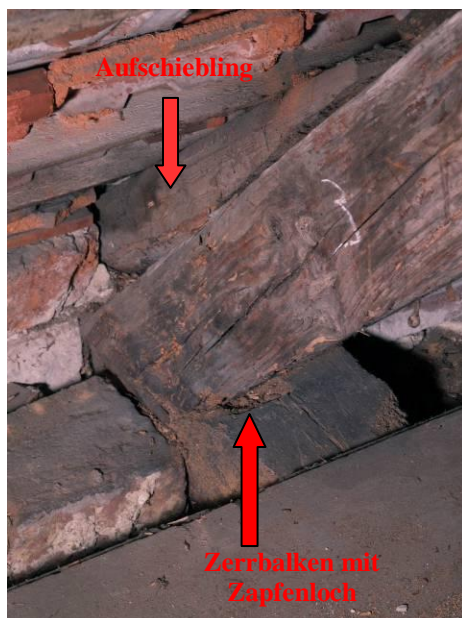
Abb. 16 Westlicher Fußpunkt von Sparren 3

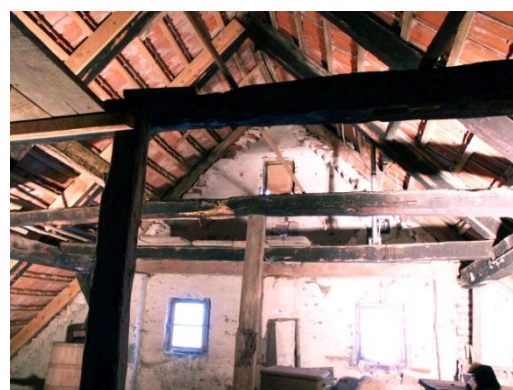
Abb. 18 Dachgeschoss, Blick nach Süden auf den gemauerten Südgiebel, Sparrendach mit Kehlbalkenlage und eingestelltem stehendem Stuhl, westliche Stuhlsäule der Binderachse 1 fehlt, Kehlbalken wurden in jüngerer Zeit von Rundhölzern unterstützt. Der Großteil der Hölzer ist stark mit Ruß geschwärzt.

Das Dach zeigt mehrere Veränderungen und Reparaturen.<sup>105</sup> Die zimmermannsmäßige Konstruktion wirkt nicht ausgereift. So fehlt dem Dach beispielsweise die nötige Längsversteifung, es ist nach Norden verkippt.<sup>106</sup> Die Kehlbalke sind teilweise gebrochen und wurden in jüngerer Zeit durch vertikale Rundhölzer unterstützt. Die Auskerbungen der Rähmhölzer an den Kehlbalkeauflagern passen nicht auf das Format der Kehlbalke. Auch die Binderachsen wurden verändert, Binderachse 2 saß ursprünglich auf Sparren 6, was dafür spricht, dass das Dach einmal länger war. Heute befinden sich die Binderachsen bei Sparren 1, 5 und 7. Das östliche und das westliche Rähm sind nördlich von Sparren 7 beschnitten.

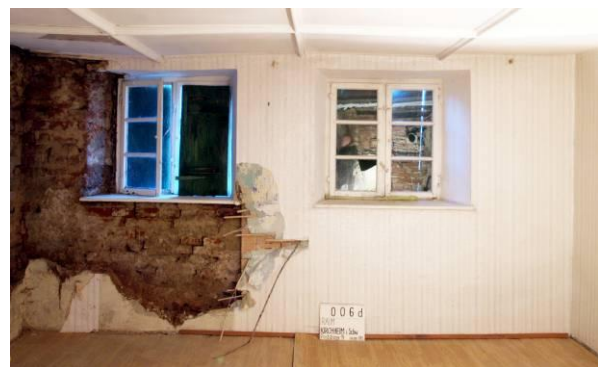
Abb. 25 Stube, Westwand mit Resten der neuzeitlichen Wandverkleidung

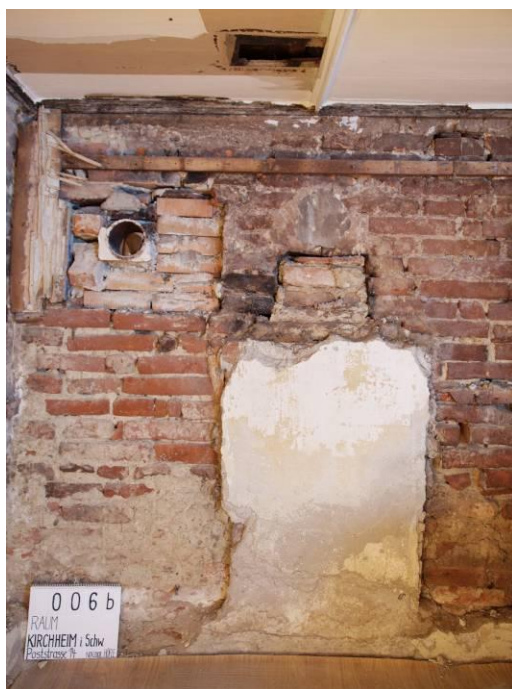
Abb. 26 Ehemalige Position des Stubenofens, links oberhalb davon zugesetzte Durchreiche.

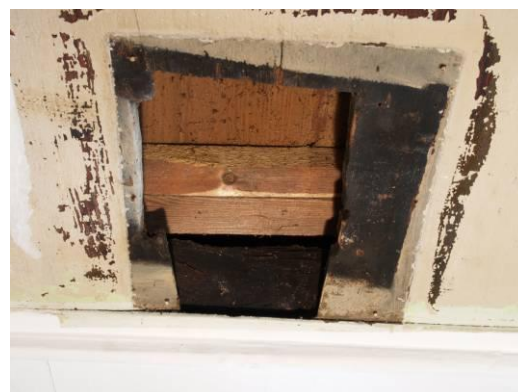
Abb. 27 Blick in das „Spundloch“ in der Felderdecke. Unten ist der rußgeschwärzte Deckenbalken mit Nut zu erkennen, darüber die neu eingefügten Dachlatten, auf welchen heute die Spundbretter aufliegen. Bei dieser neuen Unterkonstruktion für den Boden im Zimmer über der Stube wurde die Position der Spundbretter verändert, deshalb befindet sich hier jetzt ein Brett ohne verrußte Oberfläche und ohne Spundloch, welches vorher bis den darüber liegenden Raum durchging.

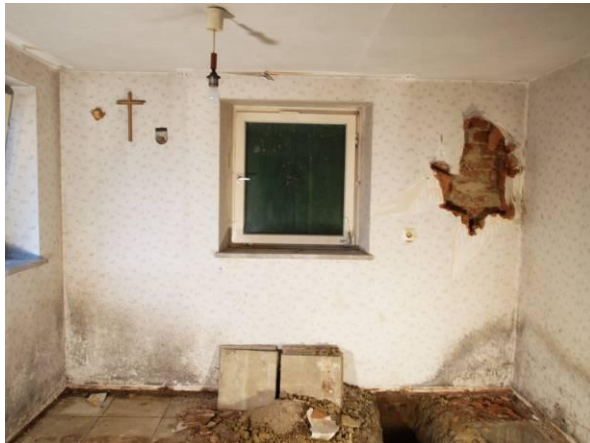
Bei Beginn der Untersuchung war an den massiven Ziegelwänden und den Balken der Decke ein Lattungssystem befestigt, welches als Unterkonstruktion für Spanholzplatten fungierte. Die Platten waren mit einer Lage Tapete beklebt. Durch die aufsteigende Mauerfeuchte war diese Verkleidung im unteren Wandbereich in ihrer Festigkeit stark geschwächt, die Oberfläche war von Schimmelpilzen befallen. Um mehr Erkenntnisse über das Mauerwerk zu erhalten, wurde die Verkleidung an den Wänden und am Übergang zur Decke entfernt.

Abb. 29 Südwand, vor Abnahme der Wandverkleidung aus Spanholzplatten

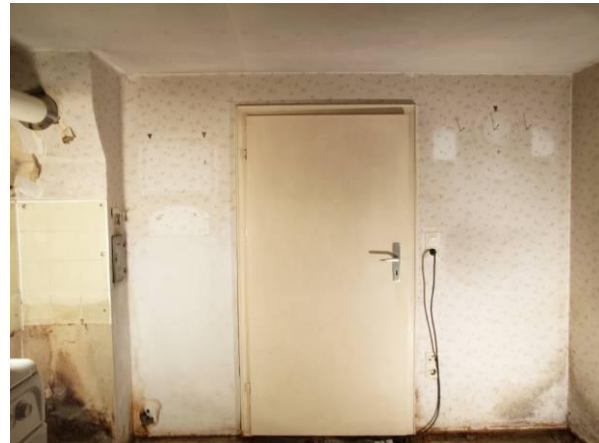
Abb. 30 Nordwand, vor Abnahme der Wandverkleidung aus Spanholzplatten

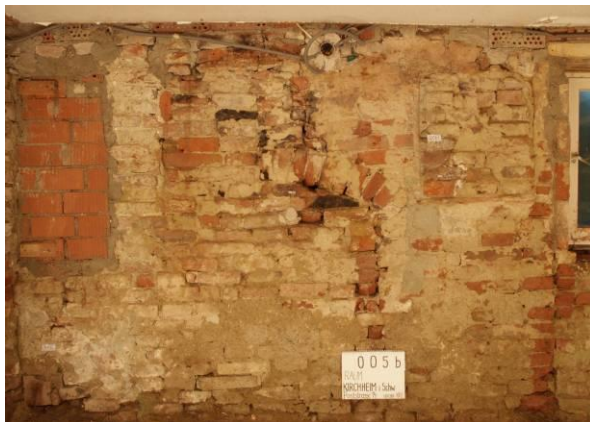
Abb. 31 Ostwand, nach Abnahme der Spanholzplatten, mittig ist die ehemalige Öffnung des Backofens zu erkennen. Daneben befinden sich zugesetzte Fensteröffnungen

Daraufhin zeigte sich folgendes Bild. Der Putz ist rundherum an den Wänden abgeschlagen, partiell finden sich Putzreste aus unterschiedlichen Phasen, deren Oberflächen gefasst und teilweise auch mit Rußschichten bedeckt sind.

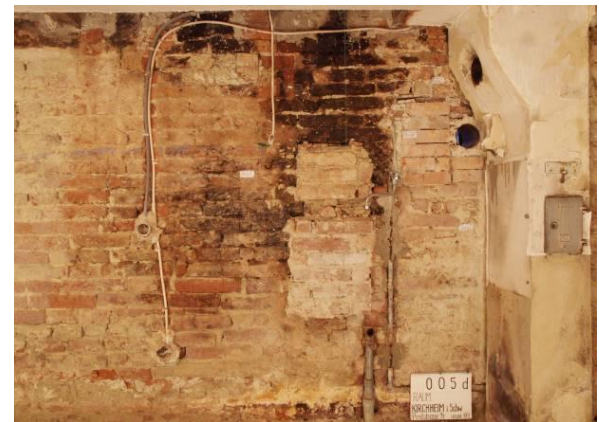
Abb. 32 Westwand, nach Abnahme der Spanholzplatten, ehemalige Herdstelle mit Schürloch für den Stubenofen

Die Trennwand zur Stube im Westen lässt die alte Position der Feuerstelle erkennen (Abb. 32), die in ihrer ursprünglichen Form wahrscheinlich ein gemauerter Tisch war, der Boden ist in diesem Bereich mit Ziegeln bedeckt.<sup>122</sup> Darüber ist die unverputzte Wandfläche bis hinter die Decke mit schwarzen Rußkrusten belegt. Neben dem Herd liegt das heute zugesetzte Schürloch für den Hinterlader-Stubenofen. Über dem Schürloch befindet sich eine kleinere, ebenfalls zugesetzte Öffnung in der Mauer, hier wurden vermutlich die Verbrennungsgase des Ofens in der Stube zurück in die Küche und

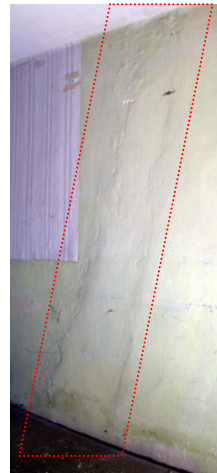
Abb. 34 Abdruck des ehemaligen Schlotes auf der Westwand in Raum 103 über der Küche. Im Streiflicht ist die Breite der südlichen Begrenzung des Schlotes erkennbar (rote Markierung), die nördliche Begrenzung liegt ca. 40 cm südlich des neuen russischen Kamins.

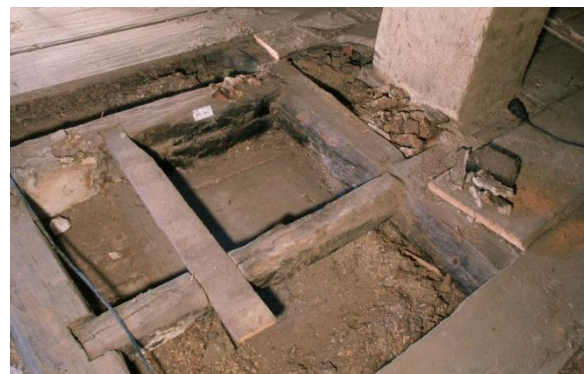
Abb. 35 Situation im Dachgeschoss, nach der Entfernung einiger Dachbodenbretter ist die ehemalige Kaminsituation erkennbar.

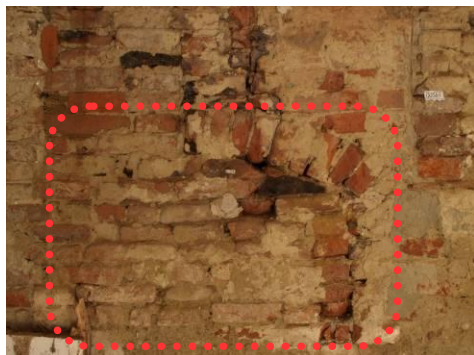
An der Ostwand zum Garten hin sind die Relikte eines Backofens zu erkennen (Abb. 36), der ursprünglich aus der Traufseite herausragte (Abb. 37). Er wurde von der Küche aus beheizt, vermutlich besaß er einen eigenen Rauchabzug. Wie die Abbildungen 38 und 39 zeigen, war es neben

Abb. 36 Zugesezte Öffnung des ehemaligen Backofens in Wand der Küche (Raum 005)

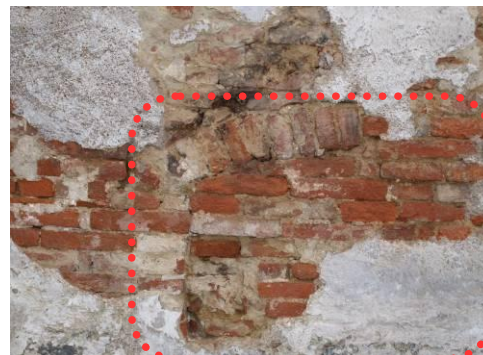
Abb. 37 Gleiche Situation von außen gesehen, der Backofen muss aus der Ostfassade herausgeragt haben.

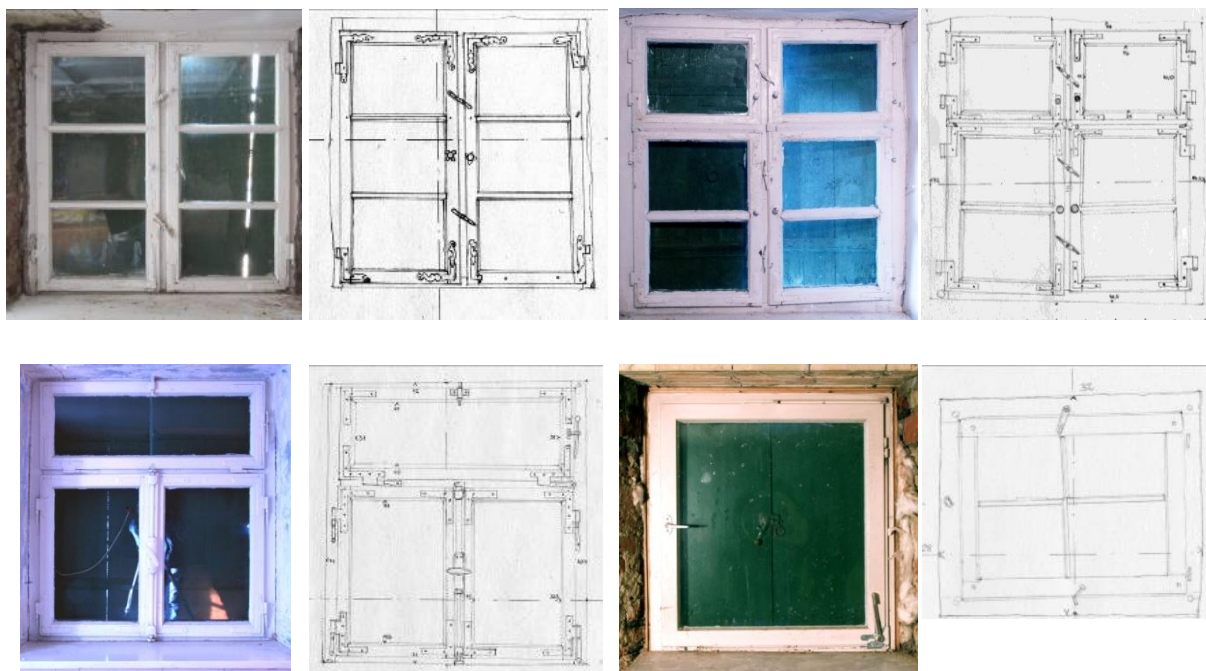
Abb. 43 – 50 Fensterformen in der Sölde; Links oben: Fenster in der Stube, rechts oben: Fenster im Flur im OG, links unten: Fenster in der Schlafkammer, rechts unten: Fenster in der Küche, ganz rechts unten: Fenster im Flur im OG

Auch die Sprossenfenster in der Stube und im Obergeschoss an der Südfassade sind stark beeinträchtigt. Die Rahmenhölzer der Flügel sind verzogen, die unteren Rahmenhölzer außen seitig bis in die Eckverbindungen durch Holzfäule zerstört. Die Gläser sind teilweise gebrochen. Der Leinölkitt ist versprödet und ausgebrochen. Immer wieder fehlen Stützkloben im Gerähm und die Fenster können nicht mehr richtig geschlossen werden. Vor allem die Fenster in der Stube sind nicht mehr dicht. Die Lackschichten sind rissig und an vielen Stellen abgeplatzt.

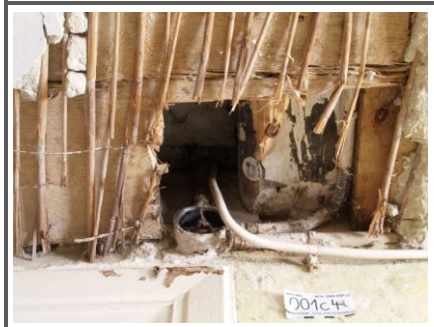
<p>Westteil: Schilfrohmatten in Nord-Süd-Richtung auf sägerauen Brettern, die in Ost-West-Richtung auf die Balken genagelt sind. Als Deckenbalkenaufleger dient die Trennwand zur Stube und auf der gegenüberliegenden Seite die Trennwand zur Tenne. Am Schilfrohr haftet ein einlagiger, heller Kalkmörtel, der zweimal mit einer weißen Kalktünche gefasst wurde. Die Deckenbalken und die Unterseite der Fussbodenbretter aus Raum 101 sind ebenfalls weiß gekalkt. Die Decke scheint ehemals offen gewesen zu sein.</p>
---	--

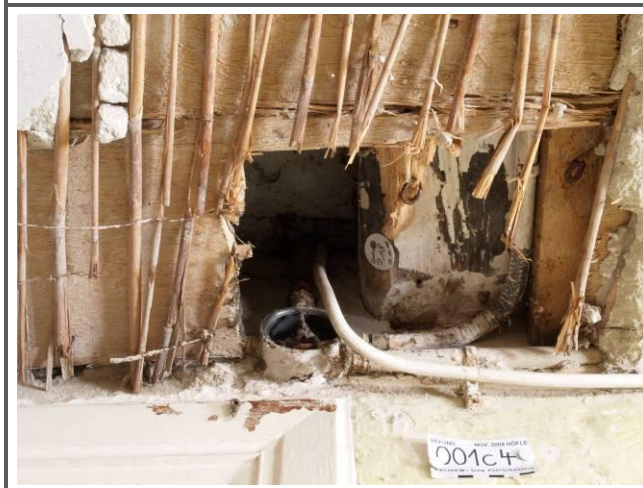
<b>Lage der Befundstelle</b> Südwand (c), westlich von T001/006, angrenzende Deckenfläche.	<b>Befund-Nr.</b> <b>001c4</b>
---	-----------------------------------

Die Decke ist in diesem Bereich verputzt und weiß gekalkt, der Putz wird von Schilfrohr gehalten, das in Nord-Süd-Richtung auf sägeraue Bretter genagelt ist. Eine Öffnung dieser in Ost-West-Richtung befestigten Bretter zeigt die Deckenbalkenlage in Nord-Süd-Richtung. Der Wandputz zieht mit Fassung bis zu den Bodenbrettern des Flurs im Obergeschoss. Die Untersicht dieser Bretter und die Balken sind weiß gekalkt. Die eingezogene Decke gehört vermutlich zu den Umbaumaßnahmen der 1940-1960er Jahre. Davor war die Decke im 19. Jahrhundert offen und nur durch die Bodenbretter des OG gebildet.

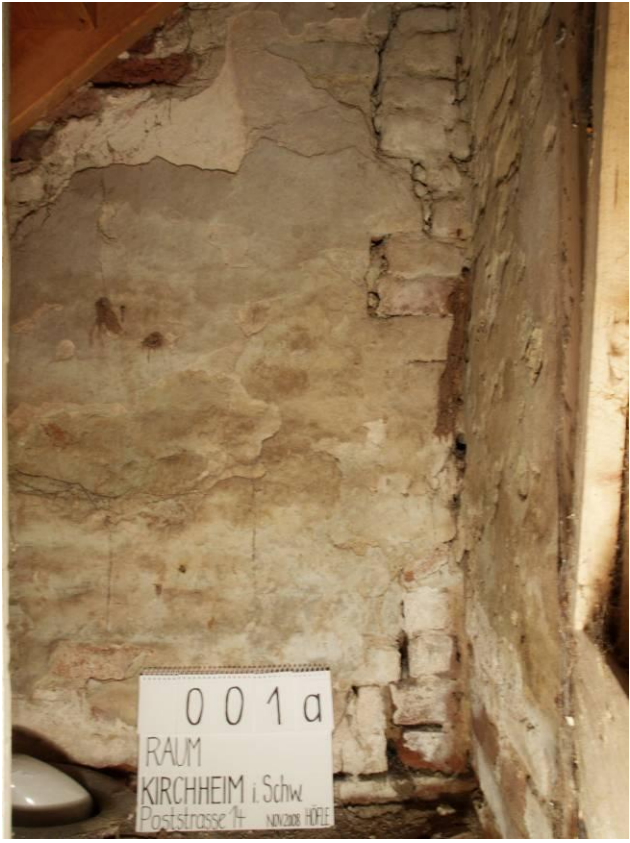
<b>Lage der Befundstelle</b> Blick unter die Treppe auf die Nordmauer des Flurs, die Trennwand zum Tennentrakt.	<b>Befund-Nr.</b> <b>001a2</b>
--	-----------------------------------

<p><b>Beschreibung</b></p> <p>Deutlich sichtbar ist die vertikale Abrisskante des aufgehenden Mauerwerks der nördlichen Begrenzungswand des Wohnteils, etwas westlich des Mauerversprungs nach Süden. Die Ecke selbst ist im Verband gemauert. Allem Anschein nach wurde in die aufgehende Nordwand ein großes Loch bis zur östlichen Außenmauer gebrochen und der Unterzug eingefügt, der heute unter der Decke von Raum 004 noch sichtbar ist. Gleichzeitig wird der Flur verschmälert und der Mauerversprung entsteht. In diese Phase ist auch die Entstehung von Raum 004 und Raum 003 zu setzen. Es ist anzunehmen, dass der Flur in Phase I in seiner ganzen Breite von Westen nach Osten durch das Haus gezogen war.</p>
--	---

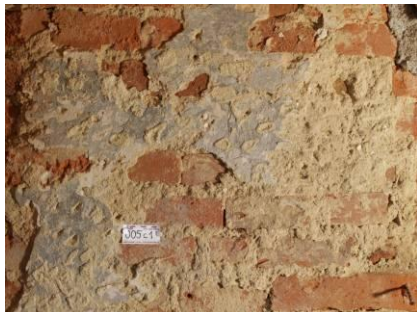
Reste von Wandputz an Wand c, östlich des Fensters. Dünne Lage aus hellgrauem Kalkmörtel mit blaugrauen Fassungsschichten. Deutlich zu erkennen sind die Hackspuren, die beim Entfernen des Putz entstanden.

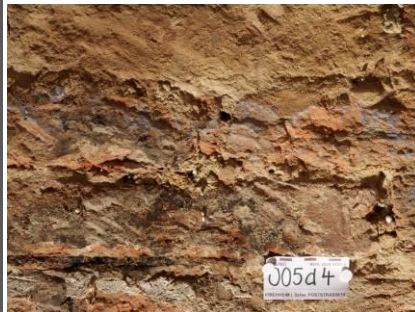
Ziegeloberflächen an Wand d im Bereich der ehemaligen Herdstelle mit dicken Rußkrusten und geringen Resten einer Putzlage. Auch hier finden sich Bearbeitungsspuren, die beim Entfernen des Wandputz entstanden.

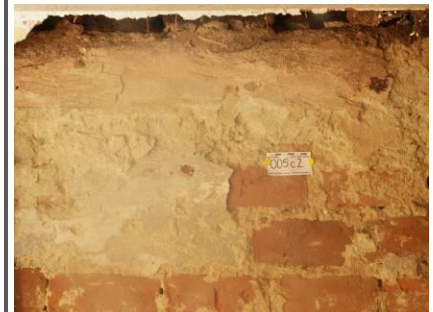
Wand c, Bereich westlich des Fensters, zur Decke hin. Im oberen Bereich des Bildausschnitts liegen zwei Schichten Kalkputz mit mehreren verußten Fassungsschichten auf denselben Oberflächen (unterer Bildbereich, linke Seite), wie auf dem Bild ganz links beschrieben.

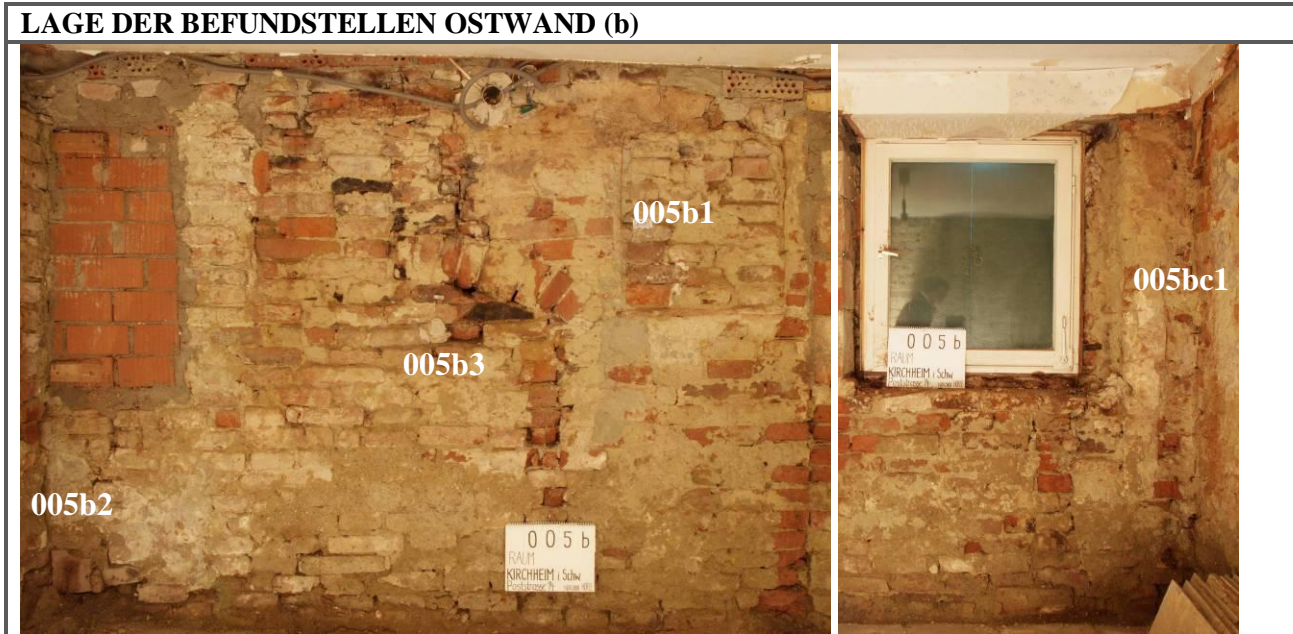
Lage der Befundstelle	Befund-Nr.
Raum 005, Ostwand, ca. 150 cm über Bodenniveau, nördlich der bestehenden Fensteröffnung	<b>005b1</b>

**Beschreibung**  
 Mit Ziegelsteinen zugesetzte Fensteröffnung, Größe ca. 58x65 cm; Ziegelmaße der Zusetzung variieren, teils wurden Bruchstücke verwendet, Ziegel meist 7 cm hoch. Setzmörtel in der Zusetzung mit Lehm gebunden, Reste des Wandputz mit Kalk gebunden. In der Laibung des ehem. Fensters ist flächig Putz mit anhaftenden Fassungsschichten erhalten. (Siehe Bild rechts) Der Laibungsputz ist ein feinsandiger Kalkputz, ca. 3,5 - 4 cm stark, darauf liegen ca. 7 Kalktünchen, die locker aneinander haften. Die Oberflächen dieser Tünchen sind verrußt. Das ehem. hölzerne

Eine bauzeitliche Entstehung ist anzunehmen. Die Zusetzung des Fensters erfolgte wahrscheinlich im Zusammenhang mit dem Abriss des Backofens und einer Veränderung der Belichtung über die Fensteröffnung am südlichen Ende der Wand, wie wir sie heute noch vorfinden.

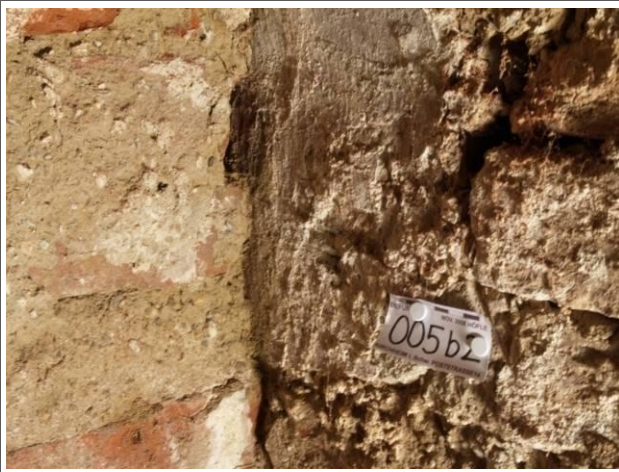
# 005b2

Rechts im Bild die östliche Aussenwand (b), die hinter Wand a, die Nordwand und Trennwand zum Flur zieht. Wand a ist jünger. Demzufolge war die Küche zu einem früheren Zeitpunkt größer, der östliche Teil des Flurs gehörte mit zur Küche. Dies bestätigen auch verrußte Wandoberflächen im Flur sowie die Befundstellen 001c1, 001c4 und 005d1 und 005d2.

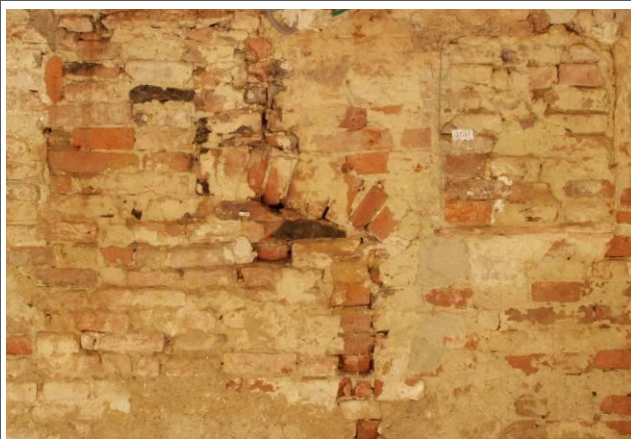
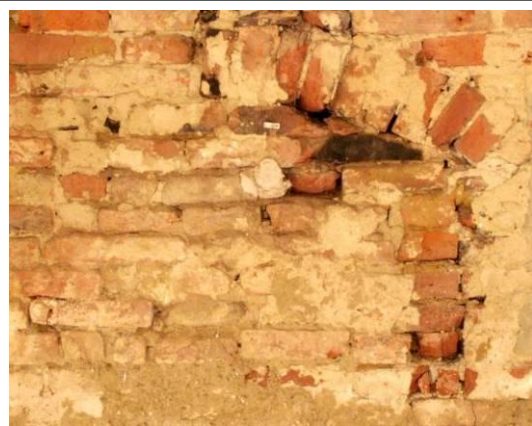
# 005b3

Ehemalige Maueröffnung, die mit einem Segmentbogen-Sturz überspannt ist. Die Unterkanten der Ziegel des Segmentbogens sind stark rußgeschwärzt. Auch die Oberflächen der Ziegel über dem Segmentbogen sind stark rußgeschwärzt. Die Situation lässt vermuten, dass hier ein Backofen an die Außenmauer anschloß, der aus dem Haus herausragte. Maße der vermuteten Öffnung ca. 130 x 70 cm (BxH). Unterkante der Öffnung 60 cm über Fussbodenniveau. Der vermutete Backofen liegt genau gegenüber der ehem. Herdstelle. Vom Segmentbogen ist nur knapp die Hälfte im Mauerwerk erhalten, möglicherweise musste der nördliche Teil einer zweiten Fensteröffnung

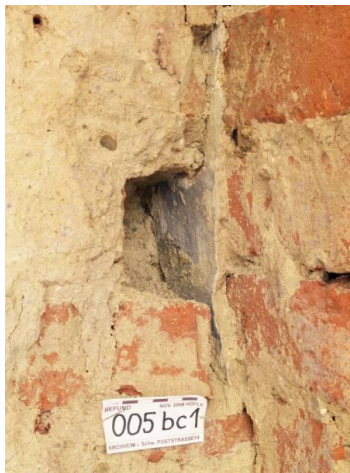
# 005bc1

Ein aus einer Verfüllung in der Ostwand herausgenommener Ziegelstein zeigt eine Wandputzfläche mit Fassungsflächen, die hinter der östlichen Aussenmauer liegt. Dieser Bereich ist ca. 24 cm hoch. Darüber und darunter scheint der Mauerverband über Eck ungestört. Die Situation lässt eine kleine Maueröffnung vermuten, möglicherweise befand sich an dieser Stelle eine Art „Spion“.

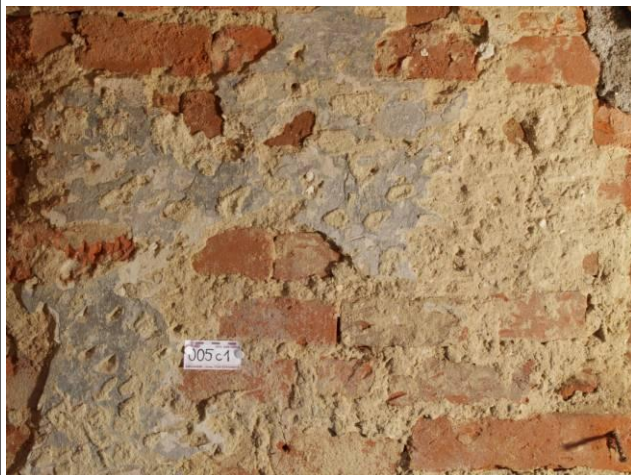
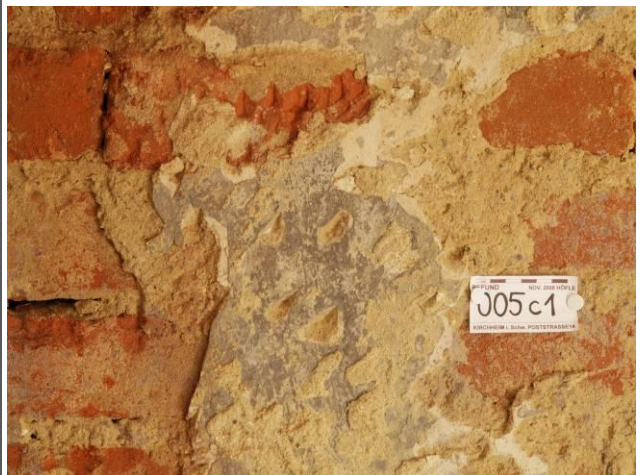
<b>Lage der Befundstelle</b> Südwand (c), Bereich zwischen Fensteröffnung und Südostecke des Raumes 005, Wandfläche mit Resten von Putz und aufliegenden Fassungsschichten, Unterkante ca. 150 cm über Fussbodenniveau	<b>Befund-Nr.</b> <b>005c1</b>
---	-----------------------------------

<b>Beschreibung</b> In einem ca. 1 x 1 m großen Bereich sind Reste des möglicherweise bauzeitlichen Wandputz erhalten. Dieser besteht aus einer wenige Millimeter starken, hellgrauen feinsandigen Kalkputzlage. Darauf liegen ca. vier Anstriche, die kalkgebunden sind: F <sub>1</sub> weiße Tünche, leicht vergilbt; F <sub>2</sub> weiße Tünche; F <sub>3</sub> hellblau-graue Kalktünche; F <sub>4</sub> etwas dunklere hellblau-graue Kalktünche. In der Putzschicht sind deutliche Hackspuren zu erkennen, die beim Entfernen des Wandputz entstanden. Erstaunlich ist, dass die Fassungen nicht durch Ruß geschwärzt oder verbräunt sind. Möglicherweise war der Raum in Ost-West-Richtung nochmal unterteilt und der südliche Raumteil der Küche rauchfrei. Baukonstruktive Anhaltspunkte für diese Vermutung konnten nicht gefunden werden.
--

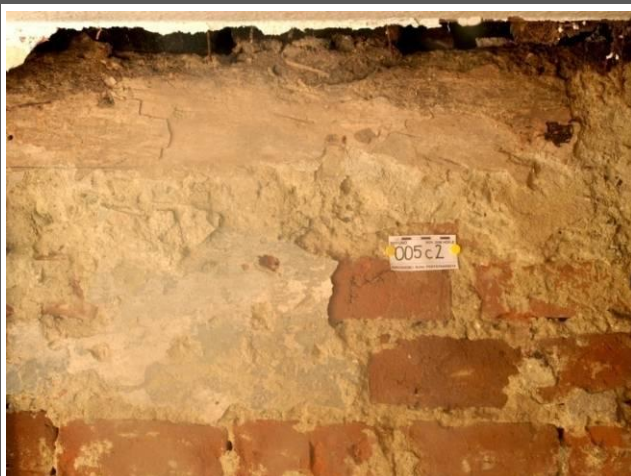
<b>Lage der Befundstelle</b> Südwand (c), Bereich zwischen der Fensteröffnung und der Südwestecke des Raumes 005, Unterkante ca. 150 cm über Fussbodenniveau, bis Anschluss Decke, Bildausschnitt ca. 100 cm breit	<b>Befund-Nr.</b> <b>005c2</b>
---	-----------------------------------

<b>Beschreibung</b> Im unteren Bildbereich finden sich identische Putzreste wie in Befund 005c1 beschrieben, darüber liegen auf dieser Putzschicht zwei Lagen Kalkputz, der untere, die gröbere Lage, ca. 8 mm stark mit gerundeten Zuschlägen von bis zu 3-4 mm Größe, darauf eine dünne Feinputzlage, die mehrere ursprünglich weiße Fassungen trägt. Die Fassungen sind durch Ruß verbräunt und verschwärzt. Die oben liegenden Putzschichten sind vergleichbar mit Resten von Wandputz der sich auf der Ostwand um die zugesetzten Fenster erhalten hat. Sie gehören also zu einer späteren Phase, als die Putzlage, die bei 005c1 beschrieben wurde. Zu dieser Zeit müsste dann eine vermutete Trennung des Raumes wieder aufgegeben worden sein.
--

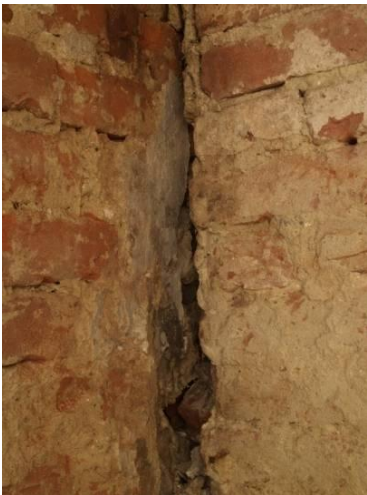
Lage der Befundstelle Südwestliche Raumecke, Ecksituation, OK ca. 140 cm über Fussbodenniveau	Befund-Nr. <b>005cd1</b>

<b>Beschreibung</b> Zwischen der südlichen Aussenwand (c) und Wand d, der Trennwand zur Stube, besteht kein Mauerverband. Auf Wand d befinden sich in diesem Bereich gefasste Putzreste, die hinter die Westwand ziehen. Der Putz und Fassungen sind vergleichbar mit den Beschreibungen von Befund 005c1. Im Mauerverband von Wand c befindet sich auf der Höhe, wo Wand d auf sie stößt, leicht nach Westen versetzt, eine vertikale Störung, die daraufhin deutet, dass an dieser Stelle möglicherweise schon vorher eine Wand bestand, die abgebrochen und erneuert wurde.

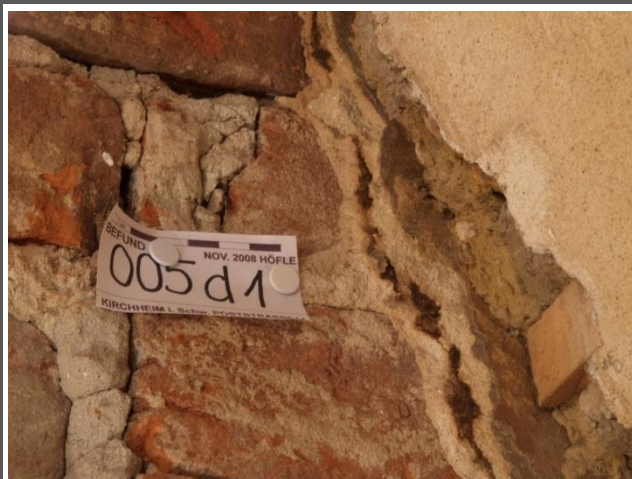
**005d1**

Hinter dem russischen Kamin in der Nordwestecke der Küche liegen zwei Lagen Kalkputz, die Oberfläche von P<sub>1</sub> ist mit einer dicken Rußkruste überzogen, P<sub>2</sub> ist mehrmals mit Kalktünchen gefasst, die Fassungen sind stark verschmutzt und verrußt und braun-grauer Farbigkeit. Diese Oberflächen sind identisch mit im östlichen Flurdrittel erhaltenen Fassungen. Der östliche Teil des Flurs gehörte ehemals zur Küche. (Siehe auch Befund 005b2, 001c1 und 001c4) Der russische Kamin wurde erst eingebaut, als der nördliche Teil der Küche als Gang abgetrennt wurde. Ab dem Zeitpunkt war des Herdfeuer nicht mehr offen. Die alten Putzschichten in der Küche wurden vermutlich in den 1960er Jahren entfernt, als die bestehenden Fenster und eine Verkleidung der Wände mit Spanholzplatten eingefügt wurden.

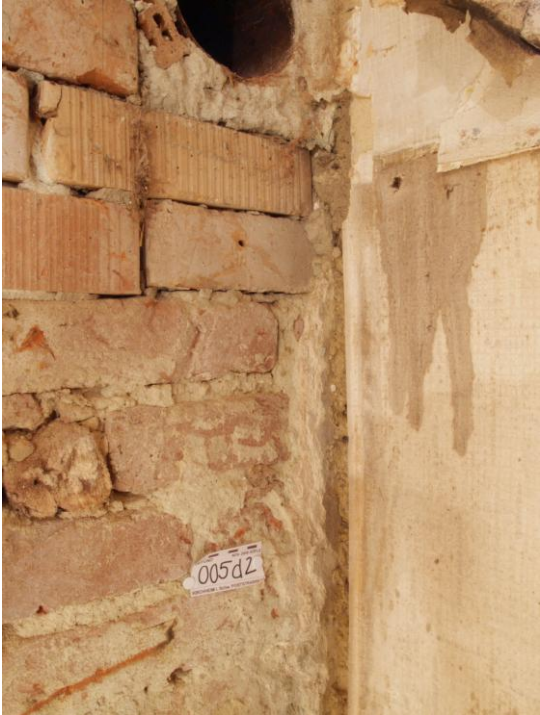
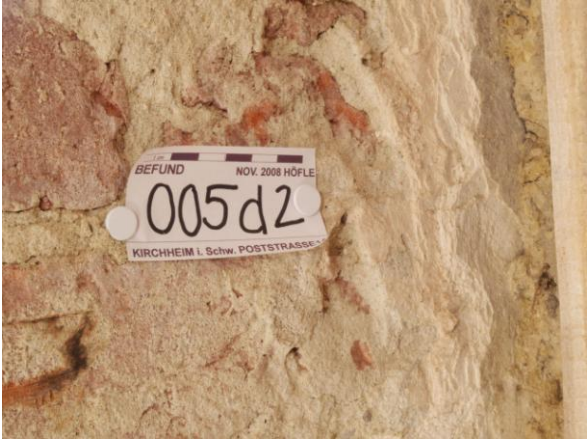
Lage der Befundstelle		Befund-Nr.
Nördliches Ende der Westwand, Anschluß zum Kamin, ca. 110 über heutigem Fussbodenniveau		<b>005d2</b>

<p><b>Beschreibung</b> Gleiche Situation wie bei 005d1, P<sub>1</sub> fehlt, auf P<sub>2</sub> liegen ca. 15 weiße Kalktüchen, die unten liegenden Fassungen sind alle sehr weiß und sehr wenig verrußt, lediglich die drei jüngsten Anstriche machen den Eindruck, als seien sie durch den Küchenrauch beeinträchtigt.</p>

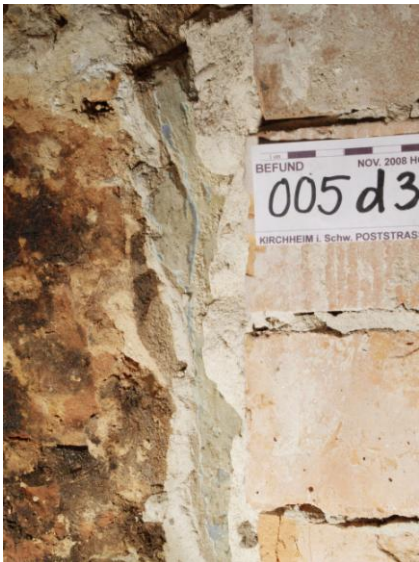
Lage der Befundstelle		Befund-Nr.
Raum 005, Westwand, nördlicher Bereich neben Kamin, südlicher Ansatz der Laibung der zugesetzten Durchreiche		<b>005d3</b>

<p><b>Beschreibung</b> Rechts im Bild moderne Ziegel der Zusetzung der ehemaligen Durchreiche zur Stube. Daneben hellgrauer Kalkmörtel der Verfüllung. In der Mitte der Laibungsansatz der Durchreiche mit flächig erhaltenem Verputz und anhaftenden Fassungsflächen. Die Abfolge der Fassungen ist synchron mit den erhaltenen Fassungen auf der Wandverkleidung in der Stube (Siehe <i>Bestandsaufnahme 006, Wände</i>, S. 2), darunter liegen zwei Putzschichten mit verrußten Oberflächen. Dies bedeutet, dass die Durchreiche schon vor dem 20. Jahrhundert entstand und in dieser Zeit noch auf offenem Feuer gekocht wurde. Die polychromen Fassungen der 1940 sind nicht verrußt, zu dieser Zeit wurde also nicht auf offenem Feuer gekocht, sondern mit einer Kochmaschine.</p>

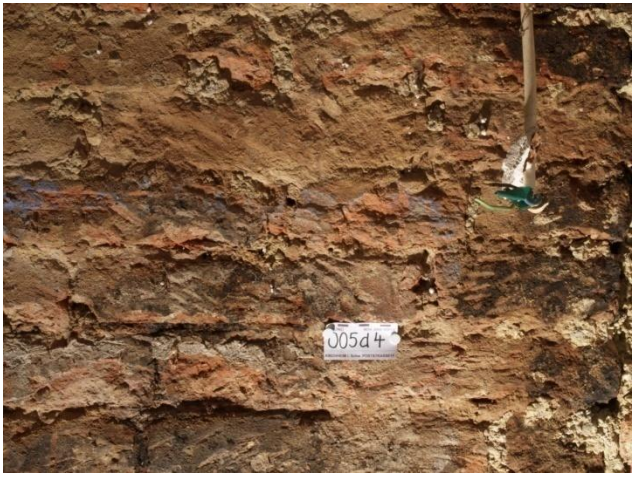
<b>Lage der Befundstelle</b> 80 x 60 cm großer Bereich an der Westwand in Raum 005, UK ca. 90 cm über heutigem Fussbodenniveau		<b>Befund-Nr.</b> <b>005d4</b>

<p><b>Beschreibung</b></p> <p>Die Oberflächen der Ziegel sind mit dicken Rußkrusten bedeckt, partiell sind minimale Reste von Lehmputz erhalten. Deutlich sind die Hackspuren zu erkennen, die entstanden, als der Putz entfernt wurde. Dieser Bereich befindet sich südlich des zugesetzten Schürlochs des Stubenofens. Man darf annehmen, dass sich hier die Herdstelle befand.</p>

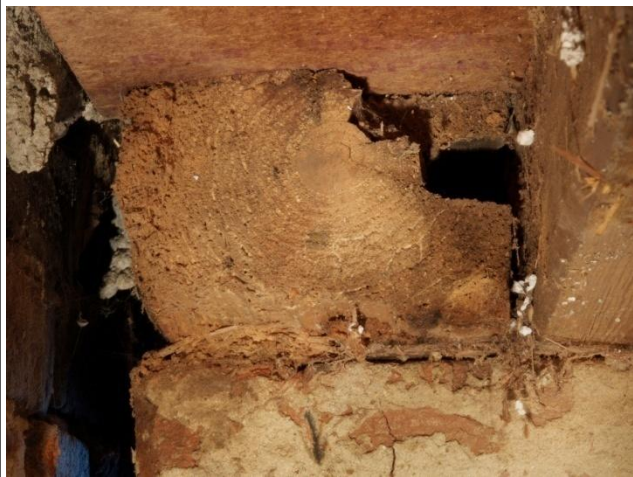
**Beschreibung**  
 Der südlichste Deckenbalken aus der Stube liegt auf der Trennwand zur Küche. Maße ca. 18 x 13 cm. Der Balken wurde in jüngerer Zeit an dieser Stelle beschnitten, die Oberfläche des Hirnholz ist nicht verschmutzt oder verrußt. An der nördlichen Seite ist in das Holz etwas oberhalb der Mitte eine Nut eingefügt. Die obere Kante der Nut ist vorne vermutlich beim absägen abgebrochen, sie ist aber 3 cm weiter hinten/westlich wieder erhalten. An der Ostwand ist nicht mehr zu erkennen, ob dieser Balken dort eingemauert war, das Mauerwerk ist dort stark gestört, da dort der Wechsel von der 2-Stein-starken Wand des EG in die 1-Stein-starke Wand des OG liegt.

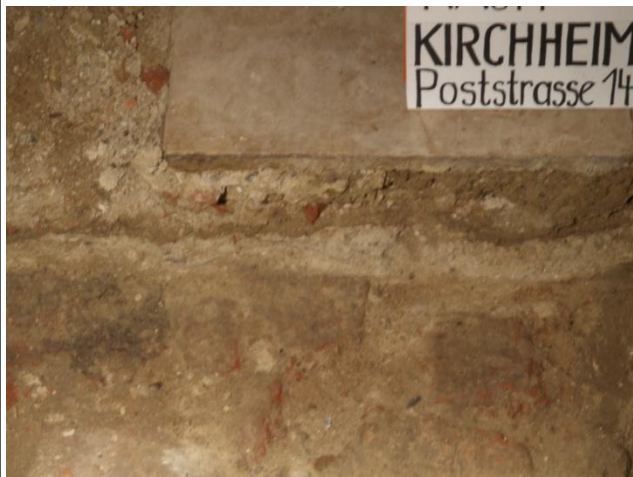
<b>Lage der Befundstelle</b> Bodenöffnung , ca. 150 cm von der Nordmauer und 80 cm von der Westwand entfernt. Bereich vor der vermuteten Herdstelle	<b>Befund-Nr.</b> <b>005↓</b>
---	----------------------------------

**Beschreibung**  
 Ein Belag aus Solnhofer Kalksteinplatten (Plattengröße 36 x 36 cm) bildet den Fussboden. Die Platten sind auf Eck verlegt und liegen auf einer lehmigen Ausgleichsschicht mit Mörtel- und Ziegelsplittern. Darunter findet sich eine verdichtete Lehmschicht mit kleinen Mörtelsplittern und Holzkohlepartikeln, die möglicherweise ehemals als Lauffläche diente. Diese liegt auf einer Lage aus hellem Kalkmörtel mit Ziegelsplittern, auf Grund der relativ hohen Festigkeit könnte man auf einen Kalkestrich schließen. Der früheste Bodenbelag besteht zumindest in dem Bereich, wo sich die Feuerstelle befand, aus Ziegeln, die in einem Lehmbed liegen.

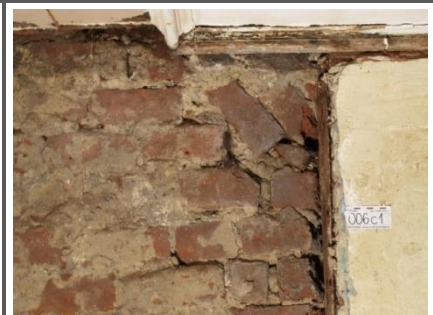
Ansatz des Mauersturzes über dem zugesetzten Fenster F<sub>1006c</sub>. Mauersturz bezieht sich auf ein älteres Fenster, Fensteröffnung war ursprünglich kleiner.

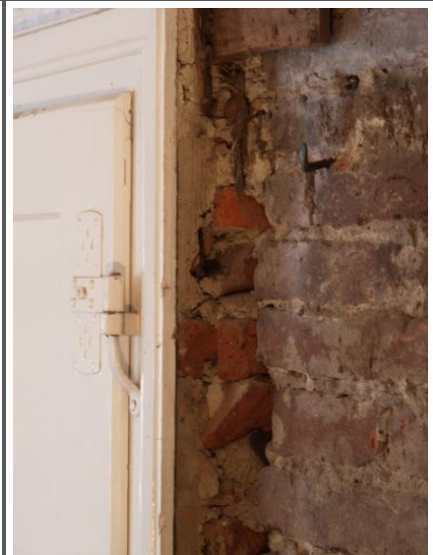
Mit Ziegeln und Putz wurde die bestehende größere Wandöffnung einer Vorgänger-Tür verfüllt.

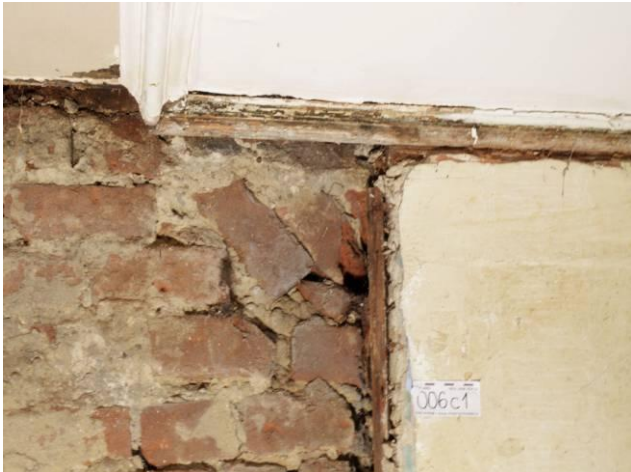
Lage der Befundstelle		Befund-Nr.
Südwand c, östlicher Wandbereich, Anschluss zur Decke, ehemalige Fensteröffnung F <sub>1</sub> 006c		<b>006c1</b>

<p><b>Beschreibung</b></p> <p>Rechts im Bild das zugesetzte Fenster, welches in der verputzten Wandverkleidung des 20. Jahrhundert ausgespart war. Der Putz der Zusetzung, ein harter grauer Zementhaltiger Mörtel, ist zweimal gefasst, weiß und gelblich-ockerfarben. Die Zusetzung selbst besteht aus modernen Hochlochziegeln, die hölzerne und verputzte Verkleidung der Laibung, die in die gleiche Phase zu setzen ist, wie die Wandverkleidung aus den 1940er Jahren ist noch erhalten. Beides spricht dafür, dass die Zusetzung sehr jung ist, nach Mitte 20. Jahrhundert. In der Bildmitte ist der Ansatz des Segmentbogensturzes zu erkennen. Der zweite und dritte Ziegel (und vermutlich alle nachfolgenden) wurden unten abgeschlagen, um die Fensteröffnung zu vergrößern. Diese Veränderung lässt sich durch die Gestaltung der Fenster ins frühe 19. Jahrhundert datieren.</p>

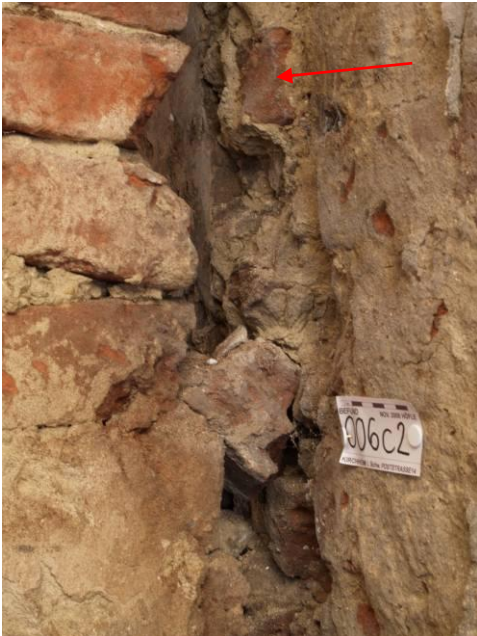
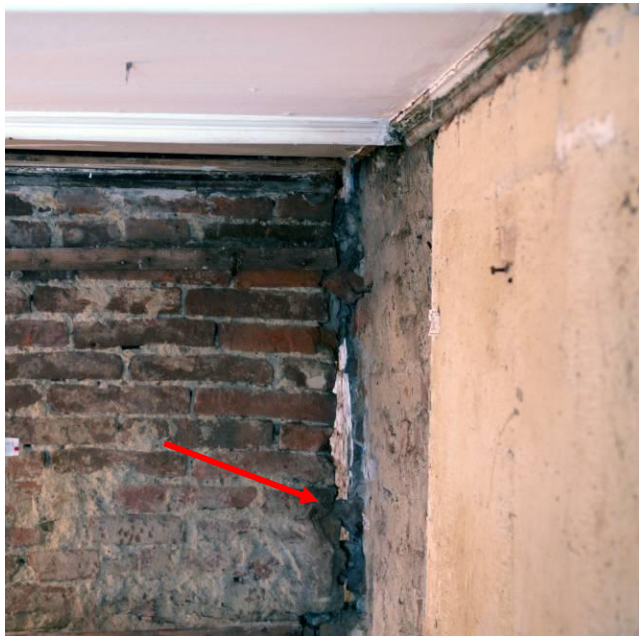
Lage der Befundstelle		Befund-Nr.
Süd-Ost-Ecke des Raumes, Wandanschluss von Wand b an die südliche Außenmauer, ca. 45 cm über Fußbodenniveau		<b>006c2</b>

<p>Detail, kein Mauerverband in Süd-Ost-Ecke</p> <p>Süd-Ost-Ecke, Übersicht, Blick nach Osten, Stelle Bildausschnitt links mit Pfeil markiert</p>

Wand b und c sind nicht im Verband gemauert. Der Raum zwischen den Wänden beträgt bis zu 7 cm. Die

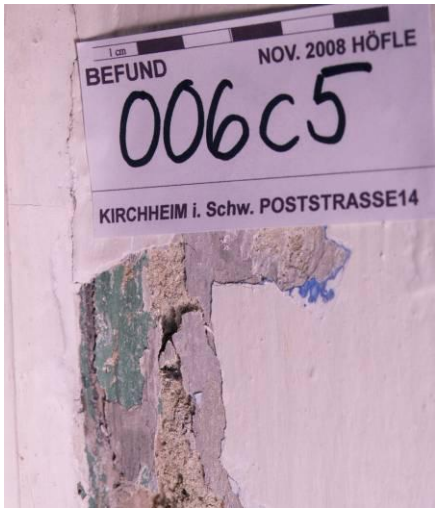
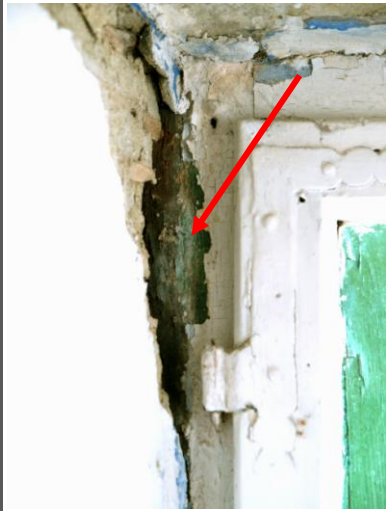
Lage der Befundstelle		Befund-Nr.
Südwand (c), F <sub>2</sub> 006c, Übergang westliches vertikales Stockrahmenholz – Fensterlaibung, ca. 60 cm über OK Fensterbrett		<b>006c5</b>

In der Fensterlaibung selbst ist der Putz mit den Fassungen bedeckt wie bei 006c4 beschrieben. Am Übergang zum Fenster befindet sich eine türkisfarbene Fassung, aber nur im Randbereich, zieht bis ca. 1,5 cm in die Laibung. Diese türkisfarbene Fassung ist der Erstanstrich der Fenster. (Foto rechts, östliches vertikales Stockrahmenholz, oberes Ende) Die Fenster waren ursprünglich ungefasst und wurden erst gestrichen als die verputzte Holzverkleidung in den Laibungen schon bestand.

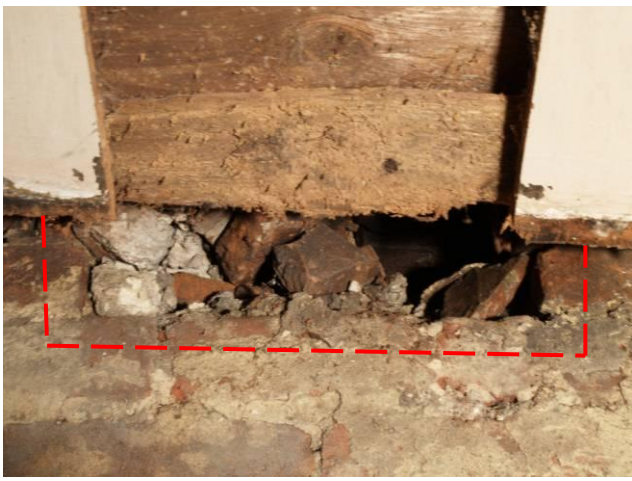
Lage der Befundstelle		Befund-Nr.
Wand c, nahe der Süd-Ost-Ecke des Raumes, Anschluss zur Felderdecke, bzw. hinter der Felderdecke		<b>006c6</b>

<b>Beschreibung</b> Aussparung (ca. 25 cm breit) im aufgehenden Mauerwerk der südlichen Außenmauer, vergleichbar mit der Situation in Raum 005 (Befunde 005c3 und 005c4). Gleiche Höhe wie westliche Aussparung in Raum 005, von dieser ca. 50 cm weit entfernt. Funktion ungeklärt, Auflager von Deckenbalken möglich, stellt dann jedoch die Grundrißsituation gänzlich in Frage, Felderdecke wäre nicht bauzeitlich.

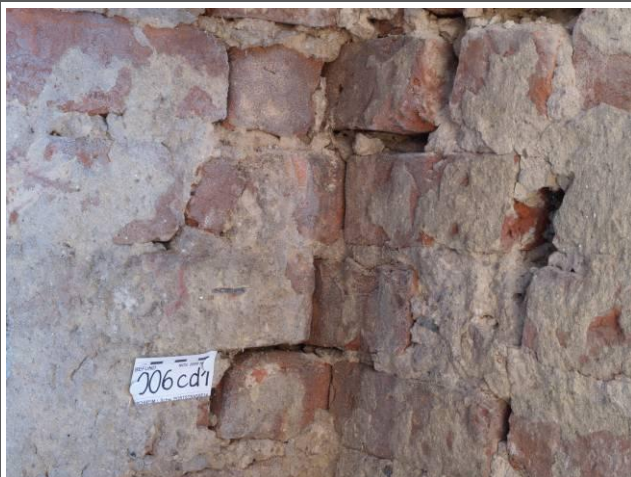
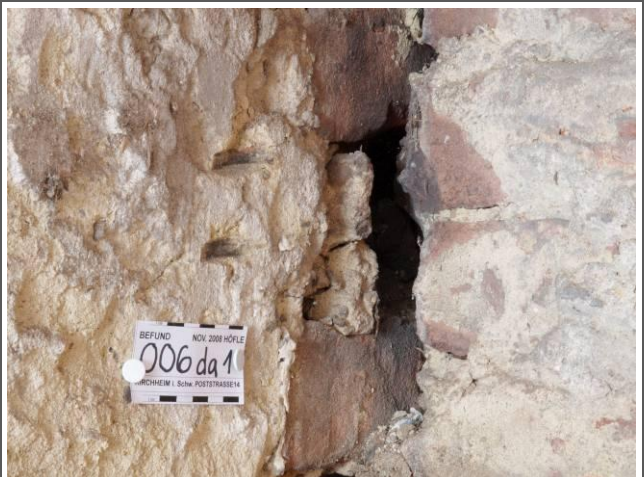
Lage der Befundstelle	Befund-Nr.	Lage der Befundstelle	Befund-Nr.
Süd-West-Ecke des Raumes 006, ca. 140 cm über Fußbodenniveau	<b>006cd1</b>	Nord-West-Ecke des Raumes 006, ca. 110 cm über Fußbodenniveau	<b>006da1</b>

Die südliche und die westliche Außenmauer sind im Verband gemauert, Setzmörtel ungestört, gleiche Bauphase	Die westliche Außenmauer und die nördliche Innenmauer (Trennwand zum Flur) sind nicht im Verband gemauert, eine gleichzeitige Entstehung ist nicht gesichert.
--	---

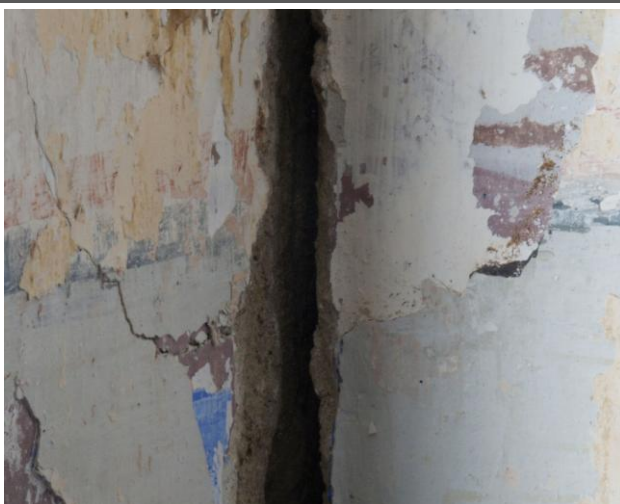
Süd-Ost-Ecke in Raum 101, kein Mauerverband zwischen Wand b und c, Zahlreiche polychrome Fassungsschichten liegen auf einem Schichtenpaket aus weißen Kalkfassungen

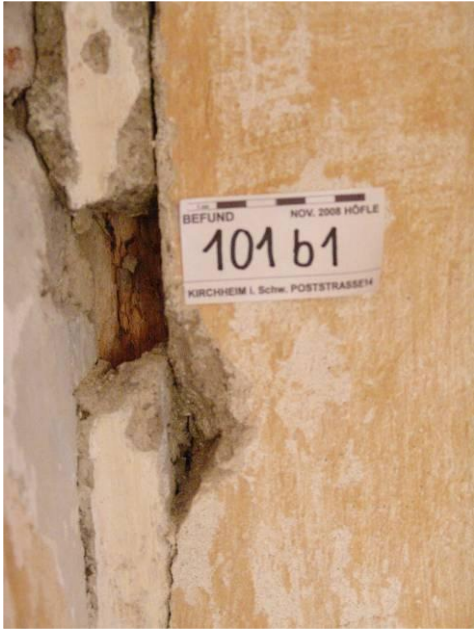
<b>Lage der Befundstelle</b> Nordöstliche Raumecke, ca. 130 cm über dem Fußbodenniveau.	<b>Befund-Nr.</b> <b>101b1</b>
--	-----------------------------------

<p><b>Beschreibung</b></p> <p>Das Foto zeigt einen Ausschnitt der 83 x 160 cm großen Zusetzung in der östlichen Außenwand. Sie ist mit einer 3-4 cm starken Zementputzschicht verstrichen und zweimal gefasst, weiß und ockerfarben. Eine kleine Öffnung an ihrer nördlichen Begrenzung lässt einen eingemauerten Holzständer erkennen, der vermutlich den nördlichen Türpfosten für das hier angebrachte „Häusl“ bildete. Wie einem historischen Foto zu entnehmen ist, war es ganz in Holz konstruiert. Der Mörtel der Zusetzung und die wenigen Anstriche lassen eine ähnliche Entstehungszeit vermuten, wie die der Zusetzung des Fensters in der Stube und des Verputz der ehemaligen Position des Stubenofens, nämlich nach 1950.</p>
--	---

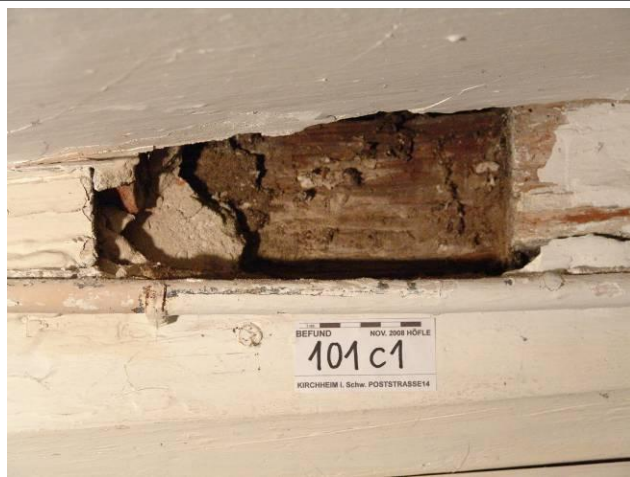
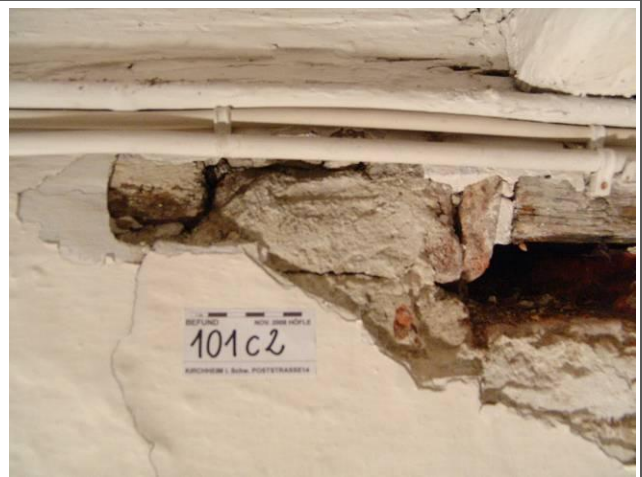
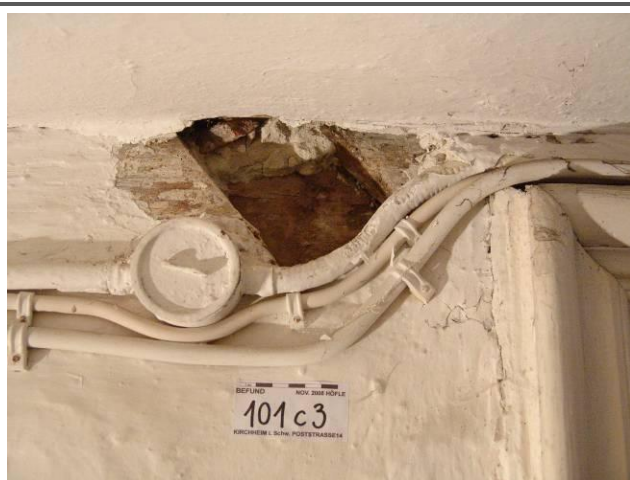
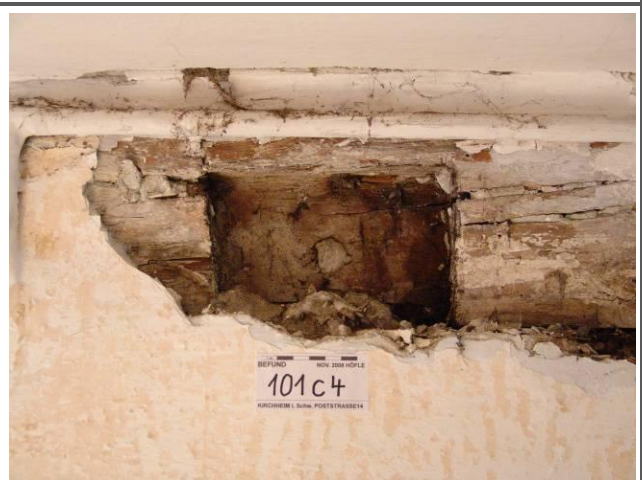
Die zahlreichen leeren Blattsassen, in den auch noch die Aussparungen für die sichernden Holznägel zu erkennen sind, lassen vermuten, dass der Zerrbalken hier zweitverwendet wurde.

Die leere Kammsasse in Befund 101c2 zeigt jedoch eine Bearbeitungsspur, die mit diesem Bauwerk in Verbindung gebracht werden kann. Alle Zerrbalken sind an dieser Stelle ausgeklinkt, sogar Zerrbalken 6, der mittig in Raum 101 verläuft (vgl. Befund 101RÄHM).

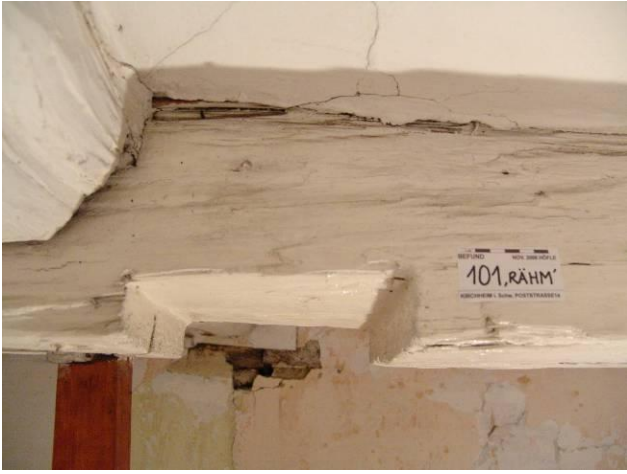
Lage der Befundstelle Zerrbalken 6, östlich des Treppenaustritts.		Befund-Nr. <b>101RÄHM</b>

<p><b>Beschreibung</b> Die im Zerrbalken vorhandene Ausklinkung, die auch in allen anderen Zerrbalken über dem Wohnteil vorhanden ist, lässt annehmen, dass hier ehemals ein Unterzug oder Rähm eingefügt war. Genau auf dieser Höhe verläuft heute die Trennwand zwischen Raum 103 und 104. Somit ist nicht gesichert, dass diese Trennwand zum bauzeitlichen Bestand gehört. Zumal sie auch nicht in die südliche Außenwand einbindet. Vom vermuteten Rähm ist möglicherweise im Tennentrakt noch ein letzter Rest erhalten (siehe Längsschnitt erstes Bindergespärre von Süd in der Tenne).</p>
