KIRCHHEIM IN  
SCHWABEN  
POSTSTRASSE 14

# HAUSDOKUMENTATION

**Die Sölde in der Poststraße 14 in Kirchheim in Schwaben**

**Diplomarbeit, TU München 2009, deutsch**

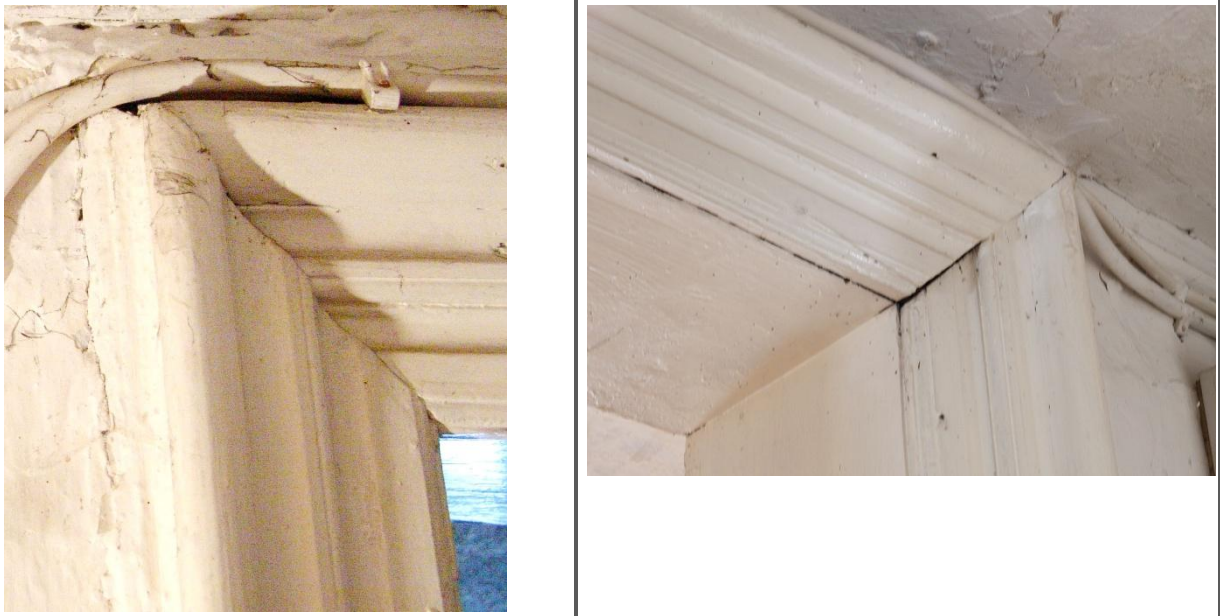
Lage der Befundstelle		Befund-Nr.
Zierbekleidung von T101/104, Gehrungen der vertikalen und des oberen Holzes der Zierbekleidung.		<b>101c5</b>

<p>Die Gehrung der Zierbekleidung ist nicht passgenau. Es scheint als wären die Hölzer ehemals länger gewesen und für den Einbau hier beschnitten worden. Dies bekräftigt die Vermutung, dass diese Tür hier zweitverwendet wurde (vgl. dazu auch Befund 101a1 und 101a2).</p>

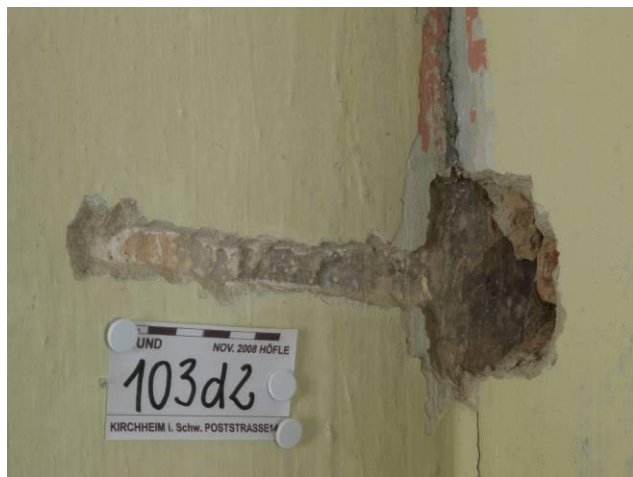
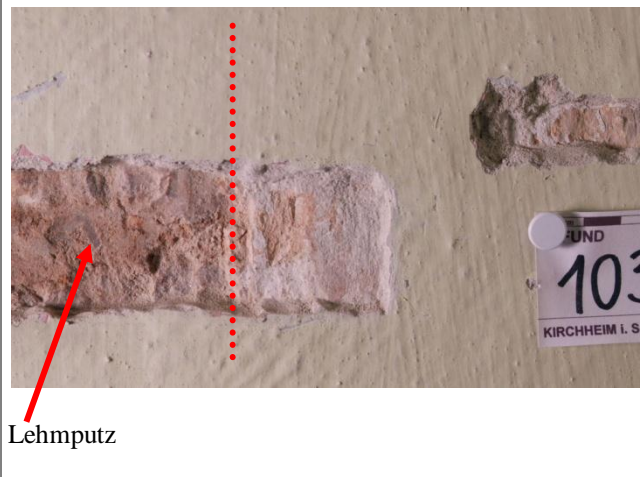
<b>Lage der Befundstelle</b> Ecksituation zwischen Wand d und dem russischen Kamin in Raum 103, ca. 130 cm über dem Fussbodenniveau.	<b>Befund-Nr.</b> <b>103d2</b>
---	-----------------------------------

**Beschreibung**  
Foto links: Eine ältere gefasste Putzschicht läuft hinter den russischen Kamin. Dies bestätigt die Vermutung, dass in diesem Raum ursprünglich ein anderer Schlot als Rauchabzug genutzt wurde. Warum die Oberfläche der Fassung hier so stark vergraut ist, im Gegensatz zur südlichen Begrenzungsseite (Befund 103d3), bleibt offen. Möglicherweise war der altdeutsche Schlot auf dieser Seite nicht ganz abgedichtet. Eine Verruption durch den neuen Kamin kann ausgeschlossen werden, da auf Wand d noch eine dünne graue Putzlage aus der Phase auf den Fassungen liegt, in der der neue Kamin verputzt wurde.  
Foto rechts: Etwas weiter südlich der Befundöffnung 103d2 reißen Putz- und Fassungs-schichten ab, hier liegt also die nördliche Begrenzung des ehemaligen Schlots, ca. 20 cm südlich des bestehenden Kamins.

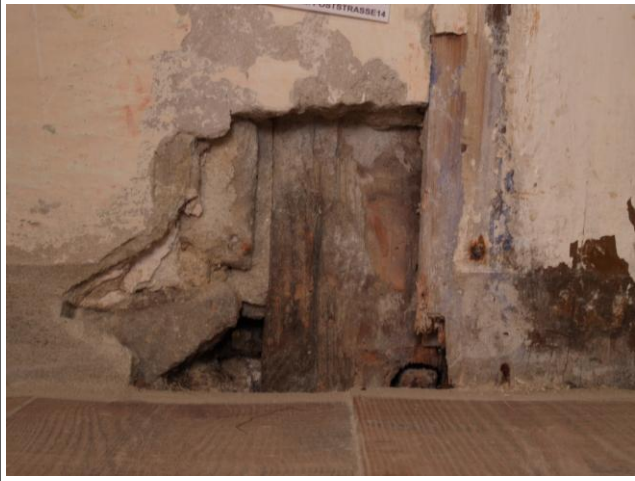
<b>Lage der Befundstelle</b> Wand a, westlich der Türöffnung zu Raum 101, Anschluss zum Boden	<b>Befund-Nr.</b> <b>104a2</b>
--	-----------------------------------

<p><b>Beschreibung</b> Hinter der rezenten Falzbekleidung liegt die Bekleidung des ehemaligen Türstocks, zu welchem auch das Rundholz (Befund 104a1) gehört. Die älteren Putzschichten schließen bündig mit der alten Verkleidung ab. Der Reparaturputz für den Einbau der neuen Tür überdeckt die alte Zierbekleidung. (In Zusammenhang mit dem Einbau der Tür vgl. auch Befund 101c5)</p>
---	---

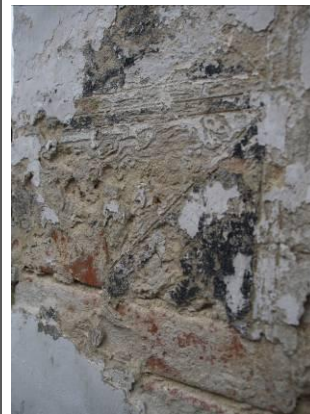
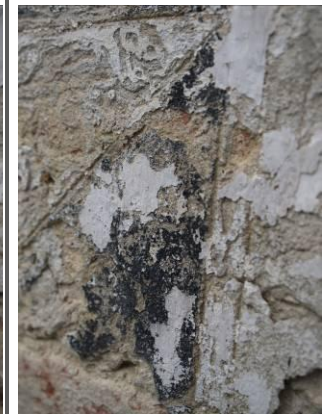
1.1 – 1.3  
Quaderung

Reste der Quaderung, hier ist sowohl die Breite der Quader insgesamt, als auch der Ablinierung um die Rechtecke ablesbar. Ein Dreieck ist ganz erhalten, daraus kann man die Höhe der Rechtecke erschließen.

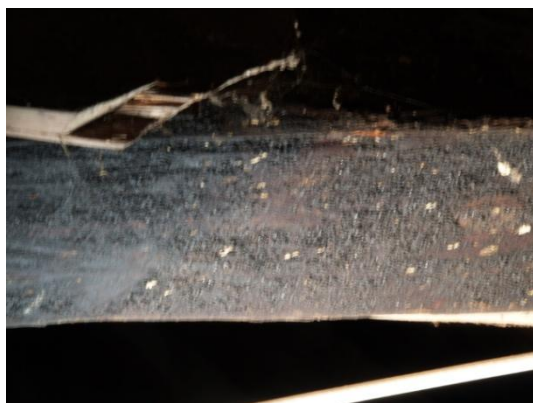
Abb. 54 Dachgeschoss, Kehlbalken, 3. Gespärre von Süd, Rußkruste auf der Unterseite des Holzes

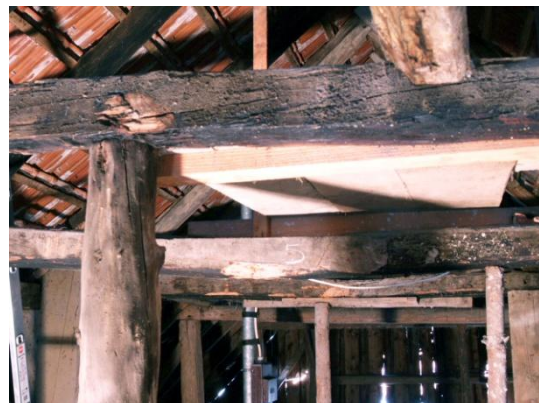
Neubau des Hauses durch die Familie Pfender oder durch nachfolgende Besitzer im 17. Jahrhundert. Es entsteht ein Massivbau mit vermutlich stuhllosem Dachwerk, welches nur durch Kehlbalken ausgesteift ist. Das Dach ist insgesamt zu schwach konstruiert, die Kehlbalken sind überlastet. Das Haus besitzt einen Kamin der im Dachraum endet, dadurch wird die gesamte Holzkonstruktion rußgeschwärzt. Die Schwärzung nimmt von Höhe der Kehlbalken zum Boden hin ab. Möglicherweise endete der Schlot auf Höhe der Kehlbalken. Der Dachkonstruktion fehlt die nötige Längsversteifung, der Dachstuhl kippt nach Norden.

Abb. 55 Dachgeschoss, Blick nach Norden, gebrochene Kehlbalken, durch Rundhölzer gestützt

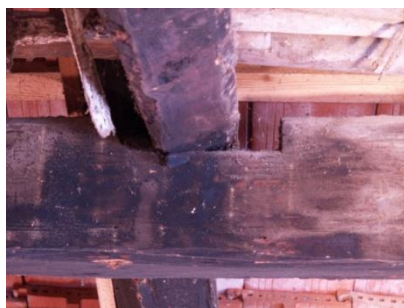
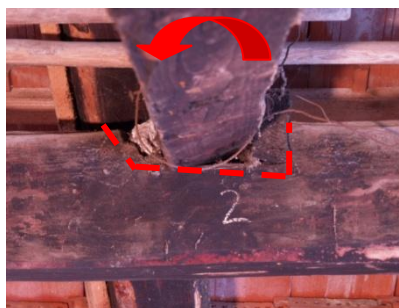
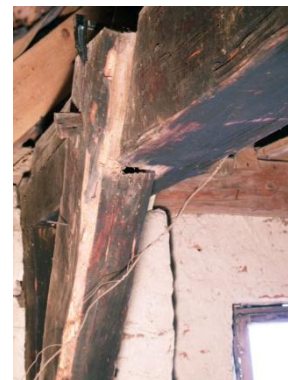
In das Dachwerk wird eine Stuhlunterkonstruktion, ein doppelt stehender Stuhl mit verblatteten Kopfbändern, eingefügt, um die Last von dem Kehlbalken zu nehmen. Die Auskerbungen für die Kehlbalken im östlichen und im westlichen Rähm passen nicht auf ihre Größe, bzw. ihren Durchmesser. Die Kehlbalken sind vermutlich schon verformt und gedreht, bedingt durch die Verkipfung des Dachs nach Norden.

Links Abb. 56 Östliches Rähm, Gespärre 3, Auskerbung und Kehlbalken; Mitte Abb. 57 Östliches Rähm, Gespärre 2, Auskerbung und Kehlbalken; Abb. 58 Östliches Rähm, Kopfband an Stuhlsäule 1, Verblattung

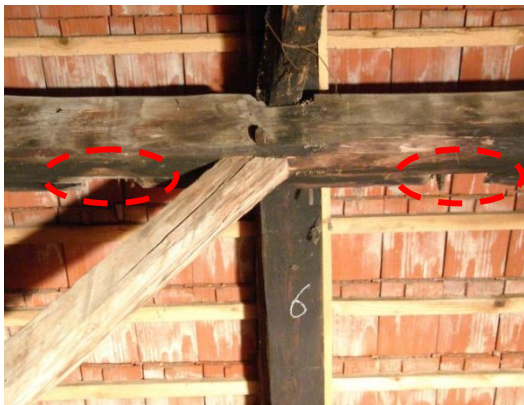
Oben Abb. 59 Dachgeschoss, Östliches Rähm, Gespärre 6, leere Blattsassen, mittig das gezapfte Kopfband der Stuhlsäule im siebten Gespärre, am westlichen Rähm dieselbe Situation;

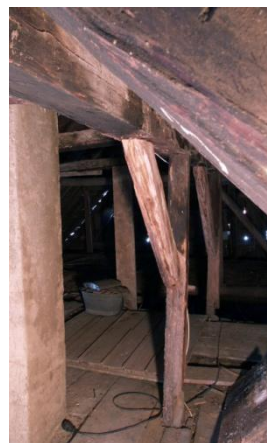
Oben Mitte Abb. 60 Jüngere Stuhlsäule im Gespärre 5, mit gezapftem Kopfband;

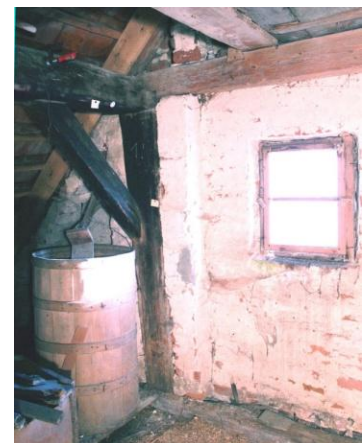
Oben rechts Abb. 61 Östliche Stuhlsäule 1 am Südgiebel 1686 (d) steht auf Zerrbalken 1762 (d), auf dem Rähm 1696/97 (d) liegt der Kehlbalken, der in die gleiche Phase zu setzen ist, wie der Zerrbalken. Die Stuhlsäule ist in das Mauerwerk der Giebelwand integriert, die Verschwärzung des Holzes reißt aber hinter den Ziegelsteinen nicht ab, das bedeutet dass die Stuhlsäule während der Rauchhausphase nicht eingemauert war. Die Stuhlsäule ist stark verrußt, das sie umgebende Mauerwerk überhaupt nicht.

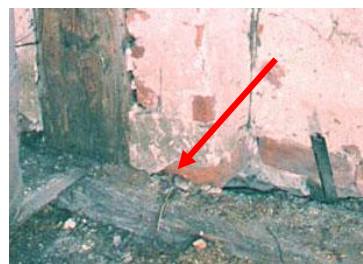
Mitte rechts Abb. 62 (Detail aus Abb. 61) Die Einmauerung steht auf dem Zerrbalken auf.

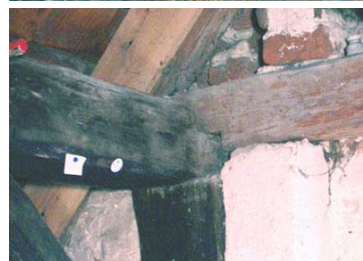
Unten rechts Abb. 63 (Detail aus Abb. 61) Der helle unverrußte Kehlbalken lastet auf dem schwarzen Rähm und der schwarzen Stuhlsäule.

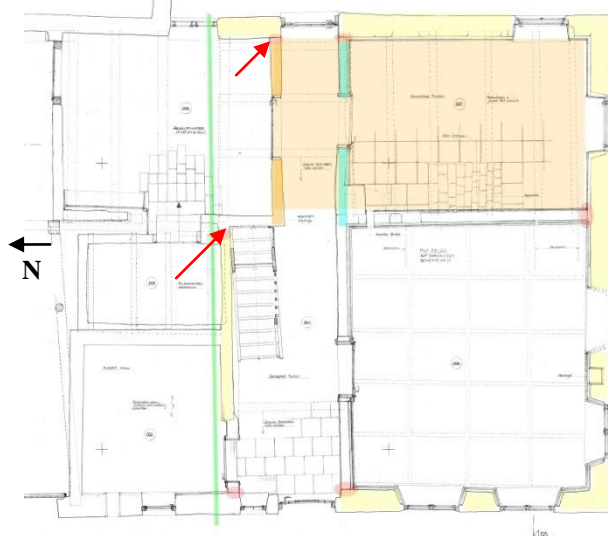
Abb. 66 Grundriss EG / Wohnteil

- Als Phase I erichtete Außenmauern, vor 1696
- Größe der Küche, vermutl. 19. Jh.
- Jüngste Wand im EG, Verkleinerung der Küche
- Ehem. Trennung Wohn- und Stall-/Tennisbereich
- Kein Mauerverband

Für das Erdgeschoss ist belegbar, dass die Küche ehemals weiter nach Norden reichte. (Vgl. Befunde 001c3, 005d1, 005d2, Abb. 66 orange markierter Bereich) Die Situation wird aber nicht als bauzeitlich errichtet. Man darf vermutlich davon ausgehen, dass sich der Flur in Phase I von West nach Ost durch das Haus erstreckte, ohne dass die Nordmauer nach Süden versprang. Dies ist jedoch nicht über Befunde beweisbar, dafür spricht, dass die Mauer an mehreren Stellen nicht im Verband gemauert ist. (Rote Pfeile Abb. 66, Befund 001a2, 004b1) Die Trennwand zwischen Küche und Stube scheint ebenfalls nicht mehr zum bauzeitlichen Bestand zu gehören, Befund 005cd1 und 006c2 lassen jedoch den Schluss zu, dass die Wand an gleicher Stelle ersetzt wurde.

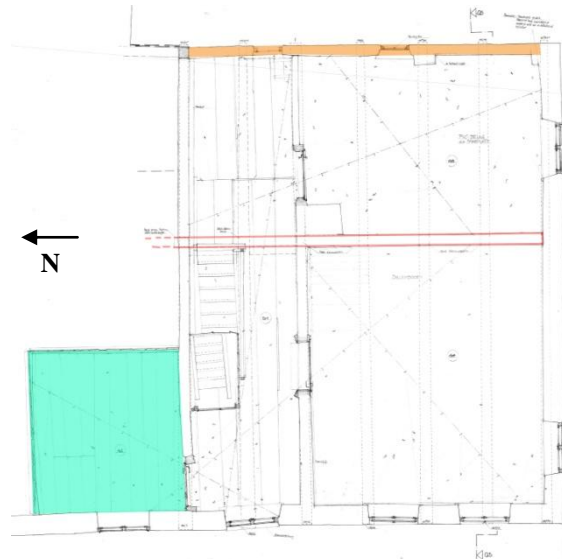
Abb. 67 Grundriss OG / Wohnteil

- Östliche Außenmauer, 1-Stein-stark
- Kammer im Tennisbereich, frühestens 1760er Jahre
- Ehemaliges Rähm, vermutlich im 18. Jh. noch vorhanden

Im Obergeschoss waren die zwei nach Süden ausgerichteten Kammern möglicherweise durch eine Fachwerkwand getrennt. In allen Zerrbalken sind an der Stelle, an welcher sich heute die gemauerte Trennwand befindet, Ausklinkungen, sogar an Zerrbalken 1 der erst in den 1760er Jahren eingebaut wurde. Vermutlich war hier ein Rähm eingefügt, ein kleiner Rest scheint im Bereich der Tenne heute noch erhalten. (Im Längsschnitt eingezeichnet.) Raum 102 ist in die Ständerkonstruktion der Tenne eingefügt, somit ist seine Entstehung im 18. Jahrhundert gesichert. (Abb. 67) Der Statiker geht davon aus, dass es sich bei der einsteinstarken östlichen Außenwand im Obergeschoss um versteinertes Fachwerk handelt<sup>152</sup>, diese Vermutung konnte bei der vorliegenden Untersuchung nicht bestätigt werden. Im erhaltenen östlichen Rähm gibt es keinerlei Hinweise auf ehemalige Ständer oder Riegel.

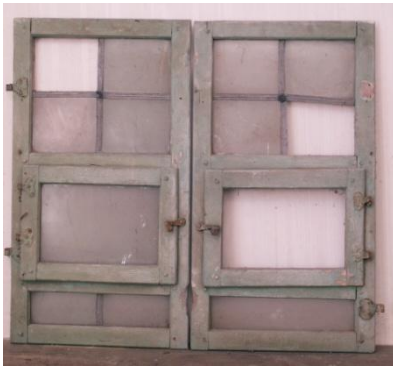
Abb. 68 Fenster mit Bleiruten,  
Dachbodenfund

Auf dem Dachboden sind die Flügel eines Fensters erhalten, das von der Größe her auf die ursprünglichen Öffnungen passen würde. Die hochrechteckigen Flügel sind durch zwei Sprossen in drei ungleich große Felder geteilt. Mittig ist je ein überfälzter Drehflügel befestigt. Die Rahmenhölzer sind mit Schlitz und Zapfen verbunden und durch Holznägel befestigt. In einem Flügel sitzen insgesamt sieben Scheiben. Die oberen vier werden durch Karniesblei gehalten, eine modifizierte Bleirute, die in der Mitte durch einen eingezogenen Draht verstärkt ist. Flügelmaß: 42 x 76 cm, Flügel im Flügel: 36 x 27 cm. Es ist nicht gesichert, dass diese Flügel jemals eingebaut waren, aber das Maß würde dem der früheren Fenster entsprechen.

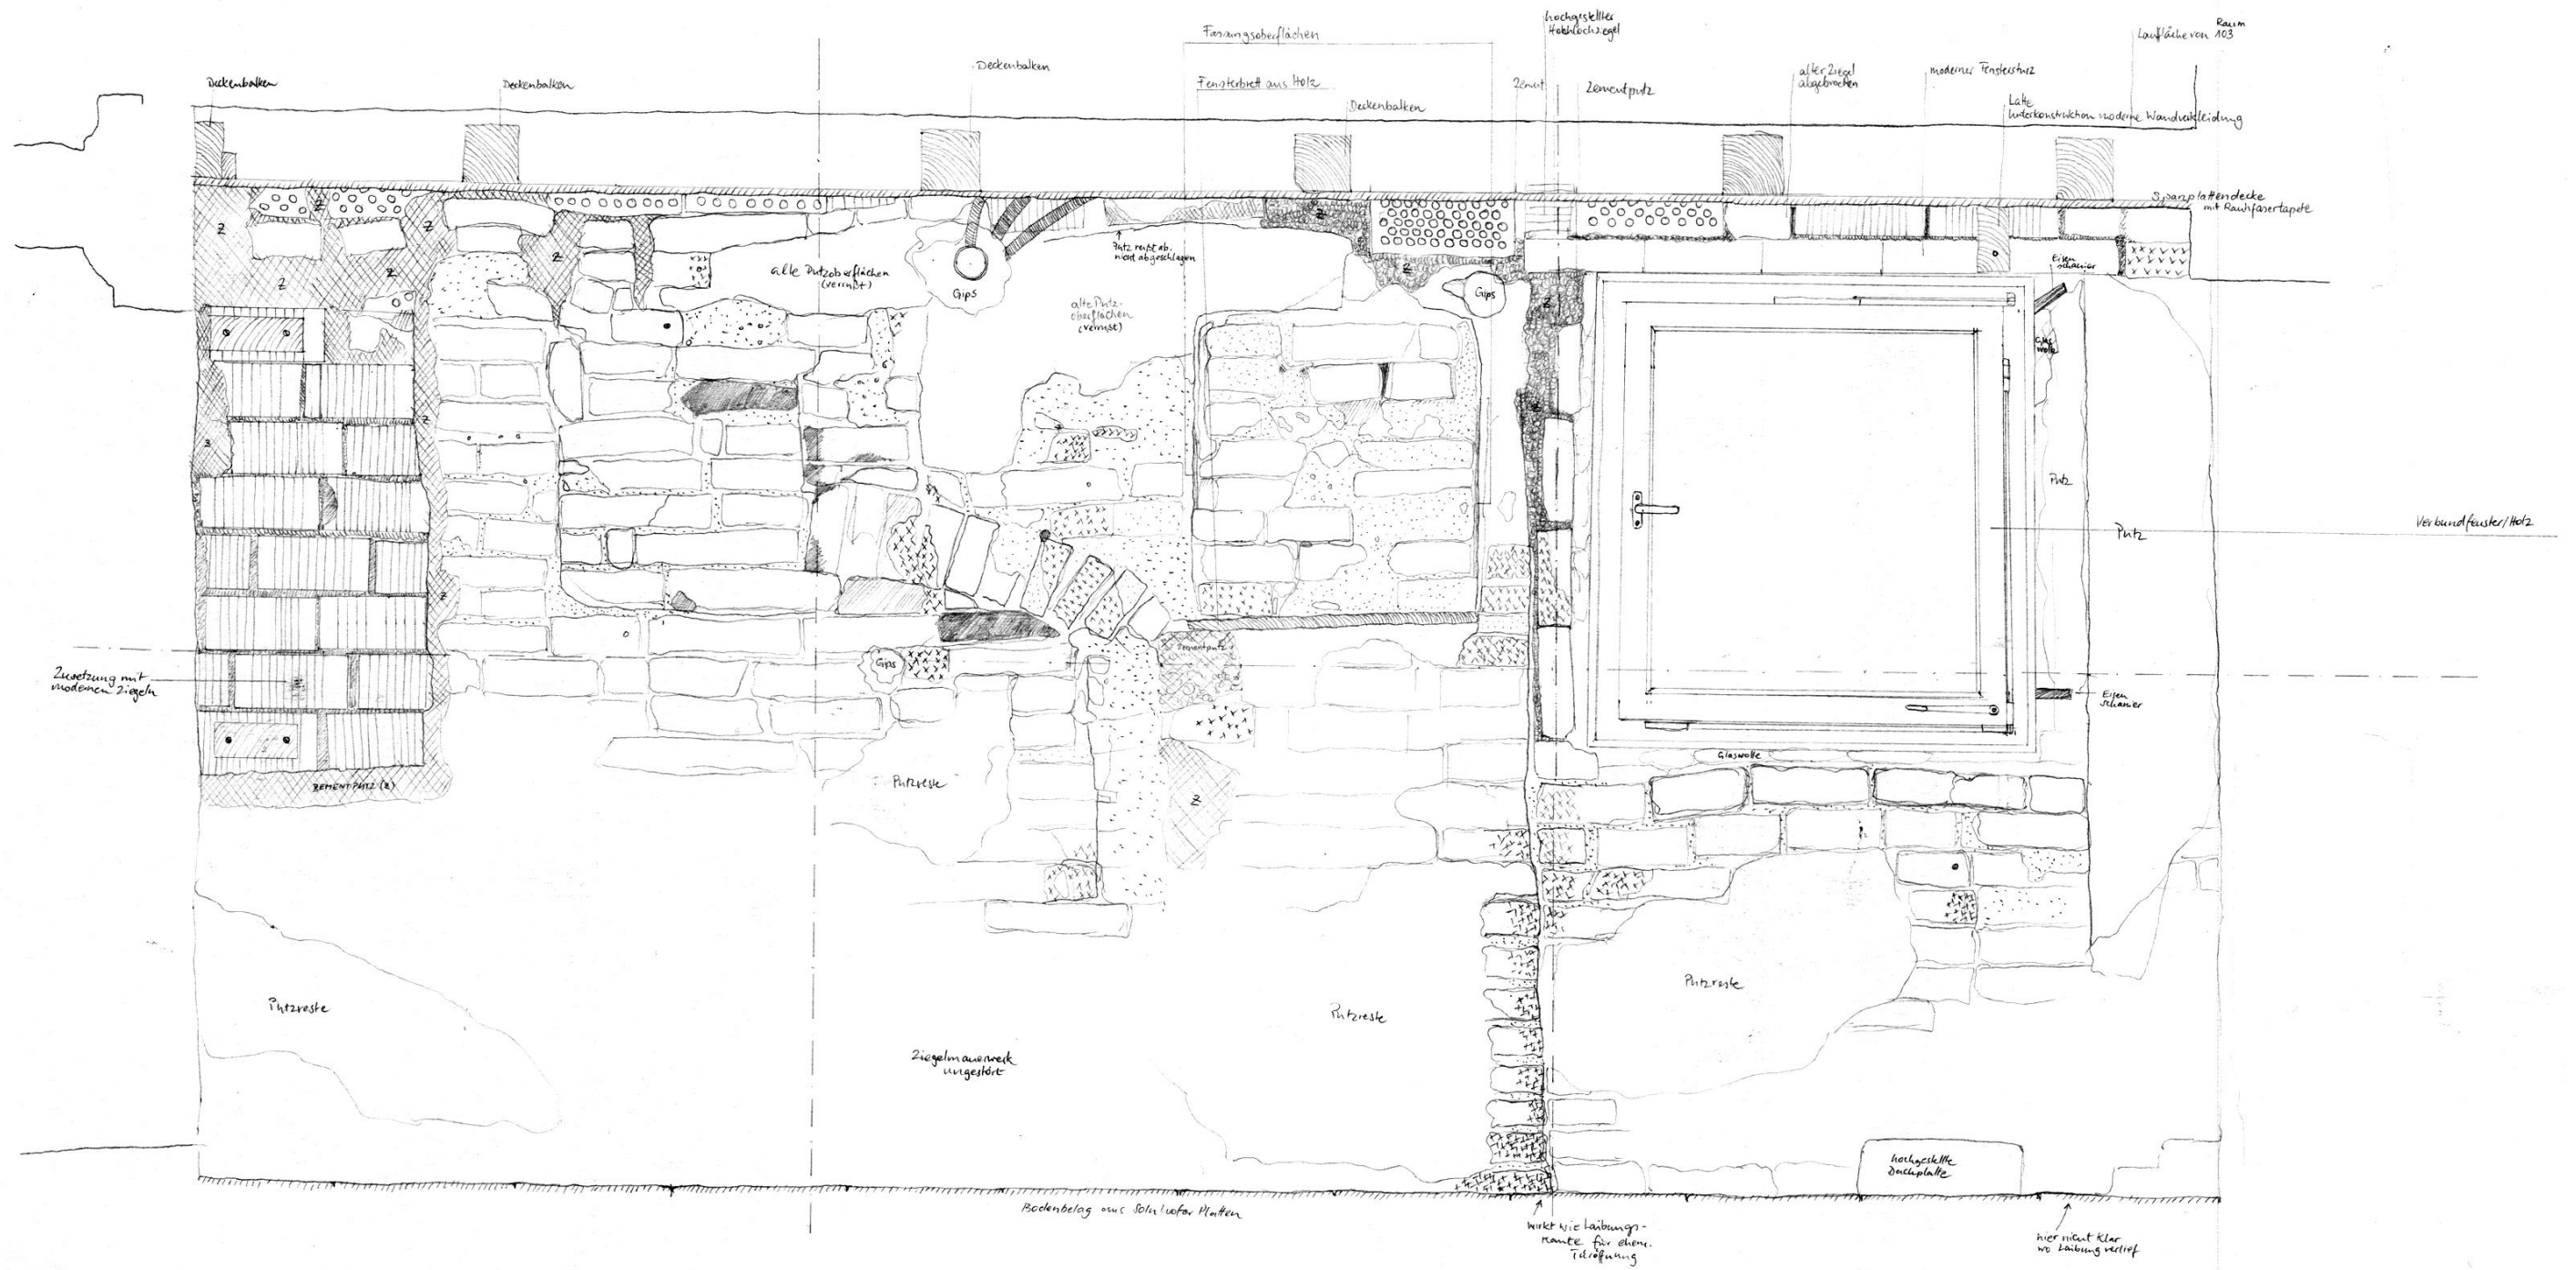
SÖLDE, POSSTRASSE 14, 87757 KIRCHHEIM  
 RAUM 005, WAND 6  
 M: 1:10  
 EVA HÖFLE

☐ Ziegel abgeschlagen

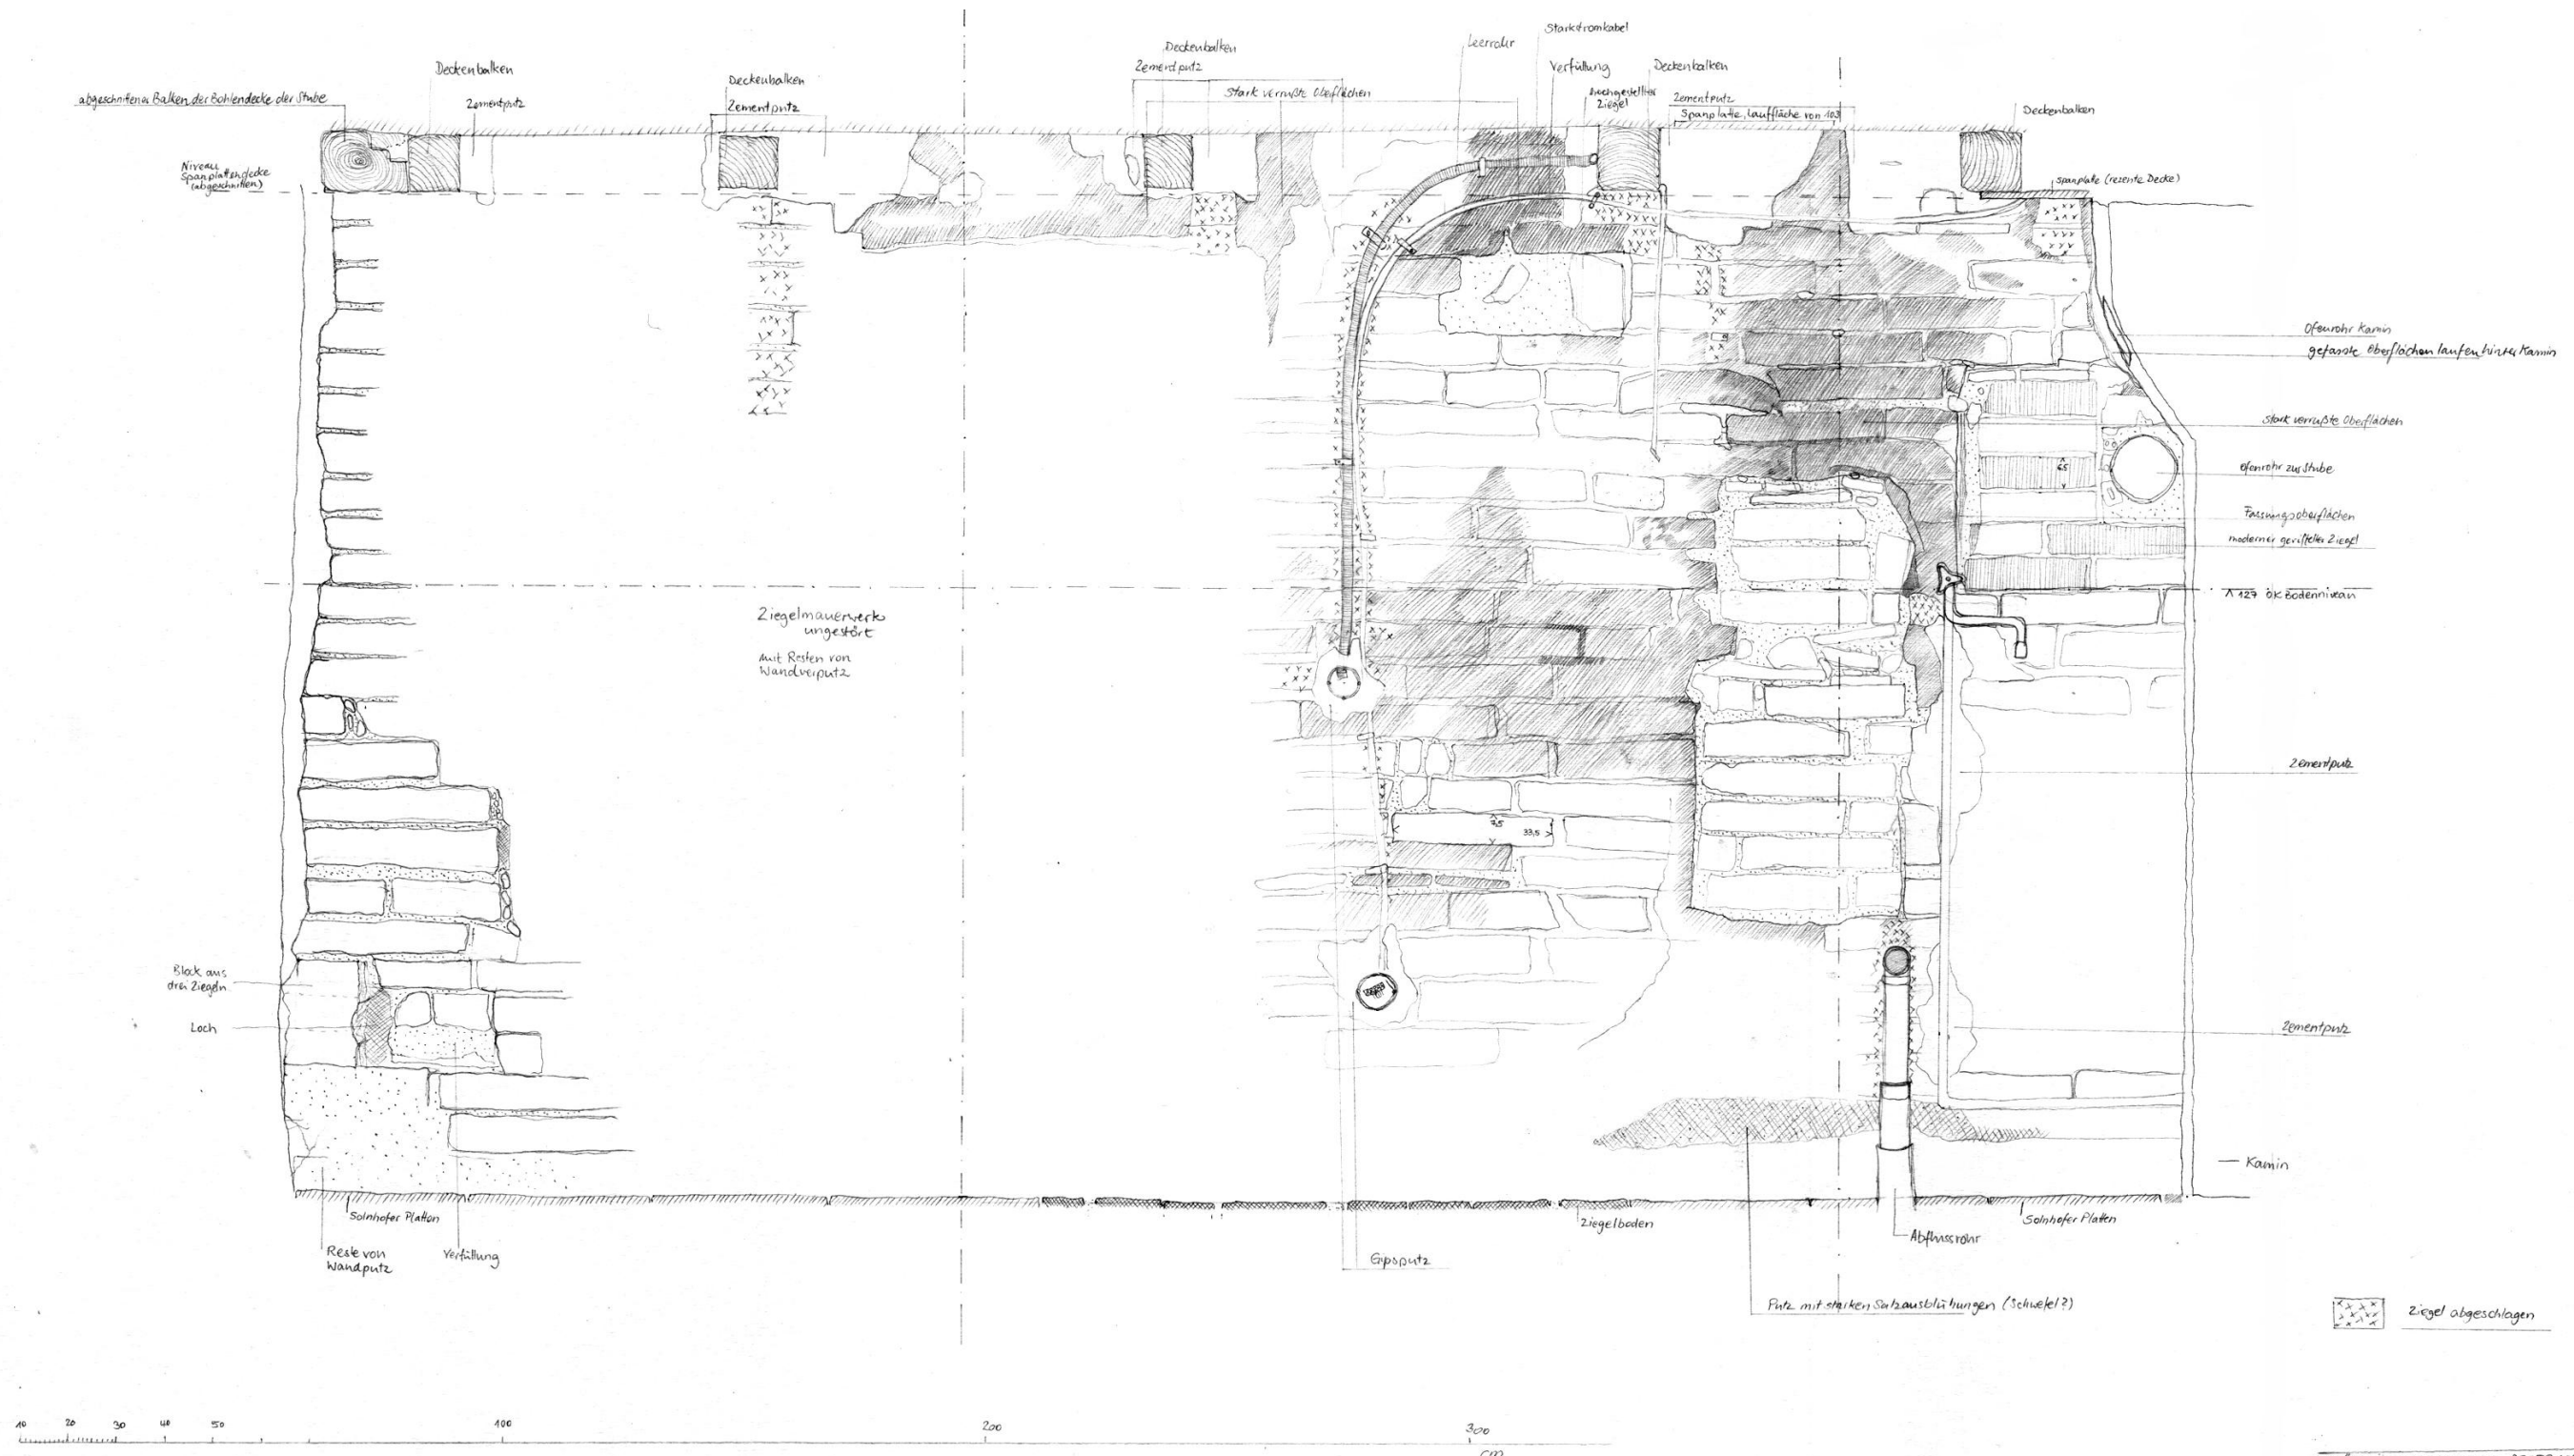
SÖLDE, POSSTRASSE 14, 87757 KIRCHHEIM  
 RAUM 005, WAND d  
 M: 1:10  
 EVA HÖFLE

Ziegel abgeschlagen
