Die Wandmalereien der Bildfelder an der Nordwand in der ehem. Peterskirche in
Lindau am Bodensee

Diplomarbeit

am Lehrstuhl für Restaurierung, Kunsttechnologie und Konservierungswissenschaft der
Technischen Universität München

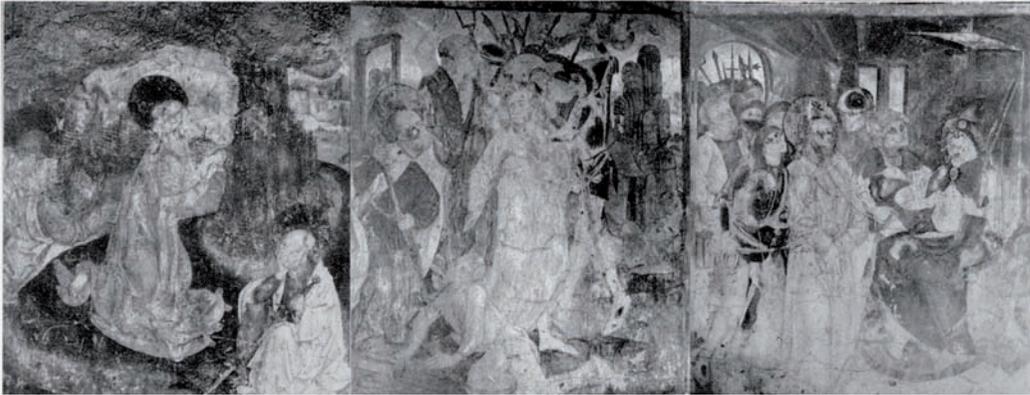
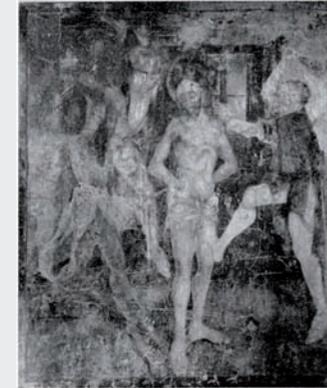
▲ **Abb. 25:** Aufnahmen aus WOLFART 1909, S. 63, Zustand vor der ersten dokumentierten Restaurierung 1921/22, digitale Bildmontage der einzelnen Fotografien, Sina Setzer

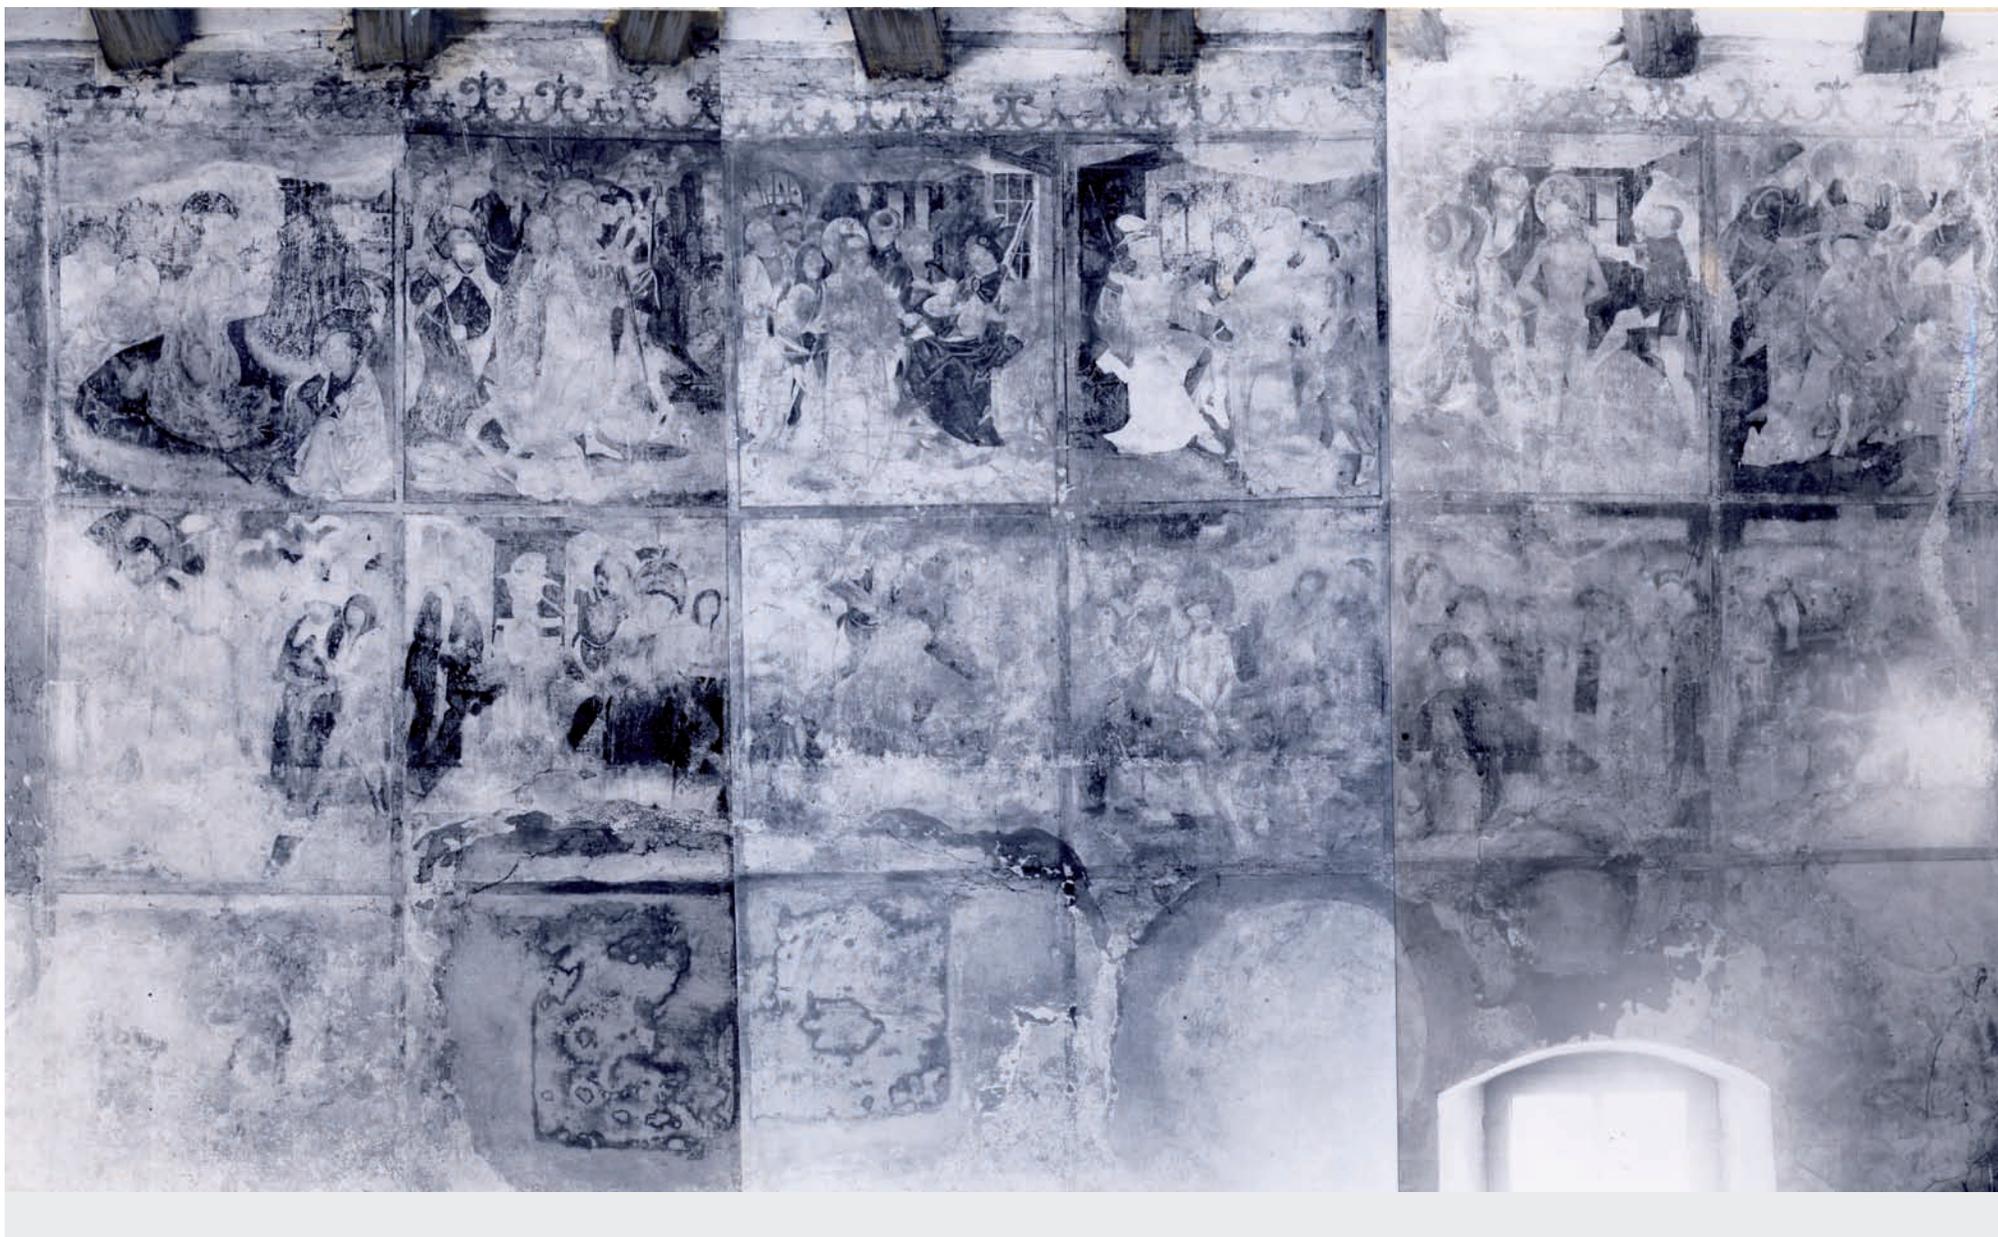
▲ **Abb. 26:** Aufnahmen aus der Fotothek des Bayerischen Landesamtes für Denkmalpflege, Glas-Negative, 1951, Zustand nach der Restaurierung von 1921/22, digitale Aufnahme des Bayerischen Landesamtes für Denkmalpflege mit Bildmontage

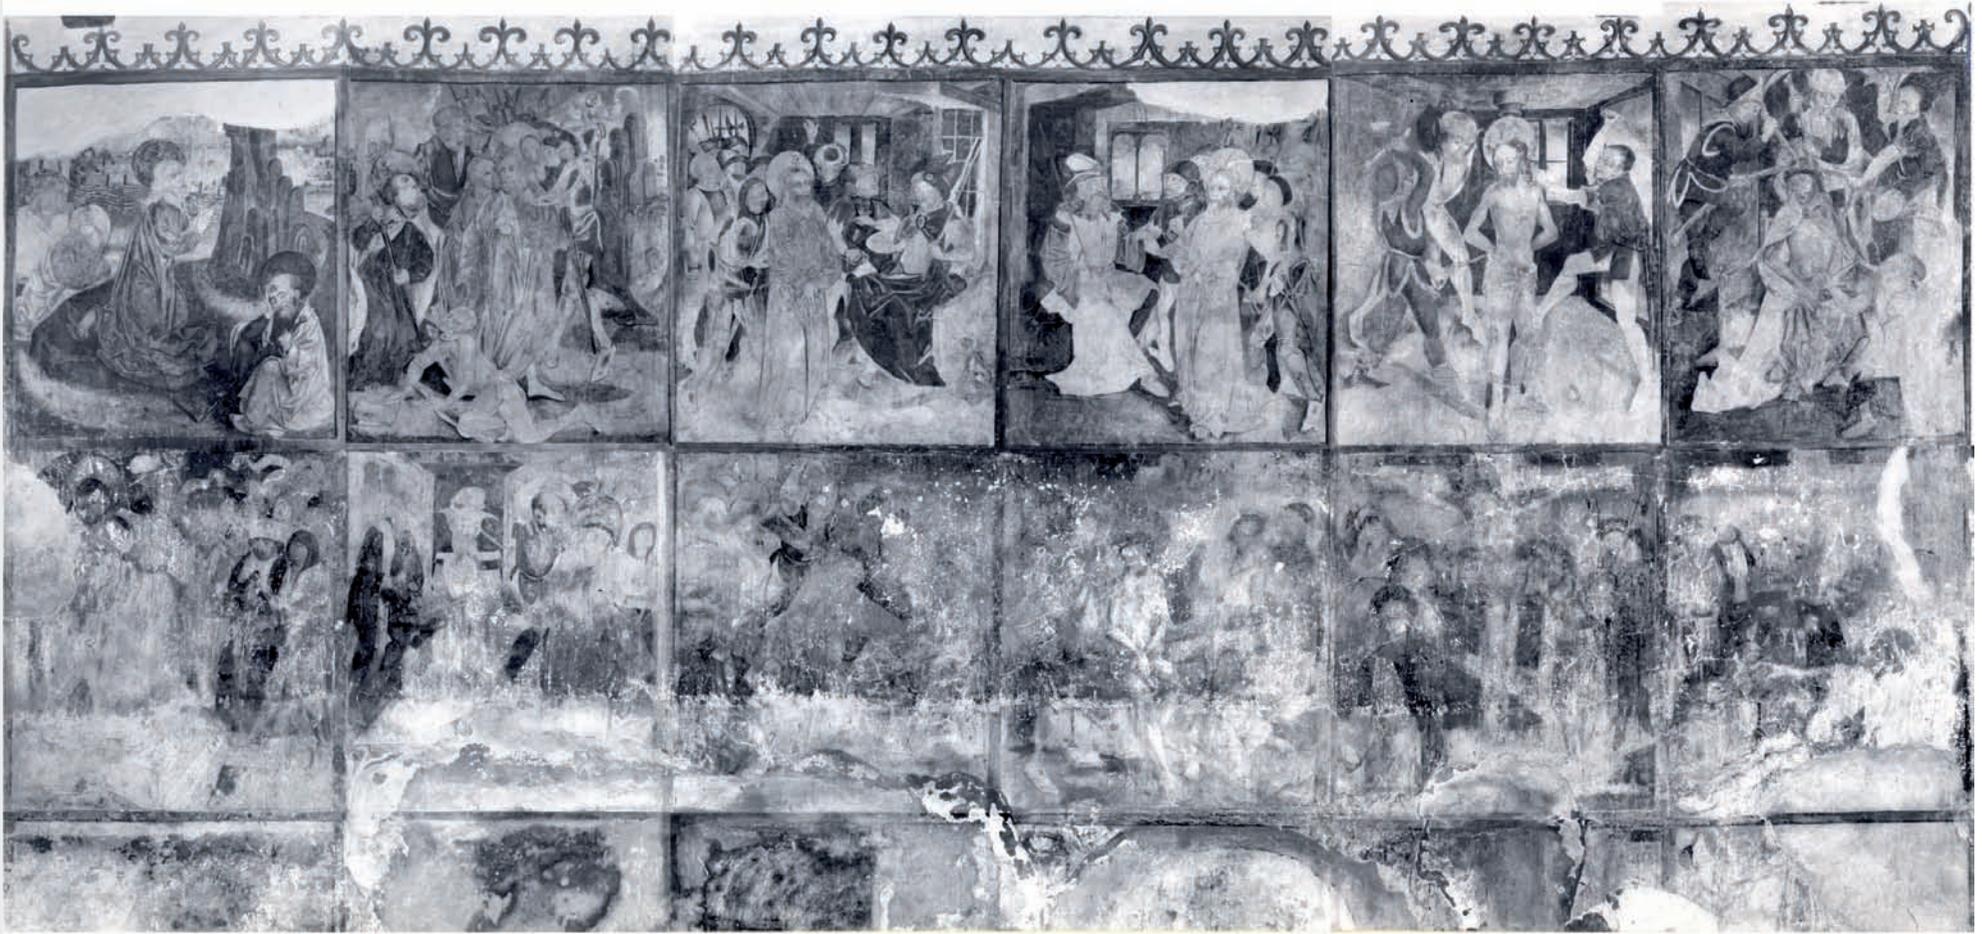
Vergleicht man die Aufnahmen von 1951 und die von 1966 (Abb. 26 und 27) fällt auf, dass der Erhaltungszustand der oberen Bildfeldreihe 1966 (vor der Restaurierung durch Toni Mayer) wesentlich besser ist als noch 15 Jahre zuvor. Dies lässt vermuten, dass die Aufnahmen der obersten Bilderreihe von Sowieja nach der Restaurierung durch Tony Mayer 1966/67 aufgenommen wurden.

▲ **Abb. 27:** Aufnahmen des Bayerischen Landesamtes für Denkmalpflege, Sowieja, Herbst 1966, Zustand vor (?) der Restaurierung von 1966/67, digitale Bildmontage der einzelnen Fotografien, Sina Setzer

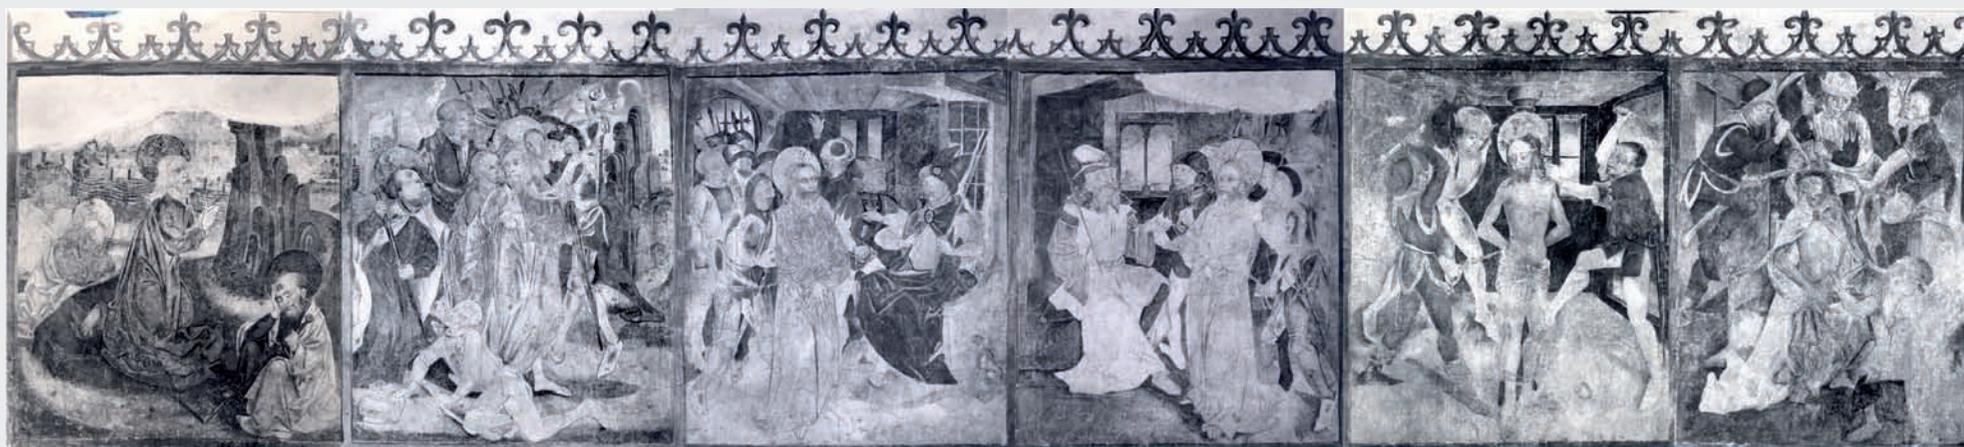
▲ **Abb. 28:** Aufnahmen des Bayerischen Landesamtes für Denkmalpflege, Werner Stuhler, 1966/67, Zustand nach der Restaurierung von 1966/67, digitale Bildmontage der einzelnen Fotografien, Sina Setzer

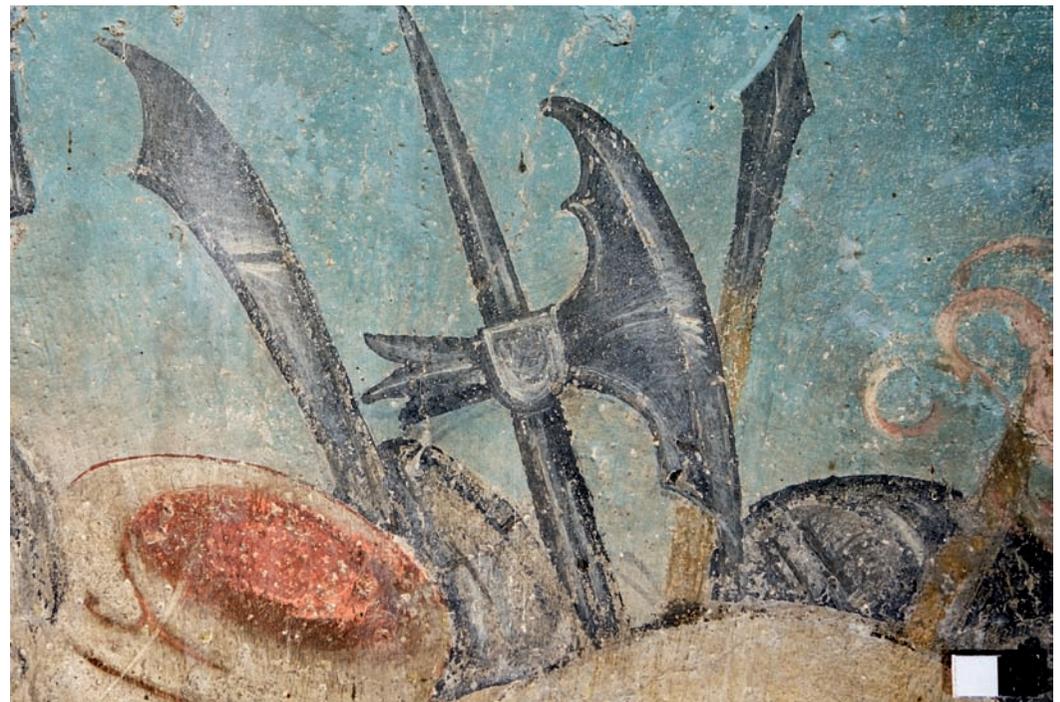
▲ **Abb. 29:** BILDFELD 2, Detail, Waffenspitzen, Beispiel einer gut erhaltenen spätgotischen Malschichtpartie

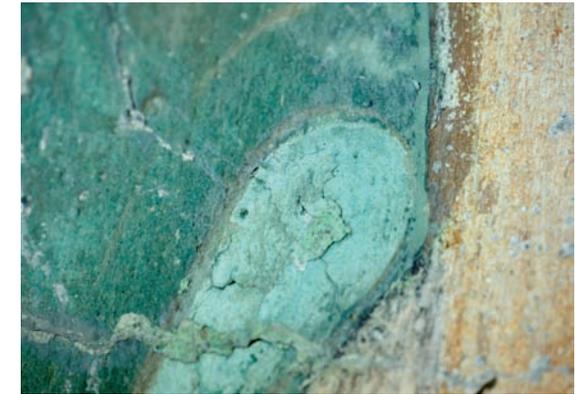
▲ Abb. 40: BILDFELD 4, Risse und kleine Fehlstellen in einer Gewandfalte des Kaiphos

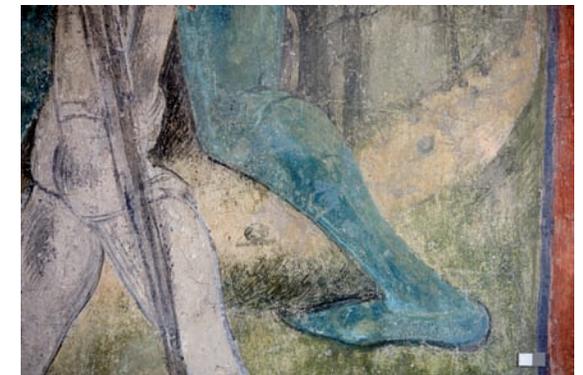
▲ Abb. 41: BILDFELD 2, Übermalungen und Retuschen im unteren rechten Teil des Bildfeldes

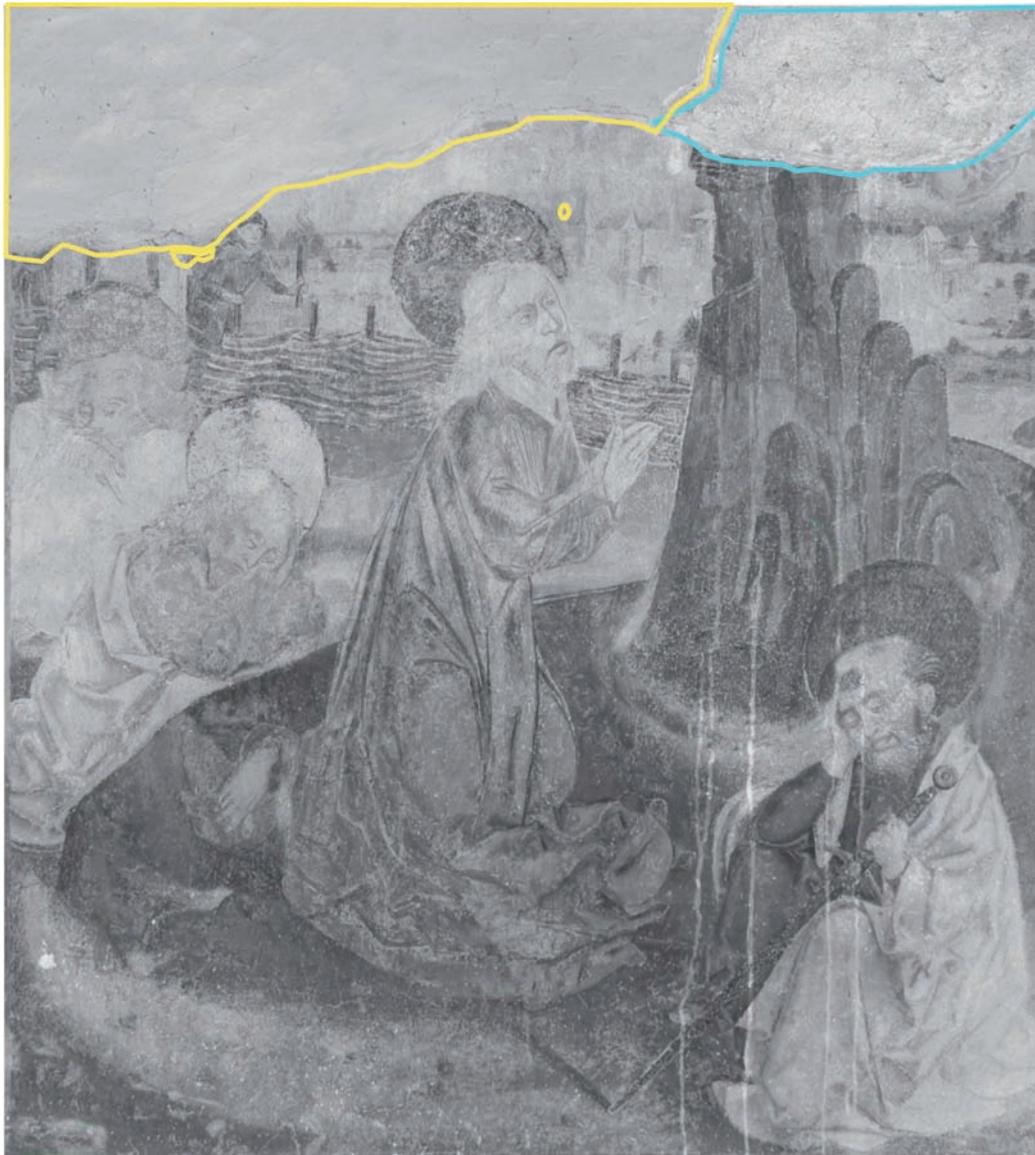
▲ Abb 55: BILDFELD 1, Kartierung Veränderungen und Zustand Putz, Maßstab ca. 1:10

Im oberen Viertel des Bildfeldes befindet sich eine Putzausbesserung, die vor 1951 entstanden sein muss. In der Aufnahme von 1909 (Abb. 43) ist bereits eine Ergänzung in diesem Bereich dokumentiert, deren Struktur sich von der heutigen Ergänzung deutlich unterscheidet. Bei der Restaurierung 1966/67 ist diese überarbeitet worden.⁷¹ Diese heute sichtbare Oberfläche folgt der leicht welligen Struktur des ursprünglichen Putzes und ist mit einem gelblichen Ton der umliegenden Farbgebung angepasst.

Rechts oben in der Ecke des Bildfeldes ist ein Teil einer Putzergänzung in einer Fläche von ca. 30 x 45 cm herausgebrochen. In der Fehlstelle ist vermutlich die ältere Putzergänzung, die auf der Fotografie von 1909 und 1951 abgebildet ist, zu sehen (Abb. 43, 44).

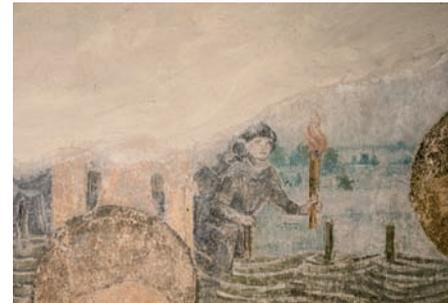
▲ Abb. 56: BILDFELD 1, Detail des unteren Randes der Putzergänzung

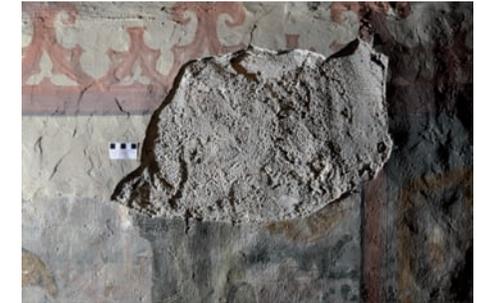
▲ Abb. 57: BILDFELD 1, Ausbruchstelle in der Bildecke oben rechts

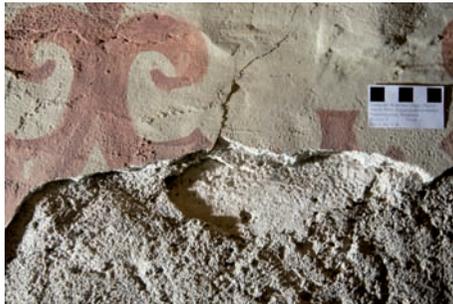
▲ **Abb. 58:** BILDFELD 1, weitere Ausbruchstelle in der Putzergänzung vermutlich vor 1909

Die ‚Putzergänzung vor 1909‘ weist oberhalb des Bildfeldes in der Rahmung eine weitere Ausbruchstelle auf. In dieser wird sichtbar, dass unter der Ergänzung eine weitere Putzschicht liegt. Auf deren Oberfläche befindet sich ein weißer Anstrich. Denkbar wäre, diese ältere Putzschicht in die Entstehungszeit der Röteldarstellung „Heilige Christophorus“ am westlichen Teil der Nordwand einzuordnen.

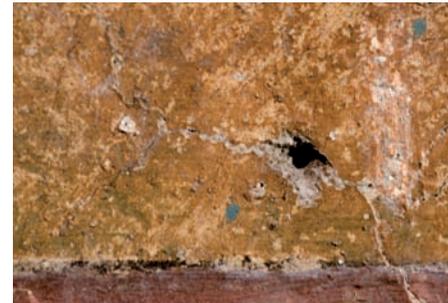
▲ Abb. 63: BILDFELD I, Detail, Riss

Der Putz zeigt mehrere feine Risse; längere Risse befinden sich vermehrt im rechten Bildteil. Abbildung 63 zeigt ein Loch in der Mitte eines Risses. Vermutlich wurde an dieser Stelle ein hohl liegender Bereich hinterfüllt.

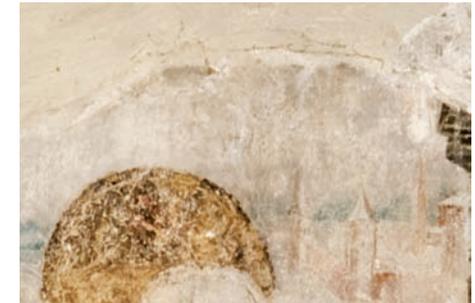
▲ Abb. 64: BILDFELD I, Putzergänzung und Ausbruchstelle oben rechts

Eine gefährdete und hohl liegende Putzfläche befindet sich im oberen Teil des Bildfeldes. Der Putz hat sich vermutlich durch mangelnde Haftung zur unteren Putzschicht (oder der darunter liegender Putzschicht) gelöst und wölbt sich leicht nach vorne. Um Verluste bzw. weitere Ablösungen des Putzes wie in der rechten Bildecke zu verhindern, sind Sicherungen des Putzes erforderlich.

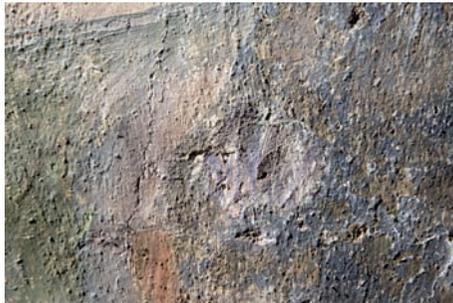
▲ **Abb. 65:** BILDFELD I, Ausbruchstelle oben rechts

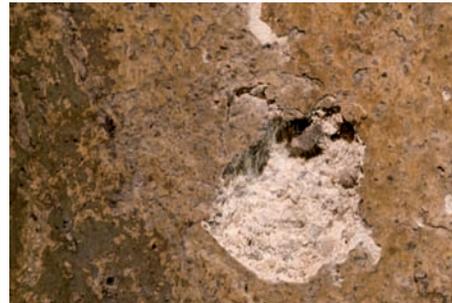
▲ **Abb. 66:** BILDFELD I, Ausbruchstelle oben rechts

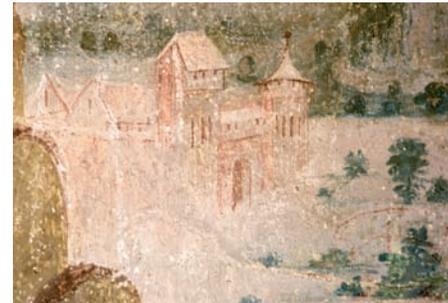
▲ Abb. 70: BILDFELD I, Detail der Stadtansicht rechts des Berges

Am besten erhalten sind die Stadt- und Landschaftsdarstellung unterhalb der Ergänzung rechts des Berges und das Gewand Petri mit ca. mehr als 75 % spätgotischer Malschicht. Die Malschicht des blauen Gewandes ist im Vergleich zu andersfarbenen Partien sehr stabil. Hier treten nur vereinzelt kleine runde Ausbruchstellen in der Malschicht auf.

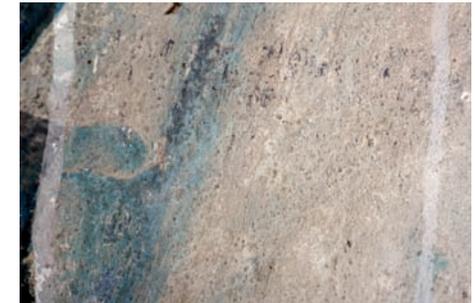
▲ Abb. 71: BILDFELD I, Detail des Gewandes Petri

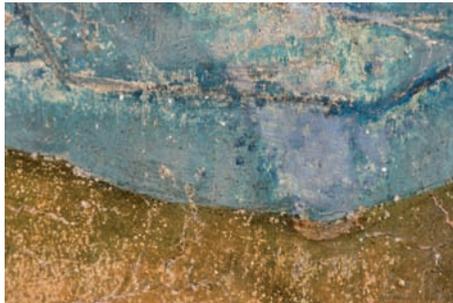
▲ **Abb. 72:** BILDFELD I, Detail des unteren Randes des Gewandes Christi

Im größten Teil des Bildfeldes sind nur 25–50 % der spätgotischen Malschicht erhalten. Unterschiedlich ausgeführte Retuschen und Übermalungen machen eine genaue Einschätzung des Bestandes schwierig.

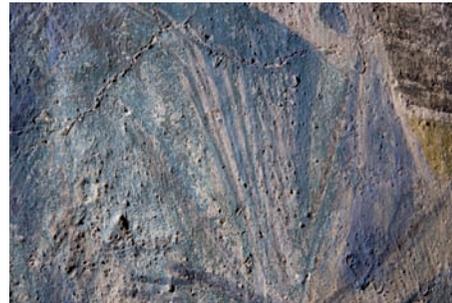
▲ **Abb. 73:** BILDFELD I, Detail des Gewandes Christi

Ausbrüche der Malerei sind häufig durch Retuschen auf der Putzoberfläche ergänzt, originale Malschichtschollen sind oft nur noch vereinzelt erkennbar.

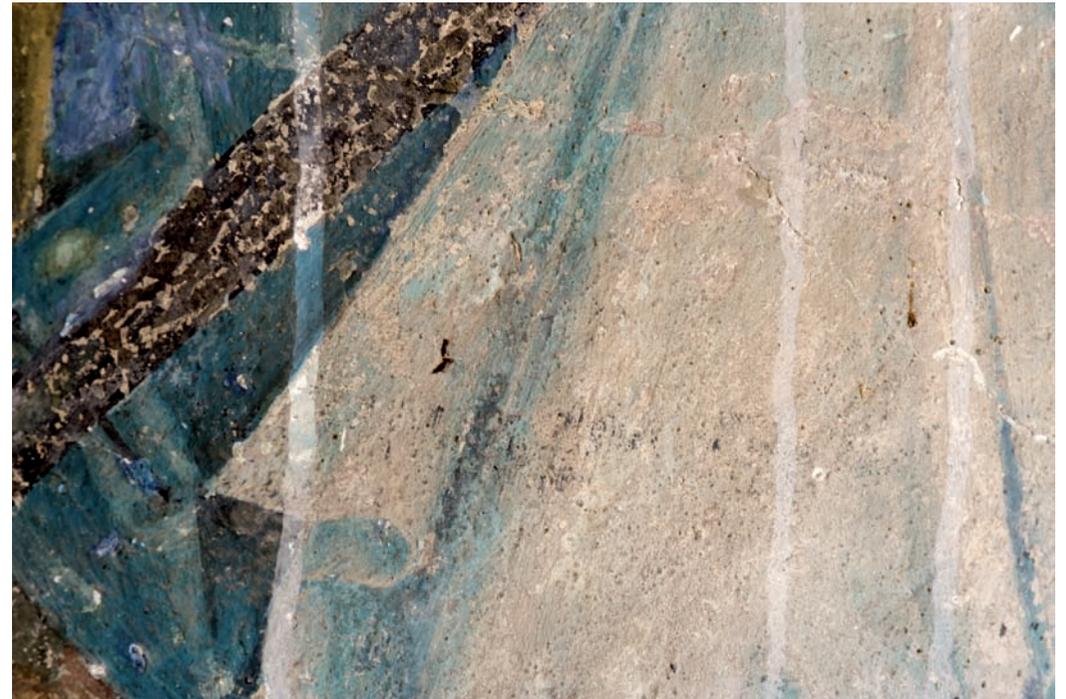
► **Abb. 74:** BILDFELD I, Detail des Gewandes Petri mit Laufspuren

Von der Ausbruchstelle des Putzes rechts oben ziehen sich Laufspuren über das gesamte Bildfeld. Vermutlich ist bei der Festigung der Putzränder das Festigungsmittel über das Bildfeld heruntergelaufen und hat helle Läufer auf der Malschichtoberfläche hinterlassen.

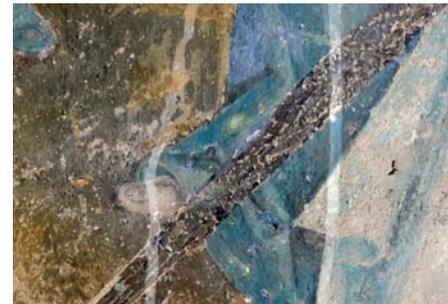
▲ **Abb. 77:** BILDFELD I, Detail der Laufspuren auf dem Gewand Petri

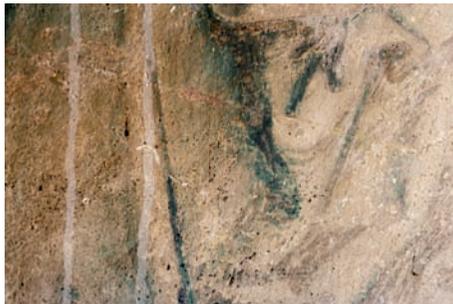
▲ **Abb. 79:** BILDFELD I, Detail des Umhangs Petri

Kratzspuren befinden sich neben dem Kopf des Jakobus und im Umhang Petri.

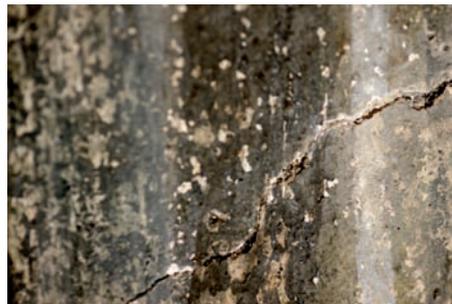
▲ **Abb. 80:** BILDFELD I, Detail des Berges

Die ursprüngliche Putzschicht zeigt feine Risse von ca. 1–3 mm Breite. Ursachen der Rissbildung könnten Bewegungen des Gebäudes sowie schwankende Klimabedingungen sein. In vielen Rissen hat sich Staub und Schmutz festgesetzt, welcher bis auf die Putzoberfläche und ggf. auch in die Putzschicht hineinreicht.

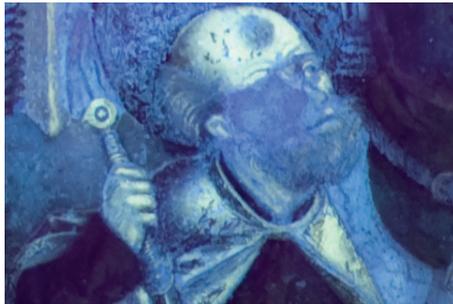
▲ **Abb. 93:** BILDFELD 2, Detail der UV-Fluoreszenz-Aufnahme, Gesicht Petri

Abb. 93 zeigt eine Ausbesserung im Gesicht Petri und kleine Retuschen auf dessen Stirn. Im oberen Teil des Bildes sind zahlreiche kleine runde Ausbesserungen mit weniger als 1 cm im Durchmesser sichtbar.

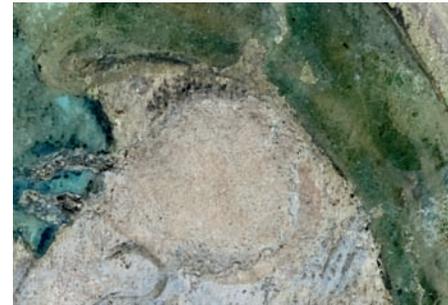
▲ **Abb. 96:** BILDFELD 2, Detail der Putzergänzung im Gesicht des Schergen links von Christus

Eine Putzergänzung befindet sich im Auge des Schergen mit dem roten Kostüm. In der Aufnahme von 1909 ist an dieser Stelle eine Ausbruchsstelle sichtbar. Die Aufnahmen von 1951 und 1966/67 zeigen eine Putzergänzung. Vermutlich stammt diese von Restaurierungsarbeiten 1921/22.

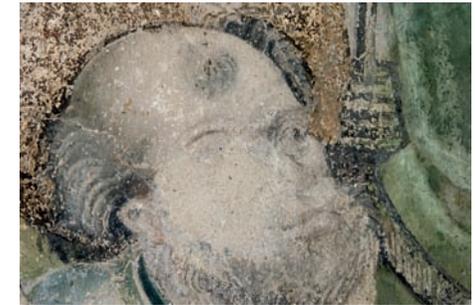
▲ **Abb. 97:** BILDFELD 2, Detail, Gesicht Petrus

Die Ausbruchsstelle in der rechten Gesichtshälfte Petri war bereits in der Aufnahme von 1909 vorhanden, 1951 ist eine Ergänzung sichtbar. Vermutlich wurde die Ergänzung bei der Restaurierungsmaßnahme von 1966/67 überarbeitet. Die Oberfläche wurde teilweise in einem hellen braunen Ton retuschiert.

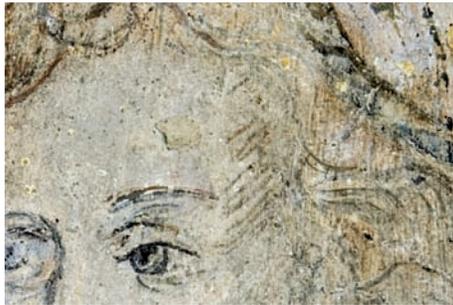
▲ **Abb. 98:** BILDFELD 2, Detail der Stirn Christi mit kleiner Putzergänzung

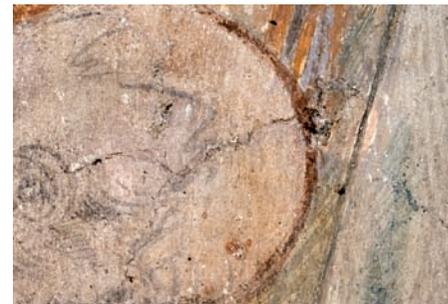
▲ Abb. 103: BILDFELD 2, Kopf des Malchus

Feine Risse im Putz verteilen sich über das Bildfeld. Der obere und untere Bildrand weisen wenige Risse auf. In der unteren Bildhälfte liegende Risse haben eine überwiegend waagerechte Ausrichtung, in der oberen ist keine überwiegende Rissrichtung erkennbar.

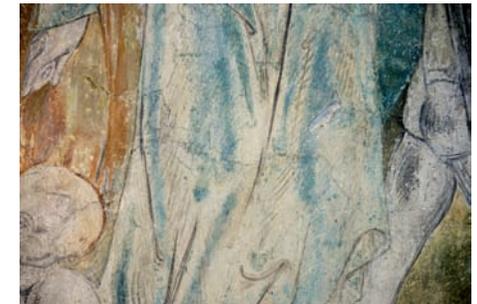
▲ Abb. 104: BILDFELD 2, Detail des Gewandes Christi

Wie in BILDFELD 1 befindet sich im oberen Abschnitt des Bildes eine große hohl liegende Putzfläche, die stabil ist. Eine große hohl liegende Putzfläche findet sich auch im Beinbereich Christi und der Schergen, sowie zwei kleinere Flächen unten rechts in der Ecke und links von Petrus.

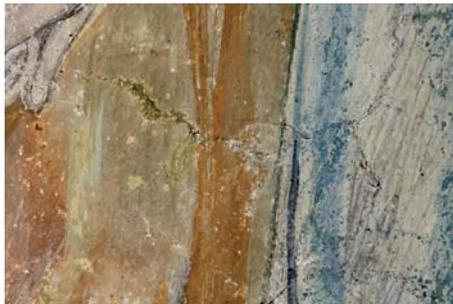
▲ **Abb. 105:** BILDFELD 2, Detail der Gewänder von Christus und Judas

Kleine Ausbruchstellen in der Putzoberfläche finden sich häufig entlang von feinen Rissen im Putz.

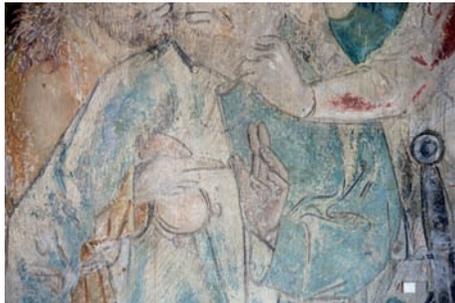
▲ **Abb. 111:** BILDFELD 2, Detail Oberkörper Christi

Der gesamte untere Bildbereich zeigt einen Bestand zwischen 25 % und 50 % der ursprünglichen Malschicht. Dieser ist vor allem durch Dünnung und kleine Abplatzungen bestimmt.

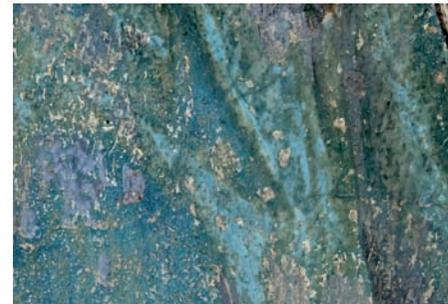
▲ **Abb. 115:** BILDFELD 2, Detail des Gewandes Petri

Am linken oberen Bildrand reicht die Ausbruchsstelle aus BILDFELD 1 in die Darstellung hinein. Der Helm des Schergen weist eine kleine Ausbruchsstelle der Malschicht auf. Abb. 115 zeigt zahlreiche feinteilige Ausbrüche in der Malschicht.

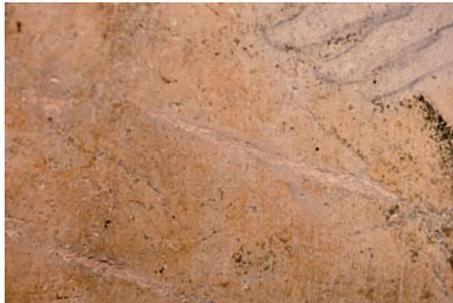
▲ **Abb. 117:** BILDFELD 2, Detail Fingerspitzen des Malchus, darunter Kratzspuren

Unterhalb der Darstellung des Malchus sind zwei parallel verlaufende Kratzspuren erkennbar, die über die rote Rahmung hinweg über das Bildfeld hinaus gehen.

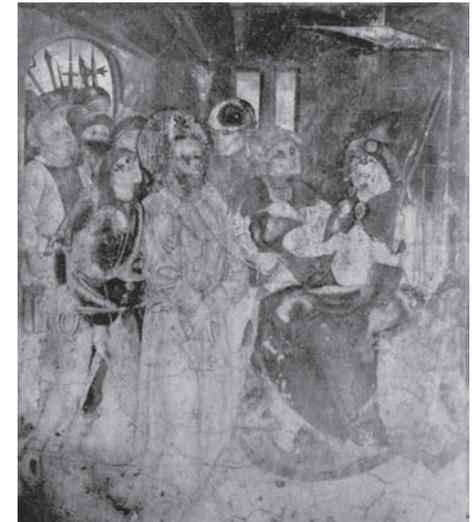
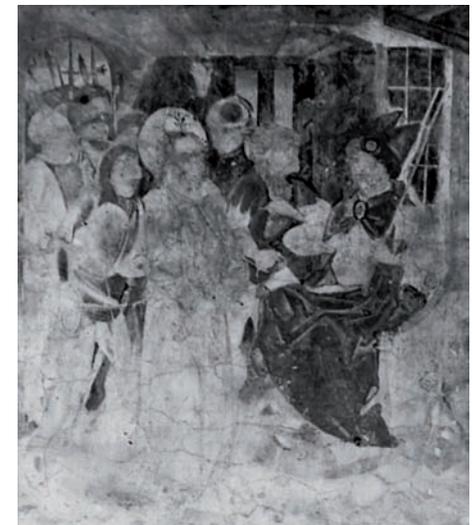
Die Aufnahmen von 1909 und 1951 (Abb. 122 und 123) zeigen, dass die Malschicht der unteren Hälfte des Bildes stark gedünnt ist. Der obere Abschnitt des Bildfeldes ist bis zu den Köpfen der Figuren am besten erhalten. Die Gesichter der Figuren sind teilweise auch in ihren Konturen nicht mehr erkennbar.

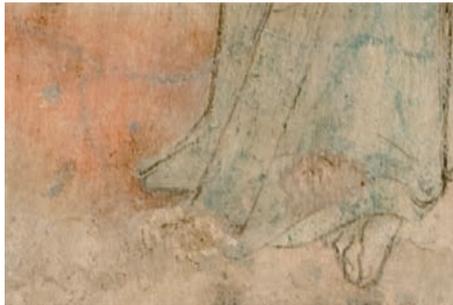
▲ Abb. 130: BILDFELD 3, Detail, Putzergänzung am unteren Rand des Gewandes Christi

Sechs kleine Putzergänzungen vermutlich aus der Restaurierungsphase 1921 sind am unteren und rechten Bildrand erkennbar. Die Ergänzung in Abb. 130 ist an der Oberfläche unsauber ausgeführt; die Spuren des groben Auftrags heben sich von der glatten Malschichtoberfläche ab. Die Eigenfarbe der vermutlich gipshaltigen Ergänzung ist hell gelblich.

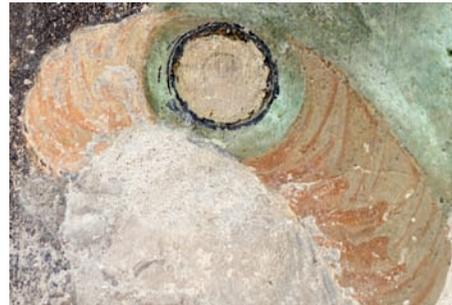
▲ Abb. 131: BILDFELD 3, Detail des Kopfes Kaiphas mit Putzergänzung

Kleine Ergänzungen befinden sich in der Stirn Kaiphas, im rechten Auge des Schergen rechts von ihm und mehrere im unteren Bildbereich. Die Ergänzungen sind nicht retuschiert und passen sich mit der braun-grauen Eigenfarbe des Mörtels in das heute reduzierte und verschmutzte Gesamtbild.

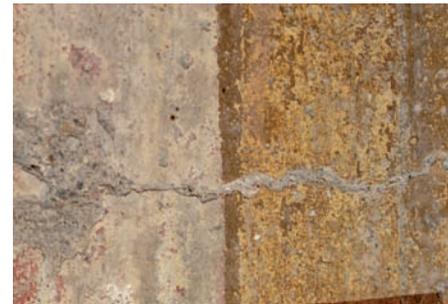
▲ Abb. 134: BILDFELD 3, Detail der Stuhllehne, Riss

Der Putz hat feine Risse von ca. 1–3 mm Breite. Am oberen Rand des Bildfeldes ist ein etwa 20 cm breiter Streifen nahezu rissfrei. Unmittelbar darunter etwa bis zur Bildmitte sind zunehmend Risse mit unterschiedlichen Richtungen zu sehen. In der unteren Bildhälfte überwiegen Risse mit waagrechttem Verlauf.

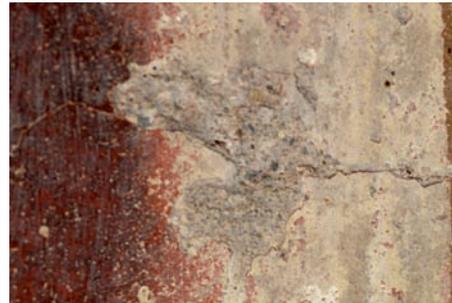
▲ **Abb. 137:** BILDFELD 3, Detail der Stuhllehne

Verlust der obersten Kornlage des Putzes vermutlich durch erhöhte Spannungen und Salzaktivitäten unterhalb der durch die Festigung verursachten undurchlässigen Oberfläche (Ablagerung des Si-O₂-Gels der Kaliumwasserglasfestigung).

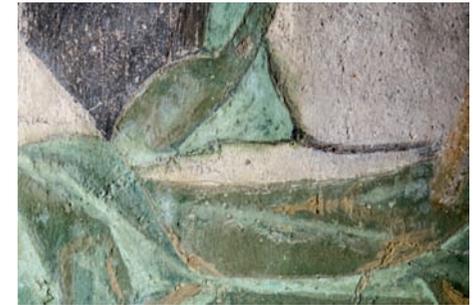
▲ **Abb. 142:** BILDFELD 3, Detail des Gewandes Kaiphass

In der oberen Bildhälfte sind 50–75 % der spätgotischen Malschicht erhalten. Die spätgotische grüne Malschicht des Gewandes Kaiphass in der unteren Bildhälfte zeigt auch einen Erhalt zwischen 50–75 %.

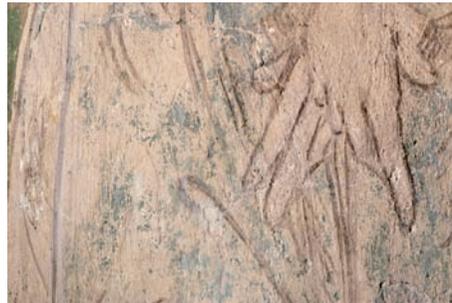
▲ **Abb. 144:** BILDFELD 3, Detail der Hände Christi

Die untere Bildhälfte hat noch einen Bestand von 25 - 50 % an spätgotischer Malerei. Insbesondere am Gewand Christi ist zu beobachten, dass die Malschicht von oben nach unten deutlich dünner wird.

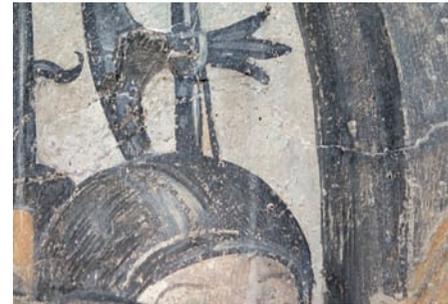
▲ Abb. 148: BILDFELD 3, Detail des Helmes eines Schergen mit Laufspur

Eine graue Laufspur zeigt sich beginnend in der rechten Bildecke vom Rahmen ca. 40 cm bis in Höhe des Kopfes Christi. Ursache sind vermutlich Sicherungsmaßnahmen an der Ausbruchsstelle in BILDFELD 1. Hier könnte ein Festigungsmittel die Wand untergelaufen sein.

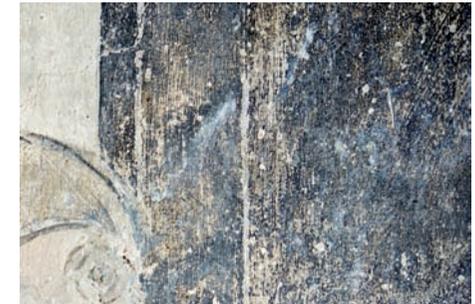
▲ Abb. 149: BILDFELD 3, Detail der Wand mit Grauschleien

Die schwarze Malschicht der Raumwand im Hintergrund zeigt eine Vergrauung, die vermutlich auf das Festigungsmittel Kaliumwasserglas zurückzuführen ist (Erklärung siehe S. 38).

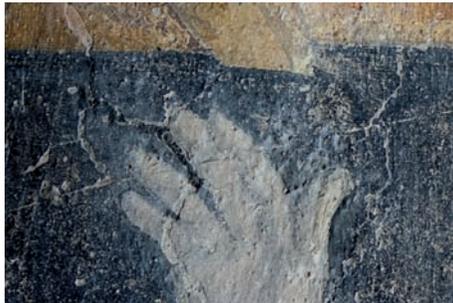
▲ **Abb. 150:** BILDFELD 3, Detail der Hand eines Schergen mit Kratzspur

Mutwillig oder versehentlich entstandene Kratzer befinden sich im oberen und rechten Bildfeldbereich.

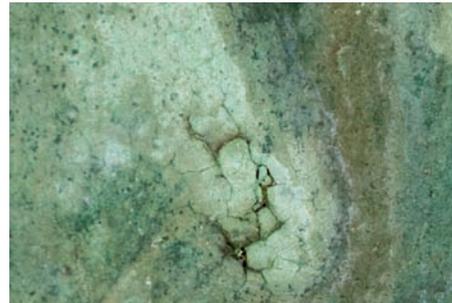
▲ **Abb. 151:** BILDFELD 3, Detail des Gewandes Kaiphas mit Rissbildung

Die kartierten Risse in der Malschicht decken sich mit den Rissen im Putz, kleinere Malschichtrisse sind in der Kartierung nicht aufgenommen, wie beispielsweise in Abb. 151. Die Abbildung zeigt mehrere feine verzweigte Risse in der Malschicht, deren Bruchkanten sich leicht nach oben wölben. Ursache könnten unter der Malschichtoberfläche auskristallisierende Salze sein.

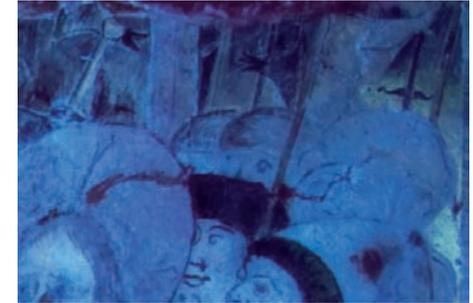
Die gelbliche Fluoreszenz, die in den vorangegangenen Bildfeldern u. a. im Inkarnat sichtbar ist und durch bleiweißhaltige Malschichten erzeugt wird, ist hier nur vereinzelt in der Malschicht der Hände Christi und wie in Abb. 161 in den Himmelpartien erkennbar.

▲ **Abb. 161:** BILDFELD 4, Detail der UV-Fluoreszenz-Aufnahme, Schergenköpfe im Hintergrund, gelbliche Fluoreszenz im Himmel

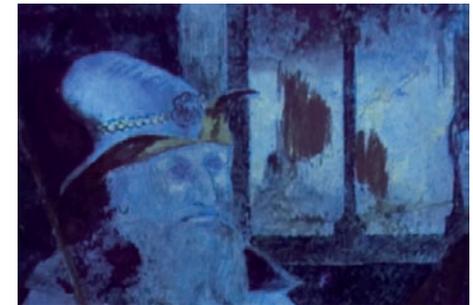
In der UV-Fluoreszenz-Aufnahme erscheinen Retuschen und Übermalungen dunkel (Abb. 162).

▲ **Abb. 162:** BILDFELD 4, Detail der UV-Fluoreszenz-Aufnahme, Kopf des Kaiphaz, rechts daneben Retuschen

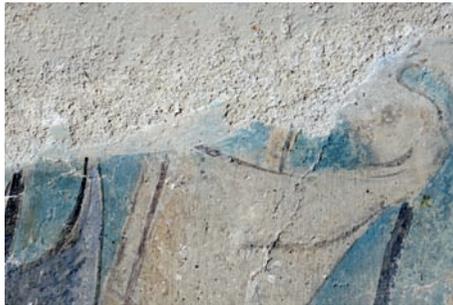
▲ **Abb. 163:** BILDFELD 4, Detail der Putzergänzung in der rechten Bildecke

Eine kleine Putzergänzung befindet sich in der rechten Bildecke im Bereich des Kopfes eines Mannes hinter Christus. Im Bereich der blauen Mütze und des braunen Stabes wurde die Ergänzung retuschiert, rechts davon liegt eine gräuliche Tüncheschicht. Die obere Schicht der Ergänzung ist an den Rändern abgeplatzt. Kleine Ergänzungen sind im Bereich der Augen des Pilatus und am unteren Bildrand ausgeführt worden.

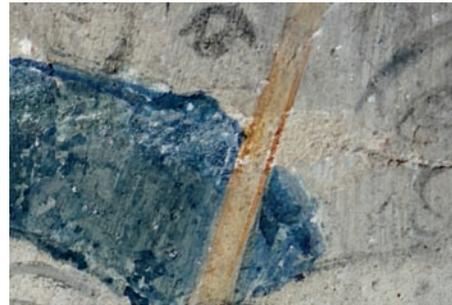
▲ **Abb. 164:** BILDFELD 4, Detail der blauen Mütze des Schergen hinter Christus

Am oberen rechten Bildrand liegt eine Putzergänzung mit den Maßen 80 x 22 cm. Diese ist bereits in der Aufnahme von 1951 (Abb. 155) zu sehen. Auf der Ergänzung liegt eine gräuliche Tüncheschicht. Die obere Schicht der Ergänzung ist an den Rändern abgeplatzt. Kleine Ergänzungen sind im Bereich der Augen des Pilatus und am unteren Bildrand ausgeführt worden.

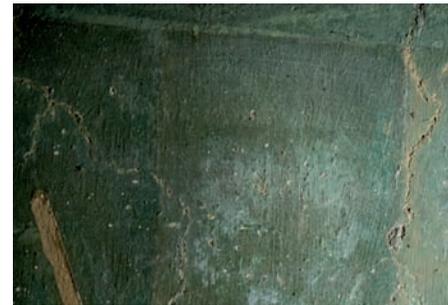
▲ **Abb. 167:** BILDFELD 4, Detail der Rückenlehne des Throns

Das gesamte Bildfeld zeigt ein relativ regelmäßiges Auftreten von feinen Rissen im Putz ohne eine einheitliche Richtung der Rissverläufe.

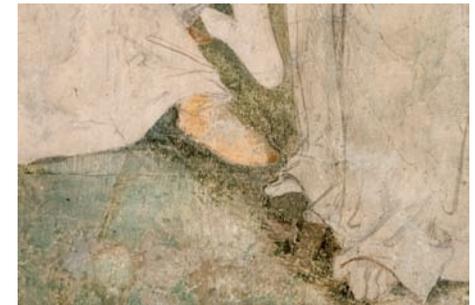
▲ **Abb. 168:** BILDFELD 4, Detail, Füße Christi

Mehrere großflächige hohl liegende Putzflächen befinden sich in dem Bildfeld; oberhalb des Kopfes Christi bis hinauf zum Bildrand, von seinen Händen bis zum unteren Bildrand und in der linken unteren Bildecke. Eine kleinere hohl liegende Fläche befindet sich im mittleren linken Bildrand auf Höhe des Kopfes von Kaiphas. In diesen Bereichen ist der Putz jedoch stabil und zum jetzigen Zeitpunkt nicht gefährdet.

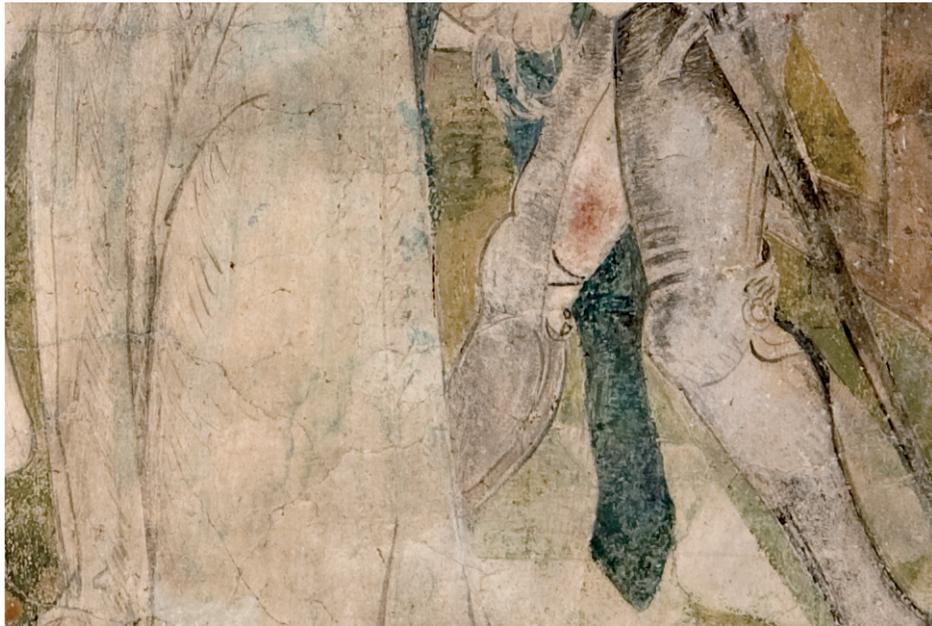
▲ **Abb. 169:** BILDFELD 4, Detail, Unterzeichnung und wenige Farbspuren am Gewand Christi

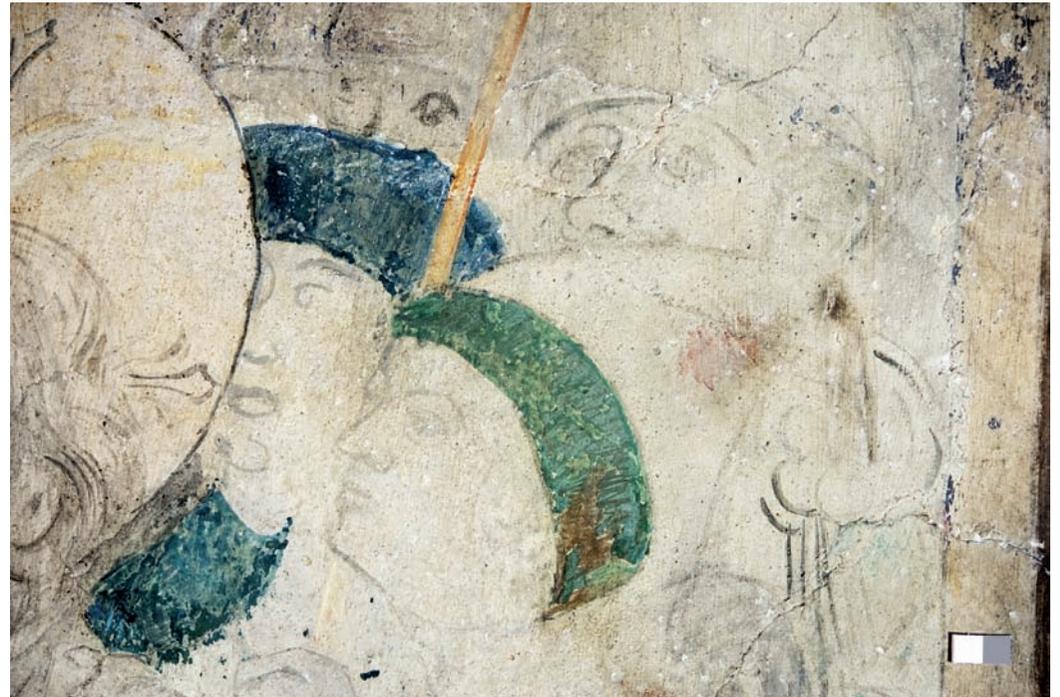
► **Abb. 170:** BILDFELD 4, Detail, Schergen links von Christus, großflächige Malschichtverluste

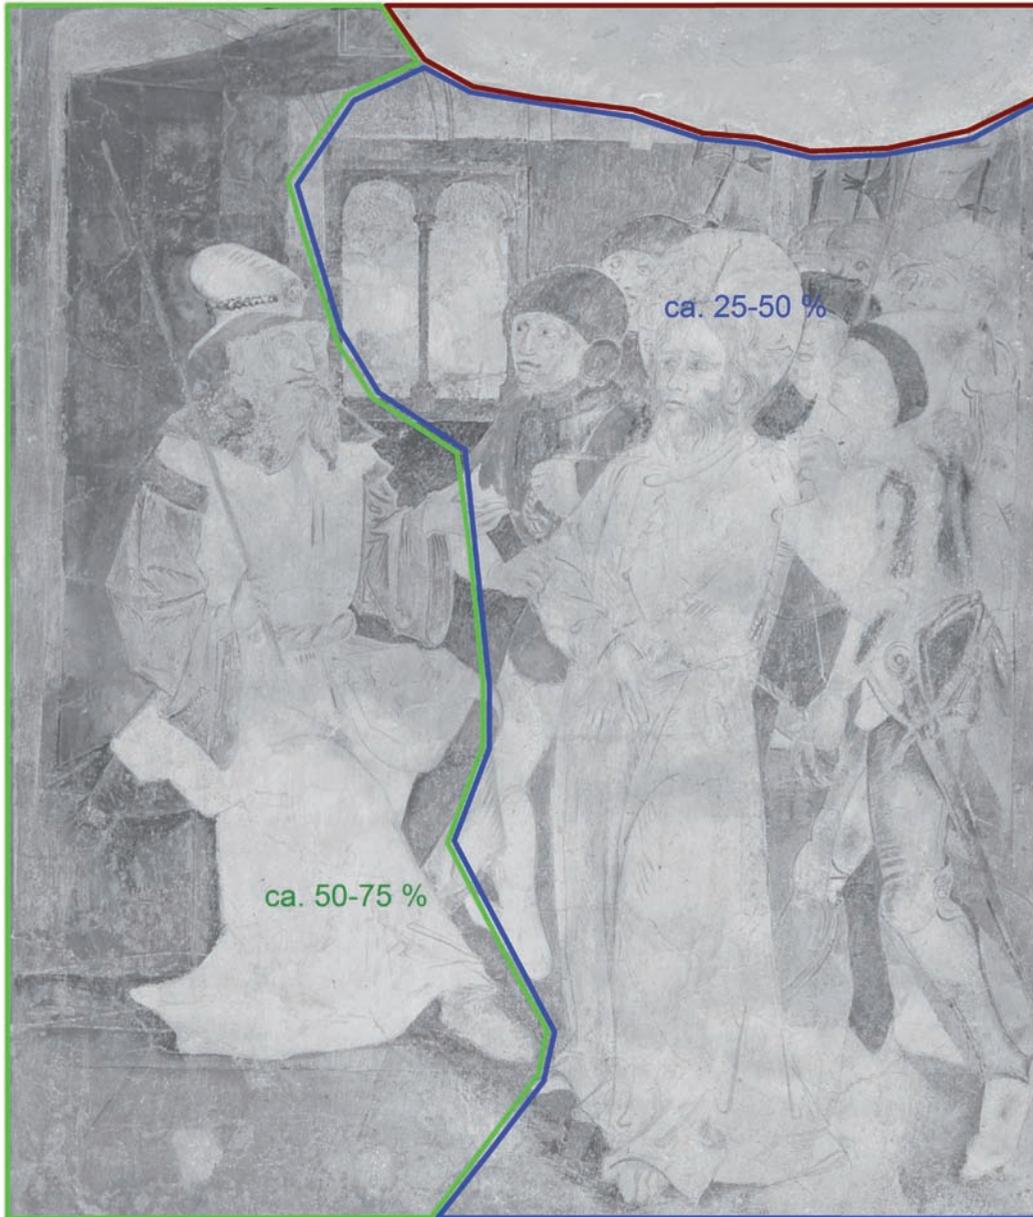
▲ Abb 173: BILDFELD 4, Kartierung Bestand Malschicht, Maßstab ca. 1:10

- ca. 50 - 75 % Malschicht von 1485
- ca. 25 - 50 % Malschicht von 1485
- Totalverlust der Malschicht von 1485

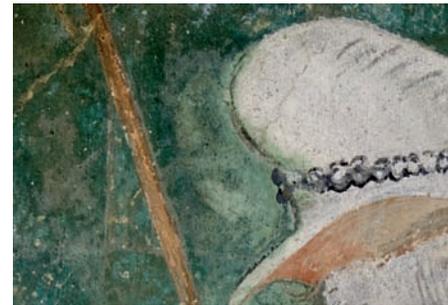
▲ Abb. 174: BILDFELD 4, Detail des Hutes Kaiphäs

Ein Erhalt zwischen 50 und 75 % der Malschicht von 1485 zeigt sich in der linken Bildhälfte. Hier hat sich die grüne Malschicht des Throns des Pilatus verhältnismäßig gut erhalten. Die Malschicht des Gewandes des Kaiphäs ist jedoch bis auf den hellen Anstrich vollständig abgefallen.

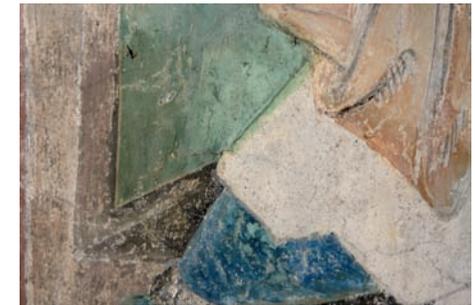
▲ Abb. 175: BILDFELD 4, Detail des Gewandes des Pilatus und der Rückenlehne

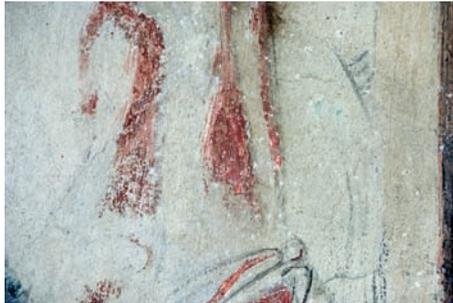
▲ **Abb. 176:** BILDFELD 4, Detail des Hemdes des Schergen links von Christus

Die rechte Bildhälfte bis auf die Putzer­gänzung am oberen Bildrand zeigt 25 bis 50 % der spätgotischen Malschicht. Auf den älteren Aufnahmen sowie heute zeigen sich lediglich die blauen und grünen Malschichten auf größeren Flächen erhalten. Die blaue Malschicht des Gewandes Christi ist fast vollständig verloren gegangen. Die rote Malschicht des Hemdes in Abb. 176 ist nur noch partiell erhalten.

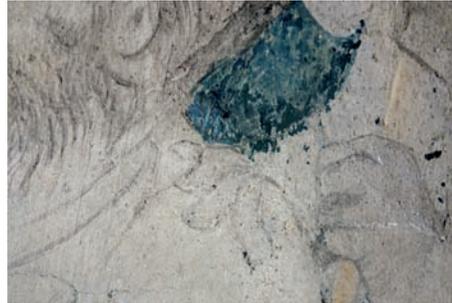
▲ **Abb. 177:** BILDFELD 4, Detail des Hemdärmels des Mannes hinter Christus

In Abbildung 177 sind nur wenige blaue Malschichtinseln erhalten.
