Die Wandmalereien der Bildfelder an der Nordwand in der ehem. Peterskirche in
Lindau am Bodensee

Diplomarbeit

am Lehrstuhl für Restaurierung, Kunsttechnologie und Konservierungswissenschaft der
Technischen Universität München

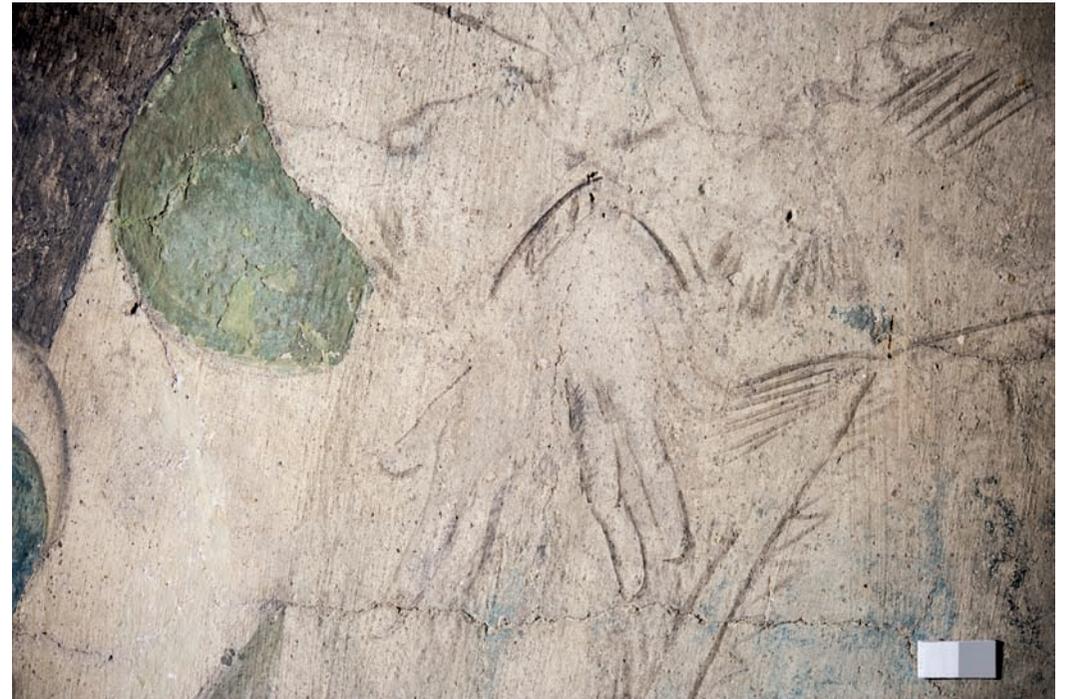
► **Abb. 178:** BILDFELD 4, Detail, Hände Christi, erhalten ist nur noch die Unterzeichnung, zum Teil wurden die Linien übermalt

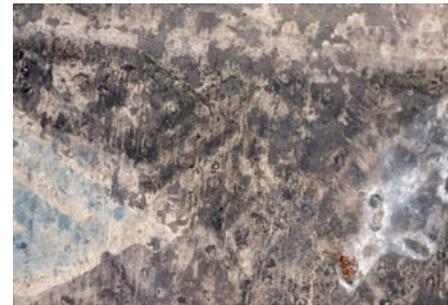
▲ Abb. 181: BILDFELD 4, Detail der Raumwand unterhalb des Fensters

Unterhalb der Darstellung der Fensteröffnung liegt Insektenkot auf der Malschicht. In Abb. 181 ist der Kot im rechten Bildbereich erkennbar, darüberhinaus weist die schwarze Malschicht viele kleine Absplittierungen auf. Sichtbar wird der darunterliegende weiße Anstrich.

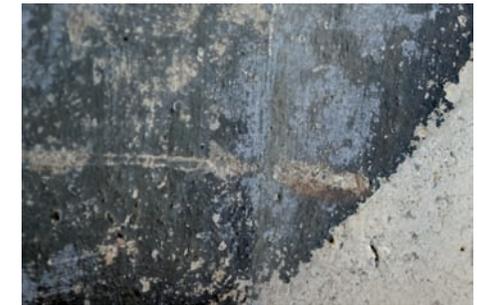
▲ Abb. 182: BILDFELD 4, Detail des Thronsockels unterhalb des Fensters

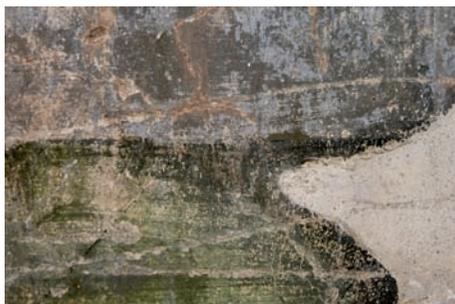
▲ **Abb. 183:** BILDFELD 4, Detail des Thronsockels und des Gewandes Pilatus

Im Thronsockel befinden sich drei horizontal verlaufende ca. 25 cm lange Kratzspuren.

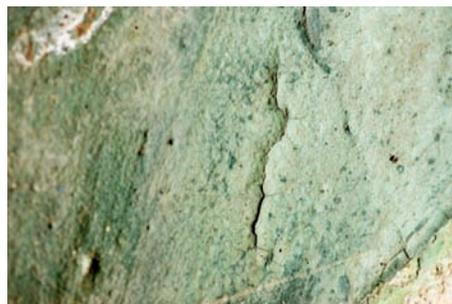
▲ **Abb. 184:** BILDFELD 4, Detail des Gewandes von Pilatus

In der Malschicht befinden sich kleine bis zu 20 cm lange Risse über das Bildfeld verteilt. Abb. 184 zeigt beispielhaft zwei feine Risse, deren Risskanten sich leicht aufwölben.

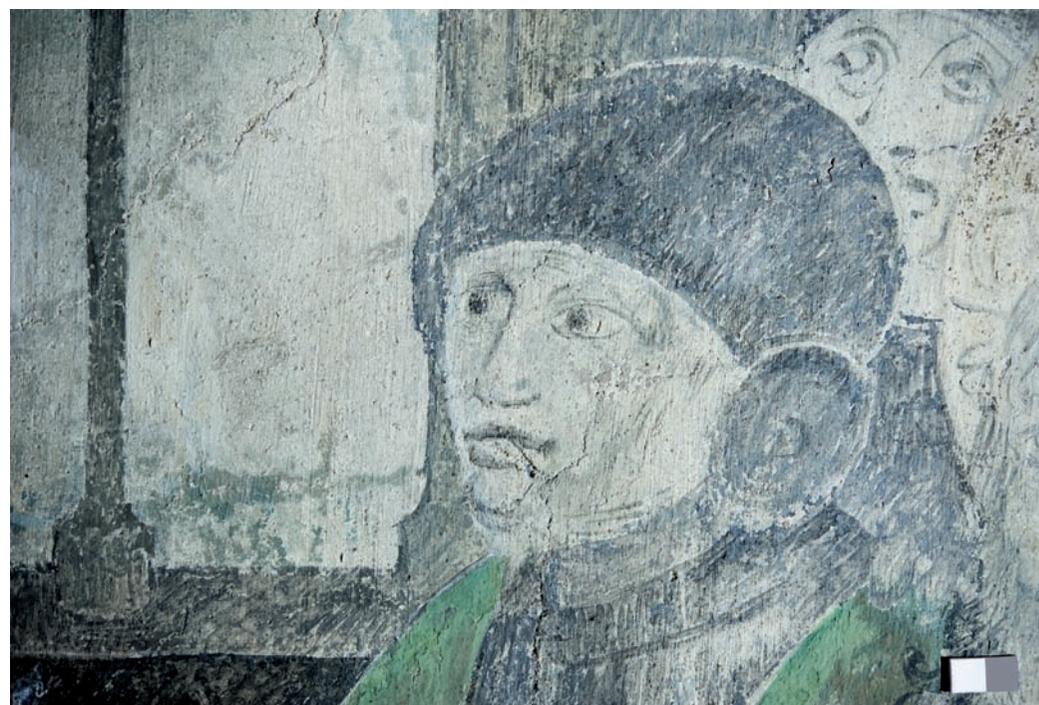
▶ **Abb. 186:** BILDFELD 4, Detail, Kopf eines Schergen, zahlreiche Retuschen in der schwarzen Malschicht, Unterzeichnungslinien nachgezogen

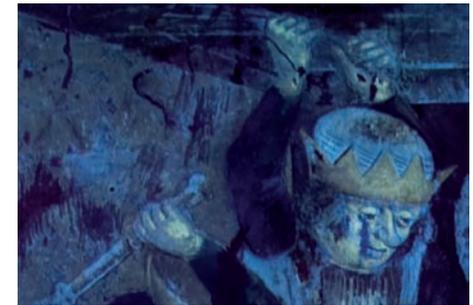
In Abb. 195 wird in der Kopfbedeckung des Schergen durch die Fluoreszenzen deutlich, dass die Malschicht der Spitzenkrempe relativ gut erhalten, die Malschicht der Haube hingegen stark gedünnt ist, sodass vermutlich die bläuliche Fluoreszenz des weißen Anstrichs oder des Putzes durchscheint.

▲ **Abb. 195:** BILDFELD 5, Detail der UV-Fluoreszenz-Aufnahme, Kopf des Schergen hinter Christus

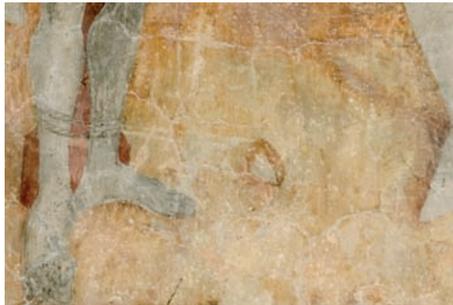
▲ **Abb. 197:** BILDFELD 5, Detail der Beine Christi und des Fußbodens

Im Oberkörper Christi und im untere Bereich des Bildes zwischen den Füßen Christi und einem Schergen und am linken mittleren Bildrand liegen kleine Putzausbesserungen. Die Oberflächen der Ergänzungen sind retuschiert.

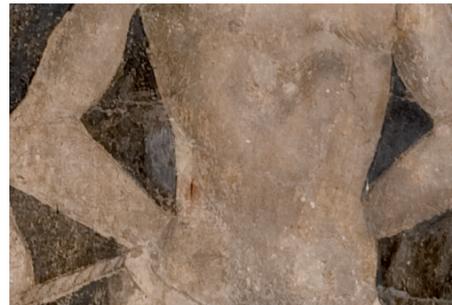
▲ **Abb. 198:** BILDFELD 5, Detail des Oberkörpers Christi

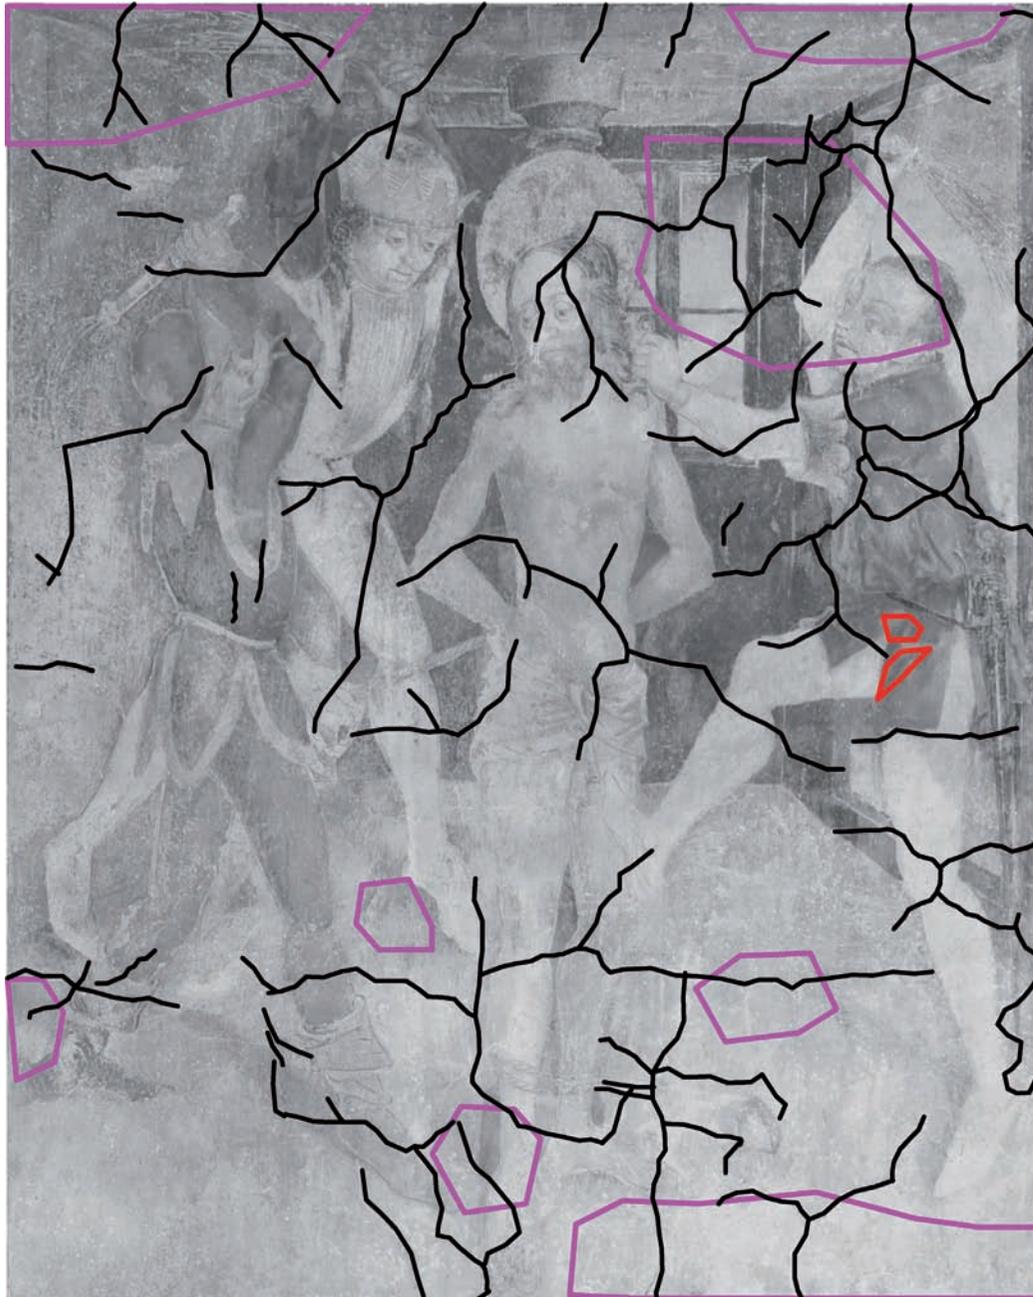
◀ **Abb. 200:** BILDFELD 5, Kartierung, Schäden Putz, Maßstab ca. 1:10

Die ursprüngliche Putzschicht zeigt bis auf einen Putzstreifen an der linken unteren Bildfeldseite feine Risse von ca. 1–3 mm Breite, die in unterschiedliche Richtungen verlaufen.

Eine kleine, gefährdete, hohl liegende Putzfläche befindet sich im Bereich des grünen Hemdes des Schergen links von Christus. Der hohle Bereich liegt unmittelbar unter der Malschichtoberfläche. In der Malschicht hat sich an dieser Stelle bereits ein Riss gebildet.

Drei größere hohl liegende Putzflächen befinden sich im oberen Bildbereich, kleine hohl liegende Putzflächen im unteren Bild-drittel.

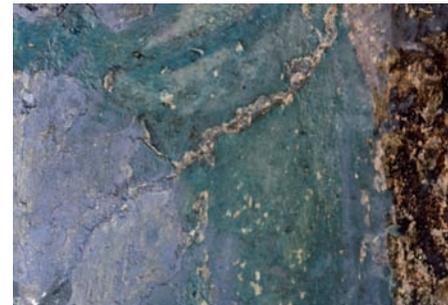
▲ **Abb. 201:** BILDFELD 5, Detail des Hemdärmels des Schergen im Hintergrund

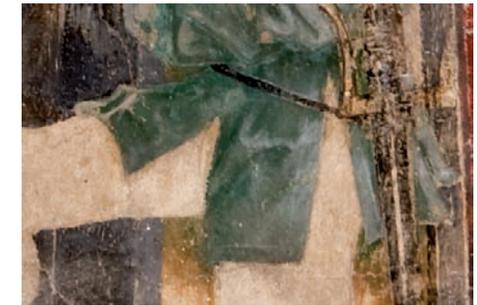
▲ **Abb. 202:** BILDFELD 5, Detail des Hemdes des Schergen links von Christus

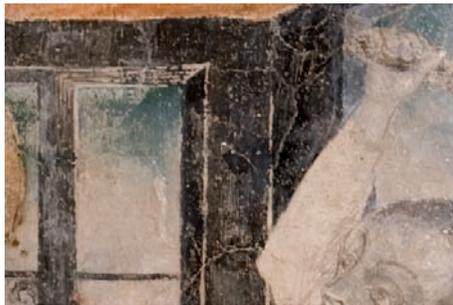
▲ **Abb. 203:** BILDFELD 5, Detail der Fensteröffnung

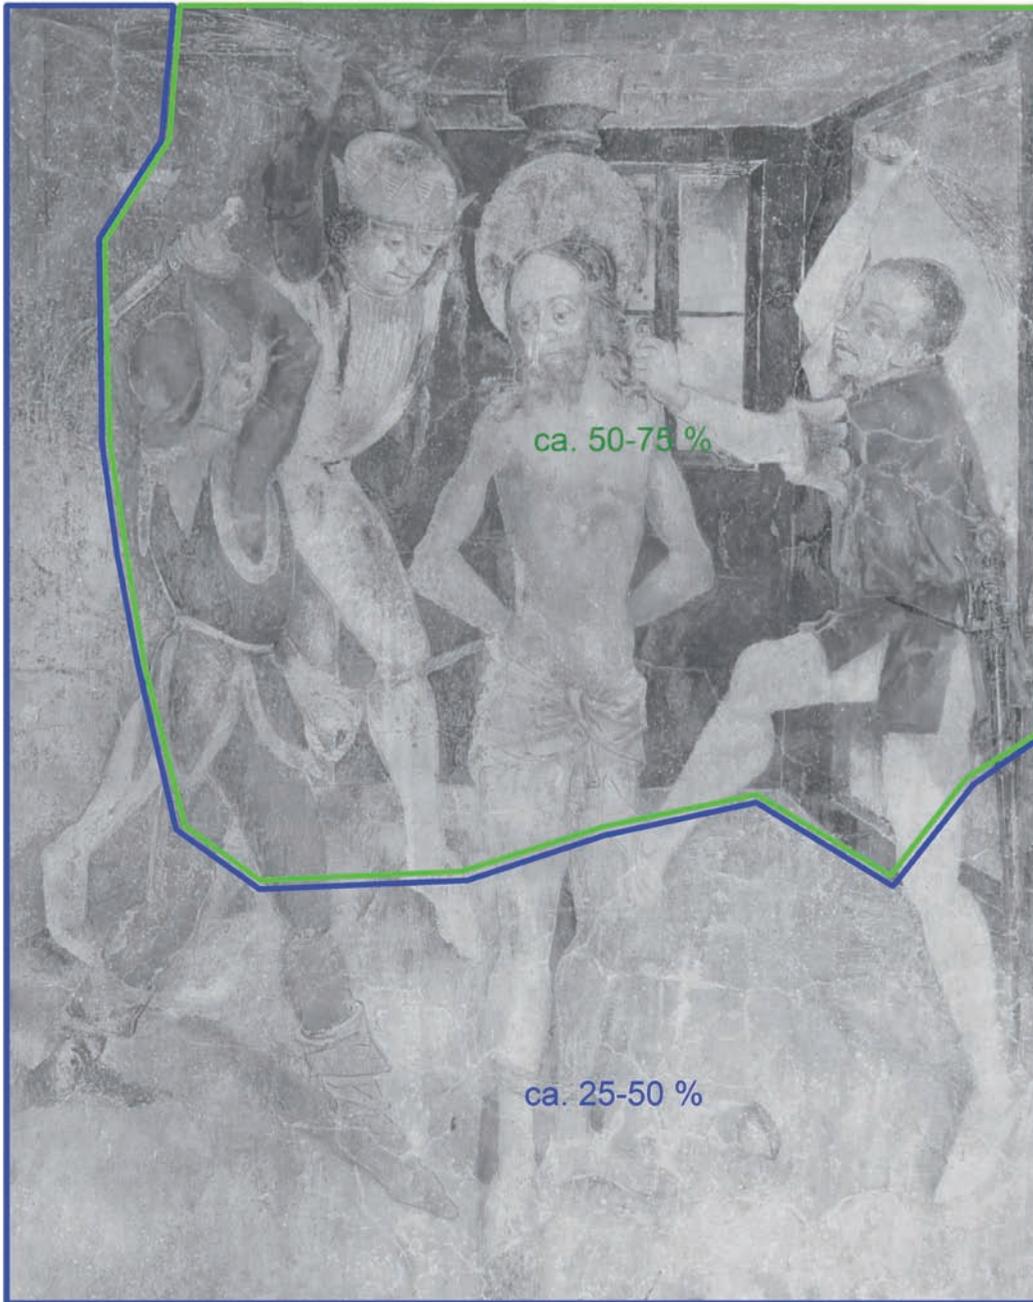
▲ **Abb. 206:** BILDFELD 5, Kartierung, Bestand Malschicht, Maßstab ca. 1:10

Die obere Bildhälfte weist bis auf einen Streifen am Bildrand links 50–75 % der Malschicht von 1485 auf. Besonders gut erhalten sind die Malschichten der blauen und grünen Kostüme, sowie die schwarze Malschicht der Wand im Hintergrund.

In der unteren Bildhälfte sind ca. 25–50 % der Malschicht von 1485 erhalten. Die Aufnahme von 1909 zeigt noch einen relativ guten Zustand dieses Bildteils, der sich gemäß der Photographie von 1951 deutlich verschlechtert hat.

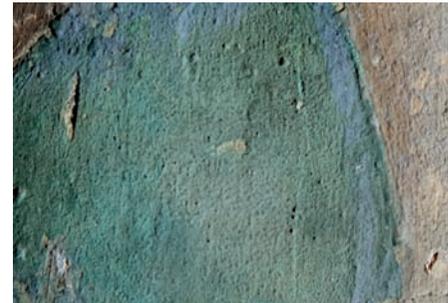
▲ **Abb. 207:** BILDFELD 5, Detail des grünen Kostüms des Schergen links im Bild

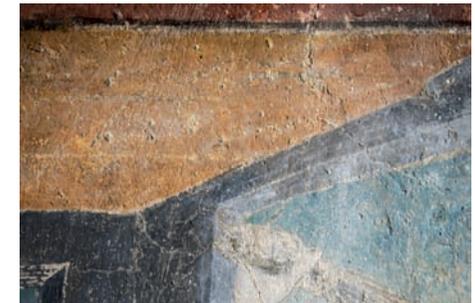
▲ **Abb. 208:** BILDFELD 5, Detail der Raumdecke und Türöffnung

Das Gesicht des Schergen links im Bildfeld wurde 1966/67 ergänzt. In den übrigen Gesichtern wurden zur selben Zeit mehrere kleine Retuschen ausgeführt, wie in der Darstellung der Decke, des Fußbodens, des Fensters, der Kleidung der Schergen und der Brust Christi.

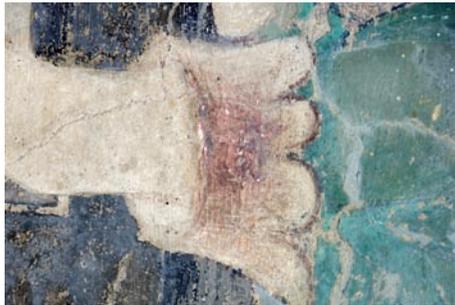
▲ **Abb. 209:** BILDFELD 5, Detail des Hemdärmels des Schergen rechts im Bild

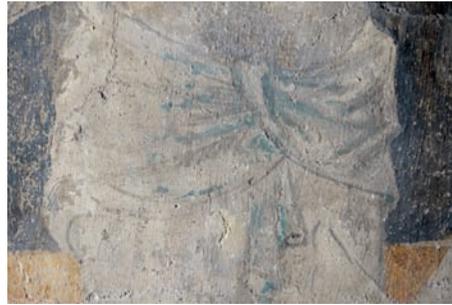
▲ **Abb. 210:** BILDFELD 5, Detail des Lententuchs Christi

Die Malschicht im unteren und linken Bereich des Bildes ist erheblich beschädigt. In der Aufnahme von 1951 (Abb. 189) sind an gleicher Stelle wenige Malschichtinseln erhalten. Hier sind die Gesichter der Personen teilweise nur noch in Konturen erkennbar. Dunkle Malschichten wie Schwarz und Grün sind schon 1951 eindeutig am besten erhalten.

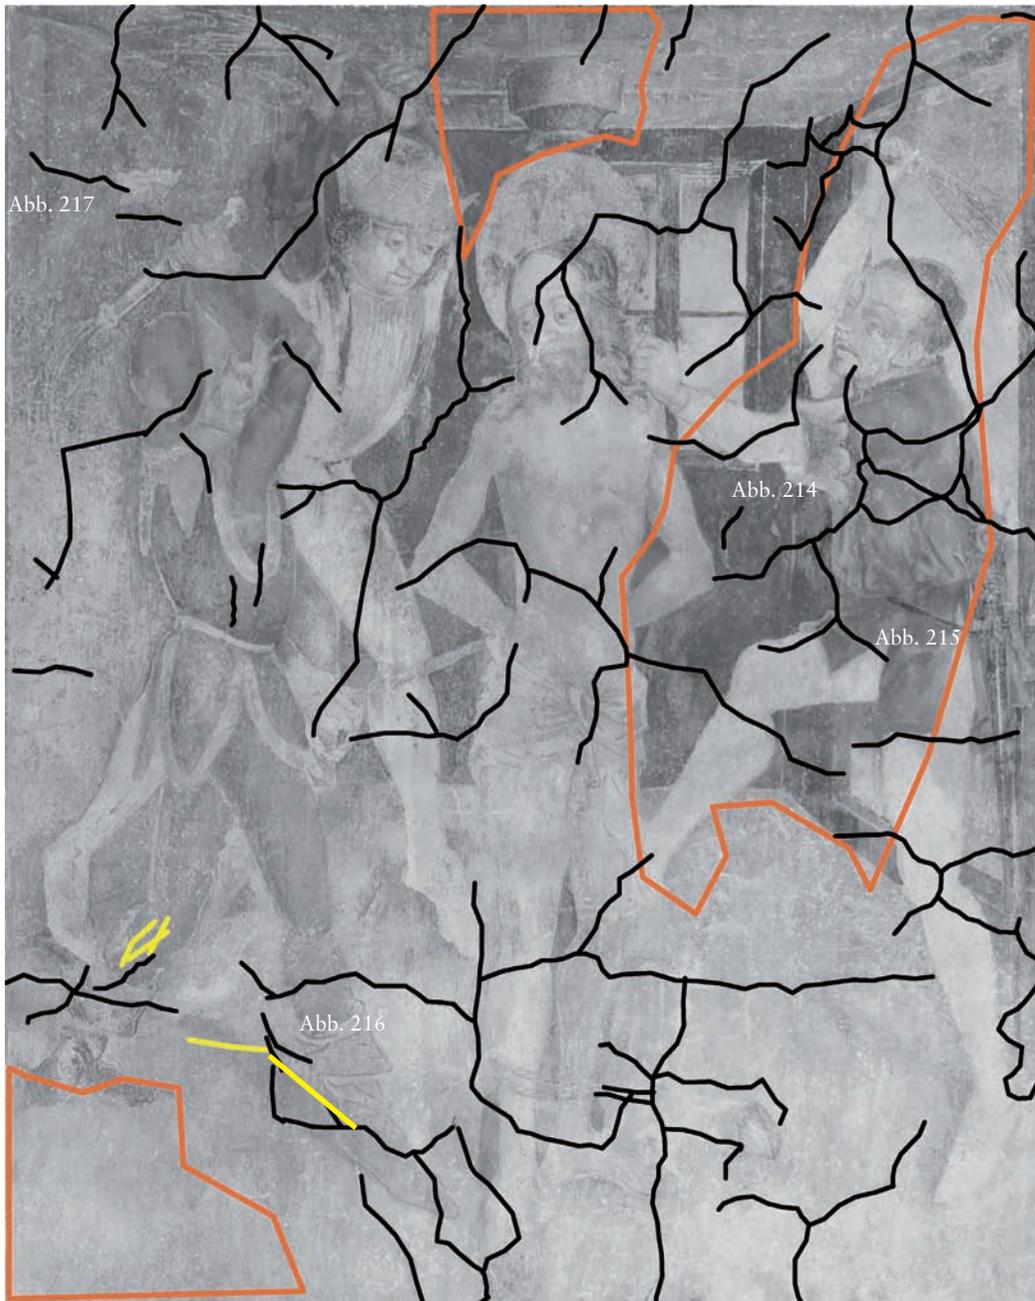
◀ **Abb. 213** BILDFELD 5, Kartierung, Schäden Malschicht, Maßstab ca. 1:10

In der linken unteren Bildecke auf brauner Malschicht, auf den schwarzen Wandflächen und der braunen Decke befindet sich ein grauer Schleier auf der Oberfläche, der die Malschicht milchig erscheinen lässt.

In der linken Bildecke im Bereich der Beine des Schergen sind kleine Kratzer in der Malschicht zu erkennen.

Die Putzrisse der Kartierung zeigen sich ebenso in der Malschicht. Kleinere Ausbruchstellen wie in Abb. 217 wurden vermutlich durch hohe Oberflächenspannung des Überzugs und darunter auskristallisierende Salze hervorgerufen.

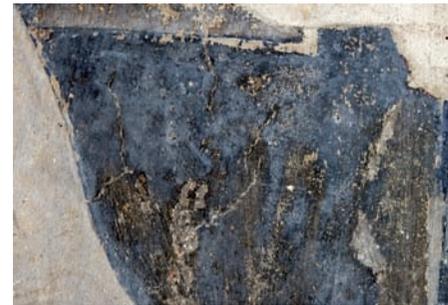
▲ **Abb. 214:** BILDFELD 5, Detail der Raumwand unterhalb des Fensters

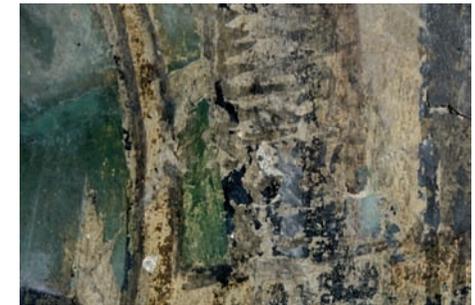
▲ **Abb. 215:** BILDFELD 5, Detail des Hemdes des Schergen rechts im Bild

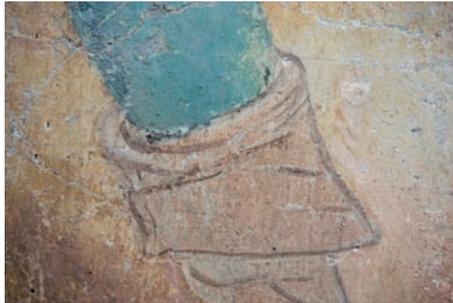
▲ **Abb. 216:** BILDFELD 5, Detail des rechten Schuhs des Schergen recht von Christus

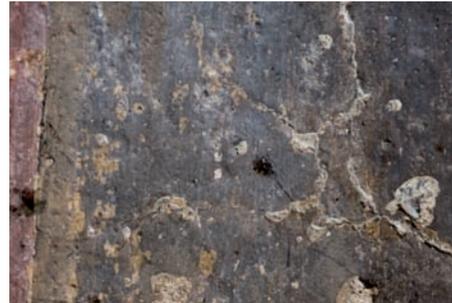
▲ **Abb. 217:** BILDFELD 5, Detail der Raumwand

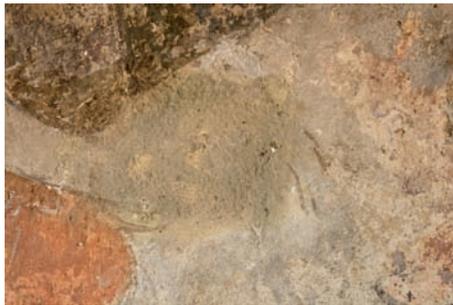
▲ **Abb. 229:** BILDFELD 6, Detail eines Stocks, Putzergänzung

Eine Ergänzung befindet sich im Gesicht des Schergen vor Christus und zwei weitere in der rechten unteren Bildecke.

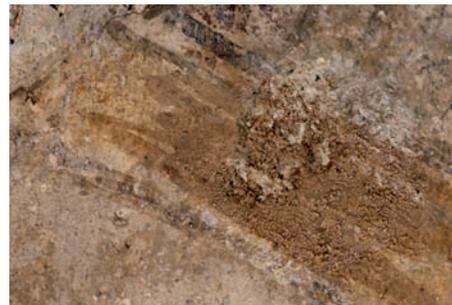
▲ **Abb. 230:** BILDFELD 6, Kopf des knienden Schergen

Drei Putzergänzungen sind vermutlich in der Restaurierungsphase von 1966/67 entstanden. Die Ergänzungen sind retuschiert.

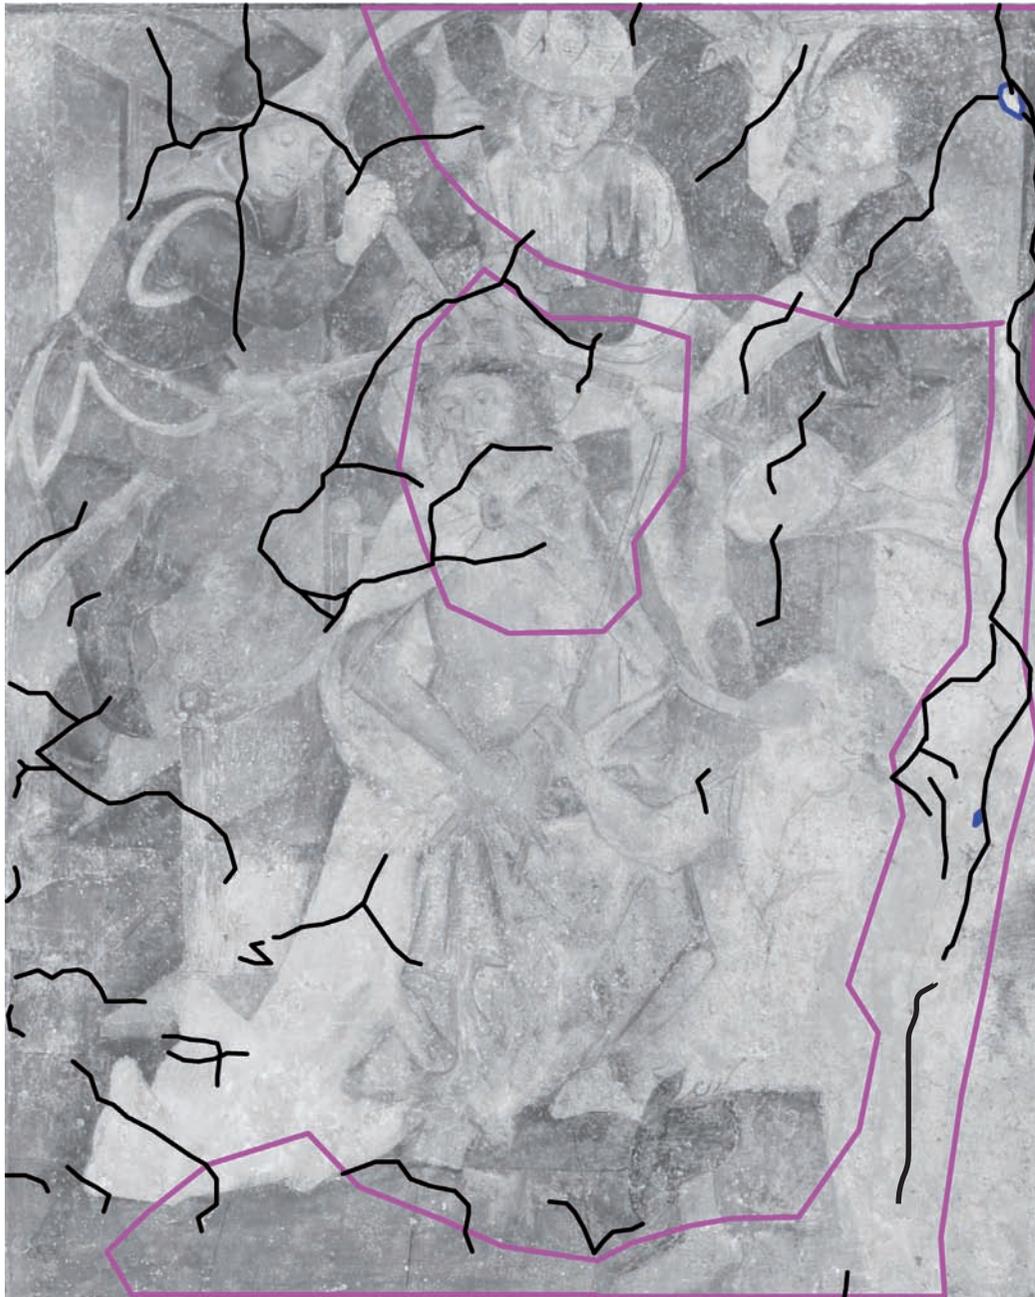
◀ **Abb. 232:** BILDFELD 6, Kartierung, Schäden Putz, Maßstab ca. 1:10

- Risse
- Putzflächen hohl liegend
- Ausbruchstellen im Putz

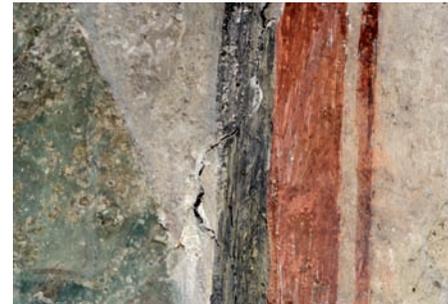
▲ **Abb. 233:** BILDFELD 6, Riss am rechten Bildrand

Die ursprüngliche Putzschicht zeigt vereinzelt feine Risse in der unteren linken Bildecke sowie in der oberen Bildhälfte. Von der rechten oberen Bildecke aus führen zwei wesentlich größere Risse (> 15 mm), einer diagonal, der andere senkrecht herab. In der Aufnahme von 1951 sind diese Risse sowie umliegende Bearbeitungsspuren bereits erkennbar. Die Photographie nach der Restaurierung von 1966/67 zeigt den gekitteten

Zustand der Risse rechts am Bildrand (Abb. 223). In der Aufnahme von 2013 ist sichtbar, dass sich an dieser Stelle neue Risse gebildet haben (Abb. 233).

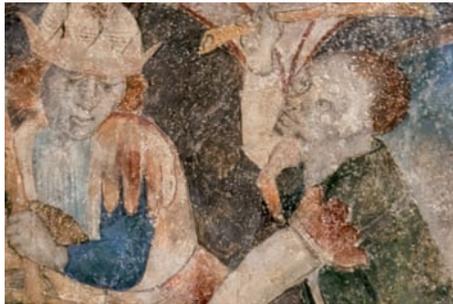
▲ **Abb. 234:** BILDFELD 6, Ausbruchstelle oben rechts

Eine große, hohl liegende Putzfläche befindet sich in der oberen rechten Bildecke und zieht sich bis zum unteren Rand des Bildfeldes entlang des Risses und breitet sich am unteren Rand des Bildfeldes aus. Eine kleinere hohl liegende Fläche befindet sich in der Bildmitte um den Kopf Christi.

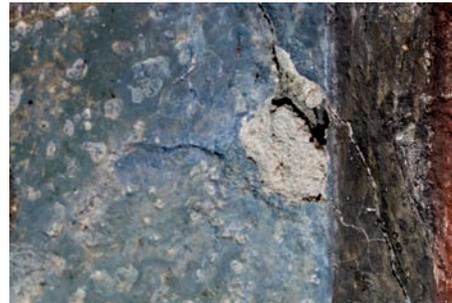
▲ **Abb. 235:** BILDFELD 6, Ausbruchstelle im Putz

Eine Ausbruchstelle liegt in der rechten oberen Bildecke, wo mehrere Risse zusammenlaufen. Zwei weitere kleine Ausbruchstellen liegen im Bereich des vertikal verlaufenden Risses.

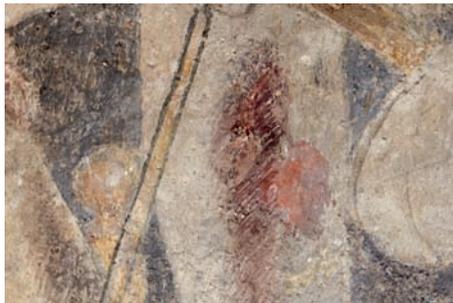
▲ **Abb. 241:** BILDFELD 6, Detail des Hosenbeins des Schergen hinter Christus

In einem schmalen Bereich im oberen rechten Bildrand und in der Bildmitte sind 25 - 50 % an spätgotischer Malerei erhalten. In der Aufnahme von 1951 ist die Malschicht in diesem Bereich bereits sehr gedünnt.

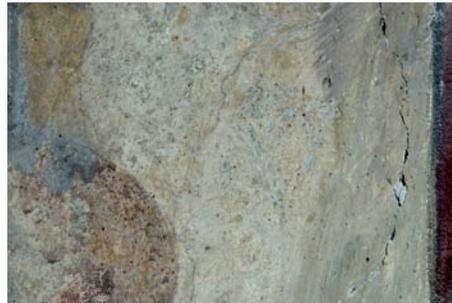
▲ **Abb. 242:** BILDFELD 6, Detail der Putzschlämme am rechten Bildrand

Die Malschicht im Umfeld des vertikalen Risses mit der aufgebrachtten Putzschlämme (Abb. 242) ist bis auf wenige Reste abgeplatzt.

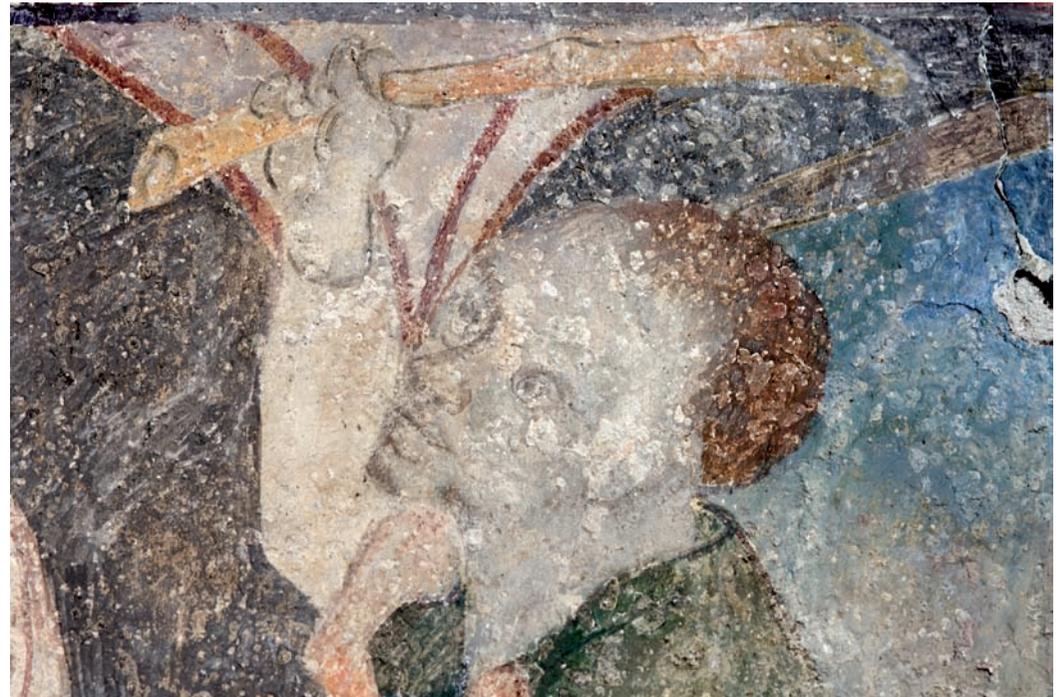
► **Abb. 243:** BILDFELD 6, Kopf eines Schergen, runde Ausbruchstellen in der Malschicht

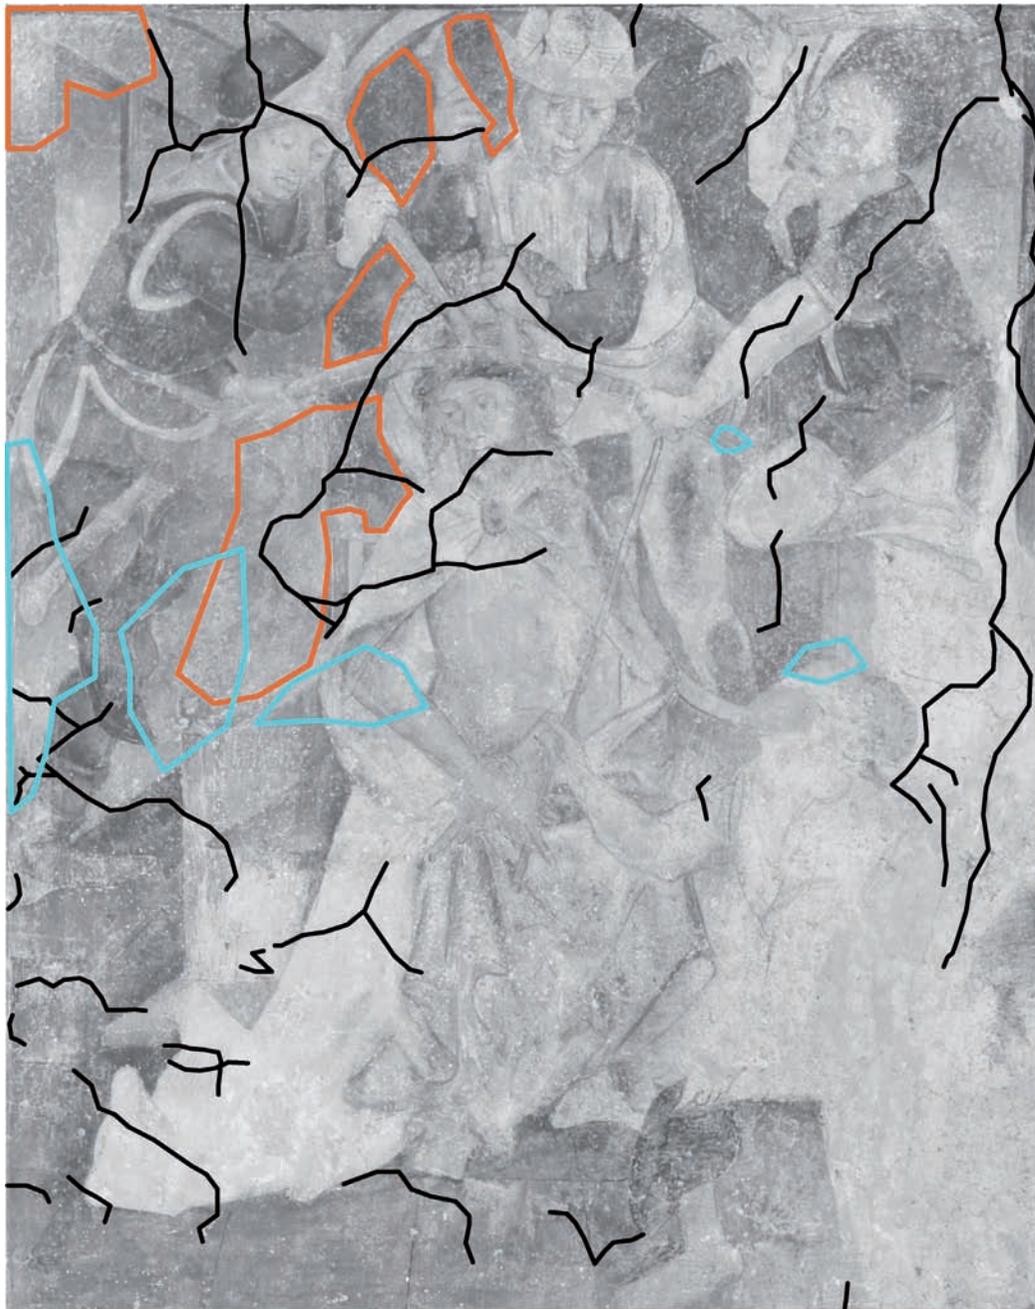
◀ Abb 245: BILDFELD 6, Kartierung, Schäden Malschicht, Maßstab ca. 1:10

- Salzausblühungen
- Vergrauung/Verfärbung
- Risse

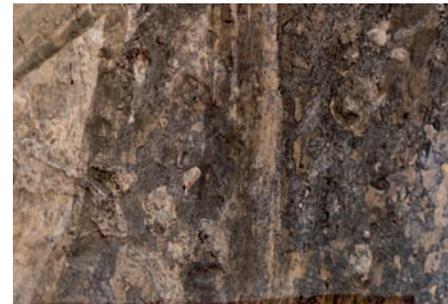
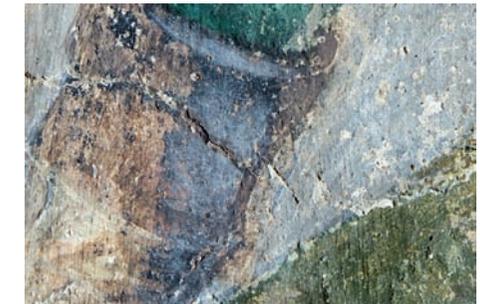
Die Oberfläche der Malschicht im linken und rechten mittleren Bildbereich zeigen Salzausblühungen.

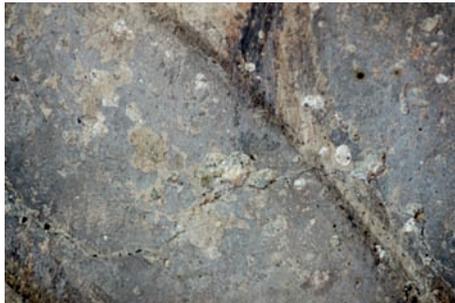
▲ **Abb. 248:** BILDFELD 6, Detail der Arme Christi

Risse in der Malschicht befinden sich überwiegend am linken und rechten Bildrand und der oberen Bildhälfte. Kleinere Risse wurden nicht dokumentiert. Abb. 248 zeigt beispielhaft die Haarrisse zwischen kleinen Ausbruchstellen.

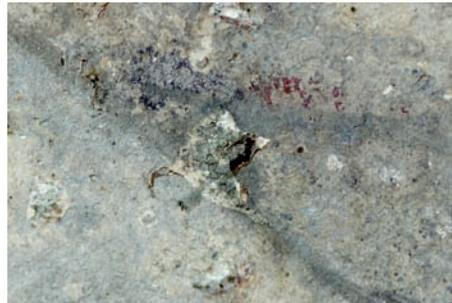
▲ **Abb. 249:** BILDFELD 6, Detail des Armes Christi

Kleine Ausbruchstellen wurden vermutlich durch hohe Oberflächenspannung des Überzugs und darunter auskristallisierende Salze hervorgerufen.

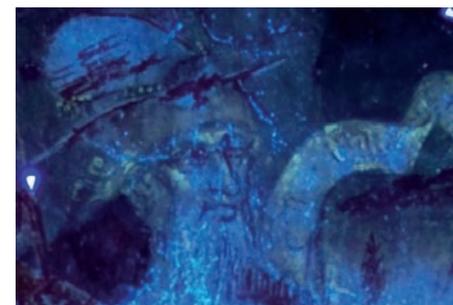
Ausbruchstellen in der Malschicht werden durch die bläuliche Fluoreszenz der Putzschicht erkennbar (Abb. 258).

▲ Abb. 258: BILDFELD 7, Detail der UV-Fluoreszenz-Aufnahme, Kopf des Pilatus

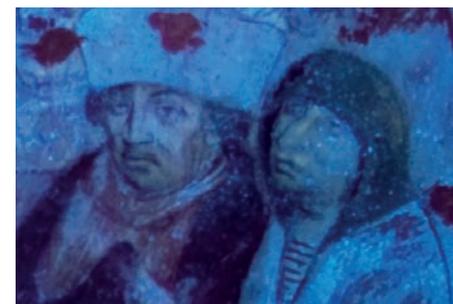
Die Figuren sowie der Fußboden zeigen zahlreiche Bearbeitungen, die in der UV-Fluoreszenz-Aufnahme dunkel erscheinen. Grüne und blaue Malschichten, die nicht fluoreszieren und ebenfalls dunkel erscheinen, lassen die Verwendung von kupferhaltigen Pigmenten vermuten (Abb. 259).

▲ Abb. 259: BILDFELD 7, Detail der UV-Fluoreszenz-Aufnahme, Köpfe der zwei Männer vor Pilatus

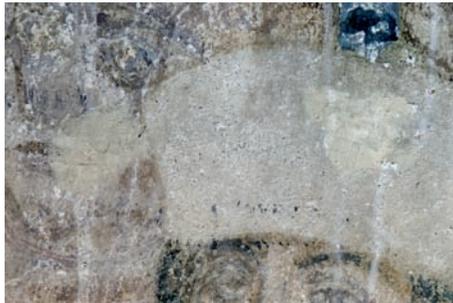
▲ **Abb. 261:** BILDFELD 7, Detail, Putzergänzungen neben und im Hut des Mannes mit der Schriftrolle

Über das Bildfeld verteilt zeigen sich 27 kleinere Putzergänzungen mit einem vermutlich gipshaltigen Putz von 1921. Die Ergänzungen erscheinen gelblich und sind teilweise retuschiert.

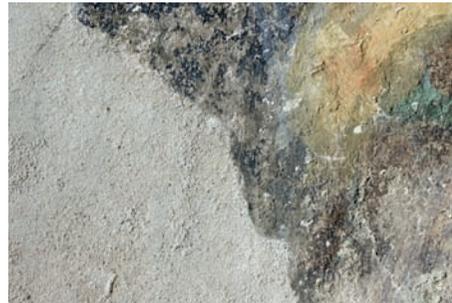
▲ **Abb. 262:** BILDFELD 7, Detail Putzergänzung links des Kopfes von Christus

Neben kleineren Maßnahmen wurde vermutlich 1921 am linken oberen Bildrand eine ca. 17 x 40 cm große Putzfläche ausgebessert, die vermutlich 1966/67 erneuert wurde. Die Aufnahme von 1951 zeigt hier bereits eine Ergänzung (Abb. 253). Der Putz hat eine graubraune Eigenfarbe und ist nicht retuschiert. Die rote Einfärbung im unteren Bereich stammt vermutlich von einer Überarbeitung des roten Rahmens.

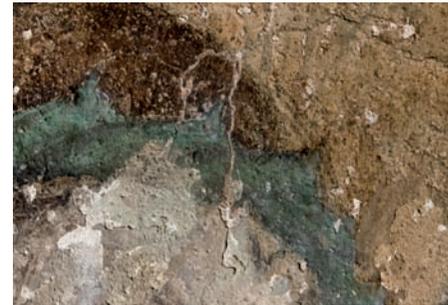
▲ **Abb. 265:** BILDFELD 7, Detail des Dornen-
kranzes Christi

Die ursprüngliche Putzschicht zeigt wenige
feine Risse von ca. 1–5 mm Breite.

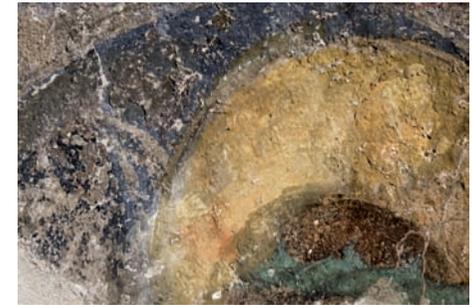
▲ **Abb. 266:** BILDFELD 7, Detail des Nimbus
Christi

Eine gefährdete, hohl liegende Putzfläche
liegt im oberen Bereich des Nimbus Christi,
in dem sich bereits eine Putzergänzung be-
findet.

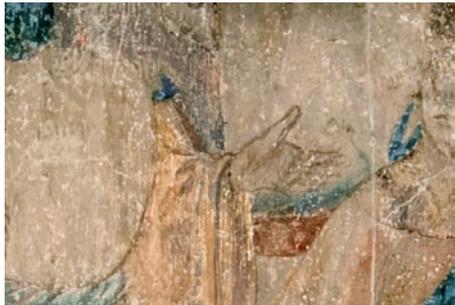
▲ **Abb. 267:** BILDFELD 7, Detail der Hand Kaiphas

Stabile hohl liegende Putzflächen befinden sich am linken Bildrand, in der rechten unteren Bildecke sowie in der Bildmitte um die Hand des Kaiphas und am Bildrand oben rechts.

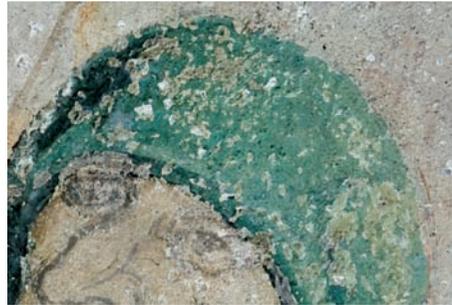
▲ **Abb. 268:** BILDFELD 7, Detail, Schergenkopf

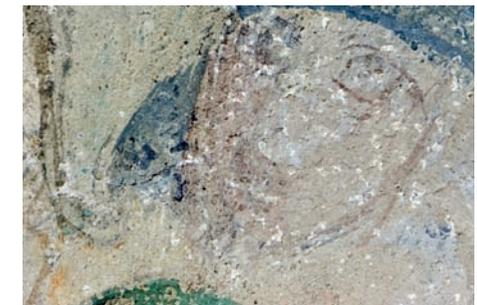
▲ Abb. 273: BILDFELD 7, Kopf eines Schergen aus der Menge im Hintergrund

Zahlreiche Retuschen wurden in den kleinen Ausbruchstellen der Malschicht auf der Putzoberfläche ausgeführt und zeigen in der Himmelsdarstellung wie beispielsweise in Abb. 273 sehr unterschiedliche Farbtöne von grün bis grau.

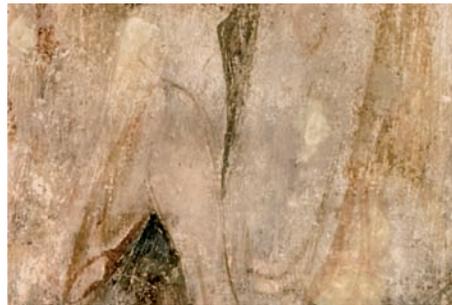
▲ **Abb. 275:** BILDFELD 7, stark gedünnte Malschichtpartie im unteren Teil des Bildes

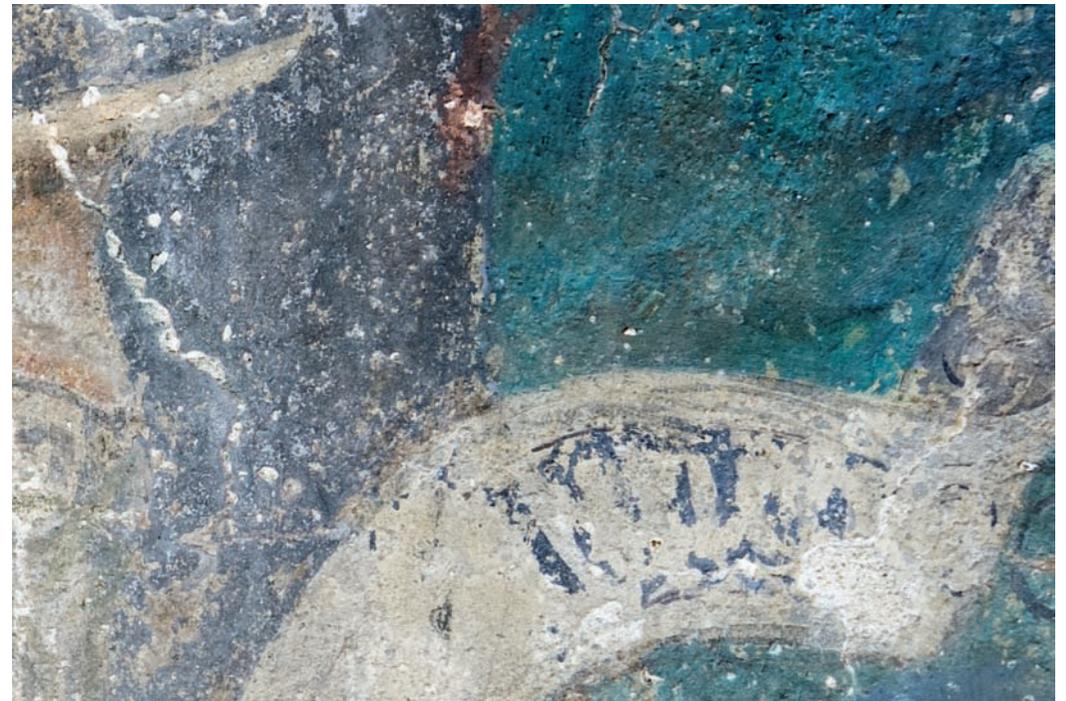
► **Abb. 276:** BILDFELD 7, Oberkörper der beiden Männer vor Pilatus, Laufspuren

In der rechten Bildhälfte ziehen sich vier Laufspuren bis in das untere Drittel über das Bildfeld. Diese Läufer stammen vermutlich von der Ausbruchsstelle im ersten Bildfeld wo durch Sicherungsmaßnahmen ein Festigungsmittel heruntergelaufen sein könnte.

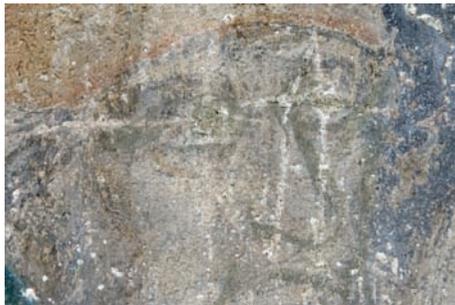
▲ **Abb. 281:** BILDFELD 7, Detail des Gesichts von Pilatus

Das Gesicht des Pilatus weist wahrscheinlich mutwillig verursachte Kratzer auf.

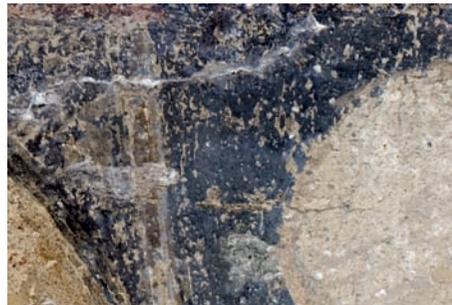
▲ **Abb. 282:** BILDFELD 7, Detail des Kopfes Christi

Vereinzelt sind Risse in der Malschicht zu verzeichnen.

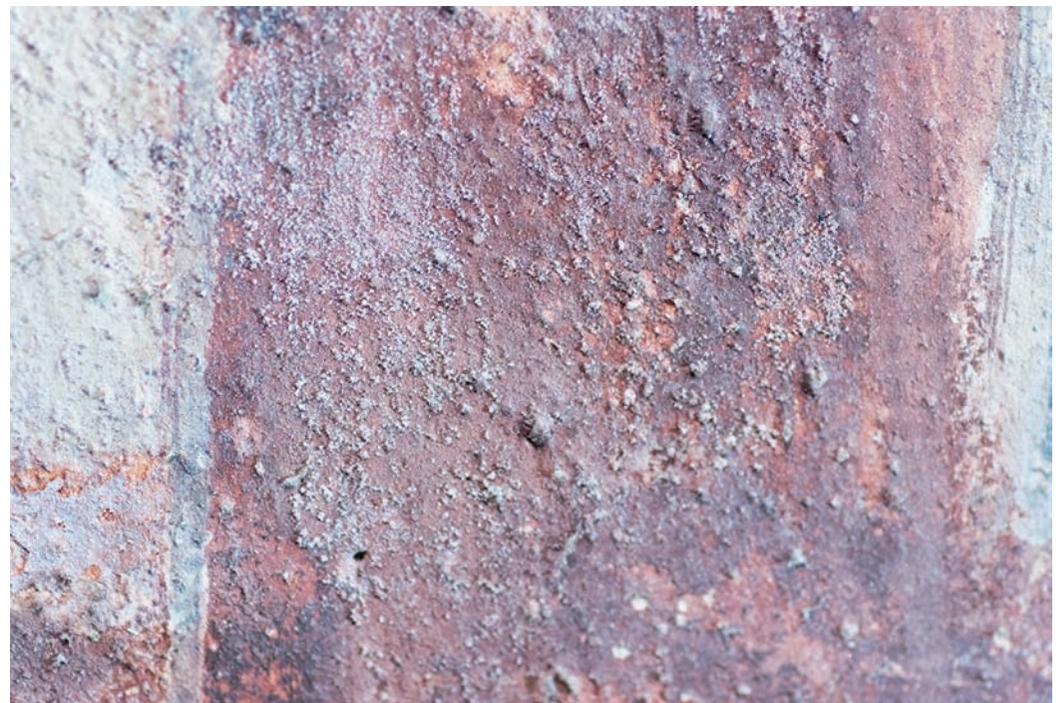
► **Abb. 284:** BILDFELD 7, Detail, Salzausblühungen in der roten Rahmung, rechte untere Bildecke

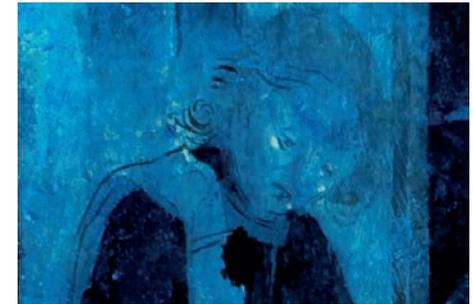
Ergänzungen und Übermalungen erscheinen unter UV-Strahlung dunkel (Abb. 293). Nur vereinzelt sind gelbliche Fluoreszenzen sichtbar, wie an der linken Raumwand und in Inkarnatpartien (Abb. 291). Die Malschicht auf Höhe der ehem. Zwischendecke im unteren Bildbereich fluoresziert vermutlich partiell aufgrund von Retuschen (Toni Mayer gibt 1966/67 die Verwendung von Zinkweiß für Retuschen an).

▲ Abb. 291: BILDFELD 8, Detail der UV-Fluoreszenz-Aufnahme, vereinzelt gelbliche Fluoreszenzen im Inkarnat

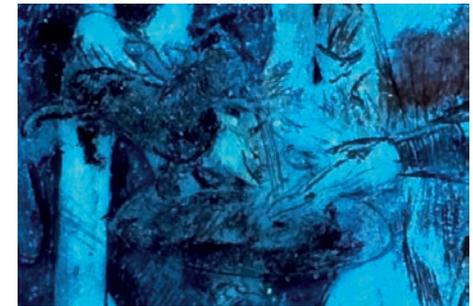
Ausbruchstellen in der Malschicht werden durch die bläuliche Fluoreszenz der Putzschicht erkennbar (Abb. 292).

▲ Abb. 292: BILDFELD 8, Detail der UV-Fluoreszenz-Aufnahme, Fehlstellen in der Malschicht zeigen eine bläuliche Fluoreszenz

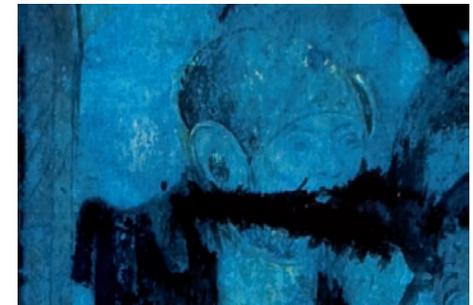
▲ Abb. 293: BILDFELD 8, Detail der UV-Fluoreszenz-Aufnahme, vereinzelt gelbliche Fluoreszenzen

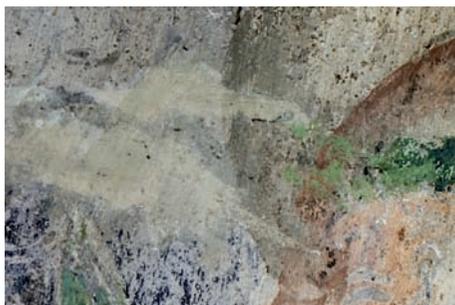
▲ Abb. 294: BILDFELD 8, Detail, Putzergänzung links des Kopfes Christi

Putzergänzungen von 1921 befinden sich im oberen Bildfeldbereich. Die Ergänzungen sind in einem grauen Farbton lasiert, ihre gelbe Eigenfarbe scheint durch die Retusche hindurch (Abb. 294).

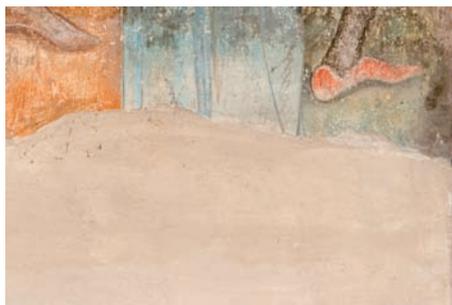
▲ Abb. 295: BILDFELD 8, Detail der Putzergänzung am unteren Bildrand

Am unteren Bildrand befindet sich eine große Putzergänzung vermutlich von 1966/67 mit den Maßen 107 x 28 cm. Die Oberfläche weist einen gelblich-braunen Anstrich auf.

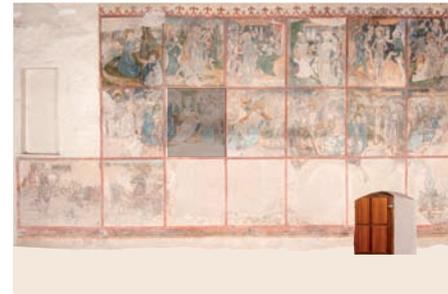
Die ursprüngliche Putzschicht zeigt am oberen und rechten Bildrand sowie vereinzelt in der Bildmitte feine Risse von ca. 1–5 mm Breite. Im Vergleich zu den darüberliegenden Bildfeldern ist die Anzahl der Risse deutlich geringer. Am rechten Bildrand und in der Bildmitte haben die Risse eine überwiegend horizontale Ausrichtung.

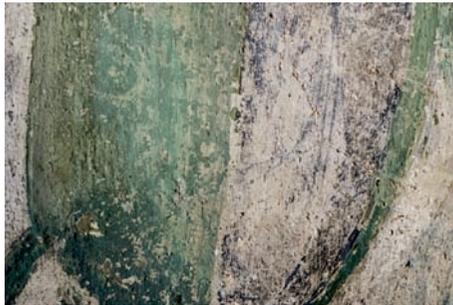
▲ **Abb. 300:** BILDFELD 8, Detail des Oberkörpers des Schergen rechts hinter Christus

Das obere Dreiviertel der Bildfläche weist einen Erhalt von 25-50 % der Malschicht von 1485 auf. Die grüne und blaue Malschicht der Kostüme ist am besten erhalten.

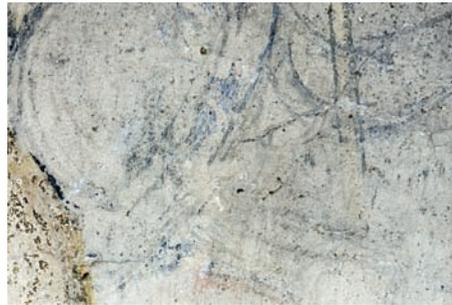
▲ **Abb. 301:** BILDFELD 8, Detail der Konturen aus der Darstellung links hinter Christus

Oberhalb der Putzausbesserung liegt ein schmaler Bereich mit weniger als 25 % der Malschicht von 1485. Hier befinden sich überwiegend Ergänzungen, die vermutlich aufgrund der Entfernung der Zwischendecke entstanden sind.

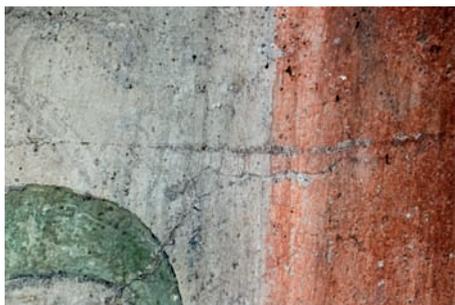
▲ **Abb. 305:** BILDFELD 8, Detail oberhalb des Kopfes des Schergen links hinter Christus

Am rechten Bildrand, oberhalb des Kopfes des Schergen, liegt eine horizontal verlaufende Kratzspur von ca. 20 cm Länge.

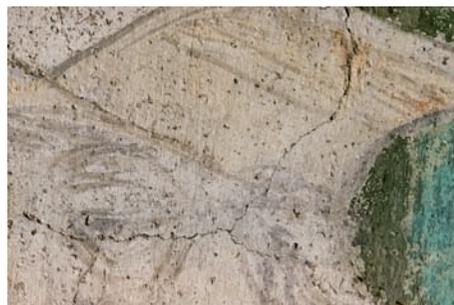
▲ **Abb. 306:** BILDFELD 8, Detail des Gesichtes des Pilatus

Die im Putz erkennbaren Risse betreffen auch die Malschicht. Zudem befindet sich eine große Anzahl an feinen Rissen in der Malschicht, deren Ränder sich schollenförmig abheben.

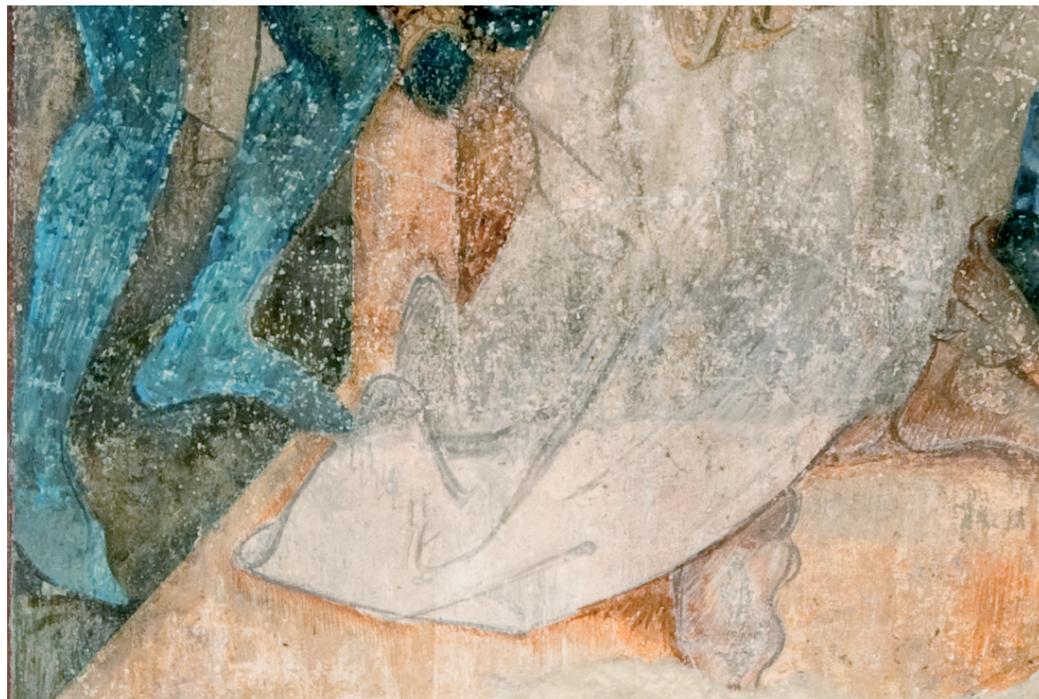
▶ **Abb. 307:** BILDFELD 8, weitgehend übermalter unterer Teil des Bildfeldes auf Höhe der ehem. Zwischendecke

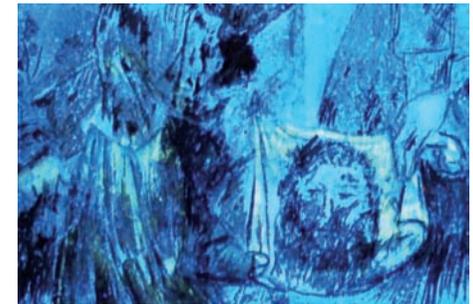
Hell gelblich fluoresziert das Schweißstuch der Veronika und ihr Gewand (Abb. 316). Vermutlich ist dies eine spätere Überarbeitung.

▲ Abb. 316: BILDFELD 9, Detail der UV-Fluoreszenz-Aufnahme, Schweißstuch mit dem Abbild Christi

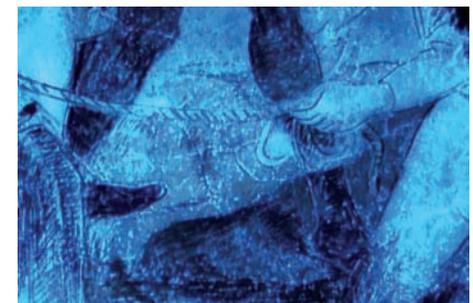
Die Ausbruchstellen in der Malschicht sowie stark gedünnte Partien erscheinen durch die Fluoreszenz des Putzes oder den hellen Anstrich auf dem Putz blau (Abb. 317).

▲ Abb. 317: BILDFELD 9, Detail der UV-Fluoreszenz-Aufnahme, Seil der Bauchfessel Christi

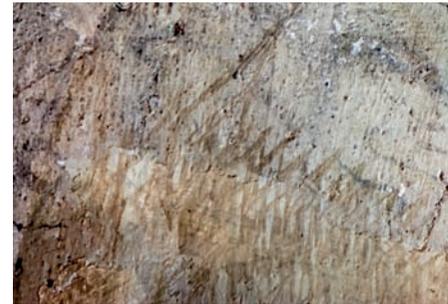
▲ Abb. 323: BILDFELD 9, Detail des Gewandes der Maria

Im oberen Drittel des Bildes liegen mehrere kleine Ergänzungen, die auf der Aufnahme von 1951 bereits erkennbar sind. Sie weisen die gleiche Oberflächenstruktur und Farbigkeit der zuvor beschriebenen Ergänzungen von 1921 auf.
