Die Wandmalereien der Bildfelder an der Nordwand in der ehem. Peterskirche in
Lindau am Bodensee

Diplomarbeit

am Lehrstuhl für Restaurierung, Kunsttechnologie und Konservierungswissenschaft der
Technischen Universität München

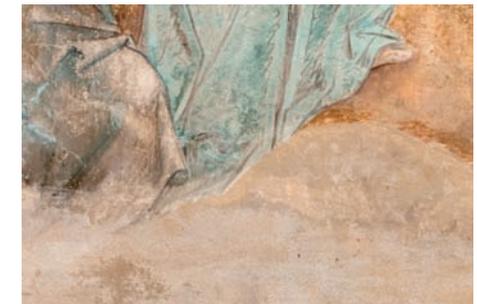
▲ Abb. 324: BILDFELD 9, Putzergänzung am unteren Bildrand

Eine Putzergänzung von 1966/67 befindet sich in einem Streifen bis zu 20 cm Höhe am unteren Bildrand. Auf den alten Fotografien ist an dieser Stelle vermutlich bereits eine Ergänzung sichtbar, die wahrscheinlich 1966/67 überarbeitet wurde.

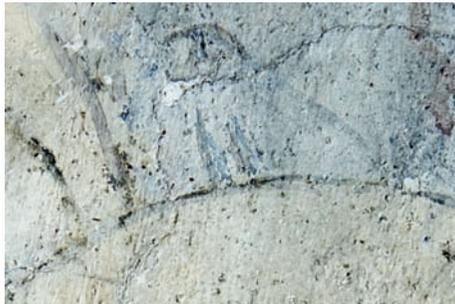
▲ **Abb. 325:** BILDFELD 9, Detail oberhalb des Nimbus des Johannes

Risse im Putz treten verstärkt am linken Bildrand mit horizontaler Richtung oberhalb der Putzergänzung und in der Bildmitte auf.

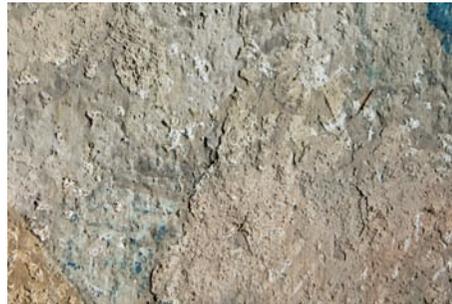
▲ **Abb. 326:** BILDFELD 9, Ausbruchstelle oben rechts

Hohl liegende Putzbereiche befinden sich in der rechten oberen Bildecke, im oberen linken bis mittleren Bildbereich und oberhalb der Putzergänzung. Diese Bereiche sind nicht akut gefährdet.

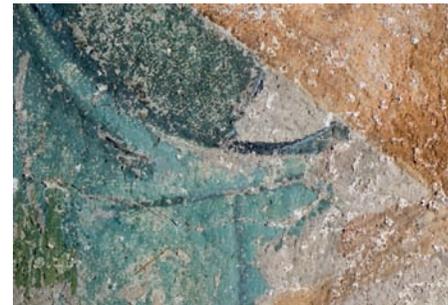
▲ **Abb. 329:** BILDFELD 9, Detail des Hemdes des Schergen hinter Christus

Nur ein kleiner Bereich in der Bildmitte zeigt einen Erhalt von 25–50 % der Malschicht von 1485. In dieser Fläche befinden sich die grüne Malschicht des Hemdes des Schergen hinter Christi, dessen Dornenkrone und teilweise die braune Malschicht des Kreuzes.

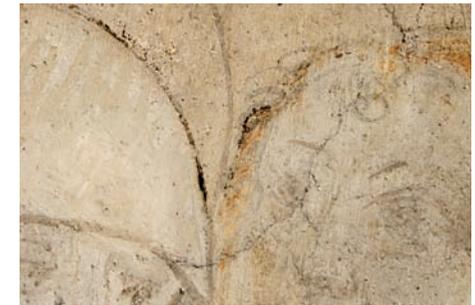
▲ **Abb. 330:** BILDFELD 9, Detail der Köpfe Maria und Johannes

Der größte Teil des Bildfeldes bis auf den bereits beschriebenen Bereich in der Bildmitte und der untere Bildstreifen mit der Ausbesserung zeigt weniger als 25 % der Malschicht um 1485. Die Aufnahmen von 1951 und 1966 zeigen oberhalb der Ergänzung bis zur Höhe der ehemals eingebauten Zwischendecke einen deutlichen Verlust der Malschicht. Dieser Bereich wurde in einer Restaurierungsphase ergänzt.

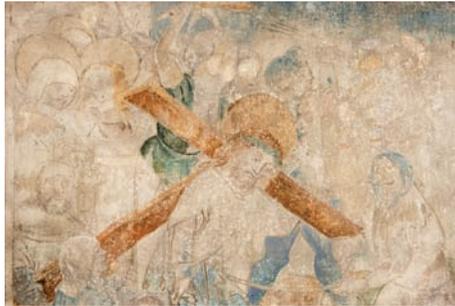
▲ Abb. 331: BILDFELD 9, Detail, oberer Ausschnitt des Bildes

Bis auf blaue, grüne und braune Partien ist die Malschicht auf den hellen Anstrich überwiegend reduziert.

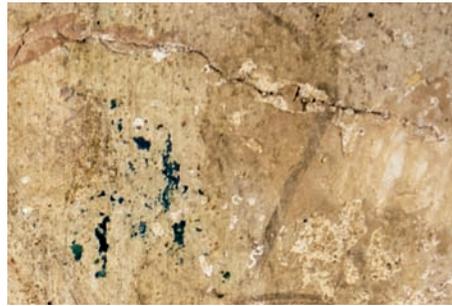
▲ Abb. 332: BILDFELD 9, Detail, Riss in der Malschicht oberhalb des Mannes links im Bild

Die Risse in der Malschicht sind identisch mit denen im Putz. Sie befinden sich vor allem am linken Bildrand, oberhalb der Ergänzung am unteren Bildrand und vereinzelt in der Bildmitte.

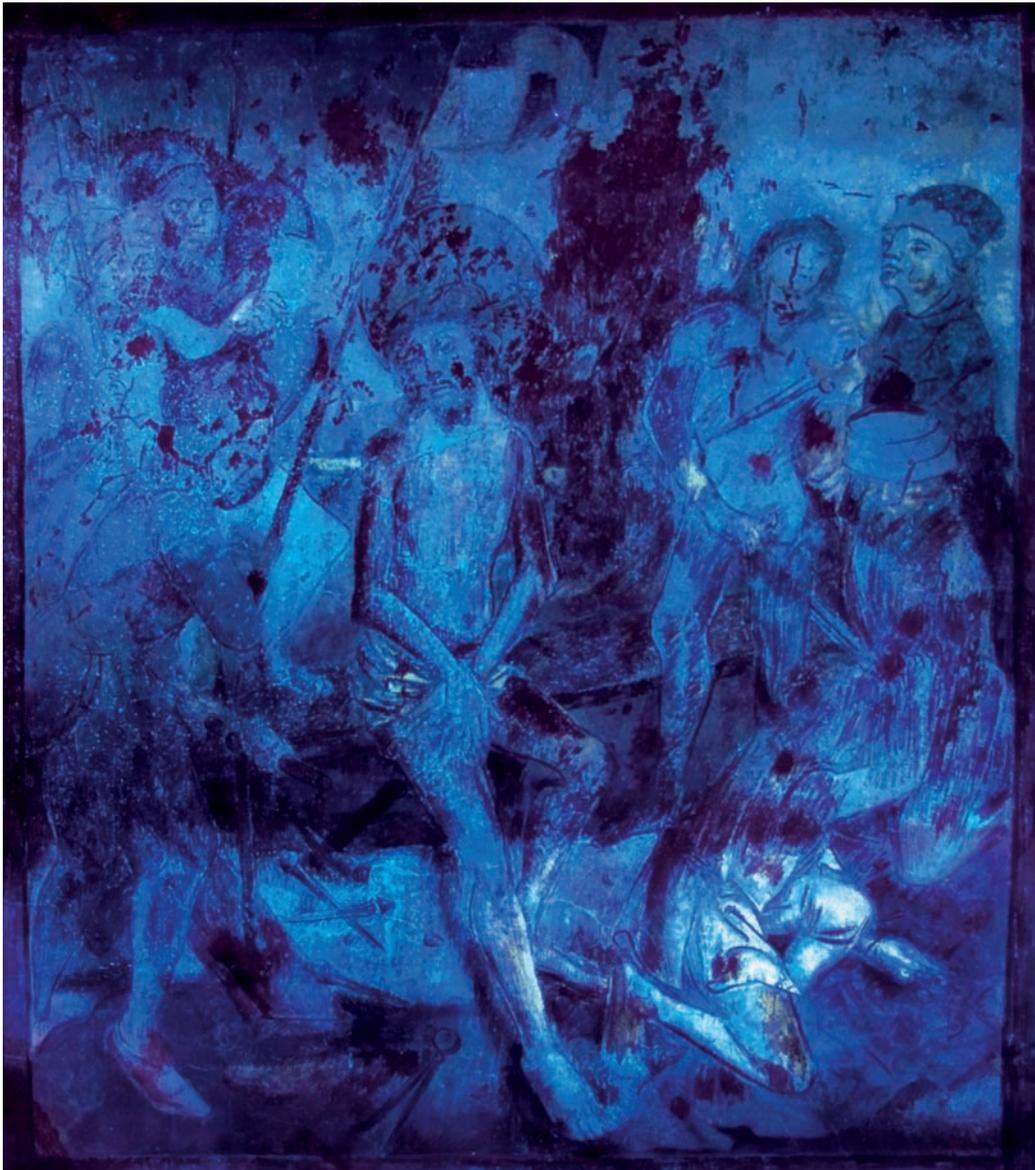
▲ Abb. 339: BILDFELD 10, UV-Fluoreszenz-Aufnahme

Zahlreiche Flächen erscheinen unter UV-Strahlung dunkelrot, die auf Überarbeitungen in der Malschicht hinweisen. Bis auf einen Streifen in der oberen linken Bildhälfte fluoresziert der Putz oder der helle Anstrich überwiegend bläulich. Ursache ist die fluoreszierende Putzoberfläche, da die Malschicht stark gedünnt ist. Gelblich fluoreszierende Bereiche zeigen sich im Lententuch Christi und im Inkarnat der zwei Figuren rechts im Bild (Abb. 341).

Im unteren Bild Drittel ist ein dunkler horizontaler Streifen fast über die gesamte Bildbreite erkennbar, der vermutlich auf Verschmutzungen oberhalb der ehemaligen Zwischendecke zurückzuführen ist.

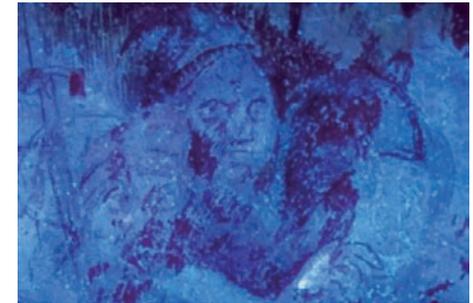
▲ Abb. 340: BILDFELD 10, Detail der UV-Fluoreszenz-Aufnahme, zahlreiche Retuschen (dunkelrot)

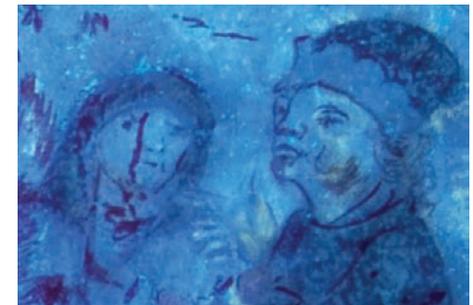
▲ Abb. 341: BILDFELD 10, Detail der UV-Fluoreszenz-Aufnahme, gelbliche Fluoreszenzen im Inkarnat

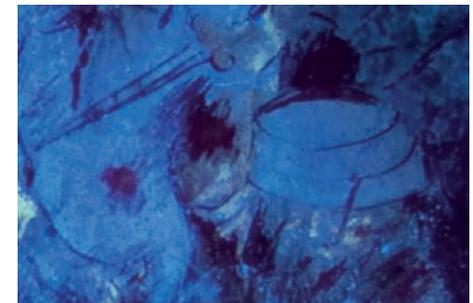
▲ Abb. 342: BILDFELD 10, Detail der UV-Fluoreszenz-Aufnahme, bläuliche Fluoreszenz des Kalkes

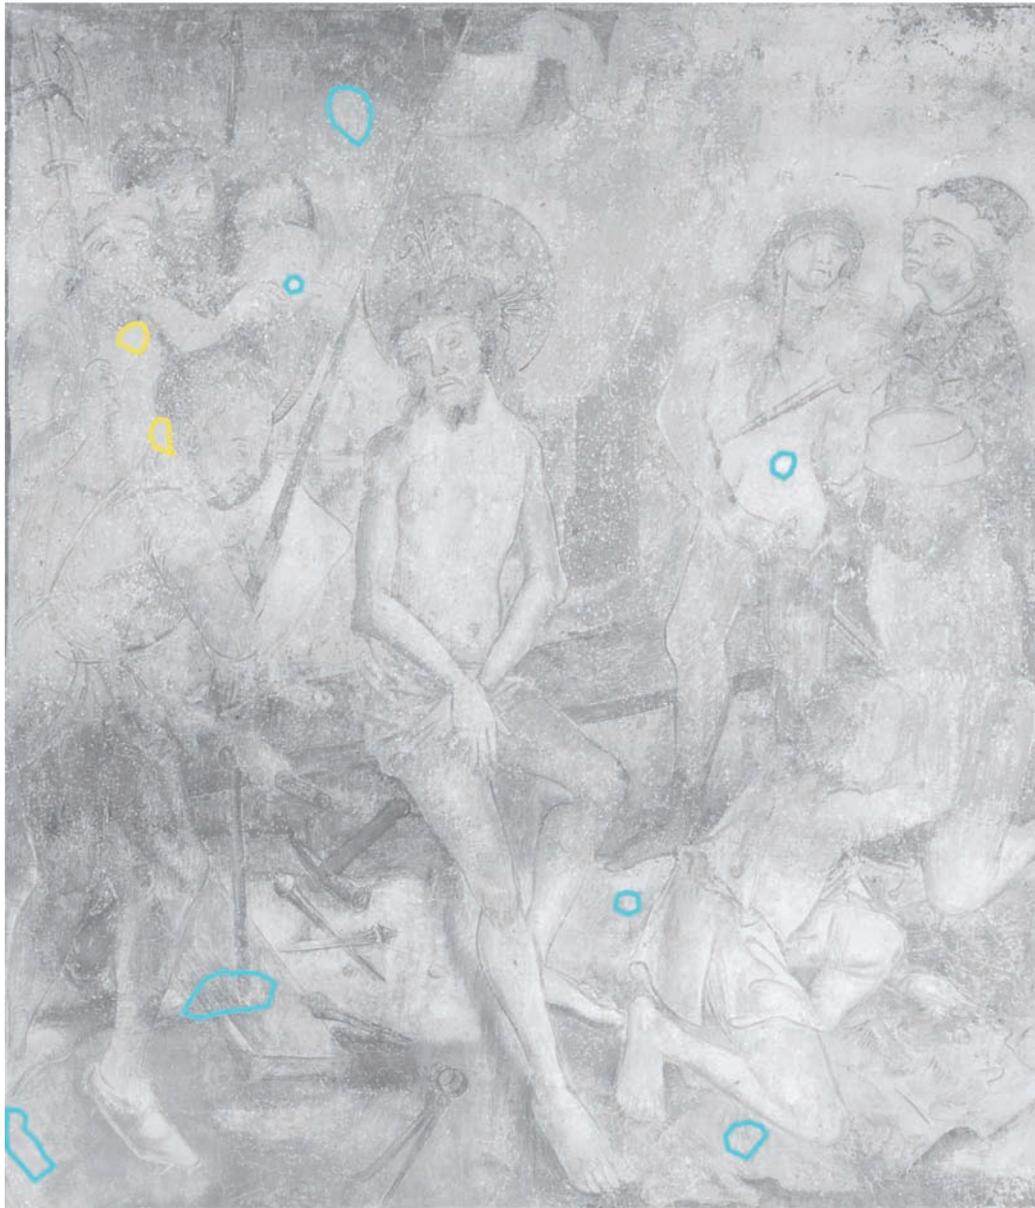
▲ **Abb 347:** BILDFELD 10, Kartierung, Veränderungen und Zustand Putz, Maßstab ca. 1:10

Im unteren und oberen Bildbereich liegen kleine Putzergänzungen, die vermutlich 1921 ausgeführt wurden.

Zwei Ergänzungen befinden sich im linken oberen Bildbereich, die auf den Fotografien von 1951 und 1966 als Ausbruchstellen oder Putzergänzung erkennbar sind und von Toni Mayer im Zuge der Restaurierung vermutlich erneuert wurden.

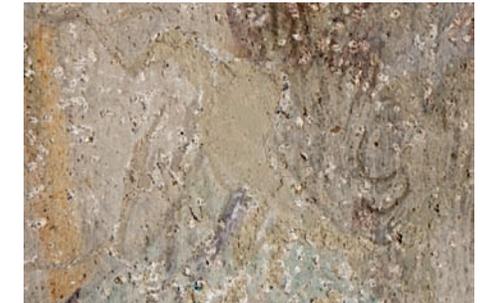
▲ **Abb. 349:** BILDFELD 10, Detail, Putzausbesserung im Nacken des Mannes mit dem Handbohrer

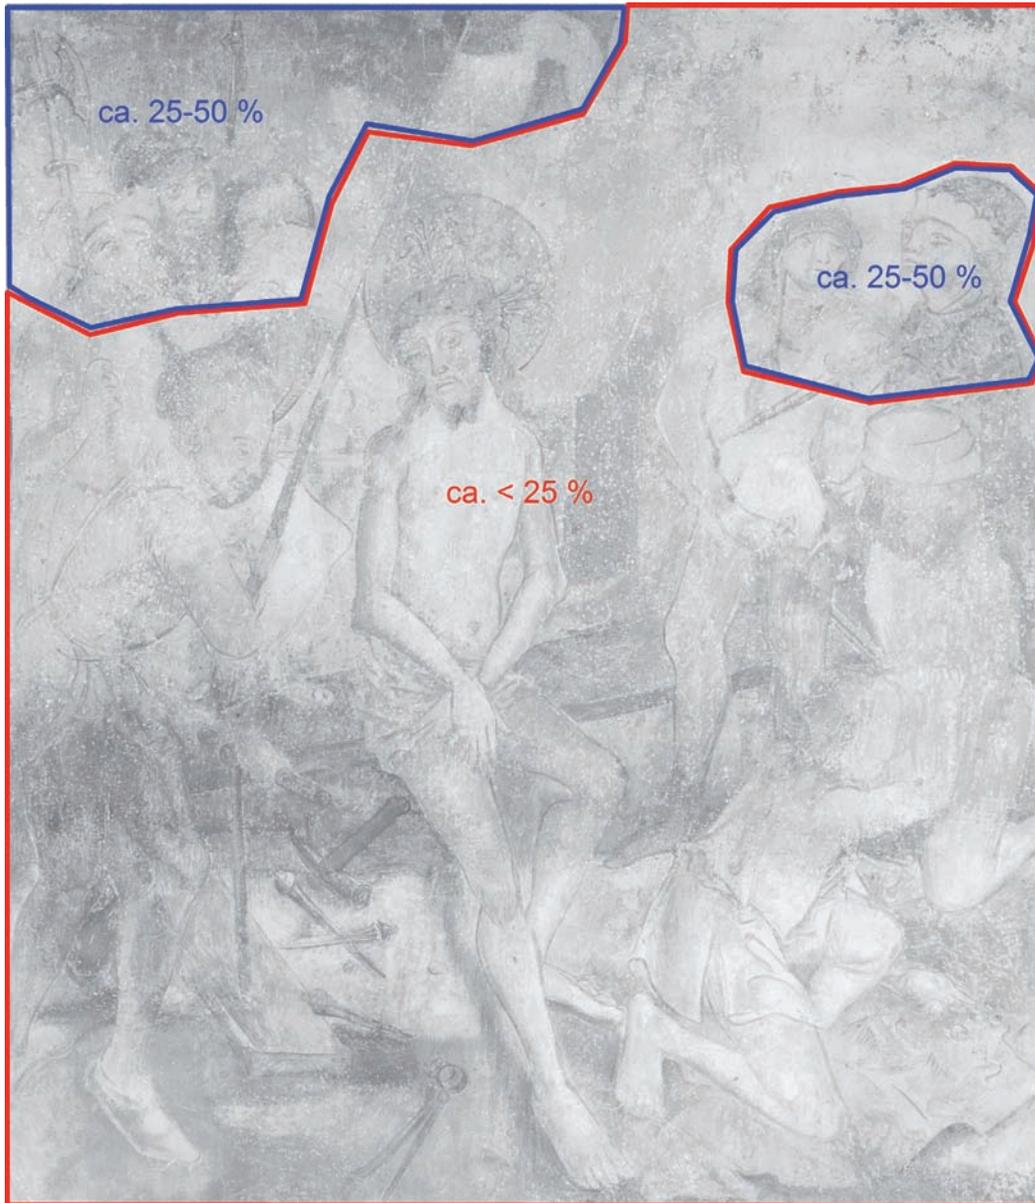
▲ Abb 353: BILDFELD 10, Kartierung, Bestand Malschicht, Maßstab ca. 1:10

- ca. 25 - 50 % Malschicht von 1485
- ca. < 25 % Malschicht von 1485

Im oberen Teil des Bildfeldes sind zwei kleinere Flächen mit einem Bestand von 25 - 50 % an spätgotischer Malschicht erhalten. Die Bereiche zeigen eine blau-grüne Malschicht der Himmeldarstellung und der Köpfe und Schultern der Schergen. In der Aufnahme von 1951 scheint die Malschicht der linken oberen Bildecke in einem schmalen waagerechten Streifen bis zur Bildmitte am Besten erhalten (Abb. 335).

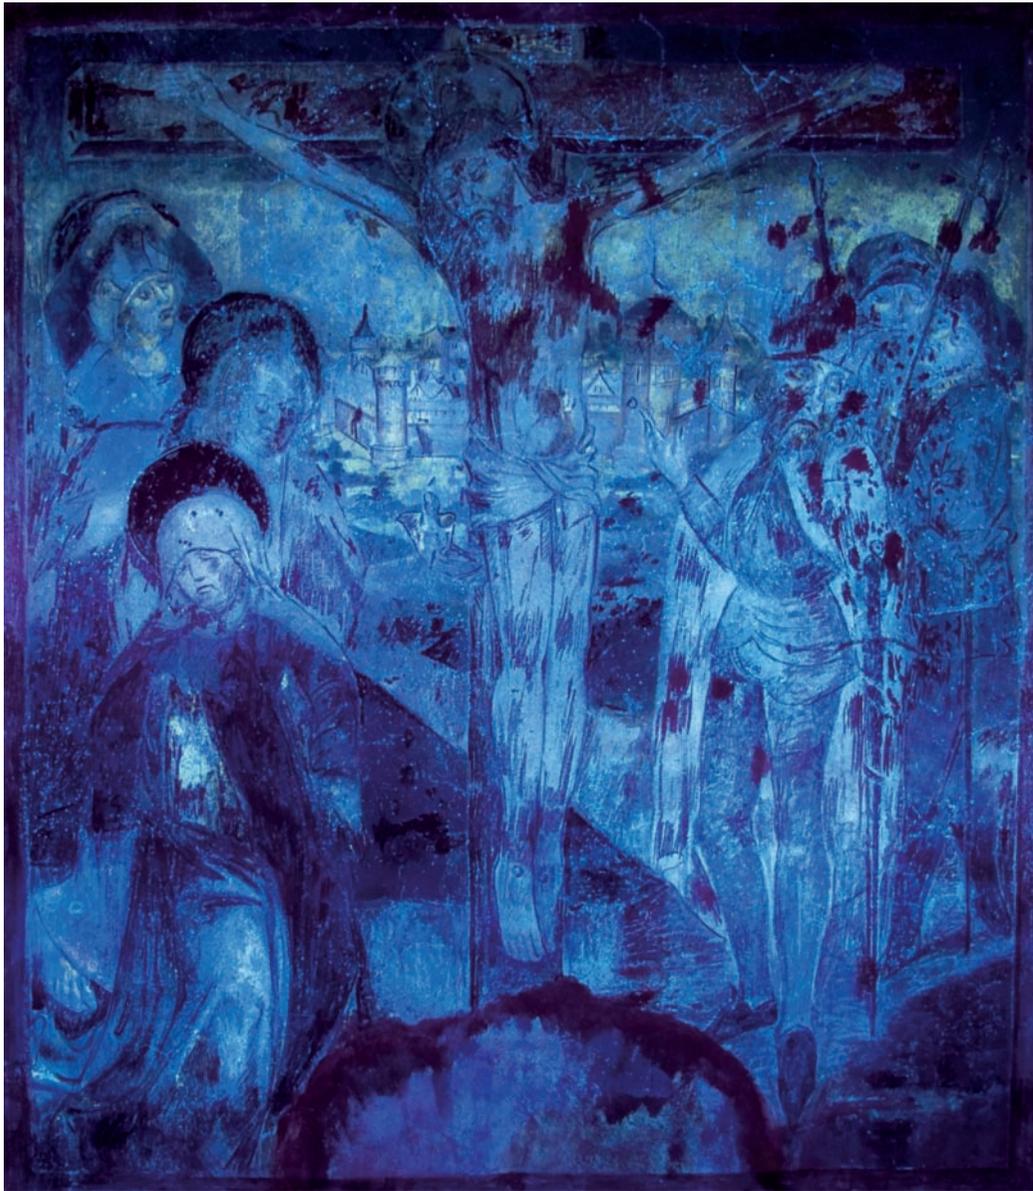
▲ Abb. 364: BILDFELD II, UV-Fluoreszenz-Aufnahme

Dunkel erscheinende großflächige Retuschen zeigen sich auf dem Gewand Marias, im umliegenden Wiesenbereich, auf der Brust und den Beinen Christi, auf dem Kreuz sowie im Gesicht und auf dem Mantel des Hauptmanns. Die Ränder der Putzergänzung im unteren Teil des Bildfeldes sind ebenfalls retuschiert.

Gelblich fluoreszierende Malschichten sind in der Stadtansicht und des darüber dargestellten Himmels sichtbar (Abb. 366). Dabei handelt es sich vermutlich um Bleiweiß aus der ursprünglichen spätgotischen Malschicht.

Der Putz und/oder der helle Anstrich fluoresziert in den Ausbruchstellen und Rissen blau (Abb. 367).

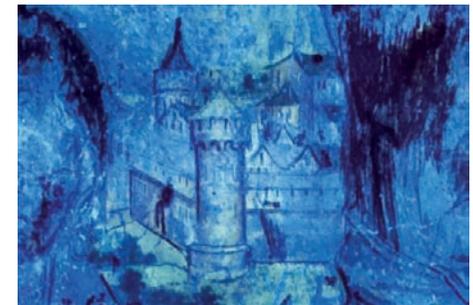
▲ Abb. 366: BILDFELD II, Detail der UV-Aufnahme, Stadtansicht im Hintergrund links

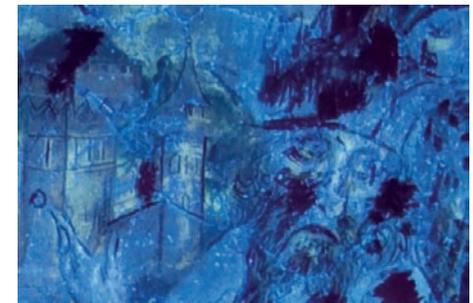
▲ Abb. 367: BILDFELD II, Detail der UV-Aufnahme, Kopf des Hauptmanns rechts des Kreuzes

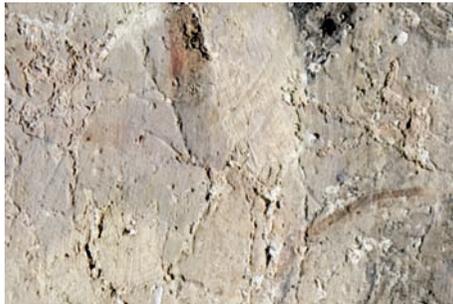
▲ Abb. 368: BILDFELD II, Detail einer Ergänzung

Die Abbildungen 368 und 369 zeigen Putzergänzungen, die mit unterschiedlichen Ausbesserungsmaterialien ausgeführt wurden.

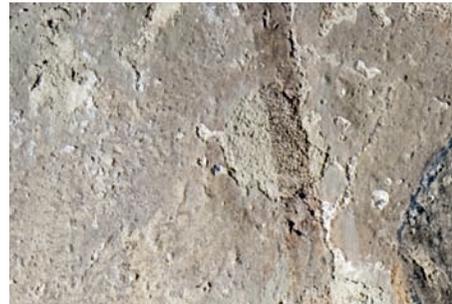
▲ Abb. 369: BILDFELD II, Detail der linken Waffe rechts im Hintergrund mit Putzergänzung

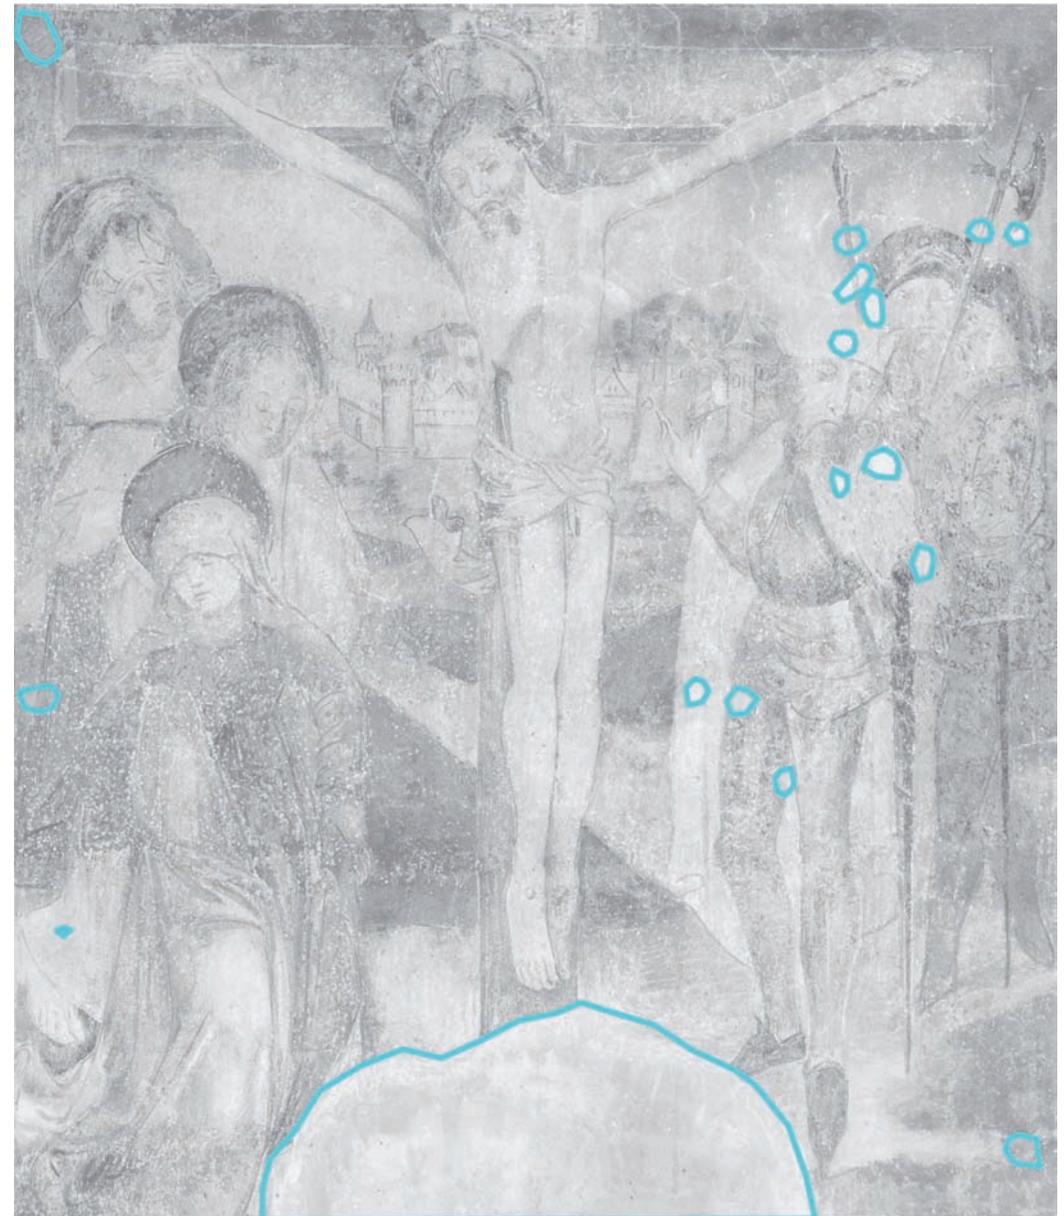
▲ Abb. 370: BILDFELD II, Kartierung, Veränderungen und Zustand Putz, Maßstab ca. 1:10

Die große Putzergänzung am mittleren unteren Bildrand ist schon auf der Aufnahme von 1951 erkennbar (Abb. 360). Vermutlich ist diese in einer späteren Bearbeitungsphase an den Rändern ausgebessert worden. Drei kleine Ergänzungen befinden sich am linken Bildrand und mehrere auf der rechten Bildhälfte. Auch diese Ergänzungen sind auf der Aufnahme von 1951 sichtbar und vermutlich teilweise später überarbeitet worden.

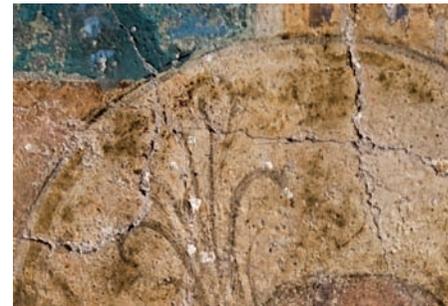
▲ **Abb. 372:** BILDFELD II, Detail der Stadtansicht rechts im Hintergrund

Die ursprüngliche Putzschicht zeigt feine Risse von ca. 1–3 mm Breite, die sich bis auf wenige Ausnahmen im oberen rechten Bildviertel konzentrieren.

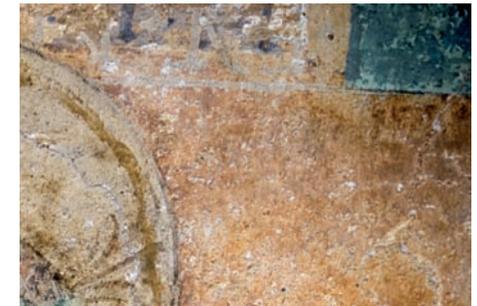
▲ **Abb. 373:** BILDFELD II, Detail des Kreuzes

In dem Bildfeld liegen sieben mittelgroße hohl liegende Putzflächen. Drei der Flächen liegen in dem von Rissen durchsetzten oberen rechten Bildviertel.

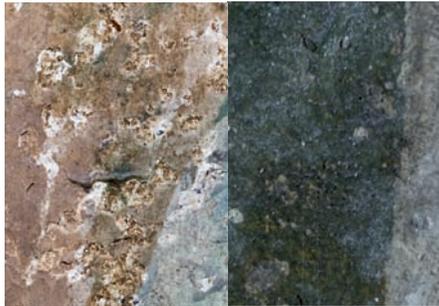
▲ **Abb. 381:** BILDFELD 11, Vergrauung der Malschichtoberfläche

In vereinzelt Malschichtpartien sind Grauschleier sichtbar, die vermtl. durch die Festigung mit Kaliwasserglas verursacht wurden. Bildmittig befinden sich ein ausgehärteter transparenter Tropfen vermutlich des Festigungsmittels Kaliwasserglas.

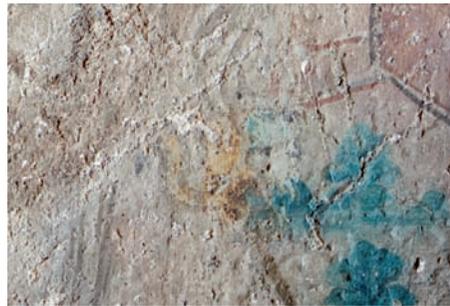
▲ **Abb. 382:** BILDFELD 11, Detail der Büsche unterhalb der Stadtansicht im Hintergrund links

Über das Bildfeld im oberen Bereich zieht sich ein diagonal verlaufender Kratzer von links nach oben rechts.

Die Risse in der Malschicht sind mit den Rissen im Putz identische, die sich überwiegend in der rechten oberen Bildfläche befinden.

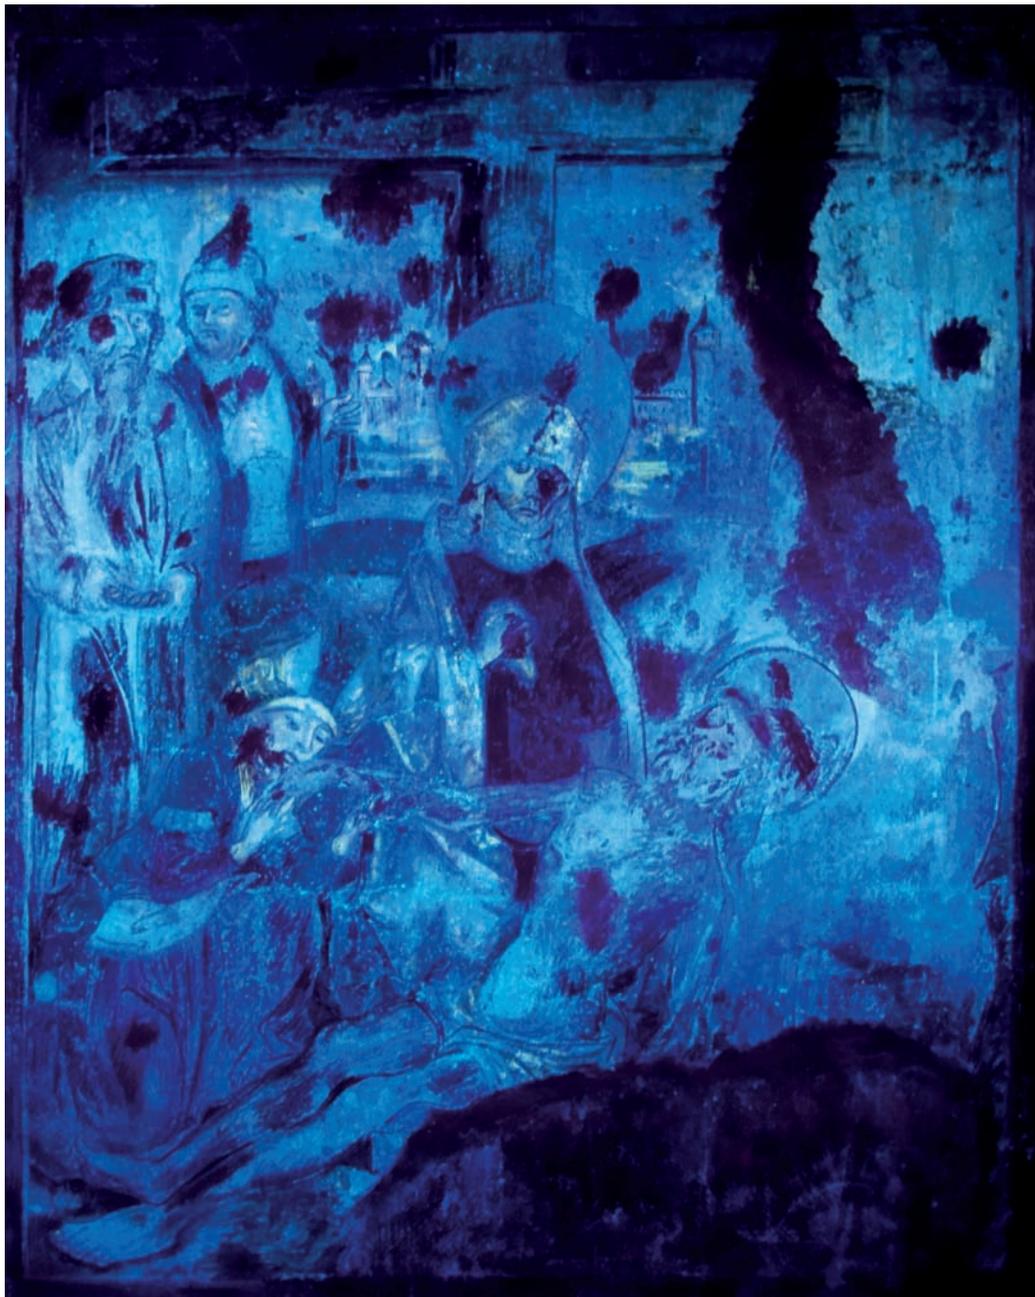
▲ Abb. 389: BILDFELD 12, UV-Fluoreszenz-Aufnahme

Retuschen und Übermalungen erscheinen in der UV-Aufnahme dunkelrot. Im rechten oberen Bildbereich befindet sich eine Retusche entlang eines hinterfüllten Risses, der sich bis in die rechte obere Ecke des darüberliegenden Bildfeldes zieht.

Gelbliche Fluoreszenzen sind in der Stadtdarstellung im Hintergrund und in Kostümpartien und Inkarnat der beiden Frauen im Vordergrund sichtbar. Der Putz fluoresziert bläulich.

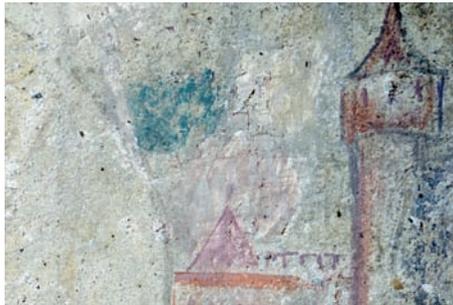
▲ **Abb. 393:** BILDFELD 12, Detail der Stadtansicht rechts im Hintergrund mit Putzergänzungen

Die große Putzergänzung am rechten unteren Bildrand ist schon auf der Photographie von 1951 sichtbar. Vermutlich ist diese in einer späteren Bearbeitungsphase an den Rändern ausgebessert worden. An der rechten Bildseite liegt ein ca. 10 cm breiter, vertikal bis zur Bildmitte verlaufender Ausbesserungsstreifen. Vermutlich ist hier ein Riss geschlossen worden, der in das darüberliegende BILDFELD 6 bis in die obere Ecke führt. Es ist nicht eindeutig, ob eine dicke Schlämme oder auch eine Putzergänzung vorliegt. Mehrere kleine Ergänzungen befinden sich in dem Bildfeld.

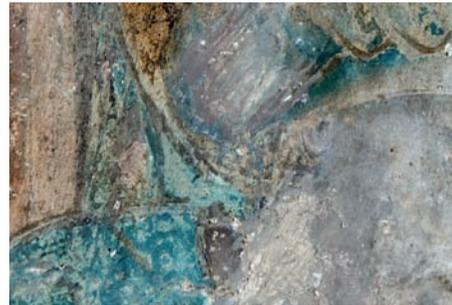
▲ **Abb. 394:** BILDFELD 12, Detail des Gesichtes der Maria Magdalena mit Putzergänzung

Auch diese Ergänzungen sind auf den Aufnahmen von 1922 und 1966 sichtbar und vermutlich 1966/67 überarbeitet worden.

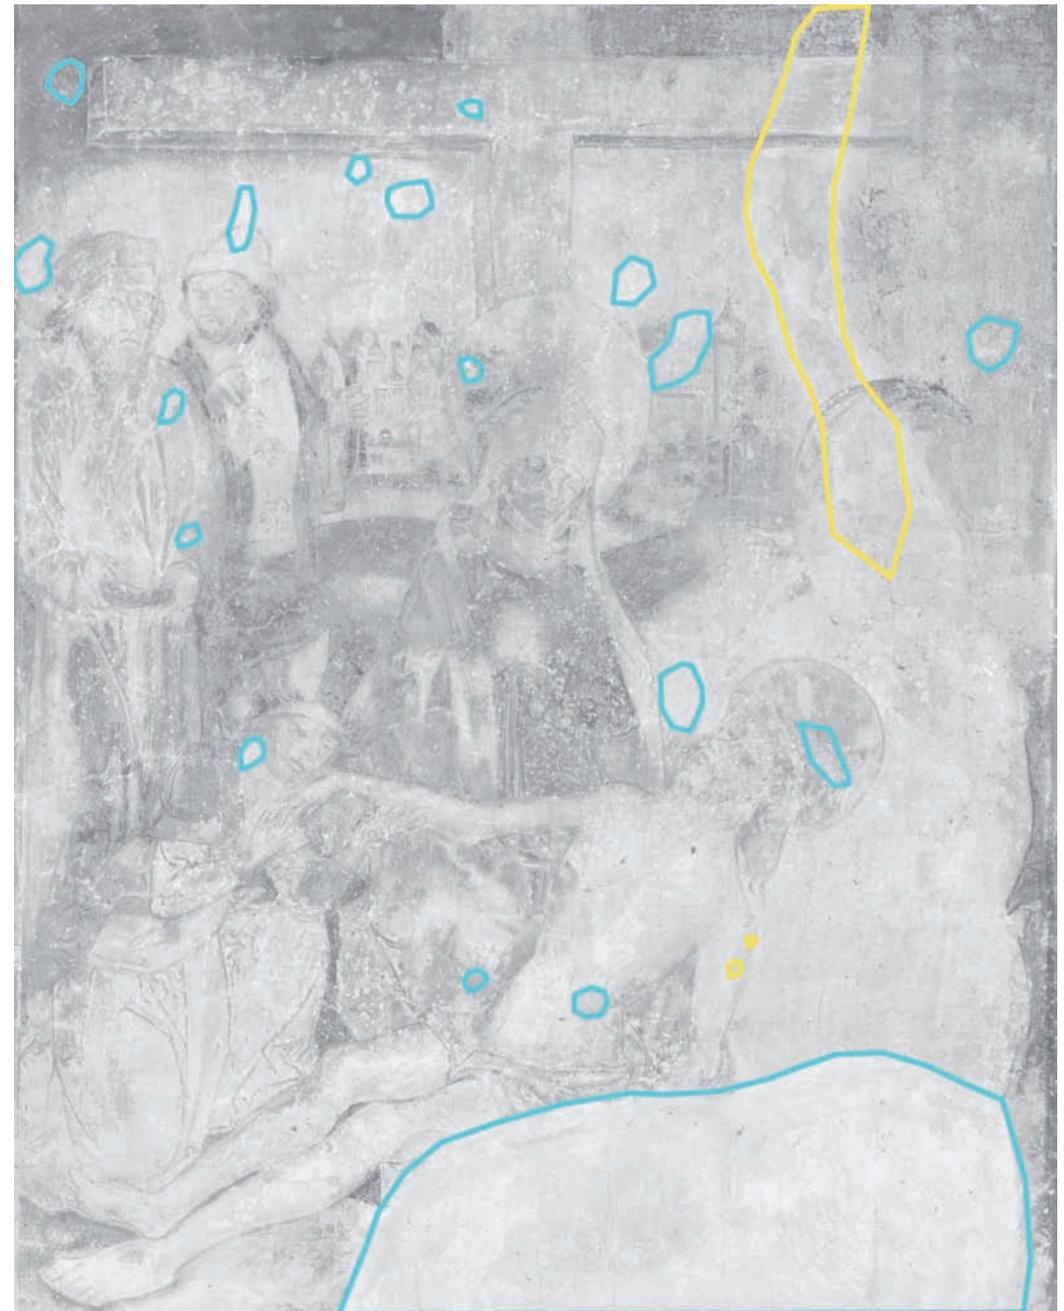
▲ **Abb 395:** BILDFELD 12, Kartierung, Veränderungen und Zustand Putz, Maßstab ca. 1:10

Putzergänzung 1966/67 (?)

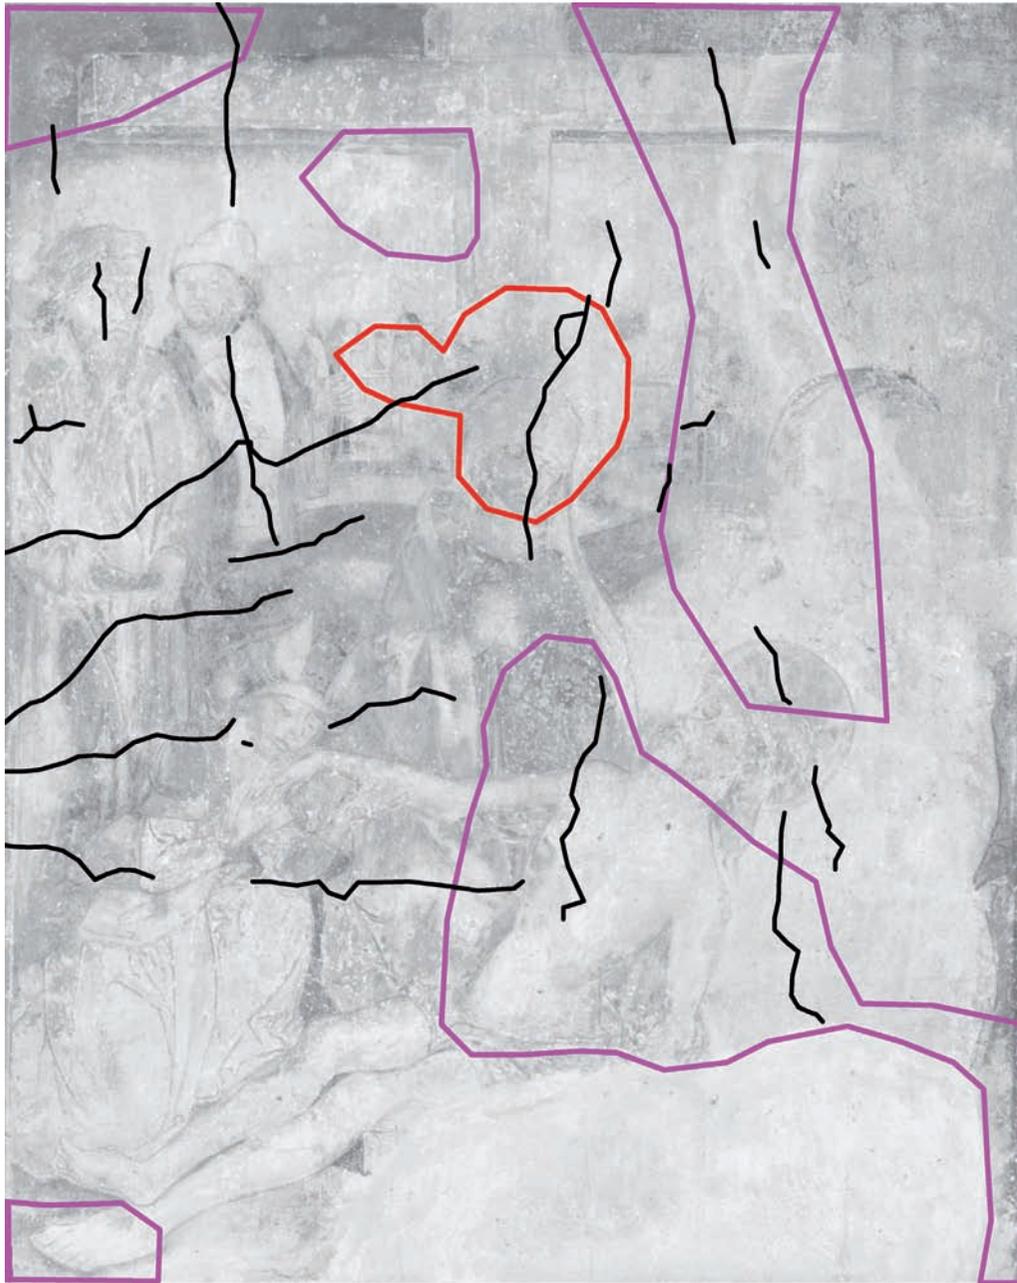
◀ **Abb 396:** BILDFELD 12, Kartierung, Schäden Putz, Maßstab ca. 1:10

- Risse
- Putzflächen hohl liegend (gefährdet)
- Putzflächen hohl liegend

Die Putzschicht zeigt feine Risse von ca. 1-3 mm Breite, die im oberen Dreiviertel des Bildes liegen und diagonal von rechts unten nach links oben sowie senkrecht verlaufen.

In der oberen Bildmitte liegt eine gefährdet hohl liegende Putzfläche um den Kopf der Maria. Durch die Mitte zieht sich ein Riss mit kleinen Seitenarmen, wodurch der Bereich noch unstabiler wird, und die Gefahr des Abfallens der Putzschicht besteht.

Eine große hohl liegende Putzfläche zieht sich rechts oben im Bild an der Ausbesserungsstelle entlang. Darunter befindet sich eine weitere große hohl liegende Stelle, die sich schmal bis an den rechten Bildrand zieht. Kleinere hohl liegende Bereiche finden sich am linken Rand des Bildfeldes.

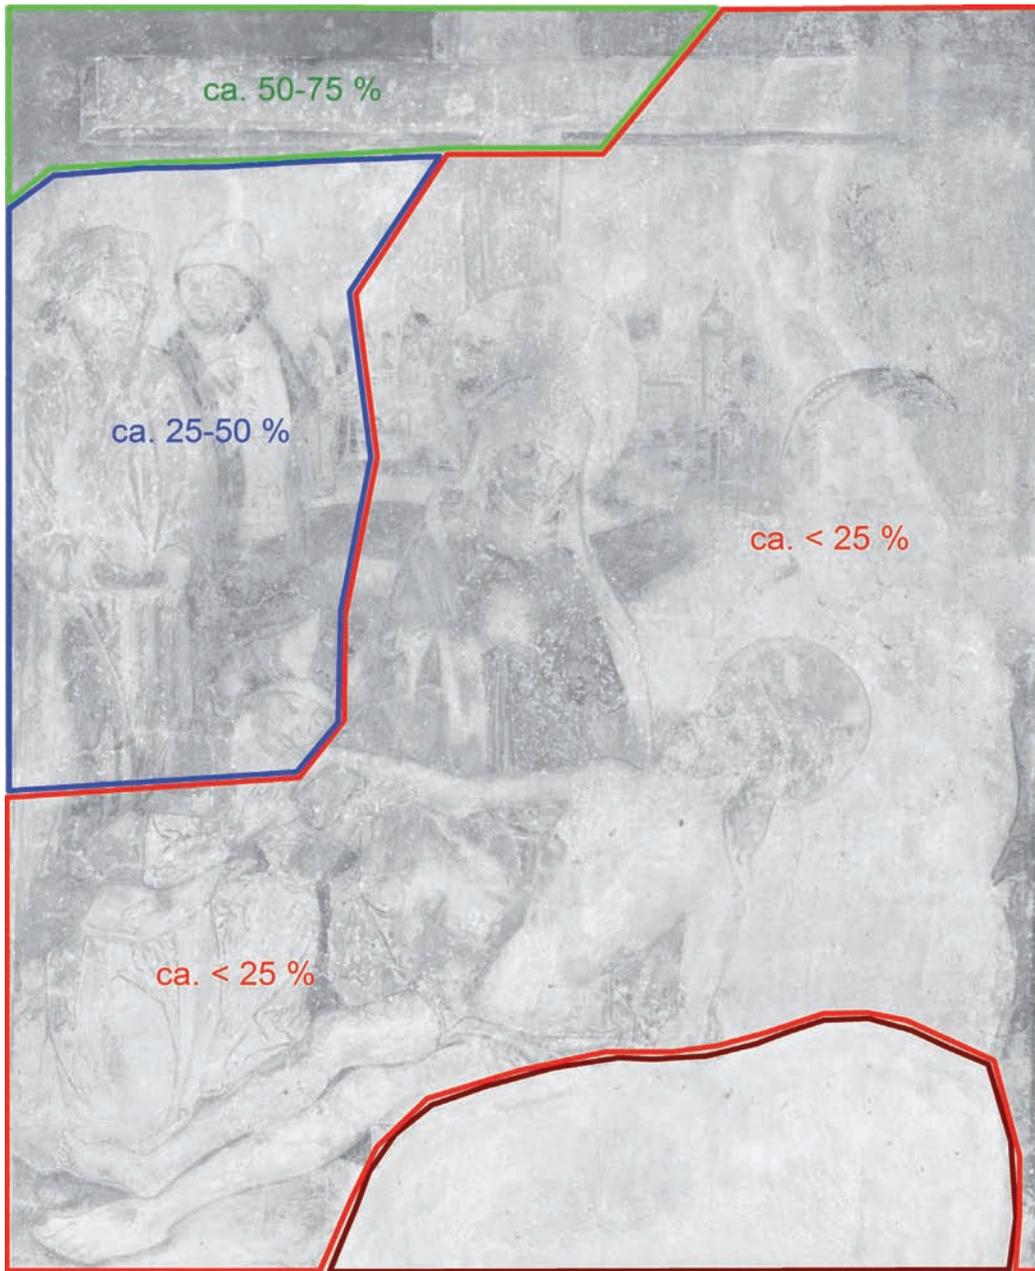
◀ **Abb 402:** BILDFELD 12, Kartierung, Bestand Malschicht, Maßstab ca. 1:10

- ca. 50 - 75 % Malschicht von 1485
- ca. 25 - 50 % Malschicht von 1485
- < 25 % Malschicht von 1485
- Totalverlust der Malschicht von 1485

Ein schmaler Streifen am linken oberen Bildrand zeigt einen Bestand von 50 - 75 % der Malschicht von 1485. Wiederholt ist hier die blaue Malschicht des Himmels relativ gut erhalten. Schon in der Aufnahme von 1951 ist der oberste Himmelstreifen des Bildfeldes am Besten erhalten, die übrige Malschicht ist sehr stark gedünnt (Abb. 385).

Die restliche Oberfläche, ausgenommen der Ergänzung am unteren und oberen rechten Bildrand zeigt weniger als 25 % an spätgotischer Malschicht.

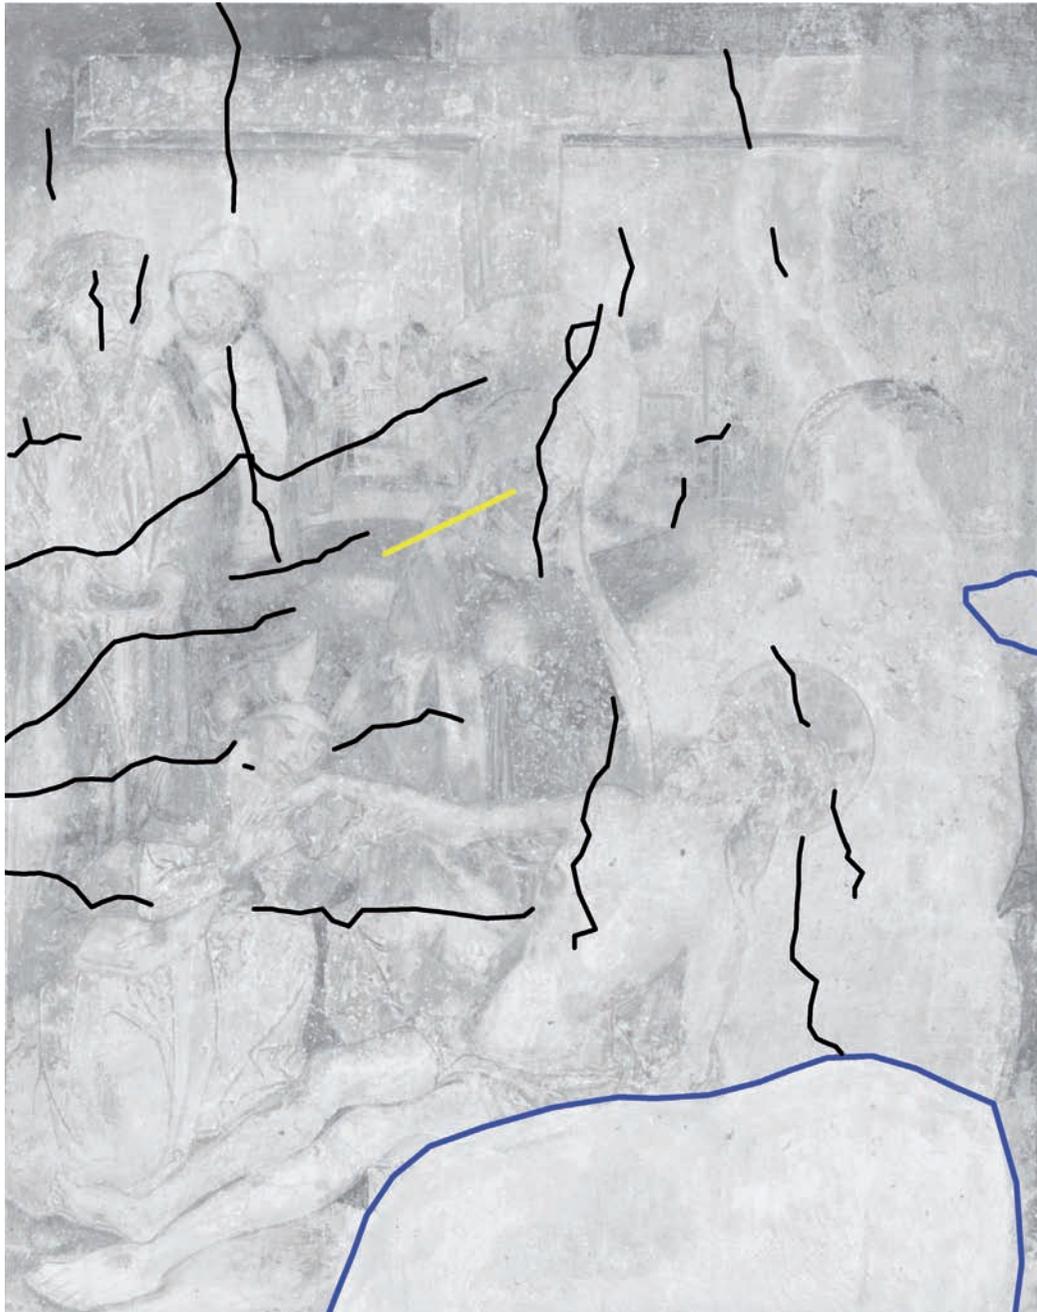
◀ **Abb 408:** BILDFELD 12, Kartierung, Schäden Malschicht, Maßstab ca. 1:10

- Totalverlust der Malschicht
- Kratzer
- Risse

Die Risse in der Malschicht sind identisch mit den Rissen im Putz. Darüberhinaus befinden sich vereinzelt feine Haarrisse in der Malschicht, die vermutlich durch hohe Oberflächenspannung des Überzugs und darunter auskristallisierenden Salzen hervorgerufen wurden.

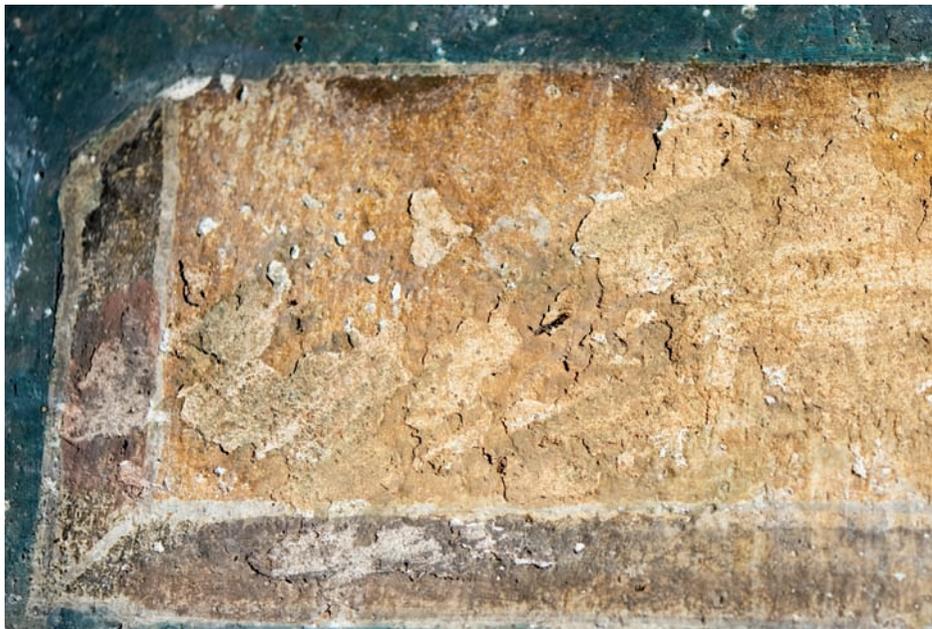
▲ **Abb. 412:** BILDFELD 12, Detail des Kreuzes, Malschichtabplatzungen und Retuschen

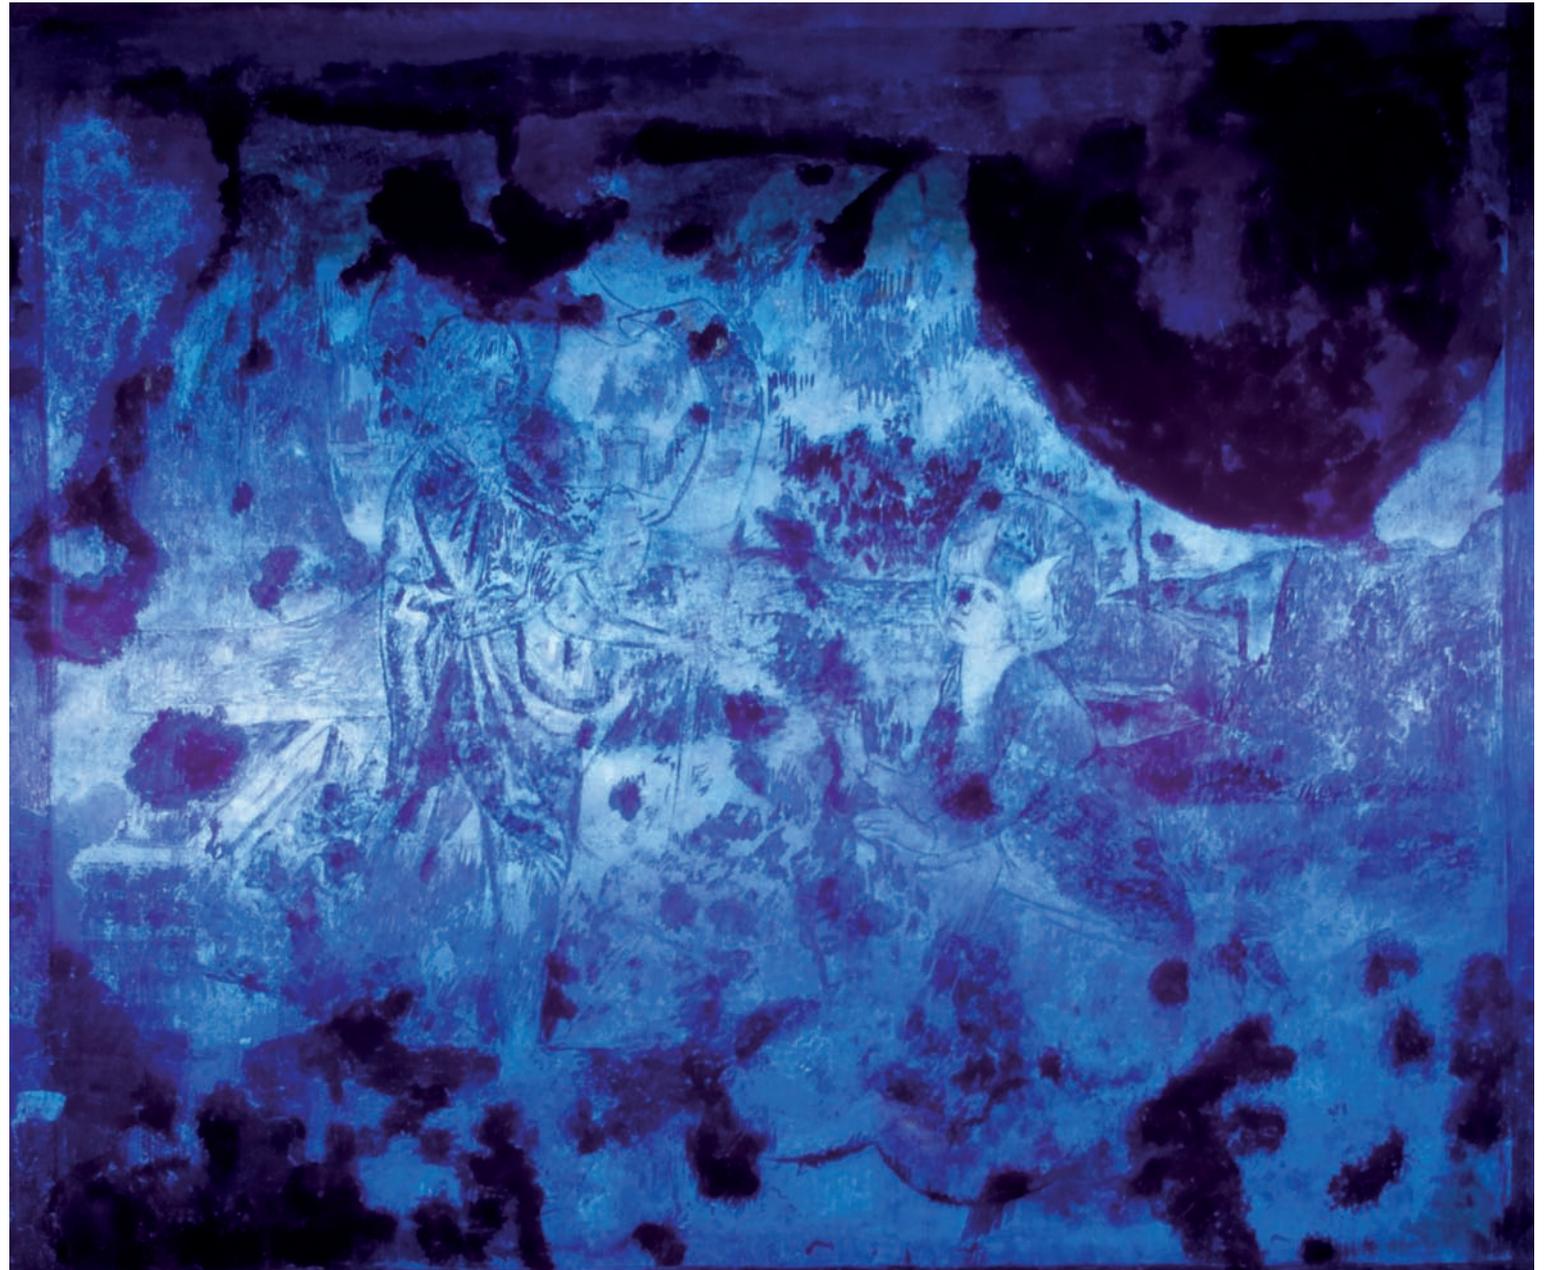
Nur wenige kleine Partien des Bildfeldes wurden nicht retuschiert.

Zwischen den Retuschen und in Fehlstellen fluoresziert der Kalk des Putzes oder des hellen Anstrichs bläulich.

▲ Abb. 416: BILDFELD I3, UV-Fluoreszenz-Aufnahme

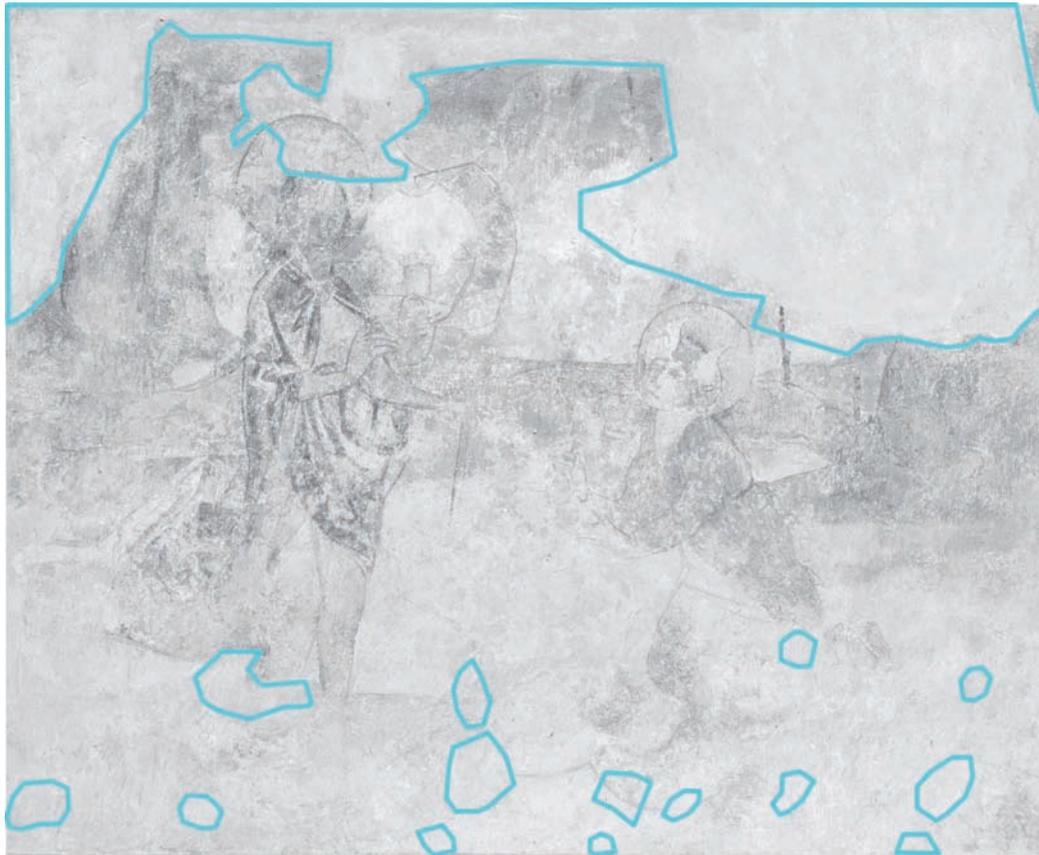
▲ **Abb 417:** BILDFELD 13, Kartierung Veränderungen und Zustand Putz, Maßstab ca. 1:10

Am oberen Bildrand befindet sich eine große Putzergänzung von 1921/22, ein Streifen am unteren Bildrand zeigt viele kleine Ausbesserungen.

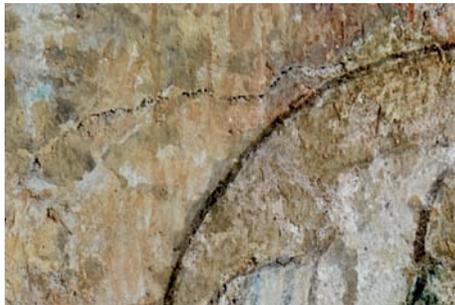
▲ **Abb. 420:** BILDFELD 13, Detail, Riss links des Nimbus der Maria Magdalena

Die Putzschicht zeigt vor allem im linken und unteren rechten Bereich feine Risse von ca. 1 mm Breite.

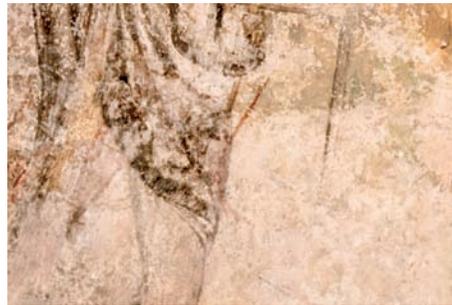
▲ **Abb. 421:** BILDFELD 13, Detail des unteren Gewandes Christi

Der Putz weist viele hohl liegende Flächen auf, die jedoch nicht akut gefährdet sind.
