Die Wandmalereien der Bildfelder an der Nordwand in der ehem. Peterskirche in
Lindau am Bodensee

Diplomarbeit

am Lehrstuhl für Restaurierung, Kunsttechnologie und Konservierungswissenschaft der
Technischen Universität München

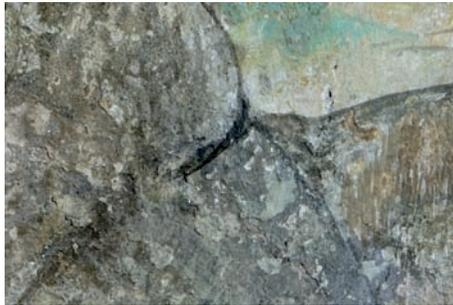
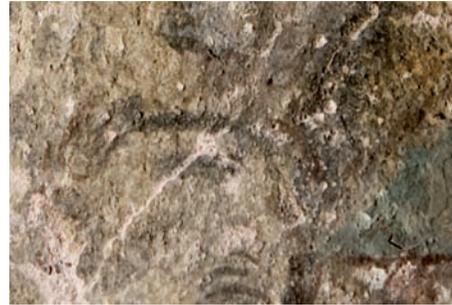
Vermutlich durch die Einwirkung des Festigungsmittels ist die Malschicht im gesamten Bildfeld leicht vergraut.

Wie der Putz zeigt die Malschicht vor allem im linken und unteren rechten Bereich feine Risse von ca. 1 mm Breite.

Kleine Ausbruchstellen wurden vermutlich durch hohe Oberflächenspannung des Überzugs und darunter auskristallisierende Salze hervorgerufen.

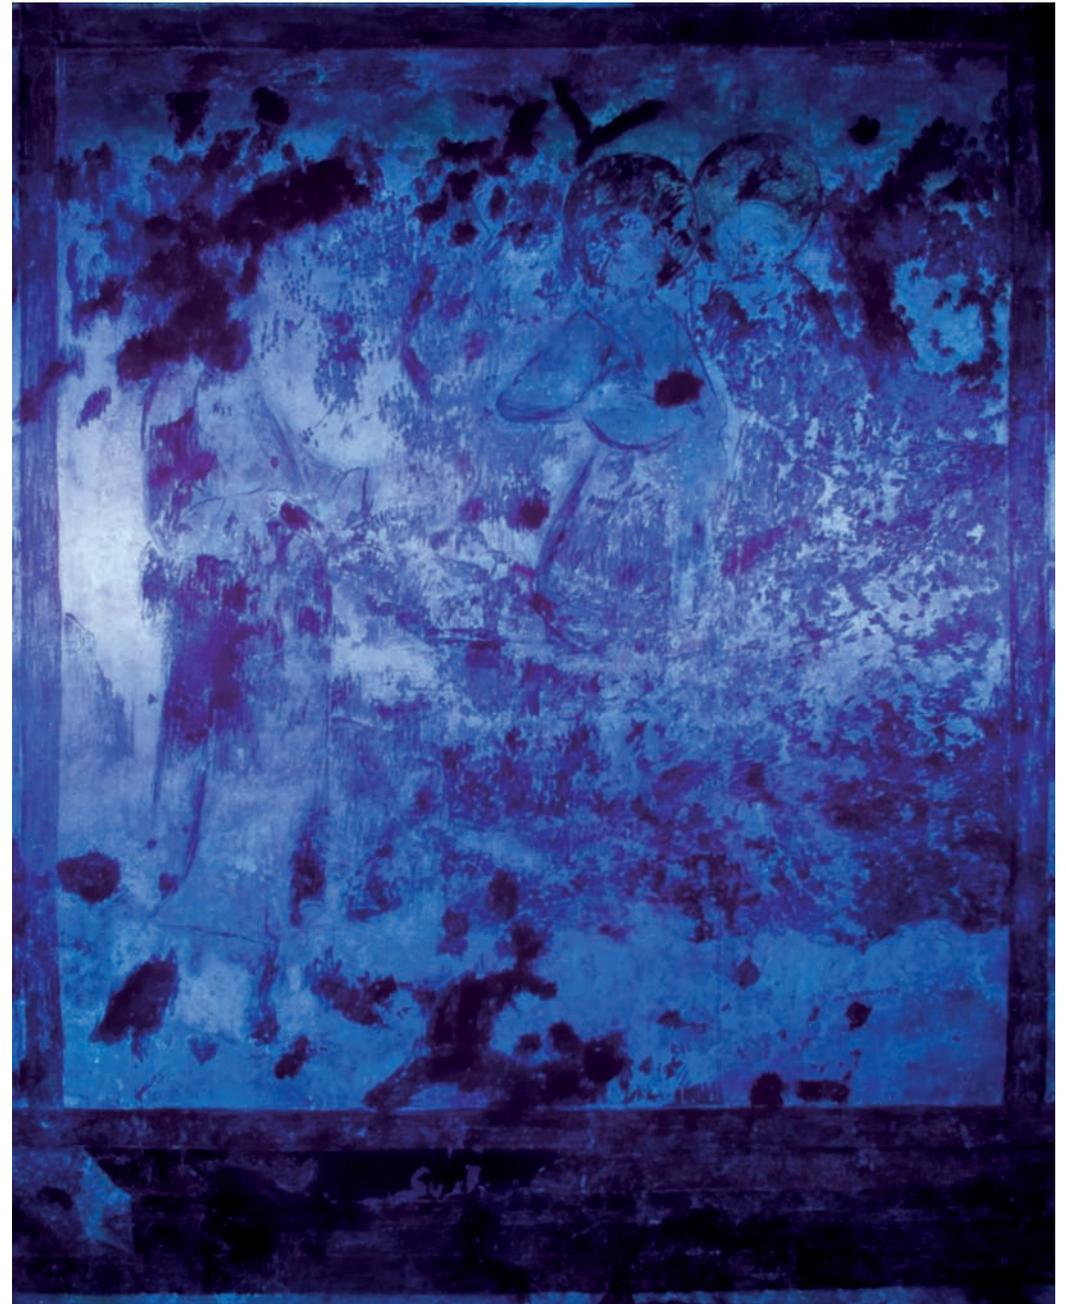
Zahlreiche Retuschen sind in dem Bildfeld an der dunkelroten Farbigkeit in der UV-Aufnahme zu erkennen. Die Retuschen der Putzergänzungen erscheinen noch dunkler. Bis auf einen schmalen Streifen am linken Bildrand und Partien der Figuren sowie am unteren Bildrand liegen Retuschen fast flächendeckend in dem Bildfeld.

▲ Abb. 431: BILDFELD 14, UV-Fluoreszenz-Aufnahme

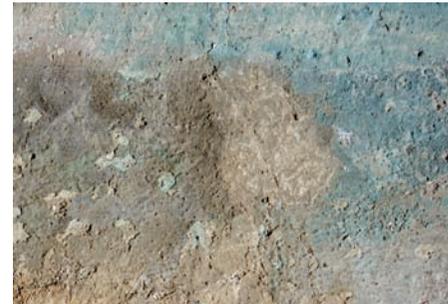
▲ **Abb. 433:** BILDFELD 14, Detail, Putzausbesserung in der Bildmitte

Eine größere Ausbesserung befindet sich oberhalb der Schultern Christi und mehrere kleinere überwiegend an den Randpartien des Bildfeldes.

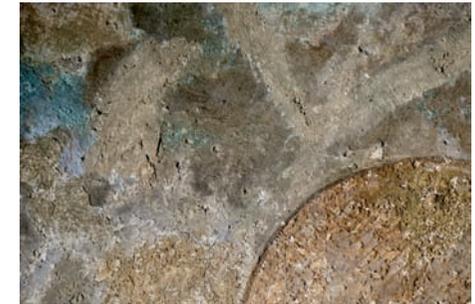
▲ **Abb. 434:** BILDFELD 14, kleine Putzausbesserungen oberhalb der Nimben

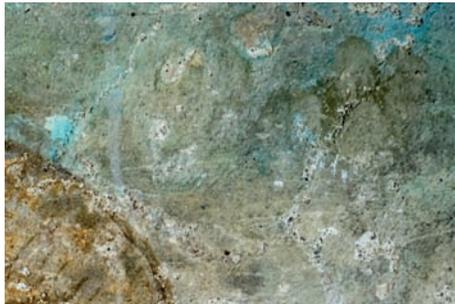
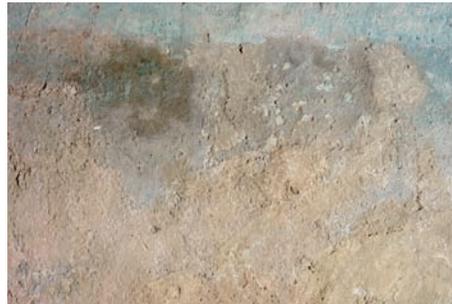
Vereinzelt ziehen sich kleine Risse durch die Putzoberfläche. Am unteren Bildrand liegt ein horizontal verlaufender langer Riss.

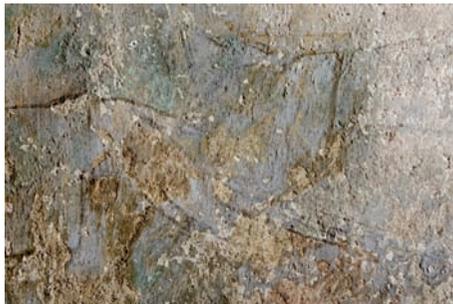
▲ **Abb. 441:** BILDFELD 14, Detail des Gewandes des Mannes links im Bild

Die Oberfläche der noch erhaltenen spätgotischen Malschicht ist vermutlich durch Einwirkung des Festigungsmittels vergraut.

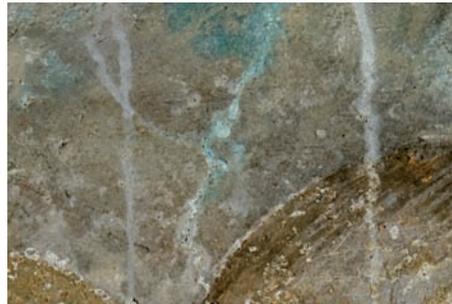
▲ **Abb. 442:** BILDFELD 14, Detail der Risse und Laufspuren oberhalb der Nimben Heiligen

In der rechten Bildhälfte sind Laufspuren erkennbar, die bereits in den zwei darüberliegenden Bildfeldern beobachtet wurden und von der Ausbruchsstelle in BILDFELD 1 ausgehen.

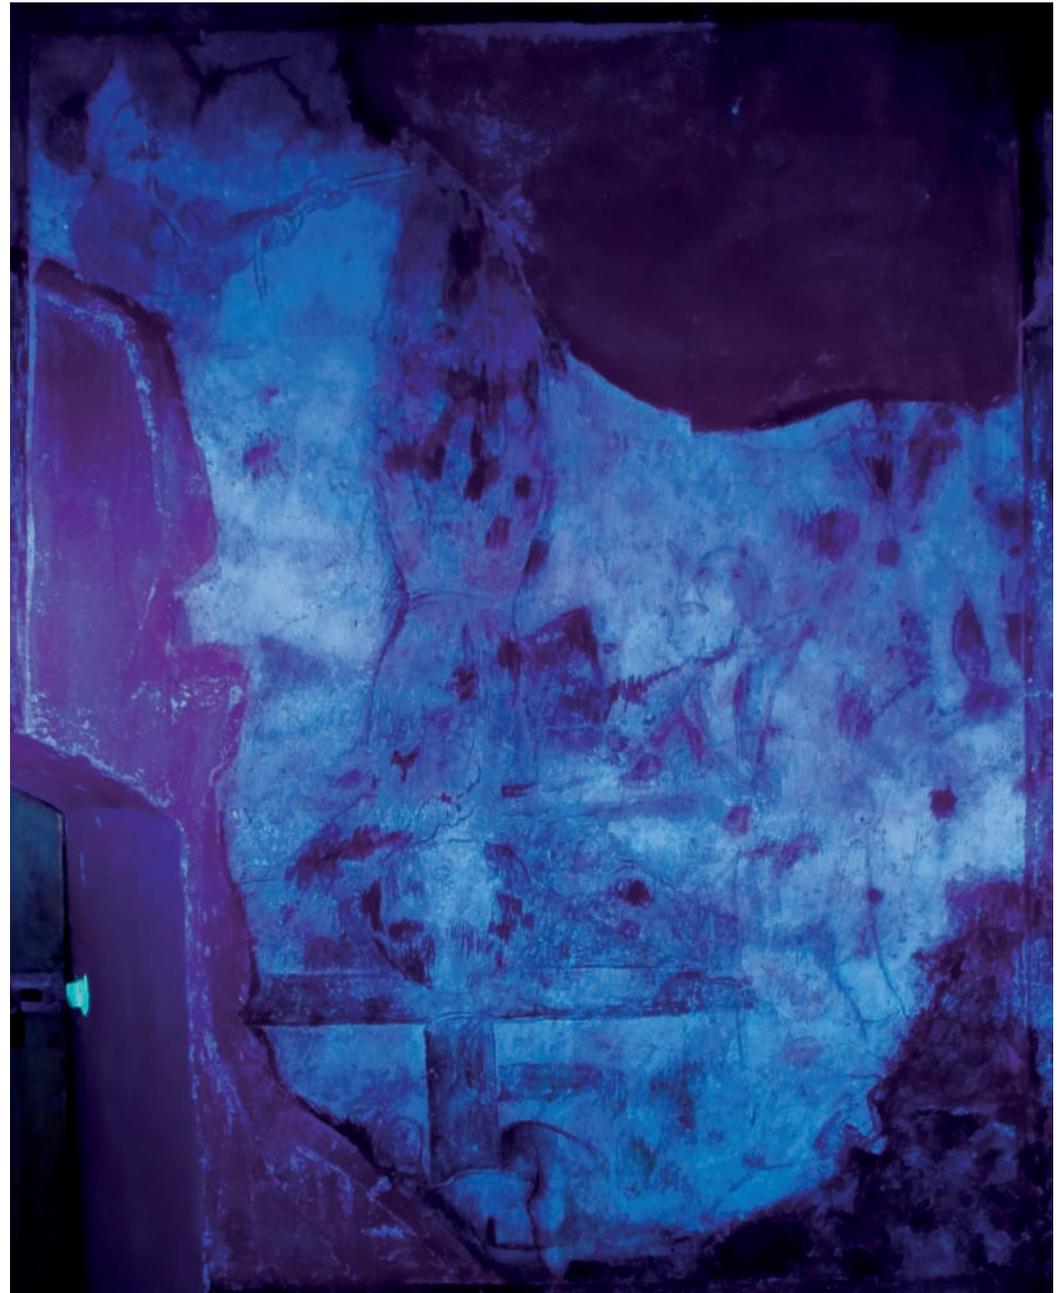
Retuschen und Übermalungen erscheinen in der UV-Aufnahme dunkelrot. Die Retuschen auf den großen Putzergänzungen fluoreszieren nicht und sind daher dunkel. In der Ausbesserung am linken Bildrand sind vereinzelt blaue Fluoreszenzen sichtbar, die von Salzausblühungen stammen könnten. Vor allem in den Darstellungen der Figuren und am rechten Bildrand sind mehrere Retuschen bis zu großflächigeren Übermalungen in der links oben dargestellten Figur sichtbar.

▲ Abb. 456: BILDFELD 19, UV-Fluoreszenz-Aufnahme

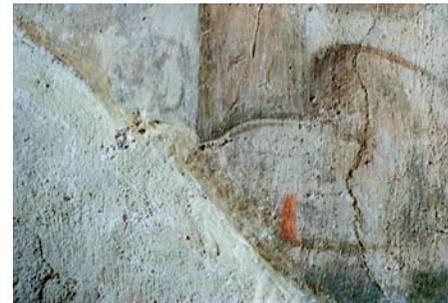
▲ Abb. 458: BILDFELD 19, Detail der Putzergänzung im unteren linken Bildbereich

In der rechten oberen und unteren Bildecke, sowie am linken Bildrand entlang der Türöffnung liegen große Putzergänzungen. Diese sind bei der Restaurierungsmaßnahme 1966/67 nach Angaben des Restaurators überarbeitet worden.

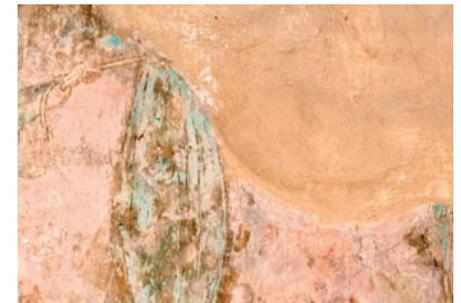
▲ Abb. 459: BILDFELD 19, Detail der Putzergänzung in der oberen rechten Bildecke

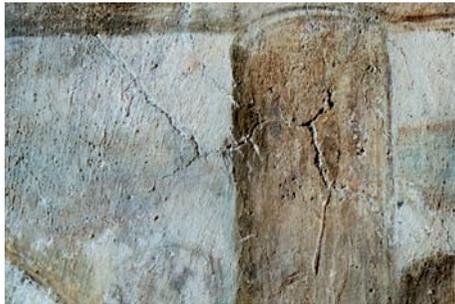
▲ Abb. 460: BILDFELD 19, Detail, Risse am Hauptbalken des Kreuzes

Die ursprüngliche Putzschicht zeigt vereinzelt Risse von ca. 1-2 mm Breite.

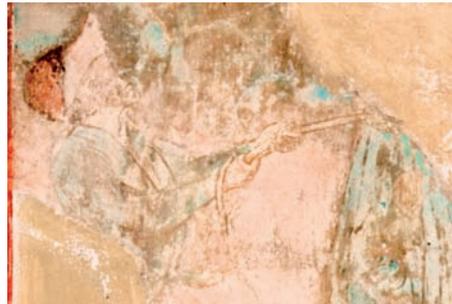
▲ Abb. 461: BILDFELD 19, Detail, Ergänzungen links und rechts des Schergen

Mehrere hohl liegende Putzflächen befinden sich in der spätgotischen Putzschicht und in den Ergänzungen.

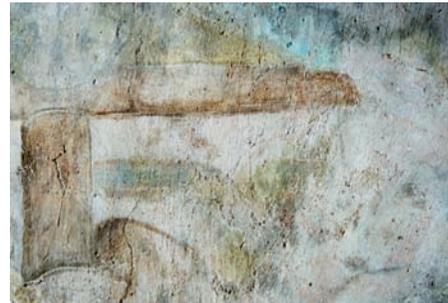
▲ **Abb. 464:** BILDFELD 19, Detail des Kreuzes am unteren Bildrand

Von der spätgotischen Malerei sind nur noch geringe Farbreste erhalten. In der Aufnahme von 1951 ist die Darstellung nicht mehr erkennbar. Nur einzelne Umrisslinien sind erhalten. Vermutlich wurde bei der Restaurierungsmaßnahme 1966/67 durch Toni Mayer die Darstellung teilweise rekonstruiert.

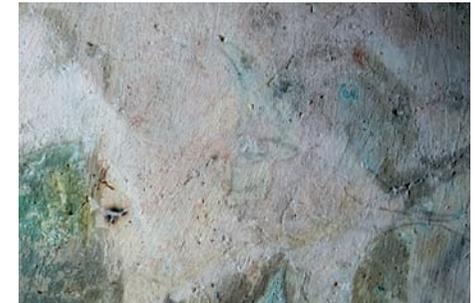
▲ **Abb. 465:** BILDFELD 19, Detail eines Schergen rechts vom Kreuz

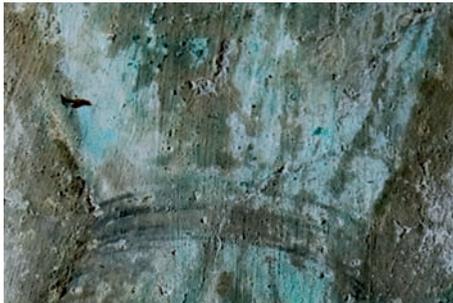
▲ Abb. 466: BILDFELD 19, Detail des Körpers des Petrus, Vergrauung

Die Vergrauung der Malschicht wurde vermutlich durch die Einwirkung des Festigungsmittels hervorgerufen. Rosa Verfärbungen deuten auf einen mikrobiellen Befall hin, der durch den Einsatz von organischen Bindemitteln entstanden sein könnte.

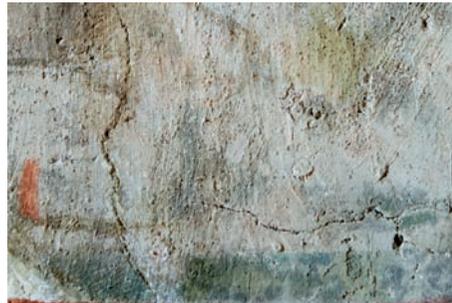
▲ Abb. 467: BILDFELD 19, Detail des unteren Bildbereiches mit Riss.

Gleich der Putzschicht zeigt die Malschicht vereinzelt Risse von ca. 1-2 mm Breite.

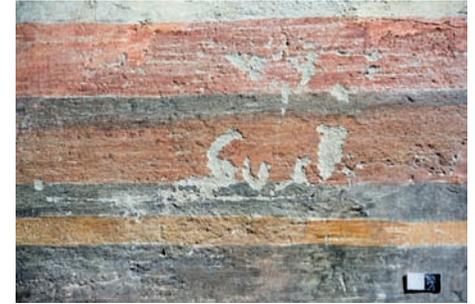
Viele Schadensbilder der Bildfelder zeigen sich auch am Rahmen (Risse in Putz und Malschicht, Abplatzungen der Malschicht, Vergrauung und Kratzer). Im unteren Bereich sind auf der roten Malschicht des Rahmens um BILDFELD 13 Salzausblühungen sichtbar (Abb. 470). In durch den Betrachter erreichbarer Höhe ist der Rahmen an einigen Stellen durch Einritzungen mutwillig zerstört worden (Abb. 471).

▲ **Abb. 471:** Gesims, Schaden durch mutwillige Kratzspuren

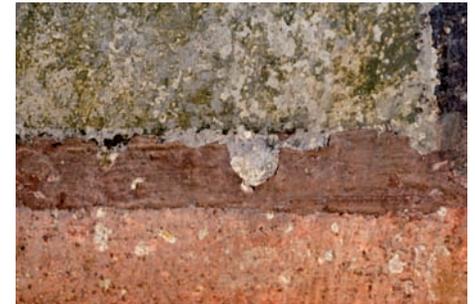
▲ **Abb. 472:** BILDFELD 1, Malschichtverluste

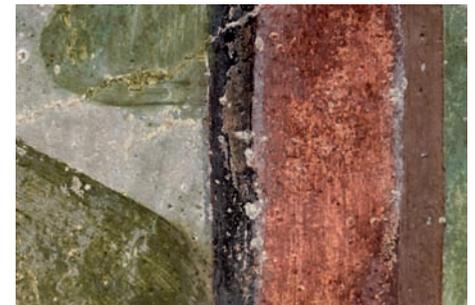
▲ **Abb. 473:** BILDFELD 1, Vergrauung

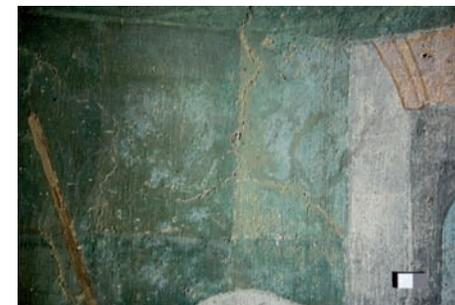
▲ Abb. 495: Grauschleier auf grüner Malschicht

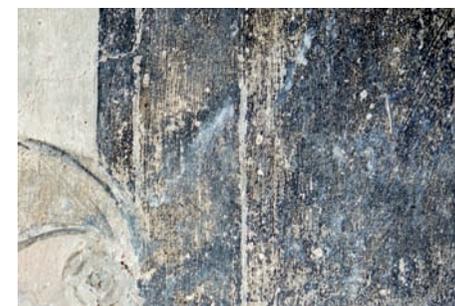
▲ Abb. 496: Grauschleier auf schwarzer Malschicht

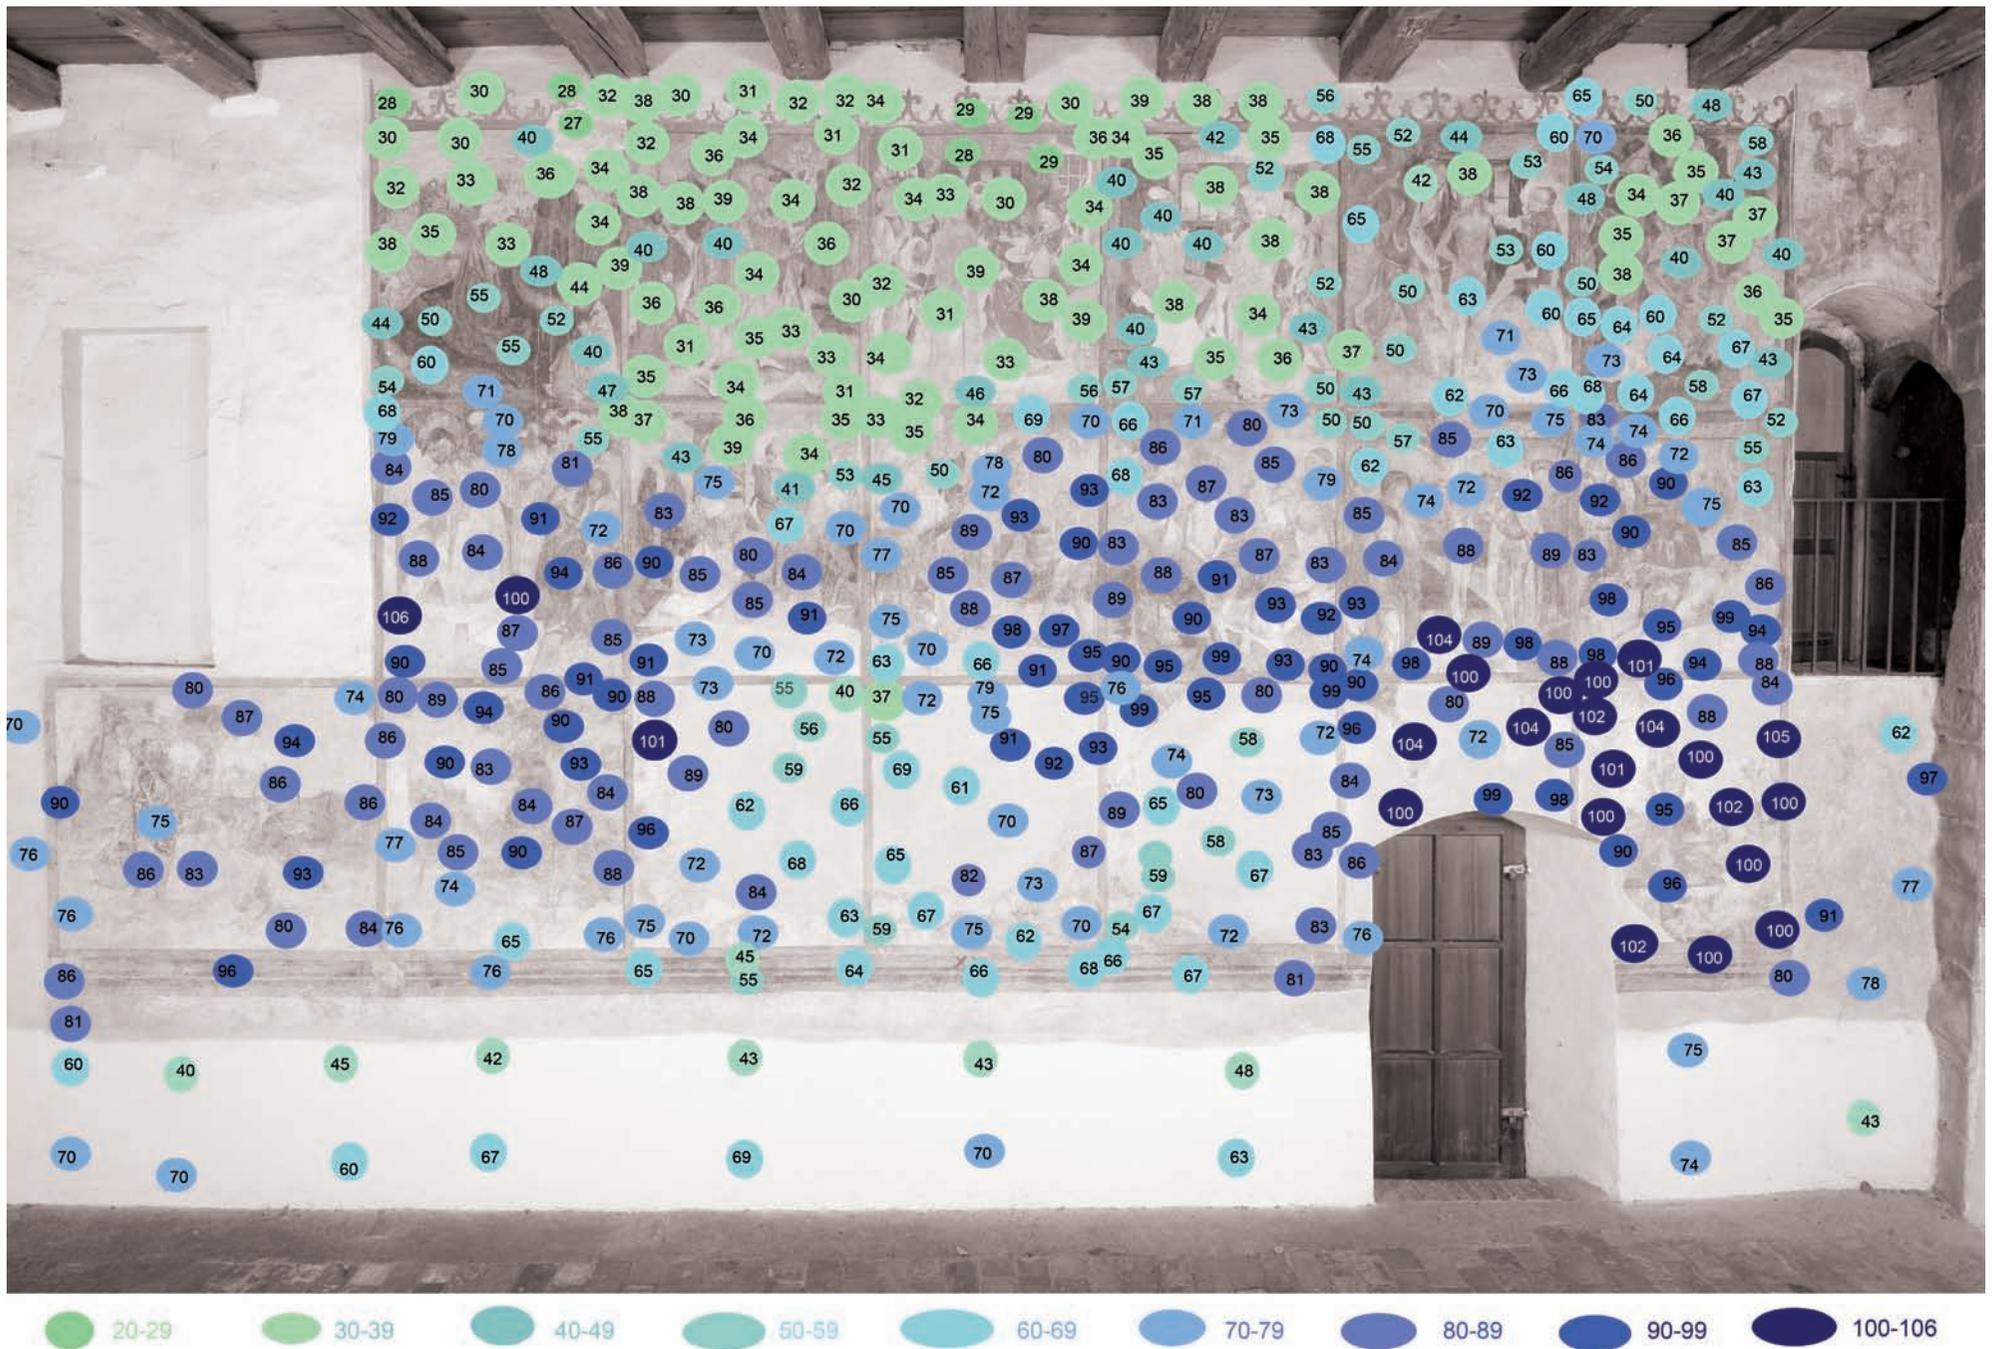
▲ **Abb. 500:** Messpunkte der Gann-Hydromette zur Einschätzung der Feuchteverteilung an dem östlichen Teil der Nordwand im März 2013

Anfang März wurden auf der Oberfläche der 19 Bildfelder sowie der Sockelzone ca. 450 Messungen mit der Gann-Hydromette durchgeführt, deren Messpunkte in Abb. 500, dargestellt sind.

sungen an den Wandmalereien wurden die Werte in 10er Schritte unterteilt und mit jeweils unterschiedlich farbigen Kreisen unterlegt. Dabei sind die niedrigen Werte „geringer Feuchte“ grün, die hohen Werte dunkelblau dargestellt. Die Verteilung in der oberen Bilderreihe zeigt Werte zwischen 27–73, wobei die BILDFELDER 1, 2 und 3 die niedrigsten Werte aufweisen (27–47) und BILDFELD 4, 5 und 6, höhere Werte (34–73) zeigen. In der zweiten Bildfeldreihe wurden wesentlich höhere Werte gemessen, zwischen 34–104. Ebenso in der darunterliegenden bewegen sich die Digits zwischen 37–104. Die großflächigen Putzausbesserungen in der untersten Reihe zeigen die niedrigsten Werte. Die größte Anzahl an hohen Werten liegt in allen drei Registern in den jeweils äußeren Bildfeldern. Im Allgemeinen nehmen die Werte Richtung Sockel hin zu. Dies deutet auf eine vom Fundament im Mauerwerk aufsteigende Feuchte hin. Die großen Putzergänzungen sind davon wenig betroffen. Der Sockelputz ist vor einigen Jahren ausgetauscht worden, was die relativ geringen Messwerte zwischen 40–75 erklärt. Um eine mögliche Belastung an hygroskopischen Salzen in der Wandmalerei festzustellen, sind Proben in Bereichen hoher Messwerte entnommen worden (Kapitel

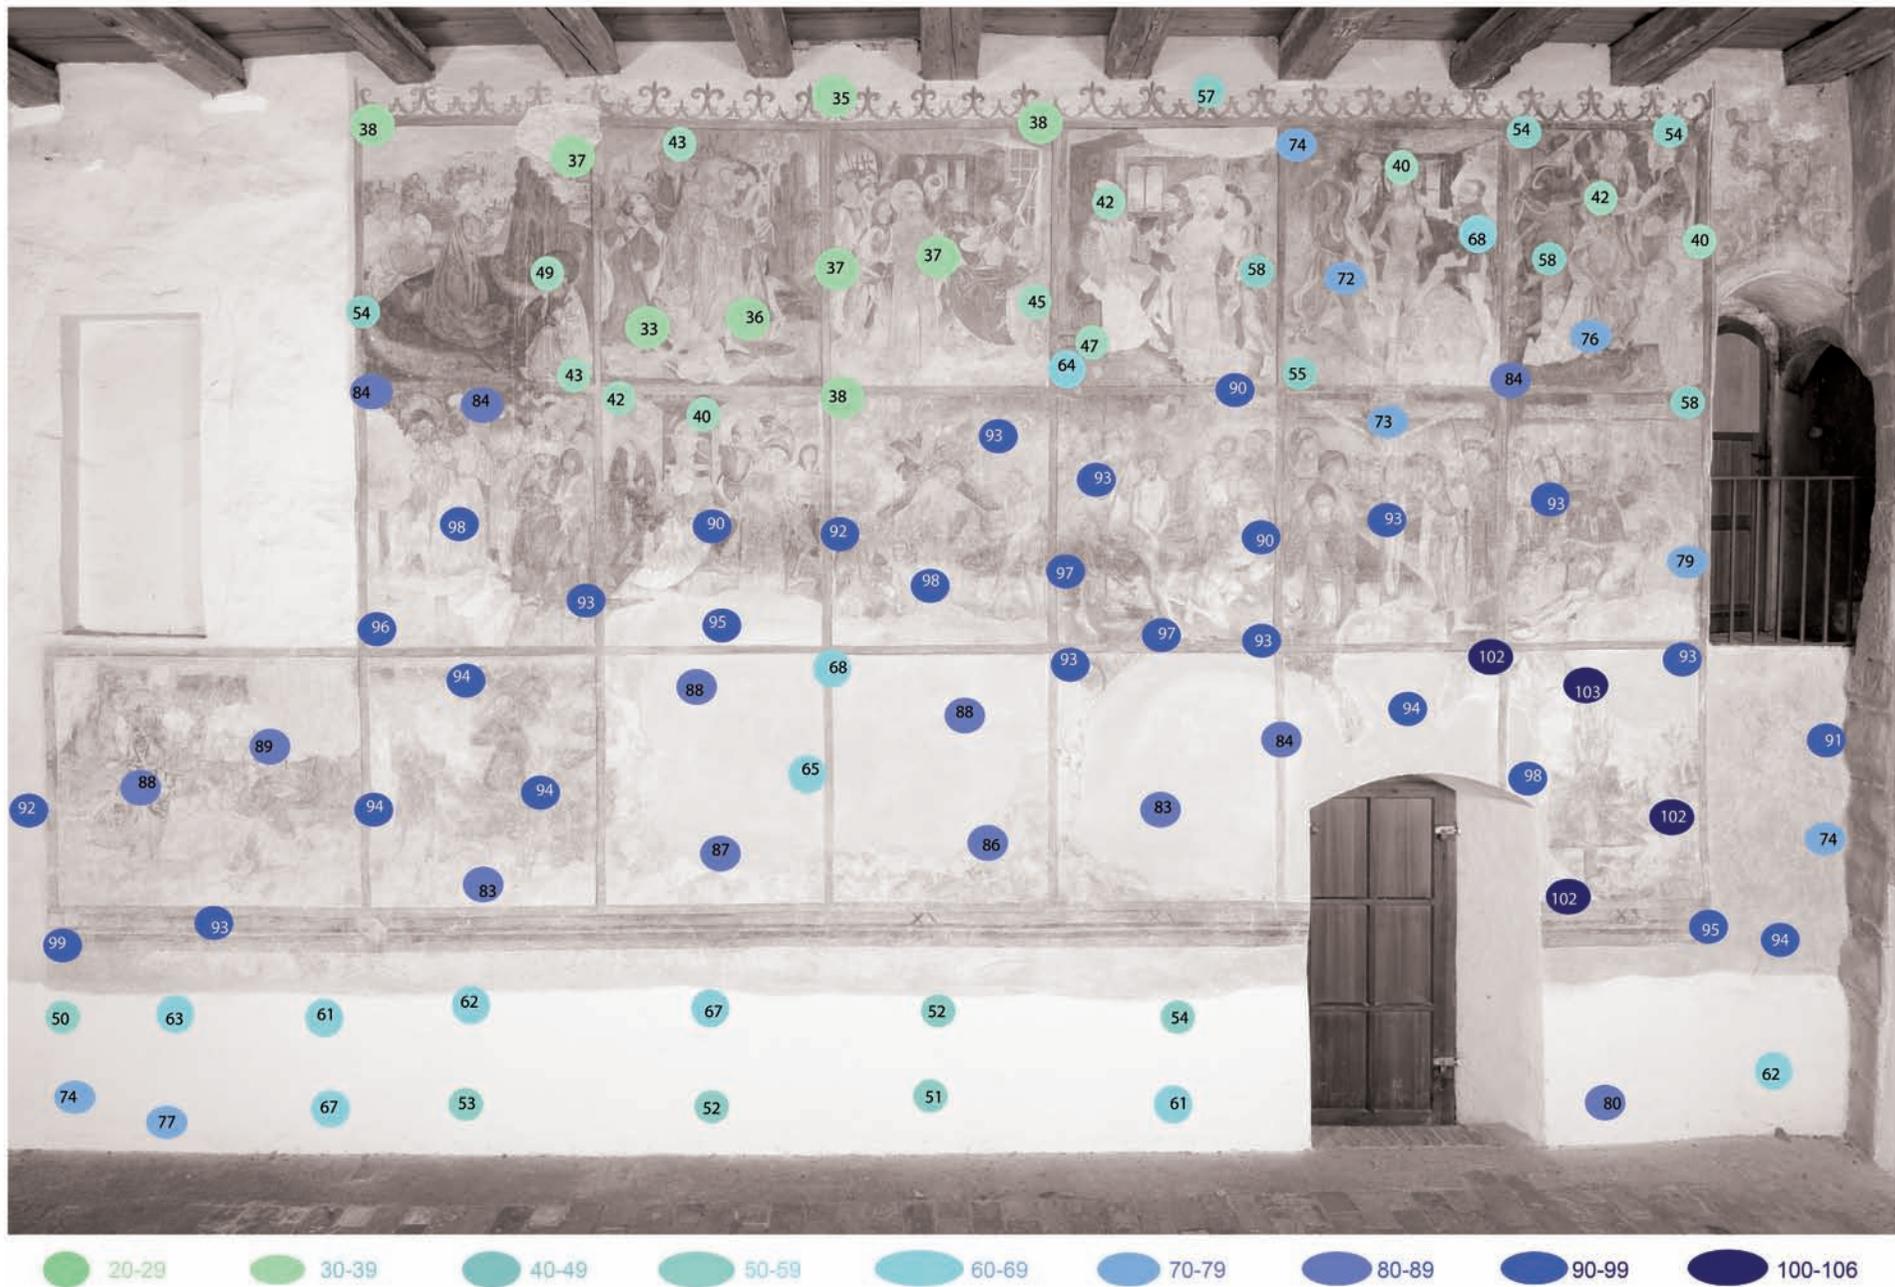
Der zweite Messdurchgang in dem warmen Sommernonat Juli sollte einen Vergleich bei unterschiedlichen Klimabedingungen darstellen und wurde stichprobenartig mit ca. 80 Messpunkten ausgeführt (Abb. 501). Dabei wurden in den beiden unteren Bildfeldreihen leicht erhöhte Werte im Vergleich zum Frühjahrsmonat festgestellt. Die Digits der zweiten Reihe liegen überwiegend über 90, während Anfang Februar nur ca. ein Drittel der Werte über 90 lagen. Im untersten Bildfeldregister bewegen sich die Messwerte überwiegend zwischen 80–103, im Februar waren besonders in den mittleren Feldern Werte zwischen 50–104 zu verzeichnen. Ursache für die höheren Messwerte könnte die höhere relative Feuchtigkeit im Kirchenraum sein, die von hygroskopischen Salzen in der Wand aufgenommen wird.

▲ Abb. 501: Messpunkte der Gamm-Hydromette zur Einschätzung der Feuchteverteilung an dem östlichen Teil der Nordwand im Juni 2013

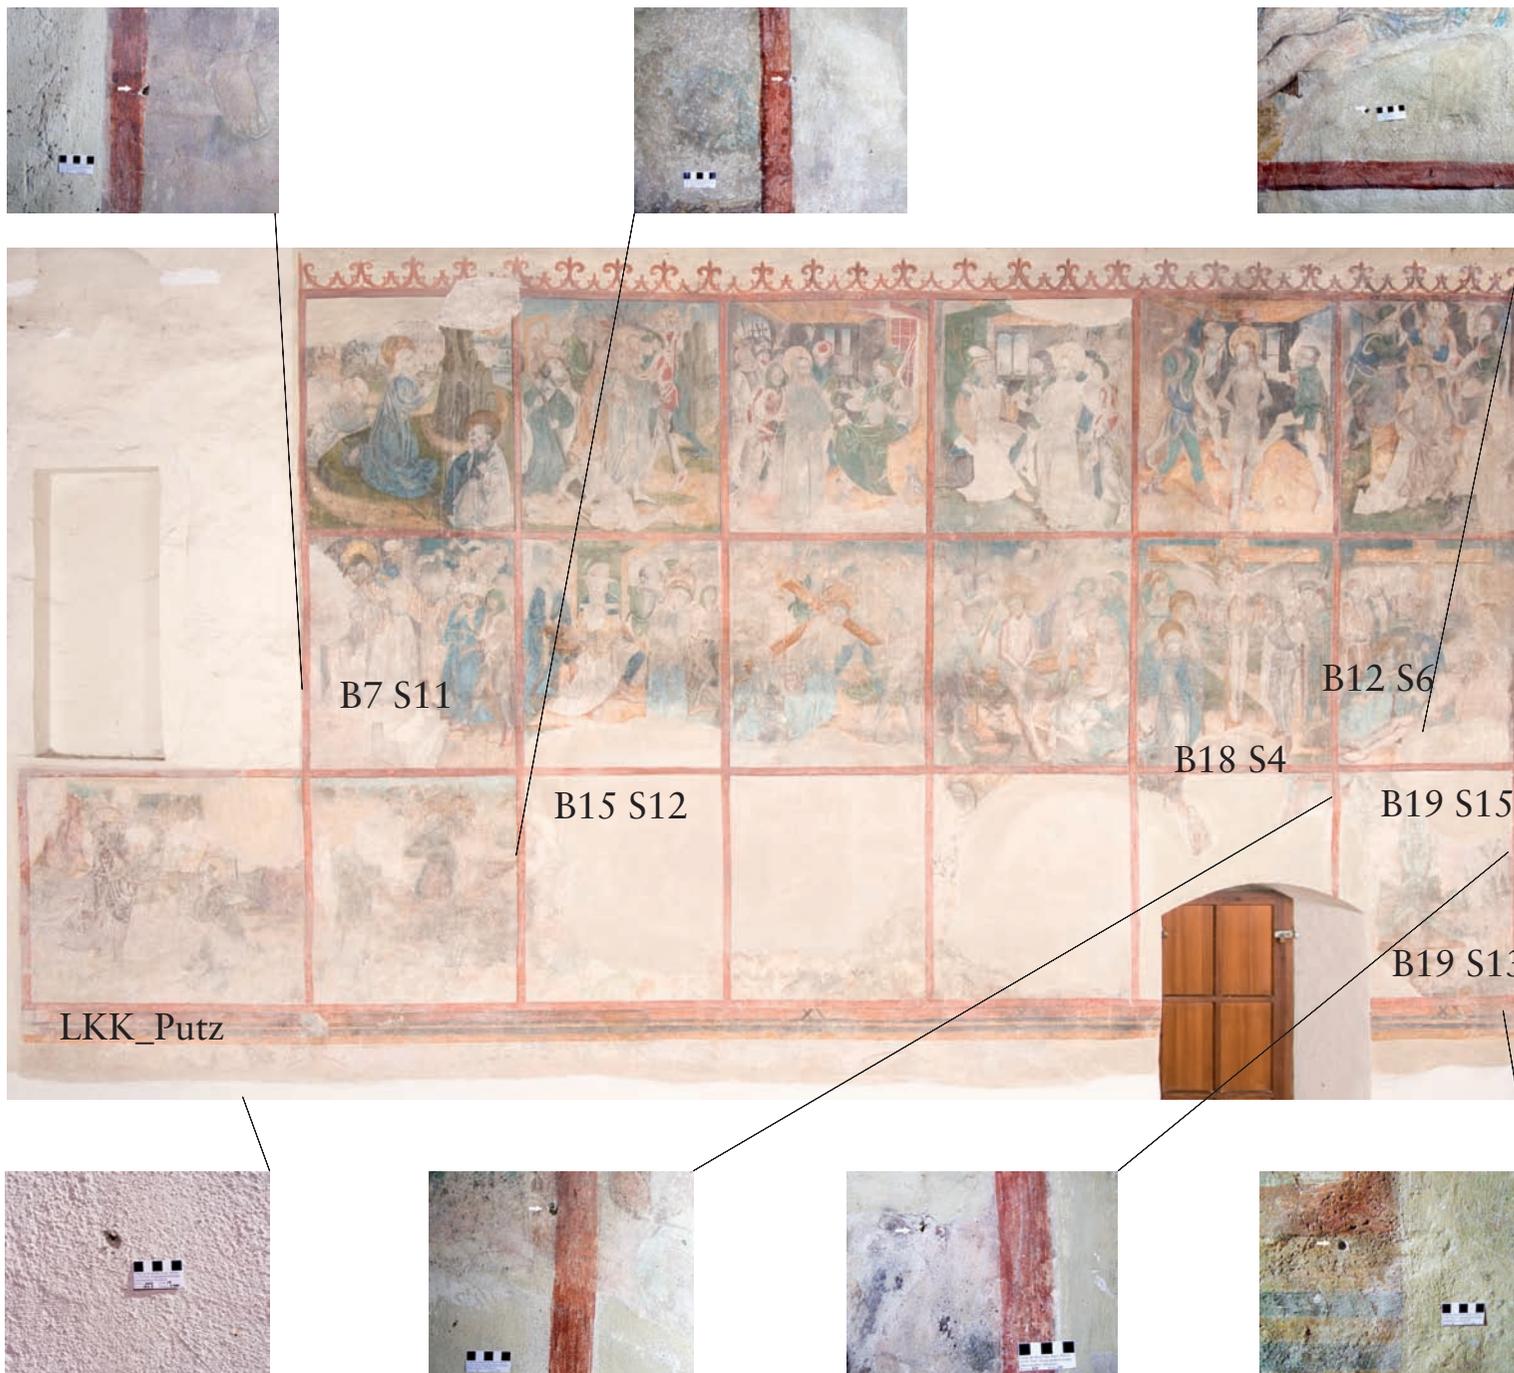
An der Nordwand wurden sieben Putzproben zur Feststellung bauschädlicher Salze entnommen (Abb. 502).¹²³ Mit Hilfe der IC wurde die Anionenkonzentrationen ermittelt; die Analyseberichte sind dem Anhang der Arbeit beigelegt.

Die anhand der Gann-Hydromette ermittelte Feuchteverteilung (Kapitel 4.3 FEUCHTEMESSUNGEN MIT EINEM ELEKTRONISCHEN BAUFEUCHTEINDIKATOR) bot die Möglichkeit einer gezielten Probenentnahme. So konnten Bereiche vergleichbar hoher Werte in den linken und rechten unteren Bildfeldern beprobt werden (Abb. 502).¹²⁴

▲ Abb. 502: Probenentnahmestellen des Putzes für die Salzanalysen (IC) an der Nordwand

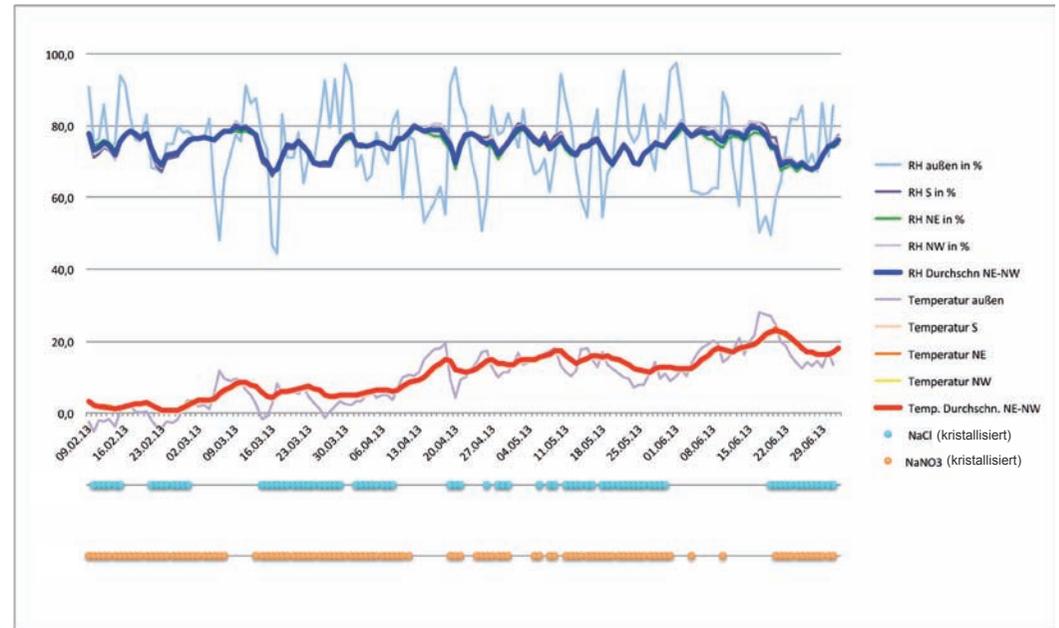
feuchtigkeiten der bauschädlichen Reinsalze wird deutlich, dass diese bis auf wenige Ausnahmen über den beobachteten Zeitraum hinweg stabil in Lösung oder in Kristallen vorlagen (Abb. 503).

Natriumnitrat (NaNO_3) und Natriumchlorid (NaCl) würden allerdings von Februar bis Juni periodisch im Rhythmus der Änderungen der relativen Luftfeuchte und Temperatur im Kirchenraum mehrfach auskristallisieren. Dies erfolgt beispielsweise, wenn die relative Feuchte im Raum bei 20°C unter $75,4\%$ absinkt. Durch hygroskopische Wasseraufnahme aus der Luft würde sich das Salz wieder auflösen, wenn die relative Feuchte ansteigt. Calciumcarbonatdihydrat würde in dieser Periode gelöst auftreten, die übrigen Salze kristallisieren (vgl. Tab. 5). Diese Angaben beziehen sich auf die jeweiligen Reinsalze, nicht auf Salzgemische, bei denen davon ausgegangen werden kann, dass die Gleichgewichtsfeuchten tendenziell sinken.

▲ Abb. 503: Errechnete mögliche Kristallisationszyklen von Natriumchlorid (NaCl) und Natriumnitrat (NaNO_3)

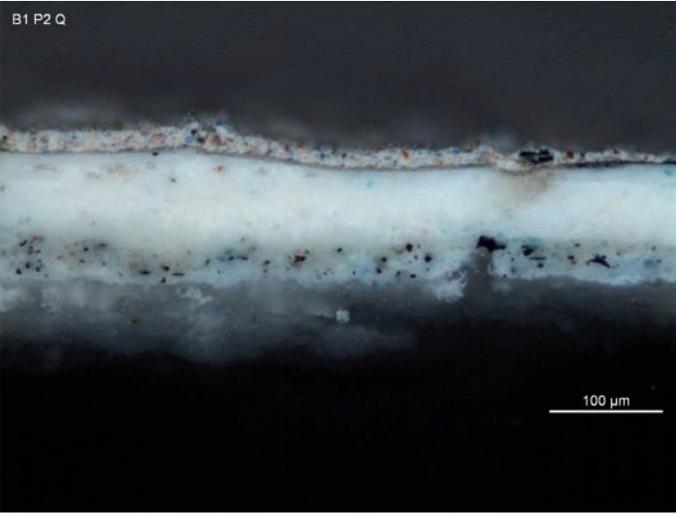
<p>B1 P2 Q</p> <p>100 µm</p>	<p><i>links:</i> Querschliff B1 P2 Q</p>	<p>Lokalisierung der Probeentnahmestelle: Nordwand, BILDFELD 1, Gewand Petri; weiße Malschichtpartie; Malschichtscholle mit anhaftendem Putz</p>
Schichtenabfolge / Ergebnisse			
	<ol style="list-style-type: none"> 1 Putz oder weißer Anstrich 2 Spätgotische Unterzeichnung mit schwarzen, blauen und roten Partikeln 3 Spätgotische weiße Farbschicht 4 sehr dünne transparente Schicht, vmtl. Kaliwasserglas 5 Farbschicht mit blauen, roten, gelben, und braunen Partikeln, vmtl. Retusche

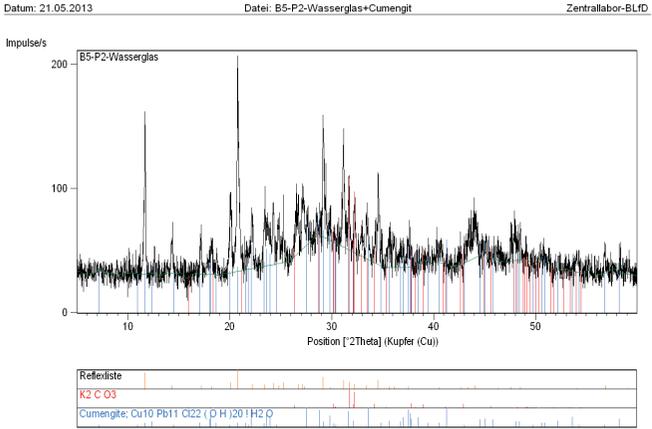
<p>Entnahme: Januar 2013</p> <p>Fragestellung: Woraus besteht der Grauschleier?</p>	<p>Datum: 21.05.2013 Datei: B5-P2-Wasserglas+Cumengit Zentrallabor-BLFD</p>

<p><i>links:</i> XRD, Kaliumcarbonat und Cumengit</p> <p><i>rechts:</i> EDX-Spektrum, vmtl. Cumengit</p>

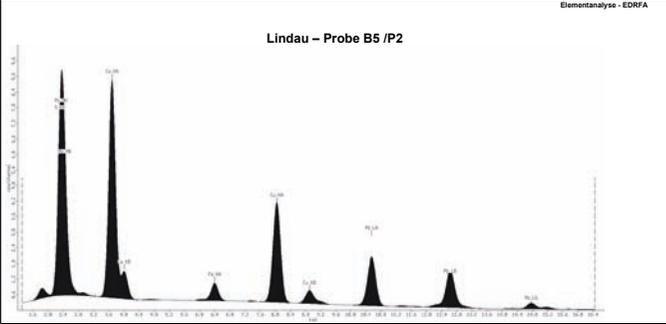
<p>Lokalisierung der Probeentnahmestelle: Nordwand, BILDFELD 5, rechts vom linken Arm Christi; schwarze Malschichtpartie; Schabprobe des Grauschleiers</p>

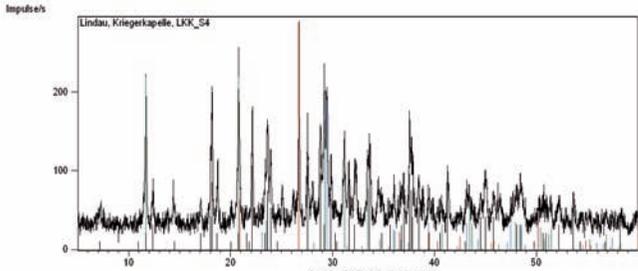
<p>Referenzliste</p> <table border="1"> <tr><td>Quarz, syn: SiO2</td></tr> <tr><td>Calcite, syn: CaCO3</td></tr> <tr><td>Gypsum, syn: CaSO4 1/2 H2O</td></tr> <tr><td>Cumengite, Cu10 Pb11 Cl22 (OH)20 (H2O)</td></tr> </table>	Quarz, syn: SiO2	Calcite, syn: CaCO3	Gypsum, syn: CaSO4 1/2 H2O	Cumengite, Cu10 Pb11 Cl22 (OH)20 (H2O)	<p><i>links:</i> XRD der Probe B13 S4 Quarz, Gips, Calcit, Cumengeit</p> <p><i>rechts:</i> XRD der Probe B13 S4 Cumengeit</p>	<p>Datum: 09.04.2013 Datei: Lindau, Kriegerkapelle, LKK_S4 BLFD-Zentrallabor</p>

Quarz, syn: SiO2									
Calcite, syn: CaCO3									
Gypsum, syn: CaSO4 1/2 H2O									
Cumengite, Cu10 Pb11 Cl22 (OH)20 (H2O)									
Cumengite, Cu10 Pb11 Cl22 (OH)20 (H2O)									
<p>Lokalisierung der Probeentnahmestelle: Nordwand, BILDFELD 13, unterhalb des Zaunes; braune Malschichtpartie; Farbscholle mit anhaftendem Putz</p>

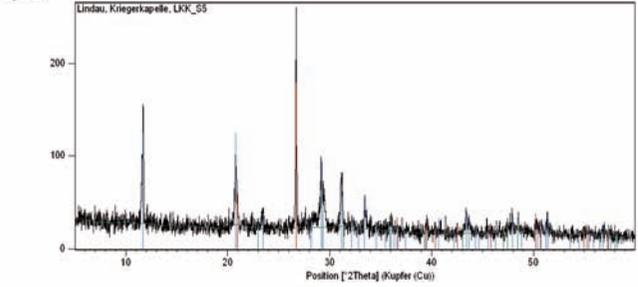
<table border="1" data-bbox="533 566 1093 646"> <thead> <tr> <th colspan="2">Referenzliste</th> </tr> </thead> <tbody> <tr> <td>Quarz, syn: Si O2</td> <td></td> </tr> <tr> <td>Gypsum, syn: Ca S O4 1/2 H2 O</td> <td></td> </tr> <tr> <td>Calcite, syn: Ca C O3</td> <td></td> </tr> </tbody> </table>	Referenzliste		Quarz, syn: Si O2		Gypsum, syn: Ca S O4 1/2 H2 O		Calcite, syn: Ca C O3		<p><i>links:</i> XRD der Probe BI₃ S₅ Quarz, Gips, Calcit</p> <p><i>rechts:</i> Probeentnahmestelle</p>	<p>Lokalisierung der Probeentnahmestelle: Nordwand, BILDFELD I₃, mittig linker Rahmen; auf einer roten Malschichtpartie; Schabprobe der weißen Schleier</p>				
Referenzliste															
Quarz, syn: Si O2

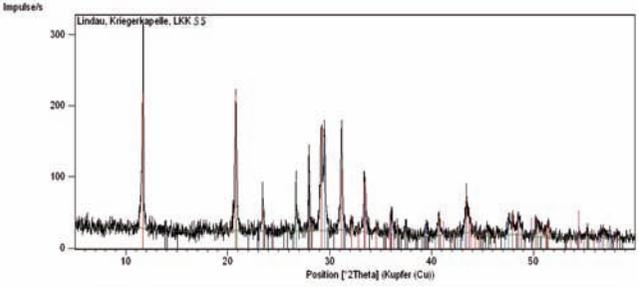
<table border="1" data-bbox="533 1220 1093 1300"> <thead> <tr> <th colspan="2">Referenzliste</th> </tr> </thead> <tbody> <tr> <td>Gypsum, syn: Ca S O4 1/2 H2 O</td> <td></td> </tr> <tr> <td>Calcite, syn: Ca C O3</td> <td></td> </tr> <tr> <td>Quarz, syn: Si O2</td> <td></td> </tr> <tr> <td>Albite, calcian, ordered: (Na, Ca) Al (Si, Al)3 O8</td> <td></td> </tr> <tr> <td>Hematite, syn: Fe2 O3</td> <td></td> </tr> </tbody> </table>	Referenzliste		Gypsum, syn: Ca S O4 1/2 H2 O		Calcite, syn: Ca C O3		Quarz, syn: Si O2		Albite, calcian, ordered: (Na, Ca) Al (Si, Al)3 O8		Hematite, syn: Fe2 O3		<p><i>links:</i> XRD Gips, Calcit, Quarz, Hämatit</p> <p><i>rechts:</i> Probenentnahmestelle</p>	<p>Lokalisierung der Probeentnahmestelle: Nordwand, BILDFELD I₄, mittig linker Rahmen; rote Malschichtpartie; Schabprobe der weißen Schleier</p>

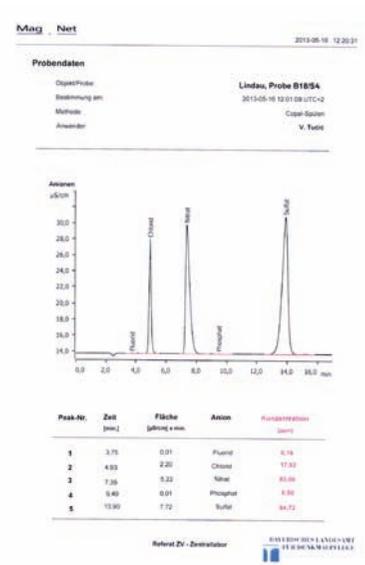
<p>Entnahme: Februar 2013</p> <p>Fragestellung: Salze</p> <p>Lokalisierung der Probeentnahmestelle: Nordwand, BILDFELD 18, mittig am Rahmen rechts; Putzstück (ca. 1 g)</p>

<table border="1"> <thead> <tr> <th>Peak-Nr.</th> <th>Zeit [min.]</th> <th>Fläche [Fläche] x min.</th> <th>Asien</th> <th>Konzentration [µg/g]</th> </tr> </thead> <tbody> <tr> <td>1</td> <td>3.75</td> <td>0.01</td> <td>Fluorid</td> <td>0.14</td> </tr> <tr> <td>2</td> <td>4.93</td> <td>2.20</td> <td>Chlorid</td> <td>17.82</td> </tr> <tr> <td>3</td> <td>7.36</td> <td>5.22</td> <td>Nitrat</td> <td>40.46</td> </tr> <tr> <td>4</td> <td>9.45</td> <td>0.01</td> <td>Phosphat</td> <td>0.40</td> </tr> <tr> <td>5</td> <td>13.90</td> <td>7.72</td> <td>Sulfat</td> <td>60.75</td> </tr> </tbody> </table>	Peak-Nr.	Zeit [min.]	Fläche [Fläche] x min.	Asien	Konzentration [µg/g]	1	3.75	0.01	Fluorid	0.14	2	4.93	2.20	Chlorid	17.82	3	7.36	5.22	Nitrat	40.46	4	9.45	0.01	Phosphat	0.40	5	13.90	7.72	Sulfat	60.75	<p>links: IC Sulfate, Nitrate, Chloride</p> <p>rechts: IC Nitrate, Chloride, Sulfate</p>
