**DAGMAR WOITAS**

**Das Mönchsgestühl  
in der  
Benediktinerklosterkirche  
Weltenburg**

**Diplomarbeit  
am  
Lehrstuhl für Restaurierung  
Technische Universität München  
2004**

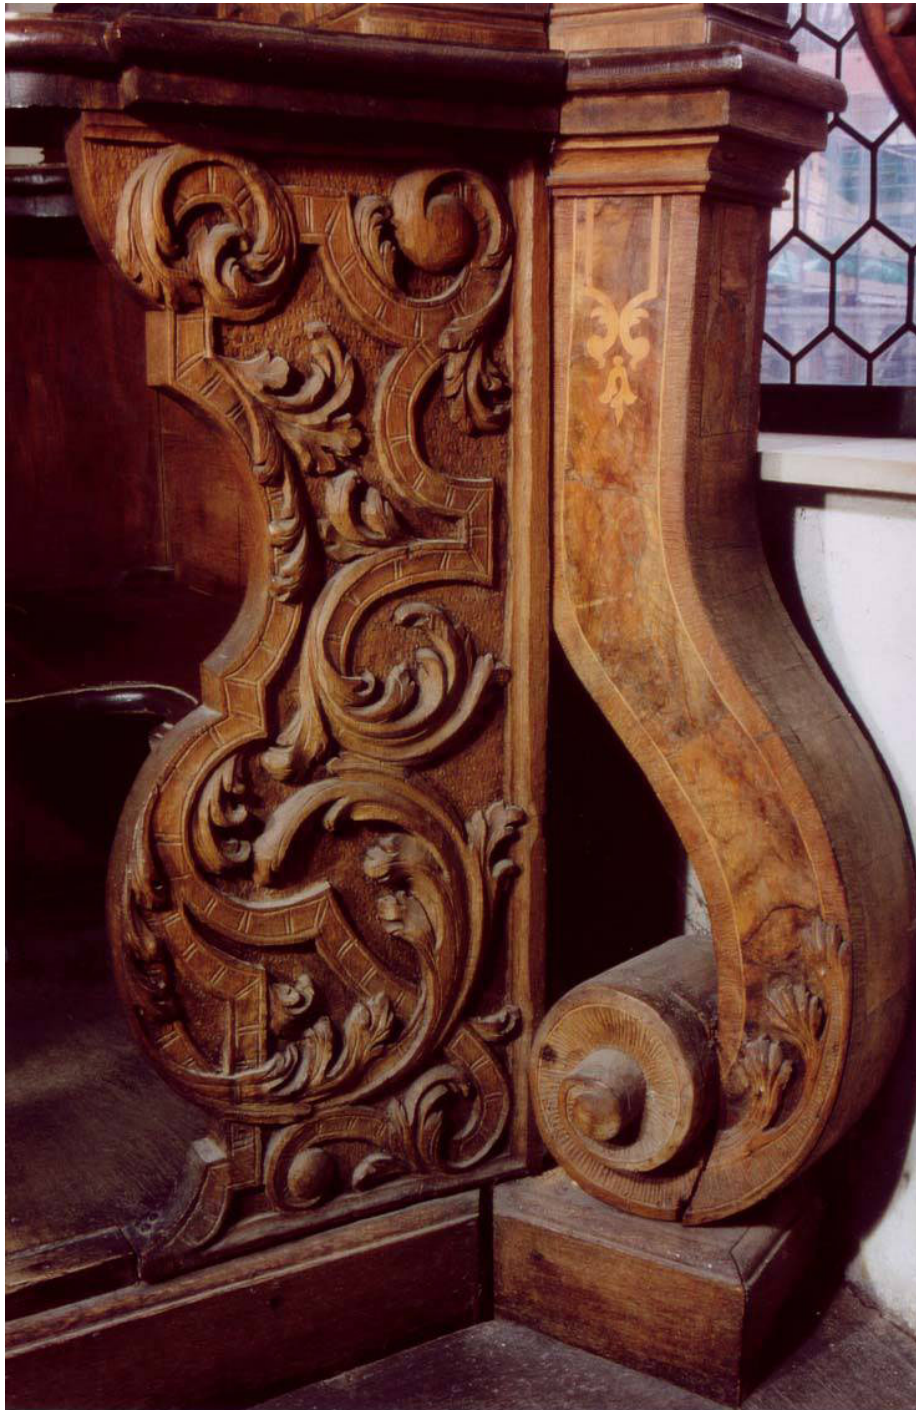
Abbildung 15: Abtstuhl, rechte Wange

Für die Auflageleisten der Sitzbretter wurden Grathobel verwendet. Diese Leisten besitzen eine ausgearbeitete Gratnut, mit der sie in die Wangen eingetrieben sind. An den reliefartigen Schnitzereien der Endwangen (Abb. 15, 31, 32, 69–71), den schneckenartigen Applikationen der Wangen (Abb. 34) und am Schnitzwerk des Abstuhls sind Spuren von Schnitzwerkzeugen oder Messern mit V- und U-förmigen Schneiden erkennbar. Für die Fertigung von Nut- und Federverbindungen, die an den Rückwänden der Dorsalen zu finden sind, wurden Simshobel, Sägen und Stemmeisen benötigt.

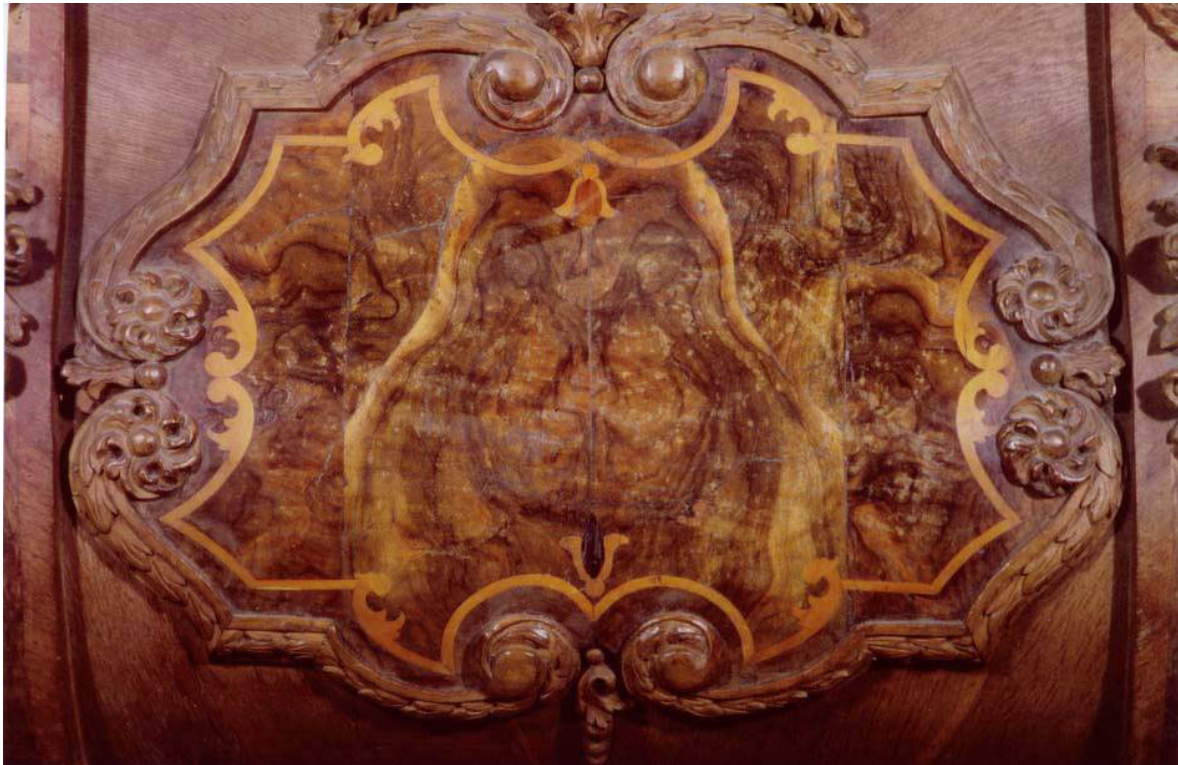
Abbildung 16: Abtstuhl, Pult, Kartusche, Frontalansicht

Der Abtstuhl weist die gleichen Merkmale auf wie die Stallenreihen. Auffällig ist hier jedoch die starke Fleckigkeit des Überzuges (Abb. 16–18) innerhalb der Kartusche an der Pultfront. Verursacht wird sie durch kleinflächige Stellen an denen kein Lack vorhanden ist. Diese Flecke erinnern an Wasserflecke.

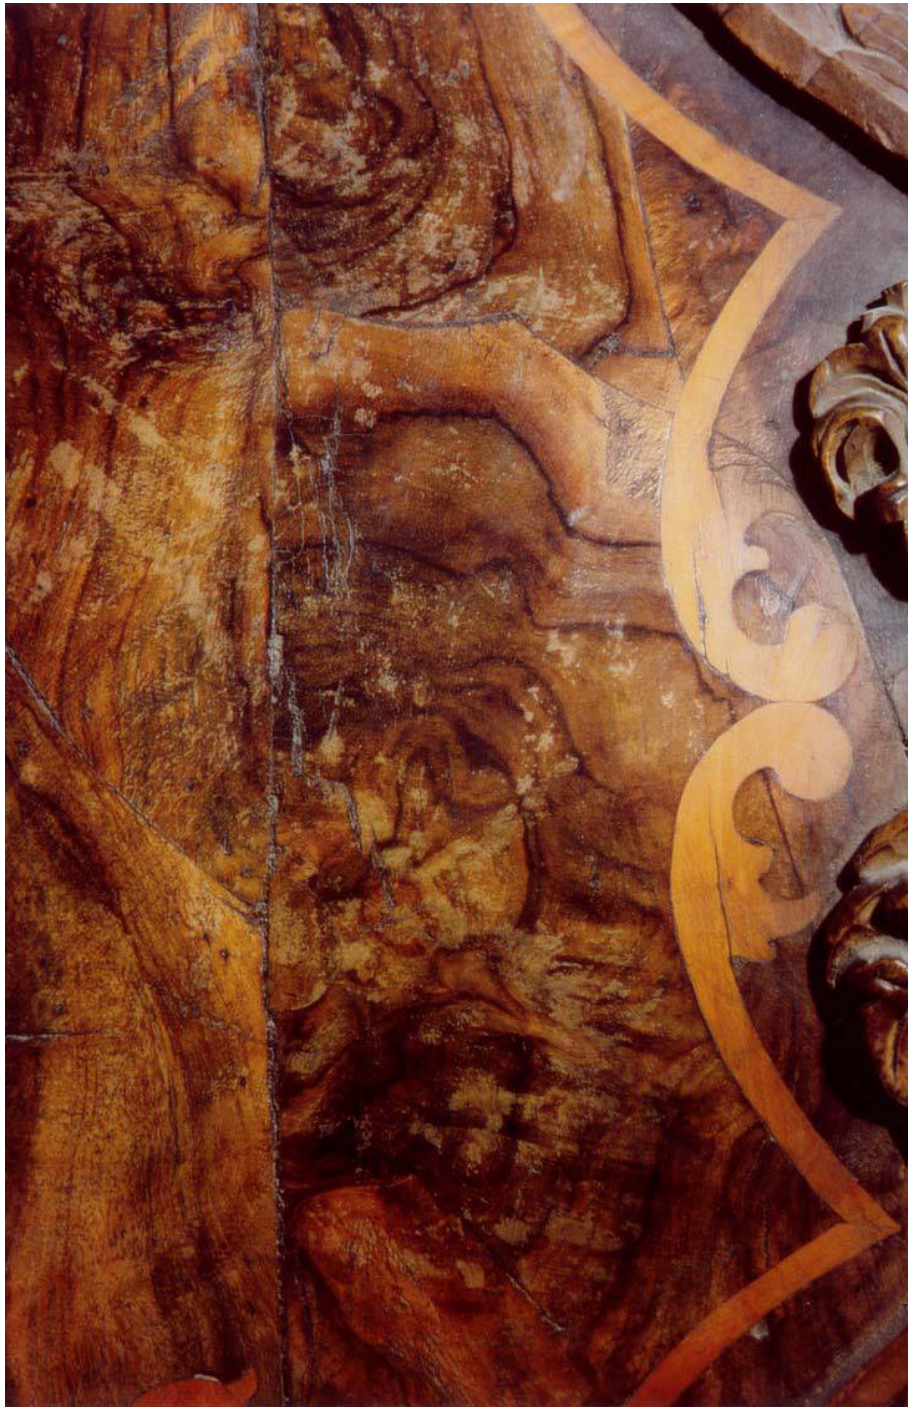
Abbildung 17: Abtstuhl. Pult, Kartusche, fleckiger Überzug

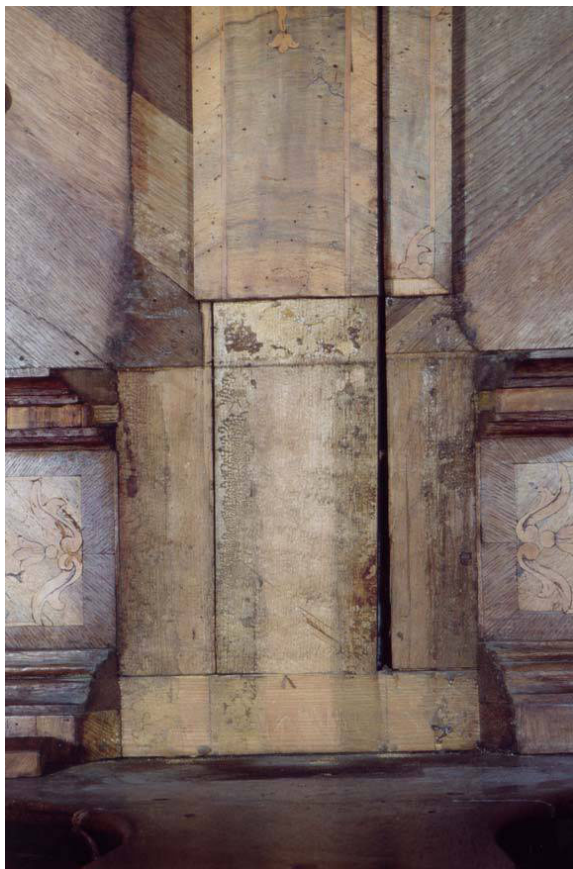
Abbildung 53: Linke Stallenreihe, Stalle 5, Dorsale, Sockelzone, Spuren eines

Bei genauerem Betrachten werden hinter losen Verkröpfungen der Dorsale Spuren eines Reißwerkzeuges sichtbar, das die horizontal verlaufende Ebene der unteren Profilabfolge in Sockelbereich der Dorsale markiert (Abb. 53, 54). Diese Markierungen sind notwendig zur Platzierung der in der Werkstatt vorgefertigten Segmente. An den Profilleisten sind Hobelspuren zu erkennen. Wahrscheinlich ist die Fertigung von langen Profilleisten mittels verschieden ausgeformter Profilhobel, die je nach Bedarf mit einer Säge stumpf oder auf Gehrung abgelängt wurden, bevor sie in vorgesehener Abfolge aufgeleimt wurden.

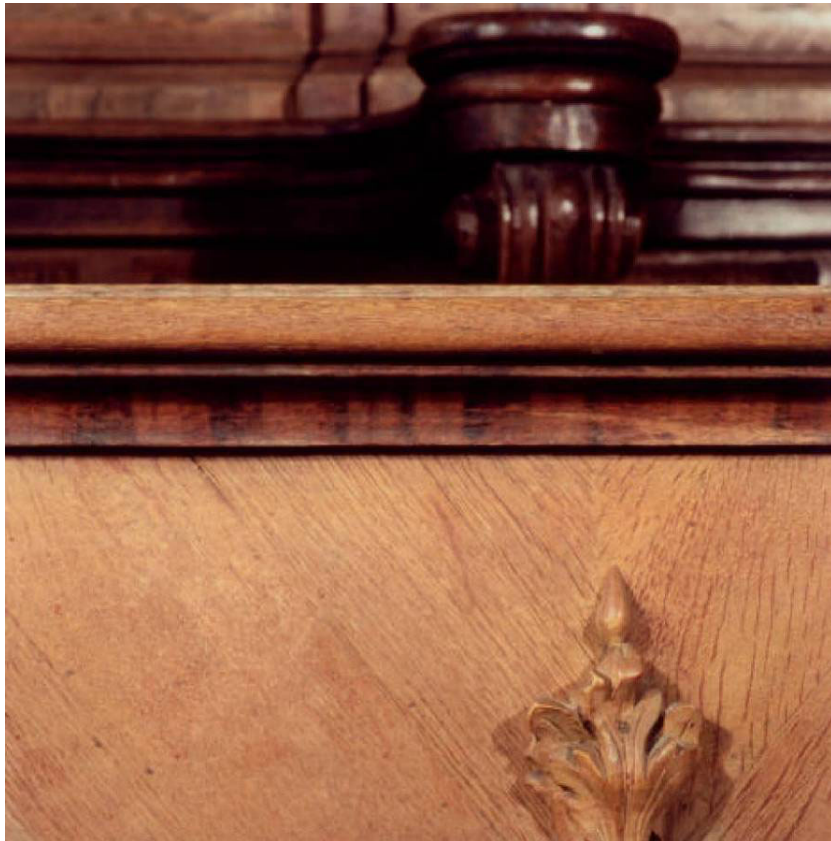
Die vertikal hinter den Sitzbrettern verlaufenden Rückwände der Stallen Nr. 11 bis 16 weisen zudem Fassungsreste auf, die auf eine ehemals vorhandene Maserierung hindeuten (Abb. 111–117). Diese und die aufgemalte streifige Maserierung auf den Profilleisten (Abb. 63) könnten auf eine Überarbeitung im 19. Jahrhundert zurückzuführen sein.

Abbildung 63: Rechte Stallenreihe, Pult IV, streifige Maserierung an Profil

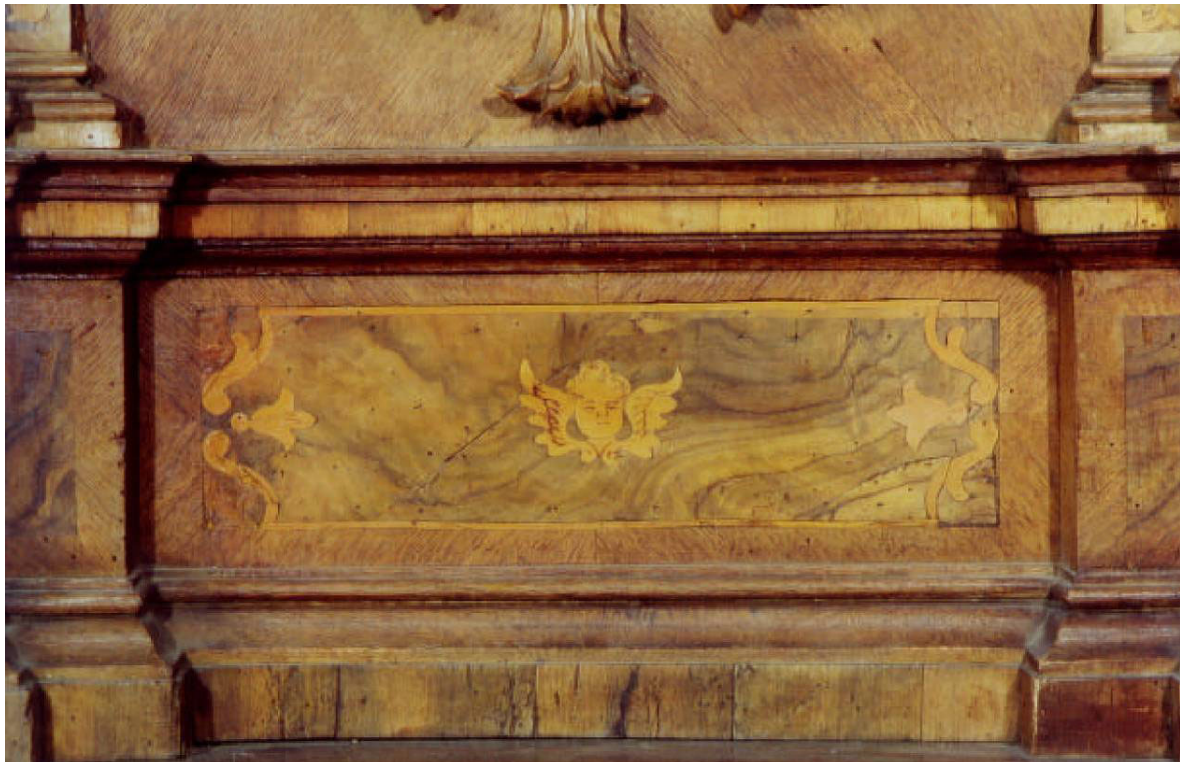
Die eingelegten Ornamente der Marketerie zeigen Reste einer Binnenzeichnung (Abb. 74). Im 18. Jahrhundert war als allgemein gängige Marketerietechnik das sog. „Gravier“ bekannt.<sup>50</sup> Bei den Gravuren innerhalb eines Furnierteiles wurde mit einem speziellen Grabstichel gearbeitet. Wegen des offensichtlich erfolgten Schiffs des Furniers (Abb. 87–89) sind an den meisten Stellen nur Reste dieser Gravur erhalten, welche die ursprüngliche Schnitttiefe nicht mehr erkennen lassen. Die Gravuren heben sich durch ihre Farbigkeit optisch vom Holz ab, denn sie sind zusätzlich geschwärzt. Teils sind die Gravuren auch mit einer dunkel gefärbten Masse gefüllt. Wo die Gravur wegen des Schleifens nicht mehr erhalten ist (und an den ergänzten Einlegearbeiten) finden sich nachträglich ausgeführte Zeichnungen wohl aus Tusche. Die Tuschezeichnungen sind wenig qualitativ und stören das Erscheinungsbild (Abb. 38). Alle Elemente weisen zudem Leimüberschüsse auf. Laufnasen aus Warmleim sind wohl durch Festigungsarbeiten an Konstruktion und Marketerie verursacht worden.

Abbildung 74: Rechte Stallenreihe, Stalle 19, Dorsale, Marketerie in Sockelzone

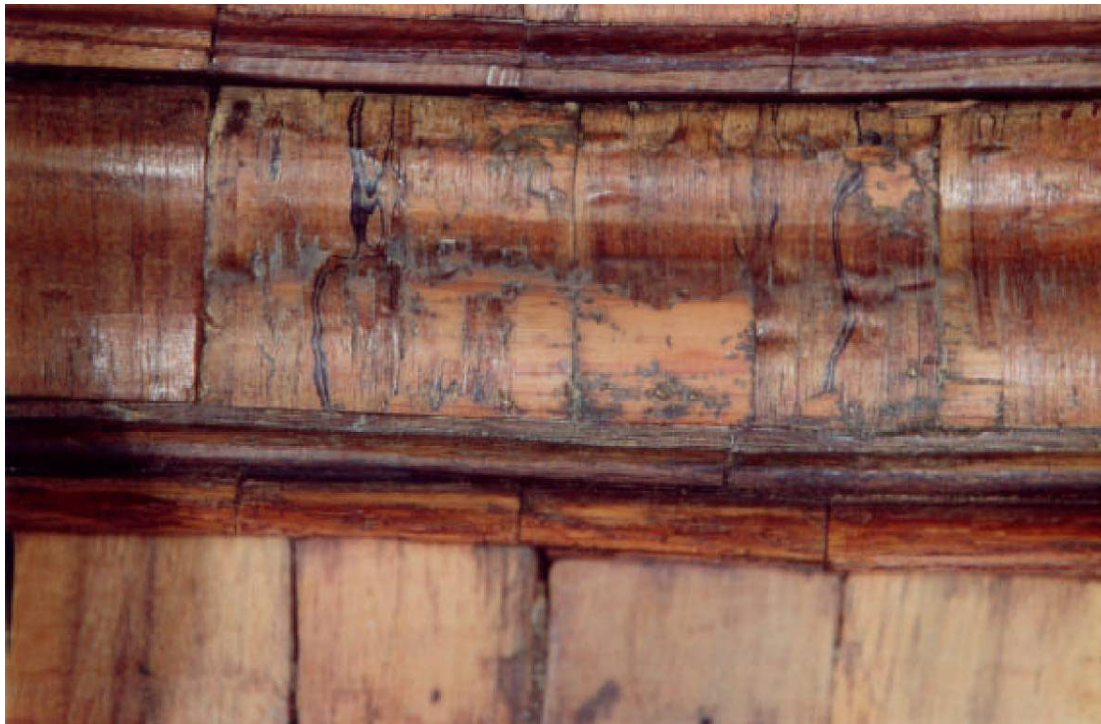
Abbildung 88: Rechte Stallenreihe, Stalle 15, Gebälk der Dorsale, durchgeschliffenes Furnier

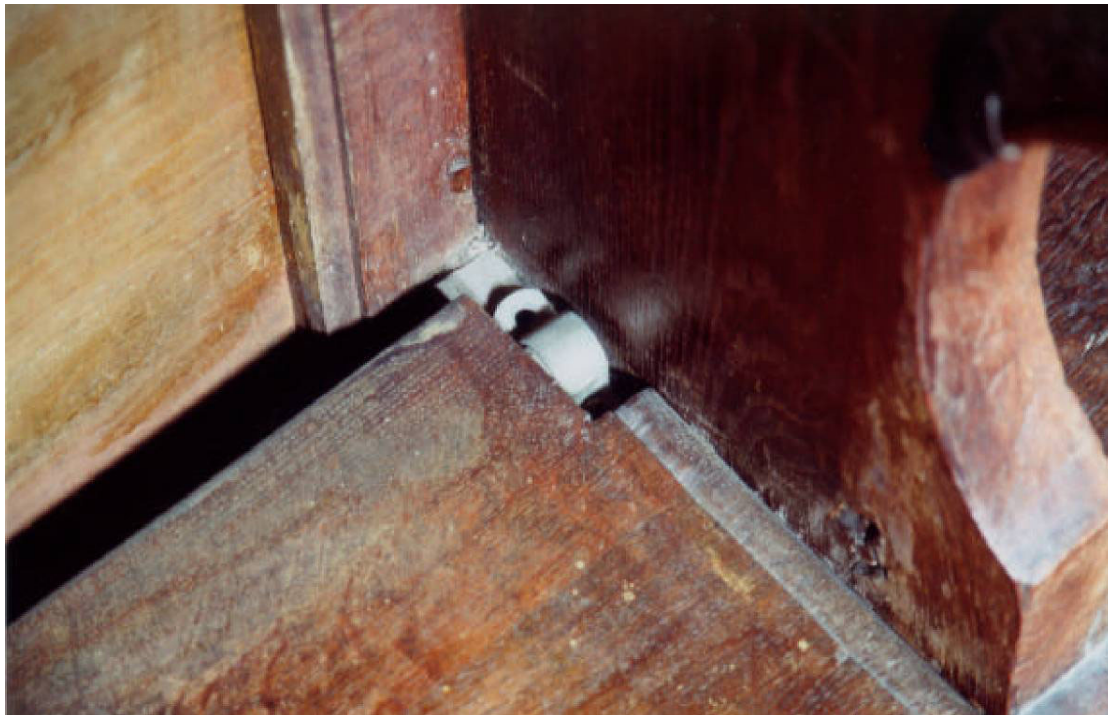
Abbildung 105: Stalle 7, defekter Klappmechanismus

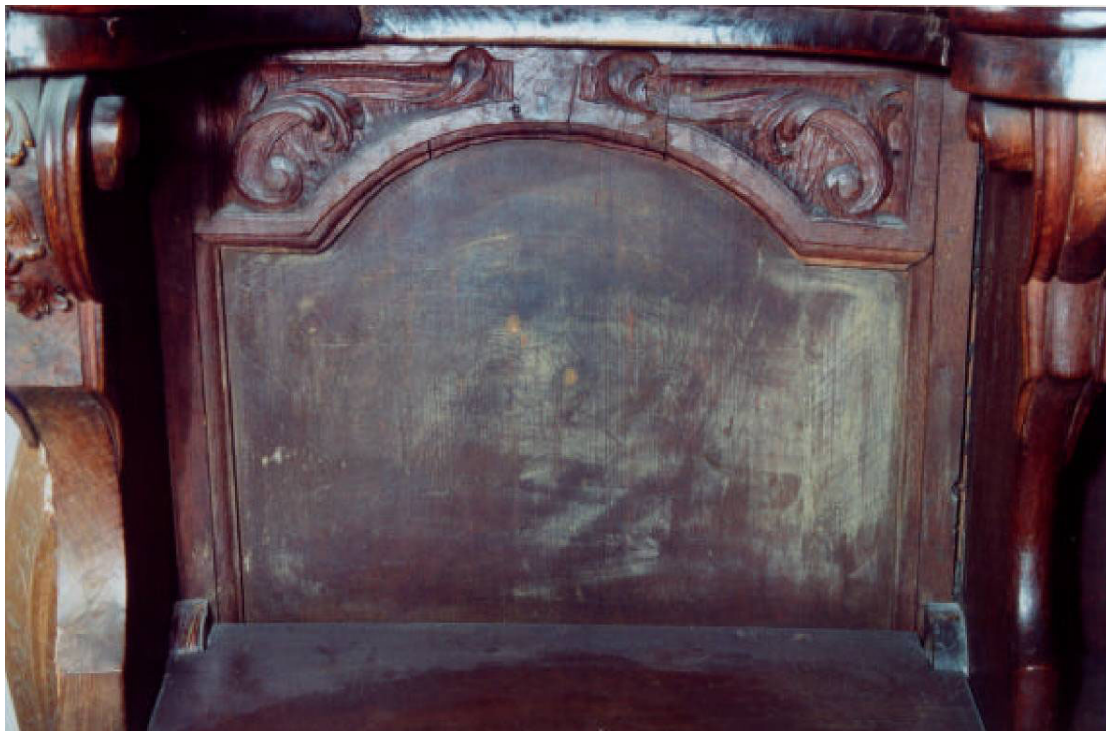
Abbildung 111: Stalle 11, Rückwand

von Bekrönung Nr. 1 und dann jeweils zwischen den Aufsätzen Nr. 3/4, 6/7, 9/10 montiert. Analog dazu erfolgte die Montage der Lampen an der Nordwand links von Bekrönung Nr. 11 und entsprechend zwischen den Aufsätzen Nr. 13/14, 16/17, 19/20. Die nur an den Rückwänden der Stallen Nr. 11 bis 15 (vertikaler Faserverlauf) sichtbaren Fassungsreste lassen auf eine ehemalige Maserierung schließen (Abb. 111, 113–115). Diese ist wohl im Rahmen einer nachfolgenden Überarbeitung entfernt worden.

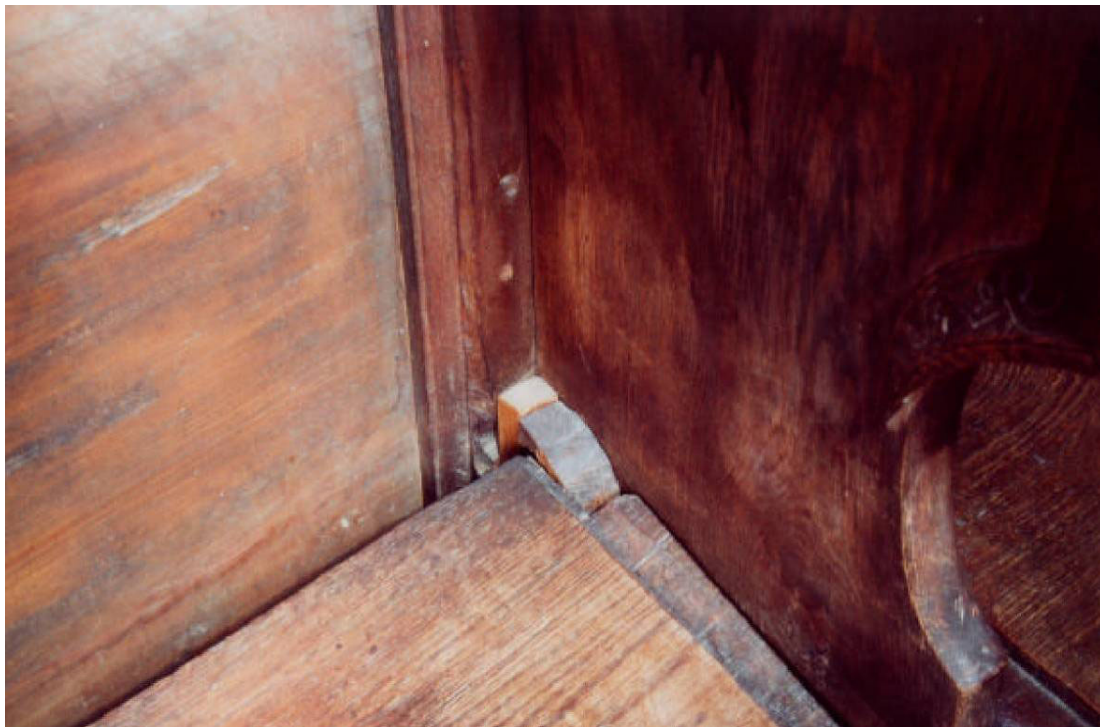
Abbildung 119: Stalle 17, reparierter rechter Klappmechanismus
