Akustische Merkmale zur Detektion von Fehlstellen in Rotorblättern von Windenergieanlagen

Gaetano Andreisek¹, Christian U. Große², Bernhard U. Seeber¹

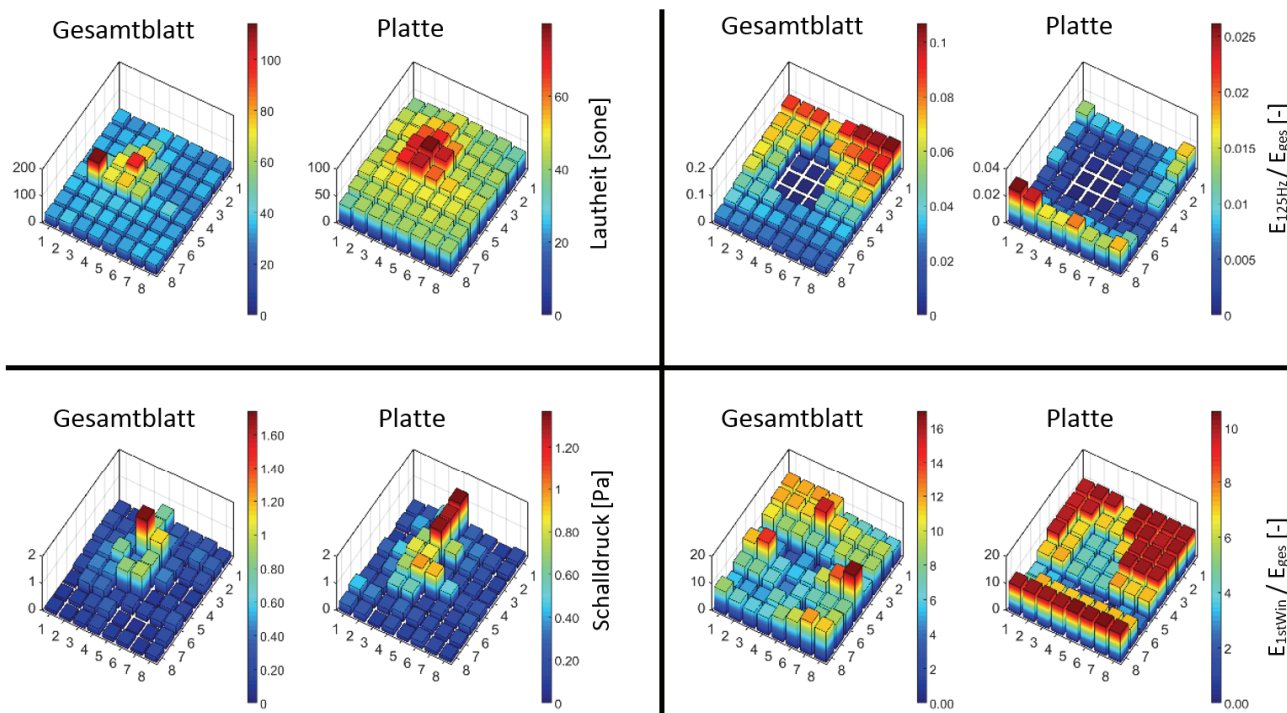
Abbildung 3: Magnitude der akustischen Merkmale nach Klopfpunkte (Indizes: 1-8 vertikal und 1-8 horizontal) für Aufnahmen vom Gesamtblatt im Vergleich zu den Aufnahmen nach dem Ausschneiden: max. Lautheit (oben links), Energieverhältnis aus Energie im Oktavband 125Hz zur Gesamtenergie (oben rechts), max. Schalldruck in der Frequenzgruppe mit Mittenfrequenz 4000Hz (unten links) und Schallenergie des ersten Fensters (4,2msec) nach Ersteintritt der Frequenzgruppe mit Mittenfrequenz 450Hz im Verhältnis zur Gesamtenergie der ersten Fenster (unten rechts). Fehlstelle ist unterhalb der Klopfpunkte mit Indizes 3 bis 5 vertikal und 3 bis 5 horizontal.

Abbildung 3 vergleicht ausgewählte Merkmale zwischen den Konditionen „Gesamtblatt“ und „Platte“. Im vorliegenden Fall mit Delamination in 1 – 1,2cm Tiefe zeichnet sich folgendes Bild ab: (i) weniger Schallenergie im Oktavband mit Mittenfrequenz an 125Hz, (ii) höhere maximale Schalldrücke für die Frequenzgruppe mit Mittenfrequenz an 4000Hz und (iii) aufgrund der breiteren Frequenzgruppen zu höheren Frequenzen erhöhte Lautheit gegenüber intakten

Fehlstellen. Zum Vergleich ist ein Merkmal in Abbildung 3 unten rechts abgebildet, welches zwar eine Detektion der Fehlstelle in der Platte ermöglicht, jedoch keine einwandfreie Detektion für den Fall „Gesamtblatt“ zulässt. Hierbei handelt es sich um das Verhältnis der Schallenergie des ersten Fensters (4,2msec) nach Ersteintritt in der Frequenzgruppe mit Mittenfrequenz 450Hz im Verhältnis zur Gesamtenergie der ersten Fenster für Frequenzgruppen bis 12,5kHz. Es stellt sich heraus, dass intakte Klopfpunkte ähnliche Werte im Vergleich zu der Fehlstelle haben.
