Prüfbericht Nr. 466

Elektro-Kippdämpfer 26/1500
VEB (B) Kupferkesselwerk Allstedt

Elektro-Kippdämpfer 26/1500

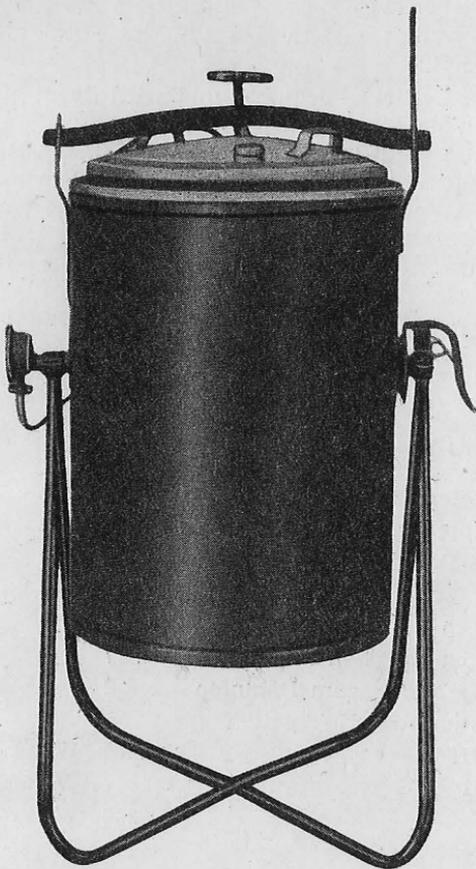
Der elektrisch beheizte Kippdämpfer oder Elektro-Haushaltskocher Typ 26/1500 des VEB (B) Kupferkesselwerk Allstedt dient zum Kochen, Dämpfen und Einkochen in ländlichen Haushalten. Durch den eingebauten 3-Stufenschalter kann die Temperatur den Erfordernissen angepaßt werden. Er besteht aus einem verschließbaren Behälter, der kippbar auf einem als Rohrkonstruktion hergestellten Ständer gelagert ist. Ein Handhebel am Behälter und eine Feststellvorrichtung am linken Drehpunkt gestatten ein Kippen und eine Arretierung des gekippten bzw. stehenden Behälters. Der Behälter besteht aus einem inneren verzinkten Kessel, der von einem Blechmantel umgeben wird.

Isoliert wird der Dämpfer durch eine Schlackewattefüllung zwischen Kessel und Außenwand.

Der verzinkte Deckel ist abnehmbar und wird durch eine kurze Rechtsdrehung mit dem Behälter verriegelt.

Zum Ablassen des restlichen Dämpfwassers befindet sich im Deckel ein Ausgußstutzen mit Sicherheitsklappe. Drei unter dem Kesselboden installierte Heizplatten, bestehend aus Spiralen, die in Keramikquadern eingebettet sind, dienen zur Beheizung.

Im Kessel befindet sich ein verzinkter Dämpfereinsatz mit Steigrohr als Dampfverteiler.

An der rechten Achse des Behälters ist die Dose für den Kabelanschluß befestigt.
