# Prüfbericht Nr. 827

Bandspritzeinrichtung BS-24  
Landmaschinenfabrik Debrecen (UVR)

Potsdam-Bornim 1979

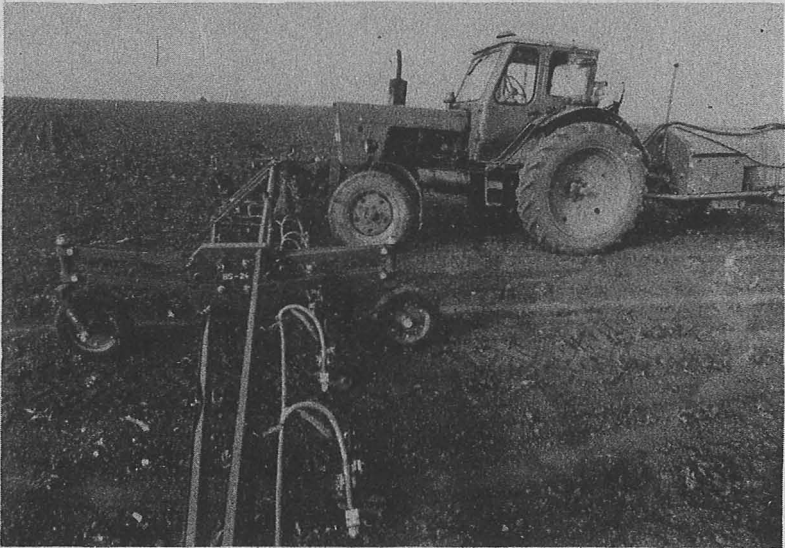
Die Bandspritzeinrichtung BS-24 der Landmaschinenfabrik Debrecen ist eine Anbeumaschine für die Traktorenreihe MTS 50/80. Sie dient der Ausbringung von Herbiziden zur Unkrautbekämpfung in Beta-Rüben nach dem Auflaufen der Kulturpflanzen im Bandspritzverfahren. Die Versorgung mit Brühe erfolgt durch eine Niederdruck-Aufsattelmaschine.
