Prüfbericht Nr. 881

Rindertränkebecken Typ T 713

VEB Kombinat Fortschritt
VEB Anlagenbau Impulsa, Elsterwerda, PB Bieberach

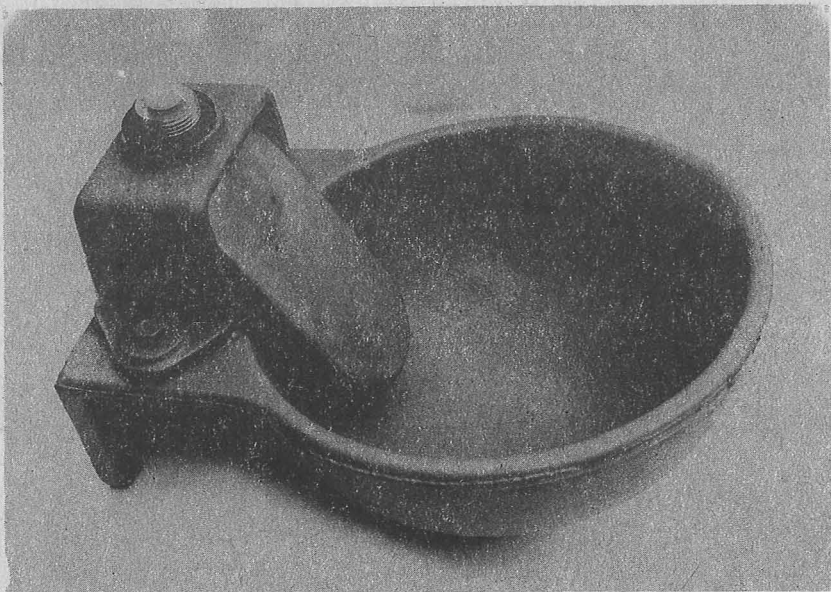
Rindertränkebecken Typ T 713

Das Tränkebecken besteht aus 3 Hauptbaugruppen: dem Beckenkörper, der Ventileinheit und dem Auslösehebel (Betätigungszunge).

Der Beckenkörper ist als halbkugelförmige Schale ausgeführt. Weiterhin gehört zum Beckenkörper die aufgeschraubte Haltevorrichtung für die Ventileinheit sowie für die Betätigungszunge. Das Becken wird mit 2 Schrauben an der Wand bzw. an der Standausrüstung befestigt.

Die Ventileinheit setzt sich aus dem Ventilkörper, dem Ventilsitz, der Druckfeder und der Durchflußmengenregulierschraube zusammen.

Sie hat sich gegenüber dem Tränkebecken "Haase Ideal" nicht verändert. Der Anschluß an das Wasserleitungssystem erfolgt mittels 3/4" Muffe. Die Zunge ragt an der Ventilseite in das Becken hinein. Bei ihrer Betätigung wird der Ventilsitz gegen die Feder gedrückt und das Wasser kann aus der Leitung in die Beckenschale fließen. Mit Hilfe der Regulierschraube kann die gewünschte Durchflußmenge eingestellt werden. Das Selbsttränkebecken gehört zum Maschinensystem der Rinderhaltung.
