Panamarenko: Umbilly II und Flying (Magic) Carpet

Bestand und Konzepte zur Konservierung

Diplomarbeit

Miriam Schanz
München, den 8. Oktober 2010

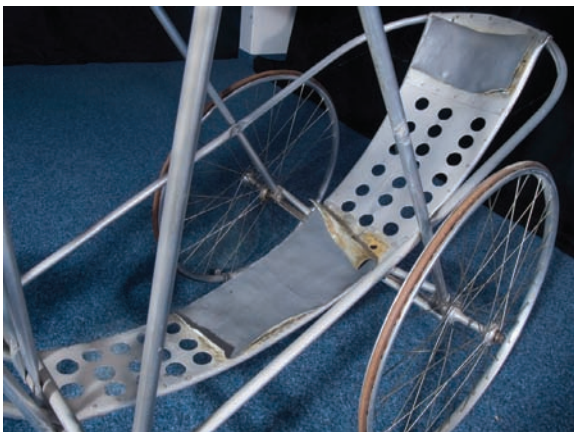
21 Sitzschale

Die **Sitzschale** ist infolge hoher Krafteinwirkung, mittig längs gebrochen (Bruchlänge 21 cm). Dabei hat sich auch die Radachse verformt/durchgebogen und zwei Schnurumwicklungen, Tragerahmen und Stützquerstrebe verbindend, sind gerissen. Die verbogene Achse hatte zur Folge, dass die Räder aus der Senkrechten geneigt wurde, die Scheitel der Räder zeigen nun nach innen. Der heutige Kunstlederbesatz der Sitzfläche ist mit einem orangefarbenen Klebemittel fi-

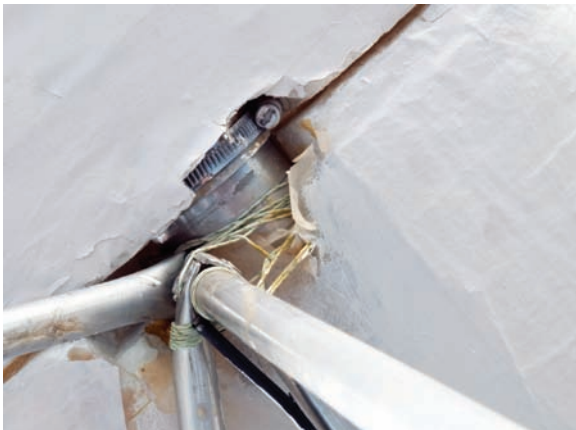
24 Befestigung der Tragflächenbolzen am Rahmen mit Schnur; getränktes Papier überdeckt Ausklinkung

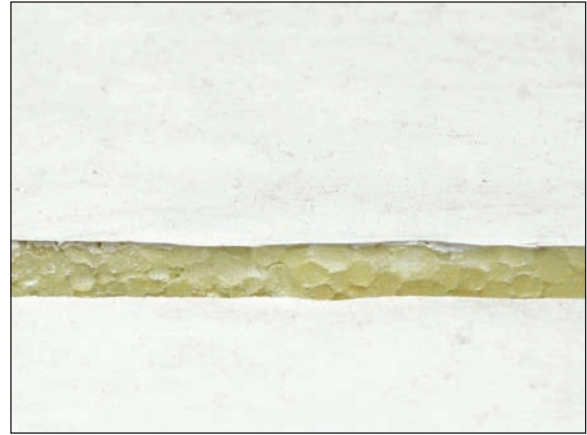
Beschichtung stellenweise fehlt. Aber auch auf der Tragflächenoberseite zeichnen sich die im Abstand von ca. zwei cm verlaufenden Fügstellen durch die Beschichtung hindurch ab. Der Kern aus EPS-Platten ist beschichtet und bemalt. Es wurden zwei Proben der Beschichtung eingebettet und angeschliffen. Untersucht wurde auch eine Probe der Antriebsflügel.⁶⁵ Ergebnis der Tragflächen: Eine mehrlagig aufgebaute Beschichtung und Fassung und eine spätere Überfassung (s. Probenblätter S. 23–25).

27 Tragflächen-Fuge, Styroporkern mit Beschichtung

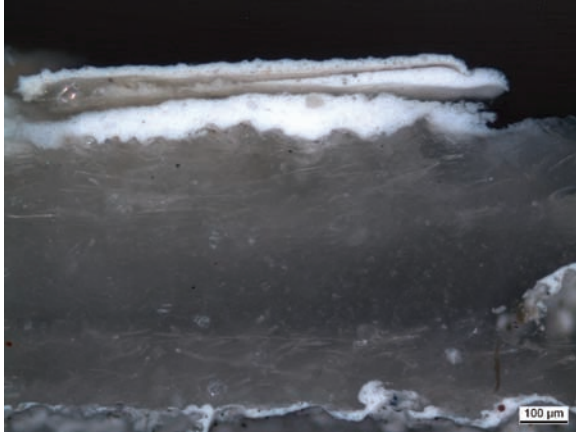
Probe 1: Tragflächenbeschichtung, Untersuchung und Analyse

6 Titan, etwas Silizium, wenig Aluminium
5 Titan, fein bis gröber, viel Aluminium, etwas Silizium
4 Weiche Bindemittelschicht, (Löcher durch Elektronenstrahl erzeugt, auch in den anderen BM-Schichten)
3 Chlorreiche Schicht mit Titan und Calcium, wenig Aluminium
2 Weiche Bindemittelschicht, wenige calcitische Partikel
1 Calcium vorherrschend, Magnesium- und Siliziumaluminat
0 Weiche Bindemittelreiche Schicht mit Faserstruktur und Calciumsulfat (Gips), Bindemittel und Fasern organisch

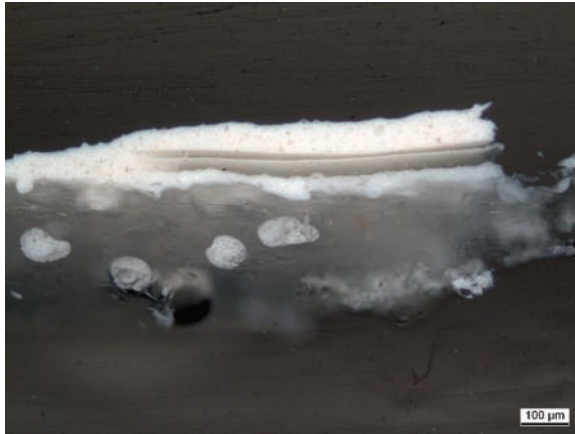
Probe 2: Tragflächenbeschichtung, Untersuchung und Analyse

0 Bindemittelreiche, weiche Schicht „Faltblatt“-Struktur, Calciumsulfat (Gips), Bindemittel und „gefaltete“ Fasern sind organisch.

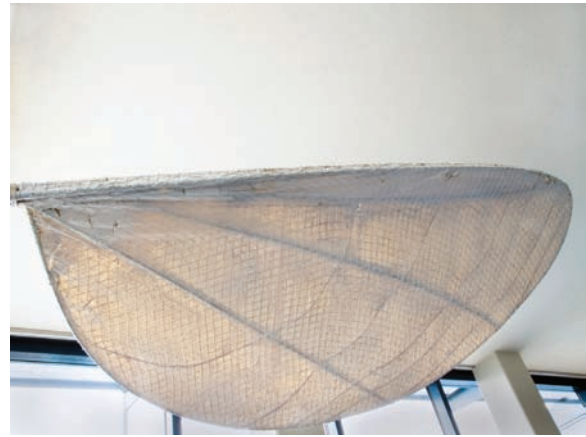
28 Halbtransparenter Antriebsflügel

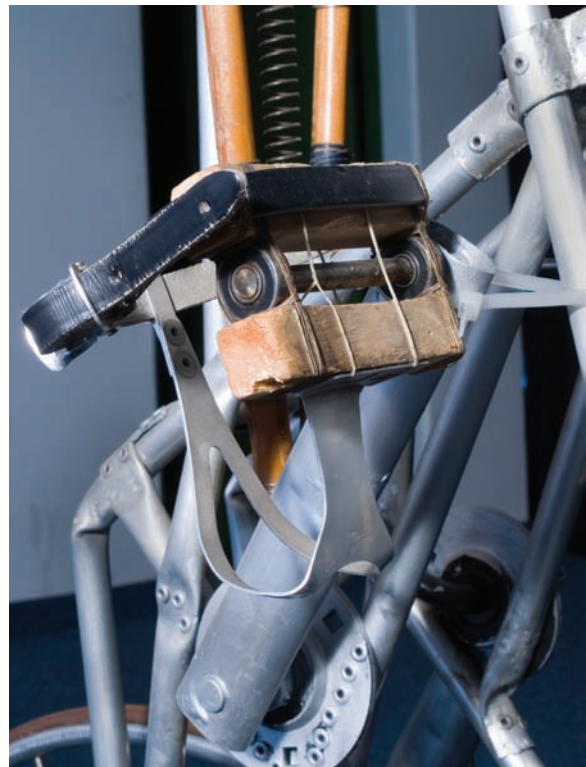
30 Pedal, Tretkurbel mit Kabelbinder fixiert und mit Tretlager, silberfarben übermalt.

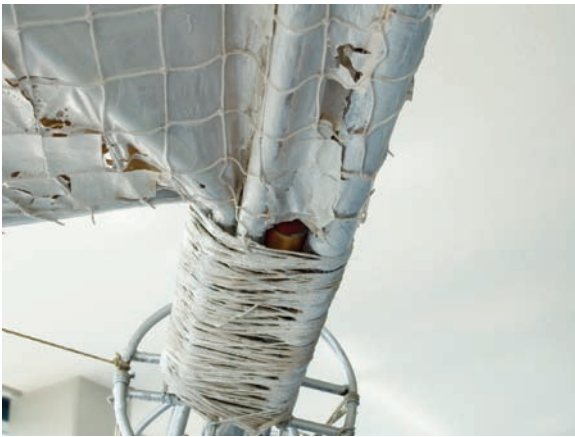
33 Fadenumwicklung am Antriebsflügelansatz

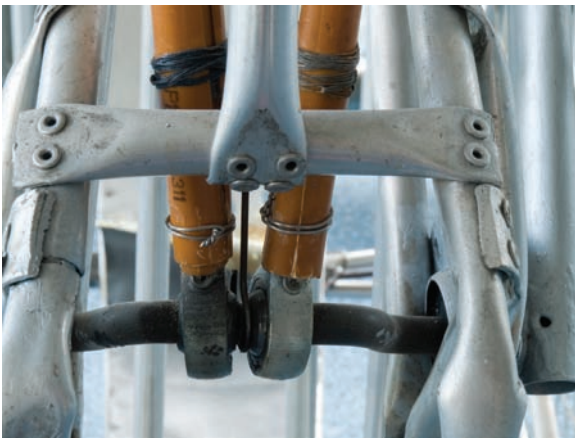
32 Kurbelwelle, kugelgelagerte Antriebsstangen

In der Umschalung der **Antriebsstangen** befinden sich zur Kurbelwelle hin Längsriss (Abb. 32). Ob diese Risse infolge von Spannungen erst später entstanden oder schon bei der Herstellung, ist unklar.

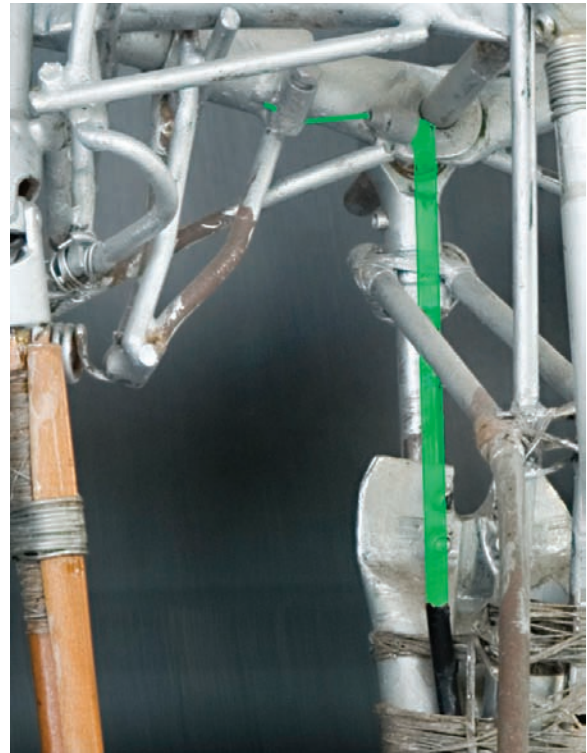
36 Grün: Angenommene Montage eines Brems- oder Einstellzuges

Die beiden Kabel der **Einstell- oder Bremszüge** sind jeweils an beiden Enden abgetrennt. Ansonsten ist keine Beeinträchtigung bemerkbar (Abb. 36).

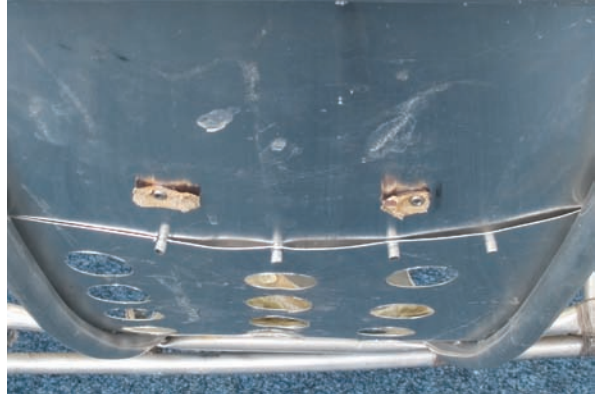
38 Reste der Tasche unter zwei Nieten

An der Aussenseite der Sitzschale sind unter zwei Nieten die Reste von zwei abgerissenen Riemen der fehlenden Tasche vorhanden. Die Tasche ist vom Typ eine Werkzeugtasche für Fahrräder, die am Sattel befestigt wird. Resten unter Nieten nach zu urteilen, war die Tasche nicht aus Leder. Es ist ein mehrschichtiger Faserstoff, vermutlich handelte es sich um Kunstleder (Lefa, Lederfaserstoff). Diese Taschen sind häufig aus Lederfaserstoff gefertigt.

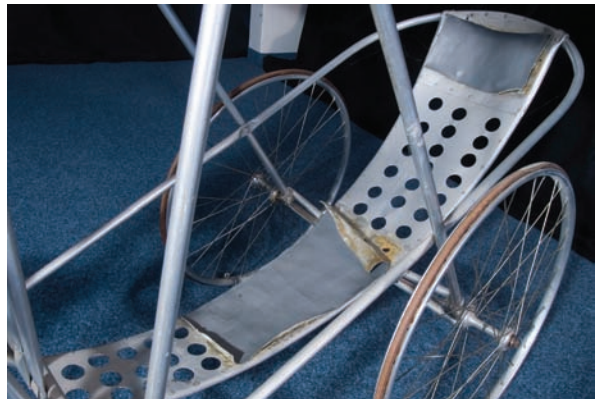
40 Sitzflächenbesatz aus grauem Kunstleder

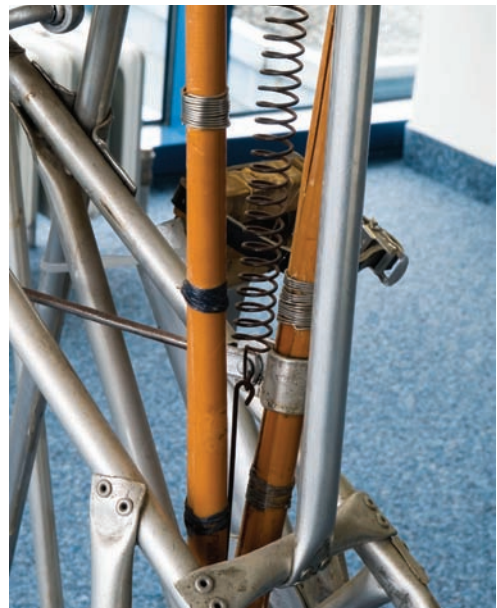
42 Drahtumwicklung statt Schellen

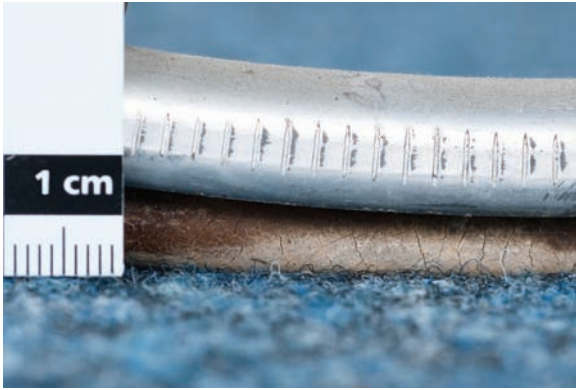
59 Ungerichtetes Craquelé an der Standfläche

erhafte mechanische Beanspruchung viele größere Risse entstanden. Zudem ist das Gummi an diesen Stellen weiß und die bräunliche Beschichtung fehlt (Abb. 59). Ursache kann dauerhafte mechanische Beanspruchung, Wechselwirkungen mit dem Teppichboden (mit darin enthaltenen Lösungsmitteln) oder Einwirkung von Feuchte sein. Stellenweise scheint es, als hat sich die bräunliche Schicht nicht ausbilden können (Abb. 58). An anderer Stelle scheint es als sei die bräunliche Schicht weggewaschen zu sein. Es sind Flecken vorhanden, die aussehen, als sei Wasser aufgetropft, die bräunliche Beschichtung angelöst und zur Seite geschwemmt (Abb. 60). An einer Stelle, die zu einem früheren Zeitpunkt Standfläche gewesen zu sein scheint, hat sich ein Saum gebildet, als wäre der Reifen in einer Pfütze gestanden (Abb. 58)

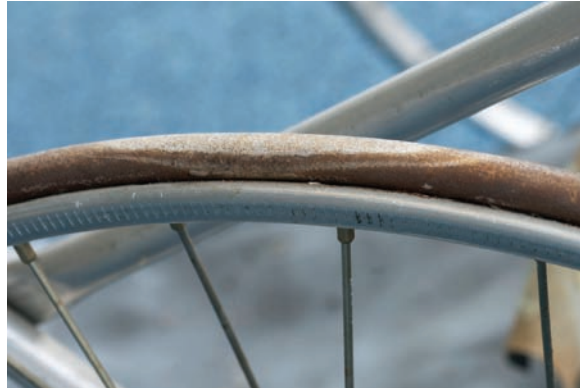
63 Zu früherem Zeitpunkt Standfläche mit weißem Saum

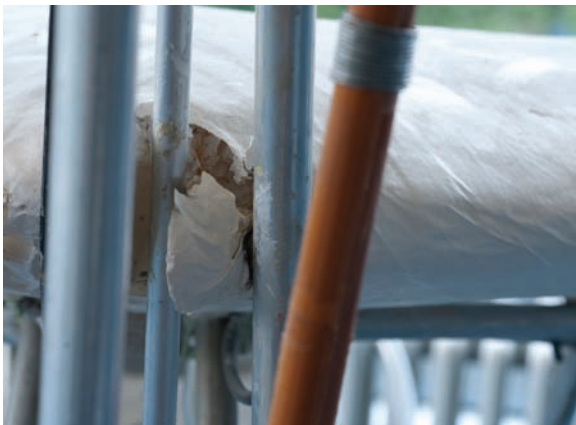
62 Abgebrochene Stück an der Tragflächenspitze

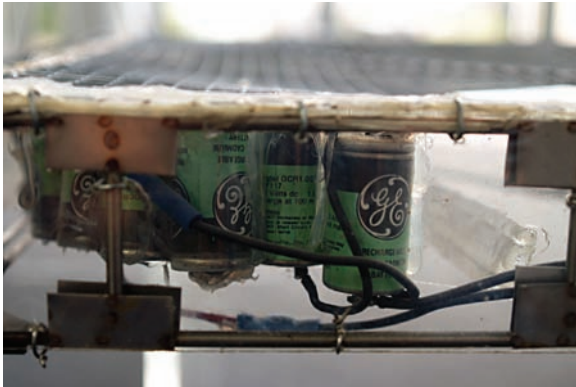
79 Akkupack aus neun Einzelzellen

Es fehlen fünf **Akkupacks**. Am Stahlbecher der vorhandenen Zellen sind rötliche und teils hellgrüne Korrosionsprodukte zu finden, die durch die Reaktion mit dem hochkorrosiven Elektrolyt entstanden sind. An der Plusseite ist teils Elektrolyt ausgetreten und zu einer weißen, kristallinen Substanz karbonatisiert. Die Substanz wurde im Rahmen einer früheren Arbeit analysiert.¹¹³

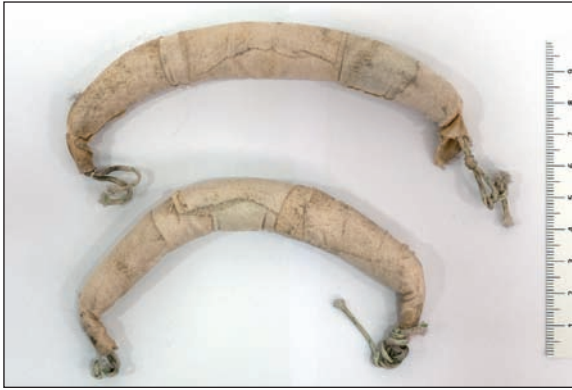
87 Abgetrennte Griffe von *Flying Carpet*

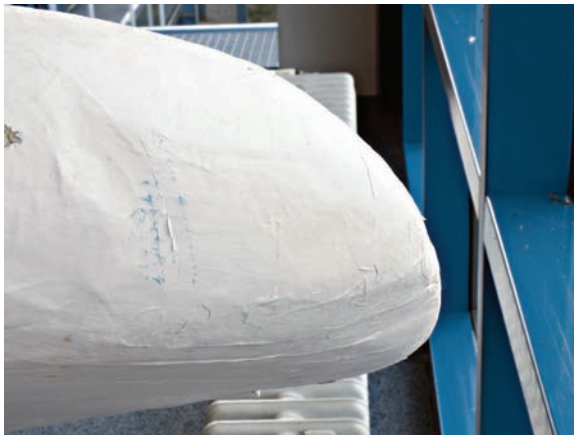
93: Tragflächenspitze, blauer Abrieb
